## 오창JCT R-A교 구간별 전경사진

오창JCT R-A교

## **2 외관조사**

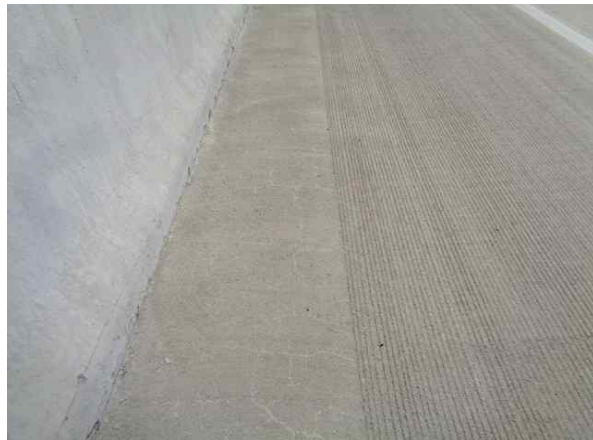
| 현황 | 포장 망상균열 A=150.00m <sup>2</sup> | 현황 | 포장 망상균열 A=150.00m <sup>2</sup> |
| 위치 | 오창방향 S1 | 위치 | 오창방향 S2 |
| 원인 | 건조수축, 차량하중, 중차량 반복통행 | 원인 | 건조수축, 차량하중, 중차량 반복통행 |

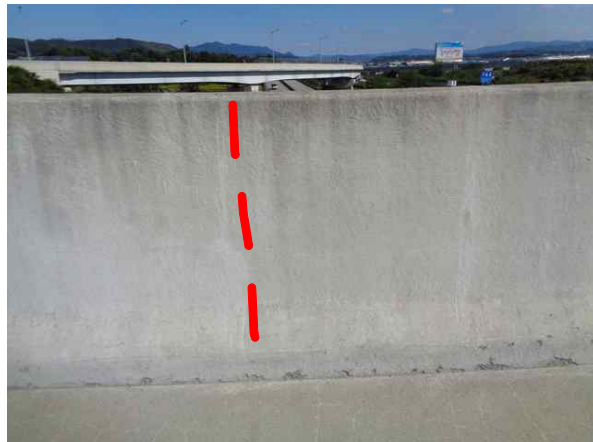
| 현황 | 방호벽 균열 (폭0.3mm미만) |
| 위치 | 오창방향 S1 |
| 원인 | 건조수축 |

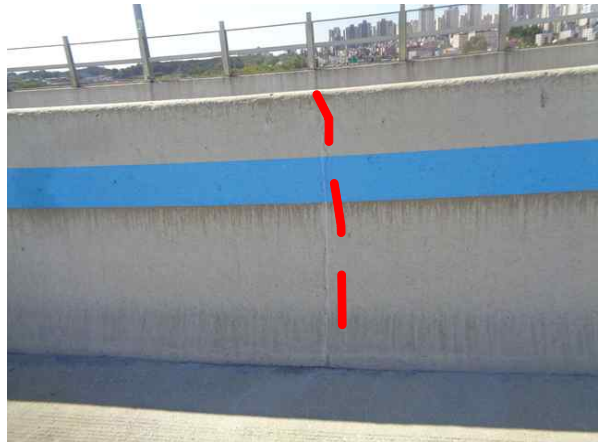
| 현황 | 방호벽 중분대 균열 (폭0.3mm이상) |
| 위치 | 오창방향 S1 |
| 원인 | 건조수축, 구속응력 |

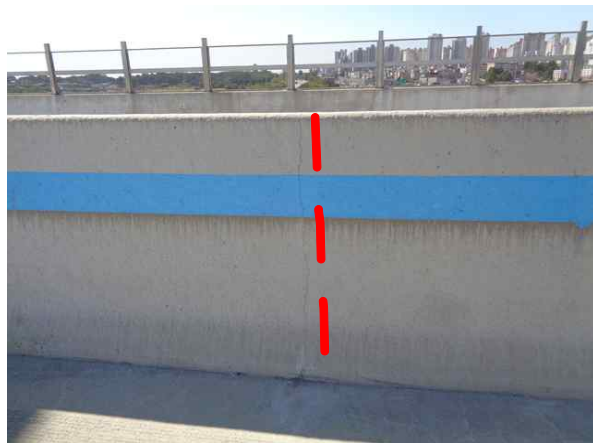
| 현황 | 방호벽 중분대 균열 (폭0.3mm이상) |
| 위치 | 오창방향 S2 |
| 원인 | 건조수축, 구속응력 |

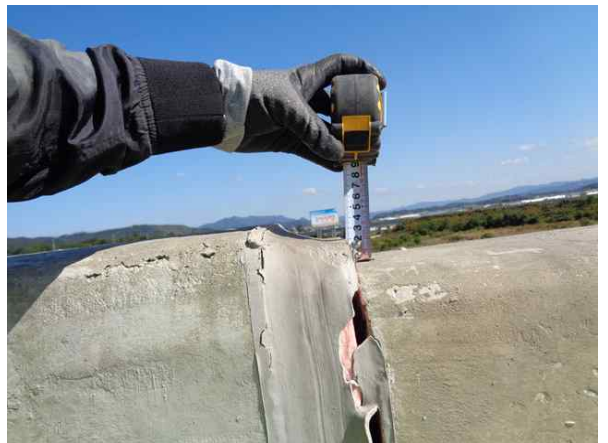
| 현황 | 방호벽 접속부 단차 L=1.5m(T=4.5cm) |
| 위치 | 오창방향 S2 |
| 원인 | 방호벽 접속부 침하 |

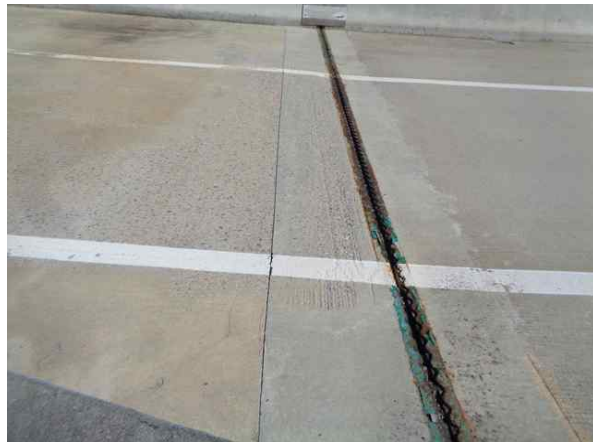
| 현황 | 후타재 표면불량 A=1.50m <sup>2</sup> |
| 위치 | 옥산방향 A1 |
| 원인 | 시공미흡 |

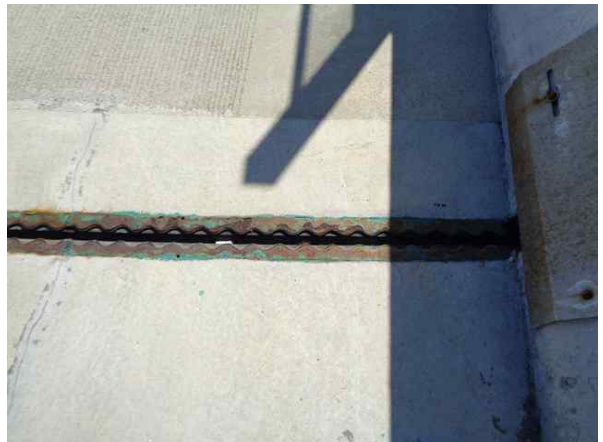
| 현황 | 본체부식 A=7.00m |
| 위치 | 옥산방향 A2 |
| 원인 | 우천시 우수유입, 도장열화, 습기흡착 |

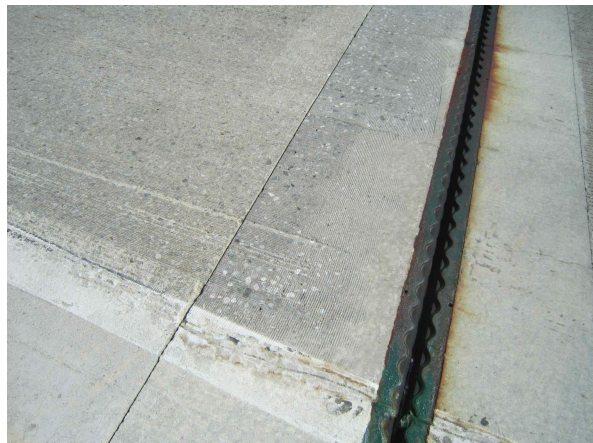
| 현황 | 후타재 긁힘 A=0.03m <sup>2</sup> |
| 위치 | 오창방향 A1 |
| 원인 | 외부충격 |

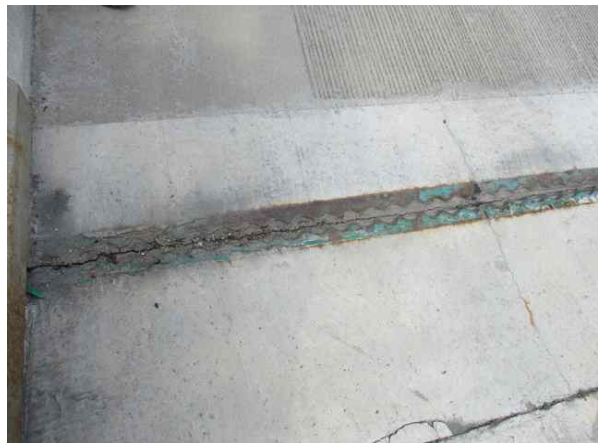
| 현황 | 본체부식 A=7.00m |
| 위치 | 옥산방향 A2 |
| 원인 | 우천시 우수유입, 도장열화, 습기흡착 |

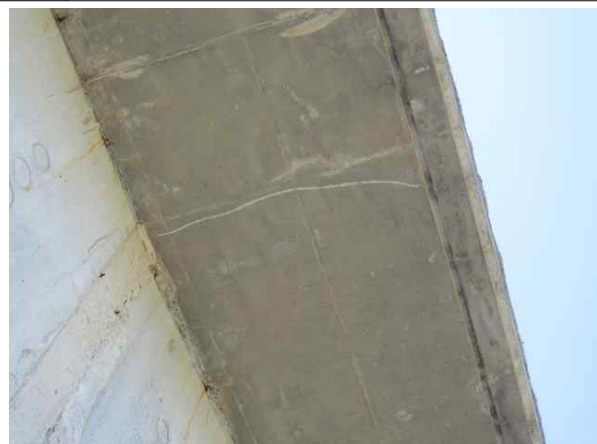
| 현황 | 균열 (폭0.3mm미만) |
| 위치 | 바닥판 S1 |
| 원인 | 건조수축 |

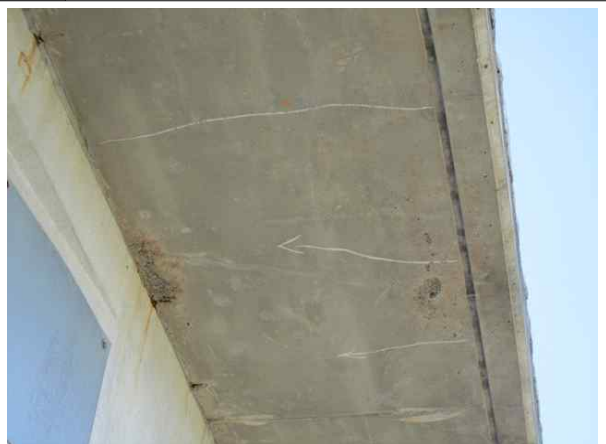
| 현황 | 균열 (폭0.3mm미만) |
| 위치 | 바닥판 S2 |
| 원인 | 건조수축 |

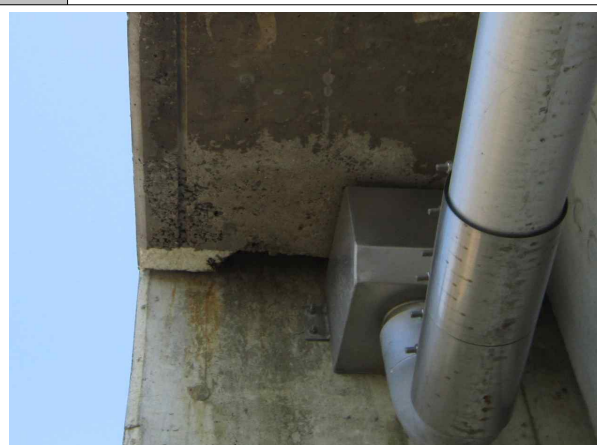
| 현황 | 재료분리 A=0.30m² |
| 위치 | 바닥판 S1 |
| 원인 | 거푸집 조기탈영, 시공미흡 |

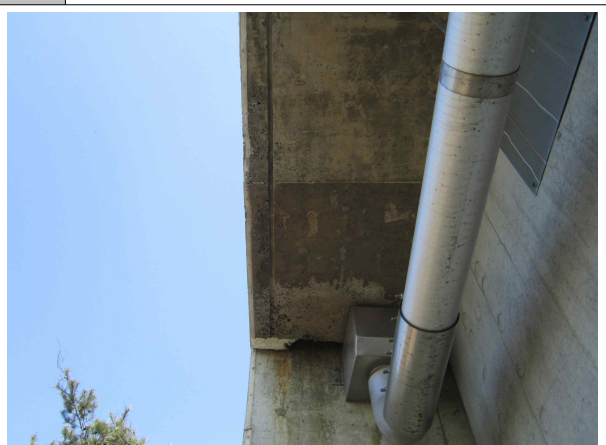
| 현황 | 재료분리 A=0.30m² |
| 위치 | 바닥판 S1 |
| 원인 | 거푸집 조기탈영, 시공미흡 |

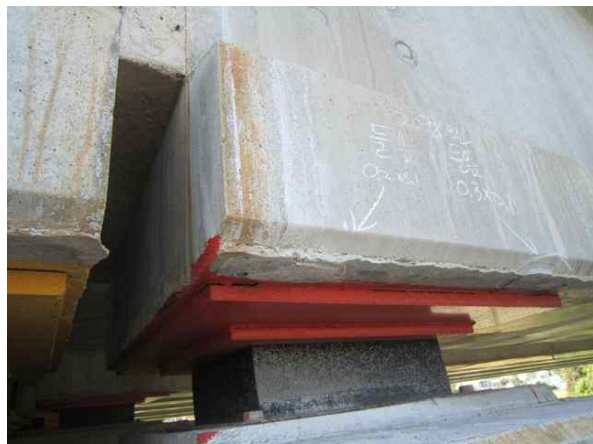
| 현황 | 들뜸 A=0.02m² |
| 위치 | 거더 S1-G1 |
| 원인 | 차량하중 및 차량통행진동 |

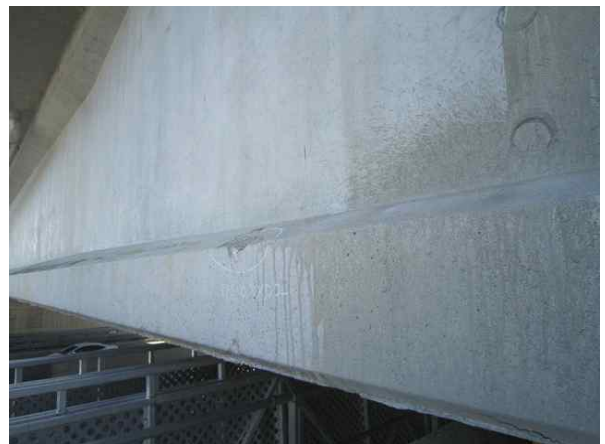
| 현황 | 파손 A=0.06m² |
| 위치 | 거더 S2-G1 |
| 원인 | 시공시 충격 |

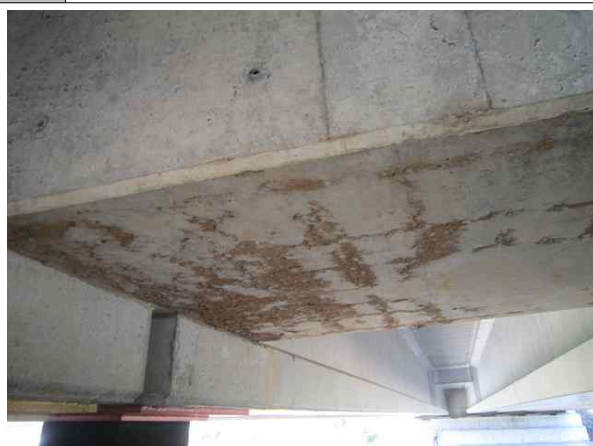
| 현황 | 재료분리 A=0.49m² |
| 위치 | 가로보 |
| 원인 | 시공초기 다짐부족 |

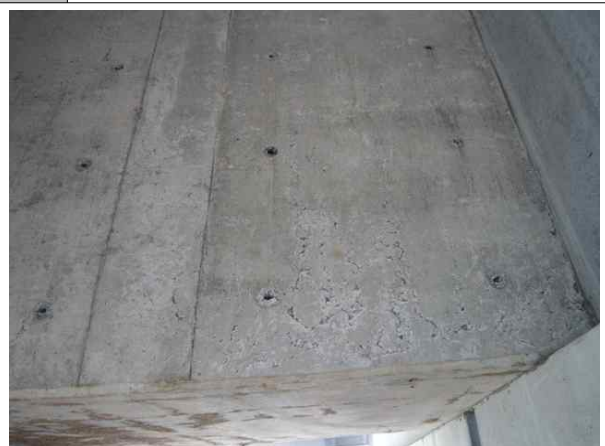
| 현황 | 재료분리 A=1.00m² |
| 위치 | 가로보 |
| 원인 | 시공초기 다짐부족 |

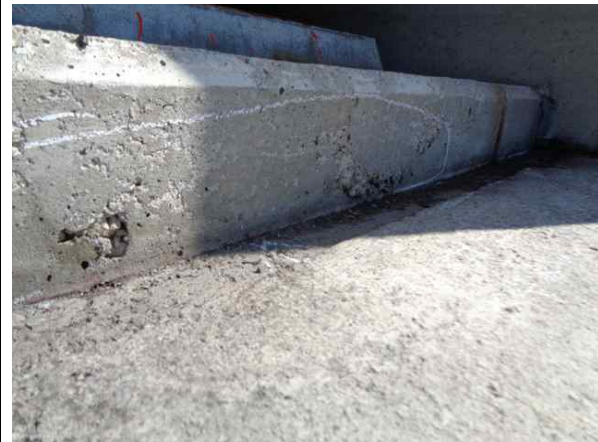
| 현황 | 받침콘크리트 재료분리 A=0.10m <sup>2</sup> |
| 위치 | A2-SH6 |
| 원인 | 거푸집 조기탈형, 다짐불량 |

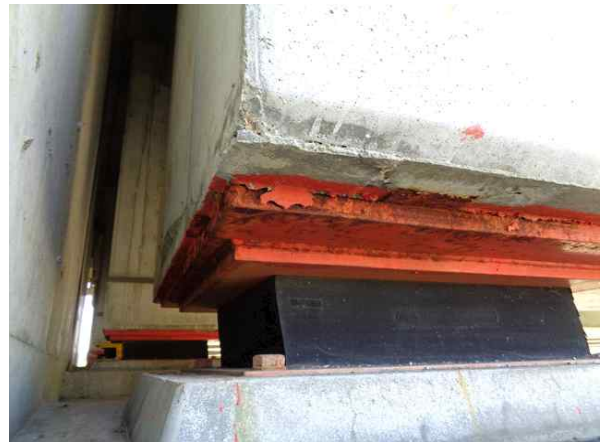
| 현황 | 플레이트 부식 |
| 위치 | A2-SH1 |
| 원인 | 도장열화, 습기흡착 |

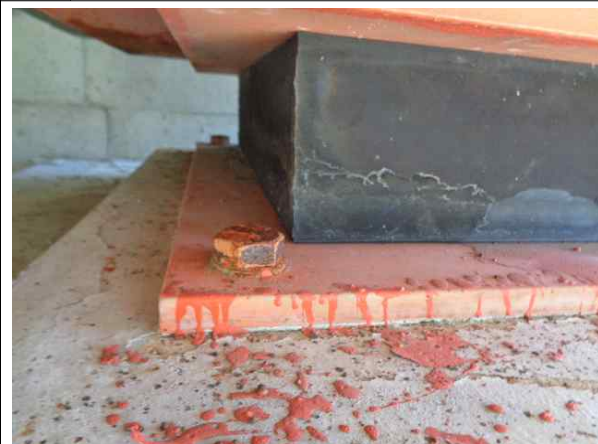
| 현황 | 볼트부식 |
| 위치 | A2-SH6 |
| 원인 | 도장열화, 습기흡착 |

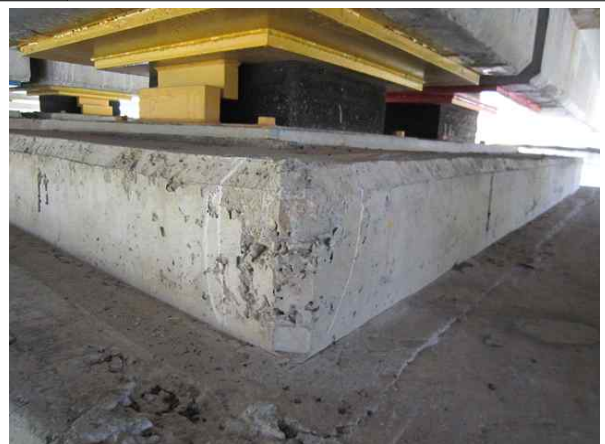
| 현황 | 받침콘크리트 재료분리 A=0.04m <sup>2</sup> |
| 위치 | P1-SH8 |
| 원인 | 거푸집 조기탈형, 다짐불량 |

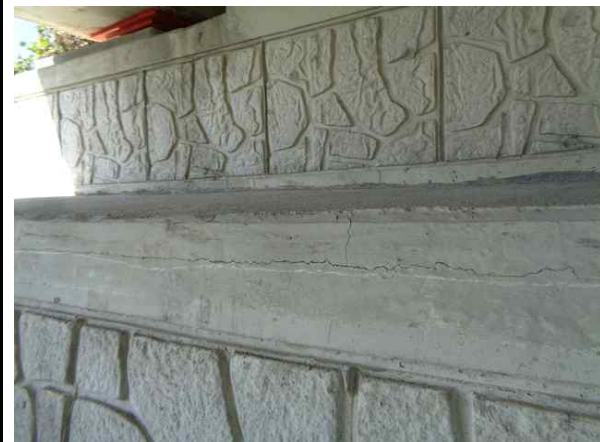
| 현황 | 들뜸 A=2.00m² |
| 위치 | A1 |
| 원인 | 거푸집조기탈형 |

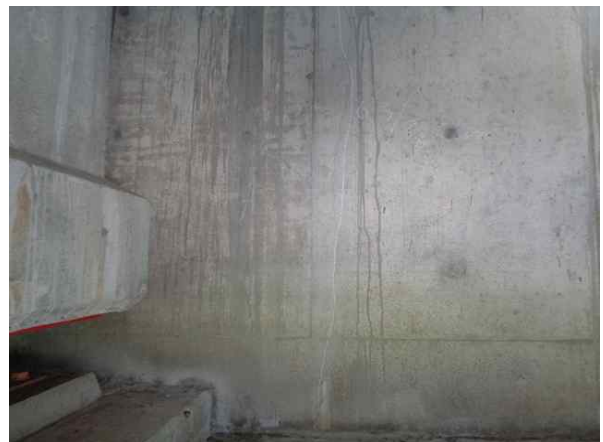
| 현황 | 균열(폭0.3mm이상) |
| 위치 | A1 |
| 원인 | 건조수축, 구속응력 |

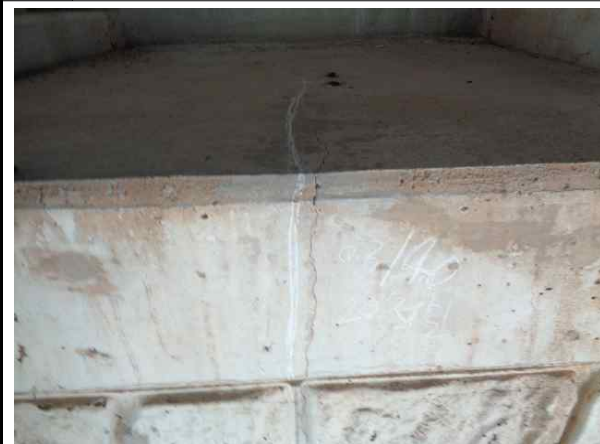
| 현황 | 균열(폭0.3mm이상) |
| 위치 | A2 |
| 원인 | 건조수축, 구속응력 |

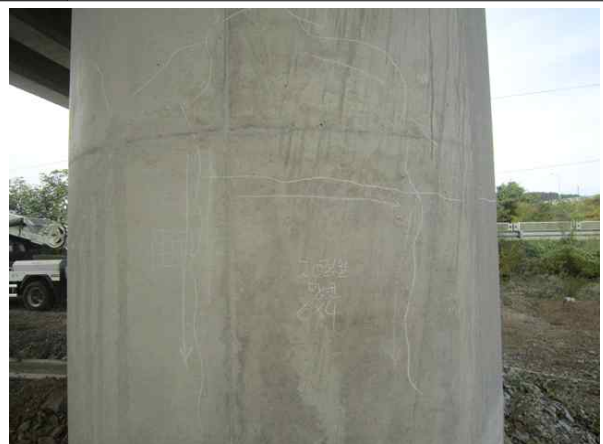
| 현황 | 망상균열 A=48.00m² |
| 위치 | P1 기둥부 |
| 원인 | 건조수축 |
