## 오창JCT R-C교 구간별 전경사진

오창JCT R-C교

## **2 외관조사**

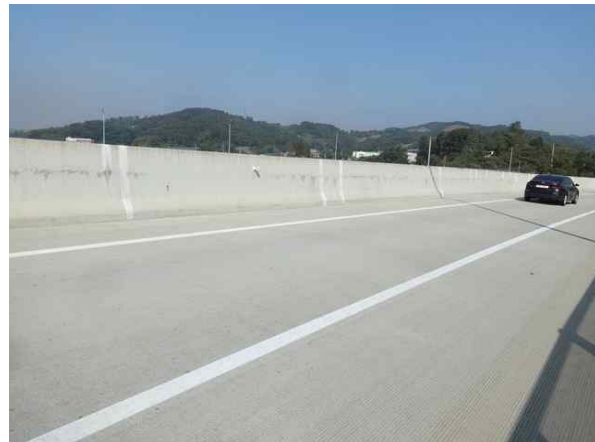
| 위치 | 오창방향 S2(하부 균열부백태구간) |

| 현황 | 포장 망상균열 A=270.00m <sup>2</sup> |
| 원인 | 건조수축, 차량하중, 중차량 반복통행 |

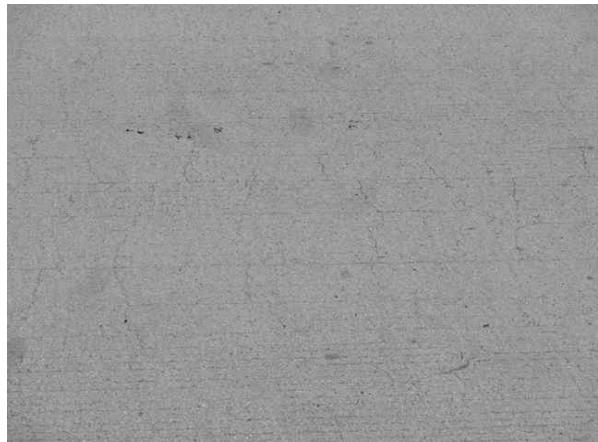
| 위치 | 오창방향 S2(하부 균열부백태구간) |

| 현황 | 포장 망상균열 A=270.00m <sup>2</sup> |
| 원인 | 건조수축, 차량하중, 중차량 반복통행 |

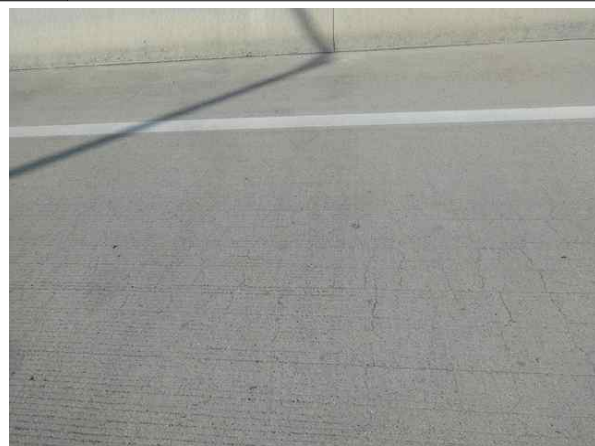
| 위치 | 오창방향 S3(하부 균열부백태구간) |

| 현황 | 포장 망상균열 A=27.00m <sup>2</sup> |
| 원인 | 건조수축, 차량하중, 중차량 반복통행 |

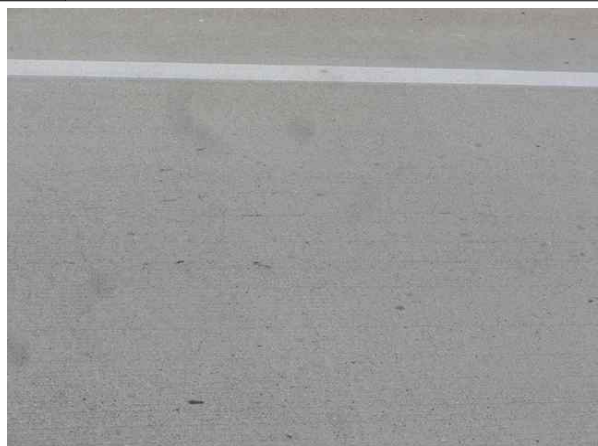
| 위치 | 오창방향 S4(하부 균열부백태구간) |

| 현황 | 포장 망상균열 A=27.00m <sup>2</sup> |
| 원인 | 건조수축, 차량하중, 중차량 반복통행 |

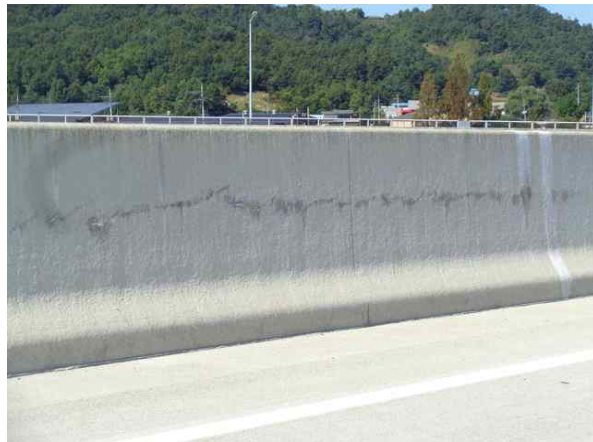
| 현황 | 방호벽 균열(폭0.3mm미만) | 현황 | 방호벽 균열부백태 A=0.60m <sup>2</sup> |
| 위치 | S1 | 위치 | S2 |
| 원인 | 건조수축, 구속응력 | 원인 | 균열부 우수유입 |

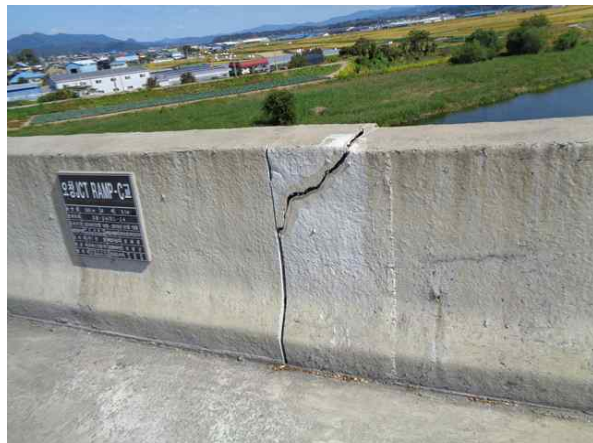
| 현황 | 방호벽 접속부 파손 A=0.09m <sup>2</sup> | 현황 | 델리네이트 파손 |
| 위치 | S1 | 위치 | S2 |
| 원인 | 교량 접속부 침하, 성토부 다짐부족 | 원인 | 외부충격 |

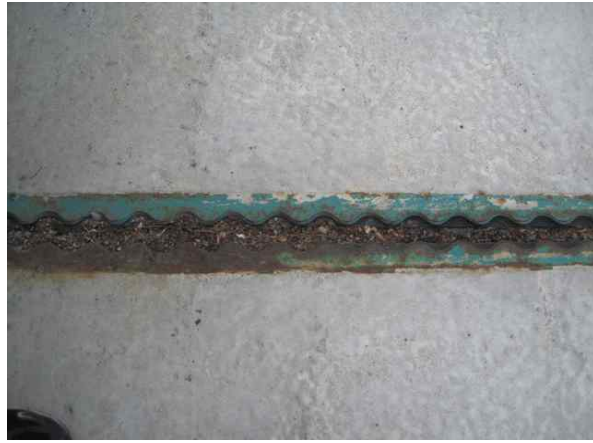
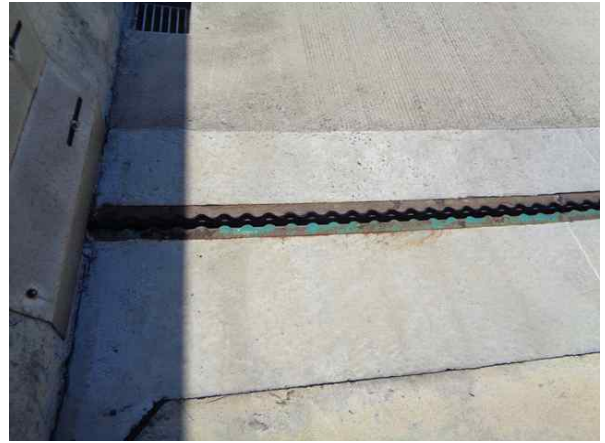
| 위치 | A1 | 위치 | A2 |

| 현황 | 본체부식 L=7.00m | 현황 | 본체부식 L=7.00m |
| 원인 | 도장열화, 우수유입 | 원인 | 도장열화, 우수유입 |

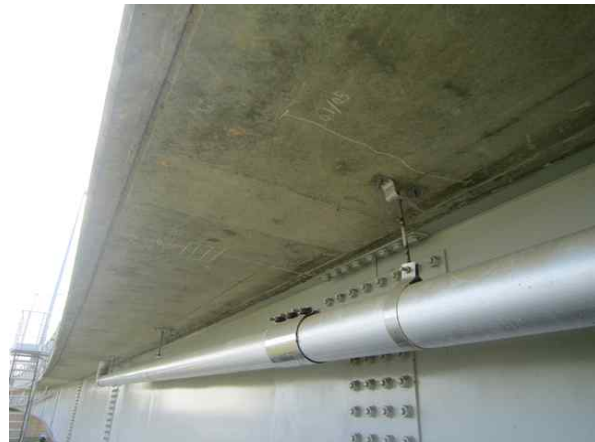
| 위치 | 바닥판 S2 |

| 현황 | 균열(폭0.3mm미만) |
| 원인 | 건조수축 |

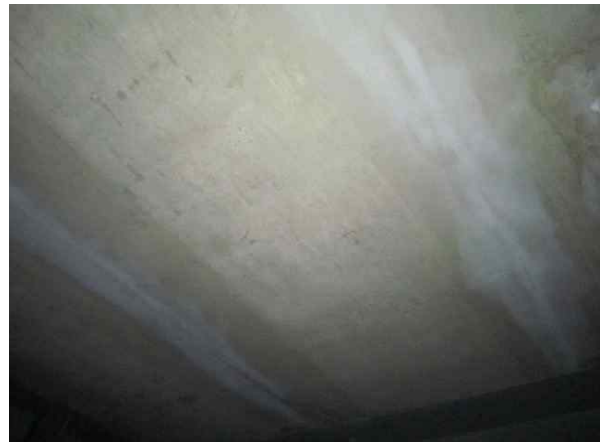
| 위치 | 바닥판 S2(거더내부) |

| 현황 | 망상균열 A=1.00m² |
| 원인 | 건수추축 |

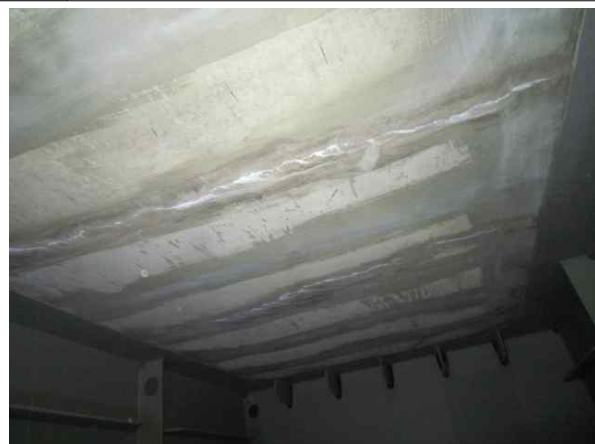
| 위치 | 바닥판 S2(거더내부) |

| 현황 | 균열부백태 A=0.20m² |
| 원인 | 균열부 우수유입 |

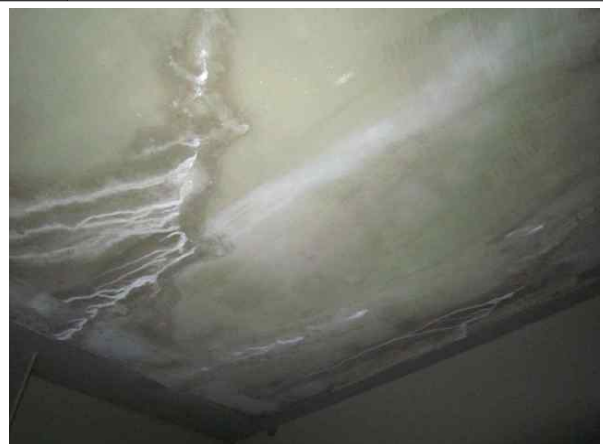
| 위치 | 바닥판 S4(거더내부) |

| 현황 | 균열부백태 A=0.10m² |
| 원인 | 균열부 우수유입 |

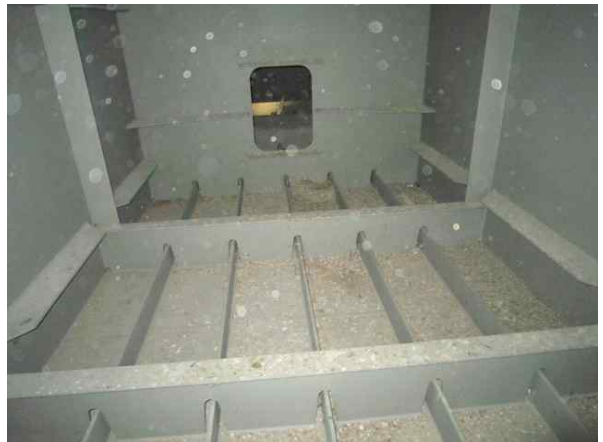
| 현황 | 가로보 전경 | 현황 | 조류배설물 A=4.00m <sup>2</sup> |
| 위치 | - | 위치 | 거더내부 S2-G1 |
| 원인 | - | 원인 | 점검 출입구 개폐 미흡 |

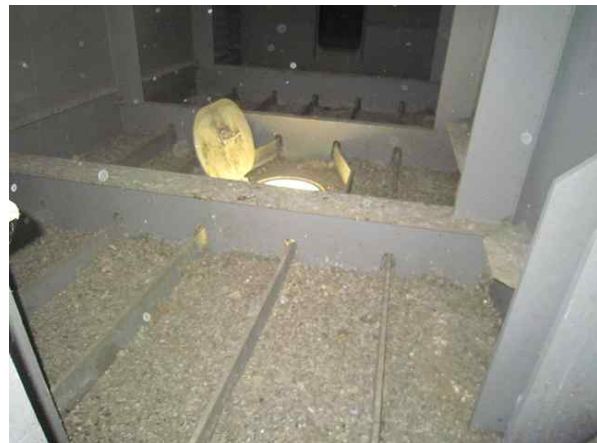
| 위치 | 거더내부 S3-G1 | 위치 | - |

| 현황 | 조류배설물 A=8.00m <sup>2</sup> | 현황 | - |
| 원인 | 점검 출입구 개폐 미흡 | 원인 | - |

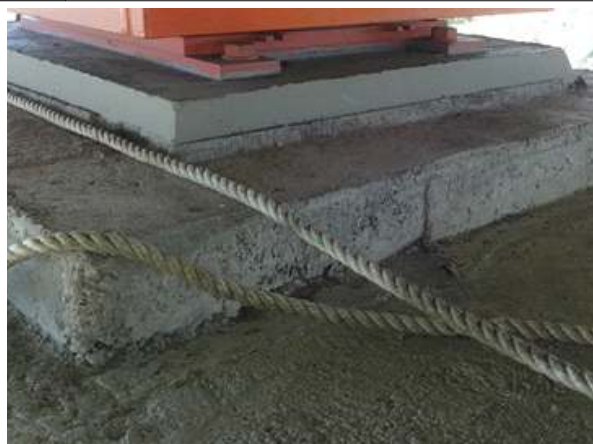
| 위치 | P1-SH1 |

| 현황 | 받침콘크리트 재료분리 A=0.30m <sup>2</sup> |
| 원인 | 거푸집 조기탈형, 다짐불량 |

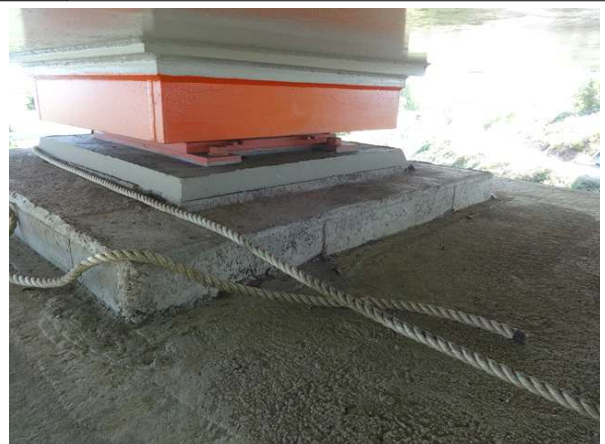
| 위치 | P1-SH1 |

| 현황 | 받침콘크리트 재료분리 A=0.30m <sup>2</sup> |
| 원인 | 거푸집 조기탈형, 다짐불량 |

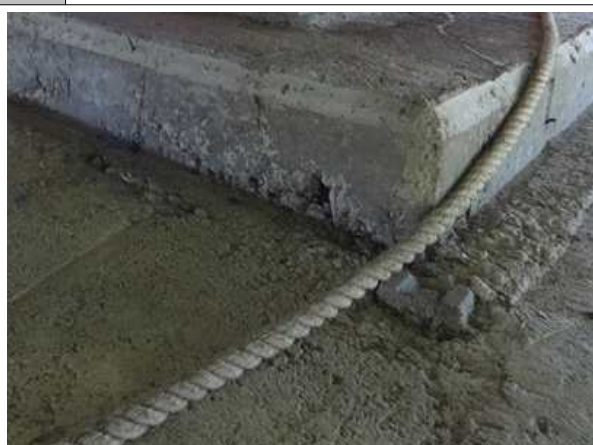
| 위치 | P1-SH2 |

| 현황 | 받침콘크리트 재료분리 A=0.04m <sup>2</sup> |
| 원인 | 거푸집 조기탈형, 다짐불량 |

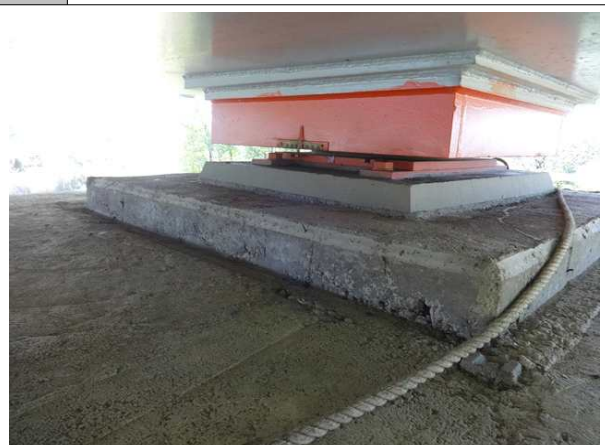
| 위치 | P1-SH2 |

| 현황 | 받침콘크리트 재료분리 A=0.04m <sup>2</sup> |
| 원인 | 거푸집 조기탈형, 다짐불량 |

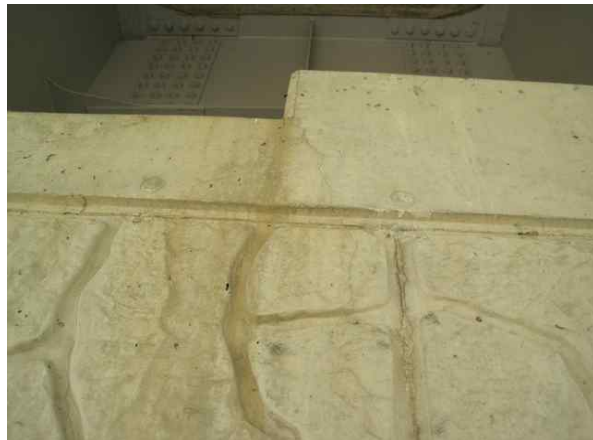
| 위치 | A1 |

| 현황 | 균열(폭0.3mm이상) |
| 원인 | 건조수축, 온도변화 |

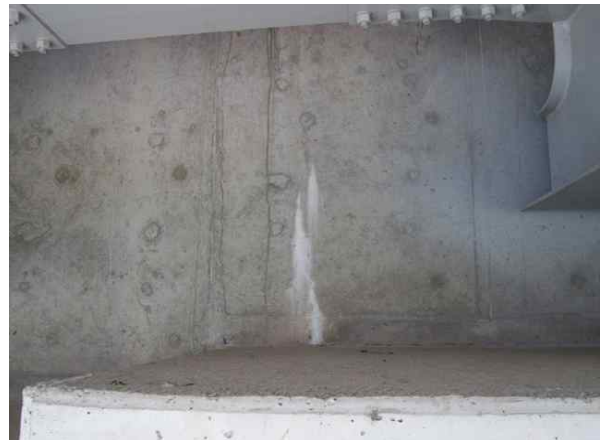
| 위치 | A1 |

| 현황 | 백태 A=0.10m <sup>2</sup> |
| 원인 | 외부 우수유입 |

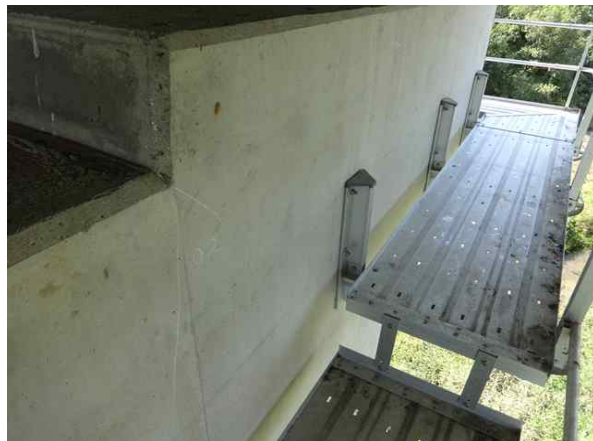
| 위치 | P1 코핑부 |

| 현황 | 균열(폭0.3mm미만) |
| 원인 | 건조수축 |

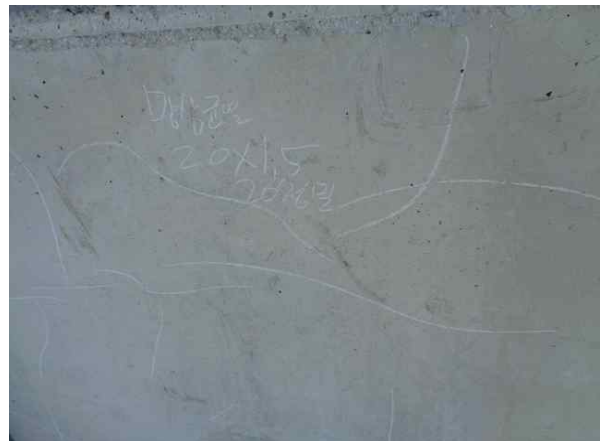
| 위치 | P2 코핑부 |

| 현황 | 망상균열 A=0.10m <sup>2</sup> |
| 원인 | 건조수축 |
