## 제2편 시 설 물 편

# 1. 오창절토01

(STA.0+270~0+490(오창)절토사면)

본 시설물은 충청북도 청주시 흥덕구 옥산면 장남리 산 10-1(옥산오창고속도로 오창방향 0.270~0.490km)에 위치한 사면으로서 총 연장 220.0m, 높이 39.7m의 절토사면으로 시공되어 있다.

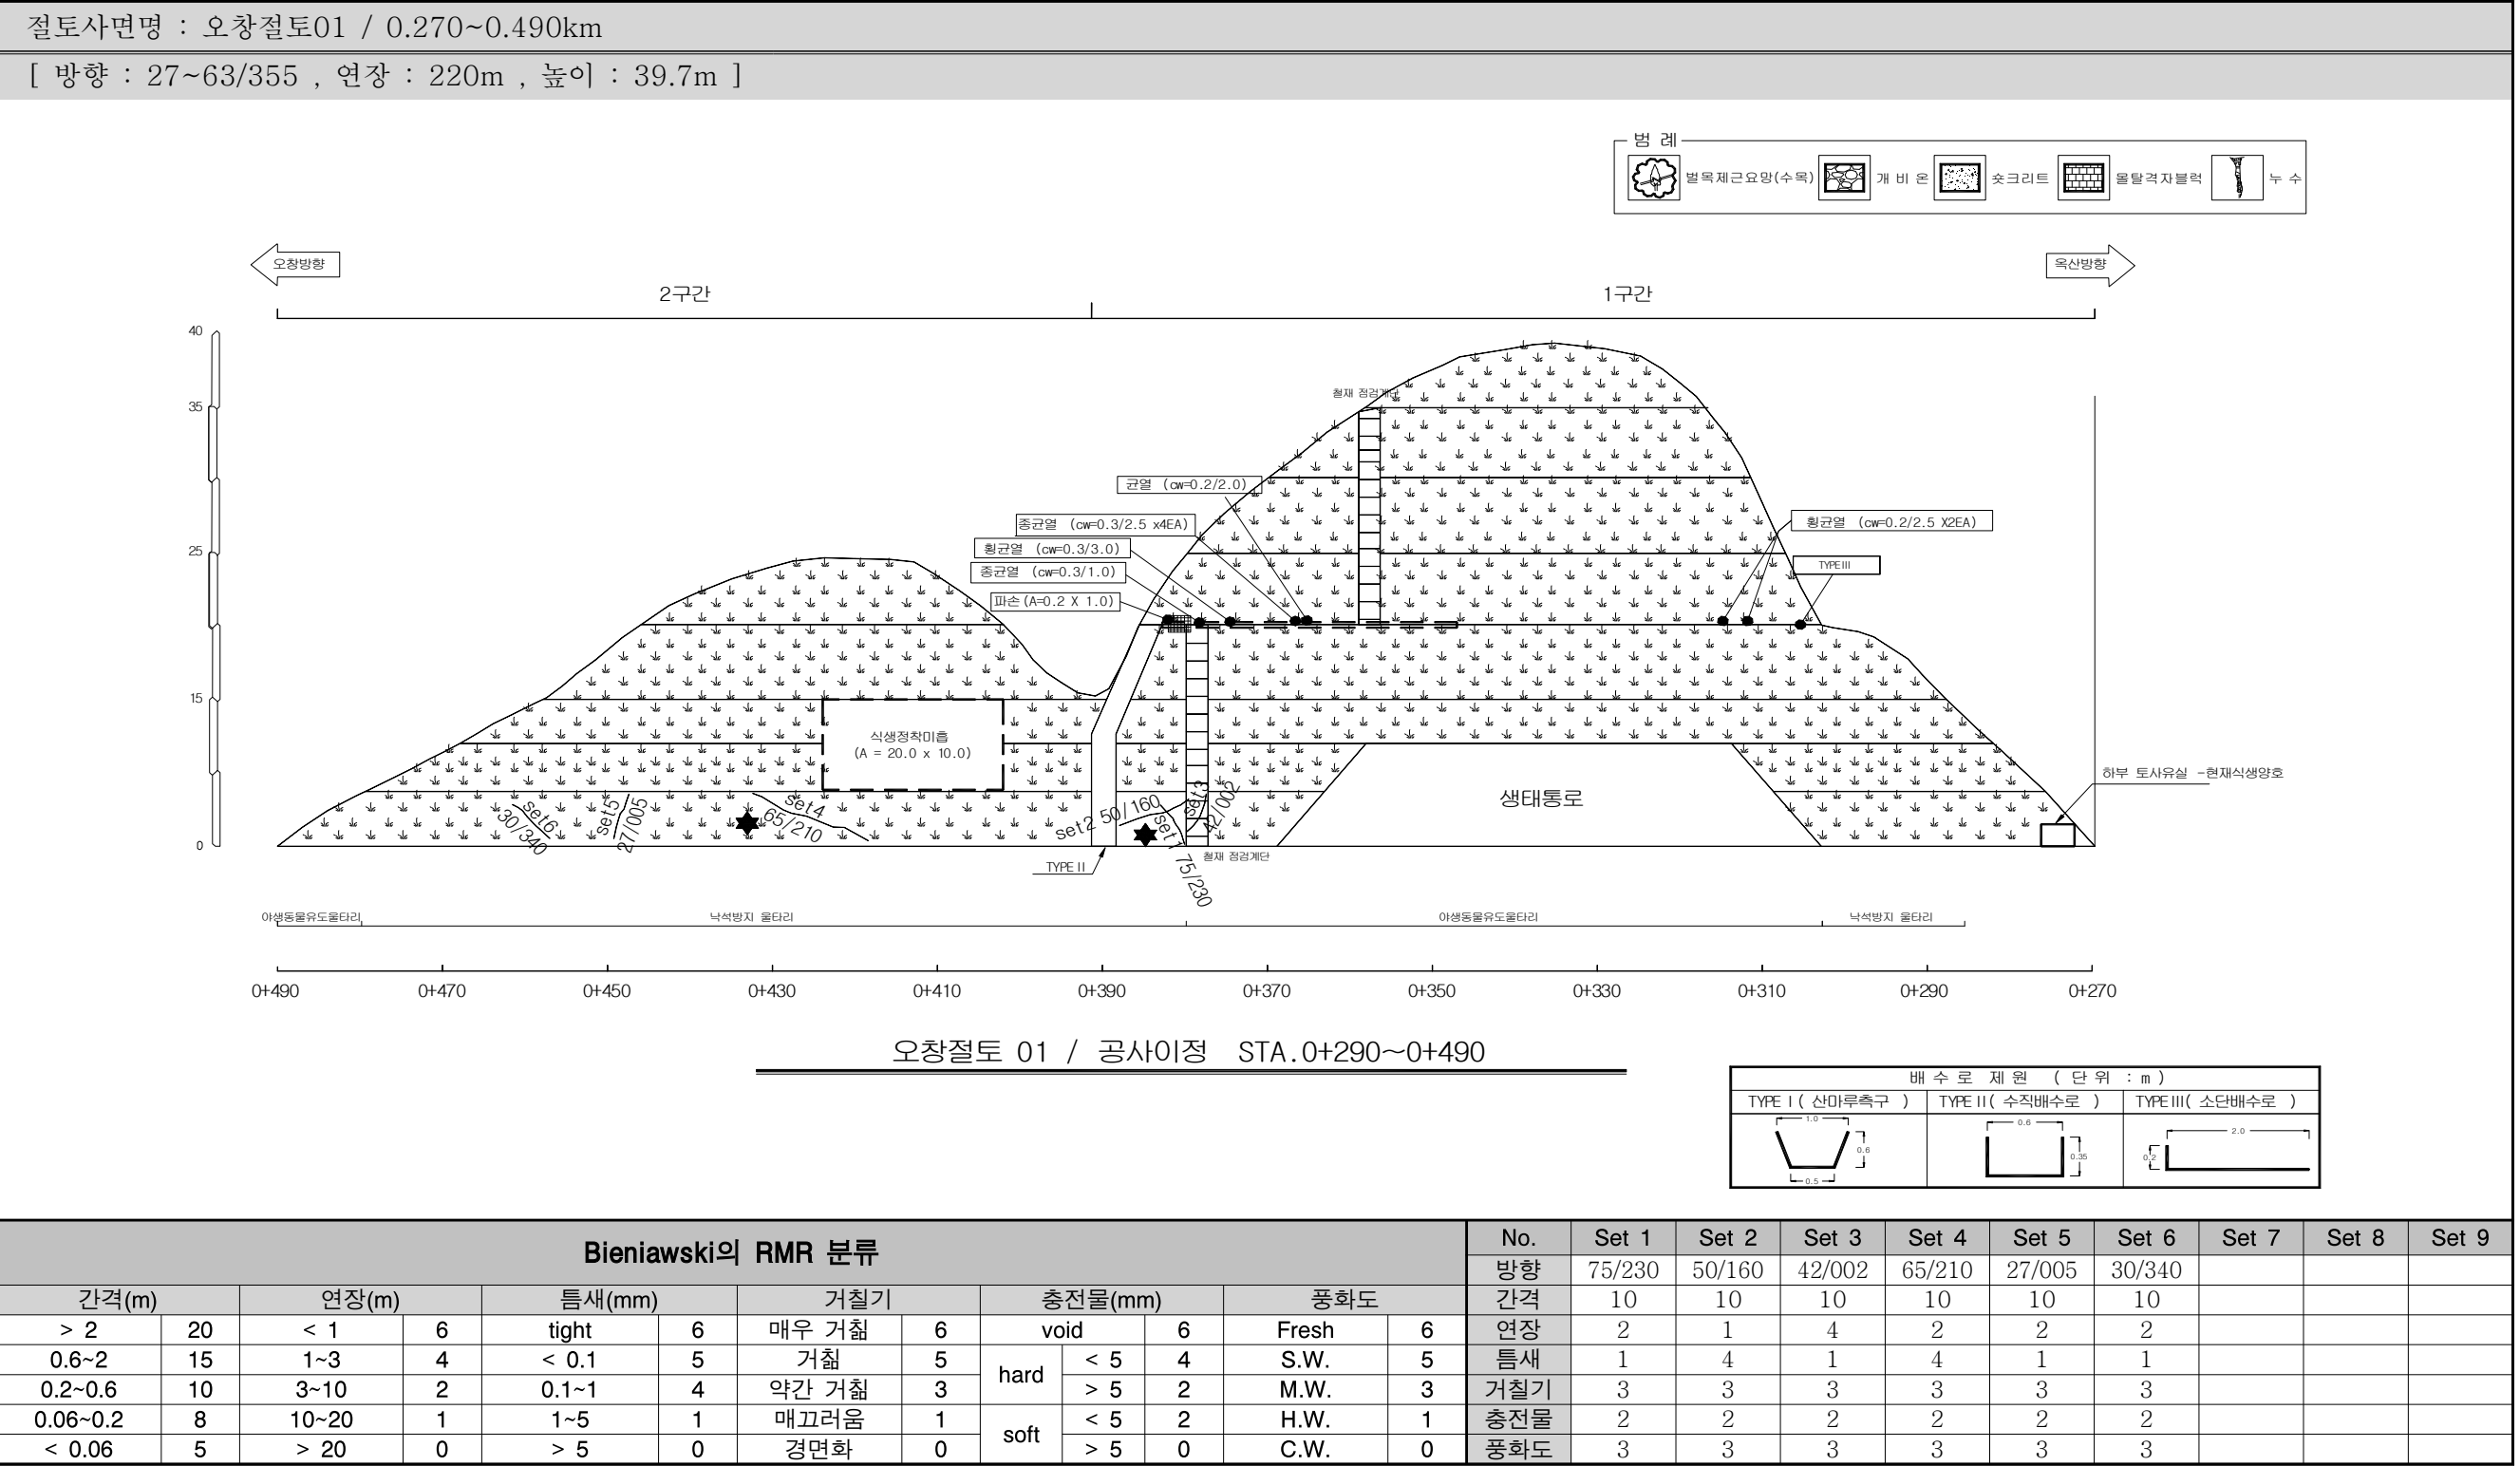
1.3.2 외관조사 결과 현황도(Face Map)

본 사면은 연장 220m의 사면으로서, 외관조사시 실시한 구간분할과 동일하게 2구간으로 분할하여 손상상태 및 파괴요인에 대한 평가를 실시하였다. 사면분류를 위해 특성조사를 실시한 위치는 외관조사결과현황도(Face Map)에 Set1~6으로 표기하였다.

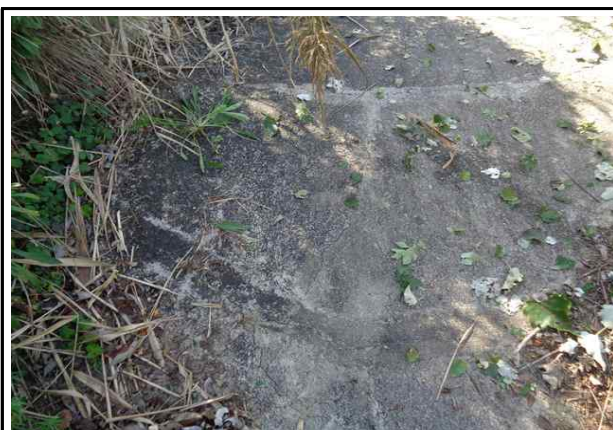
| 구 분 | 손상내용 | 수량 | 비고 |
|---|---|---|---|
| 1구간 | 소단배수로 균열<br>소단배수로 파손 | L=21.00m, 9EA<br>A=0.2m*1.0m, 1EA | |

| 현 황 | 0.390K 1소단배수로 균열 | 현 황 | 0.400K 1소단배수로 파손 |
| 원 인 | 초기진조수축, 우수유입 | 원 인 | 시공불량 |

| 대 책 | 주의관찰 후 균열보수 | 대 책 | 주의관찰 후 단면보수 |

| 구분 | 손상내용 | 보수방안 | 손상<br>물량 | 보수<br>물량 | 단위 | 단가<br>(천원) | 개략공사비<br>(천원) | 우선<br>순위 |
|---|---|---|---|---|---|---|---|---|
| 배수시설 | 소단배수로 균열 | 주입보수 | 21.00 | 31.50 | m | 19 | 599 | 3 |
