## **2. 오창절토05**

**(STA.3+670~3+990(오창)절토사면)**

## 2. 오창절토05(STA.3+670~3+990(오창) 절토사면)

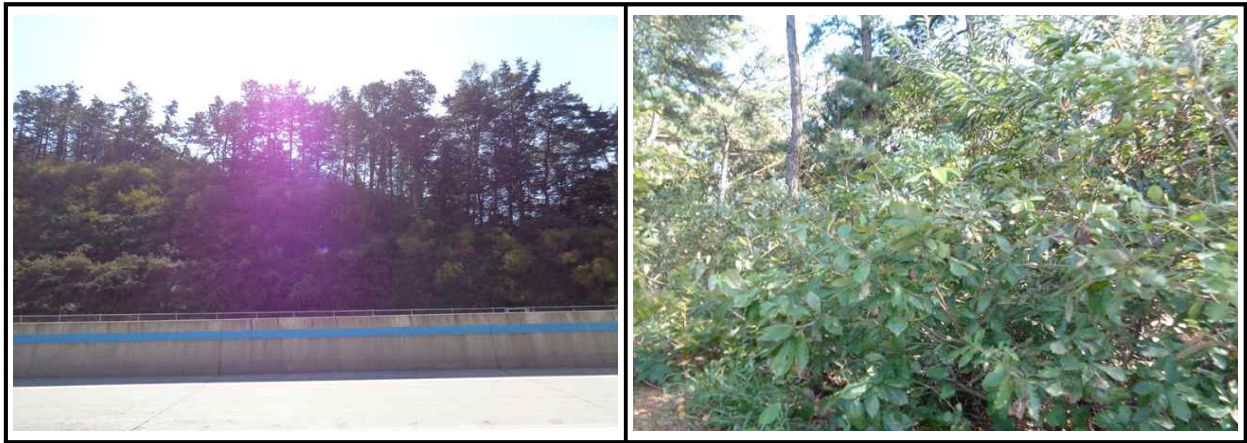
【그림 2.3.1】 상부자연사면 전경

- 상부자연사면은 노출암 및 인장균열 등의 손상이 없는 상태로, 전반적으로 식생이 양호하다.
- 본 사면의 계곡부는 없는 것으로 조사되었다.

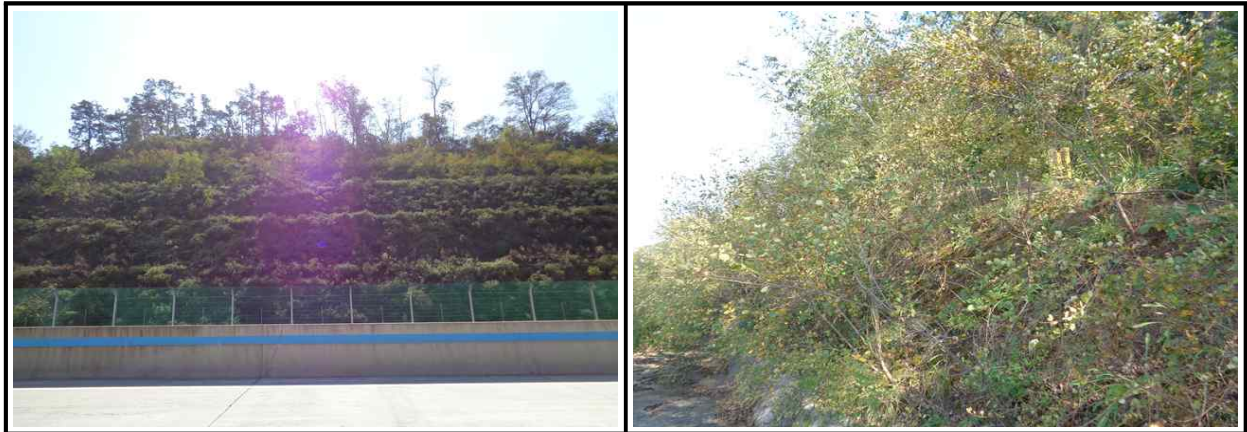
【그림 2.3.2】 사면 전경

- 사면 전반적으로 식생상태가 양호~보통인 것으로 조사되었다. 기점검인 20년 상반기 정기안전점검과 비교시 식생이 양호해 진 것으로 조사되었다.
- 현장조사 결과, 식생공 유실 및 상단부 인장균열 등의 손상이 없는 양호한 상태로 조사되었다.

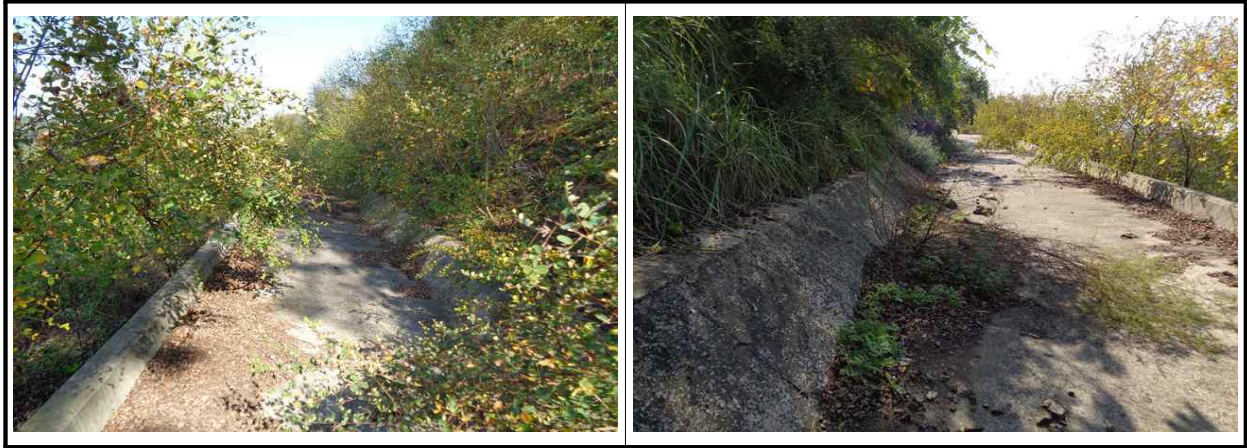
【그림 2.3.3】 배수시설 전경

- 배수시설의 배수기능에 큰 문제는 없는 것으로 조사되었다.
- 배수시설에 대한 점검결과, 소단배수로에 횡방향 균열 및 이격이 일부 조사되었다.
- 균열 및 이격은 전회 정기안전점검과 비교시 진전은 없는 상태이며, 즉각적인 보수보다는 주기적인 주의관찰 실시후 손상의 진전시 보수를 하는 유지관리가 효율적일 것으로 판단된다.

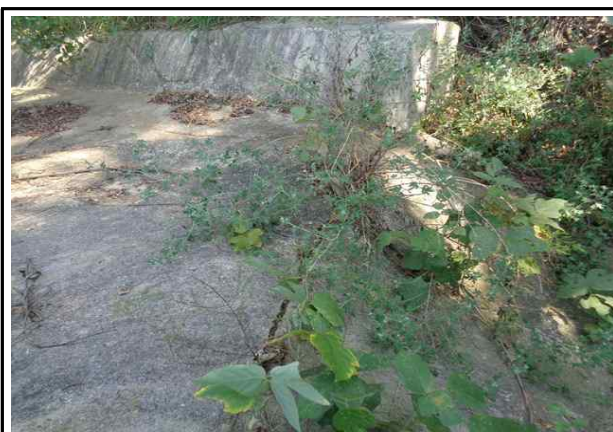
| 현 황 | 3.750K 1소단배수로 이격 | 현 황 | 3.770~3.870K 1소단배수로 균열 |
| 원 인 | 초기건조수축, 우수유입 | 원 인 | 초기건조수축, 우수유입 |

| 대 책 | 주의관찰 후 단면보수 | 대 책 | 주의관찰 후 균열보수 |

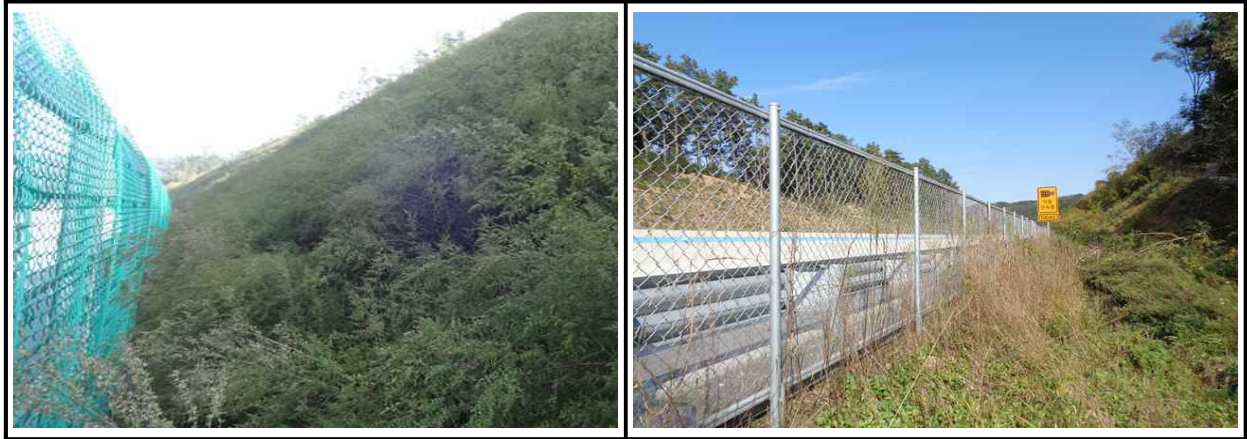
【그림 2.3.4】 보호/보강시설 전경

- 사면보호/보강시설은 기능발휘에 큰 문제가 없는 것으로 조사되었다.
- 소일네일링 설치구간은 주변부 유실에 의한 인장력저하 등의 손상에 대해 주기적인 점검을 실시하는 유지관리가 필요하다.

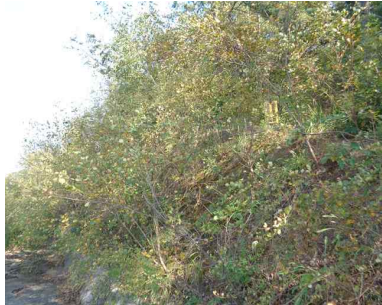
| 구 분 | 중점유지관리 사항 | 현황 사진 |
|---|---|---|
| 사<br>면<br>부 | <ul style="list-style-type: none"> <li>• 소일네일 설치부</li> <li>→ 현재 양호한 상태이나, 설치주변부 유실이 발생시 정착력 저하등의 손상이 발생할 수 있으므로 주기적인 관찰을 실시하는 유지관리가 필요</li> </ul> | |

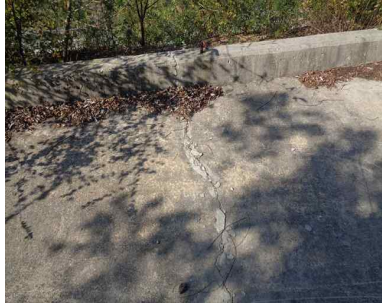
| 구 분 | 중점유지관리 사항 | 현황 사진 |
|---|---|---|
| 배수<br>시설 | <ul style="list-style-type: none"> <li>• 배수로 균열 구간</li> <li>→ 균열부에 대한 보수가 필요하며, 보수후에도 재손상 발생에 대한 주기적인 점검을 실시하는 유지관리가 필요</li> </ul> | |

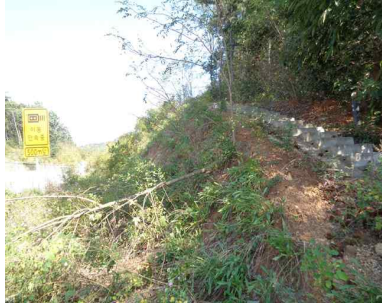
| 구 분 | 중점유지관리 사항 | 현황 사진 |
|---|---|---|
| 보호<br>시설 | <ul style="list-style-type: none"> <li>• 점검계단 식생</li> <li>→ 현재 양호한 상태이나, 원활한 점검 및 유지관리를 위해 식생에 대한 주기적인 정비 필요</li> </ul> | |

- 주기적인 점검을 통해 손상의 발생규모 및 현황관리 실시가 필요하다.
- 점검계단 식생에 대해서는 정비를 실시하는 유지관리가 필요하다.
