## **4. 오창절토06**

**(STA.4+600~4+920(오창)절토사면)**

## 4. 오창절토06(STA.4+600~4+920(오창) 절토사면)

2020년 정밀안전점검(금회)

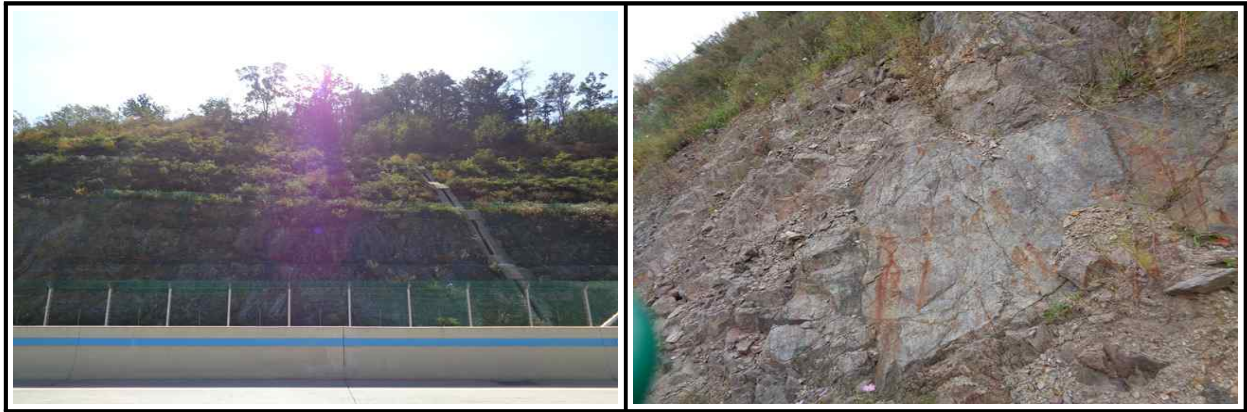
【그림 4.3.2】 사면 전경

- 사면 전반적으로 식생상태가 양호~보통인 것으로 조사되었다. 기점점인 20년 상반기 정기안전점검과 비교시 식생이 양호해 진 것으로 조사되었다.
- 현장조사 결과, 식생공 유실 및 상단부 인장균열 등의 손상이 없는 양호한 상태로 조사되었다. 19년 12월에 조치된 인장균열보수부는 현재 양호한 상태인 것으로 조사되었다. 4.780~4.860k 1단 이완암 구간은 낙석방지망 및 낙석방지울타리 등의 보호공이 설치되어 안전성에 문제는 없는 상태이나, 장기공용 및 우수에 의해 지속적인 풍화가 발생할 수 있으므로 주기적인 점검을 실시하는 유지관리가 필요하다.

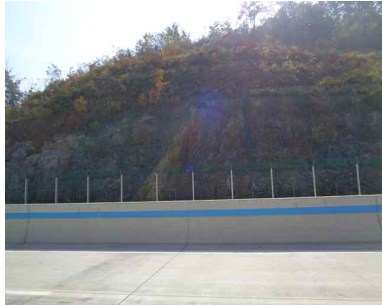
| 구 분 | 중점유지관리 사항 | 현황 사진 |
|---|---|---|
| 사<br>면<br>부 | <ul style="list-style-type: none"> <li>• 소일네일 설치부<br/>→ 현재 양호한 상태이나, 설치주변부 유실이 발생시 정착력 저하등의 손상이 발생할 수 있으므로 주기적인 관찰을 실시하는 유지관리가 필요</li> <li>• 인장균열 보수부 및 산성암맥관입부<br/>→ 현재 양호한 상태이나, 우수유입 및 주변부 유실에 대해 주기적인 관찰이 요망됨</li> </ul> | |

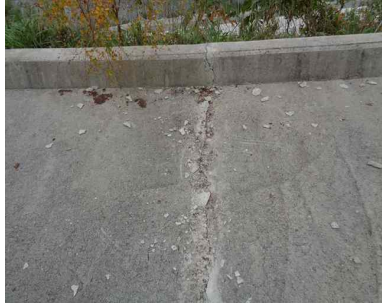
| 구 분 | 중점유지관리 사항 | 현황 사진 |
|---|---|---|
| 배<br>수<br>시<br>설 | <ul style="list-style-type: none"> <li>• 배수로 균열 구간<br/>→ 균열부에 대한 보수가 필요하며, 보수후에도 재손상 발생에 대한 주기적인 점검을 실시하는 유지관리가 필요</li> </ul> | |

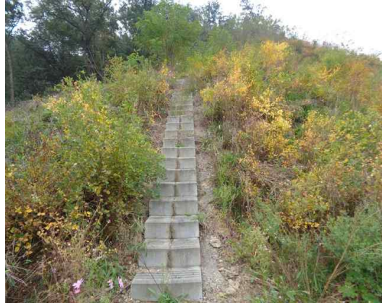
| 구 분 | 중점유지관리 사항 | 현황 사진 |
|---|---|---|
| 보<br>호<br>시<br>설 | <ul style="list-style-type: none"> <li>• 점검계단 식생<br/>→ 현재 양호한 상태이나, 원활한 점검 및 유지관리를 위해 식생에 대한 주기적인 정비가 필요</li> </ul> | |

- 주기적인 점검을 통해 손상의 발생규모 및 현황관리 실시가 필요하다.
- 점검계단 식생에 대해서는 정비를 실시하는 유지관리가 필요하다.
