## **5. 옥산절토07**

**(STA.8+060~8+460(옥산)절토사면)**

## 5. 옥산절토07(STA.8+060~8+460(옥산) 절토사면)

본 시설물은 충청북도 청주시 청원구 오창읍 성산리 8-16(옥산오창고속도로 옥산방향 8.060~8.460km)에 위치한 사면으로서 총 연장 400.0m, 높이 35.4m의 절토사면으로 시공되어 있다.

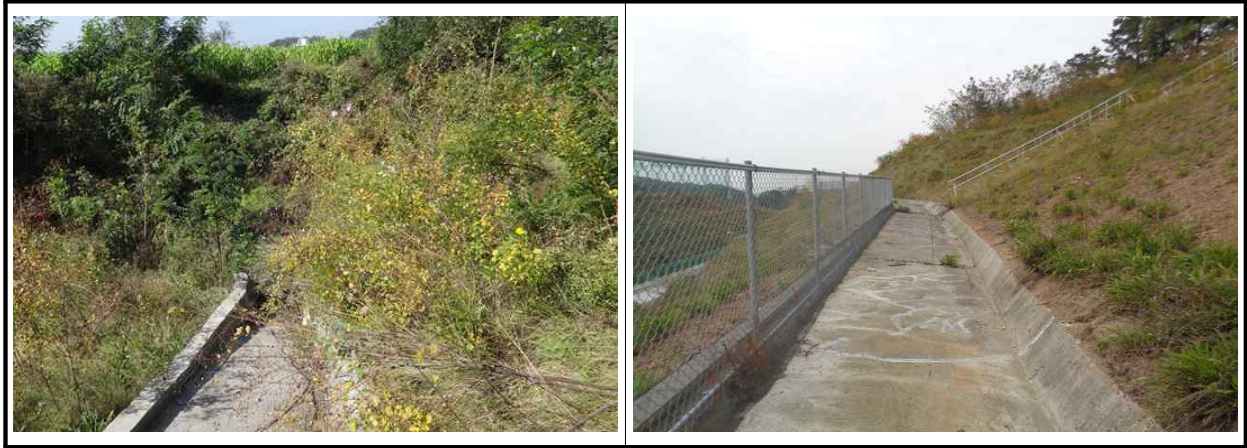
【그림 5.3.3】 배수시설 전경

대상 사면의 배수시설은 소단배수로, 산마루측구, 수직도수로가 시공되어 있다. 그 외의 구간은 자연수로 형태이다.

- 배수시설의 배수기능에 큰 문제는 없는 것으로 조사되었다.
- 배수시설에 대한 점검결과, 손상이 없는 양호한 상태로 조사되었다.

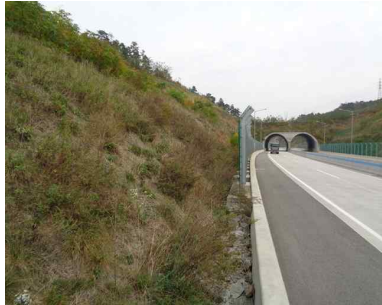
| 구 분 | 중점유지관리 사항 | 현황 사진 |
|---|---|---|
| 사<br>면<br>부 | <ul style="list-style-type: none"> <li>• 소일네일 설치부</li> <li>→ 현재 양호한 상태이나, 설치주변부 유실이 발생시 정착력 저하등의 손상이 발생할 수 있으므로 주기적인 관찰을 실시하는 유지관리가 필요</li> </ul> | |

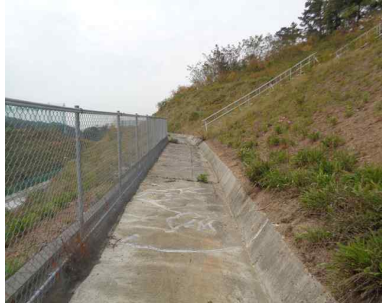
| 구 분 | 중점유지관리 사항 | 현황 사진 |
|---|---|---|
| 배수<br>시설 | <ul style="list-style-type: none"> <li>• 배수로 균열 구간</li> <li>→ 균열부에 대한 보수가 필요하며, 보수후에도 재손상 발생에 대한 주기적인 점검을 실시하는 유지관리가 필요</li> </ul> | |

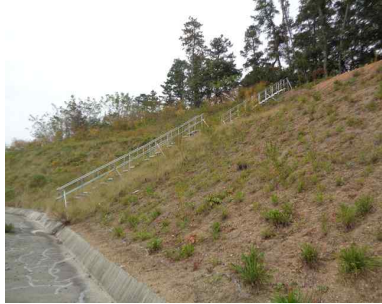
| 구 분 | 중점유지관리 사항 | 현황 사진 |
|---|---|---|
| 보호<br>시설 | <ul style="list-style-type: none"> <li>• 점검계단 식생</li> <li>→ 현재 양호한 상태이나, 원활한 점검 및 유지관리를 위해 식생에 대한 주기적인 정비 필요</li> </ul> | |

- 주기적인 점검을 통해 손상의 발생규모 및 현황관리 실시가 필요하다.
- 점검계단 식생에 대해서는 정비를 실시하는 유지관리가 필요하다.
