# **7. 오창절토12**

**(STA.8+630~8+820(오창)절토사면)**

## 7. 오창절토12(STA.8+630~8+820(오창) 절토사면)

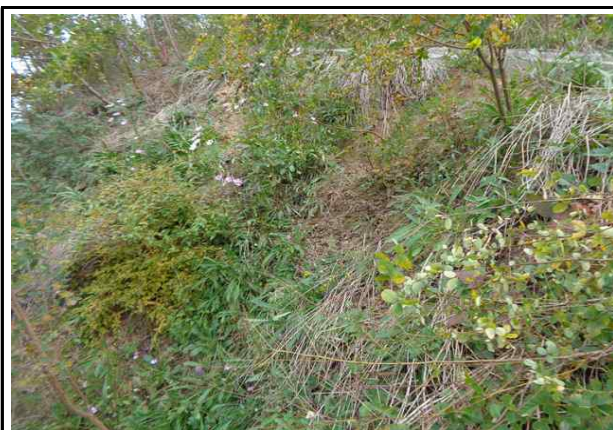
| 현 황 | 8.780k 3단 사면 세굴 | 현 황 | 8.780k 3단 사면 세굴 |
| 원 인 | 우수유입 | 원 인 | 우수유입 |

| 대 책 | 주의관찰 | 대 책 | 주의관찰 |

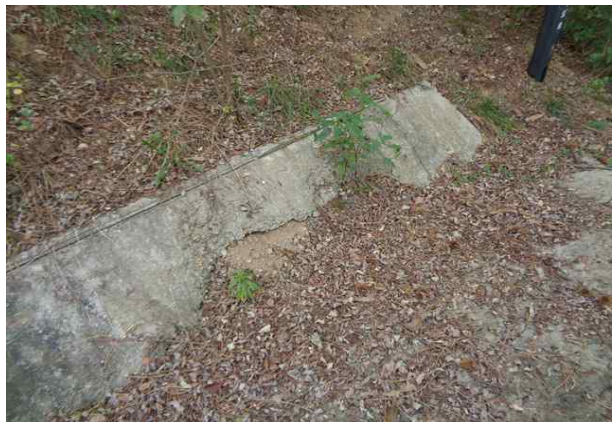
| 현 황 | 8.650K 1소단배수로 시공불량 | 현 황 | 8.670K 1소단배수로 시공불량 |
| 원 인 | 시공미흡 | 원 인 | 시공미흡 |

| 대 책 | 단면보수 | 대 책 | 단면보수 |

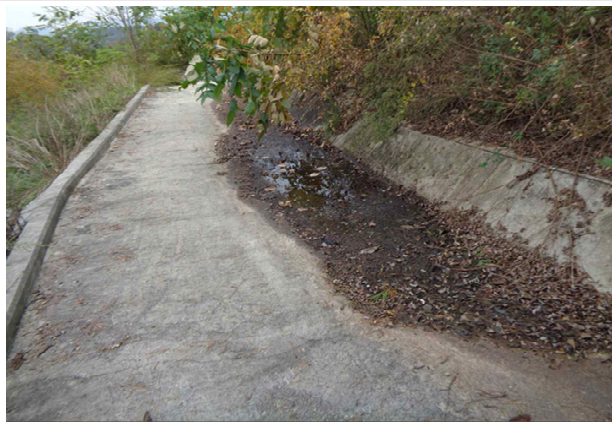
| 현 황 | 8.670K 1소단배수로 체수 | 현 황 | 8.670K 1소단배수로 균열 |
| 원 인 | 구배불량 | 원 인 | 초기건조수축, 우수유입 |

| 대 책 | 주의관찰 | 대 책 | 균열보수 |

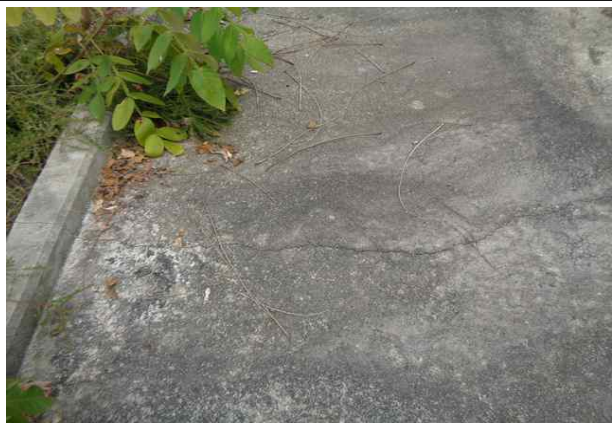
| 현 황 | 8.680K 1소단배수로 균열 | 현 황 | 8.700K 1소단배수로 시공불량 |
| 원 인 | 초기건조수축, 우수유입 | 원 인 | 시공미흡 |

| 대 책 | 균열보수 | 대 책 | 단면보수 |

| 구분 | 손상내용 | 보수방안 | 손상<br>물량 | 보수<br>물량 | 단위 | 단가<br>(천원) | 개략공사비<br>(천원) | 우선<br>순위 |
|---|---|---|---|---|---|---|---|---|
| 배수시설 | 소단배수로 균열 | 주입보수 | 9.00 | 13.50 | m | 19 | 257 | 3 |

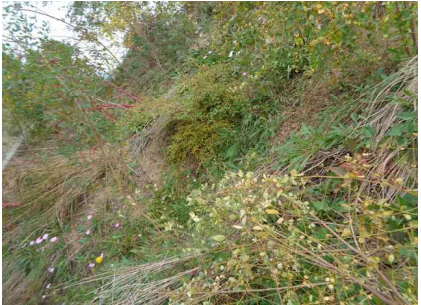
| 구 분 | 중점유지관리 사항 | 현황 사진 |
|---|---|---|
| 사<br>면<br>부 | <ul style="list-style-type: none"> <li>• 세굴<br/>→ 기존 점검시 우수유입에 의한 세굴이 발생된 것으로 확인되었으나, 금회 점검시 현재 상태는 양호한 것으로 조사됨. 기 손상부의 경우 추후 집중호우 등의 우수 유입시 추가 손상이 발생될 수 있으므로 주기적인 점검을 통한 유지관리가 필요함</li> </ul> | |

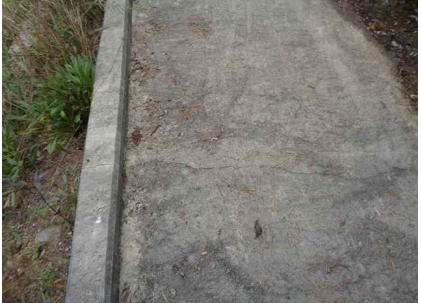
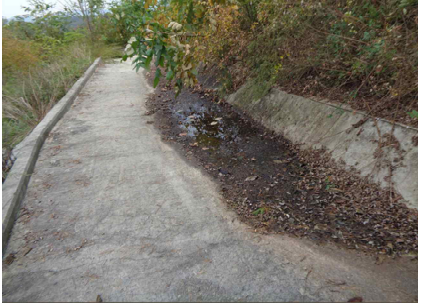
| 구 분 | 중점유지관리 사항 | 현황 사진 |
|---|---|---|
| 배수<br>시설 | <ul style="list-style-type: none"> <li>• 배수로 균열 및 체수<br/>→ 균열부 및 체수에 대한 보수가 필요하며, 보수 후에도 재손상 발생에 대한 주기적인 점검을 실시하는 등의 유지관리가 필요</li> </ul> | |

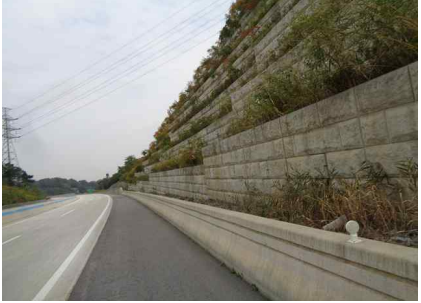
| 구 분 | 중점유지관리 사항 | 현황 사진 |
|---|---|---|
| 보호<br>시설 | <ul style="list-style-type: none"> <li>• 현재 상태 양호<br/>→ 현재 양호한 상태이며, 주기적인 점검을 통한 손상의 발생 여부 확인 등의 유지관리를 실시</li> </ul> | |
