# 8. 서오창절토01

[서오창IC R-A STA.0+940~1+260

[좌안]절토사면)

## 8. 서오창절토01(서오창IC R-A STA.0+940~1+260(좌안) 절토사면)

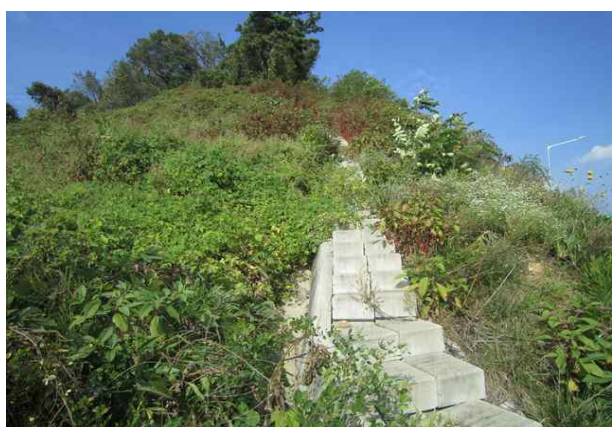
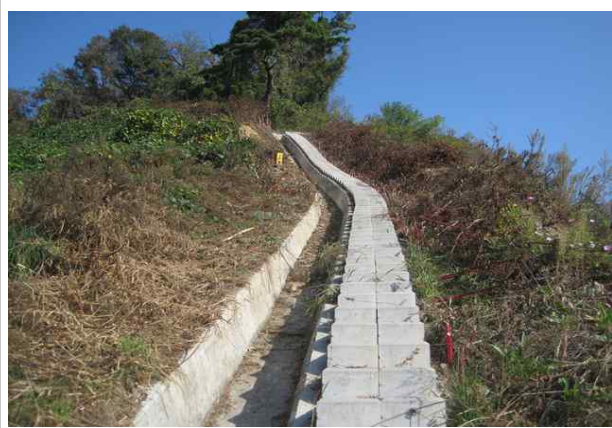
| 현 황 | 자연사면 상태양호 | 현 황 | 자연사면 상태양호 |
| 원 인 | — | 원 인 | — |

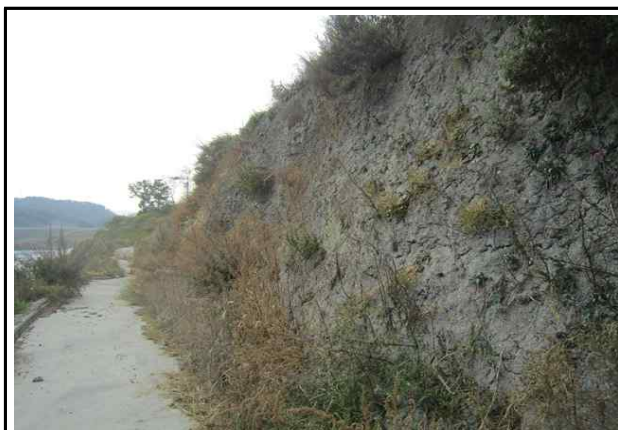
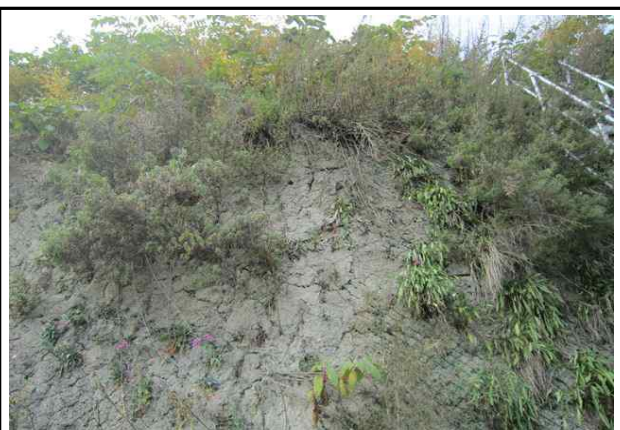
- 사면 전반적으로 식생상태가 양호~보통인 것으로 조사되었다. 기점점인 20년 상반기 정기안전점검과 비교시 식생이 양호해 진 것으로 조사되었다.
- 현장조사 결과, 일부구간 녹생토 유실이 발생된 것으로 확인되었으며, 기 발생된 손상부의 경우 현재 손상정도가 경미하여 주의관찰 후 손상의 진전 시 조치를 취하는 것이 바람직하다.

| 현 황 | STA.1+090~1+150 4단 사면 녹생토 유실 | 현 황 | STA.1+090~1+150 4단 사면 녹생토 유실 |
| 원 인 | 우수유입 | 원 인 | 우수유입 |

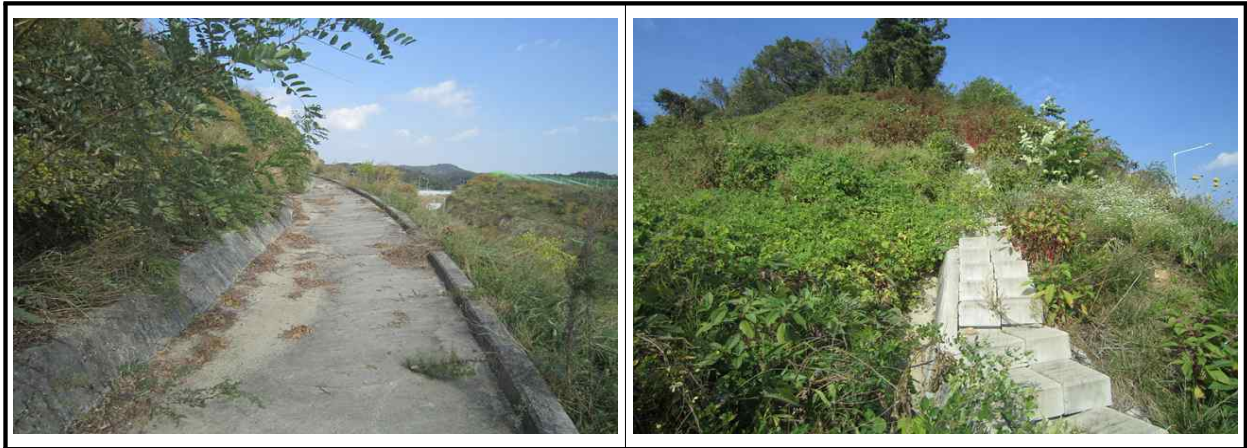
【그림 8.3.3】 배수시설 전경

- 배수시설의 배수기능에 큰 문제는 없는 것으로 조사되었다.
- 배수시설에 대한 점검결과, 소단배수로 및 산마루측구에 횡방향 및 사방향 균열 및 재료분리, 토사퇴적이 일부 조사되었다.
- 균열 및 재료분리는 전회 정기안전점검과 비교시 진전은 없는 상태이며, 즉각적인 보수보다는 주기적인 주의관찰 실시후 손상의 진전시 보수를 하는 유지관리가 효율적일 것으로 판단된다.

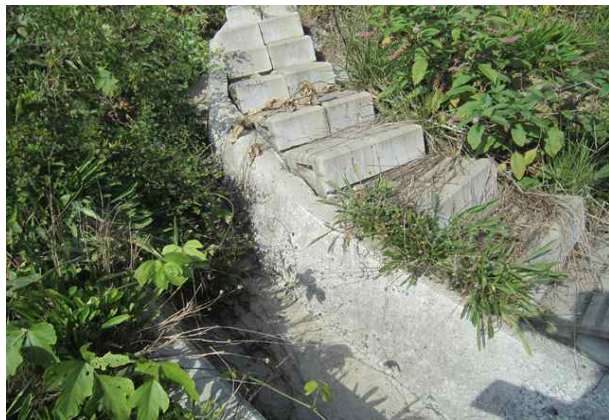
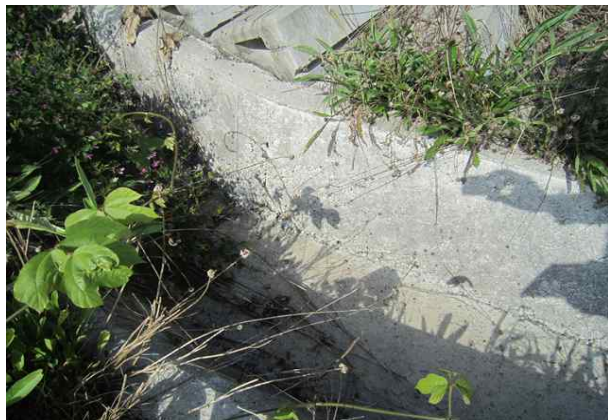
| 현 황 | STA.0+950 산마루측구 재료분리 | 현 황 | STA.0+950 산마루측구 재료분리 |
| 원 인 | 시공초기 다짐부족 | 원 인 | 시공초기 다짐부족 |

| 대 책 | 단면보수 | 대 책 | 단면보수 |

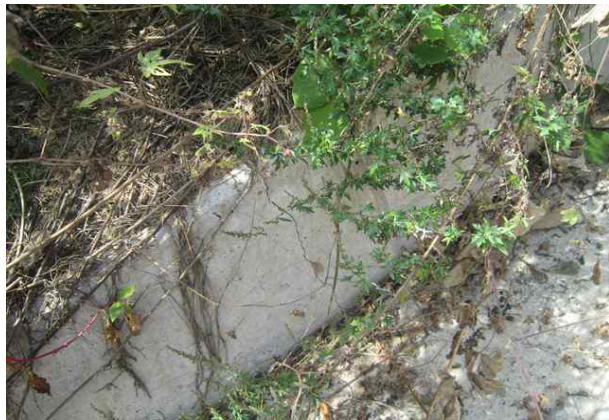
| 현 황 | STA.0+960 산마루측구 균열 | 현 황 | STA.1+030 1소단배수로 균열 |
| 원 인 | 초기건조수축, 우수유입 | 원 인 | 초기건조수축, 우수유입 |

| 대 책 | 균열보수 | 대 책 | 균열보수 |
