# **9. 서오창절토02**

**[서오창IC R-C STA.0+130~0+310**

**[우안]절토사면)**

## 9. 서오창절토02(서오창IC R-C STA.0+130~0+310(우안) 절토사면)

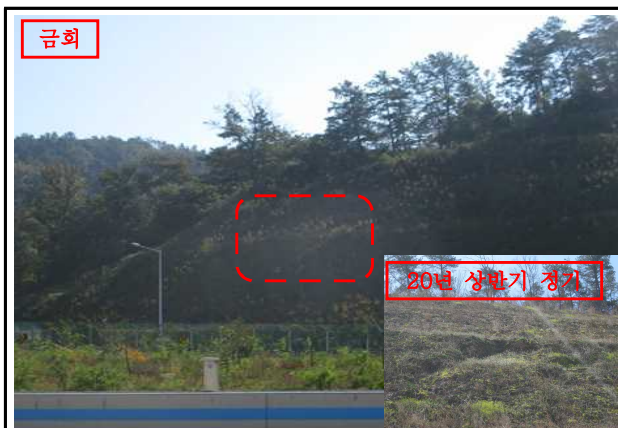
| 구 분 | 손상내용 | 수량 | 비고 |
|---|---|---|---|
| 1구간 | 표층유실 | A=5.00m*5.00m, 1EA | |

| 현 황 | STA.0+465 2단 표층유실(현재양호) | 현 황 | STA.0+760 2~3단 세굴(현재양호) |
| 원 인 | 우수유입으로 인한 유실 | 원 인 | 우수유입으로 인한 유실 |

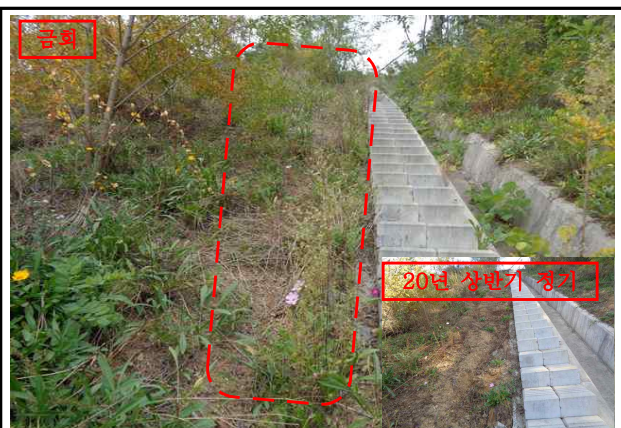
| 구 분 | 손상내용 | 수량 | 비고 |
|---|---|---|---|
| 2구간 | 세굴 | A=1.00m*10.00m, 1EA | |

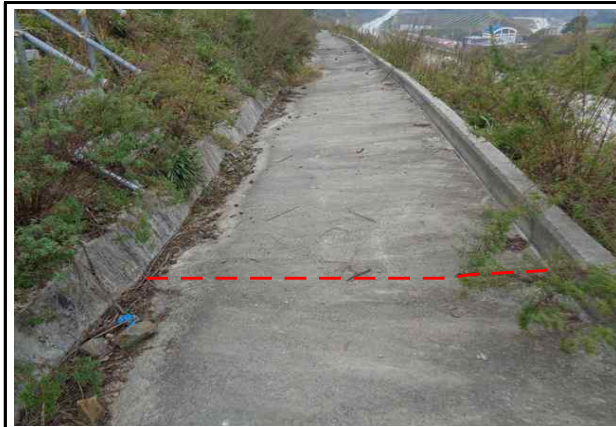
| 현황 | STA.0+495 1소단배수로 균열 |
| 원인 | 초기건조수축, 우수유입 |

| 대책 | 균열보수 |

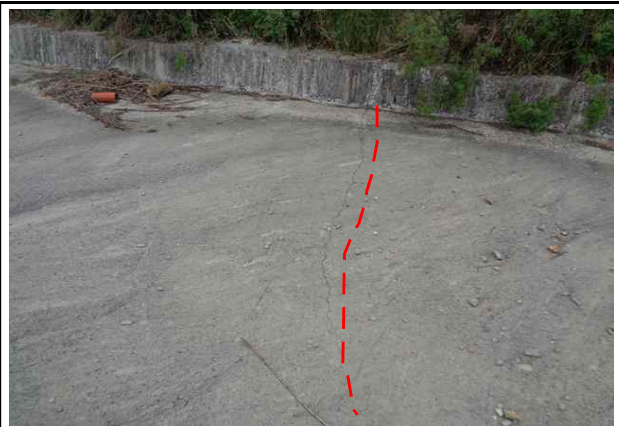
| 현황 | STA.0+520 1소단배수로 균열 |
| 원인 | 초기건조수축, 우수유입 |

| 대책 | 균열보수 |

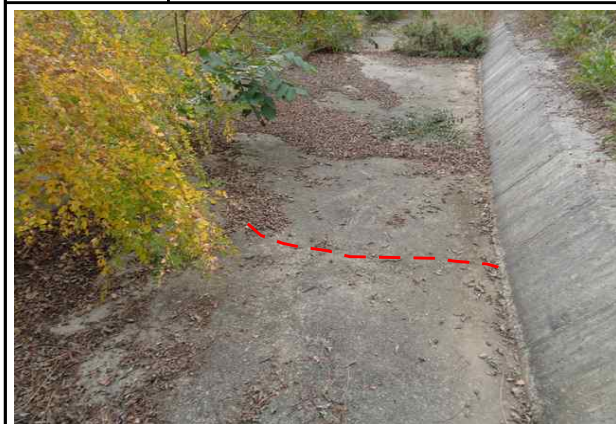
| 현황 | STA.0+700 1소단배수로 균열 |
| 원인 | 초기건조수축, 우수유입 |

| 대책 | 균열보수 |

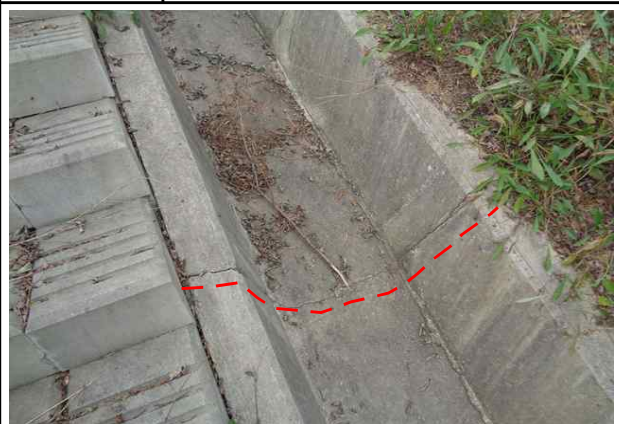
| 현황 | STA.0+720 산마루측구 균열 |
| 원인 | 초기건조수축, 우수유입 |

| 대책 | 균열보수 |

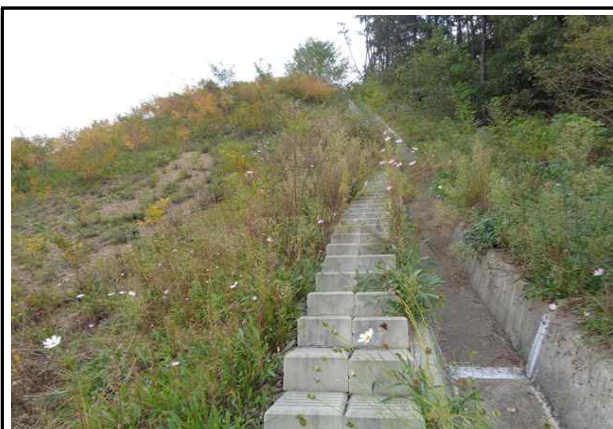
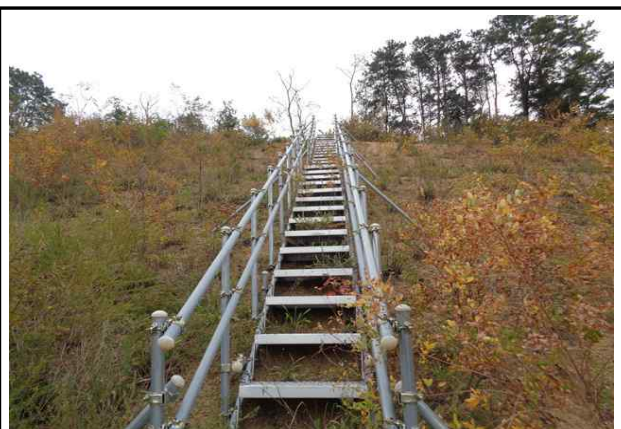
| 현 황 | 점검계단 전경 | 현 황 | 점검사다리 전경 |

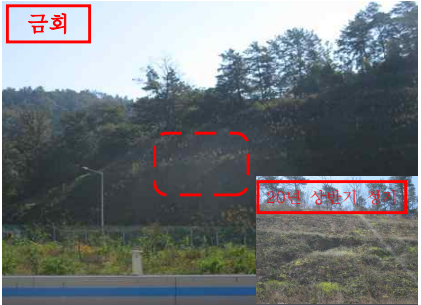
| 구 분 | 중점유지관리 사항 | 현황 사진 |
|---|---|---|
| 사<br>면<br>부 | <ul style="list-style-type: none"> <li>표층유실 구간<br/>→ 금회 점검시 조사된 표층유실의 경우 현재 양호한 상태로 보수의 필요성은 없으나, 추후 주기적인 점검을 통한 유지관리를 실시하여 손상의 진전 여부 파악이 필요</li> </ul> | |
