# **10. 서오창절토07**

**[서오창IC R-G STA.0+220~0+410**

**[우안]절토사면)**

## 10. 서오창절토07(서오창IC R-G STA.0+220~0+410(우안) 절토사면)

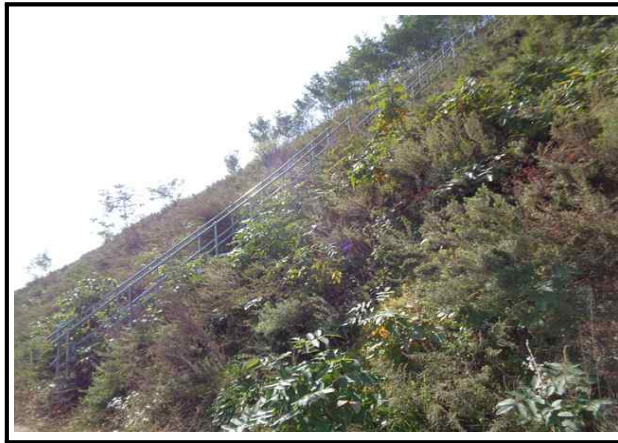
【그림 10.3.1】 상부자연사면 전경

상부 자연사면은 사면  $-17\sim 25^{\circ}$  의 경사로 되어 있으며, 심한 풍화로 인한 풍화토 및 퇴적토가 존재하고, 전체적으로 관목이 분포하고 있다.

- 상부자연사면은 노출암 및 인장균열 등의 손상이 없는 상태로, 전반적으로 식생이 양호하다.
- 본 사면의 계곡부는 없는 것으로 조사되었다.

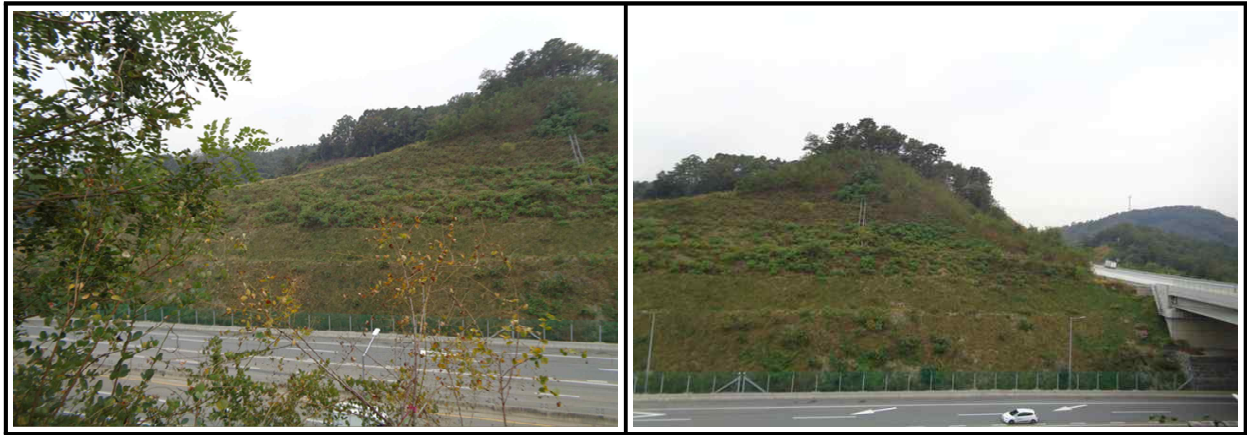
【그림 10.3.2】 사면 전경

사면에 식생공 및 네일링이 시공되어 있으며, 노출암에서 확인할 수 있는 암반의 풍화등급은 보통(M.W.)~심한풍화(H.W.) 정도이다.

- 사면 전반적으로 식생상태가 양호~보통인 것으로 조사되었다. 기점점인 20년 상반기 정기안전점검과 비교시 식생은 동일한 상태이며 양호한 것으로 조사되었다.
- 현장조사 결과, 식생공 유실 및 상단부 인장균열 등의 손상이 없는 양호한 상태로 조사되었다.

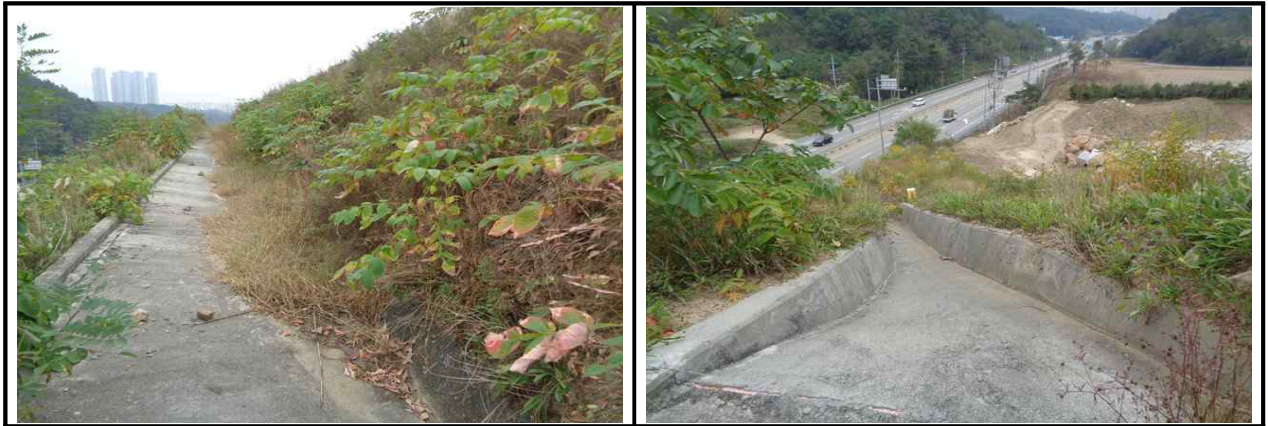
【그림 10.3.3】 배수시설 전경

대상 사면의 배수시설은 소단배수로 및 산마루측구가 시공되어 있다. 그 외의 구간은 자연수로 형태이다.

- 배수시설의 배수기능에 큰 문제는 없는 것으로 조사되었다.
- 배수시설에 대한 점검결과, 소단배수로에 종·횡방향 균열이 조사되었다.
- 조사된 손상인 균열은 전회 정기안전점검과 비교시 진전은 없는 상태이다. 균열손상은 즉각적인 보수보다는 주의관찰 후 손상의 진전시 보수를 실시하는 것이 효율적일 것으로 판단된다.

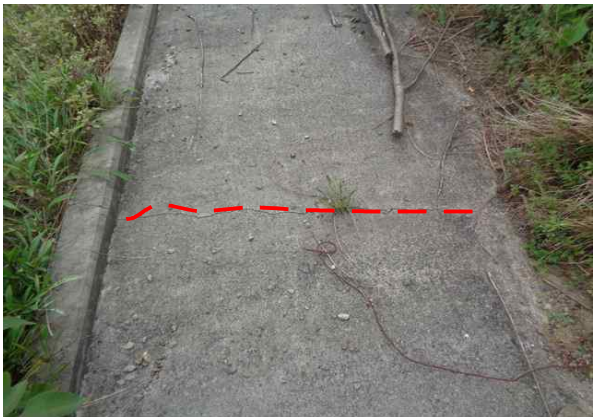
| 현 황 | STA.0+280 1소단배수로 균열 | 현 황 | STA.0+300 1소단배수로 균열 |
| 원 인 | 초기건조수축, 우수유입 | 원 인 | 초기건조수축, 우수유입 |

| 대 책 | 균열보수 | 대 책 | 균열보수 |

| 구분 | 손상내용 | 보수방안 | 손상<br>물량 | 보수<br>물량 | 단위 | 단가<br>(천원) | 개략공사비<br>(천원) | 우선<br>순위 |
|---|---|---|---|---|---|---|---|---|
| 배수시설 | 소단배수로 균열 | 주입보수 | 51.00 | 76.50 | m | 19 | 1,454 | 3 |

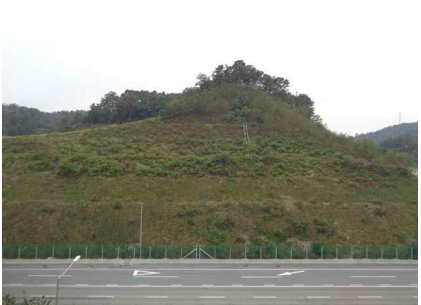
| 구 분 | 중점유지관리 사항 | 현황 사진 |
|---|---|---|
| 사<br>면<br>부 | <ul style="list-style-type: none"> <li>• 현재 상태 양호</li> <li>→ 현재 양호한 상태이며, 주기적인 점검을 통한 손상의 발생여부 확인 등의 유지관리를 실시</li> </ul> | |

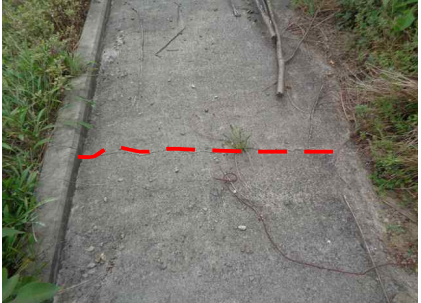
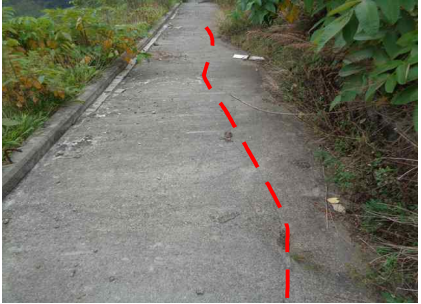
| 구 분 | 중점유지관리 사항 | 현황 사진 |
|---|---|---|
| 배수<br>시설 | <ul style="list-style-type: none"> <li>• 배수로 균열 구간</li> <li>→ 균열에 대한 보수가 필요하며, 보수 후에도 재손상 발생에 대한 주기적인 점검을 실시하는 등의 유지관리가 필요</li> </ul> | |

- 소단배수로 균열에 대한 보수가 필요하며, 보수 후에도 재손상 발생에 대한 주기적인 점검을 실시하는 등의 유지관리가 필요하다.
- 점검계단 식생 및 배수로 토사퇴적에 대해서는 정비를 실시하는 유지관리가 필요하다.

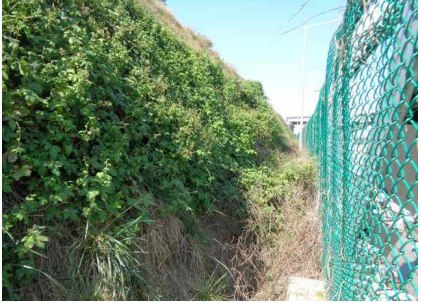
| 구 분 | 중점유지관리 사항 | 현황 사진 |
|---|---|---|
| 보호<br>시설 | <ul style="list-style-type: none"> <li>• 현재 상태 양호</li> <li>→ 현재 양호한 상태이며, 주기적인 점검을 통한 손상의 발생여부 확인 등의 유지관리를 실시</li> </ul> | |
