옥 산 오 창 고 속 도 로 시 설 물 정 밀 점 검 용 역

# 요 약 보 고 서

## 옥산오창고속도로(주) 귀하

□ 용역기간 : 2020. 09. 21 ~ 2020. 12. 29

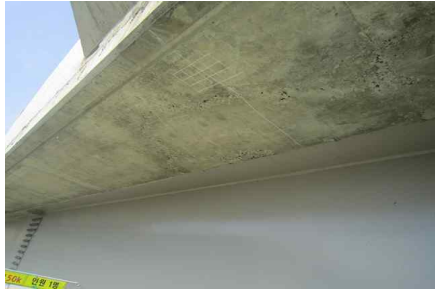
| 관리부재 | 금회조사결과 | 중점유지관리사항 |
|---|---|---|
| 바닥판 | <br><바닥판 S2> | <ul style="list-style-type: none"> <li>□ 손상 현황<br/>:폭0.3mm미만 균열 발생</li> </ul> |

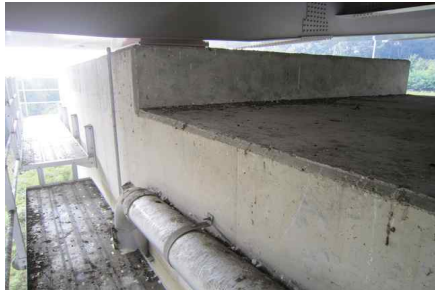
| 관리부재 | 금회조사결과 | 중점유지관리사항 |
|---|---|---|
| 교대 및 교각 | <br><교각 P1> | <ul style="list-style-type: none"> <li>□ 중점유지관리 사항<br/>▶콘크리트부재 균열 손상 진전여부 확인 및 박리·박락 등 추가발생 확인</li> </ul> |

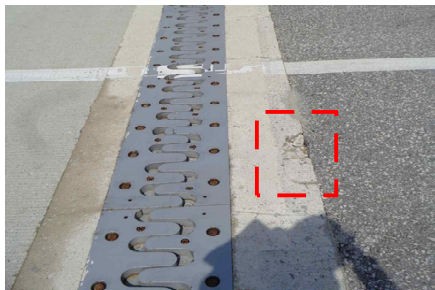
| 관리부재 | 금회조사결과 | 중점유지관리사항 |
|---|---|---|
| 신축이음장치 | <br><A2 후타재 파손> | <ul style="list-style-type: none"> <li>□ 손상 현황<br/>:반복적인 차량통행 하중으로 인한 신축이음 후타재 파손 발생<br/>(A=0.1m<sup>2</sup>, 1개소)</li> <li>□ 중점유지관리 사항<br/>▶ 후타재 균열 및 파손 진전여부 확인</li> </ul> |

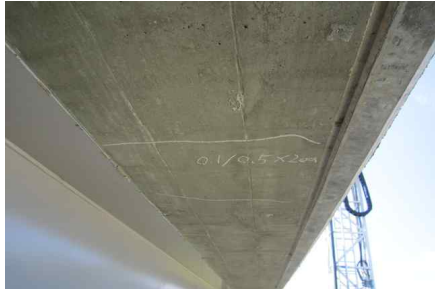
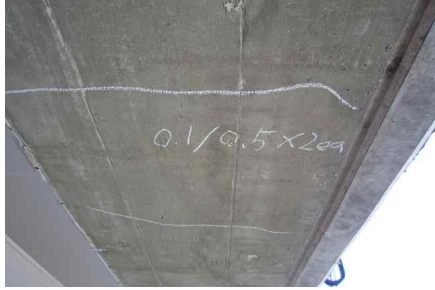
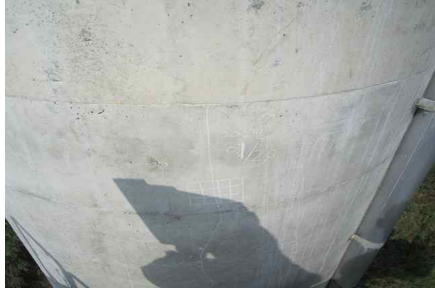
| 관리부재 | 금회조사결과 | 중점유지관리사항 |
|---|---|---|
| 바닥판 | <p>&lt;바닥판 S2&gt;</p> <p>&lt;바닥판 S2&gt;</p> | <p>□ 손상 현황<br/>: 폭 0.3mm 미만 균열 발생</p> <p>□ 중점유지관리 사항<br/>▶ 콘크리트부재 균열 손상 진전여부 확인 및<br/>박리·박락 등 추가발생 확인</p> |
| 교대 및 교각 | <p>&lt;교각 P1&gt;</p> | |

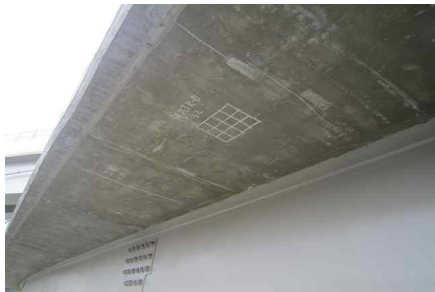
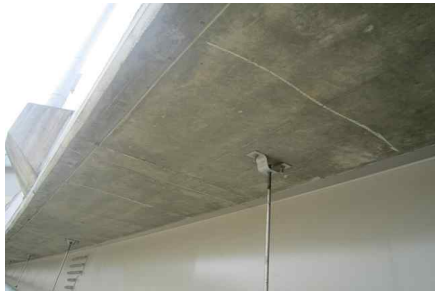
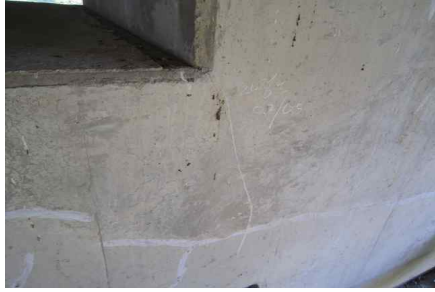
| 관리부재 | 금회조사결과 | 중점유지관리사항 |
|---|---|---|
| 바닥판 | <p>&lt;바닥판 S2&gt;</p> <p>&lt;바닥판 S2&gt;</p> | <p>□ 손상 현황</p> <p>:폭0.3mm미만 균열 발생</p> <p>□ 중점유지관리 사항</p> <p>▶ 콘크리트부재 균열 손상 진전여부 확인 및 박리·박락 등 추가발생 확인</p> |
| 교대 및 교각 | <p>&lt;교각 P1&gt;</p> | |

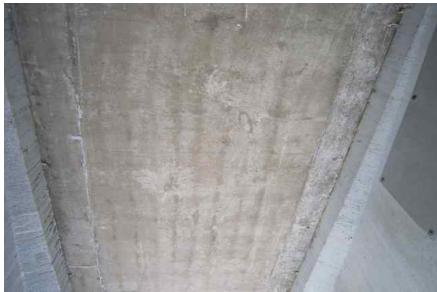
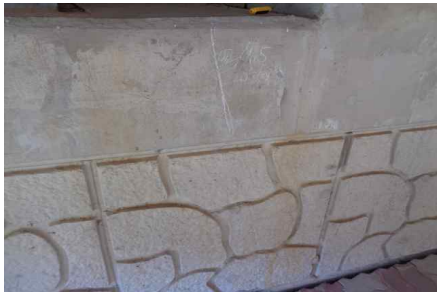
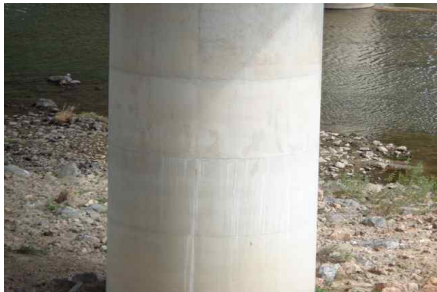
| 관리부재 | 금회조사결과 | 중점유지관리사항 |
|---|---|---|
| 바닥판<br>및<br>하부구조 | <br><S4 망상균열><br><br><br><A1 균열><br><br><br><P1 망상균열> | <p>□ 손상 현황</p> <p>:균열 및 망상균열</p> <p>▶ 바닥판 균열<br/>(L=9.00m, 6개소)</p> <p>▶ 바닥판 망상균열<br/>(A=1.50m<sup>2</sup>, 1개소)</p> <p>▶ 하부구조 균열<br/>(L=39.00m, 37개소)</p> <p>▶ 하부구조 망상균열<br/>(A=24.00m<sup>2</sup>, 4개소)</p> <p>□ 중점유지관리 사항</p> <p>▶ 균열부 손상 진전여부 확인</p> <p>▶ 망상균열부 손상 진전여부 확인</p> <p>▶ 균열 및 망상균열 우수유입을 통한 손상 진전여부 확인</p> <p>▶ 손상부는 표면처리 필요</p> |

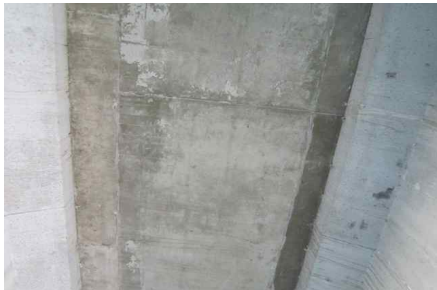
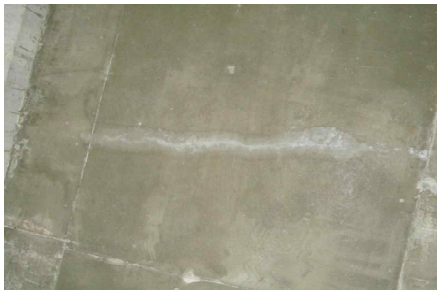
| 관리부재 | 금회조사결과 | 중점유지관리사항 |
|---|---|---|
| 바닥판 | <p>&lt;S4 균열&gt;</p> <p>&lt;S2 균열부 백태&gt;</p> | <p>□ 손상 현황</p> <p>:균열부 우수유입으로 인한 백태 발생</p> <p>▶바닥판 균열<br/>(L=3.90m, 3개소)</p> <p>▶바닥판 균열부 백태<br/>(A=0.60㎡, 2개소)</p> <p>□ 중점유지관리 사항</p> <p>▶배수관 주변 균열부 우수유입을 통한 백태 진전</p> <p>▶상부 포장 망상균열을 통한 손상 진전여부 확인</p> <p>▶손상부는 백태 보수 필요</p> |

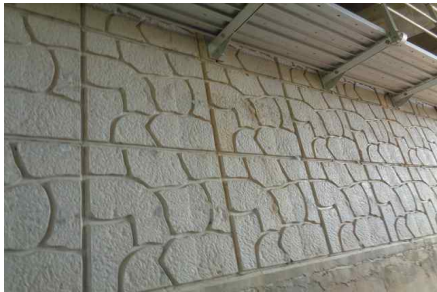
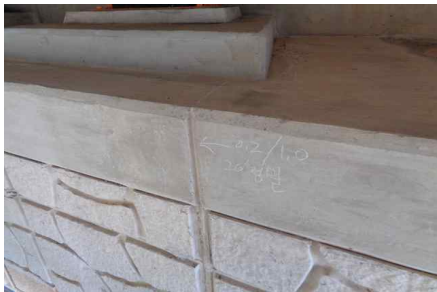
| 관리부재 | 금회조사결과 | 중점유지관리사항 |
|---|---|---|
| 바닥판 | <p>&lt;A2 균열&gt;</p> <p>&lt;A2 균열&gt;</p> | <p>□ 손상 현황</p> <p>:폭 0.3mm미만 균열 발생</p> <p>▶ 교대 균열<br/>(L=3.00m, 2개소)</p> <p>□ 중점유지관리 사항</p> <p>▶ 주기적인 점검을 통한 손상의 진전여부 확인</p> <p>▶ 외부 우수유입에 의한 백태 발생여부 확인</p> <p>▶ 신규손상 발생여부 확인</p> |

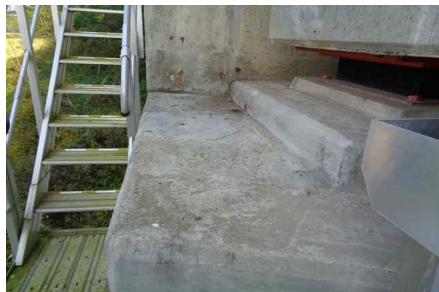
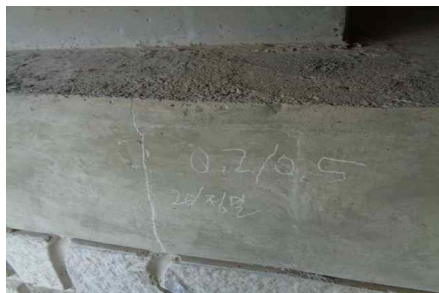
| 관리부재 | 금회조사결과 | 중점유지관리사항 |
|---|---|---|
| 바닥판 | <p>&lt;A2 균열&gt;</p> <p>&lt;A2 균열&gt;</p> | <p>□ 손상 현황</p> <p>:폭 0.3mm미만 균열 발생</p> <p>▶ 교대 균열<br/>(L=5.00m, 1개소)</p> <p>:교대 상면 박리(열화)</p> <p>▶ 교대 박리(열화)<br/>(A=1.00m<sup>2</sup>, 1개소)</p> <p>□ 중점유지관리 사항</p> <p>▶ 주기적인 점검을 통한 손상의 진전여부 확인</p> <p>▶ 외부 우수유입에 의한 백태 발생여부 확인</p> <p>▶ 신규손상 발생여부 확인</p> |

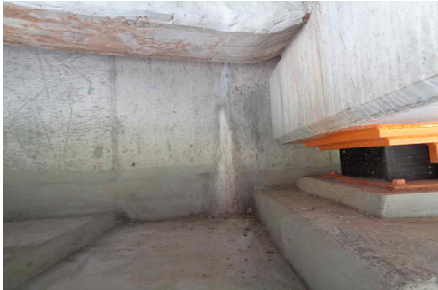
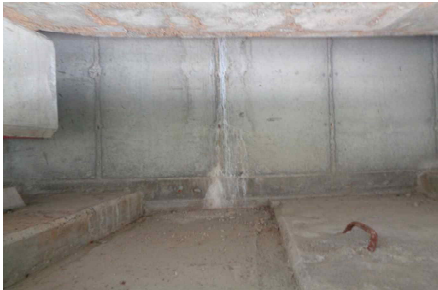
| 관리부재 | 금회조사결과 | 중점유지관리사항 |
|---|---|---|
| 바닥판 | <p>&lt;A1 균열부백태&gt;</p> <p>&lt;A2 균열부백태&gt;</p> | <p>□ 손상 현황</p> <p>:균열부 우수유입으로 인한 백태 발생</p> <p>▶ 바닥판 백태<br/>(A=2.10m<sup>2</sup>, 4개소)</p> <p>□ 중점유지관리 사항</p> <p>▶ 균열부 주변 우수유입을 통한 백태 진전</p> <p>▶ 신축이음 통한 손상 진전여부 확인</p> <p>▶ 손상부는 백태 보수 필요</p> |

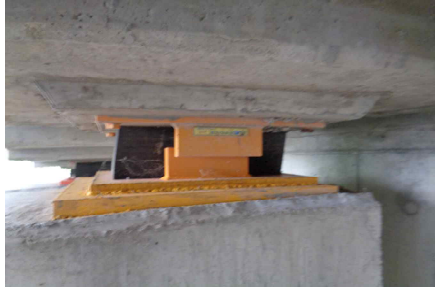
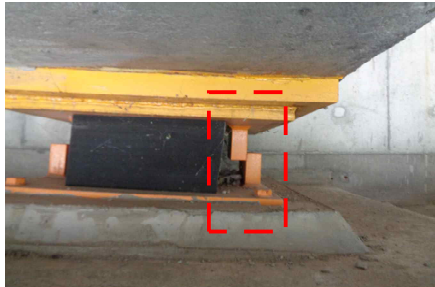
| 관리부재 | 금회조사결과 | 중점유지관리사항 |
|---|---|---|
| 바닥판 | <p>&lt;A2-Sh3 전경&gt;</p> <p>&lt;A2-Sh3 스톱퍼 간섭&gt;</p> | <p>□ 손상 현황</p> <p>▶ 교량받침 스톱퍼 간섭 발생(A2-Sh3, 1개소)<br/>: 탄성받침의 특성상 고정단일지라도 소폭의 신축여유량을 감안하여 스톱퍼를 설치해야 하나, 교축방향 스톱퍼 설치시 타이트하게 변위를 억제하도록 설치함으로 인해 발생한 것으로 판단됨</p> <p>□ 중점유지관리 사항</p> <p>▶ 추후 주기적인 점검을 통한 받침, 거더 등 주변 부재 손상 발생 여부 파악</p> <p>▶ 스톱퍼 파손, 거더 및 받침 등 주변부재 손상 발생시 보수 실시</p> |

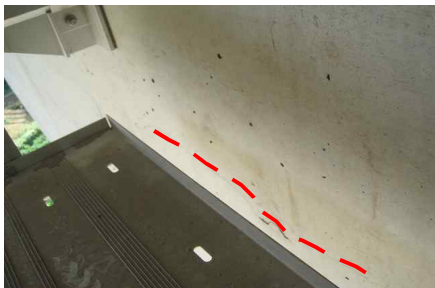
| 관리부재 | 금회조사결과 | 중점유지관리사항 |
|---|---|---|
| 하부구조 | <p>&lt;교각 P2 코핑부 균열 폭0.3mm&gt;</p> | <p>□ 손상 현황</p> <p>▶ 교각 코핑부 균열 폭0.3mm(L=2.00m, 1개소)<br/>: 건조수축 및 온도변화 등에 의한 손상</p> <p>□ 중점유지관리 사항</p> <p>▶ 부재의 내구성 확보차원의 주입보수 필요</p> <p>▶ 추후 점검을 통한 유지관리 필요</p> |

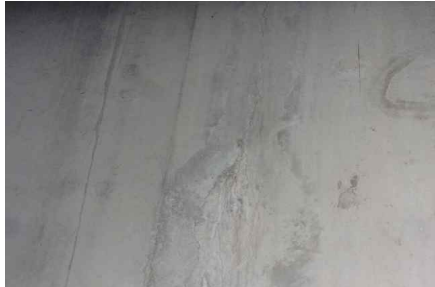
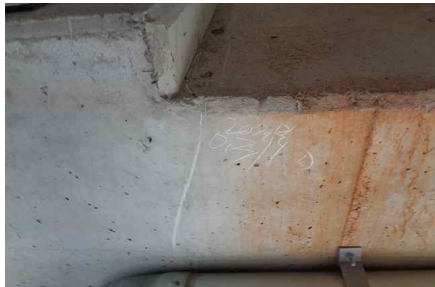
| 관리부재 | 금회조사결과 | 중점유지관리사항 |
|---|---|---|
| 하부구조<br>(교대, 교각) | <br><교대 A1 폭0.3mm이상 균열><br><br><교각 P2 폭0.3mm이상 균열> | <p>□ 손상 현황</p> <p>▶ 하부구조 폭0.3mm이상 균열 발생<br/>(교대 A1 및 교각 P2, 4개소)<br/>: 건조수축, 온도변화 등에 의한 폭0.3mm이상 균열 발생</p> <p>□ 중점유지관리 사항</p> <p>▶ 손상의 진전 방지 및 구조물의 내구성 저하 방지를 위한 주입보수 등의 조치 필요</p> <p>▶ 보수 후 주기적인 점검을 통한 손상의 재발생 파악 등의 유지관리 필요</p> |

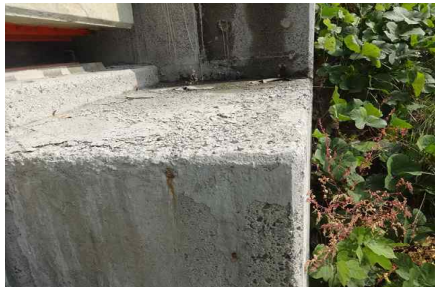
| 관리부재 | 금회조사결과 | 중점유지관리사항 |
|---|---|---|
| 교대 | <br><교대 A2 구체 상면 박리> | <p>□ 손상 현황</p> <p>▶ 교대 A2 박리 (A=2.00m<sup>2</sup>, 1개소)<br/>: 외부 우수유입 및 신축이음 단부측 누수로 인한 손상 발생</p> <p>□ 중점유지관리 사항</p> <p>▶ 손상의 진전 방지를 위한 단면보수 등의 조치 필요</p> <p>▶ 보수 후 손상의 재발생 시 신축이음 하부와 연계한 보수 필요</p> |

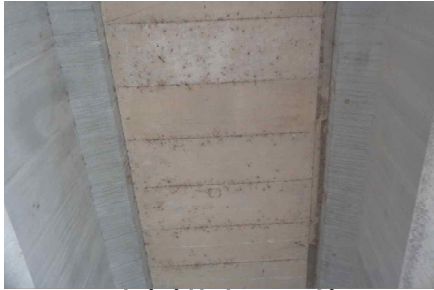
| 관리부재 | 금회조사결과 | 중점유지관리사항 |
|---|---|---|
| 바닥판하면 | <p>&lt;바닥판하면 S1 균열&gt;</p> | <p>□ 손상 현황</p> <p>:건조수축 및 온도변화에 의한 균열발생</p> <p>▶바닥판하면 균열<br/>(L=1.60m, 2개소)</p> <p>□ 중점유지관리 사항</p> <p>▶지속적인 관찰을 통한 균열 진전여부 확인</p> <p>▶손상부는 표면처리 필요</p> |

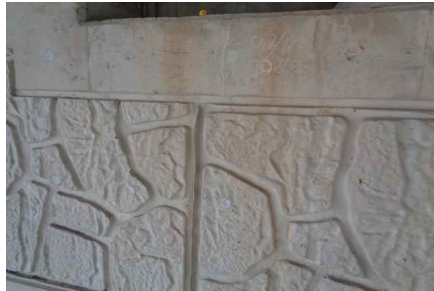
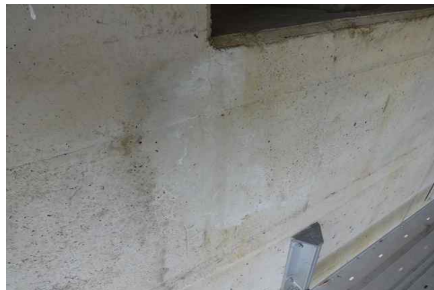
| 관리부재 | 금회조사결과 | 중점유지관리사항 |
|---|---|---|
| 하부구조 | <p>&lt;교대 A2 균열&gt;</p> <p>&lt;교각 P1 균열&gt;</p> | <p>□ 손상 현황</p> <p>:건조수축 및 온도변화에 의한 균열발생</p> <p>▶하부구조 교대 및 교각 균열<br/>(L=9.80m, 15개소)</p> <p>□ 중점유지관리 사항</p> <p>▶지속적인 관찰을 통한 균열 진전여부 확인</p> <p>▶손상부는 표면처리 필요</p> |

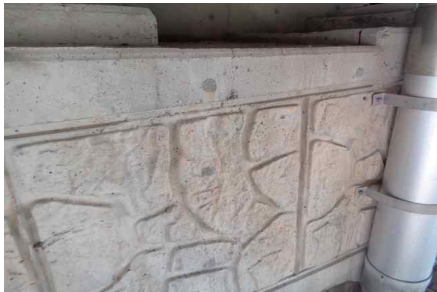
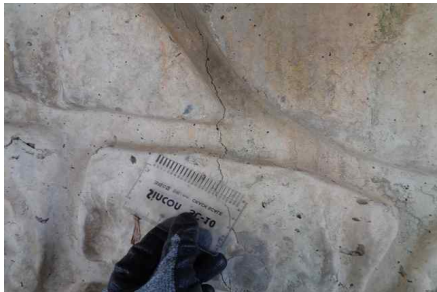
| 관리부재 | 금회조사결과 | 중점유지관리사항 |
|---|---|---|
| 교대 | <p>&lt;A1 균열(폭0.3mm이상)&gt;</p> <p>&lt;A2 균열(폭0.3mm이상)&gt;</p> | <p>□ 손상 현황</p> <p>: 건조수축 및 온도변화에 의한 균열</p> <p>▶ 교대 균열(폭0.3mm이상)<br/>(L=3.10m, 2개소)</p> <p>□ 중점유지관리 사항</p> <p>▶ 향후 균열부에 지속적인 우수유입으로 인한 철근부식 등의 2차 손상 진전여부 확인</p> <p>▶ 손상부는 주입보수 필요</p> |

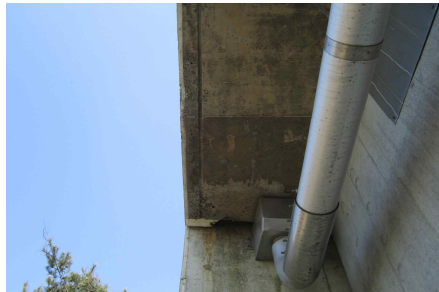
| 관리부재 | 금회조사결과 | 중점유지관리사항 |
|---|---|---|
| 바닥판 | <p>&lt;S1 재료분리&gt;</p> | <p>□ 손상 현황</p> <p>:거푸집 조기탈형 및 다짐부족으로 인한 재료분리</p> <p>▶바닥판 재료분리<br/>(A=0.15m<sup>2</sup>, 1개소)</p> <p>□ 중점유지관리 사항</p> <p>▶켄틸레버부 손상으로 강우시 우수유입으로 인한 손상의 진전 발생 우려</p> <p>▶단면손상부는 단면보수 필요</p> |

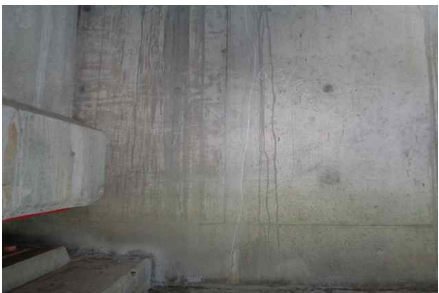
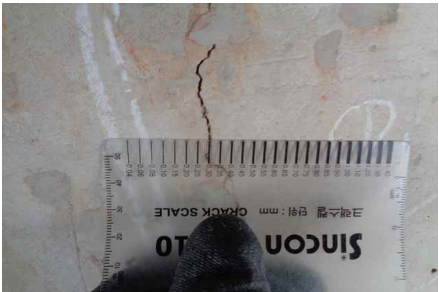
| 관리부재 | 금회조사결과 | 중점유지관리사항 |
|---|---|---|
| 하부구조 | <p>&lt;교대 A1, A2&gt;</p> <p>&lt;교대 A1, A2&gt;</p> | <p>□ 손상 현황</p> <p>▶교대 균열(폭0.3mm이상)<br/>(L=10.00m<sup>2</sup>, 3개소)</p> <p>□ 중점유지관리 사항</p> <p>▶부재의 내구성 확보차원의 주입보수 필요</p> <p>▶폭 0.3mm이상 균열의 진전여부 확인 필요</p> |

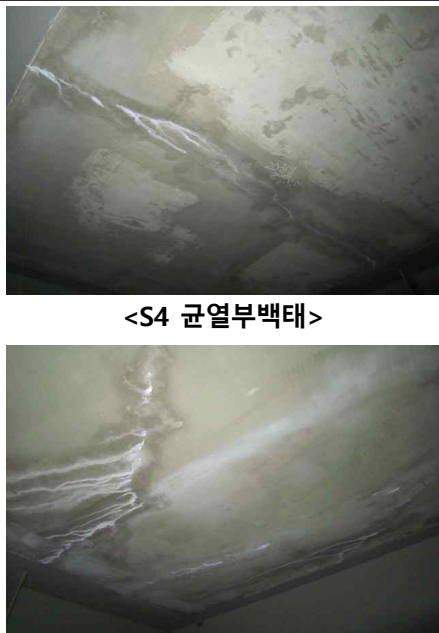
| 관리부재 | 금회조사결과 | 중점유지관리사항 |
|---|---|---|
| 바닥판 | | <p>□ 손상 현황</p> <p>:균열부 우수유입으로 인한 균열부백태 발생</p> <p>▶바닥판 균열부백태<br/>(A=5.37m<sup>2</sup>, 38개소)</p> <p>□ 중점유지관리 사항</p> <p>▶금회점검시 조사된 균열부백태의 경우 교면포장 망상균열부 우수유입으로 인한 손상으로 판단됨</p> <p>▶교면포장의 망상균열부와 바닥판하면의 균열부 백태 손상구간이 일치하는바 방수층 손상이 우려되므로 교면포장방수층과 연계한 보수가 요망됨</p> <p>▶균열부백태는 백태보수 후에 지속관찰 필요</p> |

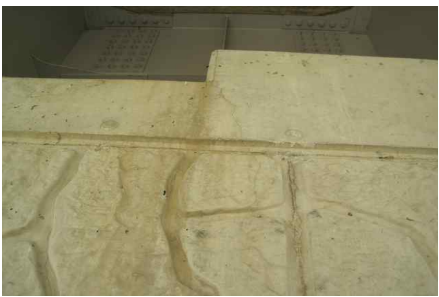
| 관리부재 | 금회조사결과 | 중점유지관리사항 |
|---|---|---|
| 하부구조 | | <p>□ 손상 현황</p> <p>▶교대 균열(폭0.3mm이상)<br/>(L=2.50m<sup>2</sup>, 1개소)</p> <p>□ 중점유지관리 사항</p> <p>▶부재의 내구성 확보차원의 주입보수 필요</p> <p>▶폭 0.3mm이상 균열의 진전여부 확인 필요</p> |

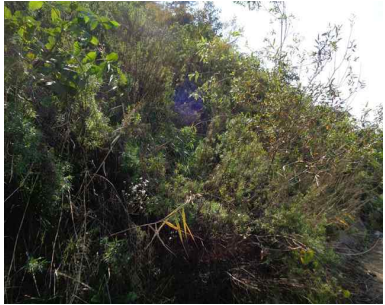
| 구 분 | 중점유지관리 사항 | 현황 사진 |
|---|---|---|
| 사<br>면<br>부 | <ul style="list-style-type: none"> <li>• 소일네일 설치부</li> <li>→ 현재 양호한 상태이나, 설치주변부 유실이 발생시 정착력 저하등의 손상이 발생할 수 있으므로 주기적인 관찰을 실시하는 유지관리가 필요</li> </ul> | |

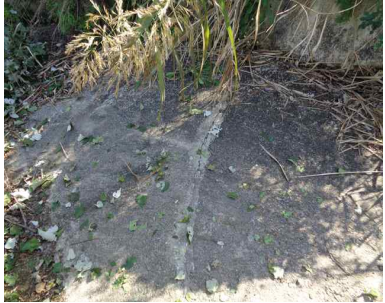
| 구 분 | 중점유지관리 사항 | 현황 사진 |
|---|---|---|
| 배수<br>시설 | <ul style="list-style-type: none"> <li>• 배수로 균열 구간</li> <li>→ 균열부에 대한 보수가 필요하며, 보수후에도 재손상 발생에 대한 주기적인 점검을 실시하는 유지관리가 필요</li> </ul> | |

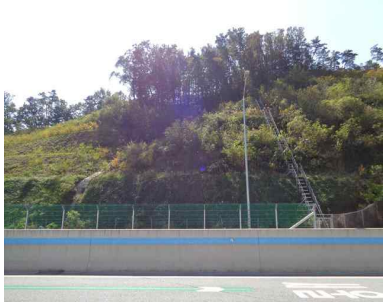
| 구 분 | 중점유지관리 사항 | 현황 사진 |
|---|---|---|
| 보호<br>시설 | <ul style="list-style-type: none"> <li>• 점검계단 식생</li> <li>→ 현재 양호한 상태이나, 원활한 점검 및 유지관리를 위해 식생에 대한 주기적인 정비 필요</li> </ul> | |

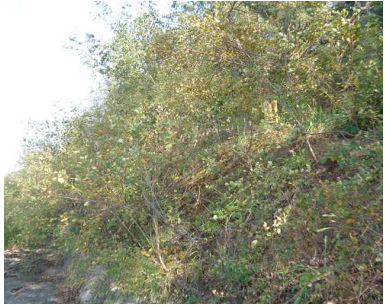
| 구 분 | 중점유지관리 사항 | 현황 사진 |
|---|---|---|
| 사<br>면<br>부 | <ul style="list-style-type: none"> <li>• 소일네일 설치부</li> <li>→ 현재 양호한 상태이나, 설치주변부 유실이 발생시 정착력 저하등의 손상이 발생할 수 있으므로 주기적인 관찰을 실시하는 유지관리가 필요</li> </ul> | |

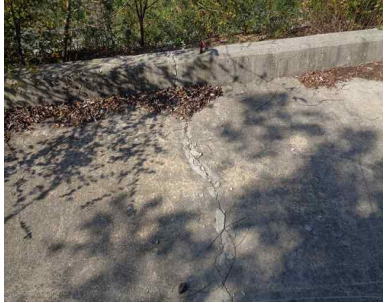
| 구 분 | 중점유지관리 사항 | 현황 사진 |
|---|---|---|
| 배수<br>시설 | <ul style="list-style-type: none"> <li>• 배수로 균열 구간</li> <li>→ 균열부에 대한 보수가 필요하며, 보수후에도 재손상 발생에 대한 주기적인 점검을 실시하는 유지관리가 필요</li> </ul> | |

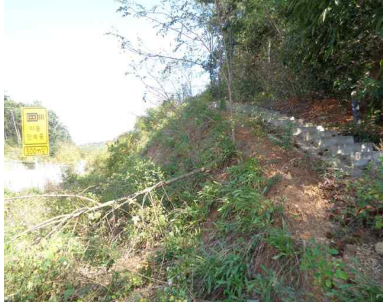
| 구 분 | 중점유지관리 사항 | 현황 사진 |
|---|---|---|
| 보호<br>시설 | <ul style="list-style-type: none"> <li>• 점검계단 식생</li> <li>→ 현재 양호한 상태이나, 원활한 점검 및 유지관리를 위해 식생에 대한 주기적인 정비가 필요</li> </ul> | |

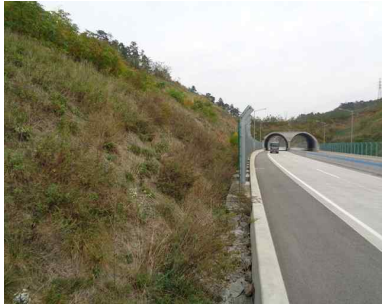
| 구 분 | 중점유지관리 사항 | 현황 사진 |
|---|---|---|
| 사<br>면<br>부 | <ul style="list-style-type: none"> <li>• 소일네일 설치부</li> <li>→ 현재 양호한 상태이나, 설치주변부 유실이 발생시 정착력 저하등의 손상이 발생할 수 있으므로 주기적인 관찰을 실시하는 유지관리가 필요</li> </ul> | |

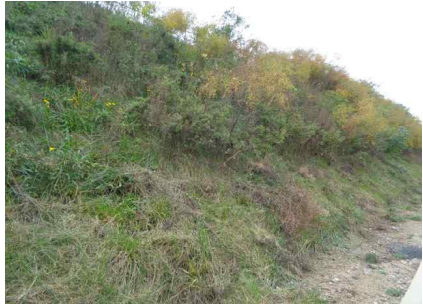
| 구 분 | 중점유지관리 사항 | 현황 사진 |
|---|---|---|
| 사<br>면<br>부 | <ul style="list-style-type: none"> <li>표층붕괴 구간<br/>→ 기존 점검시 조사된 표층붕괴 구간의 경우 금회 점검 결과 현재 상태는 양호한 것으로 확인되었으나, 추후 집중호우 등의 우수 유입시 추가 붕괴가 발생할수 있으므로 주기적인 점검으로 통해 손상의 진전유무에 대한 확인 등의 유지관리가 필요함</li> </ul> | |

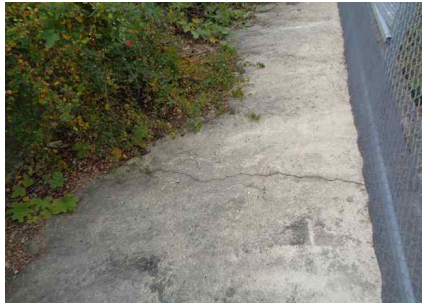
| 구 분 | 중점유지관리 사항 | 현황 사진 |
|---|---|---|
| 배수<br>시설 | <ul style="list-style-type: none"> <li>배수로 균열 및 파손 구간<br/>→ 균열부 및 파손에 대한 보수가 필요하며, 보수후에도 재손상 발생에 대한 주기적인 점검을 실시하는 유지관리가 필요</li> </ul> | |

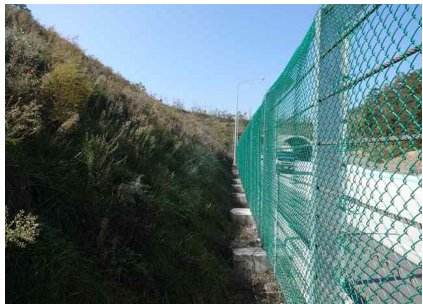
| 구 분 | 중점유지관리 사항 | 현황 사진 |
|---|---|---|
| 보호<br>시설 | <ul style="list-style-type: none"> <li>현재 상태 양호<br/>→ 현재 양호한 상태이며, 주기적인 점검을 통한 손상의 발생여부 확인 등의 유지관리가 필요</li> </ul> | |

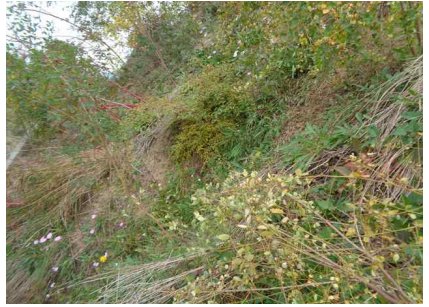
| 구 분 | 중점유지관리 사항 | 현황 사진 |
|---|---|---|
| 사<br>면<br>부 | <ul style="list-style-type: none"> <li>• 세굴<br/>→ 기존 점검시 우수유입에 의한 세굴이 발생된 것으로 확인되었으나, 금회 점검시 현재 상태는 양호한 것으로 조사됨. 기 손상부의 경우 추후 집중호우 등의 우수 유입 시 추가 손상이 발생할 수 있으므로 주기적인 점검을 통한 유지관리가 필요함</li> </ul> | |

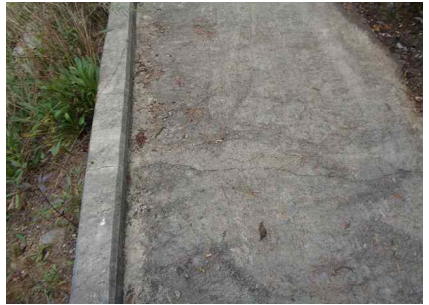
| 구 분 | 중점유지관리 사항 | 현황 사진 |
|---|---|---|
| 배수<br>시설 | <ul style="list-style-type: none"> <li>• 배수로 균열 및 체수<br/>→ 균열부 및 체수에 대한 보수가 필요하며, 보수 후에도 재손상 발생에 대한 주기적인 점검을 실시하는 등의 유지관리가 필요</li> </ul> | |

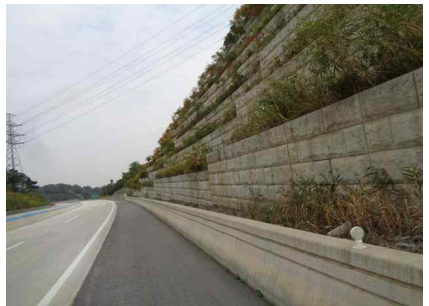
| 구 분 | 중점유지관리 사항 | 현황 사진 |
|---|---|---|
| 보호<br>시설 | <ul style="list-style-type: none"> <li>• 현재 상태 양호<br/>→ 현재 양호한 상태이며, 주기적인 점검을 통한 손상의 발생여부 확인 등의 유지관리를 실시</li> </ul> | |

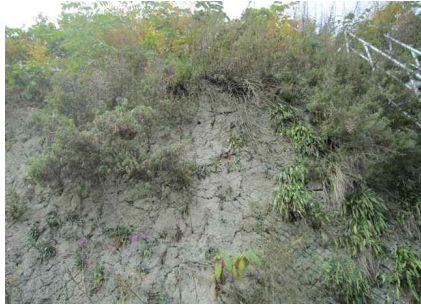
| 구 분 | 중점유지관리 사항 | 현황 사진 |
|---|---|---|
| 사<br>면<br>부 | <ul style="list-style-type: none"> <li>• 녹생토 유실 구간<br/>→ 금회 점검시 조사된 녹생토 유실의 경우 현재 손상정도가 경미하여 보수의 필요성은 없으나, 추후 주기적인 점검을 통한 유지관리를 실시하여 손상의 진전 여부 파악이 필요</li> </ul> | |

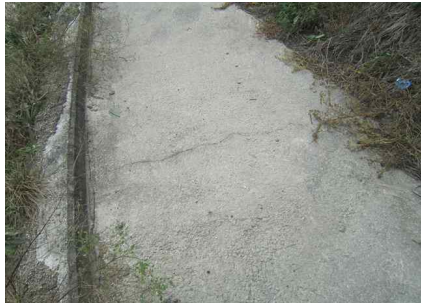
| 구 분 | 중점유지관리 사항 | 현황 사진 |
|---|---|---|
| 배수<br>시설 | <ul style="list-style-type: none"> <li>• 소단배수로 및 산마루측구 균열 구간<br/>→ 균열부에 대한 보수가 필요하며, 보수후에도 재손상 발생에 대한 주기적인 점검을 실시하는 유지관리가 필요</li> </ul> | |

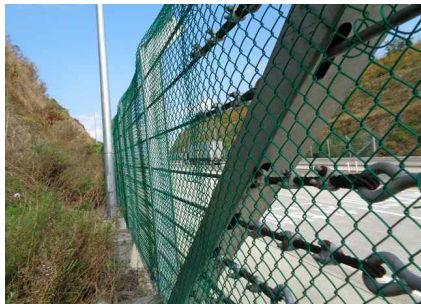
| 구 분 | 중점유지관리 사항 | 현황 사진 |
|---|---|---|
| 보호<br>시설 | <ul style="list-style-type: none"> <li>• 현재 상태 양호<br/>→ 현재 양호한 상태이며, 주기적인 점검을 통한 손상의 발생여부 파악 등의 유지관리가 필요함</li> </ul> | |

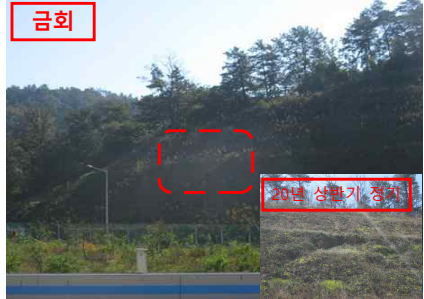
| 구 분 | 중점유지관리 사항 | 현황 사진 |
|---|---|---|
| 사<br>면<br>부 | <ul style="list-style-type: none"> <li>표층유실 구간<br/>→ 금회 점검시 조사된 표층유실의 경우 현재 양호한 상태로 보수의 필요성은 없으나, 추후 주기적인 점검을 통한 유지관리를 실시하여 손상의 진전 여부 파악이 필요</li> </ul> | |

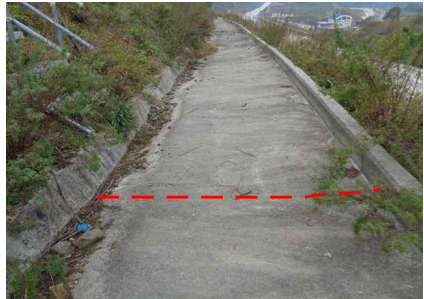
| 구 분 | 중점유지관리 사항 | 현황 사진 |
|---|---|---|
| 배수<br>시설 | <ul style="list-style-type: none"> <li>소단배수로 및 산마루측구 균열 구간<br/>→ 균열부에 대한 보수가 필요하며, 보수후에도 재손상 발생에 대한 주기적인 점검을 실시하는 유지관리가 필요</li> </ul> | |

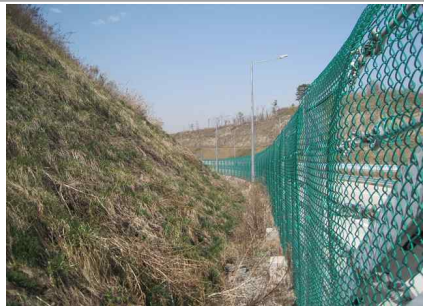
| 구 분 | 중점유지관리 사항 | 현황 사진 |
|---|---|---|
| 보호<br>시설 | <ul style="list-style-type: none"> <li>현재 상태 양호<br/>→ 현재 양호한 상태이며, 주기적인 점검을 통한 손상의 발생여부 파악 등의 유지관리가 필요</li> </ul> | |

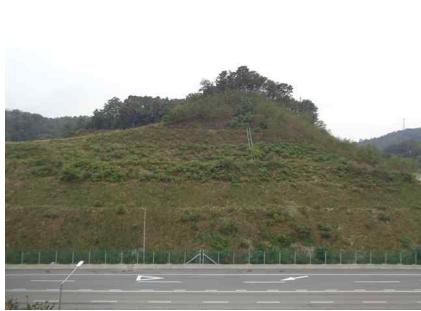
| 구 분 | 중점유지관리 사항 | 현황 사진 |
|---|---|---|
| 사<br>면<br>부 | <ul style="list-style-type: none"> <li>• 현재 상태 양호</li> <li>→ 현재 양호한 상태이며, 주기적인 점검을 통한 손상의 발생여부 확인 등의 유지관리를 실시</li> </ul> | |

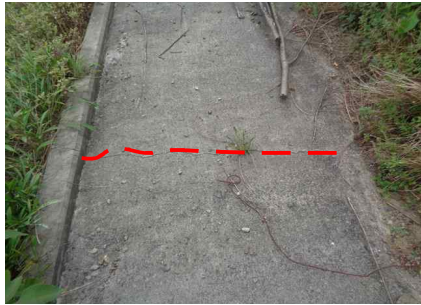
| 구 분 | 중점유지관리 사항 | 현황 사진 |
|---|---|---|
| 배수<br>시설 | <ul style="list-style-type: none"> <li>• 배수로 균열 구간</li> <li>→ 균열에 대한 보수가 필요하며, 보수 후에도 재손상 발생에 대한 주기적인 점검을 실시하는 등의 유지관리가 필요</li> </ul> | |

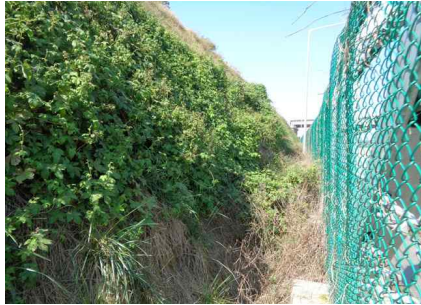
| 구 분 | 중점유지관리 사항 | 현황 사진 |
|---|---|---|
| 보호<br>시설 | <ul style="list-style-type: none"> <li>• 현재 상태 양호</li> <li>→ 현재 양호한 상태이며, 주기적인 점검을 통한 손상의 발생여부 확인 등의 유지관리를 실시</li> </ul> | |

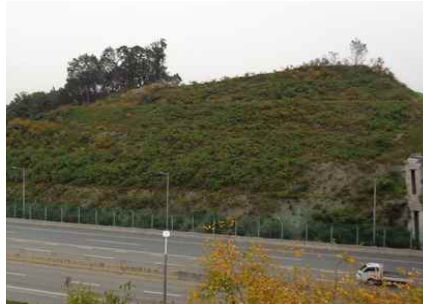
| 구 분 | 중점유지관리 사항 | 현황 사진 |
|---|---|---|
| 사<br>면<br>부 | <ul style="list-style-type: none"> <li>• 현재 상태 양호</li> <li>→ 현재 양호한 상태이며, 주기적인 점검을 통한 손상의 발생여부 확인 등의 유지관리를 실시</li> </ul> | |

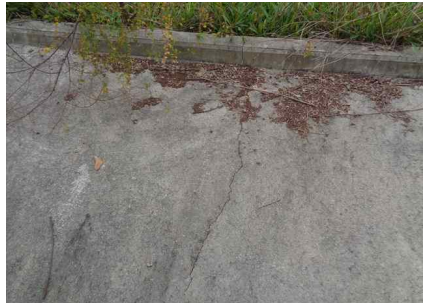
| 구 분 | 중점유지관리 사항 | 현황 사진 |
|---|---|---|
| 배수<br>시설 | <ul style="list-style-type: none"> <li>• 배수로 균열 구간</li> <li>→ 균열부 및 파손에 대한 보수가 필요하며, 보수 후에도 재손상 발생에 대한 주기적인 점검을 실시하는 등의 유지관리가 필요</li> </ul> | |

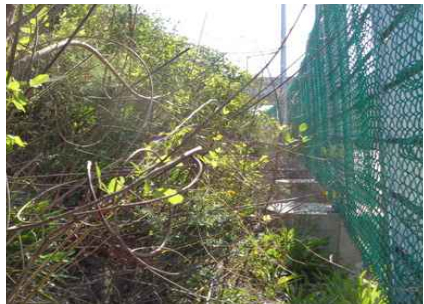
| 구 분 | 중점유지관리 사항 | 현황 사진 |
|---|---|---|
| 보호<br>시설 | <ul style="list-style-type: none"> <li>• 현재 상태 양호</li> <li>→ 현재 양호한 상태이며, 주기적인 점검을 통한 손상의 발생여부 확인 등의 유지관리를 실시</li> </ul> | |
