상 시설물 정기점검용역  
주영천고속도로

〈교량편〉

상주영천고속도로 시설물 정기점검용역

2018. 06

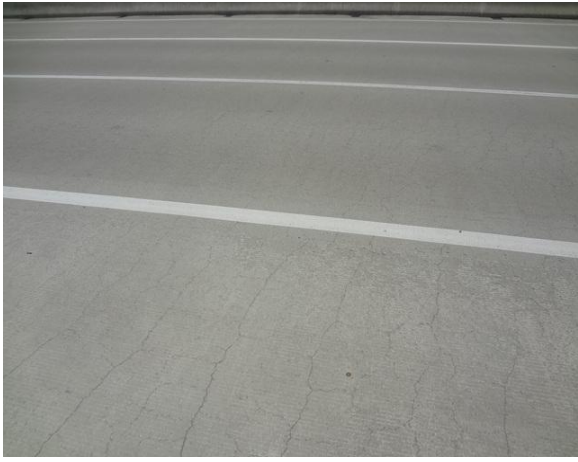
| 위 치 | 교면포장 상주방향 S1~11 | 위 치 | 방호벽 영천방향 S3 |

| 현 황 | 망상균열(A=3.0m*10.0m*11EA) | 현 황 | 백태(A=0.3m*1.0m) |

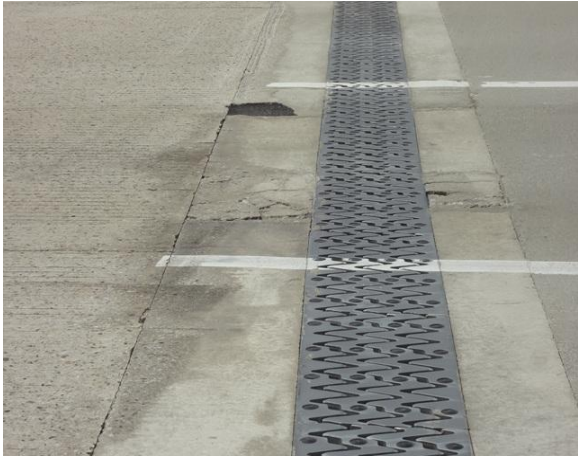
| 위 치 | 신축이음 영천방향 A1 후타재 | 위 치 | 신축이음 상주방향 A2 후타재 |

| 현 황 | 박락(A=0.5m*0.5m*2EA) | 현 황 | 박락(A=0.2m*0.5m) |

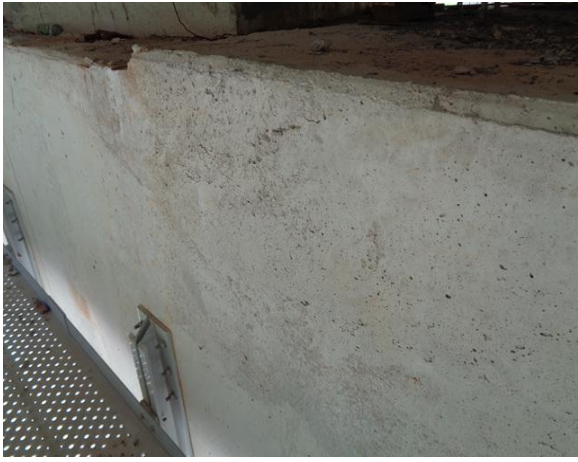
| 위 치 | 교각 영천방향 P4 코핑부 | 위 치 | 교량반침 영천방향 A1 SH2 |

| 현 황 | 재료분리(A=0.5m*1.0m*2EA) | 현 황 | 무수축물탈 균열(Cw<0.3mm) |

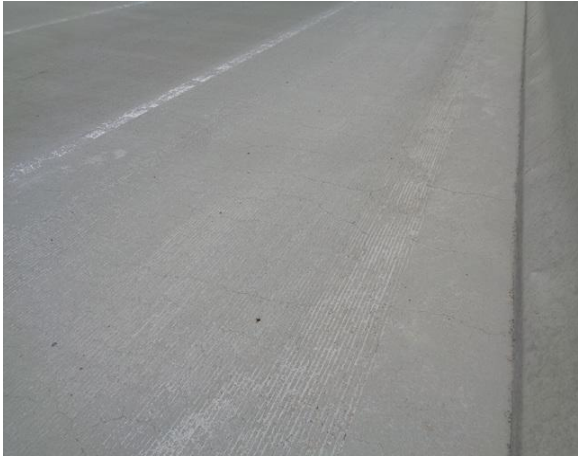
| 위 치 | 교면포장 상주방향 S2~4 | 위 치 | 교면포장 영주방향 S1 접속부 |

| 현 황 | 망상균열(A=2.0m*5.0m*10EA) | 현 황 | 들뜸(A=1.0m*5.0m) |

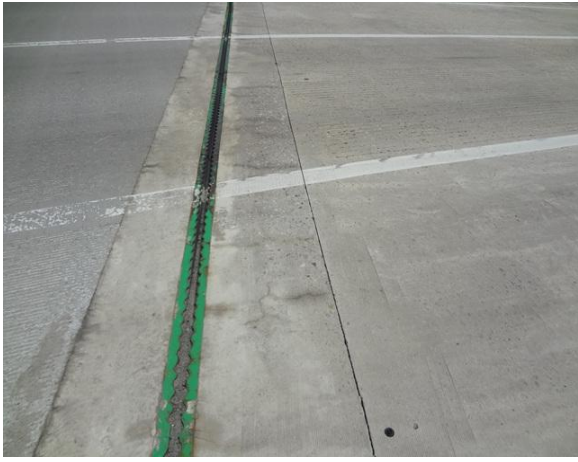
| 위 치 | 신축이음 영천방향 A2 후타재 | 위 치 | 점검문 영천방향 A1 |

| 현 황 | 균열 (Cw<0.3mm) | 현 황 | 고정고리 탈락(1EA) |

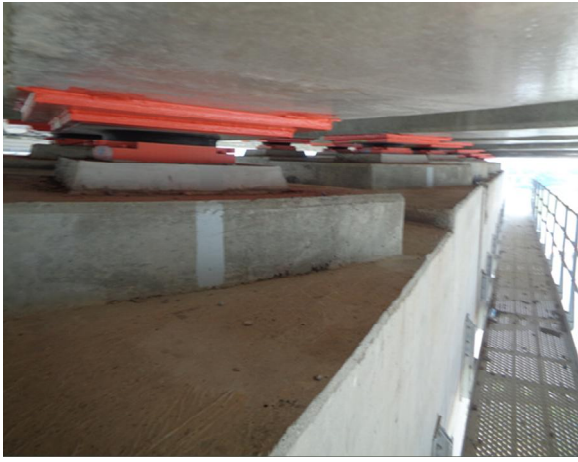
| 위 치 | 교량반침 영천방향 P3 SH3, 4 | 위 치 | 교면포장 상주방향 S2 |

| 현 황 | 균열 보수 | 현 황 | 망상균열( $A=2.0\text{m} \times 45.0\text{m}$ ) |

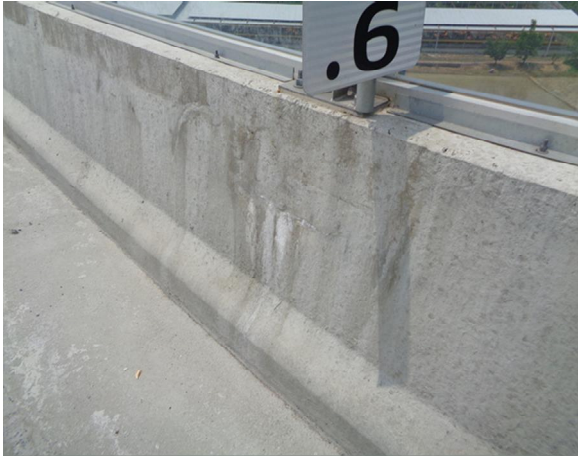
| 위 치 | 방호벽 영천방향 S1 | 위 치 | 신축이음 상주방향 A1 후타재 |

| 현 황 | 백태( $A=0.5\text{m} \times 0.5\text{m}$ ) | 현 황 | 박락( $A=0.1\text{m} \times 0.1\text{m} \times 4\text{EA}$ ) |

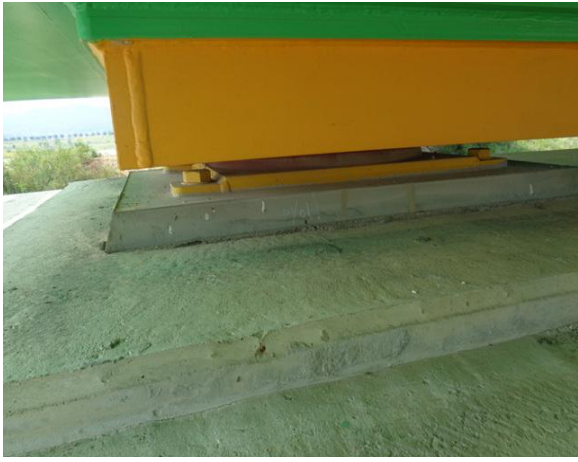
| 위 치 | 교량받침 영천방향 P11 SH3 | 위 치 | 교면포장 영천방향 A2 접속부 |

| 현 황 | 무수축물탈 균열(Cw<0.3mm) | 현 황 | 콘크리트 박락(A=0.5m*1.5m) |

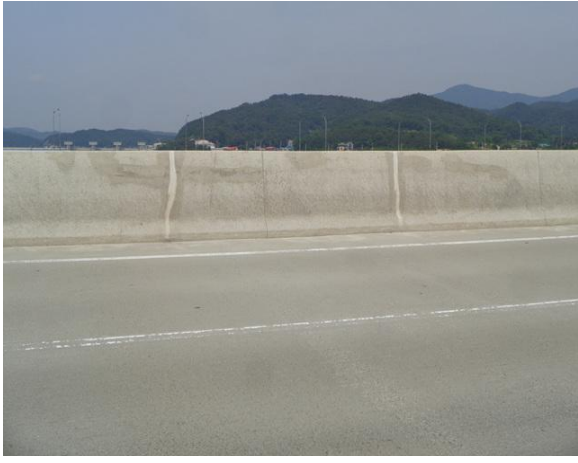
| 위 치 | 방호벽 영천방향 S5 중앙분리대 | 위 치 | 신축이음 상주방향 A1 후타재 |

| 현 황 | 재균열(Cw<0.3mm) | 현 황 | 박락(A=0.1m*0.1m*2EA) |

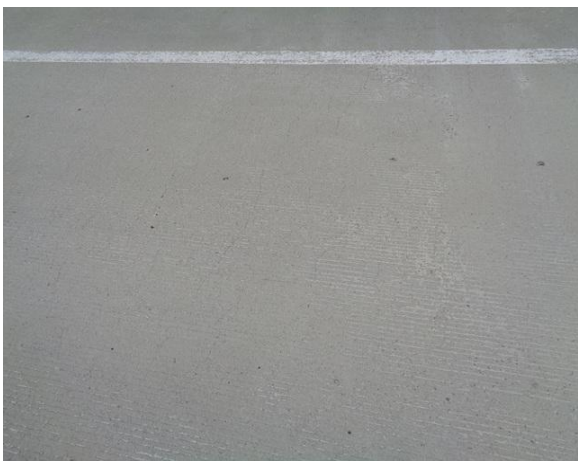
| 위 치 | 교면포장 영천방향 S1 | 위 치 | 방호벽 영천방향 S1 |

| 현 황 | 망상균열(A=3.0m*30.0m) | 현 황 | 백태(A=0.1m*1.5m) |

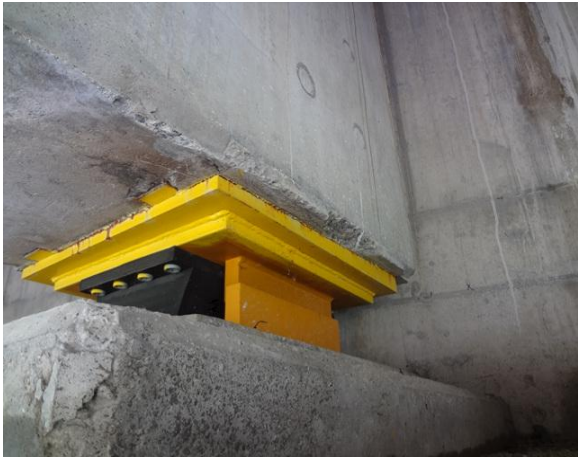
| 위 치 | 거더 영천방향 S1 G3 | 위 치 | 교대 영천방향 A1 |

| 현 황 | 파손(A=0.1m*0.3m) | 현 황 | 누수흔적 |

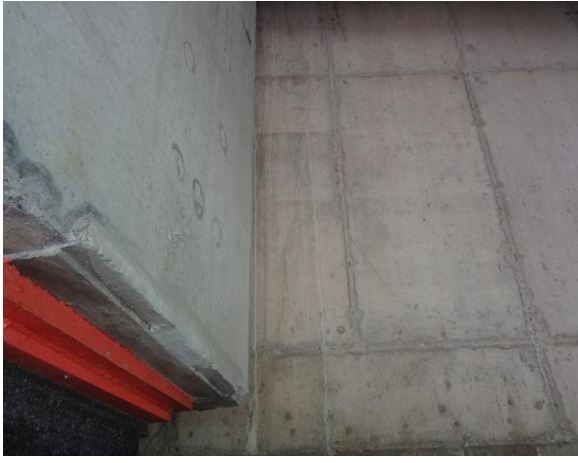
| 위 치 | 교대 영천방향 A2 | 위 치 | 교면포장 영천방향 S1~3 |

| 현 황 | 균열(Cw>0.3mm) | 현 황 | 망상균열(A=3.0m*100.0m) |

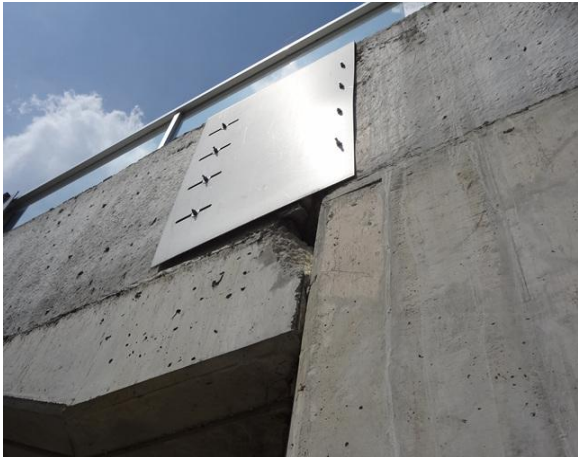
| 위 치 | 바닥판하면 영주방향 S5 | 위 치 | 방호벽 S1 중앙분리대 |

| 현 황 | 파손(A=0.2m*0.2m) | 현 황 | 균열(Cw<0.3mm) |

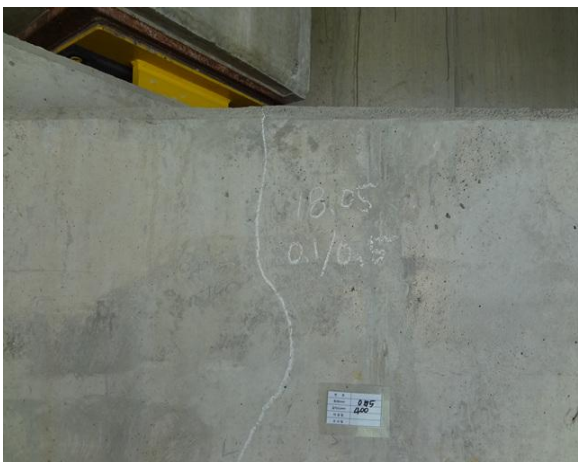
| 위 치 | 교대 영천방향 A2 | 위 치 | 교각 P4 코핑부 |

| 현 황 | 균열(Cw<0.3mm) | 현 황 | 균열(Cw<0.3mm) |

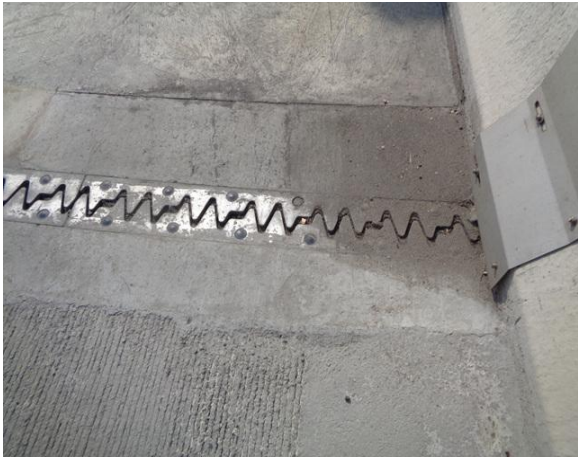
| 위 치 | 신축이음 상주방향 A1 | 위 치 | 신축이음 상주방향 A2 후타재 |

| 현 황 | 이물질퇴적(L=1.0m) | 현 황 | 파손(A=0.1m*0.3m, 2EA) |

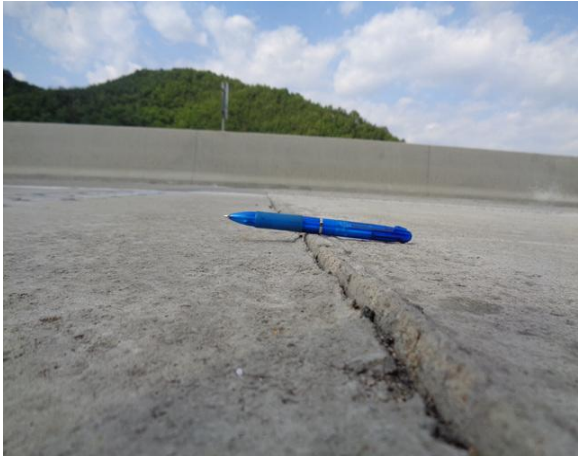
| 위 치 | 신축이음 영천방향 A2 후타재 | 위 치 | 방호벽 영천방향 S7 중앙분리대 |

| 현 황 | 단차(T=0.5cm) | 현 황 | 균열(Cw<0.3mm) |

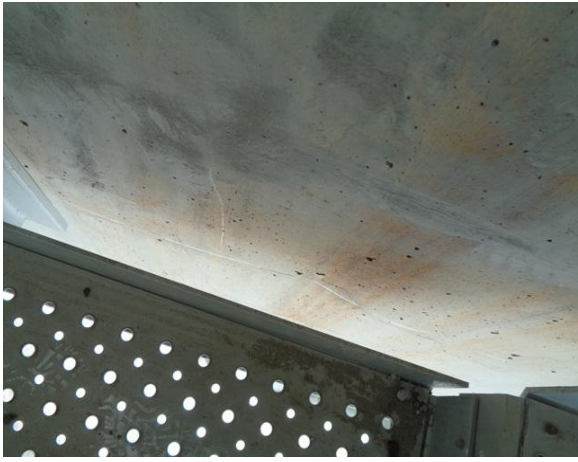
| 위 치 | 교각 상주방향 P5 코핑부 | 위 치 | 교대 상주방향 A1 |

| 현 황 | 균열 (Cw<0.3mm) | 현 황 | 백태 (A=0.1m*1.0m, 6EA) |

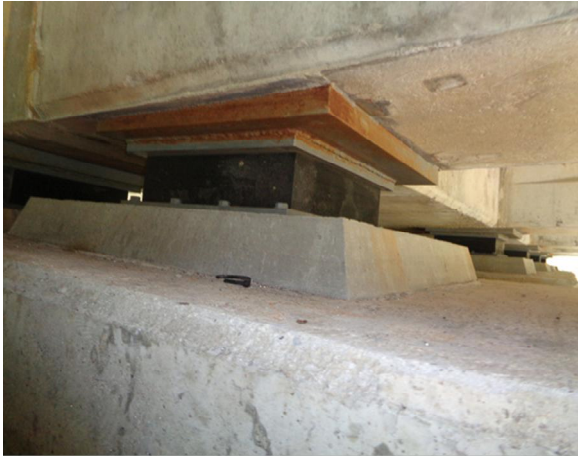
| 위 치 | 교량받침 영천방향 P9 SH1 | 위 치 | 방호벽 상주방향 S7 |

| 현 황 | 플레이트 부식 | 현 황 | 백태 (A=0.1m*1.0m, 6EA) |

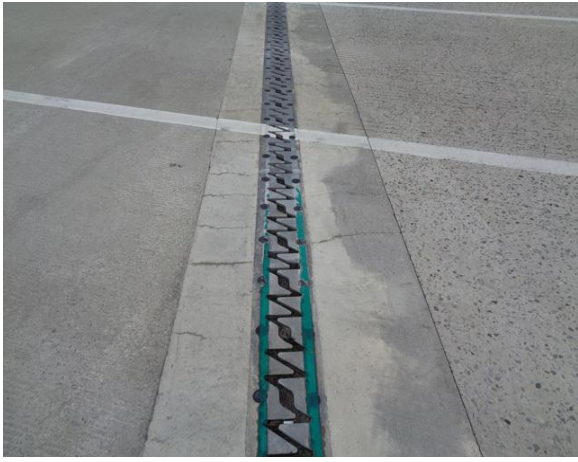
| 위 치 | 신축이음 상주방향 A1 후타재 | 위 치 | 신축이음 상주방향 A1 후타재 |

| 현 황 | 균열 (Cw<0.3mm) | 현 황 | 균열 (Cw<0.3mm) |

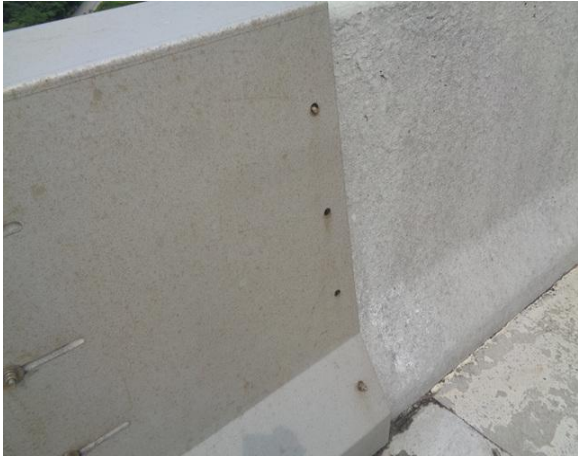
| 위 치 | 신축이음 상주방향 P4 차수판 | 위 치 | 신축이음 영천방향 P4 |

| 현 황 | 볼트풀림 | 현 황 | 이물길퇴적 |

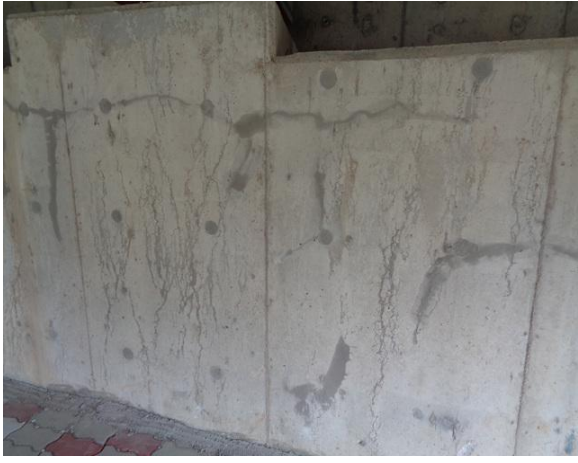
| 위 치 | 교대 영천방향 A2 | 위 치 | 교면포장 상주방향 S6 |

| 현 황 | 망상균열 (A=10.0m*1.5m) | 현 황 | 균열 (L=4.0m, 13EA) |

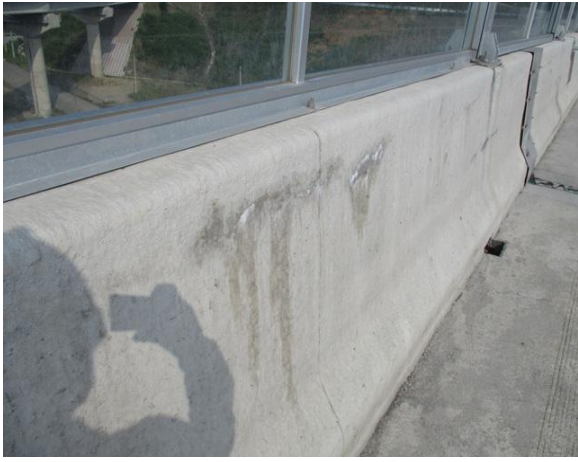
| 위 치 | 방호벽 상주방향 S3 | 위 치 | 신축이음 상주방향 A2 후타재 |

| 현 황 | 백태(A=0.1m*1.0m, 3EA) | 현 황 | 이격 |

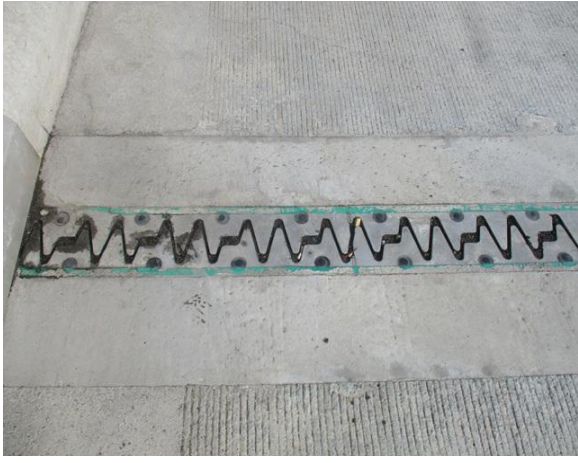
| 위 치 | 신축이음 상주방향 P3 | 위 치 | 신축이음 영천방향 A1 후타재 |

| 현 황 | 이물질퇴적 | 현 황 | 균열(Cw<0.3mm, 6EA) |

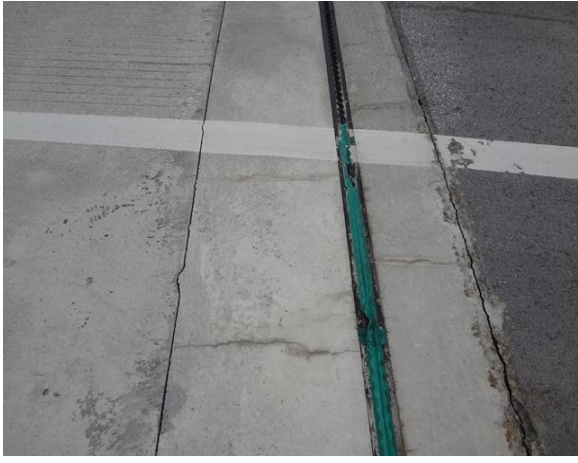
| 위 치 | 신축이음 중앙고속도로방향 A1 | 위 치 | 신축이음 중앙고속도로방향 A1 |

| 현 황 | 후타재 균열(Cw<0.3mm, 6EA) | 현 황 | 후타재 균열(Cw<0.3mm, 8EA) |

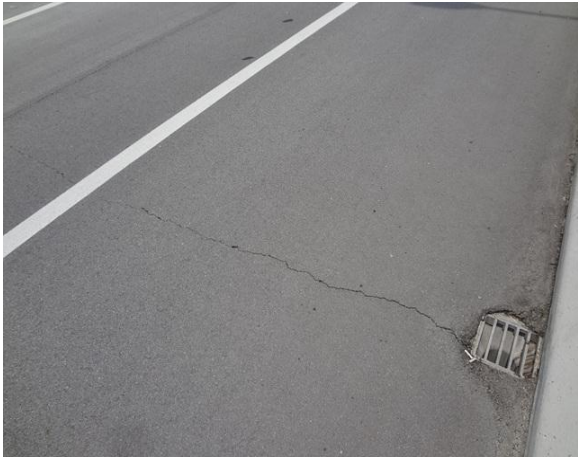
| 위 치 | 교면포장 S7 | 위 치 | 바닥판하면 S5 |

| 현 황 | 아스콘 균열 | 현 황 | 파손(A=0.2m*0.5m) |

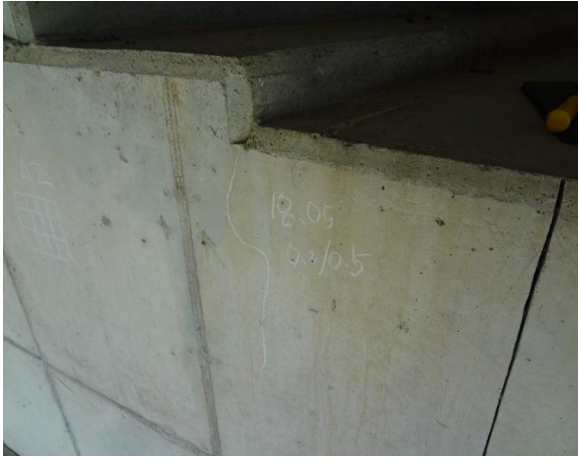
| 위 치 | 교대 A2 | 위 치 | 방호벽 S7 |

| 현 황 | 균열(Cw<0.3mm) | 현 황 | 백태(A=0.1m*0.2m) |

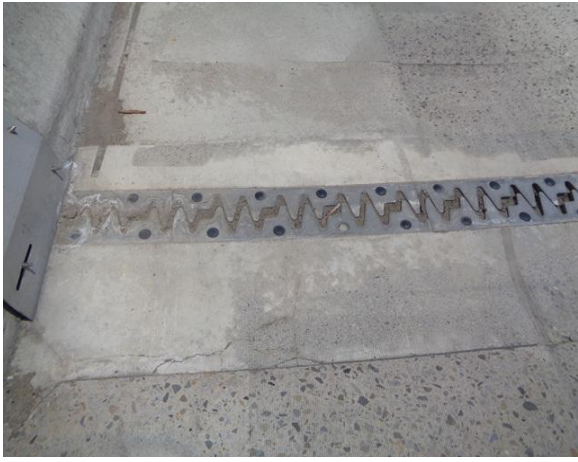
| 위 치 | 신축이음 상주방향 A1 | 위 치 | 신축이음 상주방향 A1 후타재 |

| 현 황 | 이물질퇴적 | 현 황 | 들뜸 (A=0.1m*0.3m, 3EA) |

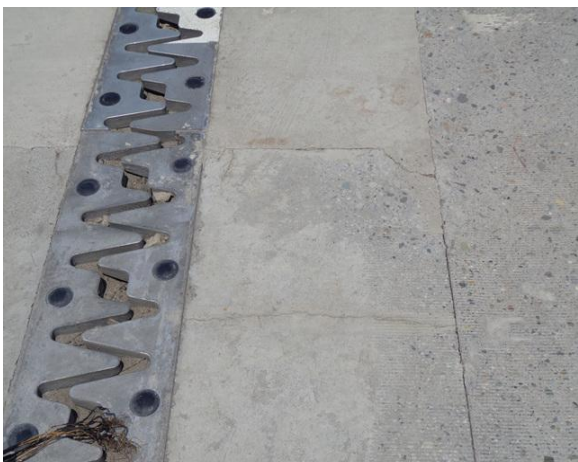
| 위 치 | 신축이음 영천방향 A2 후타재 | 위 치 | 교명판 |

| 현 황 | 균열 (Cw<0.3mm) | 현 황 | 전경 |

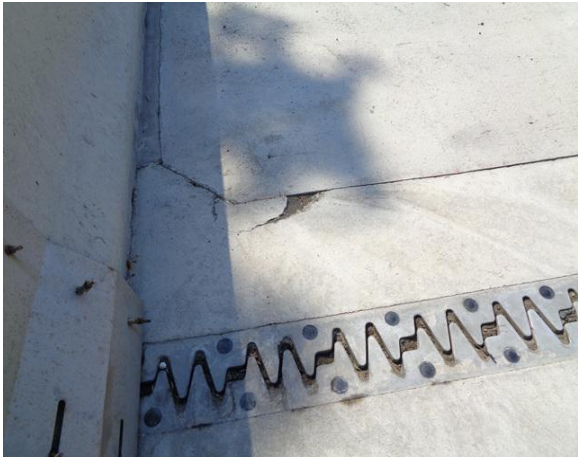
| 위 치 | 신축이음 상주방향 A2 후타재 | 위 치 | 신축이음 영천방향 A1 |

| 현 황 | 파손 (A=0.5m*0.2m) | 현 황 | 본체 부식 |

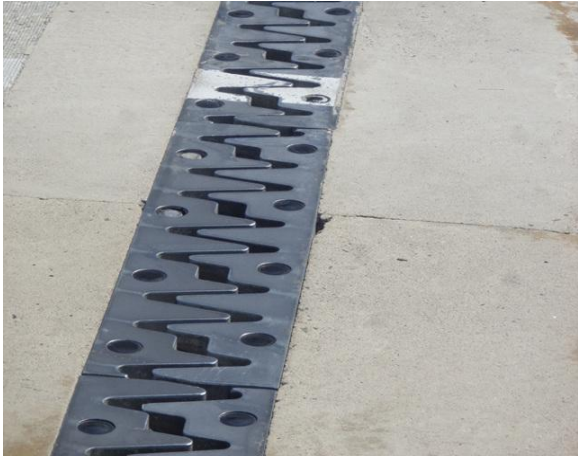
| 위 치 | 신축이음 영천방향 A2 후타재 | 위 치 | 교명판 |

| 현 황 | 파손 (A=0.1m*0.1m) | 현 황 | 전경 |

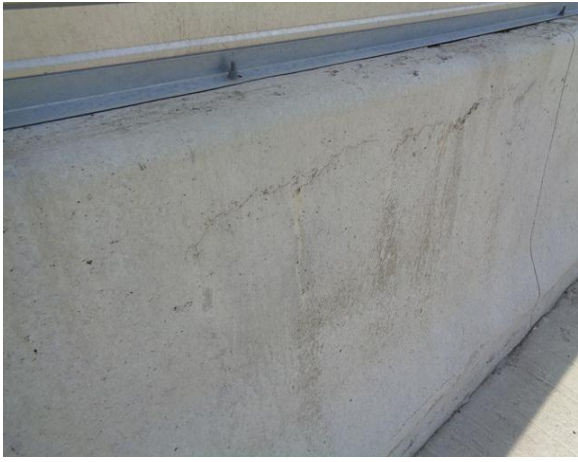
| 위 치 | 방호벽 상주방향 S2 | 위 치 | 배수시설 영천방향 S2 |

| 현 황 | 균열(Cw<0.3mm) | 현 황 | 이물질퇴적 |

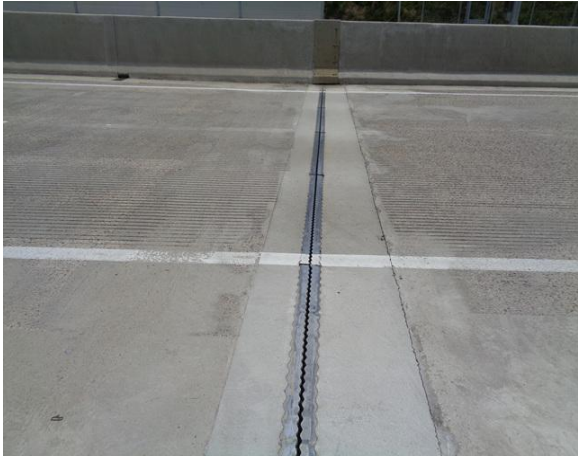
| 위 치 | 신축이음 영천방향 A2 후타재 | 위 치 | 신축이음 상주방향 P6 후타재 |

| 현 황 | 이격 | 현 황 | 파손(A=0.1m*0.2m) |

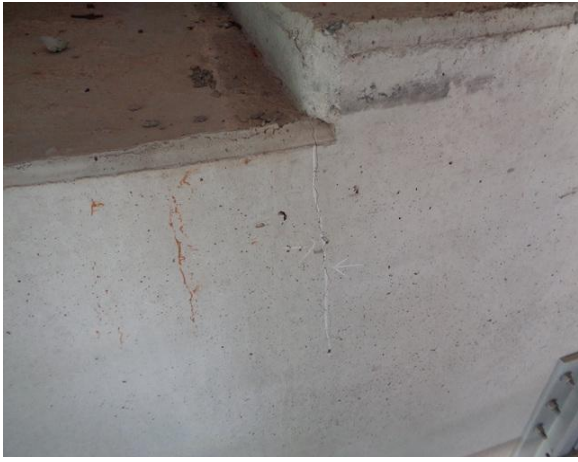
| 위 치 | 교각 상주방향 P1 코핑부 | 위 치 | 교대 상주방향 A2 |

| 현 황 | 균열 (Cw<0.3mm) | 현 황 | 누수흔적 |

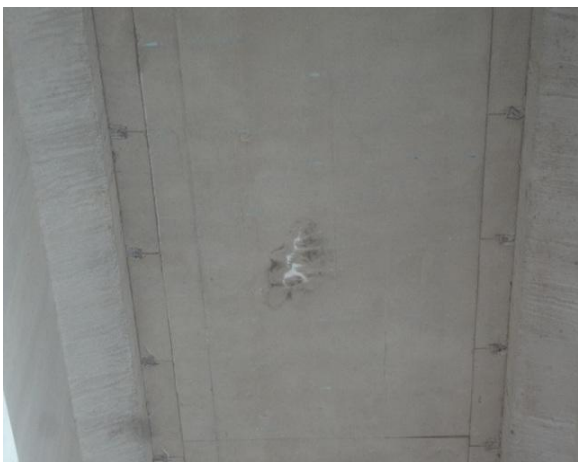
| 위 치 | 바닥판하면 상주방향 S3 | 위 치 | 바닥판하면 영천방향 S1 |

| 현 황 | 백태 (A=0.3m*0.3m) | 현 황 | 파손 (A=0.3m*0.3m) |
