## 2.22 화남1교

| 구 분 | | 내 용 | | 구 분 | | 내 용 | |
|---|---|---|--|---|---|---|--|
| 시설물번호 | | BR2017-0000259 | | 관리번호 | | SY BR.22 | |
| 설계하중 | | DB-24 | | 노 선 명 | | 고속국도 301호선 | |

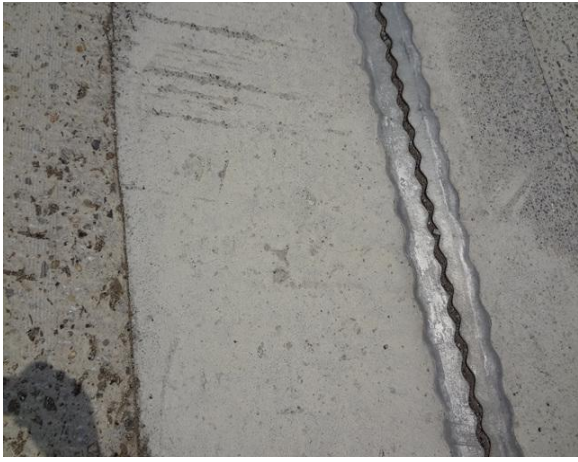
| 위 치 | 신축이음 상주방향 A2 후타재 | 위 치 | 신축이음 영천방향 A1 후타재 |

| 현 황 | 균열(Cw<0.3mm) | 현 황 | 균열(Cw<0.3mm) |

| 구 분 | | 점검 결과 | 조치 필요사항 |
|---|---|---|---|
| | 신축이음 | · 후타재 균열 발생 | 주의관찰 |

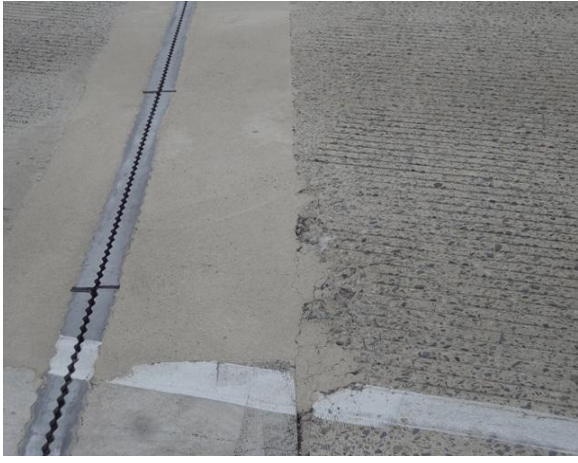
| 위 치 | 교면포장 영천방향 S1 접속부 | 위 치 | 교명판 |

| 현 황 | 파손(A=0.2m*0.5m) | 현 황 | 전경 |

| NO | 구 분 | 손상 현황 | 단 위 | 합 계 | 보수공법 | 비 고 |
|---|---|---|---|---|---|---|
| 1 | 교면포장 | 접속부 파손 | m <sup>2</sup><br>(개소) | 0.3<br>(2) | 단면보수 | |

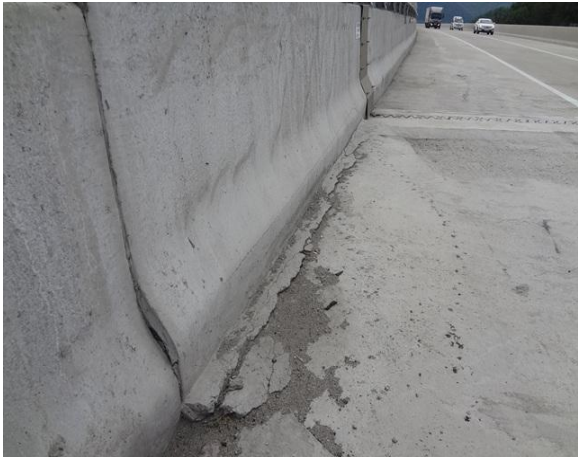
| 위 치 | 교면포장 영천방향 S4 접속부 | 위 치 | 신축이음 상주방향 A2 |

| 현 황 | 파손(A=0.2m*2.0m) | 현 황 | 이물길퇴적 |

| NO | 구 분 | 손상 현황 | 단 위 | 합 계 | 보수공법 | 비 고 |
|---|---|---|---|---|---|---|
| 2 | 교면포장 | 접속부 파손 | m <sup>2</sup><br>(개소) | 2.4<br>(2) | 단면보수 | |

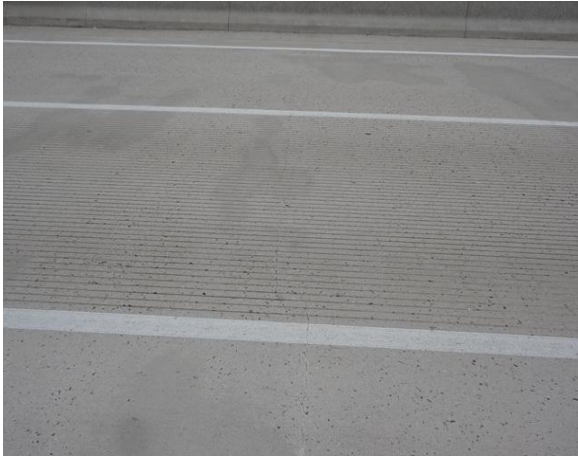
| 위 치 | 교면포장 영천방향 S2 | 위 치 | 교명판 |

| 현 황 | 망상균열(A=5.0m*5.0m) | 현 황 | 전경 |

| NO | 구 분 | 손상 현황 | 단 위 | 합 계 | 보수공법 | 비 고 |
|---|---|---|---|---|---|---|
| 1 | 교면포장 | 망상균열 | m <sup>2</sup><br>(개소) | 50.0<br>(2) | 표면처리 | |

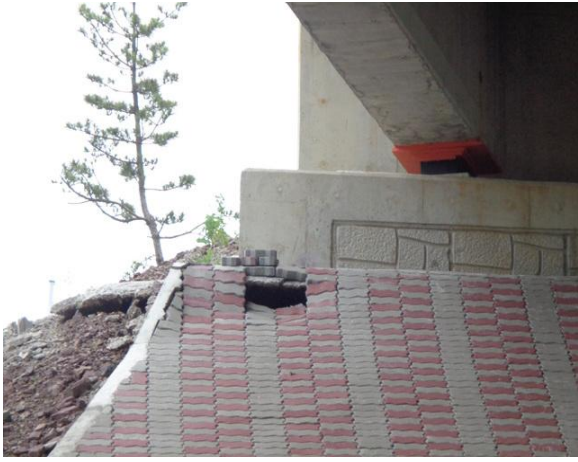
| 위 치 | 교대 상주방향 A2 법면 | 위 치 | 교면포장 상주방향 S5 |

| 현 황 | 침하, 공동(A=2.0m*2.0m) | 현 황 | 망상균열(A=5.0m*5.0m) |

| 구 분 | | 점검 결과 | 조치 필요사항 |
|---|---|---|---|
| 하<br>부<br>구<br>조 | 교 대 | · 국부적인 균열 발생<br>· 법면 침하, 공동 | 표면처리<br>되메우기, 정비 |

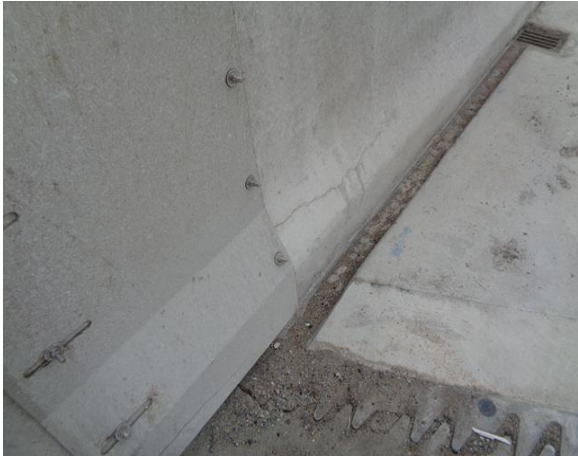
| 위 치 | 방호벽 상주방향 S7 | 위 치 | 배수시설 상주방향 S2 |

| 현 황 | 균열(Cw<0.3mm) | 현 황 | 배수관 누수 |

| 구 분 | | 점검 결과 | 조치 필요사항 |
|---|---|---|---|
| | 난간(방호벽) | · 국부적인 균열, 백태 발생 | 표면처리 |

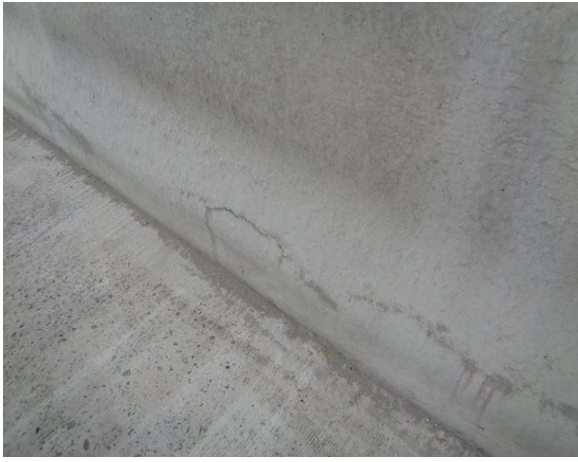
| 위 치 | 방호벽 영천방향 S2 | 위 치 | 배수시설 상주방향 P1 |

| 현 황 | 균열(Cw<0.3mm) | 현 황 | 배수관 누수 |

| 구 분 | | 점검 결과 | 조치 필요사항 |
|---|---|---|---|
| | 난간(방호벽) | · 국부적인 균열 발생 | 주의관찰 |

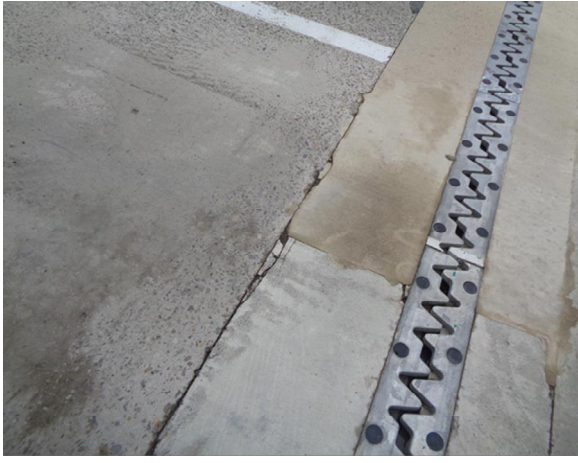
| 위 치 | 신축이음 상주방향 A2 후타재 | 위 치 | 신축이음 영천방향 A2 |

| 현 황 | 파손(A=0.1m*0.3m, 2EA) | 현 황 | 이물길퇴적 |

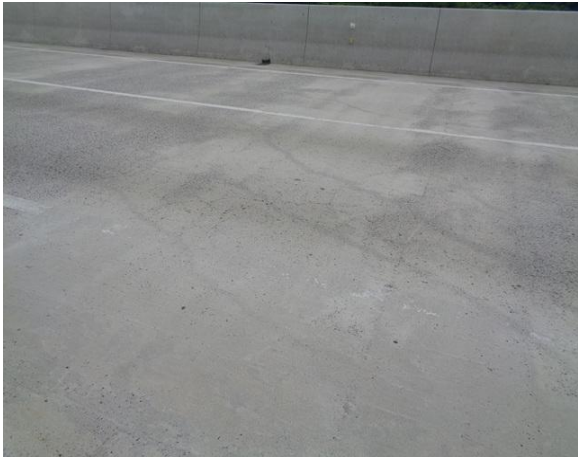
| 위 치 | 교면포장 상주방향 S2 | 위 치 | 방호벽 영천방향 S2 |

| 현 황 | 망상균열(A=5.0m*5.0m) | 현 황 | 균열(Cw<0.3mm) |

| NO | 구 분 | 손상 현황 | 단 위 | 합 계 | 보수공법 | 비 고 |
|---|---|---|---|---|---|---|
| 1 | 교면포장 | 망상균열 | m <sup>2</sup><br>(개소) | 46.0<br>(3) | 표면처리 | |

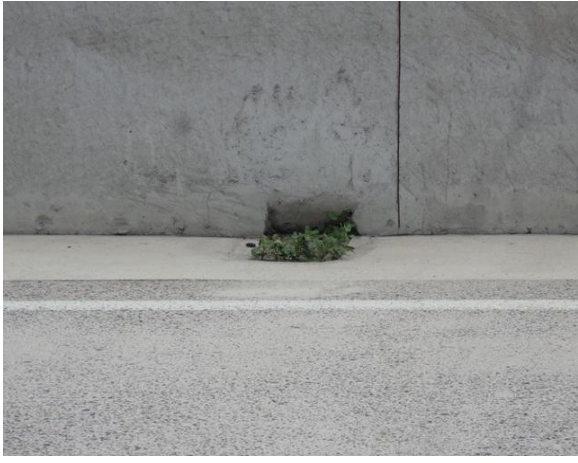
| 위 치 | 배수시설 상주방향 S2 | 위 치 | 교명판 |

| 현 황 | 배수구 막힘 | 현 황 | 전경 |

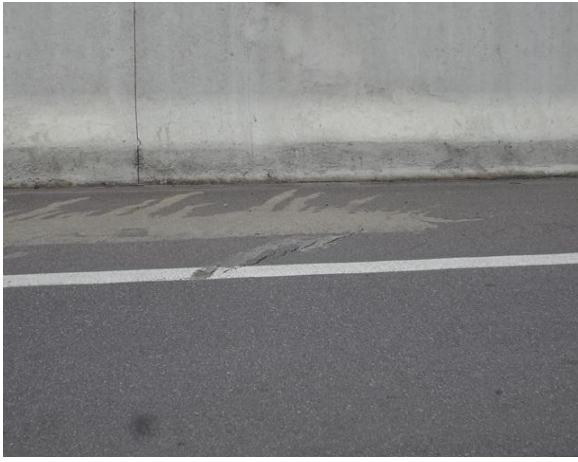
| 위 치 | 교면포장 S1 | 위 치 | 방호벽 S1 |

| 현 황 | 소성변형(A=1.0m*1.0m, 5EA) | 현 황 | 균열(Cw<0.3mm) |

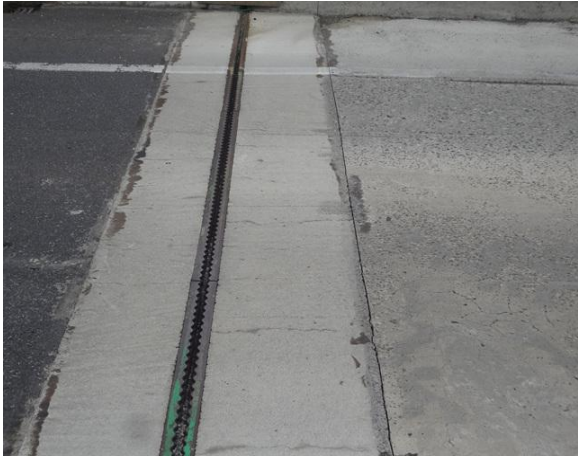
| 위 치 | 신축이음 A1 후타재 | 위 치 | 교명판 |

| 현 황 | 균열(Cw<0.3mm) | 현 황 | 전경 |

| 구 분 | | 점검 결과 | 조치 필요사항 |
|---|---|---|---|
| | 신축이음 | · 국부적인 후타재 균열 발생 | 주의관찰 |

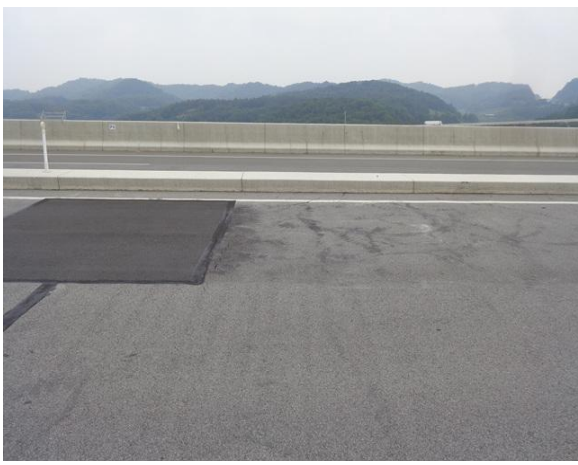
| 위 치 | 교면포장 포항방향 S6 | 위 치 | 방호벽 상주방향 S4 |

| 현 황 | 아스콘 균열(L=10.0m) | 현 황 | 균열(Cw<0.3mm) |

| NO | 구 분 | 손상 현황 | 단 위 | 합 계 | 보수공법 | 비 고 |
|---|---|---|---|---|---|---|
| 1 | 교면포장 | 아스콘 균열 | m<br>(개소) | 10.0<br>(1) | 아스콘실링 | |

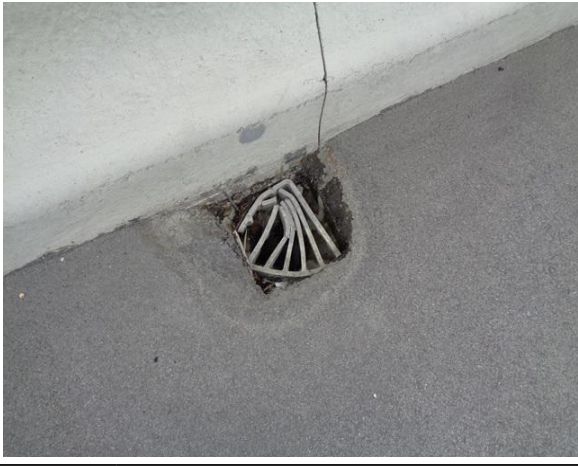
| 위 치 | 배수시설 포항방향 S6 | 위 치 | 신축이음 포항방향 A1 후타재 |

| 현 황 | 그레이팅 파손 | 현 황 | 균열(Cw<0.3mm) |

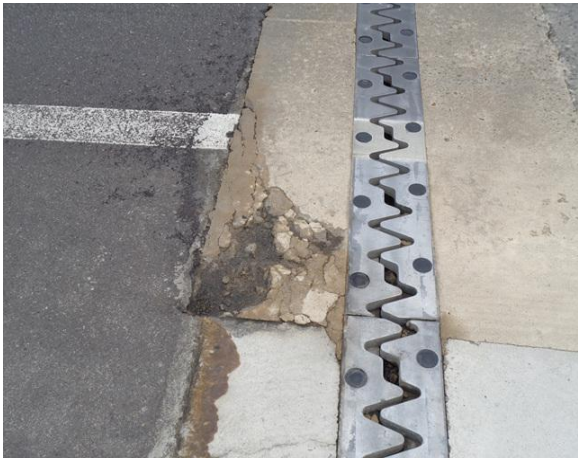
| 위 치 | 신축이음 포항방향 A1 후타재 | 위 치 | 교명판 |

| 현 황 | 파손(A=0.4m*1.0m) | 현 황 | 전경 |

| 구 분 | | 점검 결과 | 조치 필요사항 |
|---|---|---|---|
| | 신축이음 | · 후타재 파손, 균열 발생 | 단면보수 |

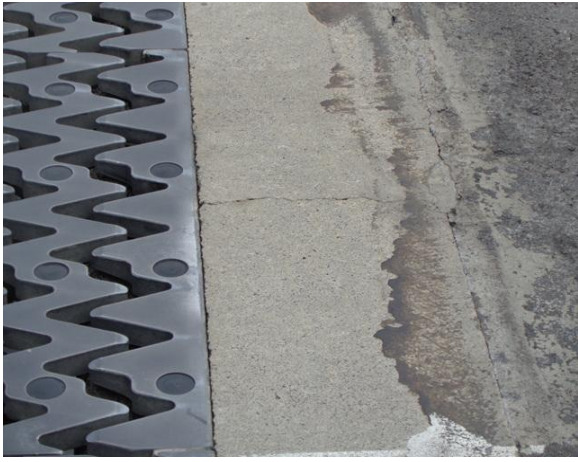
| 위 치 | 신축이음 P2 후타재 | 위 치 | 교각 P1 |

| 현 황 | 균열 ( $C_w < 0.3\text{mm}$ ) | 현 황 | 망상균열 ( $A = 1.0\text{m} \times 1.0\text{m}$ ) |

| 구 분 | | 점검 결과 | 조치 필요사항 |
|---|---|---|---|
| | 신축이음 | · 국부적인 후타재 균열<br>· 차수판 볼트체결 불량 | 주의관찰<br>정비 |

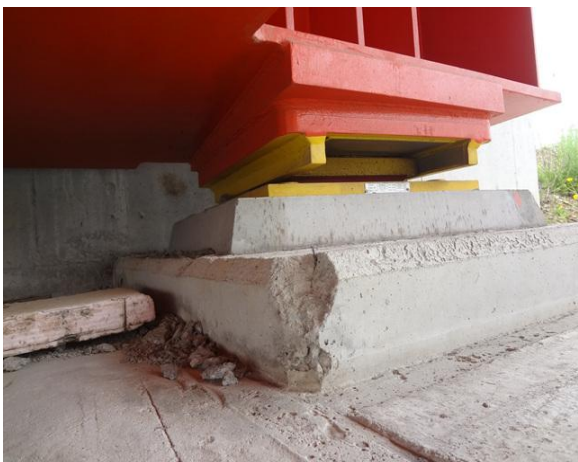
| 위 치 | 교량받침 A1 SH1 받침콘크리트 | 위 치 | 신축이음 P2 차수판 |

| 현 황 | 파손 ( $A = 0.1\text{m} \times 0.3\text{m}$ ) | 현 황 | 볼트 탈락 (3EA) |

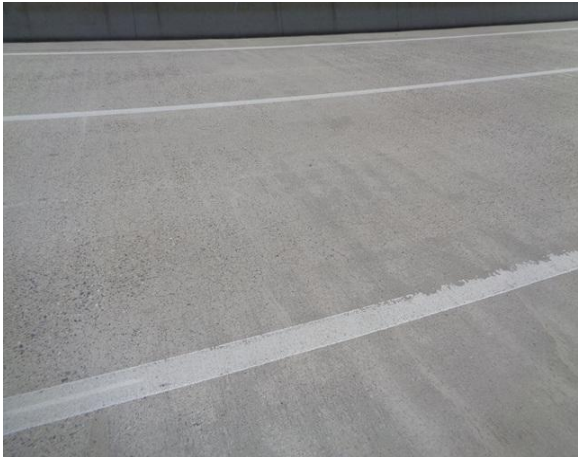
| 위 치 | 교면포장 상주방향 S3 | 위 치 | 방호벽 영천방향 S7 |

| 현 황 | 망상균열 (A=3.0m*3.0m) | 현 황 | 균열 (Cw<0.3mm) |

| NO | 구 분 | 손상 현황 | 단 위 | 합 계 | 보수공법 | 비 고 |
|---|---|---|---|---|---|---|
| 1 | 교면포장 | 망상균열 | m <sup>2</sup><br>(개소) | 36.0<br>(4) | 표면처리 | |

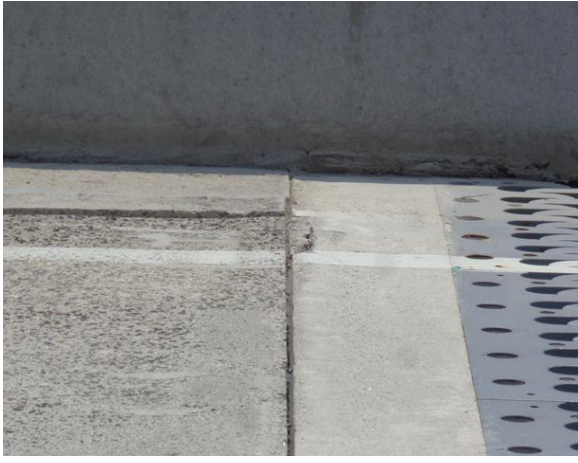
| 위 치 | 신축이음 상주방향 A2 후타재 | 위 치 | 신축이음 영천방향 P4 차수판 |

| 현 황 | 들뜸 (A=0.1m*0.3m) | 현 황 | 볼트 탈락(4EA) |

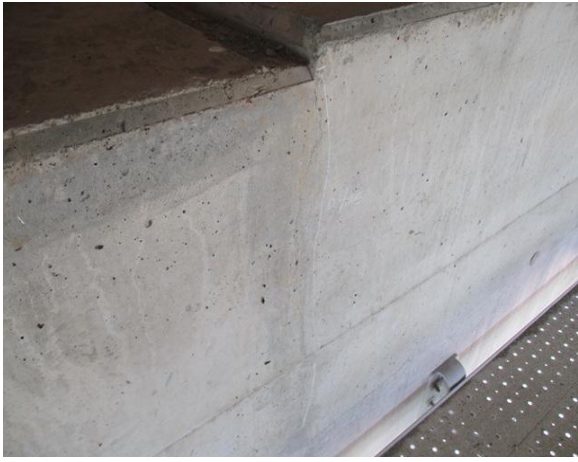
| 위 치 | 교각 P6 코핑부 | 위 치 | 교량받침 영천방향 P11 SH2 |

| 현 황 | 균열 (Cw<0.3mm) | 현 황 | 무수축물탈 파손 (A=0.5m*0.5m) |

| 구 분 | | 점검 결과 | 조치 필요사항 |
|---|---|---|---|
| | 교 각 | · 균열( $C_w < 0.3\text{mm}$ ), 망상균열 발생 | 주의관찰 |

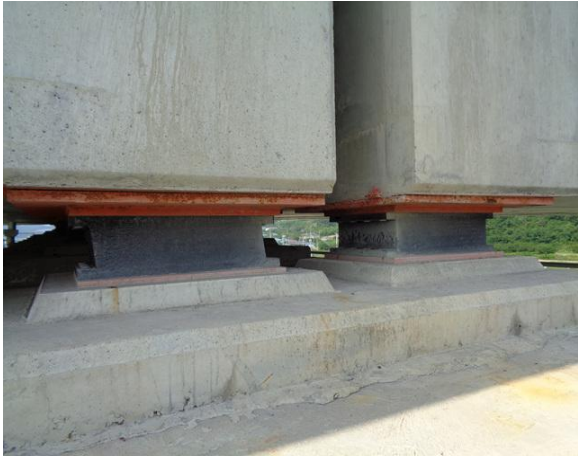
| 위 치 | 교량받침 영천방향 P9 SH5 | 위 치 | 교면포장 영천방향 S10 |

| 현 황 | 플레이트 부식 | 현 황 | 망상균열 (A=5.0m*5.0m) |

| NO | 구 분 | 손상 현황 | 단 위 | 합 계 | 보수공법 | 비 고 |
|---|---|---|---|---|---|---|
| 5 | 교량받침 | 플레이트 부식 | m <sup>2</sup><br>(개소) | 4.0<br>(4) | 재도장 | |

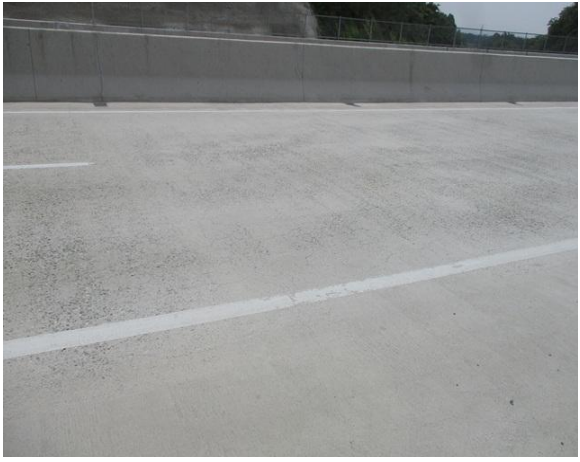
| 위 치 | 교면포장 영천방향 S1 | 위 치 | 배수시설 A1 |

| 현 황 | 망상균열 (A=5.0m*5.0m) | 현 황 | 일류 |

| NO | 구 분 | 손상 현황 | 단 위 | 합 계 | 보수공법 | 비 고 |
|---|---|---|---|---|---|---|
| 1 | 교면포장 | 망상균열 | m <sup>2</sup><br>(개소) | 9.0<br>(1) | 균열보수 | |

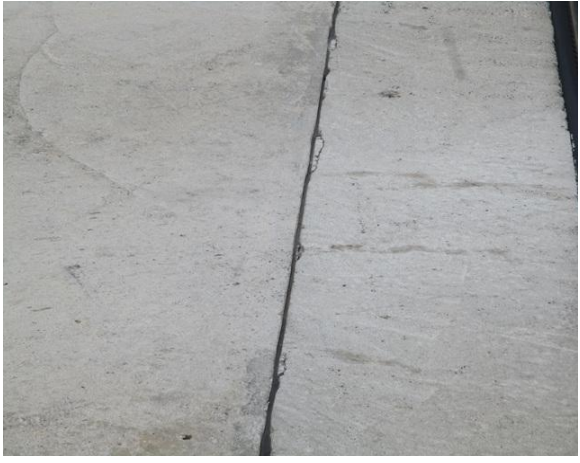
| 위 치 | 신축이음 상주방향 A2 후타재 | 위 치 | 신축이음 영천방향 A1 후타재 |

| 현 황 | 들뜸 (A=0.1m*1.0m) | 현 황 | 균열 (Cw<0.3mm) |

| 구 분 | | 점검 결과 | 조치 필요사항 |
|---|---|---|---|
| | 신축이음 | · 후타재 들뜸, 균열 발생 | 단면보수<br>균열보수 |

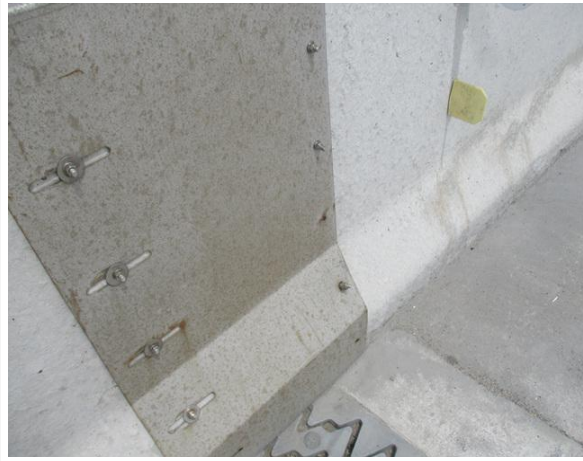
| 위 치 | 신축이음 상주방향 A1 차수판 | 위 치 | 신축이음 상주방향 A1 후타재 |

| 현 황 | 볼트 미체결 | 현 황 | 균열 ( $C_w < 0.3\text{mm}$ ) |

| 구 분 | | 점검 결과 | 조치 필요사항 |
|---|---|---|---|
| | 신축이음 | · 후타재 파손 발생<br>· 후타재 균열 발생<br>· 차수판 볼트 미체결 | 단면보수<br>주의관찰<br>정비 |

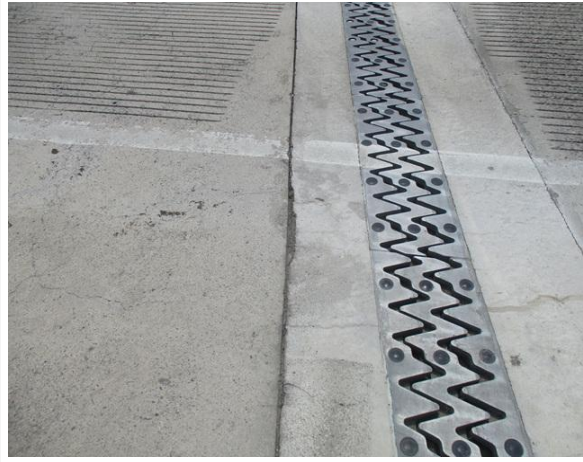
| 위 치 | 신축이음 상주방향 A1 후타재 | 위 치 | 신축이음 영천방향 S8 차수판 |

| 현 황 | 파손 ( $A=0.1\text{m} \times 0.5\text{m}$ ) | 현 황 | 볼트 미체결 |

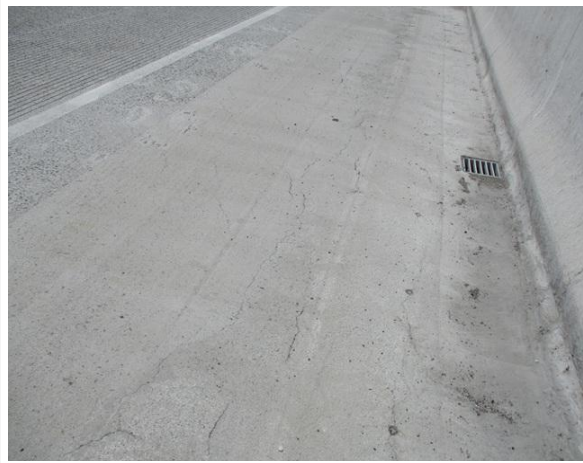
| 위 치 | 교면포장 상주방향 S3~4 | 위 치 | 방호벽 영천방향 S3 |

| 현 황 | 망상균열 (A=3.0m*90.0m) | 현 황 | 재균열 (Cw < 0.3mm) |

| NO | 구 분 | 손상 현황 | 단 위 | 합 계 | 보수공법 | 비 고 |
|---|---|---|---|---|---|---|
| 1 | 교면포장 | 망상균열 | m <sup>2</sup><br>(개소) | 336.5<br>(5) | 표면처리 | |

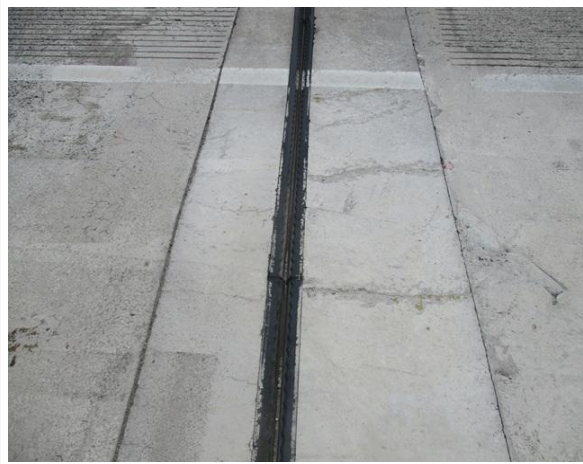
| 위 치 | 신축이음 상주방향 A1 후타재 | 위 치 | 신축이음 영천방향 P3 차수판 |

| 현 황 | 균열 (Cw < 0.3mm) | 현 황 | 볼트 탈락 |

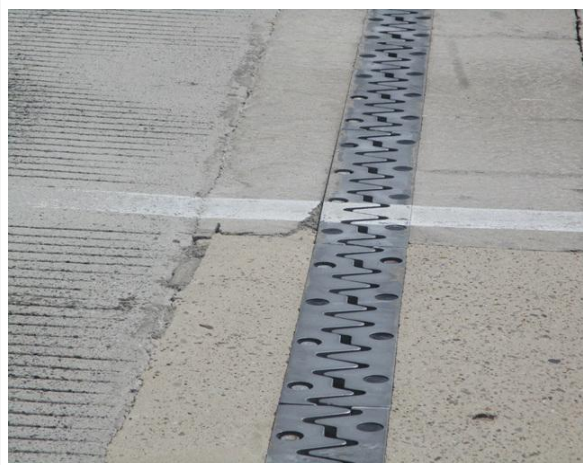
| 위 치 | 신축이음 상주방향 A1 후타재 | 위 치 | 신축이음 상주방향 A2 후타재 |

| 현 황 | 파손(A=0.1m*0.2m) | 현 황 | 파손(A=0.2m*0.3m) |

| 구 분 | | 점검 결과 | 조치 필요사항 |
|---|---|---|---|
| | 신축이음 | · 후타재 파손 발생<br>· 균열 발생 | 단면보수<br>주의관찰 |

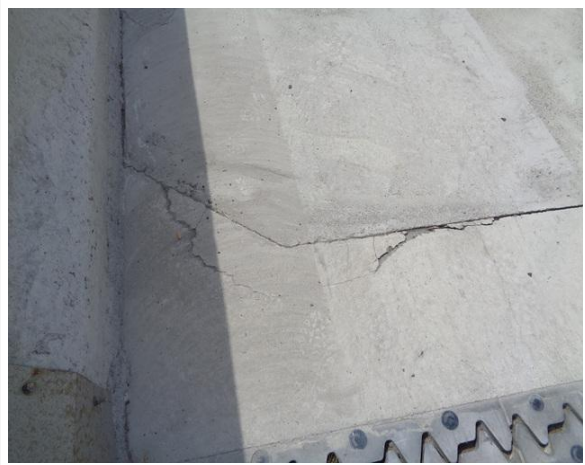
| 위 치 | 신축이음 영천방향 A1 후타재 | 위 치 | 신축이음 영천방향 A2 후타재 |

| 현 황 | 파손(A=0.5m*1.0m) | 현 황 | 균열(Cw<0.3mm) |

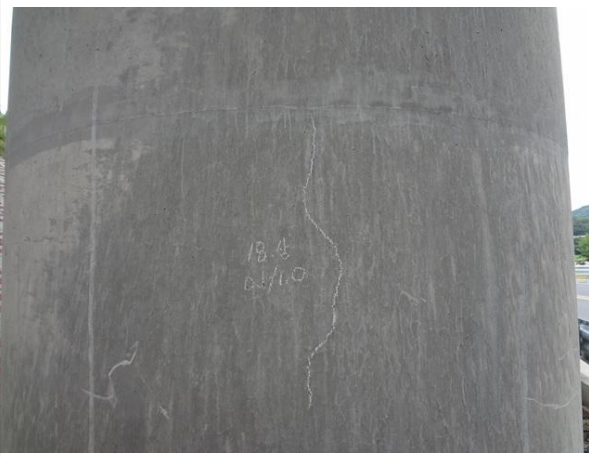
| 위 치 | 교각 상주방향 P1 기둥부 | 위 치 | 교각 영천방향 P3 기둥부 |

| 현 황 | 균열 ( $C_w < 0.3\text{mm}$ ) | 현 황 | 파손 ( $A=0.1\text{m} \times 0.1\text{m}$ , 3EA) |

| 구 분 | | 점검 결과 | 조치 필요사항 |
|---|---|---|---|
| | 교 각 | · 균열( $C_w < 0.3\text{mm}$ ), 망상균열 발생<br>· 국부적인 파손 발생 | 주의관찰<br>단면보수 |

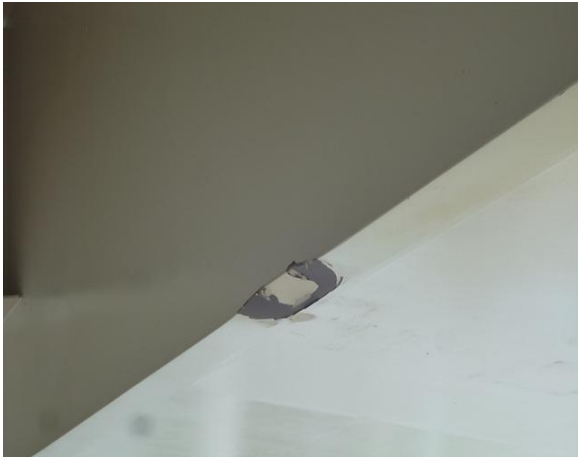
| 위 치 | 거더외부 영천방향 S1 G2 | 위 치 | 교각 상주방향 P3 코핑부 |

| 현 황 | 변형, 도장손상(A=0.2m*0.5m) | 현 황 | 파손(A=0.2m*0.3m) |

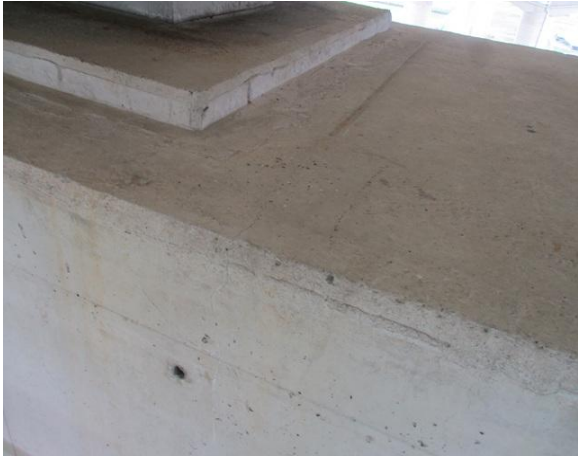
| 위 치 | 교각 영천방향 P3 코핑부 | 위 치 | 교대 상주방향 A1 |

| 현 황 | 균열(Cw<0.3mm) | 현 황 | 실란트 파손 |

| 구 분 | | 점검 결과 | 조치 필요사항 |
|---|---|---|---|
| | 교 각 | · 균열 ( $C_w < 0.3\text{mm}$ ), 망상균열 발생<br>· 국부적인 파손 발생 | 주의관찰<br>단면보수 |

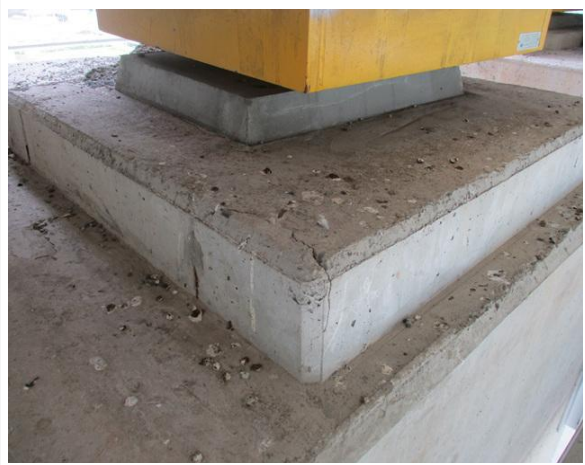
| 위 치 | 교량받침 상주방향 P7 SH2 | 위 치 | 교량받침 상주방향 P7 SH3 |

| 현 황 | 받침콘크리트 파손(A=0.2m*0.4m) | 현 황 | 무수축물탈 파손(A=0.1m*0.2m) |

| 구 분 | | 점검 결과 | 조치 필요사항 |
|---|---|---|---|
| | 교량받침 | · 무수축물탈 균열 발생<br>· 무수축물탈, 받침콘크리트 파손 발생 | 주의관찰<br>단면보수 |

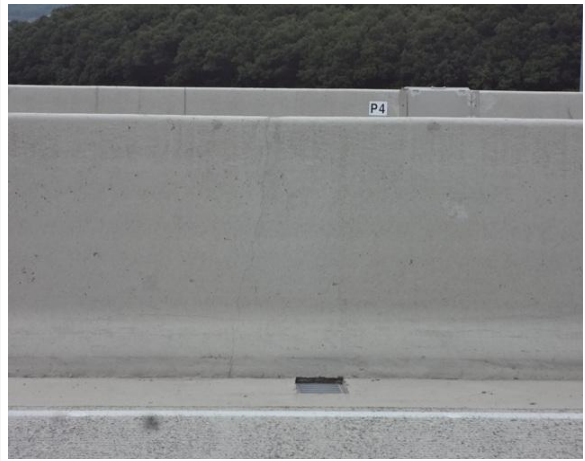
| 위 치 | 방호벽 상주방향 S5 중앙분리대 | 위 치 | 부대시설 상주방향 P3 점검로 |

| 현 황 | 균열(Cw<0.3mm) | 현 황 | 볼트체결 불량 |

| 구 분 | | 점검 결과 | 조치 필요사항 |
|---|---|---|---|
| | 난간(방호벽) | · 균열 발생 | 주의관찰 |

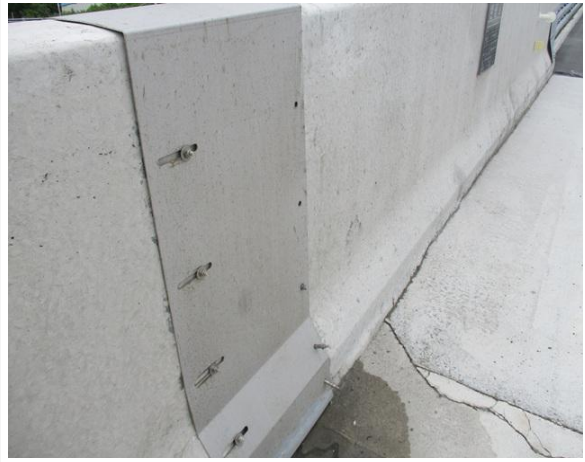
| 위 치 | 신축이음 영천방향 A1 차수관 | 위 치 | 신축이음 영천방향 A1 후타재 |

| 현 황 | 볼트체결 불량 | 현 황 | 파손(A=0.2m*1.0m) |
