**상주영천고속도로 시설물 정기점검용역**

**보 고 서**

**< 사면편 >**

**2018. 06**

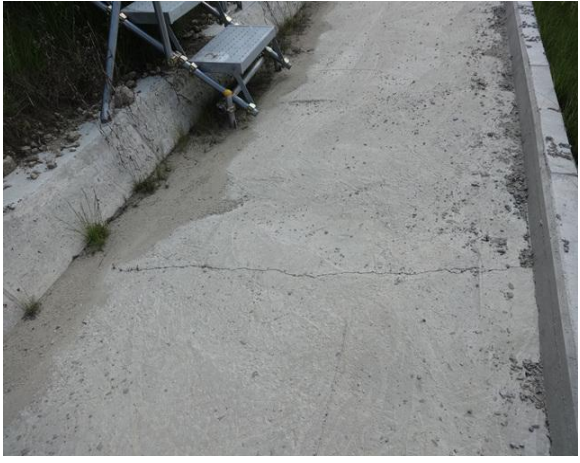
| 위 치 | 소단배수로 | 위 치 | 소단배수로 |

| 현 황 | 균열 (L=2.5m) | 현 황 | 균열 (L=2.5m) |

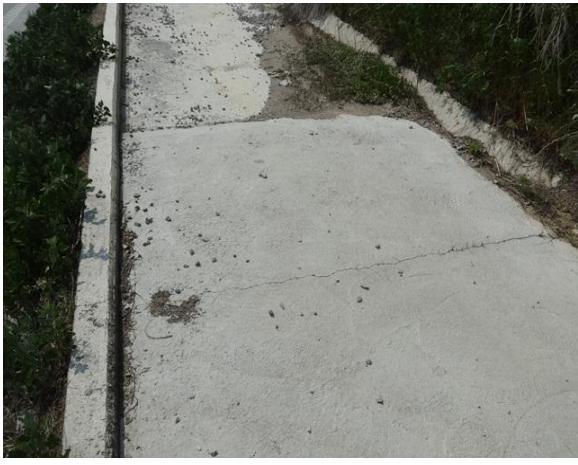
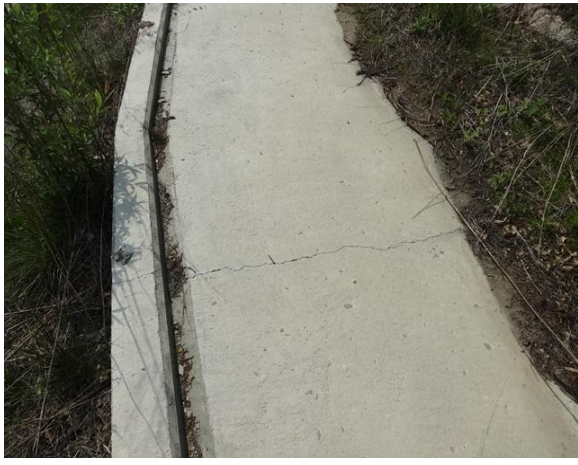
| 위 치 | 소단배수로 | 위 치 | 소단배수로 |

| 현 황 | 균열 (L=2.5m) | 현 황 | 균열 (L=2.5m) |

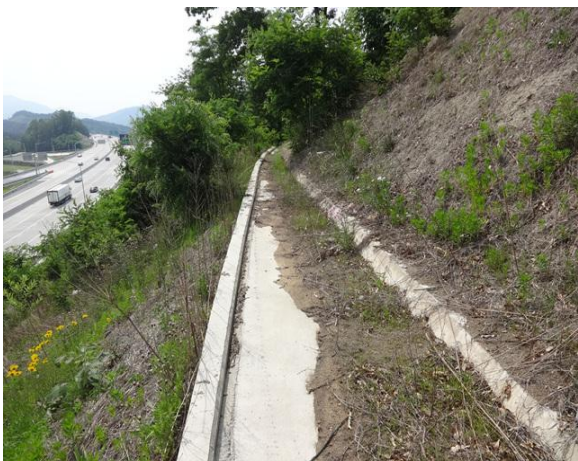
| 위 치 | 소단배수로 | 위 치 | 소단배수로 |

| 현 황 | 토사퇴적 | 현 황 | 파손(A=0.1m*0.5m) |

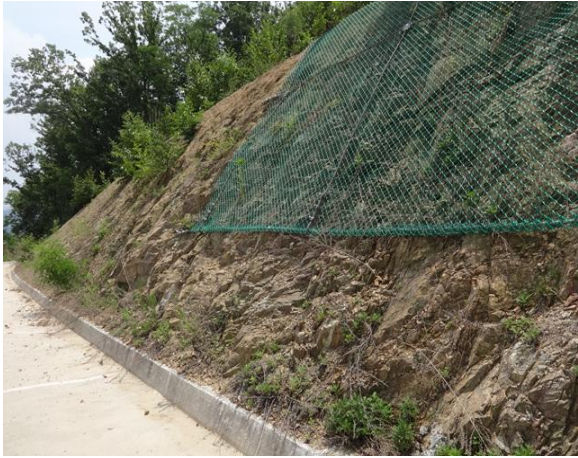
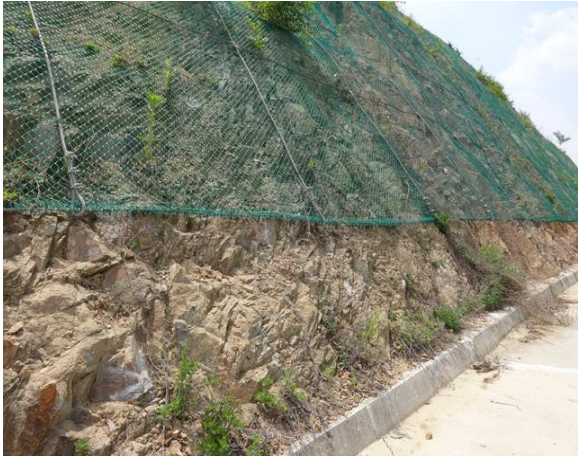
| 위 치 | 2단 사면 | 위 치 | 2단 사면 |

| 현 황 | 심한풍화 | 현 황 | 심한풍화 |

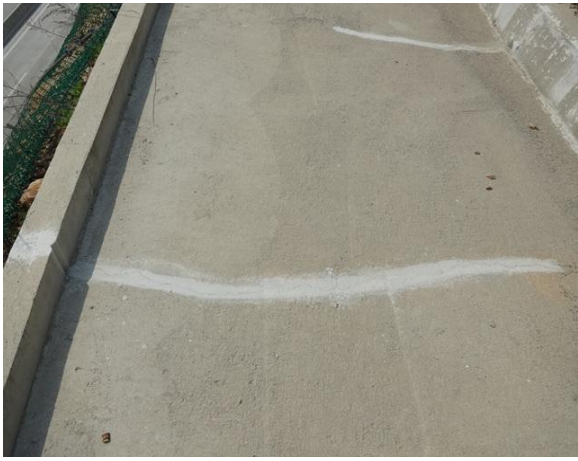
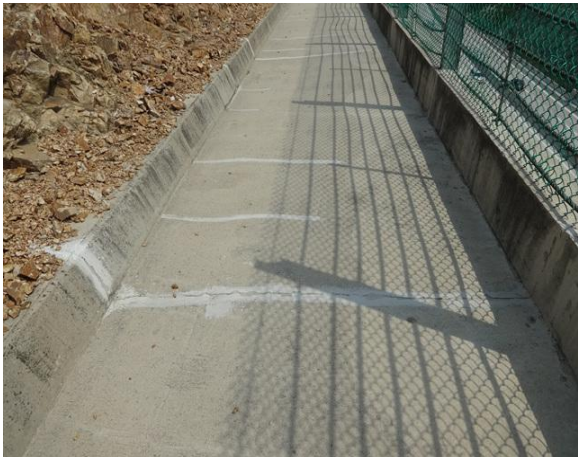
| 위 치 | 소단 배수로 | 위 치 | 소단 배수로 |

| 현 황 | 재균열 (L=2.5m) | 현 황 | 재균열 (L=2.5m) |

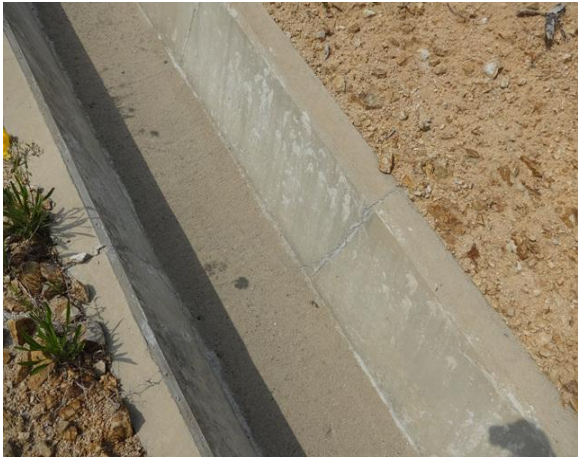
| 위 치 | 산마루측구 | 위 치 | 2단 사면 |

| 현 황 | 균열 (L=1.5m) | 현 황 | 심한풍화 |

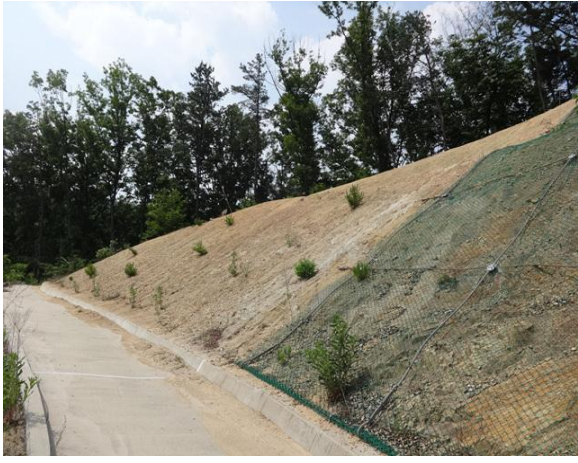
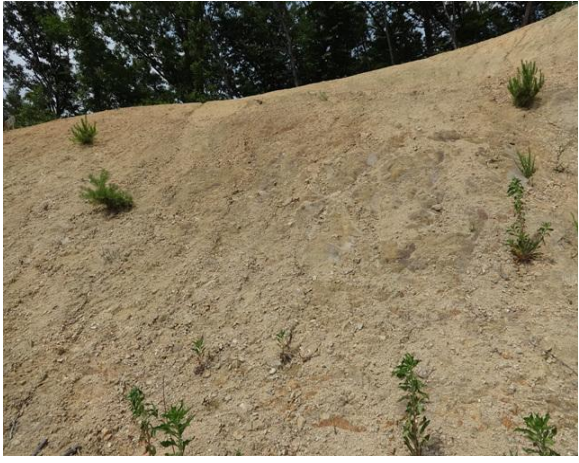
| 위 치 | 2단 사면 | 위 치 | 2단 사면 |

| 현 황 | 세굴 (A=20.0m*8.0m) | 현 황 | 세굴 (A=20.0m*8.0m) |

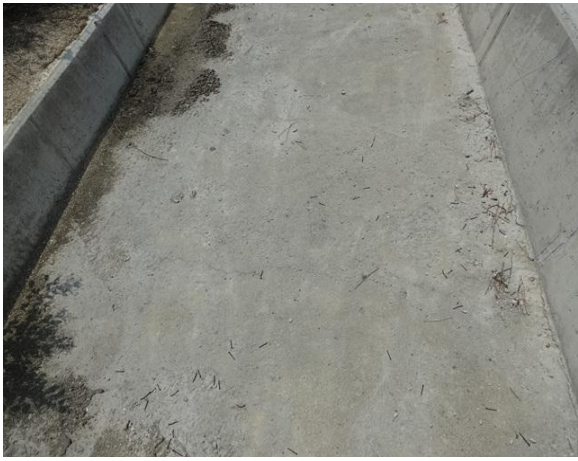
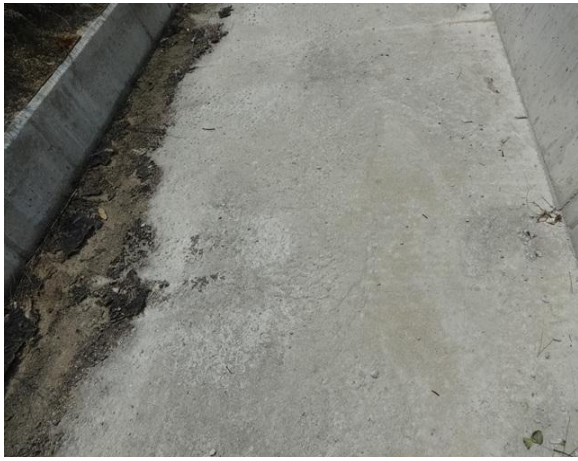
| 위 치 | 소단배수로 | 위 치 | 소단배수로 |

| 현 황 | 균열 (L=3.0m) | 현 황 | 균열 (L=3.0m) |

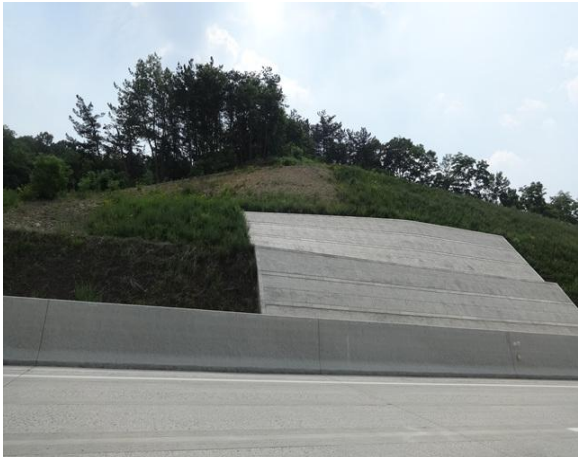
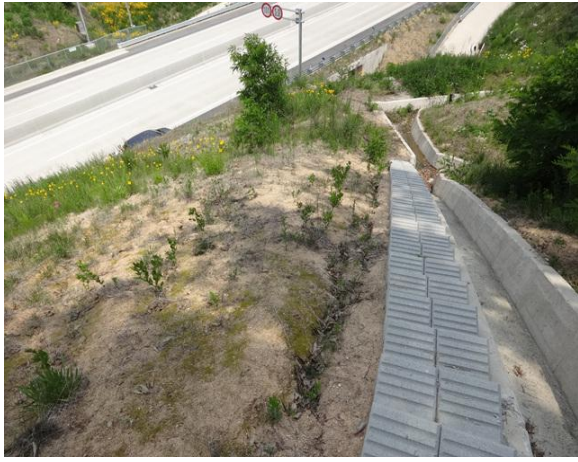
| 위 치 | 2단 사면 | 위 치 | 2단 사면 |

| 현 황 | 표층유실 (A=20.0m*10.0m) | 현 황 | 표층유실 (A=20.0m*10.0m) |

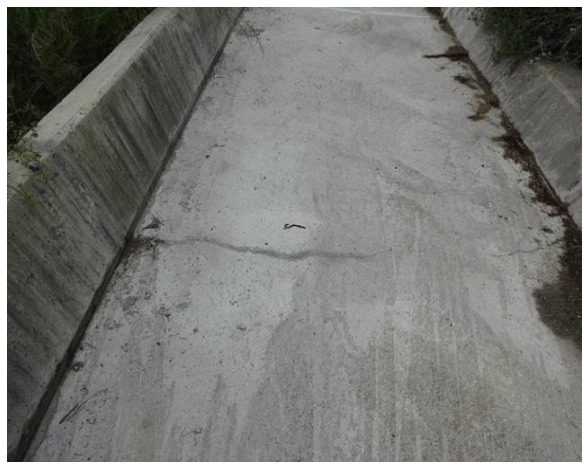
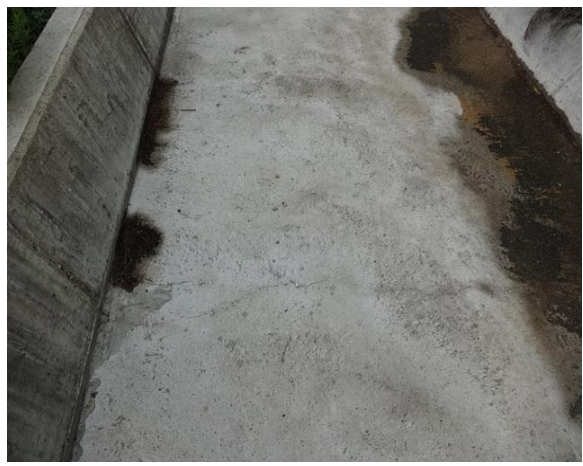
| 위 치 | 소단배수로 | 위 치 | 소단배수로 |

| 현 황 | 균열 (L=2.0m) | 현 황 | 균열 (L=2.0m) |

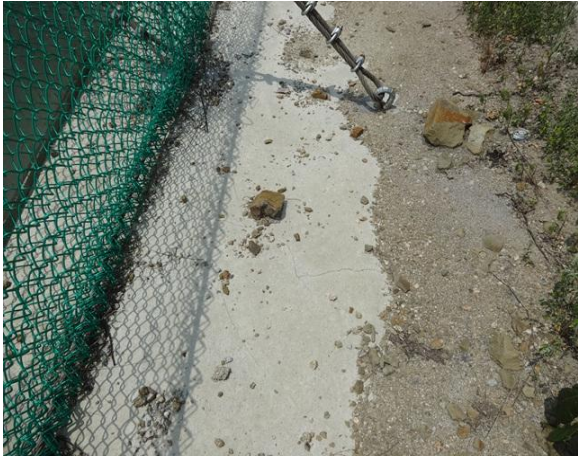
| 위 치 | 소단배수로 | 위 치 | 소단배수로 |

| 현 황 | 균열 (L=2.0m) | 현 황 | 토사퇴적 |

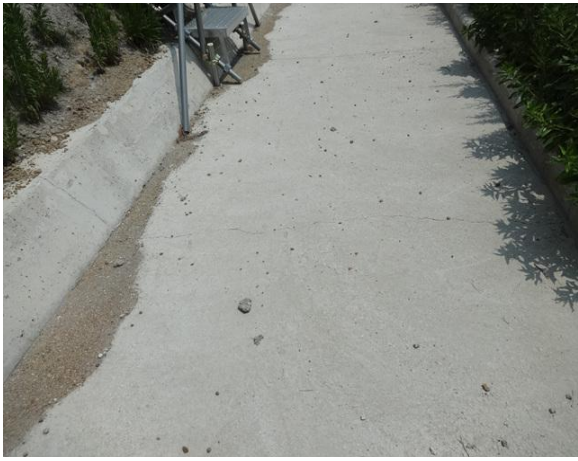
| 위 치 | 소단배수로 | 위 치 | 소단배수로 |

| 현 황 | 균열 (L=2.5m) | 현 황 | 토사퇴적 |

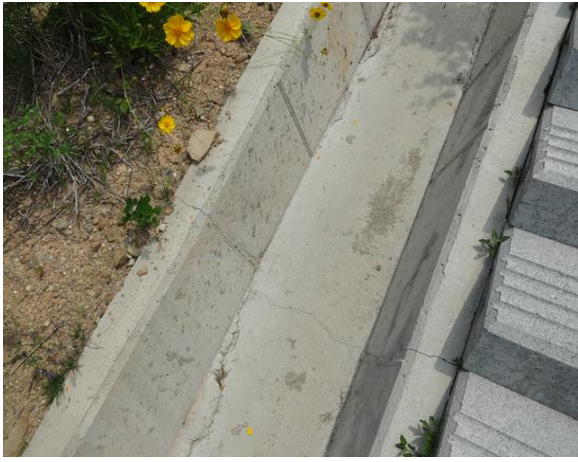
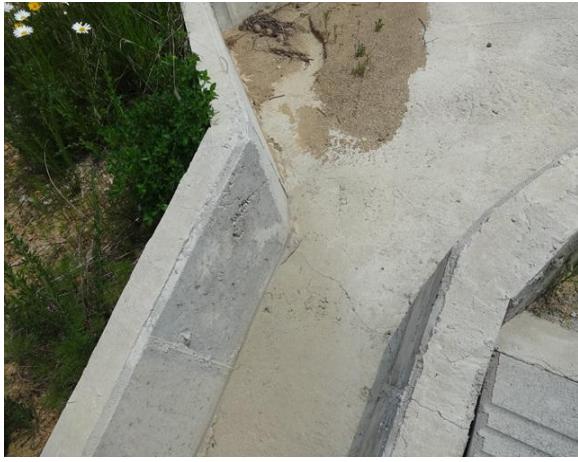
| 위 치 | 산마루측구 | 위 치 | 산마루측구 |

| 현 황 | 파손 (A=0.1m*1.0m) | 현 황 | 파손 (A=0.1m*1.0m) |

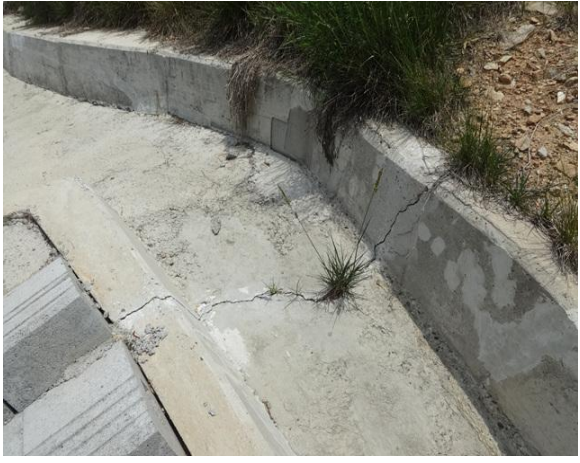
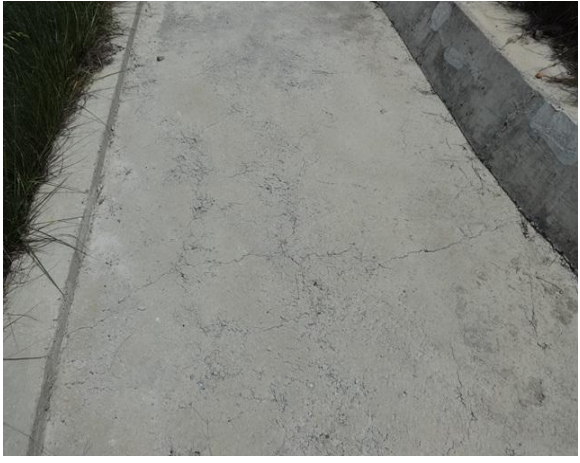
| 위 치 | 산마루측구 | 위 치 | 소단배수로 |

| 현 황 | 균열 (L=2.0m) | 현 황 | 균열 (L=2.0m) |

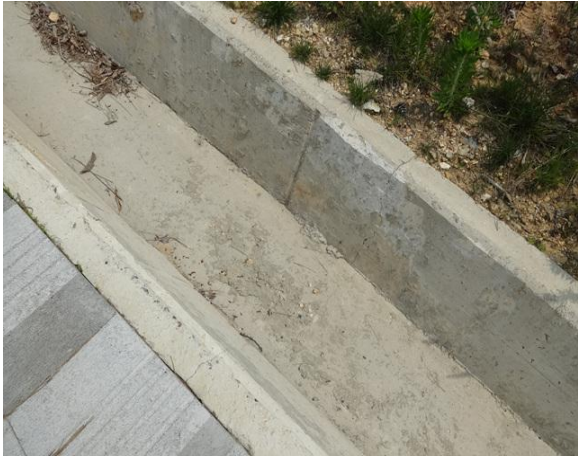
| 위 치 | 산마루측구 | 위 치 | 산마루측구 |

| 현 황 | 균열 (L=1.0m) | 현 황 | 균열 (L=3.0m) |

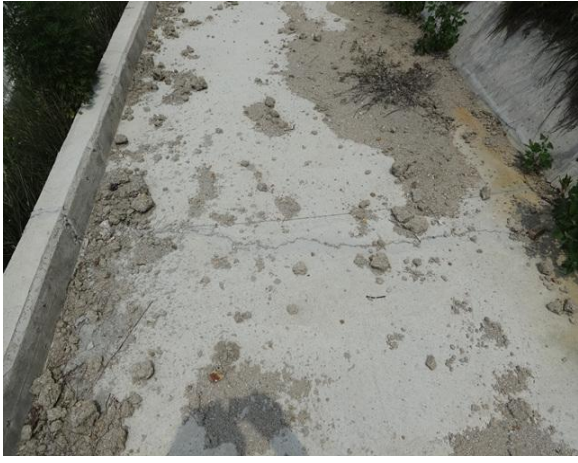
| 위 치 | 소단배수로 | 위 치 | 소단배수로 |

| 현 황 | 균열 (L=3.0m) | 현 황 | 토사퇴적 |

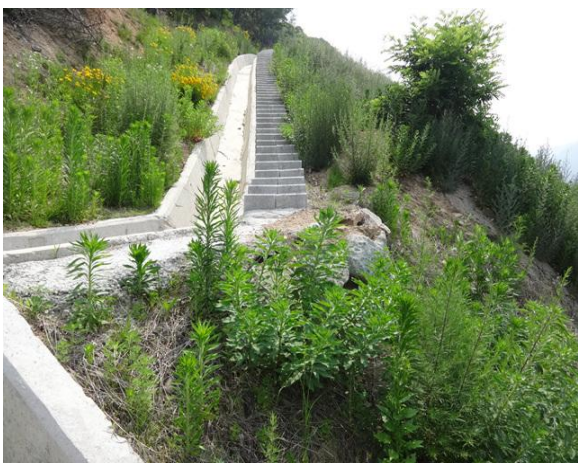
| 위 치 | 산마루측구 | 위 치 | 1단 사면 |

| 현 황 | 측면 마감불량 | 현 황 | 식생불량 |

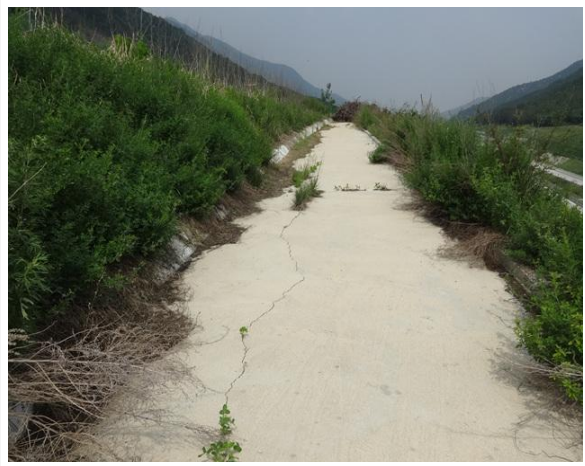
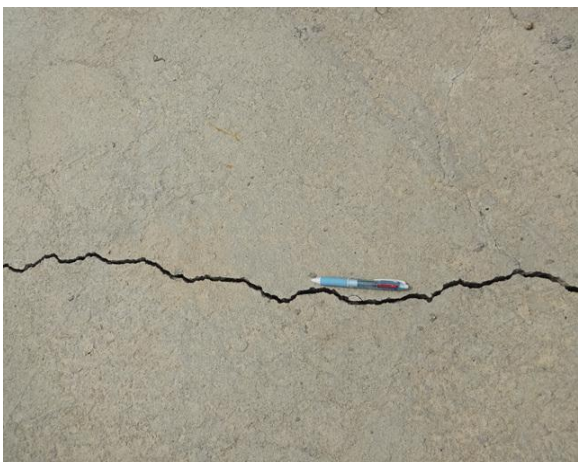
| 위 치 | 소단배수로 | 위 치 | 소단배수로 |

| 현 황 | 종방향 균열 (L=50.0m) | 현 황 | 종방향 균열 (L=50.0m) |

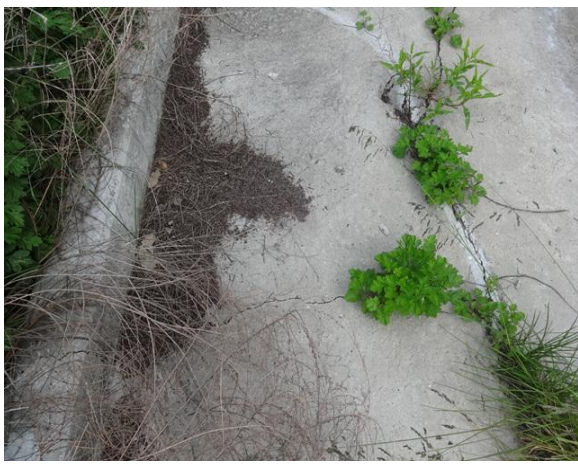
| 위 치 | 옹벽 | 위 치 | 소단배수로 |

| 현 황 | 전경 | 현 황 | 재균열 (L=14.0m) |

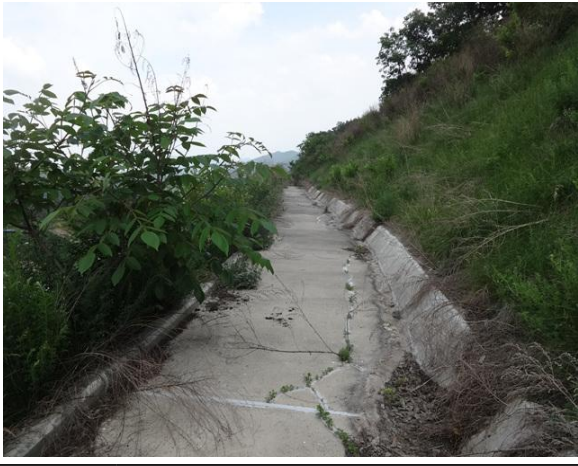
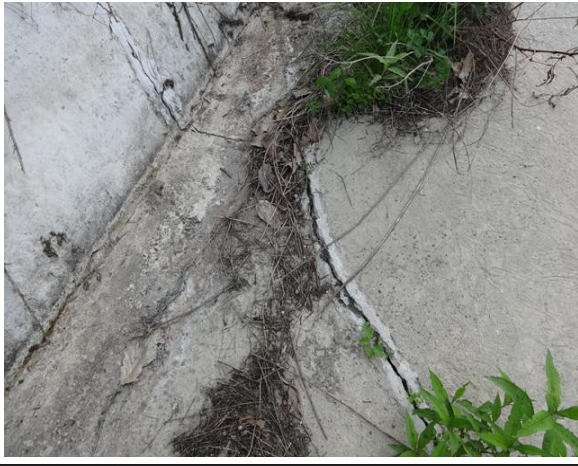
| 위 치 | 소단배수로 | 위 치 | 소단배수로 |

| 현 황 | 종방향 재균열 (L=50.0m) | 현 황 | 종방향 재균열 (L=50.0m) |

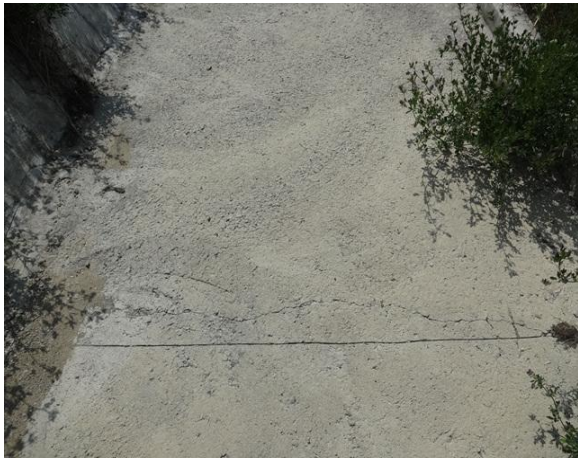
| 위 치 | 숏크리트, 앵커공 | 위 치 | 소단배수로 |

| 현 황 | 전경 | 현 황 | 균열 (L=2.5m) |

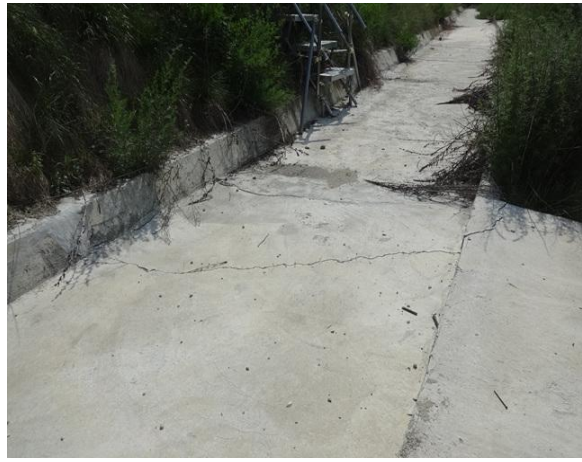
| 위 치 | 소단배수로 | 위 치 | 옹벽 상단 |

| 현 황 | 균열 (L=2.5m) | 현 황 | 파손 (A=0.5m*0.5m) |

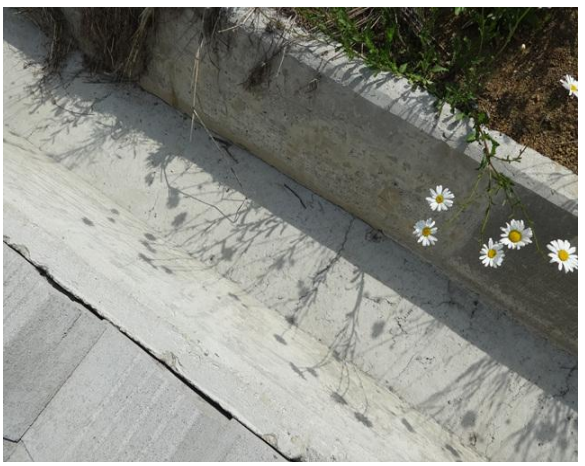
| 위 치 | 객자앵커 | 위 치 | 산마루측구 |

| 현 황 | 전경 | 현 황 | 균열 (L=2.5m) |

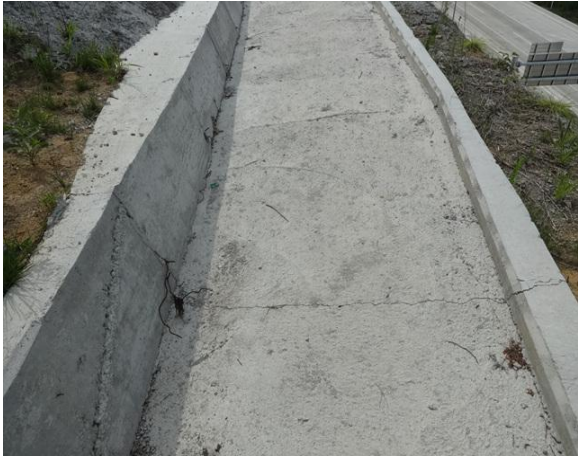
| 위 치 | 소단배수로 | 위 치 | 1단 숏크리트 |

| 현 황 | 균열 (L=2.0m) | 현 황 | 마감불량 |

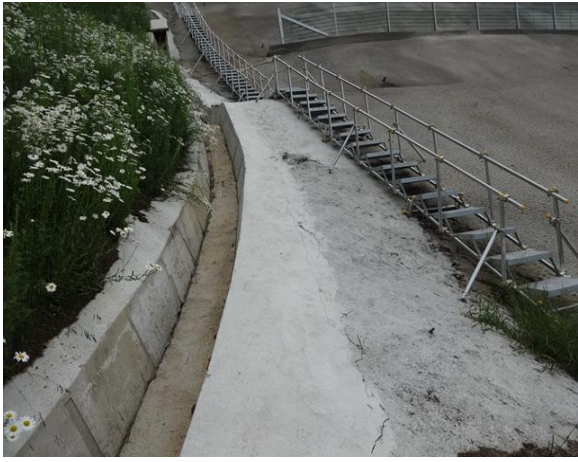
| 위 치 | 2단 사면 | 위 치 | 산마루측구 |

| 현 황 | 숏크리트 균열(L=10.0m) | 현 황 | 파손(A=0.3*1.0m) |

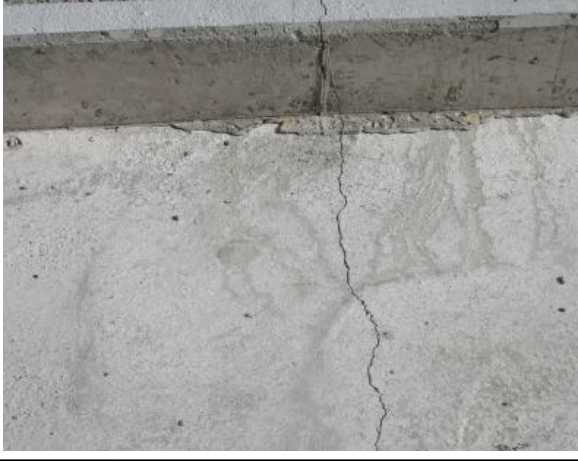
| 위 치 | 소단배수로 | 위 치 | 2단 사면 |

| 현 황 | 균열(L=3.5m) | 현 황 | 숏크리트 마감불량 |

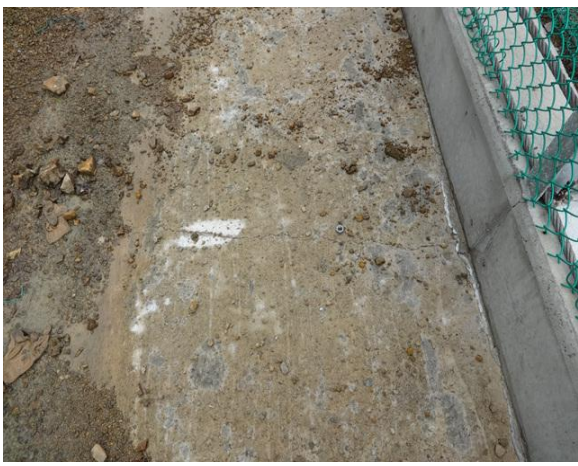
| 위 치 | 소단배수로 | 위 치 | 산마루측구 |

| 현 황 | 균열(L=2.5m) | 현 황 | 파손(A=0.1m*0.5m) |

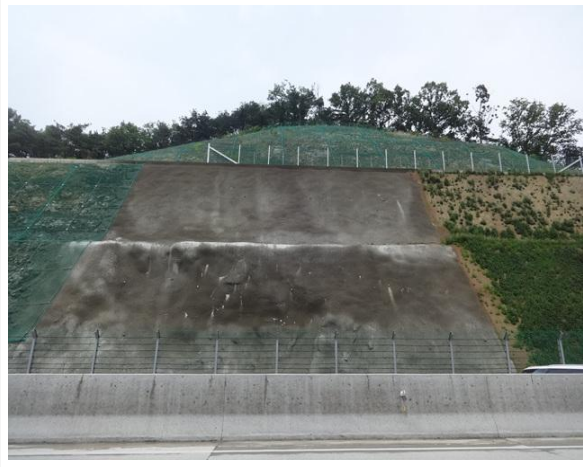
| 위 치 | 1단 사면 | 위 치 | 산마루측구 |

| 현 황 | 숯크리트 백태 | 현 황 | 균열 (L=1.0m) |

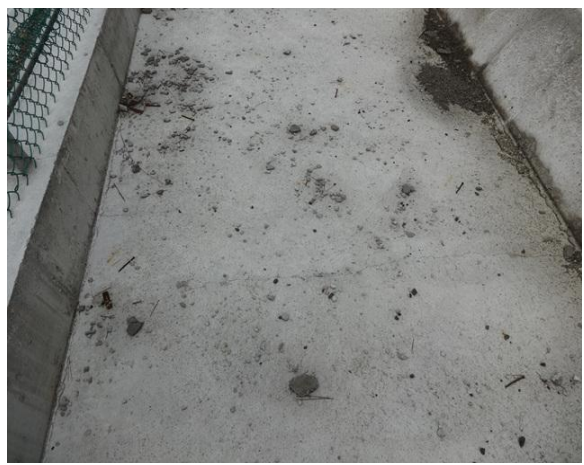
| 위 치 | 소단배수로, 낙석방지울타리 | 위 치 | 소단 배수로 |

| 현 황 | 전경 | 현 황 | 균열 (L=2.5m) |

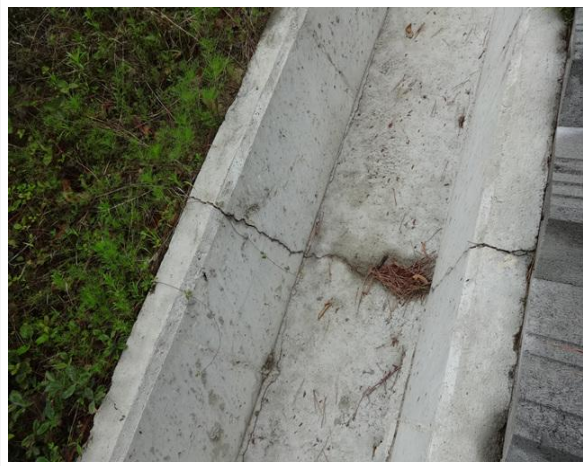
| 위 치 | 산마루측구 | 위 치 | 2단 사면 |

| 현 황 | 이격 및 파손 | 현 황 | 심한풍화 |

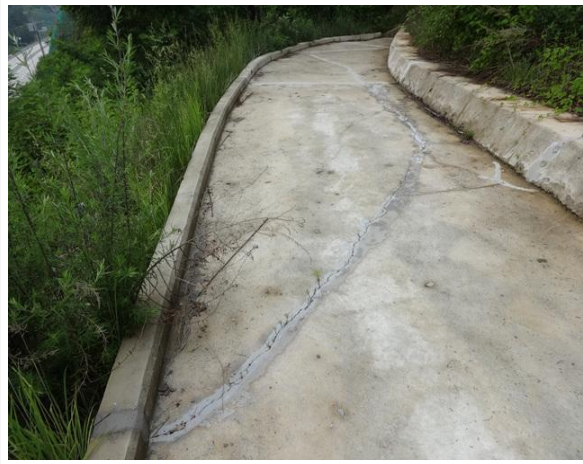
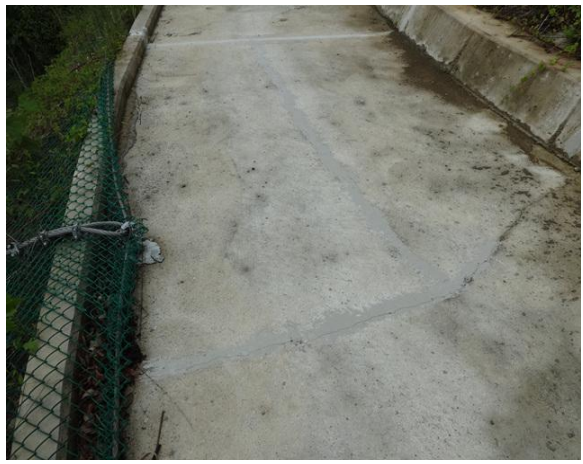
| 위 치 | 소단배수로 | 위 치 | 소단배수로 |

| 현 황 | 재균열 (L=10.0m) | 현 황 | 재균열 (L=3.0m) |

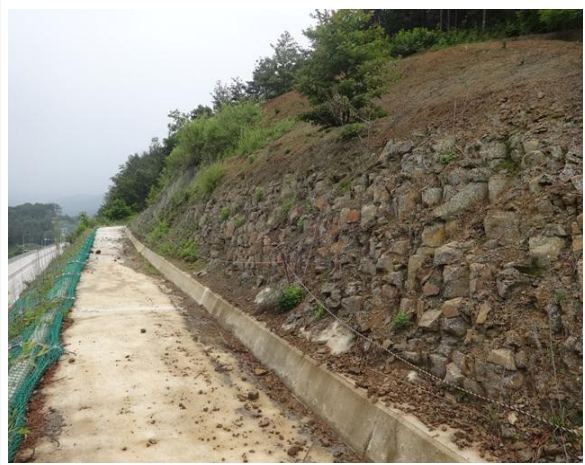
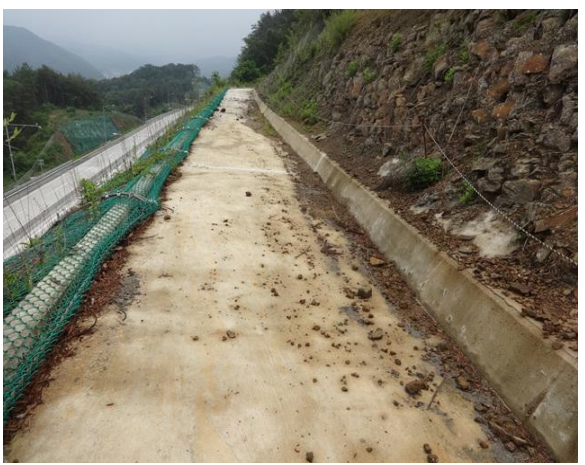
| 위 치 | 2단 사면 | 위 치 | 2단 사면 |

| 현 황 | 이완암(L=20.0m) | 현 황 | 이완암(L=20.0m) |

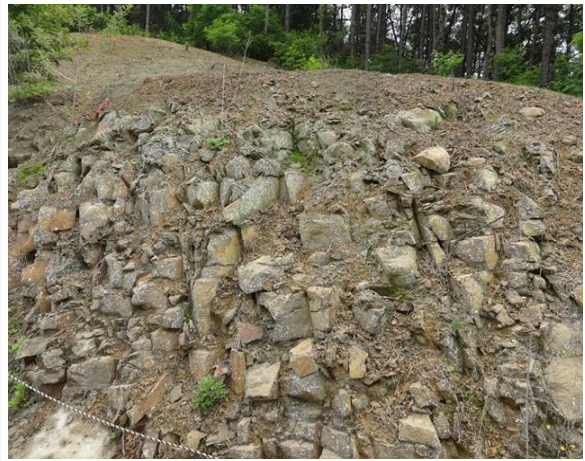
| 위 치 | 2단 사면 | 위 치 | 산마루측구 |

| 현 황 | 이완암(L=20.0m) | 현 황 | 균열(L=1.5m) |

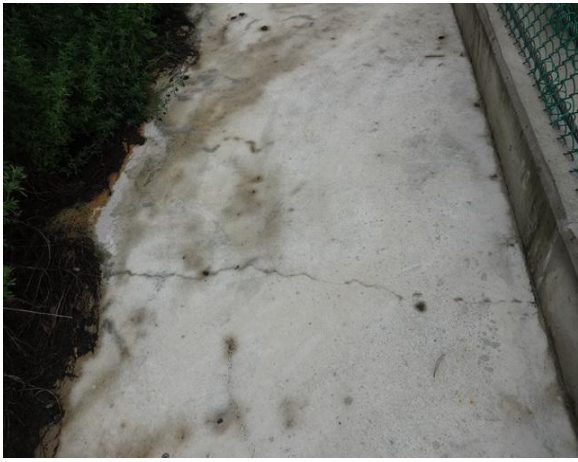
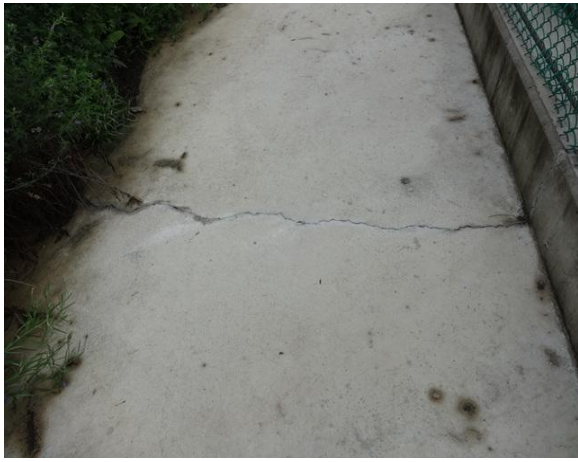
| 위 치 | 소단배수로 | 위 치 | 소단배수로 |

| 현 황 | 균열 (L=2.5m) | 현 황 | 균열 (L=2.5m) |

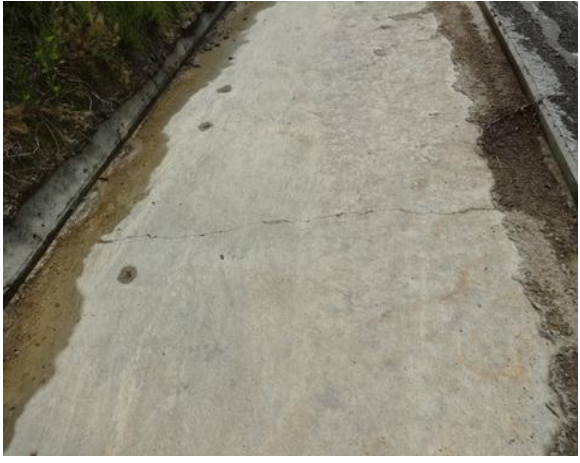
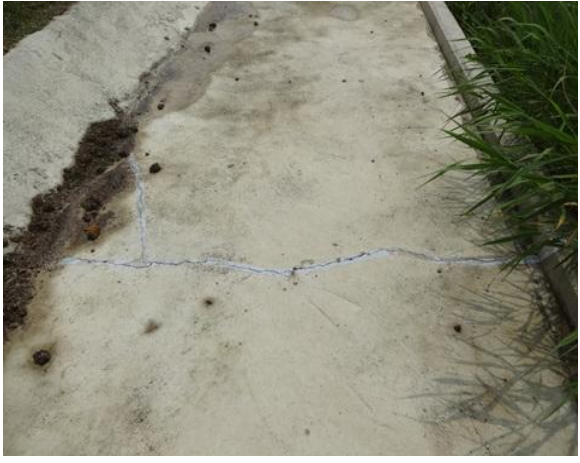
| 위 치 | 소단배수로 | 위 치 | 소단배수로 |

| 현 황 | 균열 (L=3.0m) | 현 황 | 균열 (L=3.0m) |
