시설물 정기점검용역  
상주영천고속도로

〈터널편〉

**상주영천고속도로 시설물 정기점검용역**  
**보 고 서**

**점검기관 : (주)명성엔지니어링**

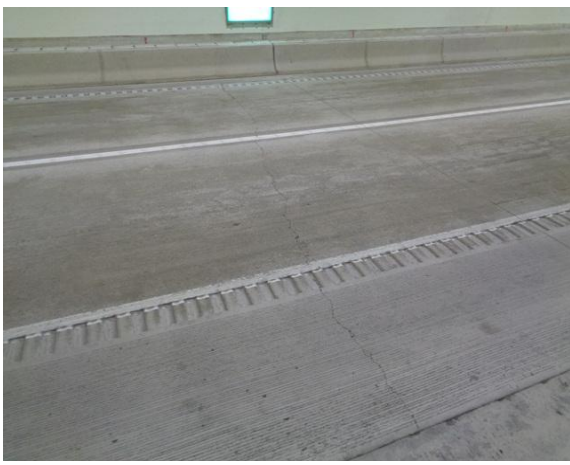
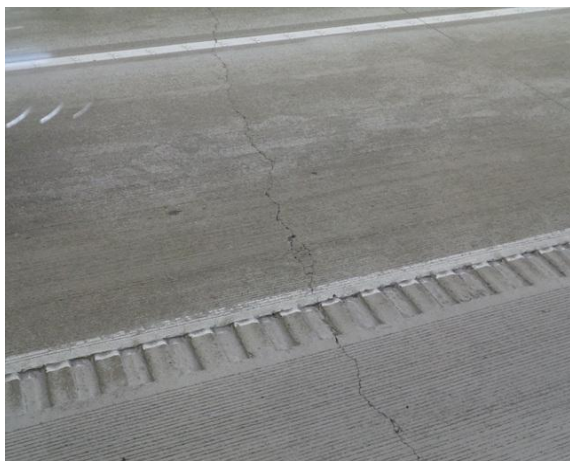
| 위 치 | 포장부 영천방향 S80 | 위 치 | 포장부 영천방향 S80 |

| 현 황 | 균열(Cw=0.5/12.0m) | 현 황 | 균열(Cw=0.5/12.0m) |

| 구 분 | | 점검 결과 | 조치 필요사항 |
|---|---|---|---|
| 터널<br>주변 | 노 면 | · 포장부 균열(Cw=0.5/12.0m, 1개소) | 균열보수 |

| NO | 구 분 | 손상 현황 | 단 위 | 합 계 | 보수공법 | 비 고 |
|---|---|---|---|---|---|---|
| 2 | 노 면 | 포장부 균열 | m<br>(개소) | 12.0<br>(1) | 균열보수 | |

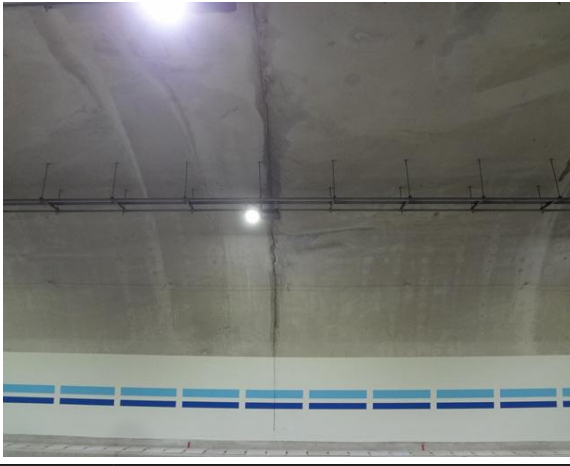
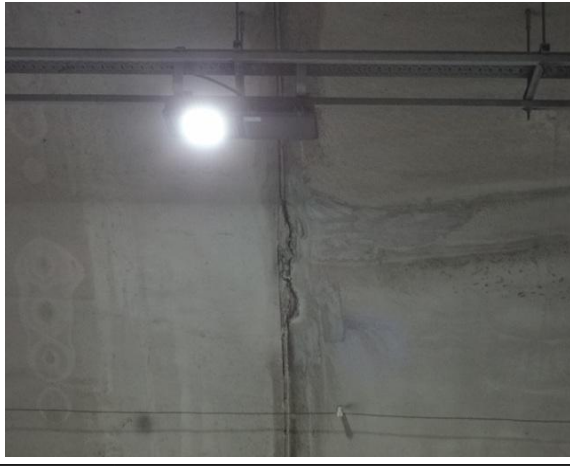
| 위 치 | 천단부 영천방향 J89 | 위 치 | 천단부 영천방향 J89 |

| 현 황 | 조인트부 들뜸(A=0.1m*0.5m) | 현 황 | 조인트부 들뜸(A=0.1m*0.5m) |

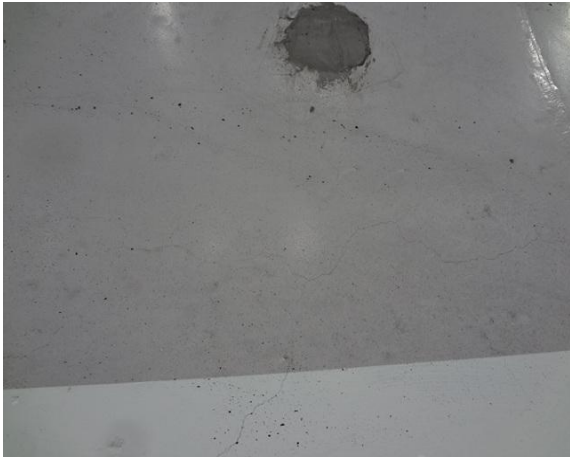
| 위 치 | 측벽부 상주방향 S20 | 위 치 | 시점부 접속부 |

| 현 황 | 망상균열 (A=1.0m*3.0m) | 현 황 | 스폴링 (A=0.1m*0.5m*2ea) |

| 구 분 | | 점검 결과 | 조치 필요사항 |
|---|---|---|---|
| | 라 이 닝 | · 천단부 조인트부 들뜸 (A=0.1m*0.3m, 1개소)<br>· 측벽부 망상균열 (A=1.0m*3.0m, 1개소) | 단면보수<br>표면처리 |

| NO | 구 분 | 손상 현황 | 단 위 | 합 계 | 보수공법 | 비 고 |
|---|---|---|---|---|---|---|
| 2 | 라 이 닝 | 측벽부 망상균열 | m <sup>2</sup><br>(개소) | 3.0<br>(1) | 표면처리 | |

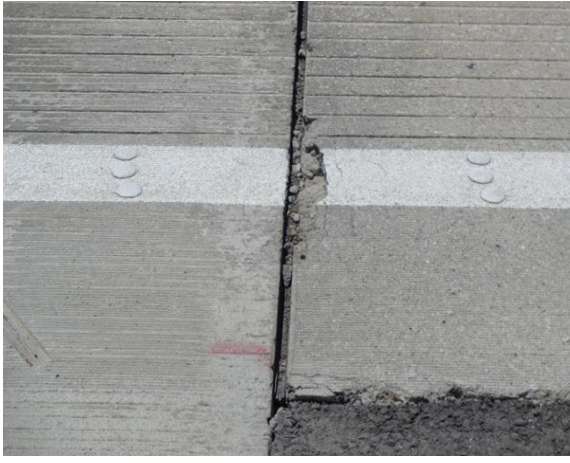
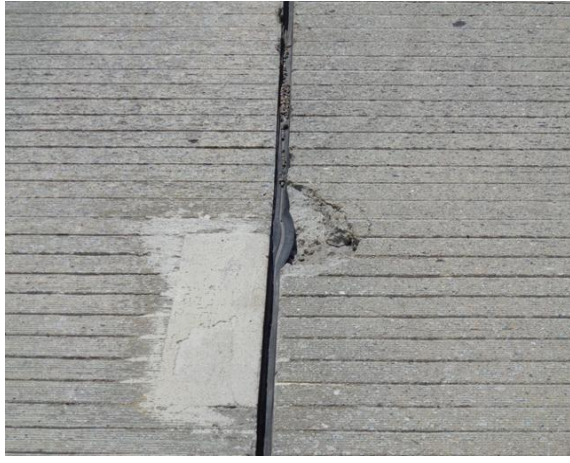
| 위 치 | 시점부 접속부 | 위 치 | 시점부 접속부 |

| 현 황 | 스폴링 (A=0.1m*0.5m) | 현 황 | 스폴링 (A=0.1m*0.5m) |

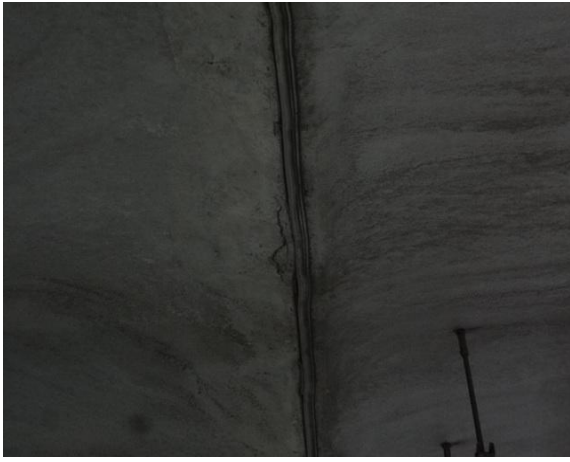
| 위 치 | 천단부 상주방향 J56 | 위 치 | 천단부 상주방향 S59 |

| 현 황 | 조인트부 들뜸 (A=0.1m*0.2m) | 현 황 | 균열 (Cw=0.5/5.0m) |

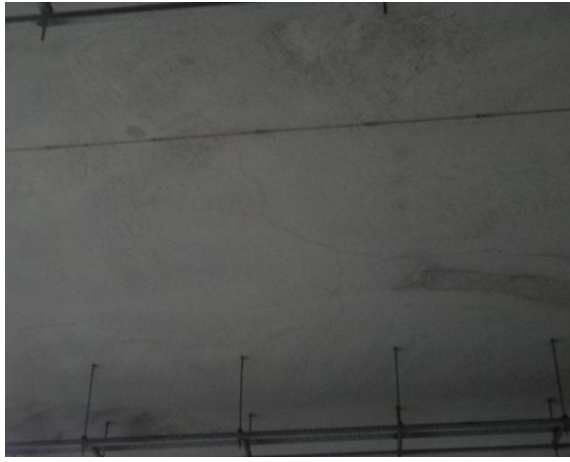
| 구 분 | | 점검 결과 | 조치 필요사항 |
|---|---|---|---|
| | 라 이 닝 | <ul style="list-style-type: none"> <li>· 천단부 조인트부 들뜸 (A=0.1m*0.1m, 1개소)</li> <li>· 천단부 조인트부 들뜸 (A=0.1m*0.2m, 1개소)</li> <li>· 천단부 조인트부 들뜸 (A=0.1m*0.5m, 1개소)</li> <li>· 천단부 균열 (Cw=0.5/5.0m, 1개소)</li> <li>· 천단부 조인트부 실란트 탈락 (L=1.5m, 1개소)</li> </ul> | 단면보수<br>균열보수 |

| NO | 구 분 | 손상 현황 | 단 위 | 합 계 | 보수공법 | 비 고 |
|---|---|---|---|---|---|---|
| 2 | 라 이 닝 | 천단부 균열 | m<br>(개소) | 5.0<br>(1) | 균열보수 | |

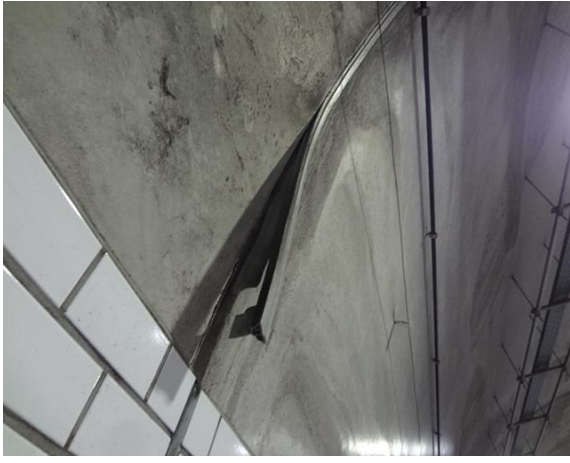
| 위 치 | 천단부 상주방향 J118 | 위 치 | 공동구 상주방향 S1 |

| 현 황 | 조인트부 실란트 탈락 (L=1.5m) | 현 황 | 덜개 파손 |

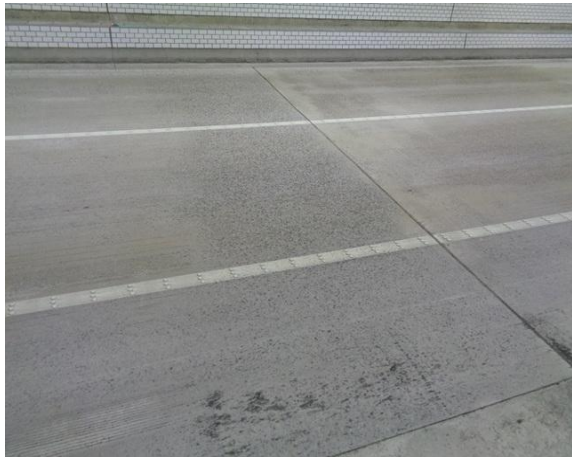
| 위 치 | 포장부 영천방향 S115 | 위 치 | 포장부 영천방향 S122 |

| 현 황 | 마모 (A=3.0m*12.0m) | 현 황 | 균열 (Cw=0.2~0.3/12.0m) |

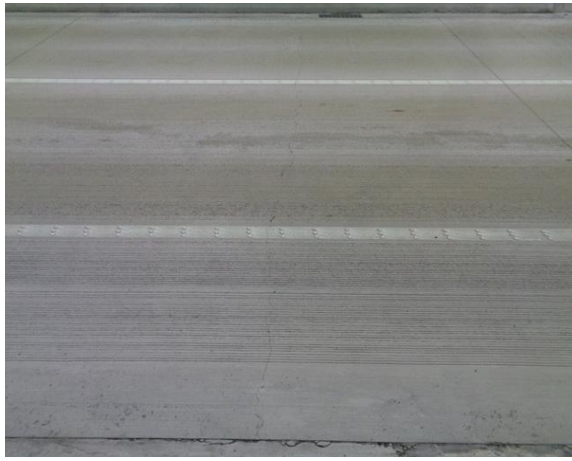
| 구 분 | | 점검 결과 | 조치 필요사항 |
|---|---|---|---|
| 터널<br>주변 | 노 면 | <ul style="list-style-type: none"> <li>· 포장부 굽힘 (A=3.0m*5.0m, 1개소)</li> <li>· 포장부 마모 (A=3.0m*12.0m, 3개소)</li> <li>· 포장부 마모 (A=10.0m*12.0m, 1개소)</li> <li>· 포장부 균열 (Cw=0.2~0.3/12.0m, 23개소)</li> </ul> | 단면보수<br>균열보수 |

| NO | 구 분 | 손상 현황 | 단 위 | 합 계 | 보수공법 | 비 고 |
|---|---|---|---|---|---|---|
| 9 | 노 면 | 포장부 균열 | m<br>(개소) | 12.0<br>(23) | 균열보수 | |

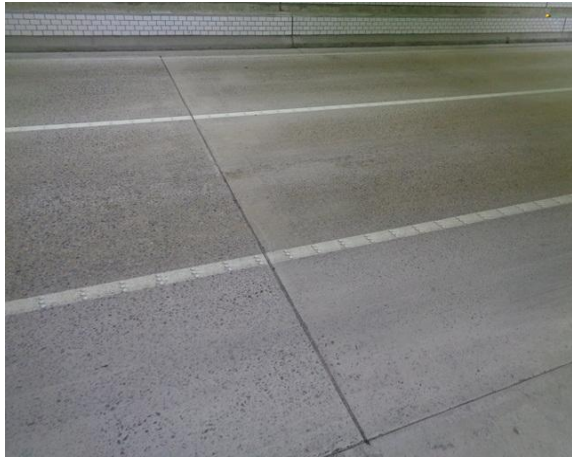
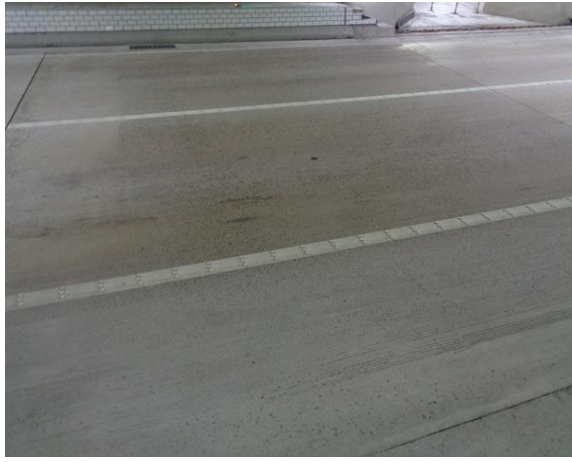
| 위 치 | 포장부 영천방향 S146~S147 | 위 치 | 포장부 영천방향 S182 |

| 현 황 | 마모 (A=10.0m*12.0m) | 현 황 | 마모 (A=3.0m*12.0m) |

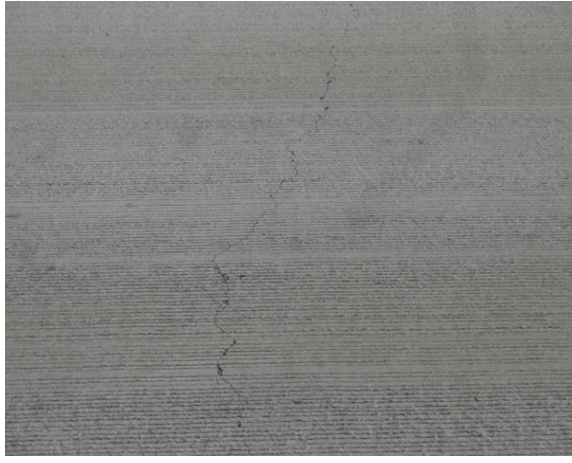
| 위 치 | 포장부 영천방향 S197 | 위 치 | 공동구 영천방향 S41 |

| 현 황 | 균열 (Cw=0.2~0.3/12.0m) | 현 황 | 덮개 탈락 |

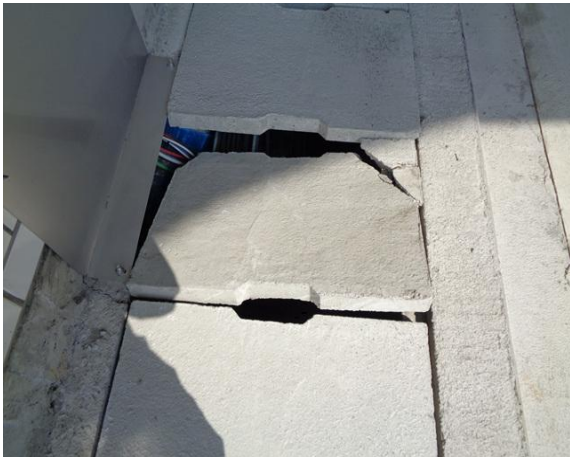
| 위 치 | 공동구 영천방향 S202 | 위 치 | 공동구 영천방향 S50 |

| 현 황 | 뿔개 파손 | 현 황 | 타일 탈락(A=0.1m*0.2m) |

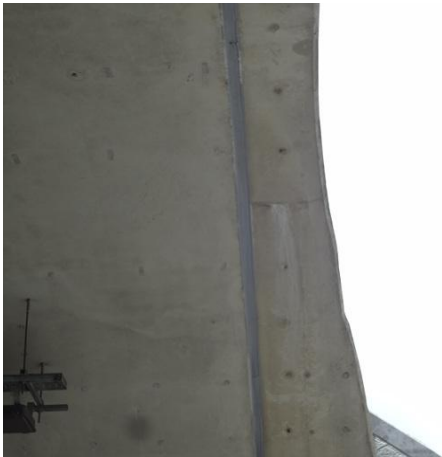
| 위 치 | 천단부 상주방향 S1 | 위 치 | 천단부 상주방향 S11 |

| 현 황 | 균열부 백태(L=0.5m) | 현 황 | 균열(Cw=0.2/2.0m) |

| NO | 구 분 | 손상 현황 | 단 위 | 합 계 | 보수공법 | 비 고 |
|---|---|---|---|---|---|---|
| 1 | 라 이 닝 | · 천단부 균열부 백태 | m<br>(개소) | 0.5<br>(1) | 표면보수 | |

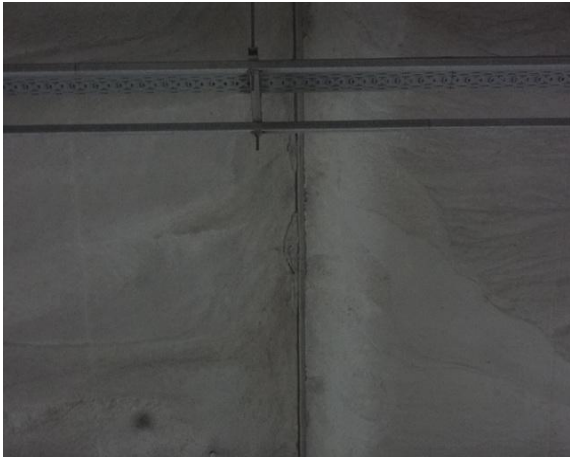
| 위 치 | 천단부 상주방향 J18 | 위 치 | 천단부 상주방향 S20 |

| 현 황 | 조인트부 들뜸(A=0.1m*0.3m) | 현 황 | 균열(Cw=0.2/3.5m) |

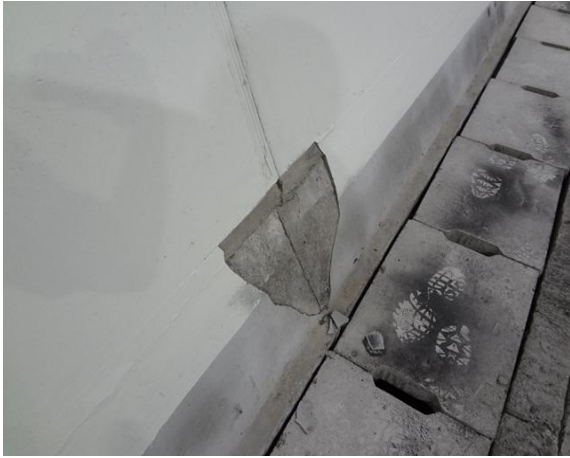
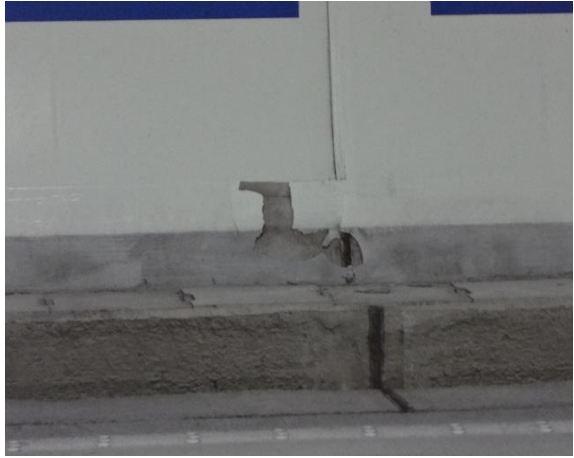
| 위 치 | 측벽부 상주방향 S11 | 위 치 | 측벽부 상주방향 S16 |

| 현 황 | 박락(A=0.5m*0.5m) | 현 황 | 박락(A=0.2m*0.5m) |

| 구 분 | | 점검 결과 | 조치 필요사항 |
|---|---|---|---|
| | 라 이 닝 | · 천단부 균열부 백태 (L=0.5m, 1개소)<br>· 천단부 균열 (Cw=0.2/2.0~3.5m, 2개소)<br>· 천단부 조인트부 들뜸 (A=0.1m*0.3m, 1개소)<br>· 측벽부 박락 (A=0.2m*0.5m, 2개소)<br>· 측벽부 박락 (A=0.5m*0.5m, 1개소) | 표면처리<br>단면보수<br>주의관찰 |

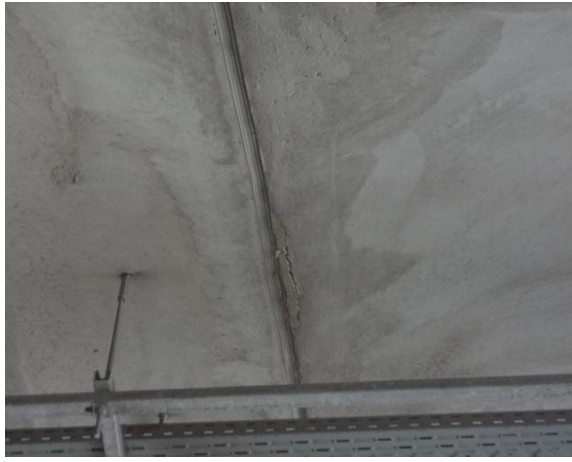
| 위 치 | 천단부 영천방향 J43 | 위 치 | 측벽부 영천방향 S38 |

| 현 황 | 조인트부 들뜸 (A=0.1m*0.3m) | 현 황 | 균열 (Cw=0.2/2.5m) |

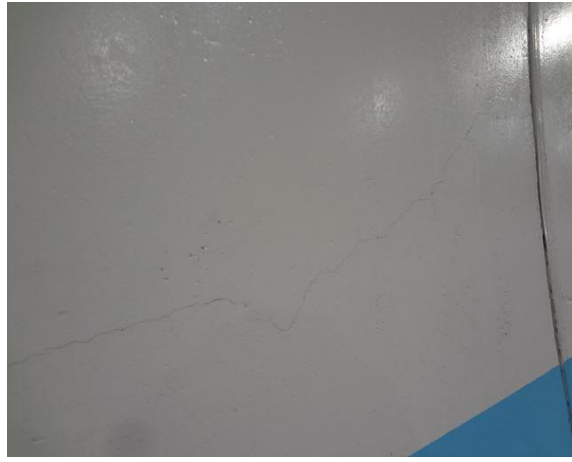
| 구 분 | | 점검 결과 | 조치 필요사항 |
|---|---|---|---|
| | 라 이 닝 | · 천단부 조인트부 들뜸 (A=0.1m*0.3m, 2개소)<br>· 천단부 조인트부 들뜸 (A=0.1m*0.2m, 1개소)<br>· 측벽부 균열 (Cw=0.2/2.5m, 1개소) | 단면보수<br>균열보수 |

| NO | 구 분 | 손상 현황 | 단 위 | 합 계 | 보수공법 | 비 고 |
|---|---|---|---|---|---|---|
| 2 | 라 이 닝 | 측벽부 균열 | m<br>(개소) | 2.5<br>(1) | 균열보수 | |

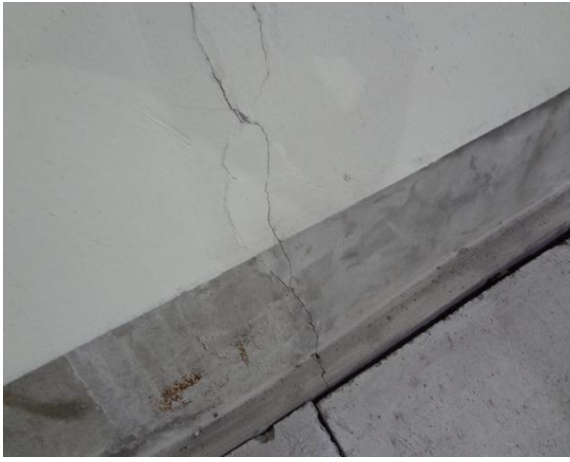
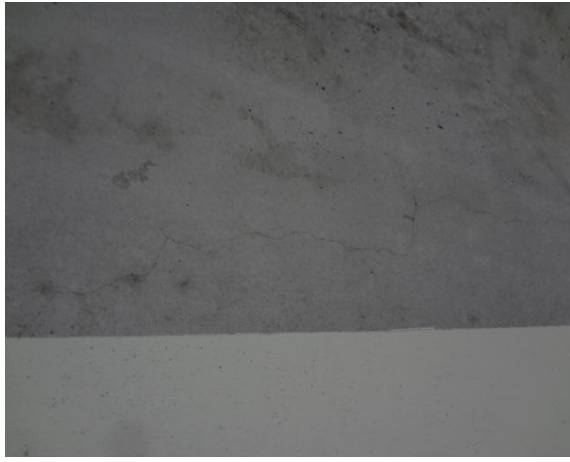
| 위 치 | 측벽부 상주방향 S07 | 위 치 | 측벽부 상주방향 S08 |

| 현 황 | 균열 (Cw=0.3/3.0m) | 현 황 | 균열 (Cw=0.2/2.0m) |

| NO | 구 분 | 손상 현황 | 단 위 | 합 계 | 보수공법 | 비 고 |
|---|---|---|---|---|---|---|
| 2 | 라 이 닝 | 측벽부 균열 | m<br>(개소) | 11.0<br>(4) | 균열보수 | |

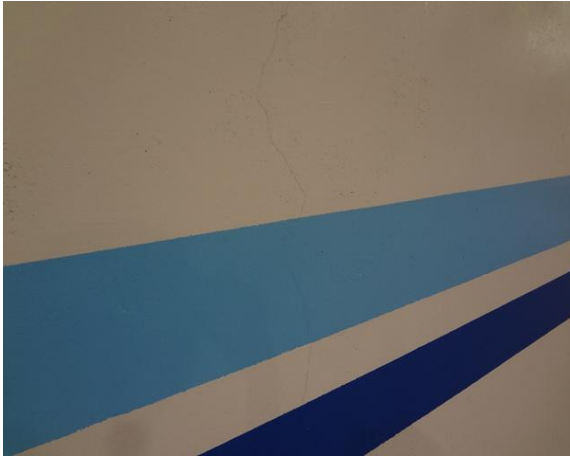
| 위 치 | 측벽부 상주방향 S11 | 위 치 | 측벽부 상주방향 S13 |

| 현 황 | 균열 (Cw=0.2/2.0m) | 현 황 | 박락 (A=0.5m*0.2m) |

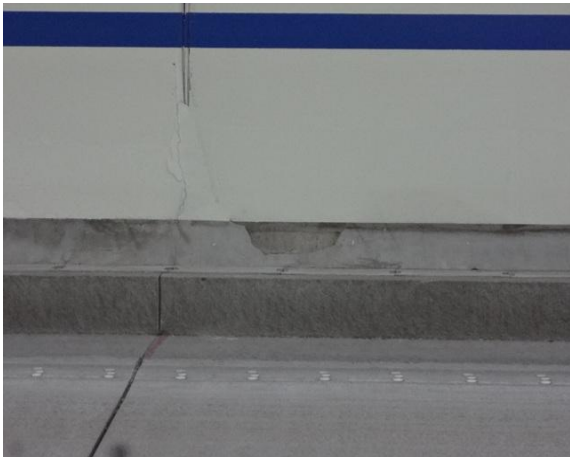
| 위 치 | 측벽부 상주방향 S16 | 위 치 | 측벽부 상주방향 S18 |

| 현 황 | 박락(A=0.3m*0.2m) | 현 황 | 균열(Cw=0.3/4.0m) |

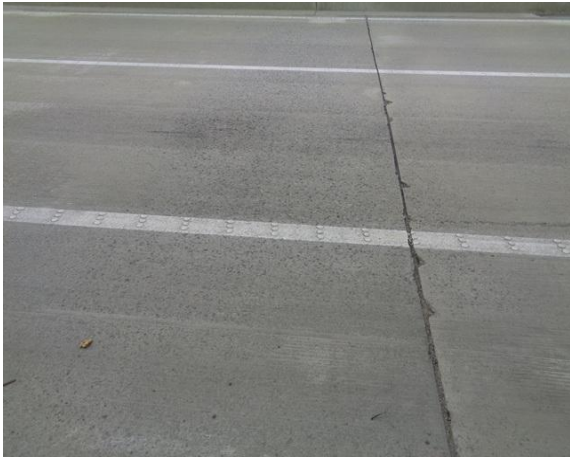
| 위 치 | 교면포장 상주방향 S23 | 위 치 | 공동구 상주방향 S21 |

| 현 황 | 마모(A=5.0m*10.0m) | 현 황 | 덮개 파손 |

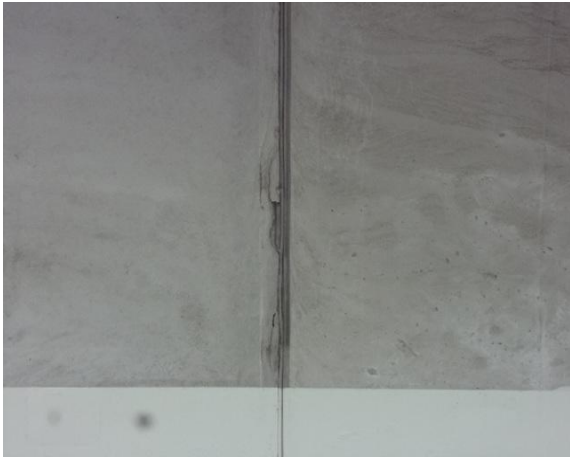
| 위 치 | 천단부 영천방향 J14 | 위 치 | 천단부 영천방향 S37 |

| 현 황 | 조인트부 파손(A=0.2m*1.0m) | 현 황 | 균열 (Cw=0.2/2.0m) |

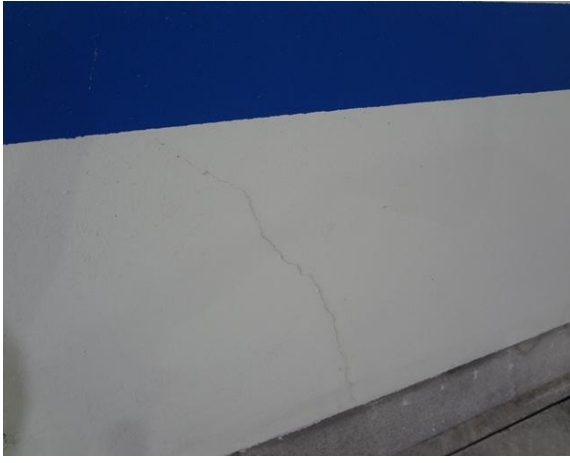
| 위 치 | 측벽부 영천방향 S38 | 위 치 | 포장부 영천방향 S23 |

| 현 황 | 균열 (Cw=0.2/1.0m) | 현 황 | 스폴링(A=0.1m*2.0m) |

| NO | 구 분 | 손상 현황 | 단 위 | 합 계 | 보수공법 | 비 고 |
|---|---|---|---|---|---|---|
| 3 | 라 이 닝 | 측벽부 균열 | m<br>(개소) | 1.0<br>(1) | 균열보수 | |

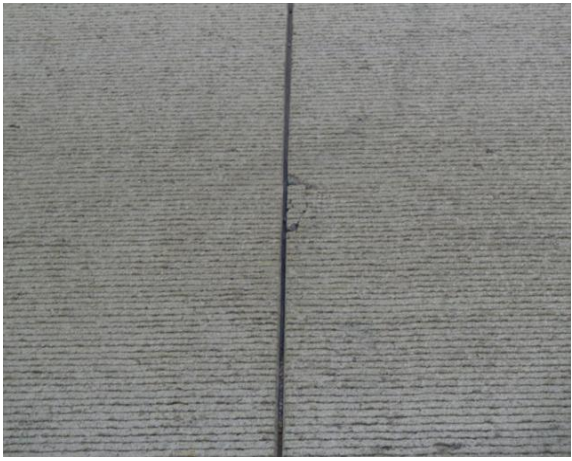
| 위 치 | 포장부 영천방향 S29 | 위 치 | 공동구 영천방향 S32 |

| 현 황 | 스폴링(A=0.1m*0.1m) | 현 황 | 뚫개 파손 |

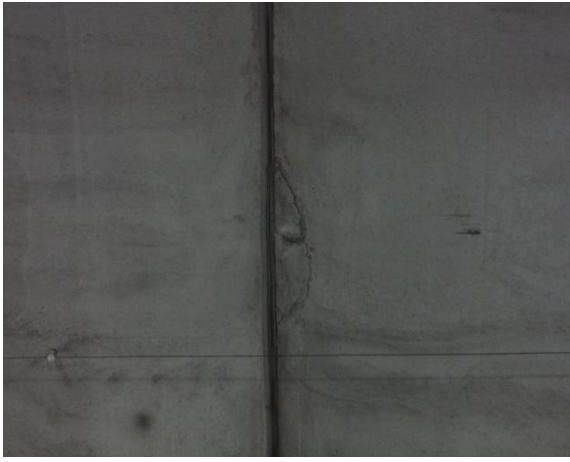
| 위 치 | 천단부 상주방향 J72 | 위 치 | 측벽부 상주방향 J41 |

| 현 황 | 조인트부 들뜸 (A=0.2m*0.3m) | 현 황 | 균열 (Cw=0.2/0.3m) |

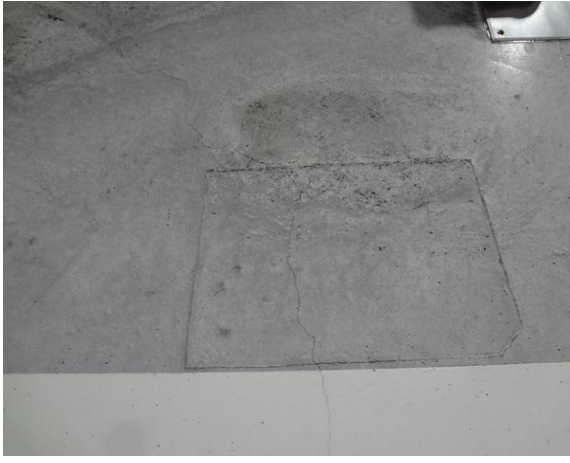
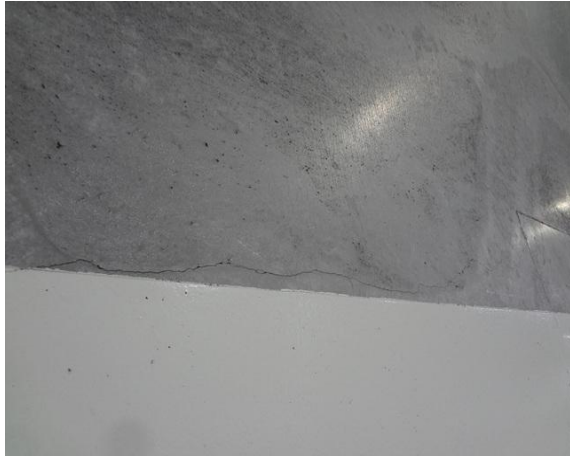
| 위 치 | 측벽부 상주방향 S31 | 위 치 | 측벽부 상주방향 S41 |

| 현 황 | 균열 (Cw=0.2/1.5m) | 현 황 | 균열 (Cw=0.2/1.5m) |

| NO | 구 분 | 손상 현황 | 단 위 | 합 계 | 보수공법 | 비 고 |
|---|---|---|---|---|---|---|
| 2 | 라 이 닝 | 측벽부 균열 | m<br>(개소) | 6.8<br>(4) | 균열보수 | |

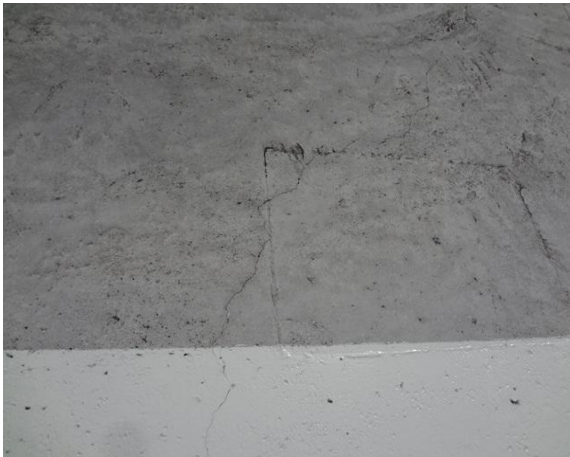
| 위 치 | 측벽부 상주방향 S47 | 위 치 | 공동구 상주방향 S12 |

| 현 황 | 균열 ( $C_w=0.2/3.5m$ ) | 현 황 | 뚫개 파손 |

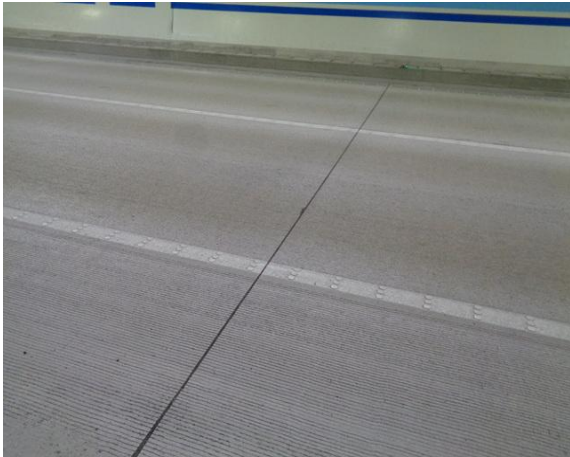
| 위 치 | 포장부 상주방향 S11 | 위 치 | 포장부 상주방향 S87 |

| 현 황 | 스폴링 ( $A=0.1m*0.2m$ ) | 현 황 | 마모 ( $A=5.0m*12.0m$ ) |

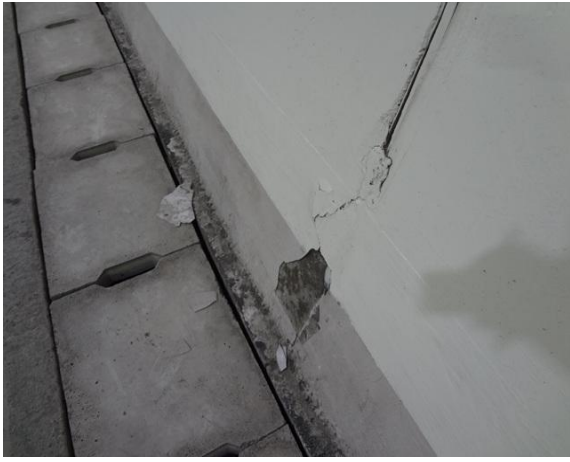
| 위 치 | 측벽부 영천방향 J26 | 위 치 | 측벽부 영천방향 S11 |

| 현 황 | 박락 (A=0.5m*1.0m) | 현 황 | 균열 (Cw=0.2/2.0m) |

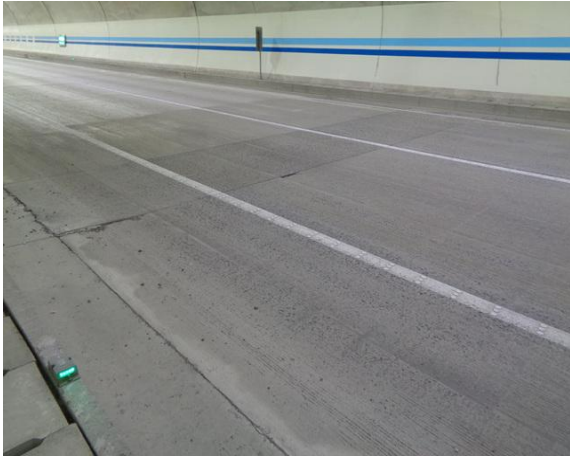
| 위 치 | 포장부 영천방향 S19 | 위 치 | 포장부 영천방향 S19 |

| 현 황 | 마모 (A=5.0m*12.0m) | 현 황 | 파손 (A=0.1m*0.2m) |

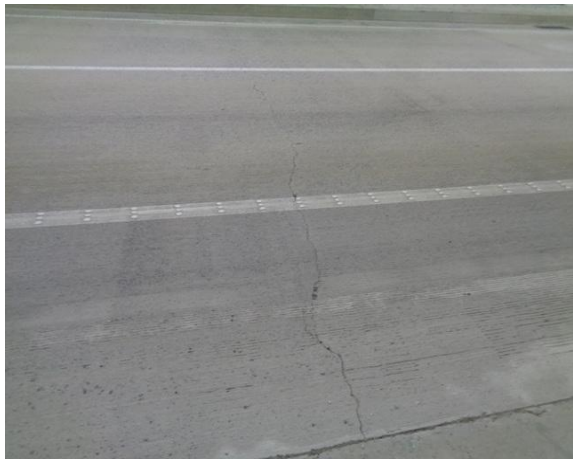
| 위 치 | 포장부 영천방향 S75 | 위 치 | 포장부 영천방향 S87 |

| 현 황 | 균열 (Cw=0.3/12.0m) | 현 황 | 균열 (A=0.1m*0.5m) |

| NO | 구 분 | 손상 현황 | 단 위 | 합 계 | 보수공법 | 비 고 |
|---|---|---|---|---|---|---|
| 5 | 노 면 | 포장부 균열 | m<br>(개소) | 12.0<br>(2) | 균열보수 | |

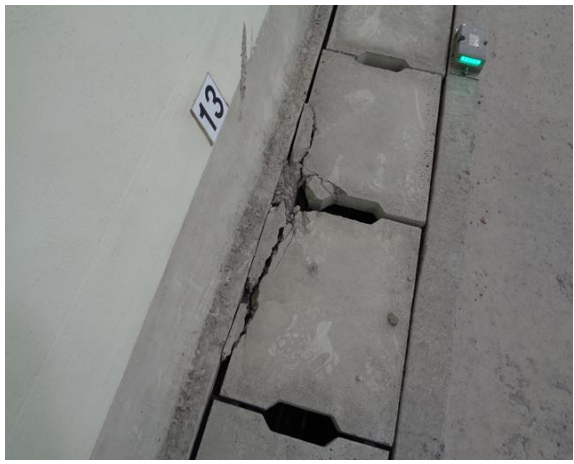
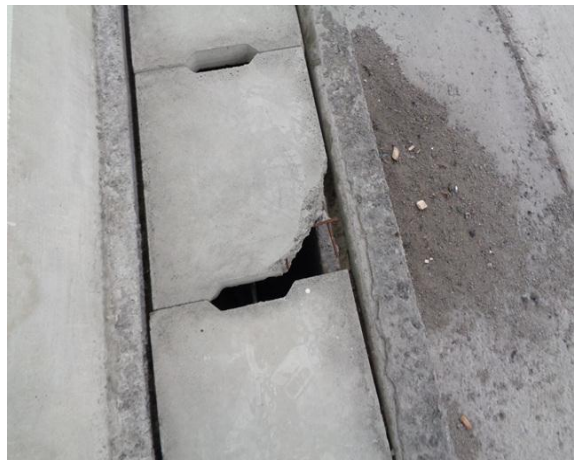
| 위 치 | 공동구 영천방향 S15 | 위 치 | 공동구 영천방향 S20 |

| 현 황 | 덜개 파손 | 현 황 | 덜개 파손 |
