**상주영천고속도로 시설물 정기점검용역**  
**보 고 서**

**< 응백편 >**

**2018. 06**

**점검기관 : [주]명성엔지니어링**

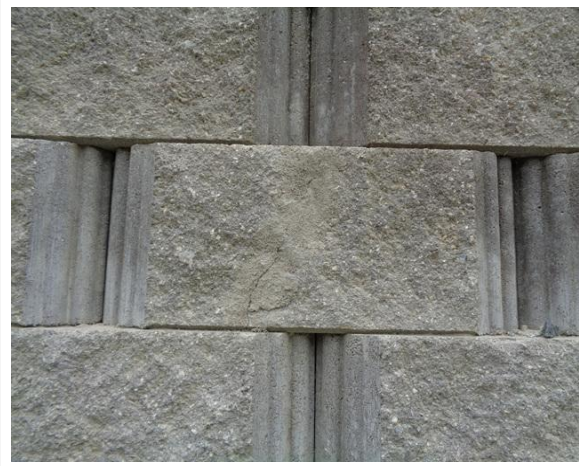
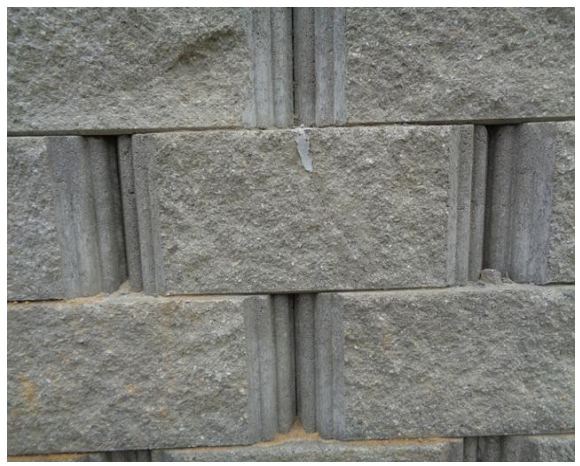
| 위 치 | 블록 전면부 | 위 치 | 블록 전면부 |

| 현 황 | 균열 (Cw=0.3/0.2m) | 현 황 | 균열 (Cw=0.3/0.2m) |

| 구 분 | 점검 결과 | 조치 필요사항 |
|---|---|---|
| 옹벽 상태 | · 블록 전면부 균열 (Cw=0.3/0.2m, 2개소) | 블록 균열 보수 |

| NO | 구 분 | 손상 현황 | 단 위 | 합 계 | 보수공법 | 비 고 |
|---|---|---|---|---|---|---|
| 1 | 옹벽 | 블록 전면부 균열 | m<br>(개소) | 0.4<br>(2) | 블록 균열 보수 | |

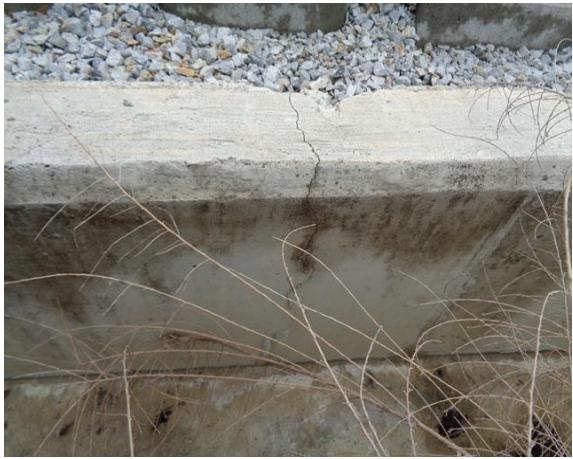
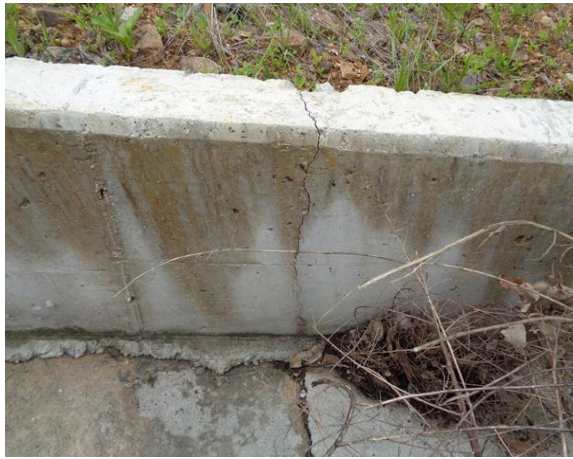
| 위 치 | 배수로 | 위 치 | 배수로 |

| 현 황 | 균열 (Cw=2.0/2.0m) | 현 황 | 균열 (Cw=2.0/2.0m) |

| 구 분 | 점검 결과 | 조치 필요사항 |
|---|---|---|
| 배수 시설 | · 배수로 균열 (Cw=2.0/2.0m, 2개소)<br>· 배수로 조인트부 실란트 파손 (L=2.0m, 2개소) | 주입보수<br>실란트 재설치 |

| NO | 구 분 | 손상 현황 | 단 위 | 합 계 | 보수공법 | 비 고 |
|---|---|---|---|---|---|---|
| 2 | 배수 시설 | 배수로 균열 | m<br>(개소) | 4.0<br>(2) | 균열보수 | |

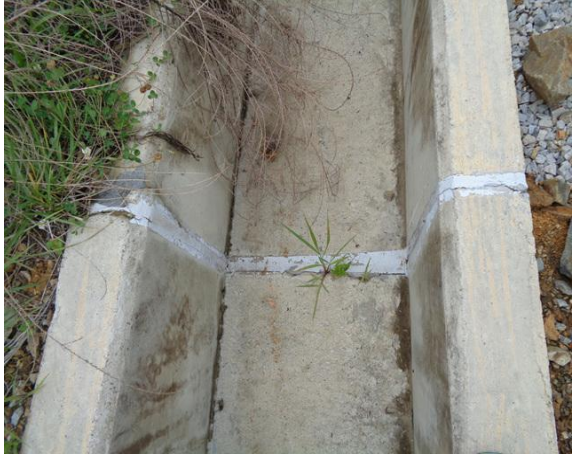
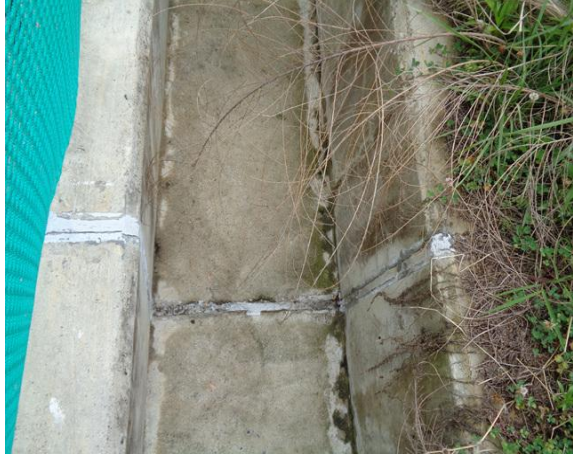
| 위 치 | 배수로 | 위 치 | 배수로 |

| 현 황 | 조인트부 실란트 파손 (L=2.0m) | 현 황 | 조인트부 실란트 파손 (L=2.0m) |

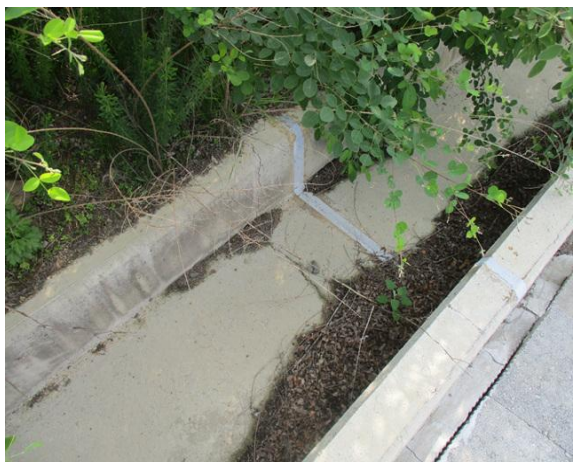
| 위 치 | 사면부 | 위 치 | 배수로 |
| 현 황 | 전경 | 현 황 | 균열 (Cw=1.0/0.5m) |

| 구 분 | 점검 결과 | 조치 필요사항 |
|---|---|---|
| 배수 시설 | · 배수로 균열 ( $C_w=0.3\sim1.0/0.5m$ , 3개소)<br>· 배수로 조인트 실란트 파손 ( $L=0.5m$ , 1개소) | 주입보수<br>실란트 재설치 |

| NO | 구 분 | 손상 현황 | 단 위 | 합 계 | 보수공법 | 비 고 |
|---|---|---|---|---|---|---|
| 1 | 배수 시설 | 배수로 균열 | m<br>(개소) | 1.5<br>(3) | 주입보수 | |

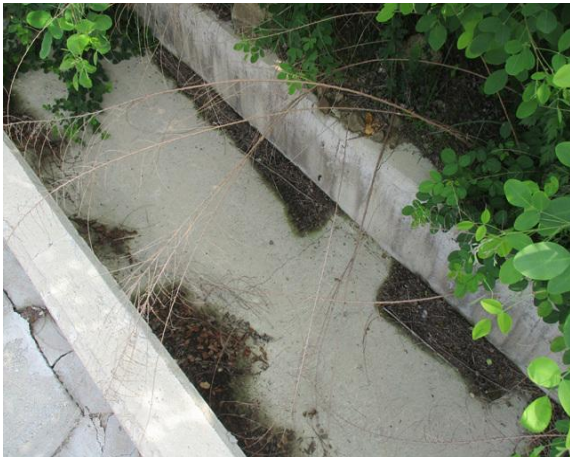
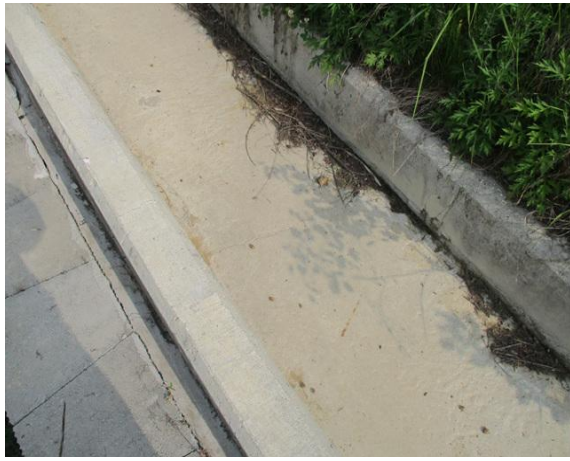
| 위 치 | 배수로 | 위 치 | 배수로 |

| 현 황 | 균열 (Cw=0.3/0.5m) | 현 황 | 균열 (Cw=0.3/0.5m) |

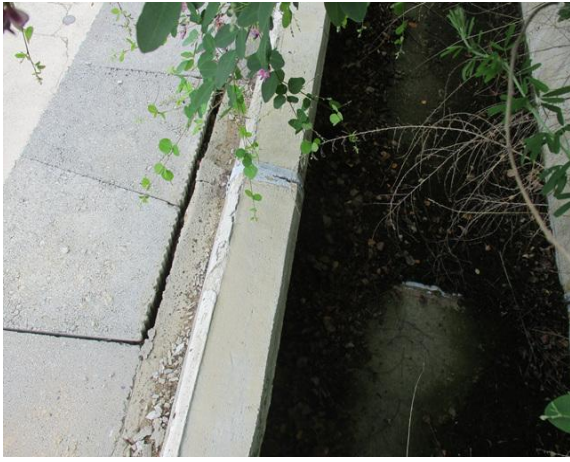
| 위 치 | 배수로 | 위 치 | 배수로 |
| 현 황 | 조인트 실란트 파손 (L=0.5m) | 현 황 | 균열 보수 |

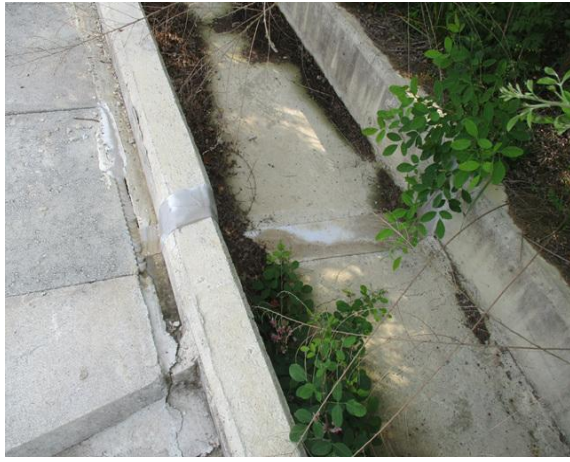
| 구 분 | 점검 결과 | 조치 필요사항 |
|---|---|---|
| 점검자 의견 | 블록식옹벽6에 대한 점검결과, 주요 손상으로는 배수로 균열 및 조인트 실란트 파손이 국부적으로 발생한 것으로 조사되었다. 기 발생한 손상부는 내구성 확보 차원의 보수, 재설치 등의 조치가 필요하다.<br>금회 조사시, 일부 보수를 실시한 것이 확인되었다. | |

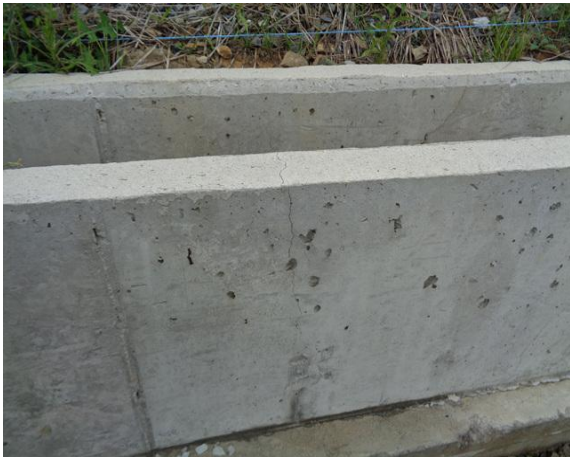
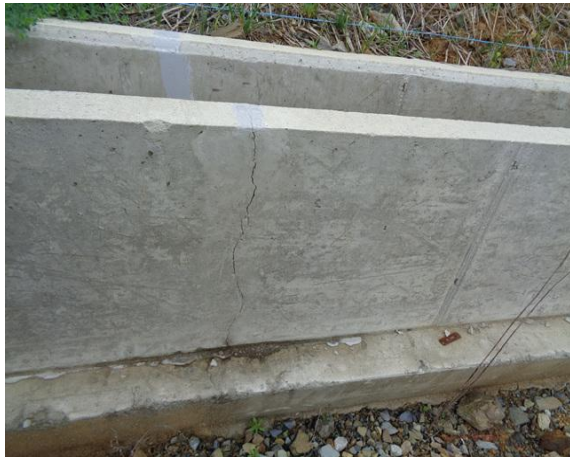
| 위 치 | 배수로 | 위 치 | 배수로 |

| 현 황 | 균열 (Cw=0.3/1.5m) | 현 황 | 균열 (Cw=1.0/1.5m) |

| 구 분 | 점검 결과 | 조치 필요사항 |
|---|---|---|
| 배수 시설 | <ul style="list-style-type: none"> <li>· 배수로 균열 (Cw=0.3~1.0/1.5m, 2개소)</li> </ul> | 주입보수 |

| NO | 구 분 | 손상 현황 | 단 위 | 합 계 | 보수공법 | 비 고 |
|---|---|---|---|---|---|---|
| 2 | 배수 시설 | 배수로 균열 | m<br>(개소) | 3.0<br>(2) | 주입보수 | |

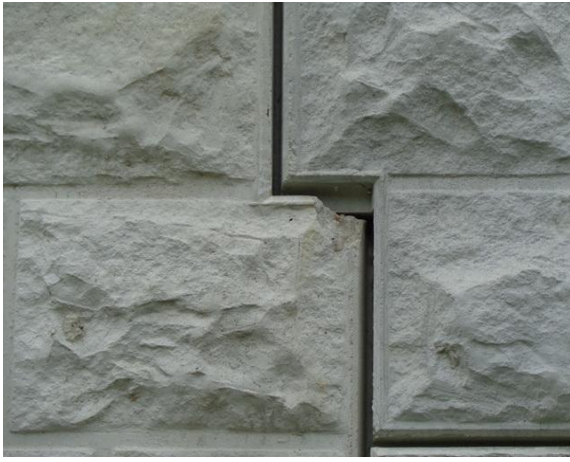
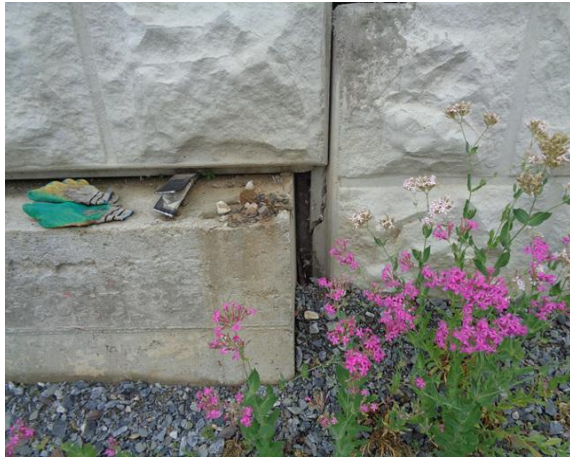
| 위 치 | 패널 전면부 | 위 치 | 패널 전면부 |

| 현 황 | 파손 (A=0.1m*0.1m) | 현 황 | 파손 (A=0.1m*0.3m) |

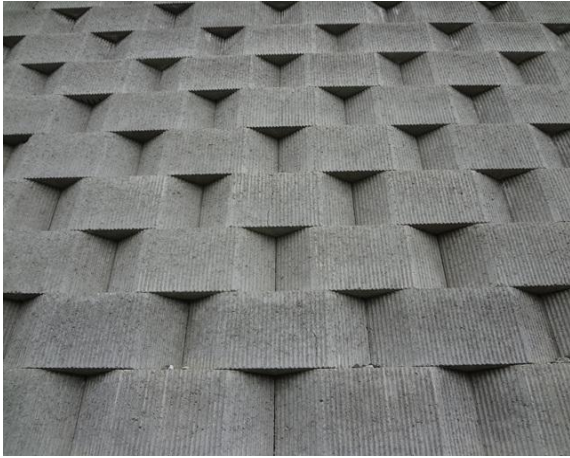
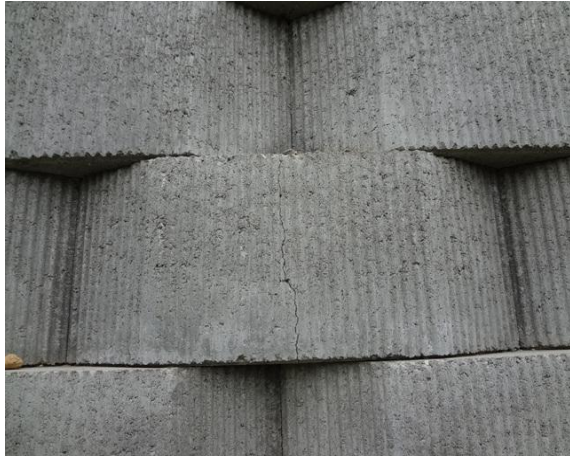
| 위 치 | 블록 전면부 | 위 치 | 블록 전면부 |

| 현 황 | 균열 (Cw=0.3/0.5m) | 현 황 | 균열 (Cw=0.3/0.5m) |

| 구 분 | 점검 결과 | 조치 필요사항 |
|---|---|---|
| 옹벽 상태 | <ul style="list-style-type: none"> <li>· 블록 전면부 균열 (Cw=0.2~0.3/0.5m, 6개소)</li> <li>· 블록 전면부 이격 (1개소)</li> </ul> | 블록 균열 보수<br>주의관찰 |

| NO | 구 분 | 손상 현황 | 단 위 | 합 계 | 보수공법 | 비 고 |
|---|---|---|---|---|---|---|
| 1 | 옹벽 | 블록 전면부 균열 | m<br>(개소) | 3.0<br>(6) | 블록 균열 보수 | |

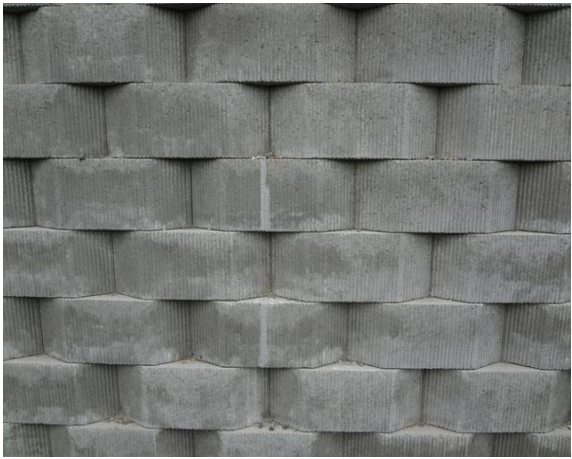
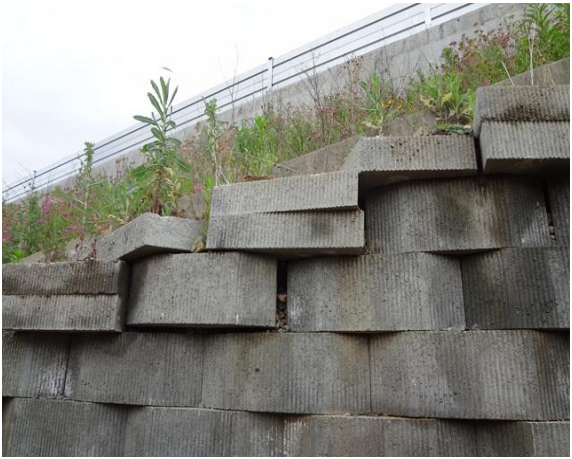
| 위 치 | 블록 전면부 | 위 치 | 블록 전면부 |

| 현 황 | 재균열(Cw=0.2/0.5m) | 현 황 | 이격 |

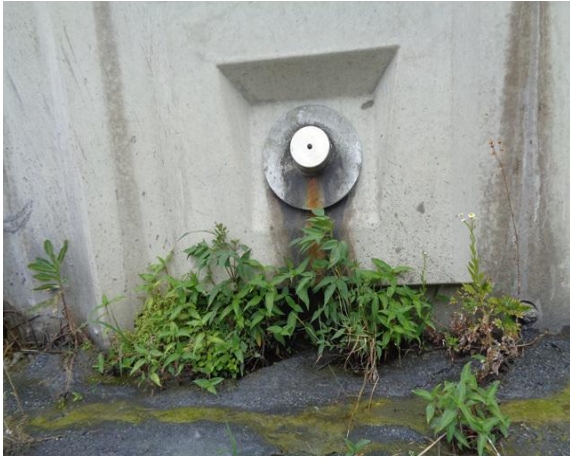
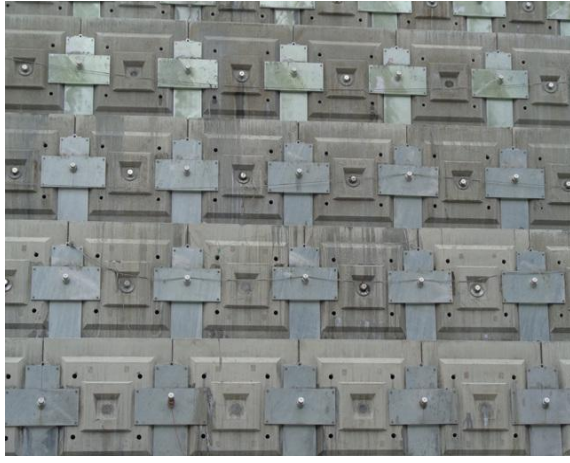
| 위 치 | 패널 전면부 | 위 치 | 패널 전면부 |

| 현 황 | 앵커부 누수 | 현 황 | 앵커 지압판 및 캡 탈락 보강 |

| 구 분 | 점검 결과 | 조치 필요사항 |
|---|---|---|
| 점검자 의견 | 패널식옹벽10에 대한 점검결과, 주요 손상으로는 앵커부 누수, 패널 균열 및 들뜸이 국부적으로 발생한 것으로 조사되었으며, 옹벽 배면부 숏크리트 들뜸이 국부적으로 발생한 것으로 조사되었다. 기 발생한 손상부는 주기적인 계측 및 점검을 통한 손상의 진행여부를 지속적으로 관찰하는 것이 필요하다.<br>금회 조사시, 패널 전면부 앵커 지압판 및 보호캡 탈락에 대해 보수를 실시한 것이 확인되었다. | |

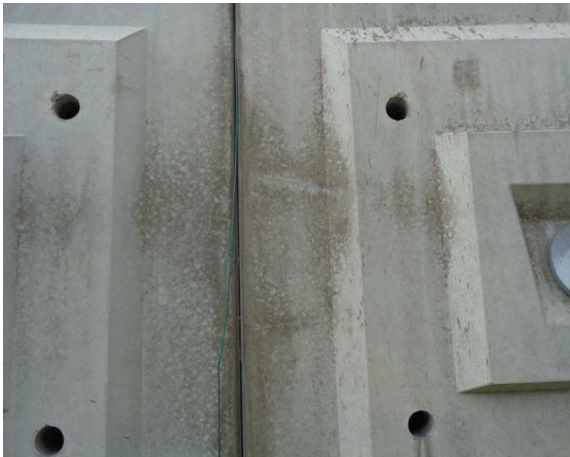
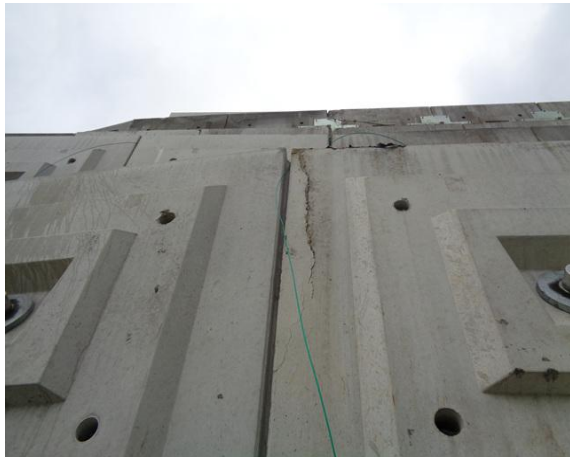
| 위 치 | 패널 전면부 | 위 치 | 패널 전면부 |

| 현 황 | 균열 (Cw=0.1/0.3m) | 현 황 | 들뜸 (A=0.2m*1.5m) |

| 구 분 | 점검 결과 | 조치 필요사항 |
|---|---|---|
| 옹벽 상태 | <ul style="list-style-type: none"> <li>· 앵커부 누수 (4개소)</li> <li>· 패널 전면부 들뜸 (<math>A=0.2m \times 1.5m</math>)</li> <li>· 패널 전면부 균열 (<math>Cw=0.1/0.3m</math>)</li> </ul> | 주기적인 계측 및 점검<br>단면보수<br>균열보수 |

| NO | 구 분 | 손상 현황 | 단 위 | 합 계 | 보수공법 | 비 고 |
|---|---|---|---|---|---|---|
| 2 | 옹벽 | 패널 전면부 균열 | m<br>(개소) | 0.3<br>(1) | 균열보수 | |

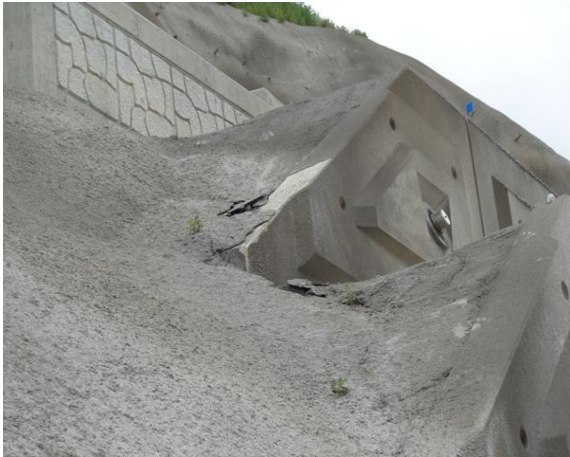
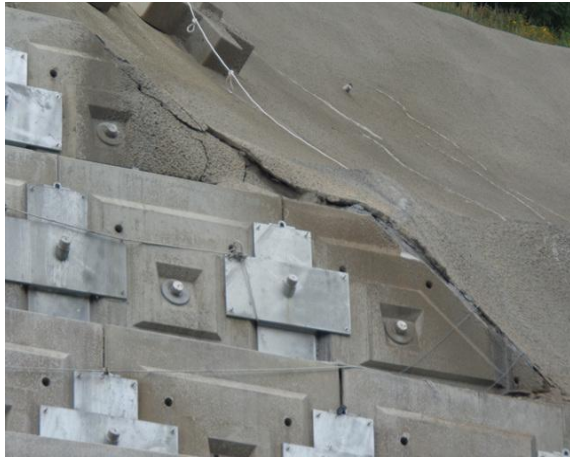
| 위 치 | 사면부 | 위 치 | 사면부 |

| 현 황 | 쏟크리트 들뜸 | 현 황 | 쏟크리트 들뜸 |

| 구 분 | 점검 결과 | 조치 필요사항 |
|---|---|---|
| 사면 상태 | <ul style="list-style-type: none"> <li>· 숏크리트 들뜸</li> <li>· 숏크리트 균열</li> </ul> | 주의관찰 |

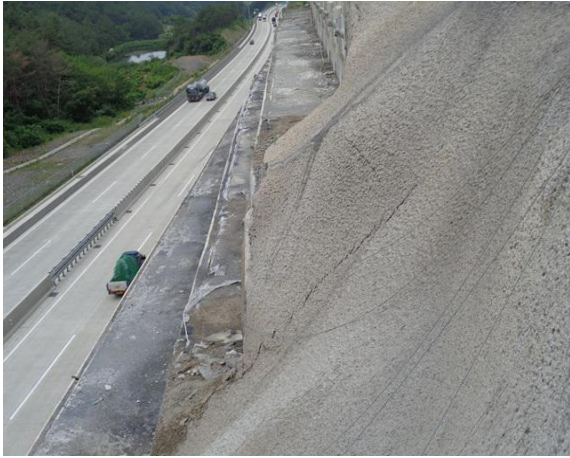
| 위 치 | 사면부 | 위 치 | |

| 현 황 | 쏟크리트 균열 | 현 황 | |

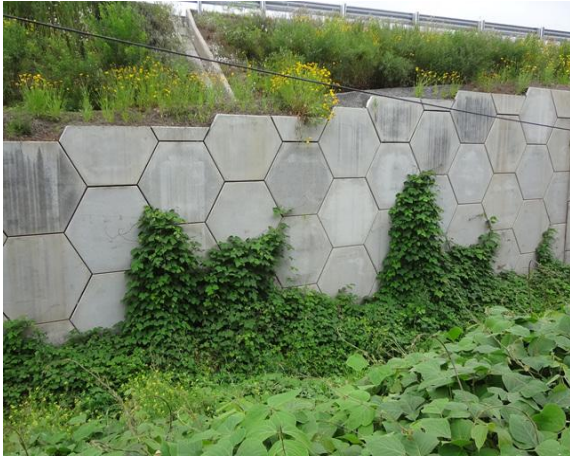
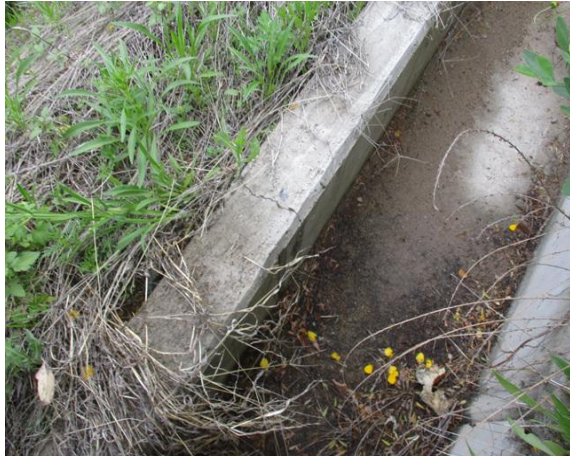
| 위 치 | 패널 전면부 | 위 치 | 배수로 |
| 현 황 | 식생 | 현 황 | 균열 (Cw=0.6/0.5m) |

| 구 분 | 점검 결과 | 조치 필요사항 |
|---|---|---|
| 배수 시설 | · 배수로 균열 (Cw=0.6/0.5m, 1개소) | 주입보수 |

| NO | 구 분 | 손상 현황 | 단 위 | 합 계 | 보수공법 | 비 고 |
|---|---|---|---|---|---|---|
| 1 | 배수 시설 | 배수로 균열 | m<br>(개소) | 0.5<br>(1) | 주입보수 | |

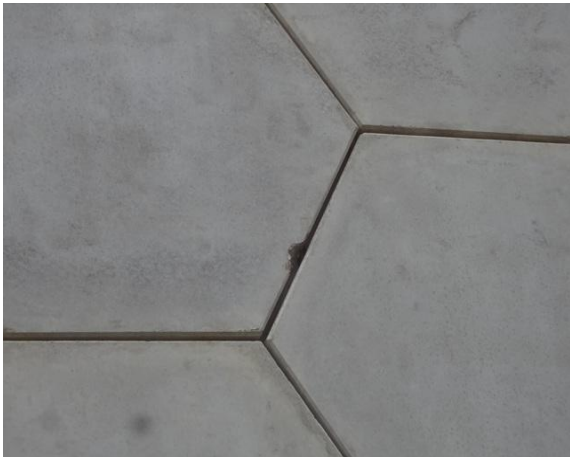
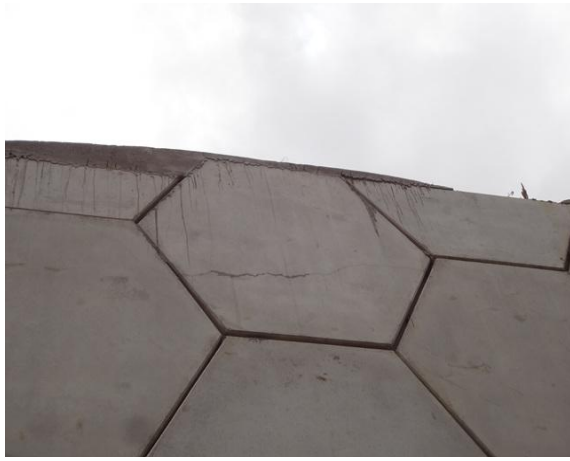
| 위 치 | 패널 전면부 | 위 치 | 패널 전면부 |

| 현 황 | 파손(A=0.1m*0.2m) | 현 황 | 균열(Cw=0.3/1.0m) |

| 구 분 | 점검 결과 | 조치 필요사항 |
|---|---|---|
| 옹벽 상태 | <ul style="list-style-type: none"> <li>· 패널 접합부 이격 (L=1.5m, 4개소)</li> <li>· 패널 접합부 파손 (A=0.2m*0.2m, 1개소)</li> <li>· 패널 접합부 파손 (A=0.3m*2.0m, 1개소)</li> <li>· 패널 전면부 파손 (A=0.1m*0.1m, 3개소)</li> <li>· 패널 전면부 파손 (A=0.1m*0.2m, 1개소)</li> <li>· 패널 전면부 균열 (Cw=0.3/1.0m, 1개소)</li> </ul> | 주입보수<br>단면보수<br>균열보수 |

| NO | 구 분 | 손상 현황 | 단 위 | 합 계 | 보수공법 | 비 고 |
|---|---|---|---|---|---|---|
| 3 | 옹벽 | 패널 전면부 균열 | m<br>(개소) | 1.0<br>(1) | 균열보수 | |

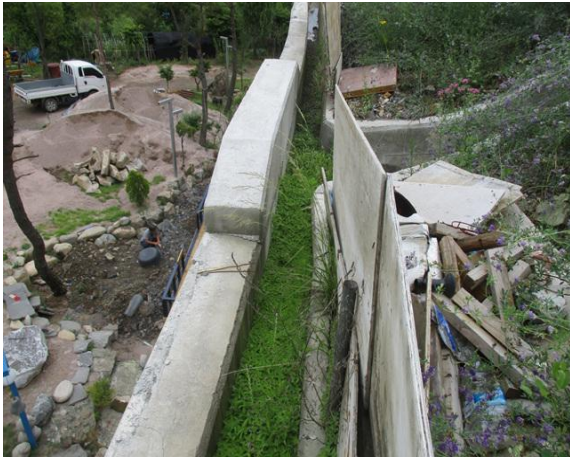
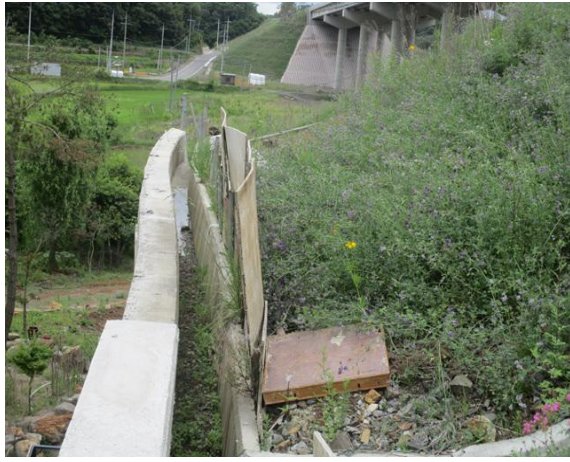
| 위 치 | 사면부 | 위 치 | 사면부 |

| 현 황 | 폐자재 적치(A=0.5m*40.0m) | 현 황 | 폐자재 적치(A=0.5m*40.0m) |

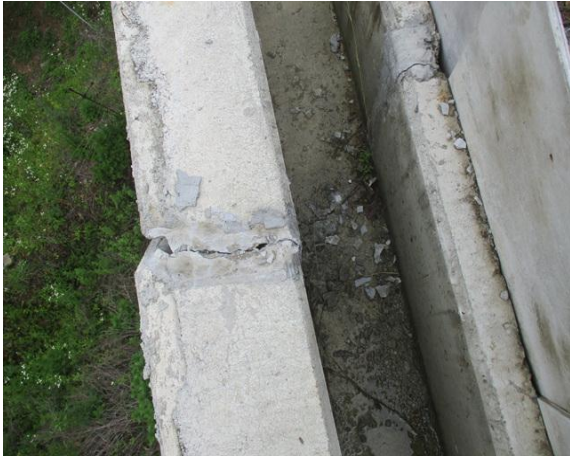
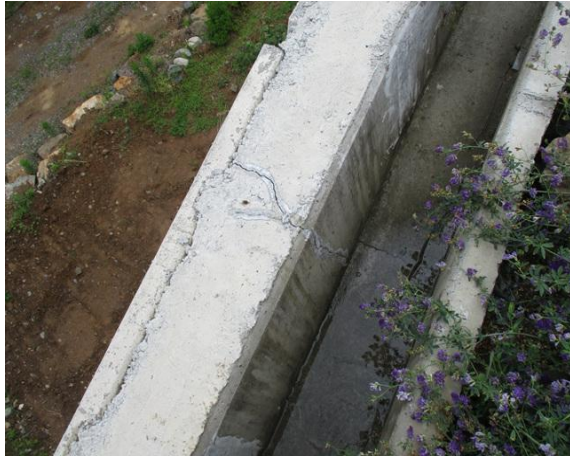
| 위 치 | 배수로 | 위 치 | 배수로 |

| 현 황 | 보수부 이격(L=0.5m) | 현 황 | 균열(Cw=0.5/0.5m) |

| 구 분 | 점검 결과 | 조치 필요사항 |
|---|---|---|
| 배수 시설 | <ul style="list-style-type: none"> <li>· 배수로 파손 (A=0.5m*0.3m, 1개소)</li> <li>· 배수로 파손 (A=0.3m*0.3m, 1개소)</li> <li>· 배수로 파손 (A=0.1m*0.1m, 2개소)</li> <li>· 배수로 이격 (L=1.2m, 3개소)</li> <li>· 배수로 균열 (Cw=0.2~0.5/0.5m, 3개소)</li> </ul> | 단면보수<br>주입부수<br>균열보수 |

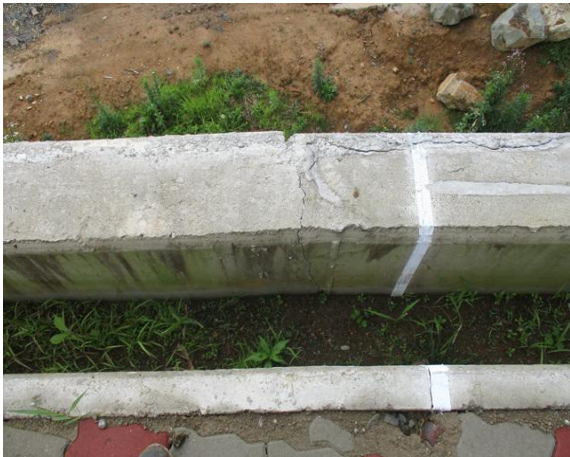
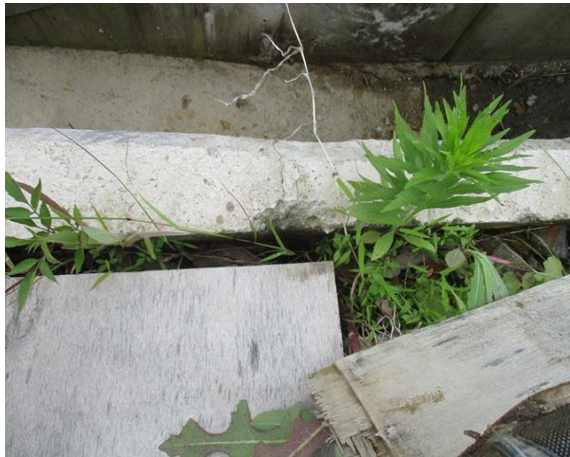
| 위 치 | 배수로 | 위 치 | 배수로 |

| 현 황 | 균열 (Cw=0.4/0.5m) | 현 황 | 균열 (Cw=0.2/0.5m) |

| NO | 구 분 | 손상 현황 | 단 위 | 합 계 | 보수공법 | 비 고 |
|---|---|---|---|---|---|---|
| 7 | 배수시설 | 배수로 균열 | m<br>(개소) | 1.5<br>(3) | 균열보수 | |

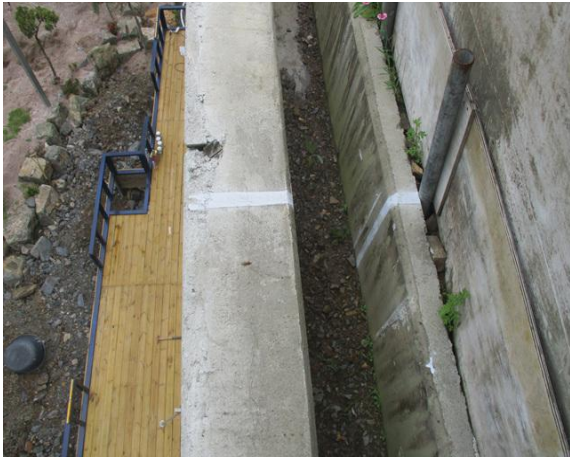
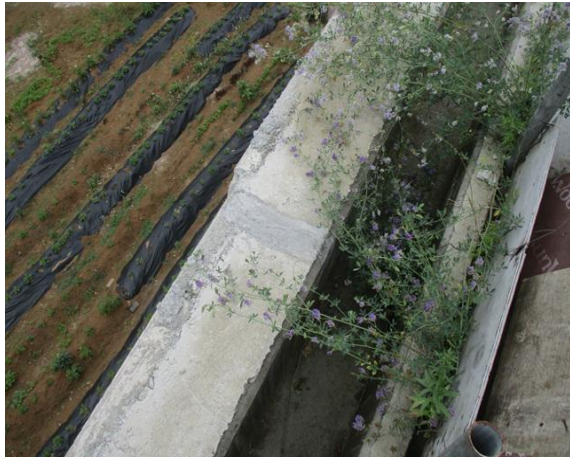
| 위 치 | 배수로 | 위 치 | 배수로 |

| 현 황 | 균열 보수 | 현 황 | 균열 보수 |

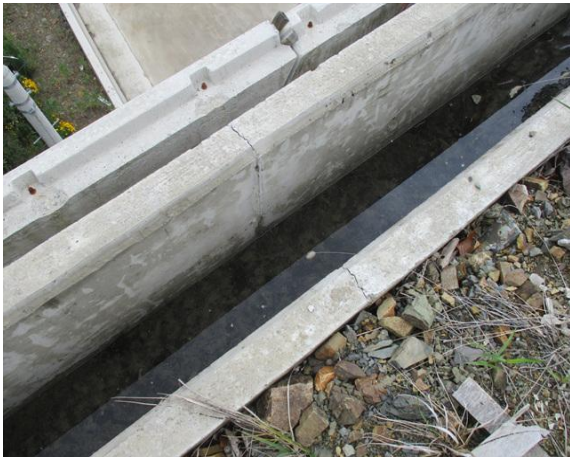
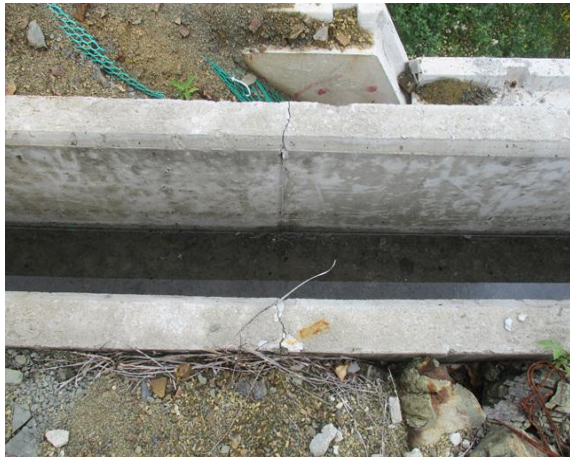
| 위 치 | 배수로 | 위 치 | 배수로 |

| 현 황 | 균열 (Cw=0.6/0.5m) | 현 황 | 균열 (Cw=0.6/0.5m) |

| 구 분 | 점검 결과 | 조치 필요사항 |
|---|---|---|
| 배수 시설 | · 배수로 파손 (A=0.4m*0.5m, 1개소)<br>· 배수로 파손 (A=0.3m*0.5m, 1개소)<br>· 배수로 파손 (A=0.2m*0.1m, 1개소)<br>· 배수로 파손 (A=0.1m*0.1m, 1개소)<br>· 배수로 이격 (L=1.0m, 2개소)<br>· 배수로 균열 (Cw=0.3~0.6/0.5m, 4개소) | 주입보수<br>단면보수<br>단면보수<br>청소 |

| NO | 구 분 | 손상 현황 | 단 위 | 합 계 | 보수공법 | 비 고 |
|---|---|---|---|---|---|---|
| 4 | 배수 시설 | 배수로 균열 | m<br>(개소) | 1.5<br>(3) | 균열보수 | |

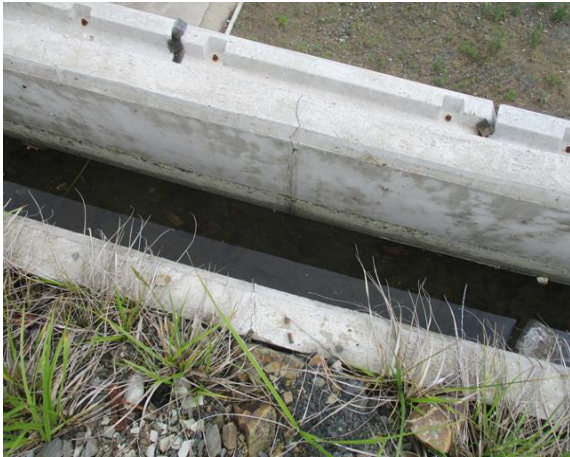
| 위 치 | 배수로 | 위 치 | |

| 현 황 | 균열 (Cw=0.3/0.5m) | 현 황 | |
