# 하 자 보 고 서

< 10공구 >

2018. 06

상주영천고속도로주식회사

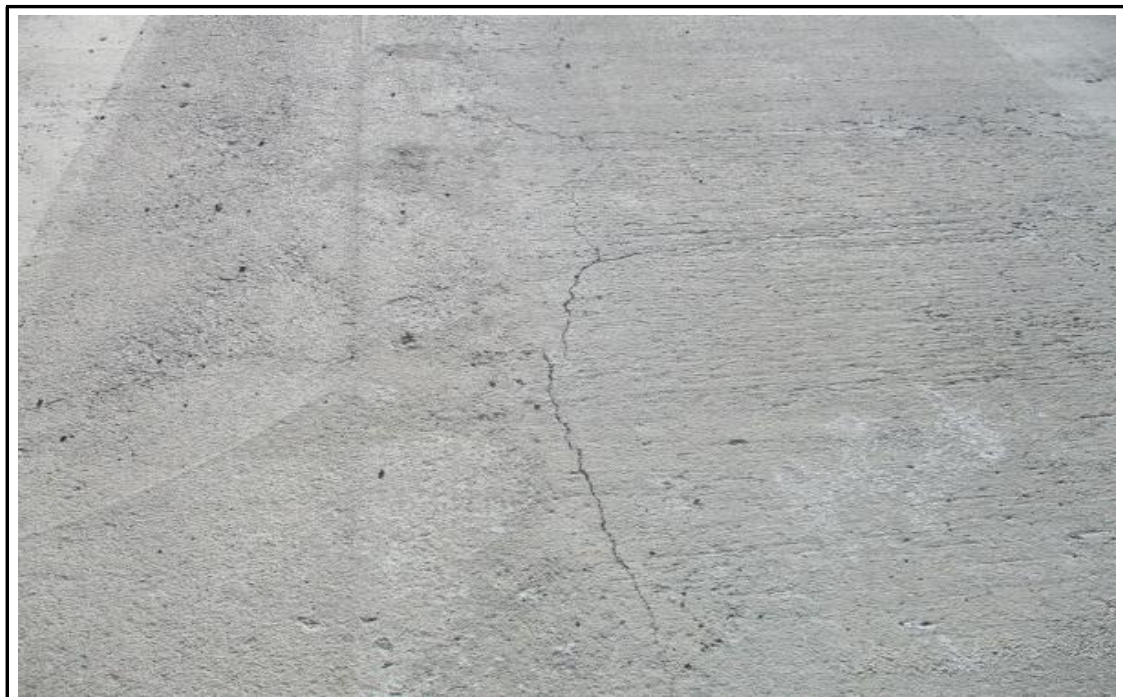
| 사진번호 | 10-BR36-1 | 위 치 | 산하교 상주방향 |

| NO | 시설물명 | 방향 | 시설물<br>번호 | 위치 | 부재 | 내용 | 단위 | 수량 | 하자<br>담보<br>책임<br>기간 | 조치<br>방법 | 발생 | 공종 | 하자형태 | 사진<br>번호 | 종별 |
|---|---|---|---|---|---|---|---|---|---|---|---|---|---|---|---|
| 1 | 산하교 | 상주 | BR36 | S3,S9~S10<br>(상주) | 교면포장 | 균열 | m | 123.00 | 2 | 하자 | 2017하 | 교량 | 포장균열 | 1 | 1종 |

| 내 용 | 교면포장 S3, S9~S10 균열 L=123.0m | | |

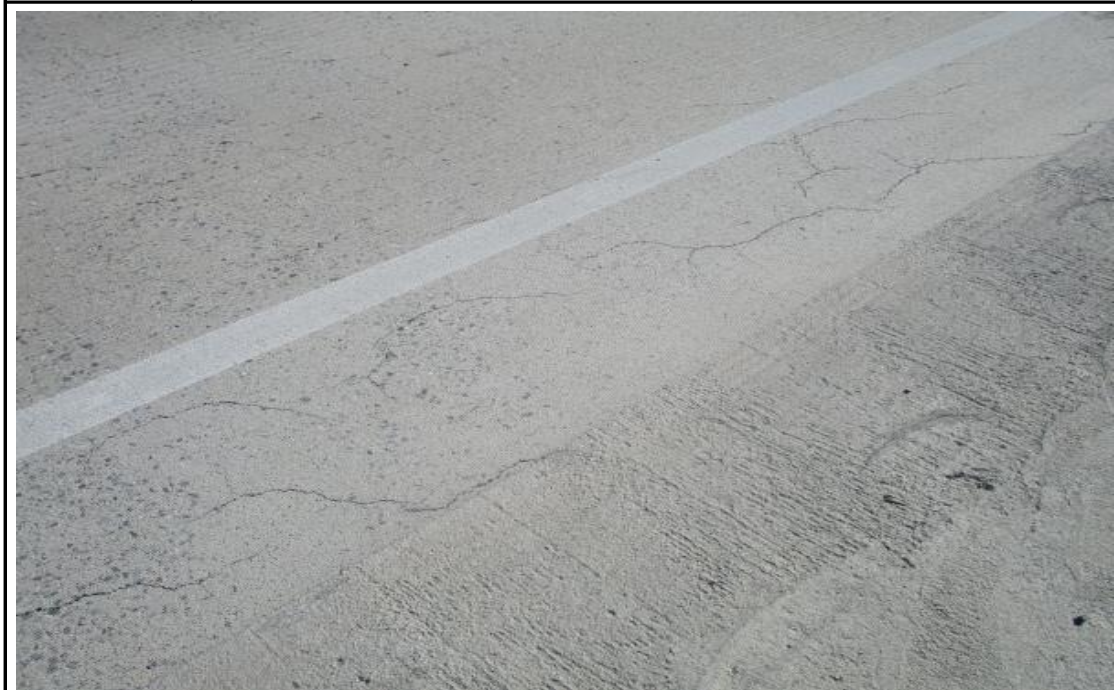
| 사진번호 | 10-BR36-2 | 위 치 | 산하교 상주방향, 영천방향 |

| NO | 시설물명 | 방향 | 시설물<br>번호 | 위치 | 부재 | 내용 | 단위 | 수량 | 하자<br>담보<br>책임<br>기간 | 조치<br>방법 | 발생 | 공종 | 하자형태 | 사진<br>번호 | 종별 |
|---|---|---|---|---|---|---|---|---|---|---|---|---|---|---|---|
| 2 | 산하교 | 상주<br>영천 | BR36 | S1~S11<br>(양방향) | 교면포장 | 망상균열 | m <sup>2</sup> | 838.00 | 2 | 하자 | 2017하 | 교량 | 포장균열 | 2 | 1종 |

| 내 용 | 교면포장 S1~S11 망상균열 A=838.0㎡ | | |

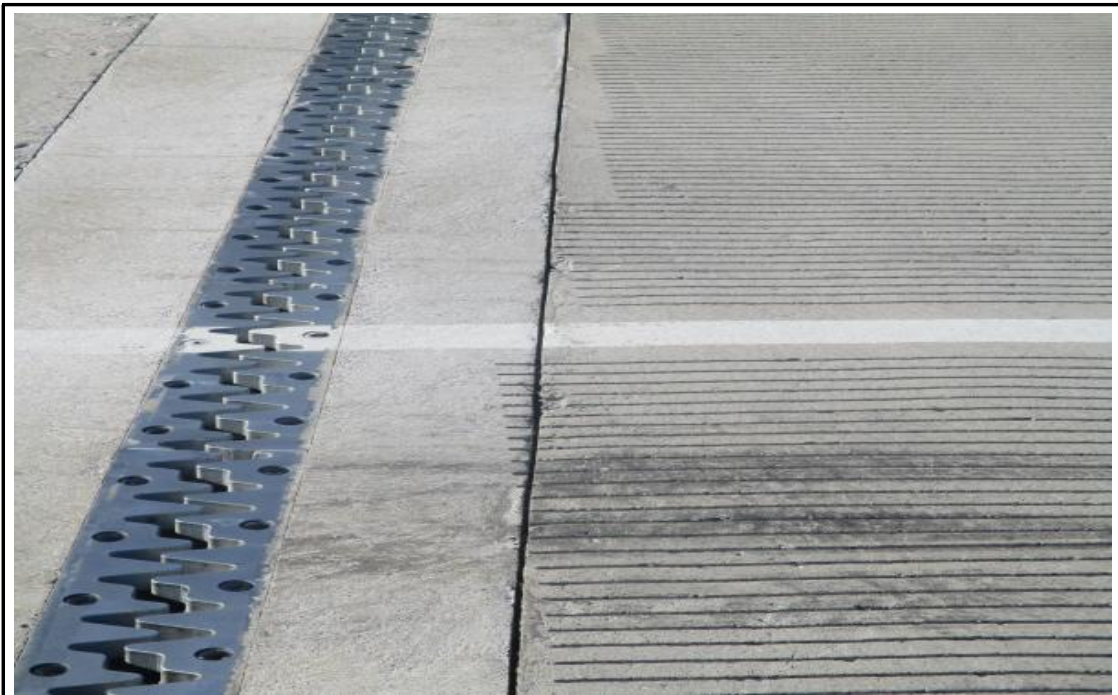
| 사진번호 | 10-BR36-3 | 위 치 | 산하교 상주방향 |

| NO | 시설물명 | 방향 | 시설물<br>번호 | 위치 | 부재 | 내용 | 단위 | 수량 | 하자<br>담보<br>책임<br>기간 | 조치<br>방법 | 발생 | 공종 | 하자형태 | 사진<br>번호 | 종별 |
|---|---|---|---|---|---|---|---|---|---|---|---|---|---|---|---|
| 3 | 산하교 | 상주 | BR36 | S11<br>(상주) | 교면포장 | 파손 | m <sup>2</sup> | 0.04 | 2 | 하자 | 2017하 | 교량 | 콘크리트<br>파손 | 3 | 1종 |

| 내 용 | 교면포장 S11 파손 A=0.04㎡ | | |

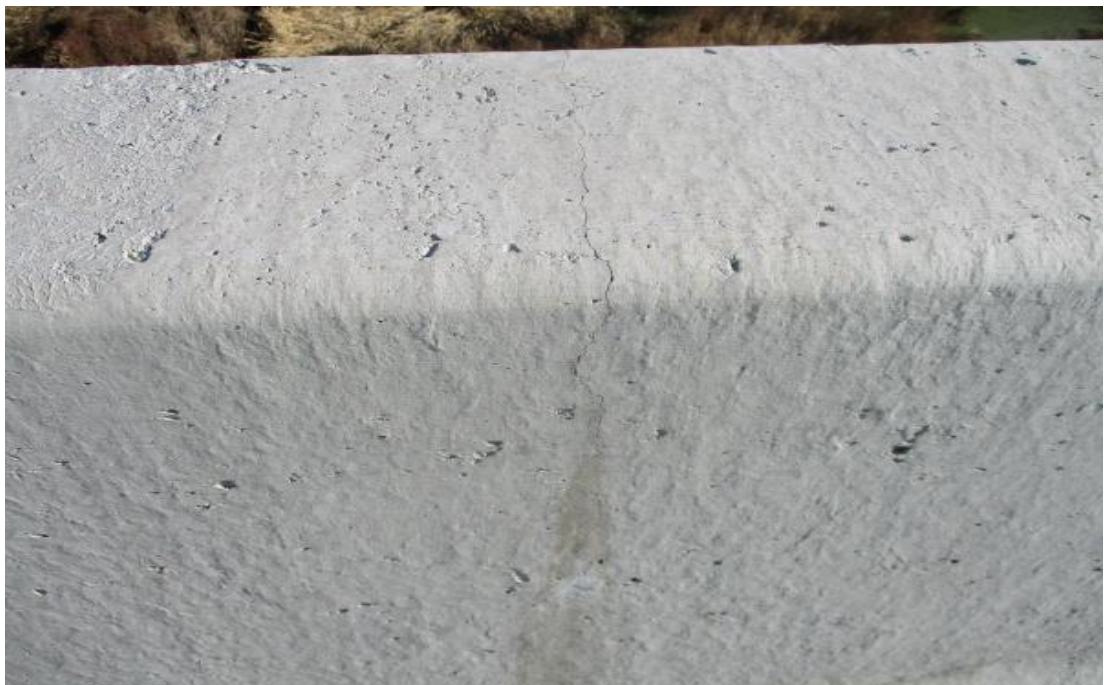
| 사진번호 | 10-BR36-4 | 위 치 | 산하교 영천방향 |

| NO | 시설물명 | 방향 | 시설물<br>번호 | 위치 | 부재 | 내용 | 단위 | 수량 | 하자<br>담보<br>책임<br>기간 | 조치<br>방법 | 발생 | 공종 | 하자형태 | 사진<br>번호 | 종별 |
|---|---|---|---|---|---|---|---|---|---|---|---|---|---|---|---|
| 4 | 산하교 | 영천 | BR36 | S4<br>(영천) | 방호벽 | 균열부백태 | m | 3.00 | 2 | 하자 | 2017하 | 교량 | 균열부<br>백태 | 4 | 1종 |

| 내 용 | 방호벽 S4 균열부 백태 L=3.0m | | |

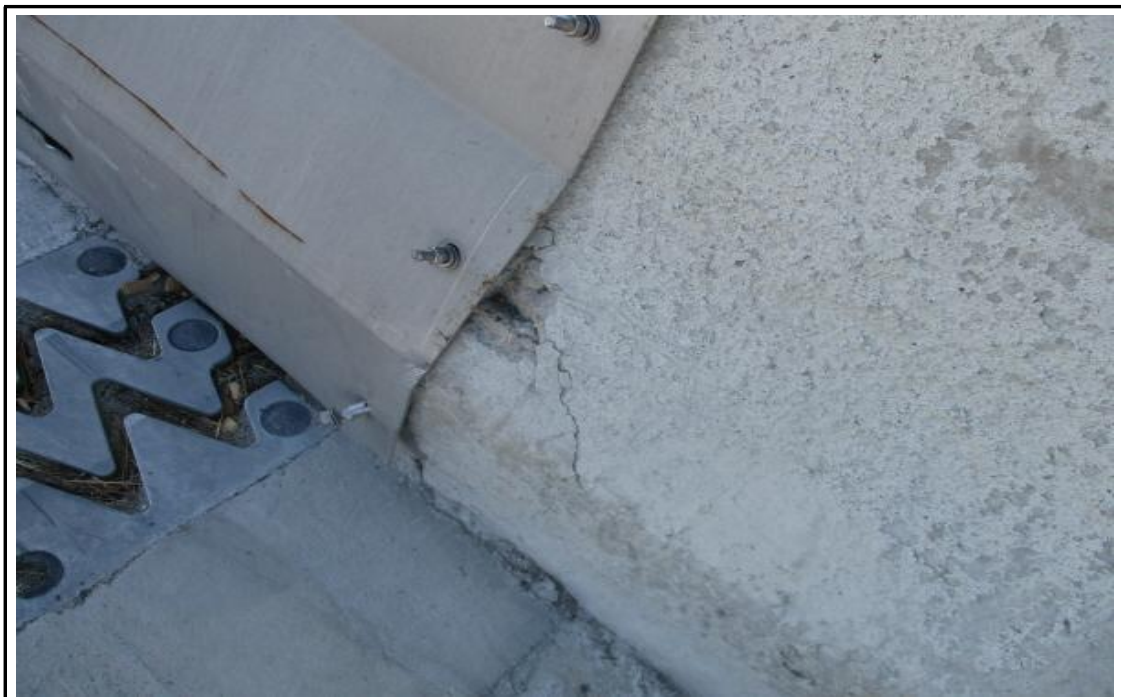
| 사진번호 | 10-BR36-5 | 위 치 | 산하교 영천방향 |

| NO | 시설물명 | 방향 | 시설물<br>번호 | 위치 | 부재 | 내용 | 단위 | 수량 | 하자<br>담보<br>책임<br>기간 | 조치<br>방법 | 발생 | 공종 | 하자형태 | 사진<br>번호 | 종별 |
|---|---|---|---|---|---|---|---|---|---|---|---|---|---|---|---|
| 5 | 산하교 | 영천 | BR36 | S10<br>(영천) | 방호벽 | 파손 | m <sup>2</sup> | 0.04 | 2 | 하자 | 2017하 | 교량 | 콘크리트<br>파손 | 5 | 1종 |

| 내 용 | 방호벽 S10 파손 A=0.04㎡ | | |

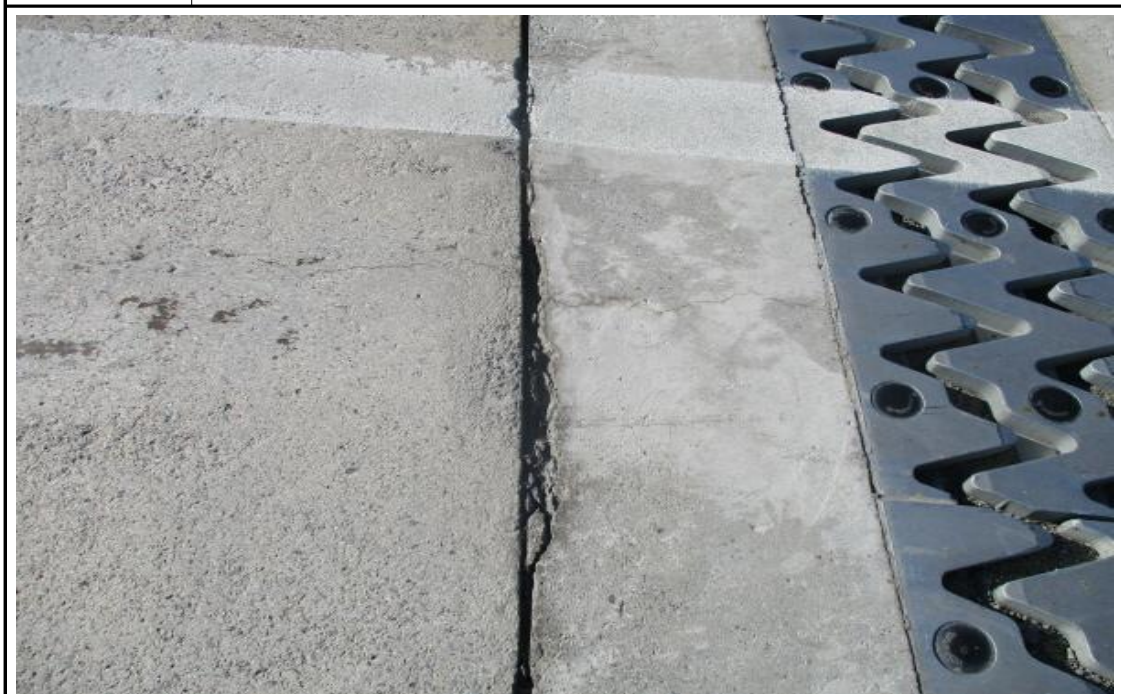
| 사진번호 | 10-BR36-6 | 위 치 | 산하교 상주방향 |

| NO | 시설물명 | 방향 | 시설물<br>번호 | 위치 | 부재 | 내용 | 단위 | 수량 | 하자<br>담보<br>책임<br>기간 | 조치<br>방법 | 발생 | 공종 | 하자형태 | 사진<br>번호 | 종별 |
|---|---|---|---|---|---|---|---|---|---|---|---|---|---|---|---|
| 6 | 산하교 | 상주 | BR36 | A1<br>(상주) | 신축이음 | 후타재파손 | m <sup>2</sup> | 0.40 | 2 | 하자 | 2017하 | 교량 | 콘크리트<br>파손 | 6 | 1종 |

| 내 용 | 신축이음 A1 후타재 파손 A=0.4㎡ | | |

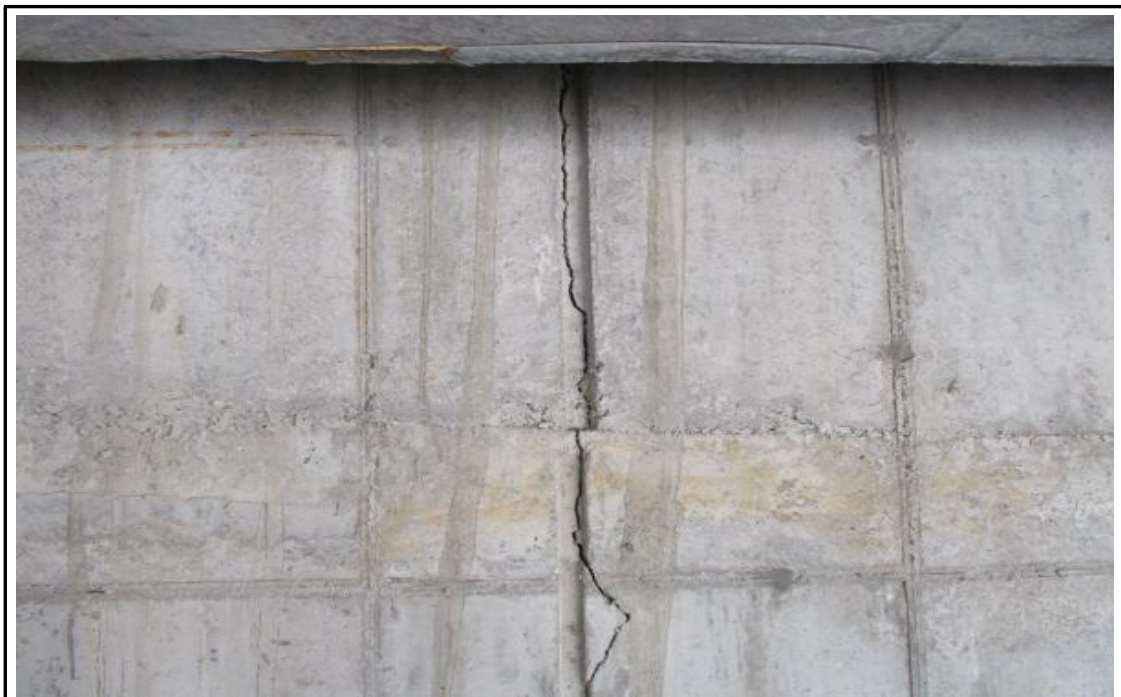
| 사진번호 | 10-BR36-7 | 위 치 | 산하교 상주방향 |

| NO | 시설물명 | 방향 | 시설물<br>번호 | 위치 | 부재 | 내용 | 단위 | 수량 | 하자<br>담보<br>책임<br>기간 | 조치<br>방법 | 발생 | 공종 | 하자형태 | 사진<br>번호 | 종별 |
|---|---|---|---|---|---|---|---|---|---|---|---|---|---|---|---|
| 7 | 산하교 | 상주 | BR36 | A2<br>(상주) | 교대 | 조인트 이격 | m | 1.50 | 10 | 하자 | 2017하 | 교량 | 콘크리트<br>손상 | 7 | 1종 |

| 내 용 | 교대 A2 조인트 이격 L=1.5m | | |

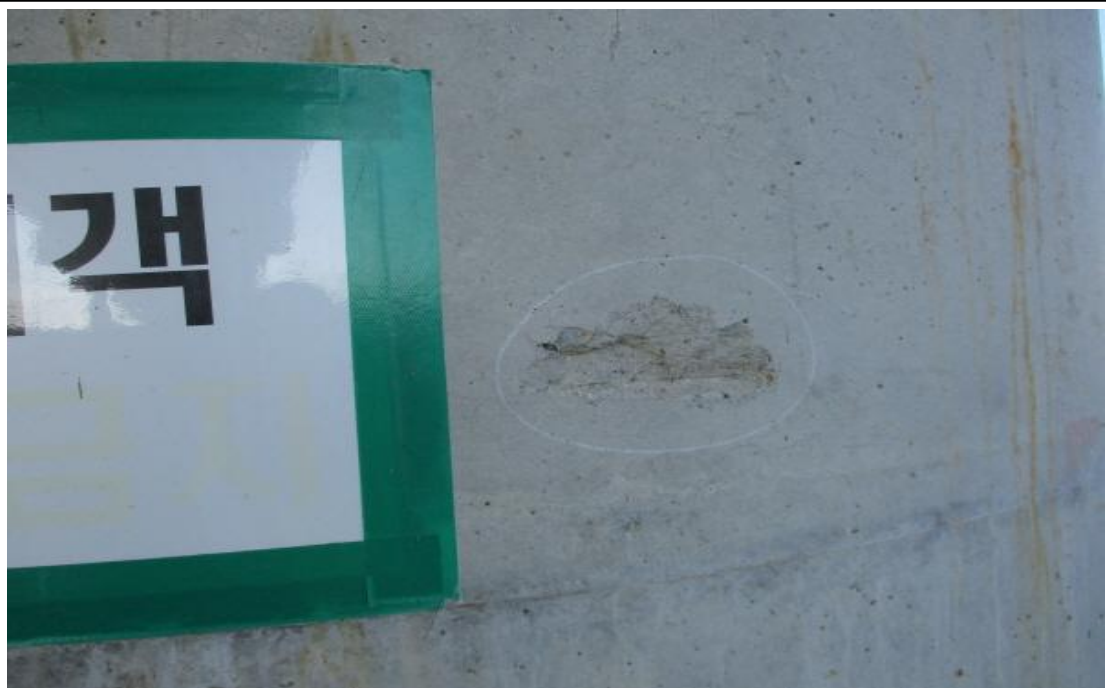
| 사진번호 | 10-BR36-8 | 위 치 | 산하교 상주방향 |

| NO | 시설물명 | 방향 | 시설물<br>번호 | 위치 | 부재 | 내용 | 단위 | 수량 | 하자<br>담보<br>책임<br>기간 | 조치<br>방법 | 발생 | 공종 | 하자형태 | 사진<br>번호 | 종별 |
|---|---|---|---|---|---|---|---|---|---|---|---|---|---|---|---|
| 8 | 산하교 | 상주 | BR36 | P6<br>(상주) | 교각 | 파손 | m <sup>2</sup> | 0.20 | 10 | 하자 | 2017하 | 교량 | 콘크리트<br>파손 | 8 | 1종 |

| 내 용 | 교각 P6 콘크리트 파손 A=0.2㎡ | | |

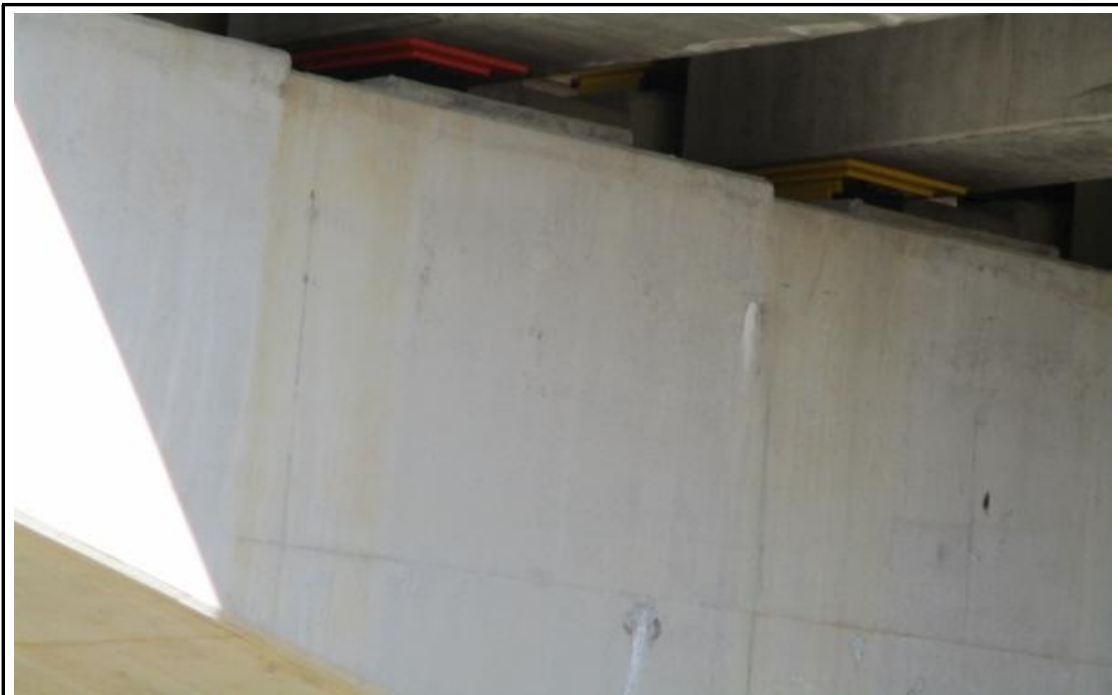
| 사진번호 | 10-BR36-9 | 위 치 | 산하교 영천방향 |

| NO | 시설물명 | 방향 | 시설물<br>번호 | 위치 | 부재 | 내용 | 단위 | 수량 | 하자<br>담보<br>책임<br>기간 | 조치<br>방법 | 발생 | 공종 | 하자형태 | 사진<br>번호 | 종별 |
|---|---|---|---|---|---|---|---|---|---|---|---|---|---|---|---|
| 9 | 산하교 | 영천 | BR36 | P8<br>(영천) | 교각 | 백태 | m <sup>2</sup> | 0.06 | 10 | 하자 | 2017하 | 교량 | 백태 | 9 | 1종 |

| 내 용 | 교각 P8 백태 A=0.06㎡ | | |

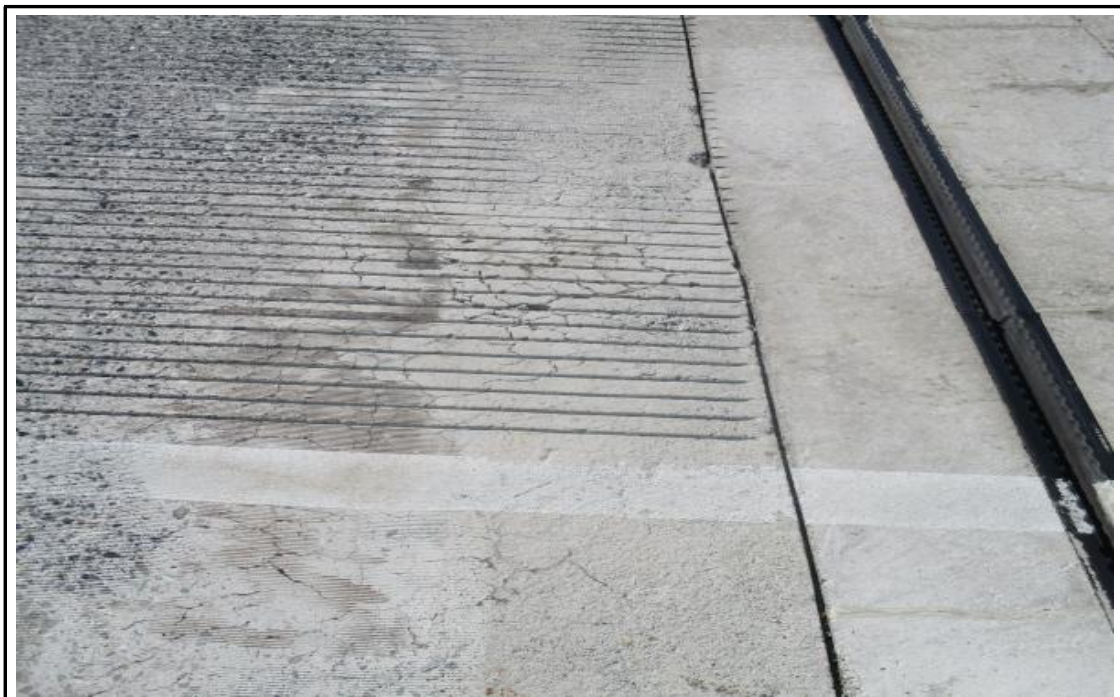
| 사진번호 | 10-BR37-1 | 위 치 | 단포교 상주방향, 영천방향 |

| NO | 시설물명 | 방향 | 시설물<br>번호 | 위치 | 부재 | 내용 | 단위 | 수량 | 하자<br>담보<br>책임<br>기간 | 조치<br>방법 | 발생 | 공종 | 하자형태 | 사진<br>번호 | 종별 |
|---|---|---|---|---|---|---|---|---|---|---|---|---|---|---|---|
| 10 | 단포교 | 상주<br>영천 | BR37 | S1~S4<br>(양방향) | 교면포장 | 망상균열 | m <sup>2</sup> | 336.50 | 2 | 하자 | 2017하 | 교량 | 포장균열 | 1 | 2종 |

| 내 용 | 교면포장 S1~S4 망상균열 A=336.5㎡ | | |

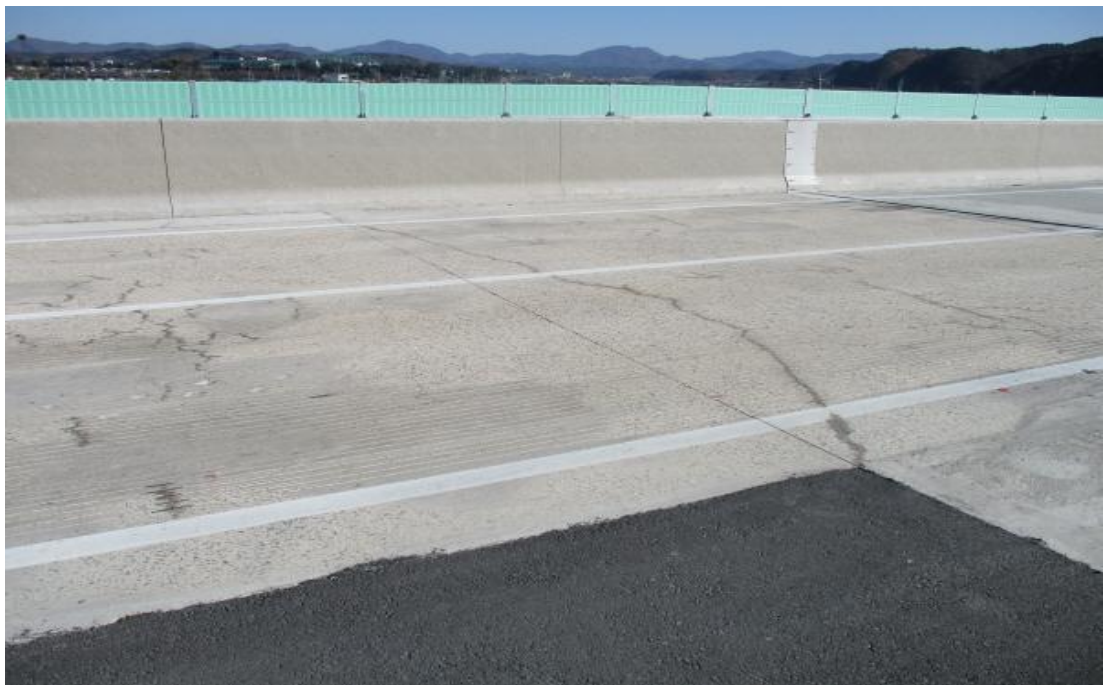
| 사진번호 | 10-BR37-2 | 위 치 | 단포교 상주방향, 영천방향 |

| NO | 시설물명 | 방향 | 시설물<br>번호 | 위치 | 부재 | 내용 | 단위 | 수량 | 하자<br>담보<br>책임<br>기간 | 조치<br>방법 | 발생 | 공종 | 하자형태 | 사진<br>번호 | 종별 |
|---|---|---|---|---|---|---|---|---|---|---|---|---|---|---|---|
| 11 | 단포교 | 영천 | BR37 | A1,A2<br>(영천) | 교면포장 | 접속슬래브<br>망상균열 | m <sup>2</sup> | 125.00 | 2 | 하자 | 2017하 | 교량 | 포장균열 | 2 | 2종 |

| 내 용 | 교면포장 A1, A2 접속슬래브 망상균열 A=125.0㎡ | | |

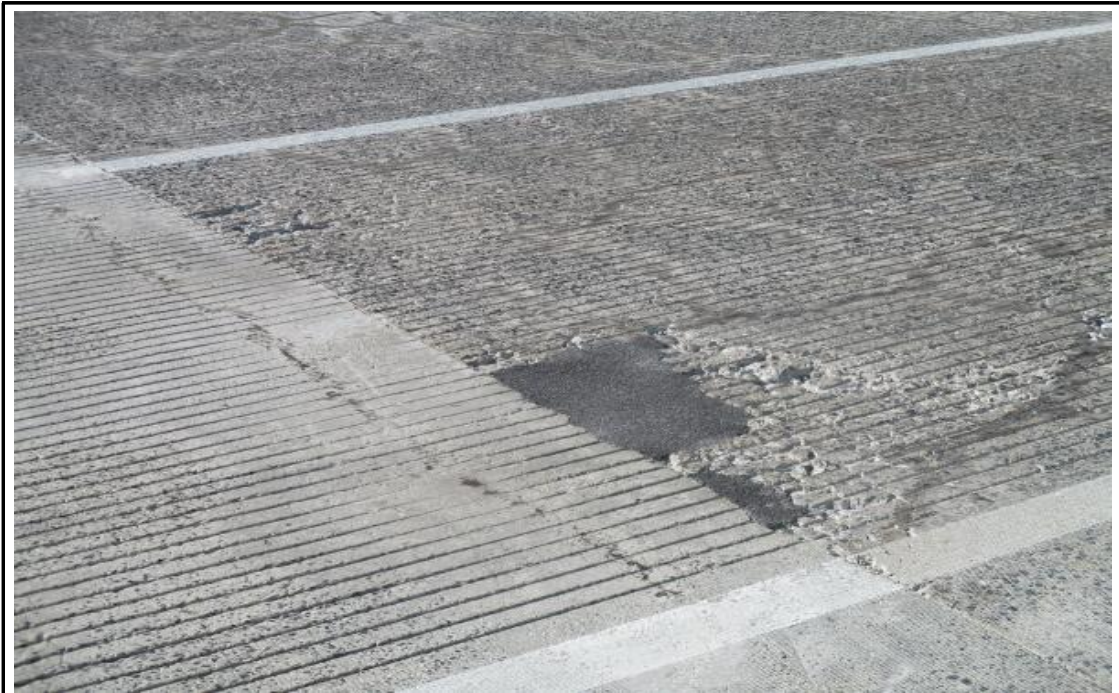
| 사진번호 | 10-BR37-3 | 위 치 | 단포교 상주방향 |

| NO | 시설물명 | 방향 | 시설물<br>번호 | 위치 | 부재 | 내용 | 단위 | 수량 | 하자<br>담보<br>책임<br>기간 | 조치<br>방법 | 발생 | 공종 | 하자형태 | 사진<br>번호 | 종별 |
|---|---|---|---|---|---|---|---|---|---|---|---|---|---|---|---|
| 12 | 단포교 | 상주 | BR37 | A2<br>(상주) | 교면포장 | 접속슬래브<br>파손 | m <sup>2</sup> | 0.30 | 2 | 하자 | 2017하 | 교량 | 콘크리트<br>파손 | 3 | 2종 |

| 내 용 | 교면포장 A2 접속슬래브 파손 A=0.3㎡ | | |

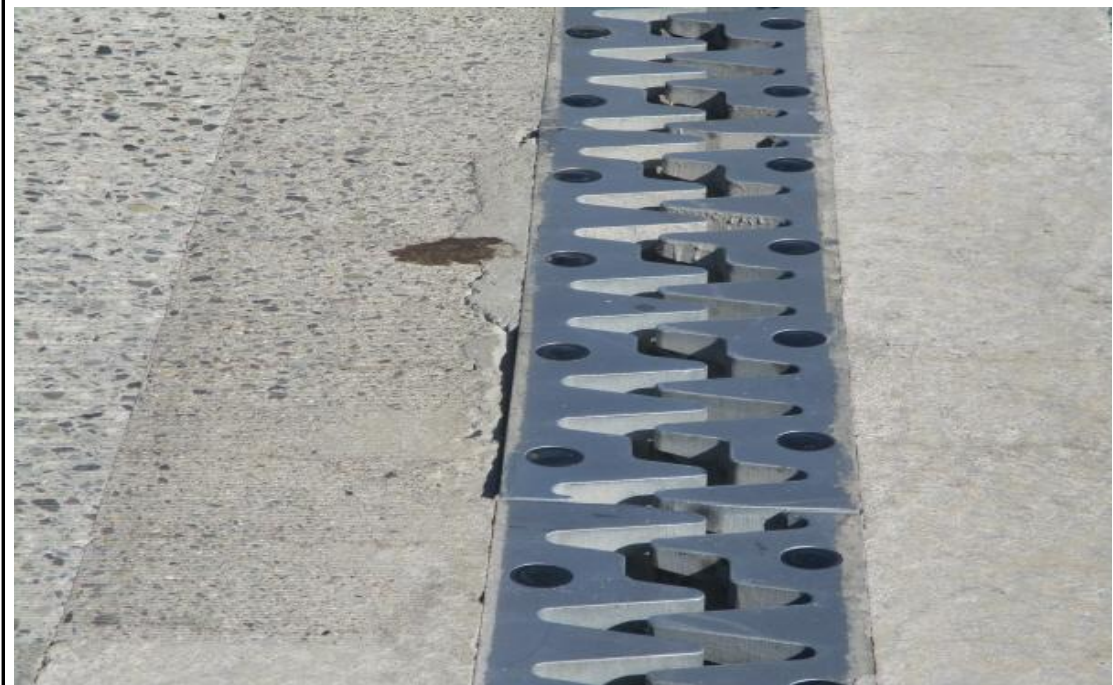
| 사진번호 | 10-BR37-4 | 위 치 | 단포교 상주방향, 영천방향 |

| NO | 시설물명 | 방향 | 시설물<br>번호 | 위치 | 부재 | 내용 | 단위 | 수량 | 하자<br>담보<br>책임<br>기간 | 조치<br>방법 | 발생 | 공종 | 하자형태 | 사진<br>번호 | 종별 |
|---|---|---|---|---|---|---|---|---|---|---|---|---|---|---|---|
| 13 | 단포교 | 상주<br>영천 | BR37 | A1,A2<br>(양방향) | 신축이음 | 후타재파손 | m <sup>2</sup> | 0.71 | 2 | 하자 | 2017하 | 교량 | 콘크리트<br>파손 | 4 | 2종 |

| 내 용 | 신축이음 A1, A2 후타재 파손 A=0.71㎡ | | |

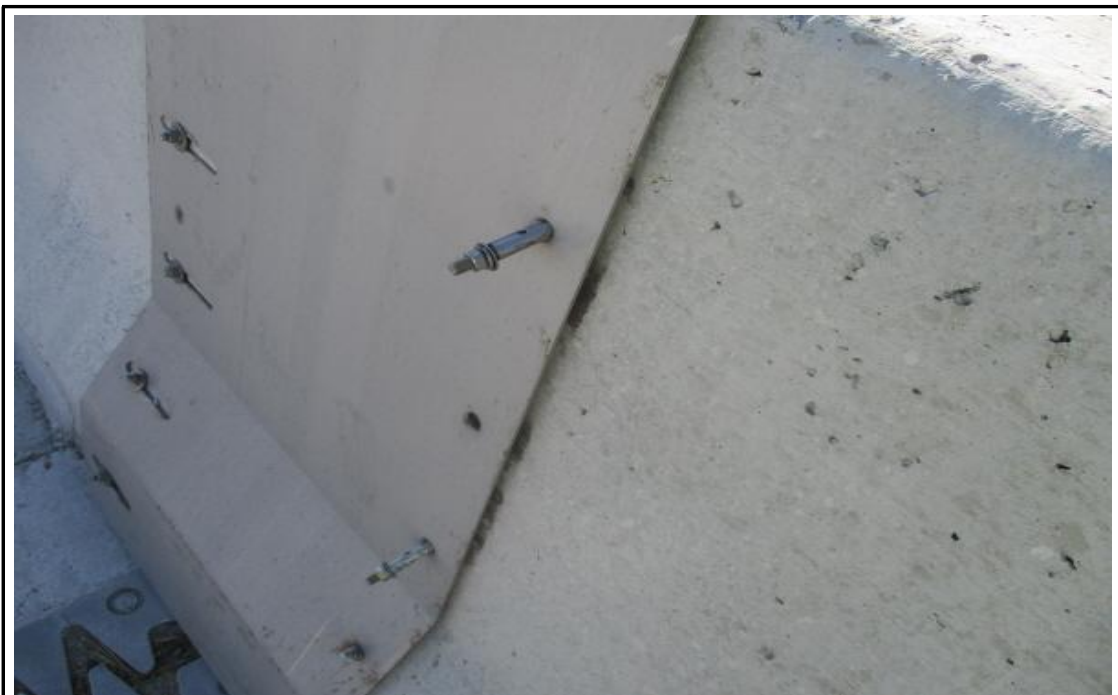
| 사진번호 | 10-BR37-5 | 위 치 | 단포교 상주방향, 영천방향 |

| NO | 시설물명 | 방향 | 시설물<br>번호 | 위치 | 부재 | 내용 | 단위 | 수량 | 하자<br>담보<br>책임<br>기간 | 조치<br>방법 | 발생 | 공종 | 하자형태 | 사진<br>번호 | 종별 |
|---|---|---|---|---|---|---|---|---|---|---|---|---|---|---|---|
| 14 | 단포교 | 상주<br>영천 | BR37 | A1,P2<br>(양방향) | 신축이음 | 차수판 볼트<br>탈락 | EA | 4.00 | 2 | 하자 | 2017하 | 교량 | 철물불량 | 5 | 2종 |

| 내 용 | 신축이음 A1, P2 차수판 볼트 탈락 4개소 | | |

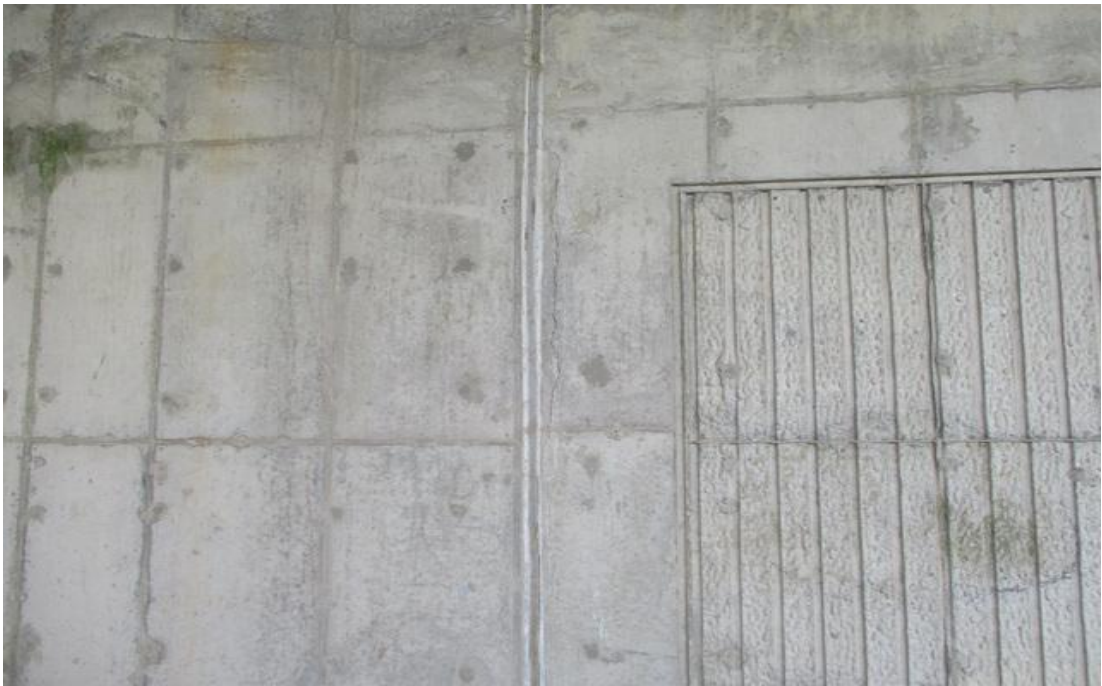
| 사진번호 | 10-BR37-7 | 위 치 | 단포교 영천방향 |

| NO | 시설물명 | 방향 | 시설물<br>번호 | 위치 | 부재 | 내용 | 단<br>위 | 수량 | 하자<br>담보<br>책임<br>기간 | 조치<br>방법 | 발생 | 공종 | 하자형태 | 사진<br>번호 | 종별 |
|---|---|---|---|---|---|---|---|---|---|---|---|---|---|---|---|
| 16 | 단포교 | 상주 | BR37 | A2<br>(영천) | 교대 | 조인트 이격 | m | 7.00 | 10 | 하자 | 2018상 | 교량 | 콘크리트<br>손상 | 7 | 2종 |

| 내 용 | 교대 A2 조인트 이격 L=7.0m | | |

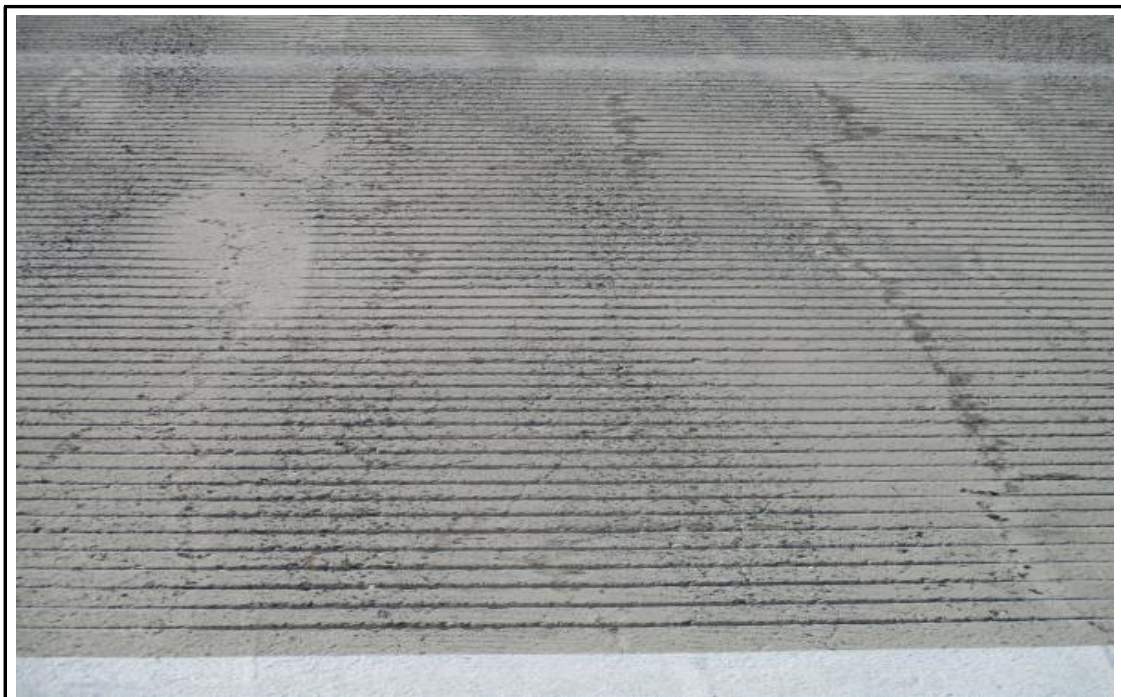
| 사진번호 | 10-BR38-1 | 위 치 | 대성교 상주방향 |

| NO | 시설물명 | 방향 | 시설물<br>번호 | 위치 | 부재 | 내용 | 단<br>위 | 수량 | 하자<br>담보<br>책임<br>기간 | 조치<br>방법 | 발생 | 공종 | 하자형태 | 사진<br>번호 | 종별 |
|---|---|---|---|---|---|---|---|---|---|---|---|---|---|---|---|
| 17 | 대성교 | 상주 | BR38 | S1~S4<br>(상주) | 교면포장 | 망상균열 | ㎡ | 80.00 | 2 | 하자 | 2017하 | 교량 | 포장균열 | 1 | 2종 |

| 내 용 | 교면포장 S1~S4 망상균열 A=80.0㎡ | | |

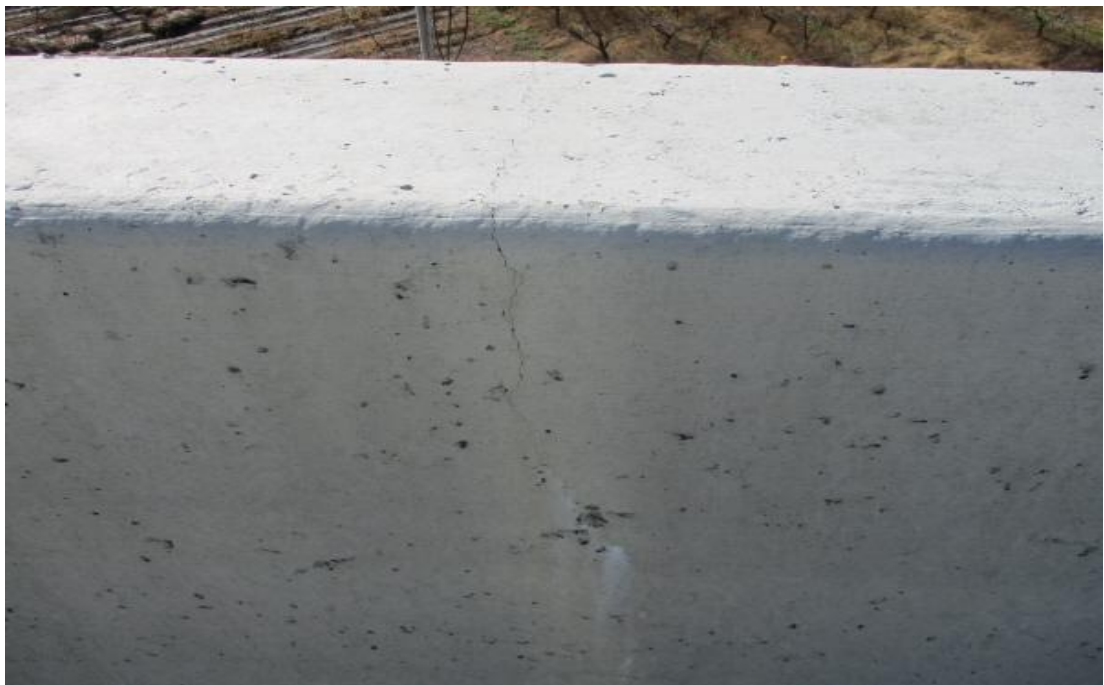
| 사진번호 | 10-BR38-2 | 위 치 | 대성교 영천방향 |

| NO | 시설물명 | 방향 | 시설물<br>번호 | 위치 | 부재 | 내용 | 단<br>위 | 수량 | 하자<br>담보<br>책임<br>기간 | 조치<br>방법 | 발생 | 공종 | 하자형태 | 사진<br>번호 | 종별 |
|---|---|---|---|---|---|---|---|---|---|---|---|---|---|---|---|
| 18 | 대성교 | 영천 | BR38 | S1~S3<br>(영천) | 방호벽 | 균열부백태 | m | 3.00 | 2 | 하자 | 2017하 | 교량 | 균열부<br>백태 | 2 | 2종 |

| 내 용 | 방호벽 S1~S3 균열부 백태 L=3.0m | | |

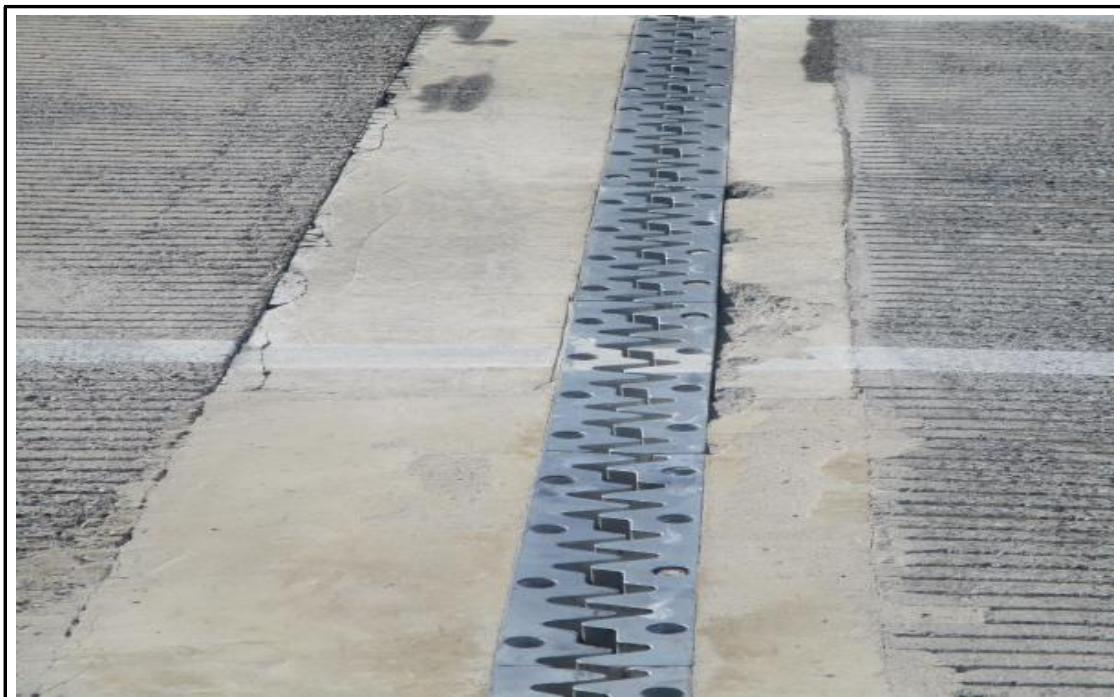
| 사진번호 | 10-BR38-3,4 | 위 치 | 대성교 상주방향 |

| NO | 시설물명 | 방향 | 시설물<br>번호 | 위치 | 부재 | 내용 | 단<br>위 | 수량 | 하자<br>담보<br>책임<br>기간 | 조치<br>방법 | 발생 | 공종 | 하자형태 | 사진<br>번호 | 종별 |
|---|---|---|---|---|---|---|---|---|---|---|---|---|---|---|---|
| 19 | 대성교 | 상주 | BR38 | A2<br>(상주) | 신축이음 | 후타재파손 | ㎡ | 0.40 | 2 | 완료 | 2017하 | 교량 | 콘크리트<br>파손 | 3 | 2종 |
| 20 | 대성교 | 상주 | BR38 | A2<br>(상주) | 신축이음 | 본체 이격<br>및 파열음 | m | 12.00 | 2 | 완료 | 2017하 | 교량 | 신축이음<br>손상 | 4 | 2종 |

| 내 용 | 신축이음 A2 본체 이격 및 파열음 발생, 후타재 파손 | | |

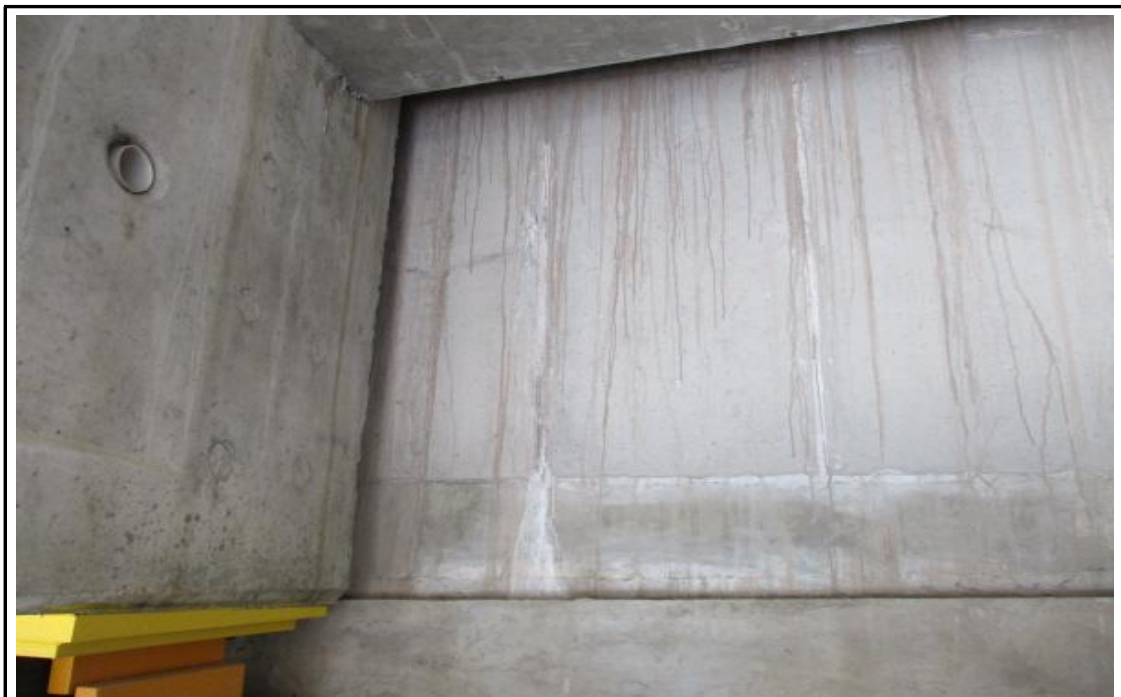
| 사진번호 | 10-BR38-5 | 위 치 | 대성교 영천방향 |

| NO | 시설물명 | 방향 | 시설물<br>번호 | 위치 | 부재 | 내용 | 단<br>위 | 수량 | 하자<br>담보<br>책임<br>기간 | 조치<br>방법 | 발생 | 공종 | 하자형태 | 사진<br>번호 | 종별 |
|---|---|---|---|---|---|---|---|---|---|---|---|---|---|---|---|
| 21 | 대성교 | 영천 | BR38 | A1<br>(영천) | 교대 | 백태 | ㎡ | 0.34 | 7 | 하자 | 2017하 | 교량 | 백태 | 5 | 2종 |

| 내 용 | 교대(홍벽) A1 백태 A=0.34㎡ | | |

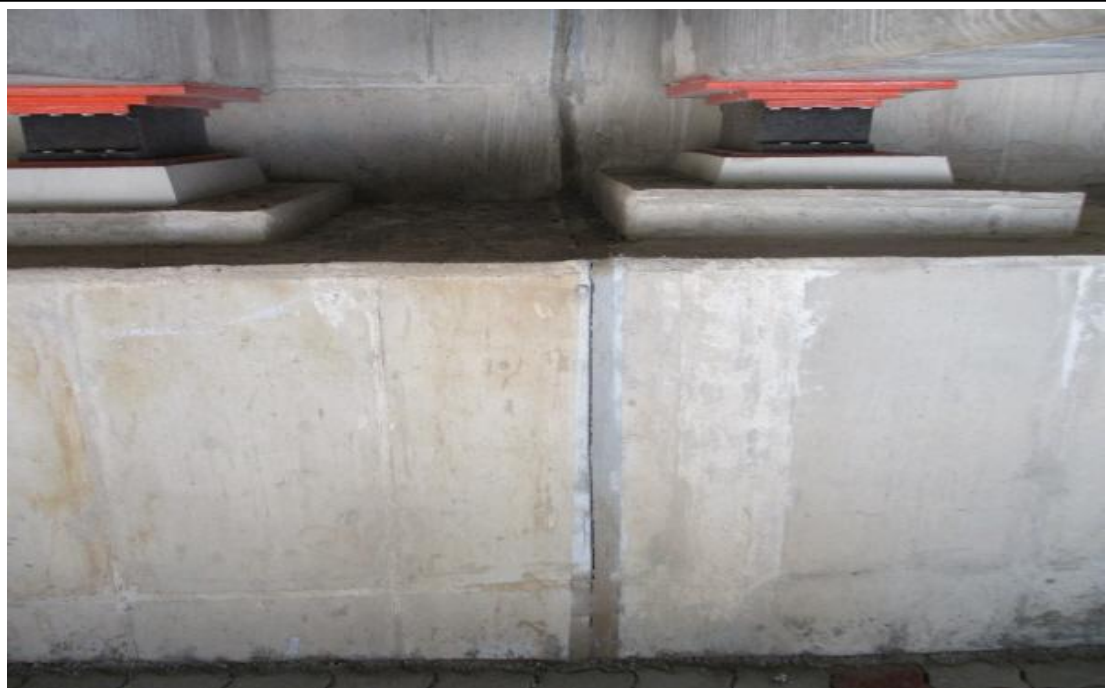
| 사진번호 | 10-BR38-6 | 위 치 | 대성교 상주방향, 영천방향 |

| NO | 시설물명 | 방향 | 시설물<br>번호 | 위치 | 부재 | 내용 | 단<br>위 | 수량 | 하자<br>담보<br>책임<br>기간 | 조치<br>방법 | 발생 | 공종 | 하자형태 | 사진<br>번호 | 종별 |
|---|---|---|---|---|---|---|---|---|---|---|---|---|---|---|---|
| 22 | 대성교 | 상주<br>영천 | BR38 | A1,A2<br>(양방향) | 교대 | 실란트파손 | m | 6.00 | 2 | 하자 | 2017하 | 교량 | 실란트파<br>손 | 6 | 2종 |

| 내 용 | 교대 A1, A2 조인트 실란트 파손 L=6.0m | | |

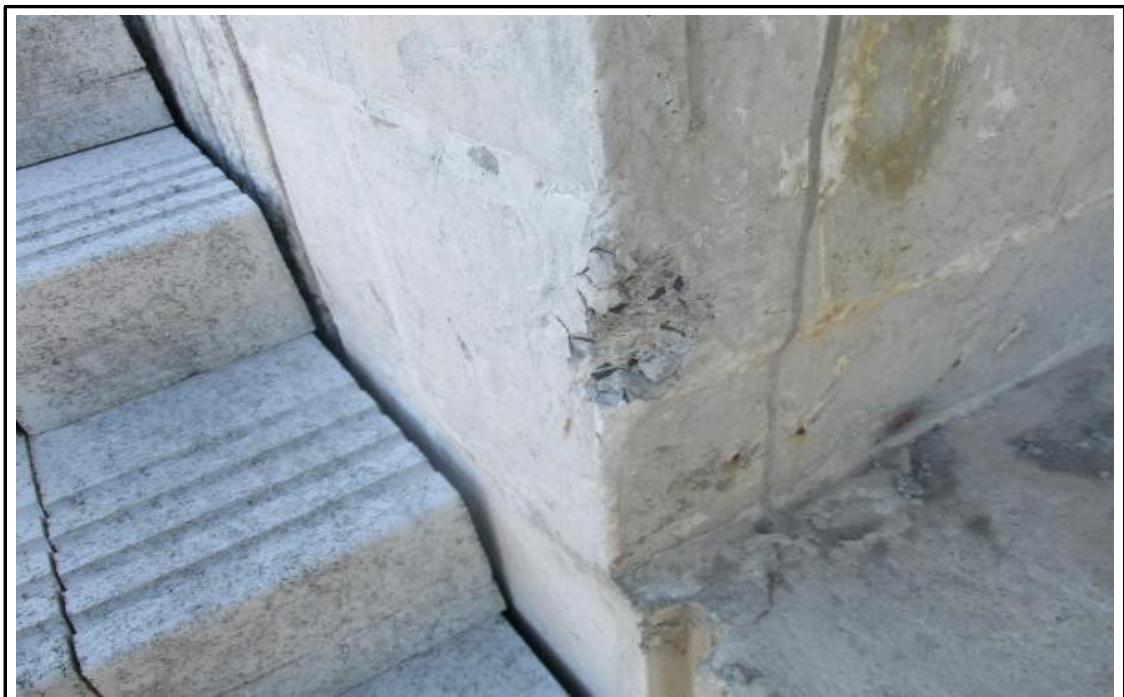
| 사진번호 | 10-BR38-7 | 위 치 | 대성교 상주방향 |

| NO | 시설물명 | 방향 | 시설물<br>번호 | 위치 | 부재 | 내용 | 단<br>위 | 수량 | 하자<br>담보<br>책임<br>기간 | 조치<br>방법 | 발생 | 공종 | 하자형태 | 사진<br>번호 | 종별 |
|---|---|---|---|---|---|---|---|---|---|---|---|---|---|---|---|
| 23 | 대성교 | 상주 | BR38 | A2<br>(상주) | 교대 | 파손 | ㎡ | 0.11 | 7 | 하자 | 2017하 | 교량 | 콘크리트<br>파손 | 7 | 2종 |

| 내 용 | 교대(홍벽) A2 파손 A=0.11㎡ | | |

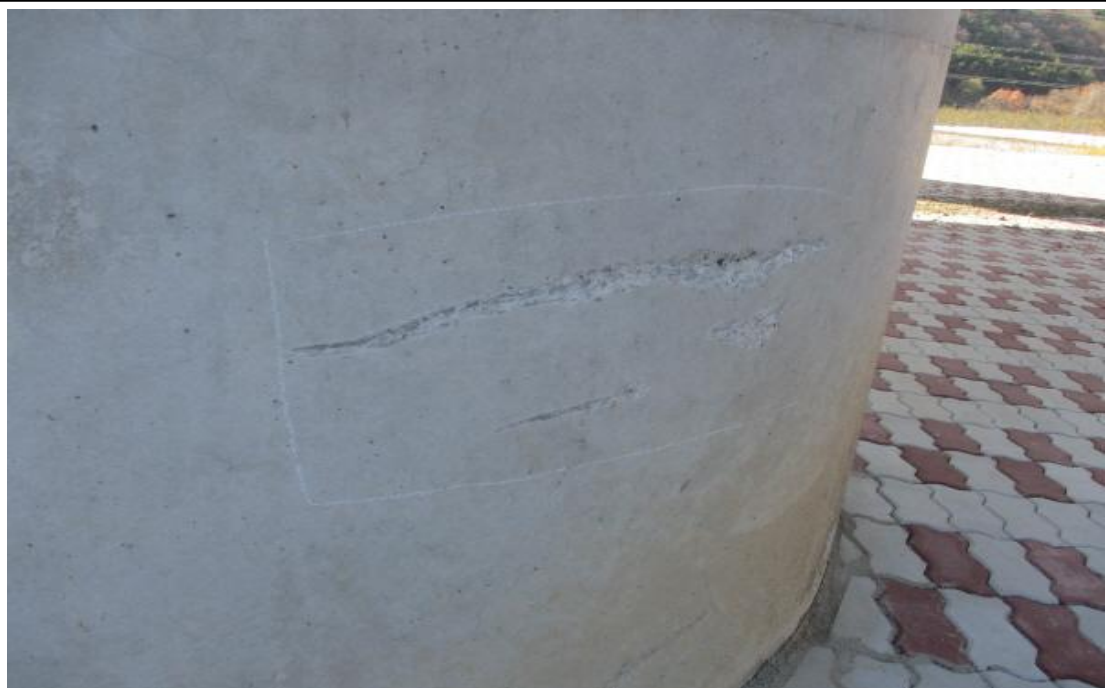
| 사진번호 | 10-BR38-8 | 위 치 | 대성교 영천방향 |

| NO | 시설물명 | 방향 | 시설물<br>번호 | 위치 | 부재 | 내용 | 단<br>위 | 수량 | 하자<br>담보<br>책임<br>기간 | 조치<br>방법 | 발생 | 공종 | 하자형태 | 사진<br>번호 | 종별 |
|---|---|---|---|---|---|---|---|---|---|---|---|---|---|---|---|
| 24 | 대성교 | 영천 | BR38 | P1<br>(영천) | 교각 | 굵힘 | ㎡ | 0.20 | 7 | 하자 | 2017하 | 교량 | 콘크리트<br>파손 | 8 | 2종 |

| 내 용 | 교각(기둥부) P1 굽힘 A=0.2㎡ | | |

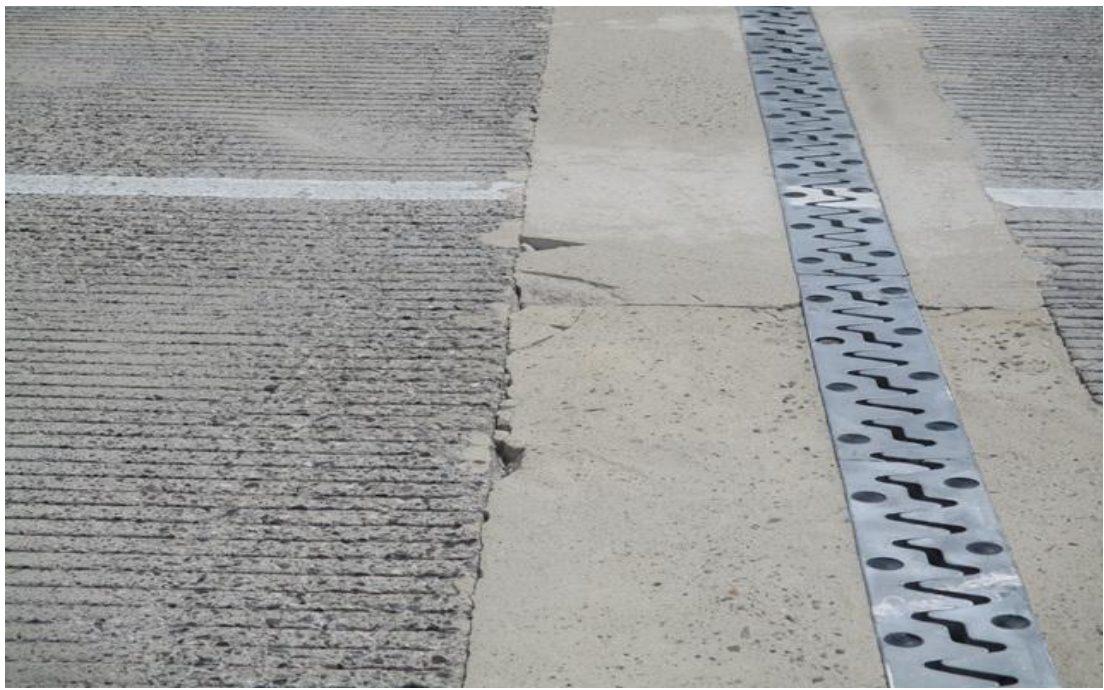
| 사진번호 | 10-BR38-9 | 위 치 | 대성교 상주방향 |

| NO | 시설물명 | 방향 | 시설물<br>번호 | 위치 | 부재 | 내용 | 단<br>위 | 수량 | 하자<br>담보<br>책임<br>기간 | 조치<br>방법 | 발생 | 공종 | 하자형태 | 사진<br>번호 | 종별 |
|---|---|---|---|---|---|---|---|---|---|---|---|---|---|---|---|
| 25 | 대성교 | 상주 | BR38 | A2<br>(상주) | 신축이음 | 후타재파손 | ㎡ | 0.61 | 2 | 하자 | 2018상 | 교량 | 콘크리트<br>파손 | 9 | 2종 |

| 내 용 | 신축이음 A2 후타재 파손 A=0.61 m <sup>2</sup> | | |

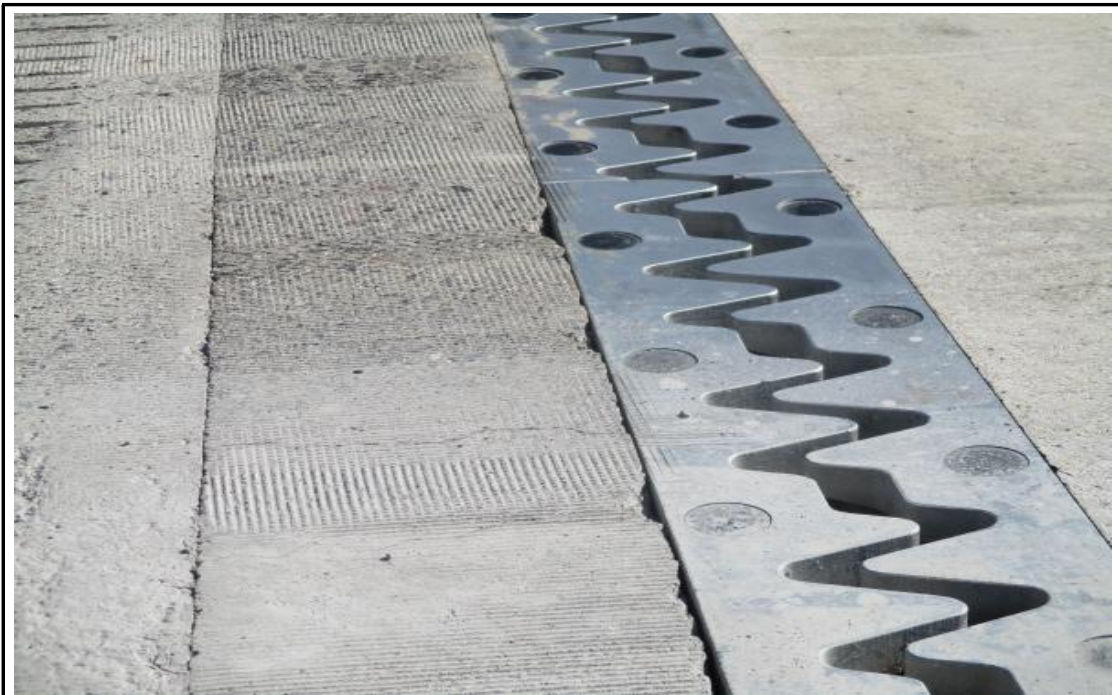
| 사진번호 | 10-BR39-1 | 위 치 | 내포교 영천방향 |

| NO | 시설물명 | 방향 | 시설물<br>번호 | 위치 | 부재 | 내용 | 단<br>위 | 수량 | 하자<br>담보<br>책임<br>기간 | 조치<br>방법 | 발생 | 공종 | 하자형태 | 사진<br>번호 | 종별 |
|---|---|---|---|---|---|---|---|---|---|---|---|---|---|---|---|
| 26 | 내포교 | 영천 | BR39 | A2<br>(영천) | 신축이음 | 후타재파손 | ㎡ | 0.20 | 2 | 완료 | 2017하 | 교량 | 콘크리트<br>파손 | 1 | 2종 |

| 내 용 | 신축이음 A2 후타재 파손 A=0.2㎡ | | |

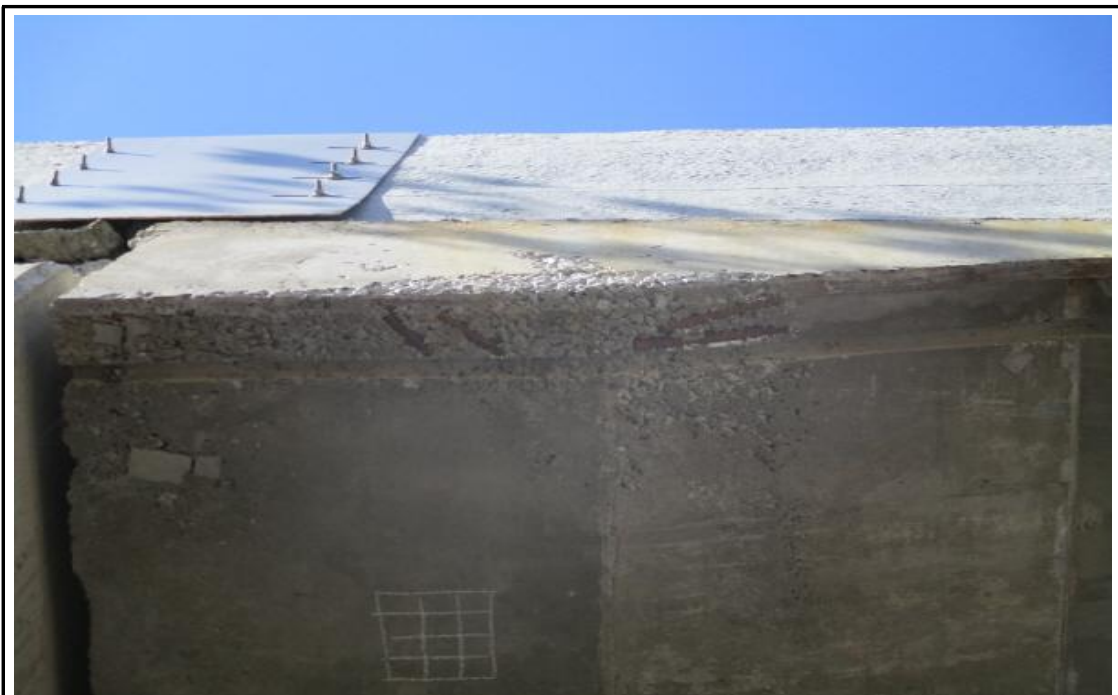
| 사진번호 | 10-BR39-2 | 위 치 | 내포교 상주방향 |

| NO | 시설물명 | 방향 | 시설물<br>번호 | 위치 | 부재 | 내용 | 단<br>위 | 수량 | 하자<br>담보<br>책임<br>기간 | 조치<br>방법 | 발생 | 공종 | 하자형태 | 사진<br>번호 | 종별 |
|---|---|---|---|---|---|---|---|---|---|---|---|---|---|---|---|
| 27 | 내포교 | 상주 | BR39 | S4<br>(상주) | 바닥판 | 재료분리 및<br>철근노출 | ㎡ | 0.25 | 7 | 하자 | 2017하 | 교량 | 콘크리트<br>손상 | 2 | 2종 |

| 내 용 | 바닥판(캔틸레버) S4 재료분리 및 철근노출 A=0.25㎡ | | |

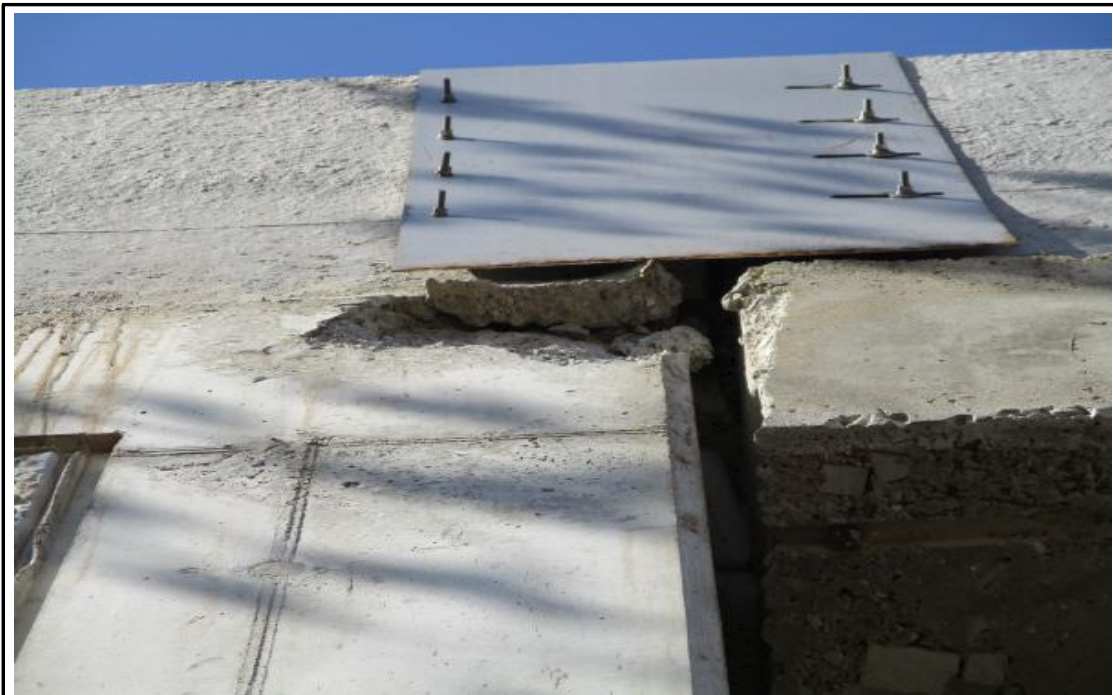
| 사진번호 | 10-BR39-4 | 위 치 | 내포교 상주방향 |

| NO | 시설물명 | 방향 | 시설물<br>번호 | 위치 | 부재 | 내용 | 단<br>위 | 수량 | 하<br>자<br>담<br>책<br>임<br>기<br>간 | 조<br>치<br>방<br>법 | 발생 | 공종 | 하자형태 | 사<br>진<br>번<br>호 | 종<br>별 |
|---|---|---|---|---|---|---|---|---|---|---|---|---|---|---|---|
| 29 | 내포교 | 상주 | BR39 | A2<br>(상주) | 교대 | 파손 | m² | 0.12 | 7 | 하자 | 2017하 | 교량 | 콘크리트<br>파손 | 4 | 2종 |

| 내 용 | 교대 A2 파손 A=0.12㎡ | | |
