# 하 자 보 고 서

< 10공구 >

2018. 06

상주영천고속도로주식회사

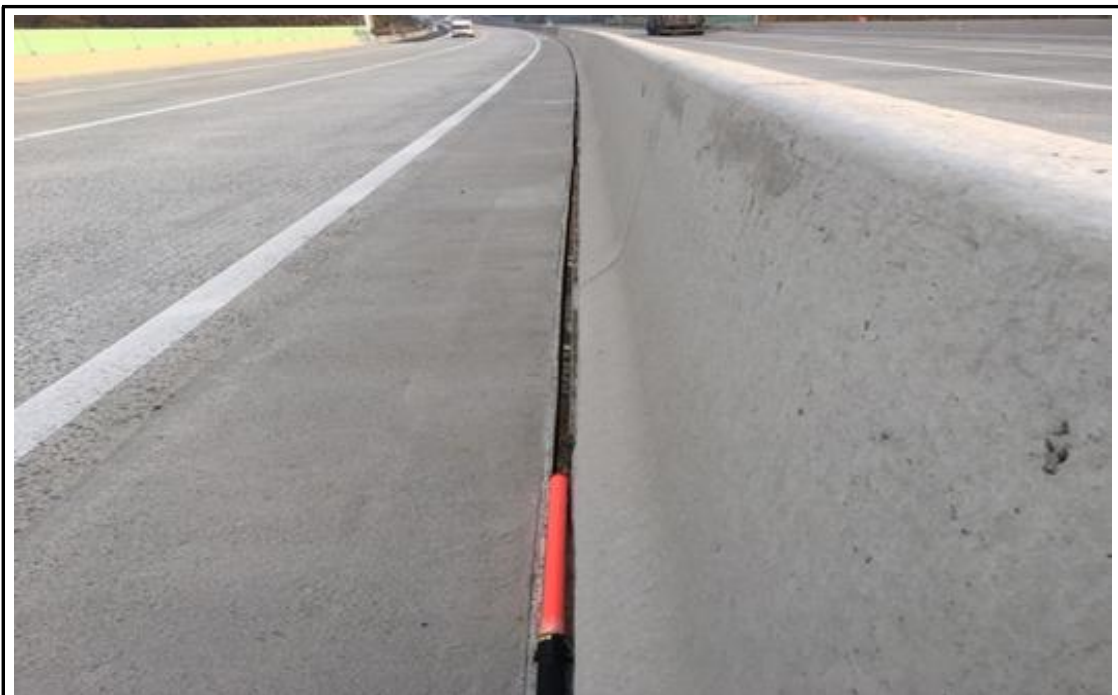
| 사진번호 | 10-BR39-6 | 위 치 | 내포교 영천방향 |

| NO | 시설물명 | 방향 | 시설물<br>번호 | 위치 | 부재 | 내용 | 단<br>위 | 수량 | 하<br>자<br>담<br>책<br>임<br>기<br>간 | 조<br>치<br>방<br>법 | 발생 | 공종 | 하자형태 | 사<br>진<br>번<br>호 | 종<br>별 |
|---|---|---|---|---|---|---|---|---|---|---|---|---|---|---|---|
| 31 | 내포교 | 영천 | BR39 | S1~S4<br>(영천) | 교면포장 | 이격 | m | 120.00 | 2 | 하자 | 2017하 | 교량 | 콘크리트<br>손상 | 6 | 2종 |

| 내 용 | 교면포장 S1~S4 이격 L=120.0m | | |

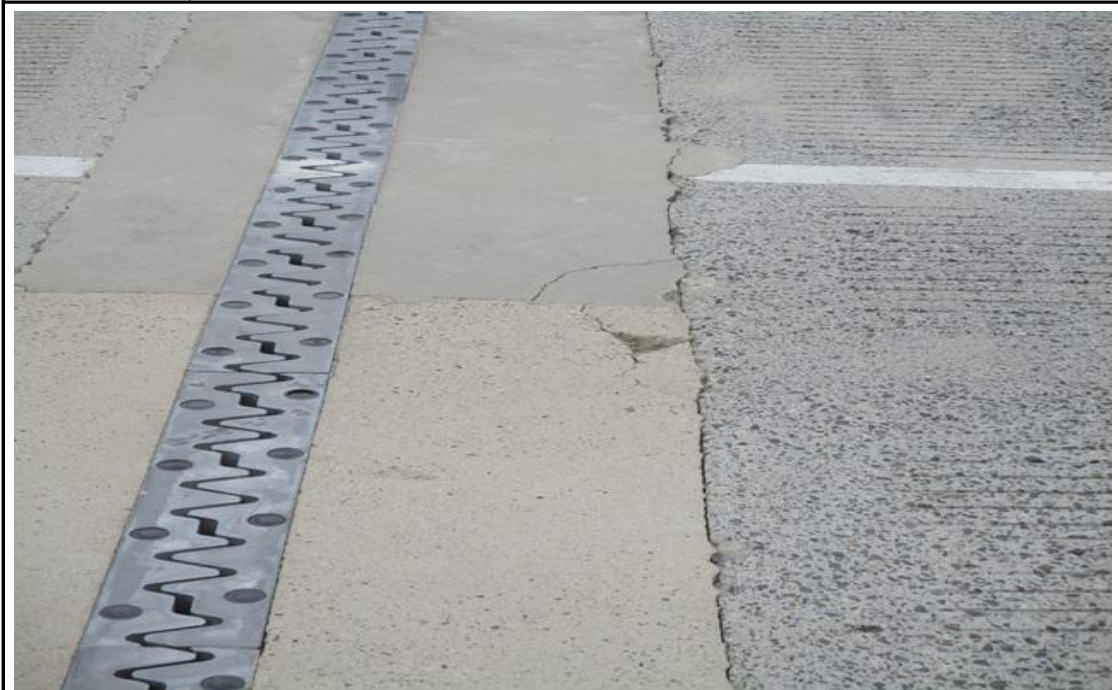
| 사진번호 | 10-BR39-7 | 위 치 | 내포교 상주방향 |

| NO | 시설물명 | 방향 | 시설물<br>번호 | 위치 | 부재 | 내용 | 단<br>위 | 수량 | 하<br>자<br>담<br>책<br>임<br>기<br>간 | 조<br>치<br>방<br>법 | 발생 | 공종 | 하자형태 | 사<br>진<br>번<br>호 | 종<br>별 |
|---|---|---|---|---|---|---|---|---|---|---|---|---|---|---|---|
| 32 | 내포교 | 상주 | BR39 | A1<br>(상주) | 신축이음 | 후타재 파손 | m² | 0.17 | 2 | 하자 | 2018상 | 교량 | 콘크리트<br>파손 | 7 | 2종 |

| 내 용 | 신축이음 A1 후타재 파손 A=0.17㎡ | | |

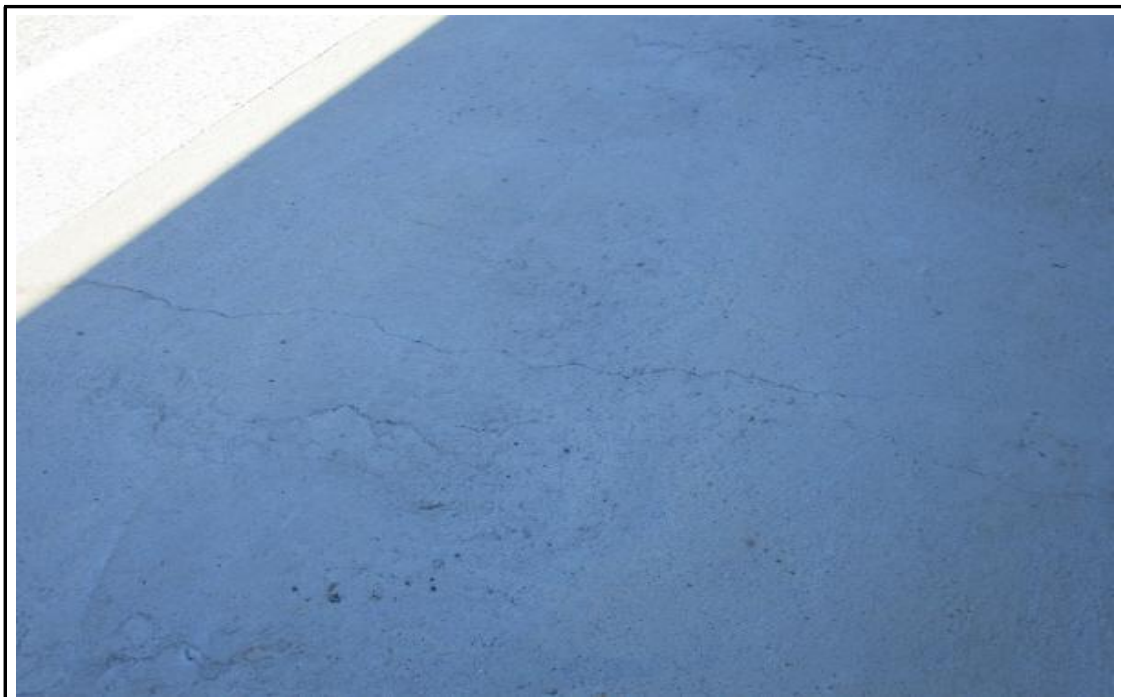
| 사진번호 | 10-BR40-1 | 위 치 | 반정교 상주방향, 영천방향 |

| NO | 시설물명 | 방향 | 시설물<br>번호 | 위치 | 부재 | 내용 | 단<br>위 | 수량 | 하<br>자<br>담<br>책<br>임<br>기<br>간 | 조<br>치<br>방<br>법 | 발생 | 공종 | 하자형태 | 사<br>진<br>번<br>호 | 종<br>별 |
|---|---|---|---|---|---|---|---|---|---|---|---|---|---|---|---|
| 33 | 반정교 | 상주<br>영천 | BR40 | S2~S4,S6<br>(양방향) | 교면포장 | 균열 | m | 78.00 | 2 | 하자 | 2017하 | 교량 | 포장균열 | 1 | 1종 |

| 내 용 | 교면포장 S2~S4, S6 균열 L=78.0m | | |

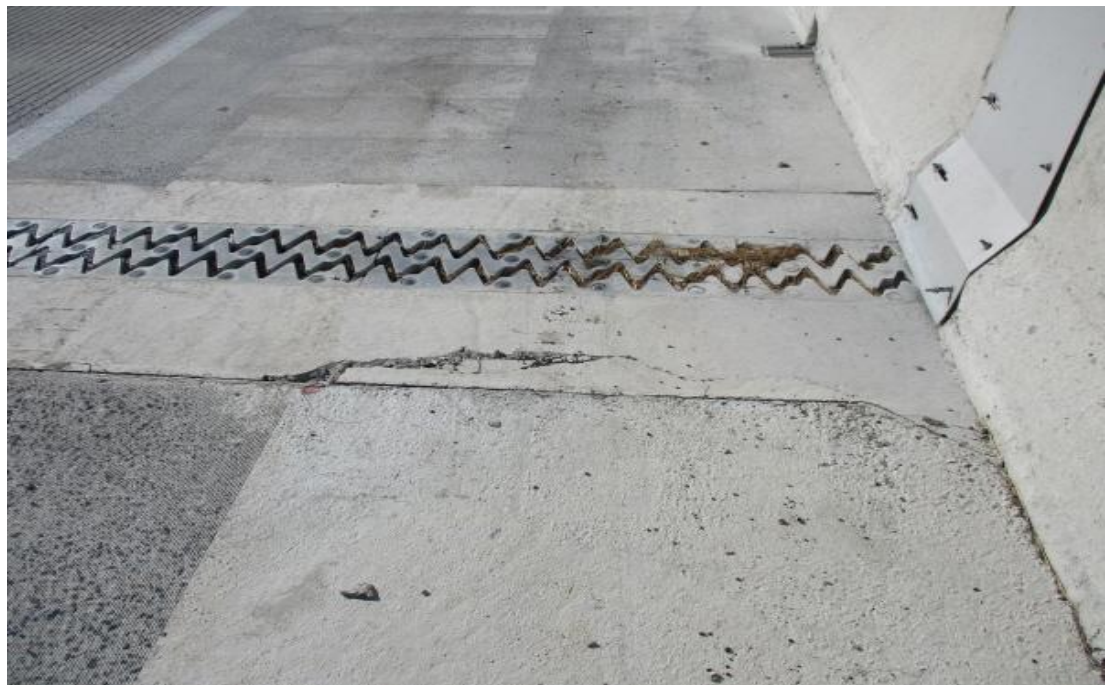
| 사진번호 | 10-BR40-2 | 위 치 | 반정교 영천방향 |

| NO | 시설물명 | 방향 | 시설물<br>번호 | 위치 | 부재 | 내용 | 단<br>위 | 수량 | 하<br>자<br>담<br>책<br>임<br>기<br>간 | 조<br>치<br>방<br>법 | 발생 | 공종 | 하자형태 | 사<br>진<br>번<br>호 | 종<br>별 |
|---|---|---|---|---|---|---|---|---|---|---|---|---|---|---|---|
| 34 | 반정교 | 영천 | BR40 | A1<br>(영천) | 신축이음 | 후타재 파손 | m² | 0.20 | 2 | 하자 | 2017하 | 교량 | 콘크리트<br>파손 | 2 | 1종 |

| 내 용 | 신축이음 A1 후타재 파손 A=0.2㎡ | | |

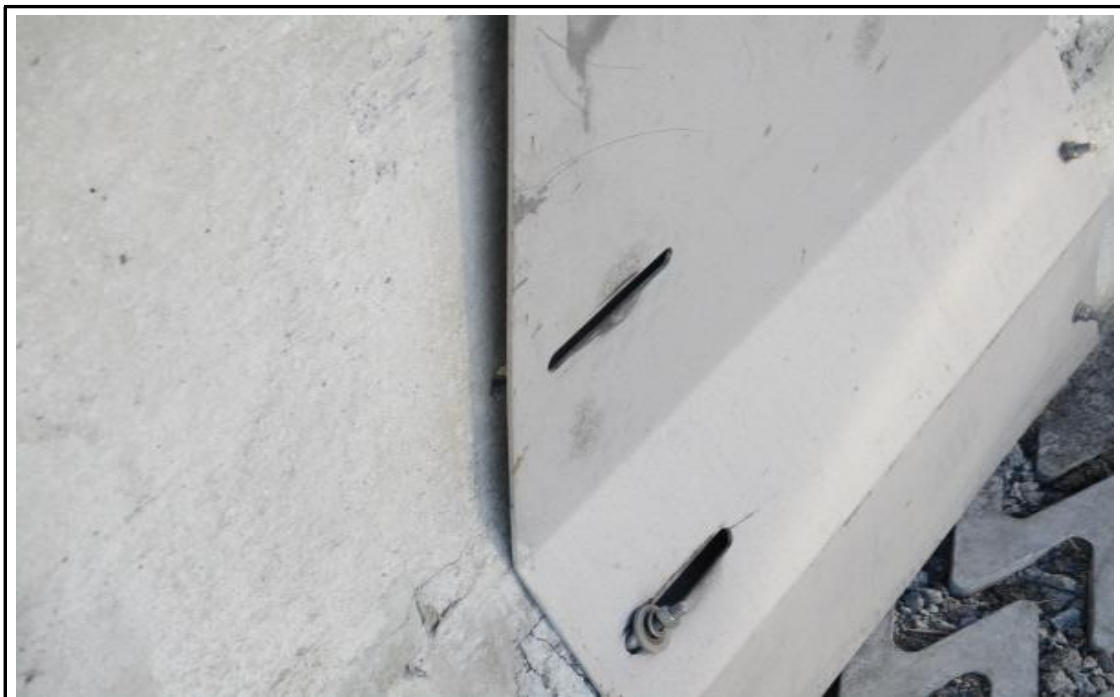
| 사진번호 | 10-BR40-3 | 위 치 | 반정교 상주방향, 영천방향 |

| NO | 시설물명 | 방향 | 시설물<br>번호 | 위치 | 부재 | 내용 | 단<br>위 | 수량 | 하<br>자<br>담<br>책<br>임<br>기<br>간 | 조<br>치<br>방<br>법 | 발생 | 공종 | 하자형태 | 사<br>진<br>번<br>호 | 종<br>별 |
|---|---|---|---|---|---|---|---|---|---|---|---|---|---|---|---|
| 35 | 반정교 | 상주<br>영천 | BR40 | A1,P6,A2<br>(양방향) | 신축이음 | 차수판<br>볼트 파손 | EA | 15.00 | 2 | 하자 | 2017하 | 교량 | 철물불량 | 3 | 1종 |

| 내 용 | 신축이음 A1, P6, A2 차수판 볼트 파손 15개소 | | |

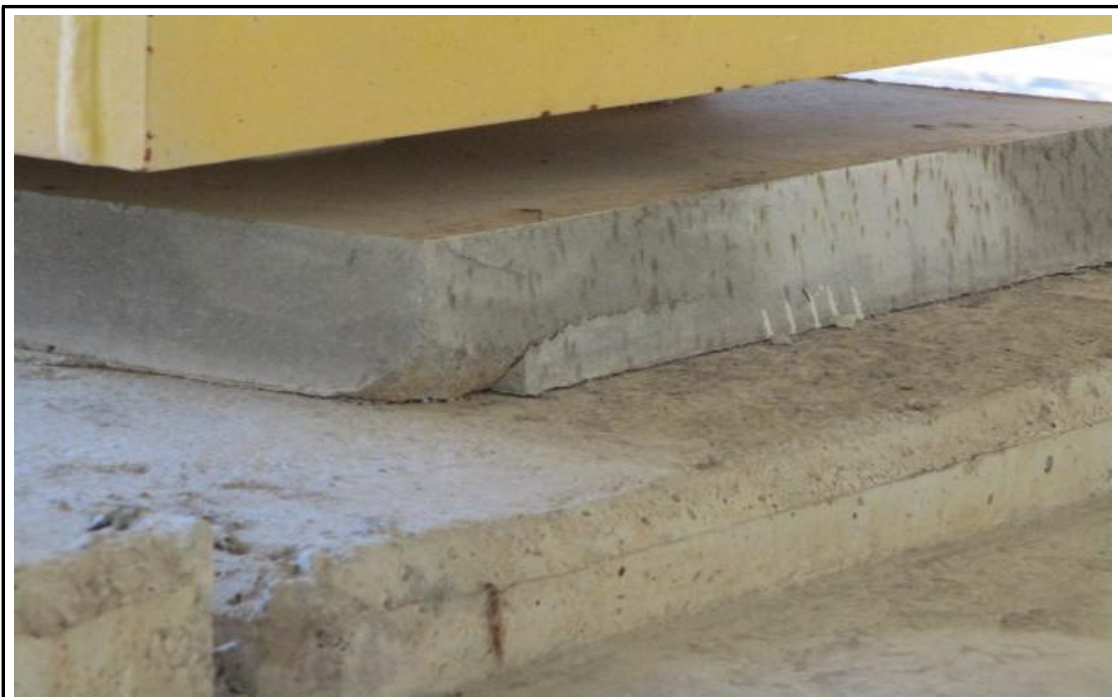
| 사진번호 | 10-BR40-5 | 위 치 | 반정교 영천방향 |

| NO | 시설물명 | 방향 | 시설물<br>번호 | 위치 | 부재 | 내용 | 단<br>위 | 수량 | 하<br>자<br>담<br>책<br>임<br>기<br>간 | 조<br>치<br>방<br>법 | 발생 | 공종 | 하자형태 | 사<br>진<br>번<br>호 | 종<br>별 |
|---|---|---|---|---|---|---|---|---|---|---|---|---|---|---|---|
| 37 | 반정교 | 영천 | BR40 | P7<br>(영천) | 교량받침 | 받침물탈<br>파손 | m² | 0.07 | 10 | 하자 | 2017하 | 교량 | 콘크리트<br>파손 | 5 | 1종 |

| 내 용 | 교량받침 P7 받침몰탈 파손 A=0.07㎡ | | |

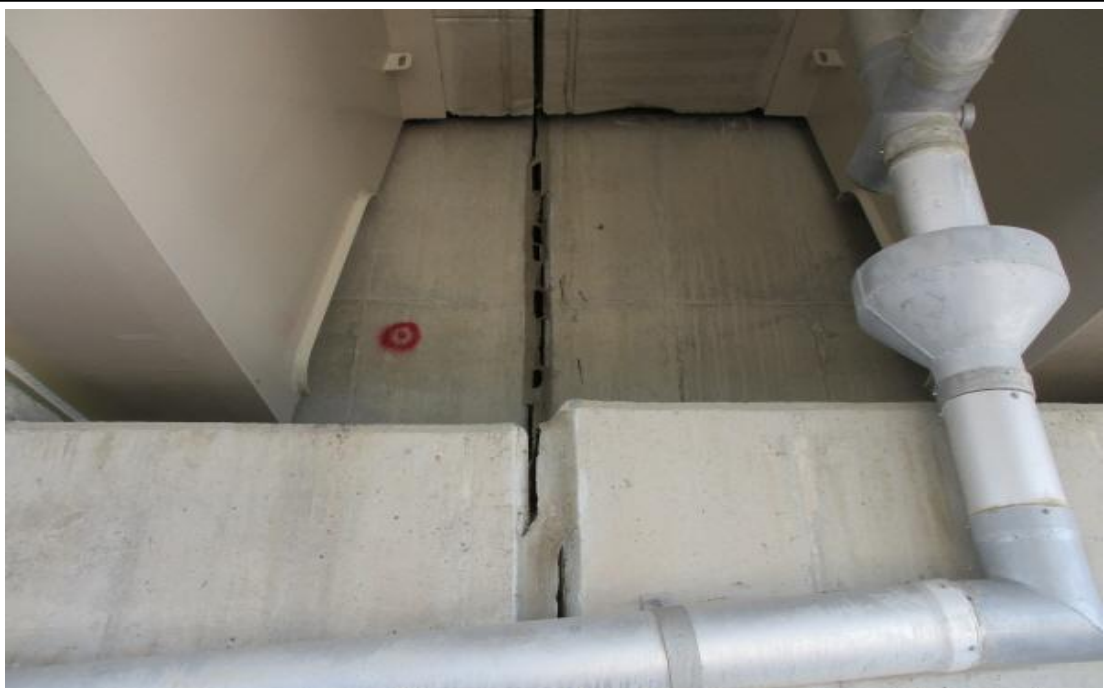
| 사진번호 | 10-BR40-6 | 위 치 | 반정교 상주방향 |

| NO | 시설물명 | 방향 | 시설물<br>번호 | 위치 | 부재 | 내용 | 단<br>위 | 수량 | 하<br>자<br>담<br>책<br>임<br>기<br>간 | 조<br>치<br>방<br>법 | 발생 | 공종 | 하자형태 | 사<br>진<br>번<br>호 | 종<br>별 |
|---|---|---|---|---|---|---|---|---|---|---|---|---|---|---|---|
| 38 | 반정교 | 상주 | BR40 | A1<br>(상주) | 교대 | 조인트<br>실란트 파손 | m | 3.50 | 2 | 하자 | 2017하 | 교량 | 실란트파<br>손 | 6 | 1종 |

| 내 용 | 교대(홍벽) A1 조인트 실란트 파손 L=3.5m | | |

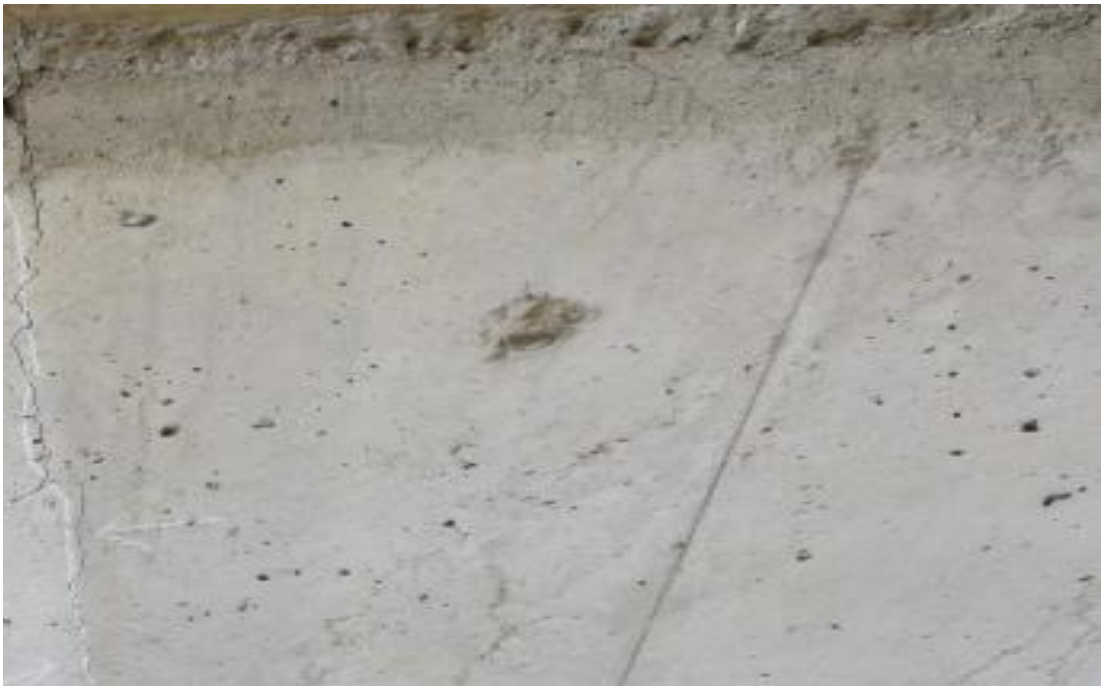
| 사진번호 | 10-BR40-7 | 위 치 | 반정교 영천방향 |

| NO | 시설물명 | 방향 | 시설물<br>번호 | 위치 | 부재 | 내용 | 단<br>위 | 수량 | 하<br>자<br>담<br>책<br>임<br>기<br>간 | 조<br>치<br>방<br>법 | 발생 | 공종 | 하자형태 | 사<br>진<br>번<br>호 | 종<br>별 |
|---|---|---|---|---|---|---|---|---|---|---|---|---|---|---|---|
| 39 | 반정교 | 영천 | BR40 | P3<br>(영천) | 교각 | 파손 | m² | 0.06 | 10 | 하자 | 2017하 | 교량 | 콘크리트<br>파손 | 7 | 1종 |

| 내 용 | 교각 P3 파손 A=0.06㎡ | | |

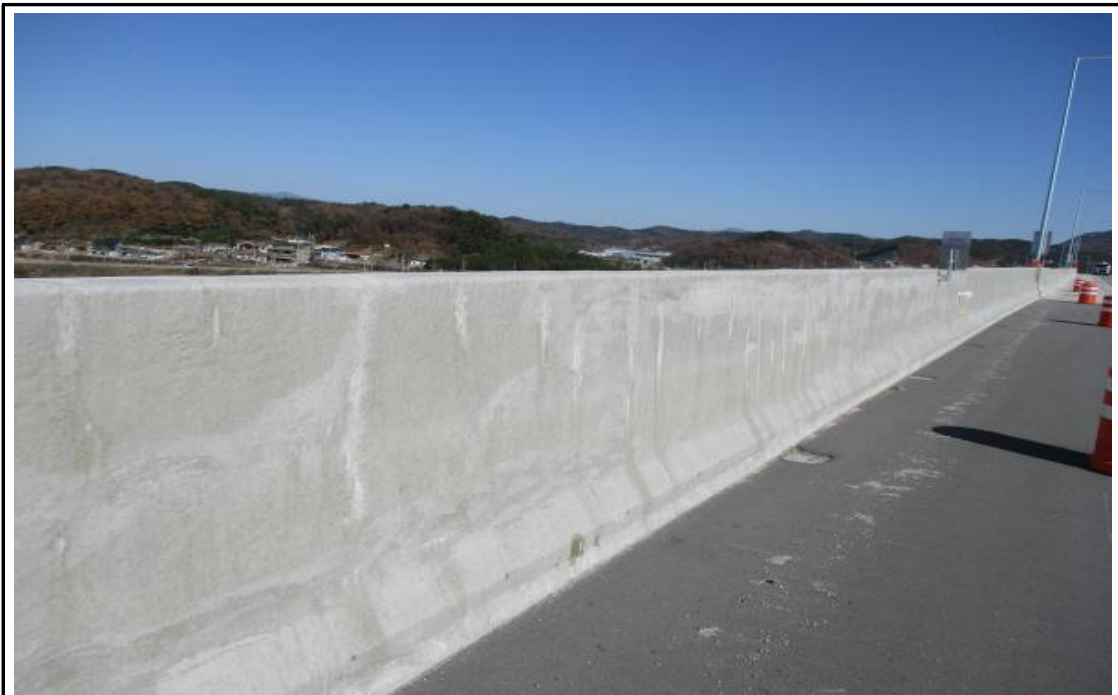
| 사진번호 | 10-BR41-1 | 위 치 | 영천JCT R-A교 영천방향 |

| NO | 시설물명 | 방향 | 시설물<br>번호 | 위치 | 부재 | 내용 | 단<br>위 | 수량 | 하<br>자<br>담<br>책<br>임<br>기<br>간 | 조<br>치<br>방<br>법 | 발생 | 공종 | 하자형태 | 사<br>진<br>번<br>호 | 종<br>별 |
|---|---|---|---|---|---|---|---|---|---|---|---|---|---|---|---|
| 40 | 영천JCT<br>R-A교 | 영천 | BR41 | S8<br>(영천) | 방호벽 | 백태 | m² | 1.90 | 2 | 하자 | 2017하 | 교량 | 백태 | 1 | 1종 |

| 내 용 | 방호벽 S8 백태 A=1.9㎡ | | |

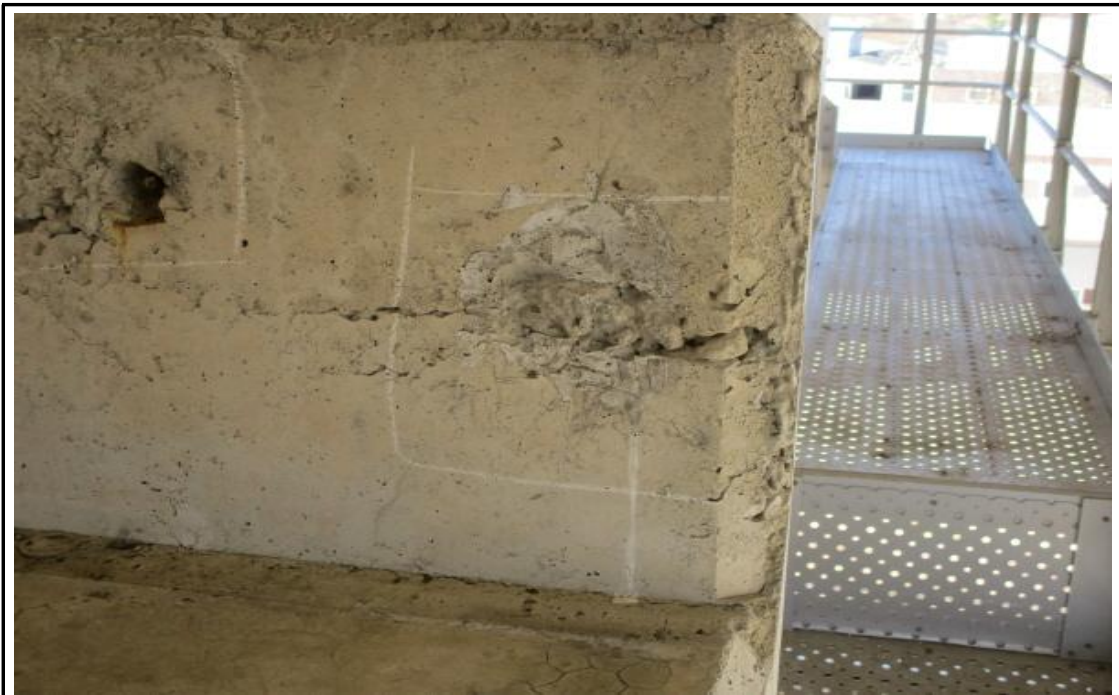
| 사진번호 | 10-BR41-3 | 위 치 | 영천JCT R-A교 |

| NO | 시설물명 | 방향 | 시설물<br>번호 | 위치 | 부재 | 내용 | 단<br>위 | 수량 | 하<br>자<br>담<br>책<br>임<br>기<br>간 | 조<br>치<br>방<br>법 | 발생 | 공종 | 하자형태 | 사<br>진<br>번<br>호 | 종<br>별 |
|---|---|---|---|---|---|---|---|---|---|---|---|---|---|---|---|
| 42 | 영천JCT<br>R-A교 | 영천 | BR41 | P11<br>(영천) | 교각 | 재료분리 | m² | 0.30 | 10 | 하자 | 2017하 | 교량 | 콘크리트<br>손상 | 3 | 1종 |

| 내 용 | 교각(코핑부) P11 재료분리 A=0.3㎡ | | |

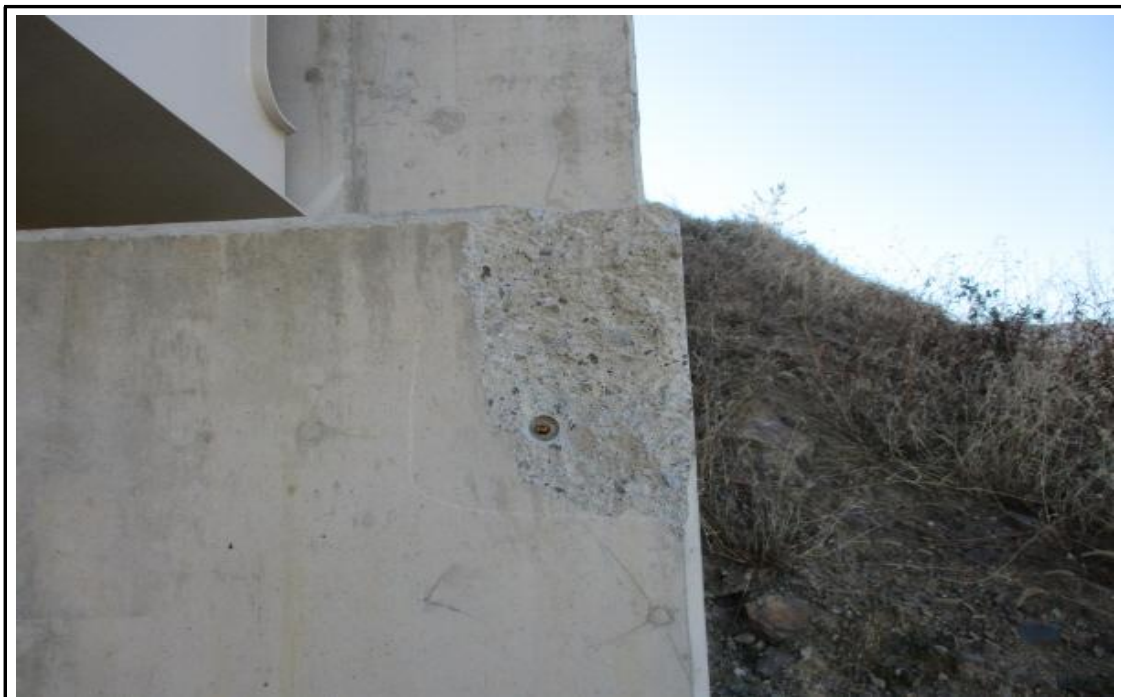
| 사진번호 | 10-BR42-1 | 위 치 | 영천JCT R-B교 |

| NO | 시설물명 | 방향 | 시설물<br>번호 | 위치 | 부재 | 내용 | 단<br>위 | 수량 | 하<br>자<br>담<br>보<br>채<br>임<br>기<br>간 | 조<br>치<br>방<br>법 | 발생 | 공종 | 하자형태 | 사진<br>번호 | 종별 |
|---|---|---|---|---|---|---|---|---|---|---|---|---|---|---|---|
| 43 | 영천JCT<br>R-B교 | 영천 | BR42 | A1<br>(영천) | 교대 | 파손 | m² | 0.12 | 10 | 하자 | 2017하 | 교량 | 콘크리트<br>파손 | 1 | 1종 |

| 내 용 | 교대 A1 파손 A=0.12㎡ | | |

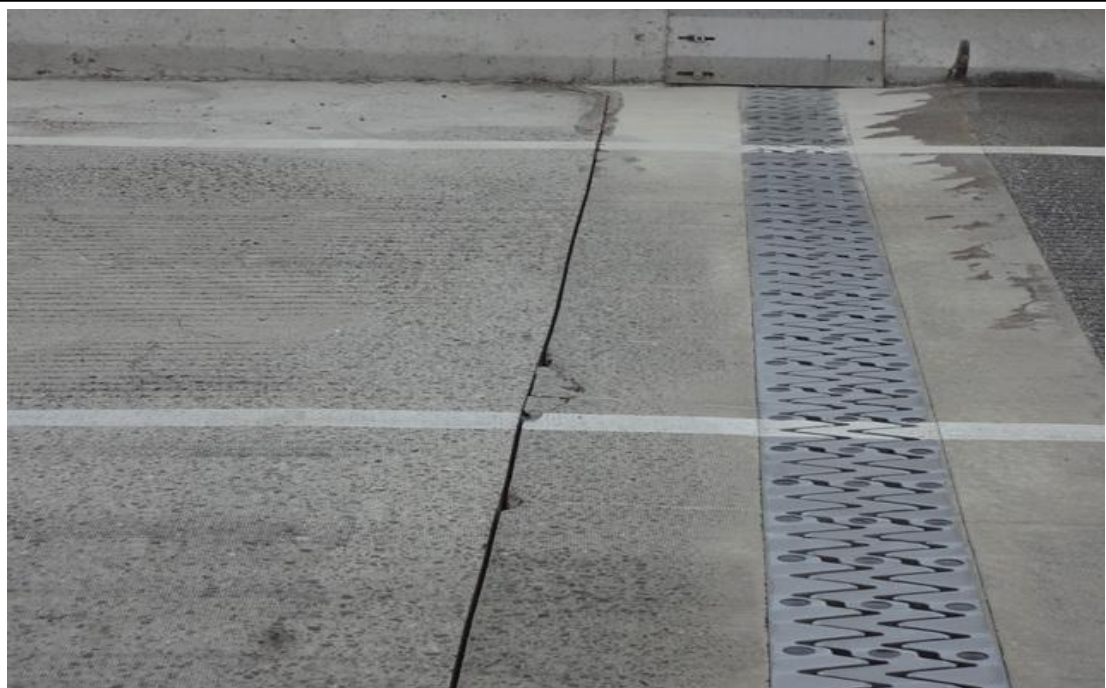
| 사진번호 | 10-BR42-2 | 위 치 | 영천JCT R-B교 |

| NO | 시설물명 | 방향 | 시설물<br>번호 | 위치 | 부재 | 내용 | 단<br>위 | 수량 | 하<br>자<br>담<br>보<br>채<br>임<br>기<br>간 | 조<br>치<br>방<br>법 | 발생 | 공종 | 하자형태 | 사진<br>번호 | 종별 |
|---|---|---|---|---|---|---|---|---|---|---|---|---|---|---|---|
| 44 | 영천JCT<br>R-B교 | 영천 | BR42 | A2<br>(영천) | 신축이음 | 후타재들뜸 | m² | 0.05 | 2 | 하자 | 2018상 | 교량 | 콘크리트<br>파손 | 2 | 1종 |

| 내 용 | 신축이음 A2 후타재 들뜸 A=0.05㎡ | | |

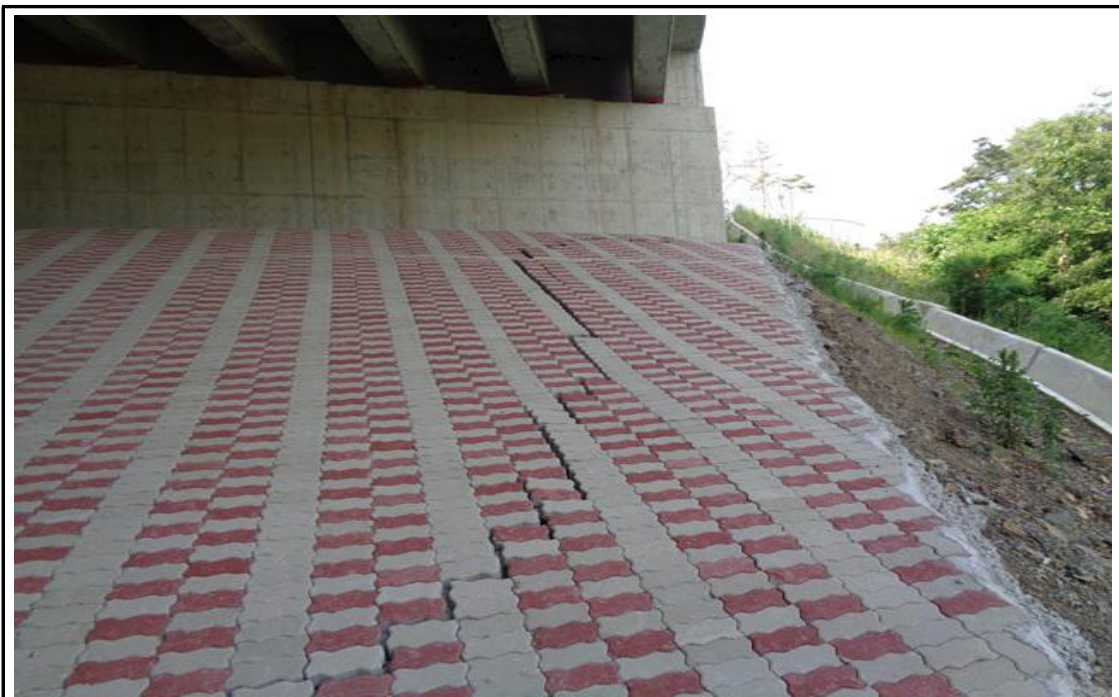
| 사진번호 | 10-1 | 위 치 | 오천교 상주방향 |

| NO | 시설물명 | 방향 | 시설물<br>번호 | 위치 | 부재 | 내용 | 단<br>위 | 수량 | 하<br>자<br>담<br>보<br>채<br>임<br>기<br>간 | 조<br>치<br>방<br>법 | 발생 | 공종 | 하자형태 | 사진<br>번호 | 종별 |
|---|---|---|---|---|---|---|---|---|---|---|---|---|---|---|---|
| 45 | 오천교 | 상주 | - | A2<br>(상주) | 교대 | 법면침하 | m² | 30.00 | 2 | 하자 | 2018상 | 교량 | 법면<br>세굴 | 1,2 | 기타종 |

| 내 용 | 교대 A2 법면침하 A=30.0㎡ | | |

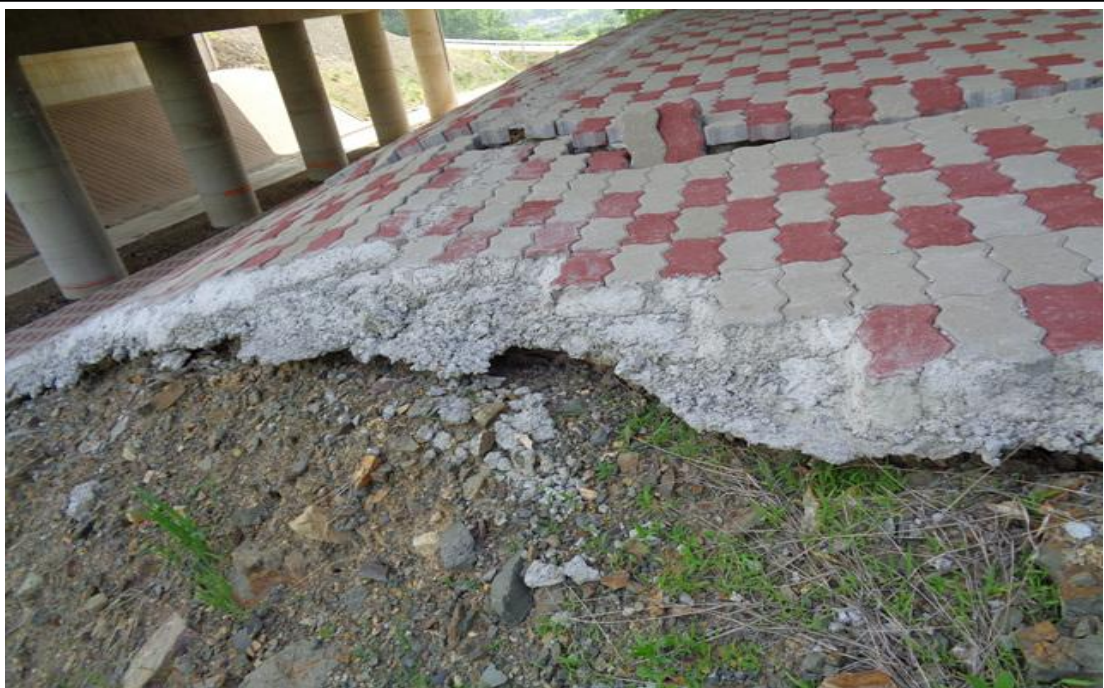
| 사진번호 | 10-2 | 위 치 | 오천교 상주방향 |

| 내 용 | 교대 A2 법면침하 A=30.0㎡ | | |

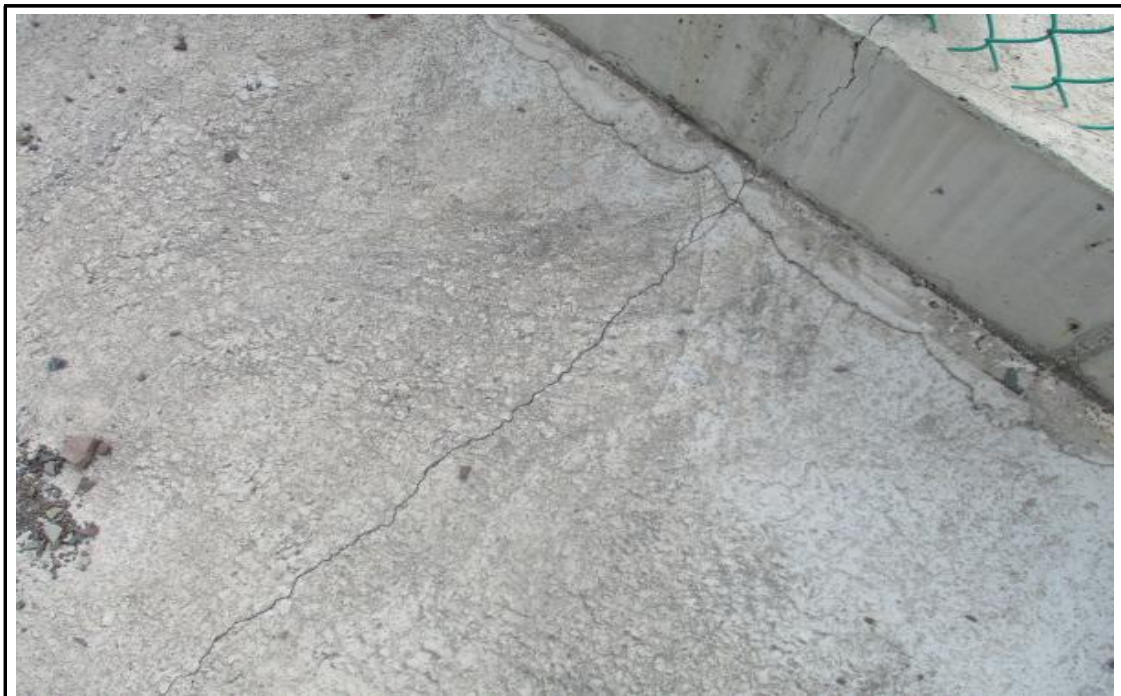
| 사진번호 | 10-SL63-1 | 위 치 | 영천절토63 |

| NO | 시설물명 | 방향 | 시설물<br>번호 | 위치 | 부재 | 내용 | 단<br>위 | 수량 | 하<br>자<br>담<br>보<br>채<br>임<br>기<br>간 | 조<br>치<br>방<br>법 | 발생 | 공종 | 하자형태 | 사진<br>번호 | 종별 |
|---|---|---|---|---|---|---|---|---|---|---|---|---|---|---|---|
| 46 | 영천절토63 | 영천 | SL63 | 영천절토63 | 소단배수로 | 균열 | m | 27.50 | 2 | 하자 | 2017하 | 사면 | 균열 | 1,2 | 2종 |

| 내 용 | 소단배수로 균열 L=27.5m | | |

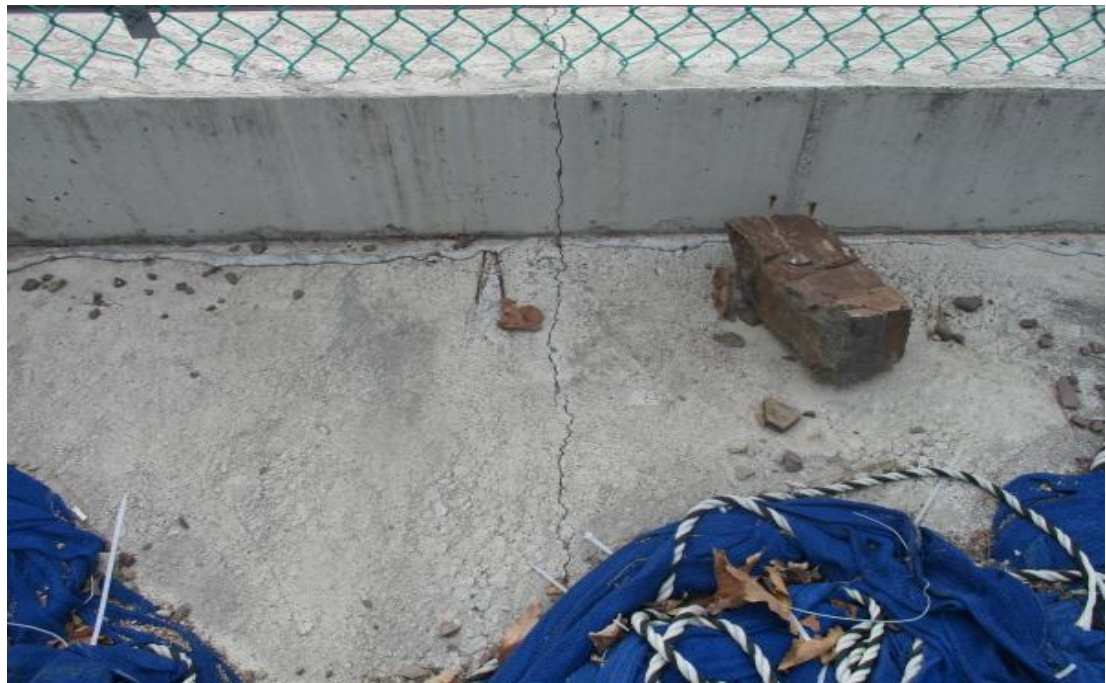
| 사진번호 | 10-SL63-2 | 위 치 | 영천절토63 |

| 내 용 | 소단배수로 균열 L=27.5m | | |

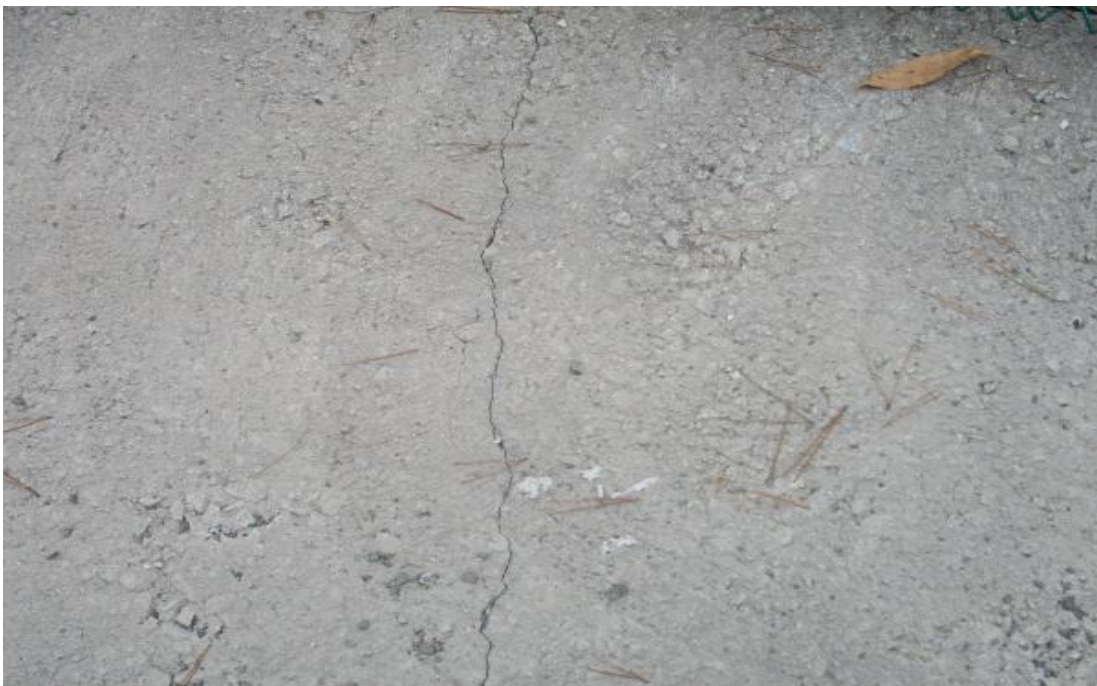
| 사진번호 | 10-SL64-1 | 위 치 | 상주절토64 |

| NO | 시설물명 | 방향 | 시설물<br>번호 | 위치 | 부재 | 내용 | 단<br>위 | 수량 | 하<br>자<br>담<br>보<br>채<br>임<br>기<br>간 | 조<br>치<br>방<br>법 | 발생 | 공종 | 하자형태 | 사진<br>번호 | 종별 |
|---|---|---|---|---|---|---|---|---|---|---|---|---|---|---|---|
| 47 | 상주절토64 | 상주 | SL64 | 상주절토64 | 소단배수로 | 균열 | m | 10.00 | 2 | 하자 | 2017하 | 사면 | 균열 | 1,2 | 2종 |

| 내 용 | 소단배수로 균열 L=10.0m | | |

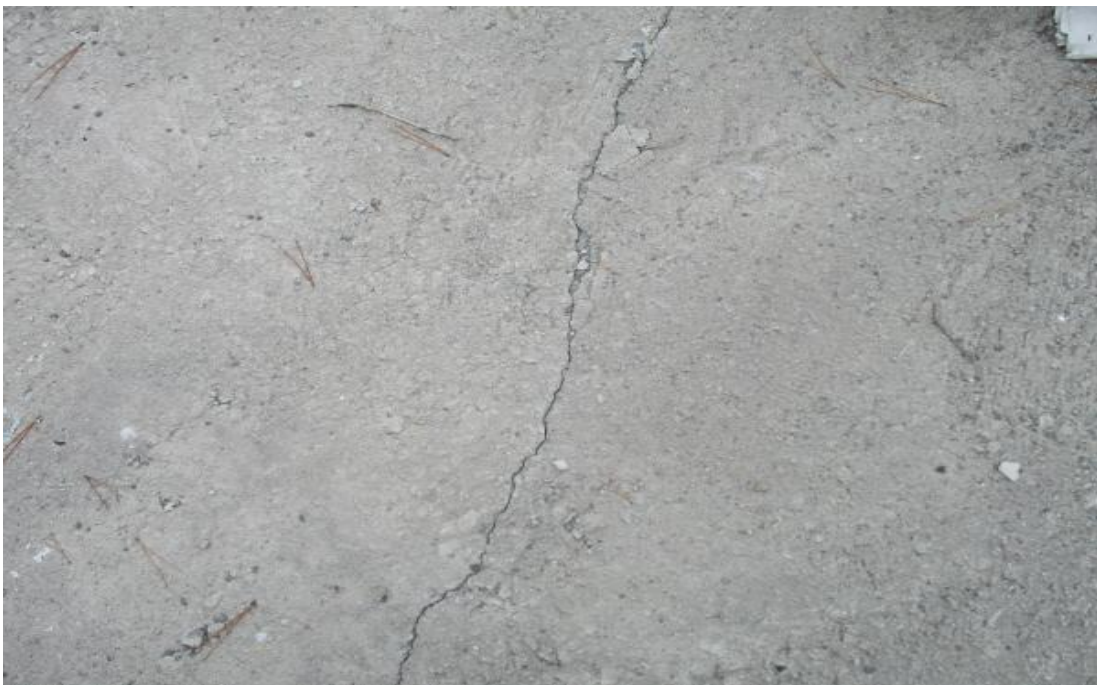
| 사진번호 | 10-SL64-2 | 위 치 | 상주절토64 |

| 내 용 | 소단배수로 균열 L=10.0m | | |

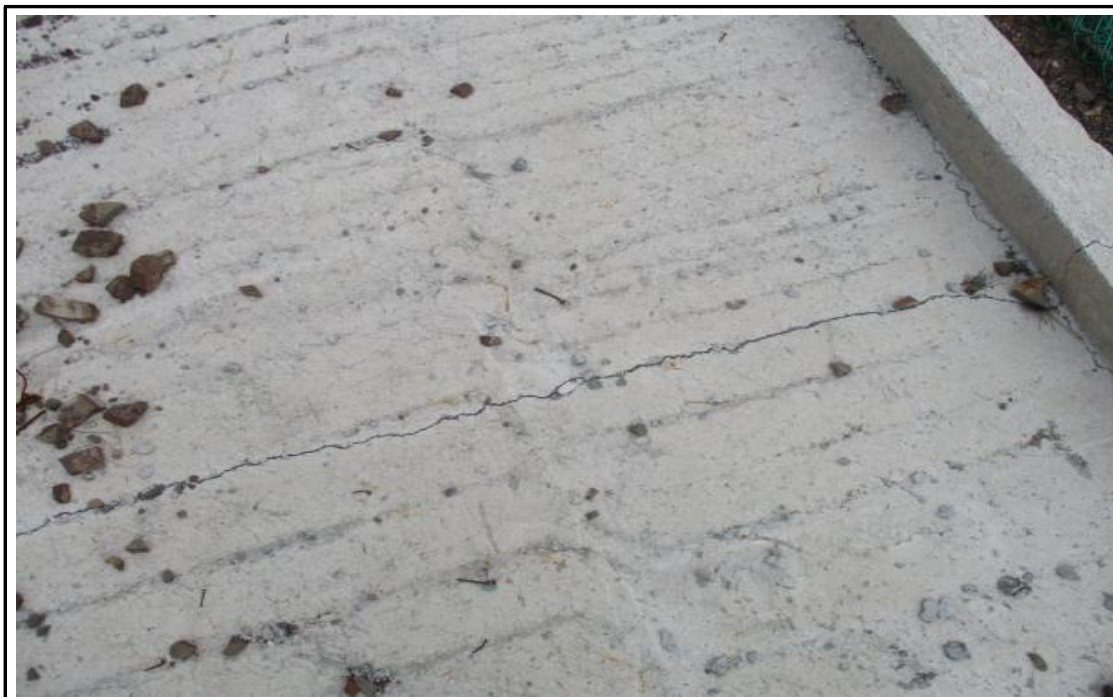
| 사진번호 | 10-SL65-1 | 위 치 | 상주절토65 |

| NO | 시설물명 | 방향 | 시설물<br>번호 | 위치 | 부재 | 내용 | 단<br>위 | 수량 | 하<br>자<br>담<br>보<br>채<br>임<br>기<br>간 | 조<br>치<br>방<br>법 | 발생 | 공종 | 하자형태 | 사진<br>번호 | 종별 |
|---|---|---|---|---|---|---|---|---|---|---|---|---|---|---|---|
| 48 | 상주절토65 | 상주 | SL65 | 상주절토65 | 소단배수로 | 균열 | m | 10.00 | 2 | 하자 | 2017하 | 사면 | 균열 | 1,2 | 2종 |

| 내 용 | 소단배수로 균열 L=10.0m | | |

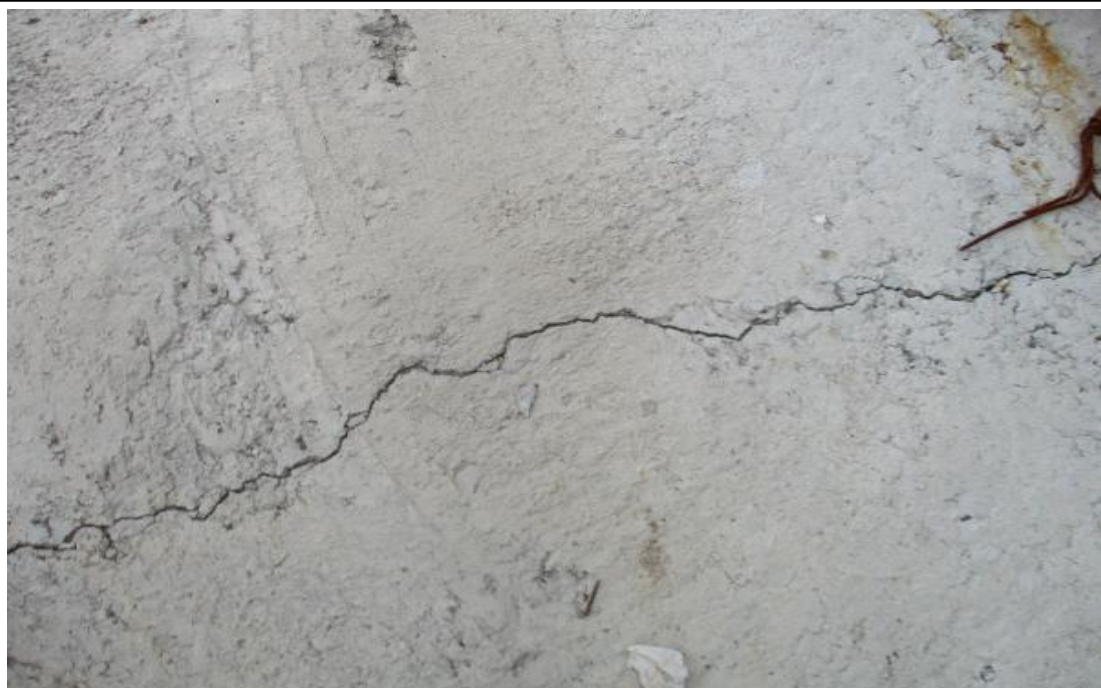
| 사진번호 | 10-SL65-2 | 위 치 | 상주절토65 |

| 내 용 | 소단배수로 균열 L=10.0m | | |

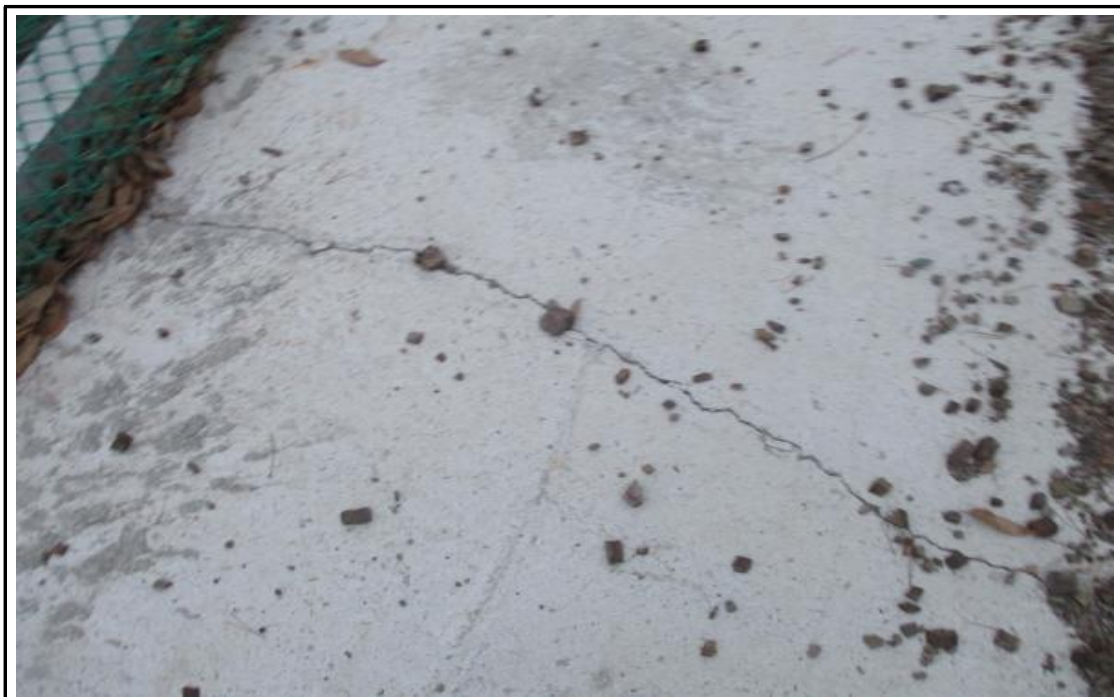
| 사진번호 | 10-SL66-1 | 위 치 | 영천절토66 |

| NO | 시설물명 | 방향 | 시설물<br>번호 | 위치 | 부재 | 내용 | 단<br>위 | 수량 | 하<br>자<br>담<br>보<br>채<br>임<br>기<br>간 | 조<br>치<br>방<br>법 | 발생 | 공종 | 하자형태 | 사진<br>번호 | 종별 |
|---|---|---|---|---|---|---|---|---|---|---|---|---|---|---|---|
| 49 | 영천절토66 | 영천 | SL66 | 영천절토66 | 소단배수로 | 균열 | m | 5.00 | 2 | 하자 | 2017하 | 사면 | 균열 | 1 | 2종 |

| 내 용 | 소단배수로 균열 L=5.0m | | |

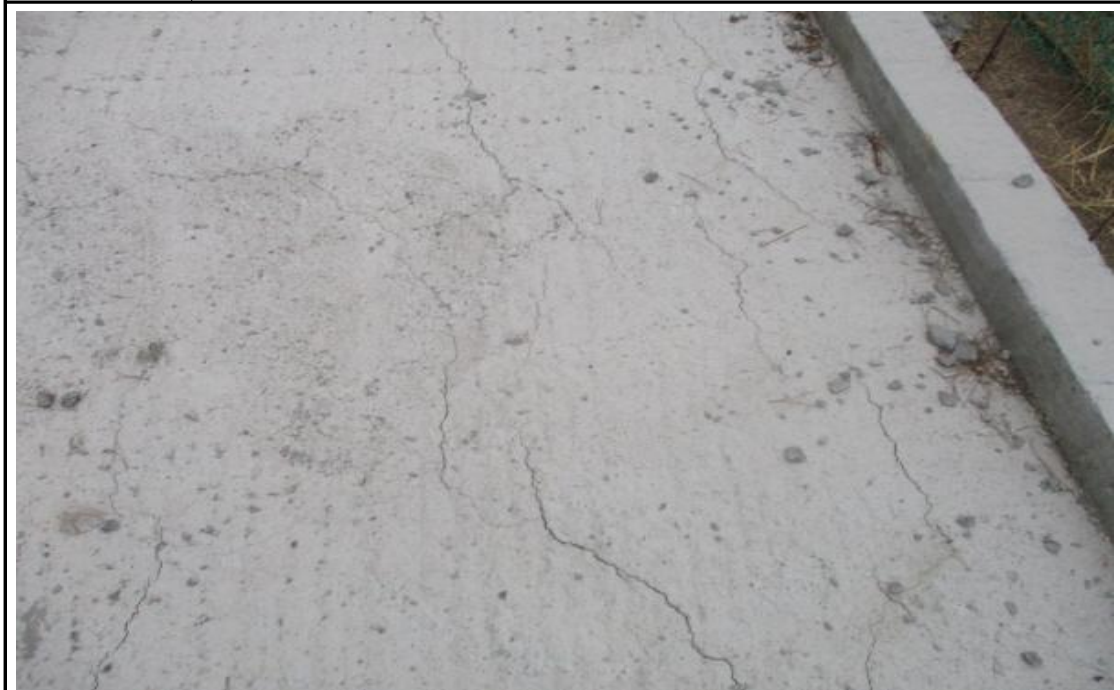
| 사진번호 | 10-SL66-2 | 위 치 | 영천절토66 |

| NO | 시설물명 | 방향 | 시설물<br>번호 | 위치 | 부재 | 내용 | 단<br>위 | 수량 | 하<br>자<br>담<br>보<br>채<br>임<br>기<br>간 | 조<br>치<br>방<br>법 | 발생 | 공종 | 하자형태 | 사진<br>번호 | 종별 |
|---|---|---|---|---|---|---|---|---|---|---|---|---|---|---|---|
| 50 | 영천절토66 | 영천 | SL66 | 영천절토66 | 소단배수로 | 망상균열 | m² | 25.00 | 2 | 하자 | 2017하 | 사면 | 망상균열 | 2 | 2종 |

| 내 용 | 소단배수로 망상균열 A=25.0㎡ | | |
