# 하 자 보 고 서

< 1공구 >

2018. 06

상주영천고속도로주식회사

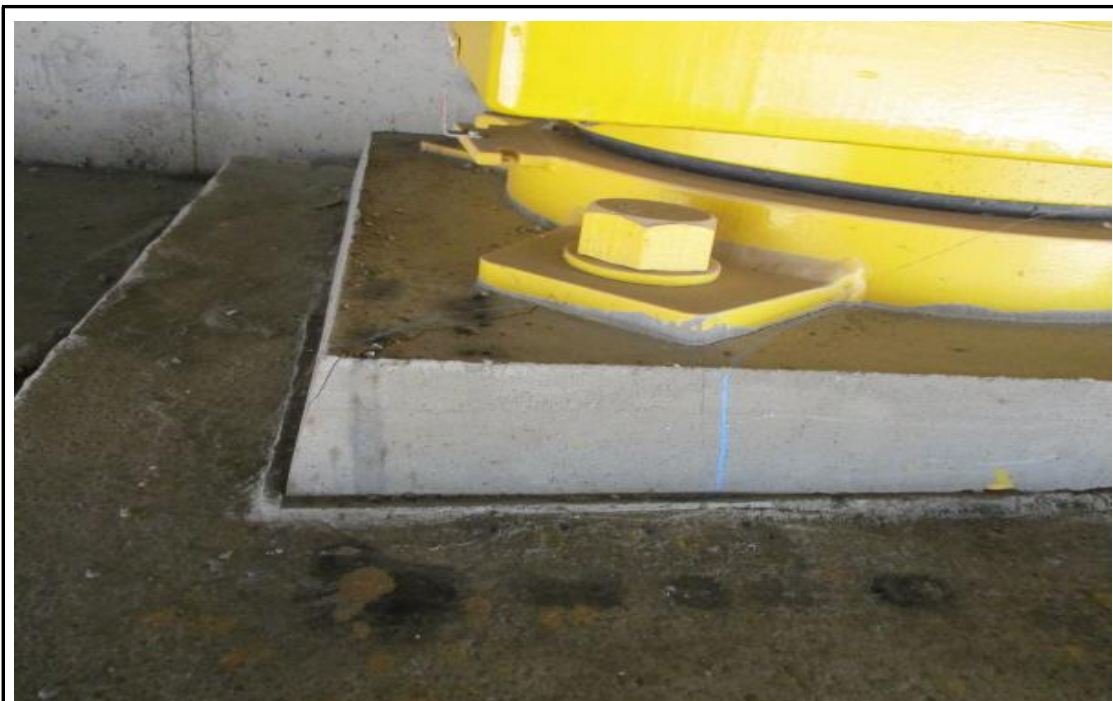
| 사진번호 | 1-BR1-1 | 위 치 | 낙동JCT교 상주방향 |

| NO | 시설물명 | 방향 | 시설물<br>번호 | 위치 | 부재 | 내용 | 단위 | 수량 | 하자<br>담보<br>책임<br>기간 | 조치<br>방법 | 발생 | 공종 | 하자형태 | 사진<br>번호 | 종별 |
|---|---|---|---|---|---|---|---|---|---|---|---|---|---|---|---|
| 1 | 낙동JCT교 | 상주 | BR1 | A1<br>(상주) | 교량받침 | 콘크리트<br>박리 | m² | 0.06 | 10 | 하자 | 2017하 | 교량 | 콘크리트<br>손상 | 1 | 1종 |

| 내 용 | 교량받침 A1 콘크리트 박리 A=0.06㎡ | | |

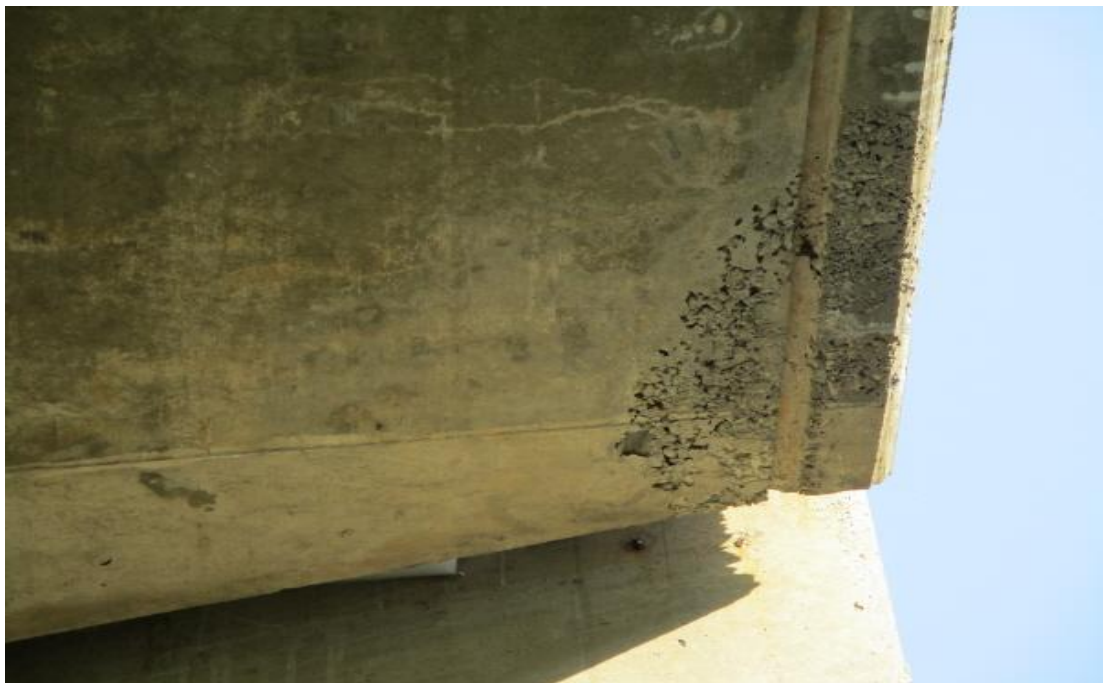
| 사진번호 | 1-BR1-2 | 위 치 | 낙동JCT교 영천방향 |

| NO | 시설물명 | 방향 | 시설물<br>번호 | 위치 | 부재 | 내용 | 단위 | 수량 | 하자<br>담보<br>책임<br>기간 | 조치<br>방법 | 발생 | 공종 | 하자형태 | 사진<br>번호 | 종별 |
|---|---|---|---|---|---|---|---|---|---|---|---|---|---|---|---|
| 2 | 낙동JCT교 | 영천 | BR1 | S1<br>(영천) | 바닥판 | 재료분리 | m² | 0.08 | 10 | 하자 | 2017하 | 교량 | 콘크리트<br>손상 | 2 | 1종 |

| 내 용 | 바닥판하면 S1 재료분리 A=0.08㎡ | | |

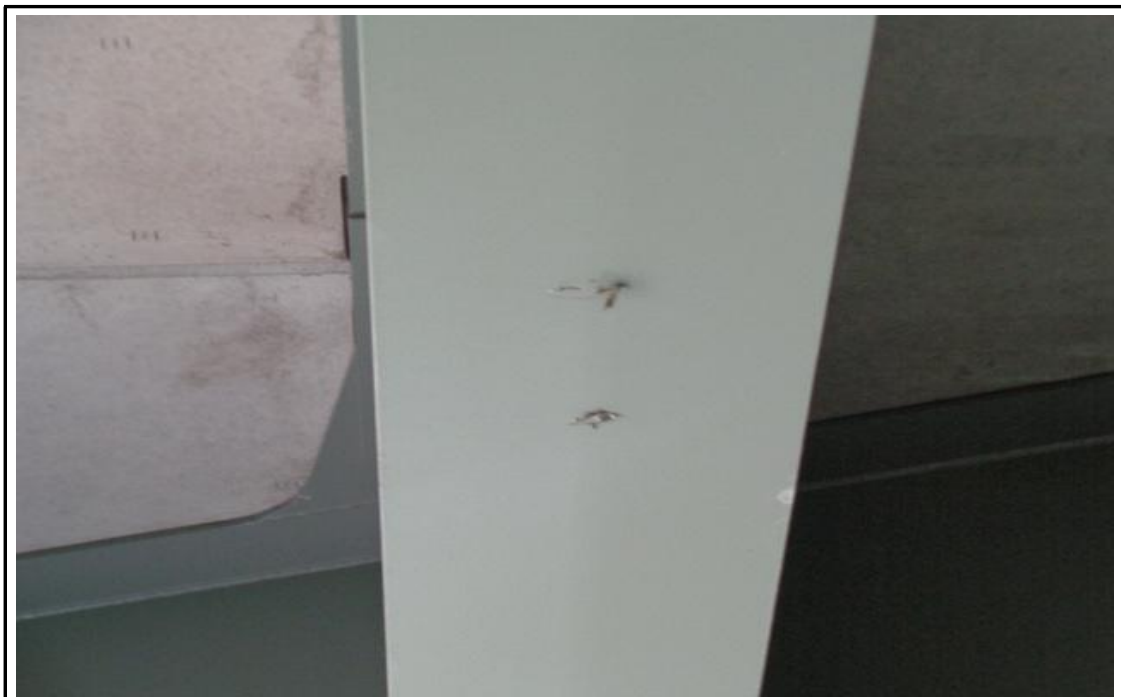
| 사진번호 | 1-BR1-3 | 위 치 | 낙동JCT교 상주방향 |

| NO | 시설물명 | 방향 | 시설물<br>번호 | 위치 | 부재 | 내용 | 단위 | 수량 | 하자<br>담보<br>책임<br>기간 | 조치<br>방법 | 발생 | 공종 | 하자형태 | 사진<br>번호 | 종별 |
|---|---|---|---|---|---|---|---|---|---|---|---|---|---|---|---|
| 3 | 낙동JCT교 | 상주 | BR1 | S1<br>(상주) | 거더 | 도장손상 | m² | 0.50 | 1 | 하자 | 2018상 | 교량 | 도장손상 | 3 | 1종 |

| 내 용 | 세로보 S1 도장손상 A=0.5㎡ | | |

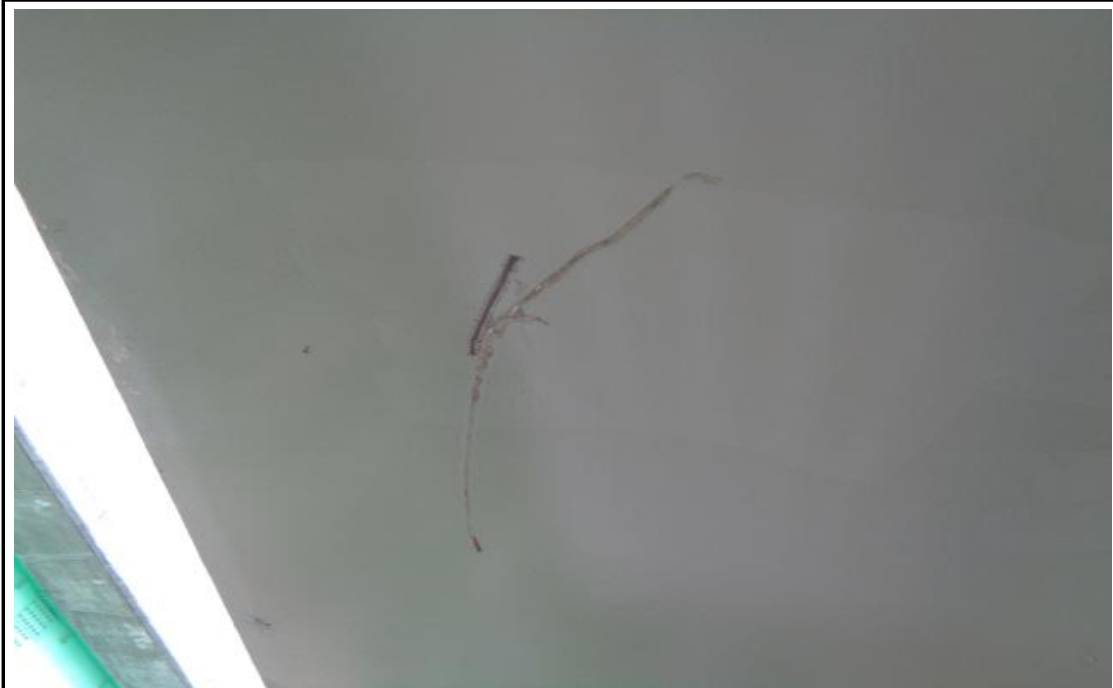
| 사진번호 | 1-BR1-4 | 위 치 | 낙동JCT교 상주방향 |

| NO | 시설물명 | 방향 | 시설물<br>번호 | 위치 | 부재 | 내용 | 단위 | 수량 | 하자<br>담보<br>책임<br>기간 | 조치<br>방법 | 발생 | 공종 | 하자형태 | 사진<br>번호 | 종별 |
|---|---|---|---|---|---|---|---|---|---|---|---|---|---|---|---|
| 4 | 낙동JCT교 | 상주 | BR1 | S3G2<br>(상주) | 거더 | 도장손상 | m² | 0.15 | 1 | 하자 | 2018상 | 교량 | 도장손상 | 4 | 1종 |

| 내 용 | 거더외부 S3 G2 도장손상 A=0.15㎡ | | |

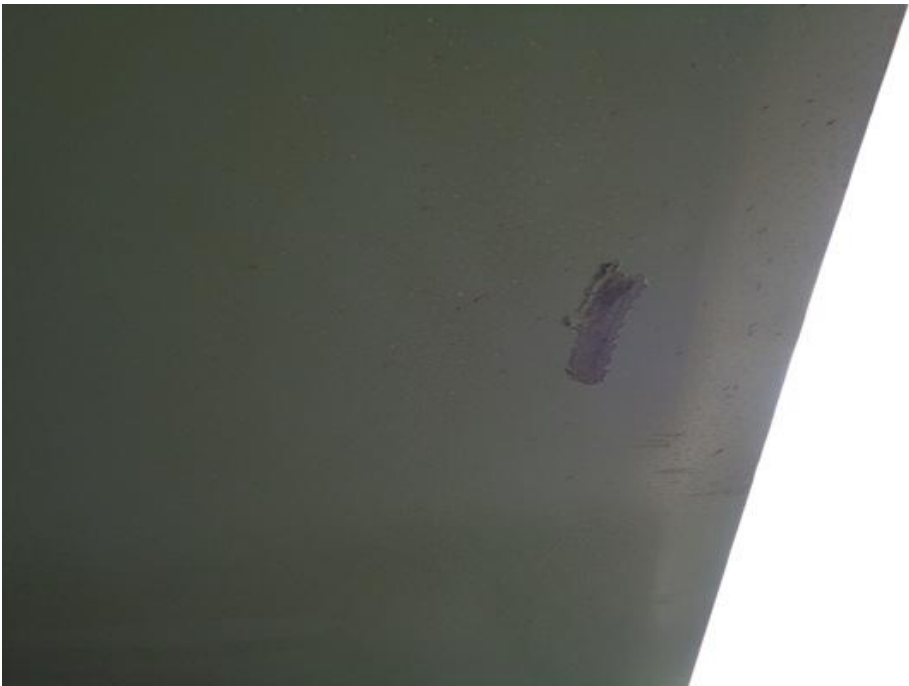
| 사진번호 | 1-BR1-5 | 위 치 | 낙동JCT교 상주방향 |

| NO | 시설물명 | 방향 | 시설물<br>번호 | 위치 | 부재 | 내용 | 단위 | 수량 | 하자<br>담보<br>책임<br>기간 | 조치<br>방법 | 발생 | 공종 | 하자형태 | 사진<br>번호 | 종별 |
|---|---|---|---|---|---|---|---|---|---|---|---|---|---|---|---|
| 5 | 낙동JCT교 | 상주 | BR1 | S3G1<br>(상주) | 거더 | 도장손상 | m² | 0.10 | 1 | 하자 | 2018상 | 교량 | 도장손상 | 5 | 1종 |

| 내 용 | 거더외부 S3 G1 도장손상 A=0.1㎡ | | |

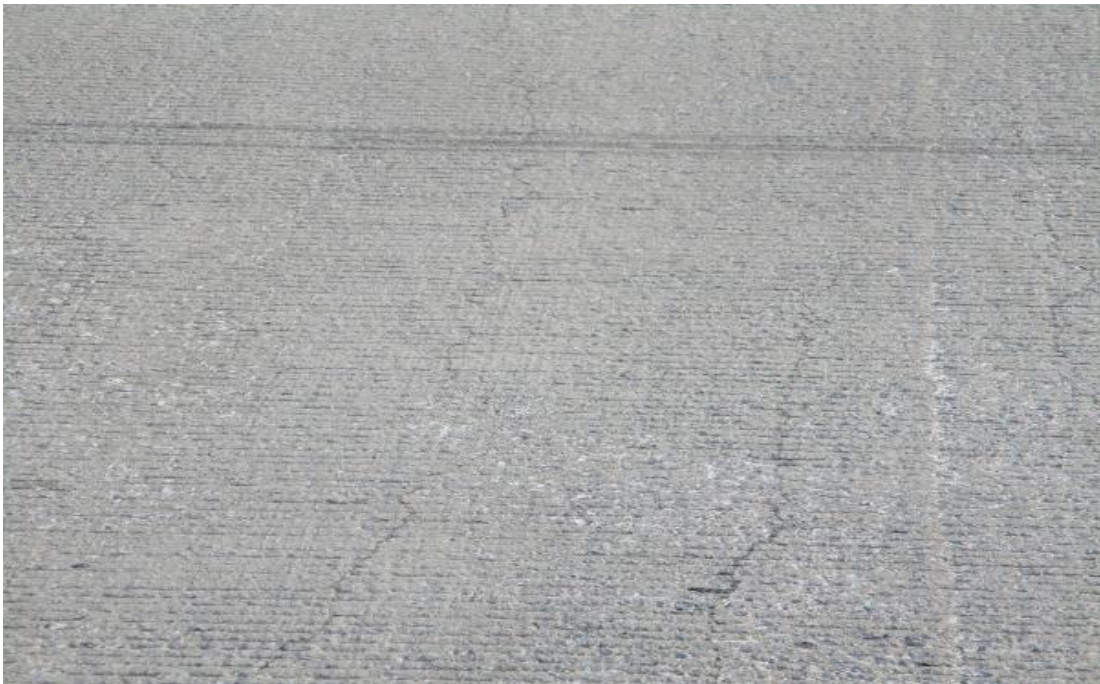
| 사진번호 | 1-BR2-1 | 위 치 | 상촌교 상주방향, 영천방향 |

| NO | 시설물명 | 방향 | 시설물<br>번호 | 위치 | 부재 | 내용 | 단위 | 수량 | 하자<br>담보<br>책임<br>기간 | 조치<br>방법 | 발생 | 공종 | 하자형태 | 사진<br>번호 | 종별 |
|---|---|---|---|---|---|---|---|---|---|---|---|---|---|---|---|
| 6 | 상촌교 | 상주<br>영천 | BR2 | S1~S11<br>(양방향) | 교면포장 | 균열 | m | 186.60 | 2 | 하자 | 2017하 | 교량 | 포장균열 | 1 | 2종 |

| 내 용 | 교면포장 S1~S11 균열 L=186.60m | | |

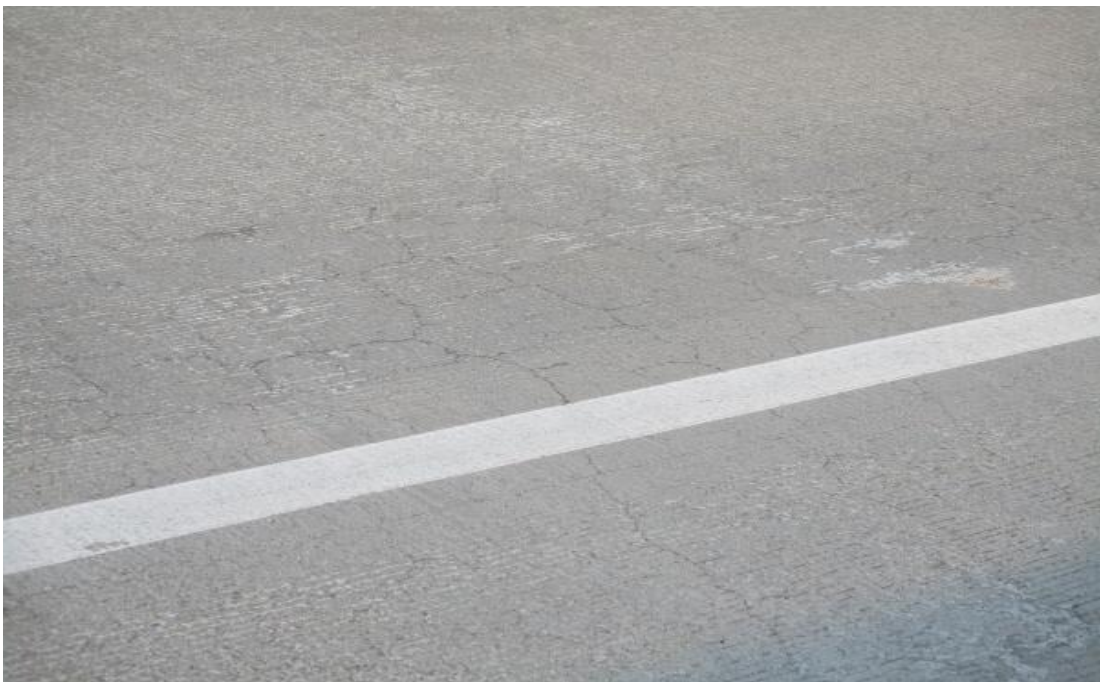
| 사진번호 | 1-BR2-2 | 위 치 | 상촌교 상주방향, 영천방향 |

| NO | 시설물명 | 방향 | 시설물<br>번호 | 위치 | 부재 | 내용 | 단위 | 수량 | 하자<br>담보<br>책임<br>기간 | 조치<br>방법 | 발생 | 공종 | 하자형태 | 사진<br>번호 | 종별 |
|---|---|---|---|---|---|---|---|---|---|---|---|---|---|---|---|
| 7 | 상촌교 | 상주<br>영천 | BR2 | S1~S11<br>(양방향) | 교면포장 | 망상균열 | m² | 202.50 | 2 | 하자 | 2017하 | 교량 | 포장균열 | 2 | 2종 |

| 내 용 | 교면포장 S1~S11 망상균열 A=202.5㎡ | | |

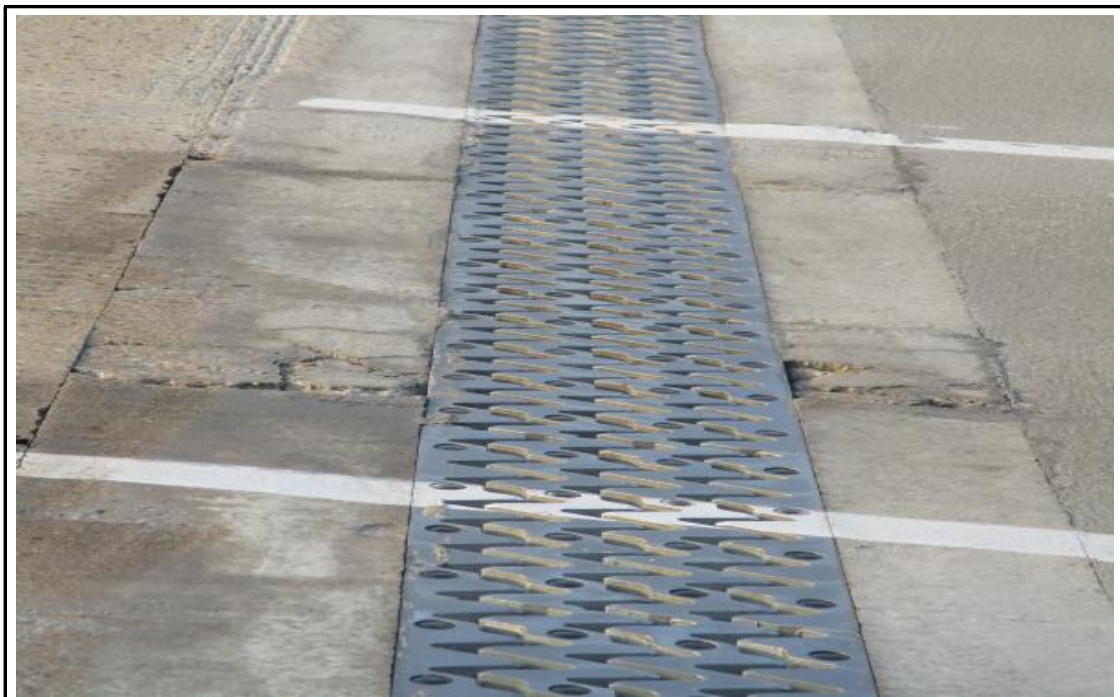
| 사진번호 | 1-BR2-3 | 위 치 | 상촌교 영천방향 |

| NO | 시설물명 | 방향 | 시설물<br>번호 | 위치 | 부재 | 내용 | 단위 | 수량 | 하자<br>담보<br>책임<br>기간 | 조치<br>방법 | 발생 | 공종 | 하자형태 | 사진<br>번호 | 종별 |
|---|---|---|---|---|---|---|---|---|---|---|---|---|---|---|---|
| 8 | 상촌교 | 영천 | BR2 | A1<br>(영천) | 신축이음 | 후타재파손 | m² | 0.35 | 2 | 하자 | 2017하 | 교량 | 콘크리트<br>파손 | 3 | 2종 |

| 내 용 | 신축이음 A1 후타재파손 A=0.5㎡ | | |

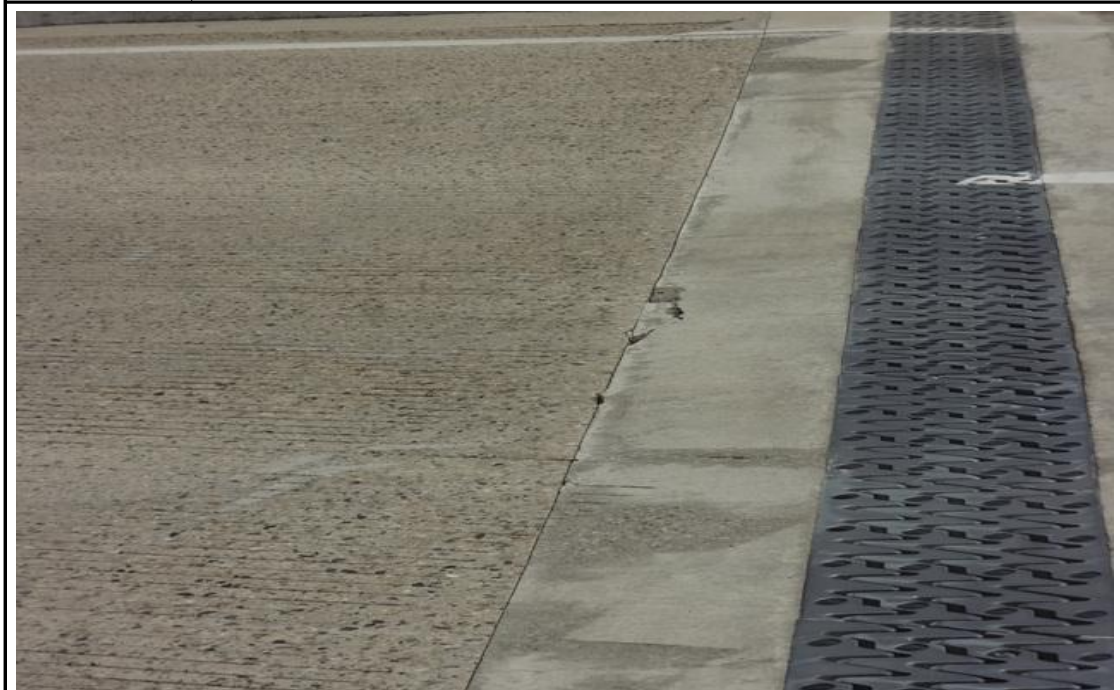
| 사진번호 | 1-BR2-4 | 위 치 | 상촌교 상주방향 |

| NO | 시설물명 | 방향 | 시설물<br>번호 | 위치 | 부재 | 내용 | 단위 | 수량 | 하자<br>담보<br>책임<br>기간 | 조치<br>방법 | 발생 | 공종 | 하자형태 | 사진<br>번호 | 종별 |
|---|---|---|---|---|---|---|---|---|---|---|---|---|---|---|---|
| 9 | 상촌교 | 상주 | BR2 | A2<br>(상주) | 신축이음 | 후타재파손 | m² | 0.35 | 2 | 하자 | 2018상 | 교량 | 콘크리트<br>파손 | 4 | 2종 |

| 내 용 | 신축이음 A2 후타재파손 A=0.1㎡ | | |

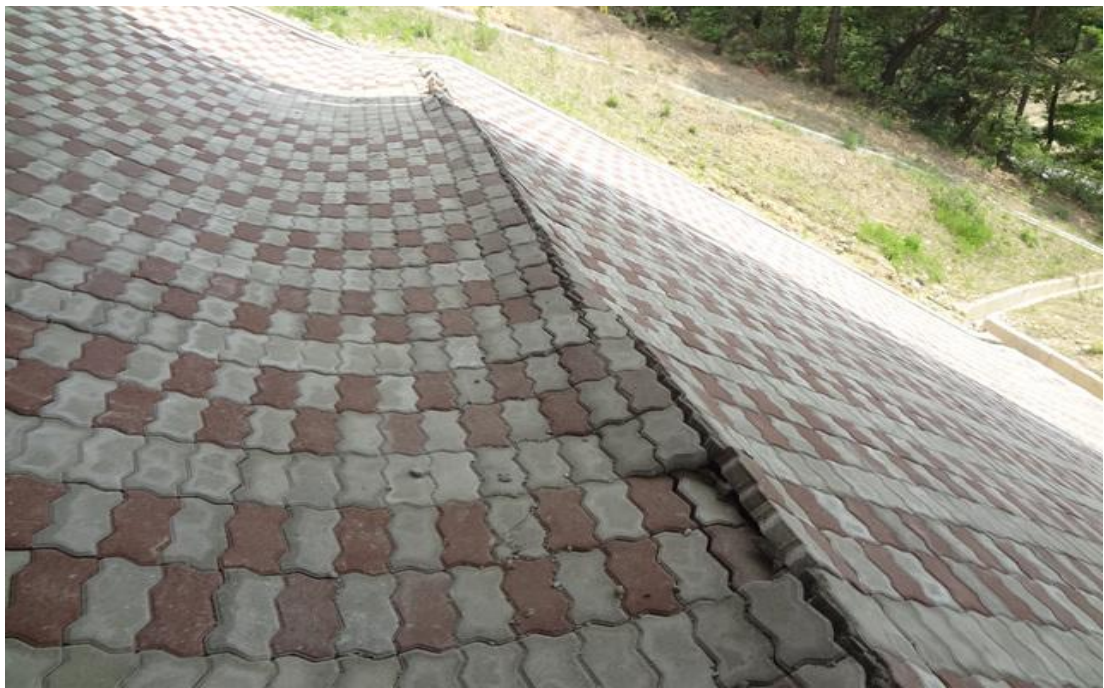
| 사진번호 | 1-BR2-5 | 위 치 | 상촌교 영천방향 |

| NO | 시설물명 | 방향 | 시설물<br>번호 | 위치 | 부재 | 내용 | 단위 | 수량 | 하자<br>담보<br>책임<br>기간 | 조치<br>방법 | 발생 | 공종 | 하자형태 | 사진<br>번호 | 종별 |
|---|---|---|---|---|---|---|---|---|---|---|---|---|---|---|---|
| 10 | 상촌교 | 영천 | BR2 | A2<br>(영천) | 교대 | 보호블럭밀림 | EA | 300.00 | 1 | 하자 | 2018상 | 교량 | 보호블럭<br>밀림 | 5 | 2종 |

| 내 용 | 교대 A2 법면 보호블럭 밀림 300EA | | |

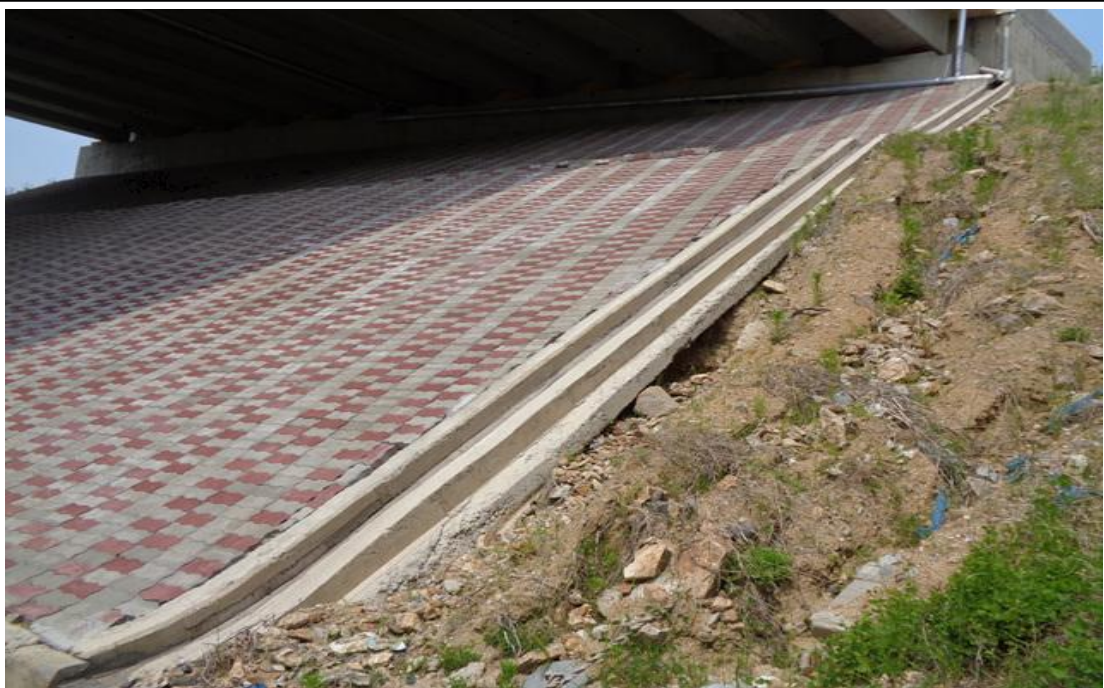
| 사진번호 | 1-BR2-6 | 위 치 | 상촌교 영천방향 |

| NO | 시설물명 | 방향 | 시설물<br>번호 | 위치 | 부재 | 내용 | 단위 | 수량 | 하자<br>담보<br>책임<br>기간 | 조치<br>방법 | 발생 | 공종 | 하자형태 | 사진<br>번호 | 종별 |
|---|---|---|---|---|---|---|---|---|---|---|---|---|---|---|---|
| 11 | 상촌교 | 영천 | BR2 | A2<br>(영천) | 교대 | 법면세굴 | m² | 200.00 | 1 | 하자 | 2018상 | 교량 | 법면<br>세굴 | 6 | 2종 |

| 내 용 | 교대 A2 법면 세굴 A=200.0 m² | | |

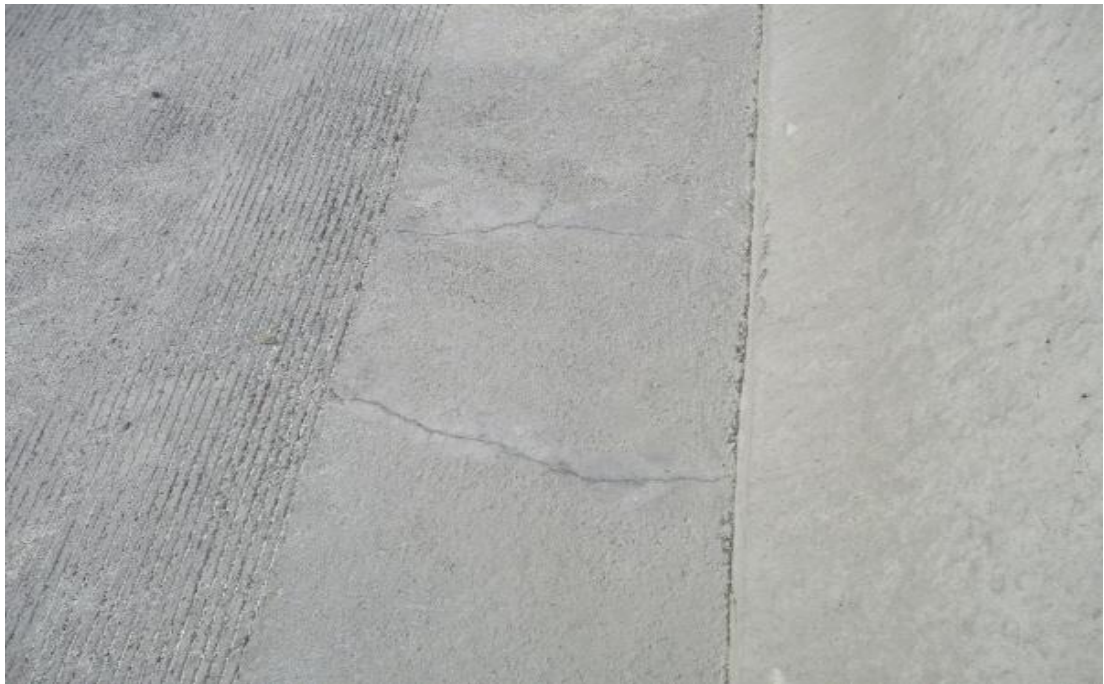
| 사진번호 | 1-BR3-1 | 위 치 | 양지교 상주방향, 영천방향 |

| NO | 시설물명 | 방향 | 시설물<br>번호 | 위치 | 부재 | 내용 | 단위 | 수량 | 하자<br>담보<br>책임<br>기간 | 조치<br>방법 | 발생 | 공종 | 하자형태 | 사진<br>번호 | 종별 |
|---|---|---|---|---|---|---|---|---|---|---|---|---|---|---|---|
| 12 | 양지교 | 상주<br>영천 | BR3 | S1~S5<br>(양방향) | 교면포장 | 균열 | m | 4.00 | 2 | 하자 | 2017하 | 교량 | 포장균열 | 1 | 2종 |

| 내 용 | 교면포장 S1~S5 균열 L=4.0m | | |

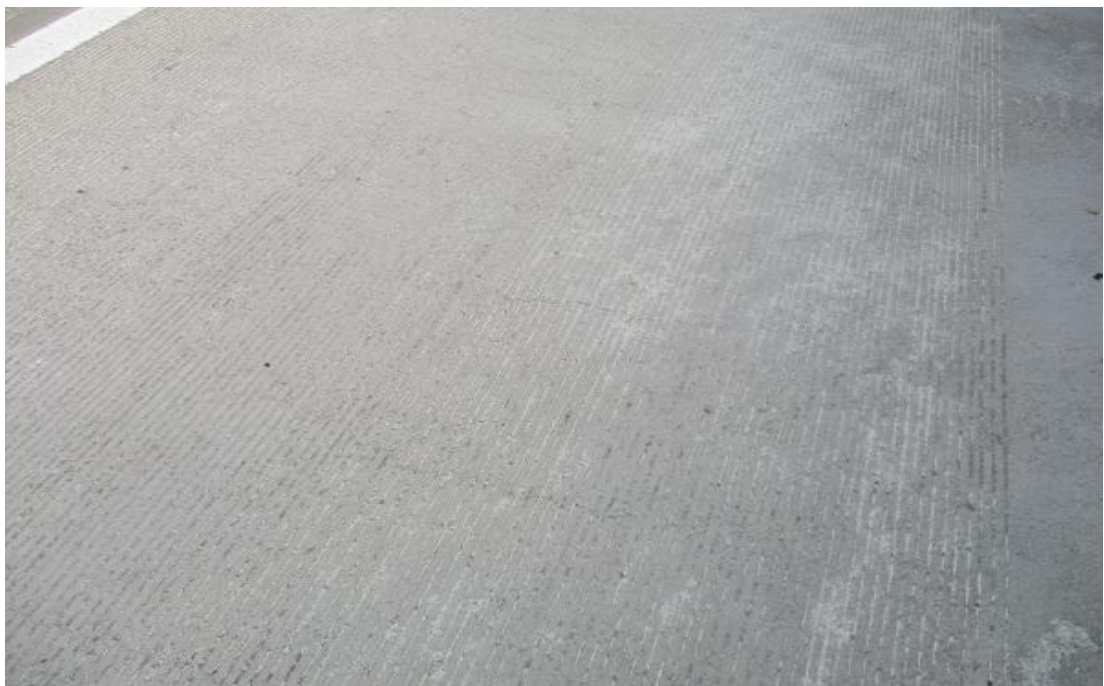
| 사진번호 | 1-BR3-2 | 위 치 | 양지교 상주방향, 영천방향 |

| NO | 시설물명 | 방향 | 시설물<br>번호 | 위치 | 부재 | 내용 | 단위 | 수량 | 하자<br>담보<br>책임<br>기간 | 조치<br>방법 | 발생 | 공종 | 하자형태 | 사진<br>번호 | 종별 |
|---|---|---|---|---|---|---|---|---|---|---|---|---|---|---|---|
| 13 | 양지교 | 상주<br>영천 | BR3 | S1~S5<br>(양방향) | 교면포장 | 망상균열 | m² | 270.00 | 2 | 하자 | 2017하 | 교량 | 포장균열 | 2 | 2종 |

| 내 용 | 교면포장 S1~S5 망상균열 A=270.0㎡ | | |

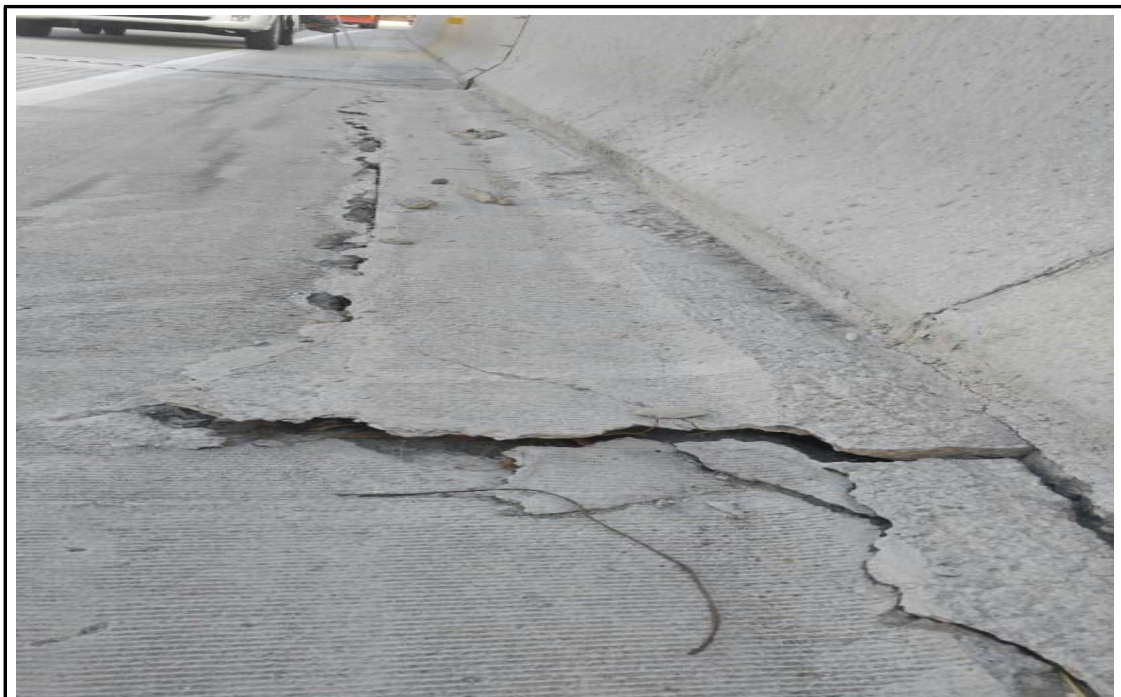
| 사진번호 | 1-BR3-3 | 위 치 | 양지교 상주방향 |

| NO | 시설물명 | 방향 | 시설물<br>번호 | 위치 | 부재 | 내용 | 단위 | 수량 | 하자<br>담보<br>책임<br>기간 | 조치<br>방법 | 발생 | 공종 | 하자형태 | 사진<br>번호 | 종별 |
|---|---|---|---|---|---|---|---|---|---|---|---|---|---|---|---|
| 14 | 양지교 | 상주 | BR3 | S1~S5<br>(상주) | 교면포장 | 콘크리트<br>파손 | m² | 225.00 | 2 | 하자 | 2017하 | 교량 | 포장파손 | 3 | 2종 |

| 내 용 | 교면포장 S1~S5 파손 A=225.0㎡ | | |

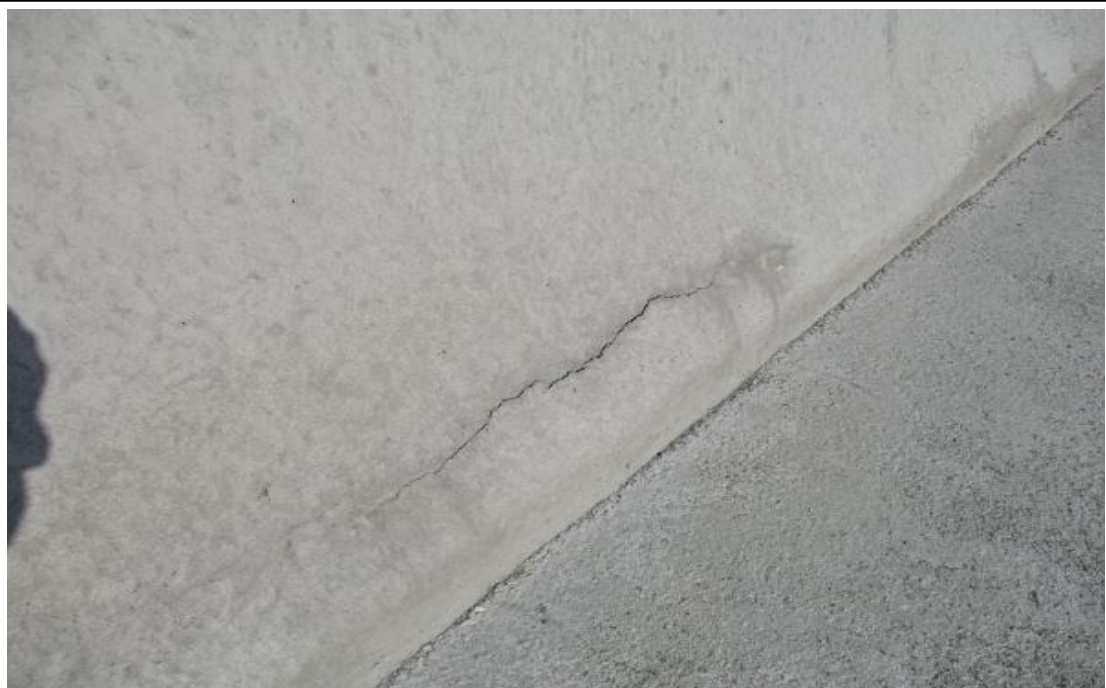
| 사진번호 | 1-BR3-4 | 위 치 | 양지교 상주방향, 영천방향 |

| NO | 시설물명 | 방향 | 시설물<br>번호 | 위치 | 부재 | 내용 | 단<br>위 | 수량 | 하자<br>담보<br>책임<br>기간 | 조치<br>방법 | 발생 | 공종 | 하자형태 | 사진<br>번호 | 종별 |
|---|---|---|---|---|---|---|---|---|---|---|---|---|---|---|---|
| 15 | 양지교 | 상주<br>영천 | BR3 | S1~S5<br>(양방향) | 방호벽 | 균열(Cw:0.3<br>mm이상) | m | 2.00 | 2 | 하자 | 2017하 | 교량 | 균열0.3<br>mm이상 | 4 | 2종 |

| 내 용 | 방호벽 S1~S5 균열 L=2.0m | | |

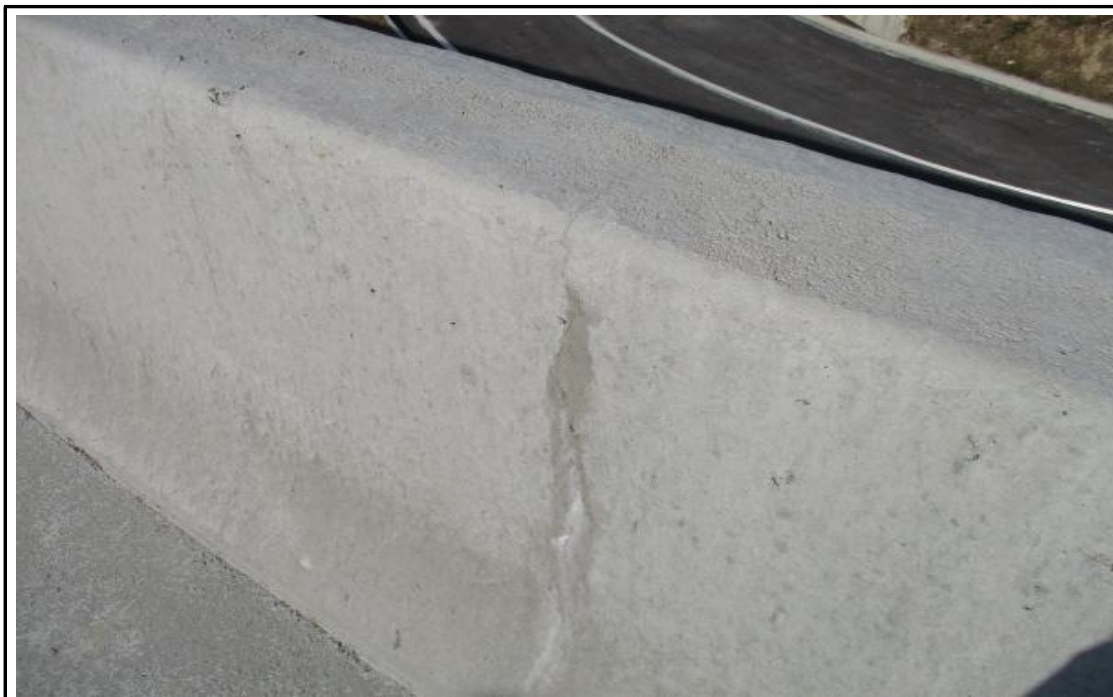
| 사진번호 | 1-BR3-5 | 위 치 | 양지교 상주방향, 영천방향 |

| NO | 시설물명 | 방향 | 시설물<br>번호 | 위치 | 부재 | 내용 | 단<br>위 | 수량 | 하자<br>담보<br>책임<br>기간 | 조치<br>방법 | 발생 | 공종 | 하자형태 | 사진<br>번호 | 종별 |
|---|---|---|---|---|---|---|---|---|---|---|---|---|---|---|---|
| 16 | 양지교 | 상주<br>영천 | BR3 | S1~S5<br>(양방향) | 방호벽 | 균열부 백태 | m <sup>2</sup> | 12.60 | 2 | 하자 | 2017하 | 교량 | 균열부<br>백태 | 5 | 2종 |

| 내 용 | 방호벽 S1~S5 균열부 백태 A=12.6㎡ | | |

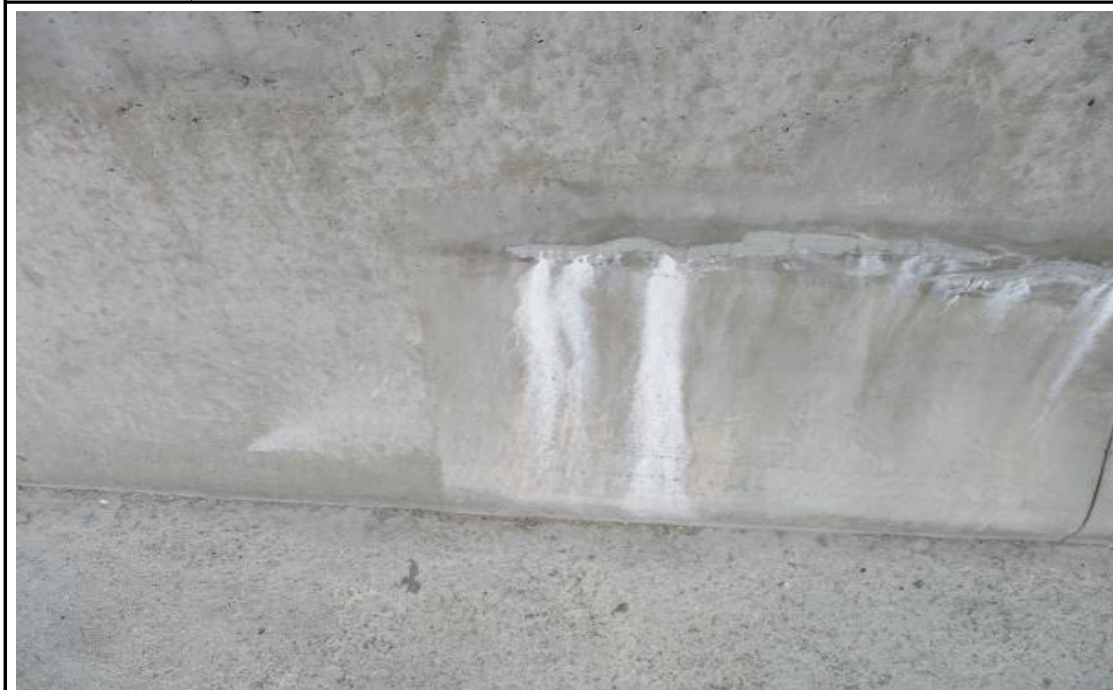
| 사진번호 | 1-BR3-6 | 위 치 | 양지교 상주방향, 영천방향 |

| NO | 시설물명 | 방향 | 시설물<br>번호 | 위치 | 부재 | 내용 | 단<br>위 | 수량 | 하자<br>담보<br>책임<br>기간 | 조치<br>방법 | 발생 | 공종 | 하자형태 | 사진<br>번호 | 종별 |
|---|---|---|---|---|---|---|---|---|---|---|---|---|---|---|---|
| 17 | 양지교 | 상주<br>영천 | BR3 | S1~S5<br>(양방향) | 방호벽 | 백태 | m <sup>2</sup> | 1.80 | 2 | 하자 | 2017하 | 교량 | 백태 | 6 | 2종 |

| 내 용 | 방호벽 S1~S5 백태 A=1.8㎡ | | |

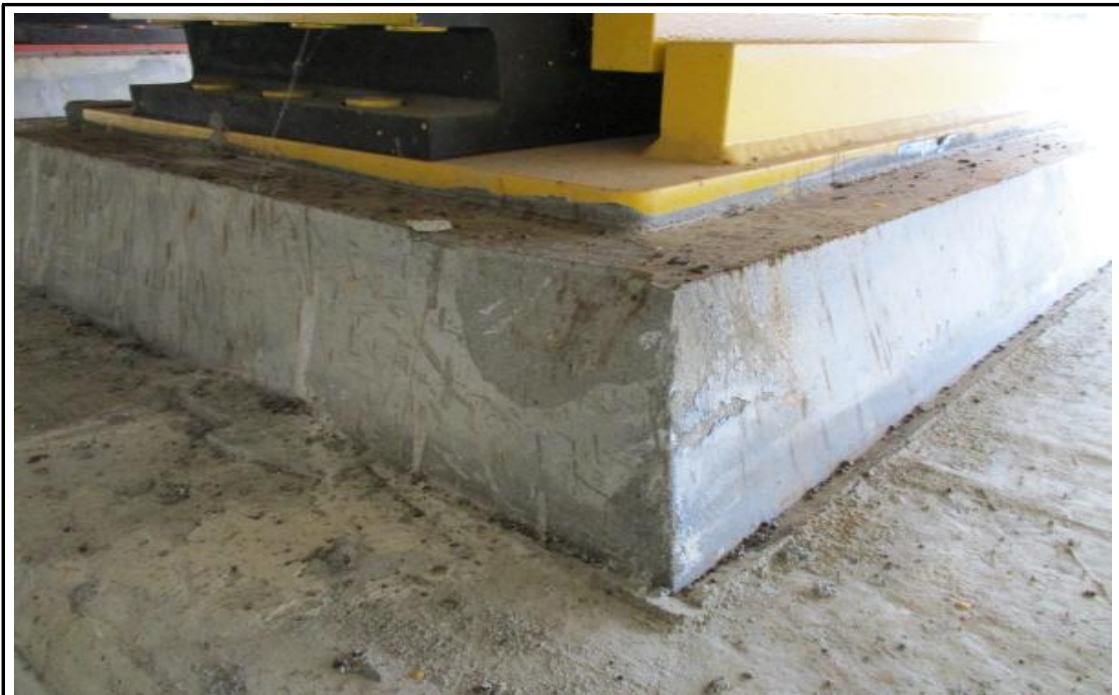
| 사진번호 | 1-BR3-7 | 위 치 | 양지교 상주방향 |

| NO | 시설물명 | 방향 | 시설물<br>번호 | 위치 | 부재 | 내용 | 단<br>위 | 수량 | 하자<br>담보<br>책임<br>기간 | 조치<br>방법 | 발생 | 공종 | 하자형태 | 사진<br>번호 | 종별 |
|---|---|---|---|---|---|---|---|---|---|---|---|---|---|---|---|
| 18 | 양지교 | 상주 | BR3 | P4<br>(상주) | 교량받침 | 물탈파손 | m <sup>2</sup> | 0.02 | 7 | 하자 | 2017하 | 교량 | 콘크리트<br>파손 | 7 | 2종 |

| 내 용 | 교량받침 P4 몰탈파손 A=0.02㎡ | | |

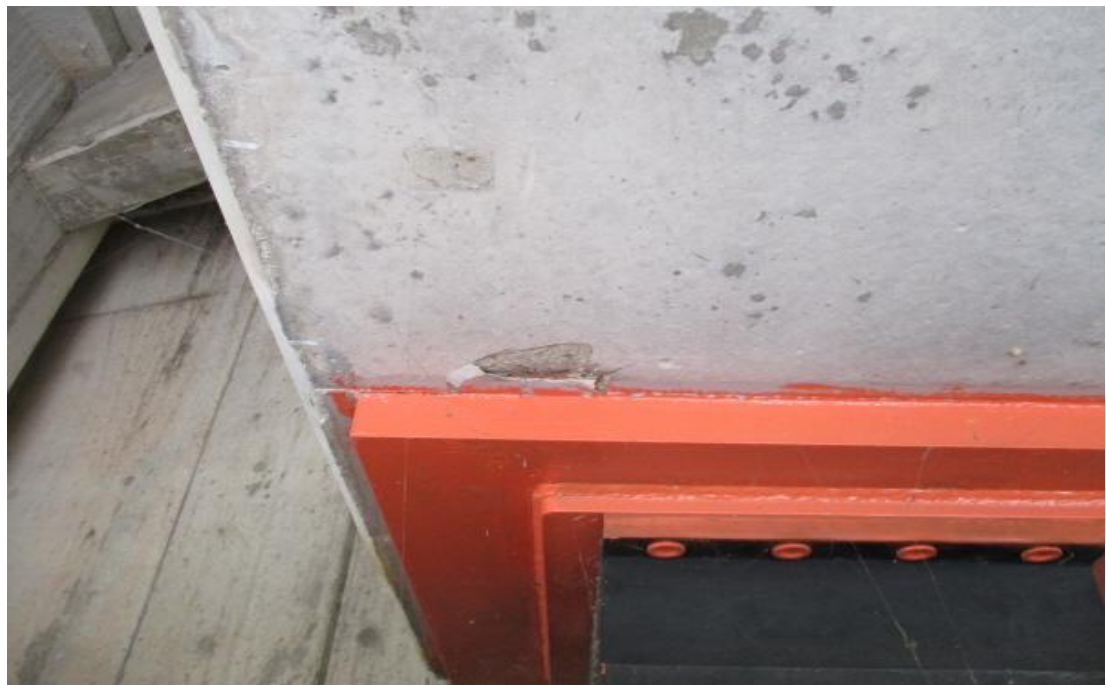
| 사진번호 | 1-BR3-8 | 위 치 | 양지교 영천방향 |

| NO | 시설물명 | 방향 | 시설물<br>번호 | 위치 | 부재 | 내용 | 단<br>위 | 수량 | 하자<br>담보<br>책임<br>기간 | 조치<br>방법 | 발생 | 공종 | 하자형태 | 사진<br>번호 | 종별 |
|---|---|---|---|---|---|---|---|---|---|---|---|---|---|---|---|
| 19 | 양지교 | 영천 | BR3 | S5<br>(영천) | 거더 | 콘크리트<br>파손 | m <sup>2</sup> | 0.01 | 7 | 하자 | 2017하 | 교량 | 콘크리트<br>파손 | 8 | 2종 |

| 내 용 | 거더 S5 콘크리트 파손 A=0.01㎡ | | |

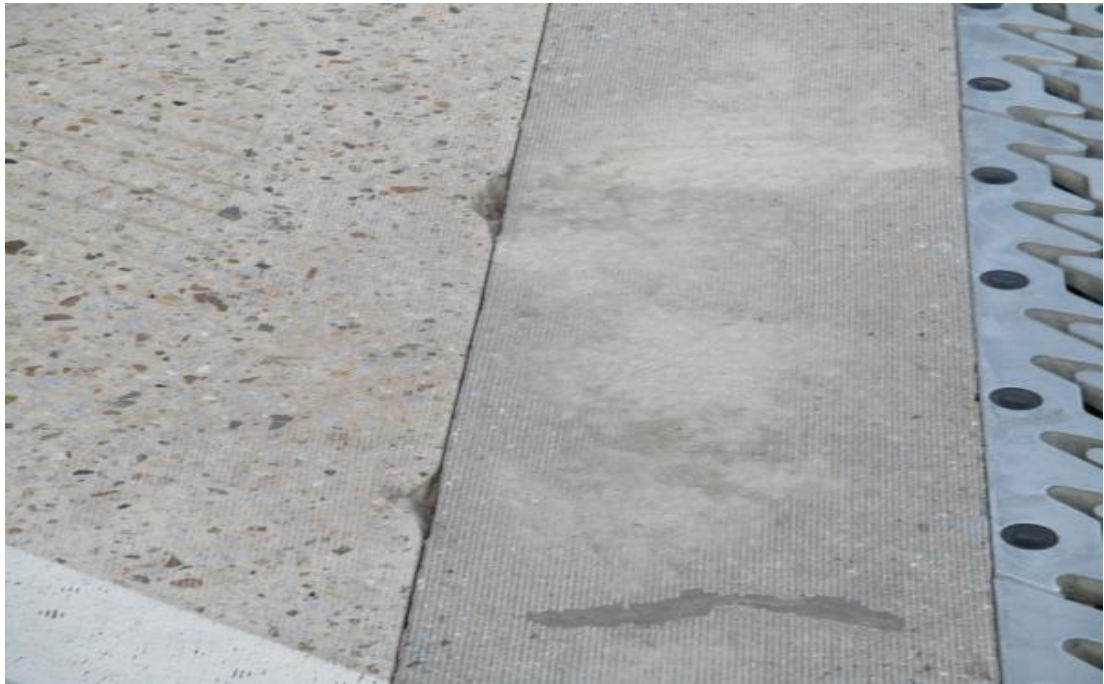
| 사진번호 | 1-BR4-1 | 위 치 | 장곡교 영천방향 |

| NO | 시설물명 | 방향 | 시설물<br>번호 | 위치 | 부재 | 내용 | 단<br>위 | 수량 | 하자<br>담보<br>책임<br>기간 | 조치<br>방법 | 발생 | 공종 | 하자형태 | 사진<br>번호 | 종별 |
|---|---|---|---|---|---|---|---|---|---|---|---|---|---|---|---|
| 20 | 장곡교 | 영천 | BR4 | A1<br>(영천) | 교면포장 | 접속슬래브<br>파손 | m <sup>2</sup> | 0.02 | 2 | 하자 | 2017하 | 교량 | 콘크리트<br>파손 | 1 | 2종 |

| 내 용 | A1 교면포장 접속슬래브 파손 A=0.02㎡ | | |

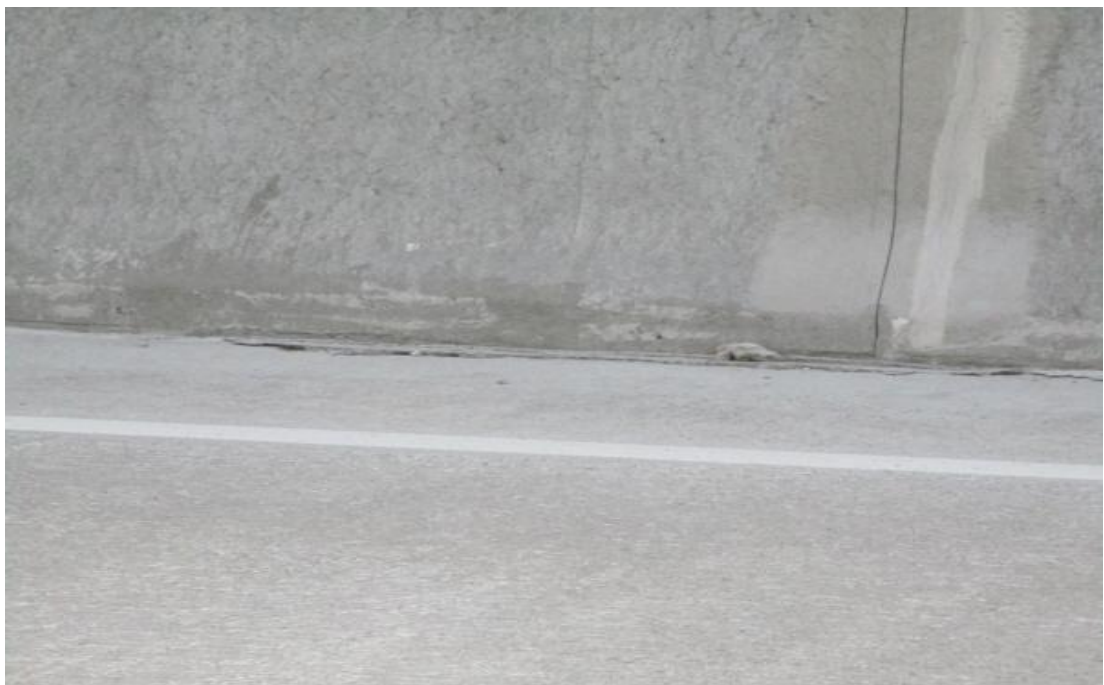
| 사진번호 | 1-BR4-2 | 위 치 | 장곡교 상주방향 |

| NO | 시설물명 | 방향 | 시설물<br>번호 | 위치 | 부재 | 내용 | 단<br>위 | 수량 | 하자<br>담보<br>책임<br>기간 | 조치<br>방법 | 발생 | 공종 | 하자형태 | 사진<br>번호 | 종별 |
|---|---|---|---|---|---|---|---|---|---|---|---|---|---|---|---|
| 21 | 장곡교 | 상주 | BR4 | S3<br>(상주) | 교면포장 | 콘크리트<br>파손 | m <sup>2</sup> | 2.60 | 2 | 하자 | 2017하 | 교량 | 콘크리트<br>파손 | 2 | 2종 |

| 내 용 | S3 교면포장 콘크리트 파손 A=2.6㎡ | | |

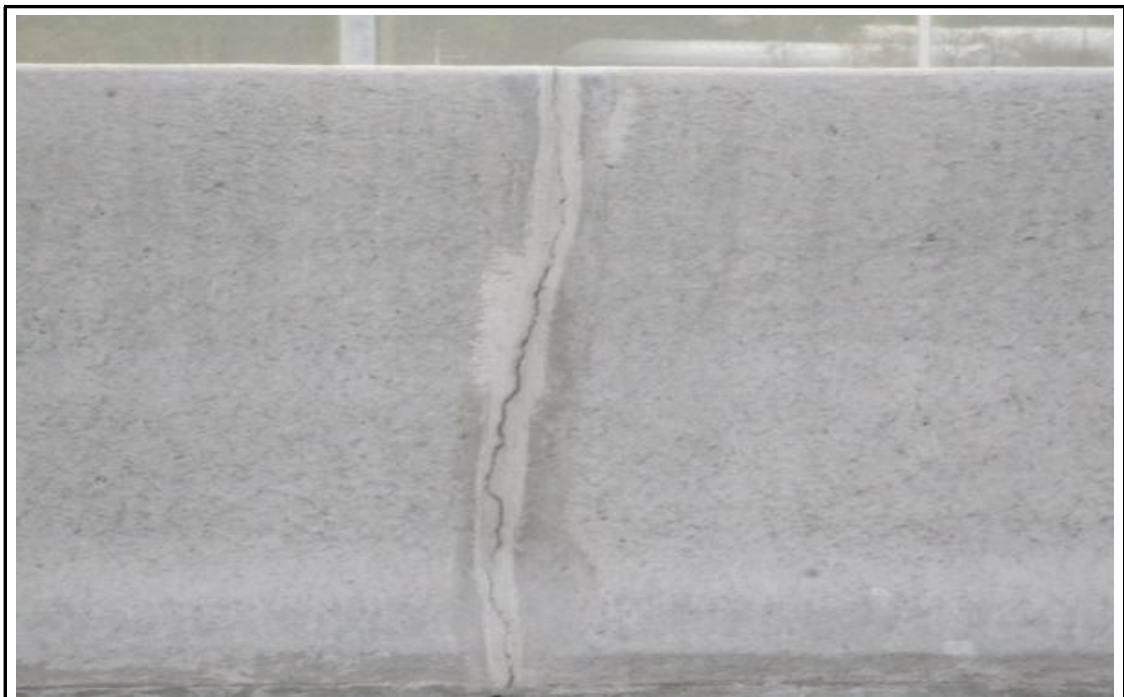
| 사진번호 | 1-BR4-3 | 위 치 | 장곡교 상주방향, 영천방향 |

| NO | 시설물명 | 방향 | 시설물<br>번호 | 위치 | 부재 | 내용 | 단<br>위 | 수량 | 하자<br>담보<br>책임<br>기간 | 조치<br>방법 | 발생 | 공종 | 하자형태 | 사진<br>번호 | 종별 |
|---|---|---|---|---|---|---|---|---|---|---|---|---|---|---|---|
| 22 | 장곡교 | 상주<br>영천 | BR4 | S1~S6<br>(양방향) | 방호벽 | 균열부 백태 | m <sup>2</sup> | 3.00 | 2 | 하자 | 2017하 | 교량 | 균열부<br>백태 | 3 | 2종 |

| 내 용 | S1~S6 방호벽 균열부 백태 A=3.0㎡ | | |

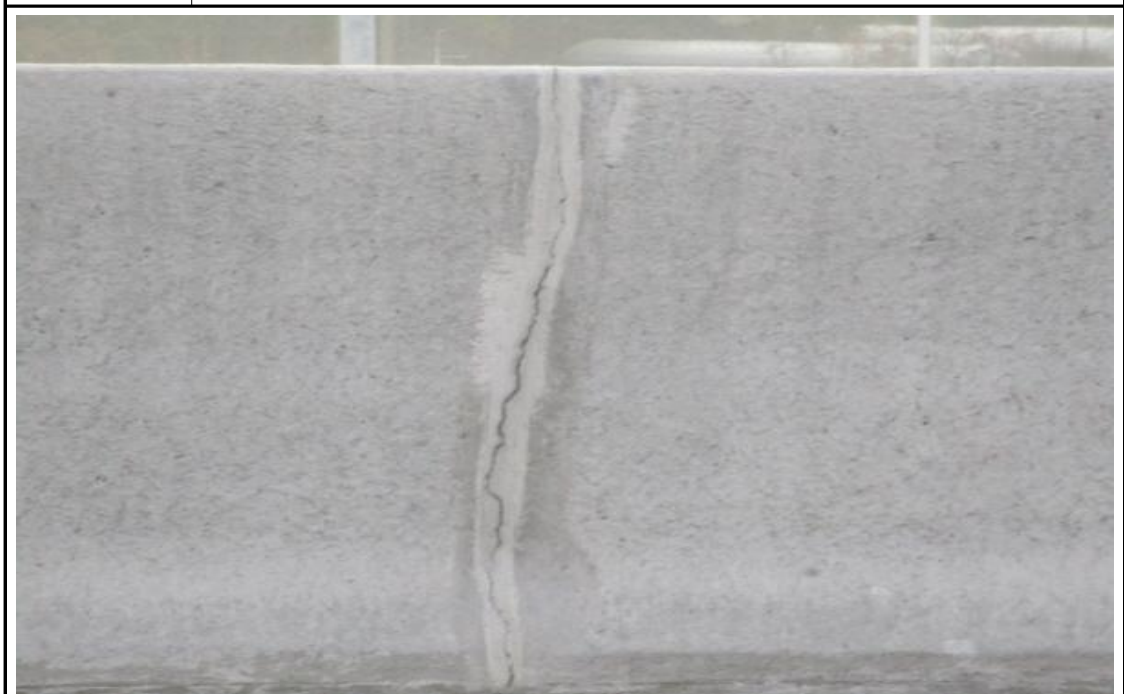
| 사진번호 | 1-BR4-4 | 위 치 | 장곡교 상주방향, 영천방향 |

| NO | 시설물명 | 방향 | 시설물<br>번호 | 위치 | 부재 | 내용 | 단<br>위 | 수량 | 하자<br>담보<br>책임<br>기간 | 조치<br>방법 | 발생 | 공종 | 하자형태 | 사진<br>번호 | 종별 |
|---|---|---|---|---|---|---|---|---|---|---|---|---|---|---|---|
| 23 | 장곡교 | 상주<br>영천 | BR4 | S1~S6<br>(양방향) | 방호벽 | 재균열 | m | 19.60 | 2 | 하자 | 2017하 | 교량 | 균열0.3<br>mm이상 | 4 | 2종 |

| 내 용 | S1~S6 방호벽 재균열 L=19.6m | | |

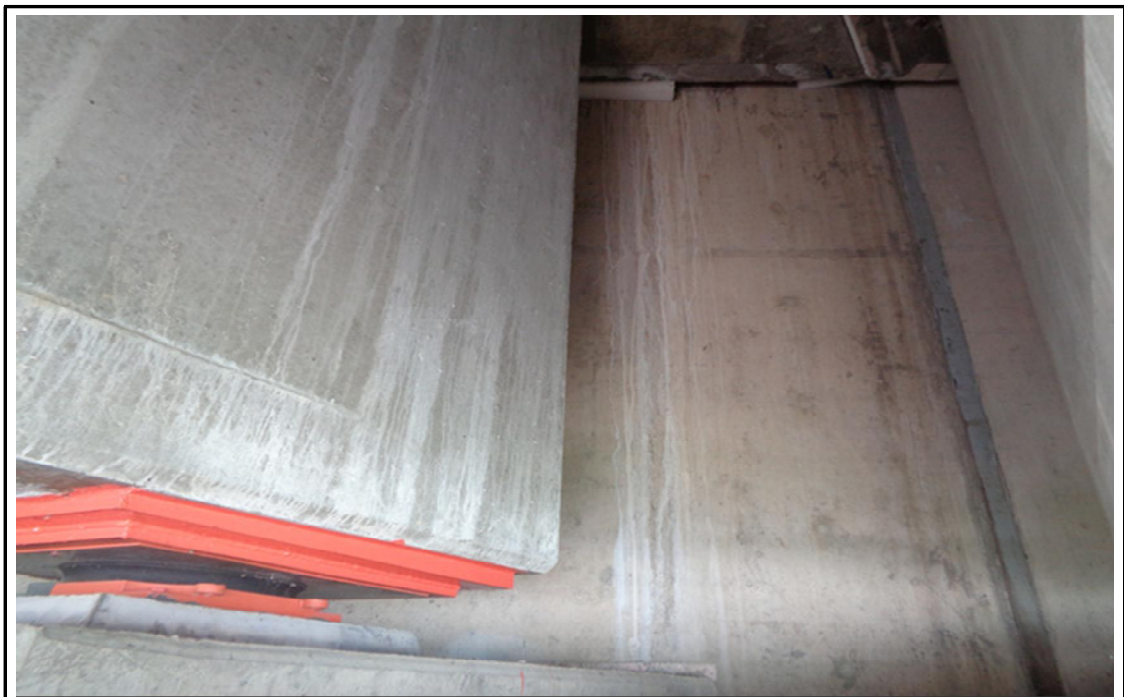
| 사진번호 | 1-BR4-5 | 위 치 | 장곡교 영천방향 |

| NO | 시설물명 | 방향 | 시설물<br>번호 | 위치 | 부재 | 내용 | 단<br>위 | 수량 | 하자<br>담보<br>책임<br>기간 | 조치<br>방법 | 발생 | 공종 | 하자형태 | 사진<br>번호 | 종별 |
|---|---|---|---|---|---|---|---|---|---|---|---|---|---|---|---|
| 24 | 장곡교 | 영천 | BR4 | A1<br>(영천) | 교대 | 백태 | m <sup>2</sup> | 0.75 | 7 | 하자 | 2017하 | 교량 | 백태 | 5 | 2종 |

| 내 용 | A1 교대 백태 A=0.75㎡ | | |

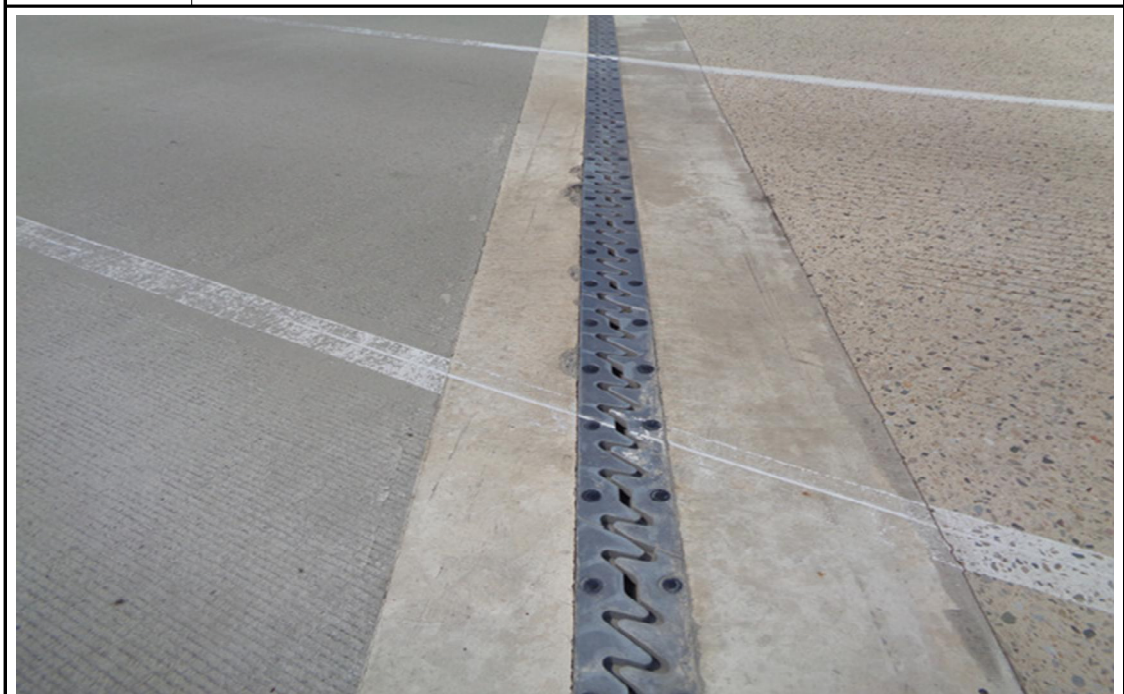
| 사진번호 | 1-BR4-6 | 위 치 | 장곡교 상주방향 |

| NO | 시설물명 | 방향 | 시설물<br>번호 | 위치 | 부재 | 내용 | 단<br>위 | 수량 | 하자<br>담보<br>책임<br>기간 | 조치<br>방법 | 발생 | 공종 | 하자형태 | 사진<br>번호 | 종별 |
|---|---|---|---|---|---|---|---|---|---|---|---|---|---|---|---|
| 25 | 장곡교 | 상주 | BR4 | A1<br>(상주) | 신축이음 | 후타재 파손 | m <sup>2</sup> | 0.04 | 2 | 하자 | 2018상 | 교량 | 콘크리트<br>파손 | 6 | 2종 |

| 내 용 | 신축이음 A1 후타재파손 A=0.04㎡ | | |

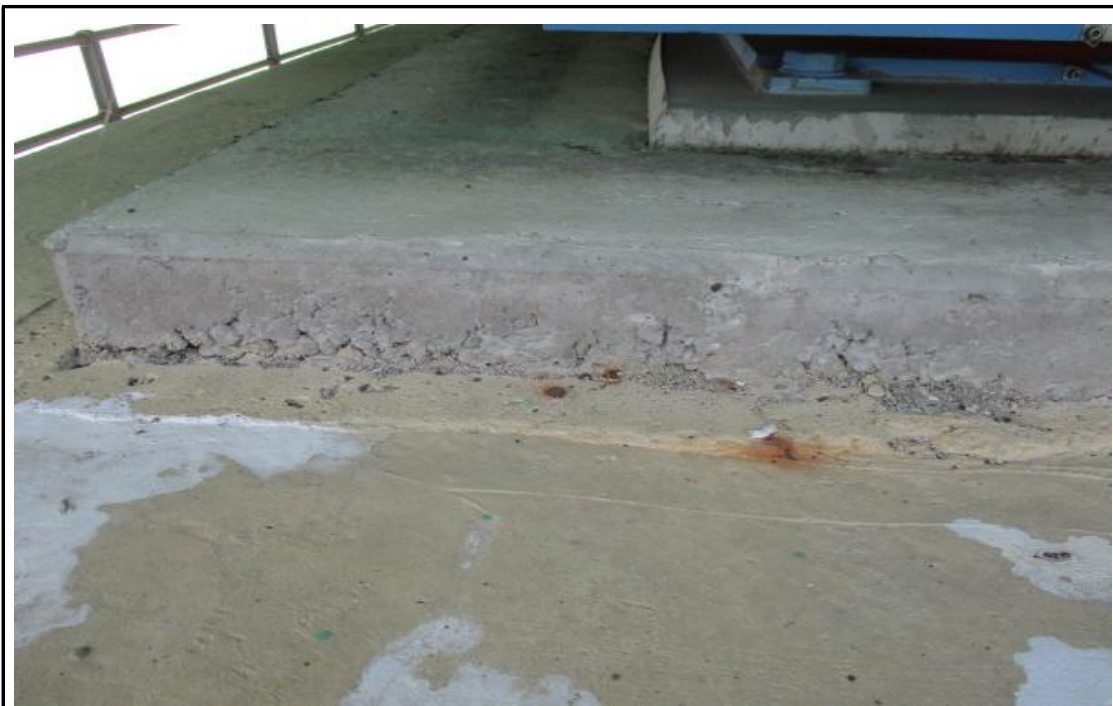
| 사진 번호 | 1-BR5-1 | 위 치 | 낙동강대교 영천방향 |

| NO | 시설물명 | 방향 | 시설물<br>번호 | 위치 | 부재 | 내용 | 단<br>위 | 수량 | 하자<br>담보<br>책임<br>기간 | 조치<br>방법 | 발생 | 공종 | 하자형태 | 사진<br>번호 | 종별 |
|---|---|---|---|---|---|---|---|---|---|---|---|---|---|---|---|
| 26 | 낙동강대교 | 영천 | BR5 | P7<br>(영천) | 교량받침 | 재료분리 | m <sup>2</sup> | 0.08 | 7 | 하자 | 2017하 | 교량 | 콘크리트<br>손상 | 1 | 1종 |

| 내 용 | 교량받침 P7 재료분리 A=0.08㎡ | | |
