# 하 자 보 고 서

< 1공구 >

2018. 06

상주영천고속도로주식회사

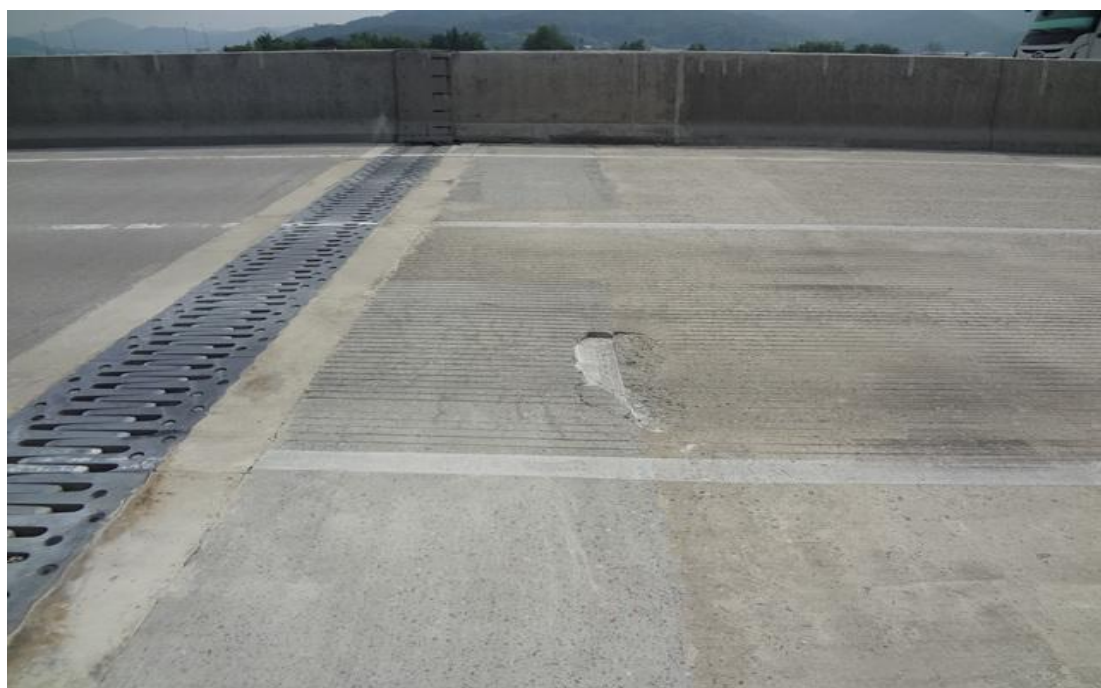
| 사진 번호 | 1-BR5-2 | 위 치 | 낙동강대교 영천방향 |

| NO | 시설물명 | 방향 | 시설물<br>번호 | 위치 | 부재 | 내용 | 단<br>위 | 수량 | 하자<br>담보<br>책임<br>기간 | 조치<br>방법 | 발생 | 공종 | 하자형태 | 사진<br>번호 | 종별 |
|---|---|---|---|---|---|---|---|---|---|---|---|---|---|---|---|
| 27 | 낙동강대교 | 영천 | BR5 | A2<br>(영천) | 교면포장 | 콘크리트<br>파손 | m <sup>2</sup> | 0.75 | 2 | 하자 | 2018상 | 교량 | 콘크리트<br>파손 | 2 | 1종 |

| 내 용 | 교면포장 A2 접속부 콘크리트 파손 A=0.75㎡ | | |

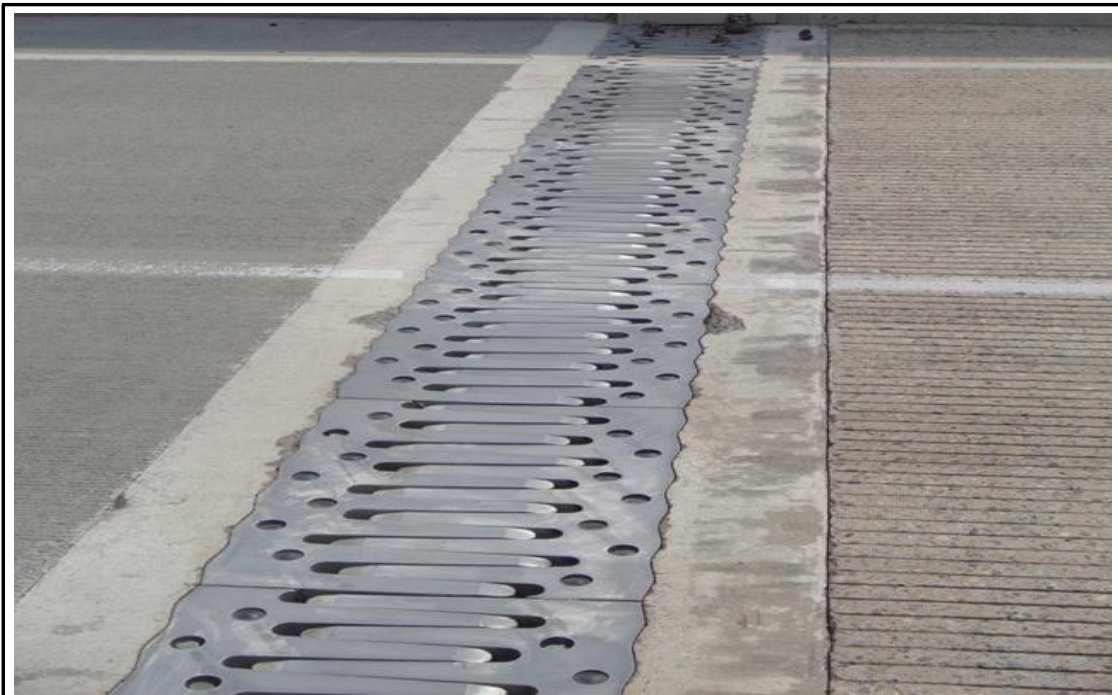
| 사진번호 | 1-BR5-3 | 위 치 | 낙동강대교 상주방향 |

| NO | 시설물명 | 방향 | 시설물<br>번호 | 위치 | 부재 | 내용 | 단<br>위 | 수량 | 하자<br>담보<br>책임<br>기간 | 조치<br>방법 | 발생 | 공종 | 하자형태 | 사진<br>번호 | 종별 |
|---|---|---|---|---|---|---|---|---|---|---|---|---|---|---|---|
| 28 | 낙동강대교 | 상주 | BR5 | A1<br>(상주) | 신축이음 | 후타재박락 | m <sup>2</sup> | 0.02 | 2 | 하자 | 2018상 | 교량 | 콘크리트<br>파손 | 3 | 1종 |

| 내 용 | 신축이음 A1 후타재 박락 A=0.02㎡ | | |

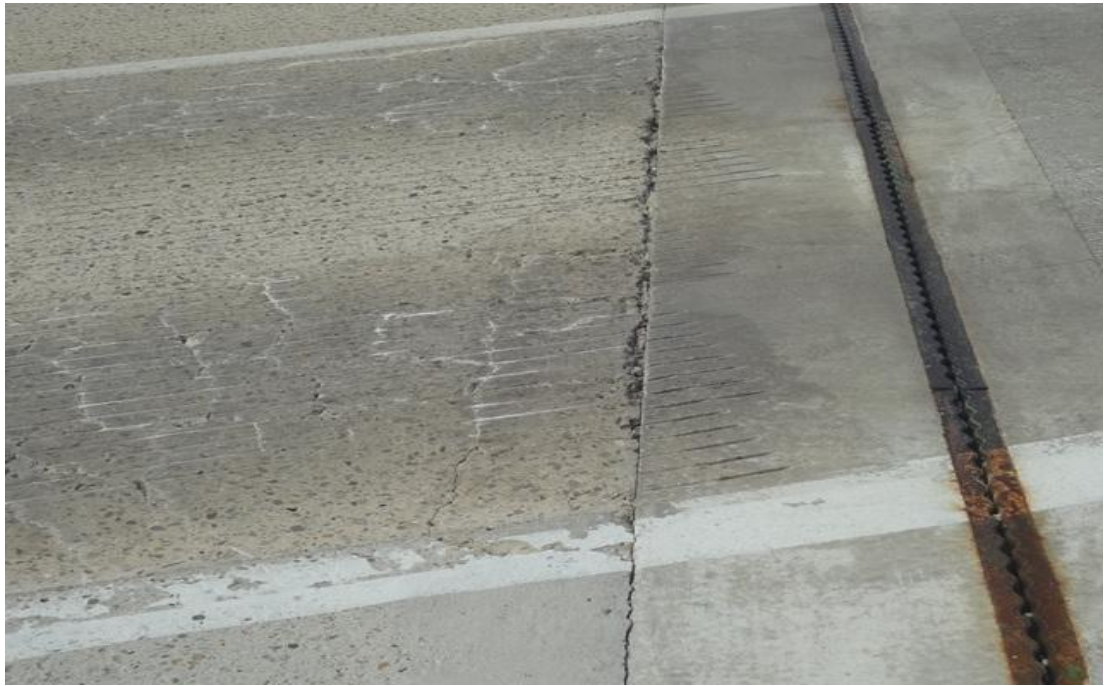
| 사진번호 | 1-1 | 위 치 | 승곡교 영천방향 |

| NO | 시설물명 | 방향 | 시설물<br>번호 | 위치 | 부재 | 내용 | 단<br>위 | 수량 | 하<br>자<br>담<br>보<br>채<br>입<br>기<br>간 | 조<br>치<br>방<br>법 | 발생 | 공종 | 하자형태 | 사진<br>번호 | 종별 |
|---|---|---|---|---|---|---|---|---|---|---|---|---|---|---|---|
| 29 | 승곡교 | 영천 | - | S1<br>(영천) | 교면포장 | 콘크리트<br>파손 | ㎡ | 0.70 | 2 | 하자 | 2018상 | 교량 | 콘크리트<br>파손 | 1 | 기타종 |

| 내 용 | 교면포장 S1 접속부 콘크리트 박락 A=0.7㎡ | | |

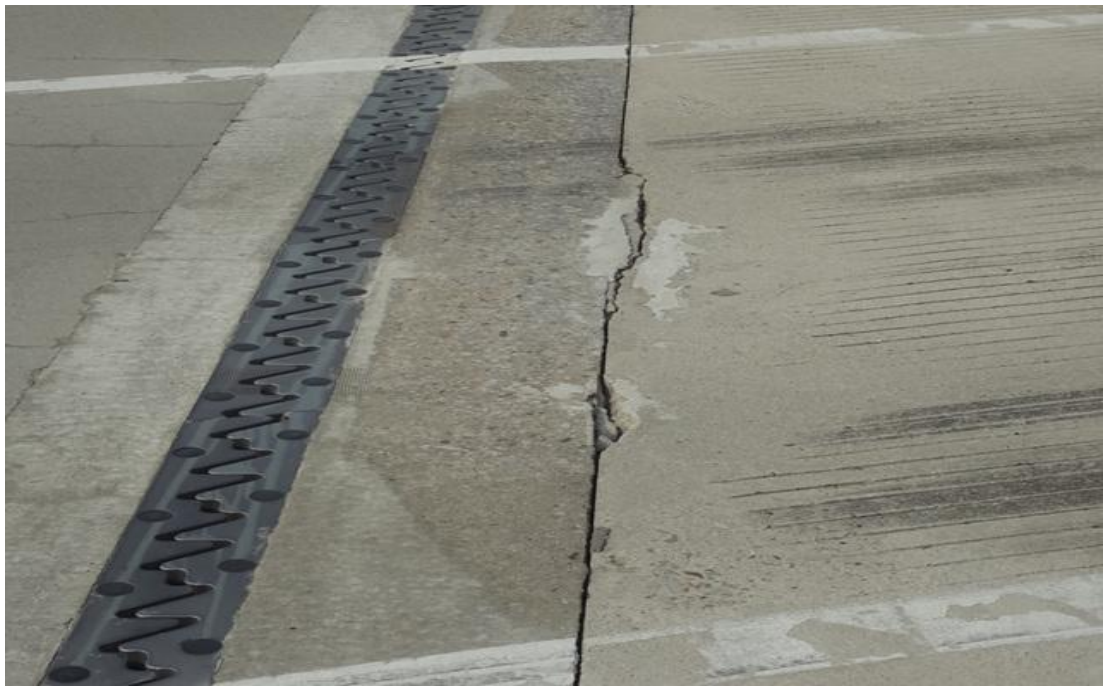
| 사진번호 | 1-2 | 위 치 | 승곡교 영천방향 |

| NO | 시설물명 | 방향 | 시설물<br>번호 | 위치 | 부재 | 내용 | 단<br>위 | 수량 | 하<br>자<br>담<br>보<br>채<br>입<br>기<br>간 | 조<br>치<br>방<br>법 | 발생 | 공종 | 하자형태 | 사진<br>번호 | 종별 |
|---|---|---|---|---|---|---|---|---|---|---|---|---|---|---|---|
| 30 | 승곡교 | 영천 | - | S3<br>(영천) | 교면포장 | 콘크리트<br>파손 | ㎡ | 0.40 | 2 | 하자 | 2018상 | 교량 | 콘크리트<br>파손 | 2 | 기타종 |

| 내 용 | 교면포장 S3 접속부 콘크리트 박락 A=0.4㎡ | | |

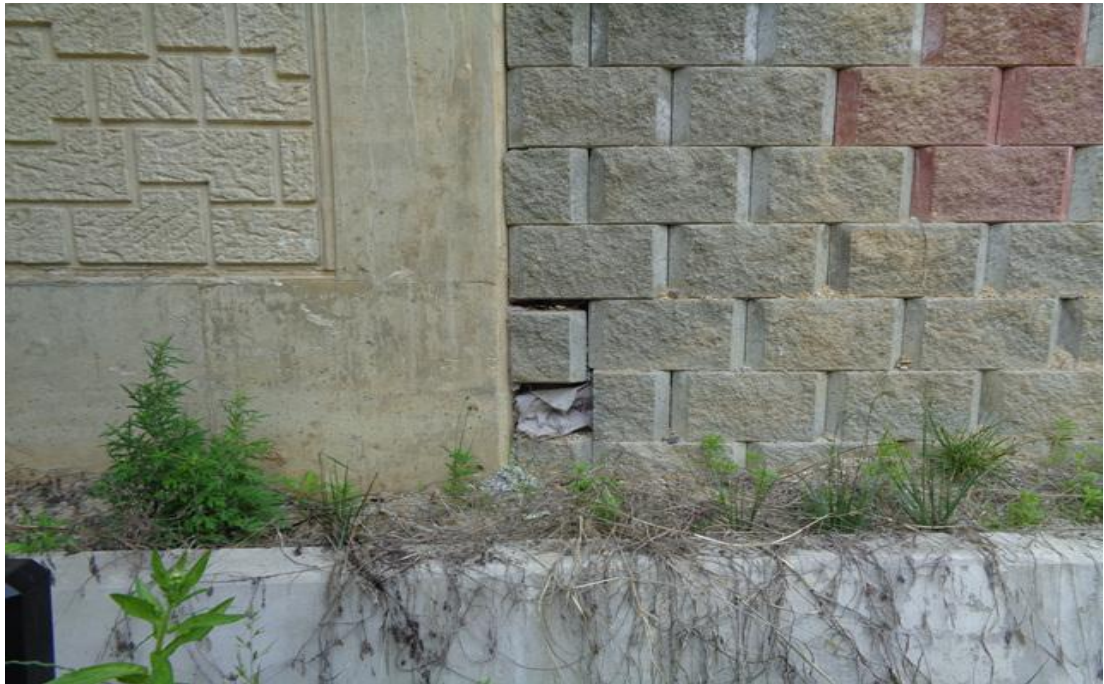
| 사진번호 | 1-1 | 위 치 | 낙동JCT R-C1교 |

| NO | 시설물명 | 방향 | 시설물<br>번호 | 위치 | 부재 | 내용 | 단<br>위 | 수량 | 하<br>자<br>담<br>보<br>채<br>입<br>기<br>간 | 조<br>치<br>방<br>법 | 발생 | 공종 | 하자형태 | 사진<br>번호 | 종별 |
|---|---|---|---|---|---|---|---|---|---|---|---|---|---|---|---|
| 31 | 낙동JCT<br>R-C1교 | - | - | A2 | 교대 | 옹벽<br>보강토블럭<br>파손 | EA | 2.00 | 2 | 하자 | 2018상 | 교량 | 콘크리트<br>파손 | 1 | 기타종 |

| 내 용 | 교대 A2 옹벽 보강토블럭 파손 2EA | | |

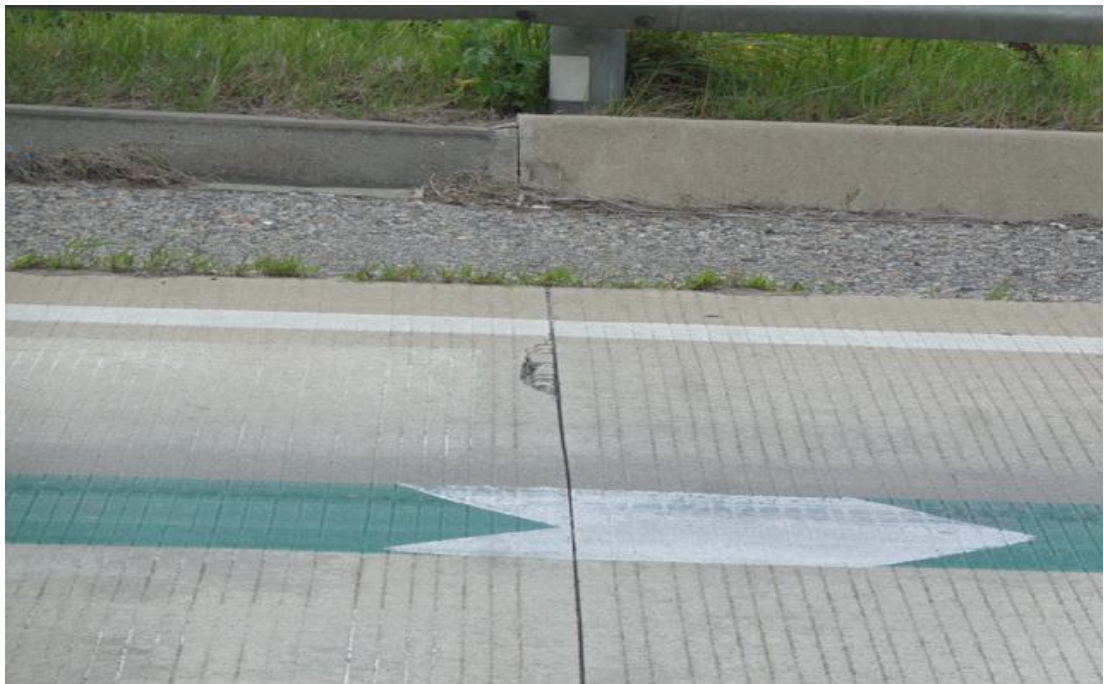
| 사진번호 | 1-2 | 위 치 | 낙동JCT R-C1교 |

| NO | 시설물명 | 방향 | 시설물<br>번호 | 위치 | 부재 | 내용 | 단<br>위 | 수량 | 하<br>자<br>담<br>보<br>채<br>입<br>기<br>간 | 조<br>치<br>방<br>법 | 발생 | 공종 | 하자형태 | 사진<br>번호 | 종별 |
|---|---|---|---|---|---|---|---|---|---|---|---|---|---|---|---|
| 32 | 낙동JCT<br>R-C1교 | - | - | S1 | 교면포장 | 콘크리트<br>파손 | ㎡ | 0.70 | 2 | 하자 | 2018상 | 교량 | 콘크리트<br>파손 | 2 | 기타종 |

| 내 용 | 교면포장 S1 콘크리트 파손 A=0.05㎡ | | |

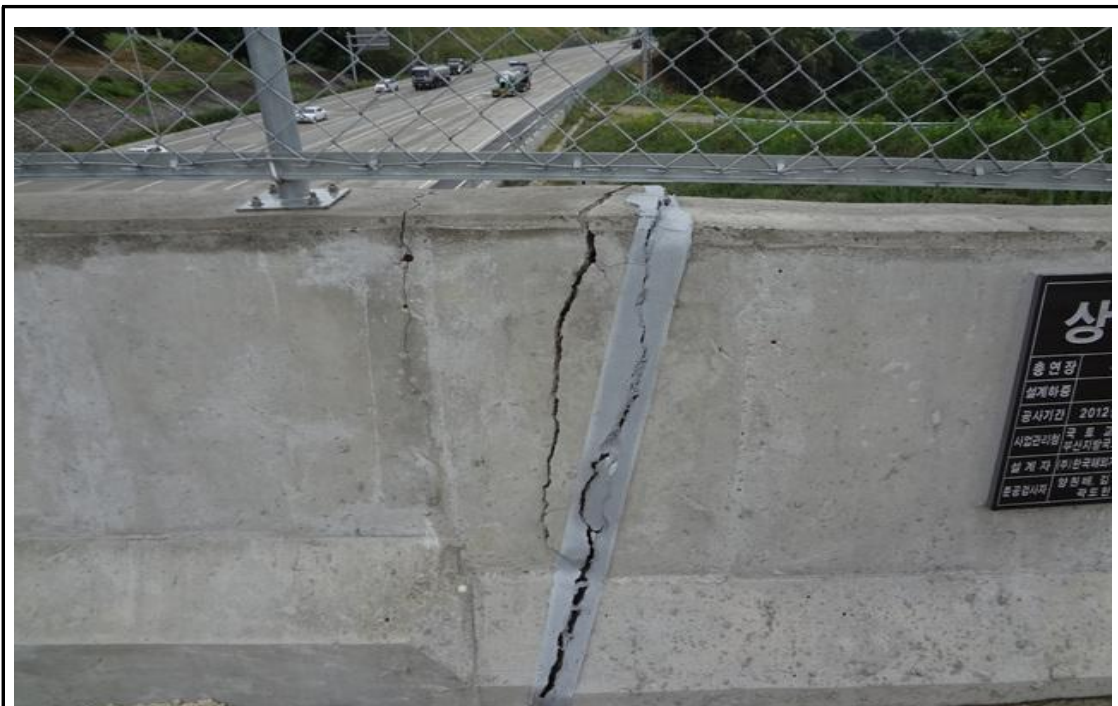
| 사진번호 | 1-1 | 위 치 | 상촌육교 |

| NO | 시설물명 | 방향 | 시설물<br>번호 | 위치 | 부재 | 내용 | 단<br>위 | 수량 | 하<br>자<br>담<br>보<br>채<br>입<br>기<br>간 | 조<br>치<br>방<br>법 | 발생 | 공종 | 하자형태 | 사진<br>번호 | 종별 |
|---|---|---|---|---|---|---|---|---|---|---|---|---|---|---|---|
| 33 | 상촌육교 | - | - | S1 | 방호벽 | 콘크리트<br>파손 | ㎡ | 1.00 | 2 | 하자 | 2018상 | 교량 | 콘크리트<br>파손 | 1 | 기타종 |

| 내 용 | 방호벽 S1 시점측 파손 A=1.0㎡ | | |

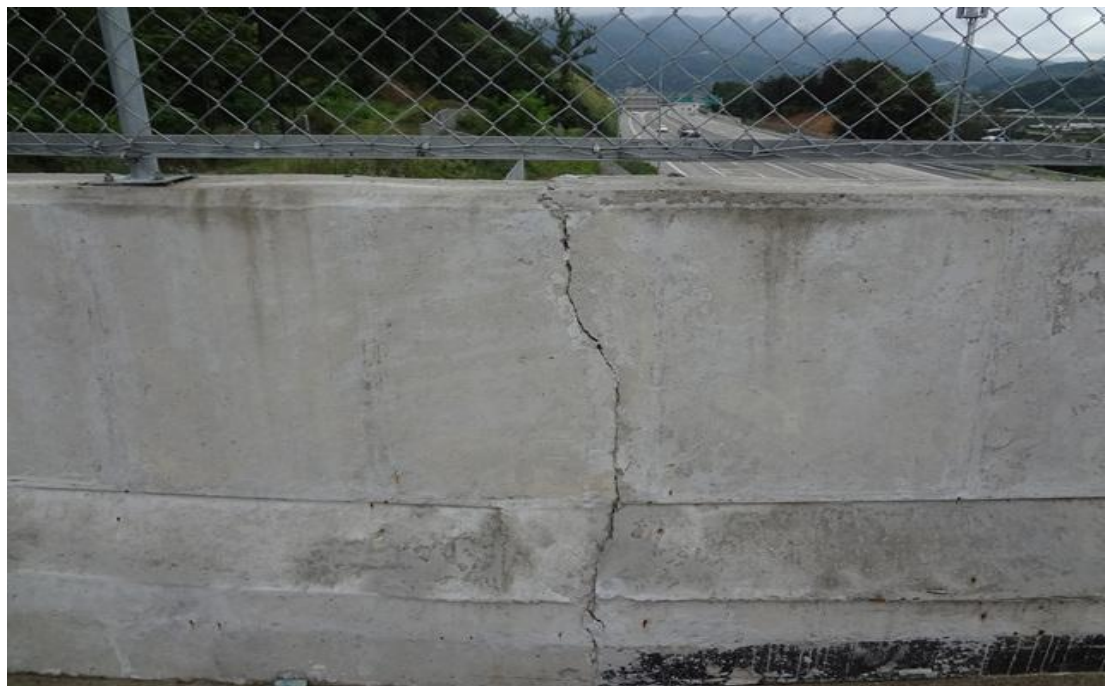
| 사진번호 | 1-2 | 위 치 | 상촌육교 |

| NO | 시설물명 | 방향 | 시설물<br>번호 | 위치 | 부재 | 내용 | 단<br>위 | 수량 | 하<br>자<br>담<br>보<br>채<br>입<br>기<br>간 | 조<br>치<br>방<br>법 | 발생 | 공종 | 하자형태 | 사진<br>번호 | 종별 |
|---|---|---|---|---|---|---|---|---|---|---|---|---|---|---|---|
| 34 | 상촌육교 | - | - | S1 | 방호벽 | 콘크리트<br>파손 | ㎡ | 1.00 | 2 | 하자 | 2018상 | 교량 | 콘크리트<br>파손 | 2 | 기타종 |

| 내 용 | 방호벽 S1 종점측 파손 A=1.0㎡ | | |

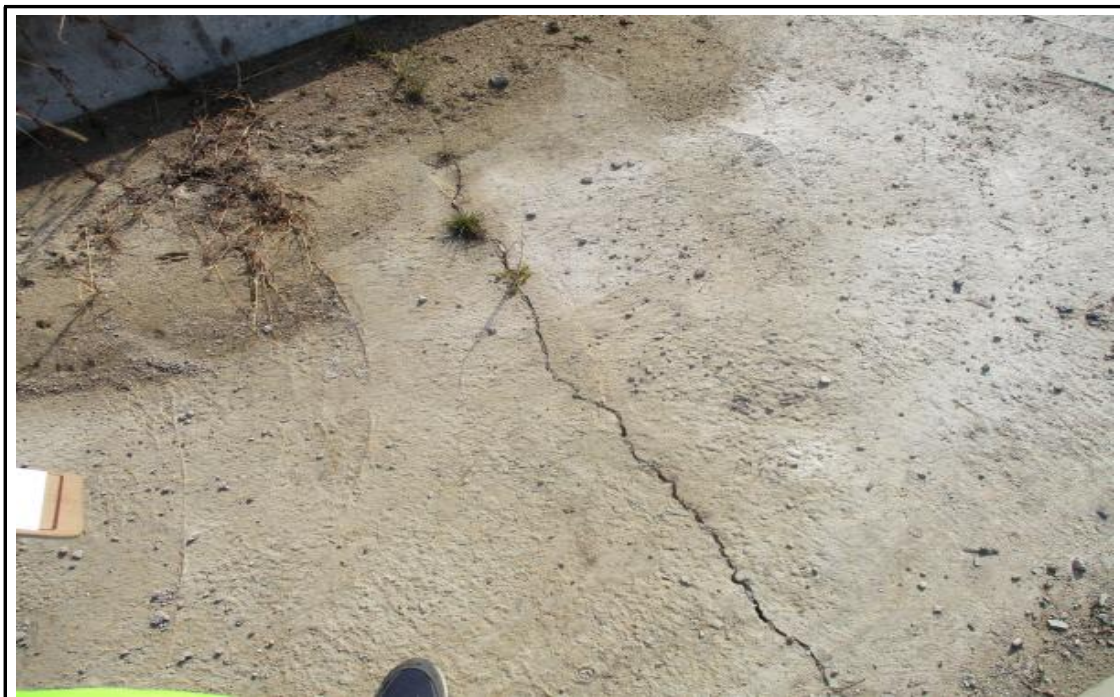
| 사진번호 | 1-SL1-1 | 위 치 | 영천절토1 |

| NO | 시설물명 | 방향 | 시설물<br>번호 | 위치 | 부재 | 내용 | 단<br>위 | 수량 | 하<br>자<br>담<br>보<br>채<br>입<br>기<br>간 | 조<br>치<br>방<br>법 | 발생 | 공종 | 하자형태 | 사진<br>번호 | 종별 |
|---|---|---|---|---|---|---|---|---|---|---|---|---|---|---|---|
| 35 | 영천절토1 | 영천 | SL1 | 영천절토1 | 소단배수로 | 균열 | m | 32.50 | 2 | 하자 | 2017하 | 사면 | 균열 | 1 | 2종 |

| 내 용 | 소단배수로 균열 L=32.5m | | |

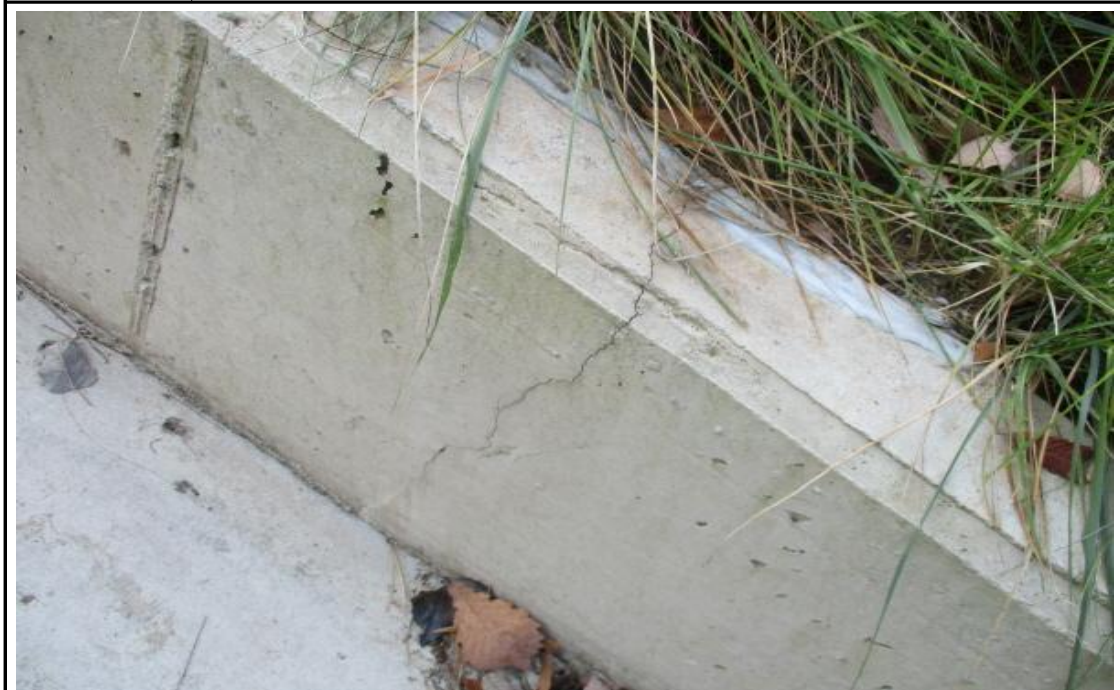
| 사진번호 | 1-SL1-2 | 위 치 | 영천절토1 |

| NO | 시설물명 | 방향 | 시설물<br>번호 | 위치 | 부재 | 내용 | 단<br>위 | 수량 | 하<br>자<br>담<br>보<br>채<br>입<br>기<br>간 | 조<br>치<br>방<br>법 | 발생 | 공종 | 하자형태 | 사진<br>번호 | 종별 |
|---|---|---|---|---|---|---|---|---|---|---|---|---|---|---|---|
| 36 | 영천절토1 | 영천 | SL1 | 영천절토1 | 산마루측구 | 균열 | m | 2.00 | 2 | 하자 | 2017하 | 사면 | 균열 | 2 | 2종 |

| 내 용 | 산마루측구 균열 L=2.0m | | |

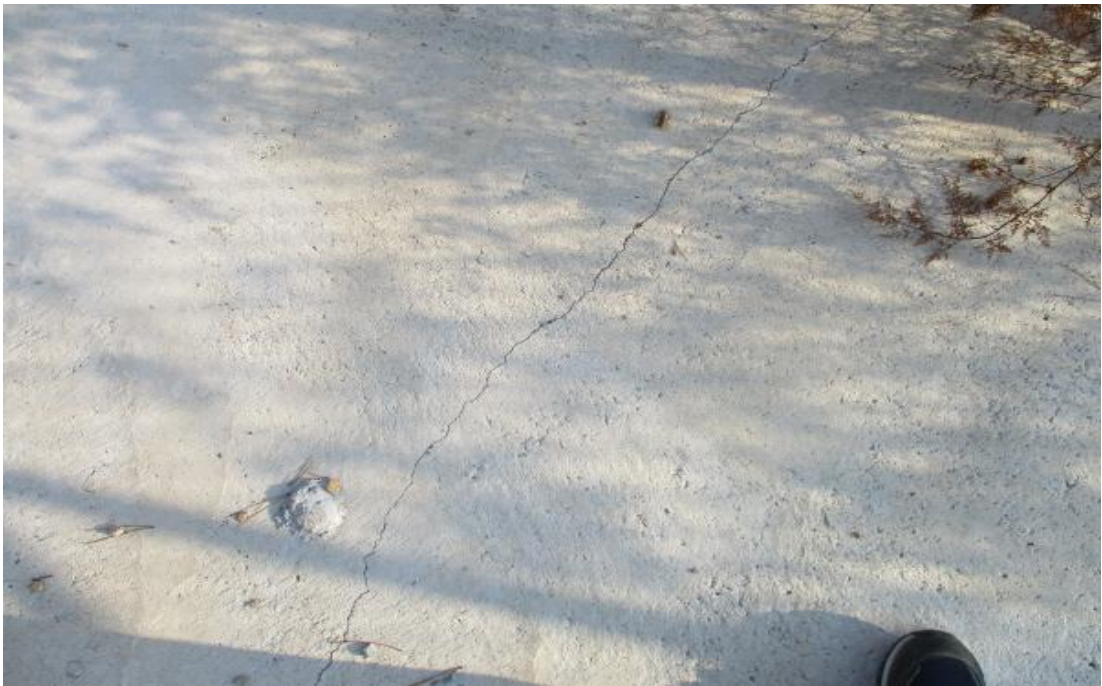
| 사진번호 | 1-SL2-1 | 위 치 | 상주절토2 |

| NO | 시설물명 | 방향 | 시설물<br>번호 | 위치 | 부재 | 내용 | 단<br>위 | 수량 | 하<br>자<br>담<br>보<br>채<br>입<br>기<br>간 | 조<br>치<br>방<br>법 | 발생 | 공종 | 하자형태 | 사진<br>번호 | 종별 |
|---|---|---|---|---|---|---|---|---|---|---|---|---|---|---|---|
| 37 | 상주절토2 | 상주 | SL2 | 상주절토2 | 소단배수로 | 균열 | m | 27.00 | 2 | 하자 | 2017하 | 사면 | 균열 | 1 | 2종 |

| 내 용 | 소단배수로 균열 L=27.0m | | |

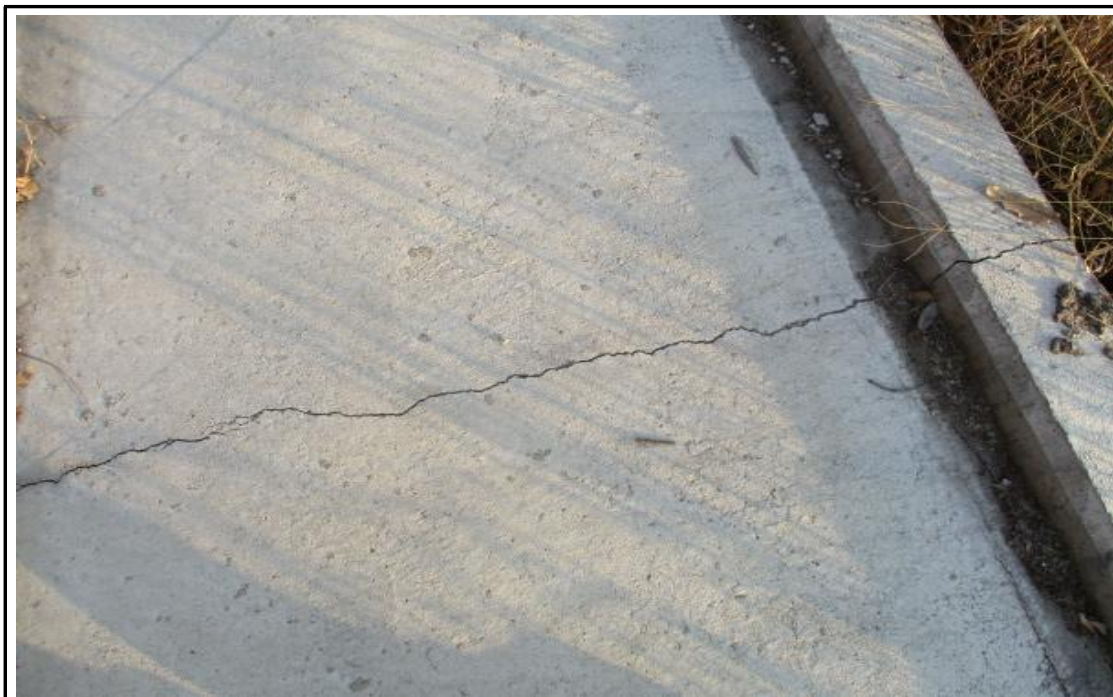
| 사진번호 | 1-SL3-1 | 위 치 | 상주절토3 |

| NO | 시설물명 | 방향 | 시설물<br>번호 | 위치 | 부재 | 내용 | 단<br>위 | 수량 | 하<br>자<br>담<br>보<br>채<br>입<br>기<br>간 | 조<br>치<br>방<br>법 | 발생 | 공종 | 하자형태 | 사진<br>번호 | 종별 |
|---|---|---|---|---|---|---|---|---|---|---|---|---|---|---|---|
| 38 | 상주절토3 | 상주 | SL3 | 상주절토3 | 소단배수로 | 균열 | m | 7.50 | 2 | 하자 | 2017하 | 사면 | 균열 | 1 | 2종 |

| 내 용 | 소단배수로 균열 L=7.5m | | |

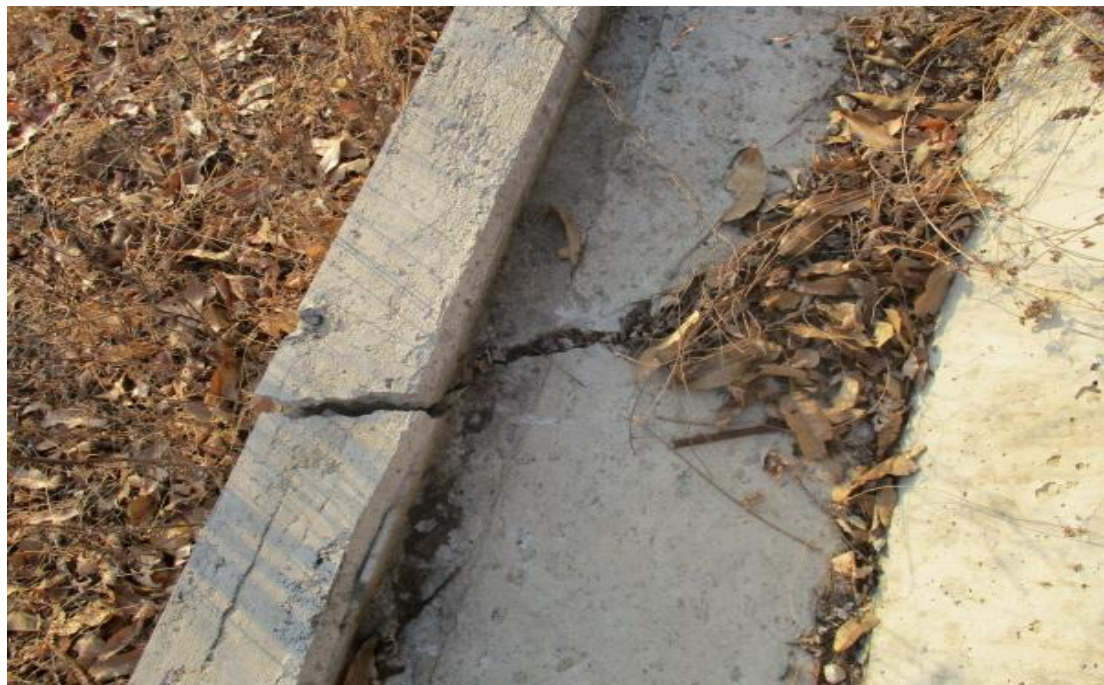
| 사진번호 | 1-SL3-2 | 위 치 | 상주절토3 |

| NO | 시설물명 | 방향 | 시설물<br>번호 | 위치 | 부재 | 내용 | 단<br>위 | 수량 | 하<br>자<br>담<br>보<br>채<br>입<br>기<br>간 | 조<br>치<br>방<br>법 | 발생 | 공종 | 하자형태 | 사진<br>번호 | 종별 |
|---|---|---|---|---|---|---|---|---|---|---|---|---|---|---|---|
| 39 | 상주절토3 | 상주 | SL3 | 상주절토3 | 소단배수로 | 파손 | ㎡ | 0.05 | 2 | 하자 | 2017하 | 사면 | 콘크리트<br>파손 | 2 | 2종 |

| 내 용 | 소단배수로 파손 A=0.05㎡ | | |

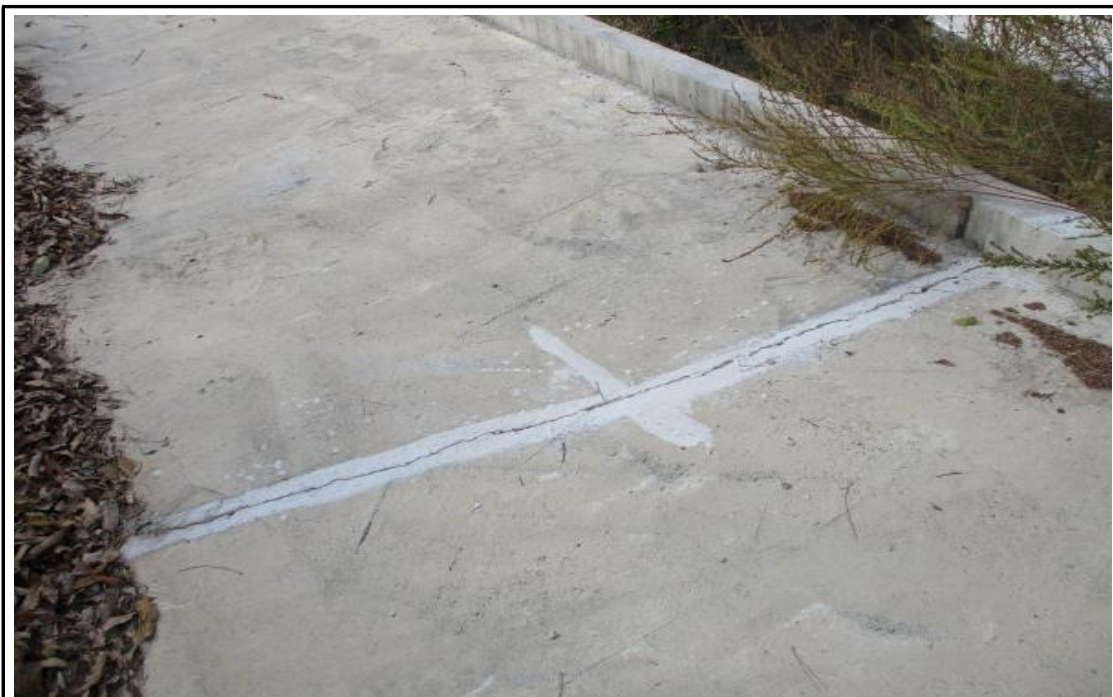
| 사진번호 | 1-SL4-1 | 위 치 | 영천절토4 |

| NO | 시설물명 | 방향 | 시설물<br>번호 | 위치 | 부재 | 내용 | 단<br>위 | 수량 | 하<br>자<br>담<br>보<br>채<br>입<br>기<br>간 | 조<br>치<br>방<br>법 | 발생 | 공종 | 하자형태 | 사진<br>번호 | 종별 |
|---|---|---|---|---|---|---|---|---|---|---|---|---|---|---|---|
| 40 | 영천절토4 | 영천 | SL4 | 영천절토4 | 소단배수로 | 재균열 | m | 35.00 | 2 | 하자 | 2017하 | 사면 | 재균열 | 1 | 2종 |

| 내 용 | 소단배수로 재균열 L=35.0m | | |

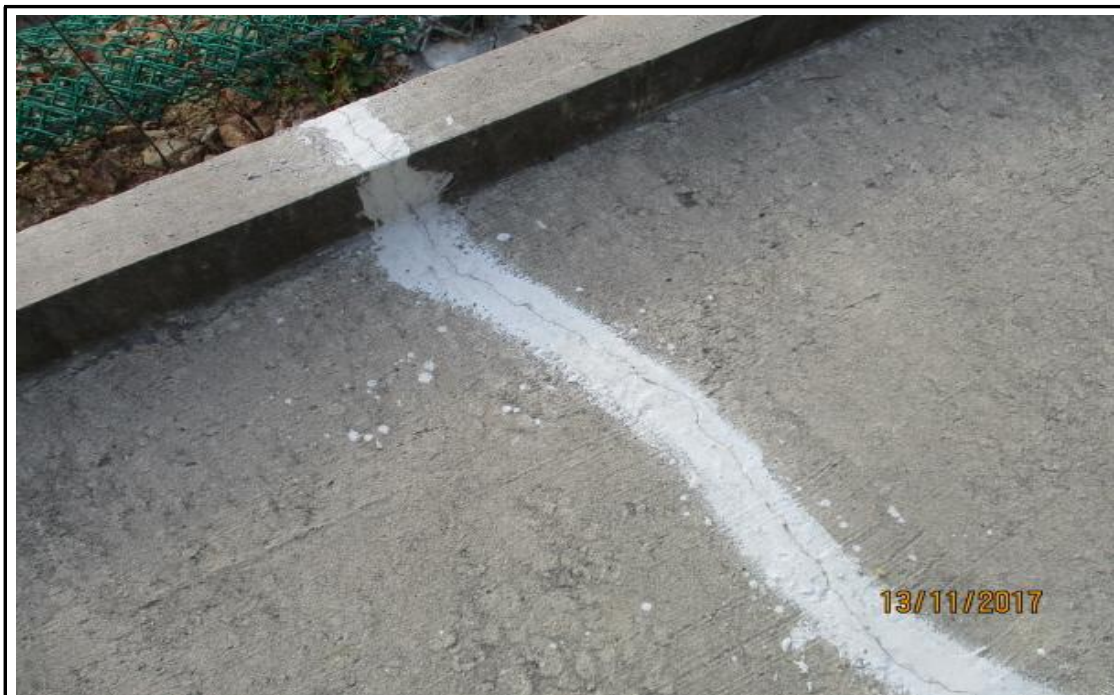
| 사진번호 | 1-SL5-1 | 위 치 | 상주절토5 |

| NO | 시설물명 | 방향 | 시설물<br>번호 | 위치 | 부재 | 내용 | 단<br>위 | 수량 | 하<br>자<br>담<br>보<br>채<br>입<br>기<br>간 | 조<br>치<br>방<br>법 | 발생 | 공종 | 하자형태 | 사진<br>번호 | 종별 |
|---|---|---|---|---|---|---|---|---|---|---|---|---|---|---|---|
| 41 | 상주절토5 | 상주 | SL5 | 상주절토5 | 소단배수로 | 재균열 | m | 20.00 | 2 | 하자 | 2017하 | 사면 | 재균열 | 1 | 2종 |

| 내 용 | 소단배수로 재균열 L=20.0m | | |

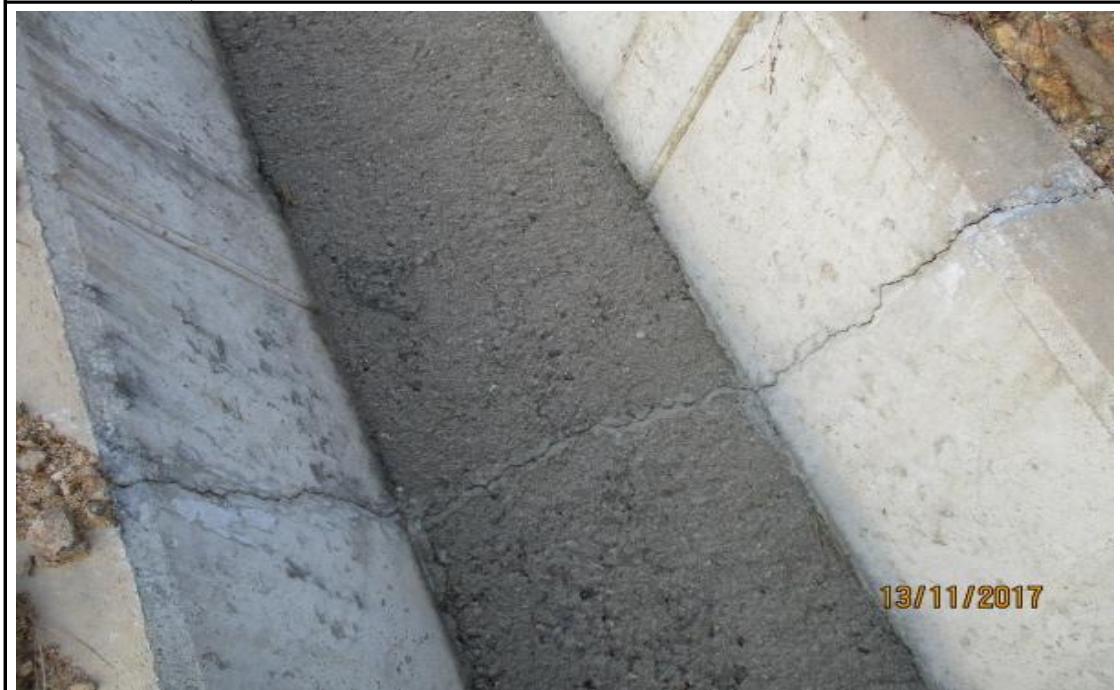
| 사진번호 | 1-SL5-2 | 위 치 | 상주절토5 |

| NO | 시설물명 | 방향 | 시설물<br>번호 | 위치 | 부재 | 내용 | 단<br>위 | 수량 | 하<br>자<br>담<br>보<br>채<br>입<br>기<br>간 | 조<br>치<br>방<br>법 | 발생 | 공종 | 하자형태 | 사진<br>번호 | 종별 |
|---|---|---|---|---|---|---|---|---|---|---|---|---|---|---|---|
| 42 | 상주절토5 | 상주 | SL5 | 상주절토5 | 산마루측구 | 균열 | m | 3.00 | 2 | 하자 | 2017하 | 사면 | 균열 | 2 | 2종 |

| 내 용 | 산마루측구 균열 L=3.0m | | |
