# 하 자 보 고 서

< 2공구 >

2018. 06

상주영천고속도로주식회사

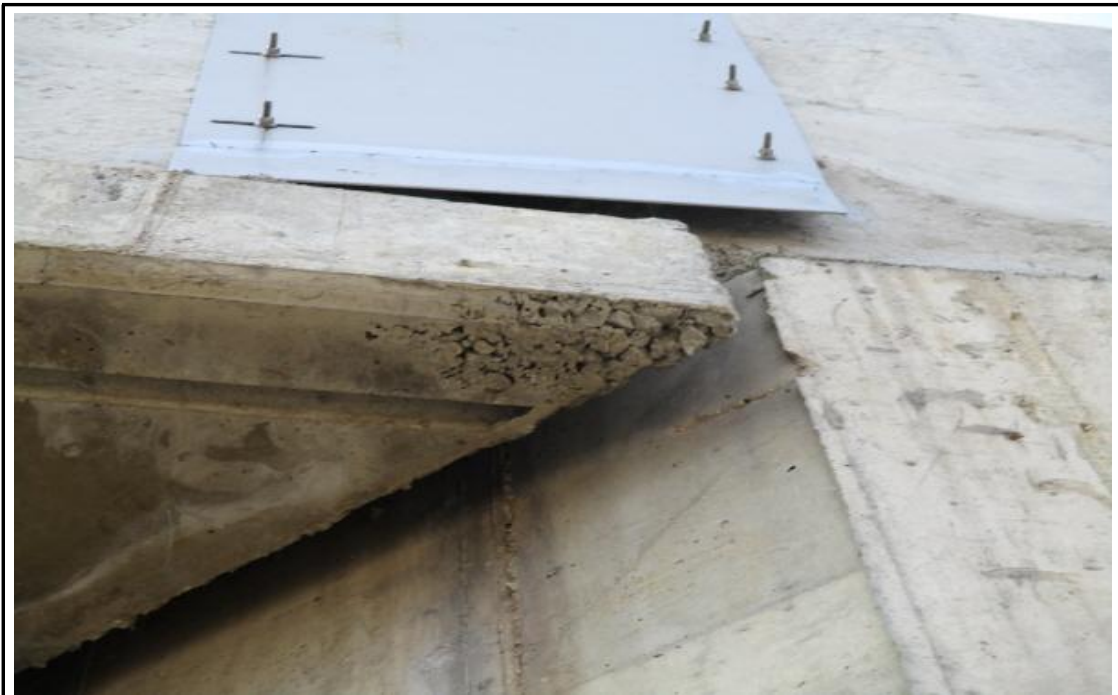
| 사진번호 | 2-BR6-1 | 위 치 | 신개교 상주방향 |

| NO | 시설물명 | 방향 | 시설물<br>번호 | 위치 | 부재 | 내용 | 단<br>위 | 수량 | 하자<br>담보<br>책임<br>기간 | 조치<br>방법 | 발생 | 공종 | 하자형태 | 사진<br>번호 | 종별 |
|---|---|---|---|---|---|---|---|---|---|---|---|---|---|---|---|
| 1 | 신개교 | 상주 | BR6 | S1<br>(상주) | 바닥판 | 재료분리 | m² | 0.02 | 7 | 하자 | 2017하 | 교량 | 콘크리트<br>손상 | 1 | 2종 |

| 내 용 | 바닥판하면 S1 재료분리 A=0.02㎡ | | |

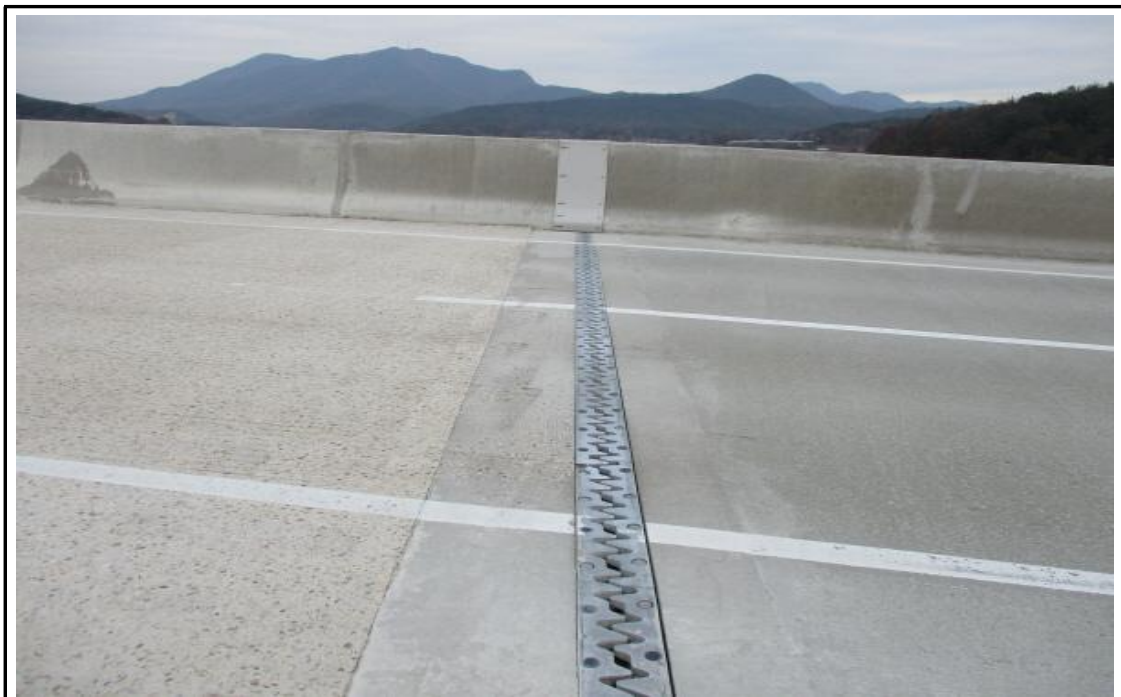
| 사진번호 | 2-BR7-1 | 위 치 | 월가교 영천방향 |

| NO | 시설물명 | 방향 | 시설물<br>번호 | 위치 | 부재 | 내용 | 단<br>위 | 수량 | 하자<br>담보<br>책임<br>기간 | 조치<br>방법 | 발생 | 공종 | 하자형태 | 사진<br>번호 | 종별 |
|---|---|---|---|---|---|---|---|---|---|---|---|---|---|---|---|
| 2 | 월가교 | 영천 | BR7 | A1<br>(영천) | 신축이음 | 본체 파열음<br>및 진동 | m | 12.00 | 2 | 완료 | 2017하 | 교량 | 신축이음<br>손상 | 1 | 2종 |

| 내 용 | 신축이음 A1 본체 파열음 및 진동 발생 L=12.0m | | |

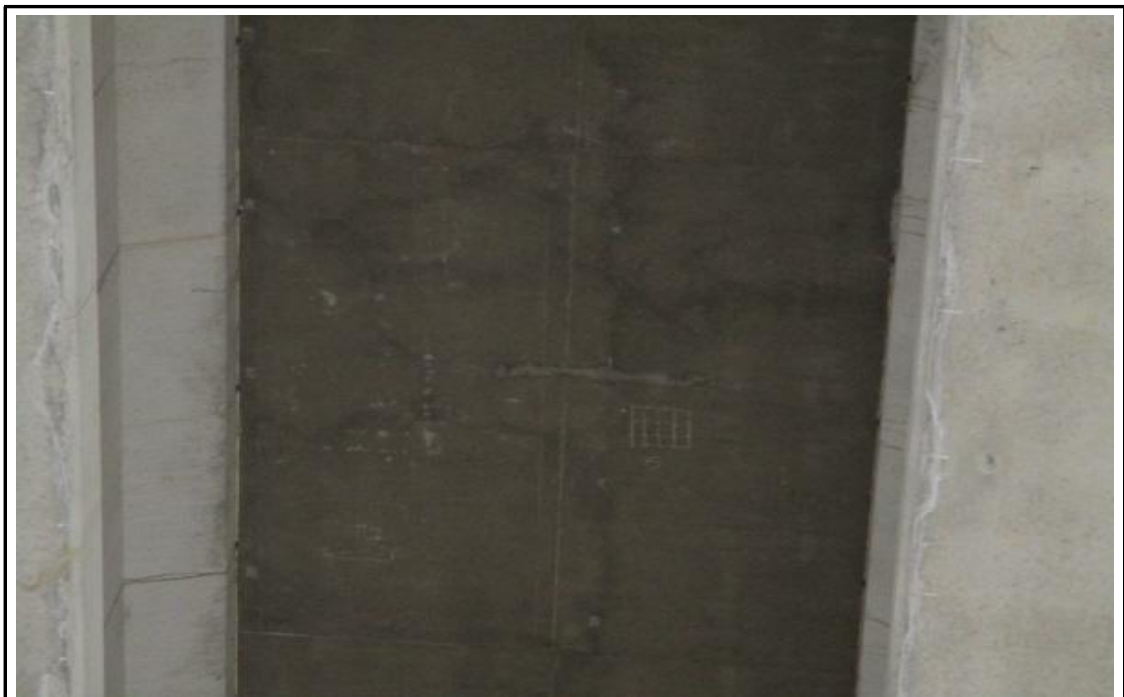
| 사진번호 | 2-BR7-2 | 위 치 | 월가교 영천방향 |

| NO | 시설물명 | 방향 | 시설물<br>번호 | 위치 | 부재 | 내용 | 단<br>위 | 수량 | 하자<br>담보<br>책임<br>기간 | 조치<br>방법 | 발생 | 공종 | 하자형태 | 사진<br>번호 | 종별 |
|---|---|---|---|---|---|---|---|---|---|---|---|---|---|---|---|
| 3 | 월가교 | 영천 | BR7 | S1<br>(영천) | 바닥판 | 균열부 백태 | m | 4.00 | 7 | 하자 | 2017하 | 교량 | 균열부<br>백태 | 2 | 2종 |

| 내 용 | 바닥판하면 S1 균열부 백태 L=4.0m | | |

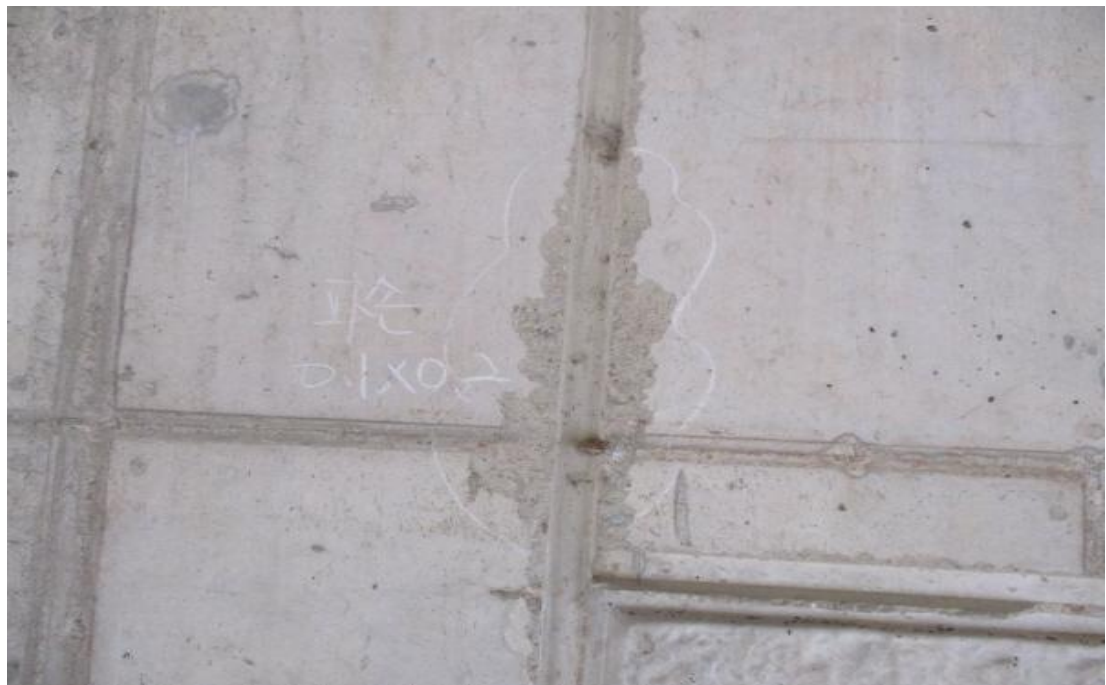
| 사진번호 | 2-BR7-3 | 위 치 | 월가교 상주방향 |

| NO | 시설물명 | 방향 | 시설물<br>번호 | 위치 | 부재 | 내용 | 단<br>위 | 수량 | 하자<br>담보<br>책임<br>기간 | 조치<br>방법 | 발생 | 공종 | 하자형태 | 사진<br>번호 | 종별 |
|---|---|---|---|---|---|---|---|---|---|---|---|---|---|---|---|
| 4 | 월가교 | 상주 | BR7 | A1<br>(상주) | 교대 | 파손 | m² | 0.02 | 7 | 하자 | 2017하 | 교량 | 콘크리트<br>파손 | 3 | 2종 |

| 내 용 | 교대 A1 파손 A=0.02㎡ | | |

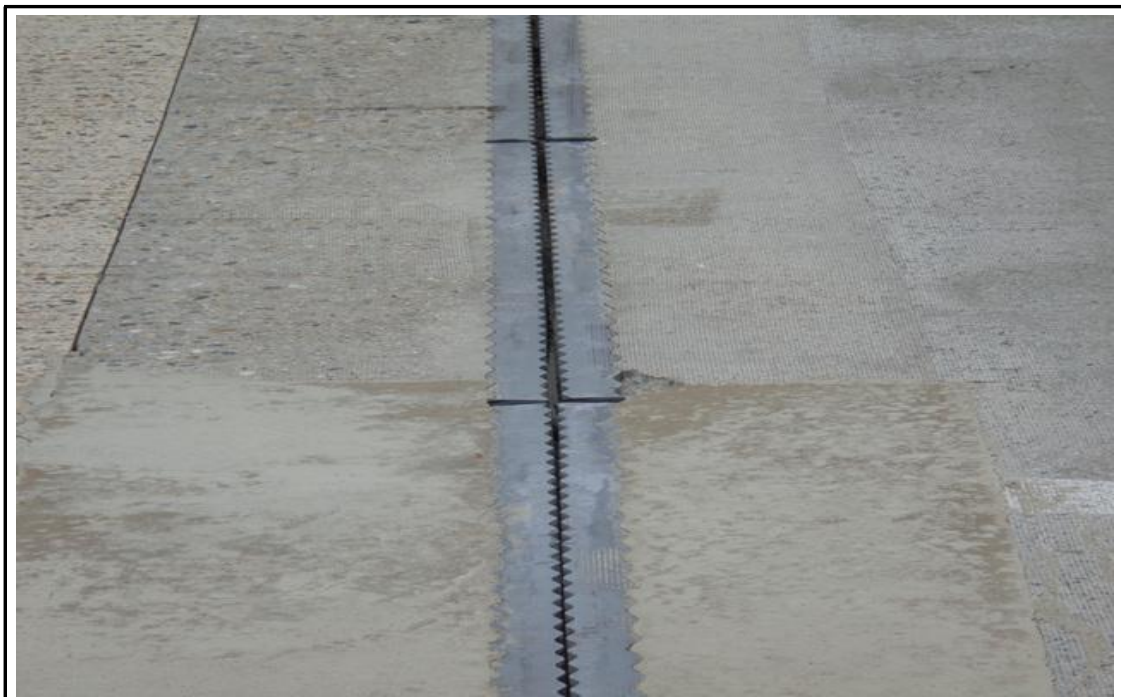
| 사진번호 | 2-BR7-4 | 위 치 | 월가교 상주방향 |

| NO | 시설물명 | 방향 | 시설물<br>번호 | 위치 | 부재 | 내용 | 단<br>위 | 수량 | 하자<br>담보<br>책임<br>기간 | 조치<br>방법 | 발생 | 공종 | 하자형태 | 사진<br>번호 | 종별 |
|---|---|---|---|---|---|---|---|---|---|---|---|---|---|---|---|
| 5 | 월가교 | 상주 | BR7 | A2<br>(상주) | 신축이음 | 후타재 파손 | m² | 0.04 | 2 | 하자 | 2018상 | 교량 | 콘크리트<br>파손 | 4 | 2종 |

| 내 용 | 신축이음 A2 후타재 파손 A=0.04㎡ | | |

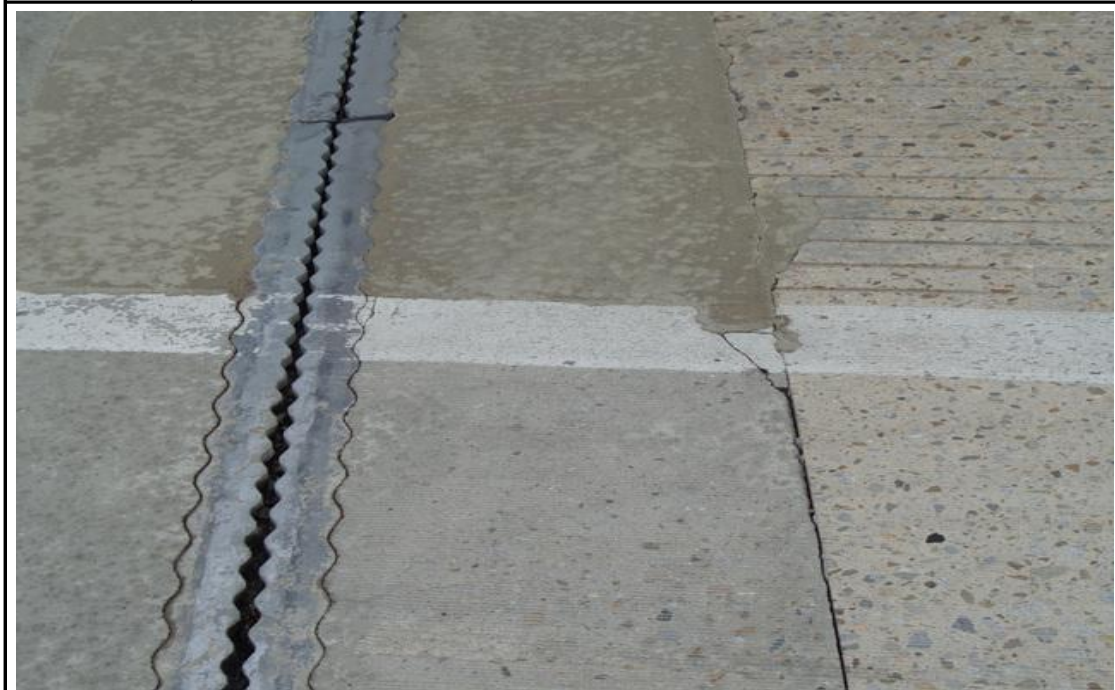
| 사진번호 | 2-BR7-5 | 위 치 | 월가교 영천방향 |

| NO | 시설물명 | 방향 | 시설물<br>번호 | 위치 | 부재 | 내용 | 단<br>위 | 수량 | 하자<br>담보<br>책임<br>기간 | 조치<br>방법 | 발생 | 공종 | 하자형태 | 사진<br>번호 | 종별 |
|---|---|---|---|---|---|---|---|---|---|---|---|---|---|---|---|
| 6 | 용내교 | 영천 | BR7 | A2<br>(영천) | 신축이음 | 후타재 파손 | m² | 0.02 | 2 | 하자 | 2018상 | 교량 | 콘크리트<br>파손 | 5 | 2종 |

| 내 용 | 신축이음 A2 후타재 파손 A=0.02㎡ | | |

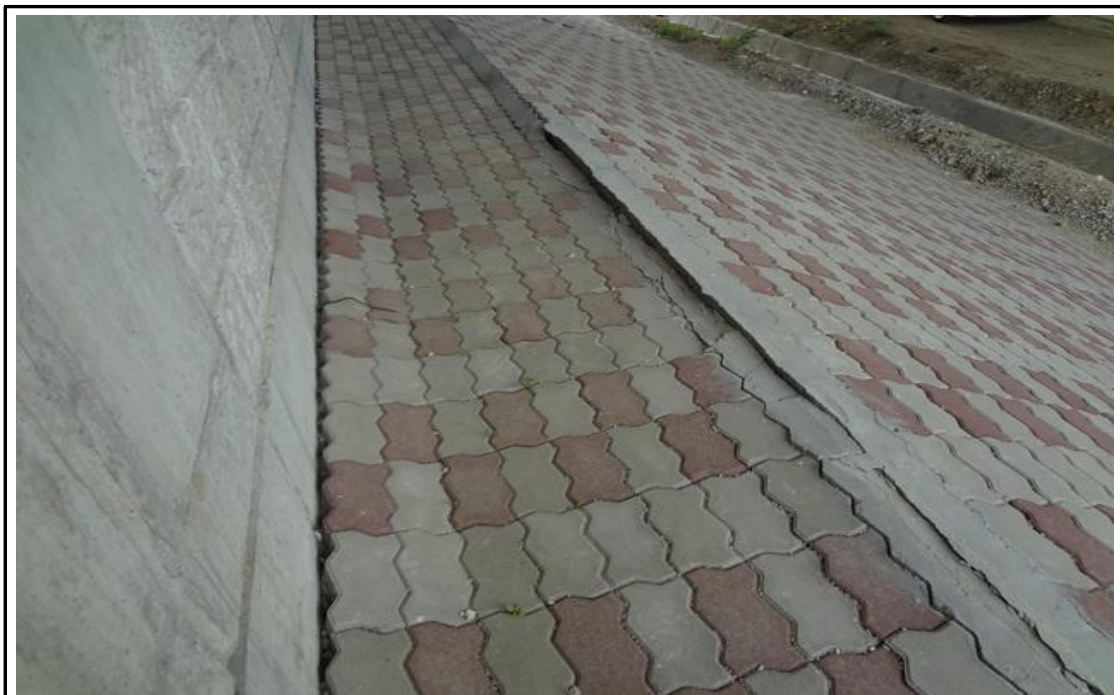
| 사진번호 | 2-1 | 위 치 | 용내교 영천방향 |

| NO | 시설물명 | 방향 | 시설물<br>번호 | 위치 | 부재 | 내용 | 단<br>위 | 수량 | 하자<br>담보<br>책임<br>기간 | 조치<br>방법 | 발생 | 공종 | 하자형태 | 사진<br>번호 | 종별 |
|---|---|---|---|---|---|---|---|---|---|---|---|---|---|---|---|
| 7 | 용내교 | 상주 | - | A1<br>(영천) | 교대 | 법면<br>보호블럭침하 | EA | 300.00 | 2 | 하자 | 2018상 | 교량 | 보호블럭<br>밀림 | 1 | 기타종 |

| 내 용 | 교대 A1 법면 보호블럭 침하 300EA | | |

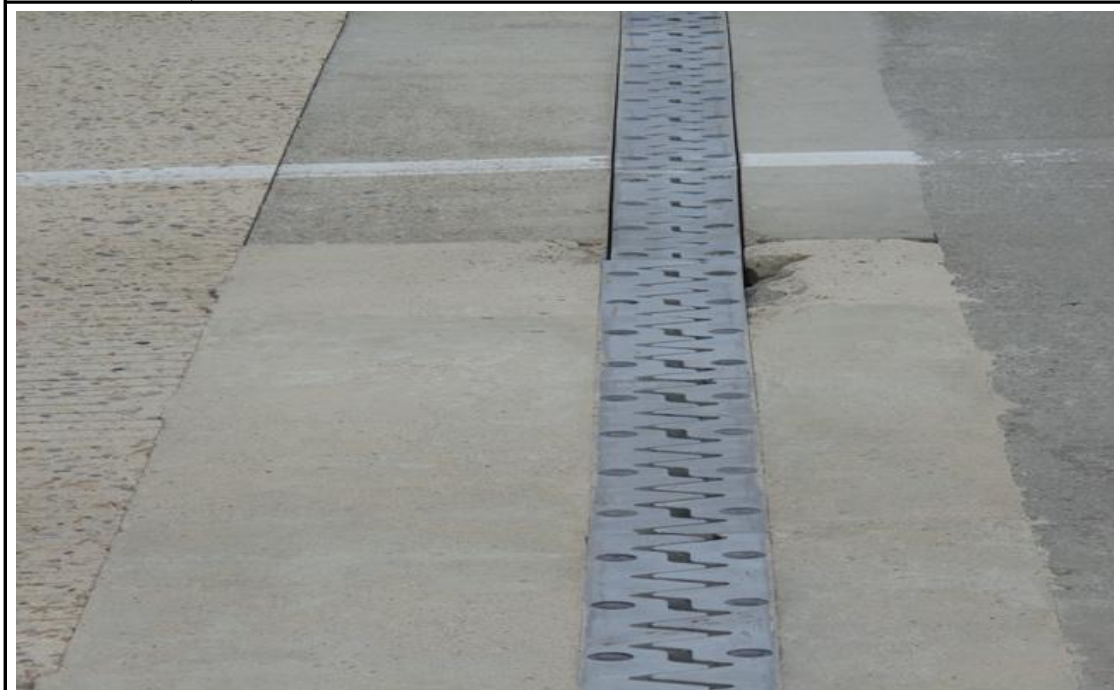
| 사진번호 | 2-2 | 위 치 | 용내교 영천방향 |

| NO | 시설물명 | 방향 | 시설물<br>번호 | 위치 | 부재 | 내용 | 단<br>위 | 수량 | 하자<br>담보<br>책임<br>기간 | 조치<br>방법 | 발생 | 공종 | 하자형태 | 사진<br>번호 | 종별 |
|---|---|---|---|---|---|---|---|---|---|---|---|---|---|---|---|
| 8 | 월가교 | 영천 | - | A2<br>(영천) | 신축이음 | 후타재 파손 | m² | 0.10 | 2 | 하자 | 2018상 | 교량 | 콘크리트<br>파손 | 2 | 기타종 |

| 내 용 | 신축이음 A2 후타재 파손 A=0.1㎡ | | |

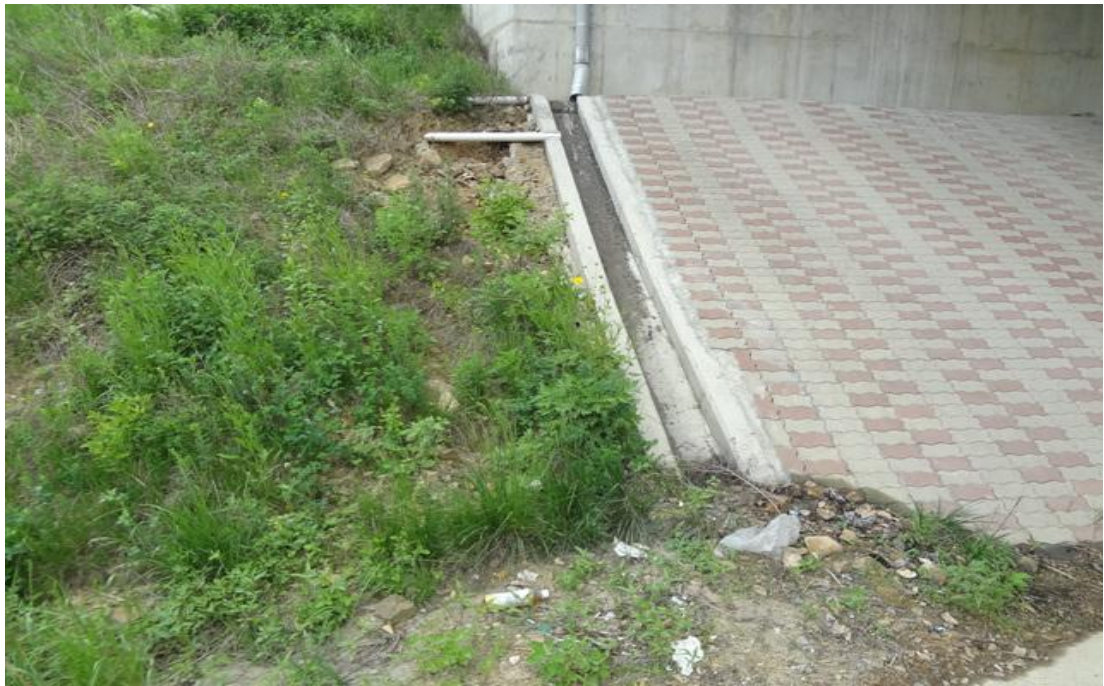
| 사진번호 | 2-1 | 위 치 | 신천교 상주방향 |

| NO | 시설물명 | 방향 | 시설물<br>번호 | 위치 | 부재 | 내용 | 단<br>위 | 수량 | 하자<br>담보<br>책임<br>기간 | 조치<br>방법 | 발생 | 공종 | 하자형태 | 사진<br>번호 | 종별 |
|---|---|---|---|---|---|---|---|---|---|---|---|---|---|---|---|
| 9 | 신천교 | 상주 | - | A2<br>(상주) | 교대 | 법면세굴 | m² | 10.00 | 2 | 하자 | 2018상 | 교량 | 법면<br>세굴 | 1 | 기타종 |

| 내 용 | 교대 A2 우수월류로 인한 법면 세굴 A=10.0㎡ | | |

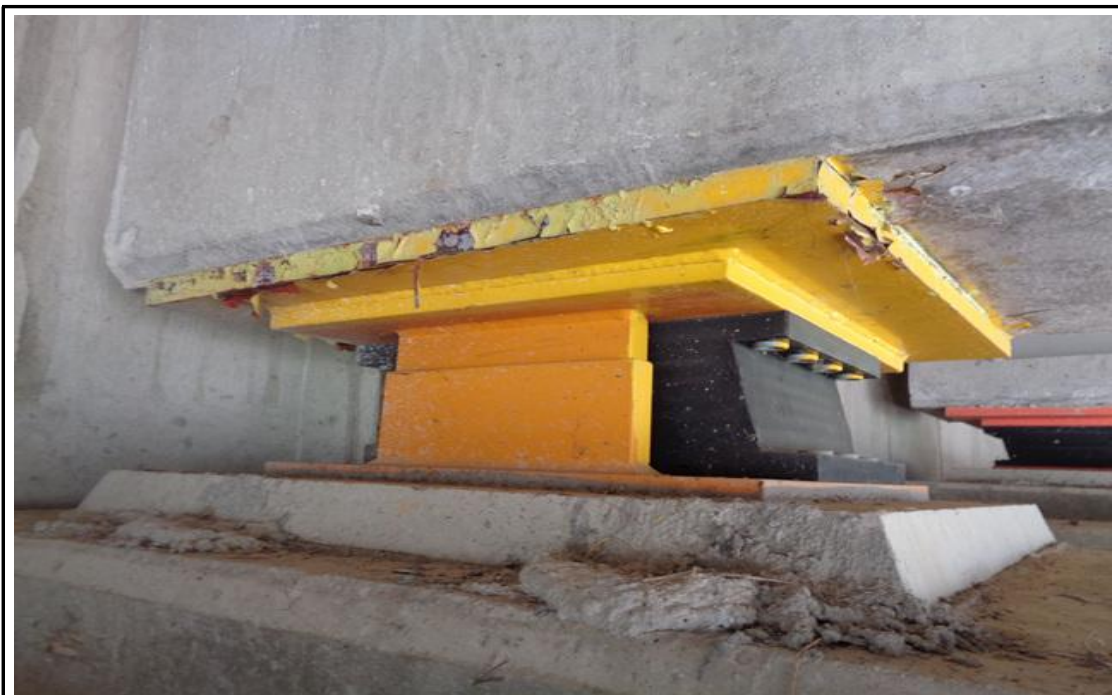
| 사진번호 | 2-1 | 위 치 | 도개IC R-A2교 본선방향 |

| NO | 시설물명 | 방향 | 시설물<br>번호 | 위치 | 부재 | 내용 | 단<br>위 | 수량 | 하자<br>담보<br>책임<br>기간 | 조치<br>방법 | 발생 | 공종 | 하자형태 | 사진<br>번호 | 종별 |
|---|---|---|---|---|---|---|---|---|---|---|---|---|---|---|---|
| 10 | 도개IC<br>R-A2교 | 본선 | - | A1 SH5<br>(본선) | 교량받침 | 도장손상 | m² | 0.10 | 2 | 하자 | 2018상 | 교량 | 도장손상 | 1 | 기타종 |

| 내 용 | 교량받침 A1 SH5 플레이트 도장박락 A=0.1㎡ | | |

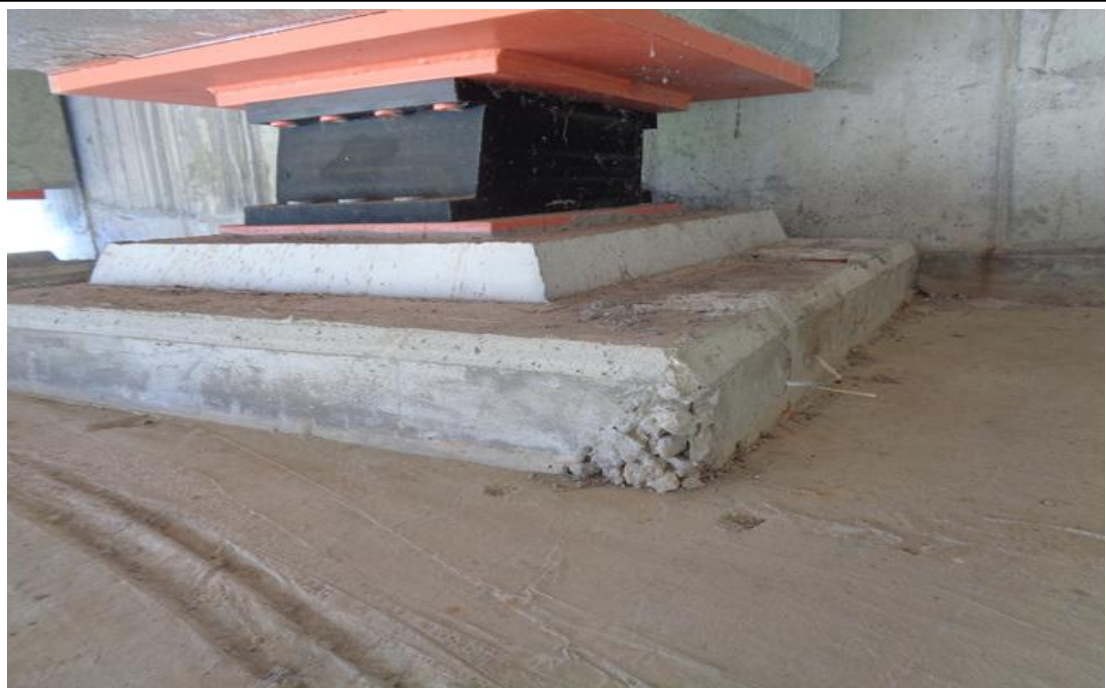
| 사진번호 | 2-2 | 위 치 | 도개IC R-A2교 본선방향 |

| NO | 시설물명 | 방향 | 시설물<br>번호 | 위치 | 부재 | 내용 | 단<br>위 | 수량 | 하자<br>담보<br>책임<br>기간 | 조치<br>방법 | 발생 | 공종 | 하자형태 | 사진<br>번호 | 종별 |
|---|---|---|---|---|---|---|---|---|---|---|---|---|---|---|---|
| 11 | 도개IC<br>R-A2교 | 본선 | - | A1 SH8<br>(본선) | 교량받침 | 재료분리 | m² | 0.04 | 7 | 하자 | 2018상 | 교량 | 콘크리트<br>손상 | 2 | 기타종 |

| 내 용 | 교량받침 A1 SH8 받침콘크리트 재료분리 A=0.04㎡ | | |

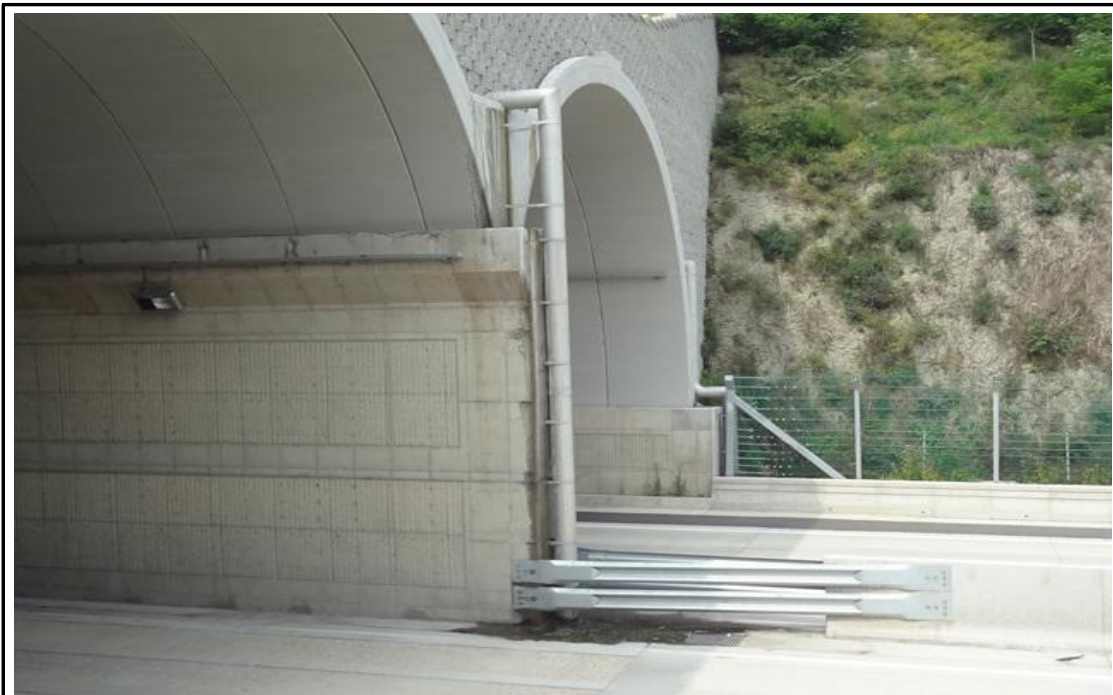
| 사진번호 | 2-1 | 위 치 | 일선육교 상주방향 |

| NO | 시설물명 | 방향 | 시설물<br>번호 | 위치 | 부재 | 내용 | 단<br>위 | 수량 | 하자<br>담보<br>책임<br>기간 | 조치<br>방법 | 발생 | 공종 | 하자형태 | 사진<br>번호 | 종별 |
|---|---|---|---|---|---|---|---|---|---|---|---|---|---|---|---|
| 12 | 일선육교 | 상주 | - | P1<br>(상주) | 배수관 | 누수 | EA | 1.00 | 2 | 하자 | 2018상 | 교량 | 배수관<br>누수탈락 | 1 | 기타종 |

| 내 용 | 교각 P1 배수관 누수 1EA | | |

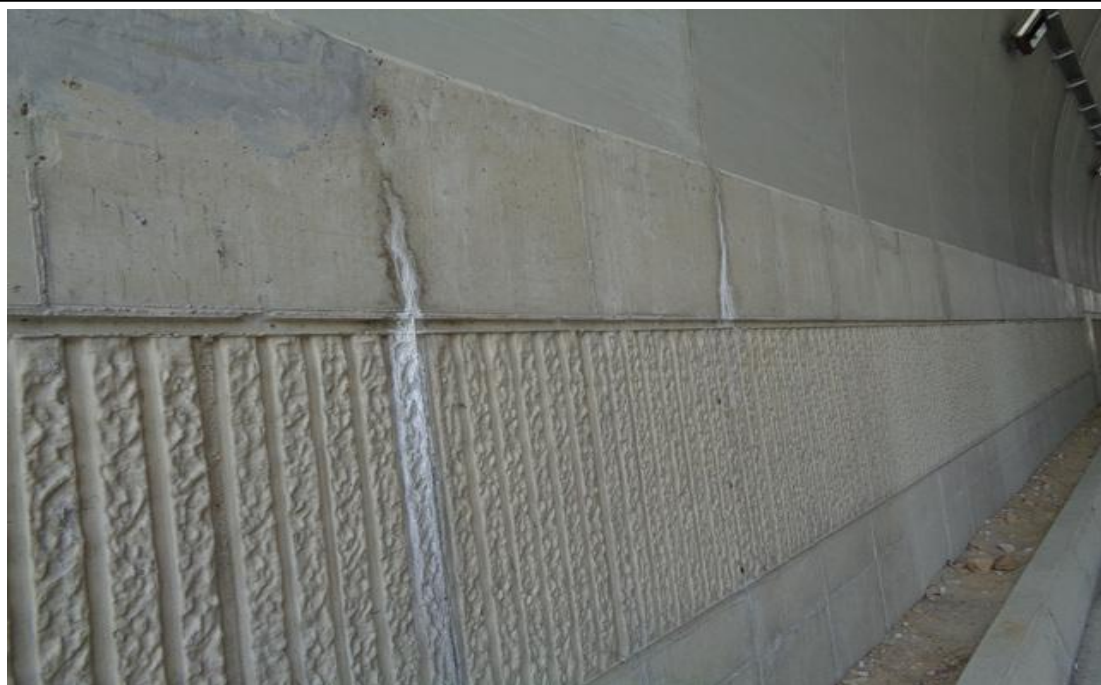
| 사진번호 | 2-2 | 위 치 | 일선육교 영천방향 |

| NO | 시설물명 | 방향 | 시설물<br>번호 | 위치 | 부재 | 내용 | 단<br>위 | 수량 | 하자<br>담보<br>책임<br>기간 | 조치<br>방법 | 발생 | 공종 | 하자형태 | 사진<br>번호 | 종별 |
|---|---|---|---|---|---|---|---|---|---|---|---|---|---|---|---|
| 13 | 일선육교 | 영천 | - | A1<br>(영천) | 교대 | 백태 | m² | 0.50 | 7 | 하자 | 2018상 | 교량 | 백태 | 2 | 기타종 |

| 내 용 | 교대 A1 백태 A=0.5㎡ | | |

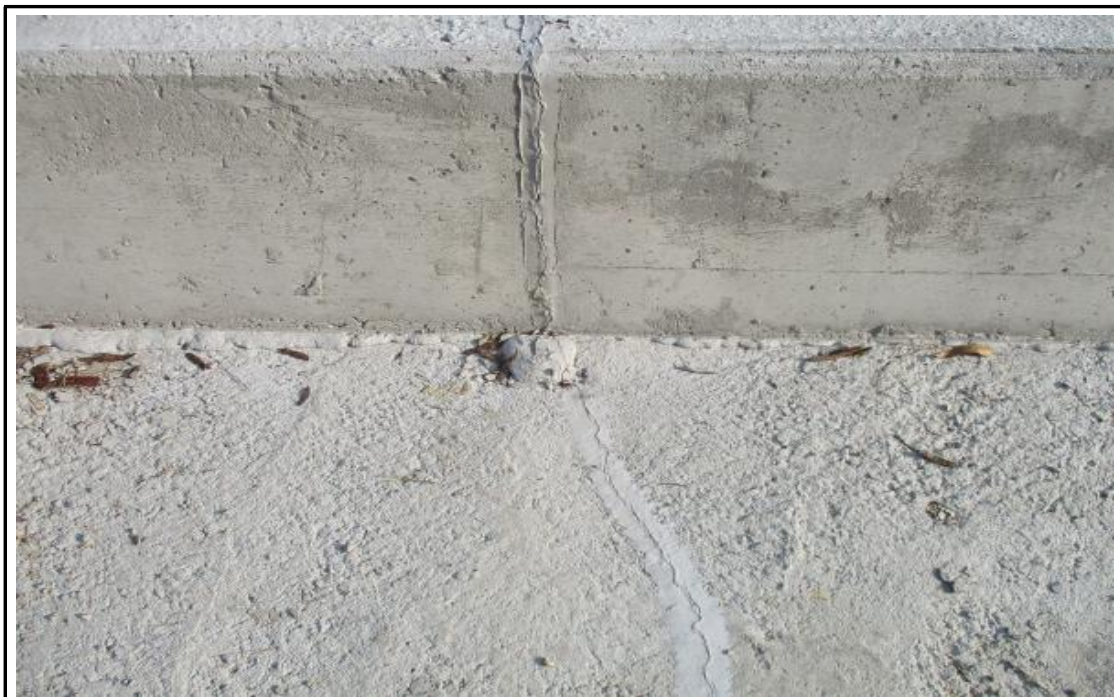
| 사진번호 | 2-SL6-1 | 위 치 | 영천절토6 |

| NO | 시설물명 | 방향 | 시설물<br>번호 | 위치 | 부재 | 내용 | 단<br>위 | 수량 | 하자<br>담보<br>책임<br>기간 | 조치<br>방법 | 발생 | 공종 | 하자형태 | 사진<br>번호 | 종별 |
|---|---|---|---|---|---|---|---|---|---|---|---|---|---|---|---|
| 14 | 영천절토6 | 영천 | SL6 | 영천절토6 | 소단배수로 | 균열및<br>재균열 | m | 6.00 | 2 | 하자 | 2017하 | 사면 | 균열 | 1,2 | 2종 |

| 내 용 | 소단배수로 균열 및 재균열 L=6.0m | | |

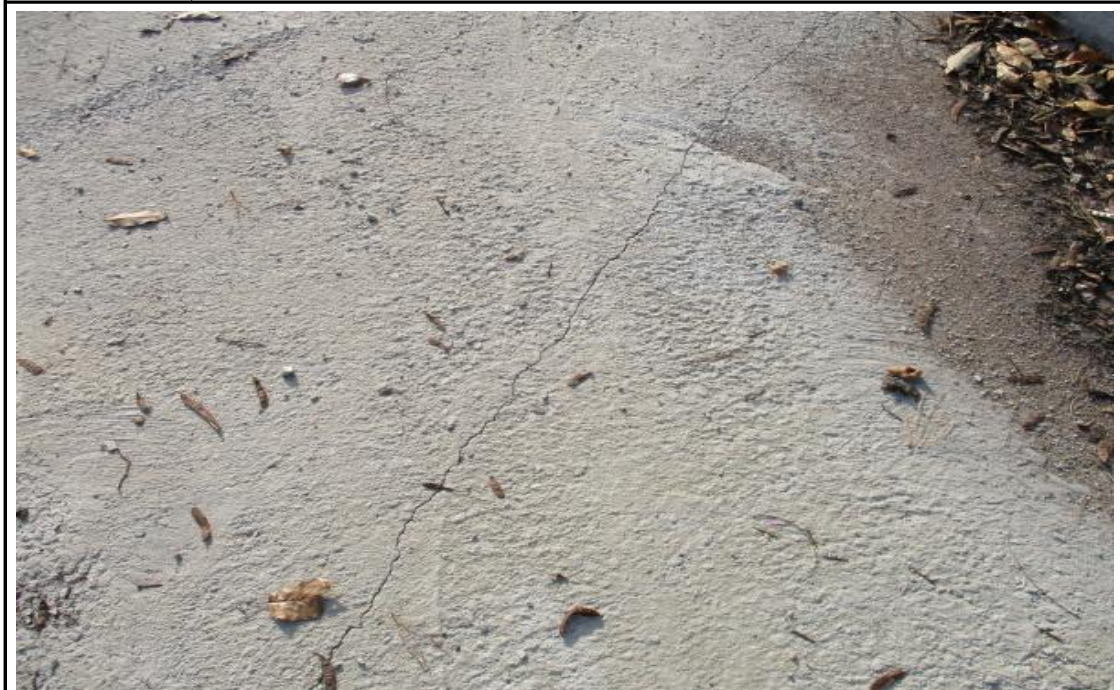
| 사진번호 | 2-SL6-2 | 위 치 | 영천절토6 |

| 내 용 | 소단배수로 균열 및 재균열 L=6.0m | | |

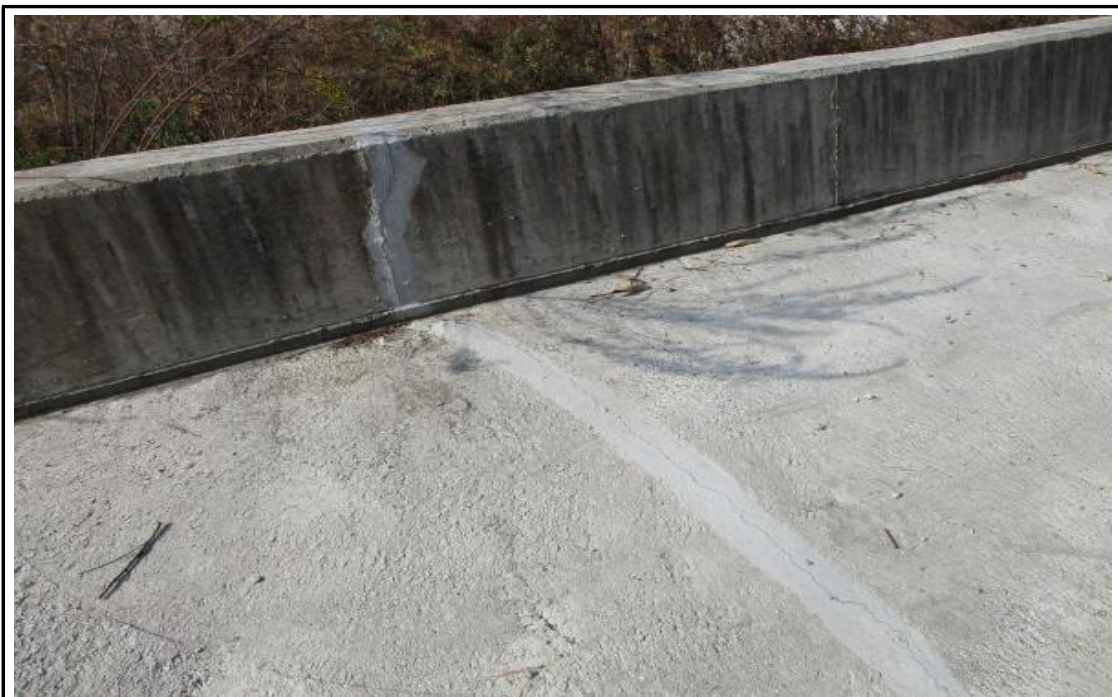
| 사진번호 | 2-SL7-1 | 위 치 | 상주절토7 |

| NO | 시설물명 | 방향 | 시설물<br>번호 | 위치 | 부재 | 내용 | 단<br>위 | 수량 | 하자<br>담보<br>책임<br>기간 | 조치<br>방법 | 발생 | 공종 | 하자형태 | 사진<br>번호 | 종별 |
|---|---|---|---|---|---|---|---|---|---|---|---|---|---|---|---|
| 15 | 상주절토7 | 상주 | SL7 | 상주절토7 | 소단배수로 | 보수부<br>재균열 | m | 8.00 | 2 | 하자 | 2017하 | 사면 | 균열 | 1 | 2종 |

| 내 용 | 소단배수로 보수부 재균열 L=8.0m | | |

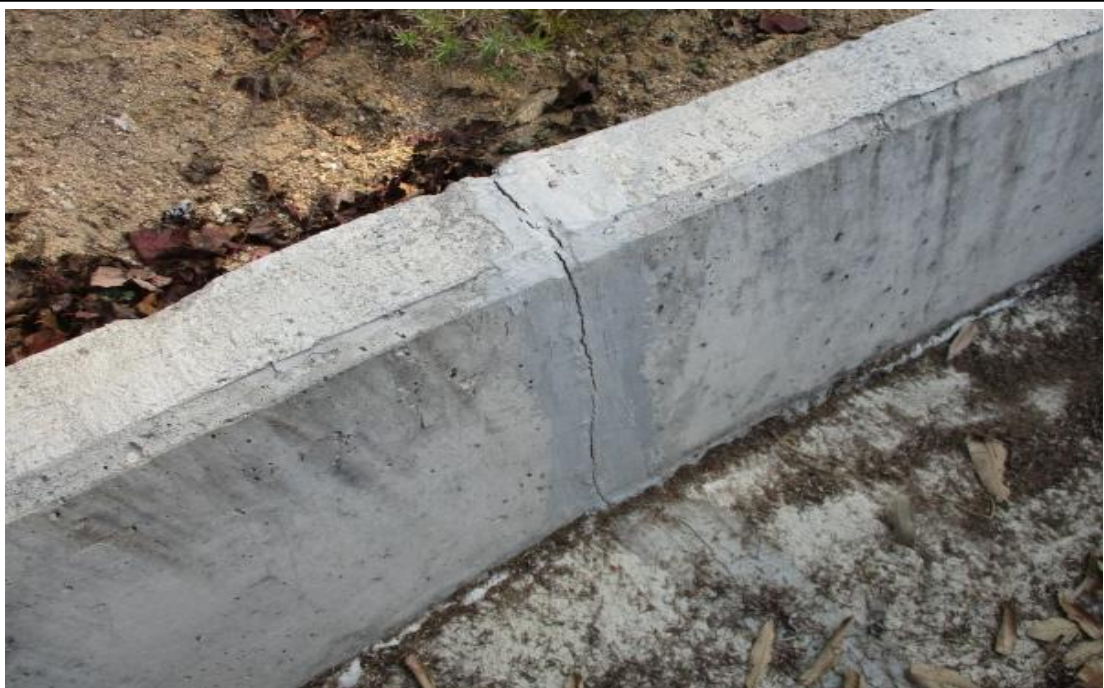
| 사진번호 | 2-SL7-2 | 위 치 | 상주절토7 |

| NO | 시설물명 | 방향 | 시설물<br>번호 | 위치 | 부재 | 내용 | 단<br>위 | 수량 | 하자<br>담보<br>책임<br>기간 | 조치<br>방법 | 발생 | 공종 | 하자형태 | 사진<br>번호 | 종별 |
|---|---|---|---|---|---|---|---|---|---|---|---|---|---|---|---|
| 16 | 상주절토7 | 상주 | SL7 | 상주절토7 | 산마루측구 | 보수부<br>재균열 | m | 4.50 | 2 | 하자 | 2017하 | 사면 | 균열 | 2 | 2종 |

| 내 용 | 산마루측구 보수부 재균열 L=4.5m | | |

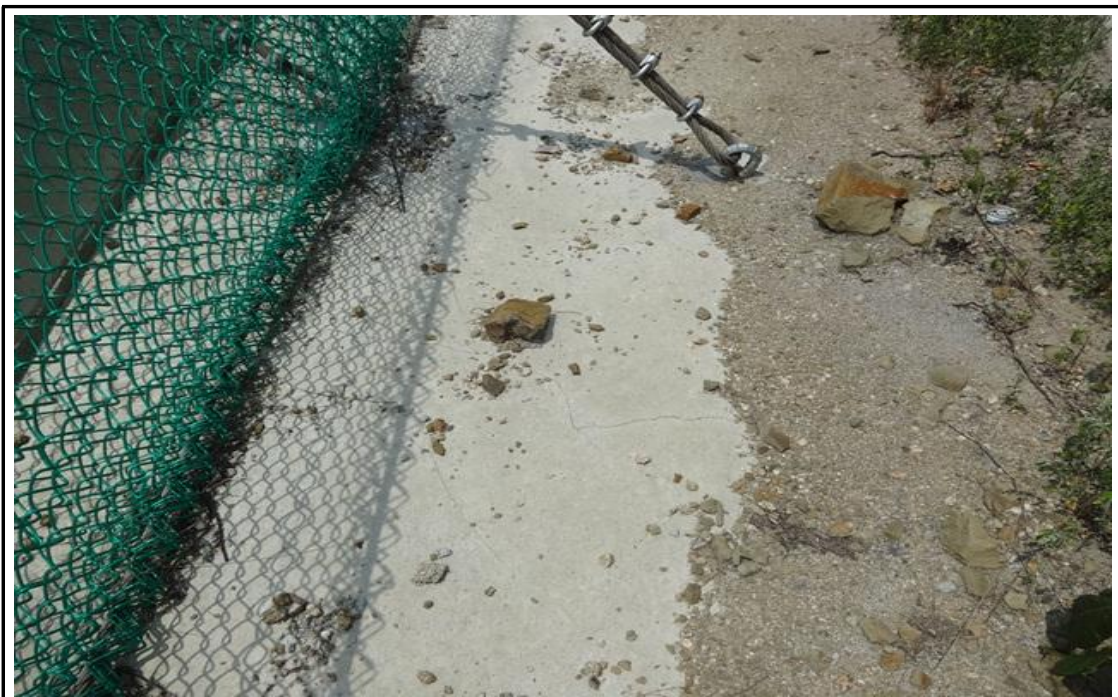
| 사진번호 | 2-SL10-1 | 위 치 | 상주절토10 |

| NO | 시설물명 | 방향 | 시설물<br>번호 | 위치 | 부재 | 내용 | 단<br>위 | 수량 | 하자<br>담보<br>책임<br>기간 | 조치<br>방법 | 발생 | 공종 | 하자형태 | 사진<br>번호 | 종별 |
|---|---|---|---|---|---|---|---|---|---|---|---|---|---|---|---|
| 17 | 상주절토10 | 상주 | SL10 | 상주절토10 | 소단배수로 | 균열 | m | 4.00 | 2 | 하자 | 2018상 | 사면 | 균열 | 1 | 2종 |

| 내 용 | 소단배수루 균열 L=4.0m | | |

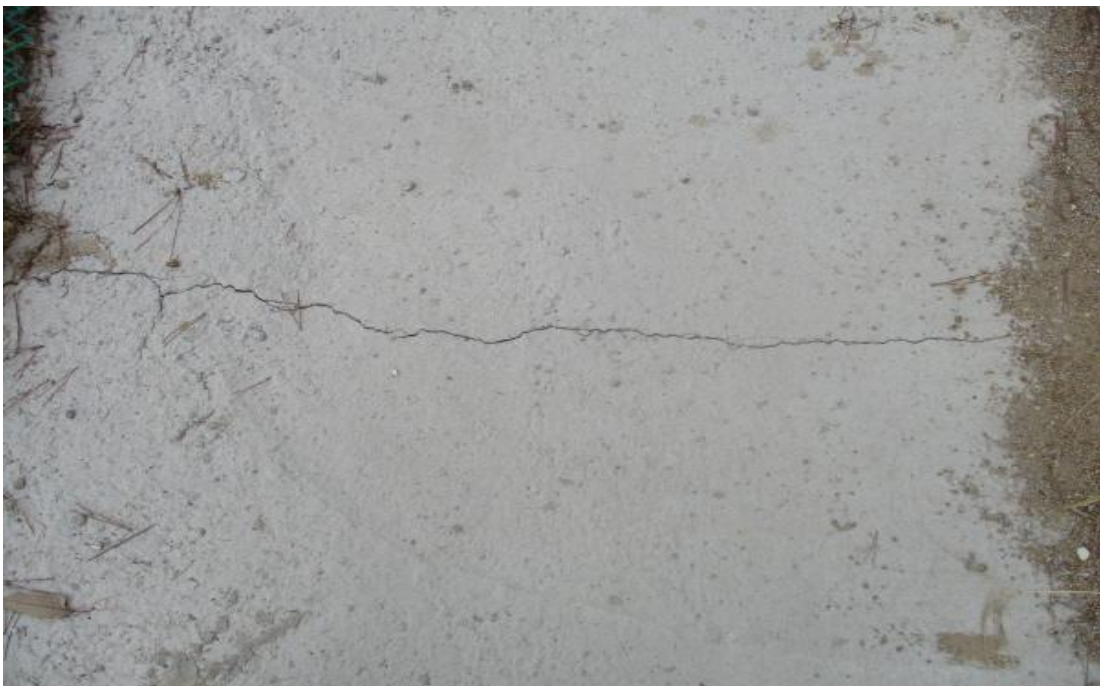
| 사진번호 | 2-SL11-1 | 위 치 | 상주절토11 |

| NO | 시설물명 | 방향 | 시설물<br>번호 | 위치 | 부재 | 내용 | 단<br>위 | 수량 | 하자<br>담보<br>책임<br>기간 | 조치<br>방법 | 발생 | 공종 | 하자형태 | 사진<br>번호 | 종별 |
|---|---|---|---|---|---|---|---|---|---|---|---|---|---|---|---|
| 18 | 상주절토11 | 상주 | SL11 | 상주절토11 | 소단배수로 | 균열 | m | 5.00 | 2 | 하자 | 2017하 | 사면 | 균열 | 1 | 2종 |

| 내 용 | 소단배수로 균열 L=5.0m | | |

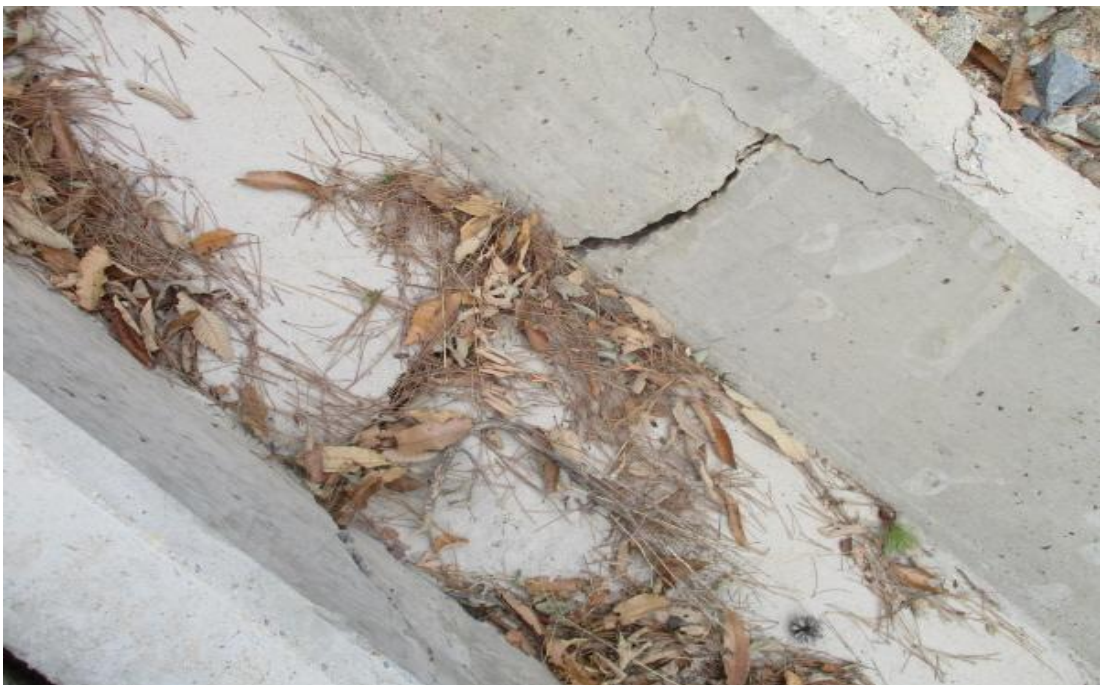
| 사진번호 | 2-SL11-2 | 위 치 | 상주절토11 |

| NO | 시설물명 | 방향 | 시설물<br>번호 | 위치 | 부재 | 내용 | 단<br>위 | 수량 | 하자<br>담보<br>책임<br>기간 | 조치<br>방법 | 발생 | 공종 | 하자형태 | 사진<br>번호 | 종별 |
|---|---|---|---|---|---|---|---|---|---|---|---|---|---|---|---|
| 19 | 상주절토11 | 상주 | SL11 | 상주절토11 | 산마루측구 | 파손 | m <sup>2</sup> | 0.30 | 2 | 하자 | 2017하 | 사면 | 콘크리트<br>파손 | 2 | 2종 |

| 내 용 | 산마루측구 파손 A=0.3㎡ | | |
