# 하 자 보 고 서

< 3공구 >

2018. 06

상주영천고속도로주식회사

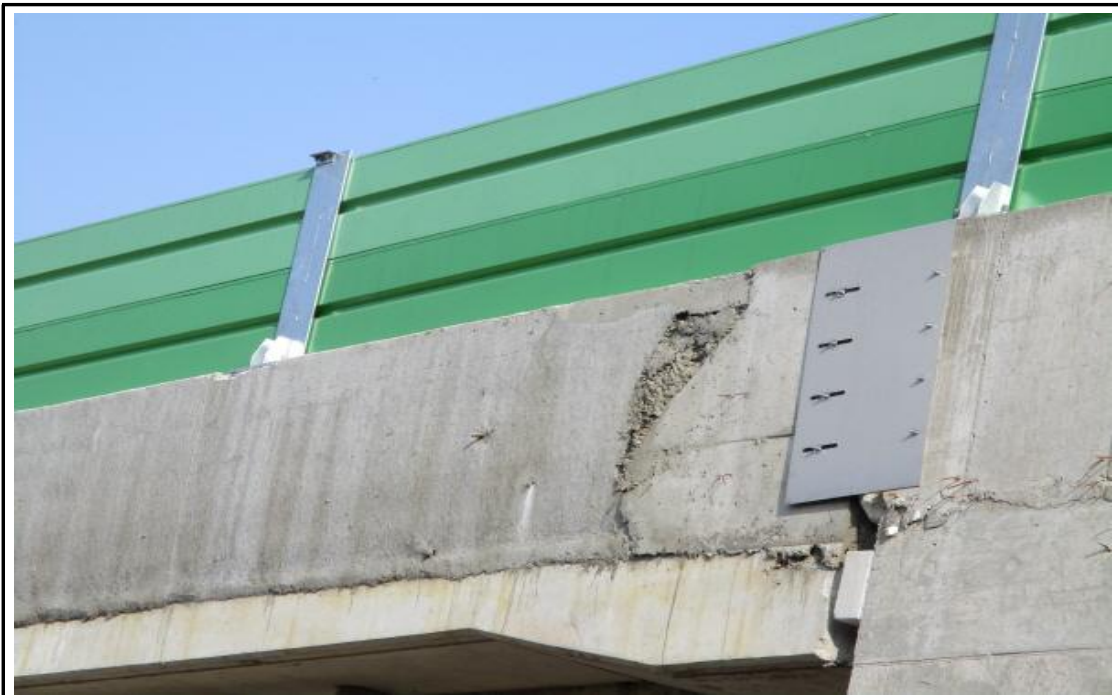
| 사진번호 | 3-BR8-1 | 위 치 | 도개교 영천방향 |

| NO | 시설물명 | 방향 | 시설물<br>번호 | 위치 | 부재 | 내용 | 단<br>위 | 수량 | 하자<br>담보<br>책임<br>기간 | 조치<br>방법 | 발생 | 공종 | 하자형태 | 사진<br>번호 | 종별 |
|---|---|---|---|---|---|---|---|---|---|---|---|---|---|---|---|
| 1 | 도개교 | 영천 | BR8 | S9<br>(영천) | 방호벽 | 재료분리 | m <sup>2</sup> | 0.60 | 2 | 하자 | 2017하 | 교량 | 콘크리트<br>손상 | 1 | 2종 |

| 내 용 | S9 방호벽 재료분리 A=0.6㎡ | | |

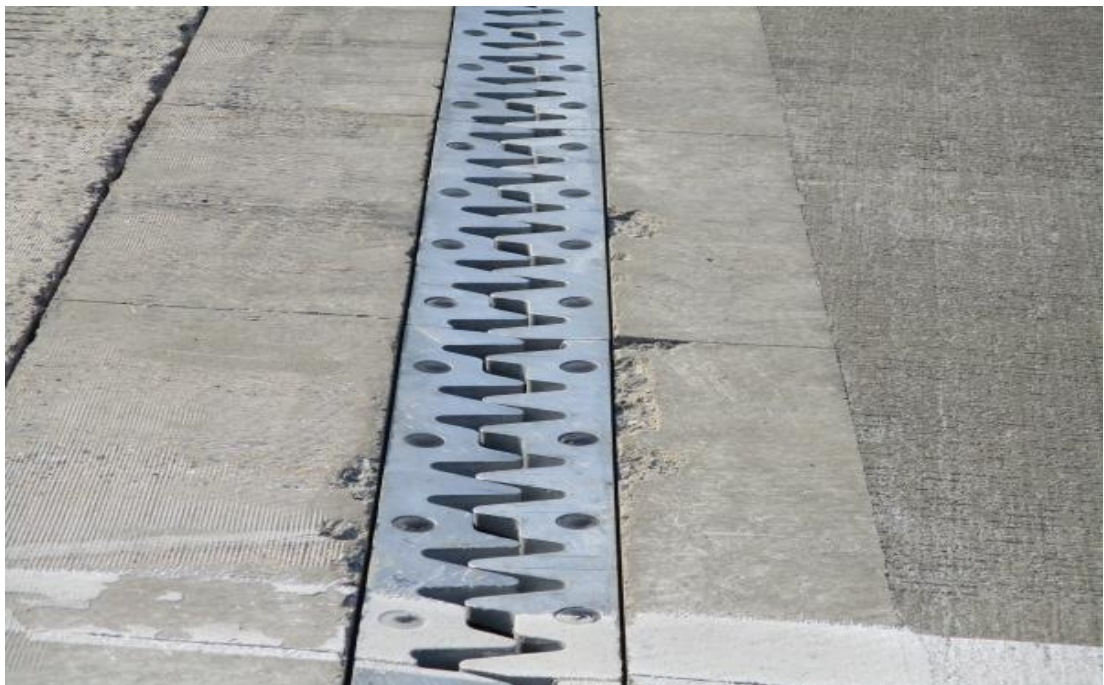
| 사진번호 | 3-BR8-2 | 위 치 | 도개교 상주방향 |

| NO | 시설물명 | 방향 | 시설물<br>번호 | 위치 | 부재 | 내용 | 단<br>위 | 수량 | 하자<br>담보<br>책임<br>기간 | 조치<br>방법 | 발생 | 공종 | 하자형태 | 사진<br>번호 | 종별 |
|---|---|---|---|---|---|---|---|---|---|---|---|---|---|---|---|
| 2 | 도개교 | 상주 | BR8 | A2<br>(상주) | 신축이음 | 후타재파손 | m <sup>2</sup> | 0.05 | 2 | 완료 | 2017하 | 교량 | 콘크리트<br>파손 | 2 | 2종 |

| 내 용 | A2 신축이음 후타재파손 A=0.05㎡ | | |

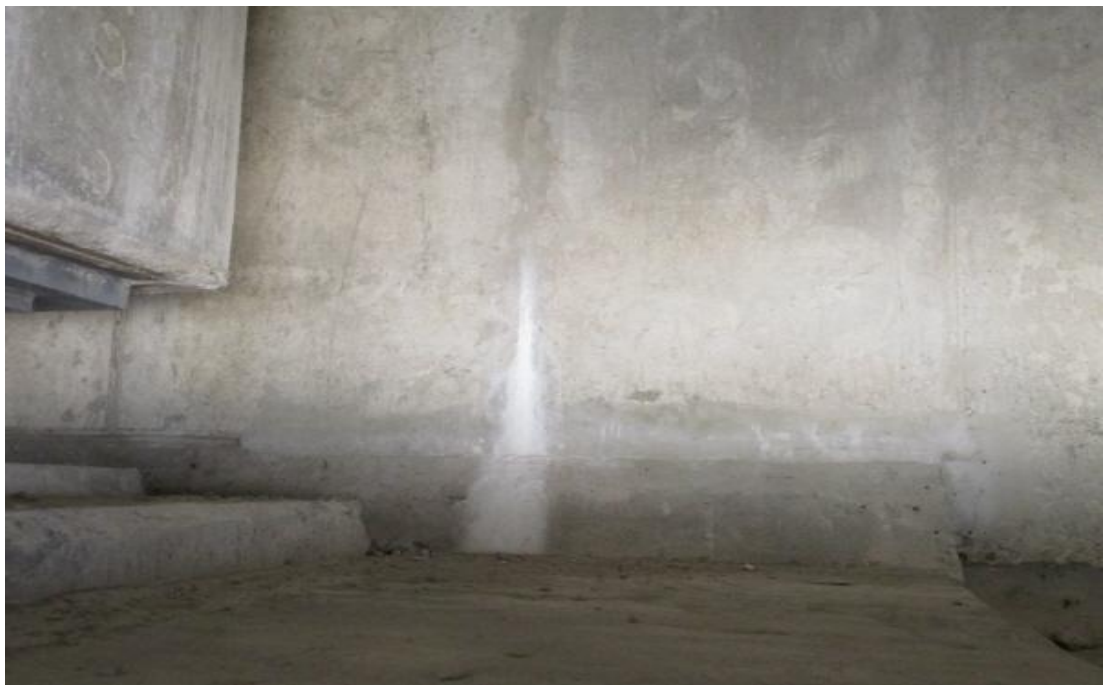
| 사진번호 | 3-BR8-3 | 위 치 | 도개교 상주방향, 영천방향 |

| NO | 시설물명 | 방향 | 시설물<br>번호 | 위치 | 부재 | 내용 | 단<br>위 | 수량 | 하자<br>담보<br>책임<br>기간 | 조치<br>방법 | 발생 | 공종 | 하자형태 | 사진<br>번호 | 종별 |
|---|---|---|---|---|---|---|---|---|---|---|---|---|---|---|---|
| 3 | 도개교 | 상주<br>영천 | BR8 | A2<br>(양방향) | 교대 | 백태 | m <sup>2</sup> | 0.30 | 7 | 하자 | 2017하 | 교량 | 백태 | 3 | 2종 |

| 내 용 | A2 교대 백태 A=0.3㎡ | | |

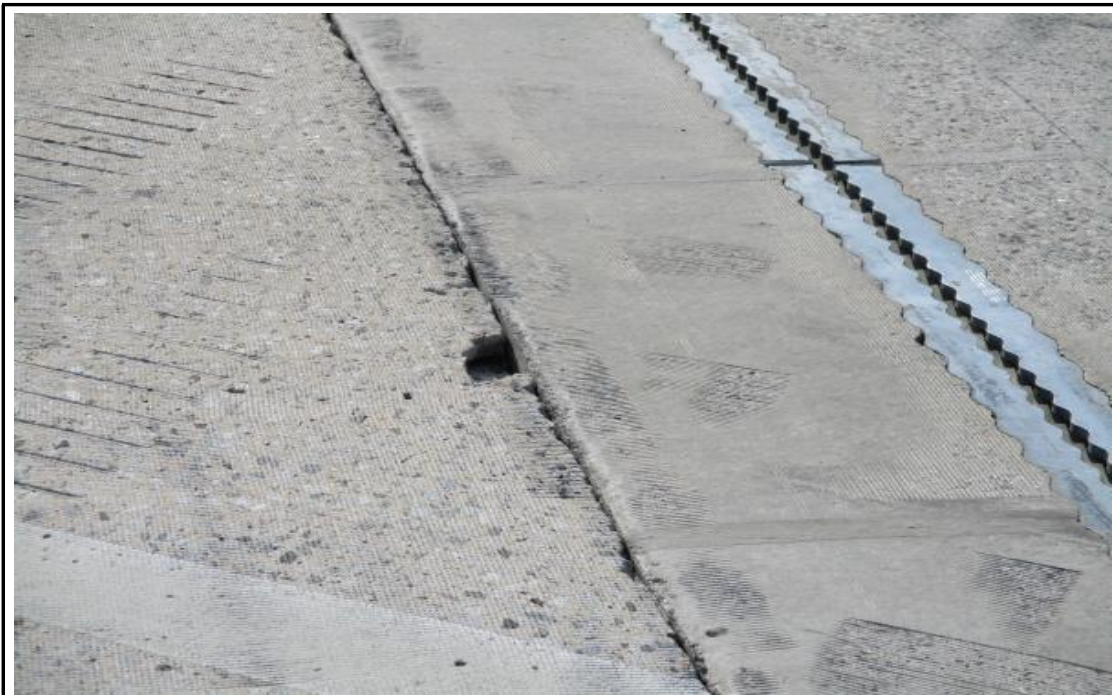
| 사진번호 | 3-BR9-1 | 위 치 | 신계교 상주방향 |

| NO | 시설물명 | 방향 | 시설물<br>번호 | 위치 | 부재 | 내용 | 단<br>위 | 수량 | 하자<br>담보<br>책임<br>기간 | 조치<br>방법 | 발생 | 공종 | 하자형태 | 사진<br>번호 | 종별 |
|---|---|---|---|---|---|---|---|---|---|---|---|---|---|---|---|
| 4 | 신계교 | 상주 | BR9 | A2<br>(상주) | 교면포장 | 접속슬래브<br>파손 | m <sup>2</sup> | 0.04 | 2 | 하자 | 2017하 | 교량 | 콘크리트<br>파손 | 1 | 2종 |

| 내 용 | A2 교면포장 접속슬래브 파손 A=0.04㎡ | | |

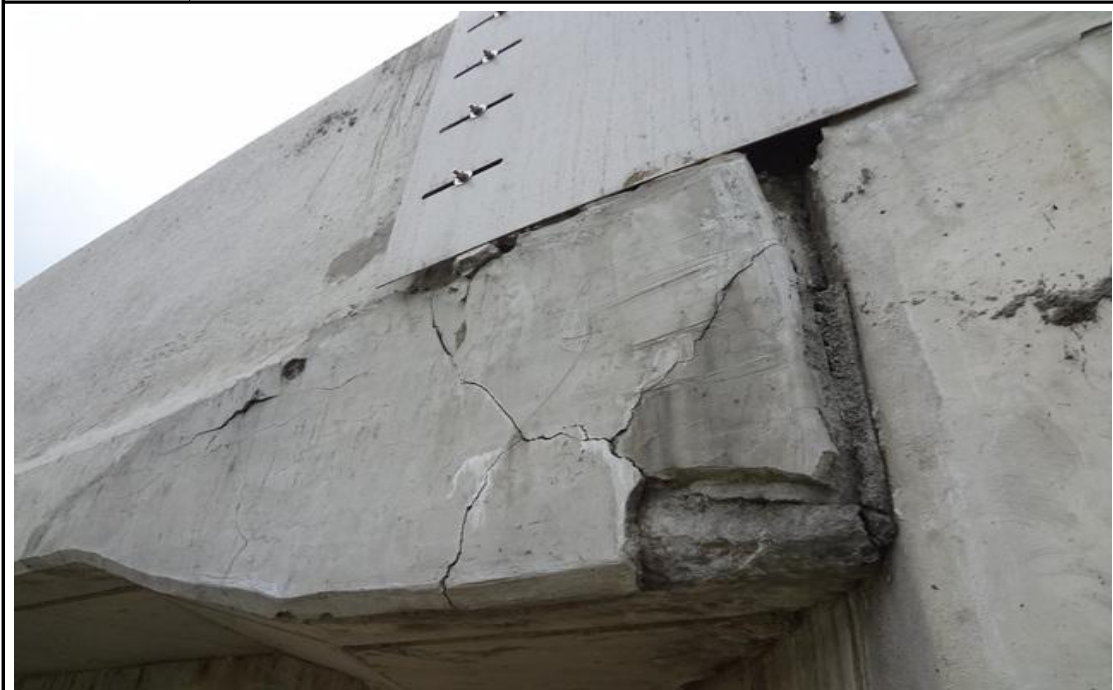
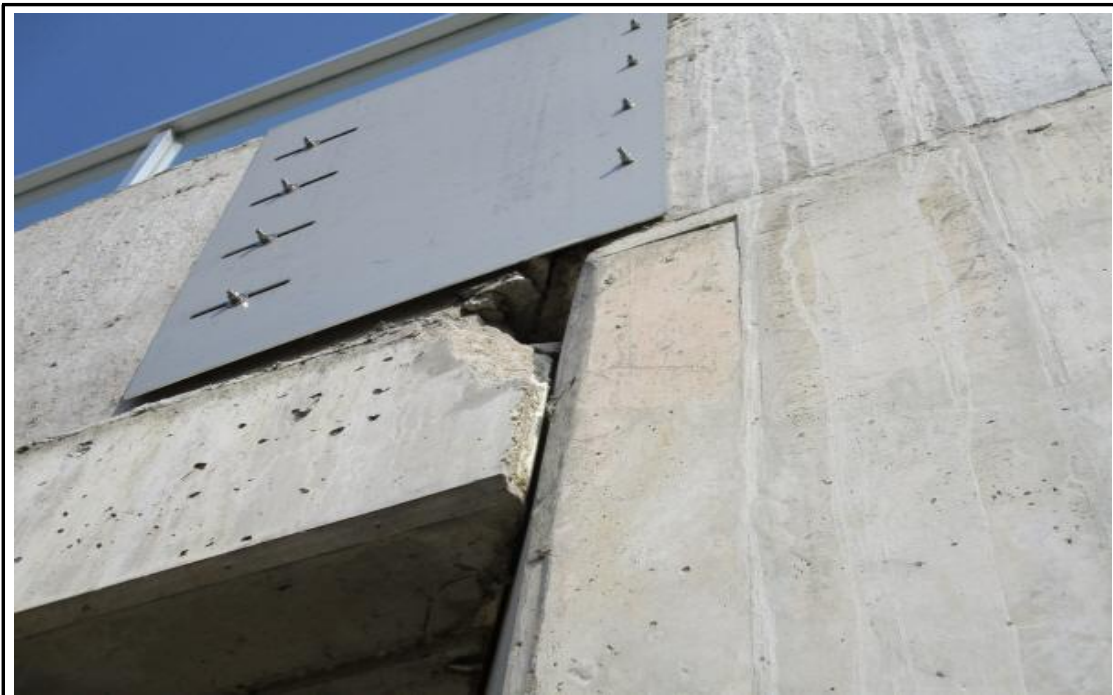
| 사진번호 | 3-BR9-2 | 위 치 | 신계교 상주, 영천방향 |

| NO | 시설물명 | 방향 | 시설물<br>번호 | 위치 | 부재 | 내용 | 단<br>위 | 수량 | 하자<br>담보<br>책임<br>기간 | 조치<br>방법 | 발생 | 공종 | 하자형태 | 사진<br>번호 | 종별 |
|---|---|---|---|---|---|---|---|---|---|---|---|---|---|---|---|
| 5 | 신계교 | 상주<br>영천 | BR9 | S1,S5<br>(양방향) | 바닥판 | 콘크리트<br>파손 | m <sup>2</sup> | 1.04 | 7 | 하자 | 2017하 | 교량 | 콘크리트<br>파손 | 2 | 2종 |

| 내 용 | 바닥판하면 S1, S5 박리, 박락 A=1.04㎡ | | |

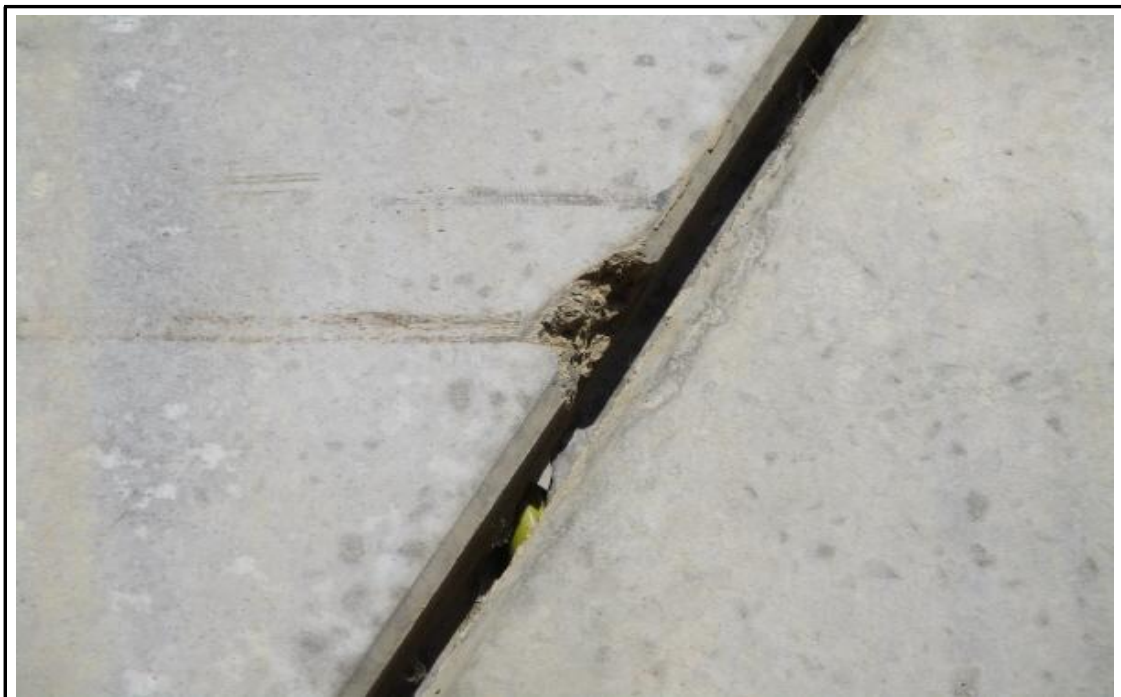
| 사진번호 | 3-RW1-1 | 위 치 | 패널식옹벽1 영천방향 |

| NO | 시설물명 | 방향 | 시설물<br>번호 | 위치 | 부재 | 내용 | 단<br>위 | 수량 | 하자<br>담보<br>책임<br>기간 | 조치<br>방법 | 발생 | 공종 | 하자형태 | 사진<br>번호 | 종별 |
|---|---|---|---|---|---|---|---|---|---|---|---|---|---|---|---|
| 6 | 패널식<br>옹벽1 | 영천 | RW1 | 패널식<br>옹벽1<br>(영천) | 패널 | 패널파손 | m <sup>2</sup> | 0.01 | 3 | 하자 | 2017하 | 옹벽 | 콘크리트<br>파손 | 1 | 2종 |

| 내 용 | 전면부 패널 파손 A=0.01 m² | | |

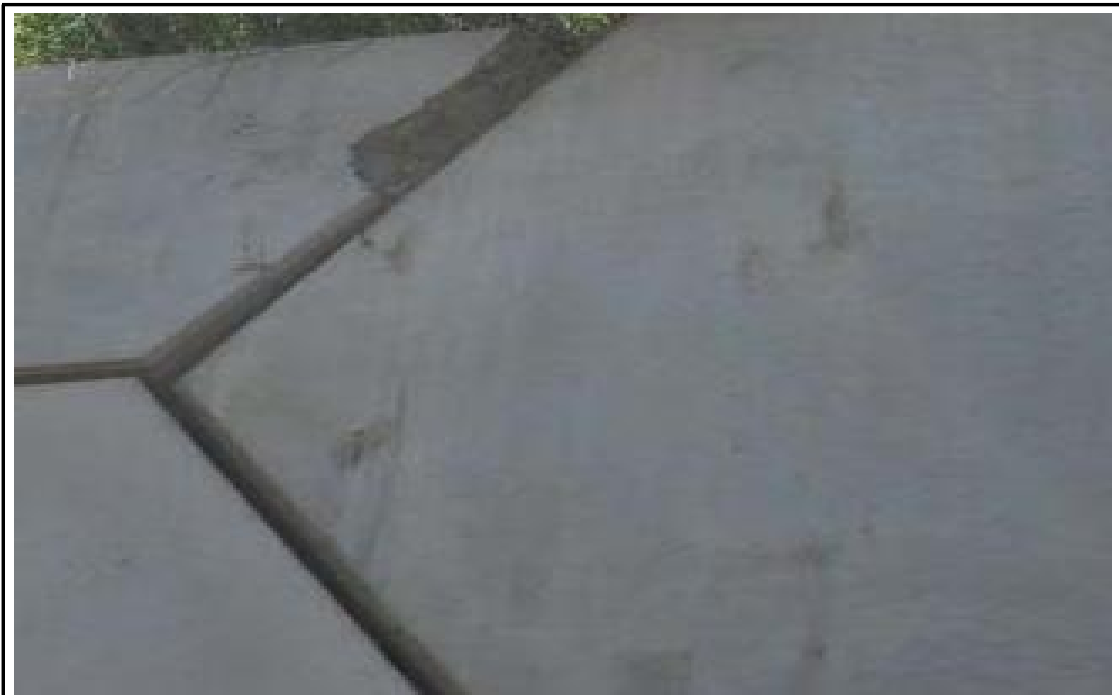
| 사진번호 | 3-RW2-1 | 위 치 | 패널식옹벽2 상주방향 |

| NO | 시설물명 | 방향 | 시설물<br>번호 | 위치 | 부재 | 내용 | 단<br>위 | 수량 | 하자<br>담보<br>책임<br>기간 | 조치<br>방법 | 발생 | 공종 | 하자형태 | 사진<br>번호 | 종별 |
|---|---|---|---|---|---|---|---|---|---|---|---|---|---|---|---|
| 7 | 패널식<br>옹벽2 | 상주 | RW2 | 패널식<br>옹벽2<br>(상주) | 패널 | 패널파손 | m <sup>2</sup> | 0.03 | 3 | 하자 | 2017하 | 옹벽 | 콘크리트<br>파손 | 1 | 2종 |

| 내 용 | 전면부 패널 파손 A=0.03 m² | | |

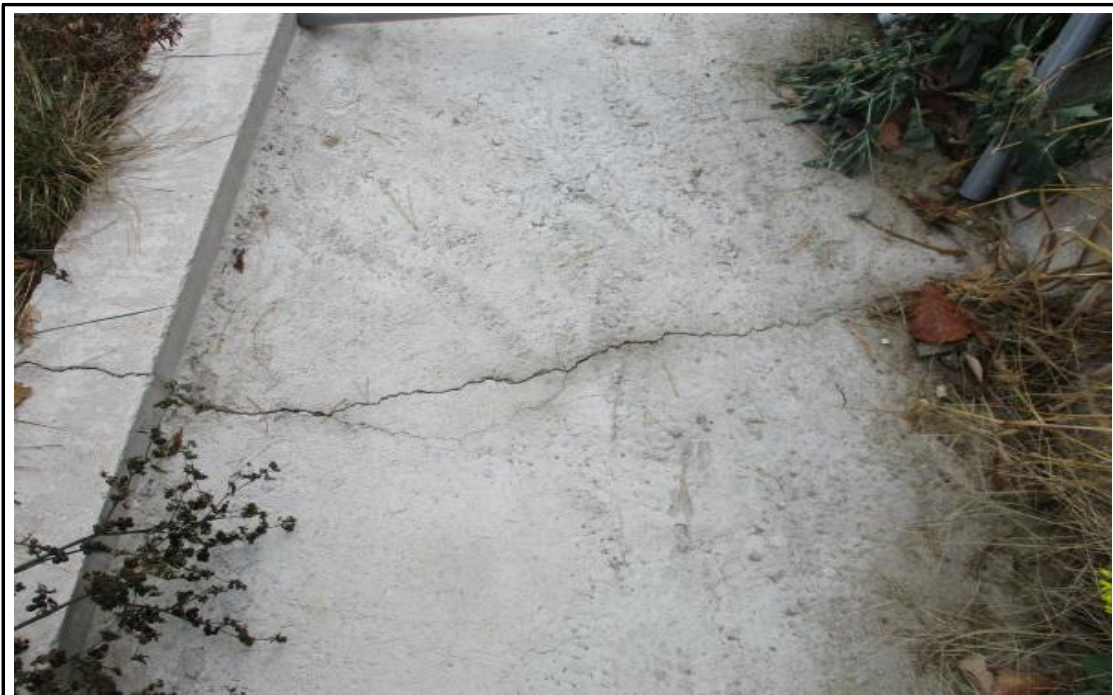
| 사진번호 | 3-SL12-1 | 위 치 | 영천절토12 |

| NO | 시설물명 | 방향 | 시설물<br>번호 | 위치 | 부재 | 내용 | 단<br>위 | 수량 | 하자<br>담보<br>책임<br>기간 | 조치<br>방법 | 발생 | 공종 | 하자형태 | 사진<br>번호 | 종별 |
|---|---|---|---|---|---|---|---|---|---|---|---|---|---|---|---|
| 8 | 영천절토12 | 영천 | SL12 | 영천절토12 | 소단배수로 | 균열 | m | 16.00 | 2 | 하자 | 2017하 | 사면 | 균열 | 1 | 2종 |

| 내 용 | 소단배수로 균열 L=16.0m | | |

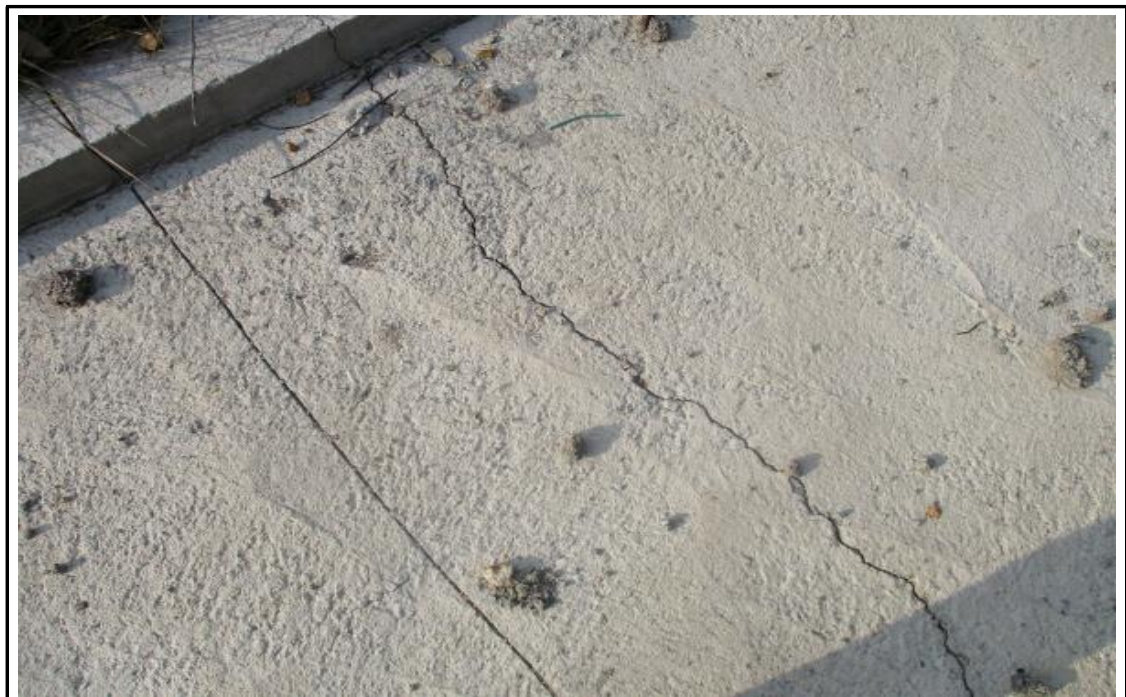
| 사진번호 | 3-SL13-1 | 위 치 | 상주절토13 |

| NO | 시설물명 | 방향 | 시설물<br>번호 | 위치 | 부재 | 내용 | 단<br>위 | 수량 | 하자<br>담보<br>책임<br>기간 | 조치<br>방법 | 발생 | 공종 | 하자형태 | 사진<br>번호 | 종별 |
|---|---|---|---|---|---|---|---|---|---|---|---|---|---|---|---|
| 9 | 상주절토13 | 상주 | SL13 | 상주절토13 | 소단배수로 | 균열 | m | 54.00 | 2 | 하자 | 2017하 | 사면 | 균열 | 1 | 2종 |

| 내 용 | 소단배수로 균열 L=54.0m | | |

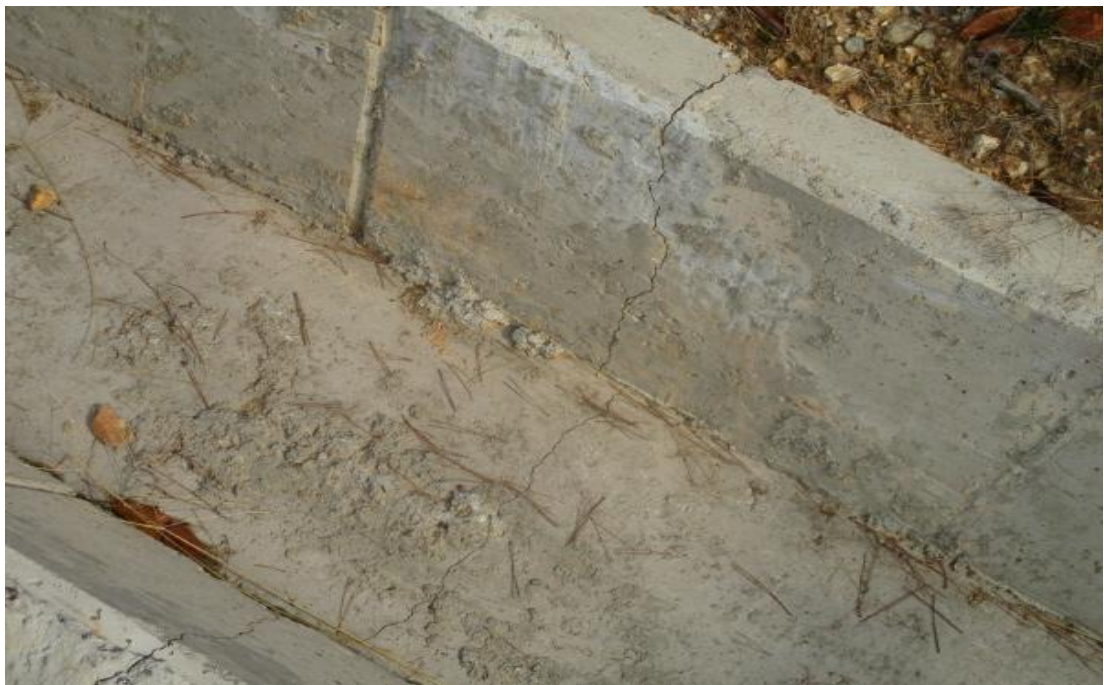
| 사진번호 | 3-SL13-2 | 위 치 | 상주절토13 |

| NO | 시설물명 | 방향 | 시설물<br>번호 | 위치 | 부재 | 내용 | 단<br>위 | 수량 | 하자<br>담보<br>책임<br>기간 | 조치<br>방법 | 발생 | 공종 | 하자형태 | 사진<br>번호 | 종별 |
|---|---|---|---|---|---|---|---|---|---|---|---|---|---|---|---|
| 10 | 상주절토13 | 상주 | SL13 | 상주절토13 | 산마루측구 | 균열 | m | 4.00 | 2 | 하자 | 2017하 | 사면 | 균열 | 2 | 2종 |

| 내 용 | 산마루측구 균열 L=4.0m | | |

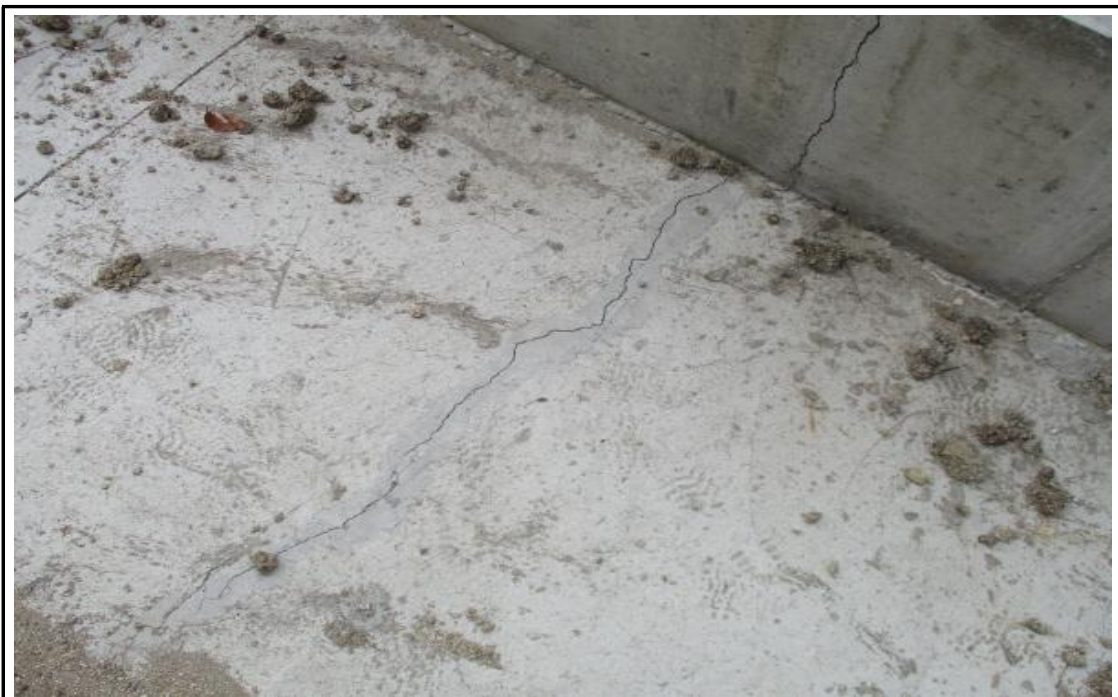
| 사진번호 | 3-SL14-1 | 위 치 | 상주절토14 |

| NO | 시설물명 | 방향 | 시설물<br>번호 | 위치 | 부재 | 내용 | 단<br>위 | 수량 | 하자<br>담보<br>책임<br>기간 | 조치<br>방법 | 발생 | 공종 | 하자형태 | 사진<br>번호 | 종별 |
|---|---|---|---|---|---|---|---|---|---|---|---|---|---|---|---|
| 11 | 상주절토14 | 상주 | SL14 | 상주절토14 | 소단배수로 | 균열 | m | 6.00 | 2 | 하자 | 2017하 | 사면 | 균열 | 1 | 2종 |

| 내 용 | 소단배수로 균열 L=6.0m | | |

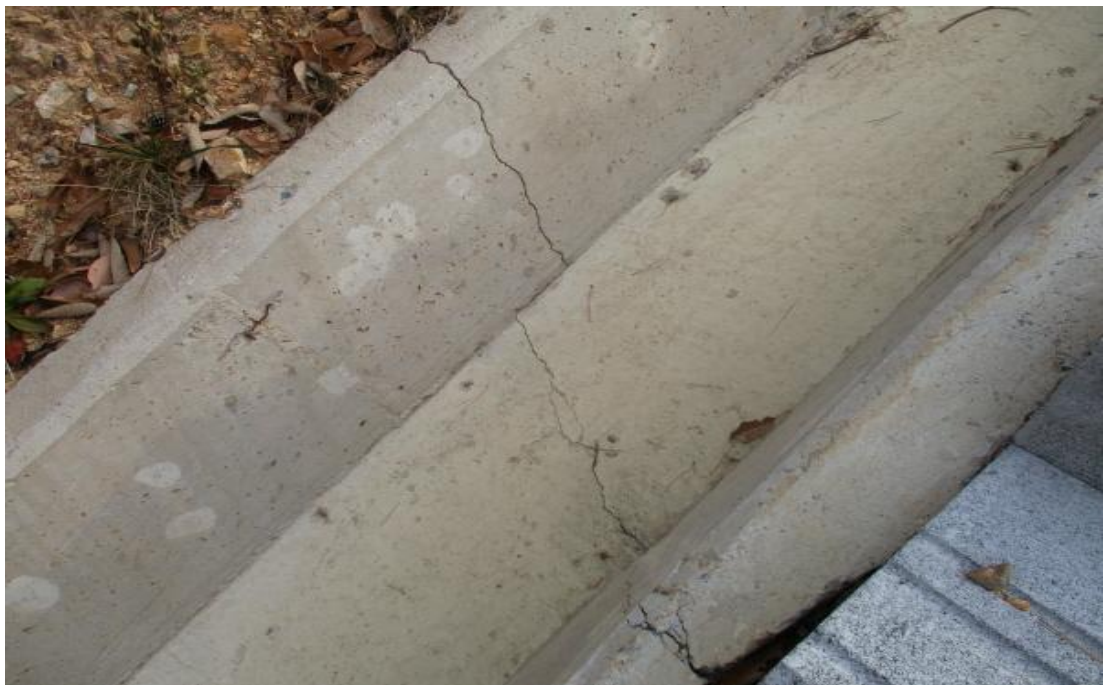
| 사진번호 | 3-SL14-2 | 위 치 | 상주절토14 |

| NO | 시설물명 | 방향 | 시설물<br>번호 | 위치 | 부재 | 내용 | 단<br>위 | 수량 | 하자<br>담보<br>책임<br>기간 | 조치<br>방법 | 발생 | 공종 | 하자형태 | 사진<br>번호 | 종별 |
|---|---|---|---|---|---|---|---|---|---|---|---|---|---|---|---|
| 12 | 상주절토14 | 상주 | SL14 | 상주절토14 | 산마루측구 | 균열 | m | 7.50 | 2 | 하자 | 2017하 | 사면 | 균열 | 2 | 2종 |

| 내 용 | 산마루측구 균열 L=7.5m | | |

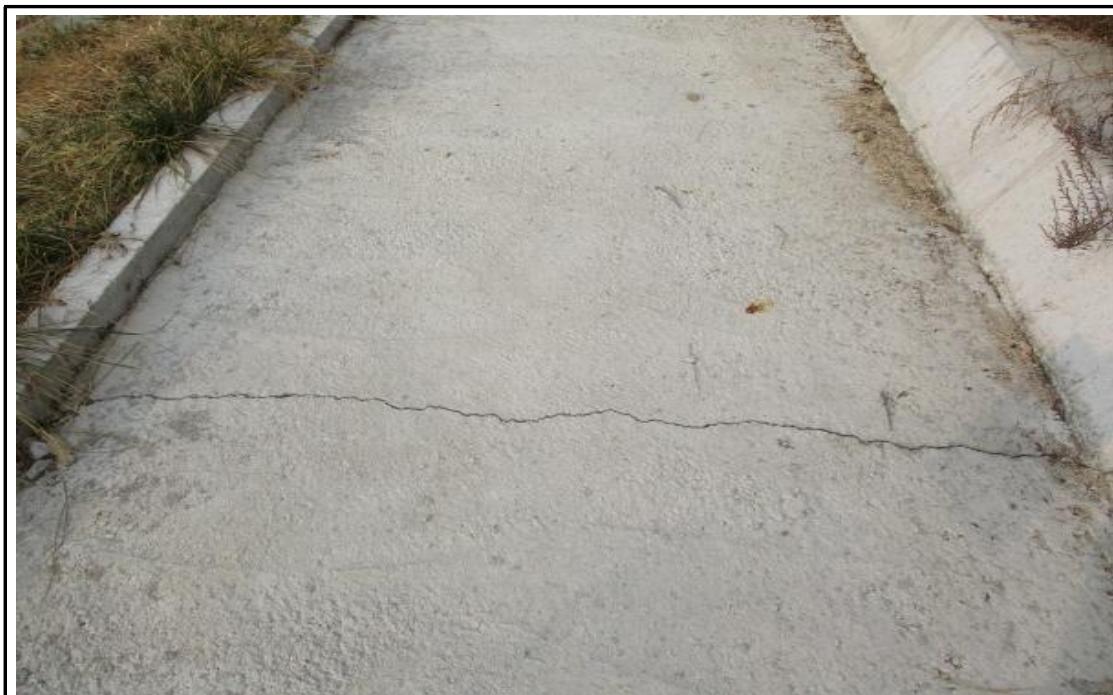
| 사진번호 | 3-SL15-1 | 위 치 | 상주절토15 |

| NO | 시설물명 | 방향 | 시설물<br>번호 | 위치 | 부재 | 내용 | 단<br>위 | 수량 | 하자<br>담보<br>책임<br>기간 | 조치<br>방법 | 발생 | 공종 | 하자형태 | 사진<br>번호 | 종별 |
|---|---|---|---|---|---|---|---|---|---|---|---|---|---|---|---|
| 13 | 상주절토15 | 상주 | SL15 | 상주절토15 | 소단배수로 | 균열 | m | 5.00 | 2 | 하자 | 2017하 | 사면 | 균열 | 1 | 2종 |

| 내 용 | 소단배수로 균열 L=5.0m | | |

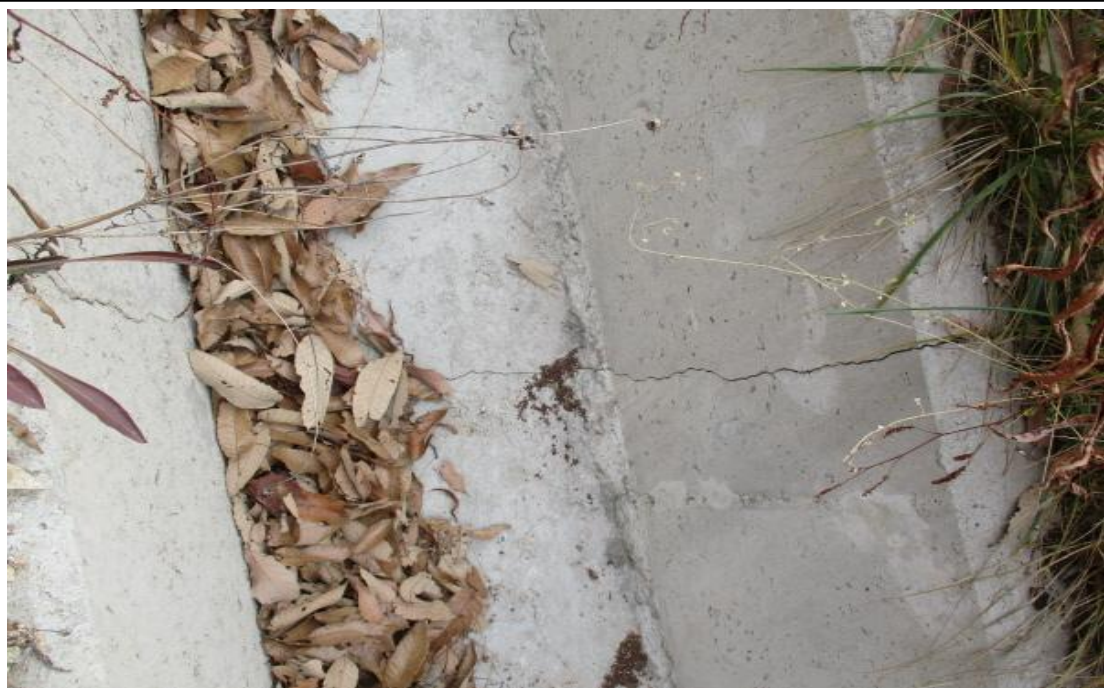
| 사진번호 | 3-SL15-2 | 위 치 | 상주절토15 |

| NO | 시설물명 | 방향 | 시설물<br>번호 | 위치 | 부재 | 내용 | 단<br>위 | 수량 | 하자<br>담보<br>책임<br>기간 | 조치<br>방법 | 발생 | 공종 | 하자형태 | 사진<br>번호 | 종별 |
|---|---|---|---|---|---|---|---|---|---|---|---|---|---|---|---|
| 14 | 상주절토15 | 상주 | SL15 | 상주절토15 | 산마루측구 | 균열 | m | 4.50 | 2 | 하자 | 2017하 | 사면 | 균열 | 2 | 2종 |

| 내 용 | 산마루측구 균열 L=4.5m | | |

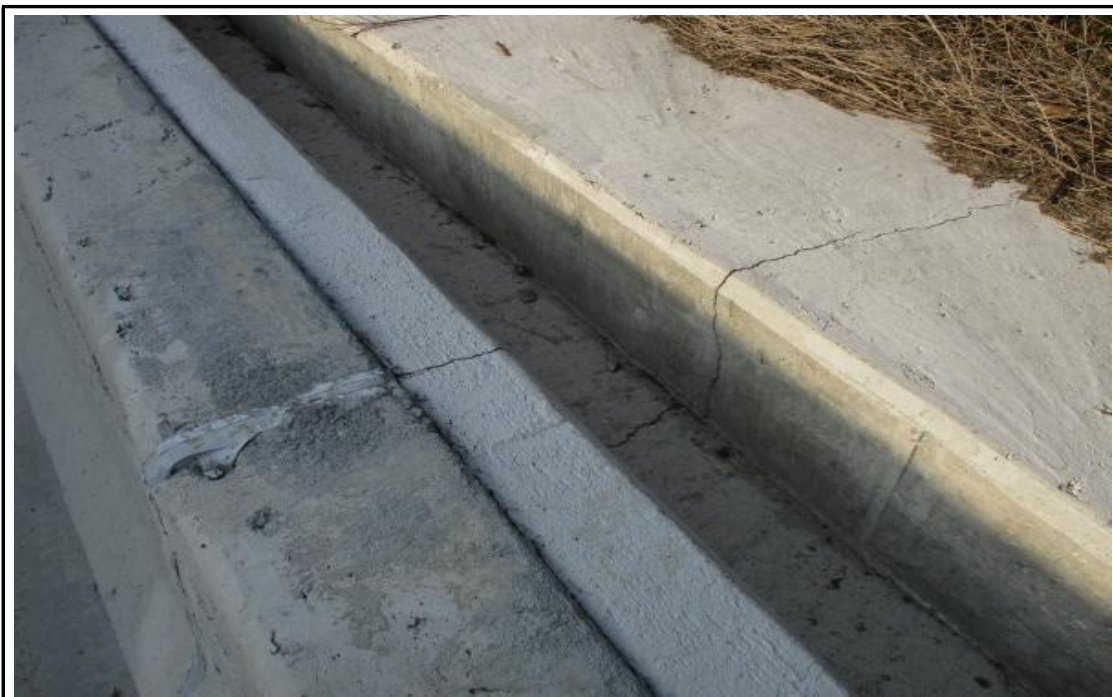
| 사진번호 | 3-SL16-1 | 위 치 | 상주절토16 |

| NO | 시설물명 | 방향 | 시설물<br>번호 | 위치 | 부재 | 내용 | 단<br>위 | 수량 | 하자<br>담보<br>책임<br>기간 | 조치<br>방법 | 발생 | 공종 | 하자형태 | 사진<br>번호 | 종별 |
|---|---|---|---|---|---|---|---|---|---|---|---|---|---|---|---|
| 15 | 상주절토16 | 상주 | SL16 | 상주절토16 | 산마루측구 | 균열 | m | 7.50 | 2 | 하자 | 2017하 | 사면 | 균열 | 1 | 2종 |

| 내 용 | 산마루측구 균열 L=7.5m | | |

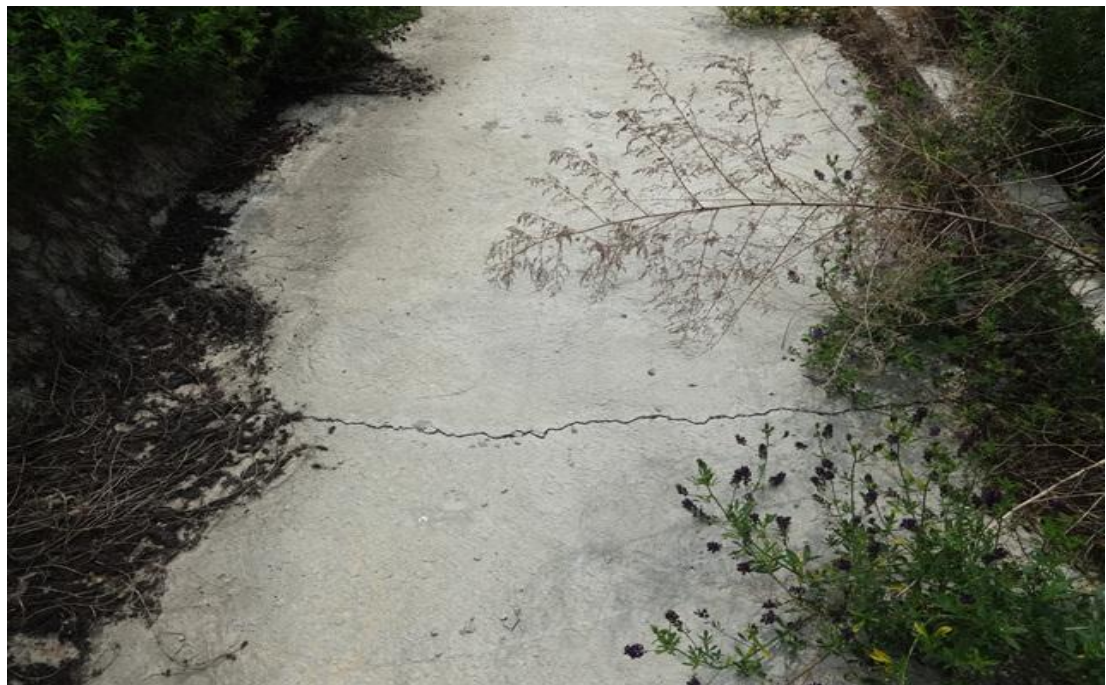
| 사진번호 | 3-SL16-2 | 위 치 | 상주절토16 |

| NO | 시설물명 | 방향 | 시설물<br>번호 | 위치 | 부재 | 내용 | 단<br>위 | 수량 | 하자<br>담보<br>책임<br>기간 | 조치<br>방법 | 발생 | 공종 | 하자형태 | 사진<br>번호 | 종별 |
|---|---|---|---|---|---|---|---|---|---|---|---|---|---|---|---|
| 16 | 상주절토16 | 상주 | SL16 | 상주절토16 | 소단배수로 | 균열 | m | 12.50 | 2 | 하자 | 2018상 | 사면 | 균열 | 2 | 2종 |

| 내 용 | 소단배수로 균열 L=12.5m | | |

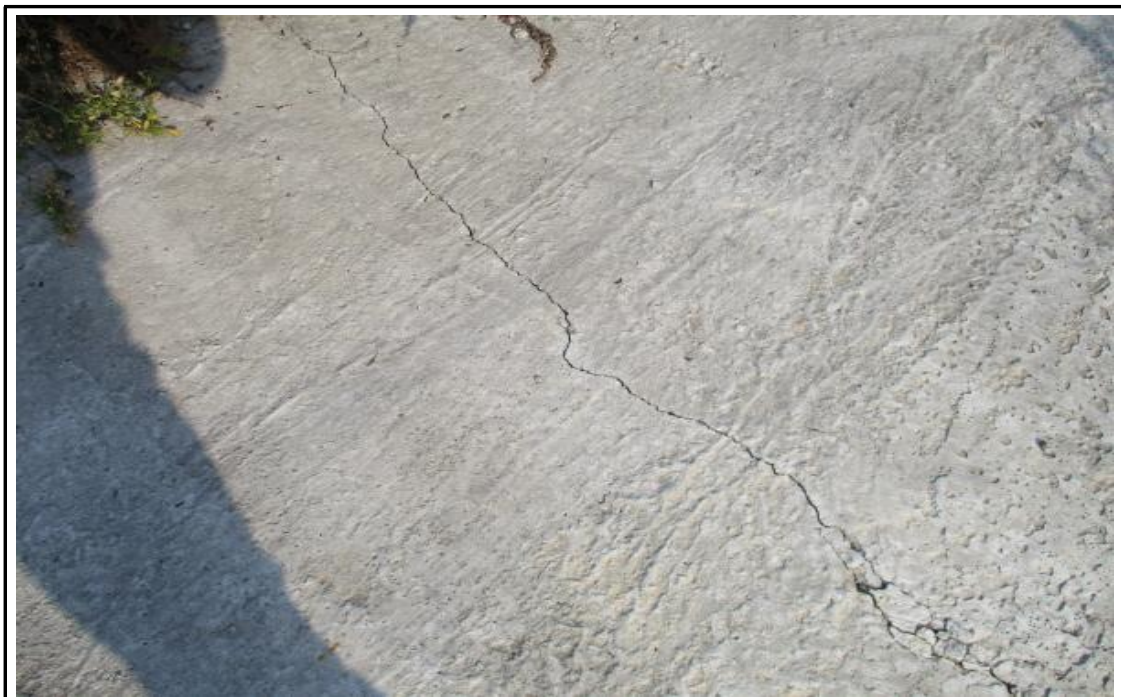
| 사진번호 | 3-SL17-1 | 위 치 | 영천절토17 |

| NO | 시설물명 | 방향 | 시설물<br>번호 | 위치 | 부재 | 내용 | 단<br>위 | 수량 | 하자<br>담보<br>책임<br>기간 | 조치<br>방법 | 발생 | 공종 | 하자형태 | 사진<br>번호 | 종별 |
|---|---|---|---|---|---|---|---|---|---|---|---|---|---|---|---|
| 17 | 영천절토17 | 영천 | SL17 | 영천절토17 | 소단배수로 | 균열 | m | 12.50 | 2 | 하자 | 2017하 | 사면 | 균열 | 1 | 2종 |

| 내 용 | 소단배수로 균열 L=12.5m | | |

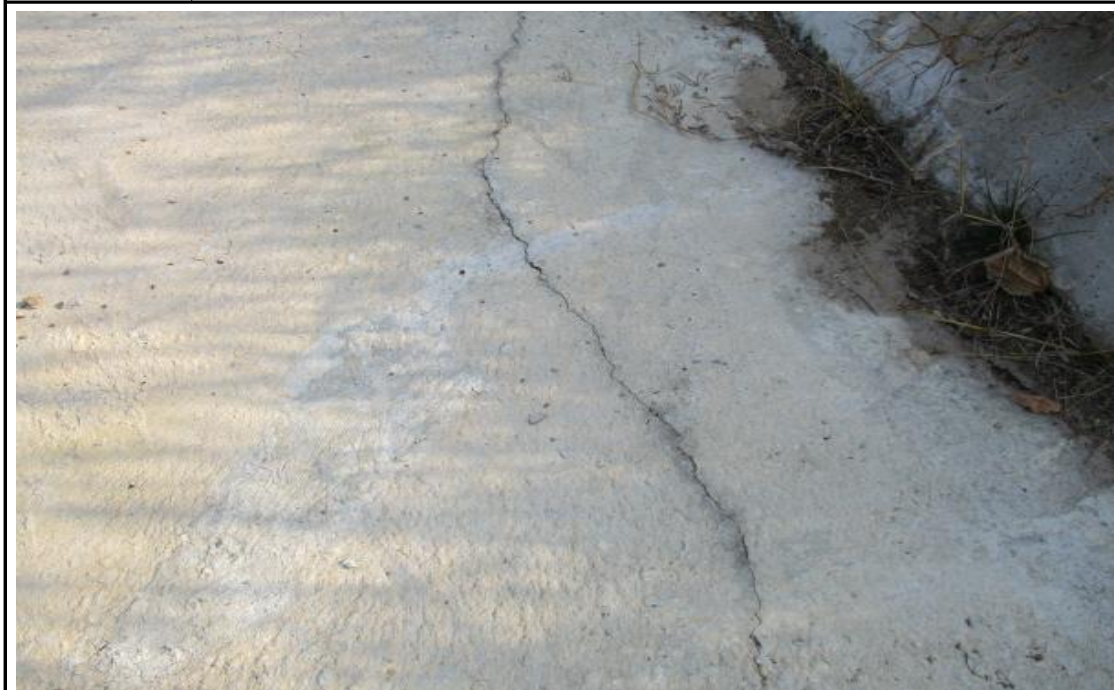
| 사진번호 | 3-SL17-2 | 위 치 | 영천절토17 |

| NO | 시설물명 | 방향 | 시설물<br>번호 | 위치 | 부재 | 내용 | 단<br>위 | 수량 | 하자<br>담보<br>책임<br>기간 | 조치<br>방법 | 발생 | 공종 | 하자형태 | 사진<br>번호 | 종별 |
|---|---|---|---|---|---|---|---|---|---|---|---|---|---|---|---|
| 18 | 영천절토17 | 영천 | SL17 | 영천절토17 | 소단배수로 | 종방향균열 | m | 50.00 | 2 | 하자 | 2017하 | 사면 | 균열 | 2 | 2종 |

| 내 용 | 소단배수로 종방향균열 L=50.0m | | |

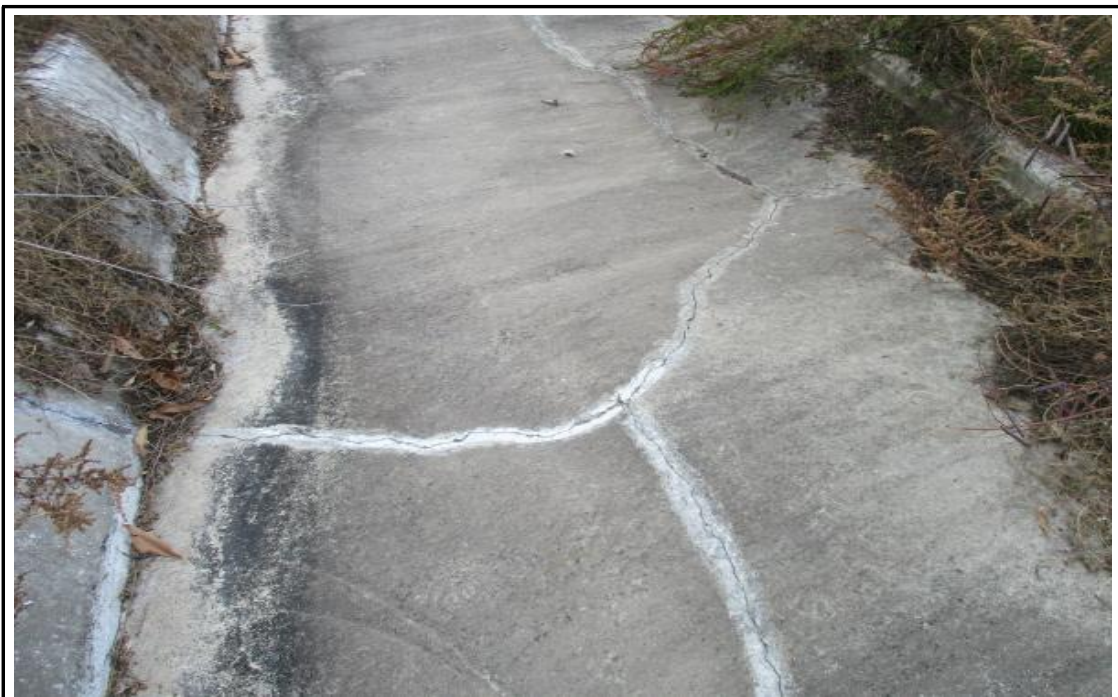
| 사진번호 | 3-SL18-1 | 위 치 | 영천절토18 |

| NO | 시설물명 | 방향 | 시설물<br>번호 | 위치 | 부재 | 내용 | 단<br>위 | 수량 | 하자<br>담보<br>책임<br>기간 | 조치<br>방법 | 발생 | 공종 | 하자형태 | 사진<br>번호 | 종별 |
|---|---|---|---|---|---|---|---|---|---|---|---|---|---|---|---|
| 19 | 영천절토18 | 영천 | SL18 | 영천절토18 | 소단배수로 | 재균열 | m | 14.00 | 2 | 하자 | 2017하 | 사면 | 균열 | 1 | 2종 |

| 내 용 | 소단배수로 재균열 L=14.0m | | |

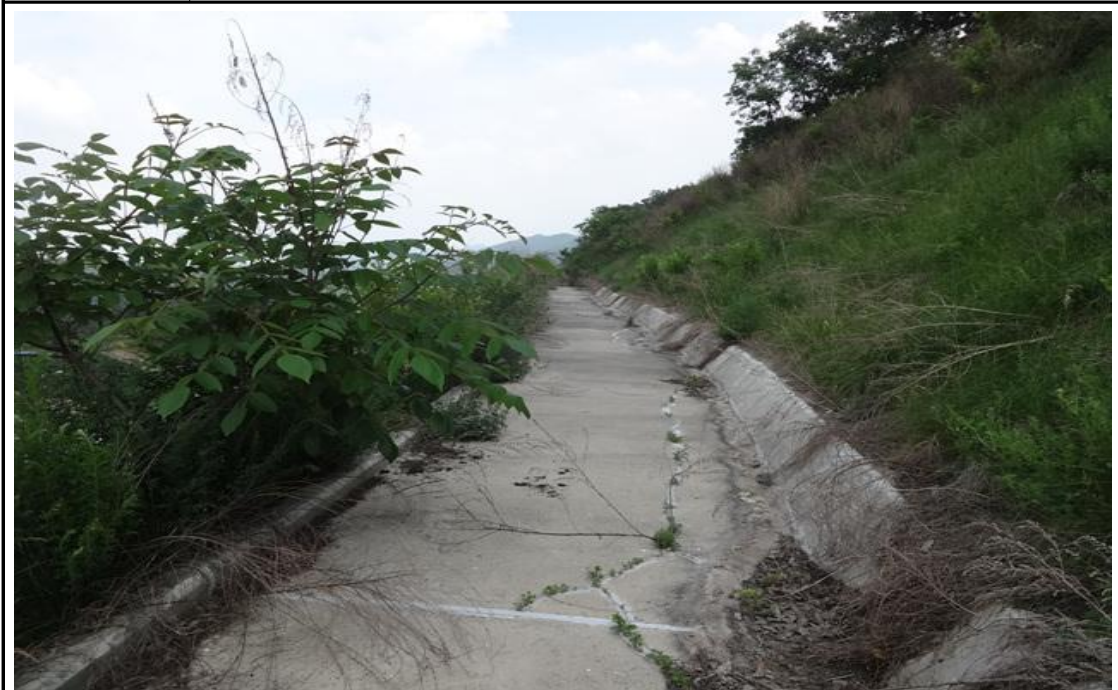
| 사진번호 | 3-SL18-2 | 위 치 | 영천절토18 |

| NO | 시설물명 | 방향 | 시설물<br>번호 | 위치 | 부재 | 내용 | 단<br>위 | 수량 | 하자<br>담보<br>책임<br>기간 | 조치<br>방법 | 발생 | 공종 | 하자형태 | 사진<br>번호 | 종별 |
|---|---|---|---|---|---|---|---|---|---|---|---|---|---|---|---|
| 20 | 영천절토18 | 영천 | SL18 | 영천절토18 | 소단배수로 | 종방향재균열 | m | 50.00 | 2 | 하자 | 2018상 | 사면 | 균열 | 2 | 2종 |

| 내 용 | 소단배수로 종방향 재균열 L=50.0m | | |

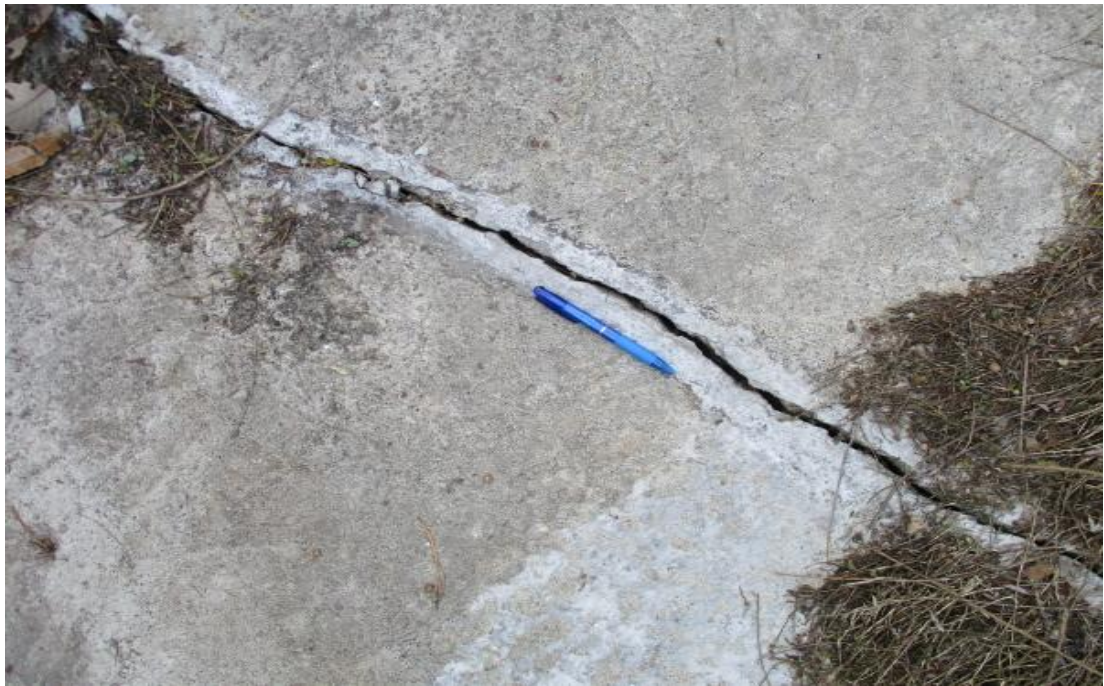
| 사진번호 | 3-SL18-3 | 위 치 | 영천절토18 |

| NO | 시설물명 | 방향 | 시설물<br>번호 | 위치 | 부재 | 내용 | 단<br>위 | 수량 | 하자<br>담보<br>책임<br>기간 | 조치<br>방법 | 발생 | 공종 | 하자형태 | 사진<br>번호 | 종별 |
|---|---|---|---|---|---|---|---|---|---|---|---|---|---|---|---|
| 21 | 영천절토18 | 영천 | SL18 | 영천절토18 | 소단배수로 | 파손/이격 | m <sup>2</sup> | 1.30 | 2 | 하자 | 2017하 | 사면 | 콘크리트<br>파손 | 3 | 2종 |

| 내 용 | 소단배수로 파손/이격 A=1.3㎡ | | |

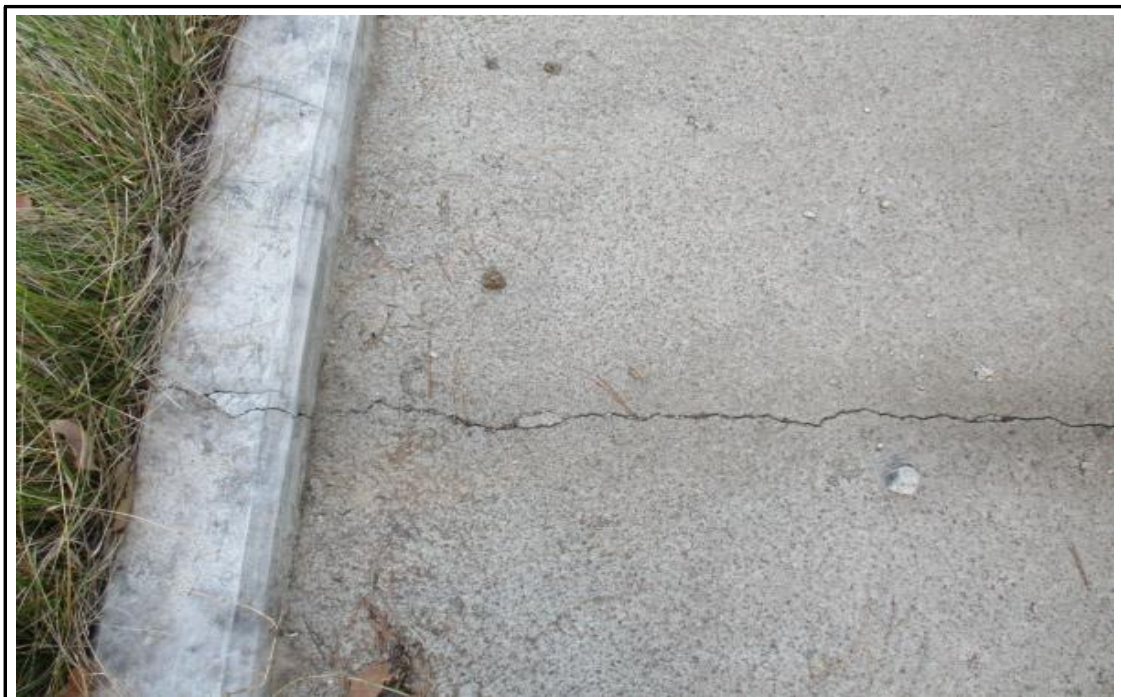
| 사진번호 | 3-SL19-1 | 위 치 | 영천절토19 |

| NO | 시설물명 | 방향 | 시설물<br>번호 | 위치 | 부재 | 내용 | 단<br>위 | 수량 | 하자<br>담보<br>책임<br>기간 | 조치<br>방법 | 발생 | 공종 | 하자형태 | 사진<br>번호 | 종별 |
|---|---|---|---|---|---|---|---|---|---|---|---|---|---|---|---|
| 22 | 영천절토19 | 영천 | SL19 | 영천절토19 | 소단배수로 | 균열 | m | 10.00 | 2 | 하자 | 2017하 | 사면 | 균열 | 1 | 2종 |

| 내 용 | 소단배수로 균열 L=10.0m | | |

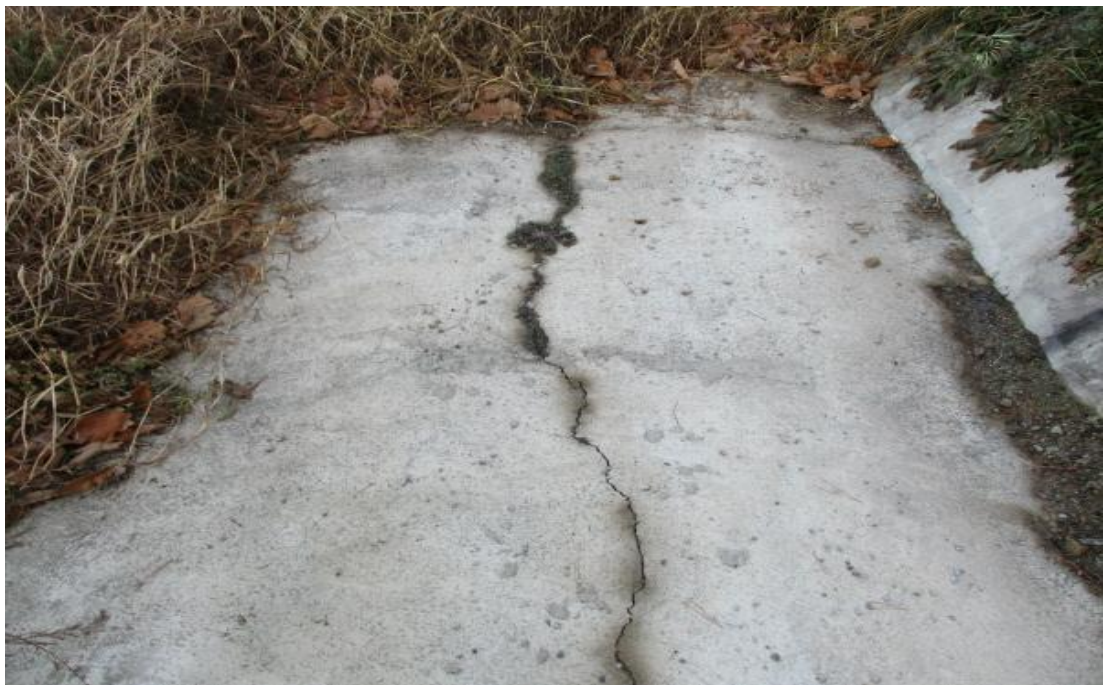
| 사진번호 | 3-SL19-2 | 위 치 | 영천절토19 |

| NO | 시설물명 | 방향 | 시설물<br>번호 | 위치 | 부재 | 내용 | 단<br>위 | 수량 | 하자<br>담보<br>책임<br>기간 | 조치<br>방법 | 발생 | 공종 | 하자형태 | 사진<br>번호 | 종별 |
|---|---|---|---|---|---|---|---|---|---|---|---|---|---|---|---|
| 23 | 영천절토19 | 영천 | SL19 | 영천절토19 | 소단배수로 | 종방향균열 | m | 5.50 | 2 | 하자 | 2017하 | 사면 | 균열 | 2 | 2종 |

| 내 용 | 소단배수로 종방향균열 L=5.5m | | |

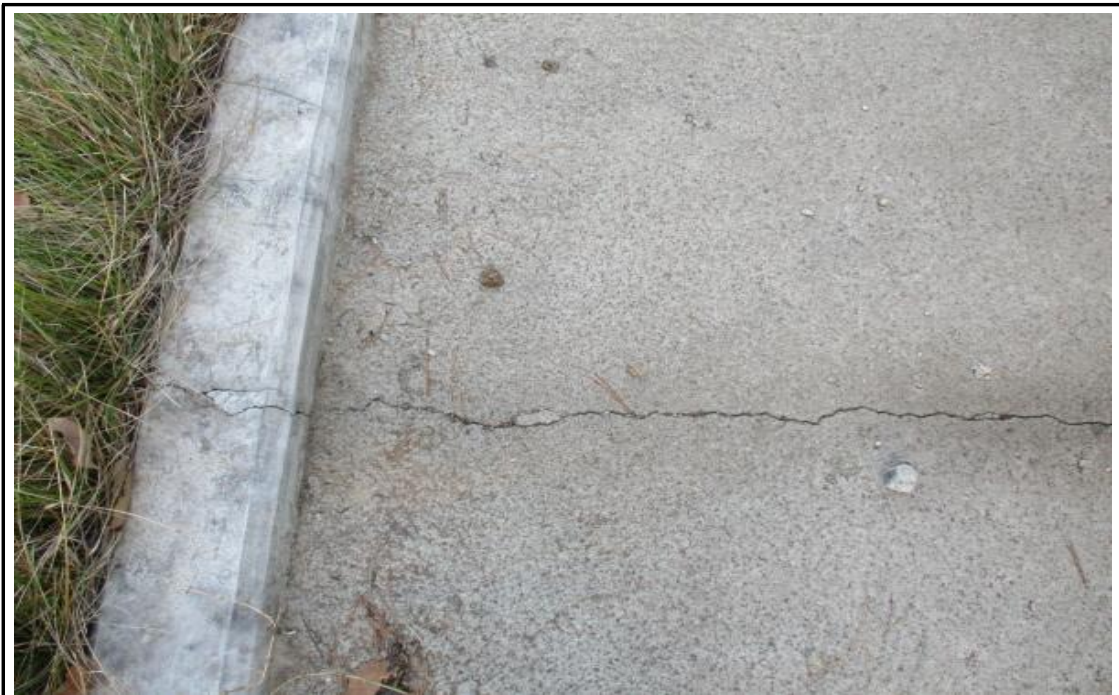
| 사진번호 | 3-SL19-3 | 위 치 | 영천절토19 |

| NO | 시설물명 | 방향 | 시설물<br>번호 | 위치 | 부재 | 내용 | 단<br>위 | 수량 | 하자<br>담보<br>책임<br>기간 | 조치<br>방법 | 발생 | 공종 | 하자형태 | 사진<br>번호 | 종별 |
|---|---|---|---|---|---|---|---|---|---|---|---|---|---|---|---|
| 24 | 영천절토19 | 영천 | SL19 | 영천절토19 | 산마루측구 | 균열 | m | 3.00 | 2 | 하자 | 2017하 | 사면 | 균열 | 3 | 2종 |

| 내 용 | 산마루측구 균열 L=3.0m | | |

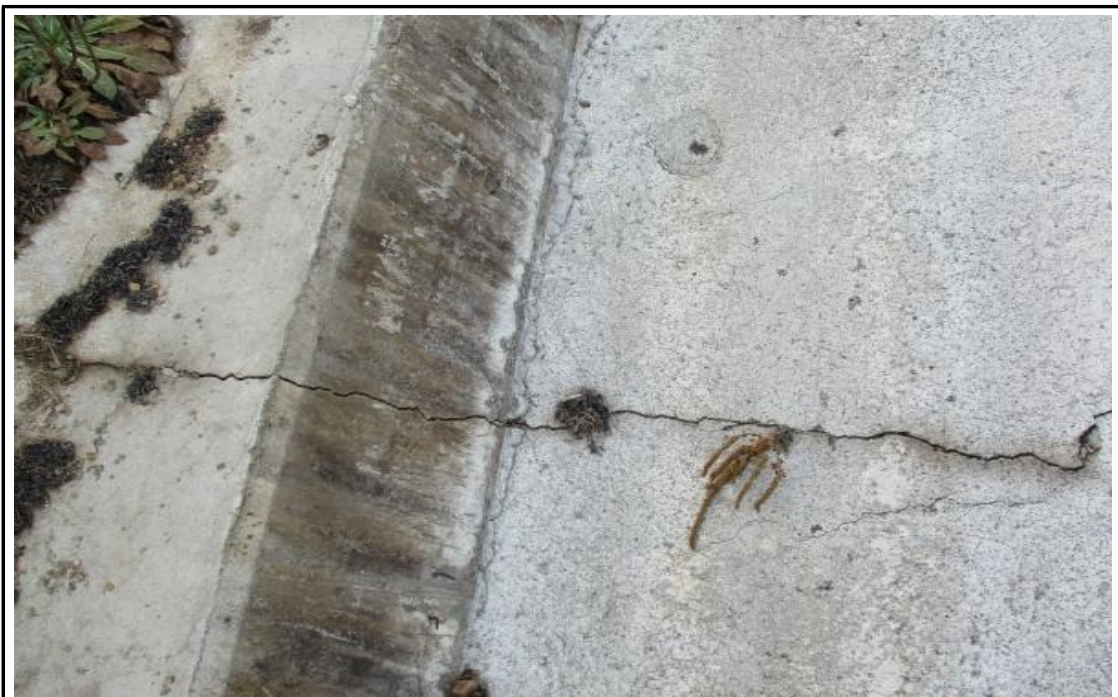
| 사진번호 | 3-SL20-1 | 위 치 | 영천절토20 |

| NO | 시설물명 | 방향 | 시설물<br>번호 | 위치 | 부재 | 내용 | 단<br>위 | 수량 | 하자<br>담보<br>책임<br>기간 | 조치<br>방법 | 발생 | 공종 | 하자형태 | 사진<br>번호 | 종별 |
|---|---|---|---|---|---|---|---|---|---|---|---|---|---|---|---|
| 25 | 영천절토20 | 영천 | SL20 | 영천절토20 | 소단배수로 | 균열 | m | 12.50 | 2 | 하자 | 2017하 | 사면 | 균열 | 1 | 2종 |

| 내 용 | 소단배수로 균열 L=12.5m | | |
