# 하 자 보 고 서

< 3공구 >

2018. 06

상주영천고속도로주식회사

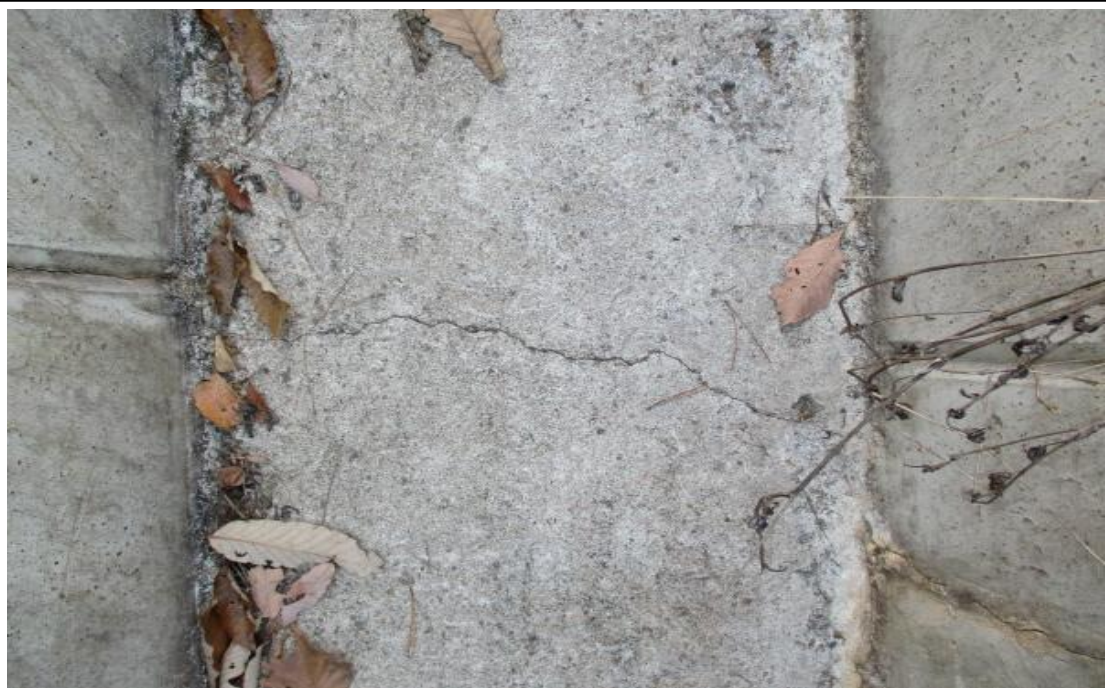
| 사진번호 | 3-SL20-2 | 위 치 | 영천절토20 |

| NO | 시설물명 | 방향 | 시설물<br>번호 | 위치 | 부재 | 내용 | 단<br>위 | 수량 | 하자<br>담보<br>책임<br>기간 | 조치<br>방법 | 발생 | 공종 | 하자형태 | 사진<br>번호 | 종별 |
|---|---|---|---|---|---|---|---|---|---|---|---|---|---|---|---|
| 26 | 영천절토20 | 영천 | SL20 | 영천절토20 | 산마루측구 | 균열 | m | 1.00 | 2 | 하자 | 2017하 | 사면 | 균열 | 2 | 2종 |

| 내 용 | 산마루측구 균열 L=1.0m | | |

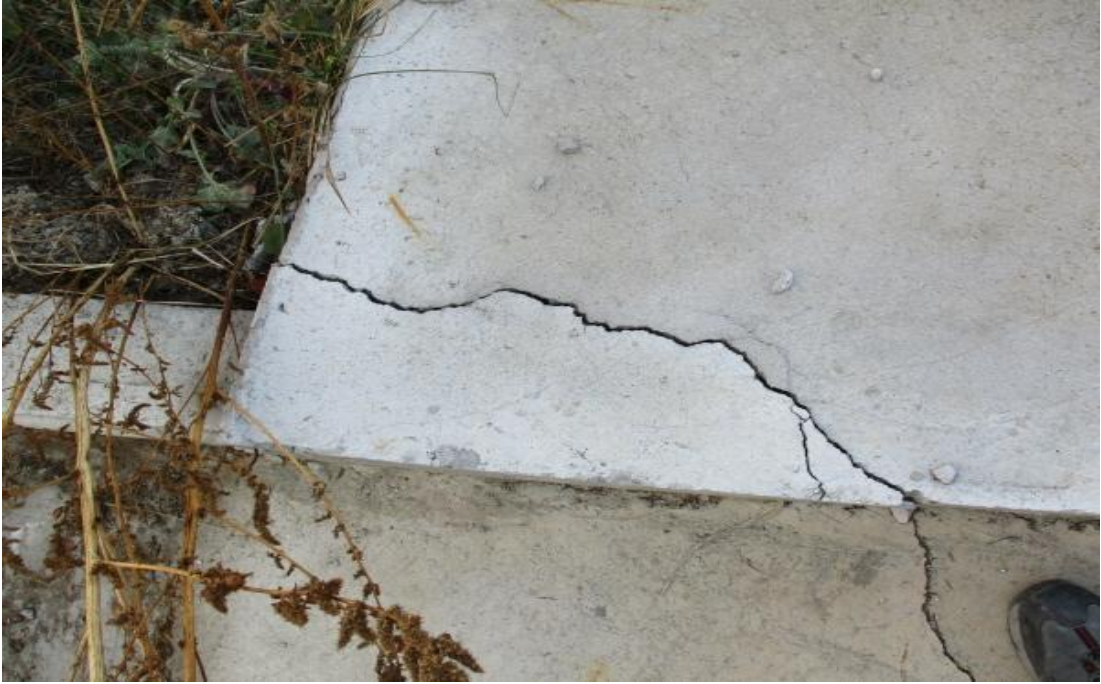
| 사진번호 | 3-SL20-3 | 위 치 | 영천절토20 |

| NO | 시설물명 | 방향 | 시설물<br>번호 | 위치 | 부재 | 내용 | 단<br>위 | 수량 | 하자<br>담보<br>책임<br>기간 | 조치<br>방법 | 발생 | 공종 | 하자형태 | 사진<br>번호 | 종별 |
|---|---|---|---|---|---|---|---|---|---|---|---|---|---|---|---|
| 27 | 영천절토20 | 영천 | SL20 | 영천절토20 | 계단식옹벽 | 콘크리트<br>파손 | m <sup>2</sup> | 0.25 | 2 | 하자 | 2017하 | 사면 | 콘크리트<br>파손 | 3 | 2종 |

| 내 용 | 계단식옹벽 파손 A=0.25㎡ | | |

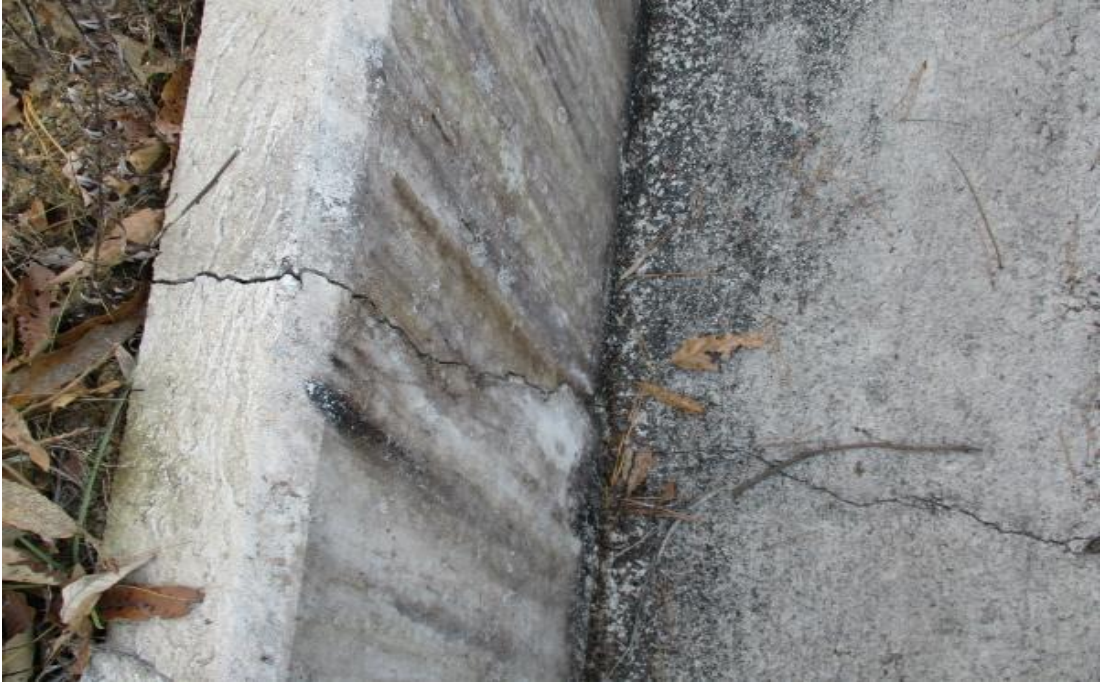
| 사진번호 | 3-SL21-1 | 위 치 | 영천절토21 |

| NO | 시설물명 | 방향 | 시설물<br>번호 | 위치 | 부재 | 내용 | 단<br>위 | 수량 | 하자<br>담보<br>책임<br>기간 | 조치<br>방법 | 발생 | 공종 | 하자형태 | 사진<br>번호 | 종별 |
|---|---|---|---|---|---|---|---|---|---|---|---|---|---|---|---|
| 28 | 영천절토21 | 영천 | SL21 | 영천절토21 | 산마루측구 | 균열 | m | 7.50 | 2 | 하자 | 2017하 | 사면 | 균열 | 1 | 2종 |

| 내 용 | 산마루측구 균열 L=7.5m | | |

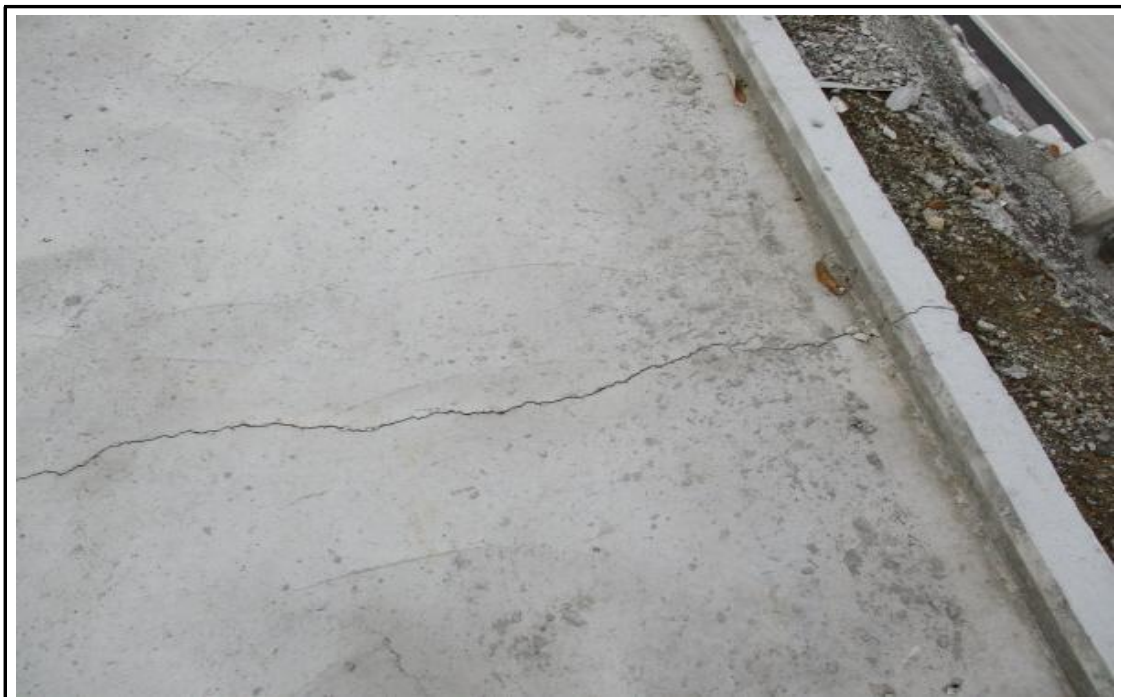
| 사진번호 | 3-SL22-1 | 위 치 | 영천절토22 |

| NO | 시설물명 | 방향 | 시설물<br>번호 | 위치 | 부재 | 내용 | 단위 | 수량 | 하자<br>담보<br>기간 | 조치<br>방법 | 발생 | 공종 | 하자형태 | 사진<br>번호 | 종별 |
|---|---|---|---|---|---|---|---|---|---|---|---|---|---|---|---|
| 29 | 영천절토22 | 영천 | SL22 | 영천절토22 | 소단배수로 | 균열 | m | 5.00 | 2 | 하자 | 2017하 | 사면 | 균열 | 1 | 2종 |

| 내 용 | 소단배수로 균열 L=5.0m | | |

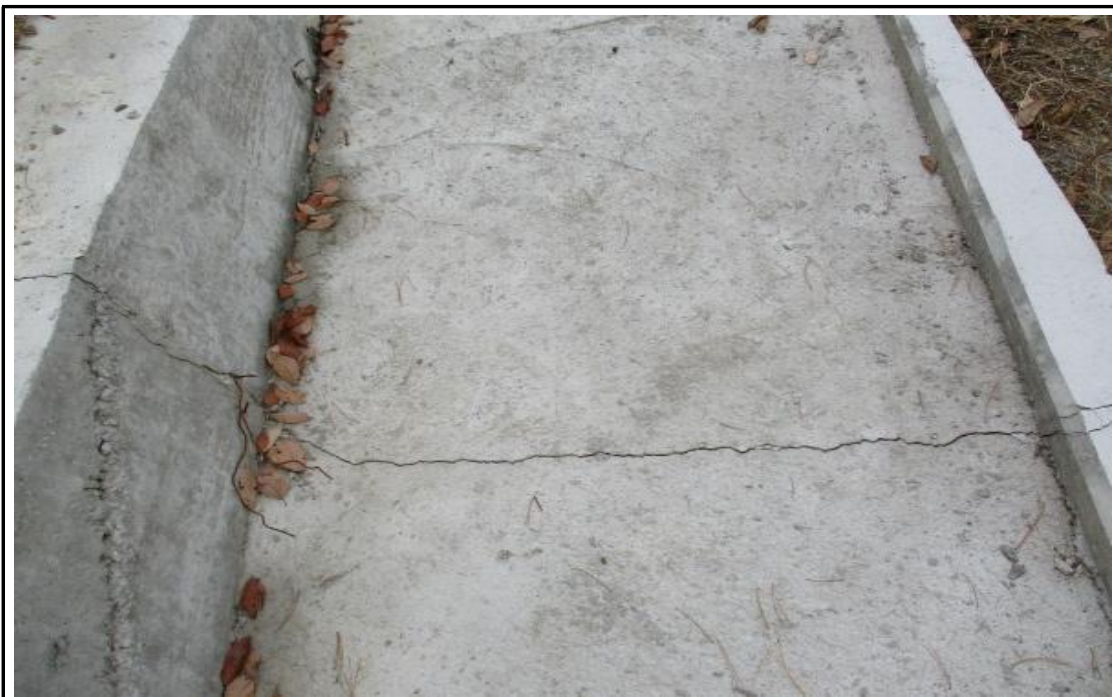
| 사진번호 | 3-SL23-1 | 위 치 | 영천절토23 |

| NO | 시설물명 | 방향 | 시설물<br>번호 | 위치 | 부재 | 내용 | 단위 | 수량 | 하자<br>담보<br>기간 | 조치<br>방법 | 발생 | 공종 | 하자형태 | 사진<br>번호 | 종별 |
|---|---|---|---|---|---|---|---|---|---|---|---|---|---|---|---|
| 30 | 영천절토23 | 영천 | SL23 | 영천절토23 | 소단배수로 | 균열 | m | 14.00 | 2 | 하자 | 2017하 | 사면 | 균열 | 1 | 2종 |

| 내 용 | 소단배수로 균열 L=14.0m | | |

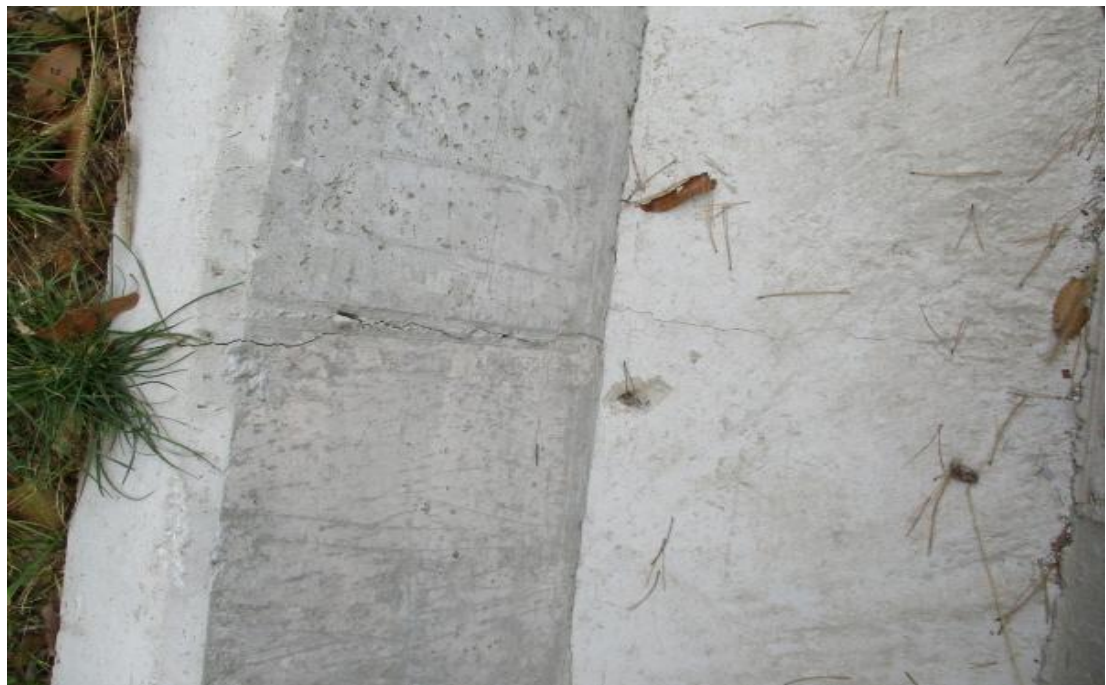
| 사진번호 | 3-SL23-2 | 위 치 | 영천절토23 |

| NO | 시설물명 | 방향 | 시설물<br>번호 | 위치 | 부재 | 내용 | 단위 | 수량 | 하자<br>담보<br>기간 | 조치<br>방법 | 발생 | 공종 | 하자형태 | 사진<br>번호 | 종별 |
|---|---|---|---|---|---|---|---|---|---|---|---|---|---|---|---|
| 31 | 영천절토23 | 영천 | SL23 | 영천절토23 | 산마루측구 | 균열 | m | 1.50 | 2 | 하자 | 2017하 | 사면 | 균열 | 2 | 2종 |

| 내 용 | 산마루측구 균열 L=1.5m | | |
