# 하 자 보 고 서

< 4공구 >

2018. 06

상주영천고속도로주식회사

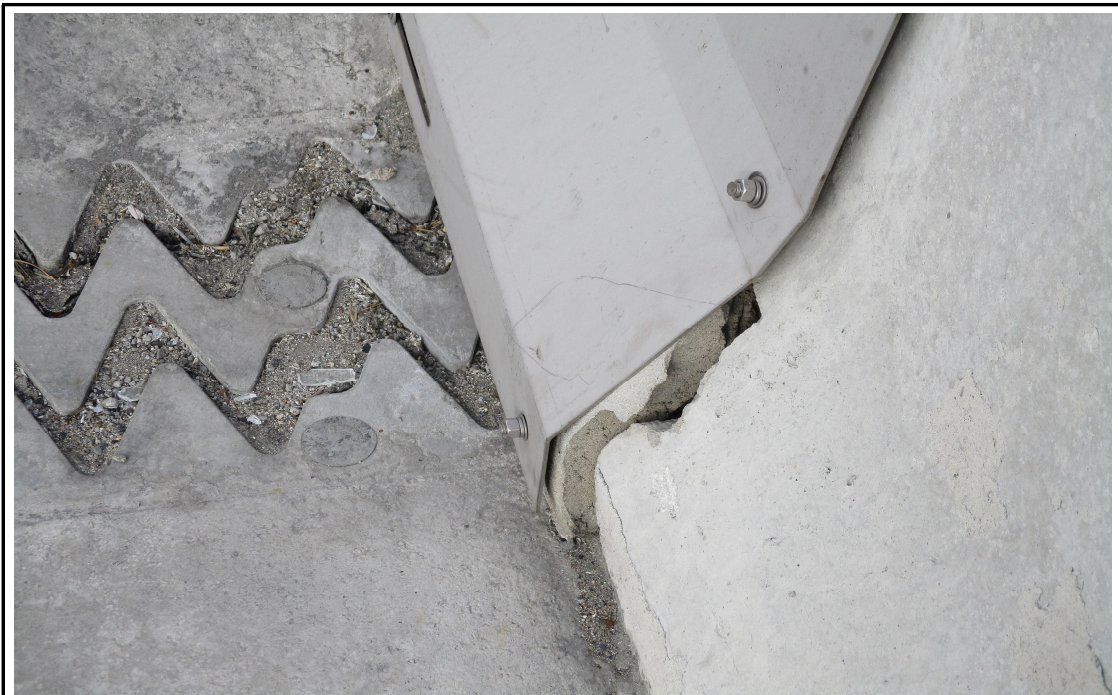
| 사진번호 | 4-BR10-1 | 위 치 | 산호교 상주방향 |

| NO | 시설물명 | 방향 | 시설물<br>번호 | 위치 | 부재 | 내용 | 단<br>위 | 수량 | 하자<br>담보<br>책임<br>기간 | 조<br>치<br>방법 | 발<br>생 | 공<br>종 | 하자형태 | 사진<br>번호 | 종<br>별 |
|---|---|---|---|---|---|---|---|---|---|---|---|---|---|---|---|
| 1 | 산호교 | 상주 | BR10 | P3<br>(상주) | 방호벽 | 콘크리트<br>파손 | m² | 0.06 | 7 | 하자 | 2017하 | 교량 | 콘크리트<br>파손 | 1 | 2종 |

| 내 용 | 방호벽 P3 콘크리트 파손 A=0.06㎡ | | |

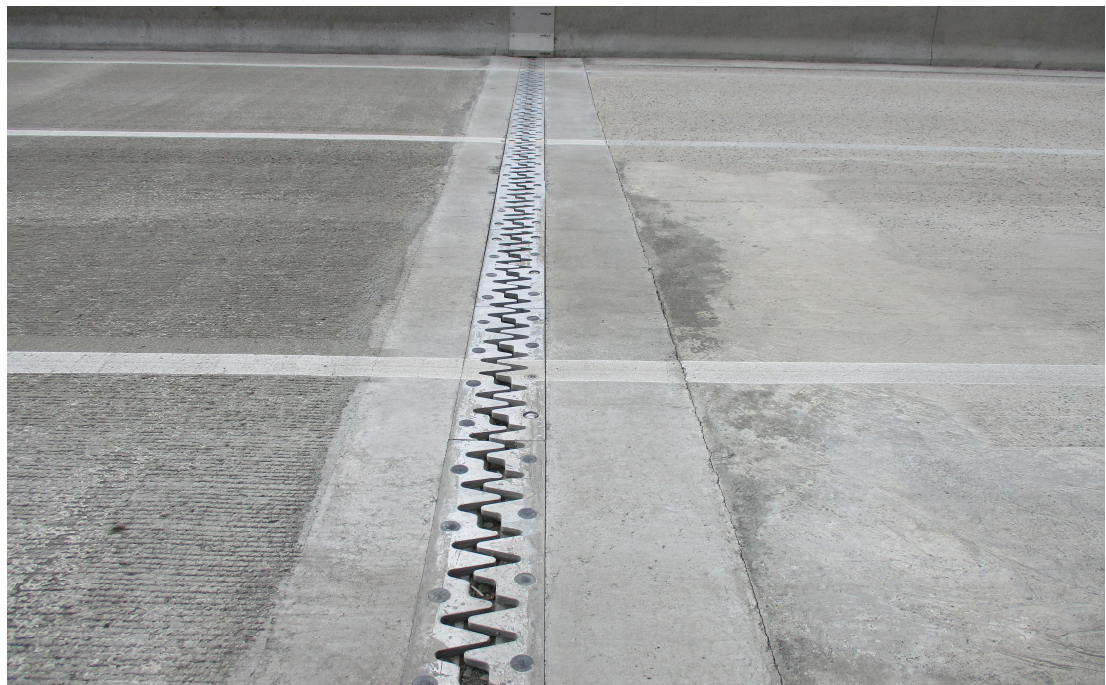
| 사진번호 | 4-BR10-2 | 위 치 | 산호교 상주방향, 영천방향 |

| NO | 시설물명 | 방향 | 시설물<br>번호 | 위치 | 부재 | 내용 | 단<br>위 | 수량 | 하자<br>담보<br>책임<br>기간 | 조<br>치<br>방법 | 발<br>생 | 공<br>종 | 하자형태 | 사진<br>번호 | 종<br>별 |
|---|---|---|---|---|---|---|---|---|---|---|---|---|---|---|---|
| 2 | 산호교 | 상주<br>영천 | BR10 | A1<br>(상주,영천) | 신축이음 | 본체 이격 | m | 6.00 | 2 | 하자 | 2017하 | 교량 | 신축이음<br>손상 | 2 | 2종 |

| 내 용 | 신축이음 A1 본체 이격 L=6.0m | | |

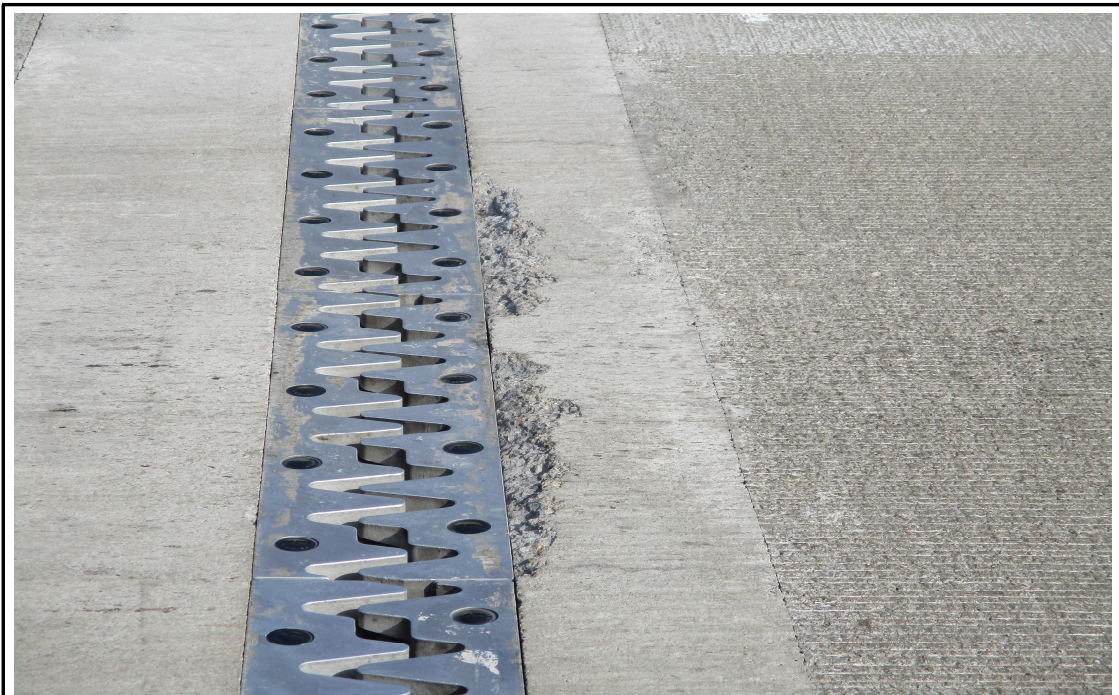
| 사진번호 | 4-BR10-3 | 위 치 | 산호교 영천방향 |

| NO | 시설물명 | 방향 | 시설물<br>번호 | 위치 | 부재 | 내용 | 단<br>위 | 수량 | 하자<br>담보<br>책임<br>기간 | 조<br>치<br>방법 | 발<br>생 | 공<br>종 | 하자형태 | 사진<br>번호 | 종<br>별 |
|---|---|---|---|---|---|---|---|---|---|---|---|---|---|---|---|
| 3 | 산호교 | 영천 | BR10 | A1<br>(영천) | 신축이음 | 후타재 파손 | m² | 0.24 | 2 | 완료 | 2017하 | 교량 | 콘크리트<br>파손 | 3 | 2종 |

| 내 용 | 신축이음 A1 후타재 파손 A=0.24㎡ | | |

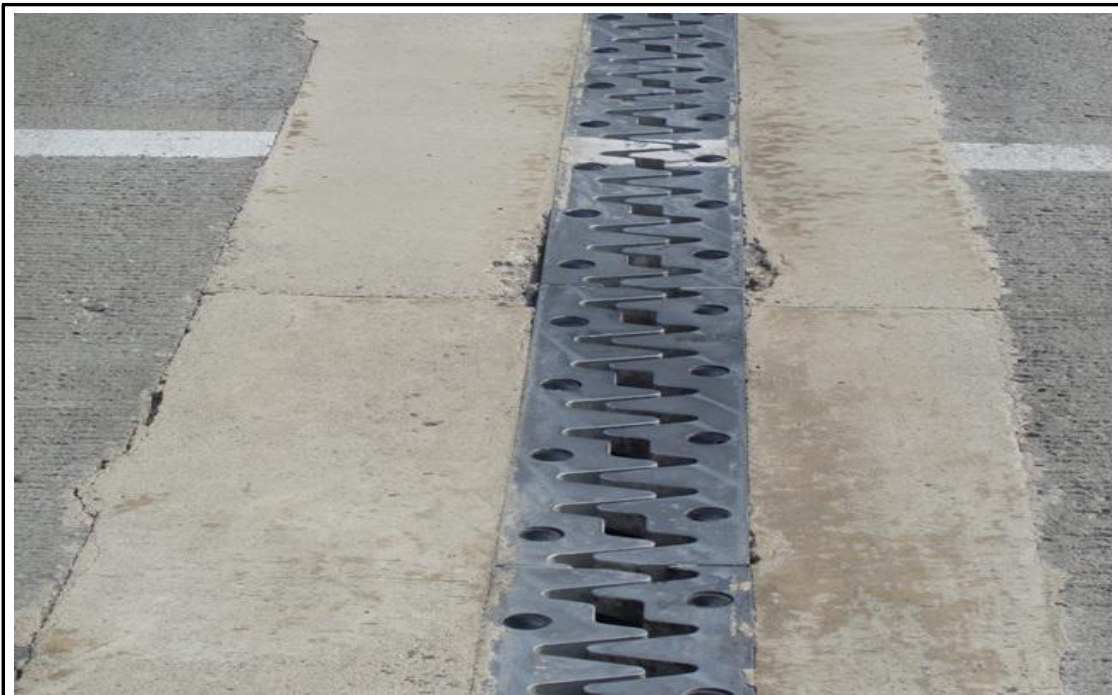
| 사진번호 | 4-BR10-4 | 위 치 | 산호교 상주방향 |

| NO | 시설물명 | 방향 | 시설물<br>번호 | 위치 | 부재 | 내용 | 단<br>위 | 수량 | 하자<br>담보<br>책임<br>기간 | 조<br>치<br>방법 | 발<br>생 | 공<br>종 | 하자형태 | 사진<br>번호 | 종<br>별 |
|---|---|---|---|---|---|---|---|---|---|---|---|---|---|---|---|
| 4 | 산호교 | 영천 | BR10 | A1<br>(영천) | 신축이음 | 후타재 파손 | m² | 0.06 | 2 | 하자 | 2018상 | 교량 | 콘크리트<br>파손 | 4 | 2종 |

| 내 용 | 신축이음 A2 후타재 파손 A=0.06㎡ | | |

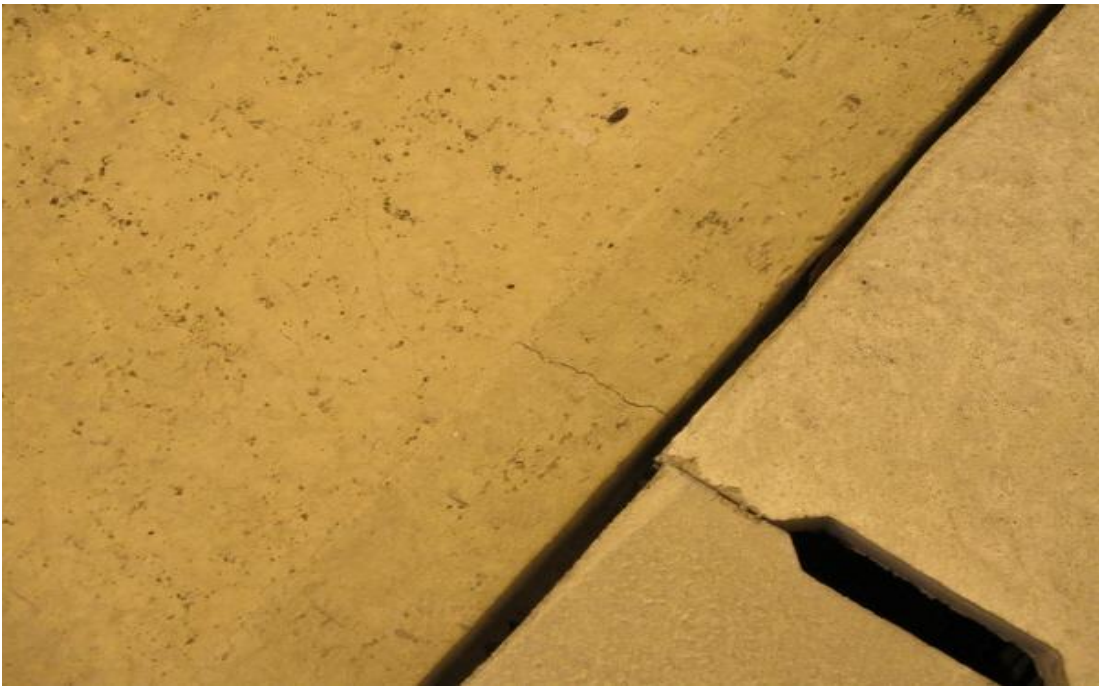
| 사진번호 | 4-T2-1 | 위 치 | 산법터널 영천방향 |

| NO | 시설물명 | 방향 | 시설물<br>번호 | 위치 | 부재 | 내용 | 단<br>위 | 수량 | 하자<br>담보<br>책임<br>기간 | 조<br>치<br>방법 | 발<br>생 | 공<br>종 | 하자형태 | 사진<br>번호 | 종<br>별 |
|---|---|---|---|---|---|---|---|---|---|---|---|---|---|---|---|
| 5 | 산법터널 | 영천 | T2 | S20~39<br>(영천) | 공동구 | 균열 | m | 0.80 | 5 | 하자 | 2017하 | 터널 | 균열 | 1 | 2종 |

| 내 용 | S20 공동구 균열 L=0.8m | | |

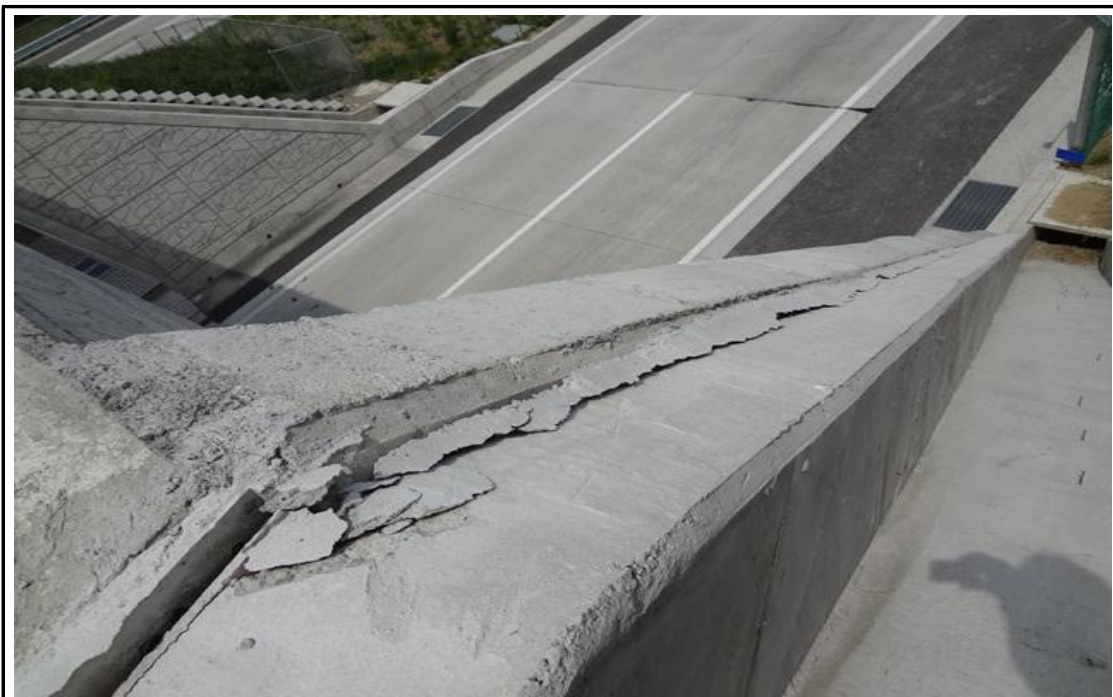
| 사진번호 | 4-T3-1 | 위 치 | 평호터널 상주방향 |

| NO | 시설물명 | 방향 | 시설물<br>번호 | 위치 | 부재 | 내용 | 단<br>위 | 수량 | 하자<br>담보<br>책임<br>기간 | 조<br>치<br>방법 | 발<br>생 | 공<br>종 | 하자형태 | 사진<br>번호 | 종<br>별 |
|---|---|---|---|---|---|---|---|---|---|---|---|---|---|---|---|
| 6 | 평호터널 | 상주 | T3 | S1<br>(상주) | 갱문배수로 | 콘크리트파손 | m² | 0.55 | 5 | 하자 | 2018상 | 터널 | 콘크리트<br>파손 | 1 | 1종 |

| 내 용 | 갱문배수로 시점부 파손 A=0.55㎡ | | |

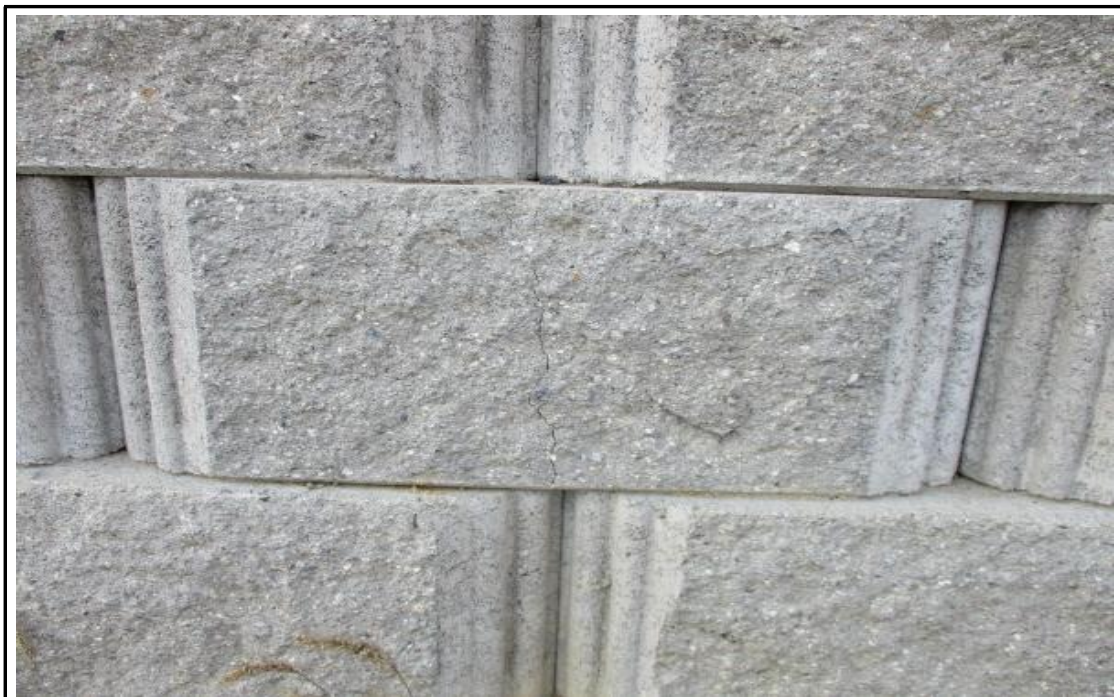
| 사진번호 | 4-RW4-1 | 위 치 | 블록식옹벽4 상주방향 |

| NO | 시설물명 | 방향 | 시설물<br>번호 | 위치 | 부재 | 내용 | 단<br>위 | 수량 | 하자<br>담보<br>책임<br>기간 | 조<br>치<br>방법 | 발<br>생 | 공<br>종 | 하자형태 | 사진<br>번호 | 종<br>별 |
|---|---|---|---|---|---|---|---|---|---|---|---|---|---|---|---|
| 7 | 블록식<br>옹벽4 | 상주 | RW4 | 블록식<br>옹벽4 | 전면부 | 균열 | m | 0.05 | 2 | 하자 | 2017하 | 옹벽 | 균열 | 1,2 | 2종 |

| 내 용 | 블록균열 L=0.6m | | |

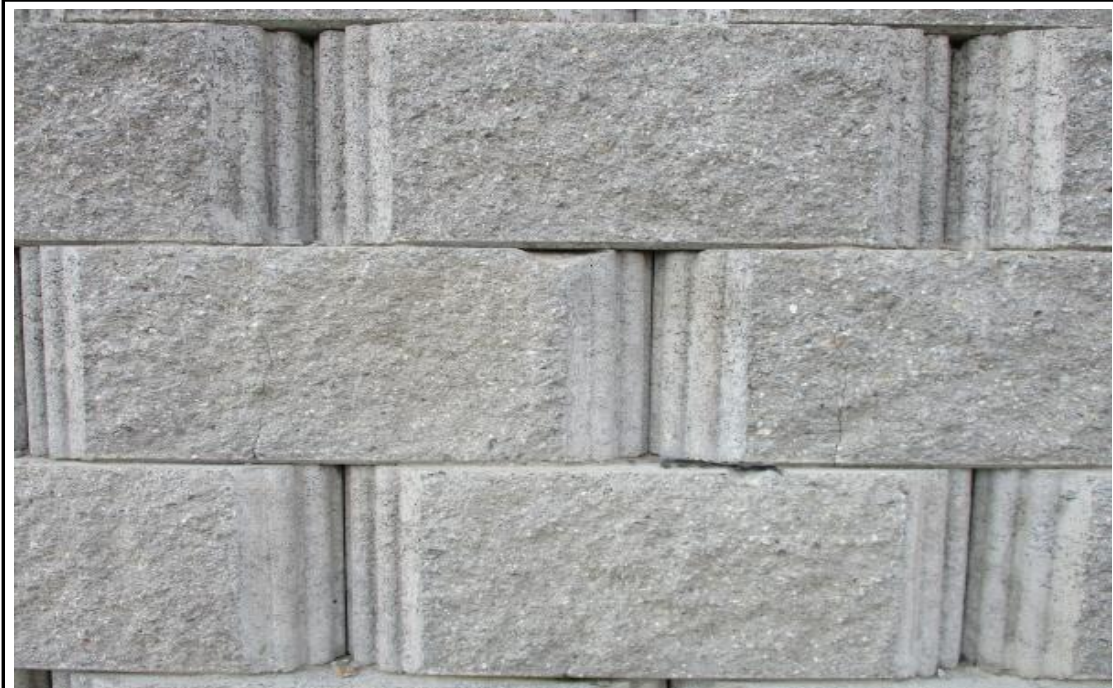
| 사진번호 | 4-RW4-2 | 위 치 | 블록식옹벽4 상주방향 |

| 내 용 | 블록균열 L=0.6m | | |

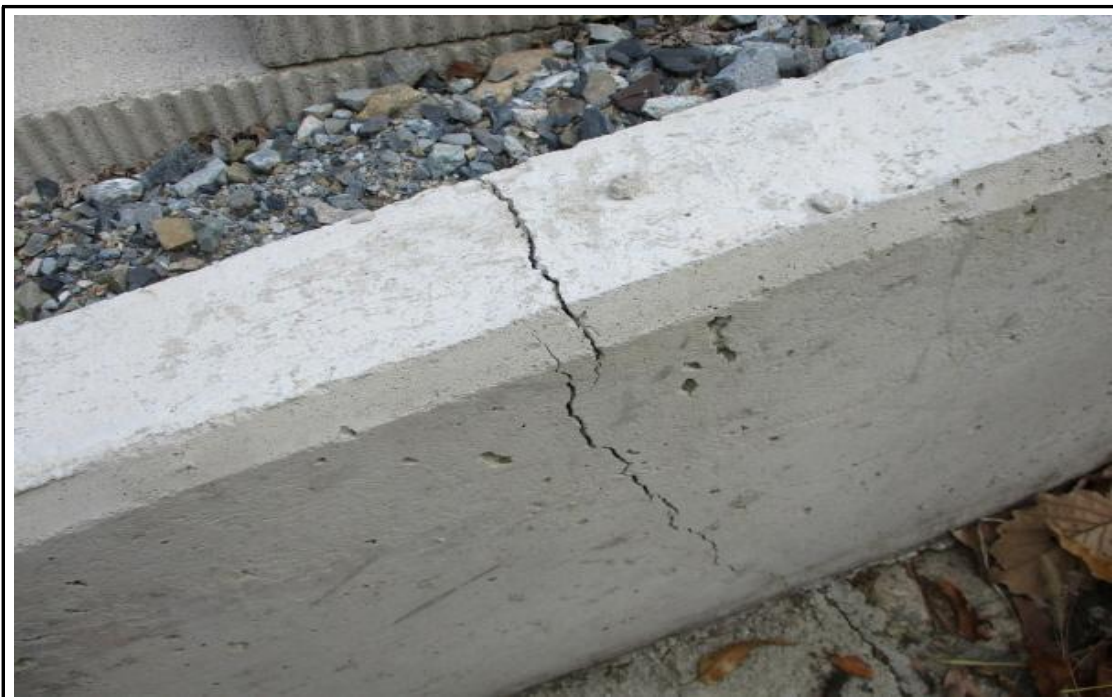
| 사진번호 | 4-RW4-3 | 위 치 | 블록식옹벽4 상주방향 |

| NO | 시설물명 | 방향 | 시설물<br>번호 | 위치 | 부재 | 내용 | 단<br>위 | 수량 | 하자<br>담보<br>책임<br>기간 | 조<br>치<br>방법 | 발<br>생 | 공<br>종 | 하자형태 | 사진<br>번호 | 종<br>별 |
|---|---|---|---|---|---|---|---|---|---|---|---|---|---|---|---|
| 8 | 블록식<br>옹벽4 | 상주 | RW4 | 블록식<br>옹벽4 | 배수로 | 균열 | m | 2.00 | 2 | 하자 | 2017하 | 옹벽 | 균열 | 3 | 2종 |

| 내 용 | 배수로 균열 L=6.0m | | |

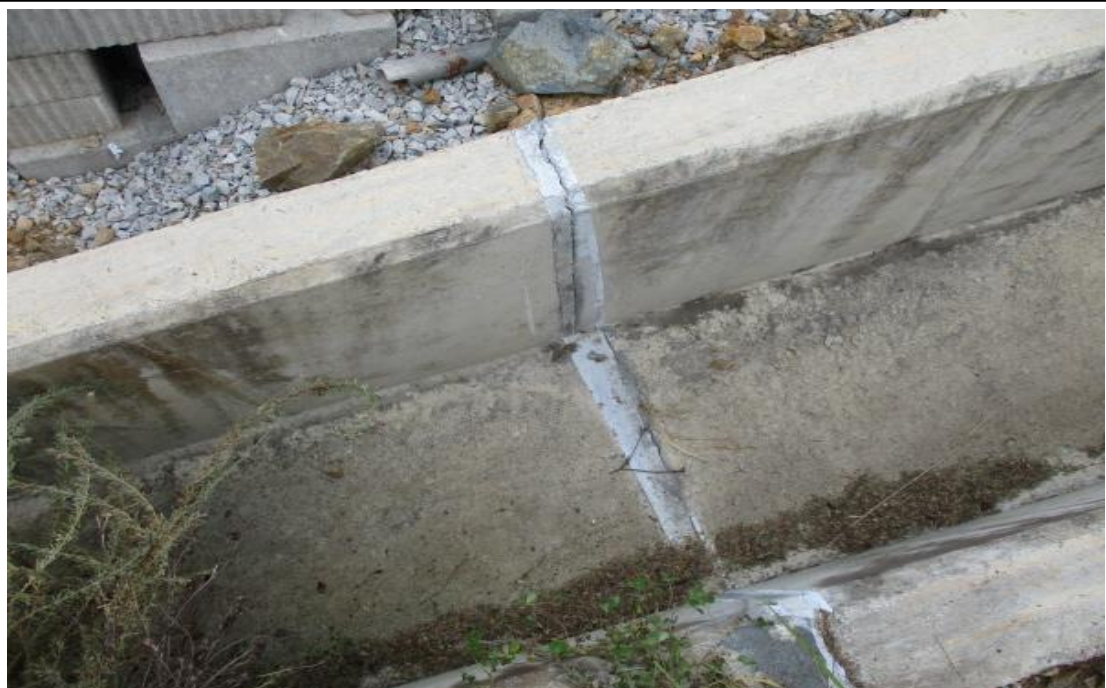
| 사진번호 | 4-RW4-4 | 위 치 | 블록식옹벽4 상주방향 |

| NO | 시설물명 | 방향 | 시설물<br>번호 | 위치 | 부재 | 내용 | 단<br>위 | 수량 | 하자<br>담보<br>책임<br>기간 | 조<br>치<br>방법 | 발<br>생 | 공<br>종 | 하자형태 | 사진<br>번호 | 종<br>별 |
|---|---|---|---|---|---|---|---|---|---|---|---|---|---|---|---|
| 9 | 블록식<br>옹벽4 | 상주 | RW4 | 블록식<br>옹벽4 | 배수로 | 실란트파손 | m | 1.60 | 2 | 하자 | 2017하 | 옹벽 | 실란트파<br>손 | 4 | 2종 |

| 내 용 | 배수로 실란트 파손 L=4.0m | | |

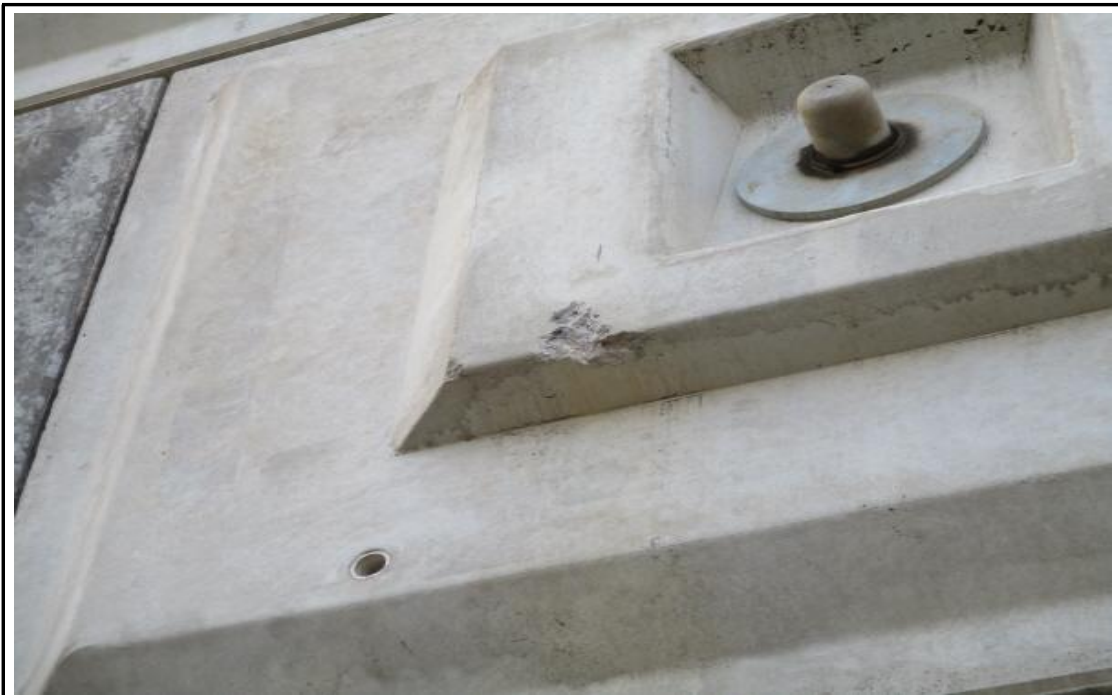
| 사진번호 | 4-RW5-1 | 위 치 | 패널식옹벽5 |

| NO | 시설물명 | 방향 | 시설물<br>번호 | 위치 | 부재 | 내용 | 단<br>위 | 수량 | 하자<br>담보<br>책임<br>기간 | 조<br>치<br>방법 | 발<br>생 | 공<br>종 | 하자형태 | 사진<br>번호 | 종<br>별 |
|---|---|---|---|---|---|---|---|---|---|---|---|---|---|---|---|
| 10 | 패널식<br>옹벽5 | 영천 | RW5 | 패널식<br>옹벽5 | 패널전면부 | 파손 | m² | 0.03 | 2 | 하자 | 2017하 | 옹벽 | 콘크리트<br>파손 | 1 | 2종 |

| 내 용 | 패널 전면부 파손 A=0.03㎡ | | |

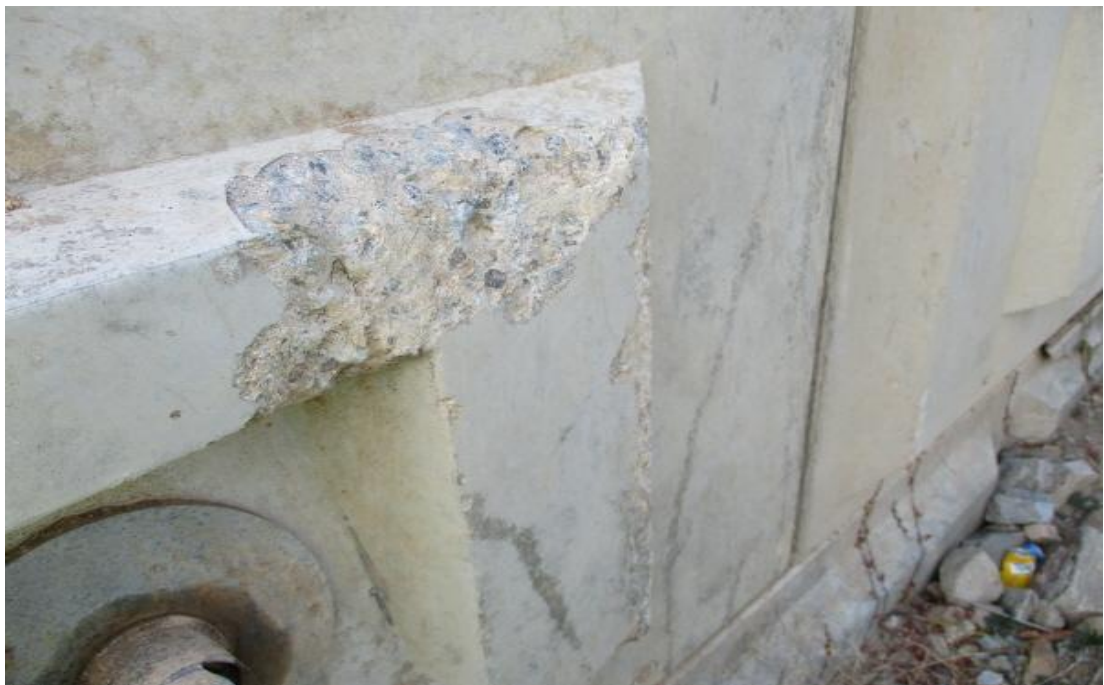
| 사진번호 | 4-RW5-2 | 위 치 | 패널식옹벽5 |

| NO | 시설물명 | 방향 | 시설물<br>번호 | 위치 | 부재 | 내용 | 단<br>위 | 수량 | 하자<br>담보<br>책임<br>기간 | 조<br>치<br>방법 | 발<br>생 | 공<br>종 | 하자형태 | 사진<br>번호 | 종<br>별 |
|---|---|---|---|---|---|---|---|---|---|---|---|---|---|---|---|
| 11 | 패널식<br>옹벽5 | 영천 | RW5 | 패널식<br>옹벽5 | 패널전면부 | 파손 | m² | 0.06 | 2 | 하자 | 2017하 | 옹벽 | 콘크리트<br>파손 | 2 | 2종 |

| 내 용 | 패널 전면부 파손 A=0.06㎡ | | |

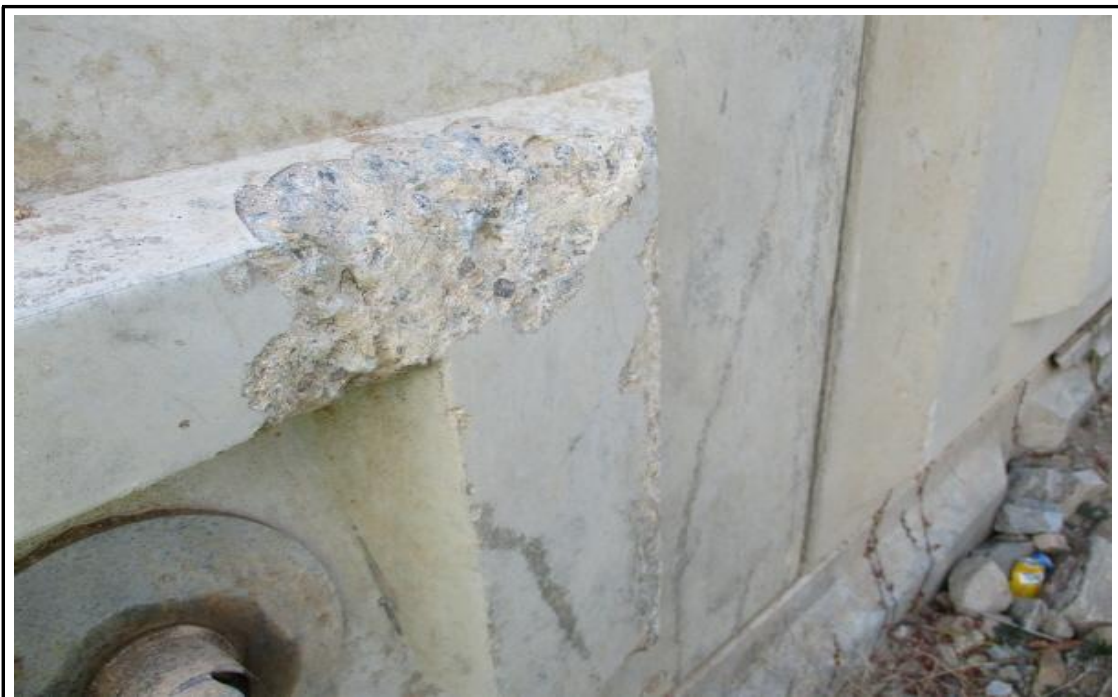
| 사진번호 | 4-RW5-3 | 위 치 | 패널식옹벽5 |

| NO | 시설물명 | 방향 | 시설물<br>번호 | 위치 | 부재 | 내용 | 단<br>위 | 수량 | 하자<br>담보<br>책임<br>기간 | 조<br>치<br>방법 | 발<br>생 | 공<br>종 | 하자형태 | 사진<br>번호 | 종<br>별 |
|---|---|---|---|---|---|---|---|---|---|---|---|---|---|---|---|
| 12 | 패널식<br>옹벽5 | 영천 | RW5 | 패널식<br>옹벽5 | 패널전면부 | 파손 | m² | 0.08 | 2 | 하자 | 2017하 | 옹벽 | 콘크리트<br>파손 | 3 | 2종 |

| 내 용 | 패널 전면부 굽힘 및 파손 A=0.08㎡ | | |

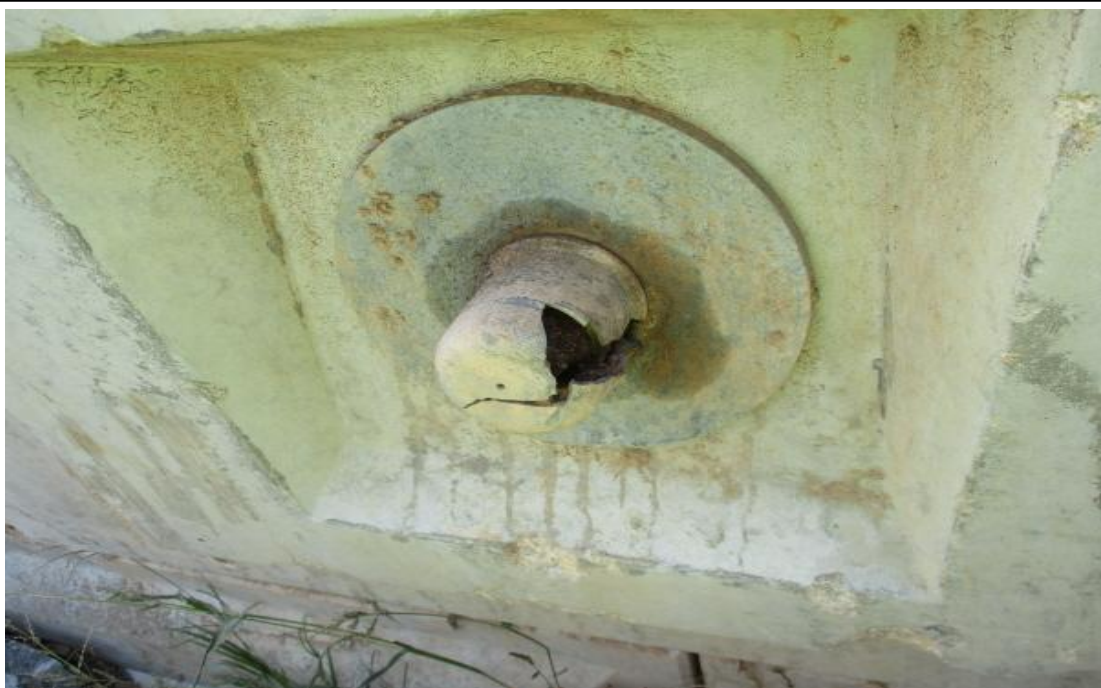
| 사진번호 | 4-RW5-4 | 위 치 | 패널식옹벽5 |

| NO | 시설물명 | 방향 | 시설물<br>번호 | 위치 | 부재 | 내용 | 단<br>위 | 수량 | 하자<br>담보<br>책임<br>기간 | 조<br>치<br>방법 | 발<br>생 | 공<br>종 | 하자형태 | 사진<br>번호 | 종<br>별 |
|---|---|---|---|---|---|---|---|---|---|---|---|---|---|---|---|
| 13 | 패널식<br>옹벽5 | 영천 | RW5 | 패널식<br>옹벽5 | 패널전면부 | 앵커캡파손 | EA | 1.00 | 2 | 하자 | 2017하 | 옹벽 | 앵커캡파<br>손 | 4 | 2종 |

| 내 용 | 앵커캡 파손 1개소 | | |

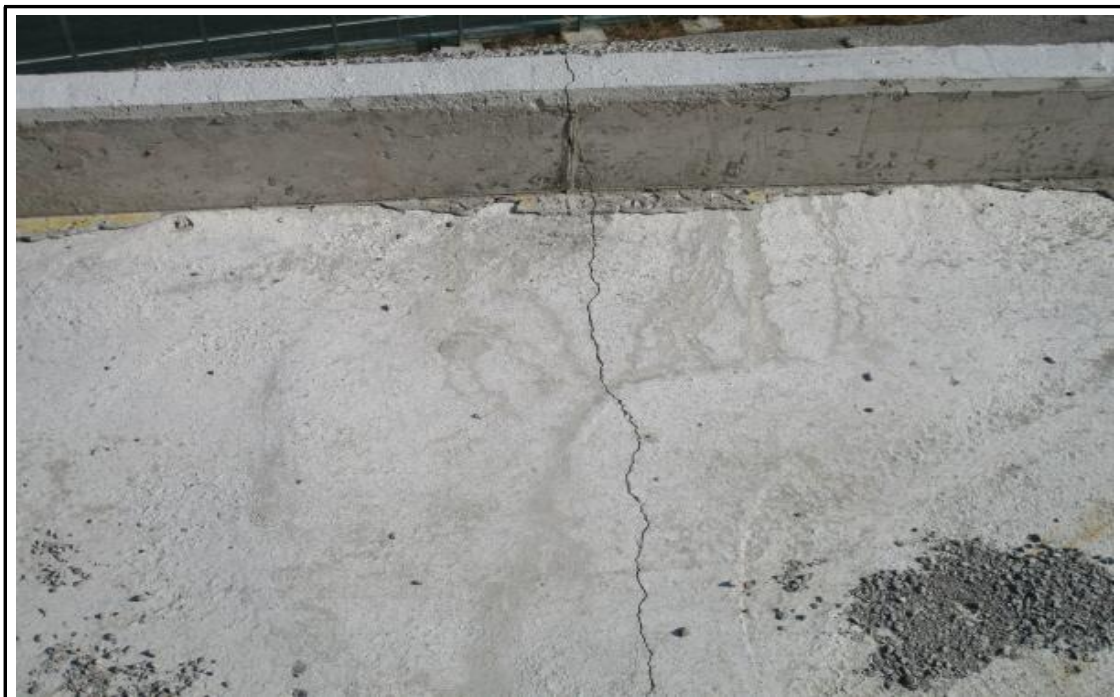
| 사진번호 | 4-SL25-1 | 위 치 | 영천절토25 |

| NO | 시설물명 | 방향 | 시설물<br>번호 | 위치 | 부재 | 내용 | 단<br>위 | 수량 | 하자<br>담보<br>책임<br>기간 | 조<br>치<br>방법 | 발<br>생 | 공<br>종 | 하자형태 | 사진<br>번호 | 종<br>별 |
|---|---|---|---|---|---|---|---|---|---|---|---|---|---|---|---|
| 14 | 영천절토25 | 영천 | SL25 | 영천절토25 | 소단배수로 | 균열 | m | 7.00 | 2 | 하자 | 2017하 | 사면 | 균열 | 1,2 | 2종 |

| 내 용 | 소단배수로 균열 L=7.0m | | |

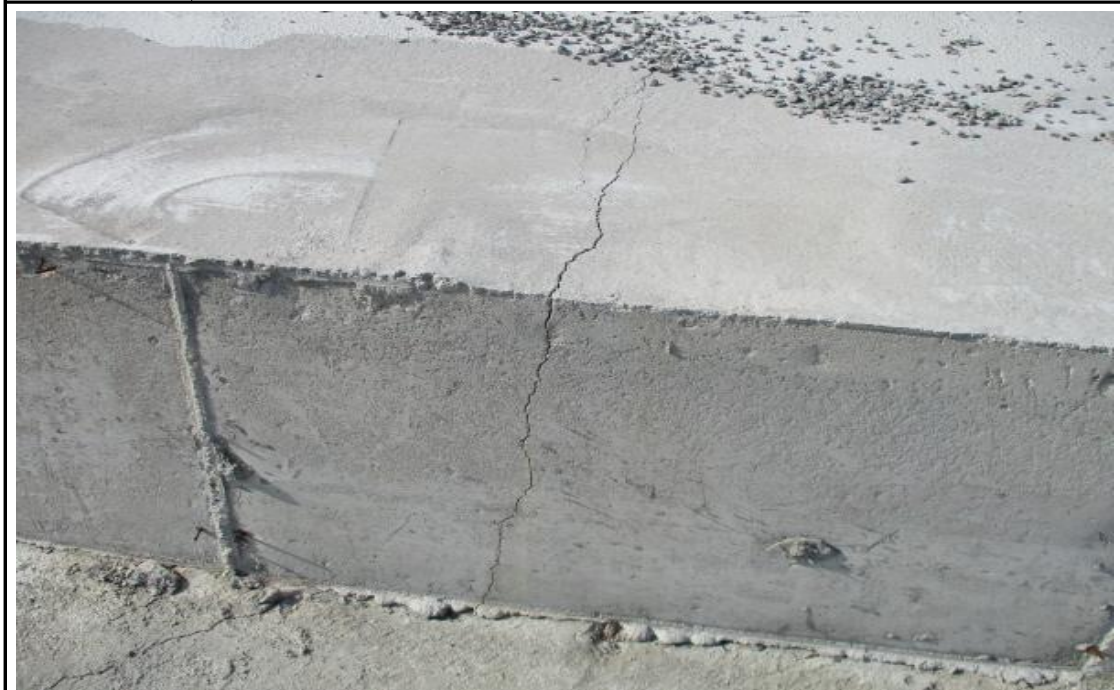
| 사진번호 | 4-SL25-2 | 위 치 | 영천절토25 |

| 내 용 | 소단배수로 균열 L=7.0m | | |

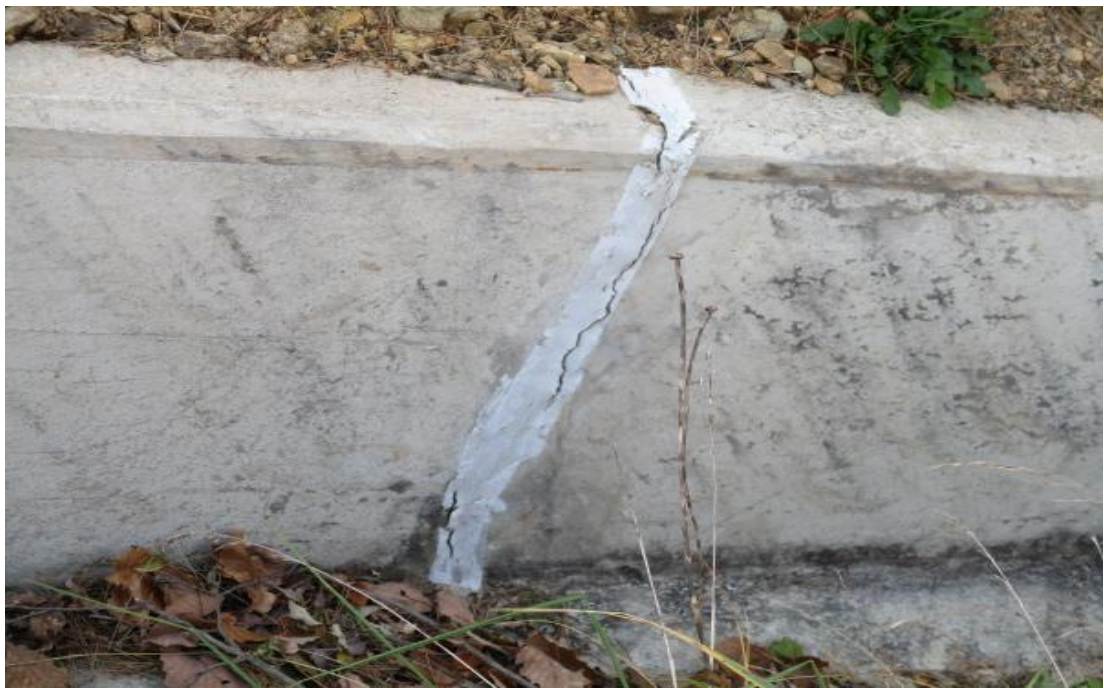
| 사진번호 | 4-SL25-3 | 위 치 | 영천절토25 |

| NO | 시설물명 | 방향 | 시설물<br>번호 | 위치 | 부재 | 내용 | 단<br>위 | 수량 | 하자<br>담보<br>책임<br>기간 | 조치<br>방법 | 발생 | 공종 | 하자형태 | 사진<br>번호 | 종별 |
|---|---|---|---|---|---|---|---|---|---|---|---|---|---|---|---|
| 15 | 영천절토25 | 영천 | SL25 | 영천절토25 | 산마루측구 | 균열 | m | 1.50 | 2 | 하자 | 2017하 | 사면 | 균열 | 3 | 2종 |

| 내 용 | 산마루측구 보수부 재균열 L=1.5m | | |

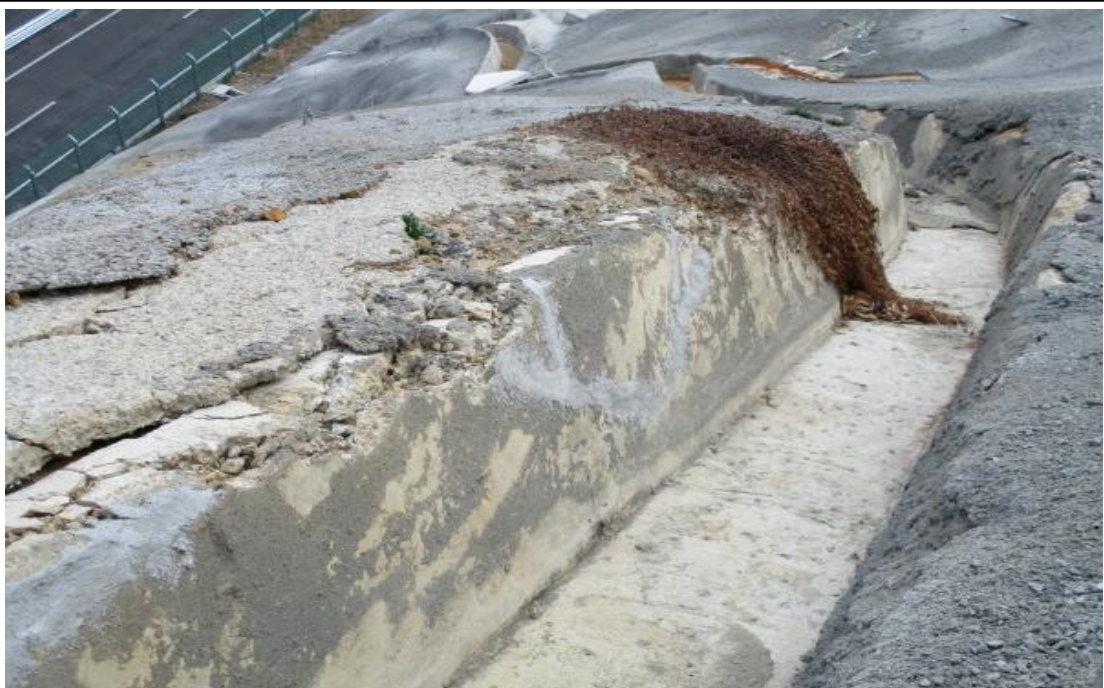
| 사진번호 | 4-SL25-4 | 위 치 | 영천절토25 |

| NO | 시설물명 | 방향 | 시설물<br>번호 | 위치 | 부재 | 내용 | 단<br>위 | 수량 | 하자<br>담보<br>책임<br>기간 | 조치<br>방법 | 발생 | 공종 | 하자형태 | 사진<br>번호 | 종별 |
|---|---|---|---|---|---|---|---|---|---|---|---|---|---|---|---|
| 16 | 영천절토25 | 영천 | SL25 | 영천절토25 | 산마루측구 | 파손 | m <sup>2</sup> | 0.60 | 2 | 하자 | 2017하 | 사면 | 콘크리트<br>파손 | 4 | 2종 |

| 내 용 | 산마루측구 파손 A=0.6㎡ | | |
