# 하 자 보 고 서

< 5공구 >

2018. 06

상주영천고속도로주식회사

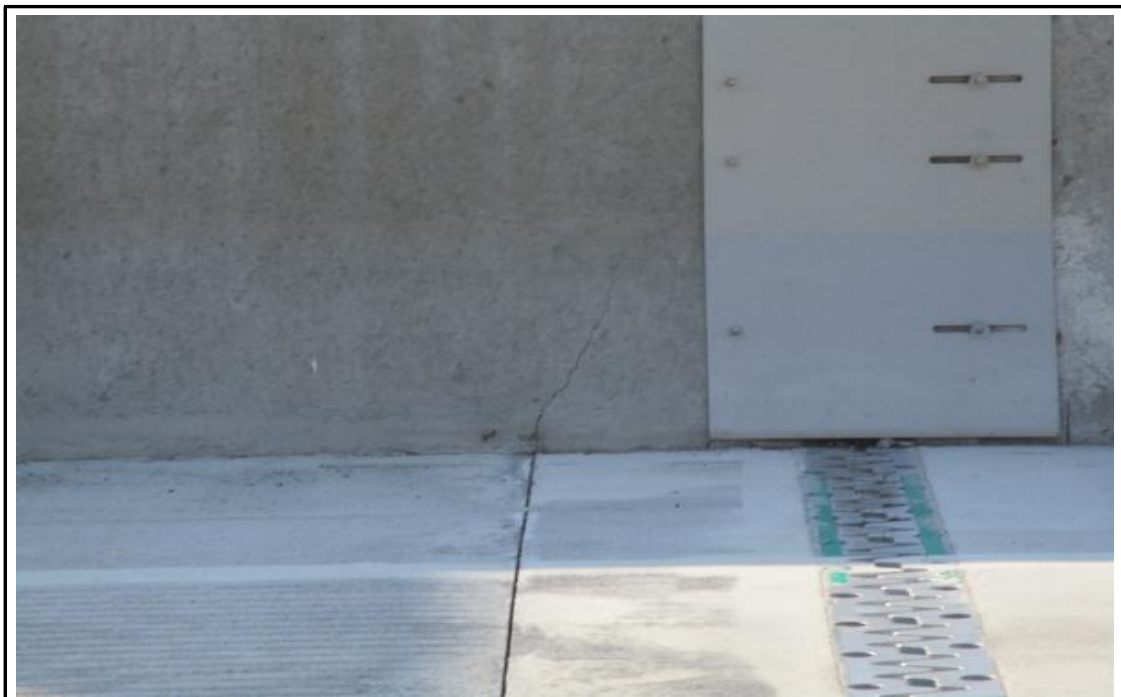
| 사진번호 | 5-BR11-1 | 위 치 | 오로교 상주방향 |

| NO | 시설물명 | 방향 | 시설물<br>번호 | 위치 | 부재 | 내용 | 단위 | 수량 | 하자<br>담보<br>책임<br>기간 | 조치<br>방법 | 발생 | 공종 | 하자형태 | 사진<br>번호 | 종별 |
|---|---|---|---|---|---|---|---|---|---|---|---|---|---|---|---|
| 1 | 오로교 | 상주 | BR11 | S11<br>(상주) | 방호벽 | 균열0.3mm<br>이상 | m | 0.70 | 2 | 하자 | 2017하 | 교량 | 균열0.3m<br>m이상 | 1 | 2종 |

| 내 용 | 방호벽 A2 균열 L=0.7m | | |

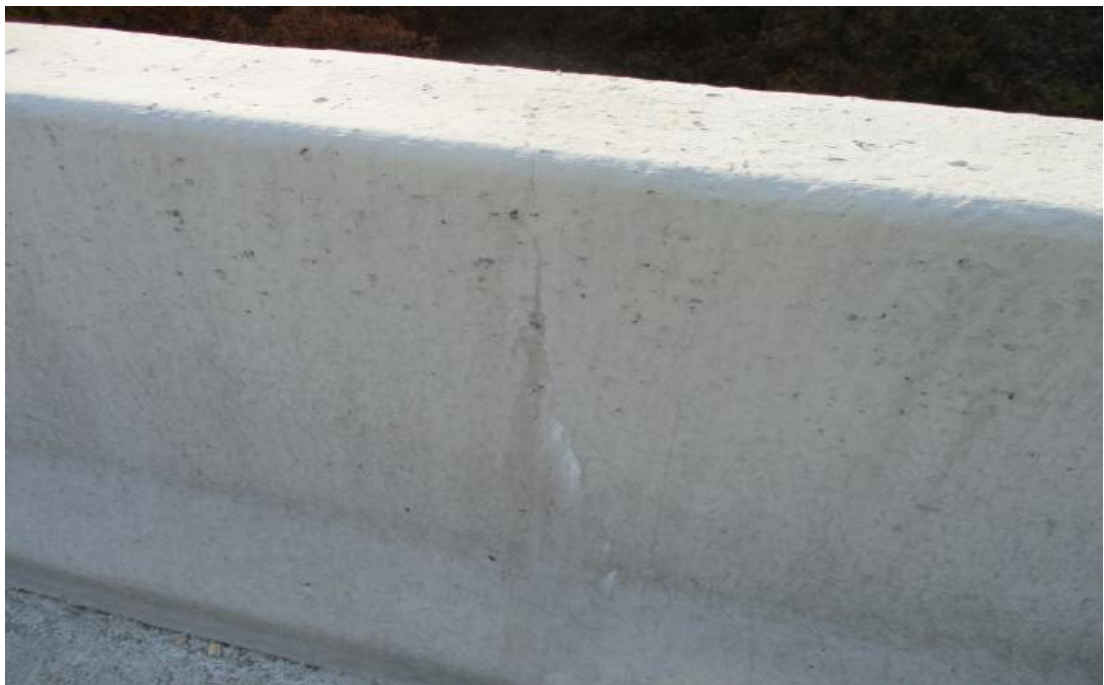
| 사진번호 | 5-BR11-2 | 위 치 | 오로교 상주방향, 영천방향 |

| NO | 시설물명 | 방향 | 시설물<br>번호 | 위치 | 부재 | 내용 | 단위 | 수량 | 하자<br>담보<br>책임<br>기간 | 조치<br>방법 | 발생 | 공종 | 하자형태 | 사진<br>번호 | 종별 |
|---|---|---|---|---|---|---|---|---|---|---|---|---|---|---|---|
| 2 | 오로교 | 상주<br>영천 | BR11 | S1~S11<br>(양방향) | 방호벽 | 균열부 백태 | m² | 2.60 | 2 | 하자 | 2017하 | 교량 | 백태 | 2 | 2종 |

| 내 용 | 방호벽 S1~S11 균열부 백태 A=2.6㎡ | | |

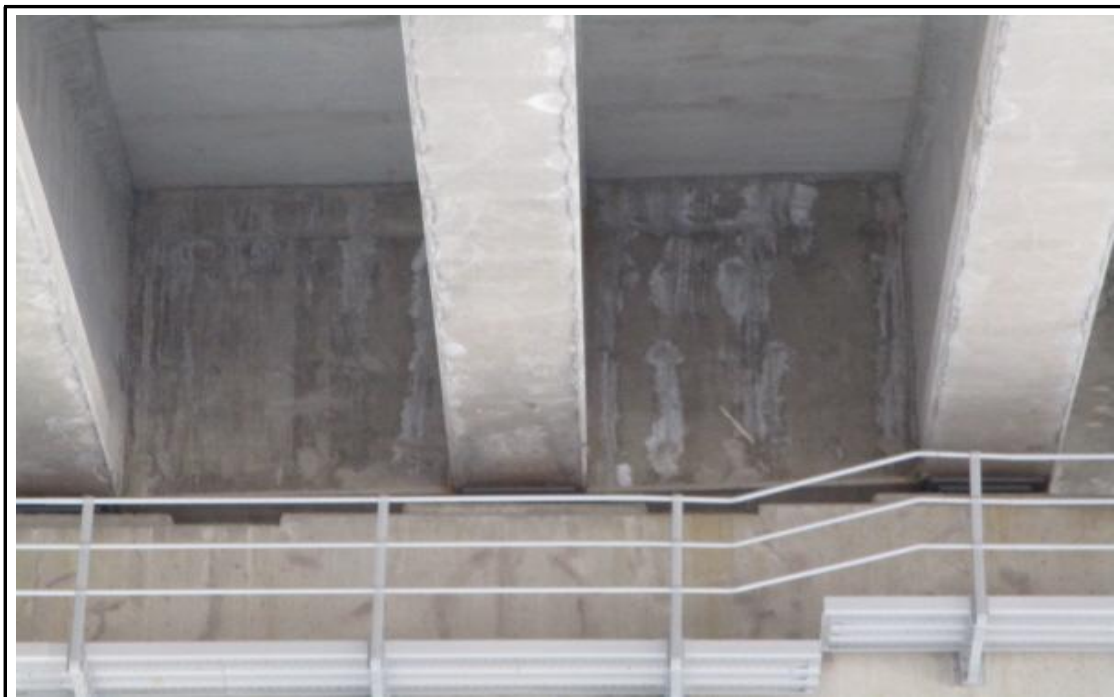
| 사진번호 | 5-BR11-3 | 위 치 | 오로교 상주방향, 영천방향 |

| NO | 시설물명 | 방향 | 시설물<br>번호 | 위치 | 부재 | 내용 | 단위 | 수량 | 하자<br>담보<br>책임<br>기간 | 조치<br>방법 | 발생 | 공종 | 하자형태 | 사진<br>번호 | 종별 |
|---|---|---|---|---|---|---|---|---|---|---|---|---|---|---|---|
| 3 | 오로교 | 상주<br>영천 | BR11 | S1~S11<br>(양방향) | 가로보 | 백태 | m² | 19.80 | 2 | 하자 | 2017하 | 교량 | 백태 | 3 | 2종 |

| 내 용 | 가로보 S1~S11 백태 A=19.8㎡ | | |

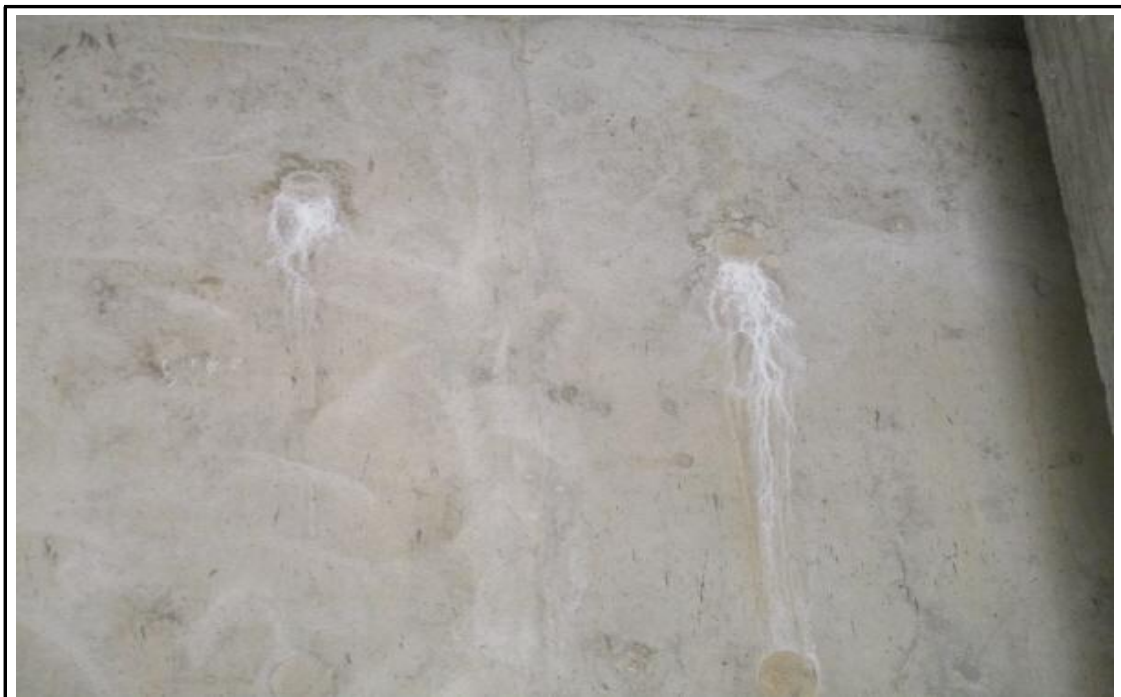
| 사진번호 | 5-BR11-5 | 위 치 | 오로교 상주방향, 영천방향 |

| NO | 시설물명 | 방향 | 시설물<br>번호 | 위치 | 부재 | 내용 | 단위 | 수량 | 하자<br>담보<br>책임<br>기간 | 조치<br>방법 | 발생 | 공종 | 하자형태 | 사진<br>번호 | 종별 |
|---|---|---|---|---|---|---|---|---|---|---|---|---|---|---|---|
| 5 | 오로교 | 상주<br>영천 | BR11 | A1<br>(양방향) | 교대 | 백태 | m² | 0.05 | 7 | 하자 | 2017하 | 교량 | 백태 | 5 | 2종 |

| 내 용 | 교대 A1 백태 A=0.05㎡ | | |

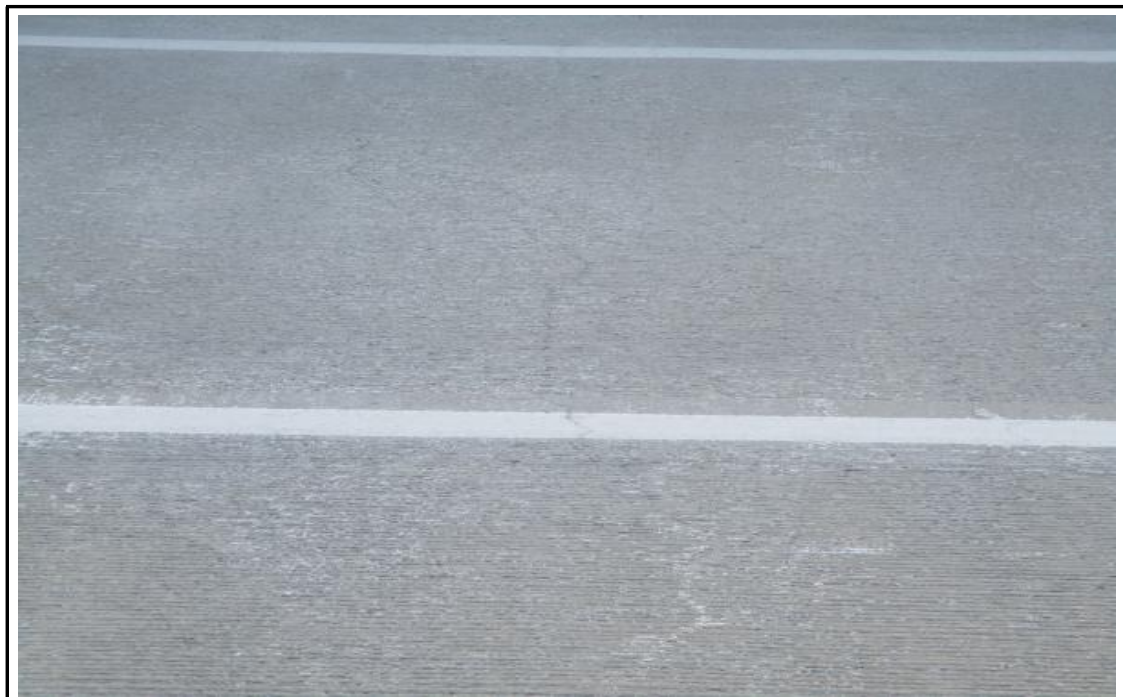
| 사진번호 | 5-BR12-1 | 위 치 | 오실교 상주방향, 영천방향 |

| NO | 시설물명 | 방향 | 시설물<br>번호 | 위치 | 부재 | 내용 | 단위 | 수량 | 하자<br>담보<br>책임<br>기간 | 조치<br>방법 | 발생 | 공종 | 하자형태 | 사진<br>번호 | 종별 |
|---|---|---|---|---|---|---|---|---|---|---|---|---|---|---|---|
| 6 | 오실교 | 상주<br>영천 | BR12 | S1~S7<br>(양방향) | 교면포장 | 균열 | m² | 25.00 | 2 | 하자 | 2017하 | 교량 | 균열 | 1 | 2종 |

| 내 용 | 교면포장 S1~S7 균열 L=25.0m | | |

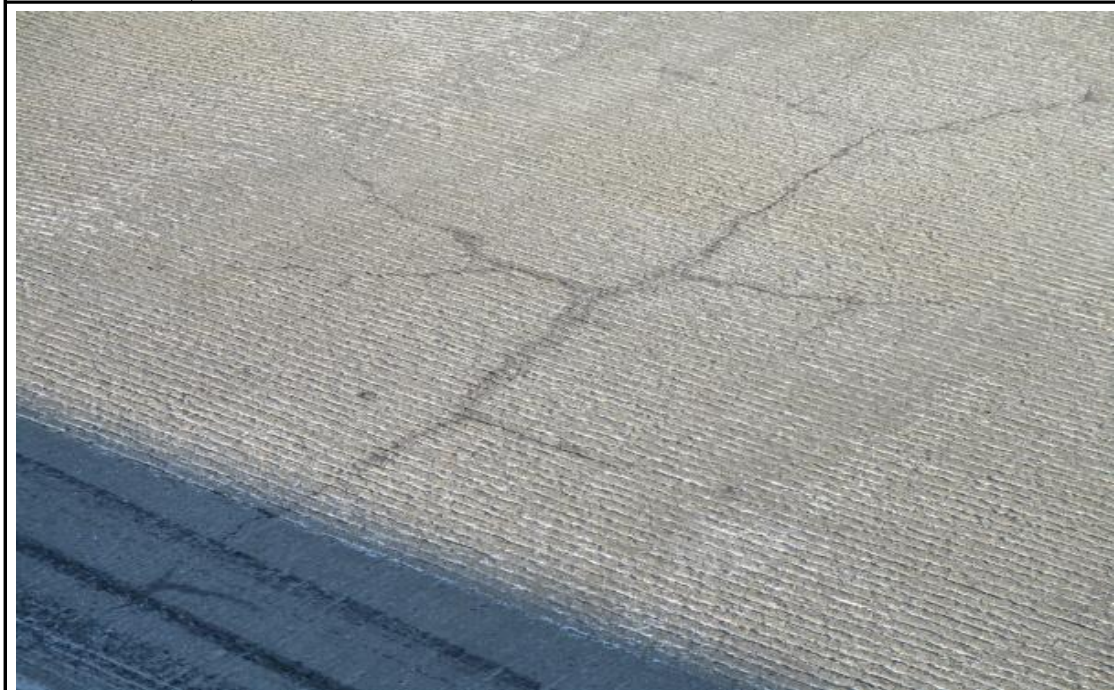
| 사진번호 | 5-BR12-2 | 위 치 | 오실교 상주방향, 영천방향 |

| NO | 시설물명 | 방향 | 시설물<br>번호 | 위치 | 부재 | 내용 | 단위 | 수량 | 하자<br>담보<br>책임<br>기간 | 조치<br>방법 | 발생 | 공종 | 하자형태 | 사진<br>번호 | 종별 |
|---|---|---|---|---|---|---|---|---|---|---|---|---|---|---|---|
| 7 | 오실교 | 상주<br>영천 | BR12 | S1~S7<br>(양방향) | 교면포장 | 망상균열 | m² | 350.00 | 2 | 하자 | 2017하 | 교량 | 망상균열 | 2 | 2종 |

| 내 용 | 교면포장 S1~S7 망상균열 A=350.0㎡ | | |

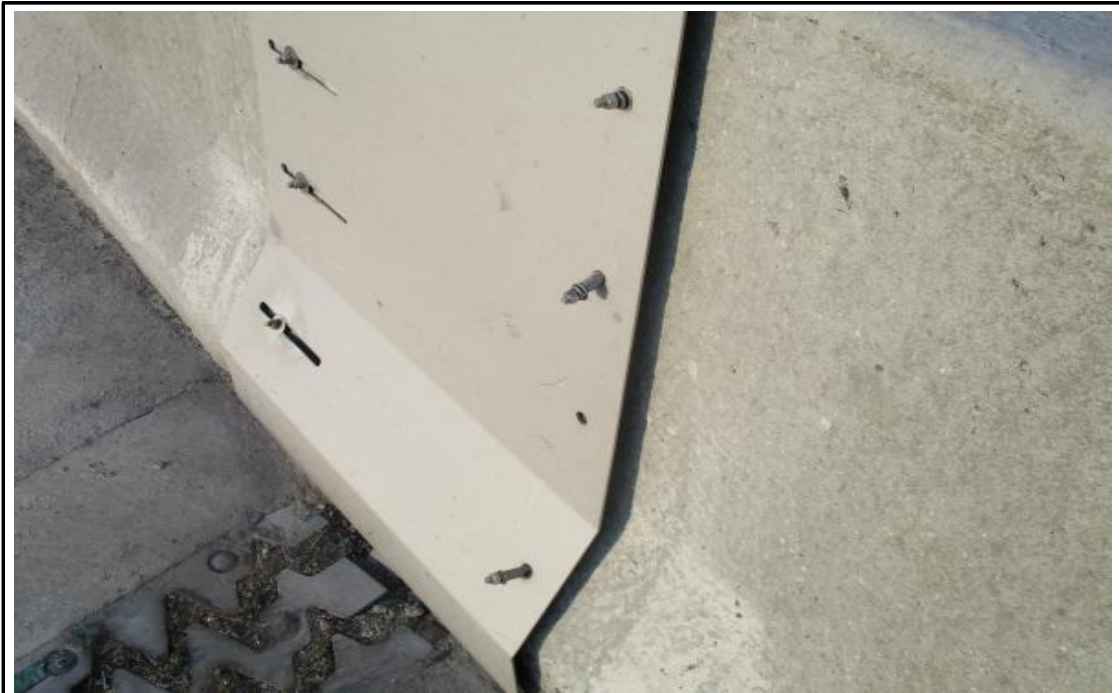
| 사진번호 | 5-BR12-3 | 위 치 | 오실교 상주방향, 영천방향 |

| NO | 시설물명 | 방향 | 시설물<br>번호 | 위치 | 부재 | 내용 | 단위 | 수량 | 하자<br>담보<br>책임<br>기간 | 조치<br>방법 | 발생 | 공종 | 하자형태 | 사진<br>번호 | 종별 |
|---|---|---|---|---|---|---|---|---|---|---|---|---|---|---|---|
| 8 | 오실교 | 상주<br>영천 | BR12 | S1~S7<br>(양방향) | 신축이음 | 차수판<br>볼트체결<br>불량 | EA | 14.00 | 2 | 하자 | 2017하 | 교량 | 철물불량 | 3 | 2종 |

| 내 용 | 신축이음 S1~S7 차수판 볼트 체결 불량 14개소 | | |

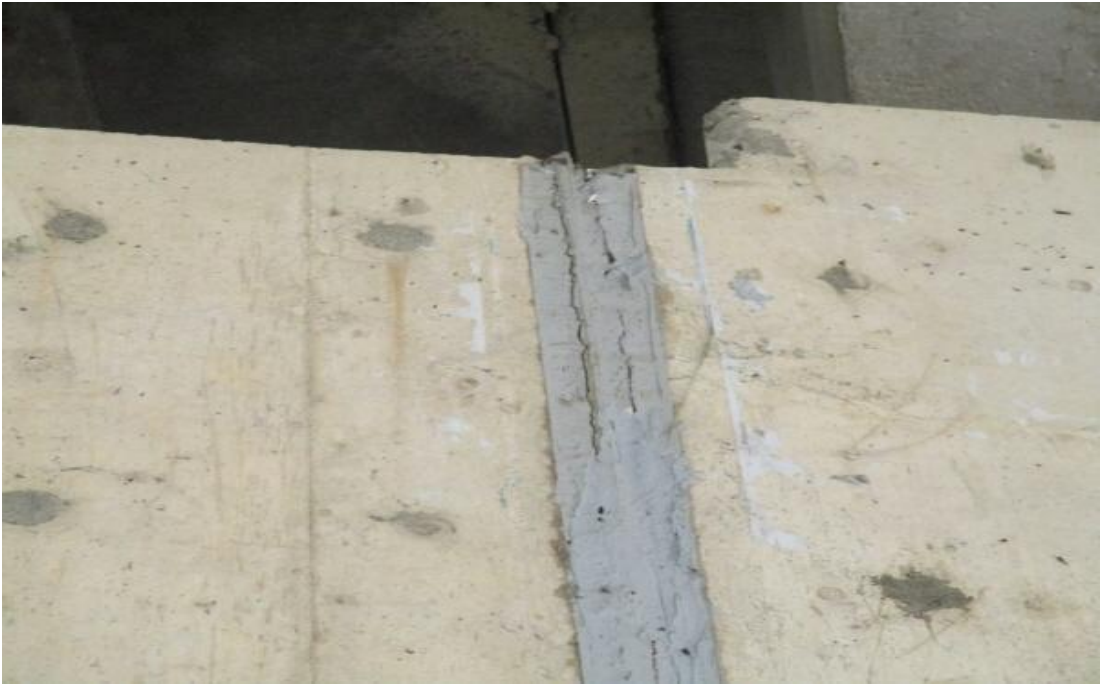
| 사진번호 | 5-BR12-5 | 위 치 | 오실교 상주방향, 영천방향 |

| NO | 시설물명 | 방향 | 시설물<br>번호 | 위치 | 부재 | 내용 | 단위 | 수량 | 하자<br>담보<br>책임<br>기간 | 조치<br>방법 | 발생 | 공종 | 하자형태 | 사진<br>번호 | 종별 |
|---|---|---|---|---|---|---|---|---|---|---|---|---|---|---|---|
| 10 | 오실교 | 상주<br>영천 | BR12 | A1,A2<br>(양방향) | 교대 | 실란트파손 | m | 6.50 | 2 | 하자 | 2017하 | 교량 | 실란트파<br>손 | 5 | 2종 |

| 내 용 | 교대 A1, A2 실란트 파손 L=6.5m | | |

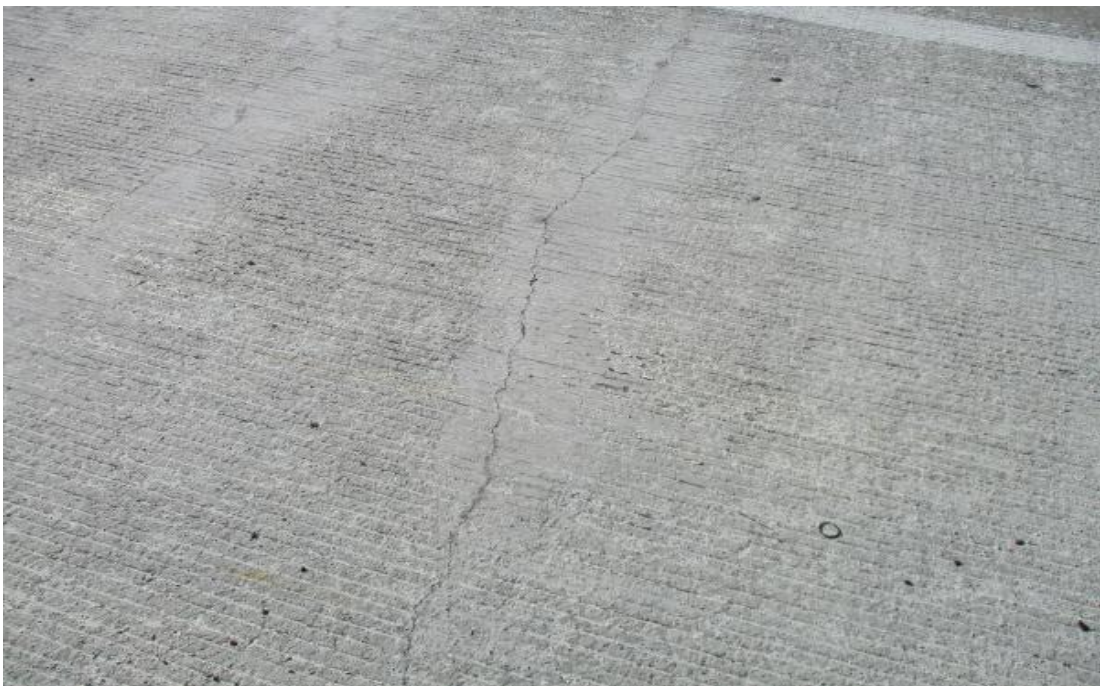
| 사진번호 | 5-BR13-1 | 위 치 | 불당교 상주방향, 영천방향 |

| NO | 시설물명 | 방향 | 시설물<br>번호 | 위치 | 부재 | 내용 | 단위 | 수량 | 하자<br>담보<br>책임<br>기간 | 조치<br>방법 | 발생 | 공종 | 하자형태 | 사진<br>번호 | 종별 |
|---|---|---|---|---|---|---|---|---|---|---|---|---|---|---|---|
| 11 | 불당교 | 상주<br>영천 | BR13 | S1~S6<br>(양방향) | 교면포장 | 균열 | m | 10.00 | 2 | 하자 | 2017하 | 교량 | 균열 | 1 | 2종 |

| 내 용 | 교면포장 S1~S6 균열 L=10.0m | | |

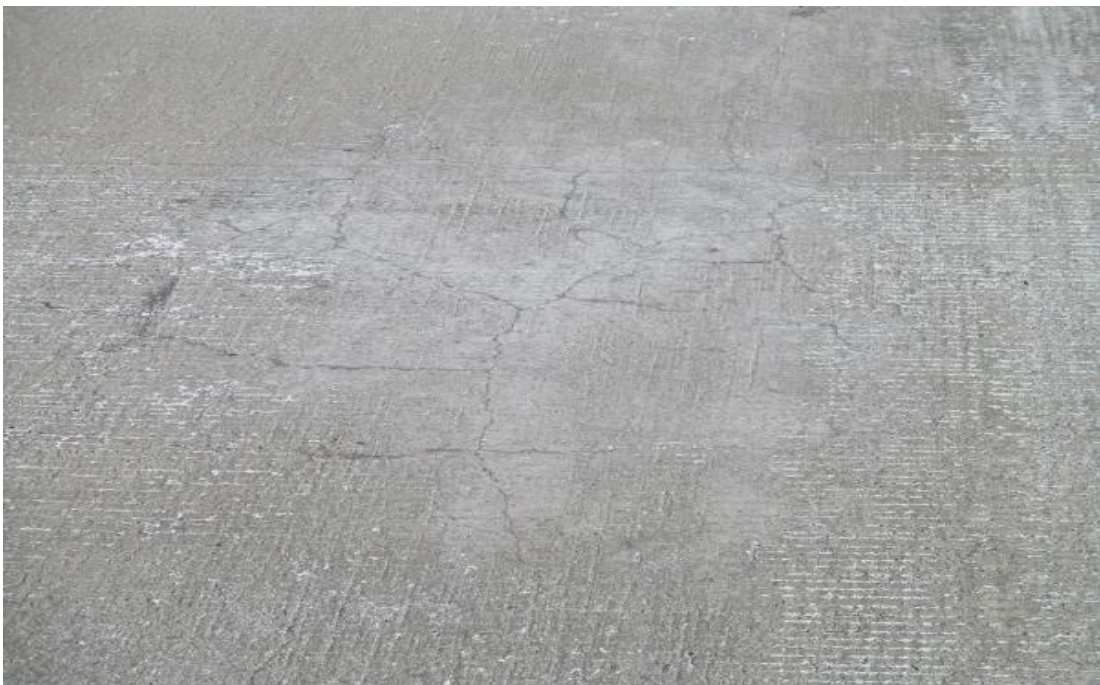
| 사진번호 | 5-BR13-2 | 위 치 | 불당교 상주방향, 영천방향 |

| NO | 시설물명 | 방향 | 시설물<br>번호 | 위치 | 부재 | 내용 | 단위 | 수량 | 하자<br>담보<br>책임<br>기간 | 조치<br>방법 | 발생 | 공종 | 하자형태 | 사진<br>번호 | 종별 |
|---|---|---|---|---|---|---|---|---|---|---|---|---|---|---|---|
| 12 | 불당교 | 상주<br>영천 | BR13 | S1~S6<br>(양방향) | 교면포장 | 망상균열 | m² | 165.00 | 2 | 하자 | 2017하 | 교량 | 망상균열 | 2 | 2종 |

| 내 용 | 교면포장 S1~S6 망상균열 A=165.0㎡ | | |

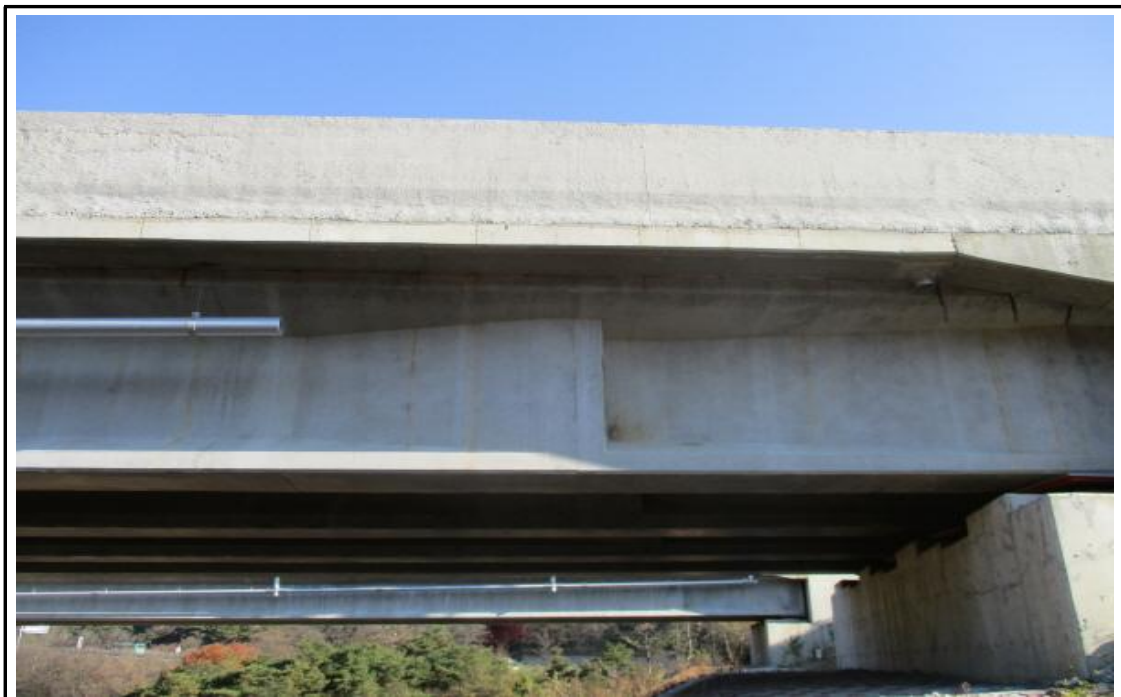
| 사진번호 | 5-BR13-3 | 위 치 | 불당교 영천방향 |

| NO | 시설물명 | 방향 | 시설물<br>번호 | 위치 | 부재 | 내용 | 단위 | 수량 | 하자<br>담보<br>책임<br>기간 | 조치<br>방법 | 발생 | 공종 | 하자형태 | 사진<br>번호 | 종별 |
|---|---|---|---|---|---|---|---|---|---|---|---|---|---|---|---|
| 13 | 불당교 | 영천 | BR13 | S1~S6<br>(영천) | 배수관 | 누수 및<br>탈락 | EA | 2.00 | 2 | 하자 | 2017하 | 교량 | 배수관<br>누수,탈락 | 3 | 2종 |

| 내 용 | 배수관 S1~S6 누수 및 탈락 2개소 | | |

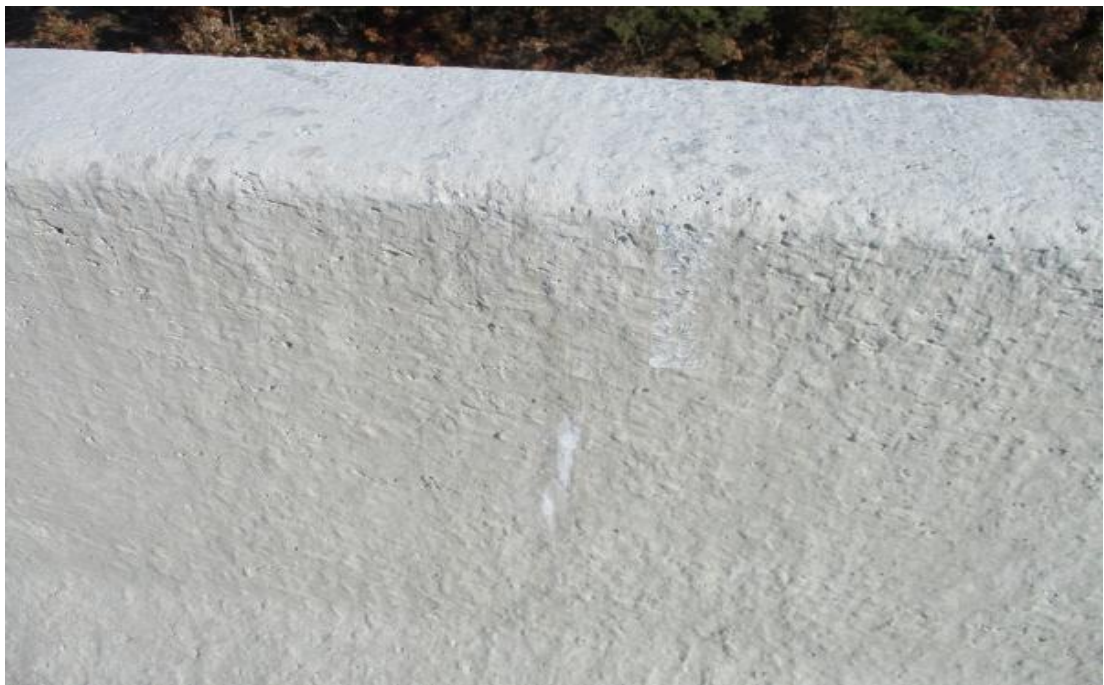
| 사진번호 | 5-BR13-4 | 위 치 | 불당교 상주방향 |

| NO | 시설물명 | 방향 | 시설물<br>번호 | 위치 | 부재 | 내용 | 단위 | 수량 | 하자<br>담보<br>책임<br>기간 | 조치<br>방법 | 발생 | 공종 | 하자형태 | 사진<br>번호 | 종별 |
|---|---|---|---|---|---|---|---|---|---|---|---|---|---|---|---|
| 14 | 불당교 | 상주 | BR13 | S6<br>(상주) | 방호벽 | 균열부 백태 | m² | 1.00 | 2 | 하자 | 2017하 | 교량 | 백태 | 4 | 2종 |

| 내 용 | 방호벽 S6 균열부 백태 A=1.0㎡ | | |

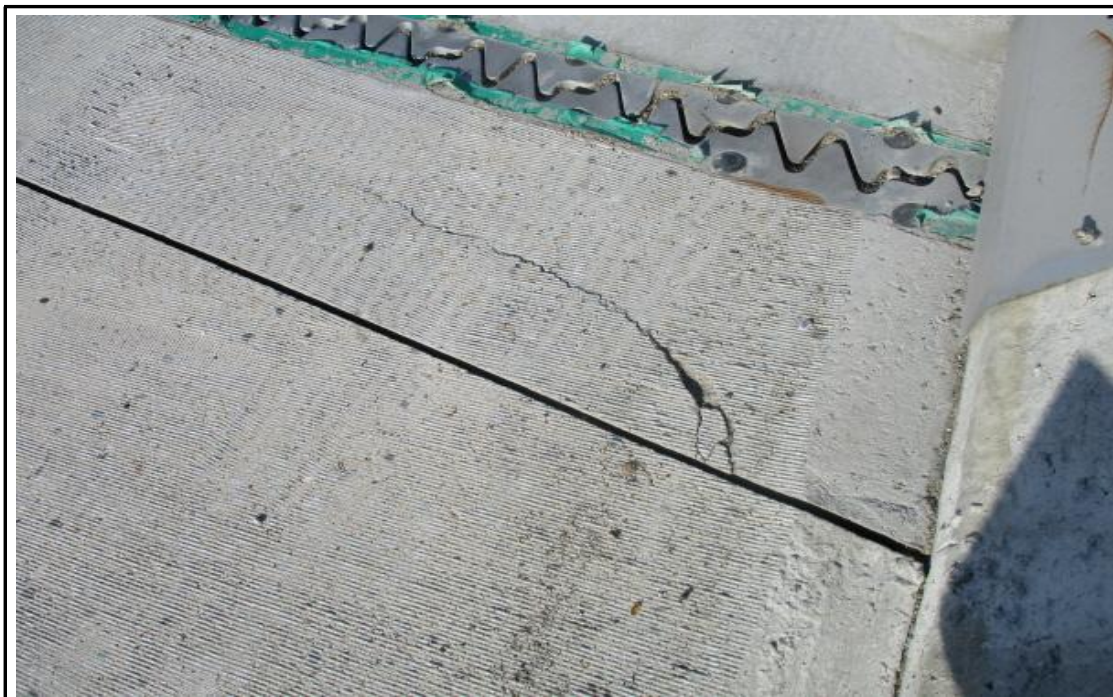
| 사진번호 | 5-BR13-5 | 위 치 | 불당교 상주방향 |

| NO | 시설물명 | 방향 | 시설물<br>번호 | 위치 | 부재 | 내용 | 단<br>위 | 수량 | 하자<br>담보<br>책임<br>기간 | 조치<br>방법 | 발생 | 공종 | 하자형태 | 사진<br>번호 | 종별 |
|---|---|---|---|---|---|---|---|---|---|---|---|---|---|---|---|
| 15 | 불당교 | 상주 | BR13 | A2<br>(상주) | 신축이음 | 후타재파손 | ㎡ | 0.12 | 2 | 하자 | 2017하 | 교량 | 콘크리트<br>파손 | 5 | 2종 |

| 내 용 | 신축이음 A2 후타재 파손 A=0.12㎡ | | |

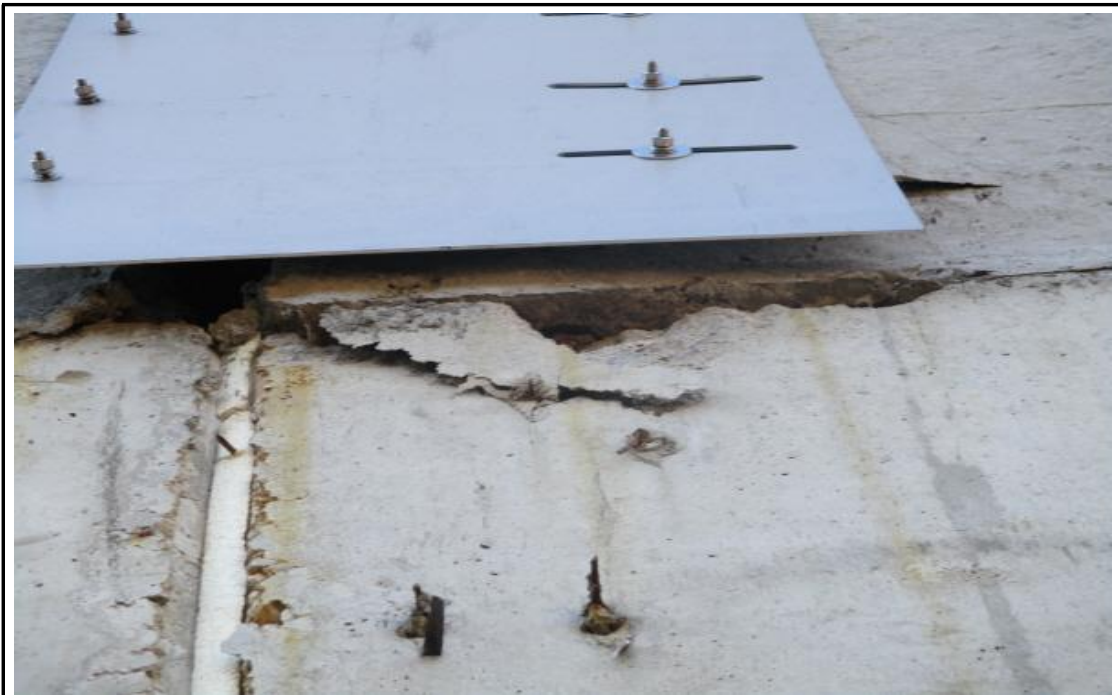
| 사진번호 | 5-BR13-7 | 위 치 | 불당교 상주방향 |

| NO | 시설물명 | 방향 | 시설물<br>번호 | 위치 | 부재 | 내용 | 단<br>위 | 수량 | 하자<br>담보<br>책임<br>기간 | 조치<br>방법 | 발생 | 공종 | 하자형태 | 사진<br>번호 | 종별 |
|---|---|---|---|---|---|---|---|---|---|---|---|---|---|---|---|
| 17 | 불당교 | 상주 | BR13 | S1<br>(상주) | 바닥판 | 콘크리트<br>파손 | ㎡ | 0.20 | 7 | 하자 | 2017하 | 교량 | 콘크리트<br>파손 | 7 | 2종 |

| 내 용 | 바닥판하면 S1 콘크리트 파손 A=0.2㎡ | | |

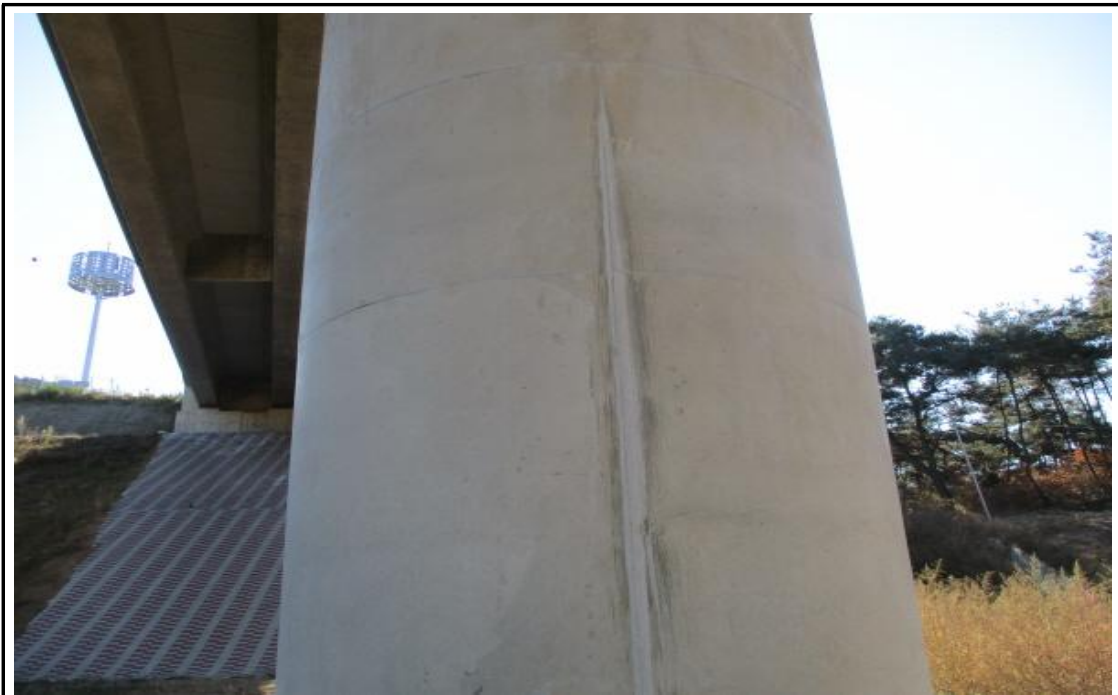
| 사진번호 | 5-BR13-9 | 위 치 | 불당교 영천방향 |

| NO | 시설물명 | 방향 | 시설물<br>번호 | 위치 | 부재 | 내용 | 단<br>위 | 수량 | 하자<br>담보<br>책임<br>기간 | 조치<br>방법 | 발생 | 공종 | 하자형태 | 사진<br>번호 | 종별 |
|---|---|---|---|---|---|---|---|---|---|---|---|---|---|---|---|
| 19 | 불당교 | 영천 | BR13 | P5<br>(영천) | 교각 | 백태 | ㎡ | 0.80 | 7 | 하자 | 2017하 | 교량 | 백태 | 9 | 2종 |

| 내 용 | 교각 P5 백태 A=0.8㎡ | | |

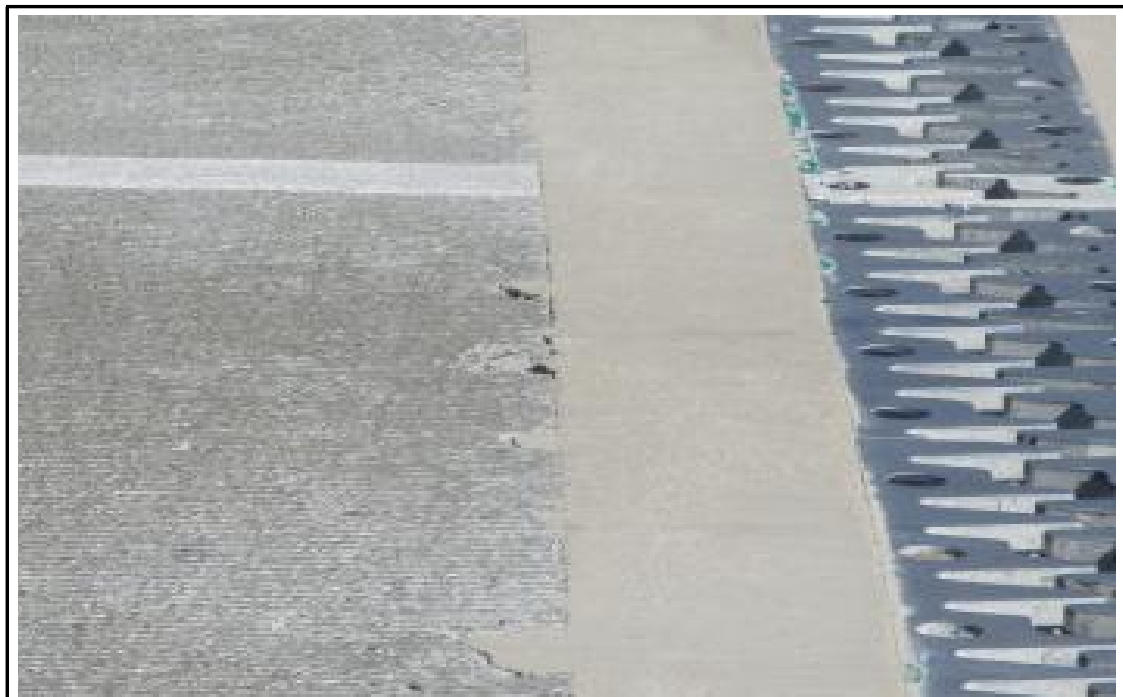
| 사진번호 | 5-BR14-1 | 위 치 | 내리교 영천방향 |

| NO | 시설물명 | 방향 | 시설물<br>번호 | 위치 | 부재 | 내용 | 단<br>위 | 수량 | 하자<br>담보<br>책임<br>기간 | 조치<br>방법 | 발생 | 공종 | 하자형태 | 사진<br>번호 | 종별 |
|---|---|---|---|---|---|---|---|---|---|---|---|---|---|---|---|
| 21 | 내리교 | 영천 | BR14 | S3<br>(영천) | 교면포장 | 콘크리트<br>파손 | ㎡ | 0.03 | 2 | 하자 | 2017하 | 교량 | 콘크리트<br>파손 | 1 | 2종 |

| 내 용 | 교면포장 S3 콘크리트 파손 A=0.03㎡ | | |

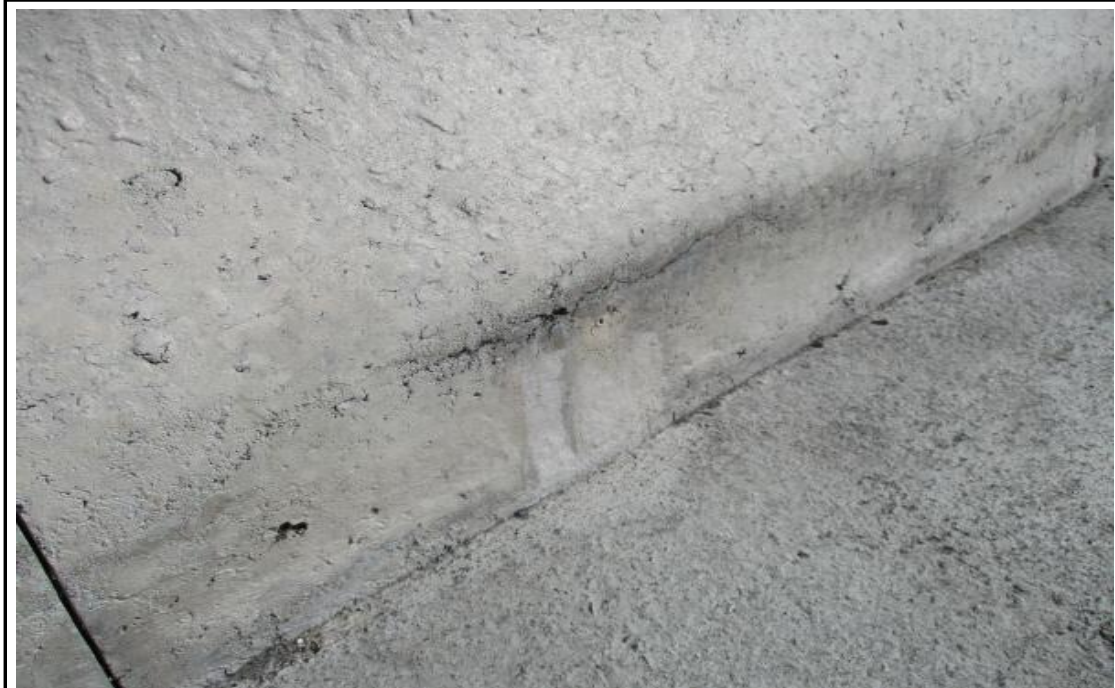
| 사진번호 | 5-BR14-2 | 위 치 | 내리교 상주방향 |

| NO | 시설물명 | 방향 | 시설물<br>번호 | 위치 | 부재 | 내용 | 단<br>위 | 수량 | 하자<br>담보<br>책임<br>기간 | 조치<br>방법 | 발생 | 공종 | 하자형태 | 사진<br>번호 | 종별 |
|---|---|---|---|---|---|---|---|---|---|---|---|---|---|---|---|
| 22 | 내리교 | 상주 | BR14 | S5<br>(상주) | 방호벽 | 균열 | m | 0.70 | 2 | 하자 | 2017하 | 교량 | 균열 | 2 | 2종 |

| 내 용 | 방호벽 S5 균열 L=0.7m | | |

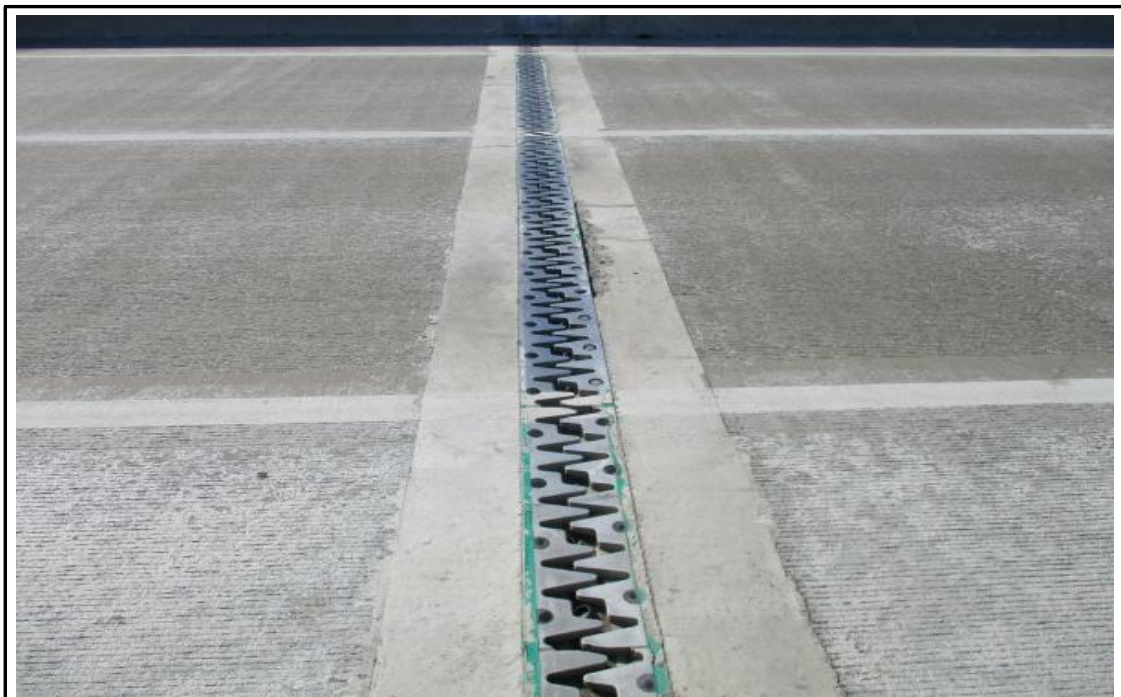
| 사진번호 | 5-BR14-3, 4 | 위 치 | 내리고 상주방향 |

| NO | 시설물명 | 방향 | 시설물<br>번호 | 위치 | 부재 | 내용 | 단<br>위 | 수량 | 하자<br>담보<br>책임<br>기간 | 조치<br>방법 | 발생 | 공종 | 하자형태 | 사진<br>번호 | 종별 |
|---|---|---|---|---|---|---|---|---|---|---|---|---|---|---|---|
| 23 | 내리교 | 상주 | BR14 | P3<br>(상주) | 신축이음 | 본체볼트<br>체결불량 | m | 15.00 | 2 | 완료 | 2017하 | 교량 | 신축이음<br>손상 | 3 | 2종 |
| 24 | 내리교 | 상주 | BR14 | P3<br>(상주) | 신축이음 | 후타재파손 | ㎡ | 0.18 | 2 | 완료 | 2017하 | 교량 | 콘크리트<br>파손 | 4 | 2종 |

| 내 용 | 신축이음 P3 본체 볼트 체결 불량, 후타재 파손 | | |

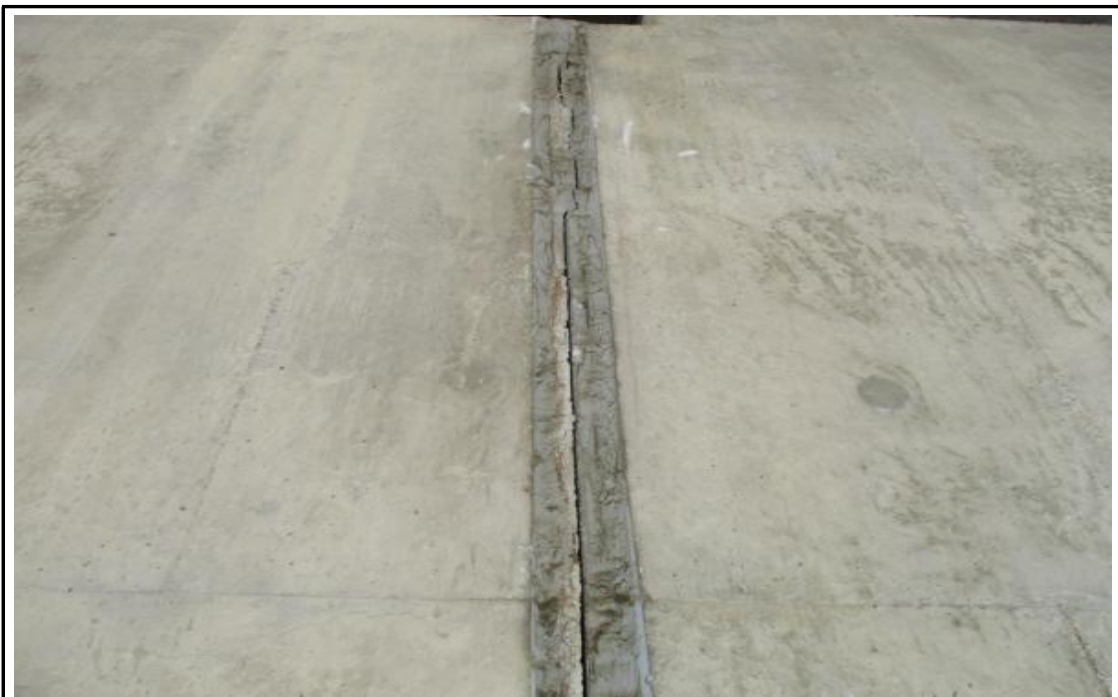
| 사진번호 | 5-BR14-5 | 위 치 | 내리교 상주방향, 영천방향 |

| NO | 시설물명 | 방향 | 시설물<br>번호 | 위치 | 부재 | 내용 | 단<br>위 | 수량 | 하자<br>담보<br>책임<br>기간 | 조치<br>방법 | 발생 | 공종 | 하자형태 | 사진<br>번호 | 종별 |
|---|---|---|---|---|---|---|---|---|---|---|---|---|---|---|---|
| 25 | 내리교 | 상주<br>영천 | BR14 | A1<br>(양방향) | 교대 | 실란트파손 | m | 5.00 | 2 | 하자 | 2017하 | 교량 | 실란트파<br>손 | 5 | 2종 |

| 내 용 | 교대 A1 실란트 파손 L=5.0m | | |

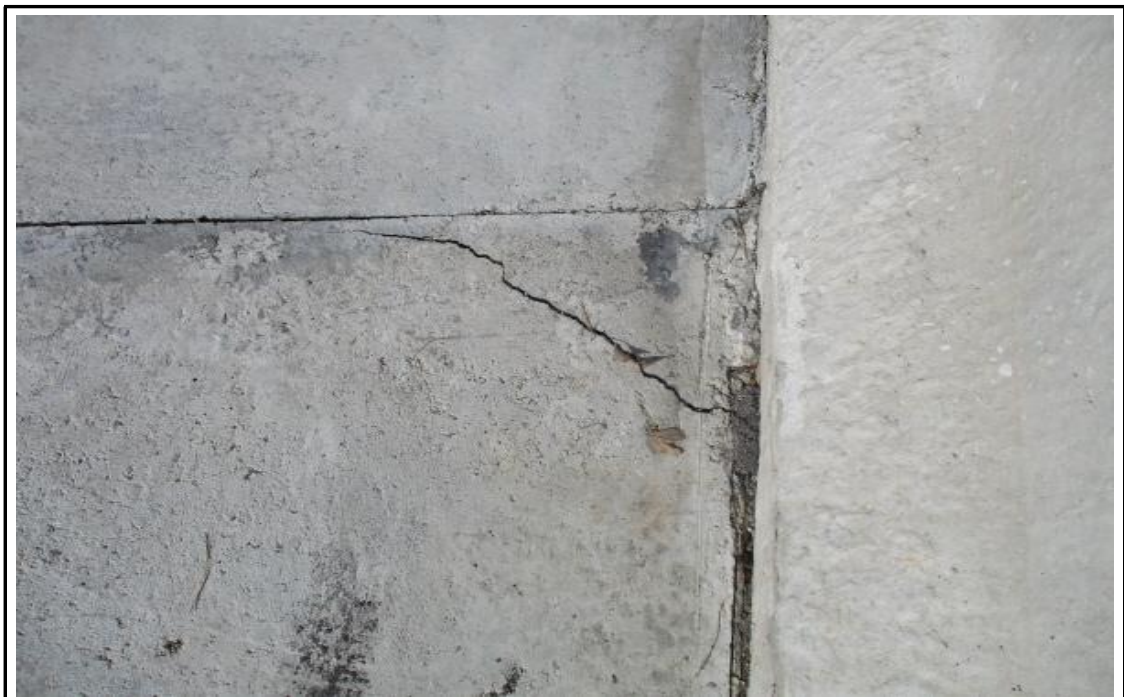
| 사진 번호 | 5-BR15-1 | 위 치 | 군위JCT R-A4교 중앙고속도로방향 |

| NO | 시설물명 | 방향 | 시설물<br>번호 | 위치 | 부재 | 내용 | 단<br>위 | 수량 | 하자<br>담보<br>책임<br>기간 | 조치<br>방법 | 발생 | 공종 | 하자형태 | 사진<br>번호 | 종별 |
|---|---|---|---|---|---|---|---|---|---|---|---|---|---|---|---|
| 27 | 군위JCT<br>R-A4교 | 중앙<br>고속<br>도로 | BR15 | A1<br>(중앙고속<br>도로) | 교면포장 | 접속슬래브<br>파손 | ㎡ | 0.16 | 2 | 하자 | 2017하 | 교량 | 콘크리트<br>파손 | 1 | 2종 |

| 내 용 | 교면포장 A1 접속슬래브 파손 A=0.16㎡ | | |

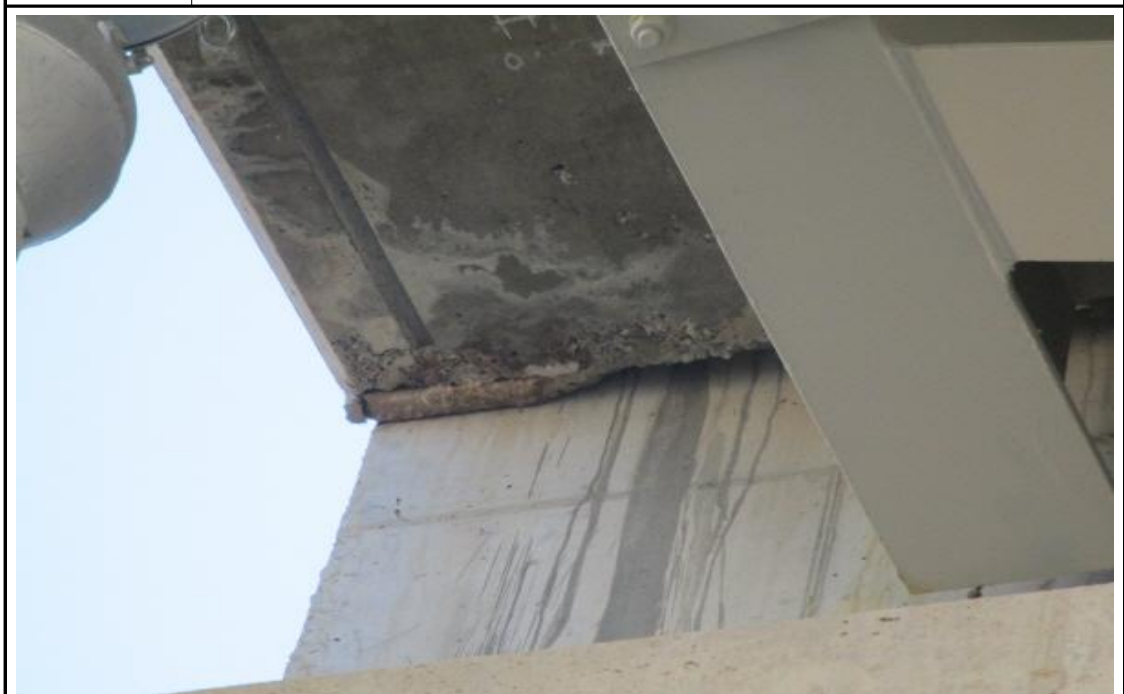
| 사진 번호 | 5-BR15-2 | 위 치 | 군위JCT R-A4교 중앙고속도로방향 |

| NO | 시설물명 | 방향 | 시설물<br>번호 | 위치 | 부재 | 내용 | 단<br>위 | 수량 | 하자<br>담보<br>책임<br>기간 | 조치<br>방법 | 발생 | 공종 | 하자형태 | 사진<br>번호 | 종별 |
|---|---|---|---|---|---|---|---|---|---|---|---|---|---|---|---|
| 28 | 군위JCT<br>R-A4교 | 중앙<br>고속<br>도로 | BR15 | S1<br>(중앙고속<br>도로) | 바닥판 | 재료분리 | ㎡ | 0.03 | 7 | 하자 | 2017하 | 교량 | 콘크리트<br>손상 | 2 | 2종 |

| 내 용 | 바닥판하면 S1 재료분리 A=0.03㎡ | | |

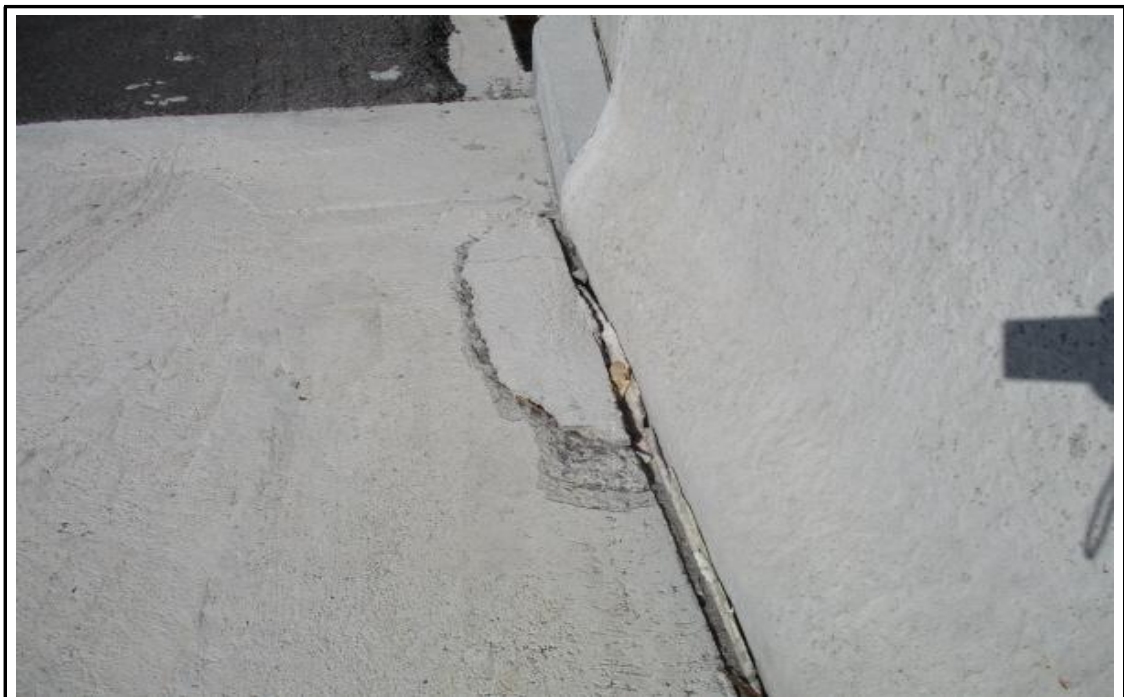
| 사진 번호 | 5-BR16-1 | 위 치 | 군위JCT R-C교 중앙고속도로방향 |

| NO | 시설물명 | 방향 | 시설물<br>번호 | 위치 | 부재 | 내용 | 단<br>위 | 수량 | 하<br>자<br>담<br>책<br>임<br>기<br>간 | 조<br>치<br>방<br>법 | 발생 | 공<br>종 | 하<br>자<br>형<br>태 | 사<br>진<br>번<br>호 | 종<br>별 |
|---|---|---|---|---|---|---|---|---|---|---|---|---|---|---|---|
| 29 | 군위JCT<br>R-C교 | 중앙<br>고속<br>도로 | BR16 | A2<br>(중앙고속<br>도로) | 교면포장 | 접속슬래브<br>파손 | ㎡ | 0.21 | 2 | 하자 | 2017하 | 교량 | 콘크리트<br>파손 | 1 | 2종 |

| 내 용 | 교면포장 A2 접속슬래브 파손 A=0.21 m <sup>2</sup> | | |

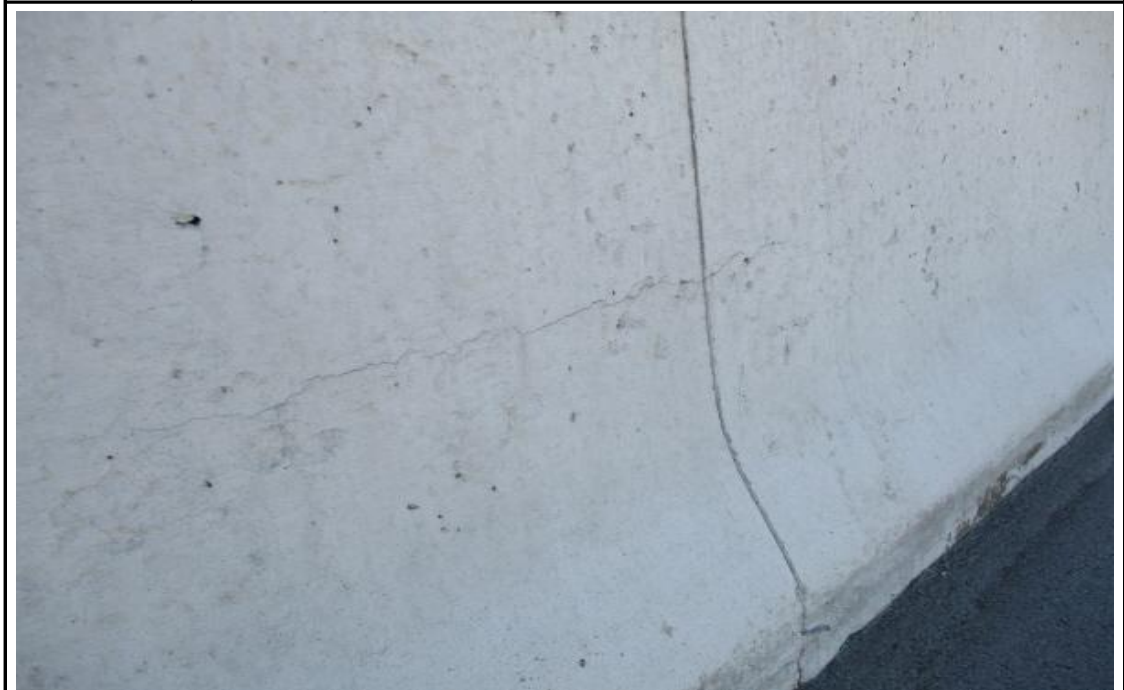
| 사진 번호 | 5-BR16-2 | 위 치 | 군위JCT R-C교 중앙고속도로방향 |

| NO | 시설물명 | 방향 | 시설물<br>번호 | 위치 | 부재 | 내용 | 단<br>위 | 수량 | 하<br>자<br>담<br>책<br>임<br>기<br>간 | 조<br>치<br>방<br>법 | 발생 | 공<br>종 | 하<br>자<br>형<br>태 | 사<br>진<br>번<br>호 | 종<br>별 |
|---|---|---|---|---|---|---|---|---|---|---|---|---|---|---|---|
| 30 | 군위JCT<br>R-C교 | 중앙<br>고속<br>도로 | BR16 | S4<br>(중앙고속<br>도로) | 방호벽 | 균열 | m | 1.00 | 2 | 하자 | 2017하 | 교량 | 균열 | 2 | 2종 |

| 내 용 | 방호벽 S4 균열 L=1.0m | | |

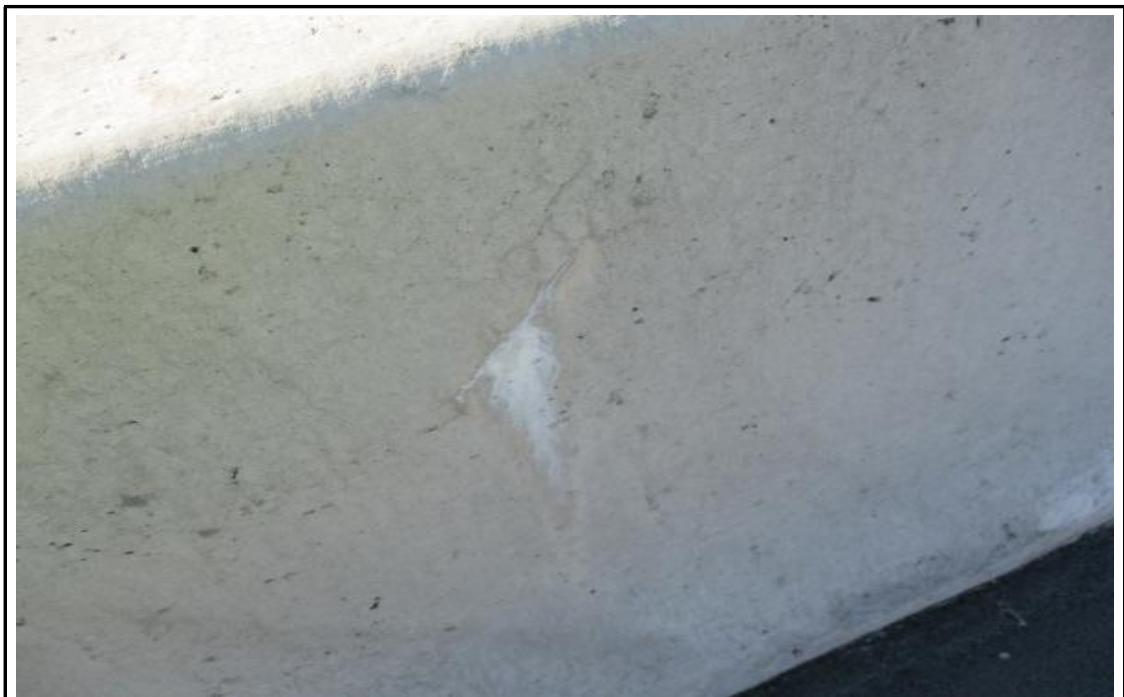
| 사진 번호 | 5-BR16-3 | 위 치 | 군위JCT R-C교 중앙고속도로방향 |

| NO | 시설물명 | 방향 | 시설물<br>번호 | 위치 | 부재 | 내용 | 단<br>위 | 수량 | 하<br>자<br>담<br>책<br>임<br>기<br>간 | 조<br>치<br>방<br>법 | 발생 | 공<br>종 | 하<br>자<br>형<br>태 | 사<br>진<br>번<br>호 | 종<br>별 |
|---|---|---|---|---|---|---|---|---|---|---|---|---|---|---|---|
| 31 | 군위JCT<br>R-C교 | 중앙<br>고속<br>도로 | BR16 | S1~S8<br>(중앙고속<br>도로) | 방호벽 | 백태 | ㎡ | 0.03 | 2 | 하자 | 2017하 | 교량 | 백태 | 3 | 2종 |

| 내 용 | 방호벽 S1~S8 백태 A=0.03㎡ | | |

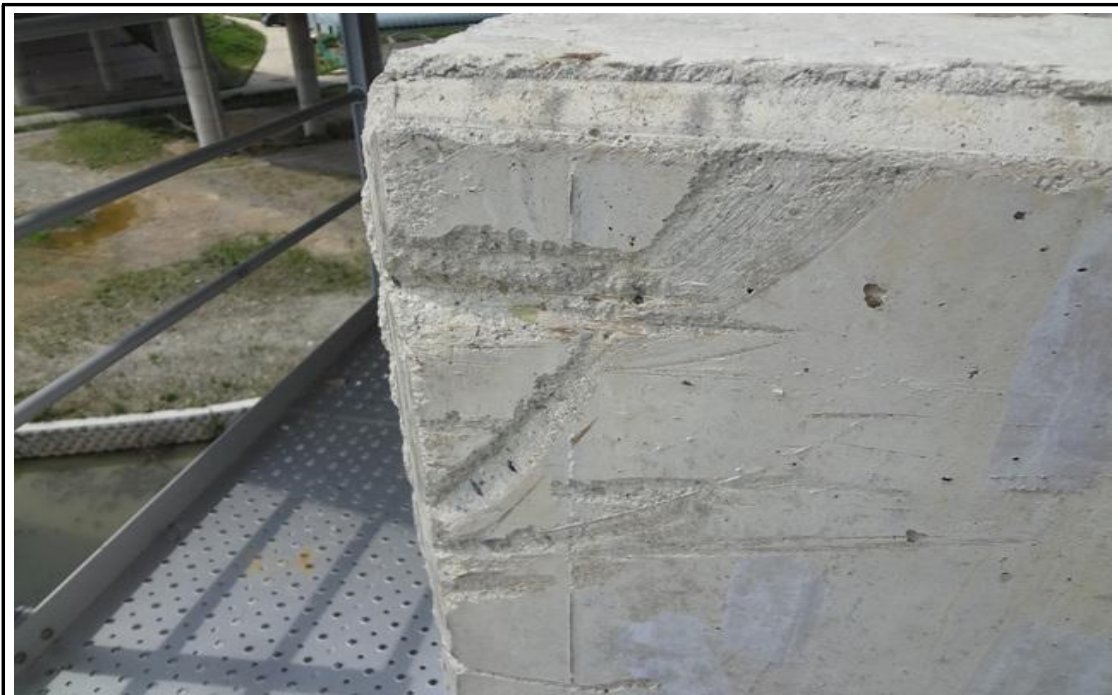
| 사진 번호 | 5-BR16-5 | 위 치 | 군위JCT R-C교 중앙고속도로방향 |

| NO | 시설물명 | 방향 | 시설물<br>번호 | 위치 | 부재 | 내용 | 단<br>위 | 수량 | 하<br>자<br>담<br>책<br>임<br>기<br>간 | 조<br>치<br>방<br>법 | 발생 | 공<br>종 | 하<br>자<br>형<br>태 | 사<br>진<br>번<br>호 | 종<br>별 |
|---|---|---|---|---|---|---|---|---|---|---|---|---|---|---|---|
| 33 | 군위JCT<br>R-C교 | 중앙<br>고속<br>도로 | BR16 | P6<br>(중앙고속<br>도로) | 교각 | 콘크리트<br>파손 | ㎡ | 0.10 | 7 | 하자 | 2018상 | 교량 | 콘크리트<br>파손 | 5 | 2종 |

| 내 용 | 교각 P6 콘크리트 파손 A=0.25㎡ | | |

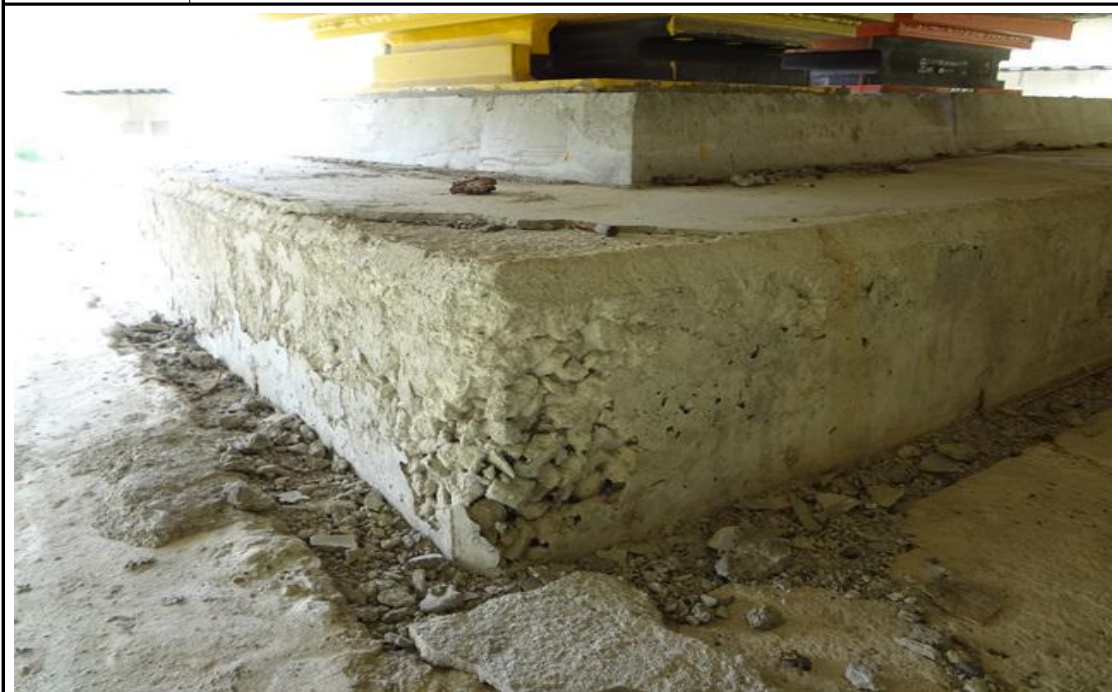
| 사진 번호 | 5-BR16-6 | 위 치 | 군위JCT R-C교 중앙고속도로방향 |

| NO | 시설물명 | 방향 | 시설물<br>번호 | 위치 | 부재 | 내용 | 단<br>위 | 수량 | 하<br>자<br>담<br>책<br>임<br>기<br>간 | 조<br>치<br>방<br>법 | 발생 | 공<br>종 | 하<br>자<br>형<br>태 | 사<br>진<br>번<br>호 | 종<br>별 |
|---|---|---|---|---|---|---|---|---|---|---|---|---|---|---|---|
| 34 | 군위JCT<br>R-C교 | 중앙<br>고속<br>도로 | BR16 | P3SH1<br>(중앙고속<br>도로) | 교량받침 | 재료분리 | ㎡ | 0.10 | 7 | 하자 | 2018상 | 교량 | 콘크리트<br>손상 | 6 | 2종 |

| 내 용 | 교량받침 P3 SH1 재료분리 A=0.2㎡ | | |
