# 하 자 보 고 서

< 5공구 >

2018. 06

상주영천고속도로주식회사

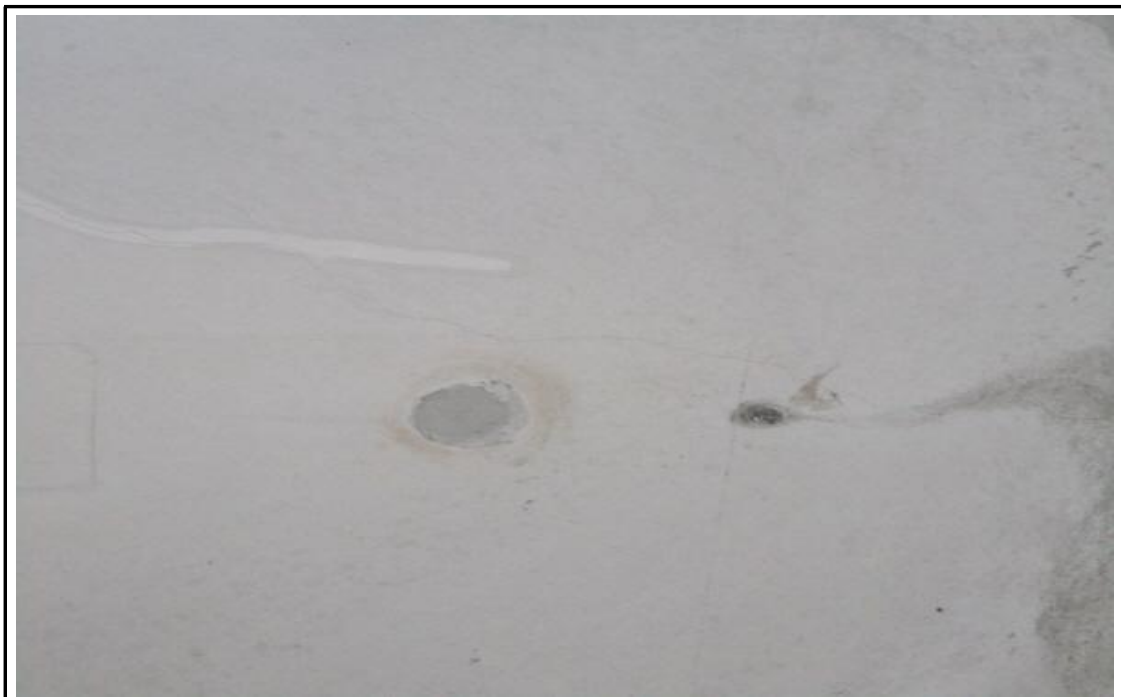
| 사진번호 | 5-T4-1 | 위 치 | 불로터널 영천, 상주방향 |

| NO | 시설물명 | 방향 | 시설물<br>번호 | 위치 | 부재 | 내용 | 단<br>위 | 수량 | 하<br>자<br>담<br>책<br>임<br>기<br>간 | 조<br>치<br>방<br>법 | 발생 | 공<br>종 | 하<br>자<br>형<br>태 | 사<br>진<br>번<br>호 | 종<br>별 |
|---|---|---|---|---|---|---|---|---|---|---|---|---|---|---|---|
| 35 | 불로터널 | 상주 | T4 | S1~38<br>(양방향) | 라이닝 | 균열 | m | 8.00 | 10 | 하자 | 2018상 | 터널 | 균열 | 1 | 2종 |

| 내 용 | S1~38 라이닝 균열 L=8.0m | | |

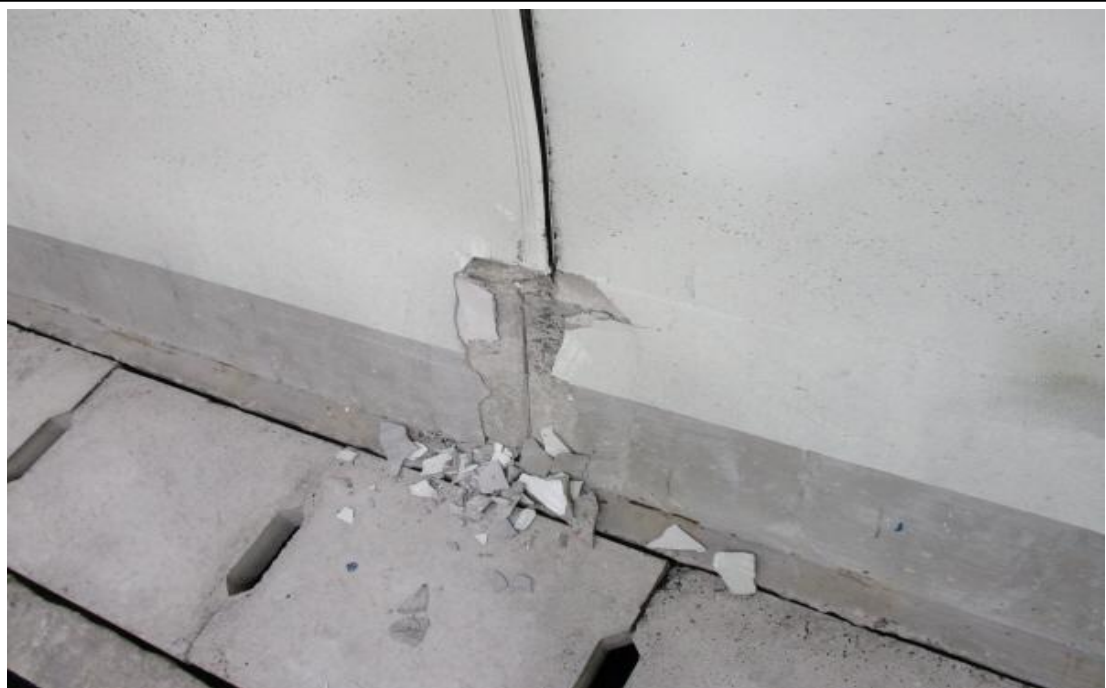
| 사진번호 | 5-T4-2 | 위 치 | 불로터널 상주방향 |

| NO | 시설물명 | 방향 | 시설물<br>번호 | 위치 | 부재 | 내용 | 단<br>위 | 수량 | 하<br>자<br>담<br>책<br>임<br>기<br>간 | 조<br>치<br>방<br>법 | 발생 | 공<br>종 | 하<br>자<br>형<br>태 | 사<br>진<br>번<br>호 | 종<br>별 |
|---|---|---|---|---|---|---|---|---|---|---|---|---|---|---|---|
| 36 | 불로터널 | 상주 | T4 | S11~33<br>(상주) | 라이닝 | 콘크리트<br>박락 | ㎡ | 2.08 | 10 | 하자 | 2017하 | 터널 | 콘크리트<br>손상 | 2 | 2종 |

| 내 용 | S11~33 라이닝 콘크리트 박락 A=2.08㎡ | | |

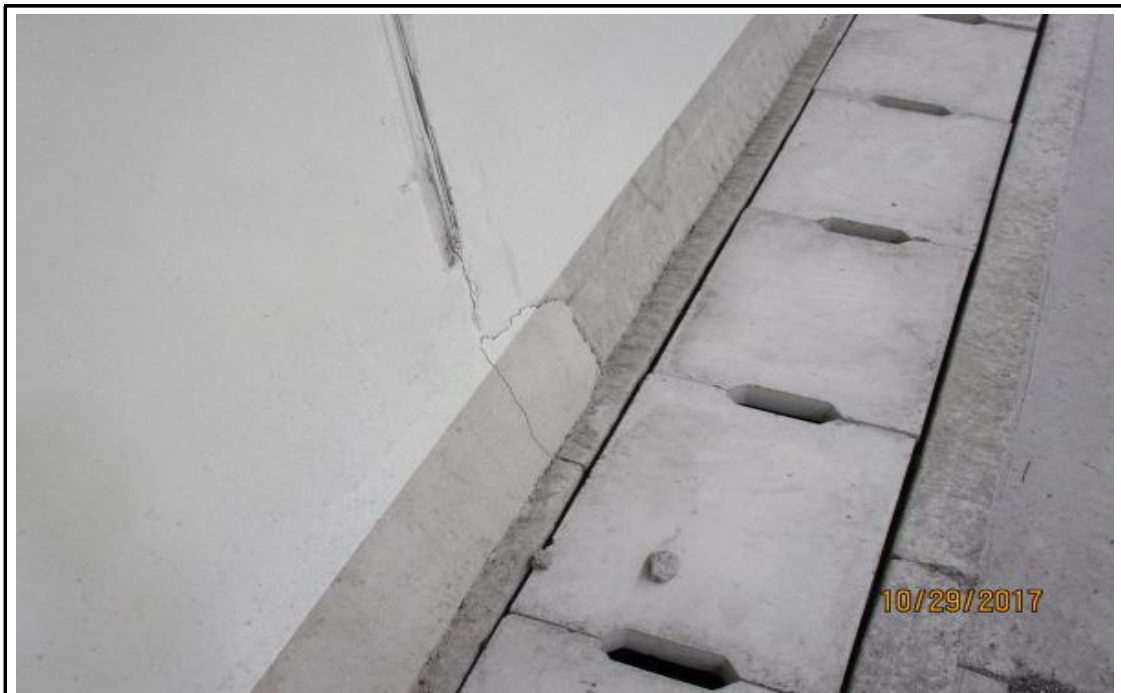
| 사진번호 | 5-T5-1 | 위 치 | 중구터널 상주, 영천방향 |

| NO | 시설물명 | 방향 | 시설물<br>번호 | 위치 | 부재 | 내용 | 단<br>위 | 수량 | 하<br>자<br>담<br>책<br>임<br>기<br>간 | 조<br>치<br>방<br>법 | 발생 | 공<br>종 | 하<br>자<br>형<br>태 | 사<br>진<br>번<br>호 | 종<br>별 |
|---|---|---|---|---|---|---|---|---|---|---|---|---|---|---|---|
| 37 | 중구터널 | 영천 | T5 | S13~16<br>(양방향) | 라이닝 | 콘크리트<br>박락 | ㎡ | 0.28 | 10 | 하자 | 2018상 | 터널 | 콘크리트<br>손상 | 1 | 2종 |

| 내 용 | S13~16 라이닝 콘크리트 박락 A=0.28㎡ | | |

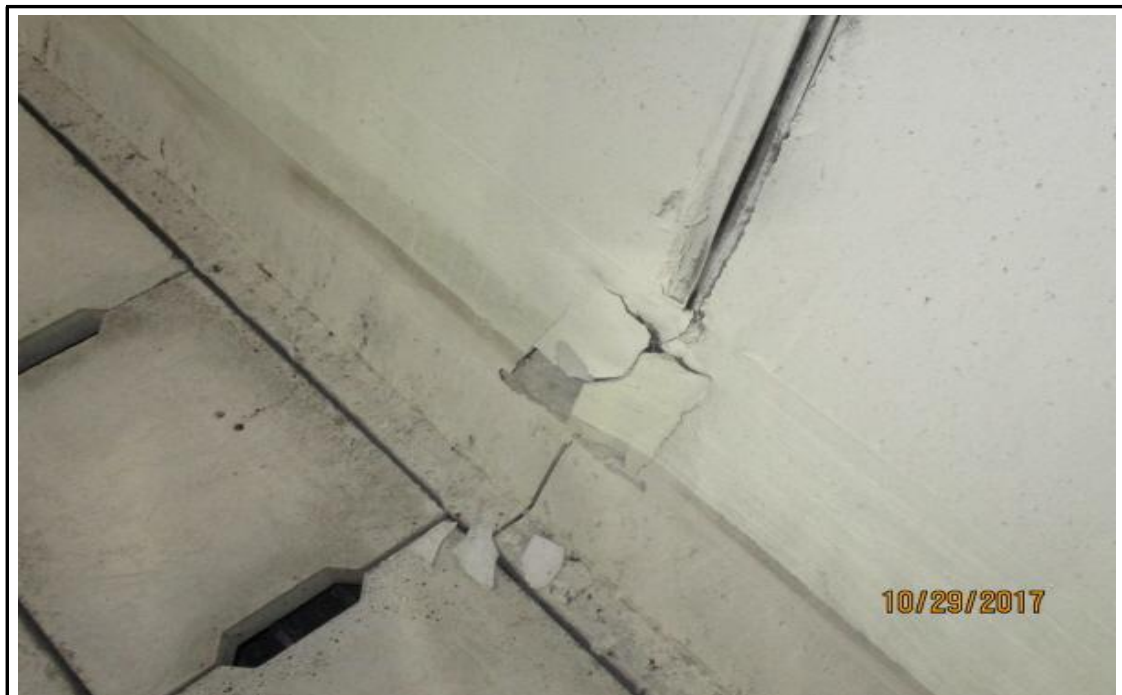
| 사진번호 | 5-TU6-1 | 위 치 | 효령터널 상주방향 |

| NO | 시설물명 | 방향 | 시설물<br>번호 | 위치 | 부재 | 내용 | 단<br>위 | 수량 | 하<br>자<br>담<br>책<br>임<br>기<br>간 | 조<br>치<br>방<br>법 | 발생 | 공<br>종 | 하<br>자<br>형<br>태 | 사<br>진<br>번<br>호 | 종<br>별 |
|---|---|---|---|---|---|---|---|---|---|---|---|---|---|---|---|
| 38 | 효령터널 | 상주 | T6 | S41<br>(상주) | 라이닝 | 콘크리트<br>박락 | ㎡ | 1.32 | 10 | 하자 | 2017하 | 터널 | 콘크리트<br>손상 | 1 | 1종 |

| 내 용 | S41 라이닝 콘크리트 박락 A=1.32㎡ | | |

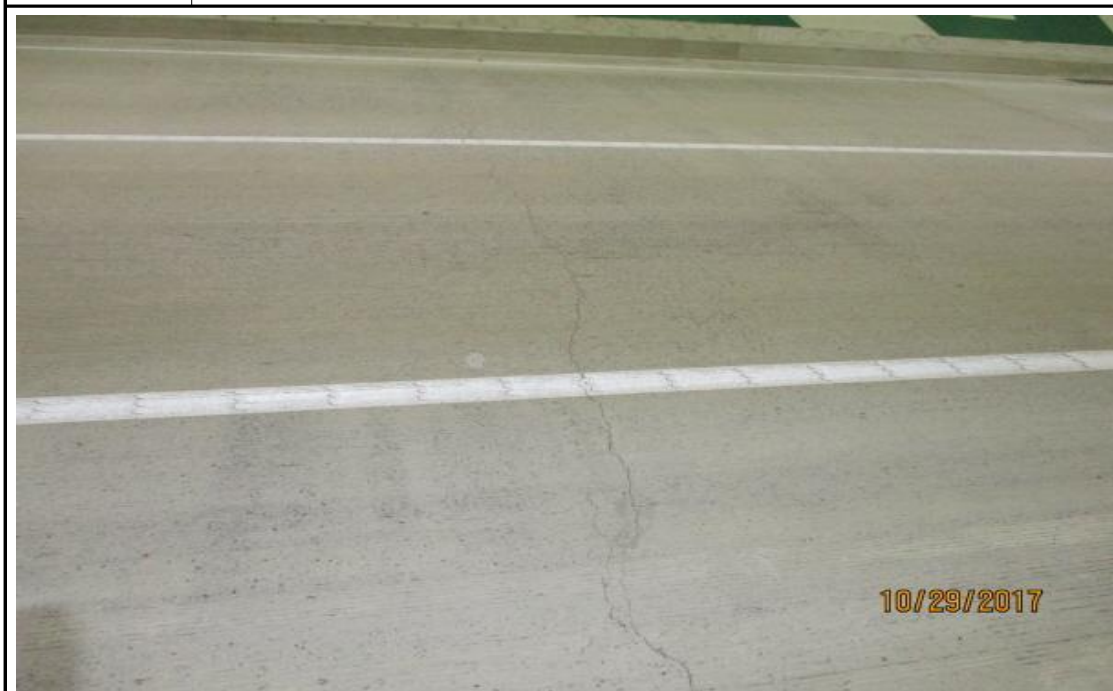
| 사진번호 | 5-TU6-2 | 위 치 | 효령터널 영천방향 |

| NO | 시설물명 | 방향 | 시설물<br>번호 | 위치 | 부재 | 내용 | 단<br>위 | 수량 | 하<br>자<br>담<br>책<br>임<br>기<br>간 | 조<br>치<br>방<br>법 | 발생 | 공<br>종 | 하<br>자<br>형<br>태 | 사<br>진<br>번<br>호 | 종<br>별 |
|---|---|---|---|---|---|---|---|---|---|---|---|---|---|---|---|
| 39 | 효령터널 | 영천 | T6 | S75<br>(영천) | 포장 | 균열 | m | 7.00 | 5 | 하자 | 2017하 | 터널 | 포장균열 | 2 | 1종 |

| 내 용 | S75 포장 균열 L=7.0m | | |

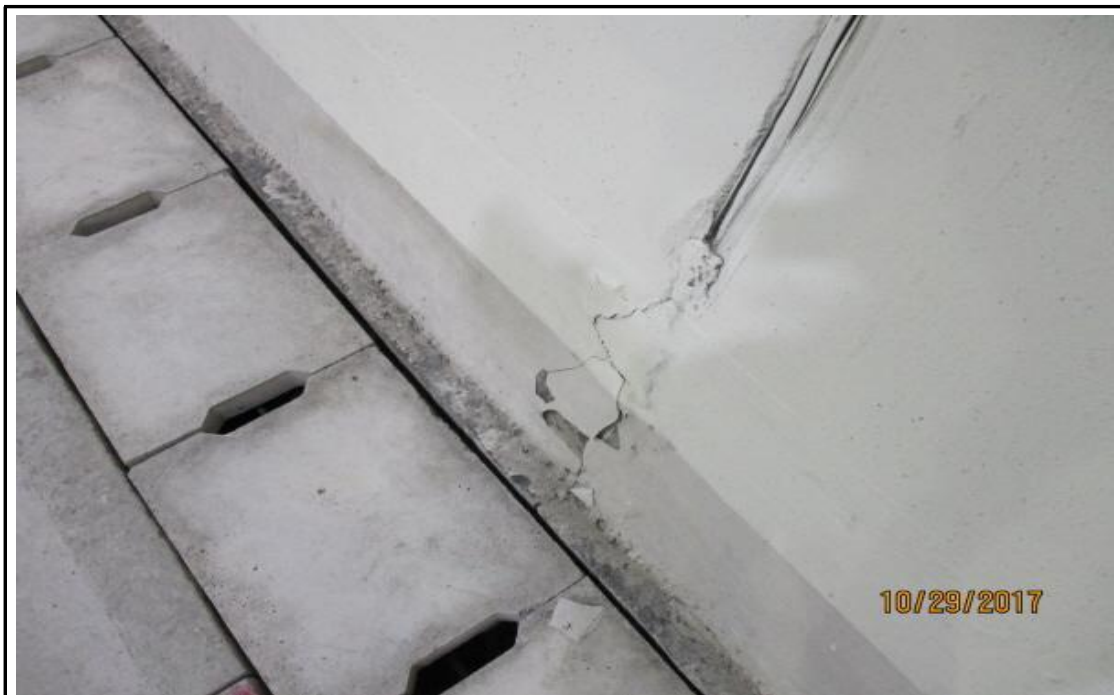
| 사진번호 | 5-TU6-3 | 위 치 | 효령터널 영천방향 |

| NO | 시설물명 | 방향 | 시설물<br>번호 | 위치 | 부재 | 내용 | 단<br>위 | 수량 | 하<br>자<br>담<br>책<br>임<br>기<br>간 | 조<br>치<br>방<br>법 | 발생 | 공<br>종 | 하<br>자<br>형<br>태 | 사<br>진<br>번<br>호 | 종<br>별 |
|---|---|---|---|---|---|---|---|---|---|---|---|---|---|---|---|
| 40 | 효령터널 | 영천 | T6 | S26<br>(영천) | 라이닝 | 콘크리트<br>박락 | ㎡ | 0.50 | 10 | 하자 | 2017하 | 터널 | 콘크리트<br>손상 | 3 | 1종 |

| 내 용 | S26 라이닝 콘크리트 박락 A=0.5㎡ | | |

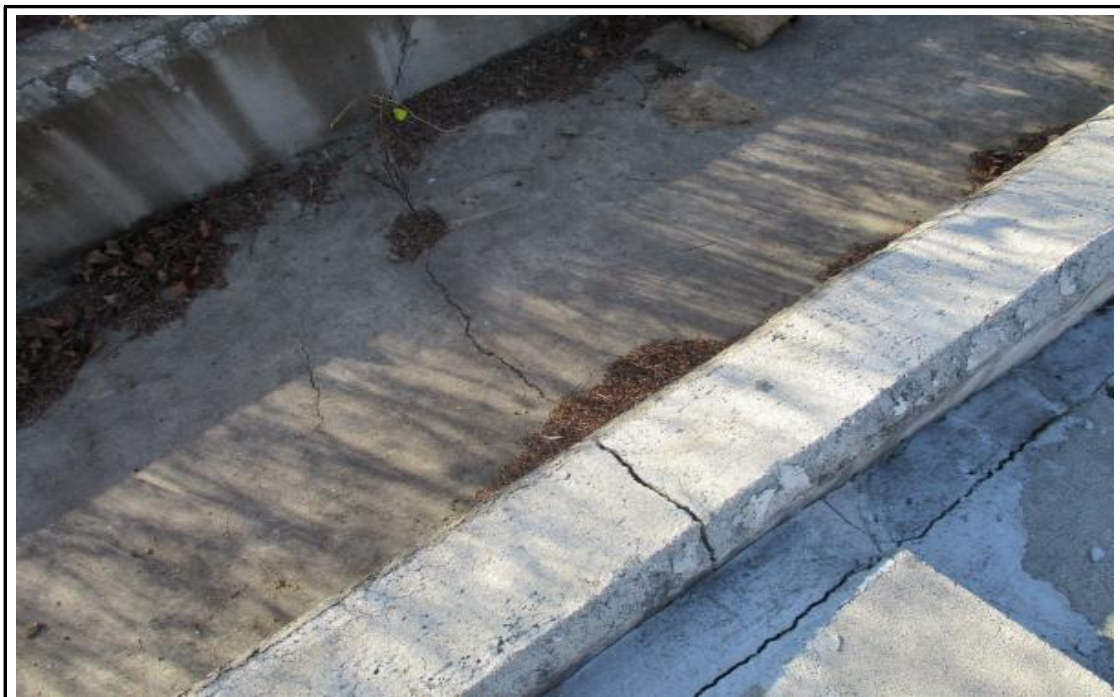
| 사진번호 | 5-RW6-1 | 위 치 | 블록식옹벽6 군위JCT |

| NO | 시설물명 | 방향 | 시설물<br>번호 | 위치 | 부재 | 내용 | 단<br>위 | 수량 | 하<br>자<br>담<br>책<br>임<br>기<br>간 | 조<br>치<br>방<br>법 | 발생 | 공<br>종 | 하<br>자<br>형<br>태 | 사<br>진<br>번<br>호 | 종<br>별 |
|---|---|---|---|---|---|---|---|---|---|---|---|---|---|---|---|
| 41 | 블럭식<br>옹벽6 | 군위J<br>CT | RW6 | 블럭식<br>옹벽6 | 배수로 | 균열 | m | 4.00 | 3 | 하자 | 2017하 | 옹벽 | 균열 | 1 | 2종 |

| 내 용 | 배수로 균열 L=4.0m | | |

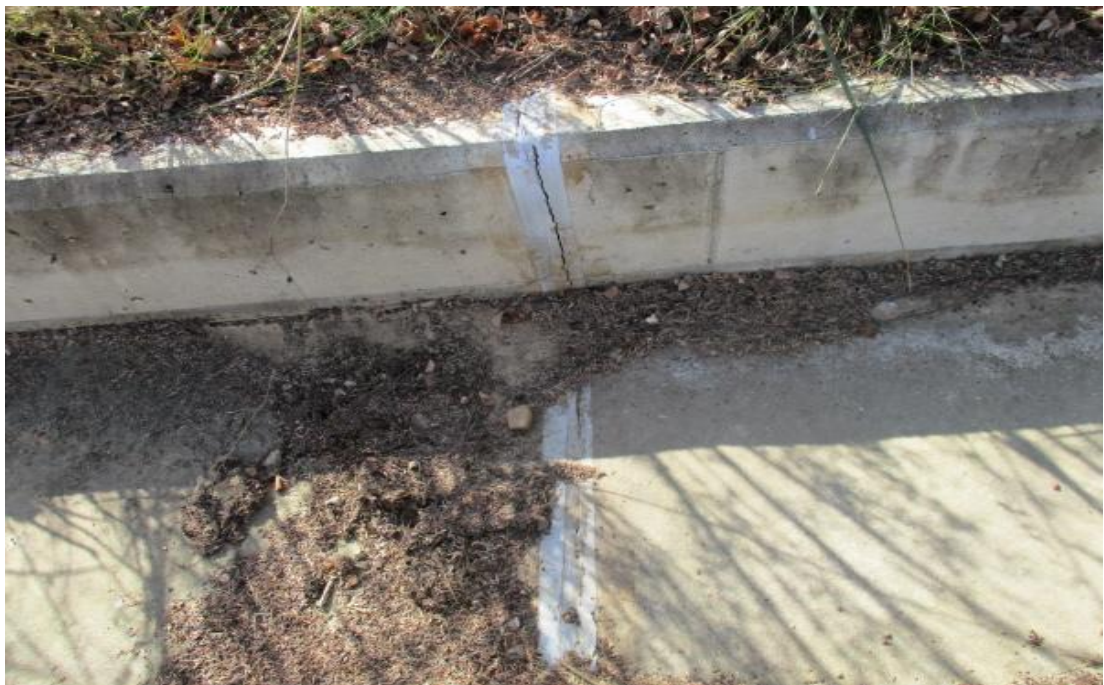
| 사진번호 | 5-RW6-2 | 위 치 | 블록식옹벽6 군위JCT |

| NO | 시설물명 | 방향 | 시설물<br>번호 | 위치 | 부재 | 내용 | 단<br>위 | 수량 | 하<br>자<br>담<br>책<br>임<br>기<br>간 | 조<br>치<br>방<br>법 | 발생 | 공<br>종 | 하<br>자<br>형<br>태 | 사<br>진<br>번<br>호 | 종<br>별 |
|---|---|---|---|---|---|---|---|---|---|---|---|---|---|---|---|
| 42 | 블럭식<br>옹벽6 | 군위J<br>CT | RW6 | 블럭식<br>옹벽6 | 배수로 | 실란트파손 | m | 8.00 | 3 | 하자 | 2017하 | 옹벽 | 실란트파<br>손 | 2 | 2종 |

| 내 용 | 실란트 파손 L=8.0m | | |

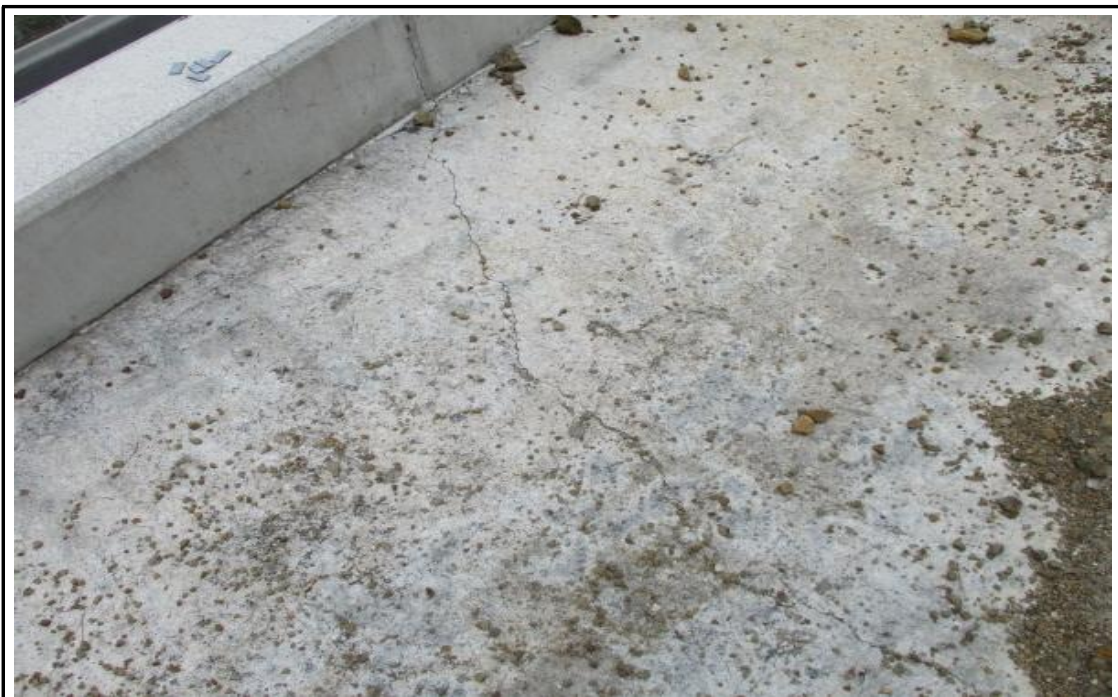
| 사진번호 | 5-SL28-1 | 위 치 | 영천절토28 |

| NO | 시설물명 | 방향 | 시설물<br>번호 | 위치 | 부재 | 내용 | 단위 | 수량 | 하자<br>담보임<br>기간 | 조치<br>방법 | 발생 | 공종 | 하자형태 | 사진<br>번호 | 종별 |
|---|---|---|---|---|---|---|---|---|---|---|---|---|---|---|---|
| 43 | 영천절토28 | 영천 | SL28 | 영천절토28 | 소단배수로 | 균열 | m | 7.50 | 2 | 하자 | 2017하 | 사면 | 균열 | 1 | 2종 |

| 내 용 | 소단배수로 균열 L=7.5m | | |

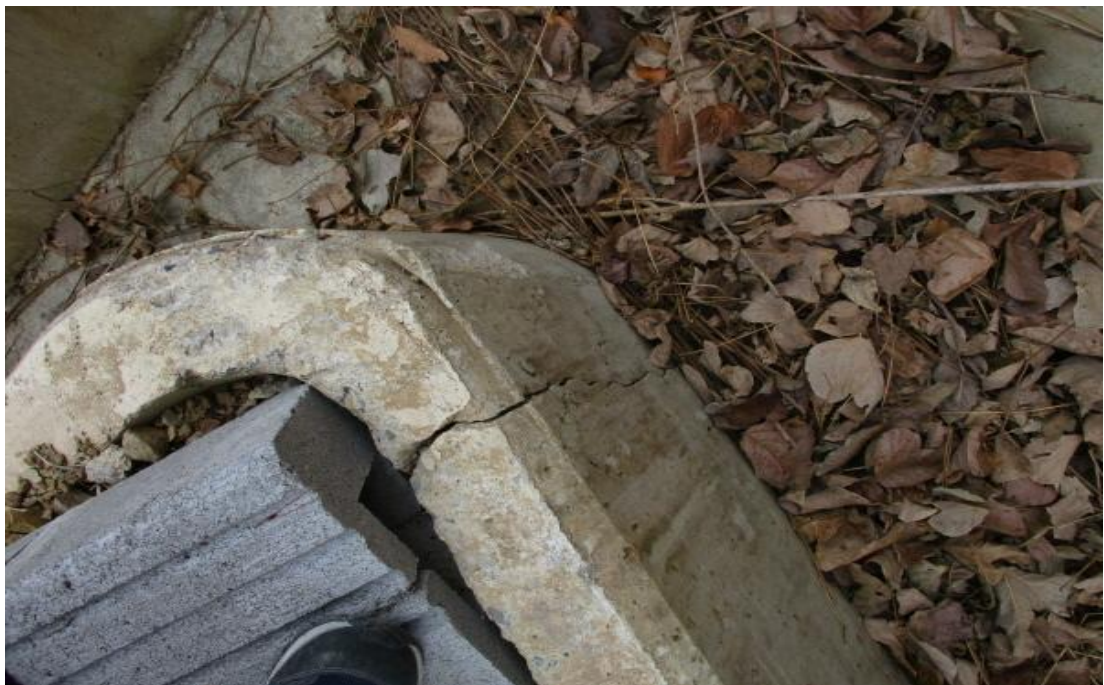
| 사진번호 | 5-SL28-2 | 위 치 | 영천절토28 |

| NO | 시설물명 | 방향 | 시설물<br>번호 | 위치 | 부재 | 내용 | 단위 | 수량 | 하자<br>담보임<br>기간 | 조치<br>방법 | 발생 | 공종 | 하자형태 | 사진<br>번호 | 종별 |
|---|---|---|---|---|---|---|---|---|---|---|---|---|---|---|---|
| 44 | 영천절토28 | 영천 | SL28 | 영천절토28 | 산마루측구 | 파손 | m <sup>2</sup> | 0.05 | 2 | 하자 | 2017하 | 사면 | 콘크리트<br>파손 | 2 | 2종 |

| 내 용 | 산마루측구 파손 A=0.05㎡ | | |

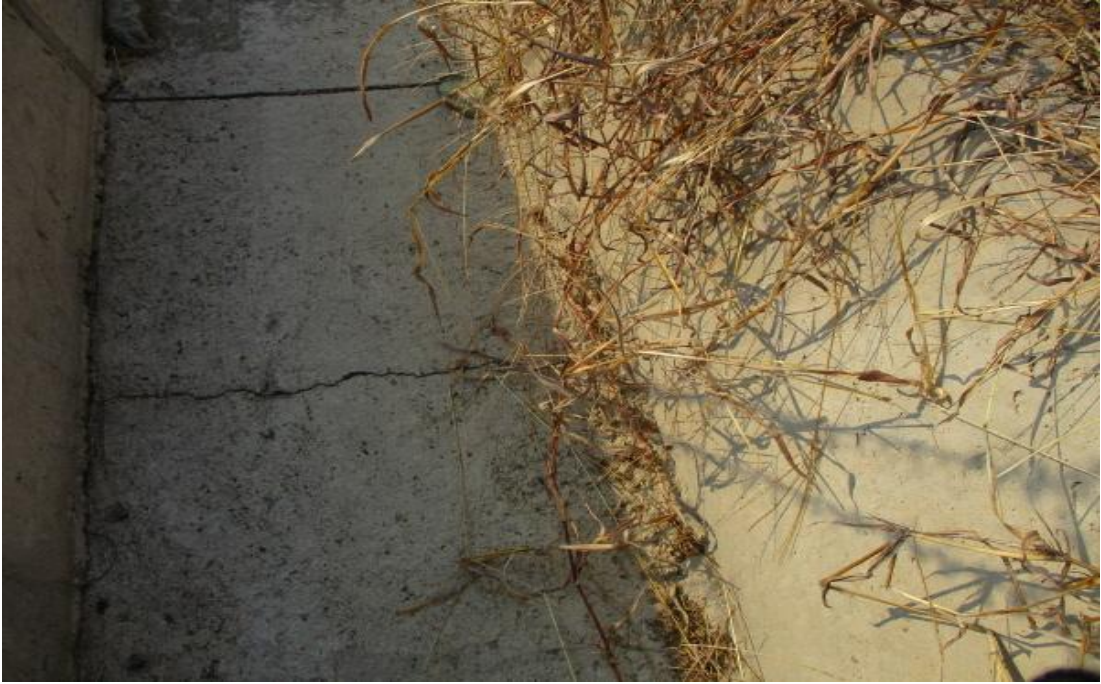
| 사진번호 | 5-SL29-1 | 위 치 | 상주절토29 |

| NO | 시설물명 | 방향 | 시설물<br>번호 | 위치 | 부재 | 내용 | 단위 | 수량 | 하자<br>담보임<br>기간 | 조치<br>방법 | 발생 | 공종 | 하자형태 | 사진<br>번호 | 종별 |
|---|---|---|---|---|---|---|---|---|---|---|---|---|---|---|---|
| 45 | 상주절토29 | 상주 | SL29 | 상주절토29 | 산마루측구 | 균열 | m | 1.00 | 2 | 하자 | 2017하 | 사면 | 균열 | 1 | 2종 |

| 내 용 | 산마루측구 균열 L=1.0m | | |

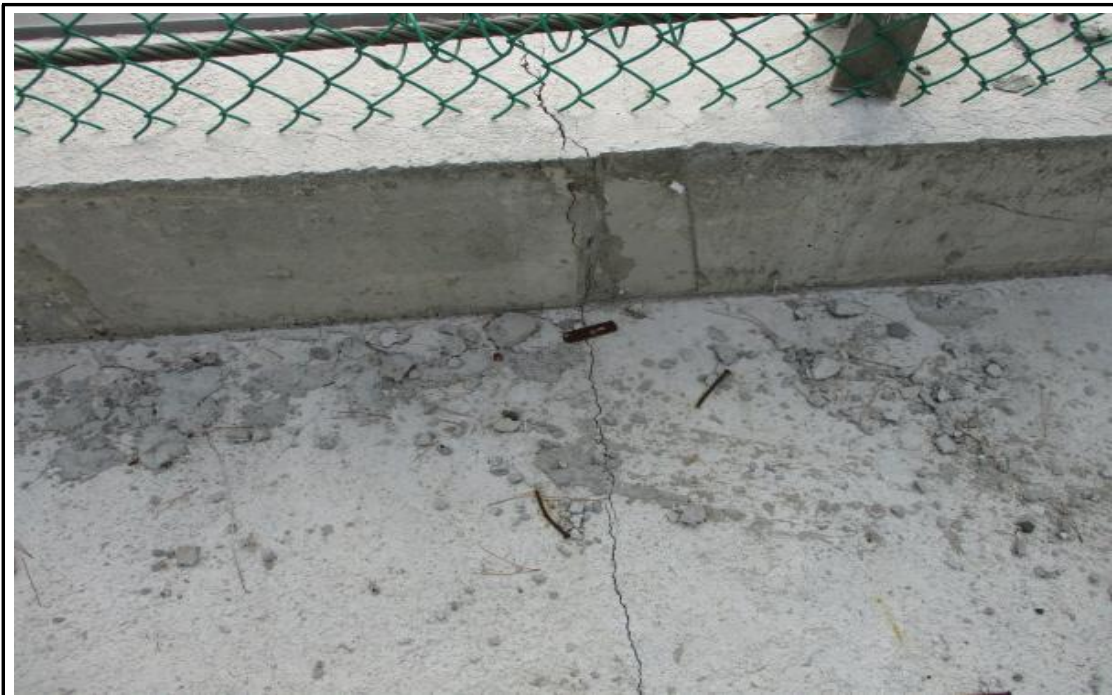
| 사진번호 | 5-SL30-1 | 위 치 | 상주절토30 |

| NO | 시설물명 | 방향 | 시설물<br>번호 | 위치 | 부재 | 내용 | 단위 | 수량 | 하자<br>담보임<br>기간 | 조치<br>방법 | 발생 | 공종 | 하자형태 | 사진<br>번호 | 종별 |
|---|---|---|---|---|---|---|---|---|---|---|---|---|---|---|---|
| 46 | 상주절토30 | 상주 | SL30 | 상주절토30 | 소단배수로 | 균열 | m | 5.00 | 2 | 하자 | 2017하 | 사면 | 균열 | 1 | 2종 |

| 내 용 | 소단배수로 균열 L=5.0m | | |

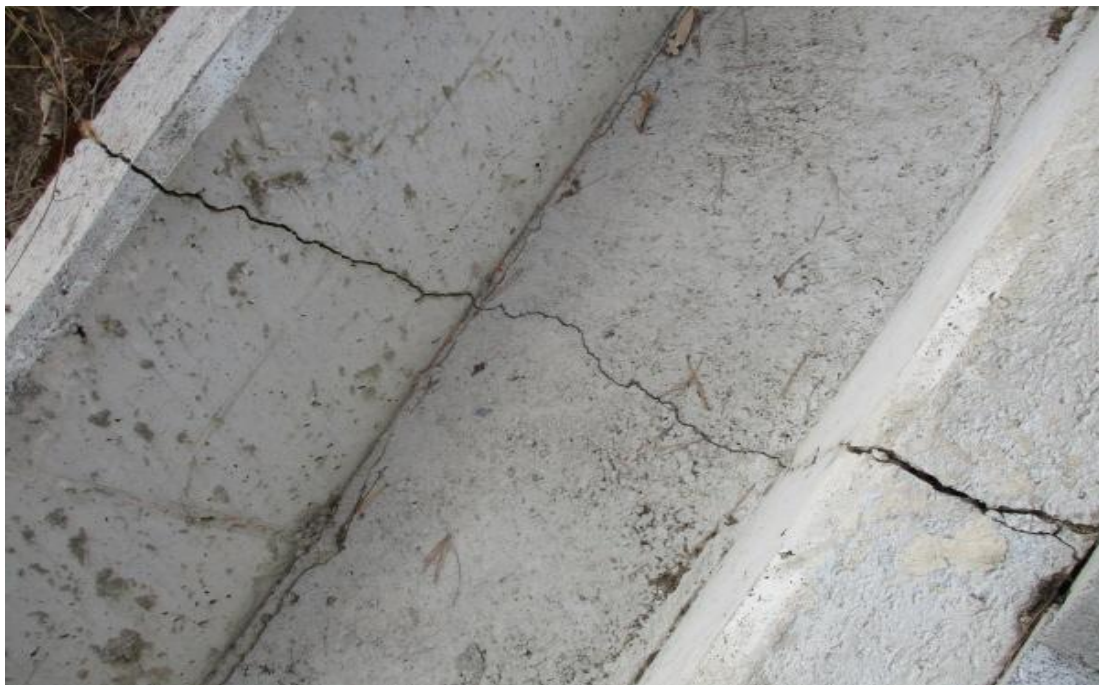
| 사진번호 | 5-SL30-2 | 위 치 | 상주절토30 |

| NO | 시설물명 | 방향 | 시설물<br>번호 | 위치 | 부재 | 내용 | 단위 | 수량 | 하자<br>담보임<br>기간 | 조치<br>방법 | 발생 | 공종 | 하자형태 | 사진<br>번호 | 종별 |
|---|---|---|---|---|---|---|---|---|---|---|---|---|---|---|---|
| 47 | 상주절토30 | 상주 | SL30 | 상주절토30 | 산마루측구 | 파손 | m <sup>2</sup> | 0.20 | 2 | 하자 | 2017하 | 사면 | 콘크리트<br>파손 | 2 | 2종 |

| 내 용 | 산마루측구 파손 A=0.2㎡ | | |

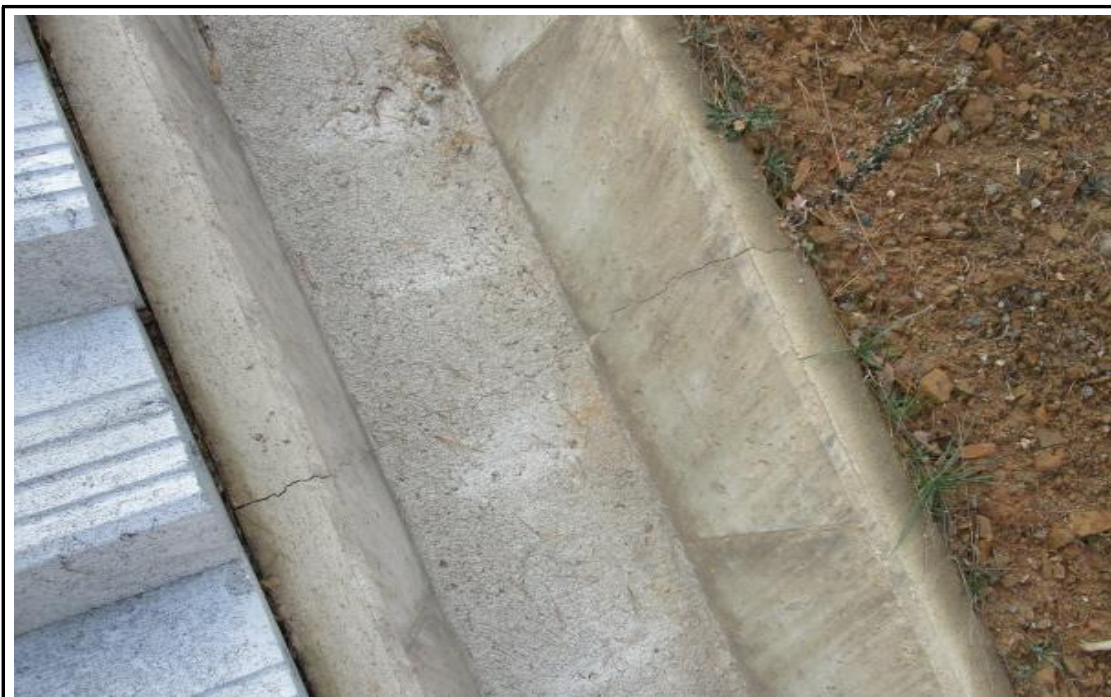
| 사진번호 | 5-SL31-1 | 위 치 | 영천절토31 |

| NO | 시설물명 | 방향 | 시설물<br>번호 | 위치 | 부재 | 내용 | 단위 | 수량 | 하자<br>담보임<br>기간 | 조치<br>방법 | 발생 | 공종 | 하자형태 | 사진<br>번호 | 종별 |
|---|---|---|---|---|---|---|---|---|---|---|---|---|---|---|---|
| 48 | 영천절토31 | 영천 | SL31 | 영천절토31 | 산마루측구 | 균열 | m | 4.50 | 2 | 하자 | 2017하 | 사면 | 균열 | 1 | 2종 |

| 내 용 | 산마루측구 균열 L=4.5m | | |

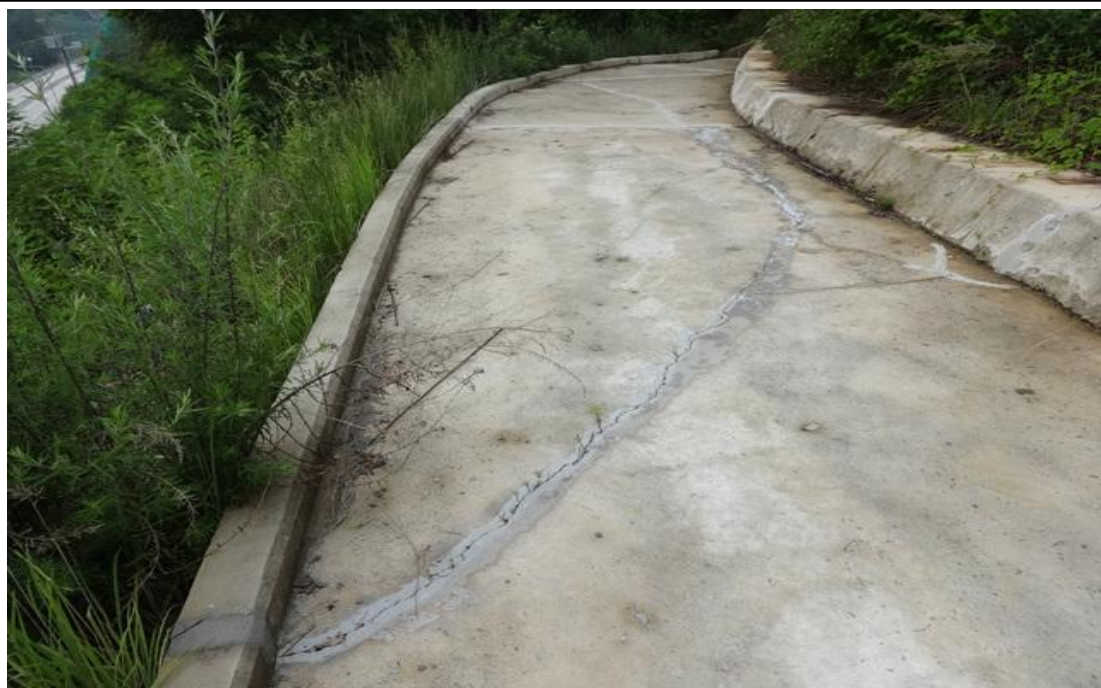
| 사진번호 | 5-SL31-2 | 위 치 | 영천절토31 |

| NO | 시설물명 | 방향 | 시설물<br>번호 | 위치 | 부재 | 내용 | 단위 | 수량 | 하자<br>담보임<br>기간 | 조치<br>방법 | 발생 | 공종 | 하자형태 | 사진<br>번호 | 종별 |
|---|---|---|---|---|---|---|---|---|---|---|---|---|---|---|---|
| 49 | 영천절토31 | 영천 | SL31 | 영천절토31 | 소단배수로 | 균열 | m | 13.00 | 2 | 하자 | 2018상 | 사면 | 균열 | 2 | 2종 |

| 내 용 | 소단배수로 균열 L=13.0m | | |

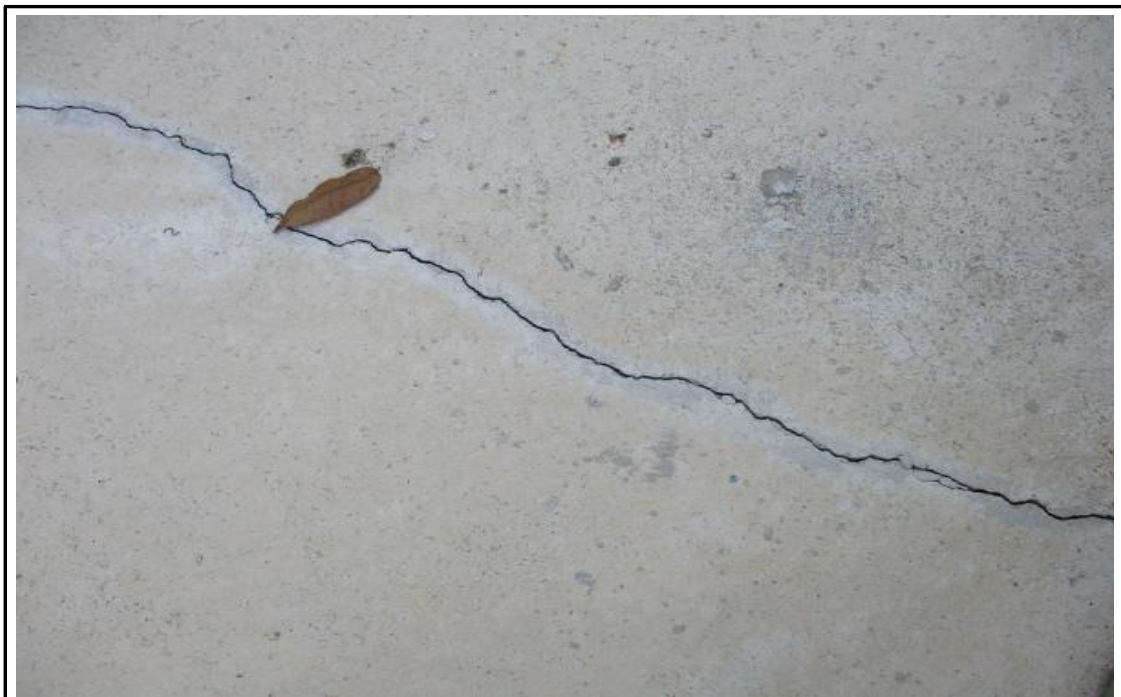
| 사진번호 | 5-SL32-1 | 위 치 | 영천절토32 |

| NO | 시설물명 | 방향 | 시설물<br>번호 | 위치 | 부재 | 내용 | 단위 | 수량 | 하자<br>담보임<br>기간 | 조치<br>방법 | 발생 | 공종 | 하자형태 | 사진<br>번호 | 종별 |
|---|---|---|---|---|---|---|---|---|---|---|---|---|---|---|---|
| 50 | 영천절토32 | 영천 | SL32 | 영천절토32 | 소단배수로 | 균열 | m | 10.00 | 2 | 하자 | 2017하 | 사면 | 균열 | 1 | 2종 |

| 내 용 | 소단배수로 균열 L=10.0m | | |

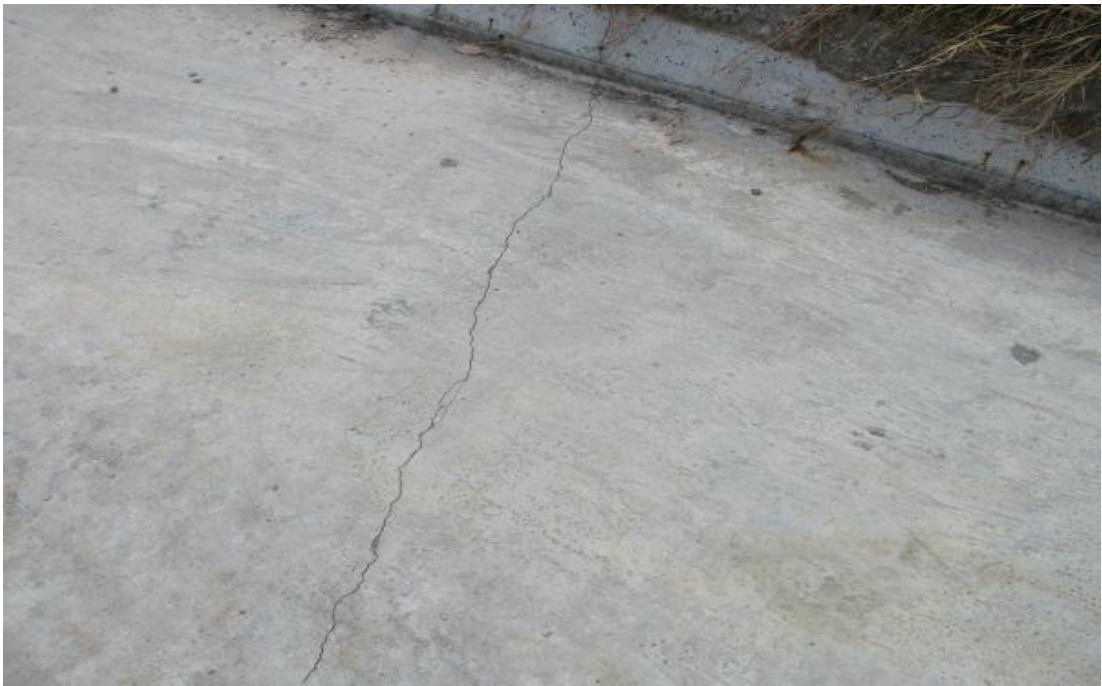
| 사진번호 | 5-SL33-1 | 위 치 | 영천절토33 |

| NO | 시설물명 | 방향 | 시설물<br>번호 | 위치 | 부재 | 내용 | 단위 | 수량 | 하자<br>담보임<br>기간 | 조치<br>방법 | 발생 | 공종 | 하자형태 | 사진<br>번호 | 종별 |
|---|---|---|---|---|---|---|---|---|---|---|---|---|---|---|---|
| 51 | 영천절토33 | 영천 | SL33 | 영천절토33 | 소단배수로 | 균열 | m | 21.00 | 2 | 하자 | 2017하 | 사면 | 균열 | 1 | 2종 |

| 내 용 | 소단배수로 균열 L=21.0m | | |

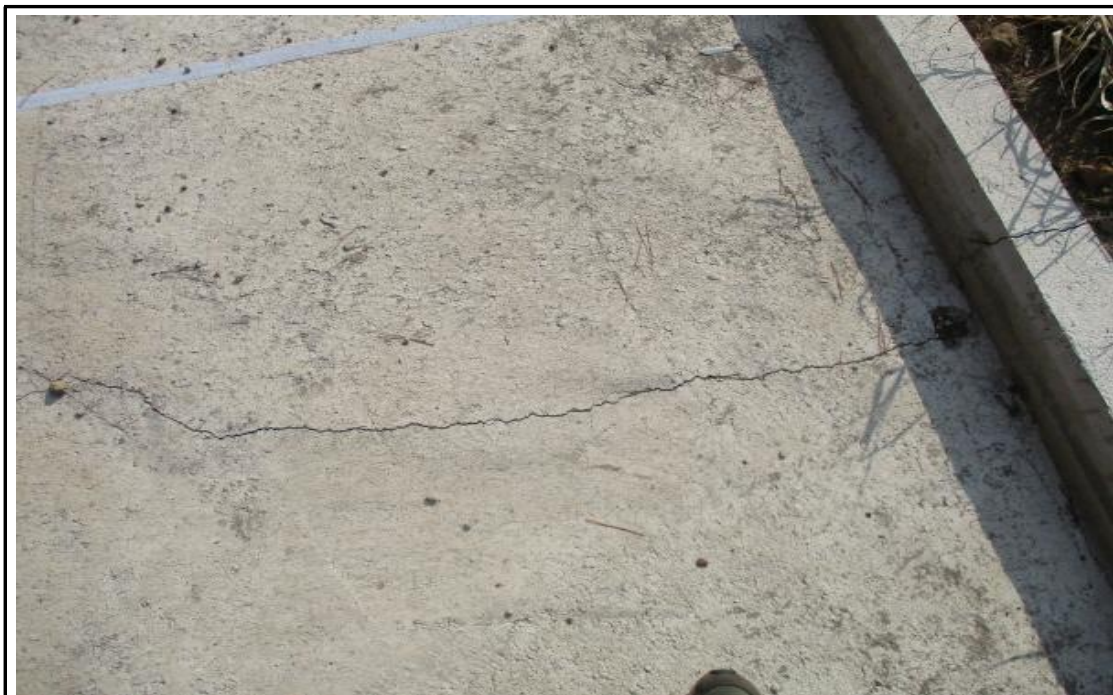
| 사진번호 | 5-SL34-1 | 위 치 | 영천절토34 |

| NO | 시설물명 | 방향 | 시설물<br>번호 | 위치 | 부재 | 내용 | 단위 | 수량 | 하자<br>담보임<br>기간 | 조치<br>방법 | 발생 | 공종 | 하자형태 | 사진<br>번호 | 종별 |
|---|---|---|---|---|---|---|---|---|---|---|---|---|---|---|---|
| 52 | 영천절토34 | 영천 | SL34 | 영천절토34 | 소단배수로 | 균열 | m | 36.00 | 2 | 하자 | 2017하 | 사면 | 균열 | 1 | 2종 |

| 내 용 | 소단배수로 균열 L=36.0m | | |

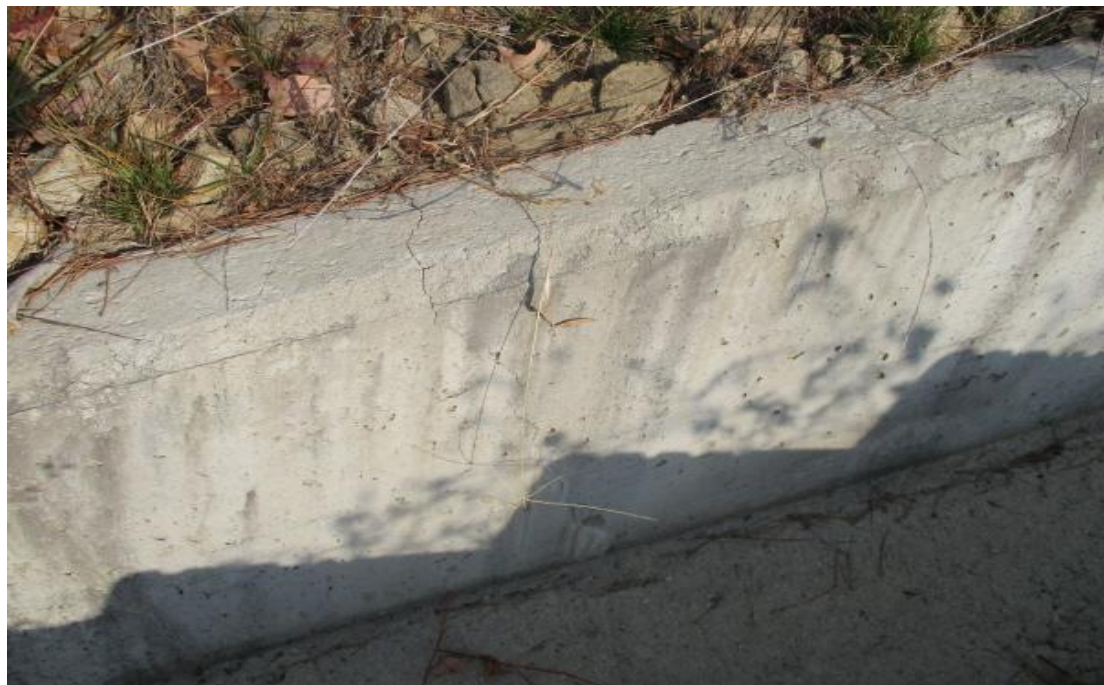
| 사진번호 | 5-SL34-2 | 위 치 | 영천절토34 |

| NO | 시설물명 | 방향 | 시설물<br>번호 | 위치 | 부재 | 내용 | 단위 | 수량 | 하자<br>담보임<br>기간 | 조치<br>방법 | 발생 | 공종 | 하자형태 | 사진<br>번호 | 종별 |
|---|---|---|---|---|---|---|---|---|---|---|---|---|---|---|---|
| 53 | 영천절토34 | 영천 | SL34 | 영천절토34 | 산마루측구 | 균열 | m | 1.50 | 2 | 하자 | 2017하 | 사면 | 균열 | 2 | 2종 |

| 내 용 | 산마루측구 균열 L=1.5m | | |

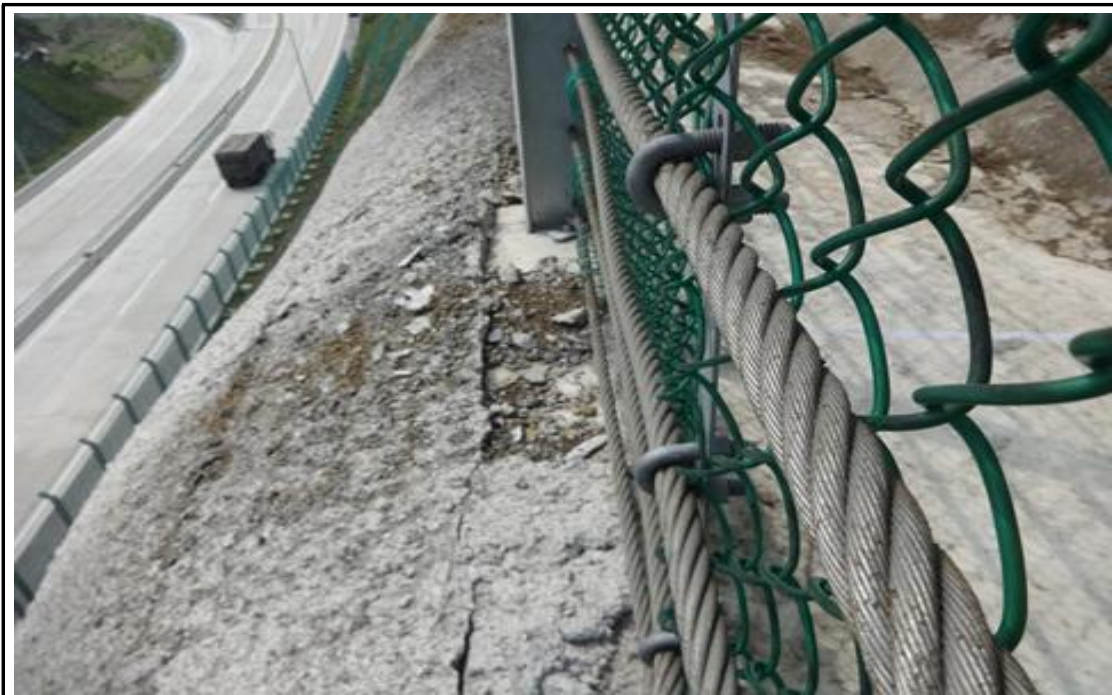
| 사진번호 | 5-SL34-3 | 위 치 | 영천절토34 |

| NO | 시설물명 | 방향 | 시설물<br>번호 | 위치 | 부재 | 내용 | 단위 | 수량 | 하자<br>담보임<br>기간 | 조치<br>방법 | 발생 | 공종 | 하자형태 | 사진<br>번호 | 종별 |
|---|---|---|---|---|---|---|---|---|---|---|---|---|---|---|---|
| 54 | 영천절토34 | 영천 | SL34 | 영천절토34 | 숯크리트 | 들뜸 | m <sup>2</sup> | 0.40 | 2 | 하자 | 2018상 | 사면 | 콘크리트<br>손상 | 3 | 2종 |

| 내 용 | 췁크리트 균열, 들뜸 A=0.4㎡ | | |
