# 하 자 보 고 서

< 6공구 >

2018. 06

상주영천고속도로주식회사

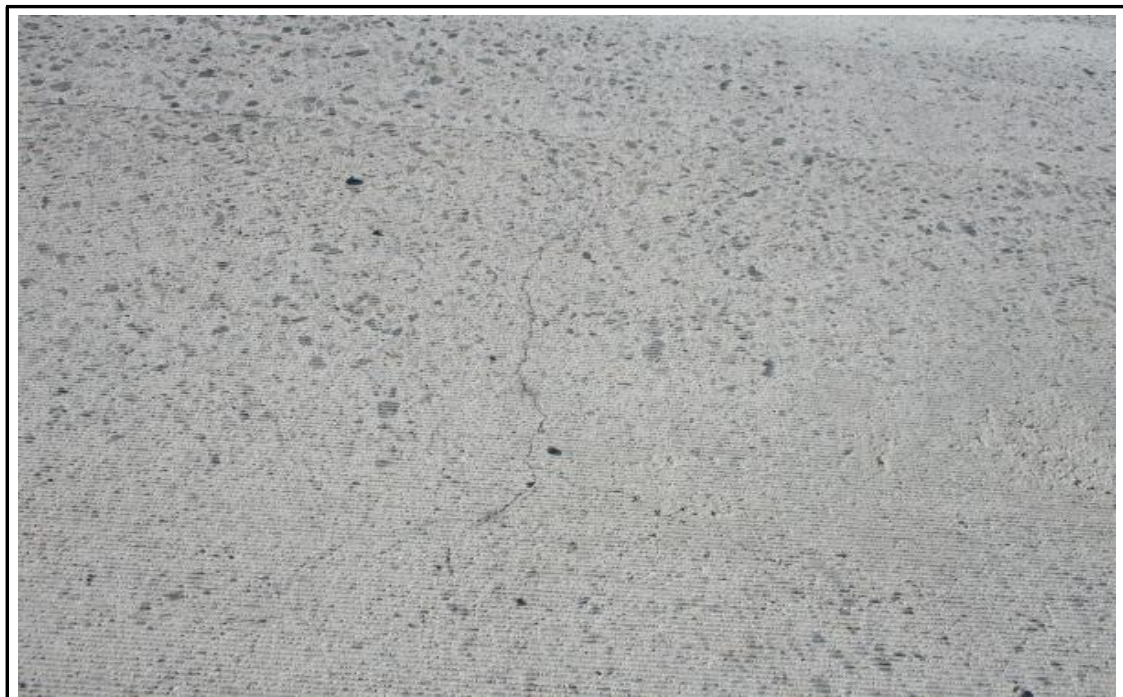
| 사진번호 | 6-BR17-1 | 위 치 | 장기교 상주방향 |

| NO | 시설물명 | 방향 | 시설물<br>번호 | 위치 | 부재 | 내용 | 단<br>위 | 수량 | 하자<br>담보<br>책임<br>기간 | 조치<br>방법 | 발생 | 공종 | 하자형태 | 사진<br>번호 | 종별 |
|---|---|---|---|---|---|---|---|---|---|---|---|---|---|---|---|
| 1 | 장기교 | 상주 | BR17 | S3<br>(상주) | 교면포장 | 균열 | m | 1.00 | 2 | 하자 | 2017하 | 교량 | 포장균열 | 1 | 2종 |

| 내 용 | 교면포장 S3 균열 L=1.0m | | |

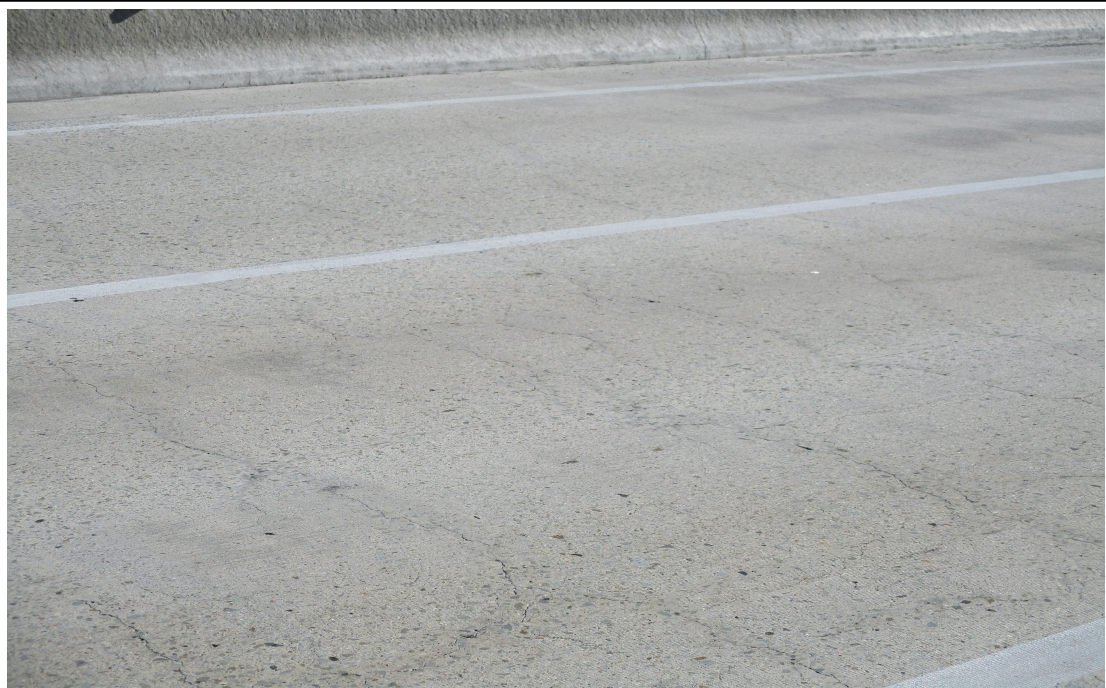
| 사진번호 | 6-BR17-2 | 위 치 | 장기교 영천방향 |

| NO | 시설물명 | 방향 | 시설물<br>번호 | 위치 | 부재 | 내용 | 단<br>위 | 수량 | 하자<br>담보<br>책임<br>기간 | 조치<br>방법 | 발생 | 공종 | 하자형태 | 사진<br>번호 | 종별 |
|---|---|---|---|---|---|---|---|---|---|---|---|---|---|---|---|
| 2 | 장기교 | 영천 | BR17 | S5<br>(영천) | 교면포장 | 망상균열 | m <sup>2</sup> | 8.00 | 2 | 하자 | 2017하 | 교량 | 포장균열 | 2 | 2종 |

| 내 용 | 교면포장 S5 망상균열 A=8.0㎡ | | |

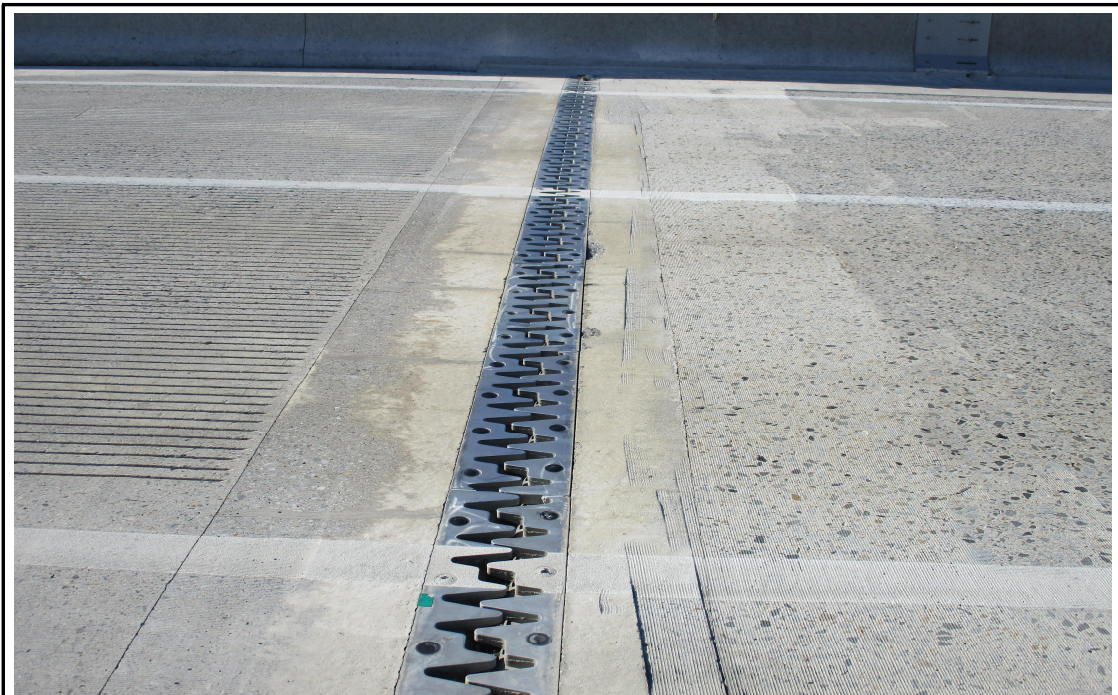
| 사진번호 | 6-BR17-3 | 위 치 | 장기교 상주방향 |

| NO | 시설물명 | 방향 | 시설물<br>번호 | 위치 | 부재 | 내용 | 단<br>위 | 수량 | 하자<br>담보<br>책임<br>기간 | 조치<br>방법 | 발생 | 공종 | 하자형태 | 사진<br>번호 | 종별 |
|---|---|---|---|---|---|---|---|---|---|---|---|---|---|---|---|
| 3 | 장기교 | 상주 | BR17 | A1,A2<br>(상주) | 신축이음 | 본체 이격 | m | 6.00 | 2 | 하자 | 2017하 | 교량 | 신축이음<br>손상 | 3 | 2종 |

| 내 용 | 신축이음 A1, A2 본체 이격 L=6.0m | | |

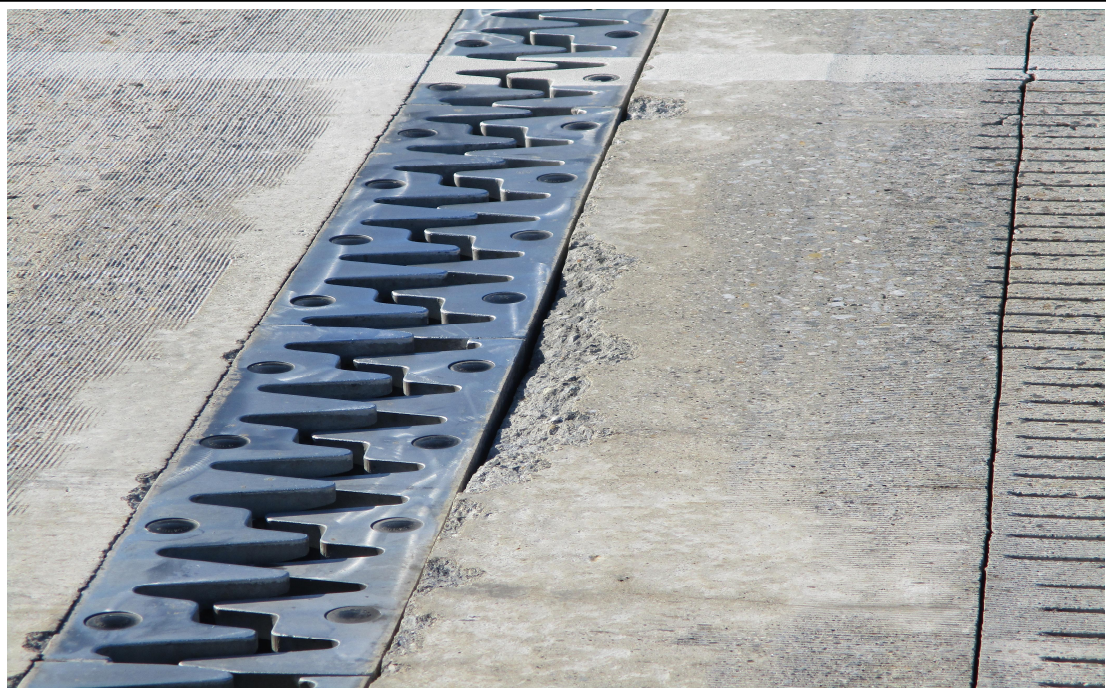
| 사진번호 | 6-BR17-4 | 위 치 | 장기교 영천방향 |

| NO | 시설물명 | 방향 | 시설물<br>번호 | 위치 | 부재 | 내용 | 단<br>위 | 수량 | 하자<br>담보<br>책임<br>기간 | 조치<br>방법 | 발생 | 공종 | 하자형태 | 사진<br>번호 | 종별 |
|---|---|---|---|---|---|---|---|---|---|---|---|---|---|---|---|
| 4 | 장기교 | 상주 | BR17 | P3<br>(상주) | 신축이음 | 후타재파손 | m <sup>2</sup> | 0.20 | 2 | 하자 | 2017하 | 교량 | 콘크리트<br>파손 | 4 | 2종 |

| 내 용 | 신축이음 A2 후타재 파손 A=0.2㎡ | | |

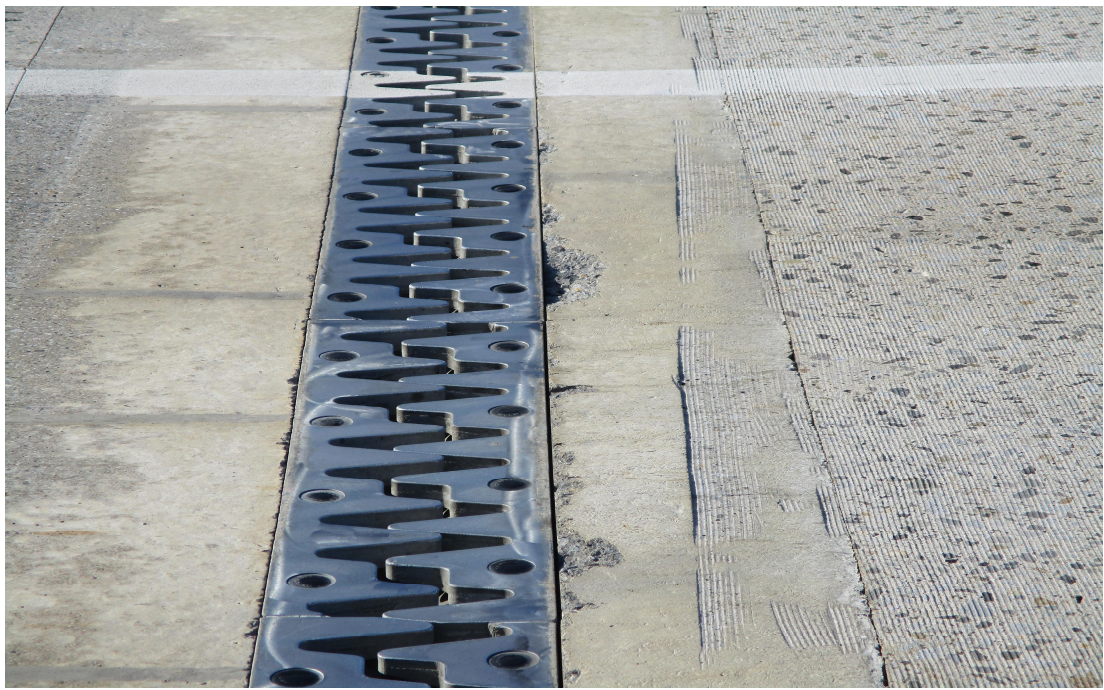
| 사진번호 | 6-BR17-5 | 위 치 | 장기교 상주방향 |

| NO | 시설물명 | 방향 | 시설물<br>번호 | 위치 | 부재 | 내용 | 단<br>위 | 수량 | 하자<br>담보<br>책임<br>기간 | 조치<br>방법 | 발생 | 공종 | 하자형태 | 사진<br>번호 | 종별 |
|---|---|---|---|---|---|---|---|---|---|---|---|---|---|---|---|
| 5 | 장기교 | 상주 | BR17 | A2<br>(상주) | 신축이음 | 후타재파손 | m <sup>2</sup> | 0.06 | 2 | 하자 | 2017하 | 교량 | 콘크리트<br>파손 | 5 | 2종 |

| 내 용 | 신축이음 A2 후타재 파손 A=0.06㎡ | | |

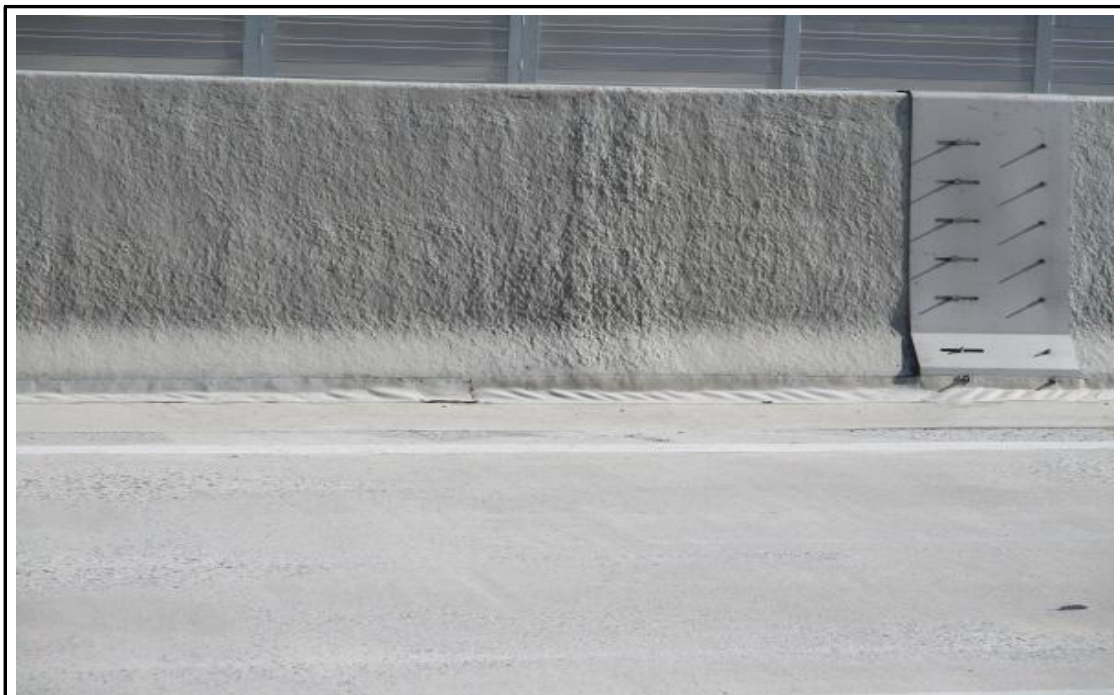
| 사진번호 | 6-BR18-1 | 위 치 | 금매교 영천방향 |

| NO | 시설물명 | 방향 | 시설물<br>번호 | 위치 | 부재 | 내용 | 단<br>위 | 수량 | 하자<br>담보<br>책임<br>기간 | 조치<br>방법 | 발생 | 공종 | 하자형태 | 사진<br>번호 | 종별 |
|---|---|---|---|---|---|---|---|---|---|---|---|---|---|---|---|
| 6 | 금매교 | 영천 | BR18 | S5<br>(영천) | 방호벽 | 박락 | m <sup>2</sup> | 0.16 | 2 | 하자 | 2017하 | 교량 | 콘크리트<br>파손 | 1 | 1종 |

| 내 용 | 방호벽 S5 박락 A=0.16㎡ | | |

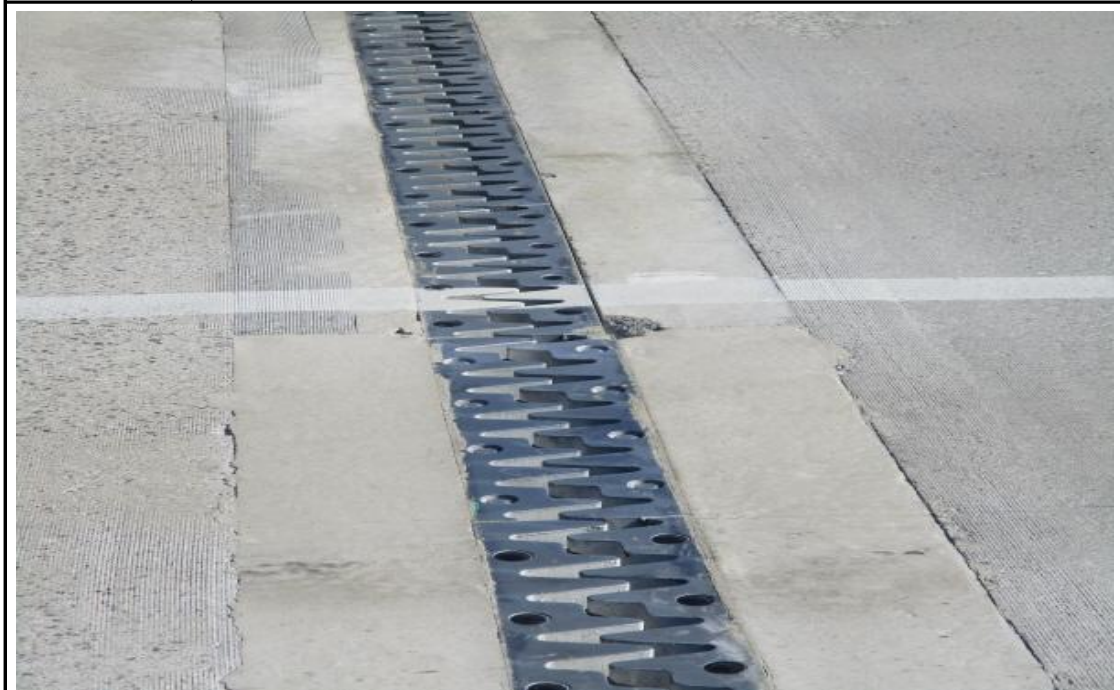
| 사진번호 | 6-BR18-2 | 위 치 | 금매교 영천방향 |

| NO | 시설물명 | 방향 | 시설물<br>번호 | 위치 | 부재 | 내용 | 단<br>위 | 수량 | 하자<br>담보<br>책임<br>기간 | 조치<br>방법 | 발생 | 공종 | 하자형태 | 사진<br>번호 | 종별 |
|---|---|---|---|---|---|---|---|---|---|---|---|---|---|---|---|
| 7 | 금매교 | 영천 | BR18 | P2<br>(영천) | 신축이음 | 후타재파손 | m <sup>2</sup> | 0.01 | 2 | 완료 | 2017하 | 교량 | 콘크리트<br>파손 | 2 | 1종 |

| 내 용 | 신축이음 P2 후타재 파손 A=0.01㎡ | | |

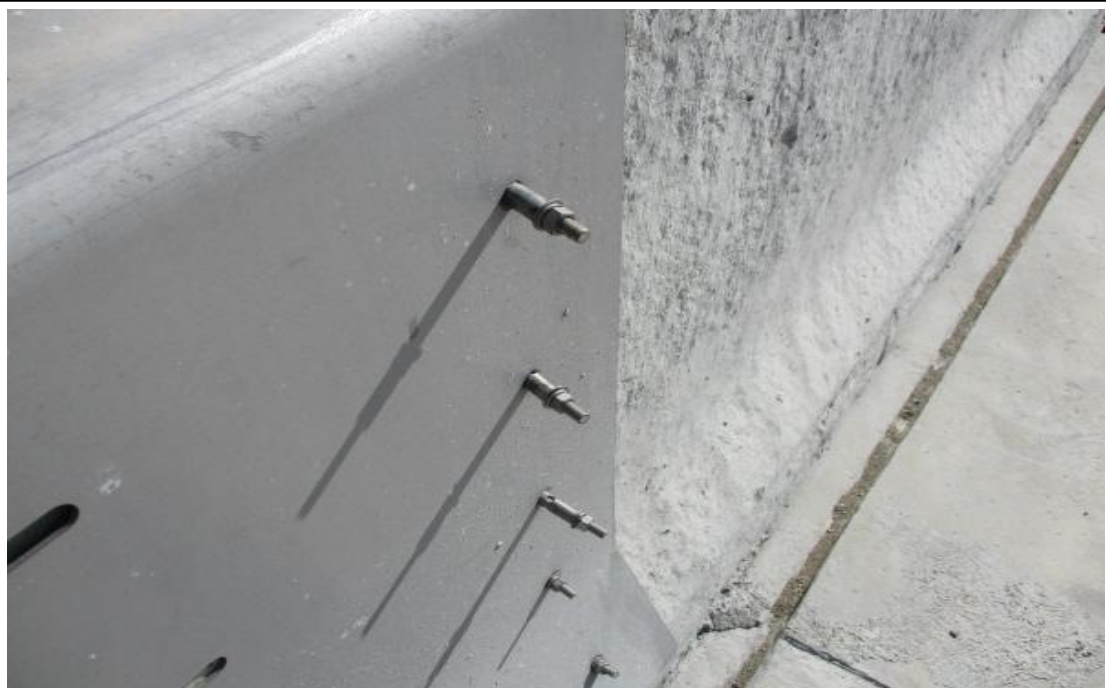
| 사진번호 | 6-BR18-3 | 위 치 | 금매교 상주방향, 영천방향 |

| NO | 시설물명 | 방향 | 시설물<br>번호 | 위치 | 부재 | 내용 | 단<br>위 | 수량 | 하자<br>담보<br>책임<br>기간 | 조치<br>방법 | 발생 | 공종 | 하자형태 | 사진<br>번호 | 종별 |
|---|---|---|---|---|---|---|---|---|---|---|---|---|---|---|---|
| 8 | 금매교 | 상주<br>영천 | BR18 | P2<br>(양방향) | 신축이음 | 차수판<br>볼트체결<br>불량 | EA | 5.00 | 2 | 하자 | 2017하 | 교량 | 철물불량 | 3 | 1종 |

| 내 용 | P2 차수판 볼트체결 불량 5개소 | | |

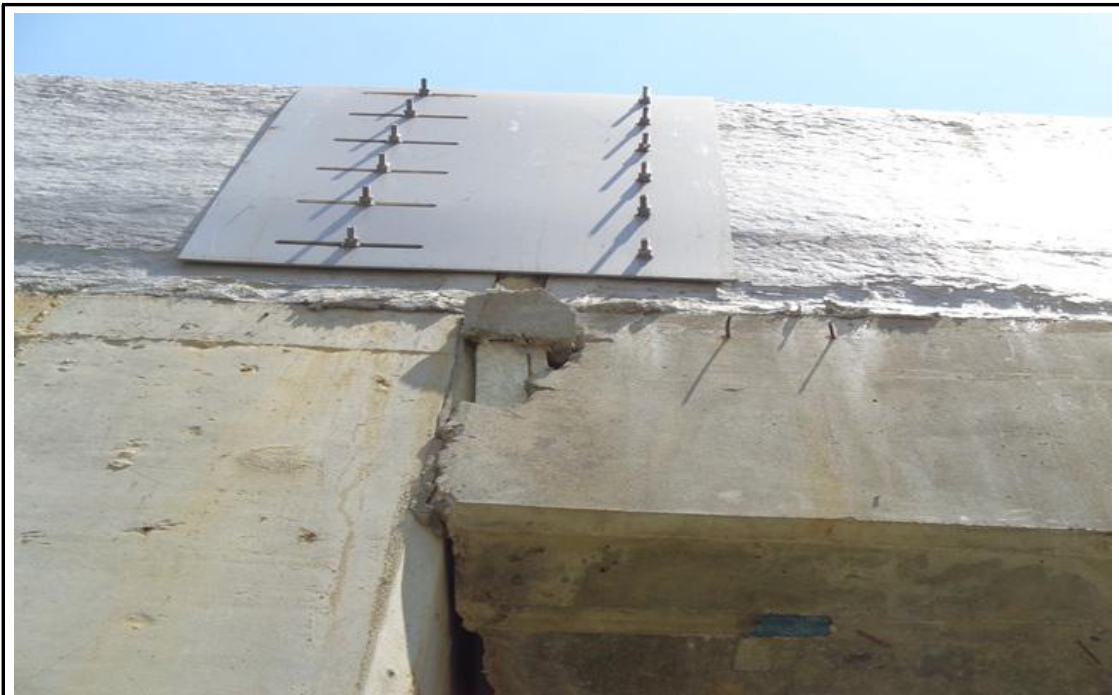
| 사진번호 | 6-BR18-4 | 위 치 | 금매교 영천방향 |

| NO | 시설물명 | 방향 | 시설물<br>번호 | 위치 | 부재 | 내용 | 단<br>위 | 수량 | 하자<br>담보<br>책임<br>기간 | 조치<br>방법 | 발생 | 공종 | 하자형태 | 사진<br>번호 | 종별 |
|---|---|---|---|---|---|---|---|---|---|---|---|---|---|---|---|
| 9 | 금매교 | 영천 | BR18 | S1<br>(영천) | 바닥판하면 | 파손 | m <sup>2</sup> | 0.09 | 7 | 하자 | 2018상 | 교량 | 콘크리트<br>파손 | 4 | 1종 |

| 내 용 | 바닥판하면 S1 파손 A=0.09㎡ | | |

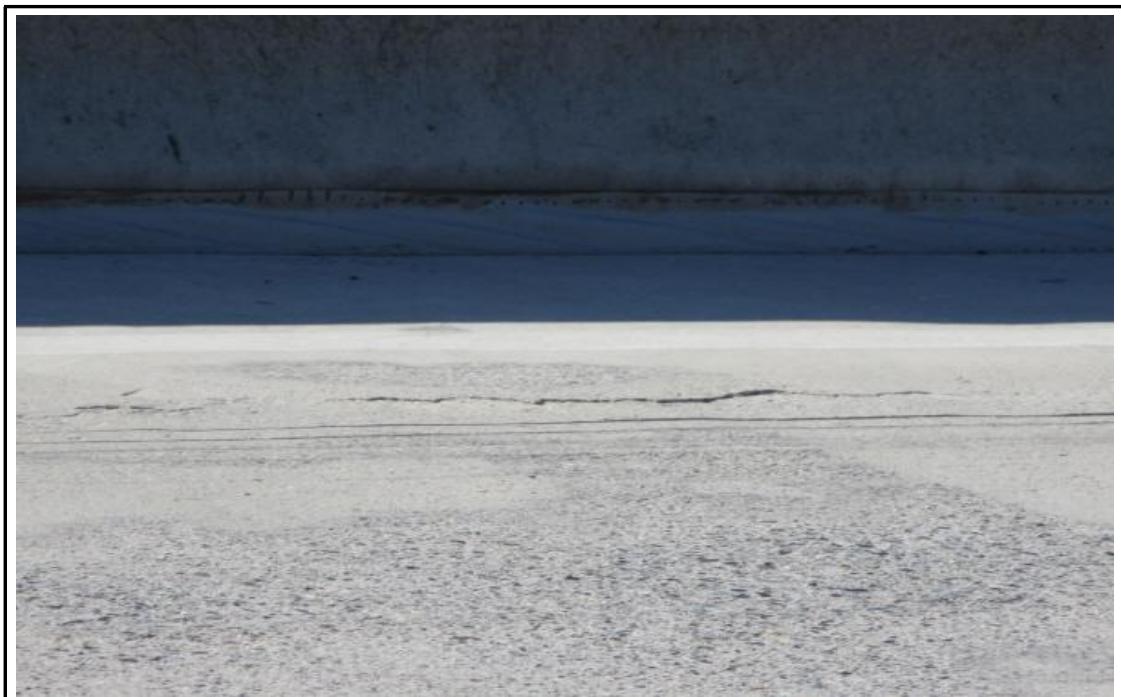
| 사진번호 | 6-BR19-1 | 위 치 | 가호교 상주방향 |

| NO | 시설물명 | 방향 | 시설물<br>번호 | 위치 | 부재 | 내용 | 단<br>위 | 수량 | 하자<br>담보<br>책임<br>기간 | 조치<br>방법 | 발생 | 공종 | 하자형태 | 사진<br>번호 | 종별 |
|---|---|---|---|---|---|---|---|---|---|---|---|---|---|---|---|
| 10 | 가호교 | 상주 | BR19 | S1<br>(상주) | 교면포장 | 박리 | m <sup>2</sup> | 0.60 | 2 | 하자 | 2017하 | 교량 | 콘크리트<br>파손 | 1 | 1종 |

| 내 용 | 교면포장 S1 박리 A=0.6㎡ | | |

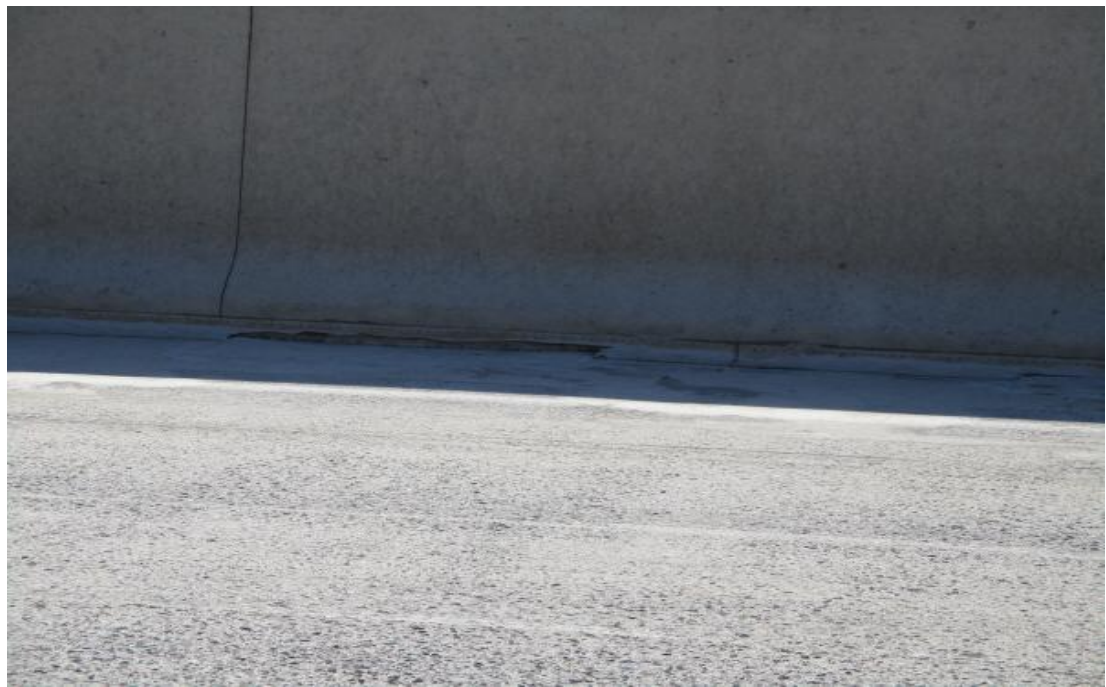
| 사진번호 | 6-BR19-2 | 위 치 | 가호교 상주방향 |

| NO | 시설물명 | 방향 | 시설물<br>번호 | 위치 | 부재 | 내용 | 단<br>위 | 수량 | 하자<br>담보<br>책임<br>기간 | 조치<br>방법 | 발생 | 공종 | 하자형태 | 사진<br>번호 | 종별 |
|---|---|---|---|---|---|---|---|---|---|---|---|---|---|---|---|
| 11 | 가호교 | 상주 | BR19 | S3<br>(상주) | 방호벽 | 박락 | m <sup>2</sup> | 0.80 | 2 | 하자 | 2017하 | 교량 | 콘크리트<br>파손 | 2 | 1종 |

| 내 용 | 방호벽 S3 박락 A=0.8㎡ | | |

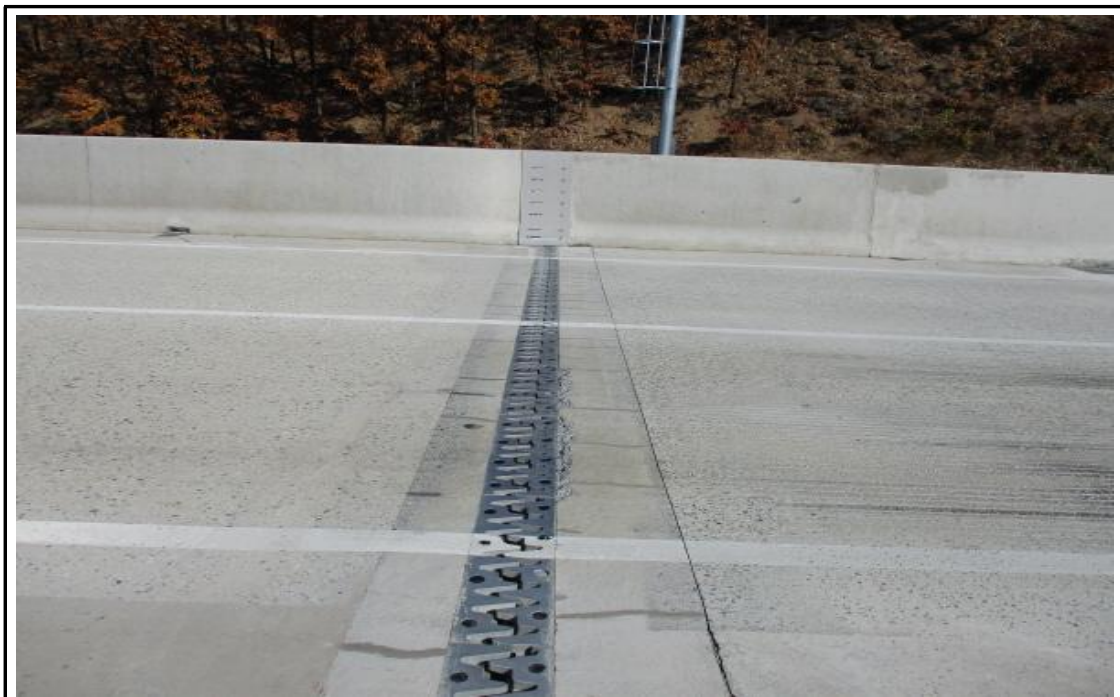
| 사진번호 | 6-BR19-3, 4 | 위 치 | 가호교 영천방향 |

| NO | 시설물명 | 방향 | 시설물<br>번호 | 위치 | 부재 | 내용 | 단<br>위 | 수량 | 하자<br>담보<br>책임<br>기간 | 조치<br>방법 | 발생 | 공종 | 하자형태 | 사진<br>번호 | 종별 |
|---|---|---|---|---|---|---|---|---|---|---|---|---|---|---|---|
| 12 | 가호교 | 영천 | BR19 | A2<br>(영천) | 신축이음 | 본체 이격 | m | 6.00 | 2 | 완료 | 2017하 | 교량 | 신축이음<br>손상 | 3 | 1종 |
| 13 | 가호교 | 상주<br>영천 | BR19 | A2<br>(양방향) | 신축이음 | 후타재파손 | m <sup>2</sup> | 0.26 | 2 | 완료 | 2017하 | 교량 | 콘크리트<br>파손 | 4 | 1종 |

| 내 용 | 신축이음 A2 본체 이격, 후타재 파손 | | |

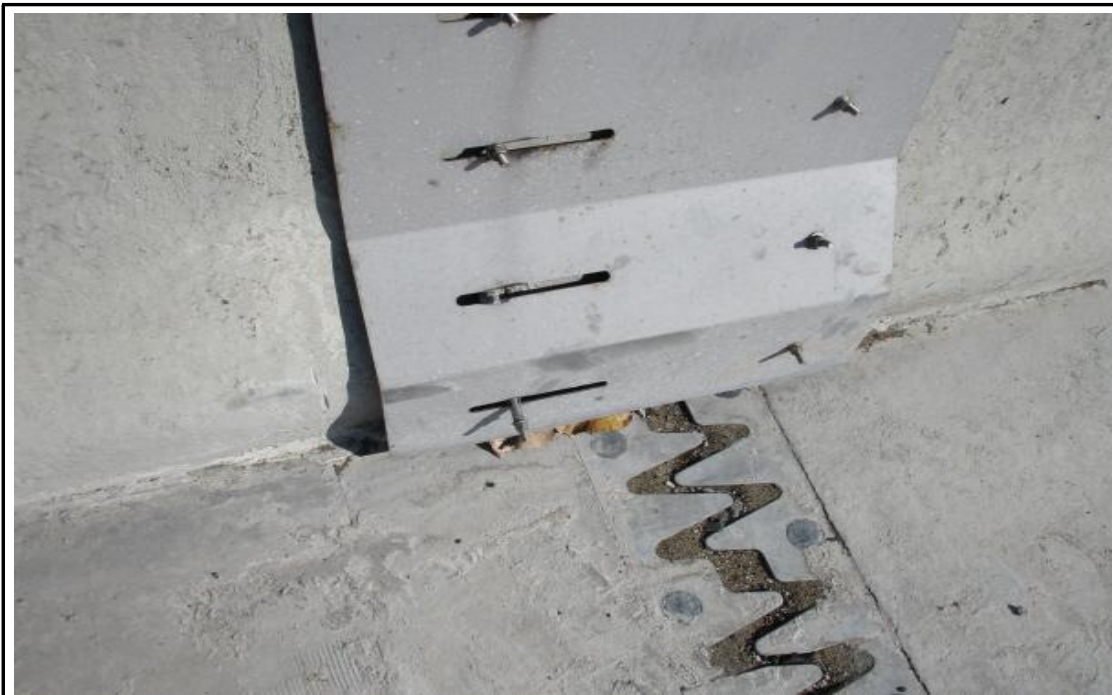
| 사진번호 | 6-BR19-5 | 위 치 | 가호교 |

| NO | 시설물명 | 방향 | 시설물<br>번호 | 위치 | 부재 | 내용 | 단<br>위 | 수량 | 하자<br>담보<br>책임<br>기간 | 조치<br>방법 | 발생 | 공종 | 하자형태 | 사진<br>번호 | 종별 |
|---|---|---|---|---|---|---|---|---|---|---|---|---|---|---|---|
| 14 | 가호교 | 상주 | BR19 | A2<br>(상주) | 신축이음 | 차수판<br>볼트체결<br>불량 | EA | 5.00 | 2 | 하자 | 2017하 | 교량 | 철물불량 | 5 | 1종 |

| 내 용 | 차수판 볼트체결 불량 5개소 | | |

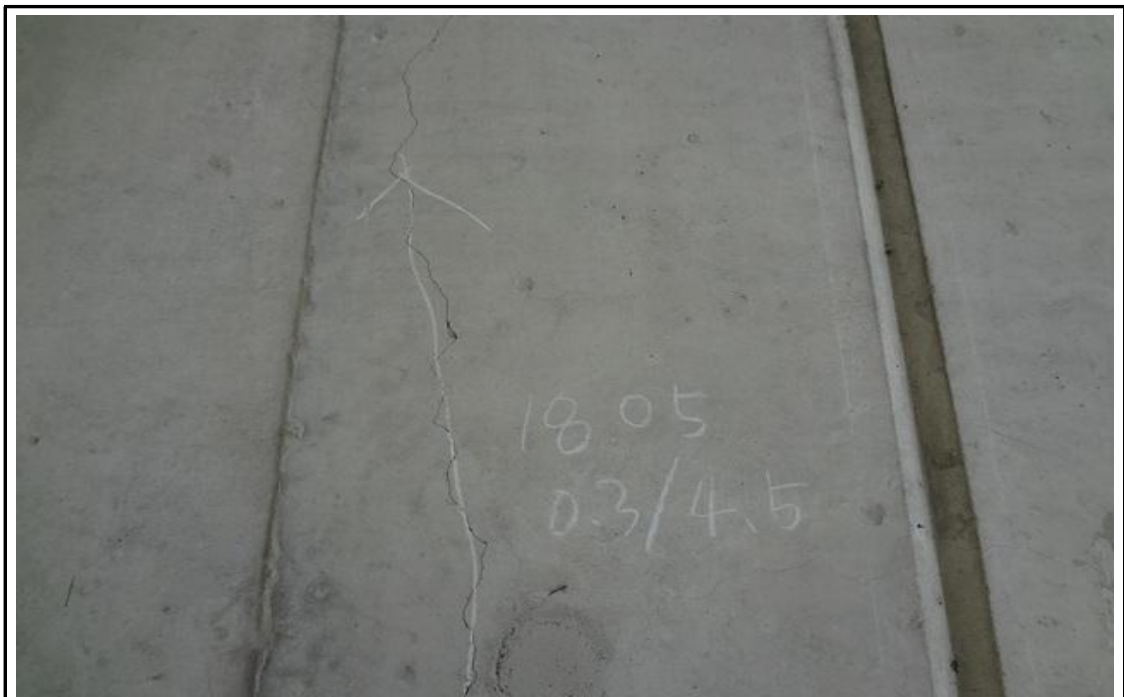
| 사진번호 | 6-1 | 위 치 | 신화교 영천방향 |

| NO | 시설물명 | 방향 | 시설물<br>번호 | 위치 | 부재 | 내용 | 단<br>위 | 수량 | 하자<br>담보<br>책임<br>기간 | 조치<br>방법 | 발생 | 공종 | 하자형태 | 사진<br>번호 | 종별 |
|---|---|---|---|---|---|---|---|---|---|---|---|---|---|---|---|
| 15 | 신화교 | 영천 | - | A1<br>(영천) | 교대 | 0.3mm이상<br>균열 | m | 10.50 | 7 | 하자 | 2018상 | 교량 | 균열0.3<br>mm이상 | 1 | 기타종 |

| 내 용 | 교대 A1 0.3mm이상 균열 L=10.5m | | |

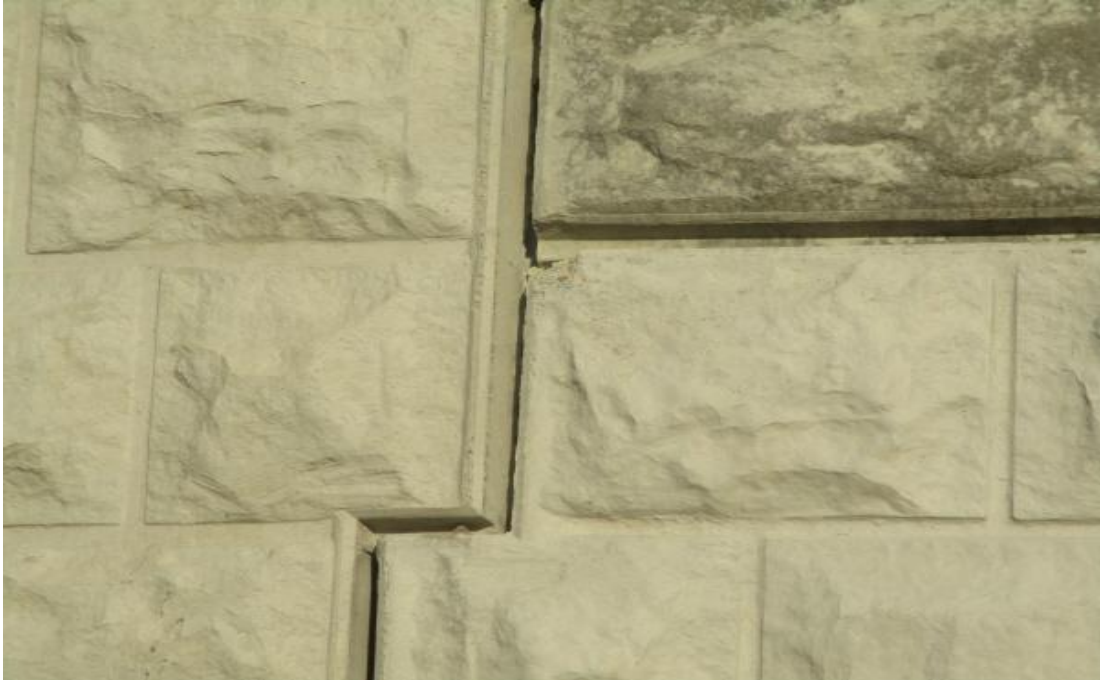
| 사진번호 | 6-RW7-1 | 위 치 | 패널식옹벽7 영천방향 |

| NO | 시설물명 | 방향 | 시설물<br>번호 | 위치 | 부재 | 내용 | 단<br>위 | 수량 | 하자<br>담보<br>책임<br>기간 | 조치<br>방법 | 발생 | 공종 | 하자형태 | 사진<br>번호 | 종별 |
|---|---|---|---|---|---|---|---|---|---|---|---|---|---|---|---|
| 16 | 패널식<br>옹벽7 | 영천 | RW7 | 패널식<br>옹벽7 | 패널<br>전면부 | 파손 | m <sup>2</sup> | 0.05 | 2 | 하자 | 2017하 | 옹벽 | 콘크리트<br>파손 | 1,2 | 2종 |

| 내 용 | 패널 전면부 파손 A=0.05㎡ | | |

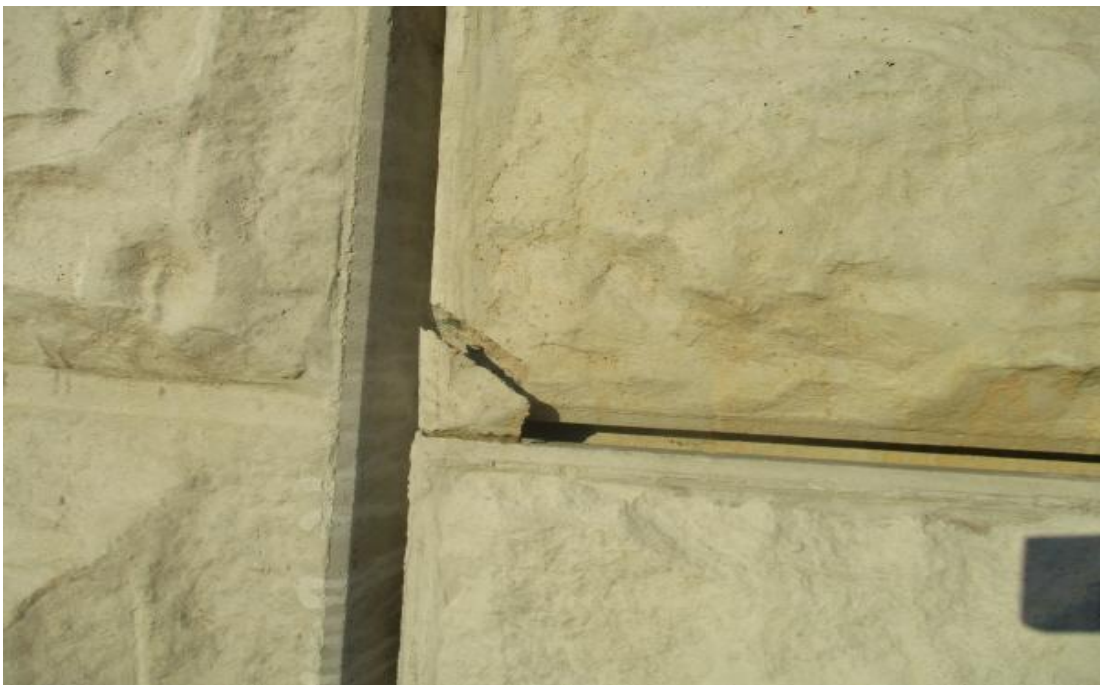
| 사진번호 | 6-RW7-2 | 위 치 | 패널식옹벽7 |

| 내 용 | 패널 전면부 파손 A=0.05㎡ | | |

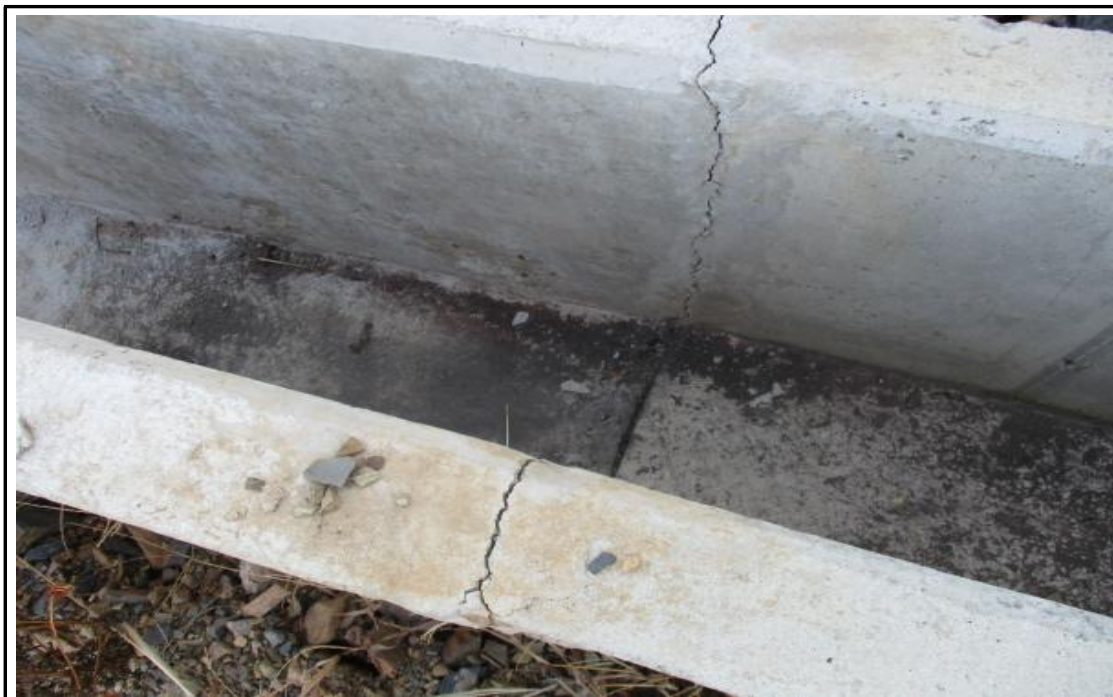
| 사진번호 | 6-RW8-1 | 위 치 | 패널식옹벽8 상주방향 |

| NO | 시설물명 | 방향 | 시설물<br>번호 | 위치 | 부재 | 내용 | 단<br>위 | 수량 | 하자<br>담보<br>책임<br>기간 | 조치<br>방법 | 발생 | 공종 | 하자형태 | 사진<br>번호 | 종별 |
|---|---|---|---|---|---|---|---|---|---|---|---|---|---|---|---|
| 17 | 패널식<br>옹벽8 | 상주 | RW8 | 패널식<br>옹벽8 | 배수로 | 균열 | m | 2.00 | 2 | 하자 | 2017하 | 옹벽 | 균열 | 1,2 | 2종 |

| 내 용 | 배수로 균열 L=2.0m | | |

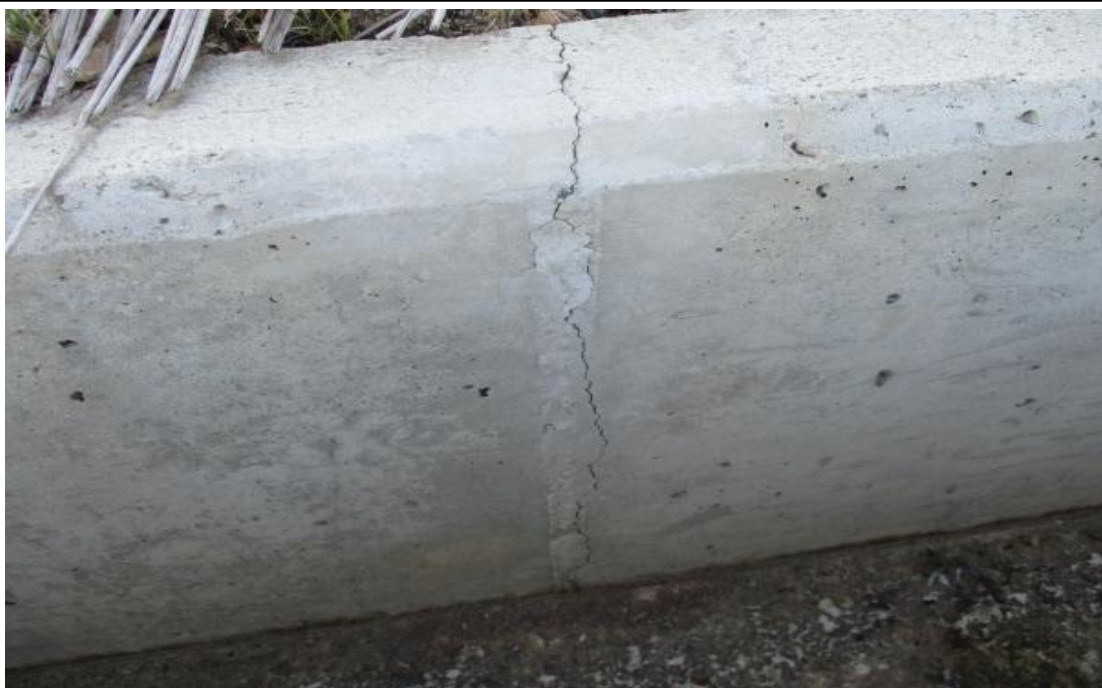
| 사진번호 | 6-RW8-2 | 위 치 | 패널식옹벽8 상주방향 |

| 내 용 | 배수로 균열 L=2.0m | | |

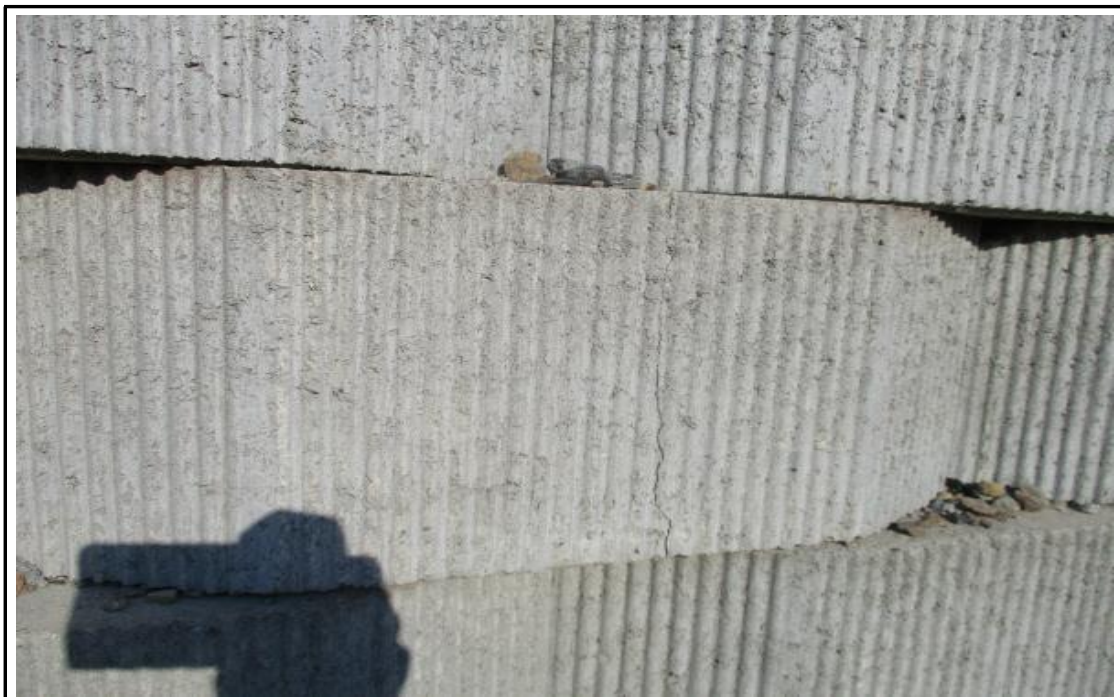
| 사진번호 | 6-RW9-1 | 위 치 | 블록식옹벽9 영천방향 |

| NO | 시설물명 | 방향 | 시설물<br>번호 | 위치 | 부재 | 내용 | 단<br>위 | 수량 | 하자<br>담보<br>책임<br>기간 | 조치<br>방법 | 발생 | 공종 | 하자형태 | 사진<br>번호 | 종별 |
|---|---|---|---|---|---|---|---|---|---|---|---|---|---|---|---|
| 18 | 블록식<br>옹벽9 | 영천 | RW9 | 블록식<br>옹벽9 | 전면부 | 균열 | m | 1.60 | 2 | 하자 | 2017하 | 옹벽 | 균열 | 1,2 | 2종 |

| 내 용 | 블록 균열 L=1.6m | | |

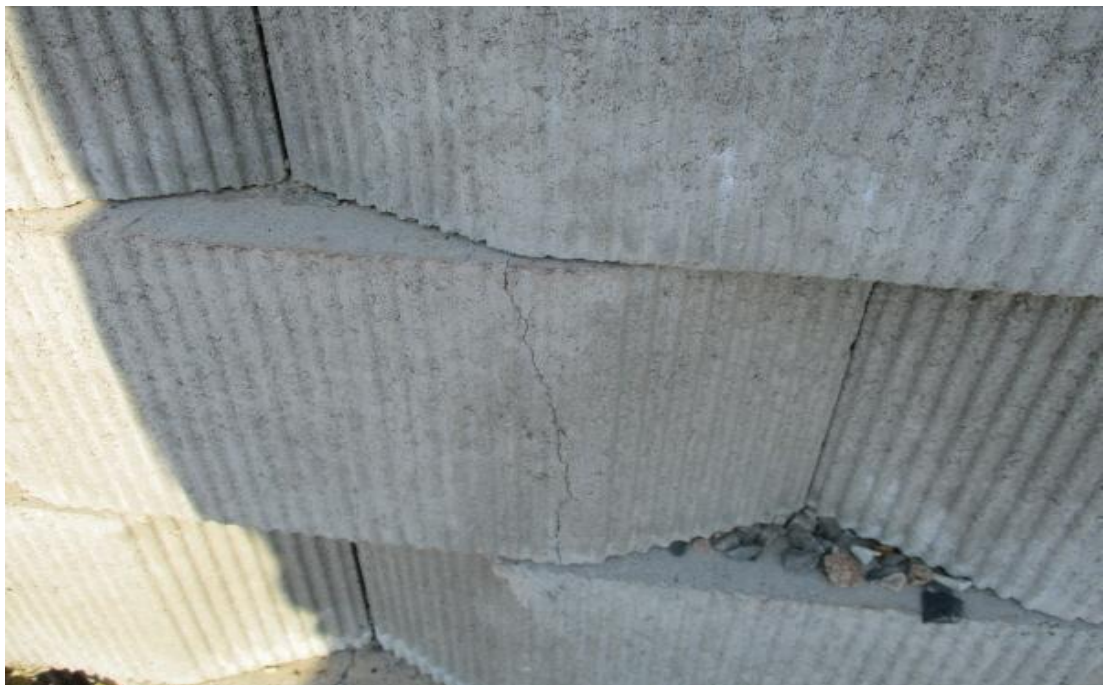
| 사진번호 | 6-RW9-2 | 위 치 | 블록식옹벽9 영천방향 |

| 내 용 | 블록 균열 L=1.6m | | |

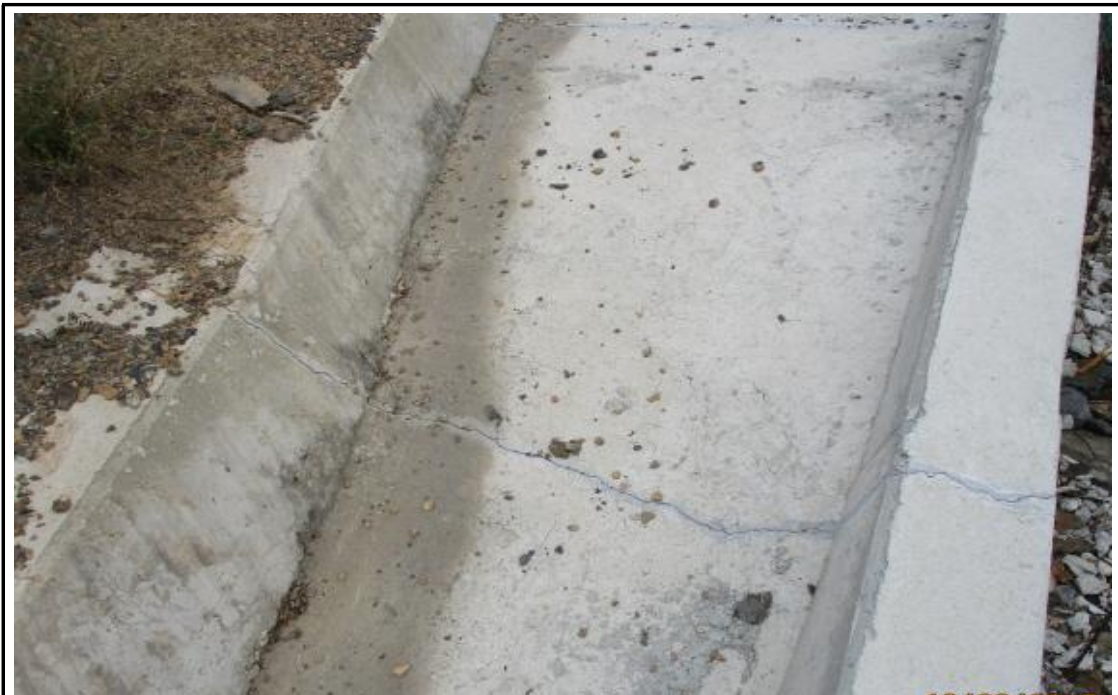
| 사진번호 | 6-SL35-1 | 위 치 | 상주절토35 |

| NO | 시설물명 | 방향 | 시설물<br>번호 | 위치 | 부재 | 내용 | 단<br>위 | 수량 | 하자<br>담보<br>책임<br>기간 | 조치<br>방법 | 발생 | 공종 | 하자형태 | 사진<br>번호 | 종별 |
|---|---|---|---|---|---|---|---|---|---|---|---|---|---|---|---|
| 19 | 상주절토35 | 상주 | SL35 | 상주절토35 | 산마루측구 | 균열 | m | 1.00 | 2 | 하자 | 2017하 | 사면 | 균열 | 1 | 2종 |

| 내 용 | 산마루측구 균열 L=1.0m | | |

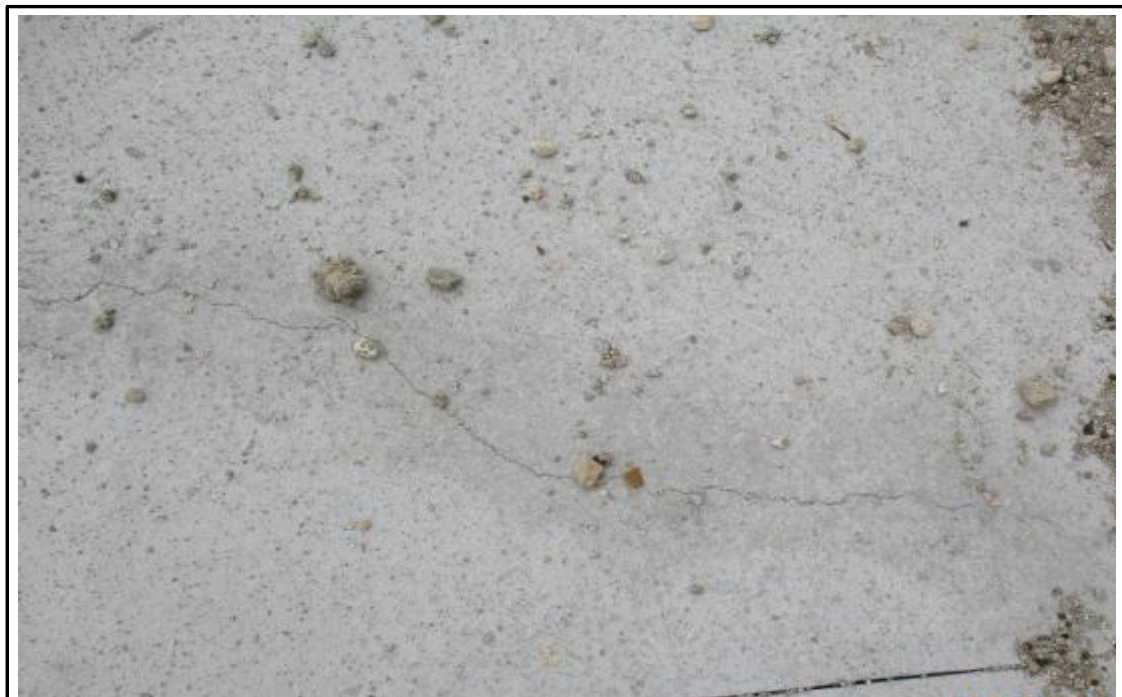
| 사진번호 | 6-SL36-1 | 위 치 | 상주절토36 |

| NO | 시설물명 | 방향 | 시설물<br>번호 | 위치 | 부재 | 내용 | 단<br>위 | 수량 | 하자<br>담보<br>책임<br>기간 | 조치<br>방법 | 발생 | 공종 | 하자형태 | 사진<br>번호 | 종별 |
|---|---|---|---|---|---|---|---|---|---|---|---|---|---|---|---|
| 20 | 상주절토36 | 상주 | SL36 | 상주절토36 | 소단배수로 | 균열 | m | 2.50 | 2 | 하자 | 2017하 | 사면 | 균열 | 1 | 2종 |

| 내 용 | 소단배수로 균열 L=2.5m | | |

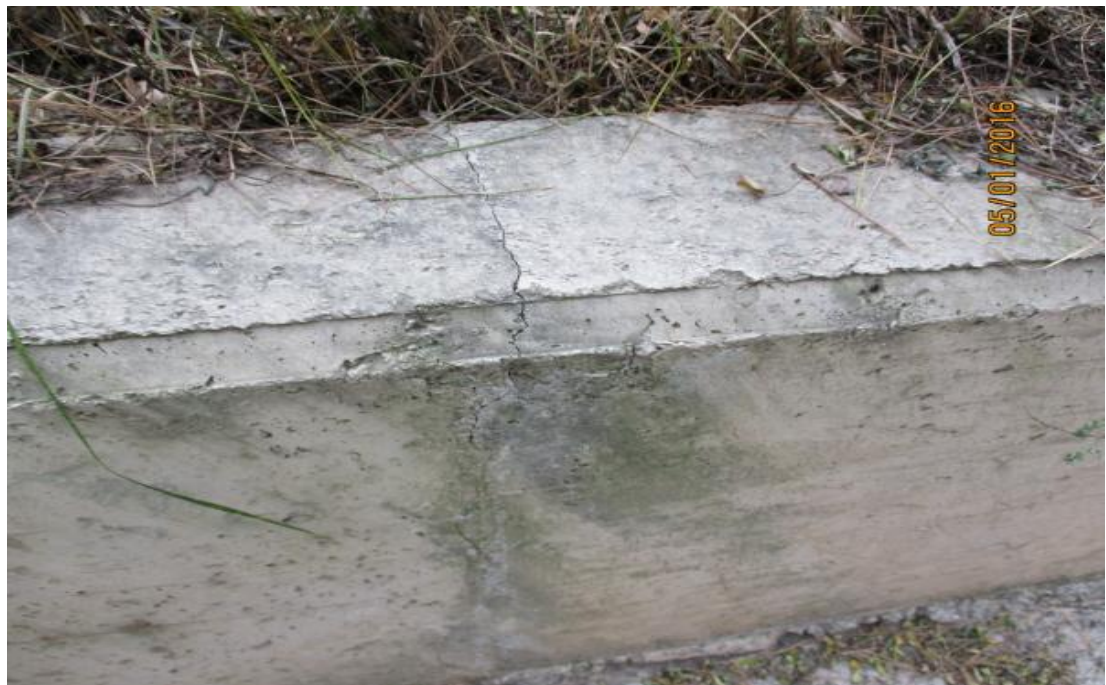
| 사진번호 | 6-SL36-2 | 위 치 | 상주절토36 |

| NO | 시설물명 | 방향 | 시설물<br>번호 | 위치 | 부재 | 내용 | 단<br>위 | 수량 | 하자<br>담보<br>책임<br>기간 | 조치<br>방법 | 발생 | 공종 | 하자형태 | 사진<br>번호 | 종별 |
|---|---|---|---|---|---|---|---|---|---|---|---|---|---|---|---|
| 21 | 상주절토36 | 상주 | SL36 | 상주절토36 | 산마루측구 | 균열 | m | 0.50 | 2 | 하자 | 2017하 | 사면 | 균열 | 2 | 2종 |

| 내 용 | 산마루측구 균열 L=0.5m | | |

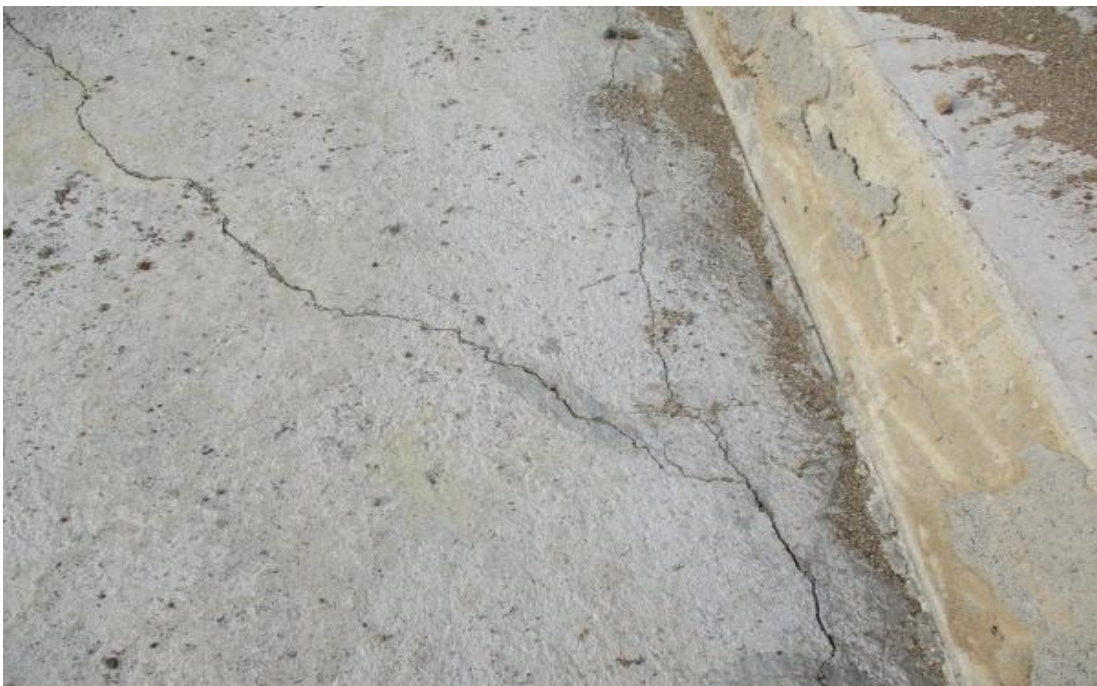
| 사진번호 | 6-SL37-1 | 위 치 | 상주절토37 |

| NO | 시설물명 | 방향 | 시설물<br>번호 | 위치 | 부재 | 내용 | 단<br>위 | 수량 | 하자<br>담보<br>책임<br>기간 | 조치<br>방법 | 발생 | 공종 | 하자형태 | 사진<br>번호 | 종별 |
|---|---|---|---|---|---|---|---|---|---|---|---|---|---|---|---|
| 22 | 상주절토37 | 상주 | SL37 | 상주절토37 | 소단배수로 | 균열 | m | 28.00 | 2 | 하자 | 2017하 | 사면 | 균열 | 1,2 | 2종 |

| 내 용 | 소단배수로 균열 L=28.0m | | |

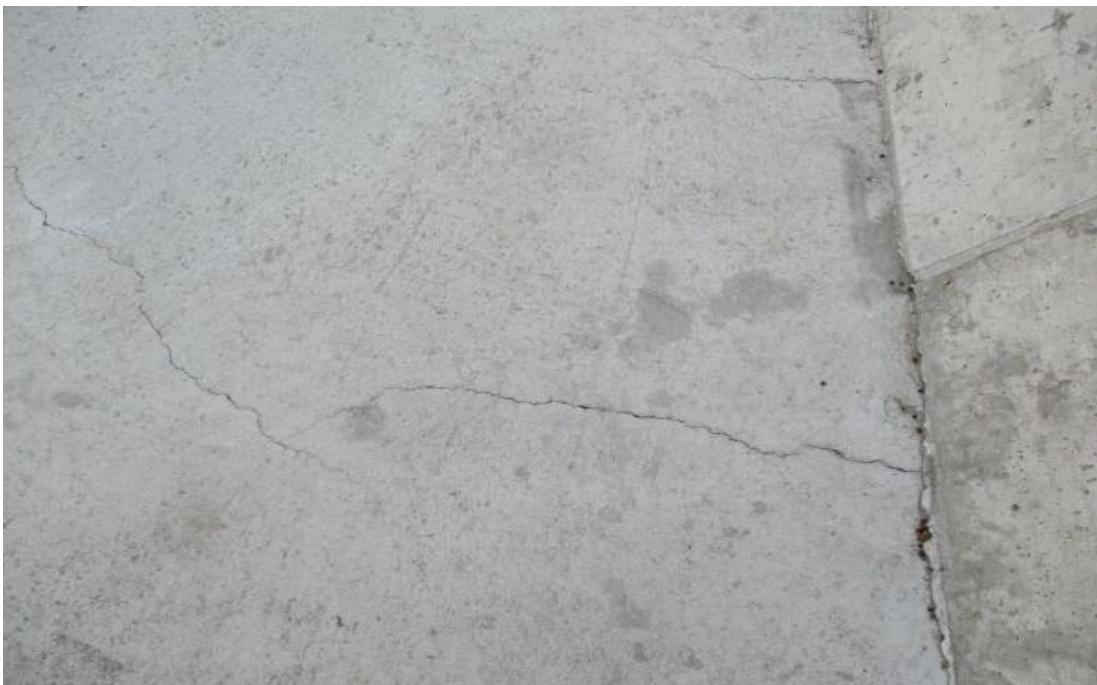
| 사진번호 | 6-SL37-2 | 위 치 | 상주절토37 |

| 내 용 | 소단배수로 균열 L=28.0m | | |

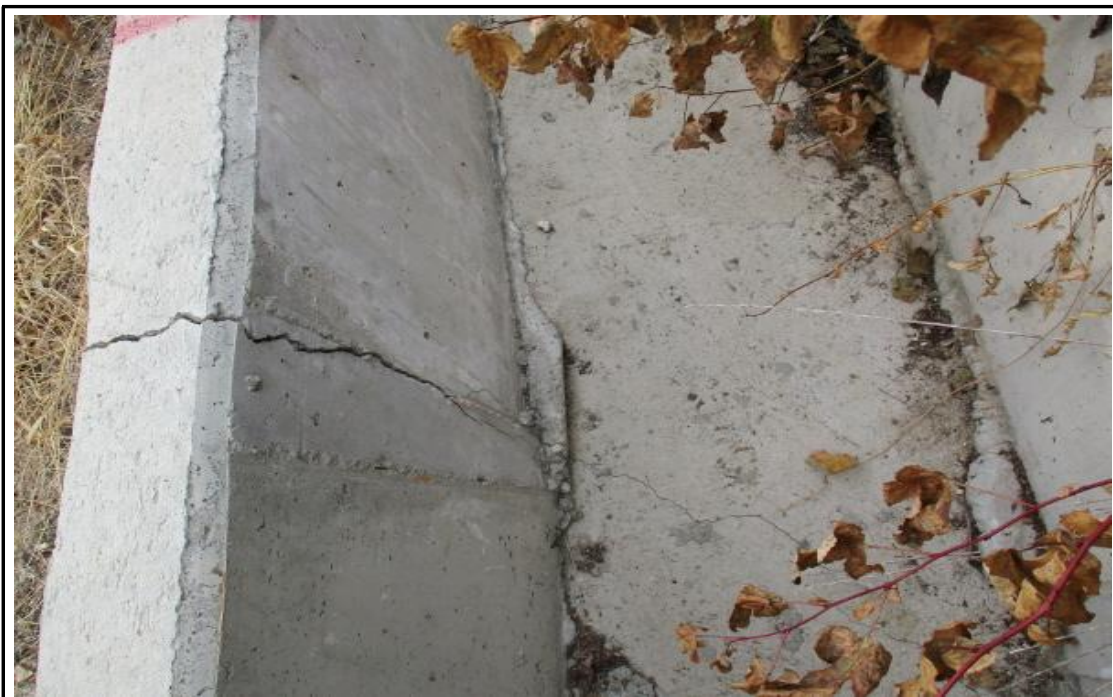
| 사진번호 | 6-SL37-3 | 위 치 | 상주절토37 |

| NO | 시설물명 | 방향 | 시설물<br>번호 | 위치 | 부재 | 내용 | 단<br>위 | 수량 | 하자<br>담보<br>책임<br>기간 | 조치<br>방법 | 발생 | 공종 | 하자형태 | 사진<br>번호 | 종별 |
|---|---|---|---|---|---|---|---|---|---|---|---|---|---|---|---|
| 23 | 상주절토37 | 상주 | SL37 | 상주절토37 | 산마루측구 | 파손 | m <sup>2</sup> | 0.40 | 2 | 하자 | 2017하 | 사면 | 콘크리트<br>파손 | 3,4 | 2종 |

| 내 용 | 산마루측구 파손, 재파손 A=0.4㎡ | | |

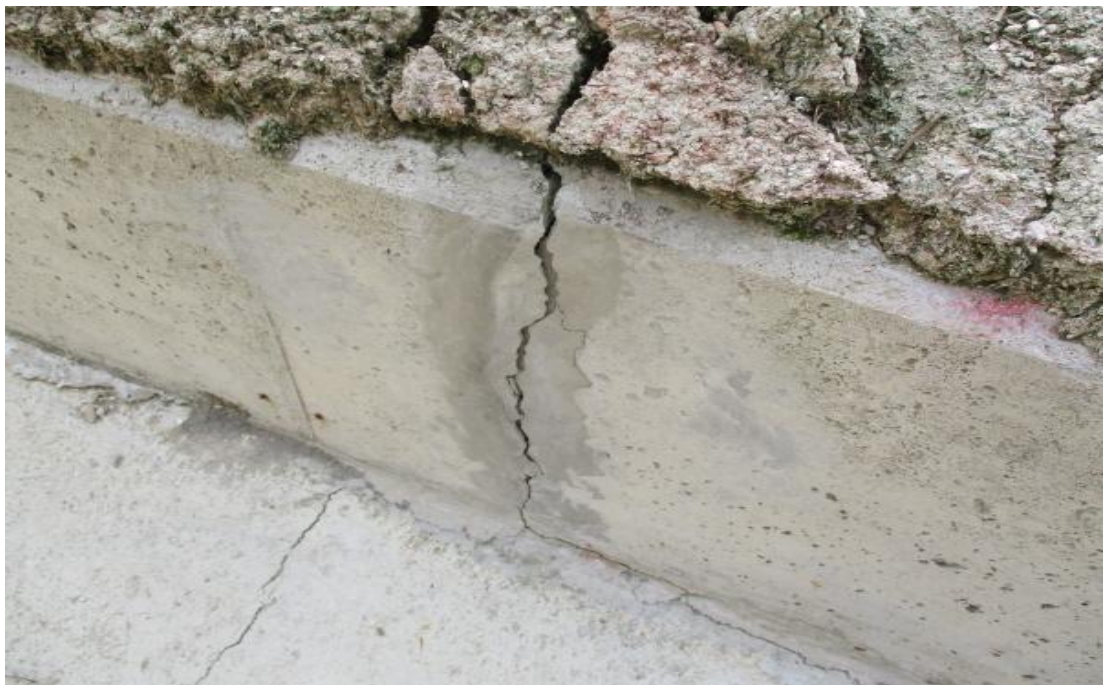
| 사진번호 | 6-SL37-4 | 위 치 | 상주절토37 |

| 내 용 | 산마루측구 파손, 재파손 A=0.4㎡ | | |
