# 하 자 보 고 서

< 6공구 >

2018. 06

상주영천고속도로주식회사

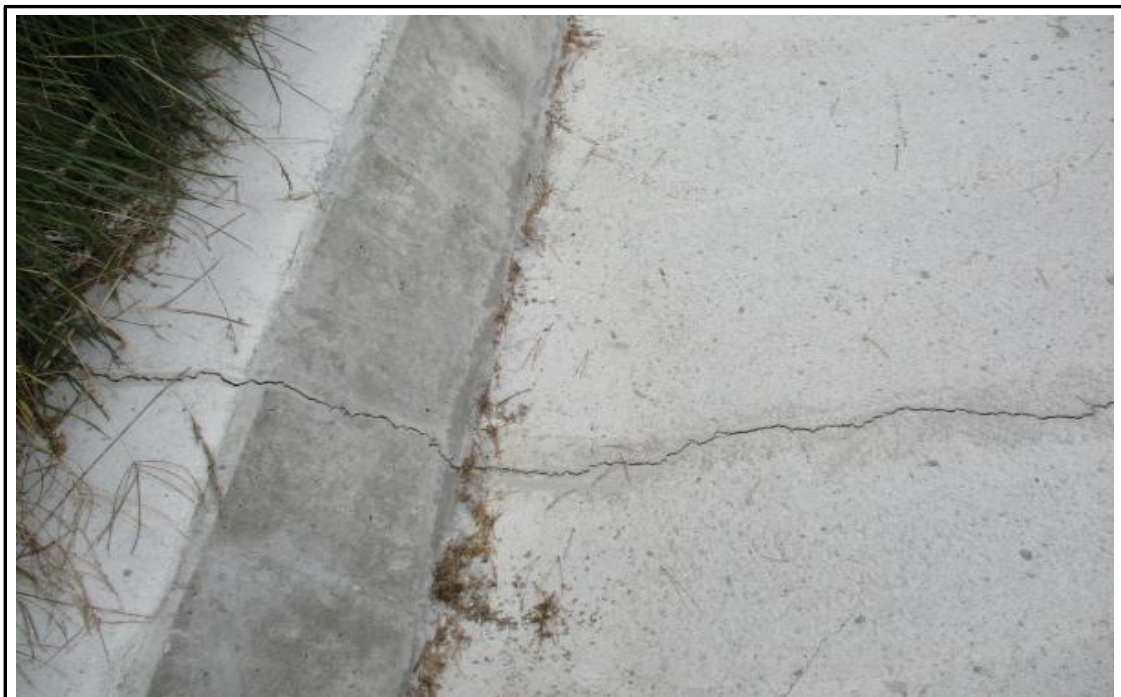
| 사진번호 | 6-SL38-1 | 위 치 | 영천절토38 |

| NO | 시설물명 | 방향 | 시설물<br>번호 | 위치 | 부재 | 내용 | 단<br>위 | 수량 | 하자<br>담보<br>책임<br>기간 | 조치<br>방법 | 발생 | 공종 | 하자형태 | 사진<br>번호 | 종별 |
|---|---|---|---|---|---|---|---|---|---|---|---|---|---|---|---|
| 24 | 영천절토38 | 영천 | SL38 | 영천절토38 | 소단배수로 | 균열 | m | 10.00 | 2 | 하자 | 2017하 | 사면 | 균열 | 1,2 | 2종 |

| 내 용 | 소단배수로 균열 L=10.0m | | |

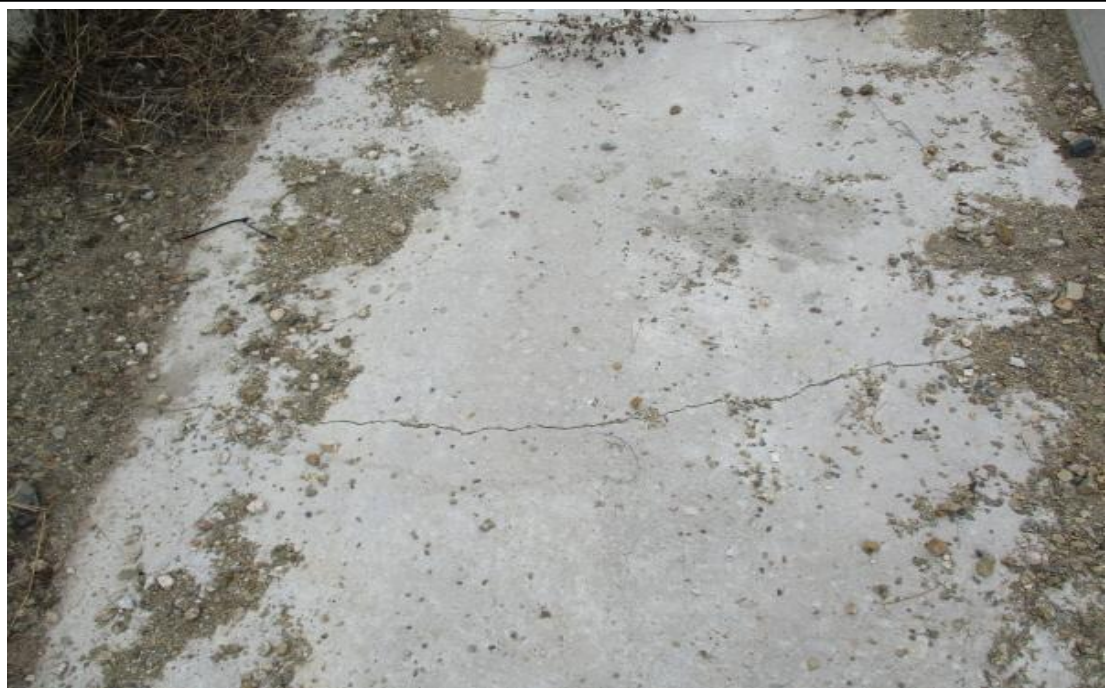
| 사진번호 | 6-SL38-2 | 위 치 | 영천절토38 |

| 내 용 | 소단배수로 균열 L=10.0m | | |

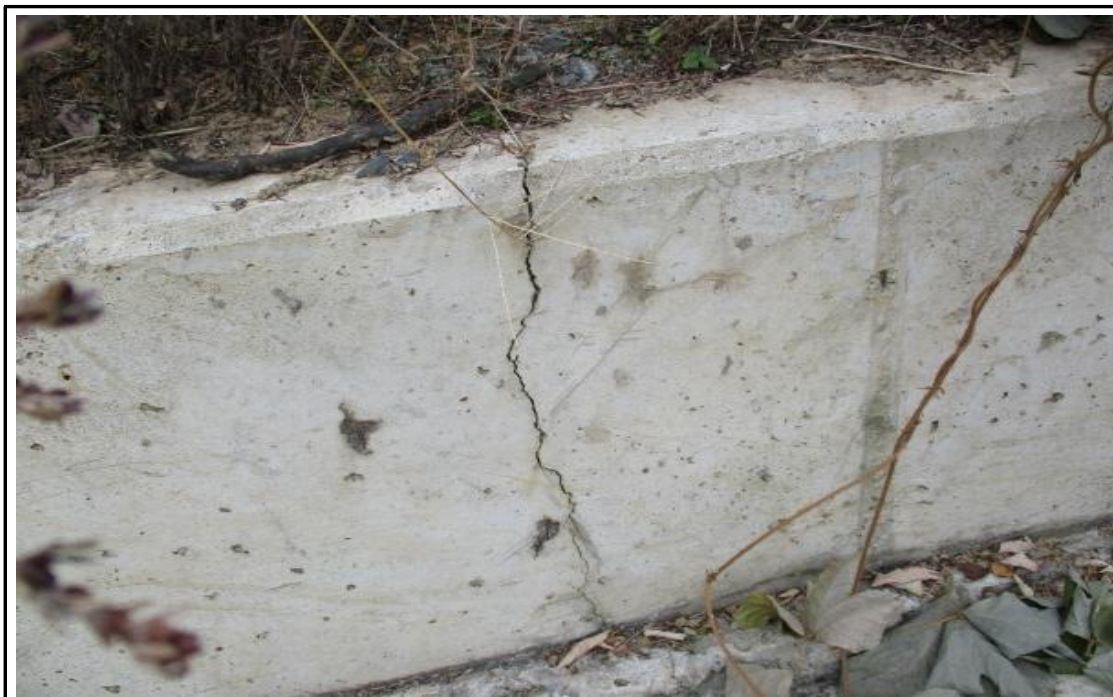
| 사진번호 | 6-SL38-3 | 위 치 | 영천절토38 |

| NO | 시설물명 | 방향 | 시설물<br>번호 | 위치 | 부재 | 내용 | 단<br>위 | 수량 | 하자<br>담보<br>책임<br>기간 | 조치<br>방법 | 발생 | 공종 | 하자형태 | 사진<br>번호 | 종별 |
|---|---|---|---|---|---|---|---|---|---|---|---|---|---|---|---|
| 25 | 영천절토38 | 영천 | SL38 | 영천절토38 | 산마루측구 | 균열 | m | 4.00 | 2 | 하자 | 2017하 | 사면 | 균열 | 3 | 2종 |

| 내 용 | 산마루측구 균열 L=4.0m | | |

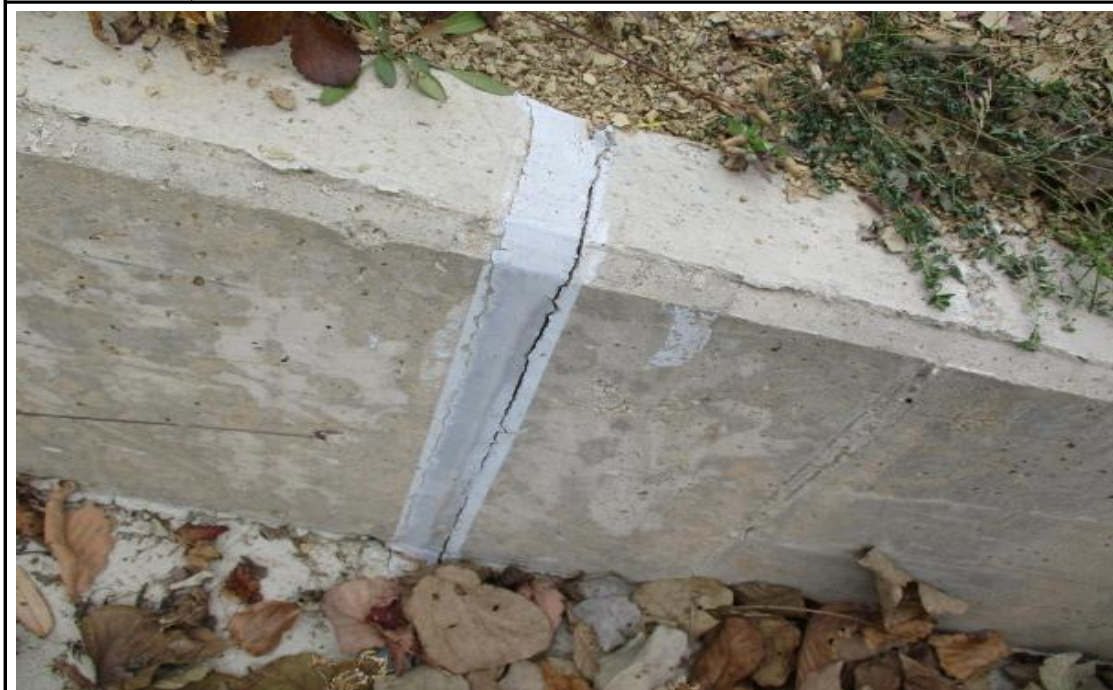
| 사진번호 | 6-SL38-4 | 위 치 | 영천절토38 |

| NO | 시설물명 | 방향 | 시설물<br>번호 | 위치 | 부재 | 내용 | 단<br>위 | 수량 | 하자<br>담보<br>책임<br>기간 | 조치<br>방법 | 발생 | 공종 | 하자형태 | 사진<br>번호 | 종별 |
|---|---|---|---|---|---|---|---|---|---|---|---|---|---|---|---|
| 26 | 영천절토38 | 영천 | SL38 | 영천절토38 | 산마루측구 | 실란트파손 | m | 1.00 | 2 | 하자 | 2017하 | 사면 | 실란트파<br>손 | 4 | 2종 |

| 내 용 | 산마루측구 실란트 파손 L=1.0m | | |

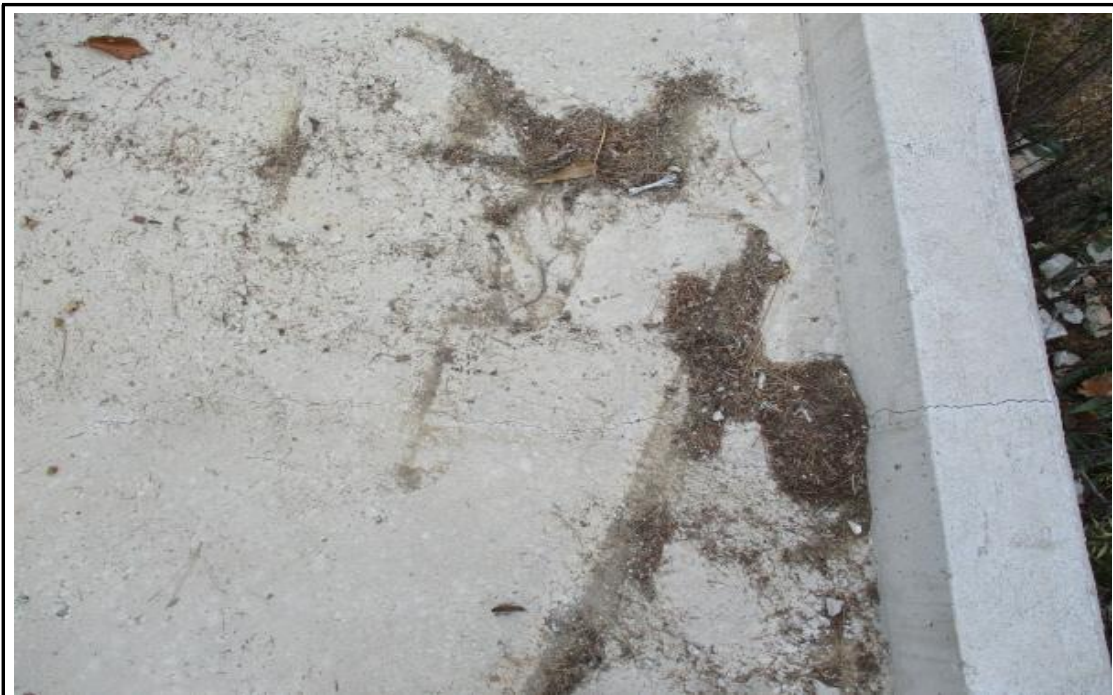
| 사진번호 | 6-SL39-1 | 위 치 | 영천절토39 |

| NO | 시설물명 | 방향 | 시설물<br>번호 | 위치 | 부재 | 내용 | 단<br>위 | 수량 | 하자<br>담보<br>책임<br>기간 | 조치<br>방법 | 발생 | 공종 | 하자형태 | 사진<br>번호 | 종별 |
|---|---|---|---|---|---|---|---|---|---|---|---|---|---|---|---|
| 27 | 영천절토39 | 영천 | SL39 | 영천절토39 | 소단배수로 | 균열 | m | 5.00 | 2 | 하자 | 2017하 | 사면 | 균열 | 1 | 2종 |

| 내 용 | 소단배수로 균열 L=5.0m | | |

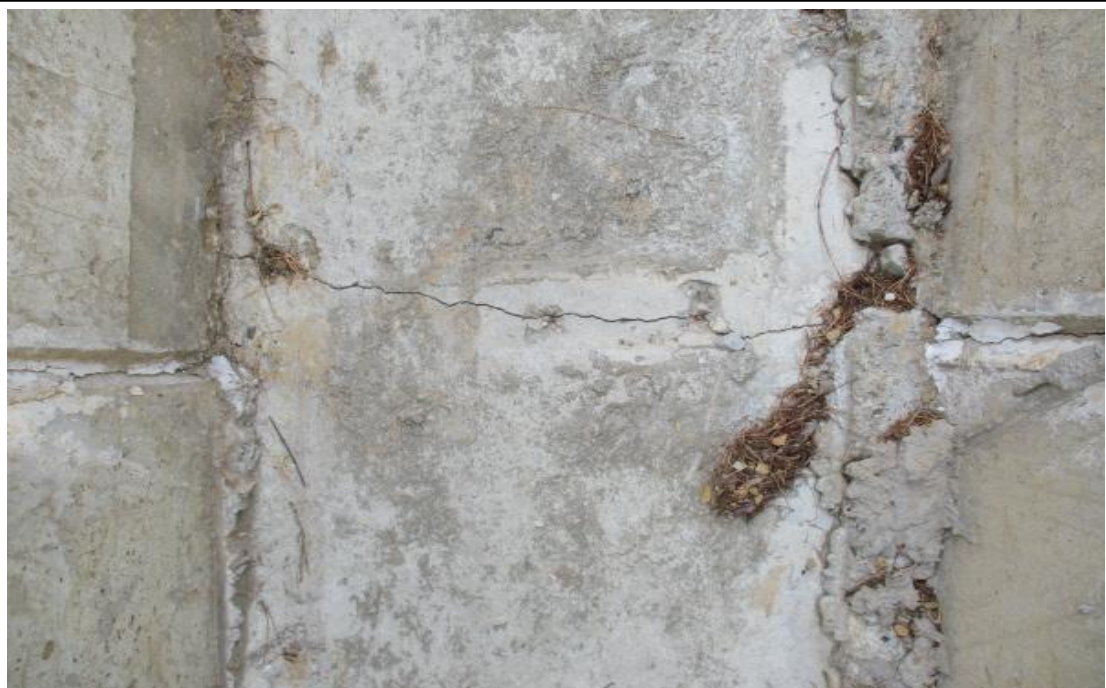
| 사진번호 | 6-SL39-2 | 위 치 | 영천절토39 |

| NO | 시설물명 | 방향 | 시설물<br>번호 | 위치 | 부재 | 내용 | 단<br>위 | 수량 | 하자<br>담보<br>책임<br>기간 | 조치<br>방법 | 발생 | 공종 | 하자형태 | 사진<br>번호 | 종별 |
|---|---|---|---|---|---|---|---|---|---|---|---|---|---|---|---|
| 28 | 영천절토39 | 영천 | SL39 | 영천절토39 | 산마루측구 | 균열 | m | 4.50 | 2 | 하자 | 2017하 | 사면 | 균열 | 2 | 2종 |

| 내 용 | 산마루측구 균열 L=4.5m | | |

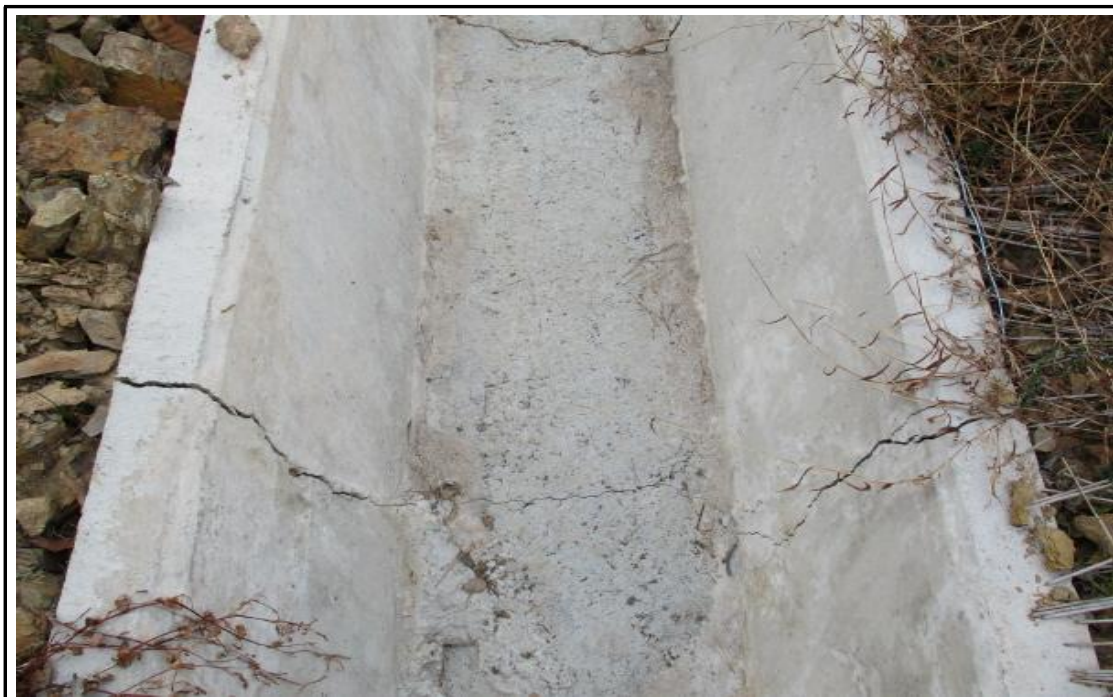
| 사진번호 | 6-SL39-3 | 위 치 | 영천절토39 |

| NO | 시설물명 | 방향 | 시설물<br>번호 | 위치 | 부재 | 내용 | 단<br>위 | 수량 | 하<br>자<br>보<br>임<br>기<br>간 | 조<br>치<br>방<br>법 | 발생 | 공종 | 하자형태 | 사진<br>번호 | 종별 |
|---|---|---|---|---|---|---|---|---|---|---|---|---|---|---|---|
| 29 | 영천절토39 | 영천 | SL39 | 영천절토39 | 산마루측구 | 파손 | m² | 0.30 | 2 | 하자 | 2017하 | 사면 | 콘크리트<br>파손 | 3,4 | 2종 |

| 내 용 | 산마루측구 파손 A=0.3㎡ | | |

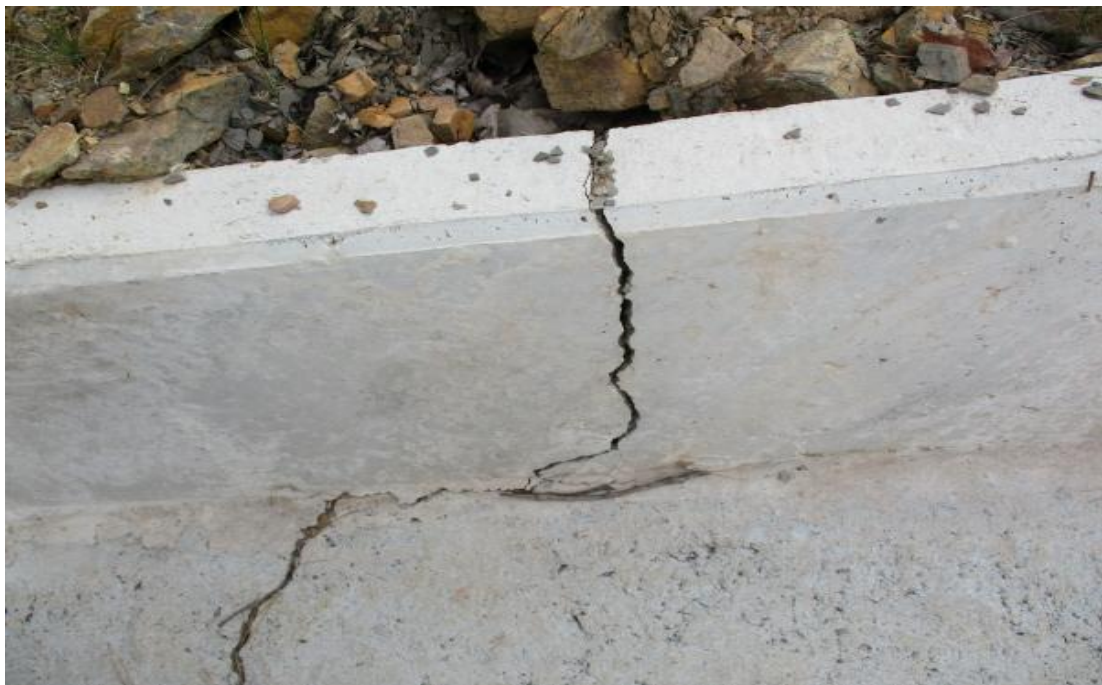
| 사진번호 | 6-SL39-4 | 위 치 | 영천절토39 |

| 내 용 | 산마루측구 파손 A=0.3㎡ | | |
