# 하 자 보 고 서

< 7공구 >

2018. 06

상주영천고속도로주식회사

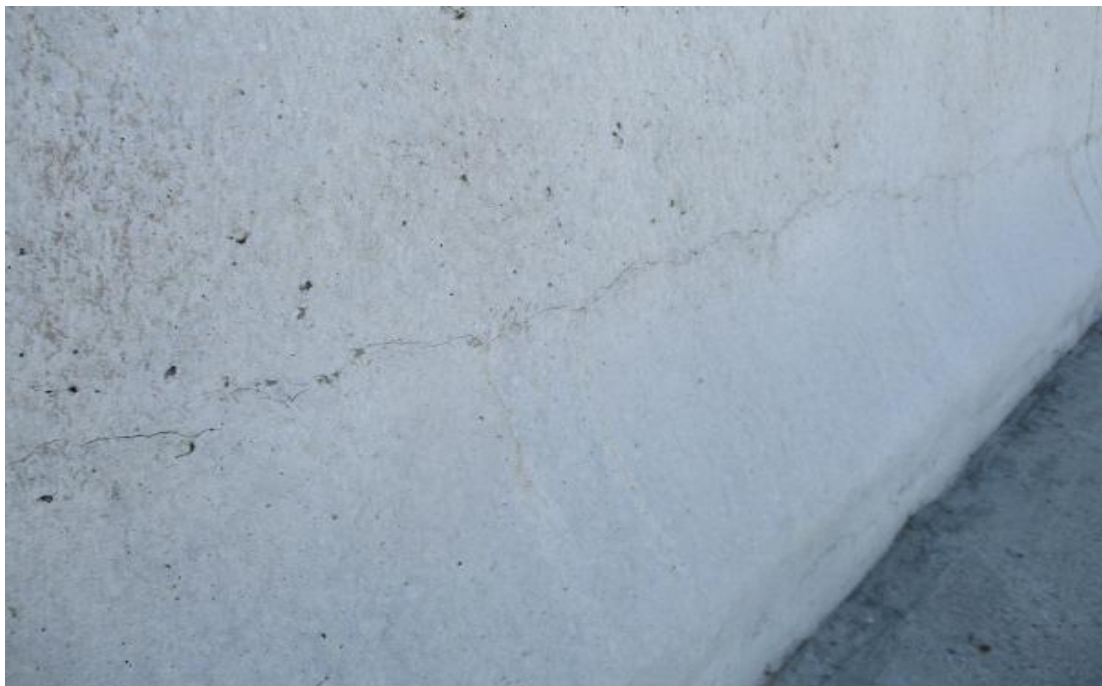
| 사진번호 | 7-BR20-1 | 위 치 | 산성교 상주방향, 영천방향 |

| NO | 시설물명 | 방향 | 시설물<br>번호 | 위치 | 부재 | 내용 | 단위 | 수량 | 하자<br>담보임<br>기간 | 조치<br>방법 | 발생 | 공종 | 하자형태 | 사진<br>번호 | 종별 |
|---|---|---|---|---|---|---|---|---|---|---|---|---|---|---|---|
| 1 | 산성교 | 상주<br>영천 | BR20 | S3~S6<br>(양방향) | 방호벽 | 균열<br>(Cw:0.3mm<br>이상) | m | 139.00 | 2 | 하자 | 2017하 | 교량 | 균열0.3<br>mm이상 | 1 | 2종 |

| 내 용 | 방호벽 S3~S6 균열 L=139.0m | | |

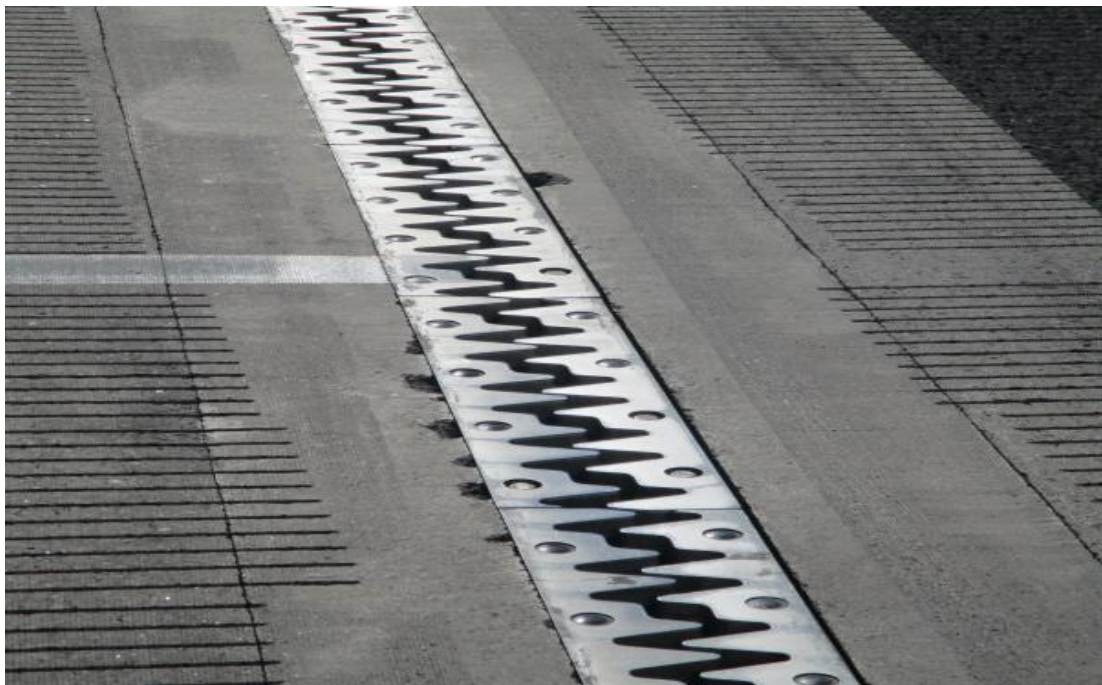
| 사진번호 | 7-BR20-2 | 위 치 | 산성교 상주방향 |

| NO | 시설물명 | 방향 | 시설물<br>번호 | 위치 | 부재 | 내용 | 단위 | 수량 | 하자<br>담보임<br>기간 | 조치<br>방법 | 발생 | 공종 | 하자형태 | 사진<br>번호 | 종별 |
|---|---|---|---|---|---|---|---|---|---|---|---|---|---|---|---|
| 2 | 산성교 | 상주 | BR20 | P6<br>(상주) | 신축이음 | 본체 이격<br>및 파열음 | m | 12.00 | 2 | 완료 | 2017하 | 교량 | 신축이음<br>손상 | 2 | 2종 |

| 내 용 | 신축이음 P6 본체 이격 및 파열음 발생 L=12.0m | | |

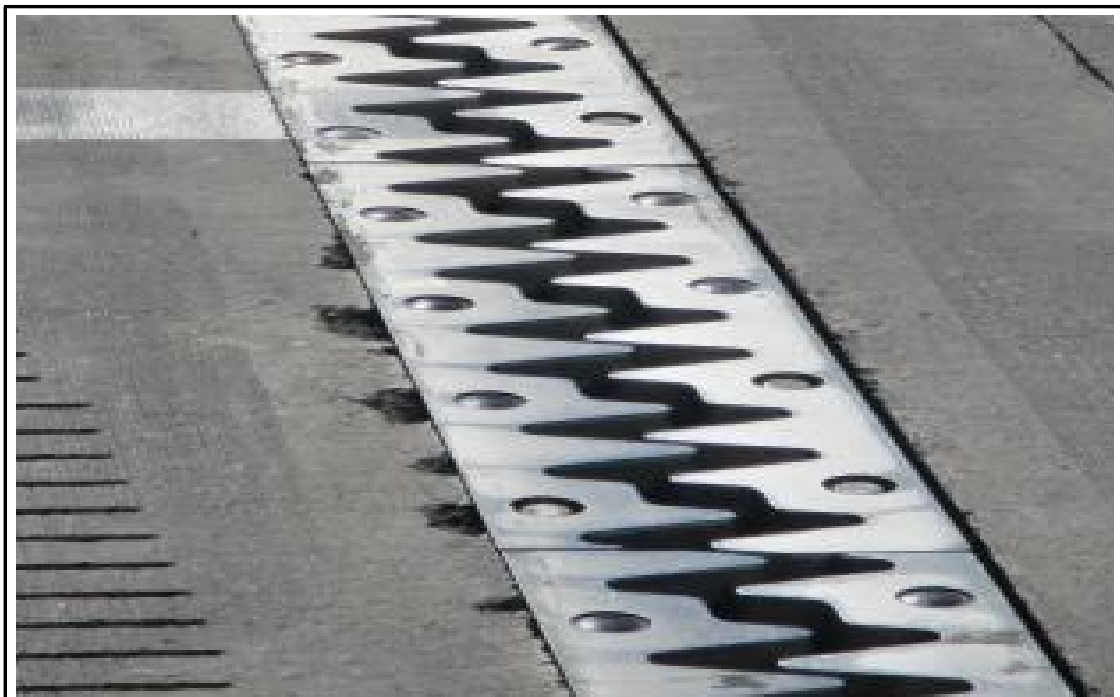
| 사진번호 | 7-BR20-3 | 위 치 | 산성교 상주방향 |

| NO | 시설물명 | 방향 | 시설물<br>번호 | 위치 | 부재 | 내용 | 단위 | 수량 | 하자<br>담보임<br>기간 | 조치<br>방법 | 발생 | 공종 | 하자형태 | 사진<br>번호 | 종별 |
|---|---|---|---|---|---|---|---|---|---|---|---|---|---|---|---|
| 3 | 산성교 | 상주 | BR20 | P6<br>(상주) | 신축이음 | 후타재 파손 | m <sup>2</sup> | 0.06 | 2 | 완료 | 2017하 | 교량 | 콘크리트<br>파손 | 3 | 2종 |

| 내 용 | 신축이음 P6 후타재 파손 A=0.06㎡ | | |

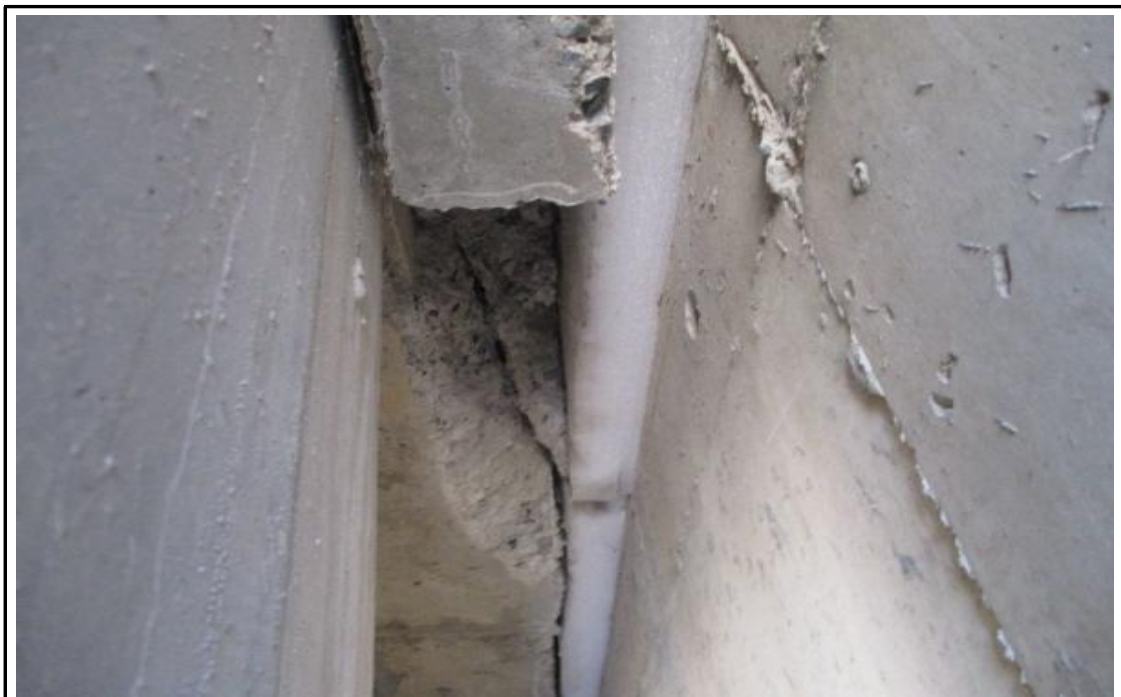
| 사진번호 | 7-BR20-4 | 위 치 | 산성교 상주방향, 영천방향 |

| NO | 시설물명 | 방향 | 시설물<br>번호 | 위치 | 부재 | 내용 | 단위 | 수량 | 하자<br>담보임<br>기간 | 조치<br>방법 | 발생 | 공종 | 하자형태 | 사진<br>번호 | 종별 |
|---|---|---|---|---|---|---|---|---|---|---|---|---|---|---|---|
| 4 | 산성교 | 상주<br>영천 | BR20 | S1,S7<br>(양방향) | 바닥판 | 파손 | m <sup>2</sup> | 0.32 | 7 | 하자 | 2017하 | 교량 | 콘크리트<br>파손 | 4 | 2종 |

| 내 용 | 바닥판하면 S1, S7 파손 A=0.32㎡ | | |

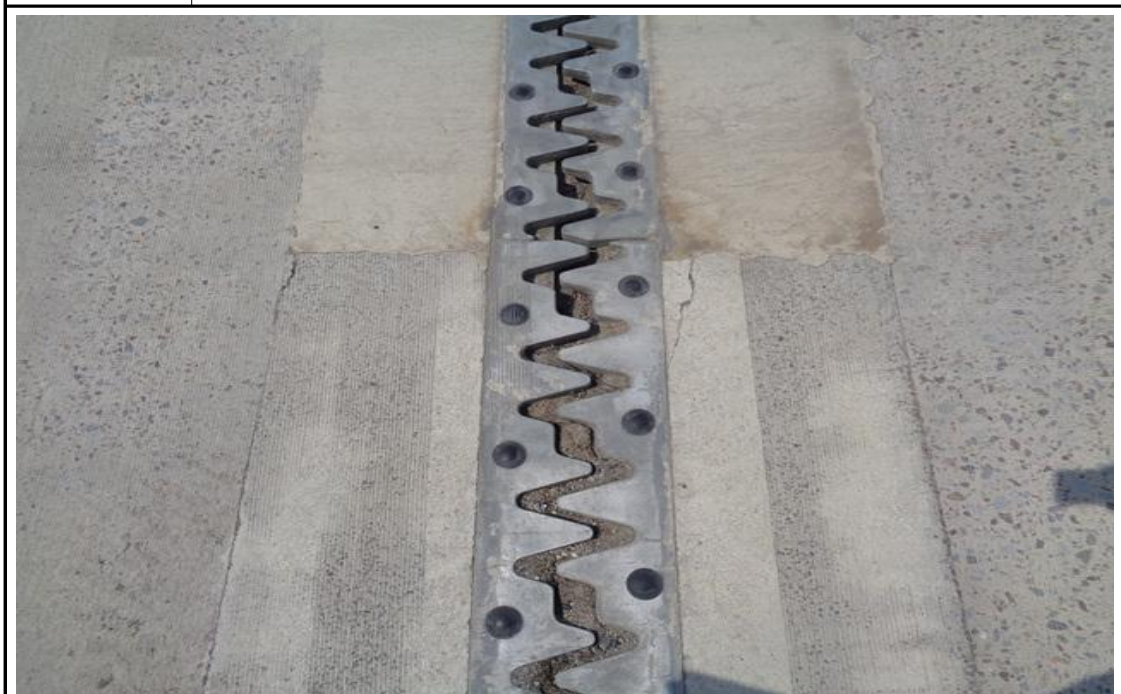
| 사진번호 | 7-BR20-5 | 위 치 | 산성교 상주방향 |

| NO | 시설물명 | 방향 | 시설물<br>번호 | 위치 | 부재 | 내용 | 단위 | 수량 | 하자<br>담보임<br>기간 | 조치<br>방법 | 발생 | 공종 | 하자형태 | 사진<br>번호 | 종별 |
|---|---|---|---|---|---|---|---|---|---|---|---|---|---|---|---|
| 5 | 산성교 | 상주 | BR20 | P6<br>(상주) | 신축이음 | 후타재 파손 | m <sup>2</sup> | 0.02 | 2 | 하자 | 2018상 | 교량 | 콘크리트<br>파손 | 5 | 2종 |

| 내 용 | 신축이음 P6 후타재 들뜸 A=0.02㎡ | | |

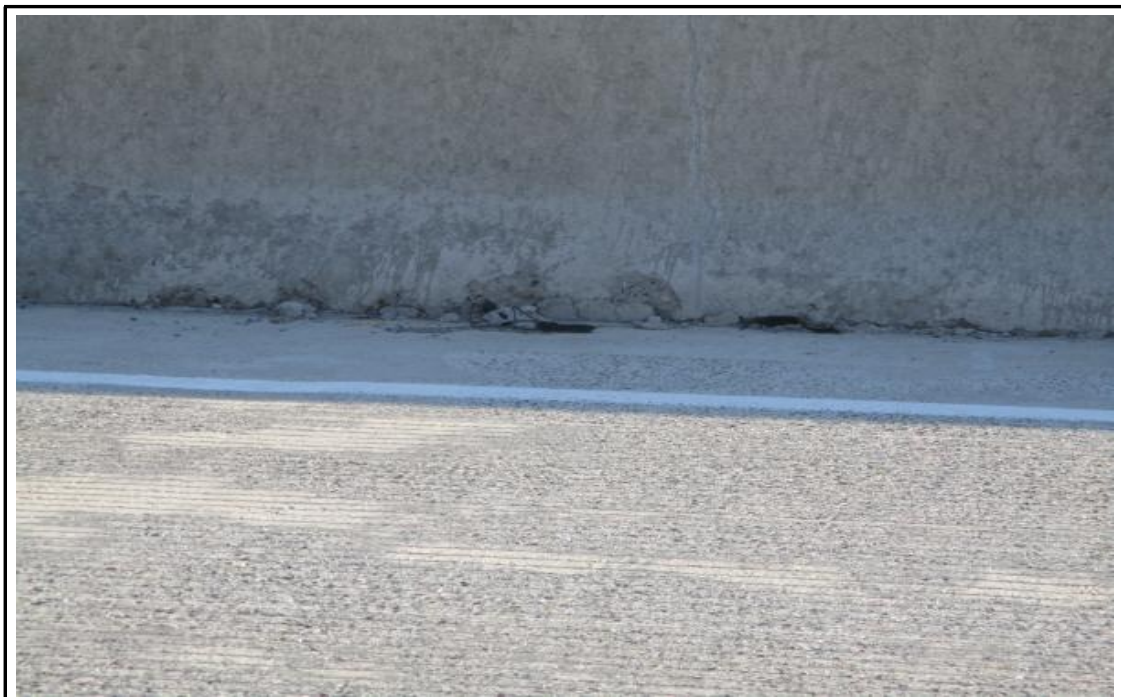
| 사진번호 | 7-BR21-1 | 위 치 | 배골교 상주방향 |

| NO | 시설물명 | 방향 | 시설물<br>번호 | 위치 | 부재 | 내용 | 단위 | 수량 | 하자<br>담보임<br>기간 | 조치<br>방법 | 발생 | 공종 | 하자형태 | 사진<br>번호 | 종별 |
|---|---|---|---|---|---|---|---|---|---|---|---|---|---|---|---|
| 6 | 배골교 | 상주 | BR21 | S3(상주) | 방호벽 | 파손 | m <sup>2</sup> | 0.24 | 2 | 하자 | 2017하 | 교량 | 콘크리트<br>파손 | 1 | 2종 |

| 내 용 | 방호벽 S3 중분대 파손 $A=0.24\text{m}^2$ | | |

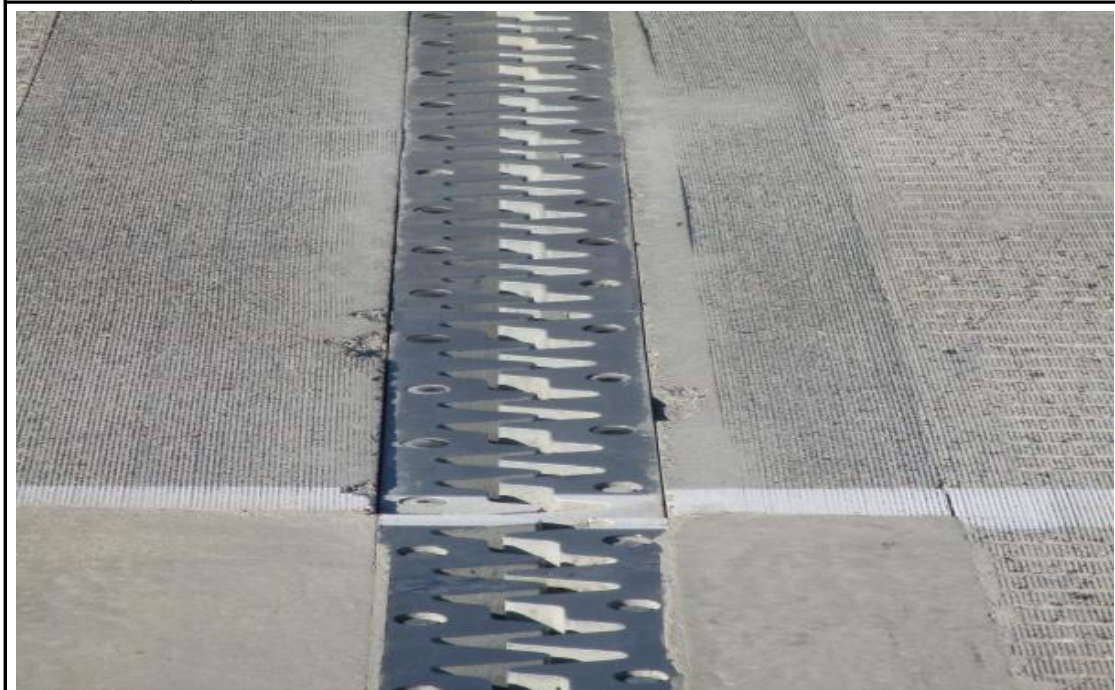
| 사진번호 | 7-BR21-2 | 위 치 | 배골교 상주방향, 영천방향 |

| NO | 시설물명 | 방향 | 시설물<br>번호 | 위치 | 부재 | 내용 | 단위 | 수량 | 하자<br>담보임<br>기간 | 조치<br>방법 | 발생 | 공종 | 하자형태 | 사진<br>번호 | 종별 |
|---|---|---|---|---|---|---|---|---|---|---|---|---|---|---|---|
| 7 | 배골교 | 상주<br>영천 | BR21 | A1,A2<br>(양방향) | 신축이음 | 본체 이격<br>및 파열음 | m | 12.00 | 2 | 완료 | 2017하 | 교량 | 신축이음<br>손상 | 2 | 2종 |

| 내 용 | 신축이음 A1, A2 본체 이격 및 파열음 발생 $L=12.0\text{m}$ | | |

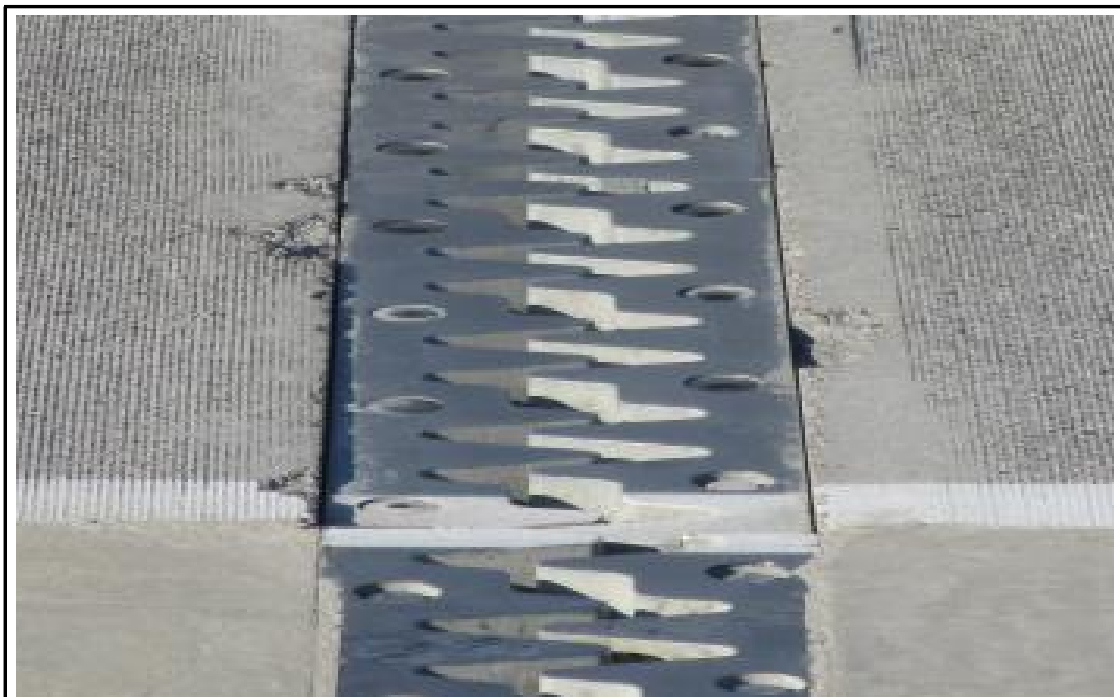
| 사진번호 | 7-BR21-3 | 위 치 | 배골교 상주방향, 영천방향 |

| NO | 시설물명 | 방향 | 시설물<br>번호 | 위치 | 부재 | 내용 | 단위 | 수량 | 하자<br>담보임<br>기간 | 조치<br>방법 | 발생 | 공종 | 하자형태 | 사진<br>번호 | 종별 |
|---|---|---|---|---|---|---|---|---|---|---|---|---|---|---|---|
| 8 | 배골교 | 상주<br>영천 | BR21 | A1,A2<br>(양방향) | 신축이음 | 후타재 파손 | m <sup>2</sup> | 0.03 | 2 | 완료 | 2017하 | 교량 | 콘크리트<br>파손 | 3 | 2종 |

| 내 용 | 신축이음 A1, A2 후타재 파손 A=0.03㎡ | | |

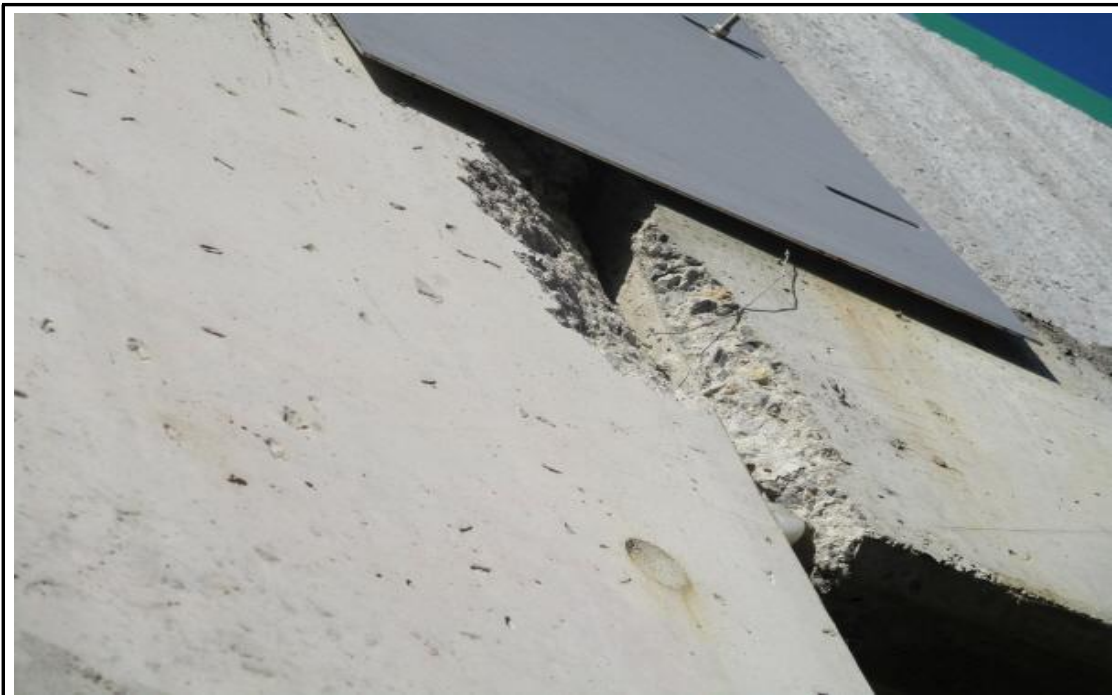
| 사진번호 | 7-BR21-4 | 위 치 | 배골교 영천방향 |

| NO | 시설물명 | 방향 | 시설물<br>번호 | 위치 | 부재 | 내용 | 단위 | 수량 | 하자<br>담보임<br>기간 | 조치<br>방법 | 발생 | 공종 | 하자형태 | 사진<br>번호 | 종별 |
|---|---|---|---|---|---|---|---|---|---|---|---|---|---|---|---|
| 9 | 배골교 | 영천 | BR21 | S1<br>(영천) | 바닥판 | 파손 | m <sup>2</sup> | 0.09 | 7 | 하자 | 2017하 | 교량 | 콘크리트<br>파손 | 4 | 2종 |

| 내 용 | 바닥판하면 S1 파손 A=0.09㎡ | | |

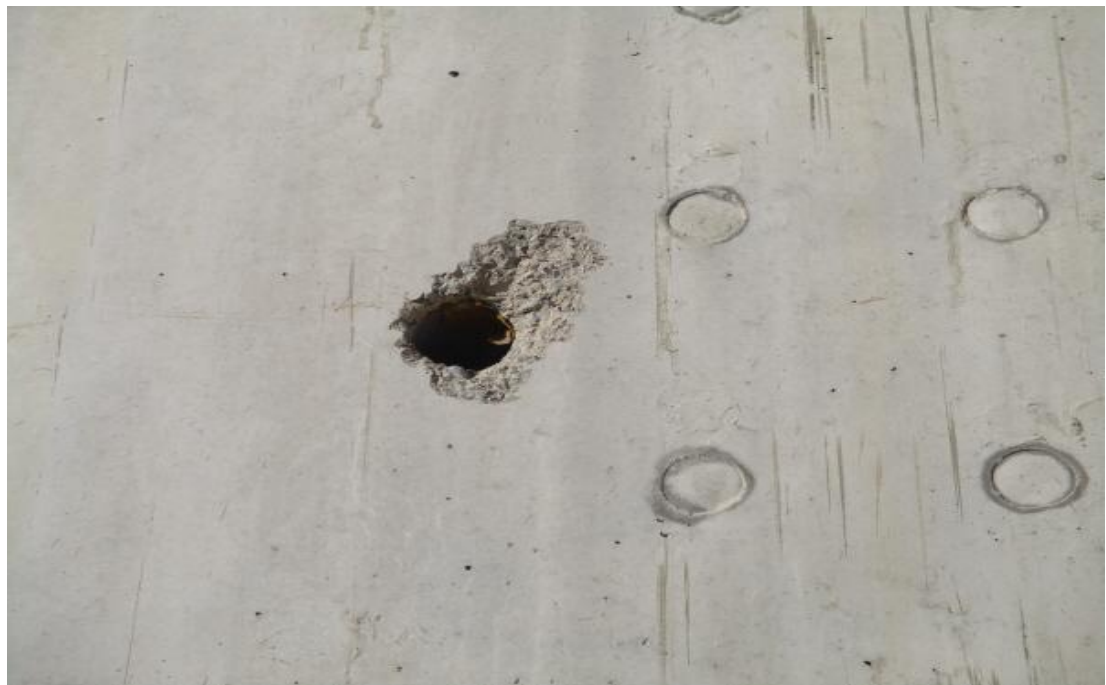
| 사진번호 | 7-BR21-5 | 위 치 | 배골교 상주방향, 영천방향 |

| NO | 시설물명 | 방향 | 시설물<br>번호 | 위치 | 부재 | 내용 | 단위 | 수량 | 하자<br>담보임<br>기간 | 조치<br>방법 | 발생 | 공종 | 하자형태 | 사진<br>번호 | 종별 |
|---|---|---|---|---|---|---|---|---|---|---|---|---|---|---|---|
| 10 | 배골교 | 상주<br>영천 | BR21 | S3<br>(양방향) | 거더 | 인양홀 파손 | m <sup>2</sup> | 0.36 | 7 | 하자 | 2017하 | 교량 | 콘크리트<br>파손 | 5 | 2종 |

| 내 용 | 거더 S3 인양홀 파손 A=0.36㎡ | | |

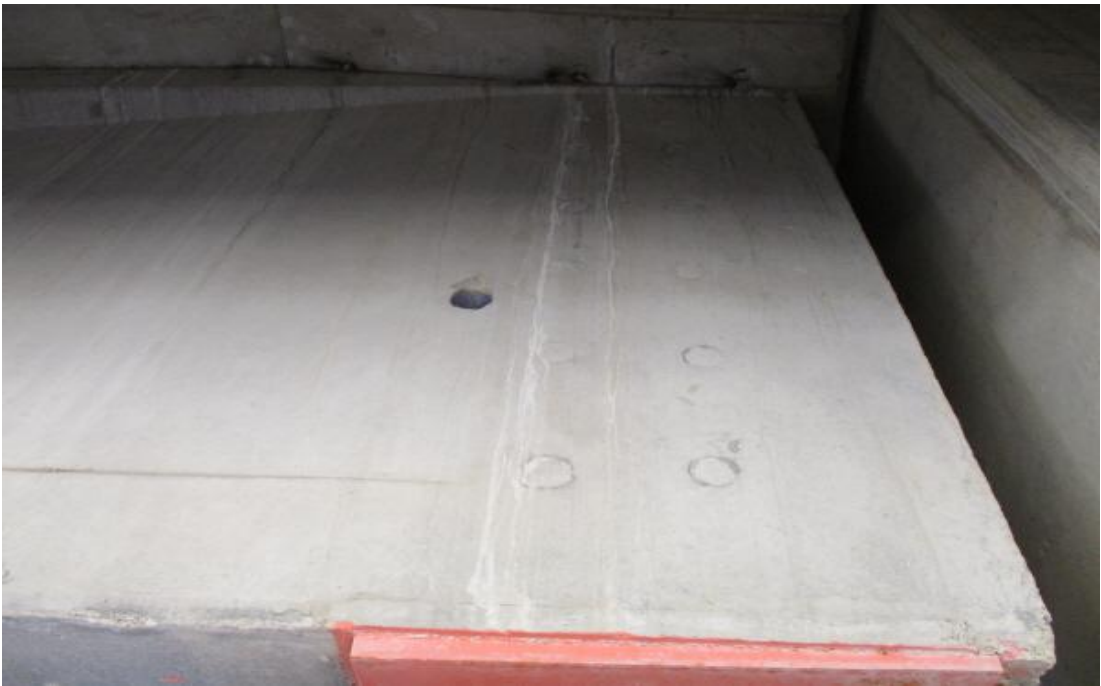
| 사진번호 | 7-BR21-6 | 위 치 | 배골교 상주방향 |

| NO | 시설물명 | 방향 | 시설물<br>번호 | 위치 | 부재 | 내용 | 단위 | 수량 | 하자<br>담보임<br>기간 | 조치<br>방법 | 발생 | 공종 | 하자형태 | 사진<br>번호 | 종별 |
|---|---|---|---|---|---|---|---|---|---|---|---|---|---|---|---|
| 11 | 배골교 | 상주 | BR21 | S3<br>(상주) | 거더 | 백태 | m <sup>2</sup> | 0.70 | 7 | 하자 | 2017하 | 교량 | 콘크리트<br>손상 | 6 | 2종 |

| 내 용 | 거더 S3 백태 A=0.7㎡ | | |

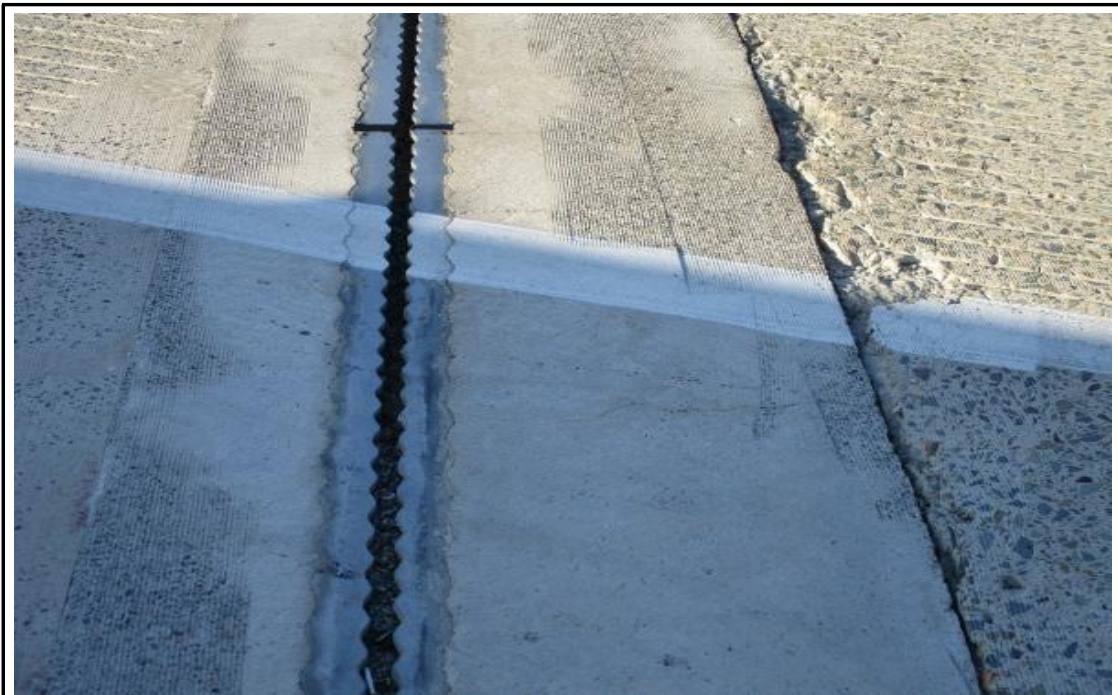
| 사진번호 | 7-BR22-1 | 위 치 | 화남1교 영천방향 |

| NO | 시설물명 | 방향 | 시설물<br>번호 | 위치 | 부재 | 내용 | 단위 | 수량 | 하자<br>담보임<br>기간 | 조치<br>방법 | 발생 | 공종 | 하자형태 | 사진<br>번호 | 종별 |
|---|---|---|---|---|---|---|---|---|---|---|---|---|---|---|---|
| 12 | 화남1교 | 영천 | BR22 | A2<br>(영천) | 교면포장 | 접속슬래브<br>파손 | m <sup>2</sup> | 0.20 | 2 | 하자 | 2017하 | 교량 | 콘크리트<br>파손 | 1 | 2종 |

| 내 용 | 교면포장 A2 접속슬래브 파손 A=0.2㎡ | | |

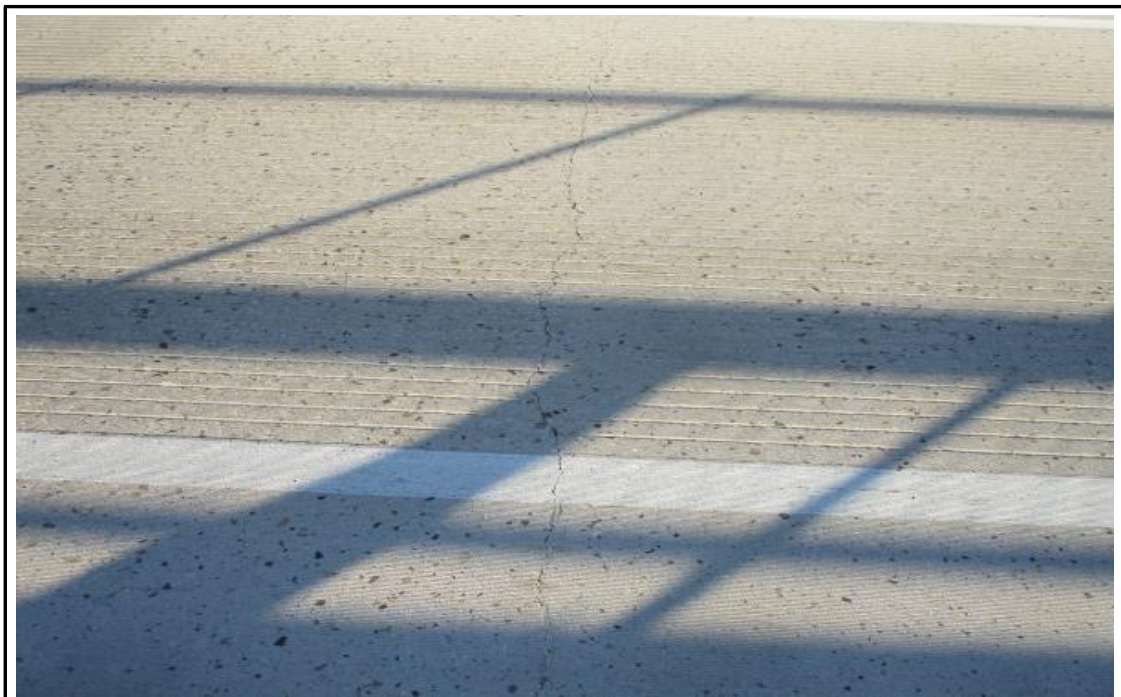
| 사진번호 | 7-BR23-1 | 위 치 | 화남교 영천방향 |

| NO | 시설물명 | 방향 | 시설물<br>번호 | 위치 | 부재 | 내용 | 단위 | 수량 | 하자<br>담보임<br>기간 | 조치<br>방법 | 발생 | 공종 | 하자형태 | 사진<br>번호 | 종별 |
|---|---|---|---|---|---|---|---|---|---|---|---|---|---|---|---|
| 13 | 화남교 | 영천 | BR23 | S2<br>(영천) | 교면포장 | 균열 | m | 20.00 | 2 | 하자 | 2017하 | 교량 | 포장균열 | 1 | 1종 |

| 내 용 | 교면포장 S2 균열 L=20.0m | | |

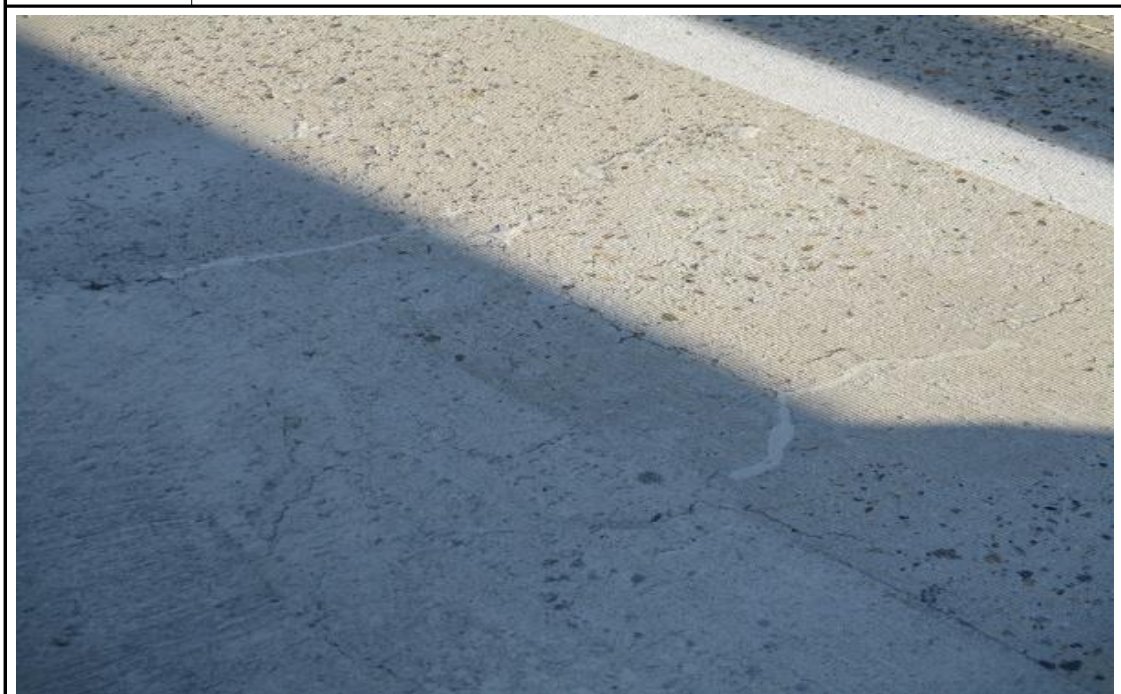
| 사진번호 | 7-BR23-2 | 위 치 | 화남교 영천방향 |

| NO | 시설물명 | 방향 | 시설물<br>번호 | 위치 | 부재 | 내용 | 단위 | 수량 | 하자<br>담보임<br>기간 | 조치<br>방법 | 발생 | 공종 | 하자형태 | 사진<br>번호 | 종별 |
|---|---|---|---|---|---|---|---|---|---|---|---|---|---|---|---|
| 14 | 화남교 | 영천 | BR23 | S1~S3<br>(영천) | 교면포장 | 망상균열 | m <sup>2</sup> | 50.00 | 2 | 하자 | 2017하 | 교량 | 포장균열 | 2 | 1종 |

| 내 용 | 교면포장 S1~S3 망상균열 A=50.0㎡ | | |

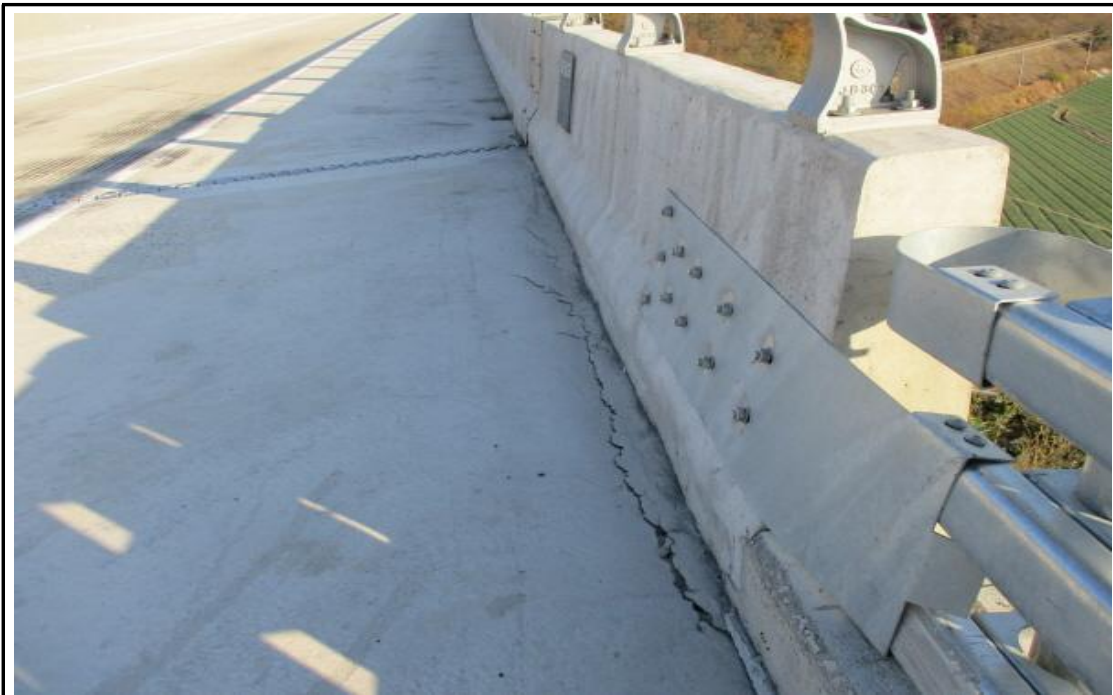
| 사진번호 | 7-BR23-3 | 위 치 | 화남교 영천방향 |

| NO | 시설물명 | 방향 | 시설물<br>번호 | 위치 | 부재 | 내용 | 단<br>위 | 수량 | 하자<br>담보<br>책임<br>기간 | 조치<br>방법 | 발생 | 공종 | 하자형태 | 사진<br>번호 | 종별 |
|---|---|---|---|---|---|---|---|---|---|---|---|---|---|---|---|
| 15 | 화남교 | 영천 | BR23 | A1<br>(영천) | 교면포장 | 접속슬래브<br>파손 | m² | 1.20 | 2 | 하자 | 2017하 | 교량 | 콘크리트<br>파손 | 3 | 1종 |

| 내 용 | 교면포장 A1 접속슬래브 파손 A=1.2㎡ | | |

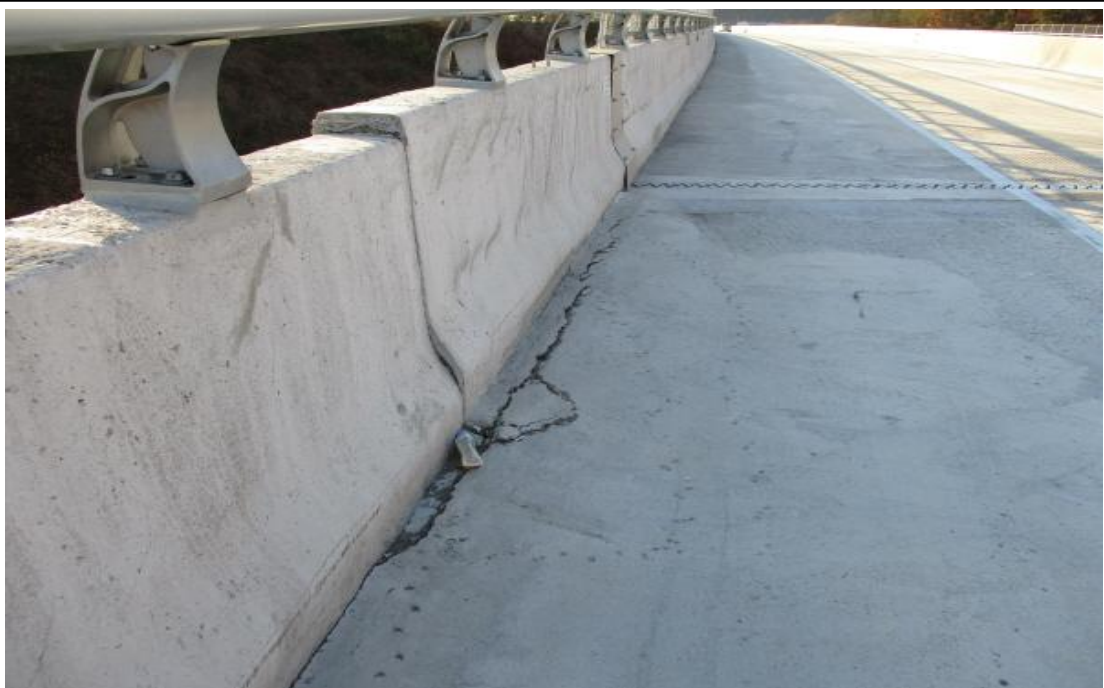
| 사진번호 | 7-BR23-4 | 위 치 | 화남교 영천방향 |

| NO | 시설물명 | 방향 | 시설물<br>번호 | 위치 | 부재 | 내용 | 단<br>위 | 수량 | 하자<br>담보<br>책임<br>기간 | 조치<br>방법 | 발생 | 공종 | 하자형태 | 사진<br>번호 | 종별 |
|---|---|---|---|---|---|---|---|---|---|---|---|---|---|---|---|
| 16 | 화남교 | 영천 | BR23 | A2<br>(영천) | 교면포장 | 접속슬래브<br>파손 | m² | 1.20 | 2 | 하자 | 2017하 | 교량 | 콘크리트<br>파손 | 4 | 1종 |

| 내 용 | 교면포장 A2 접속슬래브 파손 A=1.2㎡ | | |

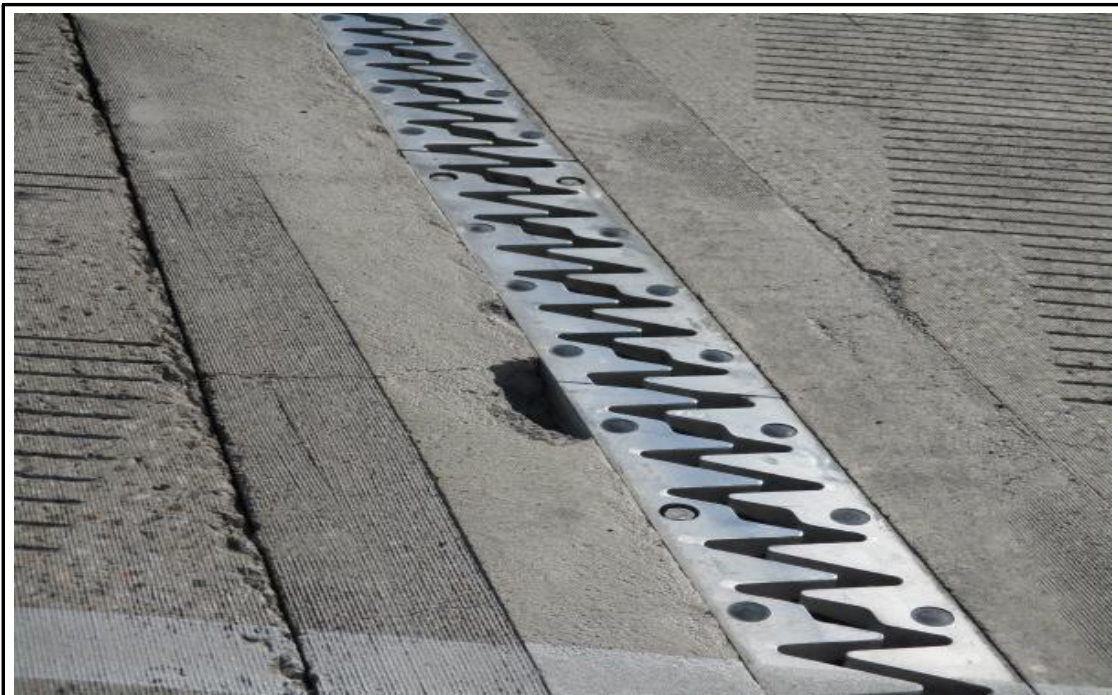
| 사진번호 | 7-BR23-5 | 위 치 | 화남교 상주방향 |

| NO | 시설물명 | 방향 | 시설물<br>번호 | 위치 | 부재 | 내용 | 단<br>위 | 수량 | 하자<br>담보<br>책임<br>기간 | 조치<br>방법 | 발생 | 공종 | 하자형태 | 사진<br>번호 | 종별 |
|---|---|---|---|---|---|---|---|---|---|---|---|---|---|---|---|
| 17 | 화남교 | 상주 | BR23 | A2<br>(상주) | 신축이음 | 후타재 파손 | m² | 0.06 | 2 | 완료 | 2017하 | 교량 | 콘크리트<br>파손 | 5 | 1종 |

| 내 용 | 신축이음 A2 후타재 파손 A=0.06㎡ | | |

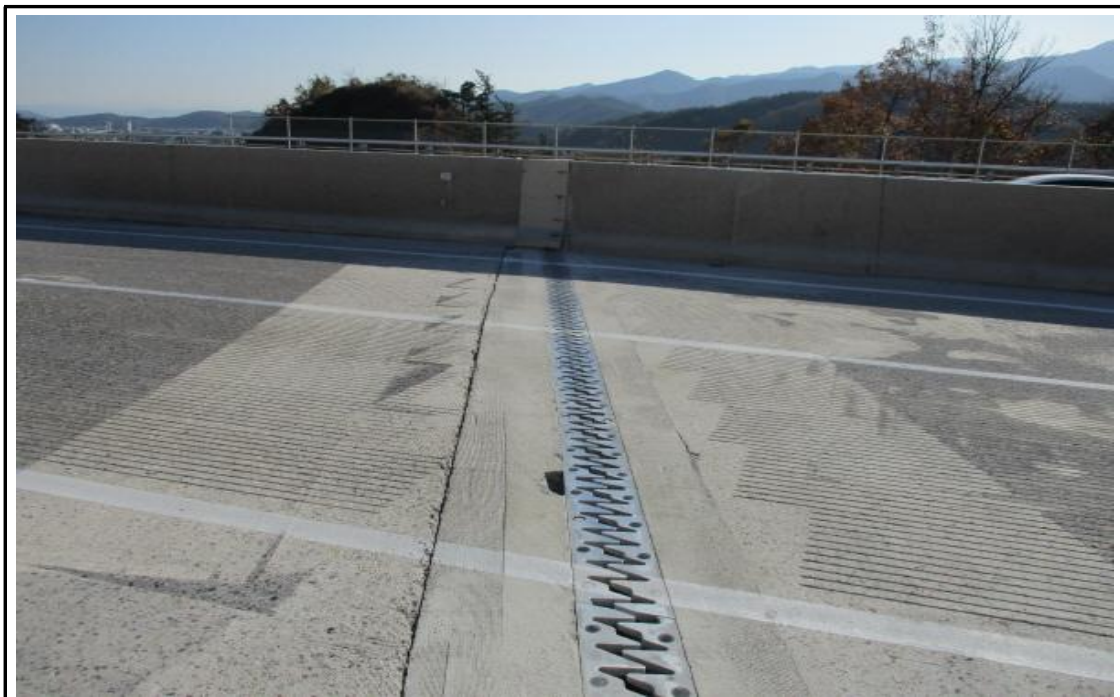
| 사진번호 | 7-BR23-6 | 위 치 | 화남교 상주방향 |

| NO | 시설물명 | 방향 | 시설물<br>번호 | 위치 | 부재 | 내용 | 단<br>위 | 수량 | 하자<br>담보<br>책임<br>기간 | 조치<br>방법 | 발생 | 공종 | 하자형태 | 사진<br>번호 | 종별 |
|---|---|---|---|---|---|---|---|---|---|---|---|---|---|---|---|
| 18 | 화남교 | 상주 | BR23 | A2<br>(상주) | 신축이음 | 본체 파열음 | m | 12.00 | 2 | 완료 | 2017하 | 교량 | 신축이음<br>손상 | 6 | 1종 |

| 내 용 | A2 신축이음 본체 파열음 발생 L=12.0m | | |

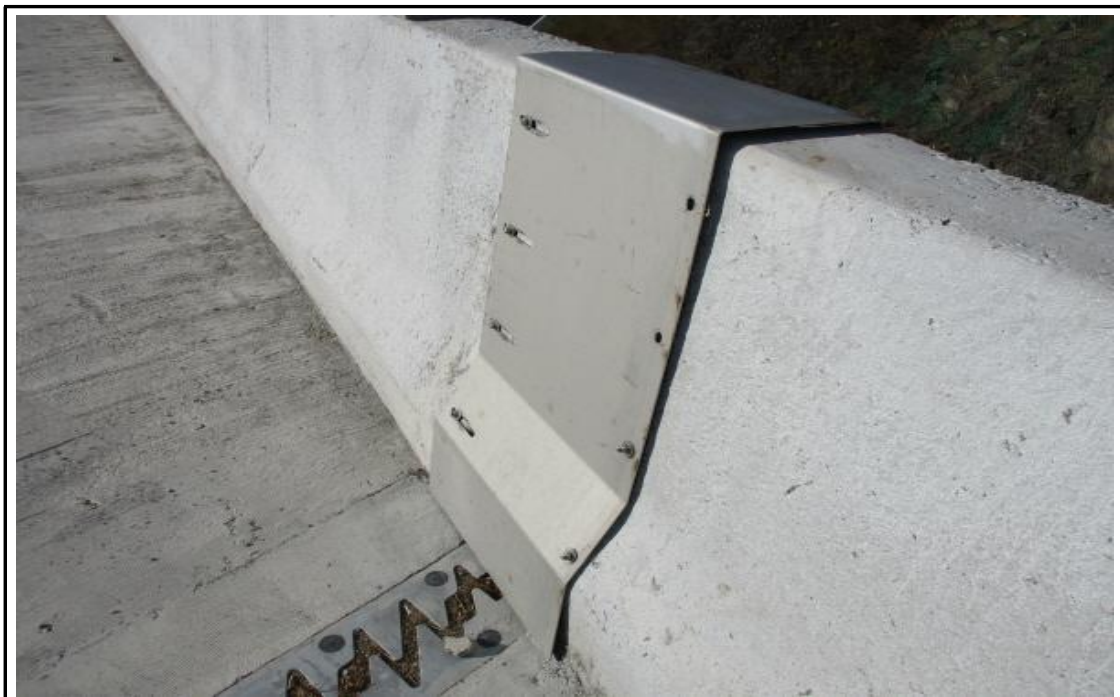
| 사진번호 | 7-BR23-7 | 위 치 | 화남교 상주방향 |

| NO | 시설물명 | 방향 | 시설물<br>번호 | 위치 | 부재 | 내용 | 단<br>위 | 수량 | 하자<br>담보<br>책임<br>기간 | 조치<br>방법 | 발생 | 공종 | 하자형태 | 사진<br>번호 | 종별 |
|---|---|---|---|---|---|---|---|---|---|---|---|---|---|---|---|
| 19 | 화남교 | 상주 | BR23 | A2<br>(상주) | 신축이음 | 차수판 볼트<br>파손 | EA | 4.00 | 2 | 하자 | 2017하 | 교량 | 철물불량 | 7 | 1종 |

| 내 용 | A2 차수판 볼트 파손 4개소 | | |

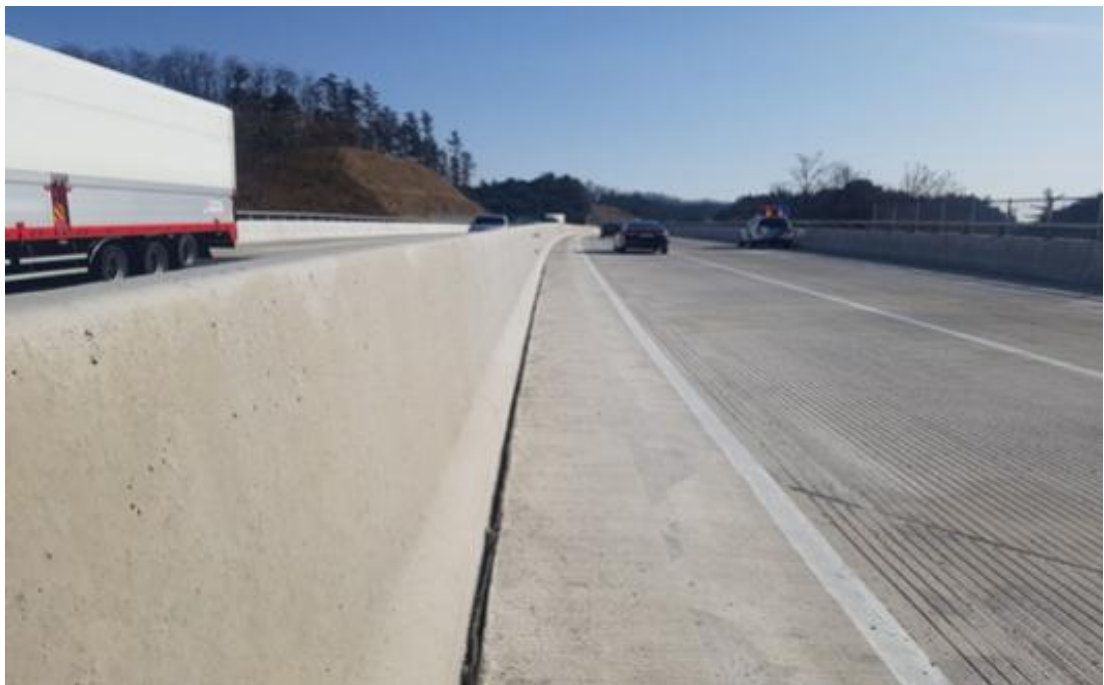
| 사진번호 | 7-BR23-8 | 위 치 | 화남교 영천방향 |

| NO | 시설물명 | 방향 | 시설물<br>번호 | 위치 | 부재 | 내용 | 단<br>위 | 수량 | 하자<br>담보<br>책임<br>기간 | 조치<br>방법 | 발생 | 공종 | 하자형태 | 사진<br>번호 | 종별 |
|---|---|---|---|---|---|---|---|---|---|---|---|---|---|---|---|
| 20 | 화남교 | 영천 | BR23 | S1~S4<br>(영천) | 교면포장 | 이격 | m | 235.00 | 2 | 하자 | 2017하 | 교량 | 콘크리트<br>손상 | 8 | 1종 |

| 내 용 | S1~S4 교면포장 이격 L=235.0m | | |

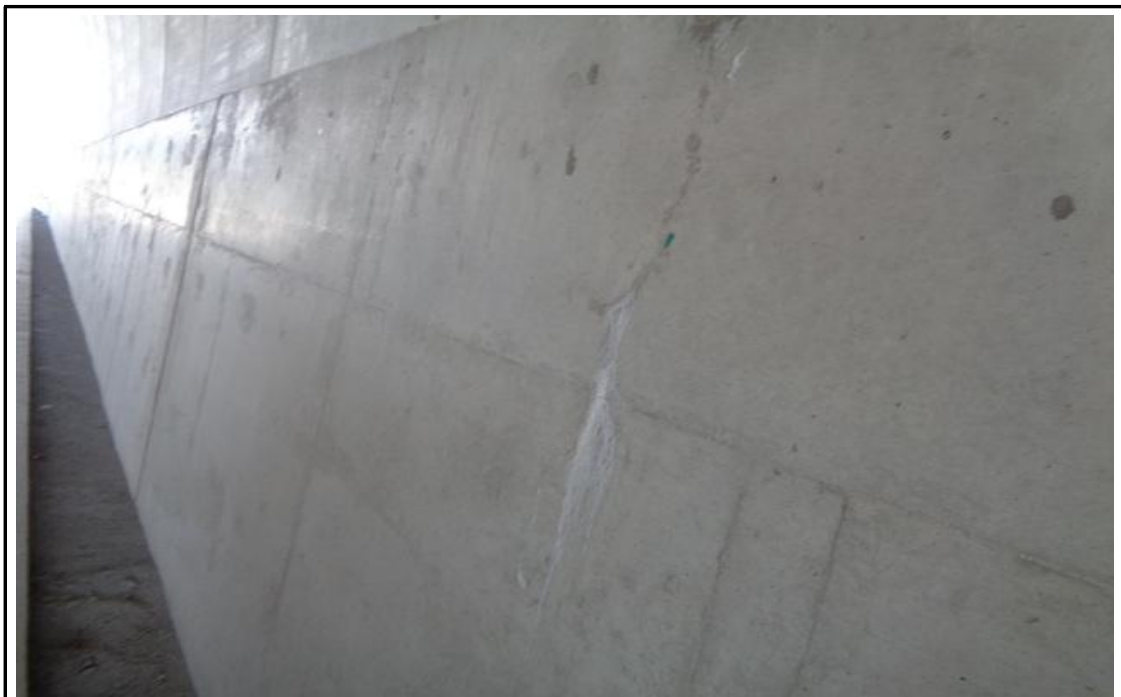
| 사진번호 | 7-1 | 위 치 | 치산생태육교 상주방향 |

| NO | 시설물명 | 방향 | 시설물<br>번호 | 위치 | 부재 | 내용 | 단<br>위 | 수량 | 하자<br>담보<br>책임<br>기간 | 조치<br>방법 | 발생 | 공종 | 하자형태 | 사진<br>번호 | 종별 |
|---|---|---|---|---|---|---|---|---|---|---|---|---|---|---|---|
| 21 | 치산생태육<br>교 | 상주 | - | A1<br>(상주) | 교대 | 백태 | m² | 0.30 | 7 | 하자 | 2018상 | 교량 | 콘크리트<br>손상 | 1 | 기타종 |

| 내 용 | 교대 A1 백태 A=0.3㎡ | | |

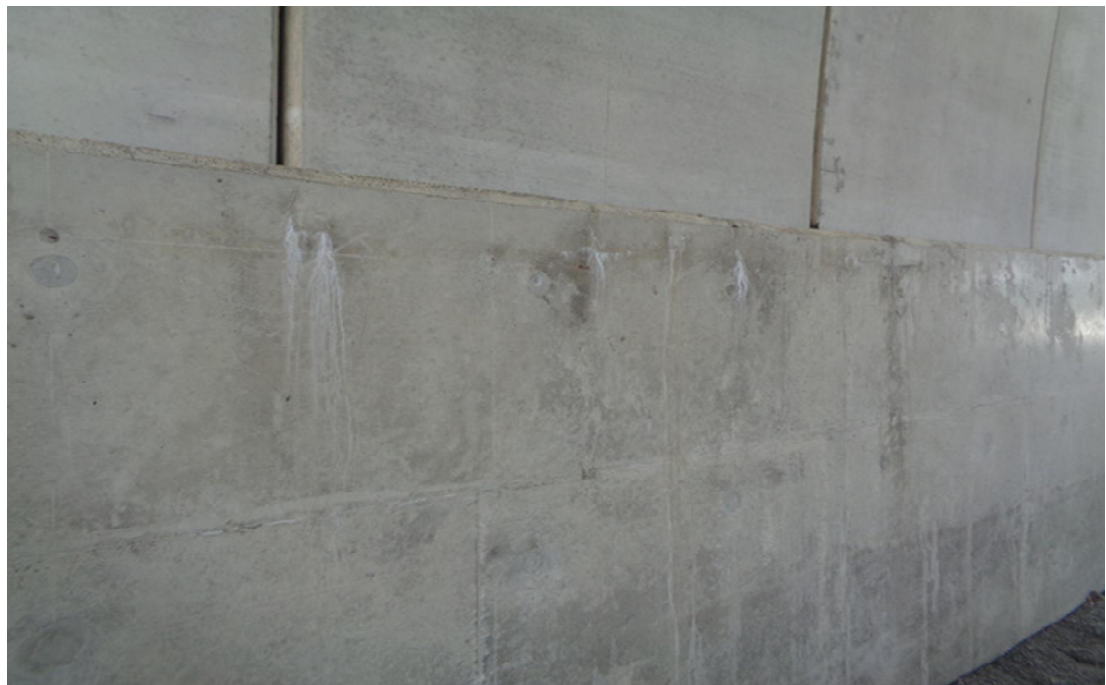
| 사진번호 | 7-2 | 위 치 | 치산생태육교 영천방향 |

| NO | 시설물명 | 방향 | 시설물<br>번호 | 위치 | 부재 | 내용 | 단<br>위 | 수량 | 하자<br>담보<br>책임<br>기간 | 조치<br>방법 | 발생 | 공종 | 하자형태 | 사진<br>번호 | 종별 |
|---|---|---|---|---|---|---|---|---|---|---|---|---|---|---|---|
| 22 | 치산생태육<br>교 | 영천 | - | A1<br>(영천) | 교대 | 백태 | m² | 0.30 | 7 | 하자 | 2018상 | 교량 | 콘크리트<br>손상 | 2 | 기타종 |

| 내 용 | 교대 A1 백태 A=0.3㎡ | | |

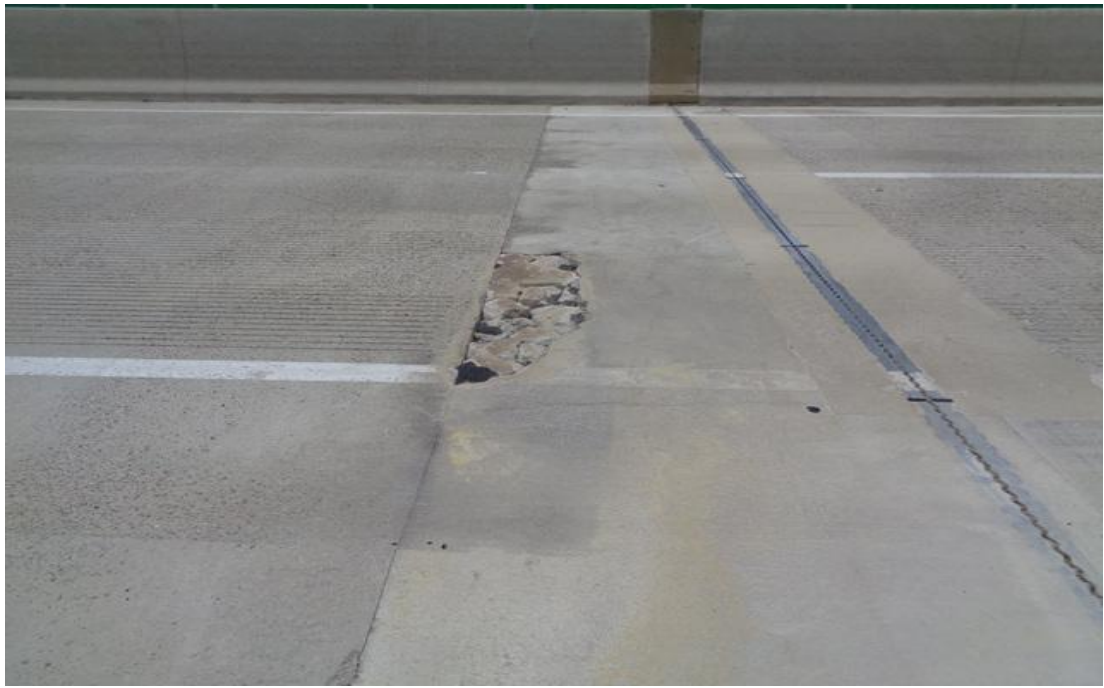
| 사진번호 | 7-1 | 위 치 | 화남2교 영천방향 |

| NO | 시설물명 | 방향 | 시설물<br>번호 | 위치 | 부재 | 내용 | 단<br>위 | 수량 | 하자<br>담보<br>책임<br>기간 | 조치<br>방법 | 발생 | 공종 | 하자형태 | 사진<br>번호 | 종별 |
|---|---|---|---|---|---|---|---|---|---|---|---|---|---|---|---|
| 23 | 화남2교 | 영천 | - | A2<br>(영천) | 신축이음 | 후타재 파손 | m² | 0.50 | 2 | 하자 | 2018상 | 교량 | 콘크리트<br>파손 | 1 | 기타종 |

| 내 용 | 신축이음 A2 후타재 파손 A=0.5㎡ | | |

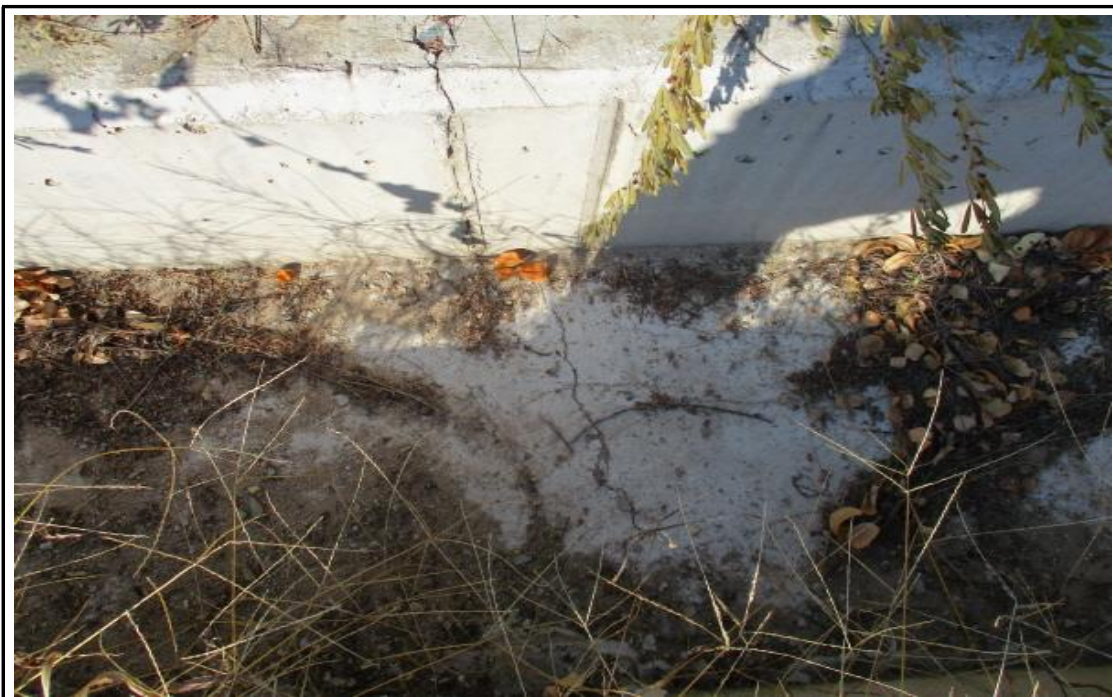
| 사진번호 | 7-RW11-1 | 위 치 | 패널식옹벽11 영천방향 |

| NO | 시설물명 | 방향 | 시설물<br>번호 | 위치 | 부재 | 내용 | 단<br>위 | 수량 | 하자<br>담보<br>책임<br>기간 | 조치<br>방법 | 발생 | 공종 | 하자형태 | 사진<br>번호 | 종별 |
|---|---|---|---|---|---|---|---|---|---|---|---|---|---|---|---|
| 24 | 패널식<br>옹벽11 | 영천 | RW11 | 패널식<br>옹벽11 | 배수로 | 균열 | m | 2.00 | 2 | 하자 | 2017하 | 옹벽 | 균열 | 1 | 2종 |

| 내 용 | 배수로 균열 L=2.0m | | |

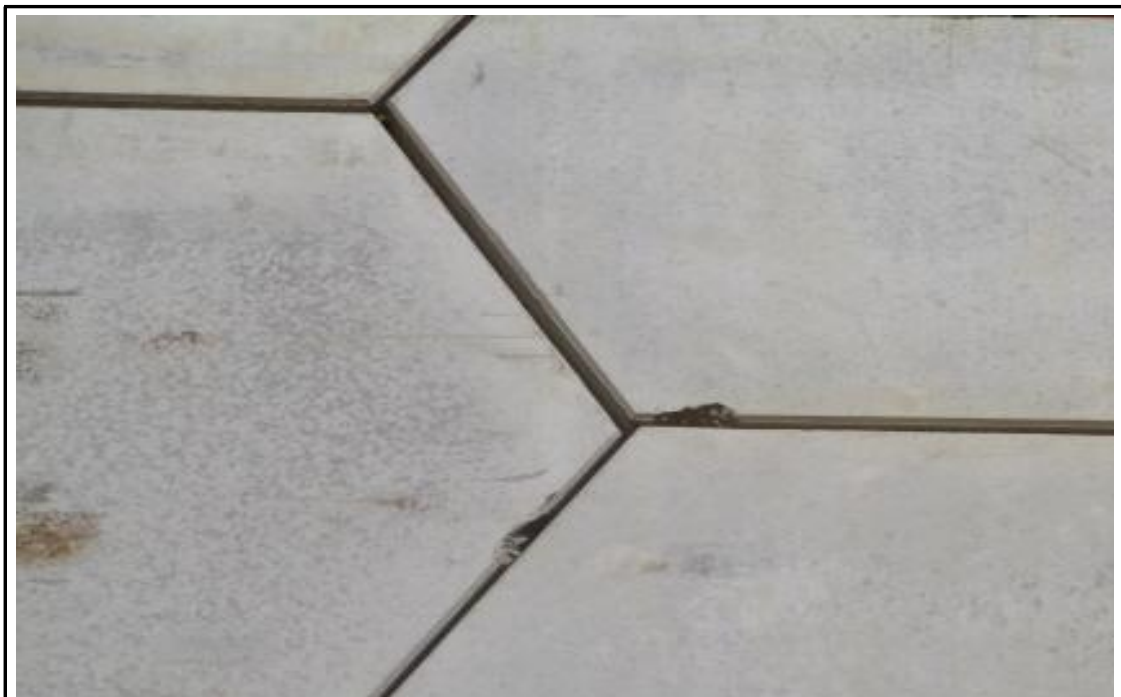
| 사진번호 | 7-RW12-1 | 위 치 | 패널식옹벽12 상주방향 |

| NO | 시설물명 | 방향 | 시설물<br>번호 | 위치 | 부재 | 내용 | 단<br>위 | 수량 | 하자<br>담보<br>책임<br>기간 | 조치<br>방법 | 발생 | 공종 | 하자형태 | 사진<br>번호 | 종별 |
|---|---|---|---|---|---|---|---|---|---|---|---|---|---|---|---|
| 25 | 패널식<br>옹벽12 | 상주 | RW12 | 패널식<br>옹벽12 | 패널<br>전면부 | 파손 | m² | 0.03 | 2 | 하자 | 2017하 | 옹벽 | 콘크리트<br>파손 | 1 | 2종 |

| 내 용 | 패널 전면부 파손 A=0.03㎡ | | |

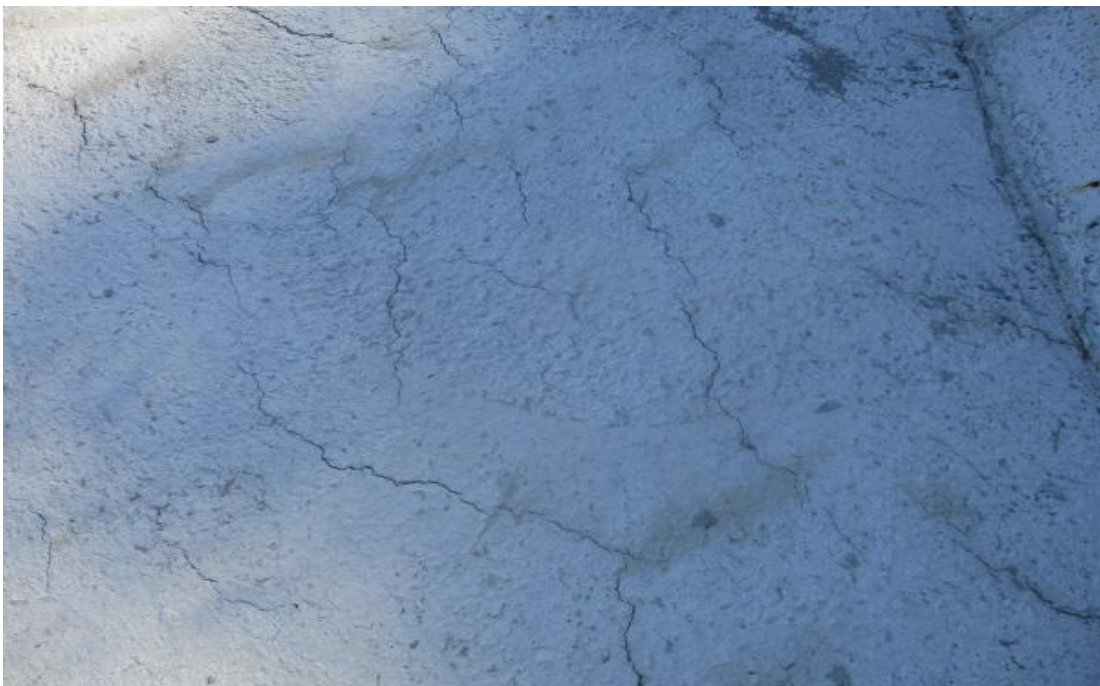
| 사진번호 | 7-SL40-1 | 위 치 | 영천절토40 |

| NO | 시설물명 | 방향 | 시설물<br>번호 | 위치 | 부재 | 내용 | 단<br>위 | 수량 | 하자<br>담보<br>책임<br>기간 | 조치<br>방법 | 발생 | 공종 | 하자형태 | 사진<br>번호 | 종별 |
|---|---|---|---|---|---|---|---|---|---|---|---|---|---|---|---|
| 26 | 영천절토40 | 영천 | SL40 | 영천절토40 | 소단배수로 | 망상균열 | m² | 70.00 | 2 | 하자 | 2017하 | 사면 | 망상균열 | 1 | 2종 |

| 내 용 | 소단배수로 망상균열 L=70.0㎡ | | |
