# 하 자 보 고 서

< 7공구 >

2018. 06

상주영천고속도로주식회사

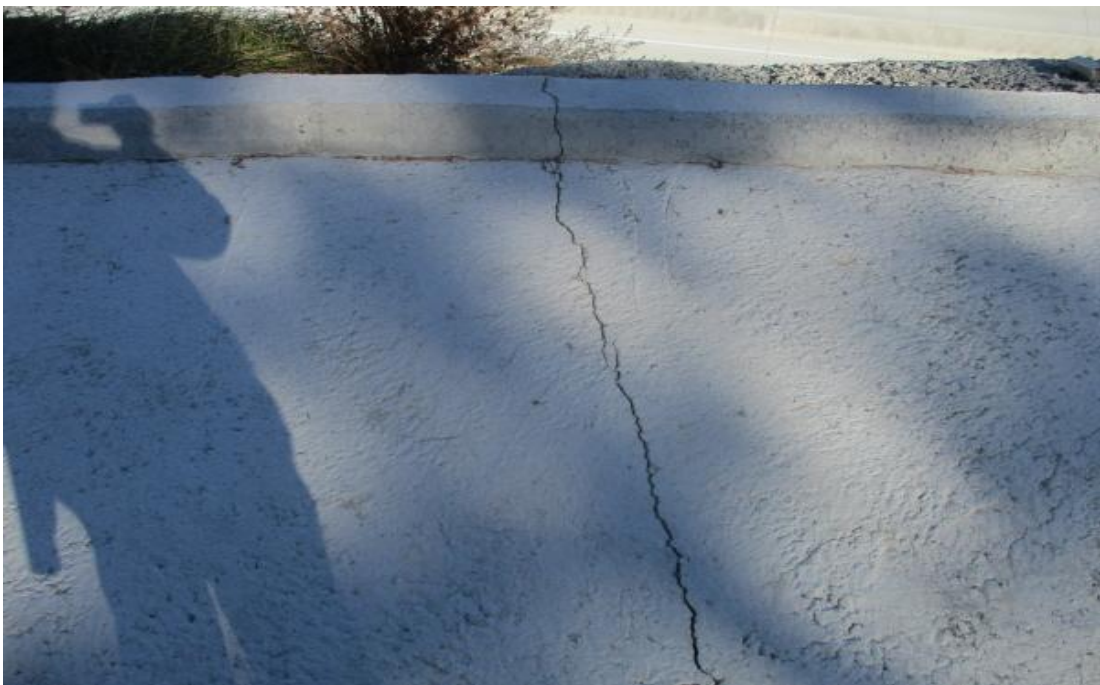
| 사진번호 | 7-SL40-2 | 위 치 | 영천절토40 |

| NO | 시설물명 | 방향 | 시설물<br>번호 | 위치 | 부재 | 내용 | 단<br>위 | 수량 | 하자<br>담보<br>책임<br>기간 | 조치<br>방법 | 발생 | 공종 | 하자형태 | 사진<br>번호 | 종별 |
|---|---|---|---|---|---|---|---|---|---|---|---|---|---|---|---|
| 27 | 영천절토40 | 영천 | SL40 | 영천절토40 | 소단배수로 | 균열 | m | 17.50 | 2 | 하자 | 2017하 | 사면 | 균열 | 2 | 2종 |

| 내 용 | 소단배수로 균열 L=17.5m | | |

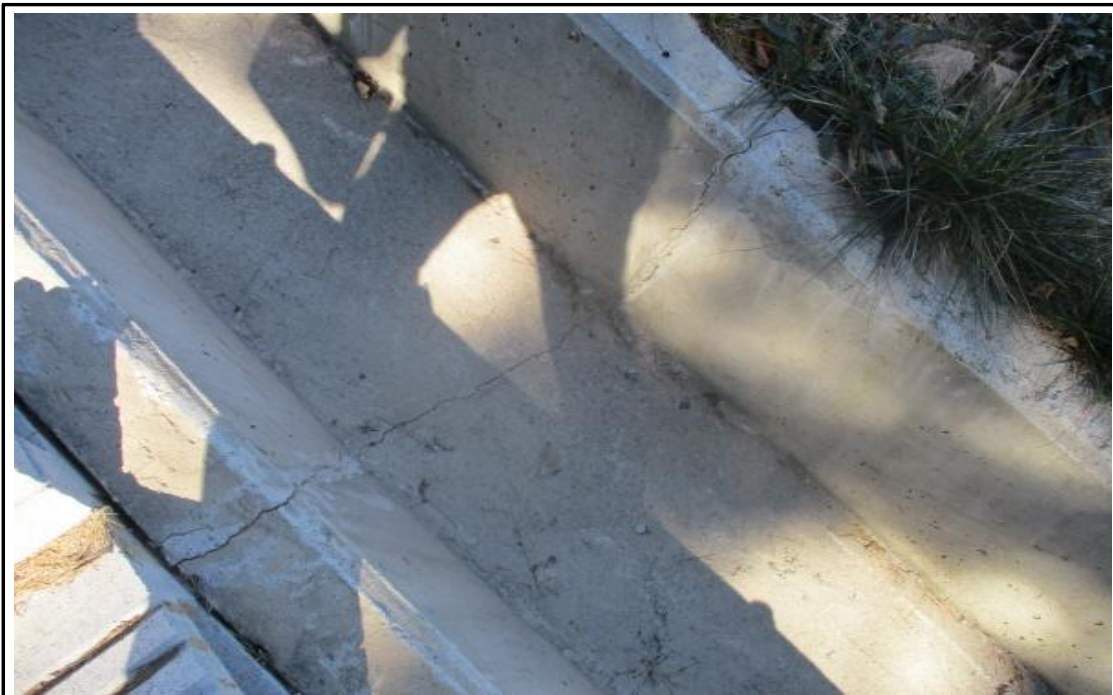
| 사진번호 | 7-SL40-3 | 위 치 | 영천절토40 |

| NO | 시설물명 | 방향 | 시설물<br>번호 | 위치 | 부재 | 내용 | 단<br>위 | 수량 | 하자<br>담보<br>책임<br>기간 | 조치<br>방법 | 발생 | 공종 | 하자형태 | 사진<br>번호 | 종별 |
|---|---|---|---|---|---|---|---|---|---|---|---|---|---|---|---|
| 28 | 영천절토40 | 영천 | SL40 | 영천절토40 | 산마루측구 | 균열 | m | 6.00 | 2 | 하자 | 2017하 | 사면 | 균열 | 3,4 | 2종 |

| 내 용 | 산마루측구 균열 L=6.0m | | |

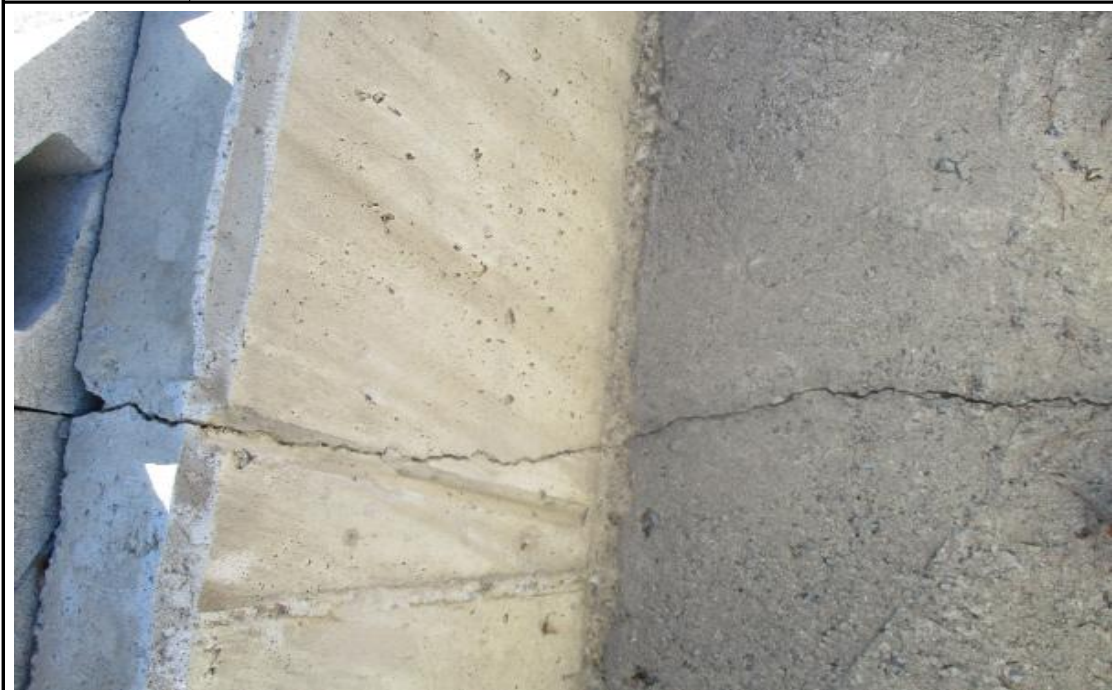
| 사진번호 | 7-SL40-4 | 위 치 | 영천절토40 |

| 내 용 | 산마루측구 균열 L=6.0m | | |

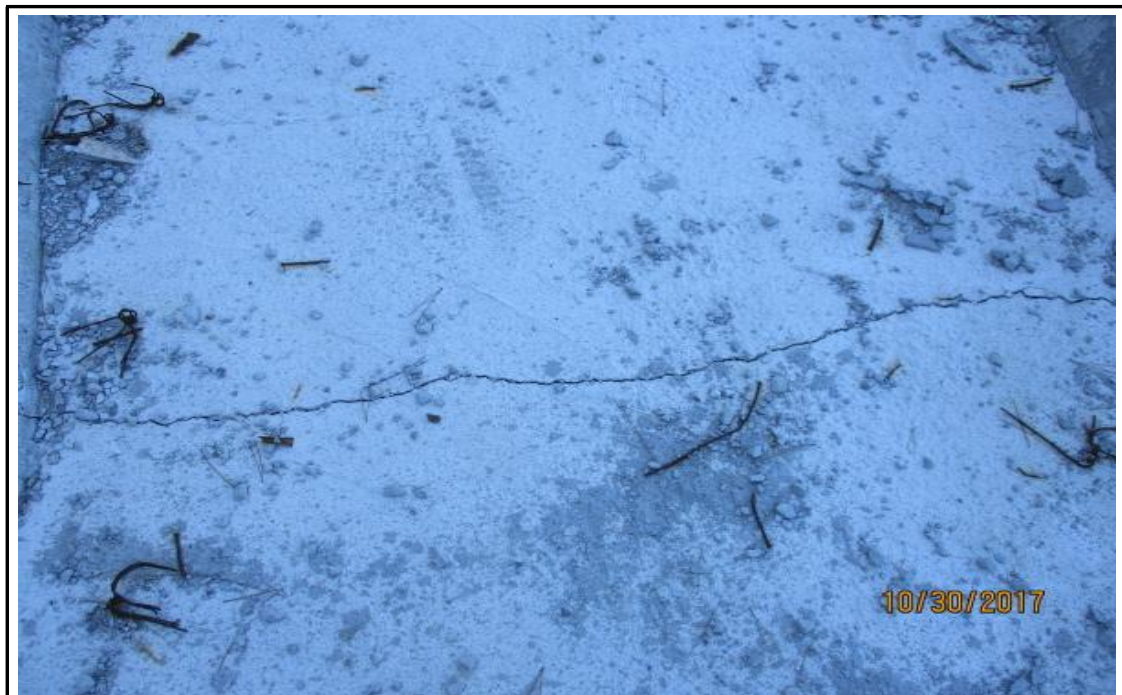
| 사진번호 | 7-SL41-1 | 위 치 | 영천절토41 |

| NO | 시설물명 | 방향 | 시설물<br>번호 | 위치 | 부재 | 내용 | 단위 | 수량 | 하자<br>담보<br>책임<br>기간 | 조치<br>방법 | 발생 | 공종 | 하자형태 | 사진<br>번호 | 종별 |
|---|---|---|---|---|---|---|---|---|---|---|---|---|---|---|---|
| 29 | 영천절토41 | 영천 | SL41 | 영천절토41 | 소단배수로 | 균열 | m | 10.00 | 2 | 하자 | 2017하 | 사면 | 균열 | 1 | 2종 |

| 내 용 | 소단배수로 균열 L=10.0m | | |

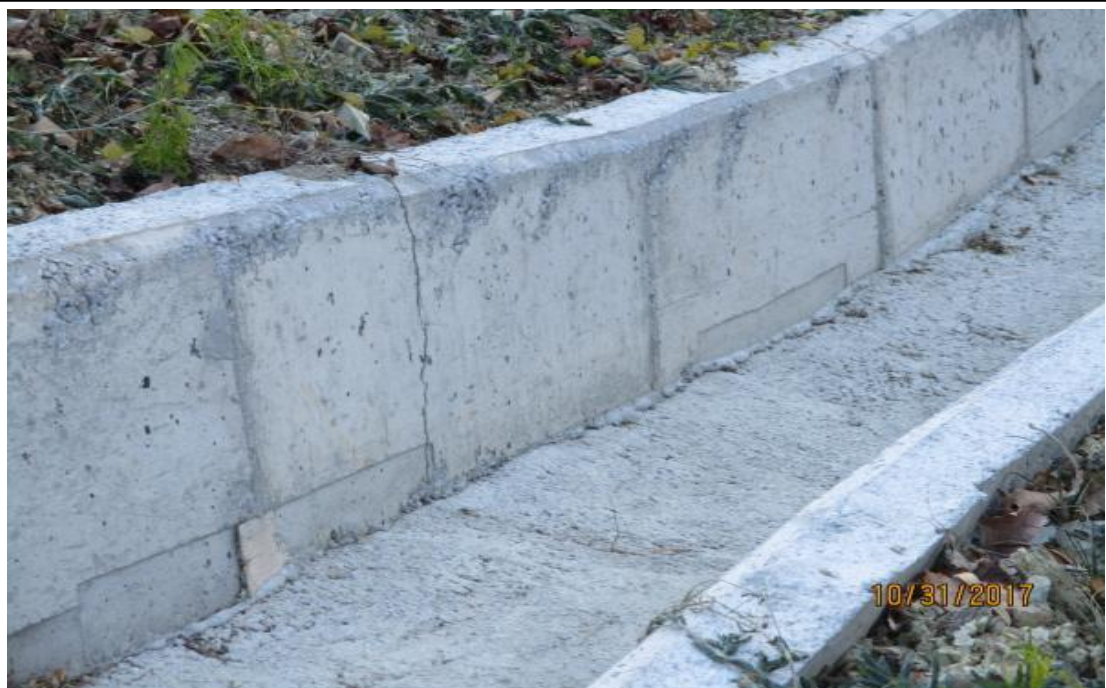
| 사진번호 | 7-SL41-2 | 위 치 | 영천절토41 |

| NO | 시설물명 | 방향 | 시설물<br>번호 | 위치 | 부재 | 내용 | 단위 | 수량 | 하자<br>담보<br>책임<br>기간 | 조치<br>방법 | 발생 | 공종 | 하자형태 | 사진<br>번호 | 종별 |
|---|---|---|---|---|---|---|---|---|---|---|---|---|---|---|---|
| 30 | 영천절토41 | 영천 | SL41 | 영천절토41 | 산마루측구 | 균열 | m | 3.00 | 2 | 하자 | 2017하 | 사면 | 균열 | 2 | 2종 |

| 내 용 | 산마루측구 균열 L=3.0m | | |

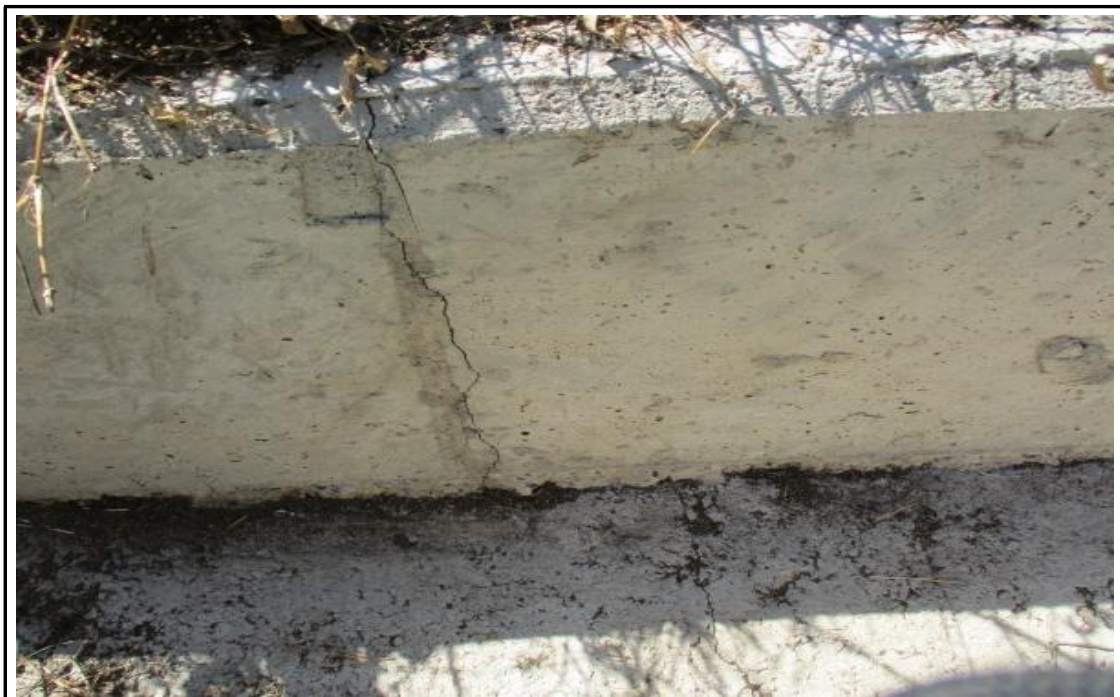
| 사진번호 | 7-SL42-1 | 위 치 | 상주절토42 |

| NO | 시설물명 | 방향 | 시설물<br>번호 | 위치 | 부재 | 내용 | 단위 | 수량 | 하자<br>담보<br>책임<br>기간 | 조치<br>방법 | 발생 | 공종 | 하자형태 | 사진<br>번호 | 종별 |
|---|---|---|---|---|---|---|---|---|---|---|---|---|---|---|---|
| 31 | 상주절토42 | 상주 | SL42 | 상주절토42 | 산마루측구 | 균열 | m | 1.00 | 2 | 하자 | 2017하 | 사면 | 균열 | 1,2 | 2종 |

| 내 용 | 산마루측구 균열 L=1.0m | | |

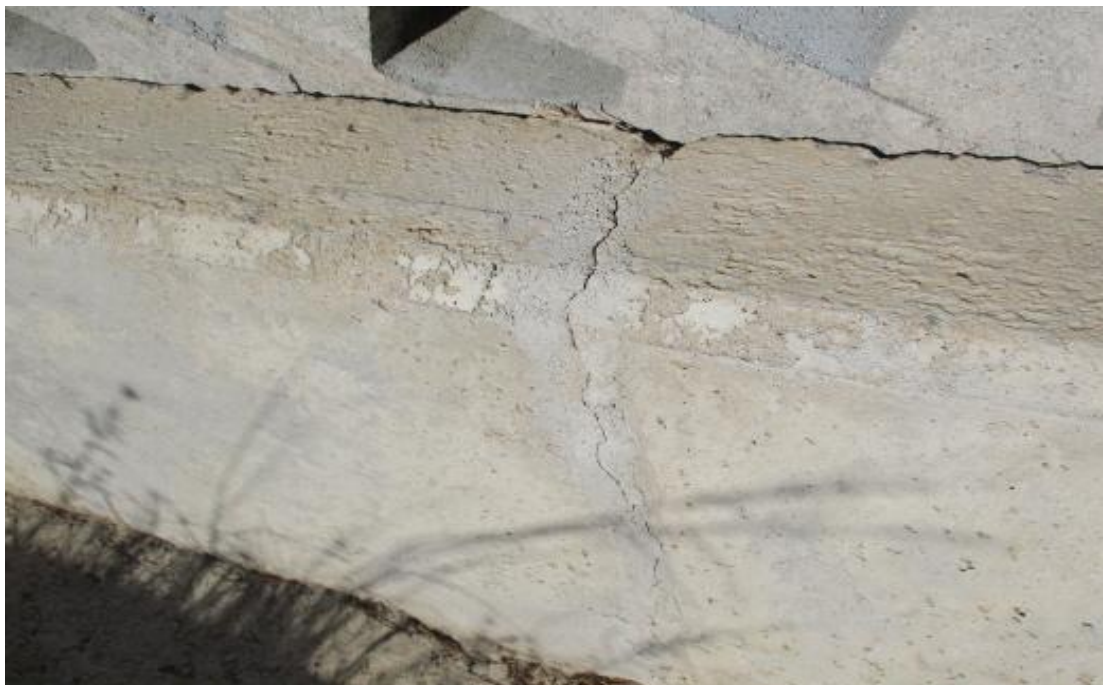
| 사진번호 | 7-SL42-2 | 위 치 | 상주절토42 |

| 내 용 | 산마루측구 균열 L=1.0m | | |

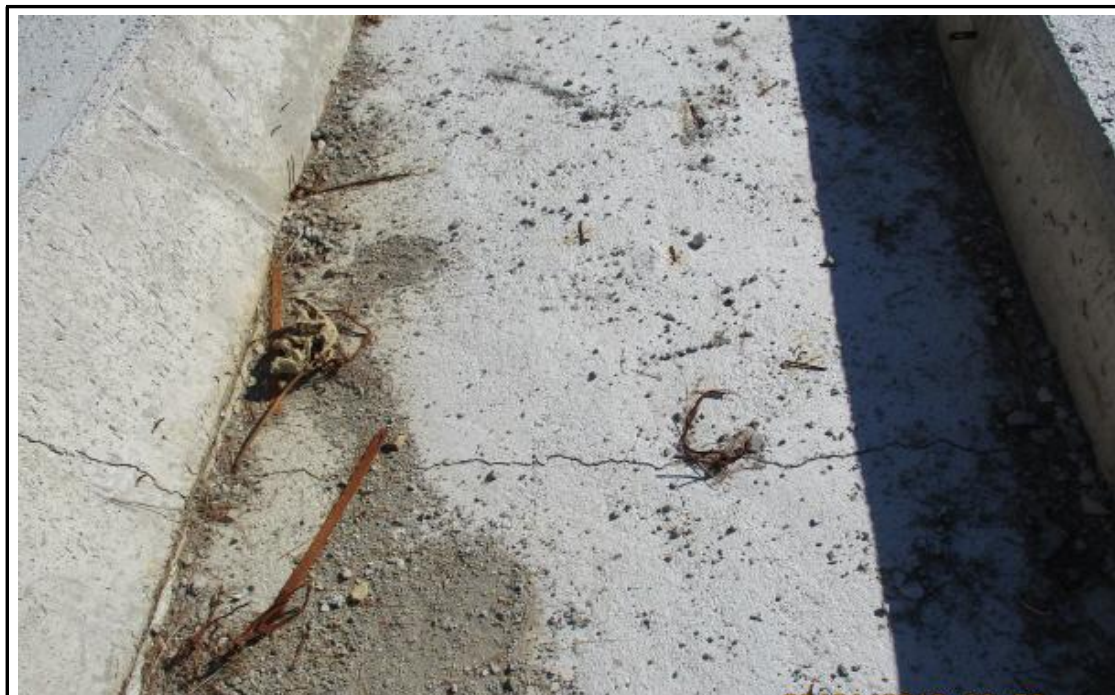
| 사진번호 | 7-SL43-1 | 위 치 | 상주절토43 |

| 내 용 | 소단배수로 균열 L=4.0m | | |

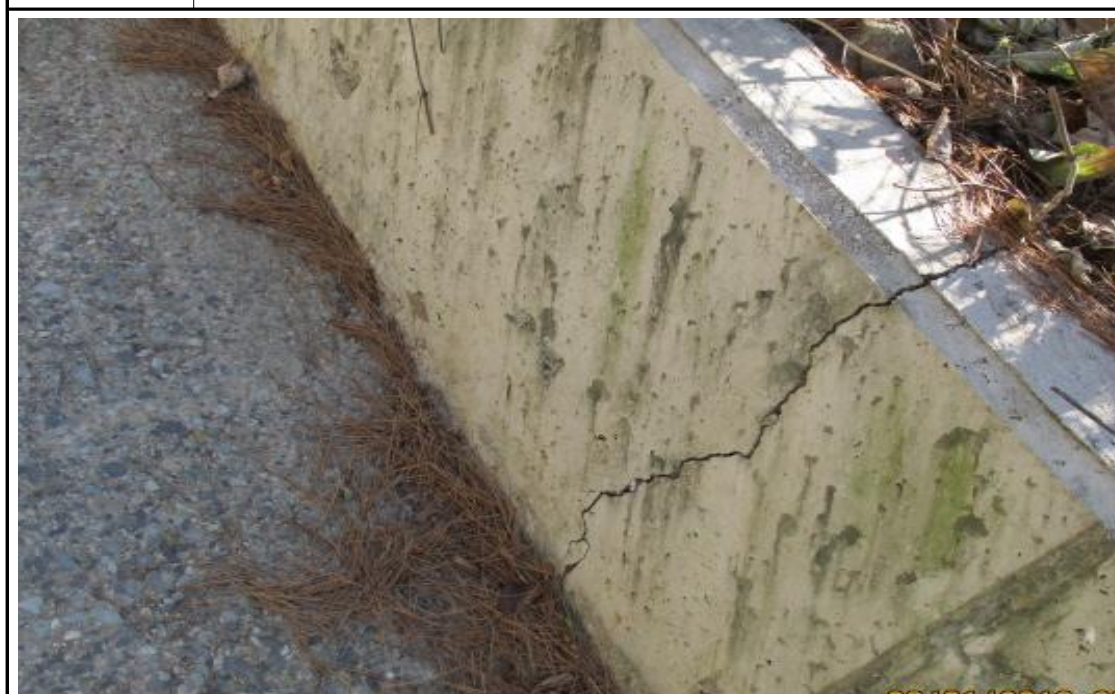
| 사진번호 | 7-SL43-2 | 위 치 | 상주절토43 |

| 내 용 | 산마루측구 균열 L=3.0m | | |
