# 하 자 보 고 서

< 8공구 >

2018. 06

상주영천고속도로주식회사

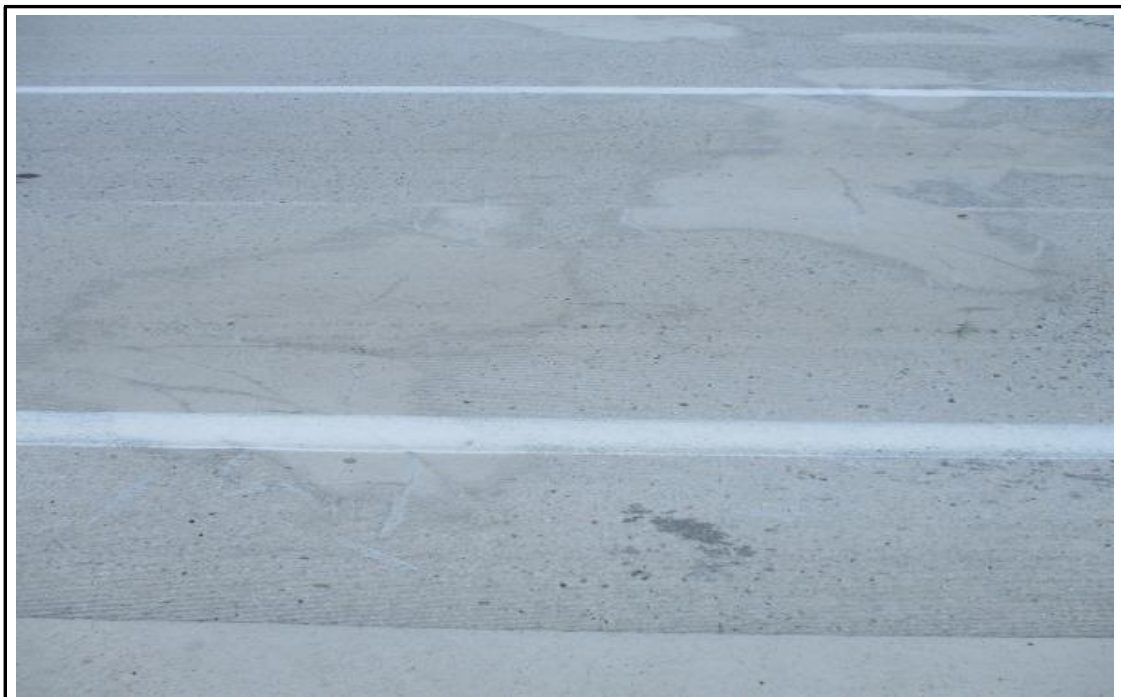
| 사진번호 | 8-BR24-1 | 위 치 | 가천교 상주방향 |

| NO | 시설물명 | 방향 | 시설물<br>번호 | 위치 | 부재 | 내용 | 단위 | 수량 | 하자<br>담보<br>책임<br>기간 | 조치<br>방법 | 발생 | 공종 | 하자형태 | 사진<br>번호 | 종별 |
|---|---|---|---|---|---|---|---|---|---|---|---|---|---|---|---|
| 1 | 가천교 | 상주 | BR24 | S1<br>(상주) | 교면포장 | 망상균열 | m <sup>2</sup> | 25.00 | 2 | 하자 | 2017하 | 교량 | 포장균열 | 1 | 2종 |

| 내 용 | 교면포장 S1 망상균열 A=25.0㎡ | | |

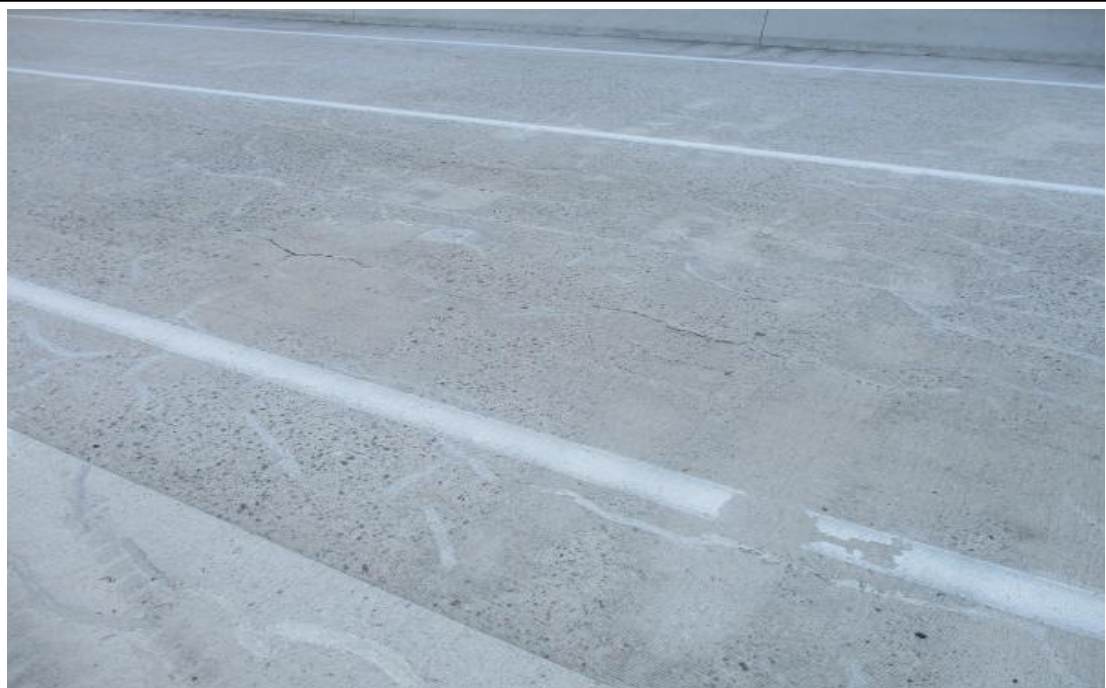
| 사진번호 | 8-BR24-2 | 위 치 | 가천교 상주방향 |

| NO | 시설물명 | 방향 | 시설물<br>번호 | 위치 | 부재 | 내용 | 단위 | 수량 | 하자<br>담보<br>책임<br>기간 | 조치<br>방법 | 발생 | 공종 | 하자형태 | 사진<br>번호 | 종별 |
|---|---|---|---|---|---|---|---|---|---|---|---|---|---|---|---|
| 2 | 가천교 | 상주 | BR24 | S2<br>(상주) | 교면포장 | 균열 | m | 3.50 | 2 | 하자 | 2017하 | 교량 | 포장균열 | 2 | 2종 |

| 내 용 | 교면포장 S2 균열 L=3.5m | | |

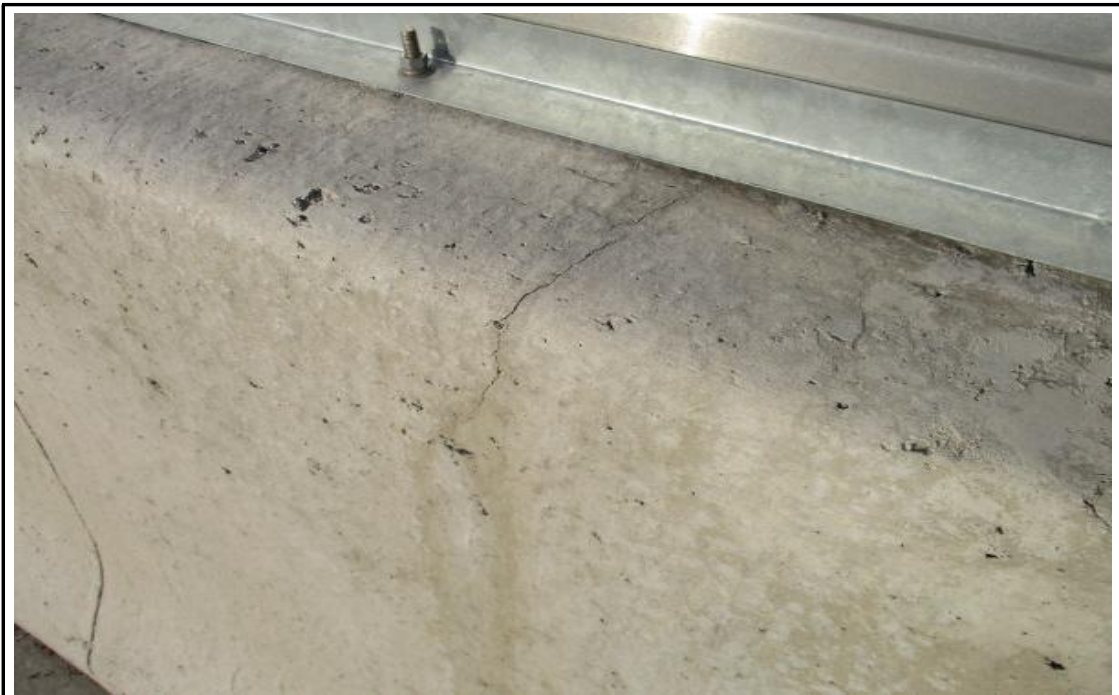
| 사진번호 | 8-BR24-3 | 위 치 | 가천교 상주방향 |

| NO | 시설물명 | 방향 | 시설물<br>번호 | 위치 | 부재 | 내용 | 단위 | 수량 | 하자<br>담보<br>책임<br>기간 | 조치<br>방법 | 발생 | 공종 | 하자형태 | 사진<br>번호 | 종별 |
|---|---|---|---|---|---|---|---|---|---|---|---|---|---|---|---|
| 3 | 가천교 | 상주 | BR24 | S8<br>(상주) | 방호벽 | 균열(Cw:0.3<br>mm이상) | m | 0.30 | 2 | 하자 | 2017하 | 교량 | 균열0.3m<br>m이상 | 3 | 2종 |

| 내 용 | 방호벽 S8 균열 L=0.3m | | |

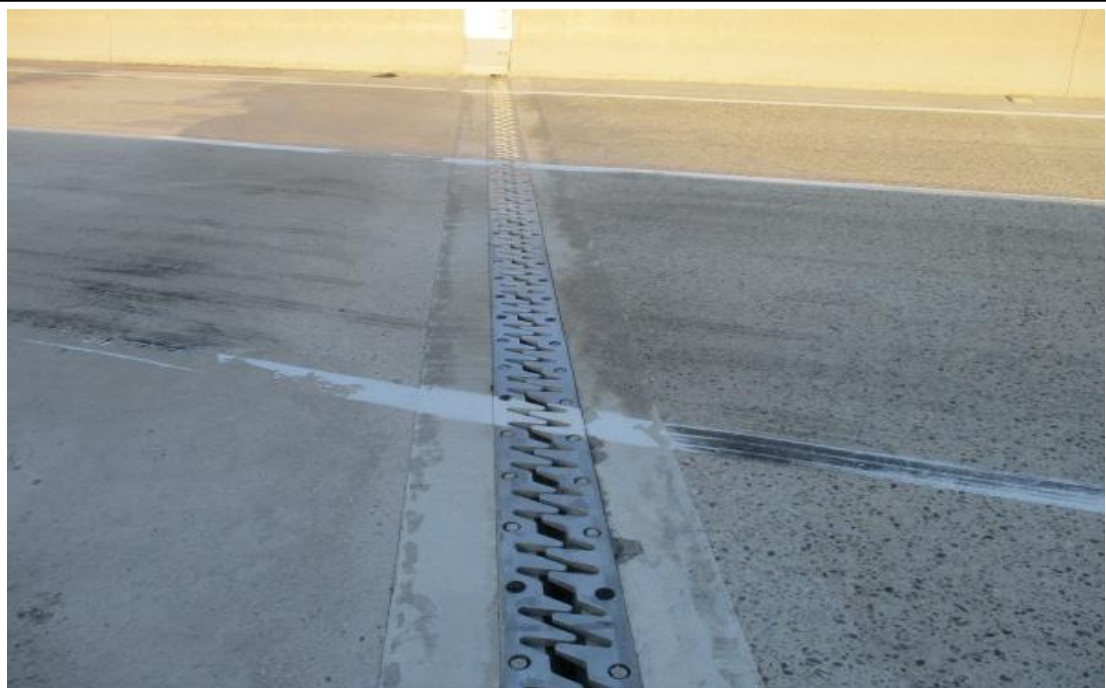
| 사진번호 | 8-BR24-4 | 위 치 | 가천교 영천방향 |

| NO | 시설물명 | 방향 | 시설물<br>번호 | 위치 | 부재 | 내용 | 단위 | 수량 | 하자<br>담보<br>책임<br>기간 | 조치<br>방법 | 발생 | 공종 | 하자형태 | 사진<br>번호 | 종별 |
|---|---|---|---|---|---|---|---|---|---|---|---|---|---|---|---|
| 4 | 가천교 | 영천 | BR24 | P6<br>(영천) | 신축이음 | 본체 이격 | m | 3.00 | 2 | 완료 | 2017하 | 교량 | 신축이음<br>손상 | 4 | 2종 |

| 내 용 | 신축이음 P6 본체 이격 L=3.0m | | |

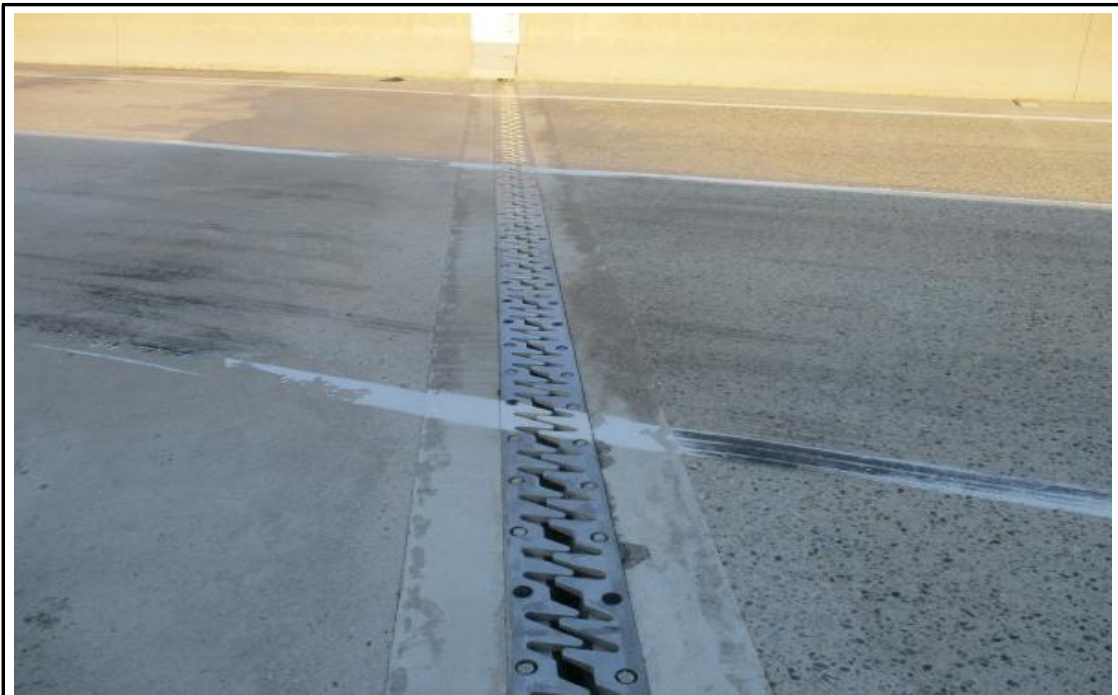
| 사진번호 | 8-BR24-5 | 위 치 | 가천교 영천방향 |

| NO | 시설물명 | 방향 | 시설물<br>번호 | 위치 | 부재 | 내용 | 단위 | 수량 | 하자<br>담보<br>책임<br>기간 | 조치<br>방법 | 발생 | 공종 | 하자형태 | 사진<br>번호 | 종별 |
|---|---|---|---|---|---|---|---|---|---|---|---|---|---|---|---|
| 5 | 가천교 | 영천 | BR24 | P6<br>(영천) | 신축이음 | 후타재 파손 | m <sup>2</sup> | 0.04 | 2 | 완료 | 2017하 | 교량 | 콘크리트<br>파손 | 5 | 2종 |

| 내 용 | 신축이음 P6 후타재 파손 A=0.02㎡ | | |

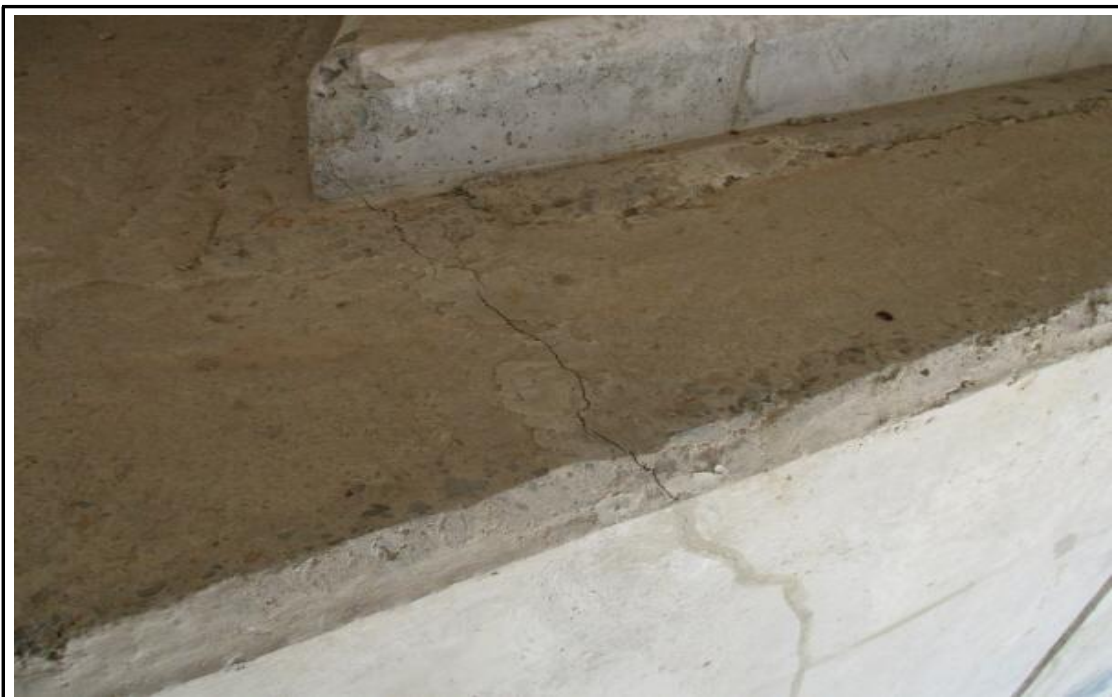
| 사진번호 | 8-BR24-6 | 위 치 | 가천교 영천방향 |

| NO | 시설물명 | 방향 | 시설물<br>번호 | 위치 | 부재 | 내용 | 단위 | 수량 | 하자<br>담보<br>책임<br>기간 | 조치<br>방법 | 발생 | 공종 | 하자형태 | 사진<br>번호 | 종별 |
|---|---|---|---|---|---|---|---|---|---|---|---|---|---|---|---|
| 6 | 가천교 | 영천 | BR24 | A2<br>(영천) | 교대 | 균열(Cw:0.3<br>mm이상) | m | 0.40 | 7 | 하자 | 2017하 | 교량 | 균열0.3m<br>m이상 | 6 | 2종 |

| 내 용 | 교대 A2 균열 L=0.4m | | |

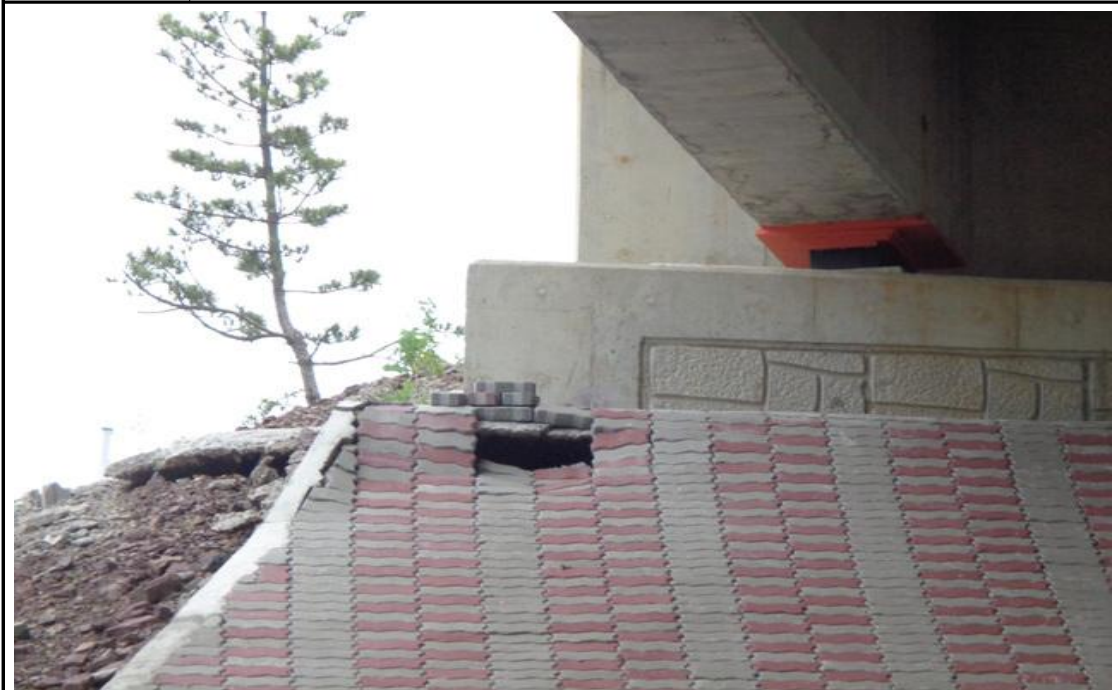
| 사진번호 | 8-BR24-7 | 위 치 | 가천교 상주방향 |

| NO | 시설물명 | 방향 | 시설물<br>번호 | 위치 | 부재 | 내용 | 단위 | 수량 | 하자<br>담보<br>책임<br>기간 | 조치<br>방법 | 발생 | 공종 | 하자형태 | 사진<br>번호 | 종별 |
|---|---|---|---|---|---|---|---|---|---|---|---|---|---|---|---|
| 7 | 가천교 | 상주 | BR24 | A2<br>(상주) | 교대 | 법면침하 | m <sup>2</sup> | 4.00 | 1 | 하자 | 2018상 | 교량 | 법면 세굴 | 7 | 2종 |

| 내 용 | 교대 A2 법면 A=4.0㎡ | | |

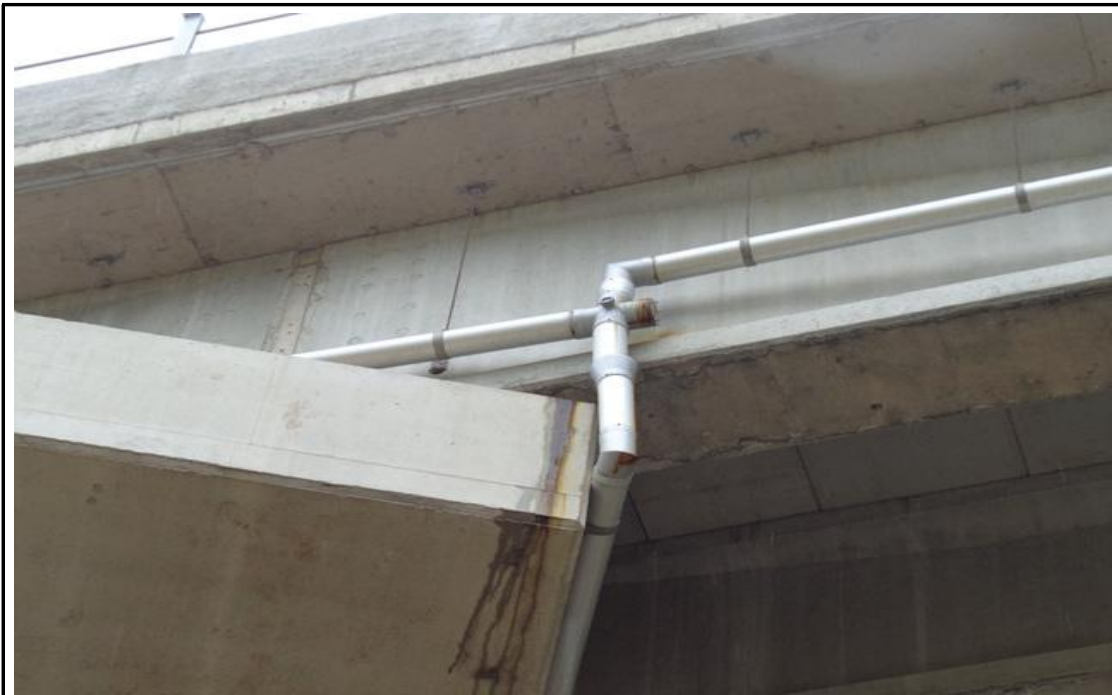
| 사진번호 | 8-BR24-8 | 위 치 | 가천교 상주방향 |

| NO | 시설물명 | 방향 | 시설물<br>번호 | 위치 | 부재 | 내용 | 단위 | 수량 | 하자<br>담보<br>책임<br>기간 | 조치<br>방법 | 발생 | 공종 | 하자형태 | 사진<br>번호 | 종별 |
|---|---|---|---|---|---|---|---|---|---|---|---|---|---|---|---|
| 8 | 가천교 | 상주 | BR24 | S2<br>(상주) | 배수관 | 누수 | EA | 1.00 | 2 | 하자 | 2018상 | 교량 | 배수관<br>누수,탈락 | 8 | 2종 |

| 내 용 | 배수시설 S2 배수관누수 1EA | | |

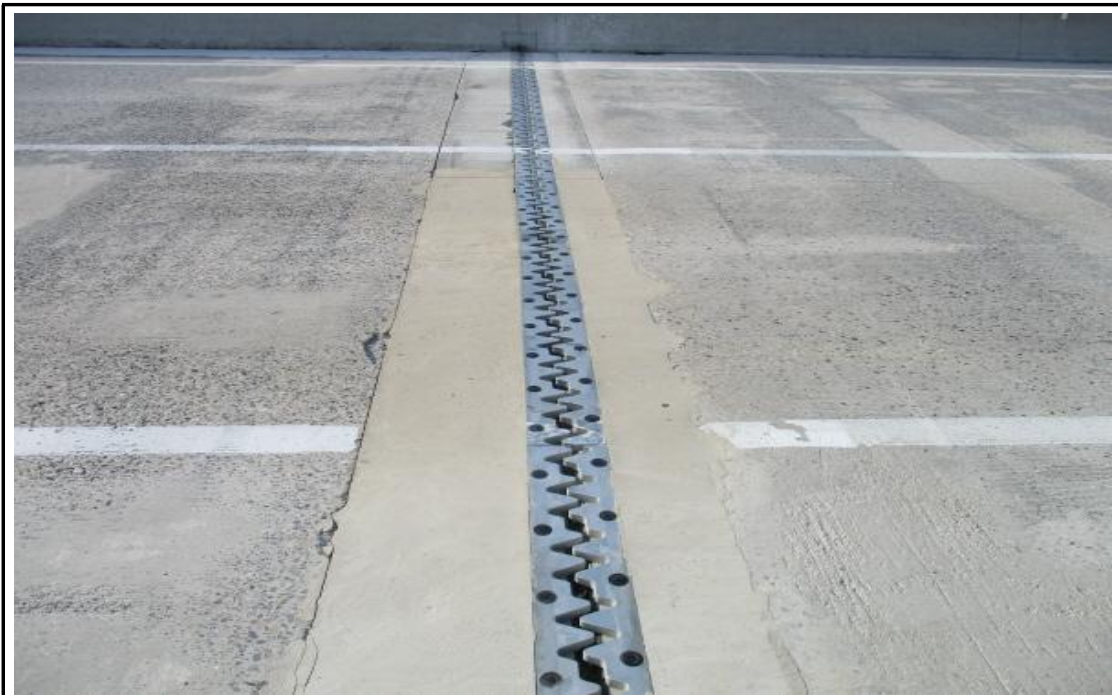
| 사진번호 | 8-BR25-1 | 위 치 | 신녕교 상주방향 |

| NO | 시설물명 | 방향 | 시설물<br>번호 | 위치 | 부재 | 내용 | 단위 | 수량 | 하자<br>담보<br>책임<br>기간 | 조치<br>방법 | 발생 | 공종 | 하자형태 | 사진<br>번호 | 종별 |
|---|---|---|---|---|---|---|---|---|---|---|---|---|---|---|---|
| 9 | 신녕교 | 상주 | BR25 | A1<br>(상주) | 신축이음 | 본체 이격 | m | 3.00 | 2 | 완료 | 2017하 | 교량 | 신축이음<br>손상 | 1 | 2종 |

| 내 용 | 신축이음 A1 본체 이격 L=3.0m | | |

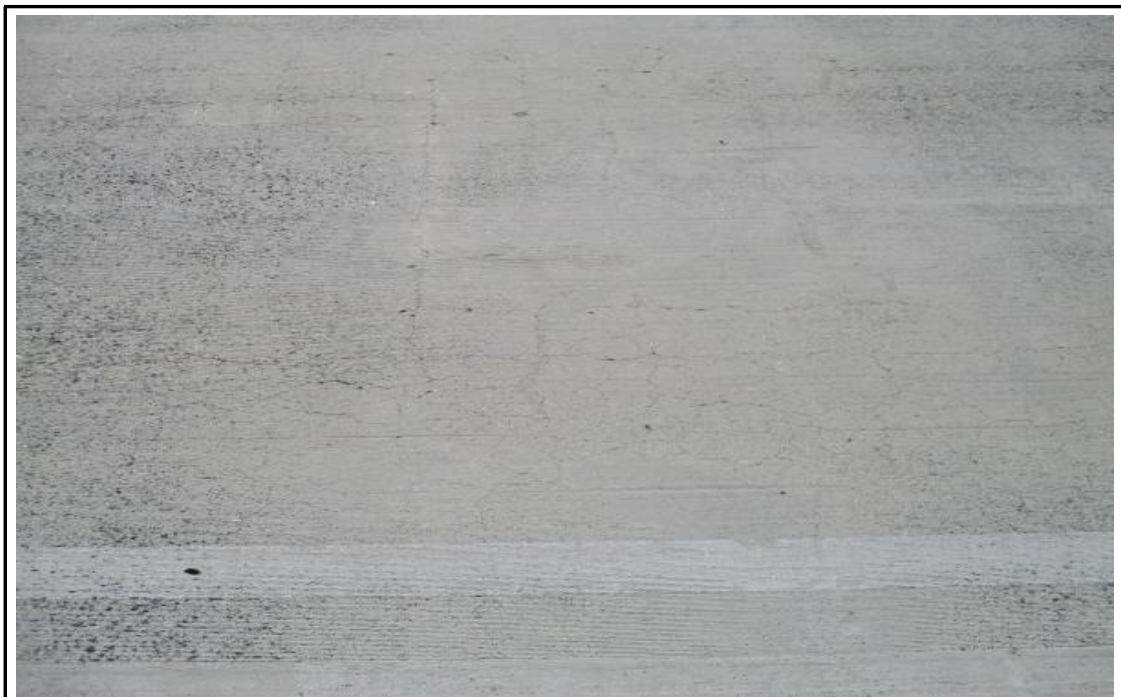
| 사진번호 | 8-BR26-1 | 위 치 | 창정교 상주방향 |

| NO | 시설물명 | 방향 | 시설물<br>번호 | 위치 | 부재 | 내용 | 단위 | 수량 | 하자<br>담보<br>책임<br>기간 | 조치<br>방법 | 발생 | 공종 | 하자형태 | 사진<br>번호 | 종별 |
|---|---|---|---|---|---|---|---|---|---|---|---|---|---|---|---|
| 12 | 창정교 | 상주 | BR26 | S2<br>(상주) | 교면포장 | 망상균열 | m <sup>2</sup> | 66.00 | 2 | 하자 | 2017하 | 교량 | 포장균열 | 1 | 2종 |

| 내 용 | 교면포장 S1~5 망상균열 A=66.0㎡ | | |

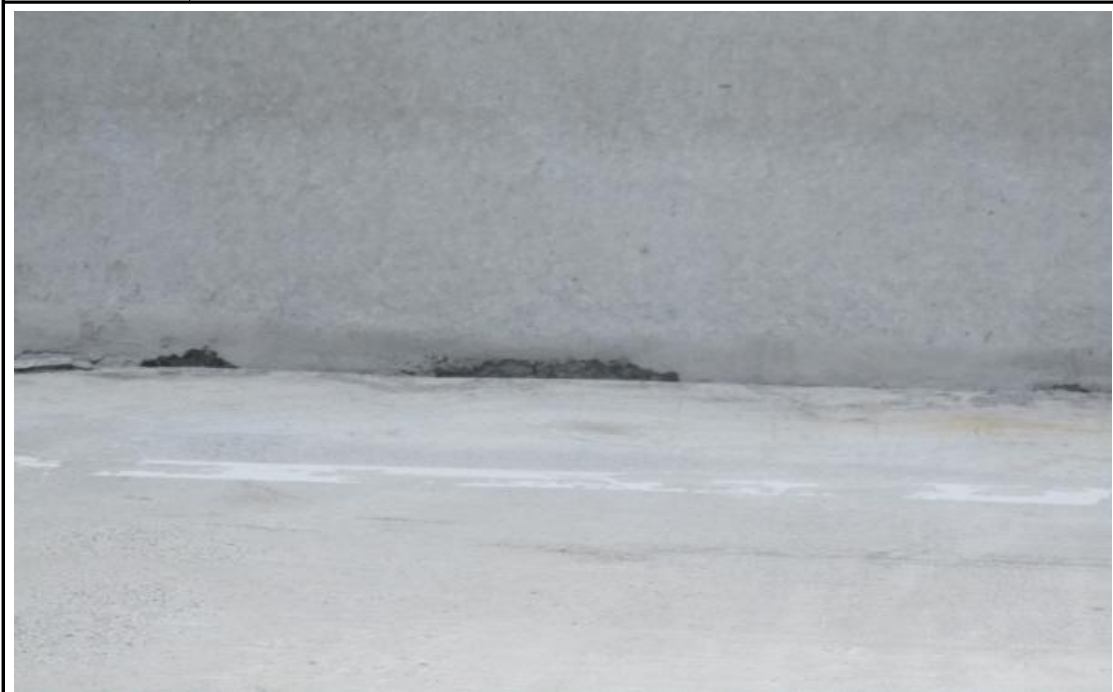
| 사진번호 | 8-BR26-2 | 위 치 | 창정교 상주방향 |

| NO | 시설물명 | 방향 | 시설물<br>번호 | 위치 | 부재 | 내용 | 단위 | 수량 | 하자<br>담보<br>책임<br>기간 | 조치<br>방법 | 발생 | 공종 | 하자형태 | 사진<br>번호 | 종별 |
|---|---|---|---|---|---|---|---|---|---|---|---|---|---|---|---|
| 13 | 창정교 | 상주 | BR26 | S3<br>(상주) | 방호벽 | 박락 | m <sup>2</sup> | 2.20 | 2 | 하자 | 2017하 | 교량 | 콘크리트<br>파손 | 2 | 2종 |

| 내 용 | 방호벽 S3 하단 박락 A=2.2㎡ | | |

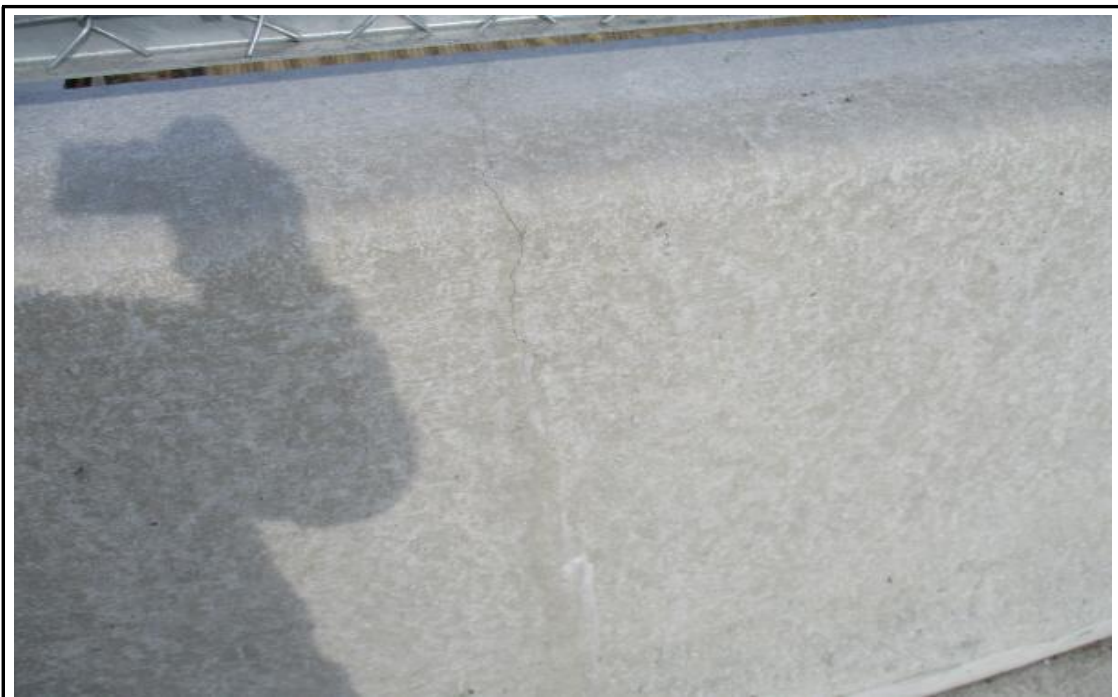
| 사진번호 | 8-BR26-3 | 위 치 | 창정교 상주방향 |

| NO | 시설물명 | 방향 | 시설물<br>번호 | 위치 | 부재 | 내용 | 단위 | 수량 | 하자<br>담보<br>책임<br>기간 | 조치<br>방법 | 발생 | 공종 | 하자형태 | 사진<br>번호 | 종별 |
|---|---|---|---|---|---|---|---|---|---|---|---|---|---|---|---|
| 14 | 창정교 | 상주 | BR26 | S1<br>(상주) | 방호벽 | 균열0.3mm<br>이상 | m | 16.00 | 2 | 하자 | 2017하 | 교량 | 균열0.3m<br>m이상 | 3 | 2종 |

| 내 용 | 방호벽 S1~5 균열 L=16.0m | | |

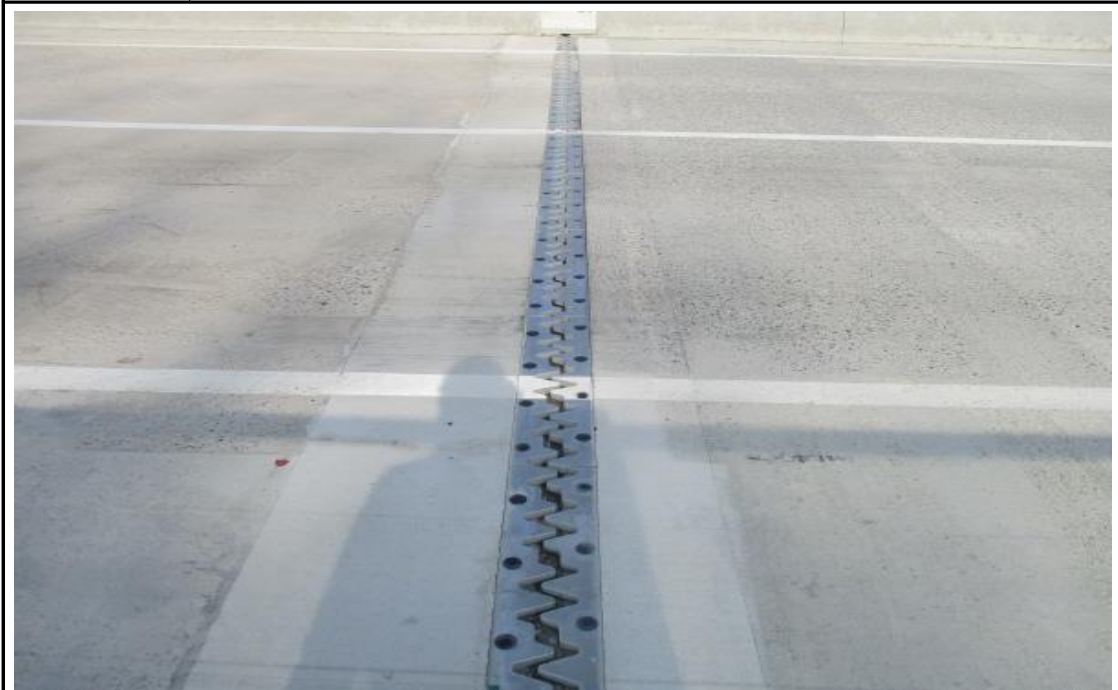
| 사진번호 | 8-BR26-4 | 위 치 | 창정교 영천방향 |

| NO | 시설물명 | 방향 | 시설물<br>번호 | 위치 | 부재 | 내용 | 단<br>위 | 수량 | 하자<br>담보<br>책임<br>기간 | 조치<br>방법 | 발생 | 공종 | 하자형태 | 사진<br>번호 | 종별 |
|---|---|---|---|---|---|---|---|---|---|---|---|---|---|---|---|
| 15 | 창정교 | 영천 | BR26 | A2<br>(영천) | 신축이음 | 본체 이격 | m | 3.00 | 2 | 하자 | 2017하 | 교량 | 신축이음<br>손상 | 4 | 2종 |

| 내 용 | 신축이음 A2 본체 이격 L=3.0m | | |

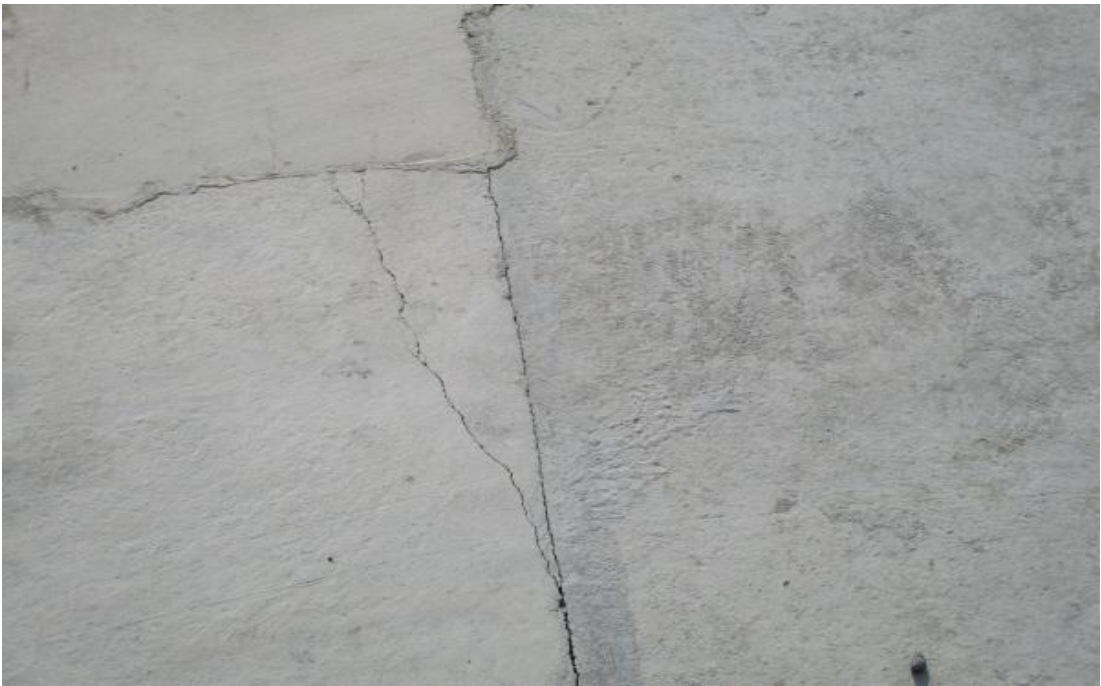
| 사진번호 | 8-BR26-5 | 위 치 | 창정교 영천방향 |

| NO | 시설물명 | 방향 | 시설물<br>번호 | 위치 | 부재 | 내용 | 단<br>위 | 수량 | 하자<br>담보<br>책임<br>기간 | 조치<br>방법 | 발생 | 공종 | 하자형태 | 사진<br>번호 | 종별 |
|---|---|---|---|---|---|---|---|---|---|---|---|---|---|---|---|
| 16 | 창정교 | 영천 | BR26 | A1<br>(영천) | 신축이음 | 후타재 파손 | m² | 0.04 | 2 | 하자 | 2017하 | 교량 | 콘크리트<br>파손 | 5 | 2종 |

| 내 용 | 신축이음 A1 후타재 파손 A=0.04㎡ | | |

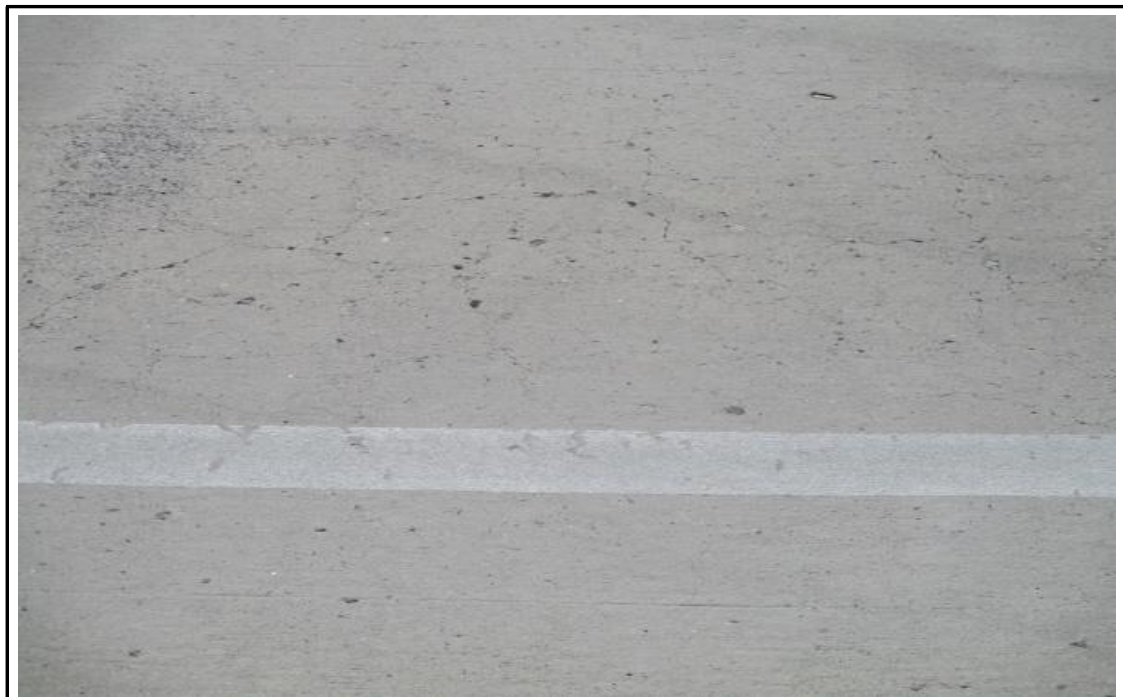
| 사진번호 | 8-BR27-1 | 위 치 | 중들교 상주방향 |

| NO | 시설물명 | 방향 | 시설물<br>번호 | 위치 | 부재 | 내용 | 단<br>위 | 수량 | 하자<br>담보<br>책임<br>기간 | 조치<br>방법 | 발생 | 공종 | 하자형태 | 사진<br>번호 | 종별 |
|---|---|---|---|---|---|---|---|---|---|---|---|---|---|---|---|
| 17 | 중들교 | 상주 | BR27 | S2<br>(상주) | 교면포장 | 망상균열 | m² | 46.00 | 2 | 하자 | 2017하 | 교량 | 포장균열 | 1 | 2종 |

| 내 용 | 교면포장 S1~3 망상균열 A=46.0㎡ | | |

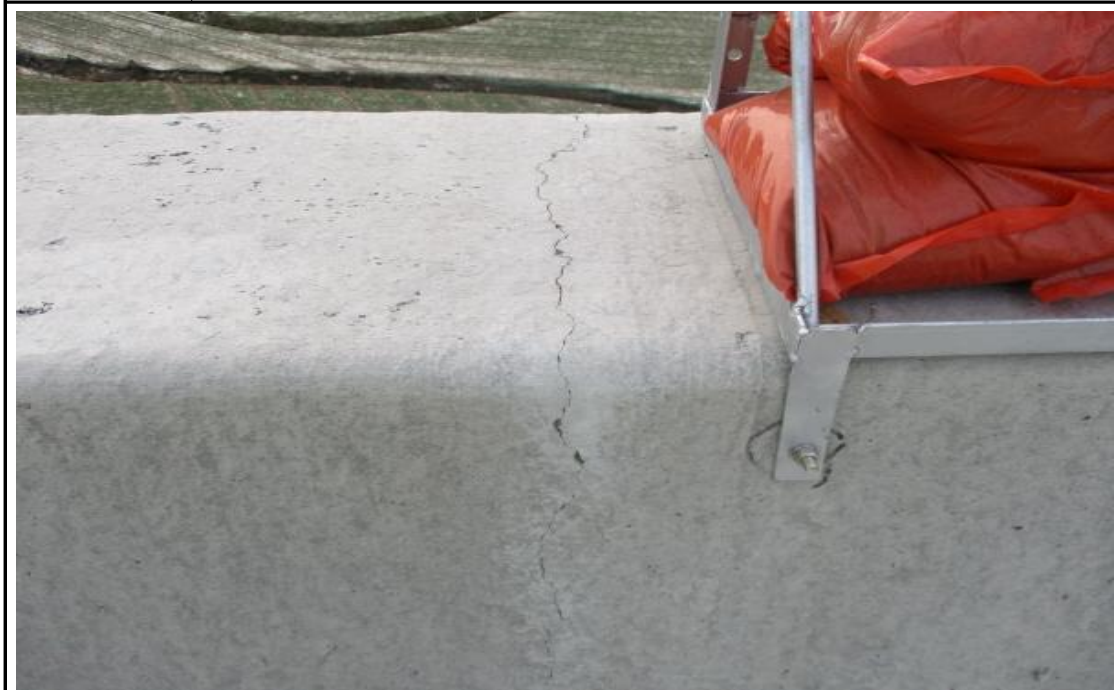
| 사진번호 | 8-BR27-2 | 위 치 | 중들교 상주방향 |

| NO | 시설물명 | 방향 | 시설물<br>번호 | 위치 | 부재 | 내용 | 단<br>위 | 수량 | 하자<br>담보<br>책임<br>기간 | 조치<br>방법 | 발생 | 공종 | 하자형태 | 사진<br>번호 | 종별 |
|---|---|---|---|---|---|---|---|---|---|---|---|---|---|---|---|
| 18 | 중들교 | 상주 | BR27 | S3<br>(상주) | 방호벽 | 균열0.3mm<br>이상 | m | 3.00 | 2 | 하자 | 2017하 | 교량 | 균열0.3<br>mm이상 | 2 | 2종 |

| 내 용 | 방호벽 S3 균열 L=3.0m | | |

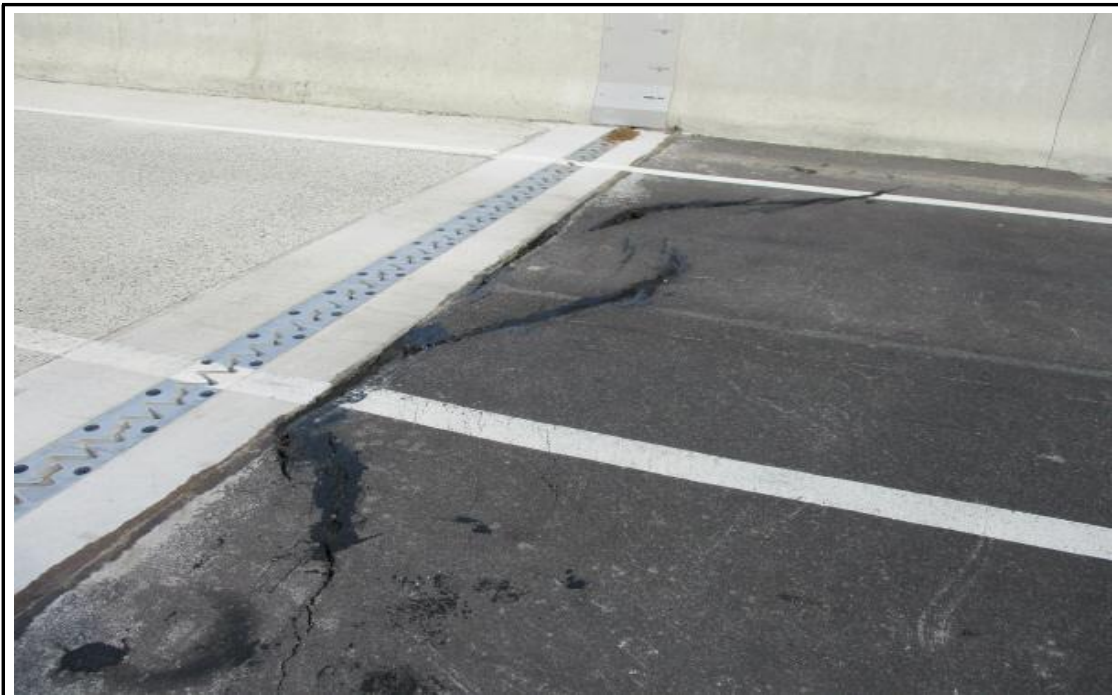
| 사진번호 | 8-BR28-1 | 위 치 | 화산JCT R-A교 상주방향 |

| NO | 시설물명 | 방향 | 시설물<br>번호 | 위치 | 부재 | 내용 | 단<br>위 | 수량 | 하자<br>담보<br>책임<br>기간 | 조치<br>방법 | 발생 | 공종 | 하자형태 | 사진<br>번호 | 종별 |
|---|---|---|---|---|---|---|---|---|---|---|---|---|---|---|---|
| 19 | 화산JCT<br>R-A교 | 상주 | BR28 | A2 | 교면포장 | 소성변형 | m² | 19.00 | 2 | 하자 | 2017하 | 교량 | 포장파손 | 1 | 2종 |

| 내 용 | A2 교면포장 소성변형 A=19.0㎡ | | |

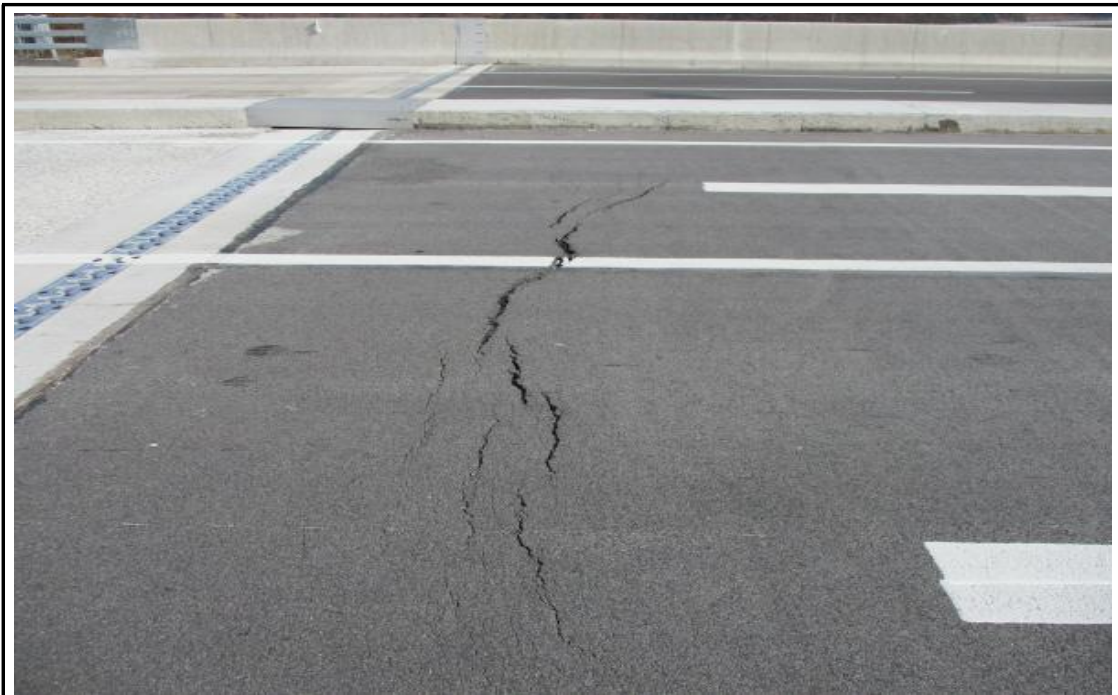
| 사진번호 | 8-BR29-1 | 위 치 | 화산JCT R-A1교 포항방향 |

| NO | 시설물명 | 방향 | 시설물<br>번호 | 위치 | 부재 | 내용 | 단<br>위 | 수량 | 하자<br>담보<br>책임<br>기간 | 조치<br>방법 | 발생 | 공종 | 하자형태 | 사진<br>번호 | 종별 |
|---|---|---|---|---|---|---|---|---|---|---|---|---|---|---|---|
| 20 | 화산JCT<br>R-A1교 | 포항 | BR29 | S7<br>(포항) | 교면포장 | 소성변형 | m² | 16.50 | 2 | 완료 | 2017하 | 교량 | 포장파손 | 1 | 1종 |

| 내 용 | S7 교면포장 소성변형 A=16.50㎡ | | |

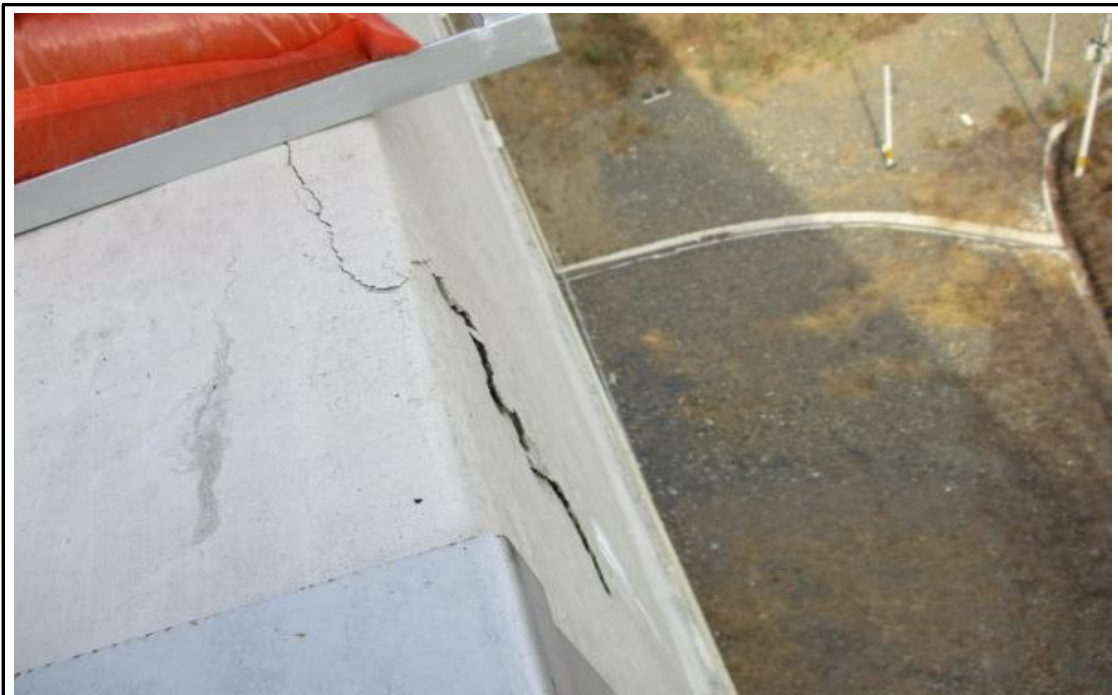
| 사진번호 | 8-BR29-2 | 위 치 | 화산JCT R-A1교 상주방향 |

| NO | 시설물명 | 방향 | 시설물<br>번호 | 위치 | 부재 | 내용 | 단<br>위 | 수량 | 하자<br>담보<br>책임<br>기간 | 조치<br>방법 | 발생 | 공종 | 하자형태 | 사진<br>번호 | 종별 |
|---|---|---|---|---|---|---|---|---|---|---|---|---|---|---|---|
| 21 | 화산JCT<br>R-A1교 | 상주 | BR29 | S5<br>(상주) | 방호벽 | 콘크리트<br>박리 | m² | 0.12 | 2 | 하자 | 2017하 | 교량 | 콘크리트<br>손상 | 2 | 1종 |

| 내 용 | S5 방호벽 박리 A=0.12㎡ | | |

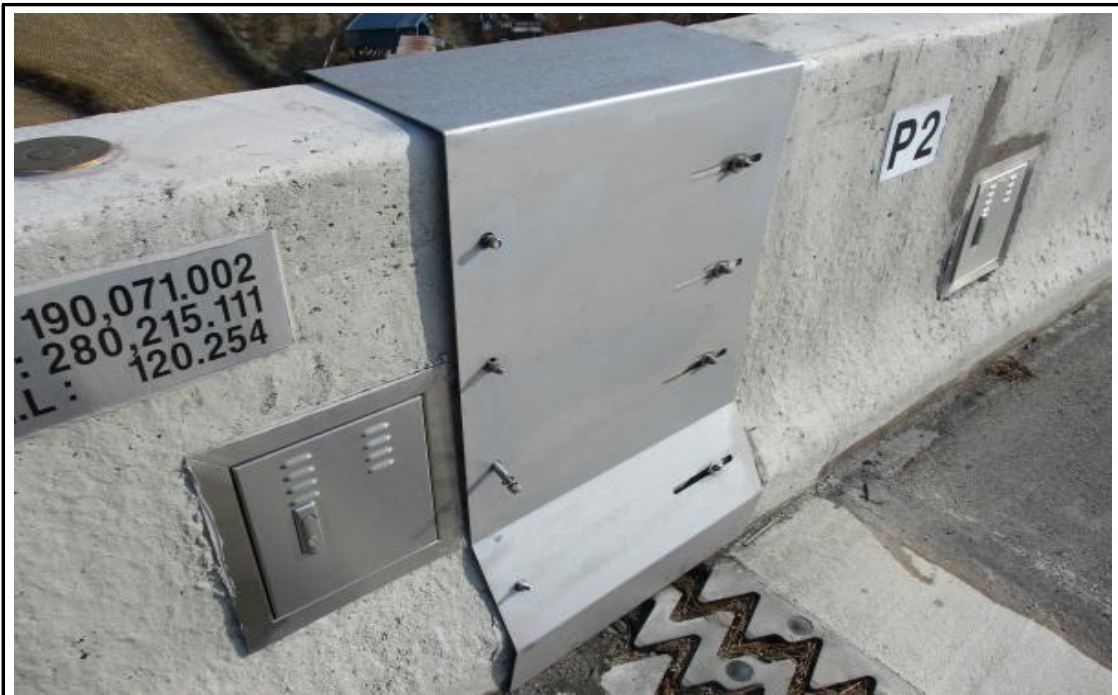
| 사진번호 | 8-BR30-1 | 위 치 | 화산JCT R-H교 |

| NO | 시설물명 | 방향 | 시설물<br>번호 | 위치 | 부재 | 내용 | 단<br>위 | 수량 | 하자<br>담보<br>책임<br>기간 | 조치<br>방법 | 발생 | 공종 | 하자형태 | 사진<br>번호 | 종별 |
|---|---|---|---|---|---|---|---|---|---|---|---|---|---|---|---|
| 23 | 화산JCT<br>R-H교 | 상주 | BR30 | P2 | 신축이음 | 차수판<br>볼트체결<br>불량 | 개소 | 3.00 | 2 | 하자 | 2017하 | 교량 | 철물불량 | 1 | 1종 |

| 내 용 | P2 차수판 볼트체결 불량 3개소 | | |

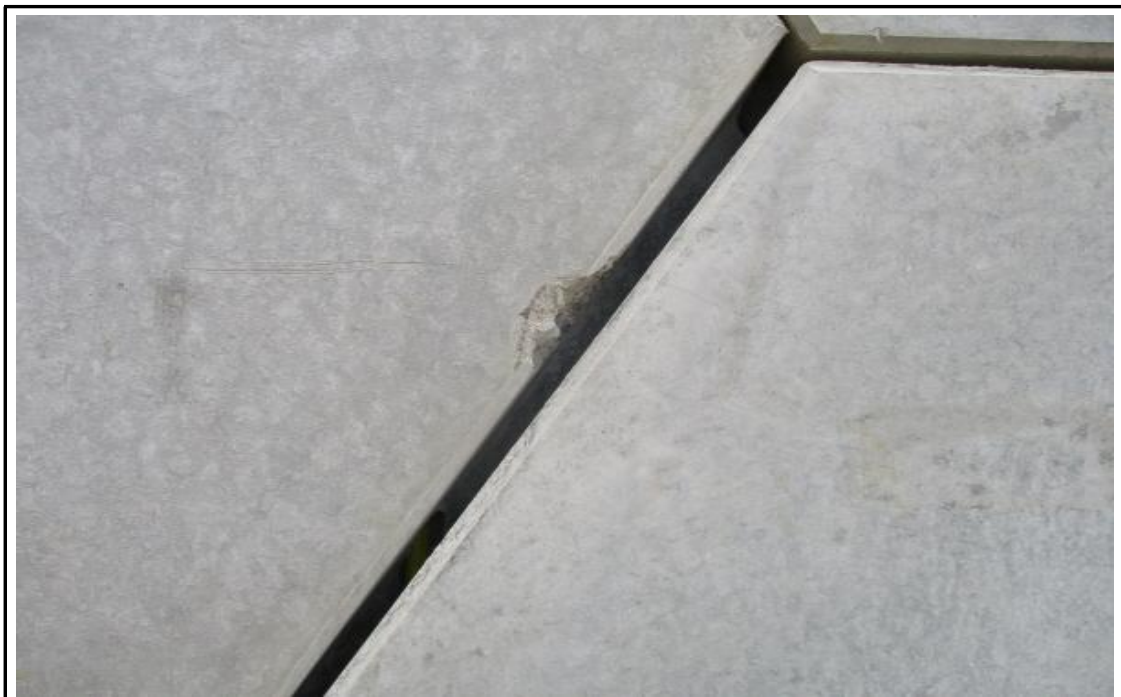
| 사진번호 | 8-RW13-1 | 위 치 | 패널식옹벽13 영천방향 |

| NO | 시설물명 | 방향 | 시설물<br>번호 | 위치 | 부재 | 내용 | 단<br>위 | 수량 | 하자<br>담보<br>책임<br>기간 | 조치<br>방법 | 발생 | 공종 | 하자형태 | 사진<br>번호 | 종별 |
|---|---|---|---|---|---|---|---|---|---|---|---|---|---|---|---|
| 24 | 패널식<br>옹벽13 | 영천 | RW13 | 패널식<br>옹벽13 | 패널<br>전면부 | 파손 | m² | 0.04 | 2 | 하자 | 2017하 | 옹벽 | 콘크리트<br>파손 | 1 | 2종 |

| 내 용 | 패널 전면부 파손 A=0.04㎡ | | |

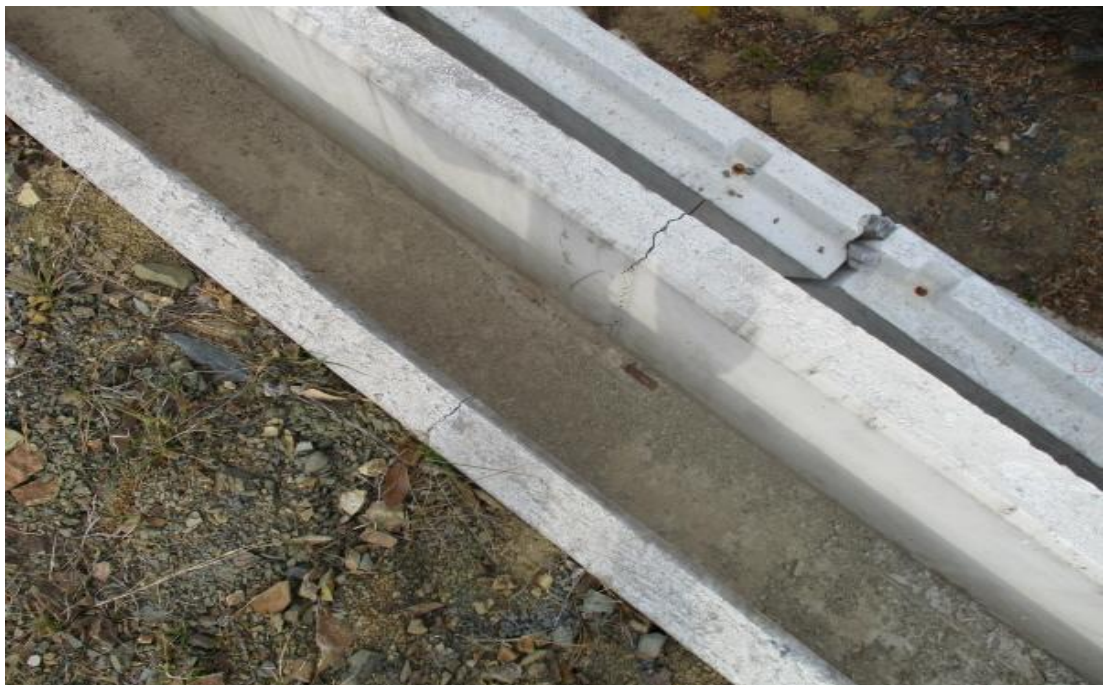
| 사진번호 | 8-RW13-2 | 위 치 | 패널식옹벽13 영천방향 |

| NO | 시설물명 | 방향 | 시설물<br>번호 | 위치 | 부재 | 내용 | 단<br>위 | 수량 | 하자<br>담보<br>책임<br>기간 | 조치<br>방법 | 발생 | 공종 | 하자형태 | 사진<br>번호 | 종별 |
|---|---|---|---|---|---|---|---|---|---|---|---|---|---|---|---|
| 25 | 패널식<br>옹벽13 | 영천 | RW13 | 패널식<br>옹벽13 | 배수로 | 균열 | m | 12.00 | 2 | 하자 | 2017하 | 옹벽 | 균열 | 2,3 | 2종 |

| 내 용 | 배수로 균열 L=12.0m | | |

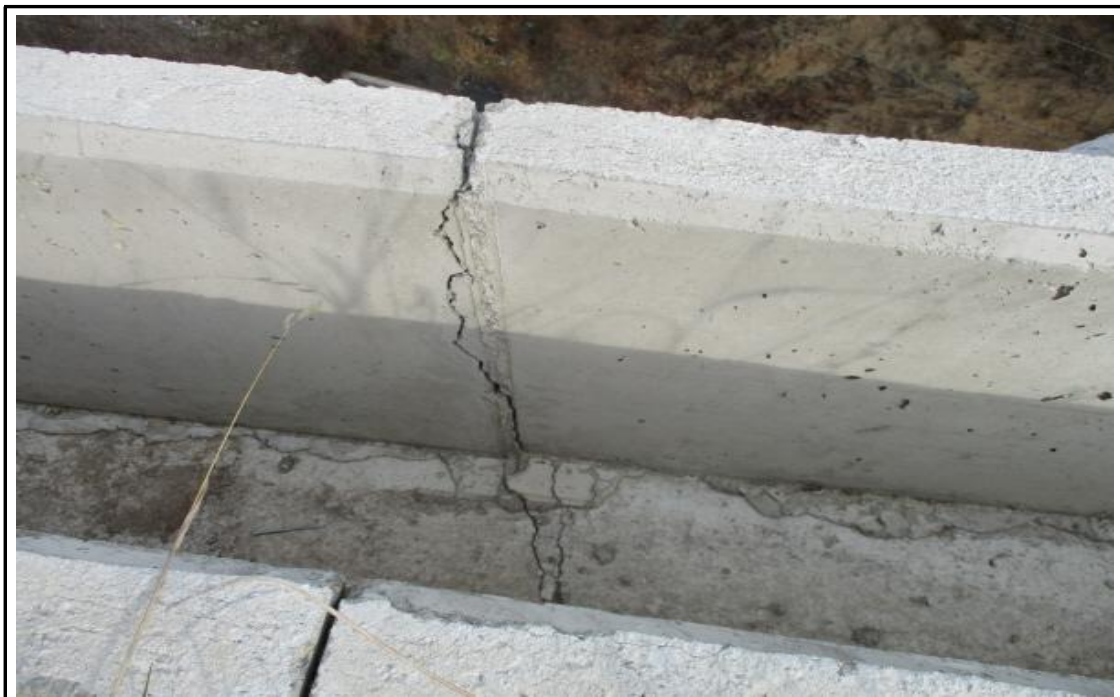
| 사진번호 | 8-RW13-3 | 위 치 | 패널식옹벽13 영천방향 |

| 내 용 | 배수로 균열 L=12.0m | | |

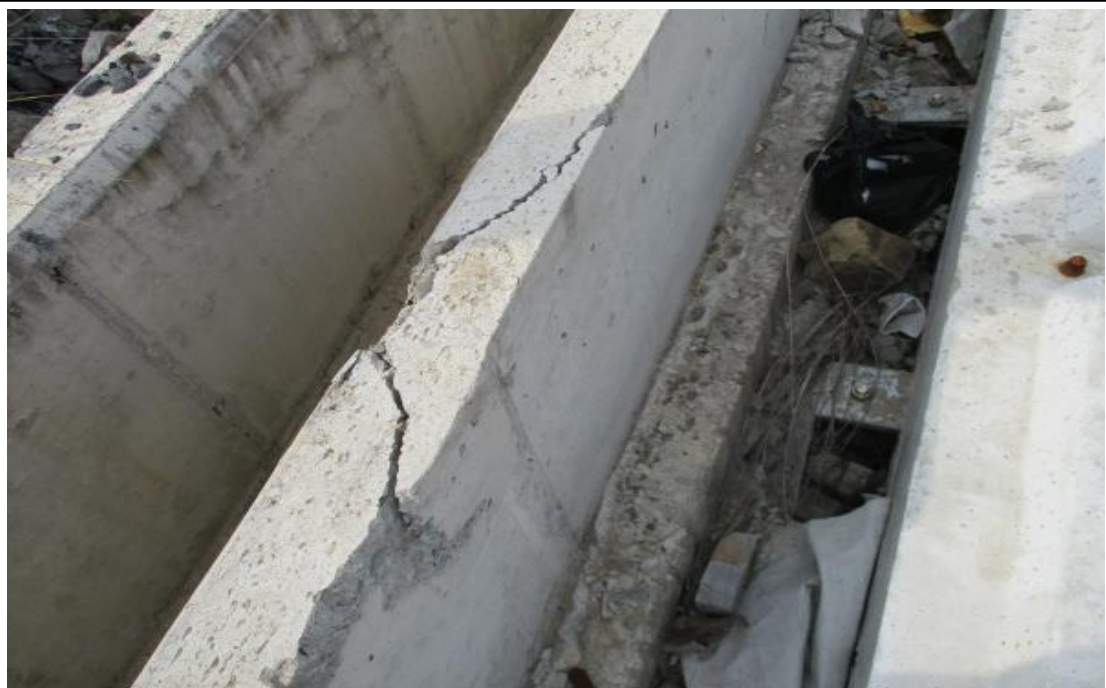
| 사진번호 | 8-RW13-4 | 위 치 | 패널식옹벽13 영천방향 |

| NO | 시설물명 | 방향 | 시설물<br>번호 | 위치 | 부재 | 내용 | 단<br>위 | 수량 | 하자<br>담보<br>책임<br>기간 | 조치<br>방법 | 발생 | 공종 | 하자형태 | 사진<br>번호 | 종별 |
|---|---|---|---|---|---|---|---|---|---|---|---|---|---|---|---|
| 26 | 패널식<br>옹벽13 | 영천 | RW13 | 패널식<br>옹벽13 | 배수로 | 파손 | m² | 0.25 | 2 | 하자 | 2017하 | 옹벽 | 콘크리트<br>파손 | 4 | 2종 |

| 내 용 | 배수로 파손 A=0.25㎡ | | |

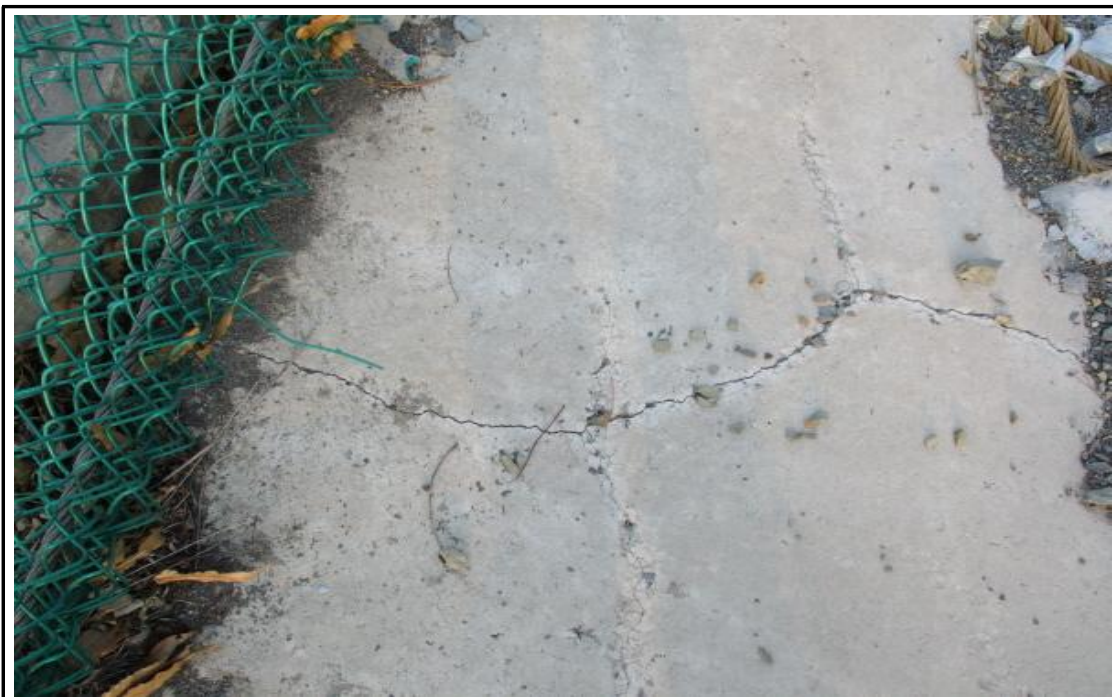
| 사진번호 | 8-SL46-1 | 위 치 | 영천절토46 |

| NO | 시설물명 | 방향 | 시설물<br>번호 | 위치 | 부재 | 내용 | 단<br>위 | 수량 | 하자<br>담보<br>책임<br>기간 | 조치<br>방법 | 발생 | 공종 | 하자형태 | 사진<br>번호 | 종별 |
|---|---|---|---|---|---|---|---|---|---|---|---|---|---|---|---|
| 27 | 영천절토46 | 영천 | SL46 | 영천절토46 | 소단배수로 | 균열 | m | 5.00 | 2 | 하자 | 2017하 | 사면 | 균열 | 1 | 2종 |

| 내 용 | 소단배수로 균열 L=5.0m | | |

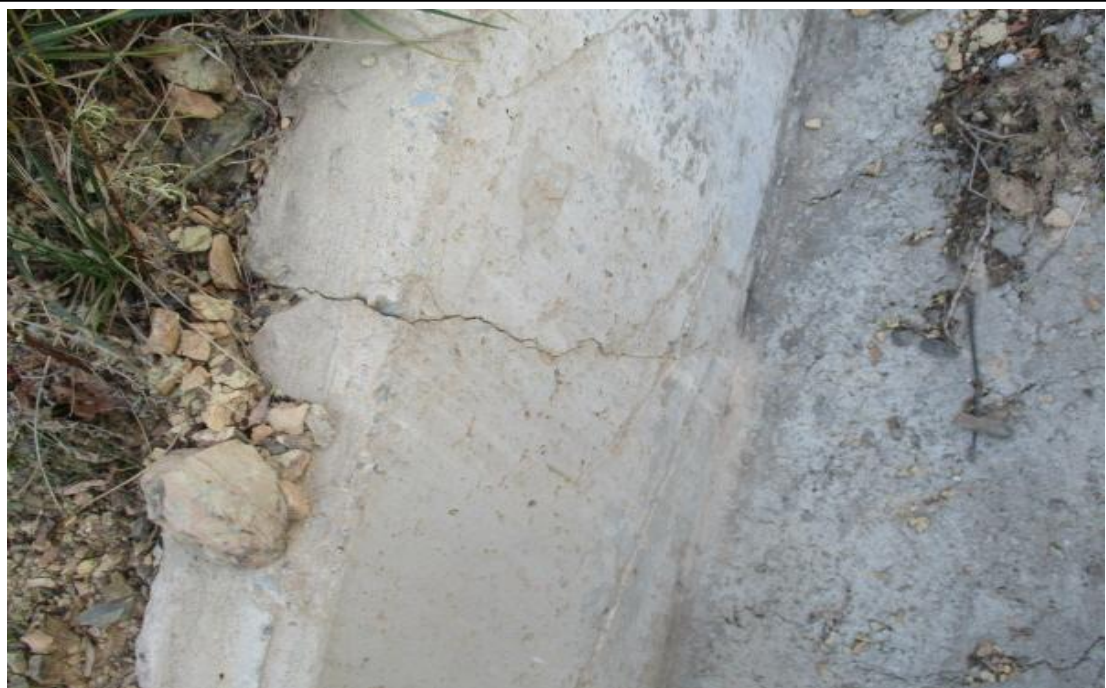
| 사진번호 | 8-SL46-2 | 위 치 | 영천절토46 |

| NO | 시설물명 | 방향 | 시설물<br>번호 | 위치 | 부재 | 내용 | 단<br>위 | 수량 | 하자<br>담보<br>책임<br>기간 | 조치<br>방법 | 발생 | 공종 | 하자형태 | 사진<br>번호 | 종별 |
|---|---|---|---|---|---|---|---|---|---|---|---|---|---|---|---|
| 28 | 영천절토46 | 영천 | SL46 | 영천절토46 | 산마루측구 | 균열 | m | 1.00 | 2 | 하자 | 2017하 | 사면 | 균열 | 2 | 2종 |

| 내 용 | 산마루측구 균열 L=1.0m | | |
