# 하 자 보 고 서

< 8공구 >

2018. 06

상주영천고속도로주식회사

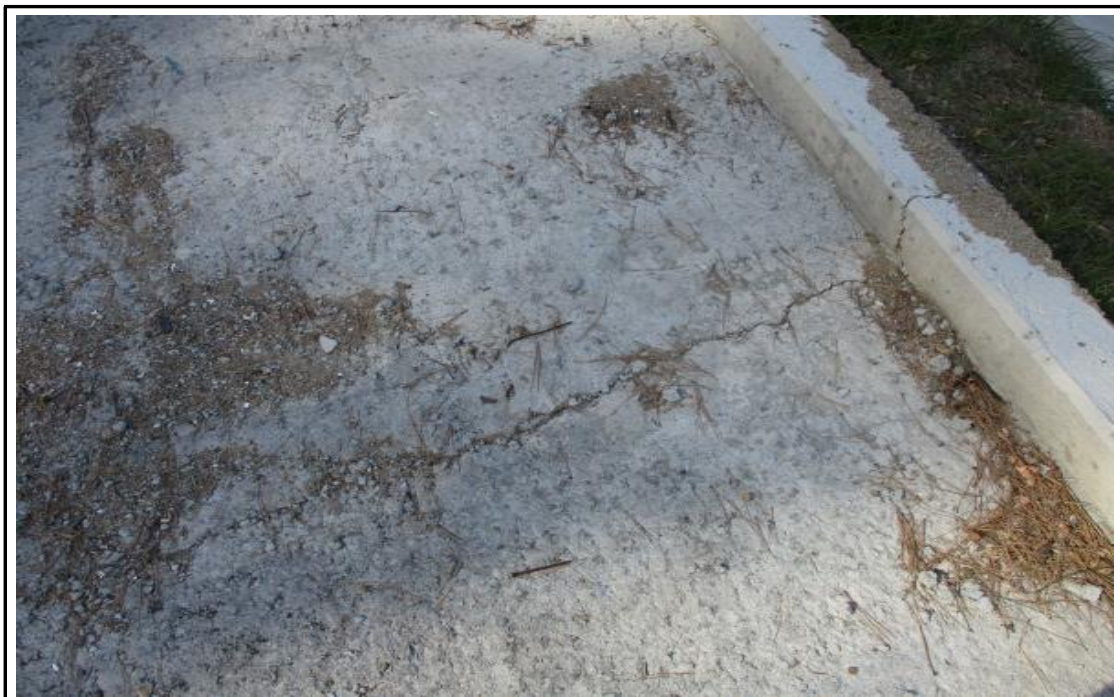
| 사진번호 | 8-SL48-1 | 위 치 | 영천절토48 |

| NO | 시설물명 | 방향 | 시설물<br>번호 | 위치 | 부재 | 내용 | 단<br>위 | 수량 | 하<br>자<br>담<br>보<br>채<br>기<br>간 | 조<br>치<br>방<br>법 | 발생 | 공종 | 하자형태 | 사진<br>번호 | 종별 |
|---|---|---|---|---|---|---|---|---|---|---|---|---|---|---|---|
| 29 | 영천절토48 | 영천 | SL48 | 영천절토48 | 소단배수로 | 균열 | m | 7.50 | 2 | 하자 | 2017하 | 사면 | 균열 | 1 | 2종 |

| 내 용 | 소단배수로 균열 L=7.5m | | |

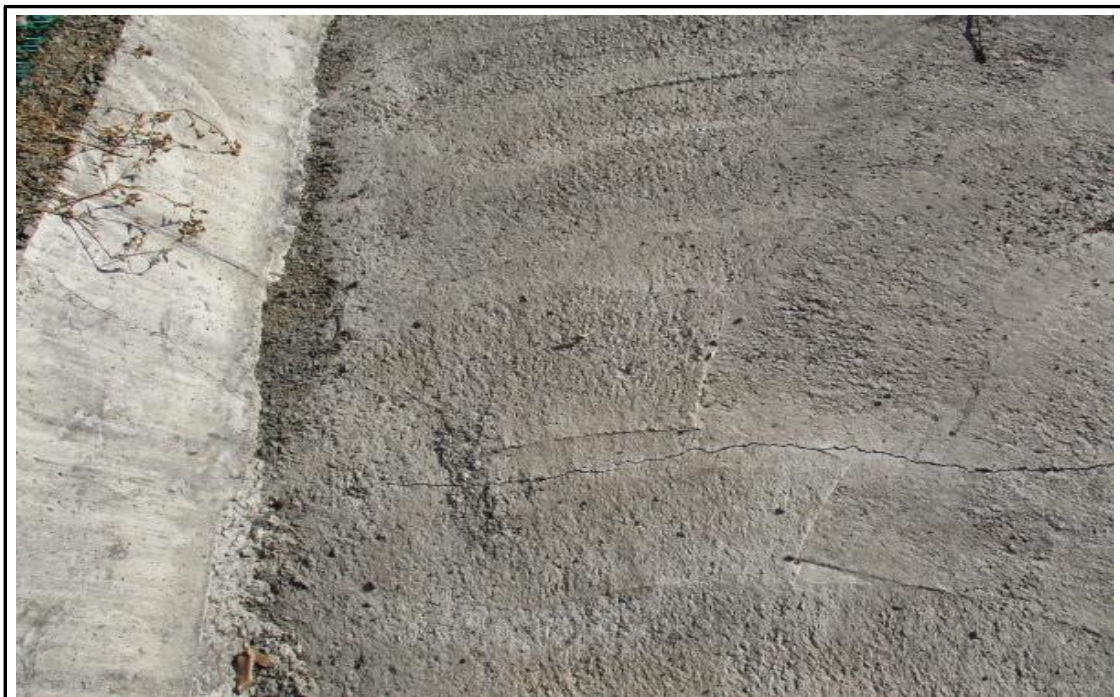
| 사진번호 | 8-SL50-1 | 위 치 | 상주절토50 |

| NO | 시설물명 | 방향 | 시설물<br>번호 | 위치 | 부재 | 내용 | 단<br>위 | 수량 | 하<br>자<br>담<br>보<br>채<br>기<br>간 | 조<br>치<br>방<br>법 | 발생 | 공종 | 하자형태 | 사진<br>번호 | 종별 |
|---|---|---|---|---|---|---|---|---|---|---|---|---|---|---|---|
| 31 | 상주절토50 | 상주 | SL50 | 상주절토50 | 소단배수로 | 균열 | m | 2.50 | 2 | 하자 | 2017하 | 사면 | 균열 | 1 | 2종 |

| 내 용 | 소단배수로 균열 L=2.5m | | |

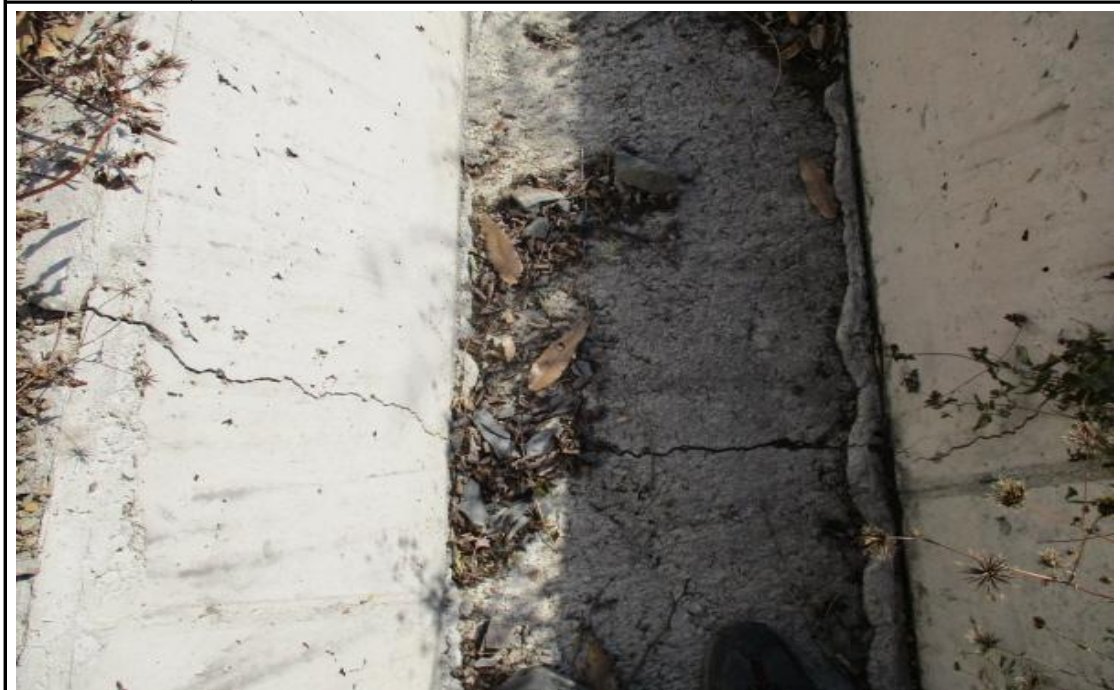
| 사진번호 | 8-SL50-2 | 위 치 | 상주절토50 |

| NO | 시설물명 | 방향 | 시설물<br>번호 | 위치 | 부재 | 내용 | 단<br>위 | 수량 | 하<br>자<br>담<br>보<br>채<br>기<br>간 | 조<br>치<br>방<br>법 | 발생 | 공종 | 하자형태 | 사진<br>번호 | 종별 |
|---|---|---|---|---|---|---|---|---|---|---|---|---|---|---|---|
| 32 | 상주절토50 | 상주 | SL50 | 상주절토50 | 산마루측구 | 균열 | m | 4.50 | 2 | 하자 | 2017하 | 사면 | 균열 | 2 | 2종 |

| 내 용 | 산마루측구 균열 L=4.5m | | |

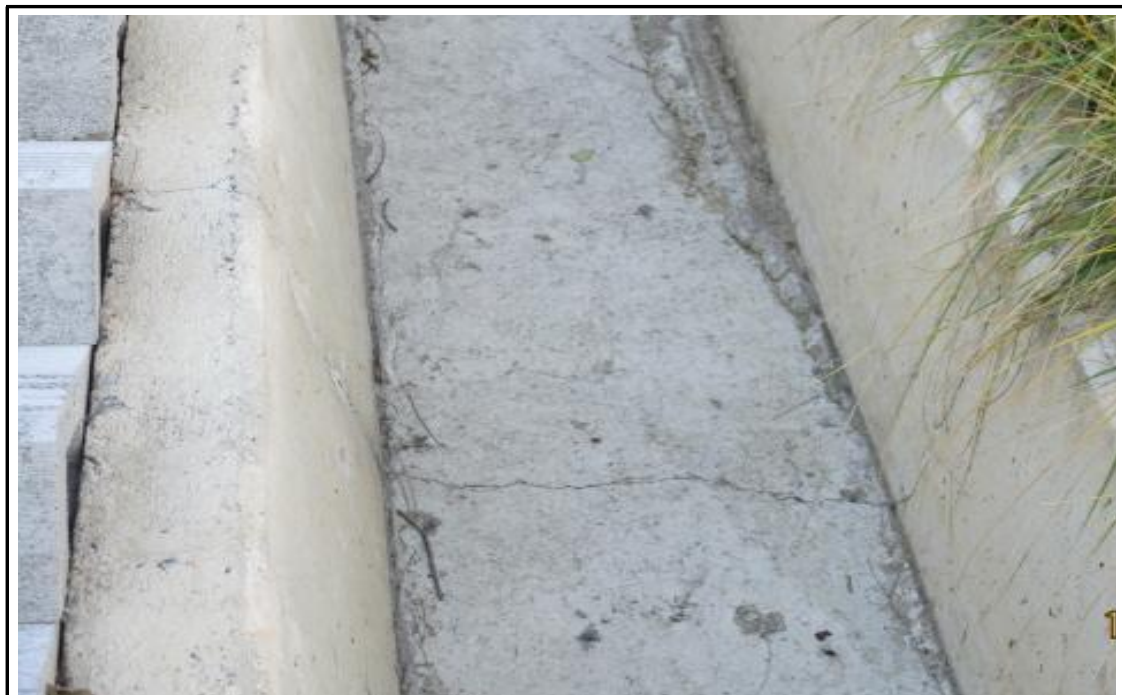
| 사진번호 | 8-SL51-1 | 위 치 | 영천절토51 |

| NO | 시설물명 | 방향 | 시설물<br>번호 | 위치 | 부재 | 내용 | 단<br>위 | 수량 | 하<br>자<br>담<br>보<br>채<br>기<br>간 | 조<br>치<br>방<br>법 | 발생 | 공종 | 하자형태 | 사진<br>번호 | 종별 |
|---|---|---|---|---|---|---|---|---|---|---|---|---|---|---|---|
| 33 | 영천절토51 | 영천 | SL51 | 영천절토51 | 산마루측구 | 균열 | m | 3.00 | 2 | 하자 | 2017하 | 사면 | 균열 | 1,2 | 2종 |

| 내 용 | 산마루측구 균열 L=3.0m | | |

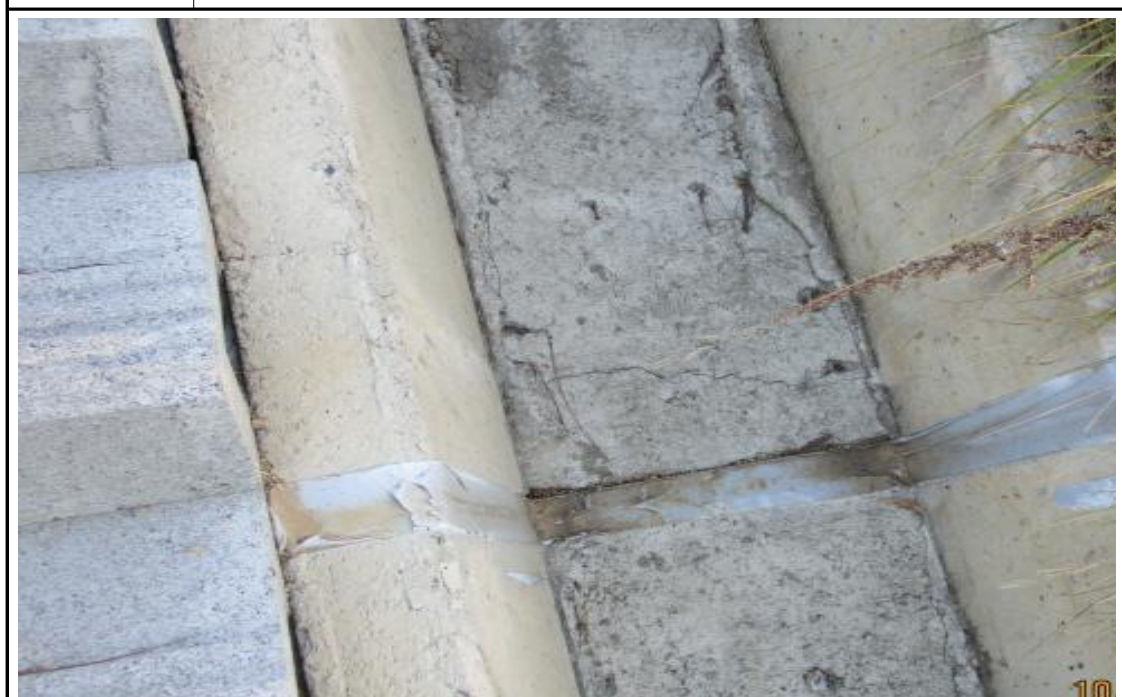
| 사진번호 | 8-SL51-2 | 위 치 | 영천절토51 |

| 내 용 | 산마루측구 균열 L=3.0m | | |

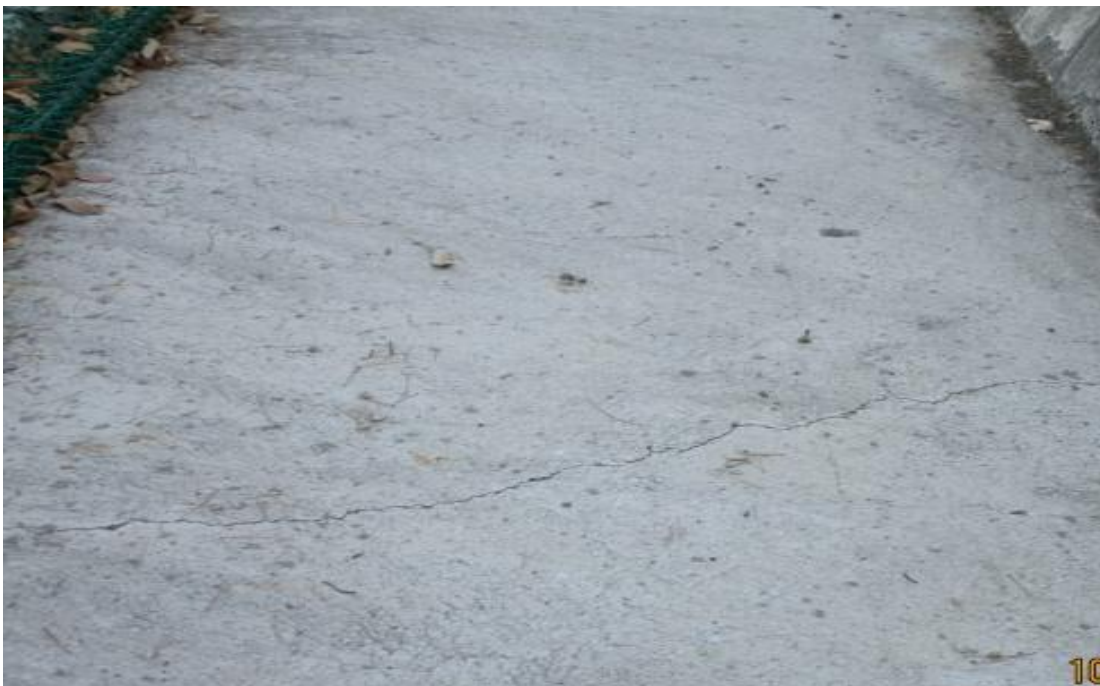
| 사진번호 | 8-SL52-1 | 위 치 | 영천절토52 |

| NO | 시설물명 | 방향 | 시설물<br>번호 | 위치 | 부재 | 내용 | 단<br>위 | 수량 | 하<br>자<br>담<br>보<br>채<br>기<br>간 | 조<br>치<br>방<br>법 | 발생 | 공종 | 하자형태 | 사진<br>번호 | 종별 |
|---|---|---|---|---|---|---|---|---|---|---|---|---|---|---|---|
| 34 | 영천절토52 | 영천 | SL52 | 영천절토52 | 소단배수로 | 균열 | m | 7.50 | 2 | 하자 | 2017하 | 사면 | 균열 | 1,2 | 2종 |

| 내 용 | 소단배수로 균열 L=7.5m | | |

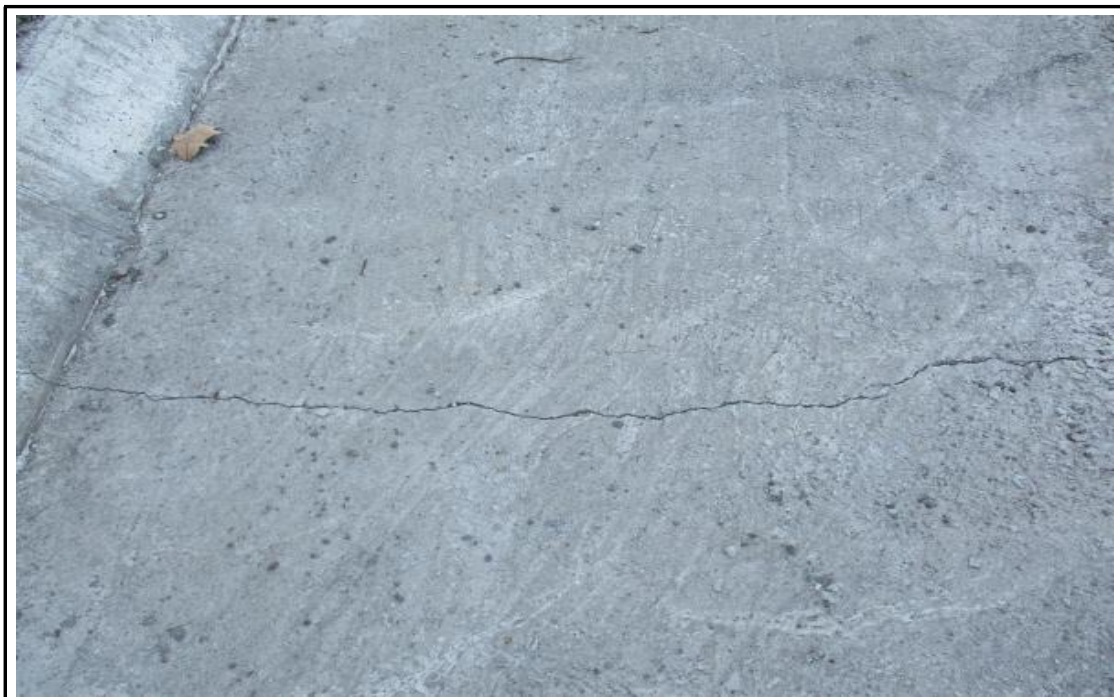
| 사진번호 | 8-SL53-1 | 위 치 | 영천절토53 |

| NO | 시설물명 | 방향 | 시설물<br>번호 | 위치 | 부재 | 내용 | 단<br>위 | 수량 | 하<br>자<br>담<br>보<br>채<br>기<br>간 | 조<br>치<br>방<br>법 | 발생 | 공종 | 하자형태 | 사진<br>번호 | 종별 |
|---|---|---|---|---|---|---|---|---|---|---|---|---|---|---|---|
| 35 | 영천절토53 | 영천 | SL53 | 영천절토53 | 소단배수로 | 균열 | m | 7.50 | 2 | 하자 | 2017하 | 사면 | 균열 | 1 | 2종 |

| 내 용 | 소단배수로 균열 L=7.5m | | |

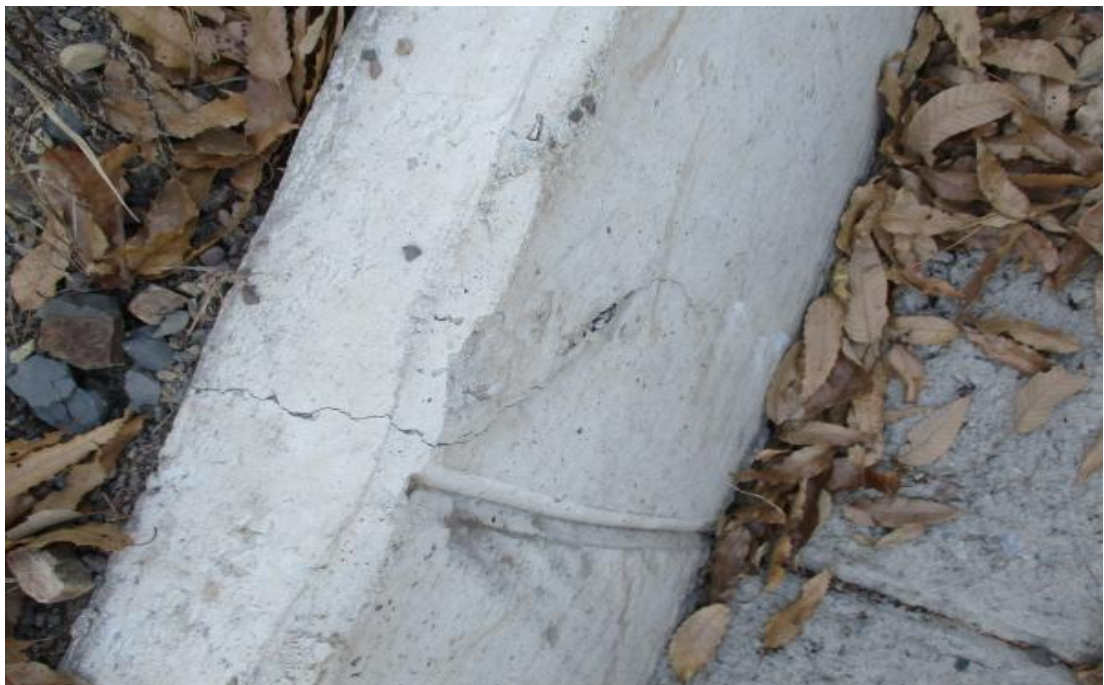
| 사진번호 | 8-SL53-2 | 위 치 | 영천절토53 |

| NO | 시설물명 | 방향 | 시설물<br>번호 | 위치 | 부재 | 내용 | 단<br>위 | 수량 | 하<br>자<br>담<br>보<br>채<br>기<br>간 | 조<br>치<br>방<br>법 | 발생 | 공종 | 하자형태 | 사진<br>번호 | 종별 |
|---|---|---|---|---|---|---|---|---|---|---|---|---|---|---|---|
| 36 | 영천절토53 | 영천 | SL53 | 영천절토53 | 산마루측구 | 균열 | m | 1.50 | 2 | 하자 | 2017하 | 사면 | 균열 | 2 | 2종 |

| 내 용 | 산마루측구 균열 L=1.5m | | |

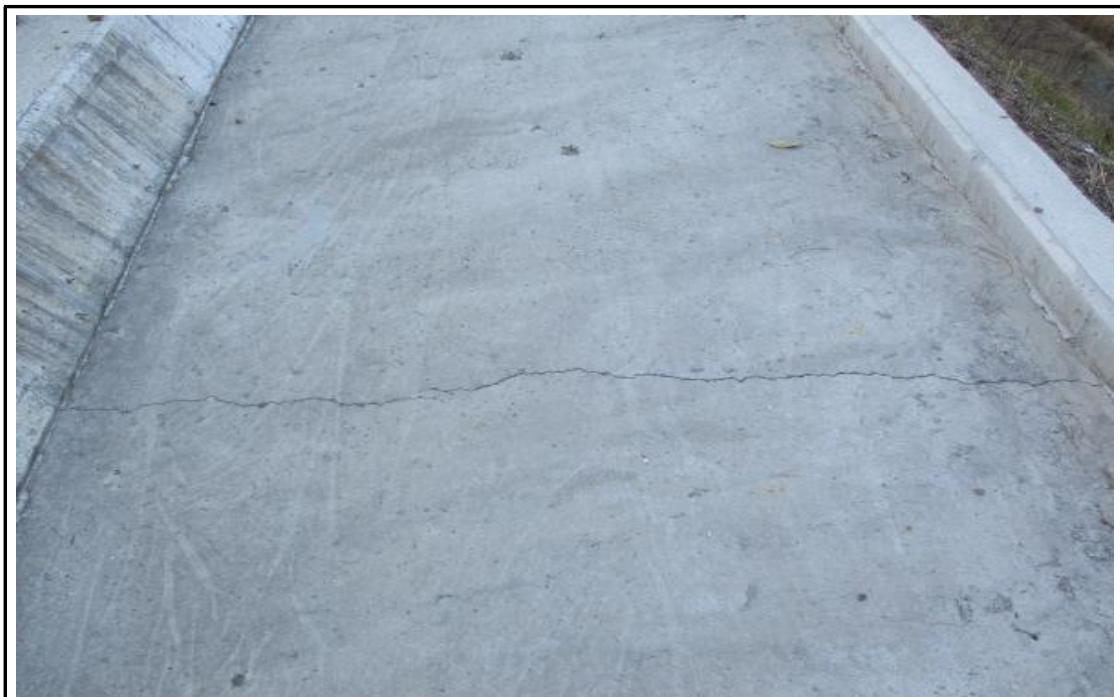
| 사진번호 | 8-SL54-1 | 위 치 | 영천절토54 |

| NO | 시설물명 | 방향 | 시설물<br>번호 | 위치 | 부재 | 내용 | 단<br>위 | 수량 | 하<br>자<br>담<br>보<br>채<br>기<br>간 | 조<br>치<br>방<br>법 | 발생 | 공종 | 하자형태 | 사진<br>번호 | 종별 |
|---|---|---|---|---|---|---|---|---|---|---|---|---|---|---|---|
| 37 | 영천절토54 | 영천 | SL54 | 영천절토54 | 소단배수로 | 균열 | m | 12.50 | 2 | 하자 | 2017하 | 사면 | 균열 | 1 | 2종 |

| 내 용 | 소단배수로 균열 L=12.5m | | |

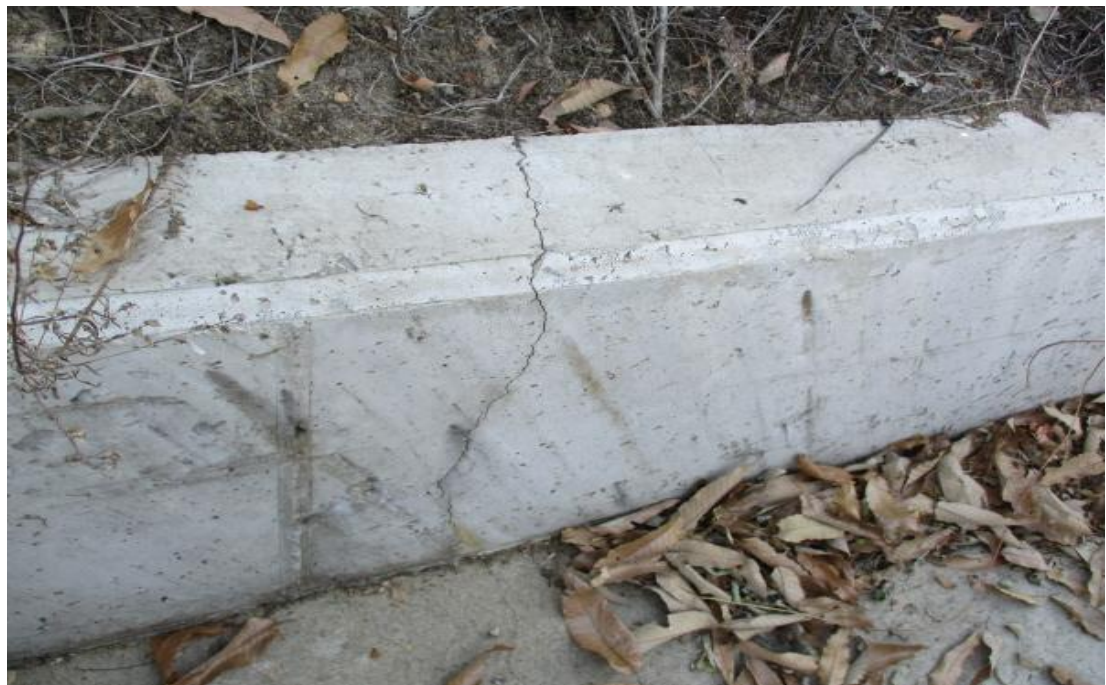
| 사진번호 | 8-SL54-2 | 위 치 | 영천절토54 |

| NO | 시설물명 | 방향 | 시설물<br>번호 | 위치 | 부재 | 내용 | 단<br>위 | 수량 | 하<br>자<br>담<br>보<br>채<br>기<br>간 | 조<br>치<br>방<br>법 | 발생 | 공종 | 하자형태 | 사진<br>번호 | 종별 |
|---|---|---|---|---|---|---|---|---|---|---|---|---|---|---|---|
| 38 | 영천절토54 | 영천 | SL54 | 영천절토54 | 산마루측구 | 균열 | m | 0.50 | 2 | 하자 | 2017하 | 사면 | 균열 | 2 | 2종 |

| 내 용 | 산마루측구 균열 L=0.5m | | |

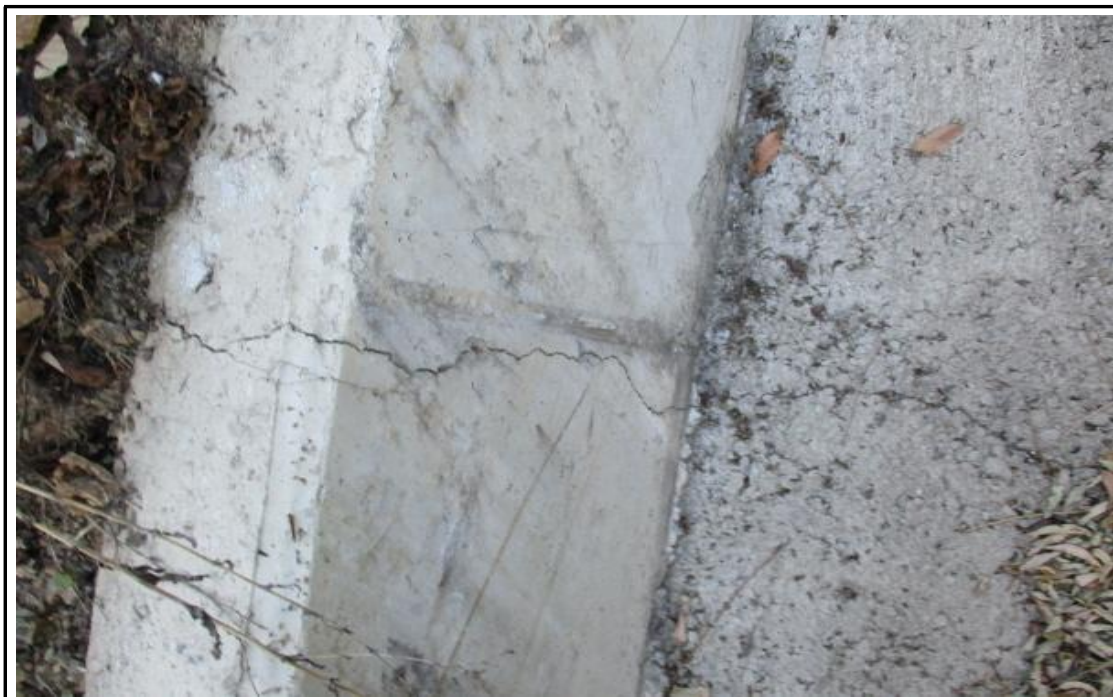
| 사진번호 | 8-SL55-1 | 위 치 | 영천절토55 |

| NO | 시설물명 | 방향 | 시설물<br>번호 | 위치 | 부재 | 내용 | 단<br>위 | 수량 | 하<br>자<br>담<br>보<br>채<br>기<br>간 | 조<br>치<br>방<br>법 | 발생 | 공종 | 하자형태 | 사진<br>번호 | 종별 |
|---|---|---|---|---|---|---|---|---|---|---|---|---|---|---|---|
| 39 | 영천절토55 | 영천 | SL55 | 영천절토55 | 산마루측구 | 균열 | m | 3.00 | 2 | 하자 | 2017하 | 사면 | 균열 | 1,2 | 2종 |

| 내 용 | 산마루측구 균열 L=3.0m | | |

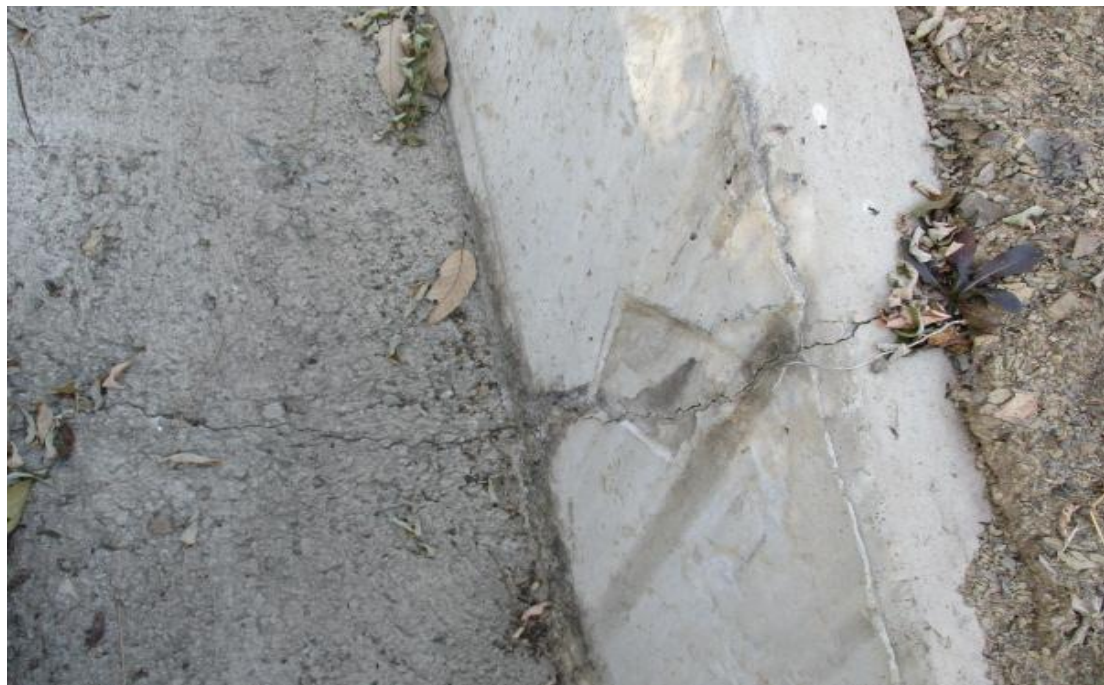
| 사진번호 | 8-SL55-2 | 위 치 | 영천절토55 |

| 내 용 | 산마루측구 균열 L=3.0m | | |

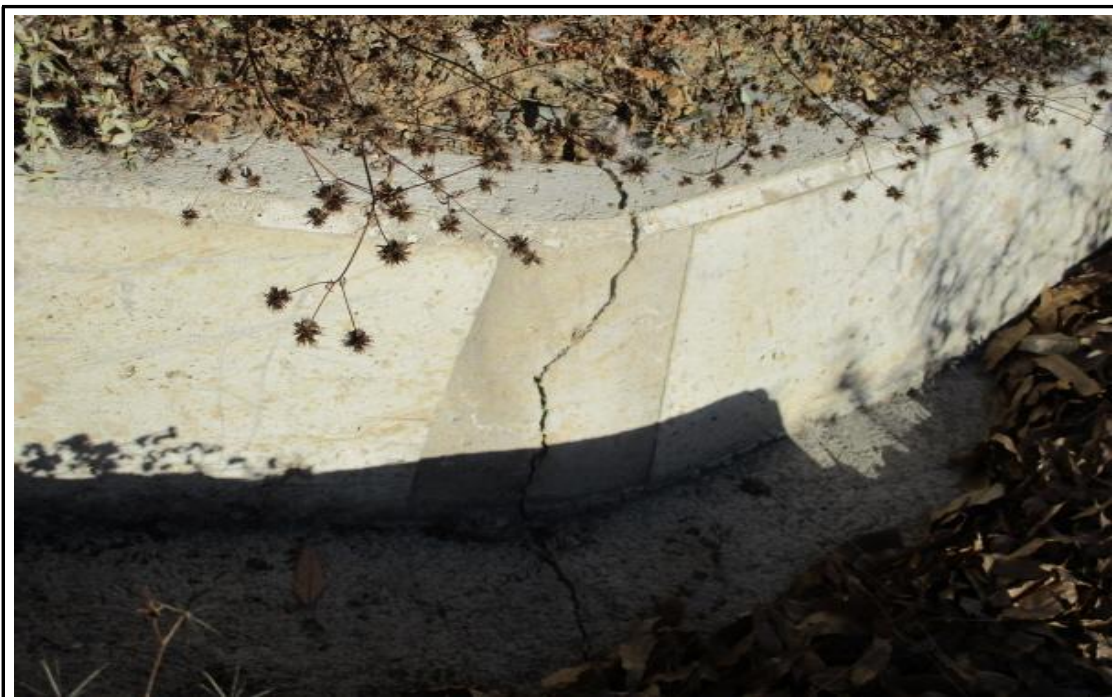
| 사진번호 | 8-SL56-1 | 위 치 | 상주절토56 |

| NO | 시설물명 | 방향 | 시설물<br>번호 | 위치 | 부재 | 내용 | 단<br>위 | 수량 | 하<br>자<br>담<br>보<br>채<br>기<br>간 | 조<br>치<br>방<br>법 | 발생 | 공종 | 하자형태 | 사진<br>번호 | 종별 |
|---|---|---|---|---|---|---|---|---|---|---|---|---|---|---|---|
| 40 | 상주절토56 | 상주 | SL56 | 상주절토56 | 산마루측구 | 파손 | ㎡ | 0.15 | 2 | 하자 | 2017하 | 사면 | 콘크리트<br>파손 | 1 | 2종 |

| 내 용 | 산마루측구 파손 A=0.15㎡ | | |

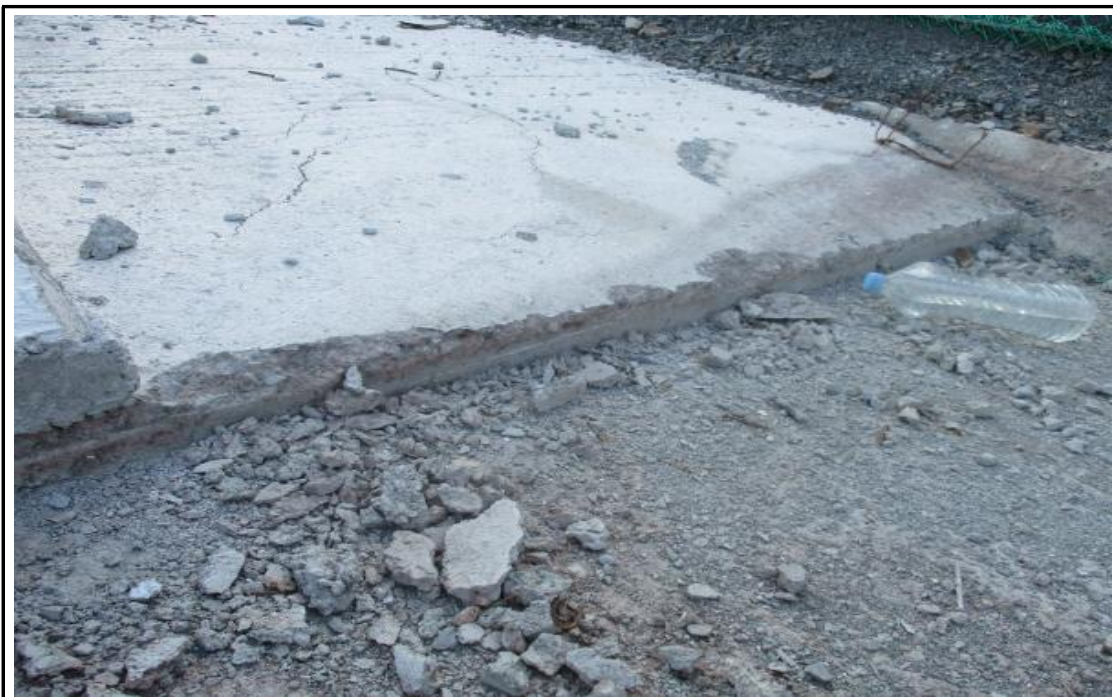
| 사진번호 | 8-SL57-1 | 위 치 | 영천절토57 |

| NO | 시설물명 | 방향 | 시설물<br>번호 | 위치 | 부재 | 내용 | 단<br>위 | 수량 | 하<br>자<br>담<br>보<br>채<br>기<br>간 | 조<br>치<br>방<br>법 | 발생 | 공종 | 하자형태 | 사진<br>번호 | 종별 |
|---|---|---|---|---|---|---|---|---|---|---|---|---|---|---|---|
| 41 | 영천절토57 | 영천 | SL57 | 영천절토57 | 소단배수로 | 파손 | ㎡ | 0.20 | 2 | 하자 | 2017하 | 사면 | 콘크리트<br>파손 | 1 | 2종 |

| 내 용 | 소단배수로 파손 A=0.2㎡ | | |

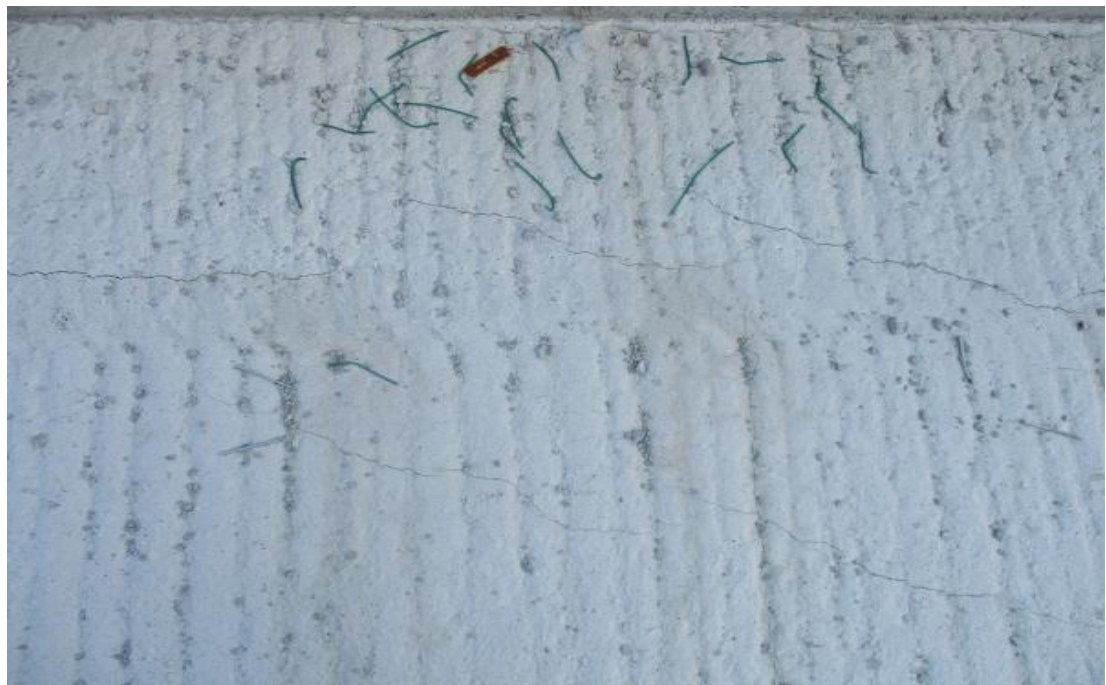
| 사진번호 | 8-SL57-2 | 위 치 | 영천절토57 |

| NO | 시설물명 | 방향 | 시설물<br>번호 | 위치 | 부재 | 내용 | 단<br>위 | 수량 | 하<br>자<br>담<br>보<br>채<br>기<br>간 | 조<br>치<br>방<br>법 | 발생 | 공종 | 하자형태 | 사진<br>번호 | 종별 |
|---|---|---|---|---|---|---|---|---|---|---|---|---|---|---|---|
| 42 | 영천절토57 | 영천 | SL57 | 영천절토57 | 소단배수로 | 망상균열 | ㎡ | 16.00 | 2 | 하자 | 2017하 | 사면 | 망상균열 | 2 | 2종 |

| 내 용 | 소단배수로 망상균열 A=16.0㎡ | | |

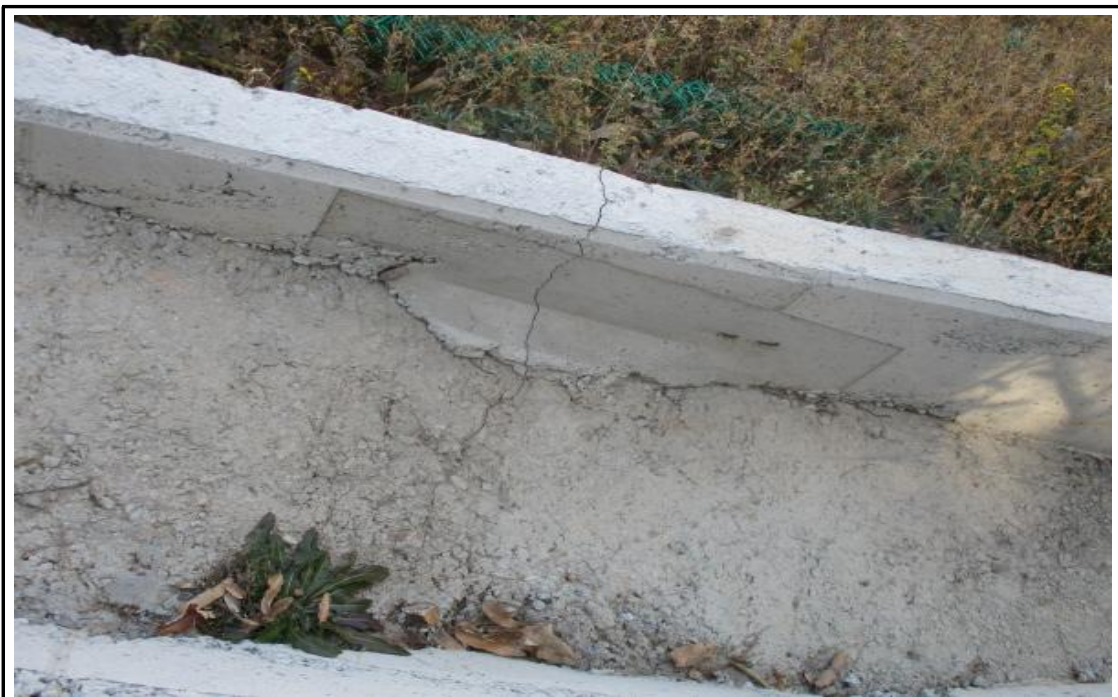
| 사진번호 | 8-SL57-3 | 위 치 | 영천절토57 |

| NO | 시설물명 | 방향 | 시설물<br>번호 | 위치 | 부재 | 내용 | 단<br>위 | 수량 | 하<br>자<br>담<br>책<br>임<br>기<br>간 | 조<br>치<br>방<br>법 | 발생 | 공종 | 하자형태 | 사진<br>번호 | 종별 |
|---|---|---|---|---|---|---|---|---|---|---|---|---|---|---|---|
| 43 | 영천절토57 | 영천 | SL57 | 영천절토57 | 산마루측구 | 균열 | m | 1.00 | 2 | 하자 | 2017하 | 사면 | 균열 | 3 | 2종 |

| 내 용 | 산마루측구 균열 L=1.0m | | |

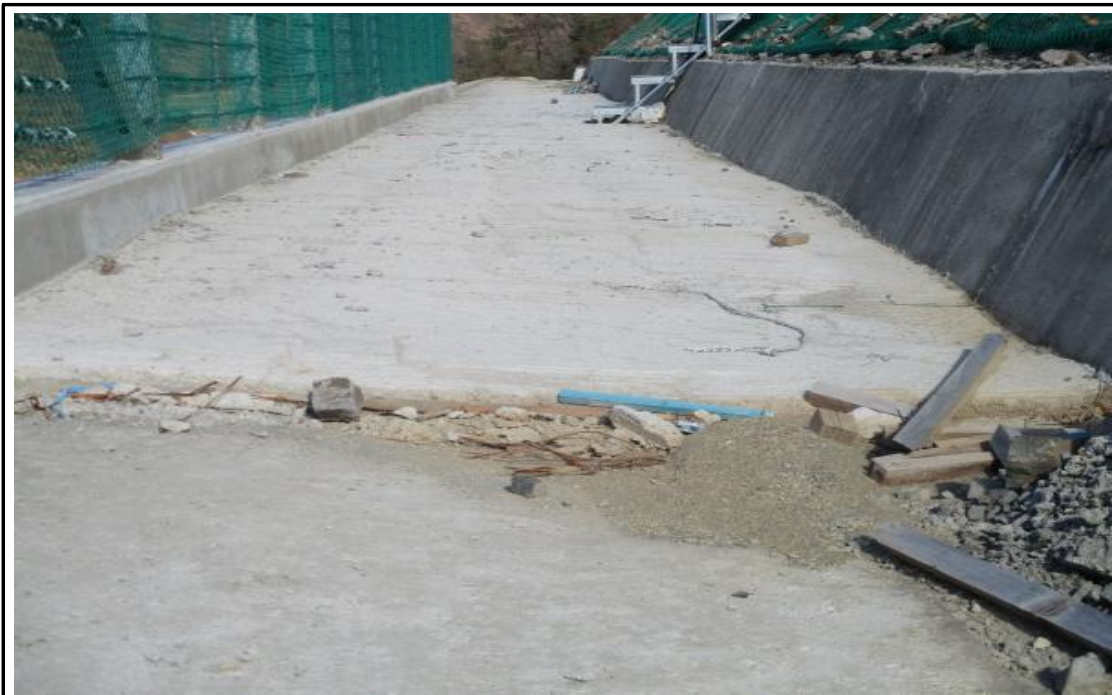
| 사진번호 | 8-SL58-1 | 위 치 | 영천절토58 |

| NO | 시설물명 | 방향 | 시설물<br>번호 | 위치 | 부재 | 내용 | 단<br>위 | 수량 | 하<br>자<br>담<br>책<br>임<br>기<br>간 | 조<br>치<br>방<br>법 | 발생 | 공종 | 하자형태 | 사진<br>번호 | 종별 |
|---|---|---|---|---|---|---|---|---|---|---|---|---|---|---|---|
| 44 | 영천절토58 | 영천 | SL58 | 영천절토58 | 소단배수로 | 이물질퇴적 | EA | 2.00 | 2 | 하자 | 2017하 | 사면 | 기타 | 1,2 | 2종 |

| 내 용 | 소단배수로 이물질퇴적 2개소 | | |

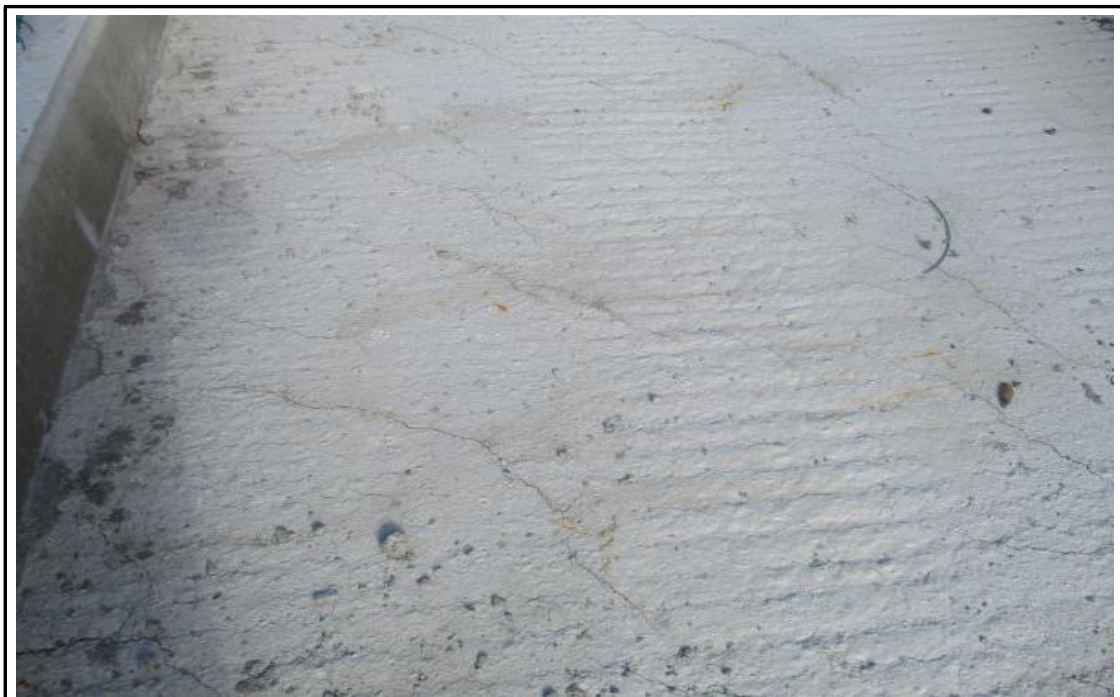
| 사진번호 | 8-SL58-3 | 위 치 | 영천절토58 |

| NO | 시설물명 | 방향 | 시설물<br>번호 | 위치 | 부재 | 내용 | 단<br>위 | 수량 | 하<br>자<br>담<br>책<br>임<br>기<br>간 | 조<br>치<br>방<br>법 | 발생 | 공종 | 하자형태 | 사진<br>번호 | 종별 |
|---|---|---|---|---|---|---|---|---|---|---|---|---|---|---|---|
| 45 | 영천절토58 | 영천 | SL58 | 영천절토58 | 소단배수로 | 망상균열 | m <sup>2</sup> | 16.00 | 2 | 하자 | 2017하 | 사면 | 망상균열 | 3 | 2종 |

| 내 용 | 소단배수로 망상균열 A=16.0㎡ | | |

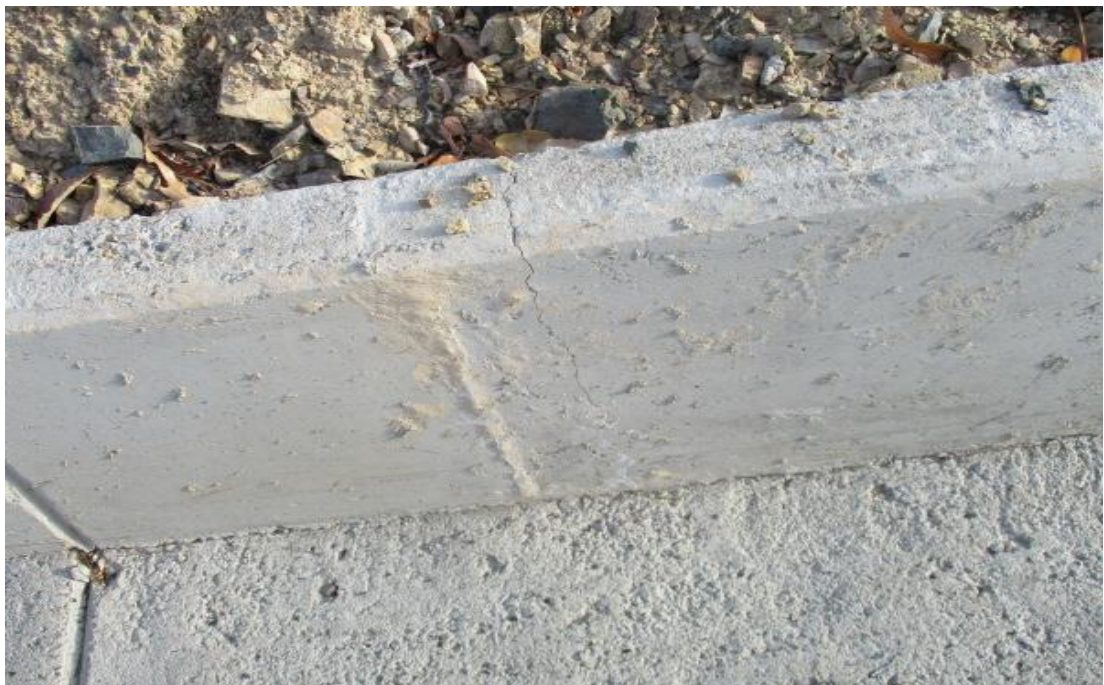
| 사진번호 | 8-SL58-4 | 위 치 | 영천절토58 |

| NO | 시설물명 | 방향 | 시설물<br>번호 | 위치 | 부재 | 내용 | 단<br>위 | 수량 | 하<br>자<br>담<br>책<br>임<br>기<br>간 | 조<br>치<br>방<br>법 | 발생 | 공종 | 하자형태 | 사진<br>번호 | 종별 |
|---|---|---|---|---|---|---|---|---|---|---|---|---|---|---|---|
| 46 | 영천절토58 | 영천 | SL58 | 영천절토58 | 산마루측구 | 균열 | m | 1.50 | 2 | 하자 | 2017하 | 사면 | 균열 | 4 | 2종 |

| 내 용 | 산마루측구 균열 L=1.5m | | |

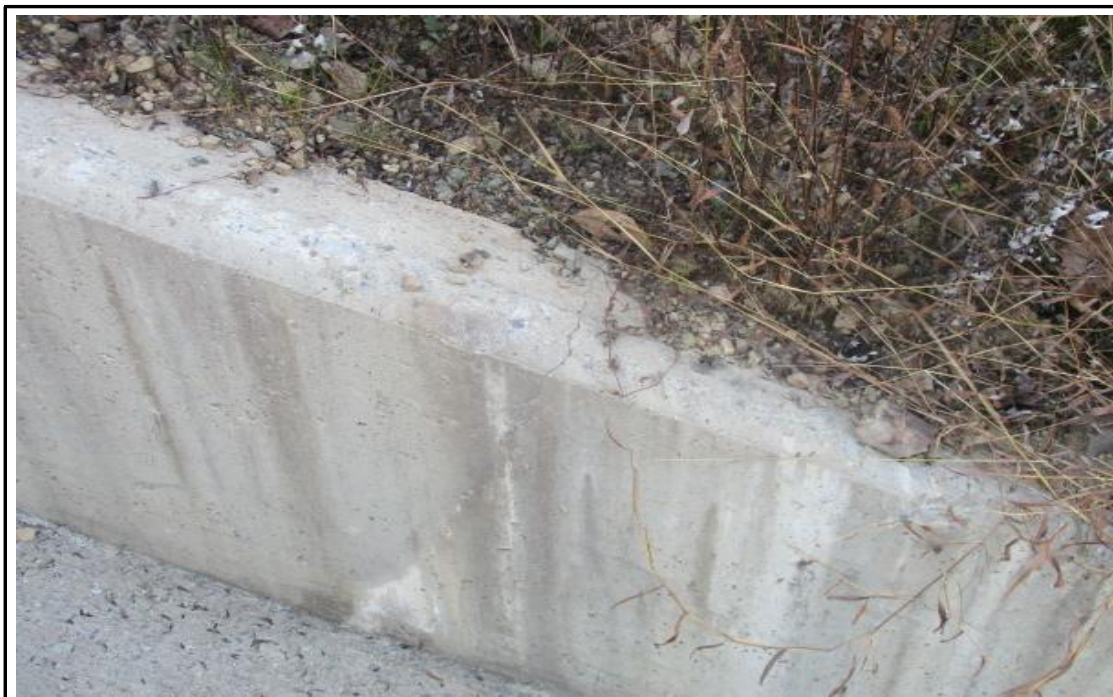
| 사진번호 | 8-SL60-1 | 위 치 | 영천절토60 |

| NO | 시설물명 | 방향 | 시설물<br>번호 | 위치 | 부재 | 내용 | 단<br>위 | 수량 | 하<br>자<br>담<br>책<br>임<br>기<br>간 | 조<br>치<br>방<br>법 | 발생 | 공종 | 하자형태 | 사진<br>번호 | 종별 |
|---|---|---|---|---|---|---|---|---|---|---|---|---|---|---|---|
| 47 | 영천절토60 | 영천 | SL60 | 영천절토60 | 산마루측구 | 균열 | m | 1.00 | 2 | 하자 | 2017하 | 사면 | 균열 | 1 | 2종 |

| 내 용 | 산마루측구 균열 L=1.0m | | |

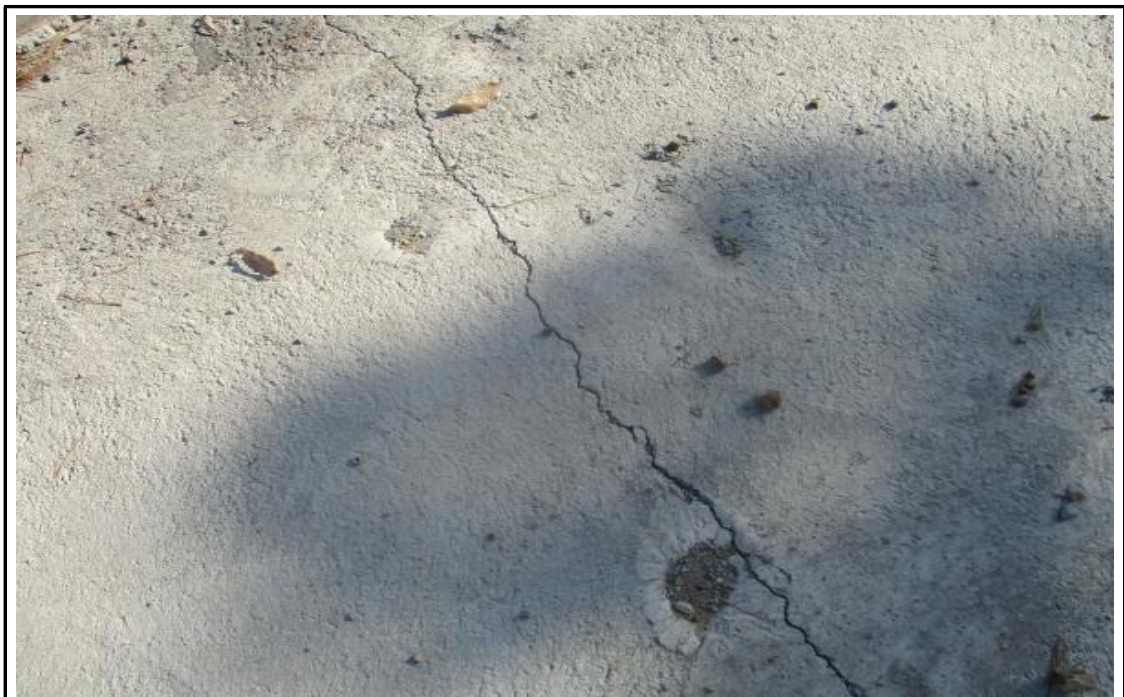
| 사진번호 | 8-SL61-1 | 위 치 | 영천절토61 |

| NO | 시설물명 | 방향 | 시설물<br>번호 | 위치 | 부재 | 내용 | 단<br>위 | 수량 | 하<br>자<br>담<br>책<br>임<br>기<br>간 | 조<br>치<br>방<br>법 | 발생 | 공종 | 하자형태 | 사진<br>번호 | 종별 |
|---|---|---|---|---|---|---|---|---|---|---|---|---|---|---|---|
| 48 | 영천절토61 | 영천 | SL61 | 영천절토61 | 소단배수로 | 균열 | m | 7.50 | 2 | 하자 | 2017하 | 사면 | 균열 | 1 | 2종 |

| 내 용 | 소단배수로 균열 L=7.5m | | |

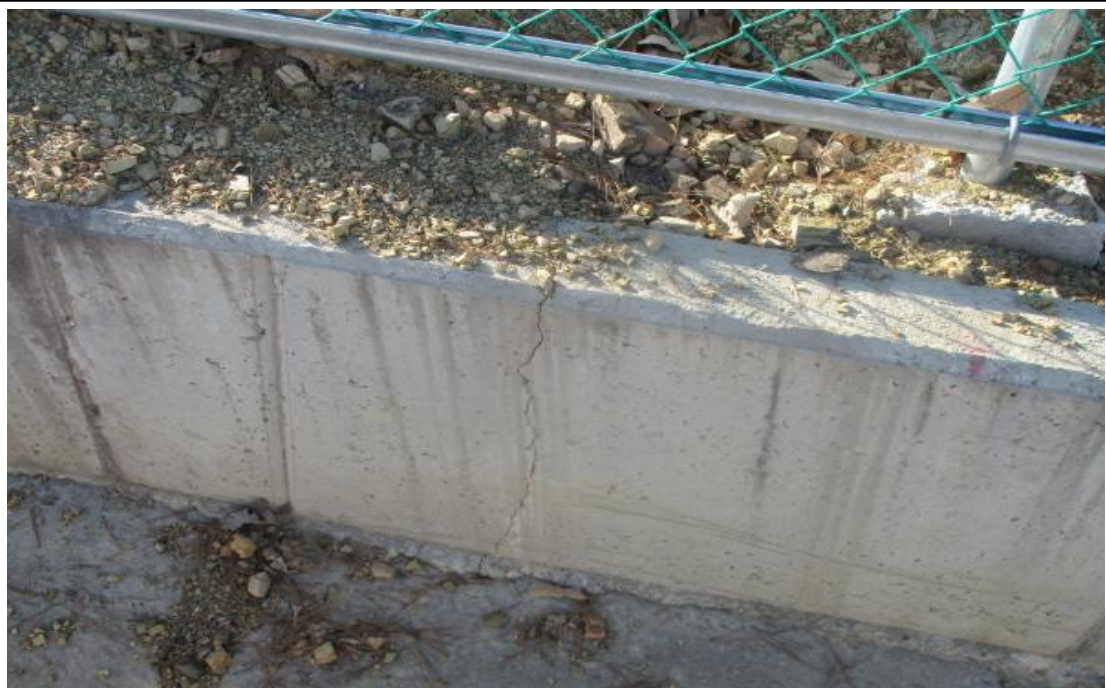
| 사진번호 | 8-SL61-2 | 위 치 | 영천절토61 |

| NO | 시설물명 | 방향 | 시설물<br>번호 | 위치 | 부재 | 내용 | 단<br>위 | 수량 | 하<br>자<br>담<br>책<br>임<br>기<br>간 | 조<br>치<br>방<br>법 | 발생 | 공종 | 하자형태 | 사진<br>번호 | 종별 |
|---|---|---|---|---|---|---|---|---|---|---|---|---|---|---|---|
| 49 | 영천절토61 | 영천 | SL61 | 영천절토61 | 산마루측구 | 균열 | m | 0.50 | 2 | 하자 | 2017하 | 사면 | 균열 | 2 | 2종 |

| 내 용 | 산마루측구 균열 L=0.5m | | |
