# 하 자 보 고 서

< 9공구 >

2018. 06

상주영천고속도로주식회사

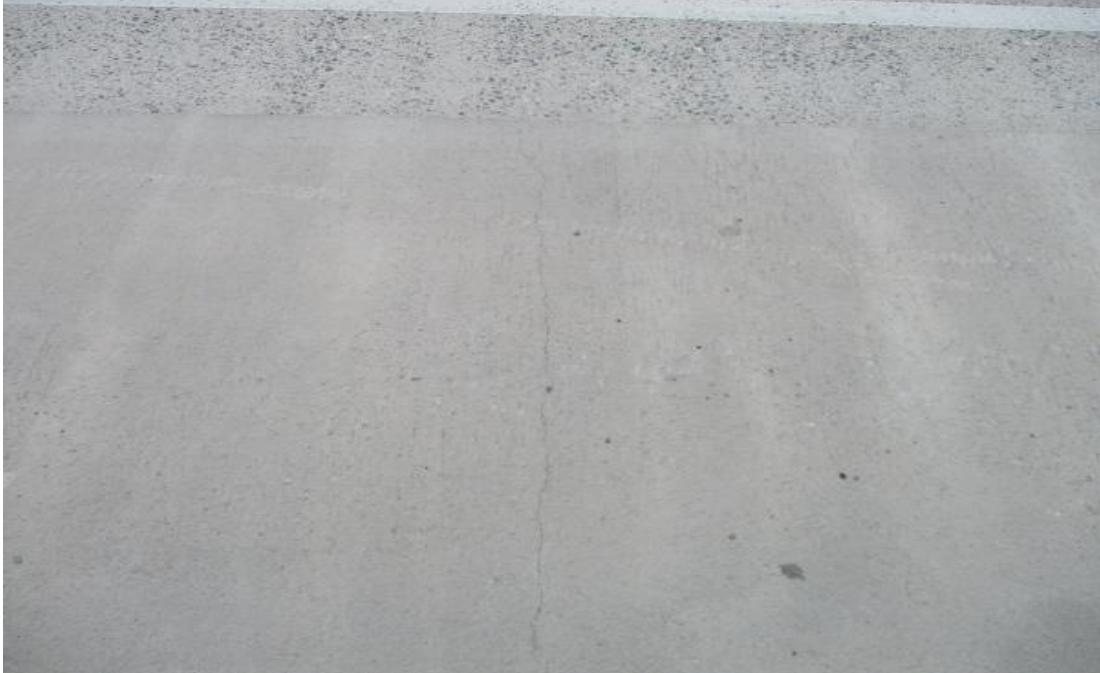
| 사진번호 | 9-BR31-1 | 위 치 | 가래실교 상주방향, 영천방향 |

| NO | 시설물명 | 방향 | 시설물<br>번호 | 위치 | 부재 | 내용 | 단<br>위 | 수량 | 하자<br>담보<br>책임<br>기간 | 조치<br>방법 | 발생 | 공종 | 하자형태 | 사진<br>번호 | 종별 |
|---|---|---|---|---|---|---|---|---|---|---|---|---|---|---|---|
| 1 | 가래실교 | 상주<br>영천 | BR31 | S3,S5<br>(양방향) | 교면포장 | 균열 | m | 17.00 | 2 | 하자 | 2017하 | 교량 | 포장균열 | 1 | 2종 |

| 내 용 | 교면포장 S3, S5 균열 L=17.0m | | |

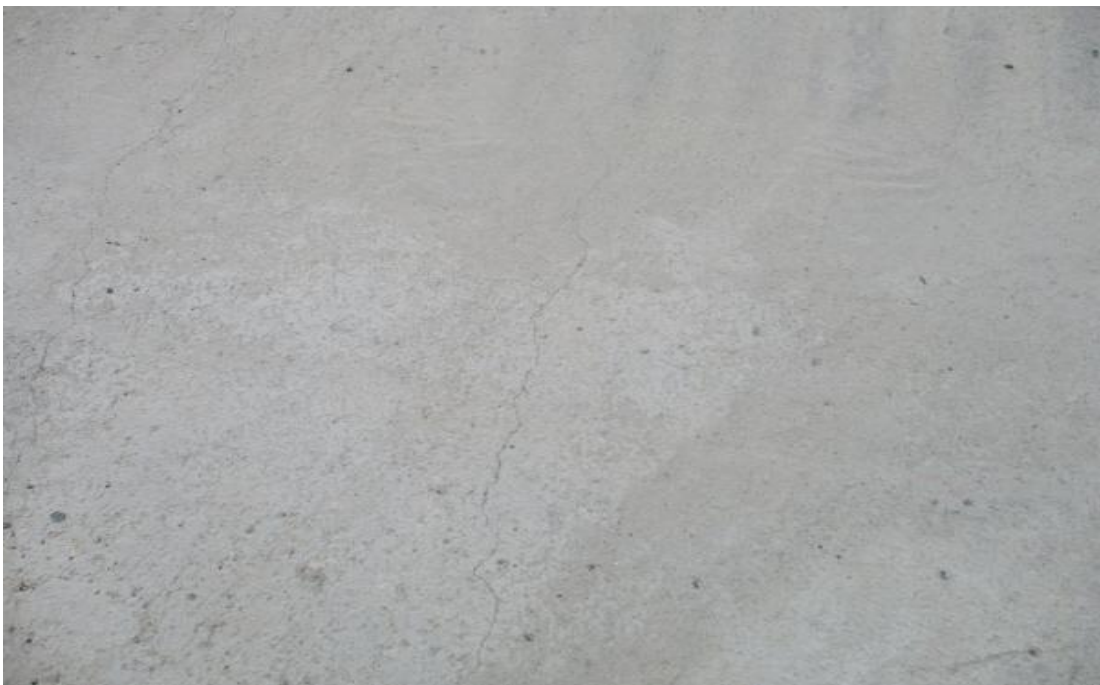
| 사진번호 | 9-BR31-2 | 위 치 | 가래실교 상주방향, 영천방향 |

| NO | 시설물명 | 방향 | 시설물<br>번호 | 위치 | 부재 | 내용 | 단<br>위 | 수량 | 하자<br>담보<br>책임<br>기간 | 조치<br>방법 | 발생 | 공종 | 하자형태 | 사진<br>번호 | 종별 |
|---|---|---|---|---|---|---|---|---|---|---|---|---|---|---|---|
| 2 | 가래실교 | 상주<br>영천 | BR31 | S1~S3,S6<br>(양방향) | 교면포장 | 망상균열 | m <sup>2</sup> | 36.00 | 2 | 하자 | 2017하 | 교량 | 포장균열 | 2 | 2종 |

| 내 용 | 교면포장 S1~S3, S6 망상균열 A=36.0㎡ | | |

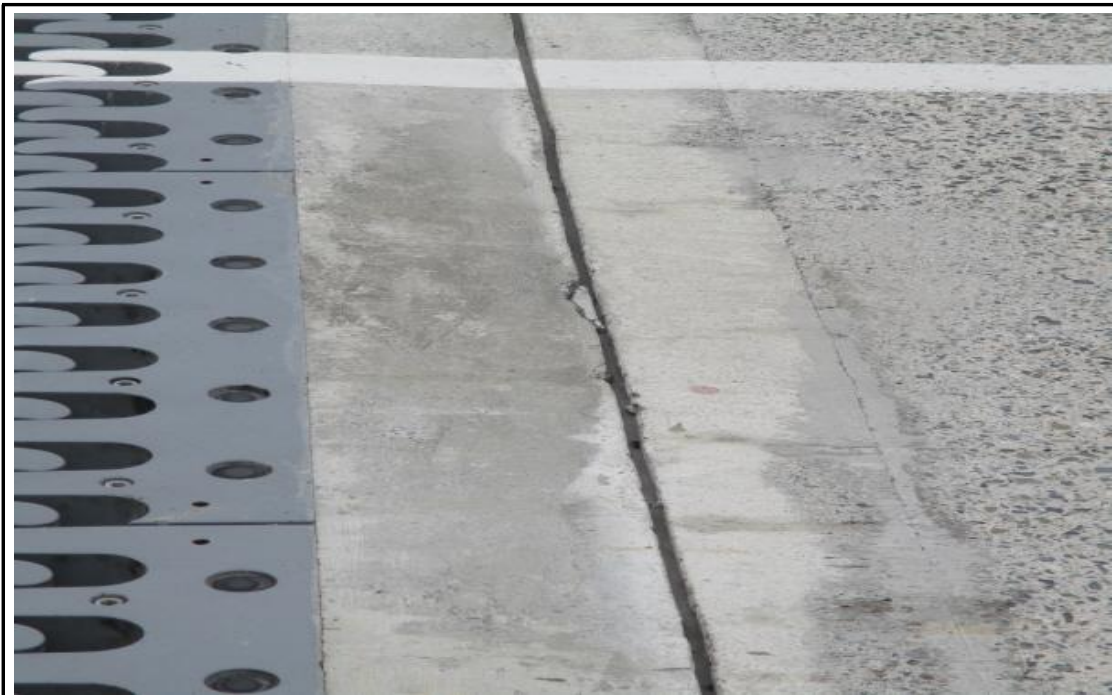
| 사진번호 | 9-BR31-3 | 위 치 | 가래실교 상주방향 |

| NO | 시설물명 | 방향 | 시설물<br>번호 | 위치 | 부재 | 내용 | 단<br>위 | 수량 | 하자<br>담보<br>책임<br>기간 | 조치<br>방법 | 발생 | 공종 | 하자형태 | 사진<br>번호 | 종별 |
|---|---|---|---|---|---|---|---|---|---|---|---|---|---|---|---|
| 3 | 가래실교 | 상주 | BR31 | A1<br>(상주) | 신축이음 | 후타재파손 | m <sup>2</sup> | 0.02 | 2 | 하자 | 2017하 | 교량 | 콘크리트<br>파손 | 3 | 2종 |

| 내 용 | 신축이음 A1 후타재 파손 A=0.02㎡ | | |

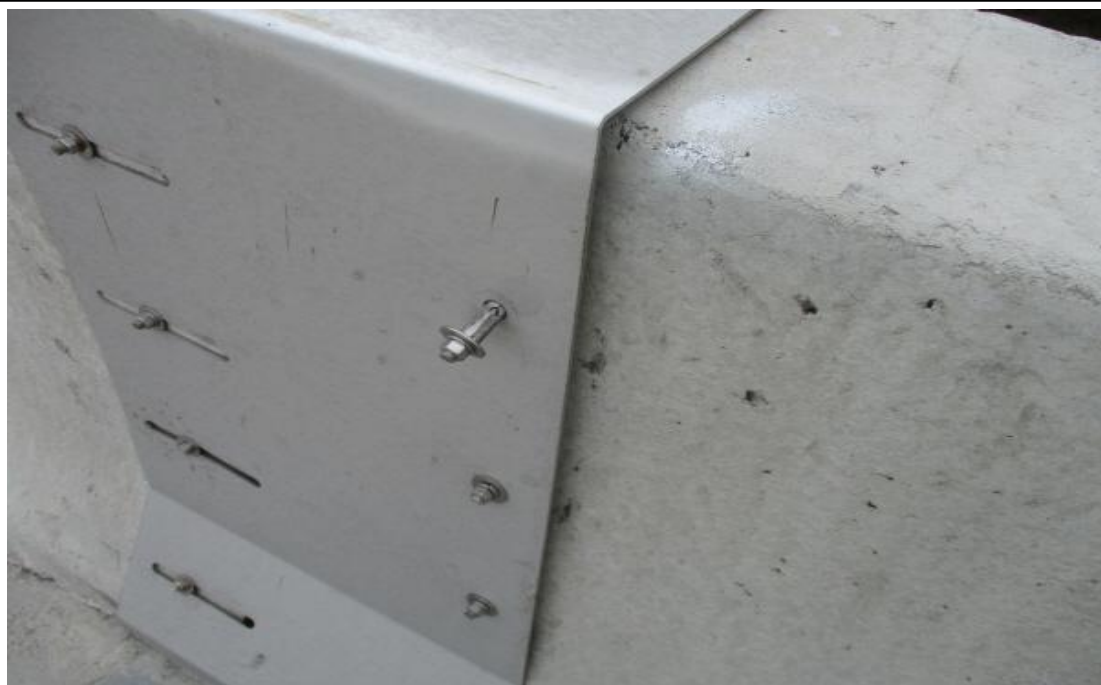
| 사진번호 | 9-BR31-4 | 위 치 | 가래실교 영천방향 |

| NO | 시설물명 | 방향 | 시설물<br>번호 | 위치 | 부재 | 내용 | 단<br>위 | 수량 | 하자<br>담보<br>책임<br>기간 | 조치<br>방법 | 발생 | 공종 | 하자형태 | 사진<br>번호 | 종별 |
|---|---|---|---|---|---|---|---|---|---|---|---|---|---|---|---|
| 4 | 가래실교 | 영천 | BR31 | A1<br>(영천) | 신축이음 | 차수판 볼트<br>탈락 | EA | 1.00 | 2 | 하자 | 2017하 | 교량 | 철물불량 | 4 | 2종 |

| 내 용 | 신축이음 A1 차수판 볼트 탈락 1개소 | | |

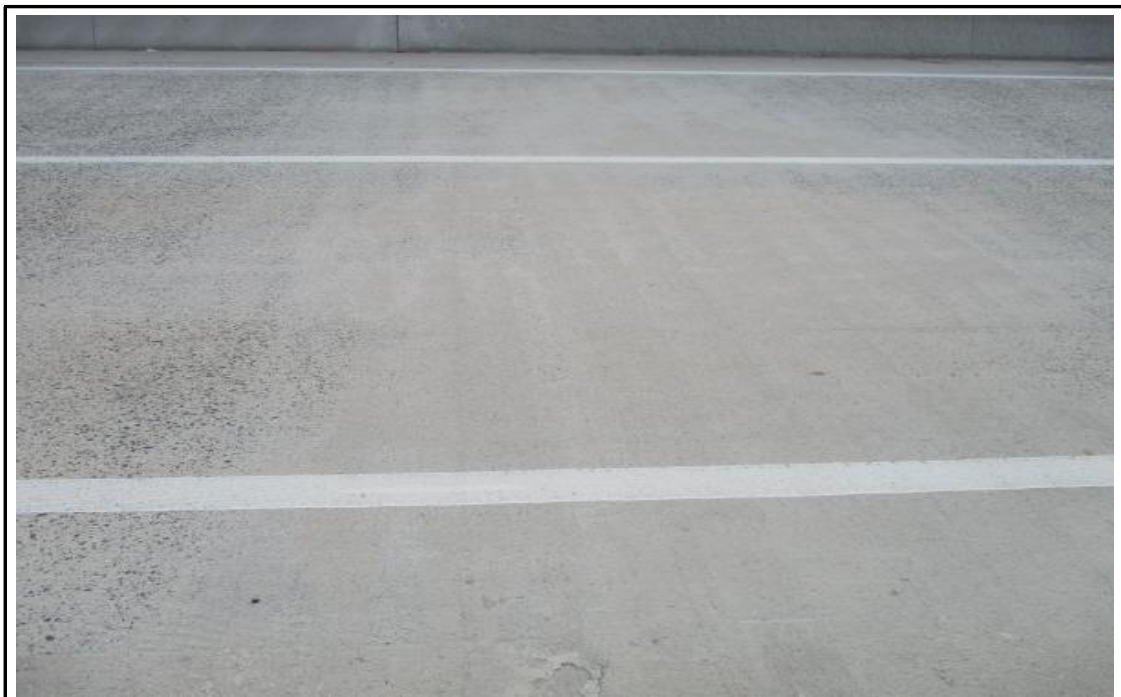
| 사진번호 | 9-BR32-1 | 위 치 | 암기교 상주방향 |

| NO | 시설물명 | 방향 | 시설물<br>번호 | 위치 | 부재 | 내용 | 단<br>위 | 수량 | 하자<br>담보<br>책임<br>기간 | 조치<br>방법 | 발생 | 공종 | 하자형태 | 사진<br>번호 | 종별 |
|---|---|---|---|---|---|---|---|---|---|---|---|---|---|---|---|
| 5 | 암기교 | 상주 | BR32 | S1<br>(상주) | 교면포장 | 망상균열 | m <sup>2</sup> | 24.00 | 2 | 하자 | 2017하 | 교량 | 포장균열 | 1 | 2종 |

| 내 용 | 교면포장 S1 망상균열 A=24.0㎡ | | |

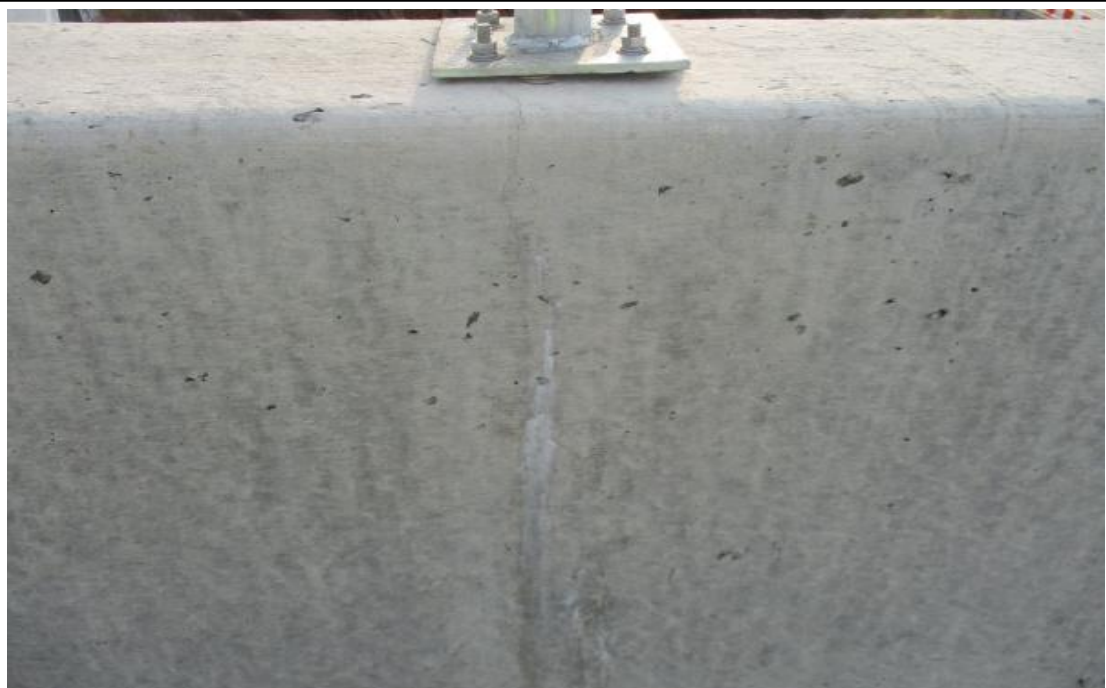
| 사진번호 | 9-BR32-2 | 위 치 | 암기교 상주방향, 영천방향 |

| NO | 시설물명 | 방향 | 시설물<br>번호 | 위치 | 부재 | 내용 | 단<br>위 | 수량 | 하자<br>담보<br>책임<br>기간 | 조치<br>방법 | 발생 | 공종 | 하자형태 | 사진<br>번호 | 종별 |
|---|---|---|---|---|---|---|---|---|---|---|---|---|---|---|---|
| 6 | 암기교 | 상주<br>영천 | BR32 | S4<br>(양방향) | 방호벽 | 백태 | m <sup>2</sup> | 2.10 | 2 | 하자 | 2017하 | 교량 | 백태 | 2 | 2종 |

| 내 용 | 방호벽 S4 백태 A=2.1㎡ | | |

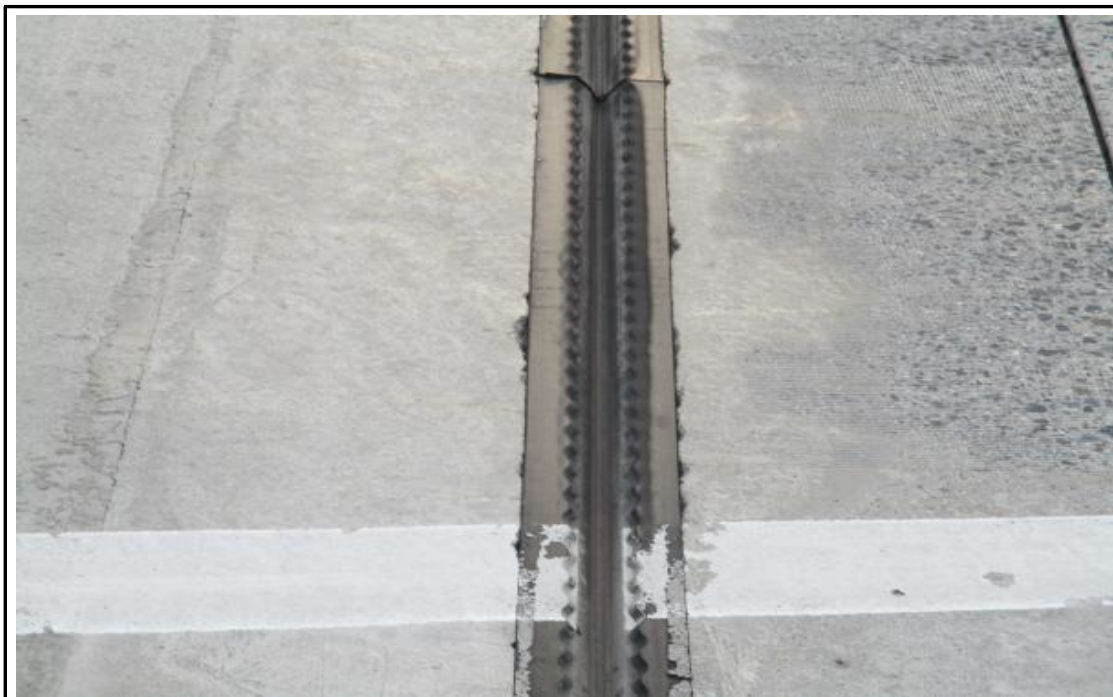
| 사진번호 | 9-BR32-3 | 위 치 | 암기교 상주방향 |

| NO | 시설물명 | 방향 | 시설물<br>번호 | 위치 | 부재 | 내용 | 단<br>위 | 수량 | 하자<br>담보<br>책임<br>기간 | 조치<br>방법 | 발생 | 공종 | 하자형태 | 사진<br>번호 | 종별 |
|---|---|---|---|---|---|---|---|---|---|---|---|---|---|---|---|
| 7 | 암기교 | 상주 | BR32 | A1<br>(상주) | 신축이음 | 후타재파손 | m <sup>2</sup> | 0.12 | 2 | 하자 | 2017하 | 교량 | 콘크리트<br>파손 | 3 | 2종 |

| 내 용 | 신축이음 A1 후타재 파손 A=0.12㎡ | | |

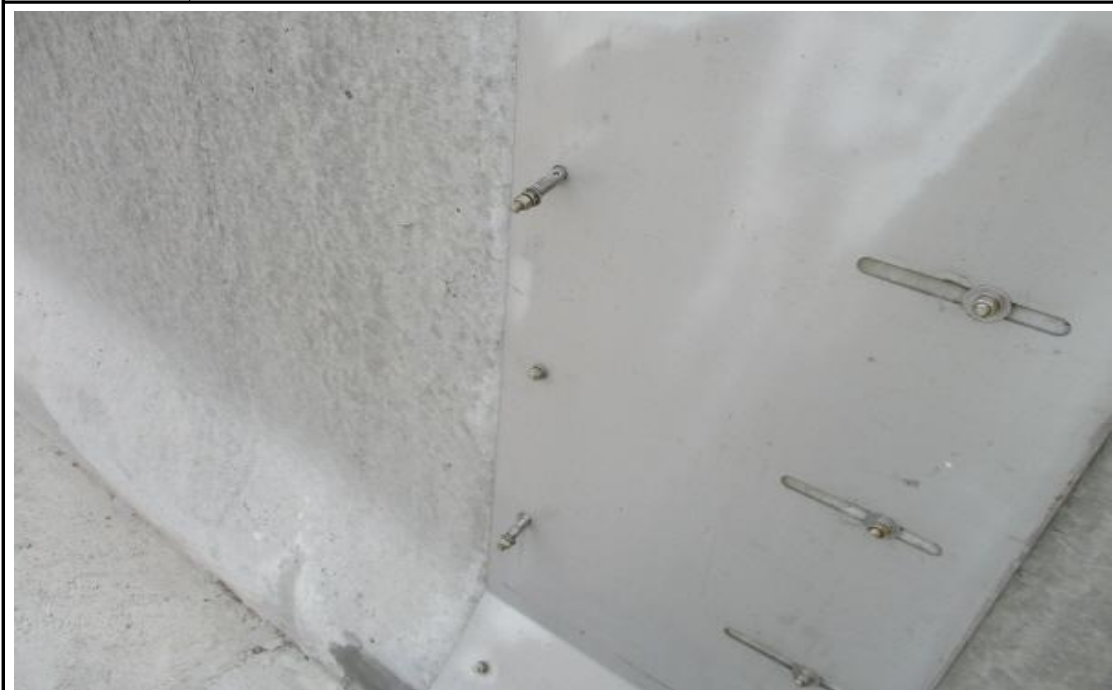
| 사진번호 | 9-BR32-4 | 위 치 | 암기교 영천방향 |

| NO | 시설물명 | 방향 | 시설물<br>번호 | 위치 | 부재 | 내용 | 단<br>위 | 수량 | 하자<br>담보<br>책임<br>기간 | 조치<br>방법 | 발생 | 공종 | 하자형태 | 사진<br>번호 | 종별 |
|---|---|---|---|---|---|---|---|---|---|---|---|---|---|---|---|
| 8 | 암기교 | 영천 | BR32 | P2,A2<br>(영천) | 신축이음 | 차수판 볼트<br>탈락 및 풀림 | EA | 3.00 | 2 | 하자 | 2017하 | 교량 | 철물불량 | 4 | 2종 |

| 내 용 | 신축이음 P2, A2 차수판 볼트탈락 및 풀림 3개소 | | |

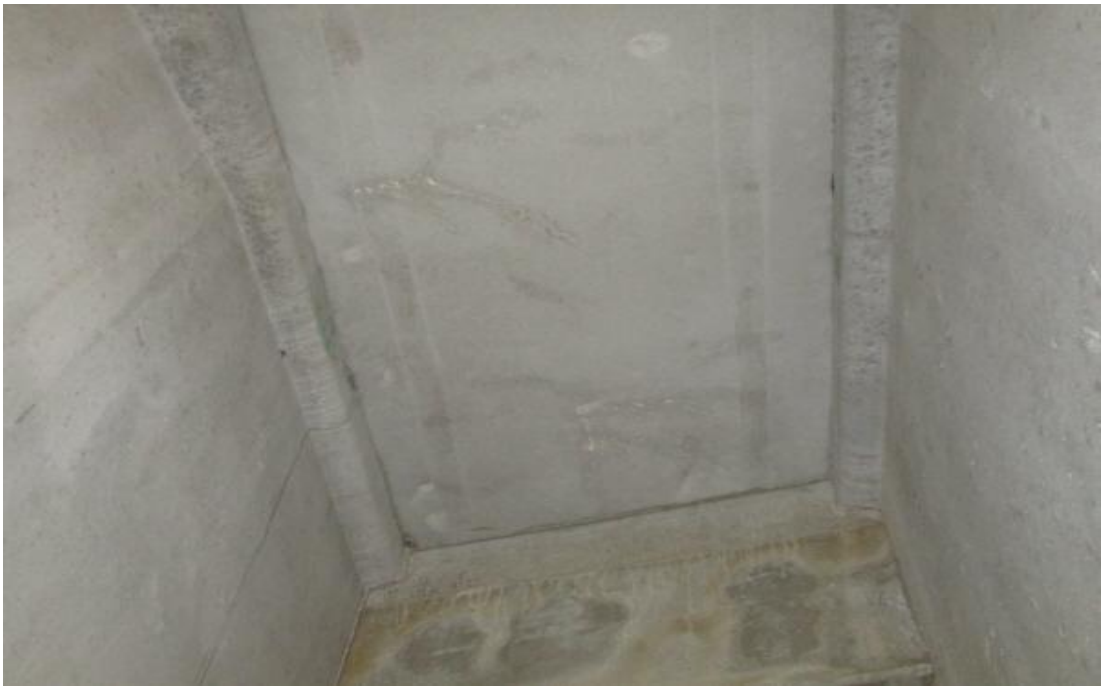
| 사진번호 | 9-BR32-5 | 위 치 | 암기교 상주방향 |

| NO | 시설물명 | 방향 | 시설물<br>번호 | 위치 | 부재 | 내용 | 단<br>위 | 수량 | 하자<br>담보<br>책임<br>기간 | 조치<br>방법 | 발생 | 공종 | 하자형태 | 사진<br>번호 | 종별 |
|---|---|---|---|---|---|---|---|---|---|---|---|---|---|---|---|
| 9 | 암기교 | 상주 | BR32 | S1<br>(상주) | 바닥판 | 균열부백태 | m | 1.60 | 7 | 하자 | 2017하 | 교량 | 콘크리트<br>손상 | 5 | 2종 |

| 내 용 | 바닥판하면 S1 균열부 백태 L=1.6m | | |

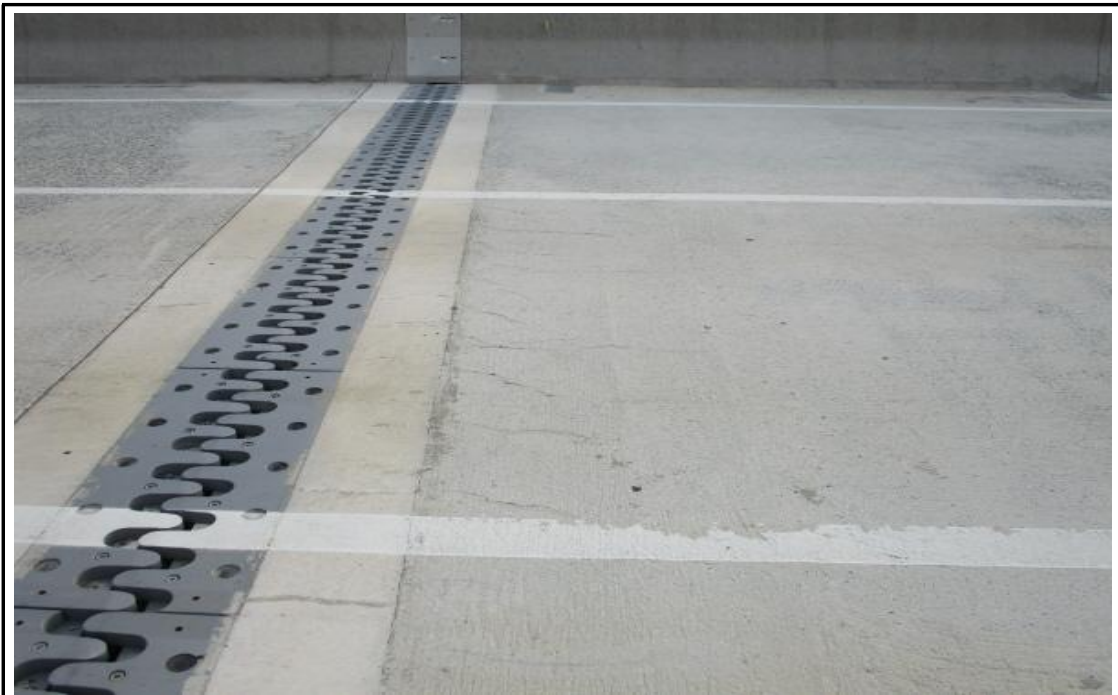
| 사진번호 | 9-BR33-1 | 위 치 | 고현천교 상주방향 |

| NO | 시설물명 | 방향 | 시설물<br>번호 | 위치 | 부재 | 내용 | 단<br>위 | 수량 | 하자<br>담보<br>책임<br>기간 | 조치<br>방법 | 발생 | 공종 | 하자형태 | 사진<br>번호 | 종별 |
|---|---|---|---|---|---|---|---|---|---|---|---|---|---|---|---|
| 10 | 고현천교 | 상주 | BR33 | S12<br>(상주) | 교면포장 | 균열 | m | 5.50 | 2 | 하자 | 2017하 | 교량 | 포장균열 | 1 | 1종 |

| 내 용 | 교면포장 S12 균열 L=5.5m | | |

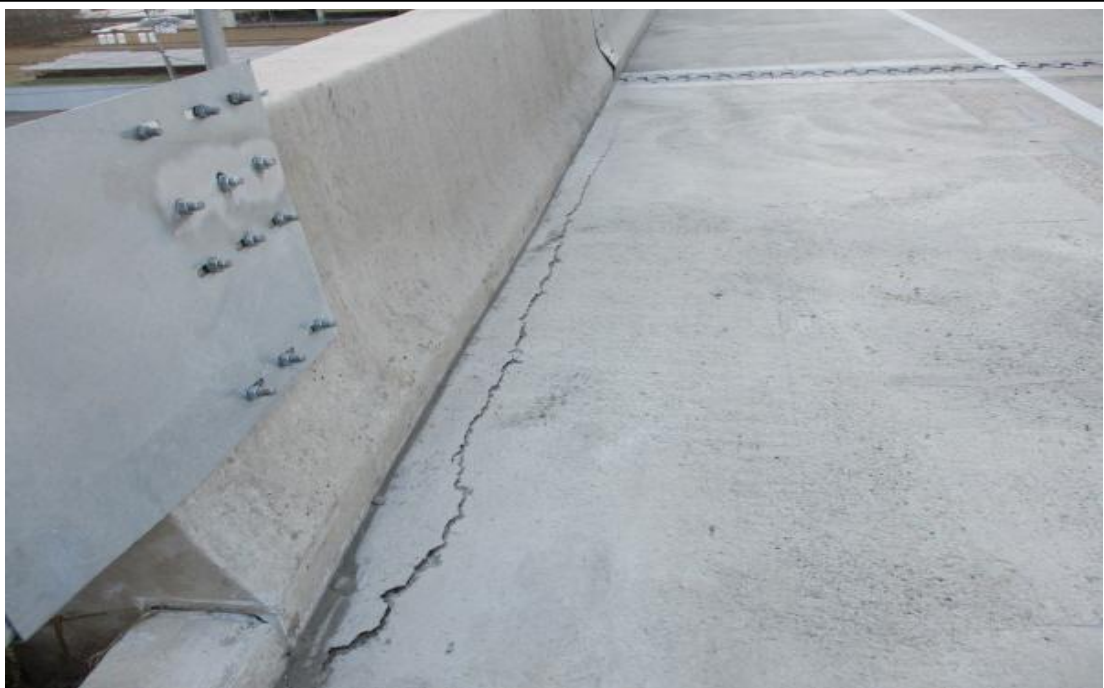
| 사진번호 | 9-BR33-2 | 위 치 | 고현천교 영천방향 |

| NO | 시설물명 | 방향 | 시설물<br>번호 | 위치 | 부재 | 내용 | 단<br>위 | 수량 | 하자<br>담보<br>책임<br>기간 | 조치<br>방법 | 발생 | 공종 | 하자형태 | 사진<br>번호 | 종별 |
|---|---|---|---|---|---|---|---|---|---|---|---|---|---|---|---|
| 11 | 고현천교 | 영천 | BR33 | A2<br>(영천) | 교면포장 | 접속슬래브<br>파손 | m <sup>2</sup> | 1.80 | 2 | 하자 | 2017하 | 교량 | 콘크리트<br>파손 | 2 | 1종 |

| 내 용 | 교면포장 A2 접속슬래브 파손 A=1.8㎡ | | |

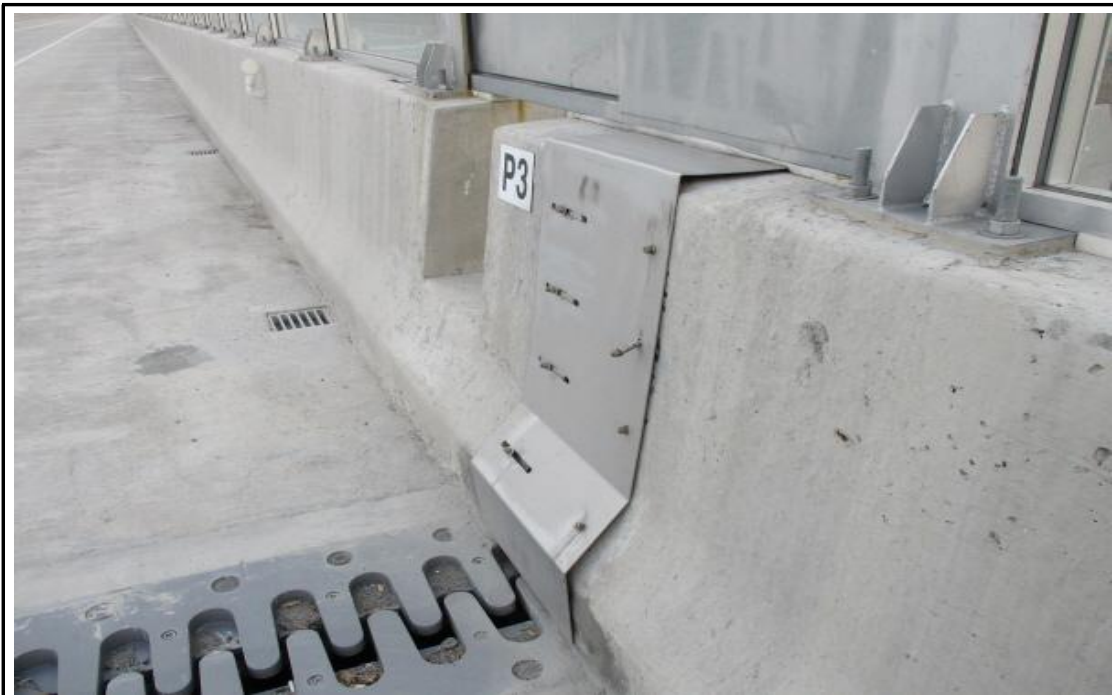
| 사진번호 | 9-BR33-3 | 위 치 | 고현천교 영천방향 |

| NO | 시설물명 | 방향 | 시설물<br>번호 | 위치 | 부재 | 내용 | 단<br>위 | 수량 | 하자<br>담보<br>책임<br>기간 | 조치<br>방법 | 발생 | 공종 | 하자형태 | 사진<br>번호 | 종별 |
|---|---|---|---|---|---|---|---|---|---|---|---|---|---|---|---|
| 12 | 고현천교 | 영천 | BR33 | P3<br>(영천) | 신축이음 | 차수판 볼트<br>파손 | EA | 3.00 | 2 | 하자 | 2017하 | 교량 | 철물불량 | 3 | 1종 |

| 내 용 | 신축이음 P3 차수판 볼트 파손 3개소 | | |

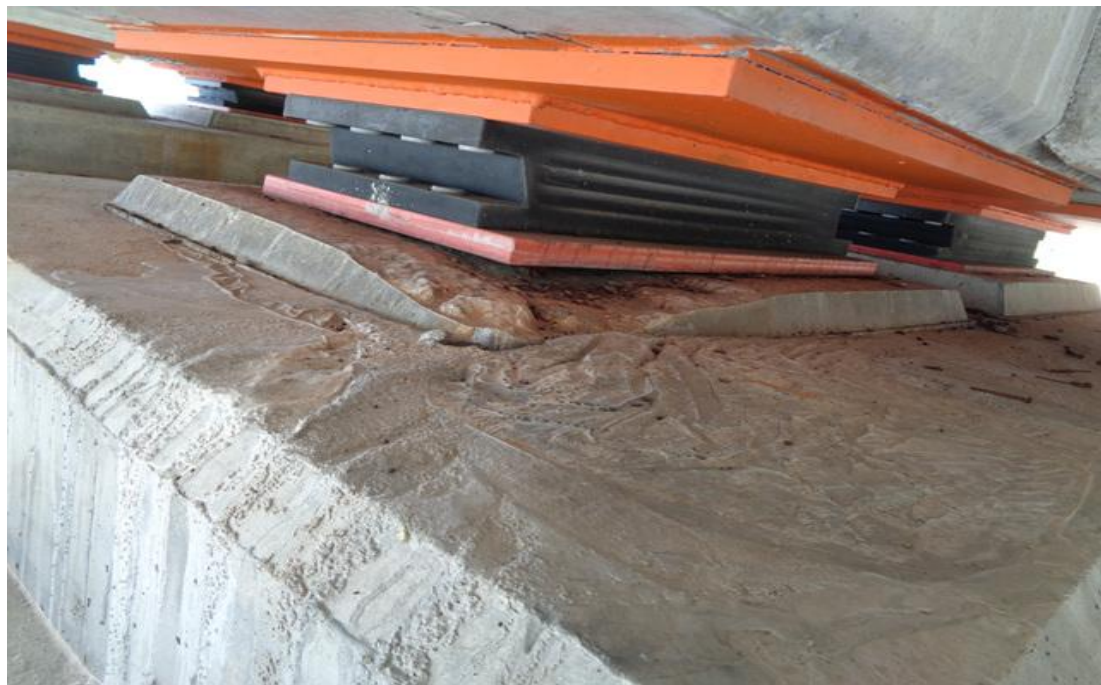
| 사진번호 | 9-BR34-4 | 위 치 | 고현천교 영천방향 |

| NO | 시설물명 | 방향 | 시설물<br>번호 | 위치 | 부재 | 내용 | 단<br>위 | 수량 | 하자<br>담보<br>책임<br>기간 | 조치<br>방법 | 발생 | 공종 | 하자형태 | 사진<br>번호 | 종별 |
|---|---|---|---|---|---|---|---|---|---|---|---|---|---|---|---|
| 13 | 고현천교 | 영천 | BR33 | P11SH2<br>(영천) | 교량받침 | 무수축물탈<br>파손 | m <sup>2</sup> | 0.25 | 2 | 하자 | 2018상 | 교량 | 콘크리트<br>파손 | 4 | 1종 |

| 내 용 | 교량받침 P11 SH2 무수축물탈 파손 A=0.25㎡ | | |

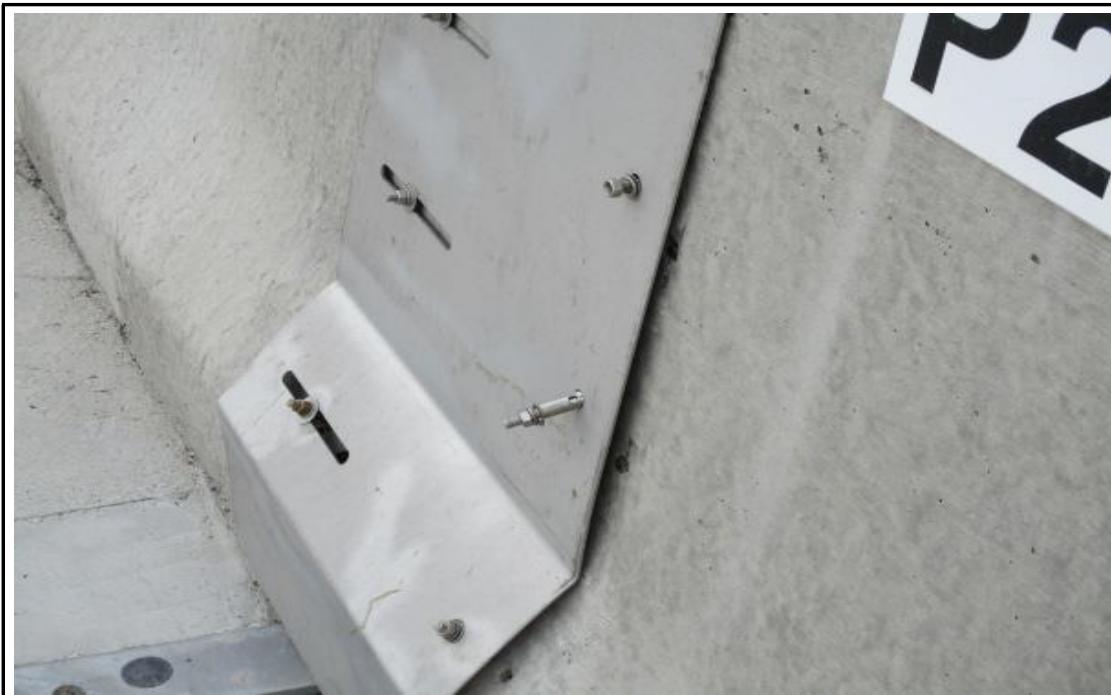
| 사진번호 | 9-BR34-1 | 위 치 | 도림천교 상주방향 |

| NO | 시설물명 | 방향 | 시설물<br>번호 | 위치 | 부재 | 내용 | 단<br>위 | 수량 | 하자<br>담보<br>책임<br>기간 | 조치<br>방법 | 발생 | 공종 | 하자형태 | 사진<br>번호 | 종별 |
|---|---|---|---|---|---|---|---|---|---|---|---|---|---|---|---|
| 14 | 도림천교 | 상주 | BR34 | P2<br>(상주) | 신축이음 | 차수판 볼트<br>파손 | EA | 3.00 | 2 | 하자 | 2017하 | 교량 | 철물불량 | 1 | 2종 |

| 내 용 | 신축이음 P2 차수판 볼트 파손 3개소 | | |

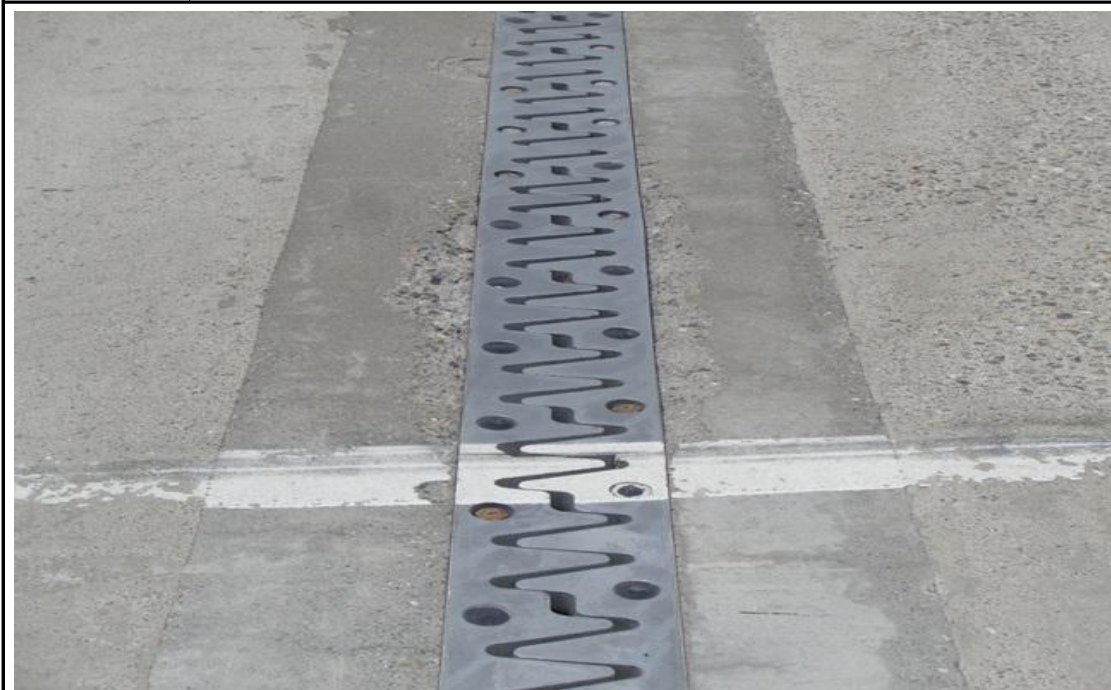
| 사진번호 | 9-BR34-2 | 위 치 | 도림천교 상주방향 |

| NO | 시설물명 | 방향 | 시설물<br>번호 | 위치 | 부재 | 내용 | 단<br>위 | 수량 | 하자<br>담보<br>책임<br>기간 | 조치<br>방법 | 발생 | 공종 | 하자형태 | 사진<br>번호 | 종별 |
|---|---|---|---|---|---|---|---|---|---|---|---|---|---|---|---|
| 15 | 도림천교 | 상주 | BR34 | P2<br>(상주) | 신축이음 | 후타재 파손 | m² | 0.40 | 2 | 하자 | 2018상 | 교량 | 콘크리트<br>파손 | 2 | 2종 |

| 내 용 | 신축이음 P2 후타재 박락 A=0.4㎡ | | |

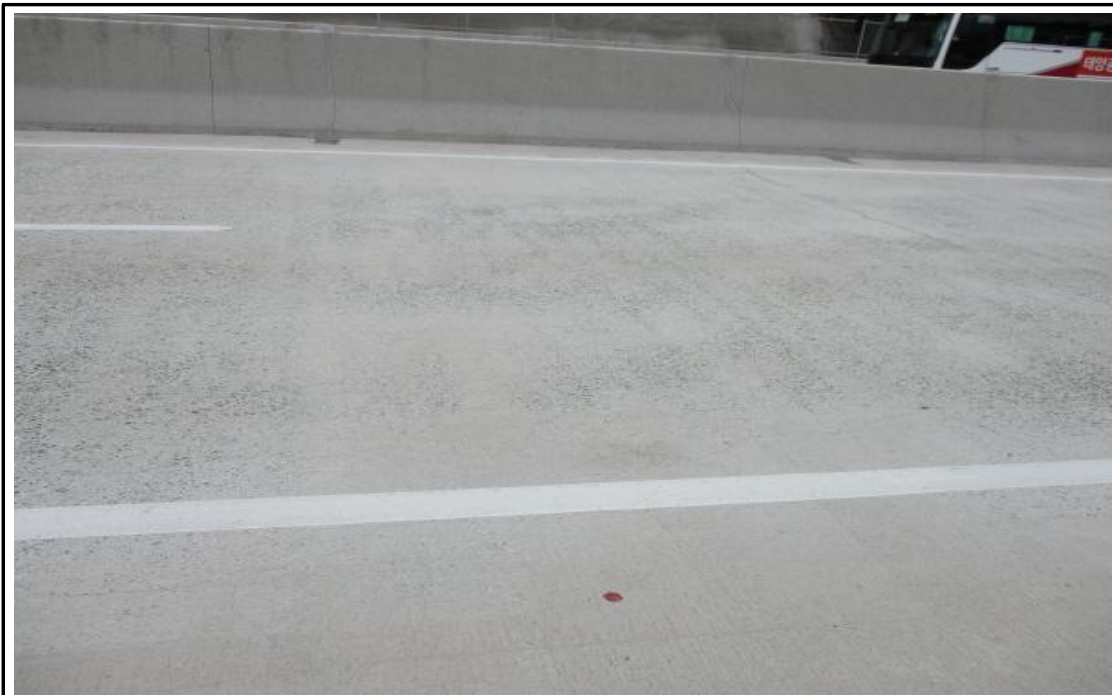
| 사진번호 | 9-BR35-1 | 위 치 | 오미교 영천방향 |

| NO | 시설물명 | 방향 | 시설물<br>번호 | 위치 | 부재 | 내용 | 단<br>위 | 수량 | 하자<br>담보<br>책임<br>기간 | 조치<br>방법 | 발생 | 공종 | 하자형태 | 사진<br>번호 | 종별 |
|---|---|---|---|---|---|---|---|---|---|---|---|---|---|---|---|
| 16 | 오미교 | 영천 | BR35 | S1<br>(영천) | 교면포장 | 망상균열 | m² | 9.00 | 2 | 하자 | 2017하 | 교량 | 포장균열 | 1 | 2종 |

| 내 용 | S1 교면포장 망상균열 A=9.0㎡ | | |

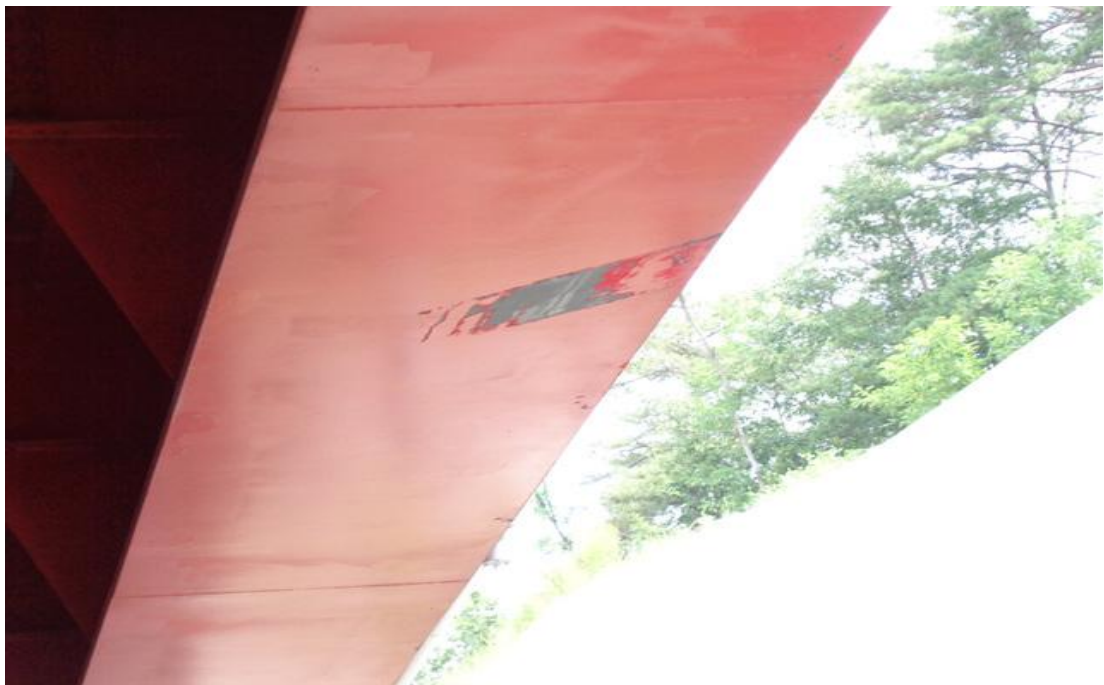
| 사진번호 | 9-BR35-2 | 위 치 | 오미교 상주방향 |

| NO | 시설물명 | 방향 | 시설물<br>번호 | 위치 | 부재 | 내용 | 단<br>위 | 수량 | 하자<br>담보<br>책임<br>기간 | 조치<br>방법 | 발생 | 공종 | 하자형태 | 사진<br>번호 | 종별 |
|---|---|---|---|---|---|---|---|---|---|---|---|---|---|---|---|
| 17 | 오미교 | 상주 | BR35 | S1G1<br>(상주) | 거더외부 | 도장손상 | m² | 7.00 | 1 | 하자 | 2018상 | 교량 | 도장손상 | 2 | 2종 |

| 내 용 | 거더외부 S1 G1 도장손상 A=7.0㎡ | | |

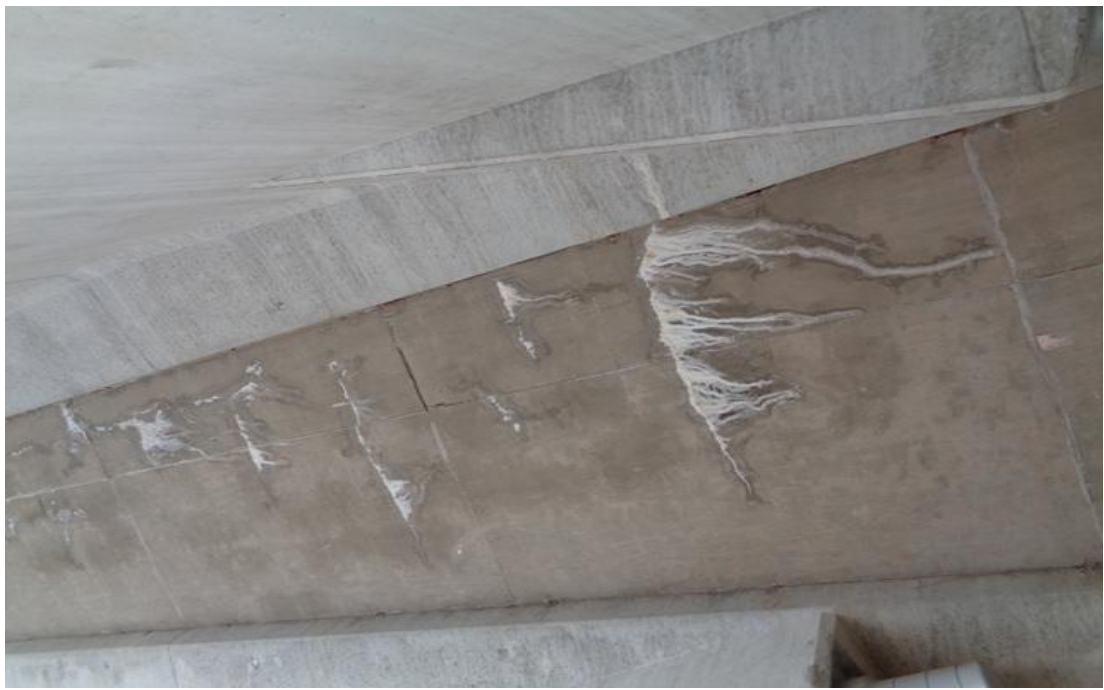
| 사진번호 | 9-1 | 위 치 | 동영천IC교 국도방향 |

| NO | 시설물명 | 방향 | 시설물<br>번호 | 위치 | 부재 | 내용 | 단<br>위 | 수량 | 하자<br>담보<br>책임<br>기간 | 조치<br>방법 | 발생 | 공종 | 하자형태 | 사진<br>번호 | 종별 |
|---|---|---|---|---|---|---|---|---|---|---|---|---|---|---|---|
| 18 | 동영천IC교 | 국도 | - | S1<br>(국도) | 바닥판하면 | 백태 | m² | 5.98 | 7 | 하자 | 2018상 | 교량 | 백태 | 1 | 기타종 |

| 내 용 | 바닥판하면 S1 백태 A=5.98㎡ | | |

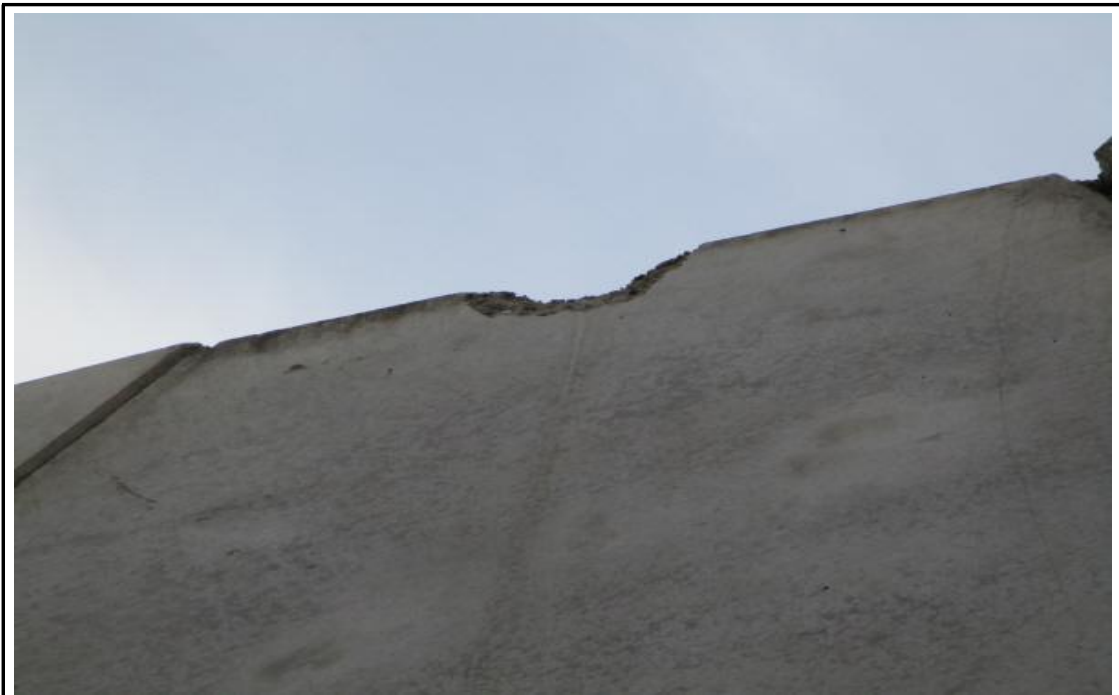
| 사진번호 | 9-RW14-1 | 위 치 | 패널식옹벽14 |

| NO | 시설물명 | 방향 | 시설물<br>번호 | 위치 | 부재 | 내용 | 단<br>위 | 수량 | 하자<br>담보<br>책임<br>기간 | 조치<br>방법 | 발생 | 공종 | 하자형태 | 사진<br>번호 | 종별 |
|---|---|---|---|---|---|---|---|---|---|---|---|---|---|---|---|
| 19 | 패널식<br>옹벽14 | 상주<br>영천 | RW14 | 패널식<br>옹벽14 | 패널<br>전면부 | 파손 | m² | 0.03 | 2 | 하자 | 2017하 | 옹벽 | 콘크리트<br>파손 | 1 | 2종 |

| 내 용 | 패널 전면부 파손 A=0.03㎡ | | |

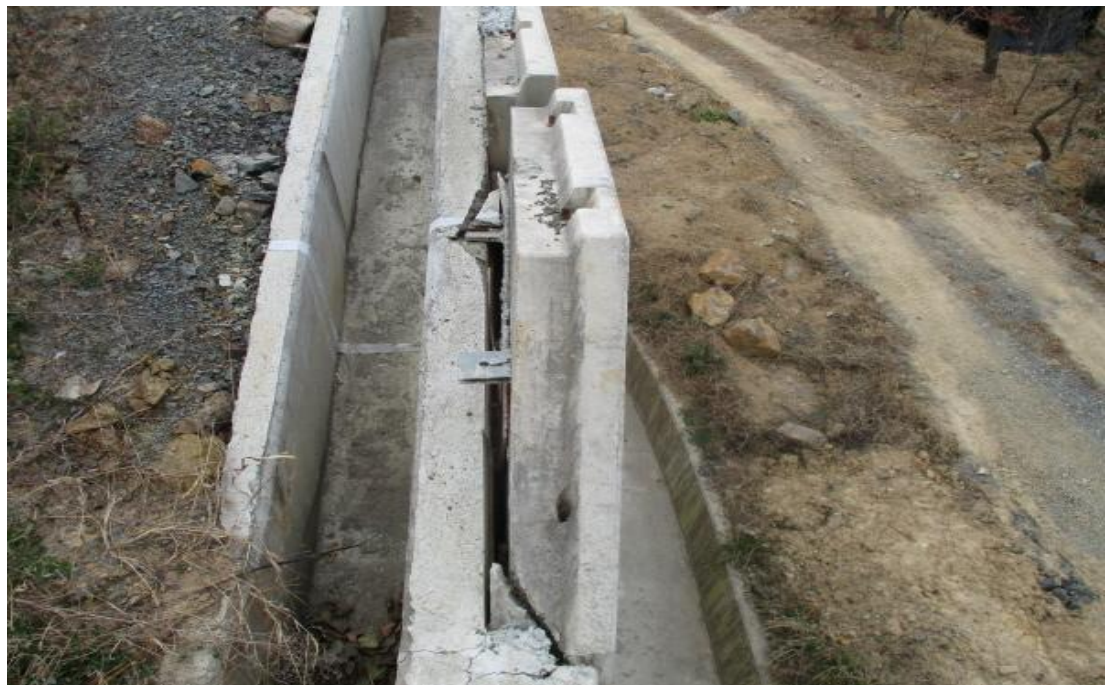
| 사진번호 | 9-RW14-2 | 위 치 | 패널식옹벽14 |

| NO | 시설물명 | 방향 | 시설물<br>번호 | 위치 | 부재 | 내용 | 단<br>위 | 수량 | 하자<br>담보<br>책임<br>기간 | 조치<br>방법 | 발생 | 공종 | 하자형태 | 사진<br>번호 | 종별 |
|---|---|---|---|---|---|---|---|---|---|---|---|---|---|---|---|
| 20 | 패널식<br>옹벽14 | 상주<br>영천 | RW14 | 패널식<br>옹벽14 | 패널 | 파손 | EA | 6.00 | 2 | 하자 | 2017하 | 옹벽 | 콘크리트<br>파손 | 2 | 2종 |

| 내 용 | 패널 전면부 파손 6개소 | | |

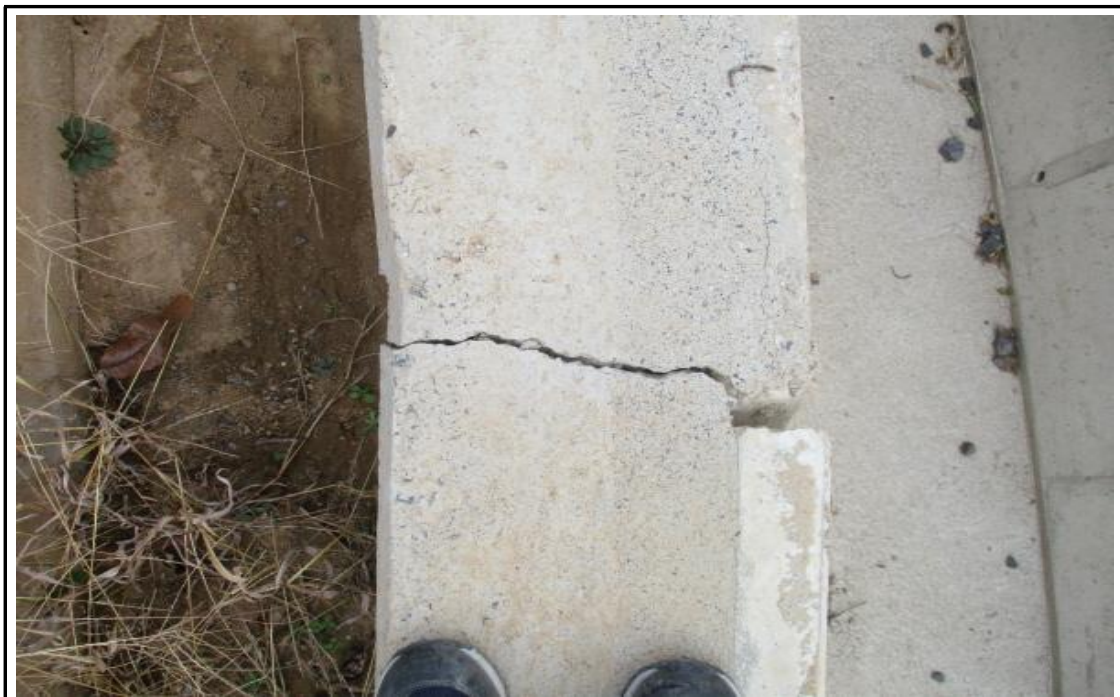
| 사진번호 | 9-RW14-3 | 위 치 | 패널식옹벽14 |

| NO | 시설물명 | 방향 | 시설물<br>번호 | 위치 | 부재 | 내용 | 단<br>위 | 수량 | 하자<br>담보<br>책임<br>기간 | 조치<br>방법 | 발생 | 공종 | 하자형태 | 사진<br>번호 | 종별 |
|---|---|---|---|---|---|---|---|---|---|---|---|---|---|---|---|
| 21 | 패널식<br>옹벽14 | 상주<br>영천 | RW14 | 패널식<br>옹벽14 | 배수로 | 균열 | m | 1.00 | 2 | 하자 | 2017하 | 옹벽 | 균열 | 3 | 2종 |

| 내 용 | 배수로 균열 L=1.0m | | |

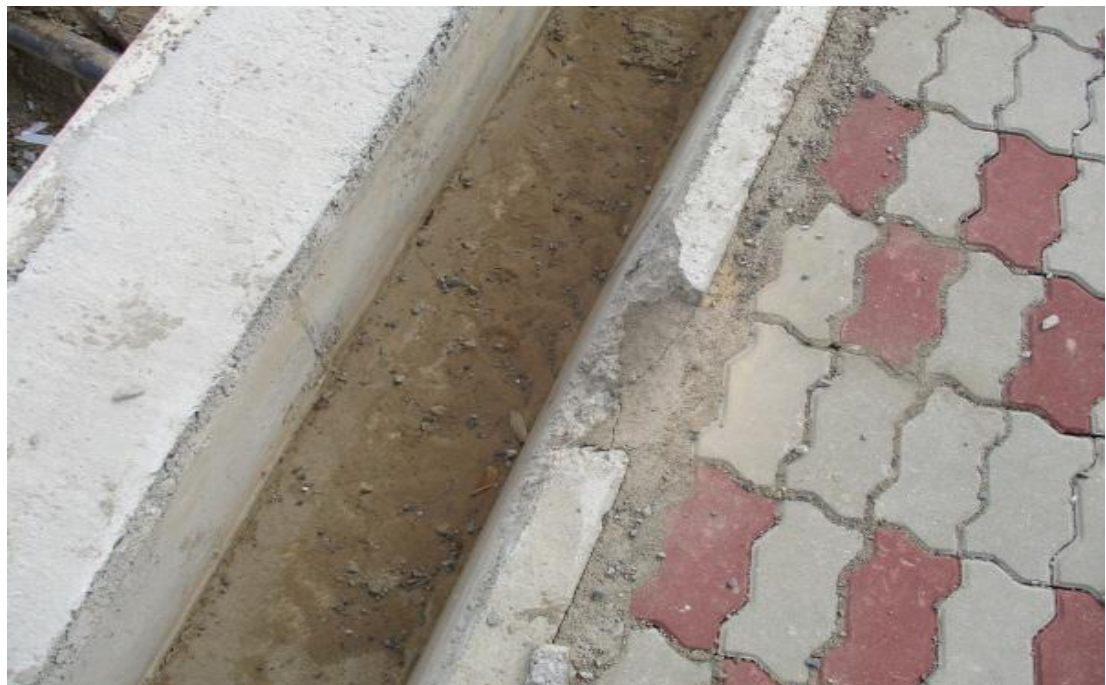
| 사진번호 | 9-RW14-4 | 위 치 | 패널식옹벽14 |

| NO | 시설물명 | 방향 | 시설물<br>번호 | 위치 | 부재 | 내용 | 단<br>위 | 수량 | 하자<br>담보<br>책임<br>기간 | 조치<br>방법 | 발생 | 공종 | 하자형태 | 사진<br>번호 | 종별 |
|---|---|---|---|---|---|---|---|---|---|---|---|---|---|---|---|
| 22 | 패널식<br>옹벽14 | 상주<br>영천 | RW14 | 패널식<br>옹벽14 | 배수로 | 파손 | m² | 0.03 | 2 | 하자 | 2017하 | 옹벽 | 콘크리트<br>파손 | 4 | 2종 |

| 내 용 | 배수로 파손 A=0.03㎡ | | |

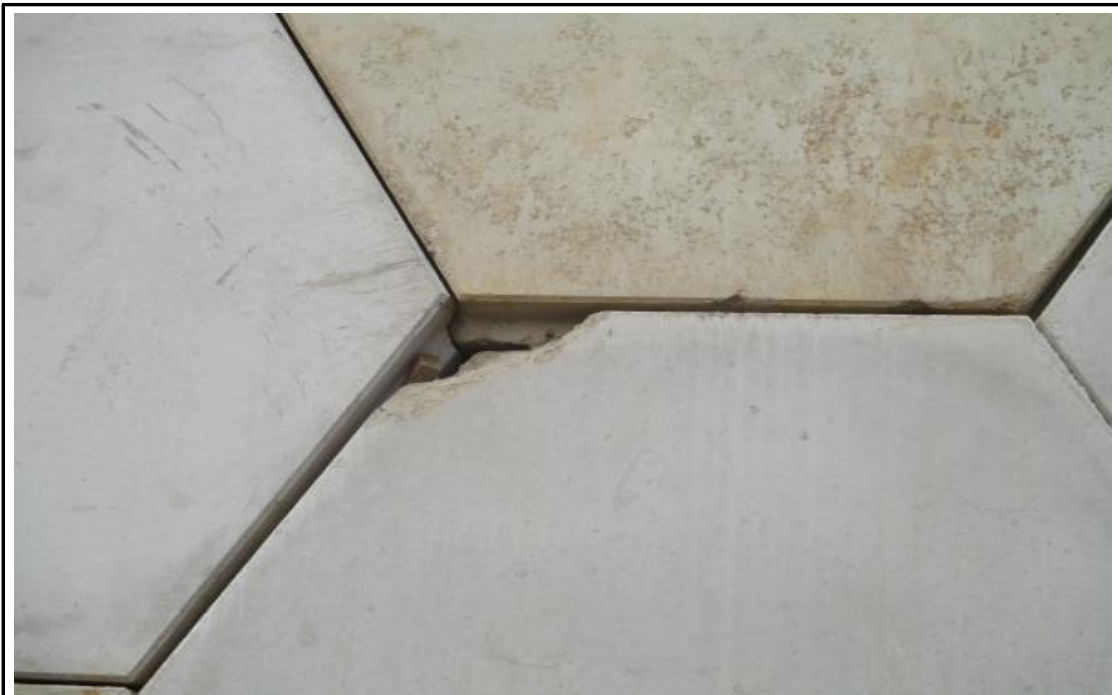
| 사진번호 | 9-RW15-1 | 위 치 | 패널식옹벽15 |

| NO | 시설물명 | 방향 | 시설물<br>번호 | 위치 | 부재 | 내용 | 단<br>위 | 수량 | 하자<br>담보<br>책임<br>기간 | 조치<br>방법 | 발생 | 공종 | 하자형태 | 사진<br>번호 | 종별 |
|---|---|---|---|---|---|---|---|---|---|---|---|---|---|---|---|
| 23 | 패널식<br>옹벽15 | 상주<br>영천 | RW15 | 패널식<br>옹벽15 | 패널<br>전면부 | 파손 | m² | 0.06 | 2 | 하자 | 2017하 | 옹벽 | 콘크리트<br>파손 | 1 | 2종 |

| 내 용 | 패널 전면부 파손 $A=0.08\text{m}^2$ | | |

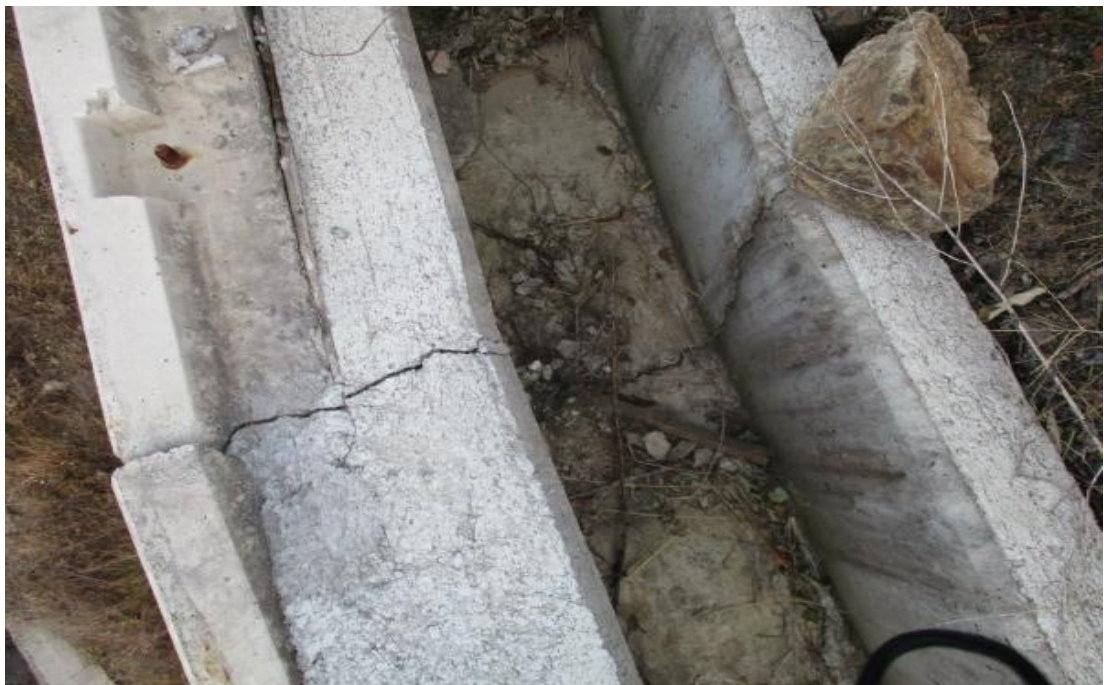
| 사진번호 | 9-RW15-2 | 위 치 | 패널식옹벽15 |

| NO | 시설물명 | 방향 | 시설물<br>번호 | 위치 | 부재 | 내용 | 단<br>위 | 수량 | 하자<br>담보<br>책임<br>기간 | 조치<br>방법 | 발생 | 공종 | 하자형태 | 사진<br>번호 | 종별 |
|---|---|---|---|---|---|---|---|---|---|---|---|---|---|---|---|
| 24 | 패널식<br>옹벽15 | 상주<br>영천 | RW15 | 패널식<br>옹벽15 | 배수로 | 균열 | m | 6.00 | 2 | 하자 | 2017하 | 옹벽 | 균열 | 2 | 2종 |

| 내 용 | 배수로 균열 $L=6.0\text{m}$ | | |

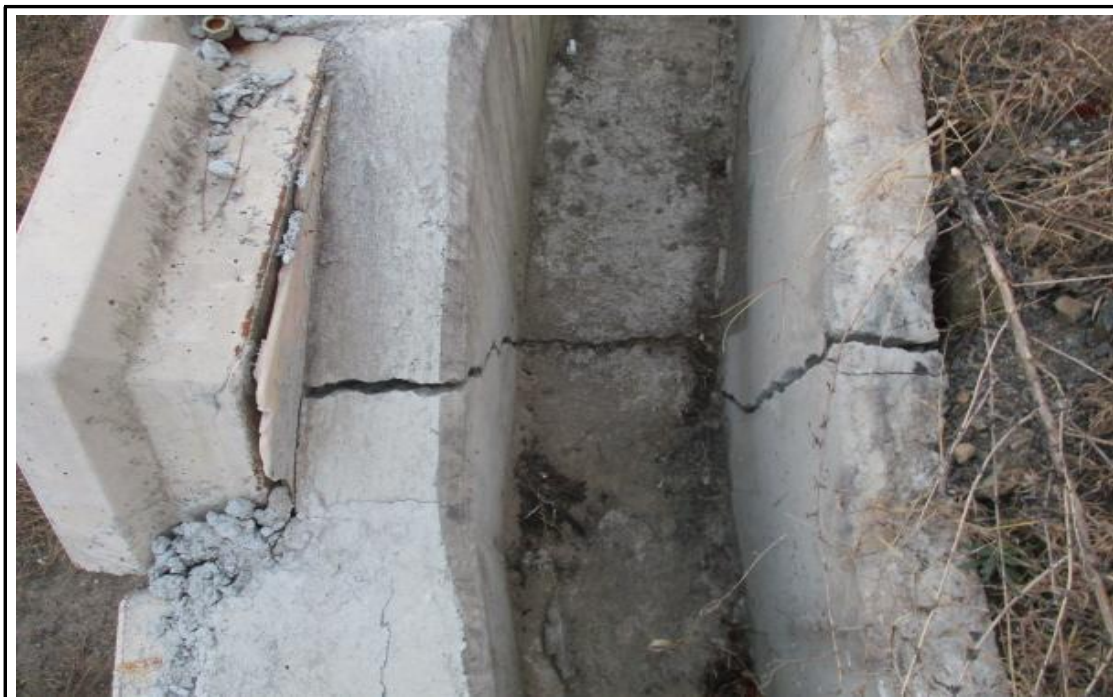
| 사진번호 | 9-RW15-3 | 위 치 | 패널식옹벽15 |

| NO | 시설물명 | 방향 | 시설물<br>번호 | 위치 | 부재 | 내용 | 단<br>위 | 수량 | 하자<br>담보<br>책임<br>기간 | 조치<br>방법 | 발생 | 공종 | 하자형태 | 사진<br>번호 | 종별 |
|---|---|---|---|---|---|---|---|---|---|---|---|---|---|---|---|
| 25 | 패널식<br>옹벽15 | 상주<br>영천 | RW15 | 패널식<br>옹벽15 | 배수로 | 파손 | m² | 0.45 | 2 | 하자 | 2017하 | 옹벽 | 콘크리트<br>파손 | 3 | 2종 |

| 내 용 | 배수로 파손 A=0.45㎡ | | |

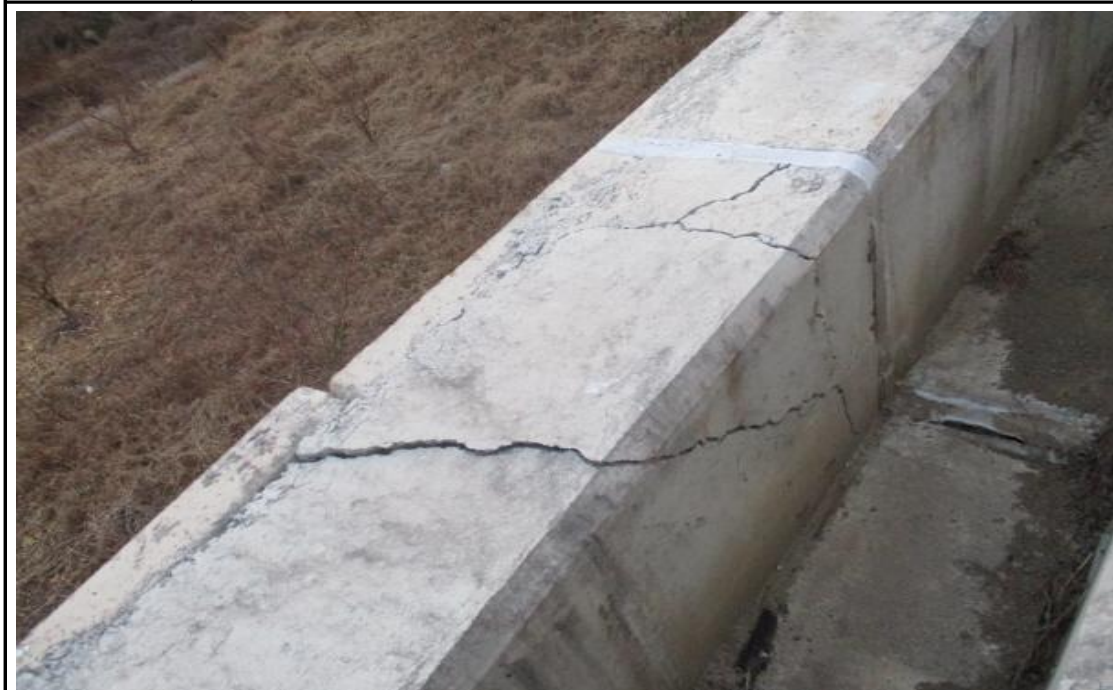
| 사진번호 | 9-RW15-4 | 위 치 | 패널식옹벽15 |

| NO | 시설물명 | 방향 | 시설물<br>번호 | 위치 | 부재 | 내용 | 단<br>위 | 수량 | 하자<br>담보<br>책임<br>기간 | 조치<br>방법 | 발생 | 공종 | 하자형태 | 사진<br>번호 | 종별 |
|---|---|---|---|---|---|---|---|---|---|---|---|---|---|---|---|
| 26 | 패널식<br>옹벽15 | 상주<br>영천 | RW15 | 패널식<br>옹벽15 | 배수로 | 파손 | m² | 0.30 | 2 | 하자 | 2017하 | 옹벽 | 콘크리트<br>파손 | 4 | 2종 |

| 내 용 | 배수로 파손 A=0.3㎡ | | |
