# 하 자 보 고 서

< 9공구 >

2018. 06

상주영천고속도로주식회사

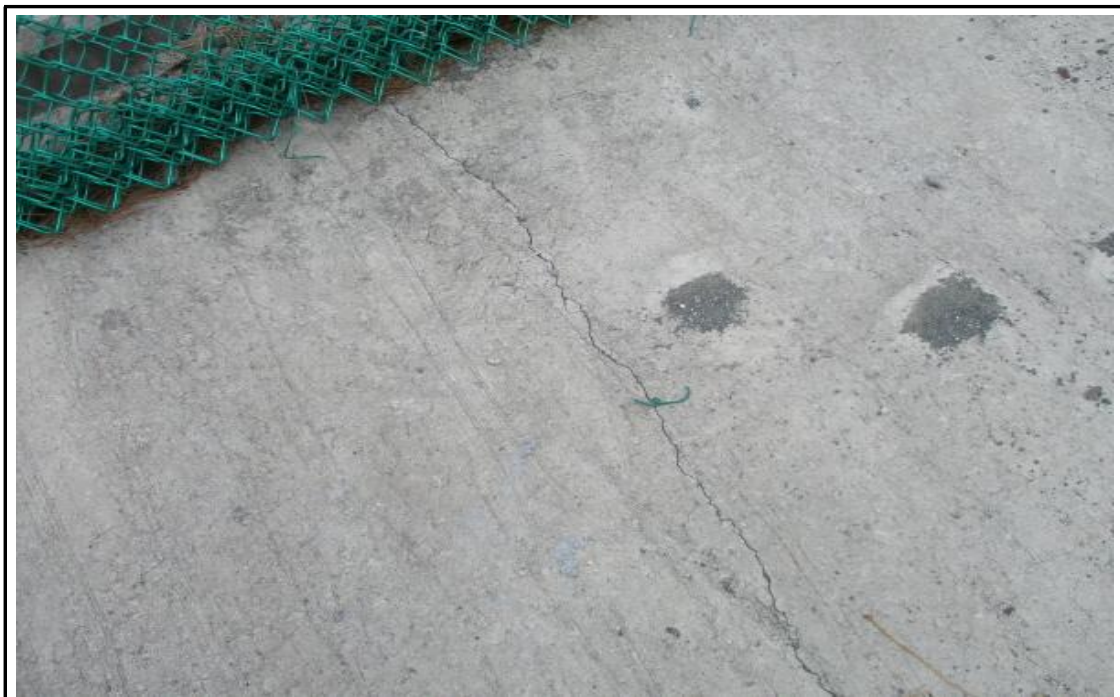
| 사진번호 | 9-SL62-1 | 위 치 | 영천절토62 |

| NO | 시설물명 | 방향 | 시설물<br>번호 | 위치 | 부재 | 내용 | 단<br>위 | 수량 | 하자<br>담보<br>책임<br>기간 | 조치<br>방법 | 발생 | 공종 | 하자형태 | 사진<br>번호 | 종별 |
|---|---|---|---|---|---|---|---|---|---|---|---|---|---|---|---|
| 27 | 영천절토62 | 영천 | SL62 | 영천절토62 | 소단배수로 | 균열 | m | 5.00 | 2 | 하자 | 2017하 | 사면 | 균열 | 1,2 | 2종 |

| 내 용 | 소단배수로 균열 L=5.0m | | |

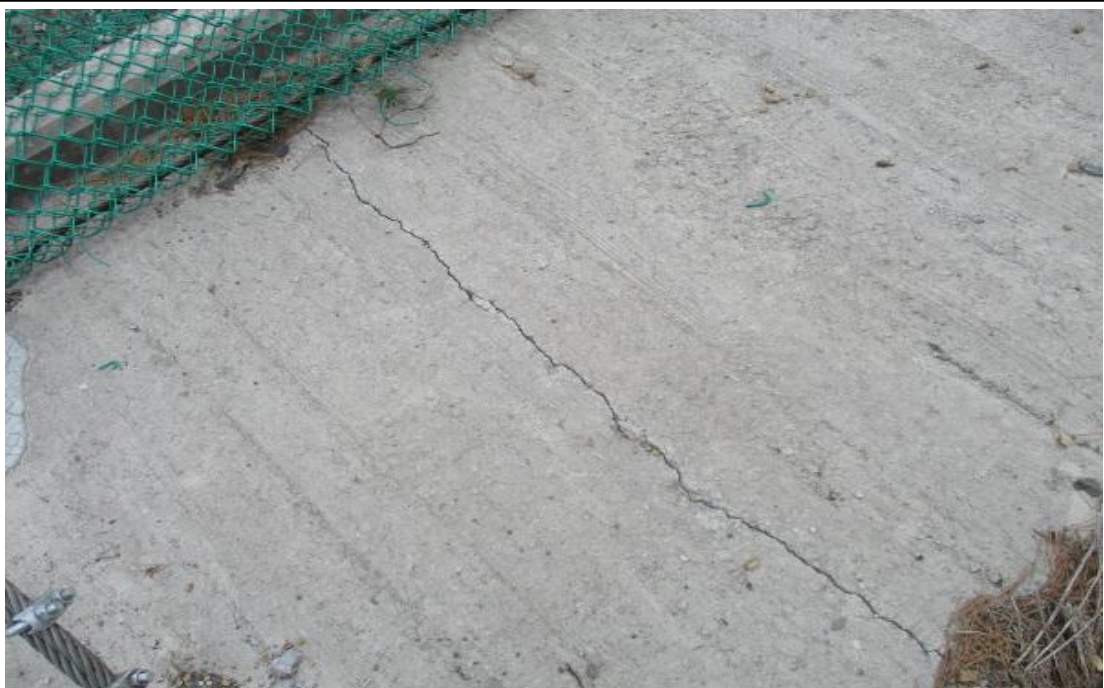
| 사진번호 | 9-SL62-2 | 위 치 | 영천절토62 |

| 내 용 | 소단배수로 균열 L=5.0m | | |

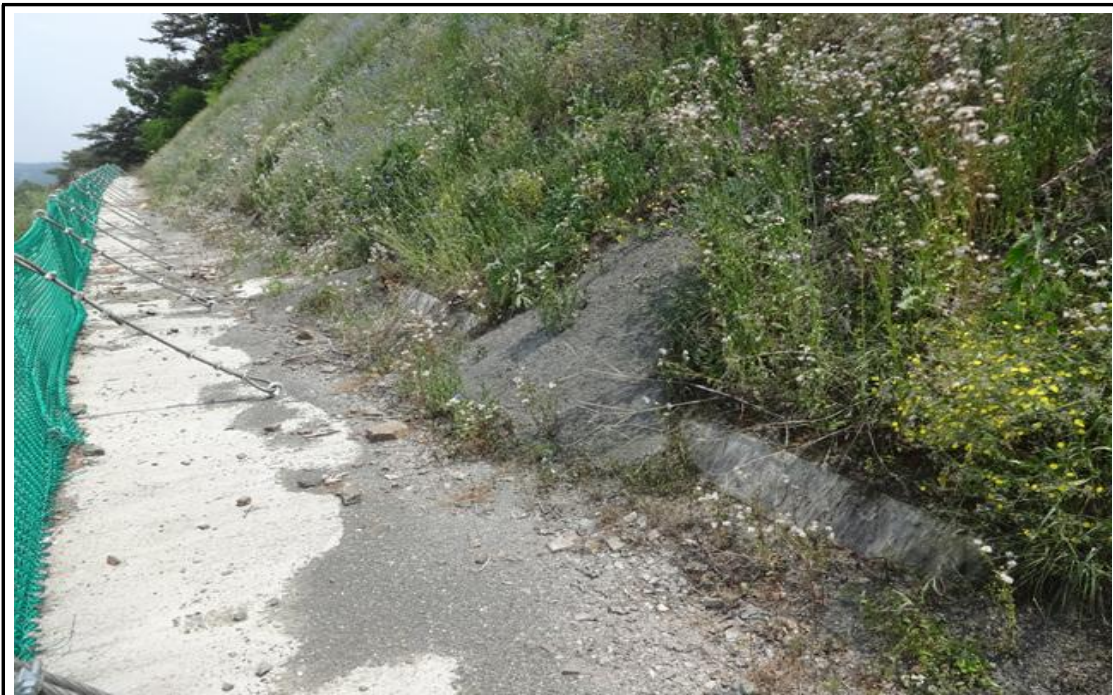
| 사진번호 | 9-SL62-3 | 위 치 | 영천절토62 |

| NO | 시설물명 | 방향 | 시설물<br>번호 | 위치 | 부재 | 내용 | 단<br>위 | 수량 | 하자<br>담보<br>책임<br>기간 | 조치<br>방법 | 발생 | 공종 | 하자형태 | 사진<br>번호 | 종별 |
|---|---|---|---|---|---|---|---|---|---|---|---|---|---|---|---|
| 28 | 영천절토62 | 영천 | SL62 | 영천절토62 | 2단 사면 | 녹생토유실 | m² | 4.00 | 2 | 하자 | 2018상 | 사면 | 녹생토유<br>실 | 3,4 | 2종 |

| 내 용 | 2단 사면 녹생토유실, 공동 A=4.0㎡ | | |

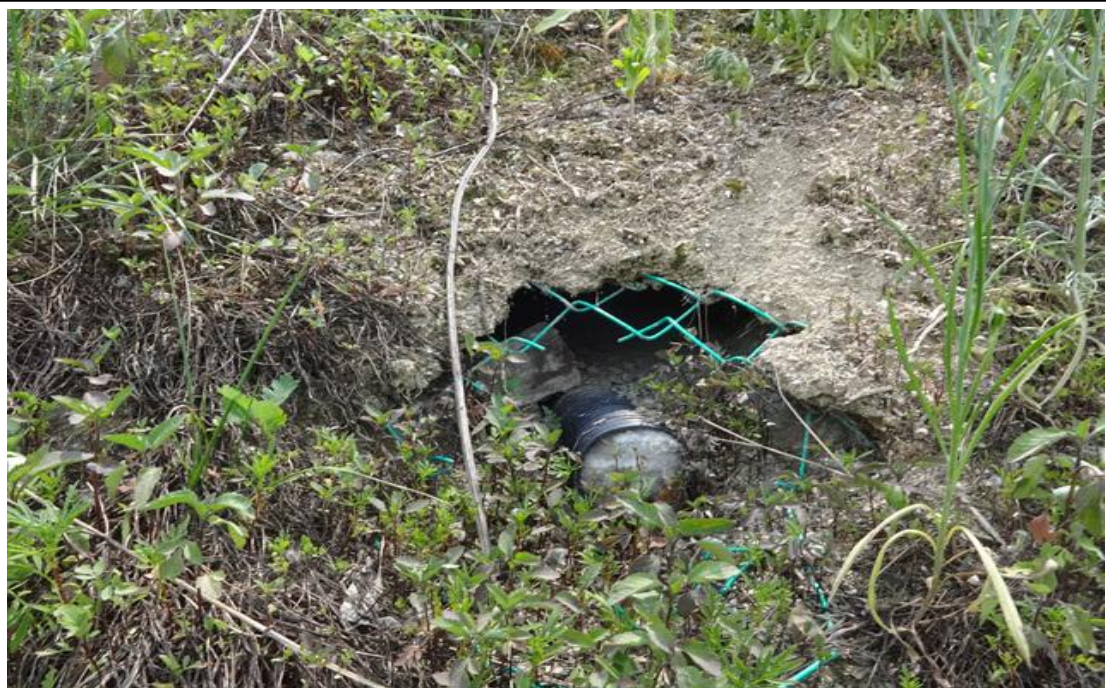
| 사진번호 | 9-SL62-4 | 위 치 | 영천절토62 |

| 내 용 | 2단 사면 녹생토유실, 공동 A=4.0㎡ | | |
