# 일산대교 2019년 하반기 정기안전점검 용역

중 합 보 고 서

[일산대교 본교, 이산포IC Ramp교 3개소]

(주)명성엔지니어링

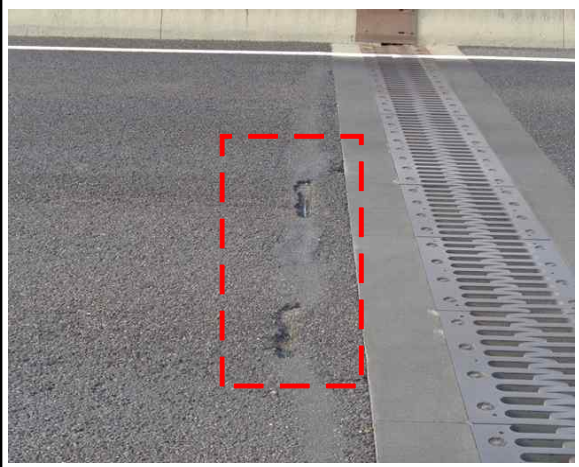
교면포장의 외관조사 결과, 기 점검 대비 신규 및 진전이 없는 상태로 아스콘 균열, 포트홀, 패임, 마모, 보도부 균열 등이 조사되었으며, 기 손상부의 경우 주의관찰 및 통행차량의 주행성 확보를 위한 아스콘 팻칭 등의 조치가 요망된다.

| <p>일산방향 S10 아스콘 패임</p> | <p>일산방향 S17 포장 균열</p> |

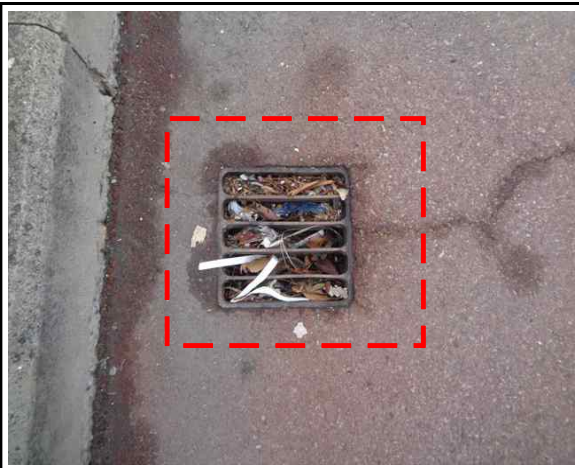
배수시설은 하천형으로 설치되어 있으며, 조사결과 집수구 및 배수관 막힘 등의 결함은 발생되지 않았으며, 배수구 체결장치 및 배수관 고정볼트의 상태도 양호한 것으로 조사되었다. 기 점검시 조사된 배수구 막힘의 경우 일부구간 정비를 통한 보수를 실시한 것으로 확인되었으며, 현재 상태는 양호한 것으로 조사되었다. 다만 일부구간 미제거된 이물질에 의한 배수구 막힘과 체수가 발생된 상태이므로 주기적인 정비를 통한 유지관리가 필요할 것으로 판단된다.

| <p>인천방향 S15 배수구 막힘</p> | <p>인천방향 S29 배수구 막힘 -보수-</p> |

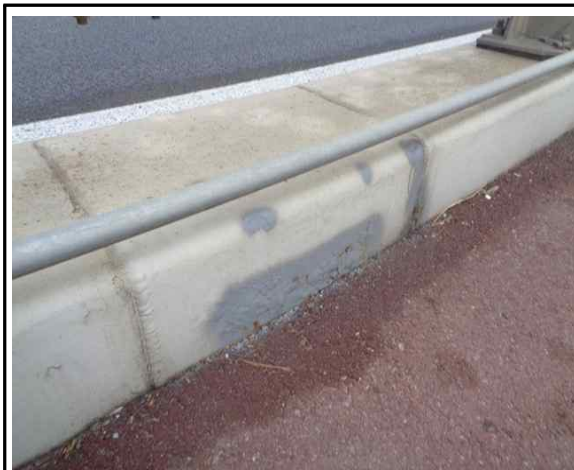
인천방향 S20 연석 부식 보수

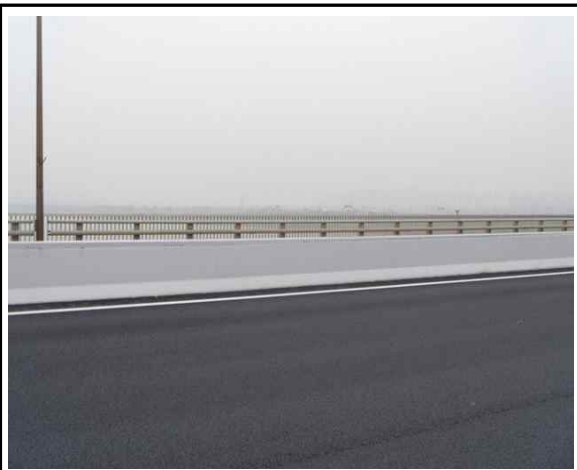
인천방향 S20 중분대 부식 보수

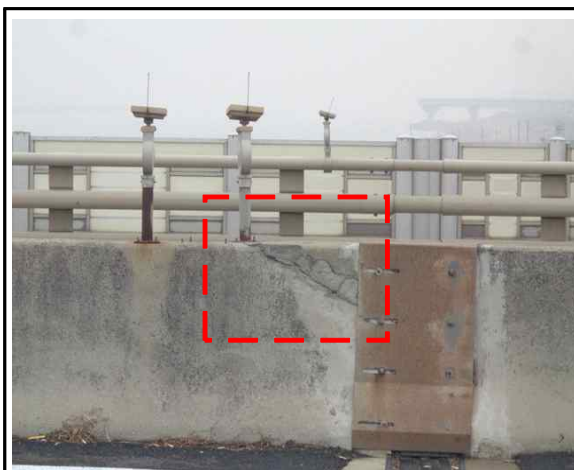
일산대교 본교에 설치된 난간 및 연석의 경우 차도용 방호책, 보도용 난간 및 콘크리트 방호벽으로 시공되어 있으며, 점검결과, 재료적인 특성 및 노후화 등으로 인한 균열 및 백태, 콘크리트 박리 및 철근노출 등의 기 손상이 조사되었다. 방호벽 및 중분대측 도장박리 및 부식이 전개소 보수 되었고, 보수 상태는 양호한 것으로 확인되었다. 난간 및 연석에 발생한 손상부의 경우 주의관찰 및 내구성 및 미관 확보 차원의 표면처리, 단면보수 등의 조치가 필요할 것으로 판단된다.

인천방향 S27 중분대 파손

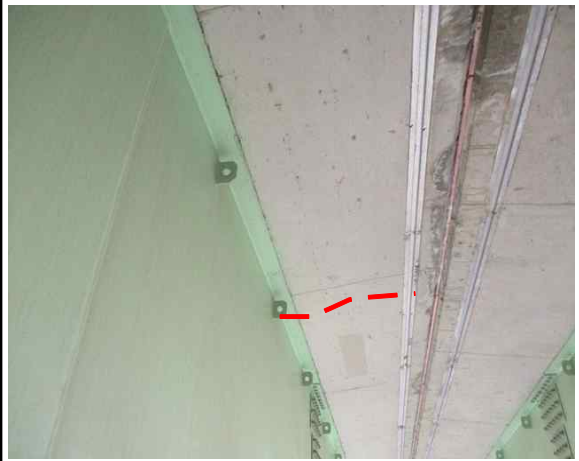
슬래브 하면은 금회 외관조사 결과, Plate Girder부 도장박리 및 볼트부식, 콘크리트 바닥판의 경우 균열 및 망상균열 등의 손상이 조사되었다. 기 점검 이후 추가 발생한 손상은 없는 것으로 조사되었으며, 일부 균열 및 망상균열이 보수된 상태로 확인되었으며, 기존보수 미반영으로 확인되었다. 발생한 손상부의 경우 건조수축, 공용기간 증가 등에 의한 비구조적 손상인 것으로 판단된다. 기 손상부의 경우 주의관찰 및 손상의 진전 방지, 구조물의 내구성 확보 차원의 보수가 요망된다.

| <p>인천방향 S6 켄틸레버 폭 0.3mm미만 균열</p> | <p>인천방향 S17 도장박리</p> |

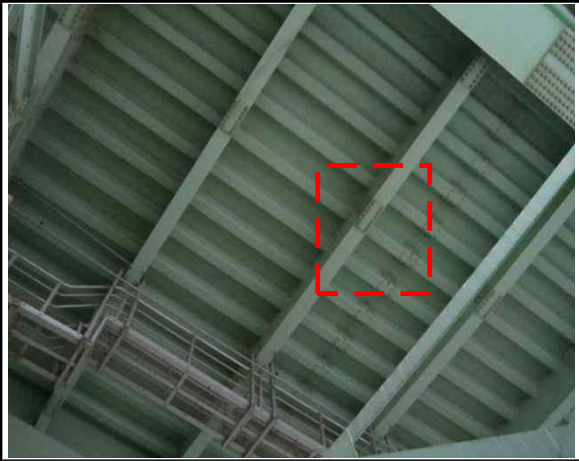
| <p>일산방향 S17 볼트 부식</p> | <p>일산방향 S6 폭 0.3mm미만 균열</p> |

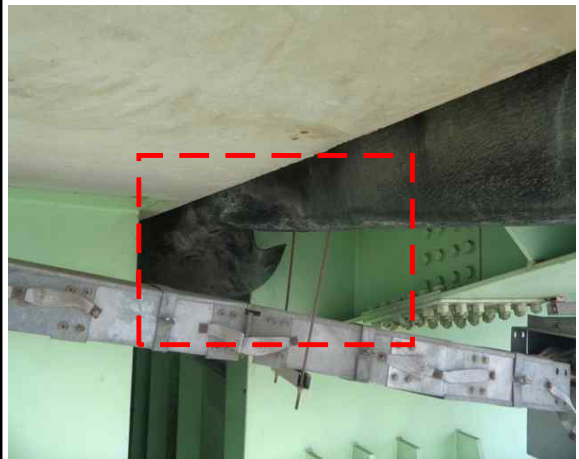
일산대교 본교의 신축이음은 강팽거조인트, N.B 조인트가 시공되어 있으며, 점검결과, 일부 차수판 파손 및 볼트 손상이 보수된 상태이며, 신축유간은 양호한 상태이나, 기존 손상인 후타재 균열 및 박락, 고무재 변형 및 파손, 신축이음 하부 고무재 파손, 유간 토사퇴적 등의 손상이 조사되었다. 기 손상부의 경우 주의관찰 후 손상의 진전 시 구조물의 내구성 증진, 신축이음의 원활한 거동을 위한 보수가 요망된다.

| <p>인천방향 MA2 후타재 박락</p> | <p>인천방향 MP16 하부 고무재 파손</p> |

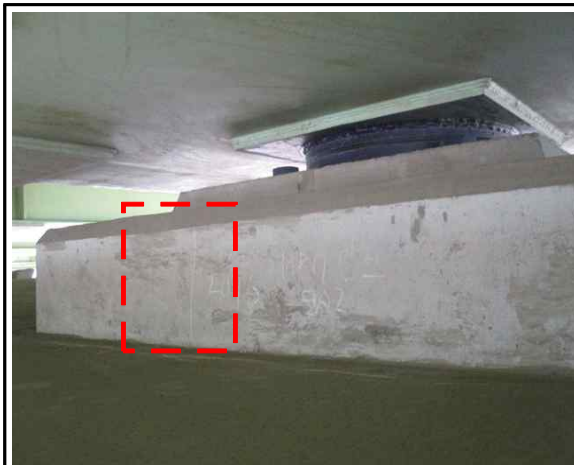
일산대교 본교의 교량받침은 포트받침, DYNAPOT 받침으로 시공되었고, 교량받침에 대한 점검결과, 가동상태는 대체로 양호한 상태이며, 기존 손상인 받침콘크리트 및 무수축물탈 균열, 물탈 파손, 받침콘크리트 철근노출, 박리 등의 손상이 조사되었다. 발생한 손상의 경우 건조수축, 공용기간 증가 등에 의한 비 구조적인 손상으로 판단되며 주의관찰 및 손상의 진전 방지를 위한 보수가 필요할 것으로 판단된다.

인천방향 MP7-SH2 받침콘크리트 균열

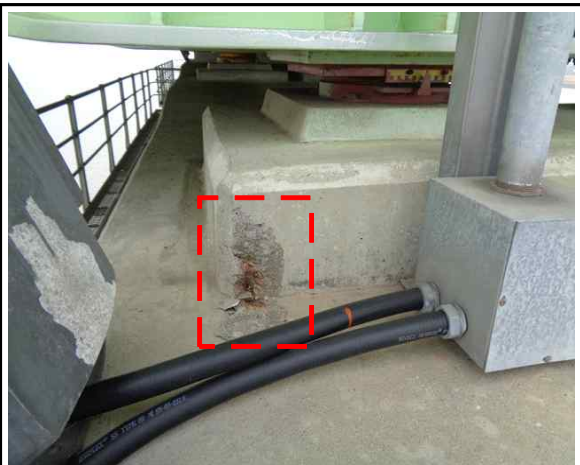
인천방향 MP23-SH1 받침콘크리트 파손

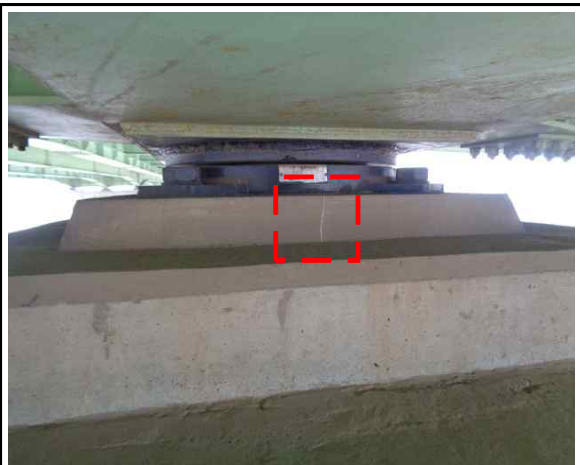
일산방향 MP25-SH2 받침콘크리트 균열

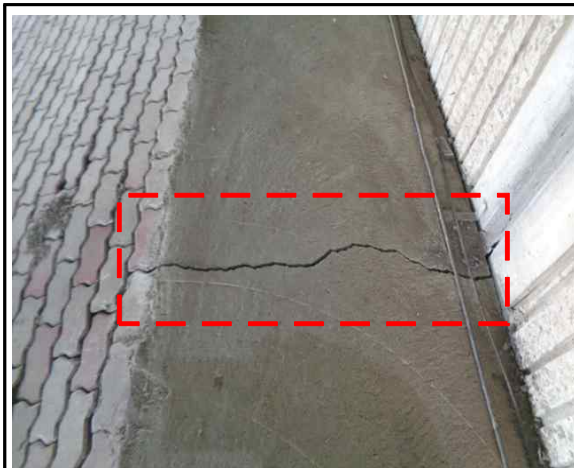
일산대교 본교의 교대는 역T형식 구조, 교각은 T형, 라멘( $\pi$ )형식 구조이며 외관조사 결과, 기존 손상인 균열 및 망상균열, 파손, 철근노출, 누수흔적, 재료분리, 박리 및 박락 등의 손상이 조사되었으며, 발생한 손상의 경우 건조수축, 다짐부족, 공용기간 증가 등에 의한 비 구조적 손상으로 판단되며, 주의관찰 및 구조물의 내구성 증진을 위한 보수가 요망된다.

인천방향 A2 압성토 점검로 파손

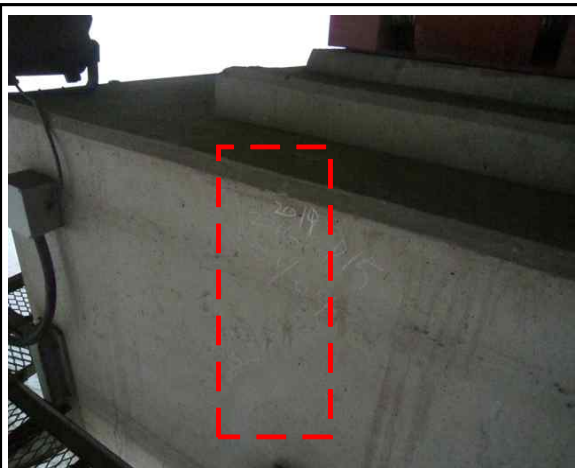
인천방향 MP15 코핑부 폭 0.3mm미만 균열

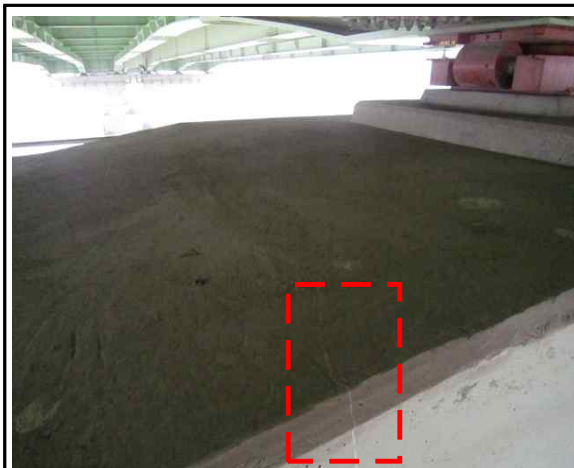
일산방향 MP13 코핑부 폭 0.3mm미만 균열

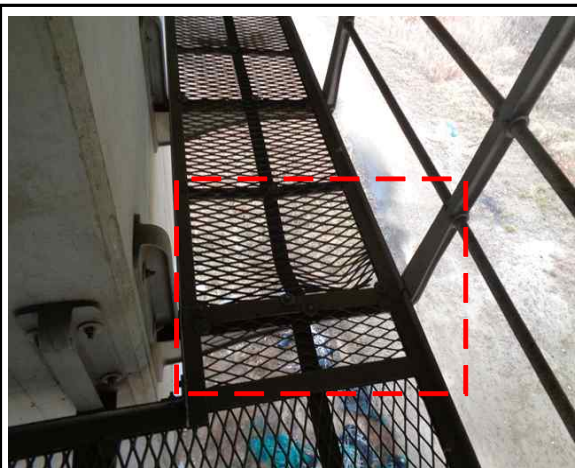
일산방향 MP27 점검로 발판 변형

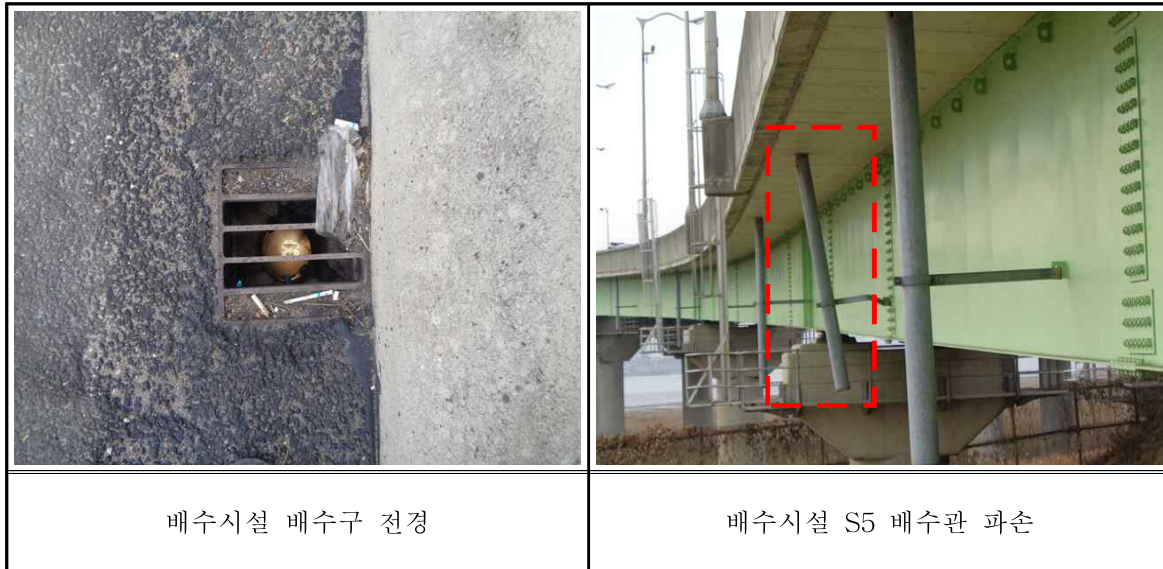
이산포IC RAMP-G교의 배수시설은 산악형이며 조사결과 기 점검 이후 배수관 파손이 추가 발생된 것으로 조사되었다. 기 손상의 경우 공용기간 증가에 의한 손상으로 구조물의 원활한 배수기능 확보를 위한 정비가 요망된다.

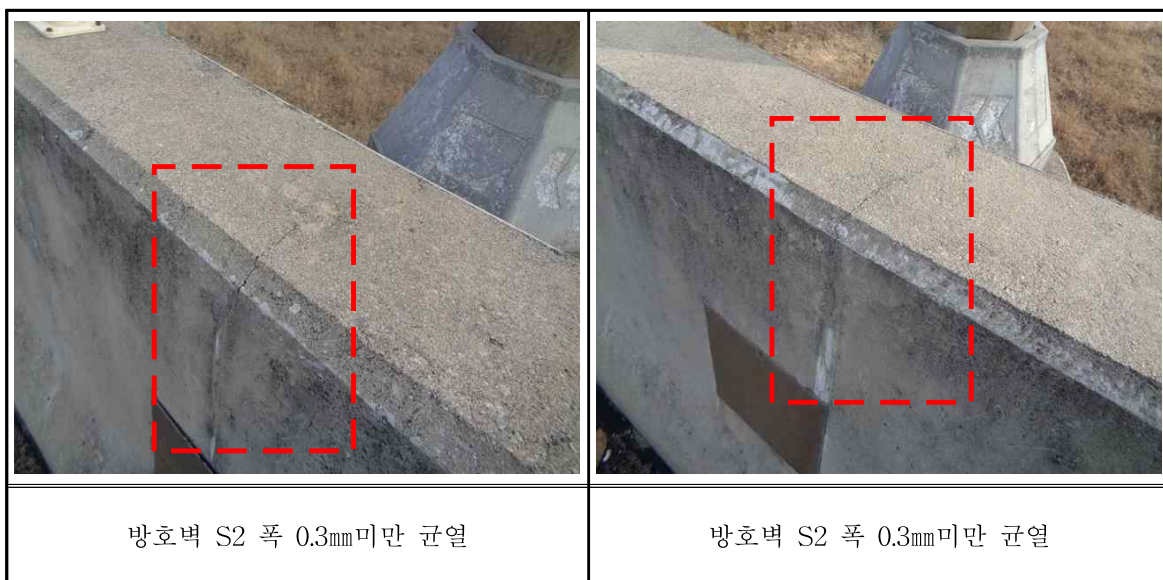
콘크리트 방호벽의 외관조사 결과, 기존 손상인 재료적인 특성 및 노후화 등으로 인한 균열 및 차량 충돌로 인한 굽힘 등의 손상이 조사되었다. 기 점검 이후 추가 발생한 손상은 없는 것으로 확인되었으며, 기 손상부는 주의관찰 및 내구성 및 미관 확보 차원의 단면보수 등의 적절한 조치가 필요한 상태이다.

| <p>방호벽 S3 폭 0.3mm이상 균열</p> | <p>방호벽 S5 굽힘</p> |

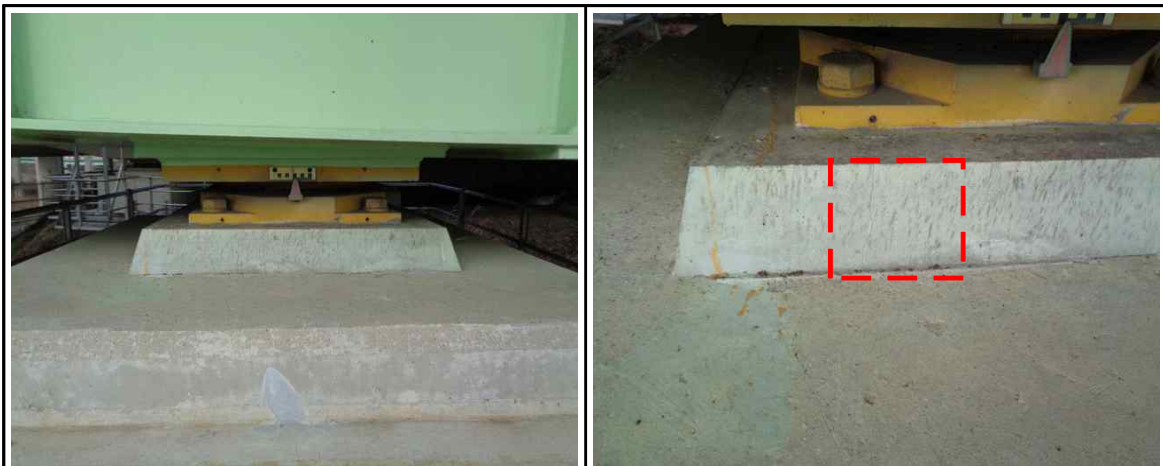
교량받침은 포트받침으로 시공되었고, 교량받침에 대한 점검결과, 가동상태는 대체로 양호한 상태이나, 일부구간 이동측정자 파손 및 무수축물탈 균열이 조사되었다. 기 점검 이후 추가 발생한 손상은 없는 것으로 확인되었으며, 발생한 손상의 경우 주의관찰 후 손상의 진전 시 적절한 조치를 취하는 것이 바람직 할 것으로 판단된다.

교량받침 GP4-SH2 받침물탈 균열

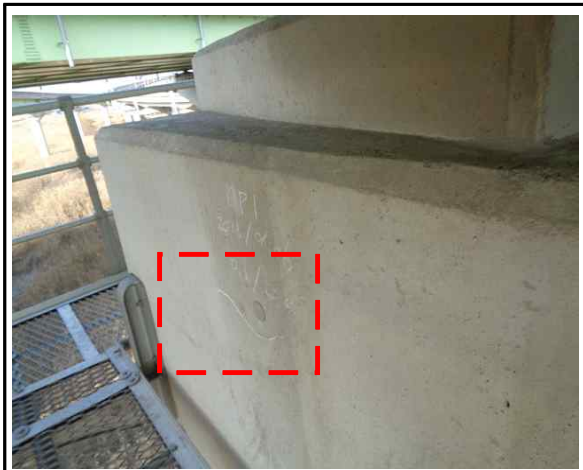
교각은 T형 구조이며 외관조사 결과, 기존 손상인 폭0.3mm 미만의 균열 및 망상균열, 콘크리트 파손 등의 손상이 조사되었다. 기 점검 이후 추가 발생된 손상은 없는 것으로 확인되었으며, 발생한 손상부의 경우 주의관찰 및 구조물의 내구성 증진을 위한 단면보수 등의 조치가 요망된다.

| <p>교각 GP1 코핑부 폭 0.3mm미만 균열</p> | <p>교각 GP4 코핑부 폭 0.3mm미만 균열</p> |

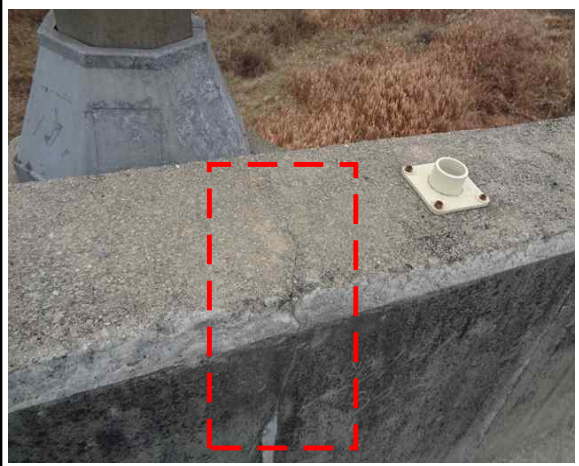
이산포IC RAMP-H교의 난간은 콘크리트 방호벽으로 시공되어 있으며, 점검결과, 재료적인 특성 및 노후화 등으로 인한 균열 및 철근노출, 차량 충돌로 인한 긁힘, 파손 등의 손상이 조사되었다. 발생된 손상부의 경우 주의관찰 및 구조물의 내구성 증진, 미관 확보 차원의 주입보수, 단면보수, 방청 등의 적절한 조치가 필요할 것으로 판단된다.

| <p>방호벽 S3 폭 0.3mm미만 균열</p> | <p>방호벽 S4 긁힘</p> |

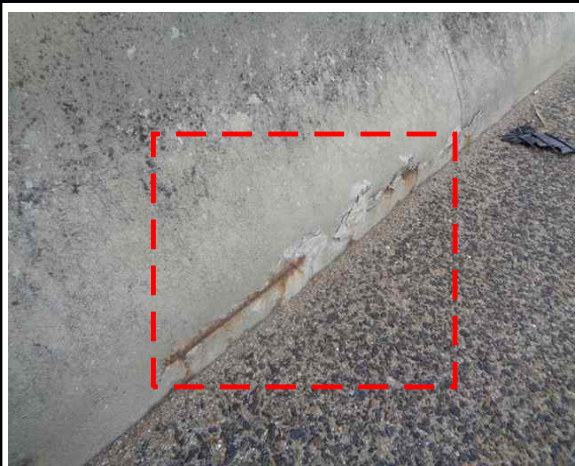
| <p>방호벽 S5 철근노출</p> | <p>방호벽 S7 철근노출</p> |

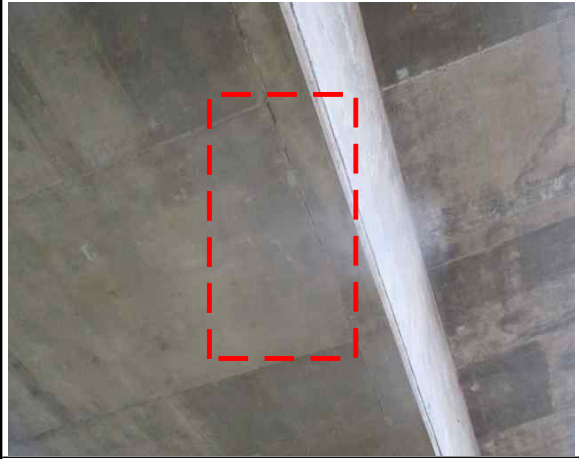
슬래브 하면의 외관조사 결과, 기 손상인 폭 0.1~0.2mm 정도의 균열 및 콘크리트 파손, 백태, 철근노출이 확인되었으며, 발생한 손상의 경우 건조수축, 공용기간 증가 등에 의한 비 구조적 손상인 것으로 판단된다. 슬래브 하면에 발생한 손상의 경우 주의관찰 및 손상의 진전 방지, 구조물의 내구성 증진을 위한 단면보수, 방청 등의 조치가 요망된다.

| <p>슬래브 하면 S1 폭 0.3mm미만 균열</p> | <p>슬래브 하면 S1 파손</p> |

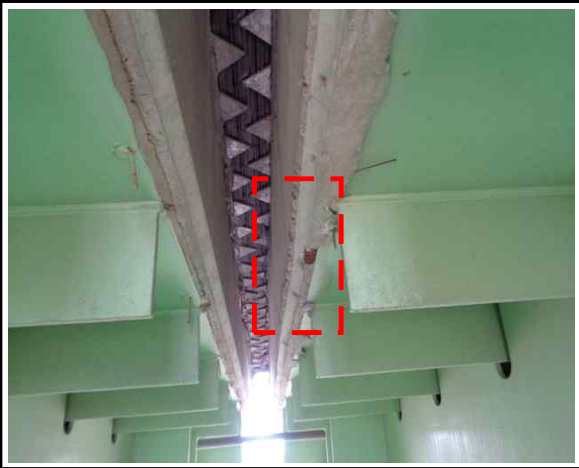
| <p>슬래브 하면 S8 철근노출</p> | <p>슬래브 하면 S10 켄틸레버 폭 0.3mm미만 균열</p> |

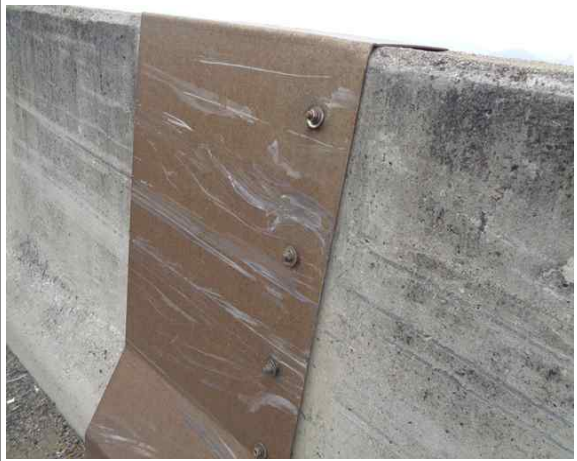
이산포IC RAMP-H교의 신축이음은 강팽거조인트, N.B 조인트가 시공되어 있으며, 신축유간은 양호한 상태이며, 금회 차수판 볼트 파손이 일부 보수되었고, 보수 상태는 양호한 것으로 확인되었다. 일부구간에 발생한 본체 이물질 퇴적 및 후타재 균열, 파손, 차수판 볼트 탈락이 조사되었으며, 신축이음부에 발생한 손상의 경우 건조수축, 이물질 퇴적, 중차량 반복통행, 공용기간 증가 등에 의한 손상으로 판단되며, 구조물의 내구성 및 차량의 주행성에 영향을 미칠만한 손상은 아니나, 신축이음의 원활한 거동 및 내구성 증진을 위한 정비 등의 조치가 필요할 것으로 판단된다.

| <p>신축이음 HA1 후타재 폭 0.3mm미만 균열</p> | <p>신축이음 HP4 차수판 볼트 파손 보수</p> |

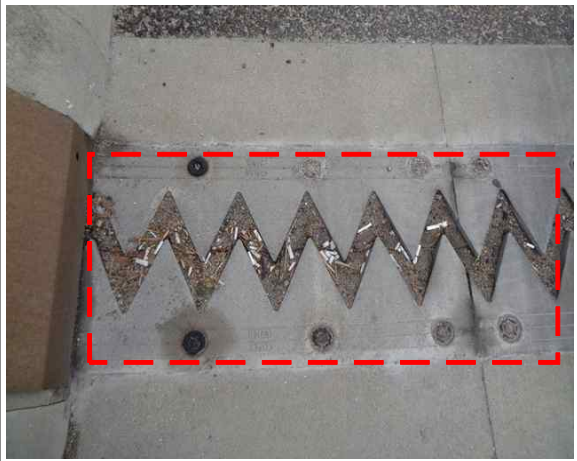
| <p>신축이음 HP4 후타재 파손</p> | <p>신축이음 HP7 유간 토사퇴적</p> |

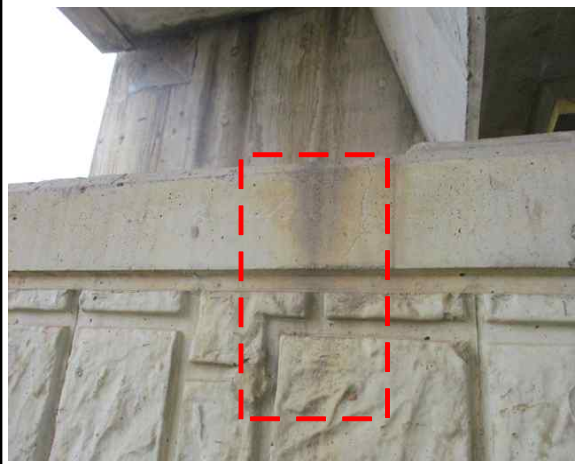
하부구조의 외관조사 결과, 폭 0.2mm 이하의 균열 및 망상균열, 콘크리트 박리, 누수 오염이 조사되었고, 기존 손상으로 확인되었다. 기 점검 이후 추가 발생된 손상은 없는 것으로 확인되었으며, 기존 손상부는 손상의 진전 시 내구성 확보 차원의 표면처리, 단면보수 등의 조치가 요구되며, 콘크리트 박리 구간은 신축이음으로 유입된 우수에 의한 손상으로 신축이음 보수와 연계된 유지관리가 요망된다.

| <p>교대 HA1 폭 0.3mm미만 균열</p> | <p>교대 HA1 누수흔적</p> |

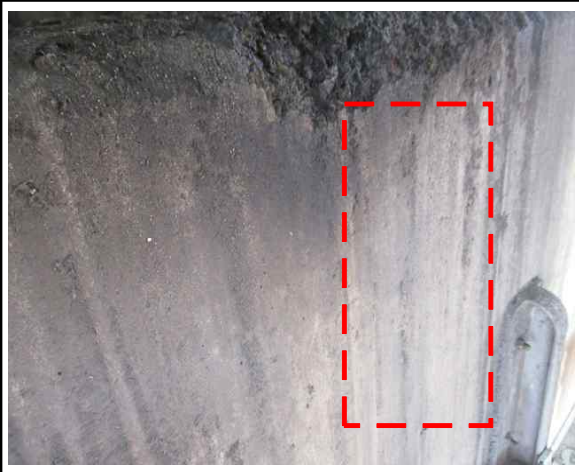
| <p>교각 HP4 폭 0.3mm미만 균열</p> | <p>교각 HP4 코핑부 누수흔적</p> |

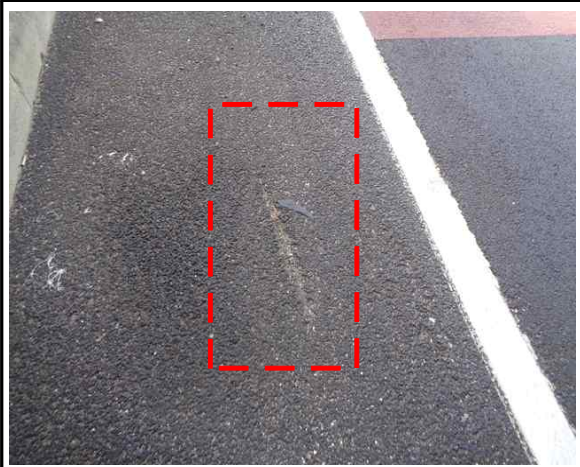
아스팔트로 시공된 교면포장은 기 손상인 노후화 및 차량의 반복적인 통행으로 인한 아스콘 패임 및 포트홀, 미끄럼방지포장 망상균열이 조사되었다. 급회 점검시 일부 미끄럼방지 포장 망상균열이 보수된 상태이며, 보수 상태는 양호한 것으로 확인되었다. 기 손상부는 공용기간 증가, 중차량 반복통행 등에 의해 발생한 손상으로 판단된다. 교면포장부에 발생한 손상의 경우 주행차량의 안정성 및 사용성 확보를 위한 아스콘 팻칭, 재포장 등의 유지관리가 필요할 것으로 판단된다.

| <p>교면포장 S10 아스콘 패임</p> | <p>교면포장 S26 포트홀</p> |

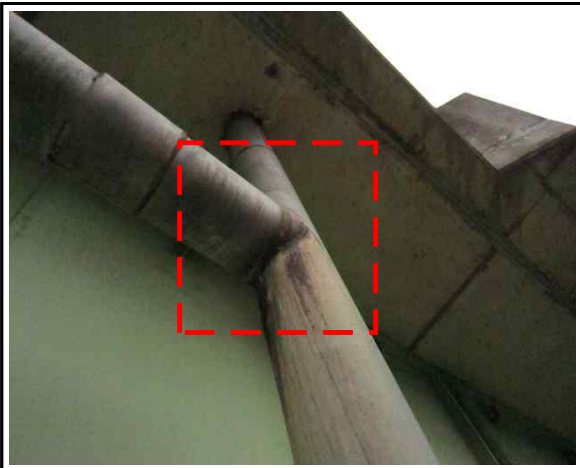
이산포IC RAMP-I교의 배수시설은 산악형이며 외관 조사결과, 기 손상인 배수구 막힘, 배수관 이음부 누수, 지지대 부식이 조사되었다. 기 손상부의 경우 구조물의 원활한 배수기능 확보를 위한 정비 등의 유지관리가 요구된다.

| <p>배수시설 S2 용접부 누수</p> | <p>배수시설 S2 배수구 막힘</p> |

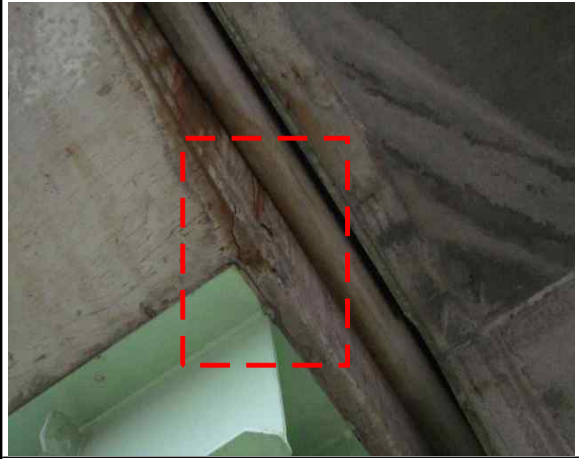
슬래브 하면에 대한 외관조사 결과, 기존 손상인 폭 0.1~0.2mm 정도의 균열, 망상균열 및 박리, 박락, 들뜸 등의 손상이 조사되었다. 기 점검 이후 일부 바닥판 굽힘이 보수된 상태로 확인되었으며, 현재 보수부의 상태는 양호한 것으로 조사되었다. 미보수된 손상부의 경우 주의관찰 및 손상의 진전 방지, 내구성 확보 차원의 주입보수, 단면보수 등의 조치가 필요할 것으로 판단된다.

| <p>슬래브 하면 S5 들뜸</p> | <p>슬래브 하면 S7 폭 0.3mm 이상 균열</p> |

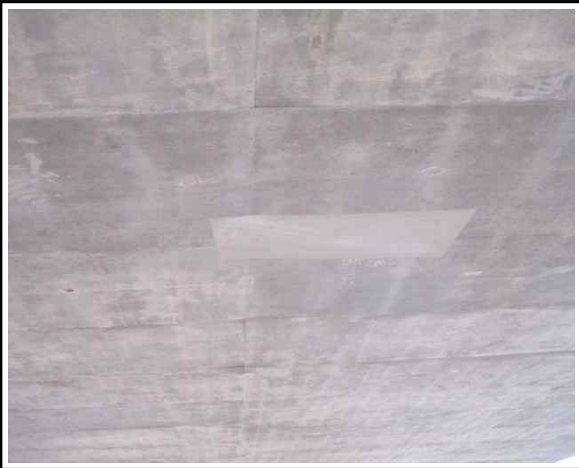
| <p>슬래브 하면 S22 굽힘 보수</p> | <p>슬래브 하면 S23 박리 및 박락</p> |

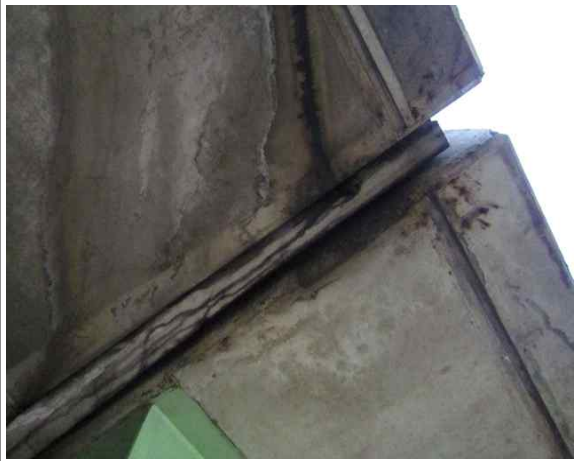
이산포IC RAMP-I교의 신축이음은 강팽거조인트, N.B 조인트가 시공되어 있으며, 신축유간은 양호한 상태이나, 기 손상인 본체 이물질 퇴적 및 흡음재 탈락, 고무재 손상, 누수, 후타재 균열, 이격 등의 손상이 확인되었다. 기 점검 이후 차수판 볼트 탈락이 보수되었고, 보수 상태는 양호한 것으로 확인되었다. 기 발생한 손상부의 경우 부재의 사용성 및 내구성 향상을 위한 정비 및 표면처리 등의 조치가 필요하며, 신축이음 누수 구간은 하부구조의 열화 및 박리가 심화 될 수 있으므로, 장기적으로 하부 고무재 배수관 교체, 신축이음 교체 등의 유지관리가 필요할 것으로 판단된다.

| <p>신축이음 IP5 본체 고무재 손상</p> | <p>신축이음 IP5 하부 누수</p> |

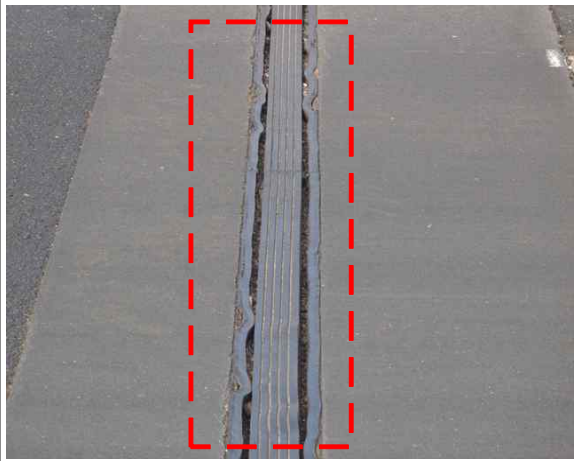
| <p>신축이음 IP23 후타재 균열</p> | <p>신축이음 IA2 고무재 손상</p> |

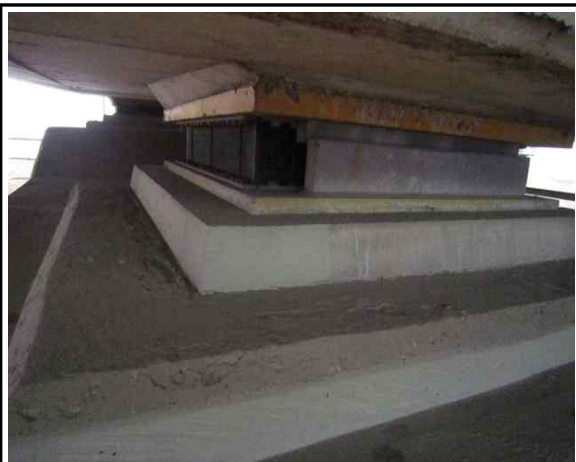
| <p>교량받침 IP6-SH1 받침물탈 들뜸 보수</p> | <p>교량받침 IP23-SH5 스토퍼 간섭</p> |

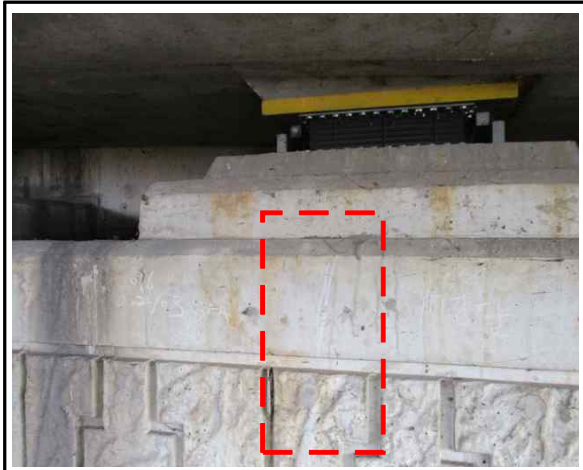
하부구조에 대한 외관조사 결과, 기 손상인 폭 0.3mm 내·외 균열 및 망상균열, 콘크리트 박리 및 박락, 누수흔적, 철근노출 등의 손상이 조사되었다. 기 손상부의 경우 주의관찰 및 손상의 진전 방지, 내구성 확보 차원의 단면보수, 정비 등의 조치가 요구되며, 콘크리트 박리 구간은 신축이음으로부터 유입된 우수에 의한 손상으로 신축이음 보수와 연계된 유지관리가 요구된다.

| <p>교대 IA2 코핑부 폭 0.3mm미만 균열</p> | <p>교각 IP5 코핑부 누수흔적</p> |

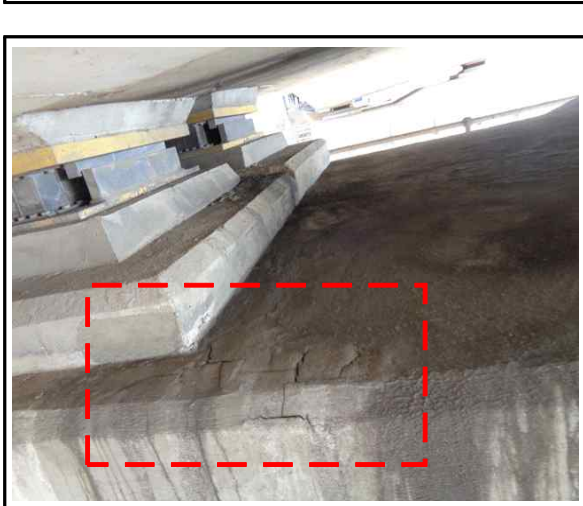
| <p>교각 IP5 코핑부 박락</p> | <p>교각 IP19 코핑부 박리</p> |
