| 시<br>행<br>기<br>관 | 일 산 대 교 (주) | 과 업 명 | 일산대교 2019년 하반기 정기안전점검 용역 | 구조물명 | 일산대교 I-RAMP | 축 측 | NONE | 일 자 | 도면번호 |
| | | 점검기관 | (주)명성엔지니어링 | 도 면 명 | 교면아스콘 ( S2 ) | 분 류 | - | 2019.12 | I-2 |

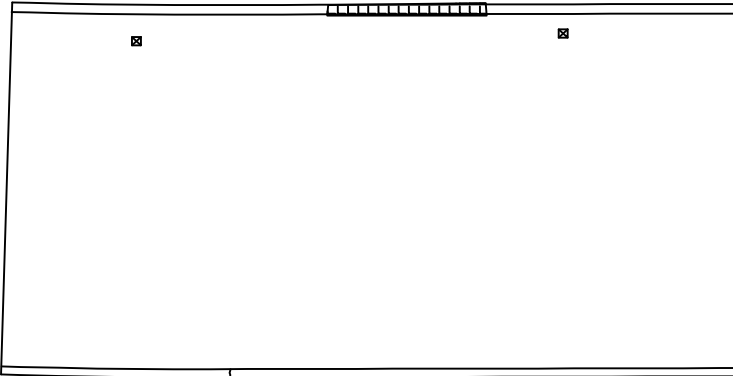
IP18

② 방호벽 굽힘  
6 X 1.0

① 균열  
0.2/1.2
