시설물  
정기안전점검  
영천고속도로  
상주영천고속도로

# 상 주 영 천 고 속 도 로 시 설 물 안 전 · 하 자 점 검 및 성 능 평 가 용 역 보 고 서

## < 교 량 편 >

2020. 06

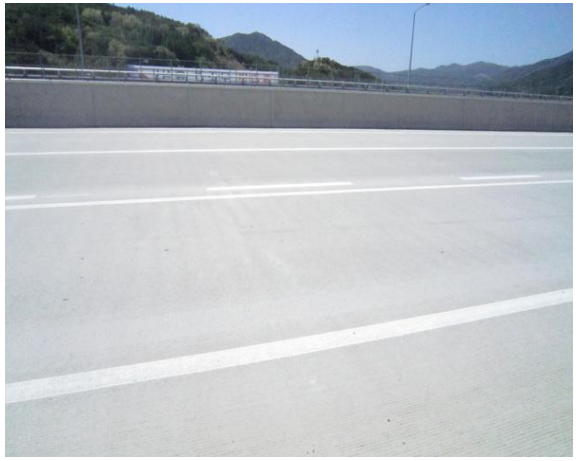
| 위 치 | 교량받침 P1 SH2 | 위 치 | 교면포장 상주방향 S1~S3 |

| 현 황 | 무수축물탈 균열 ( $Cw < 0.3mm$ ) | 현 황 | 망상균열 |

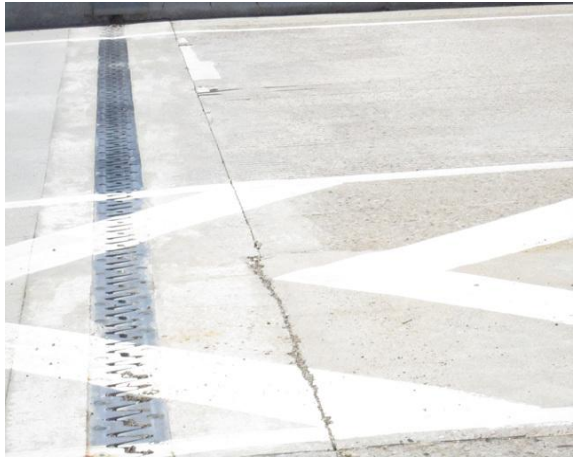
| 위 치 | 교면포장 영천방향 S1 | 위 치 | 신축이음 상주방향 A1 |

| 현 황 | 망상균열 | 현 황 | 후타재 박락 |

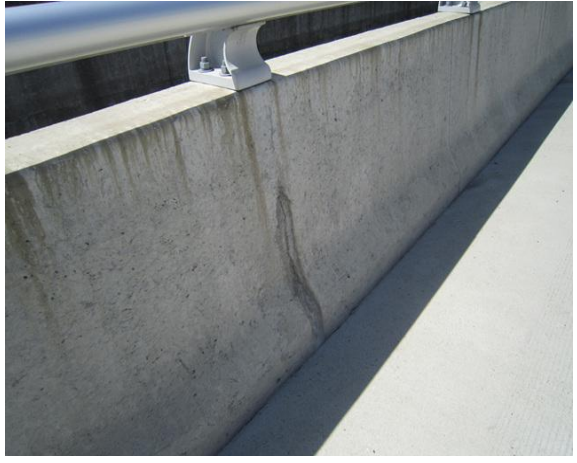
| 위 치 | 신축이음 상주방향 A2 | 위 치 | 방호벽 S1~S2 |

| 현 황 | 후타재 망상균열 | 현 황 | 균열부 백태 |

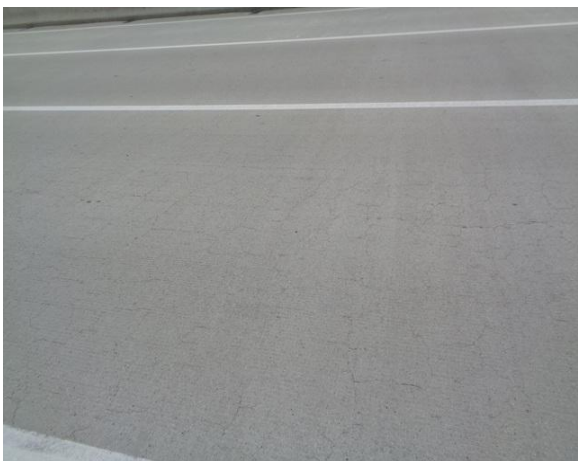
| 현 황 | 망상균열 (A=7.0m×10.0m) | 현 황 | 망상균열 (A=7.0m×20.0m) |

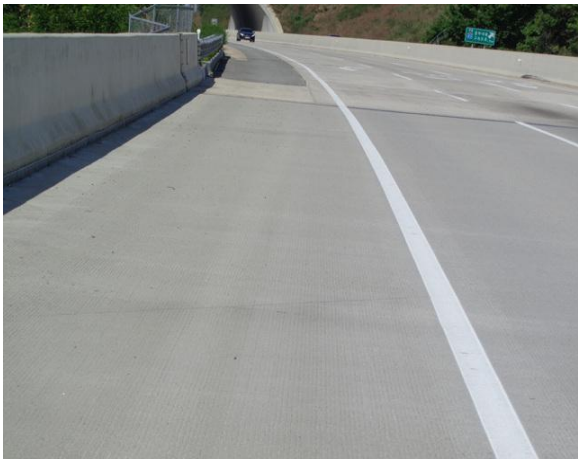
| 현 황 | 망상균열 (A=0.5m×45.0m) | 현 황 | 망상균열 (A=1.0m×45.0m) |

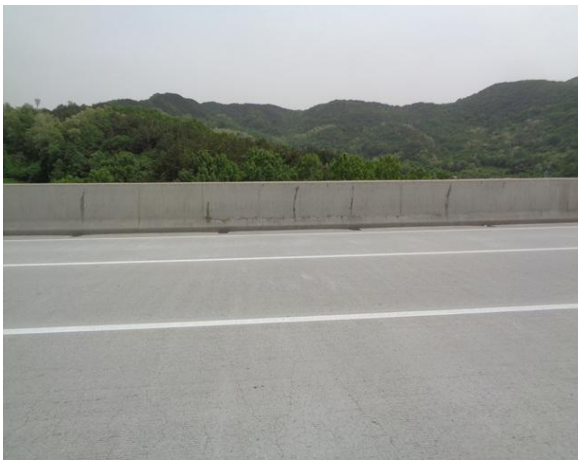
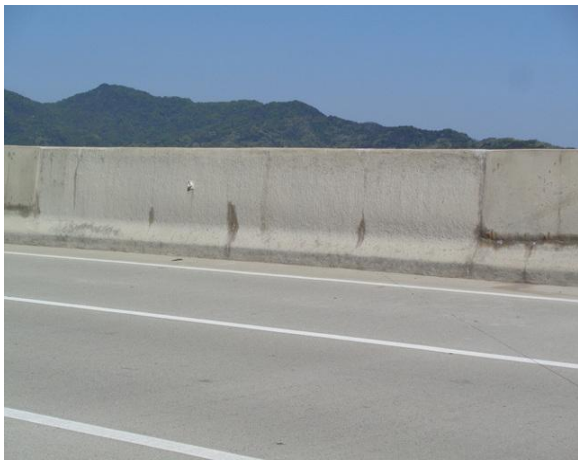
| 위 치 | 방호벽 상주방향 S10 | 위 치 | 방호벽 영천방향 S5 |

| 현 황 | 중앙분리대 균열 | 현 황 | 중앙분리대 균열 |

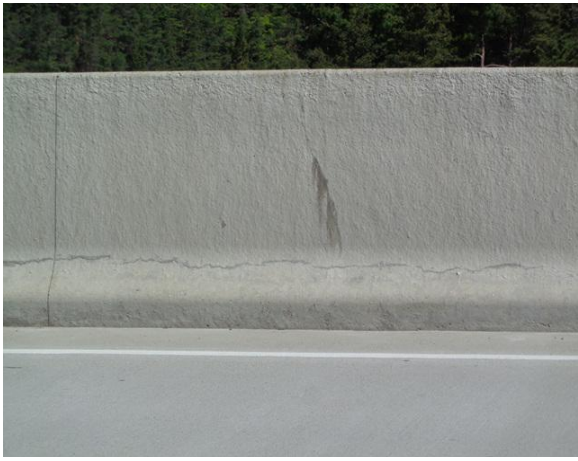
| 현 황 | 중앙분리대 백태 | 현 황 | 후타재 균열 |

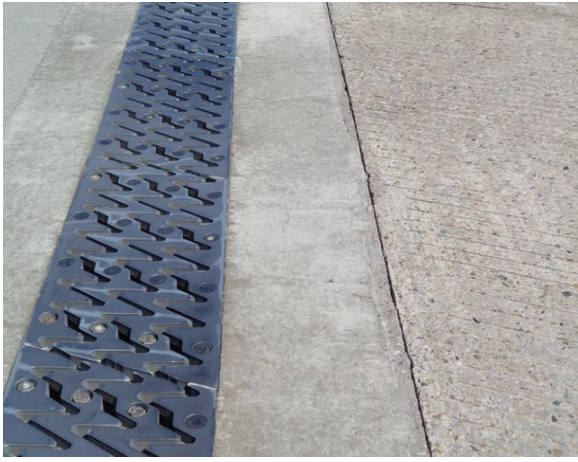
| 현 황 | 후타재 균열 | 현 황 | 받침콘크리트 재료분리 |

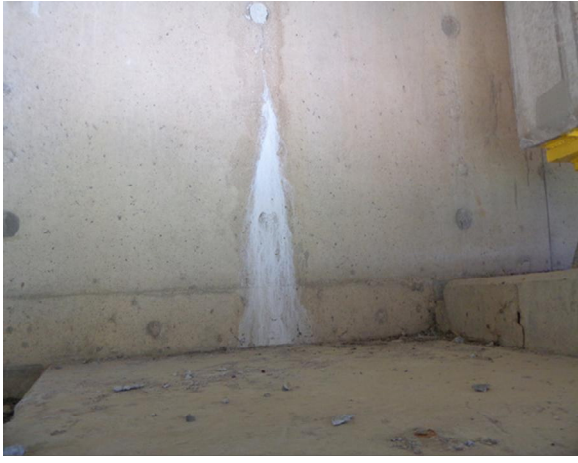
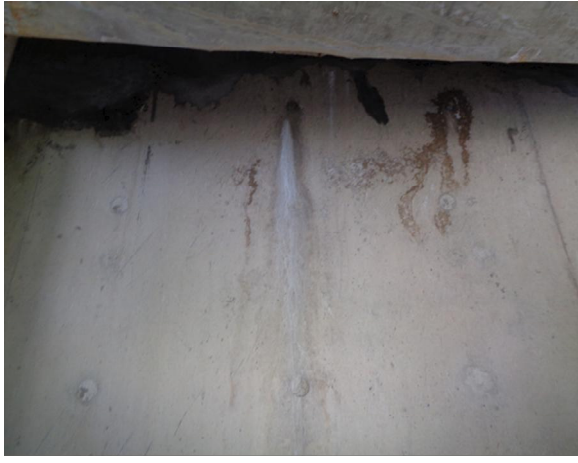
| 위 치 | 교대 상주방향 A1 | 위 치 | 교대 상주방향 A1 |

| 현 황 | 흙벽 백태 (A=0.3m×0.5m) | 현 황 | 흙벽 백태 (A=0.1m×1.0m) |

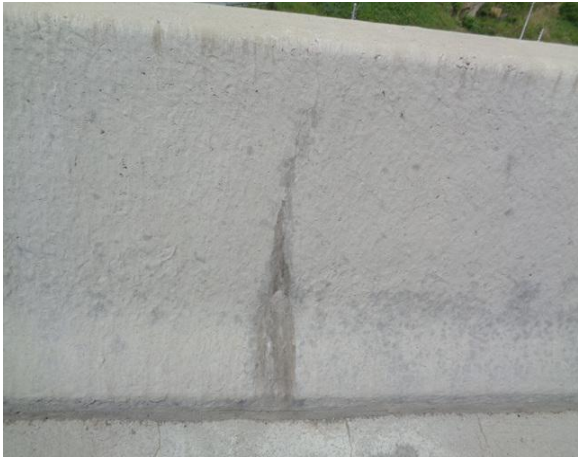
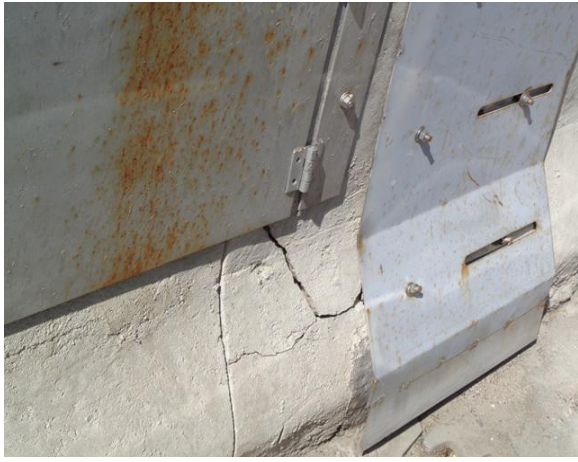
| 위 치 | 방호벽 상주방향 S3 | 위 치 | 방호벽 영천방향 S1 |

| 현 황 | 균열부백태 (A=0.1m×1.5m) | 현 황 | 파손 (A=1.0m×1.0m) |

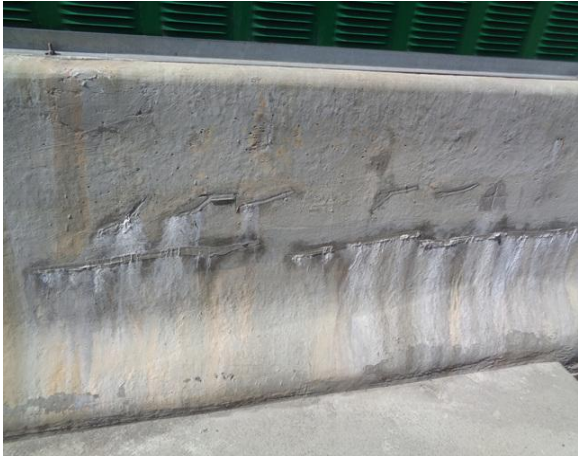
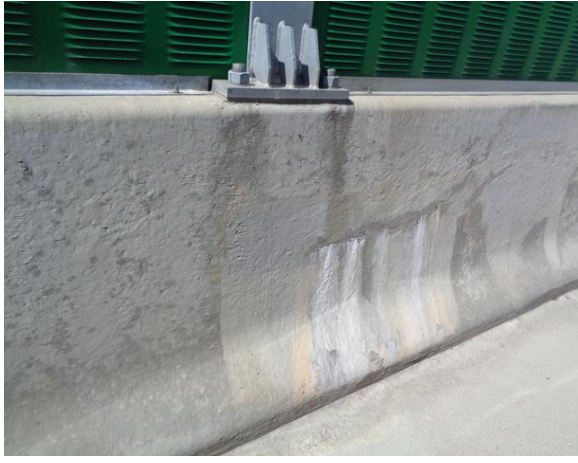
| 위 치 | 방호벽 영천향 S2 | 위 치 | 방호벽 영천향 S3 |

| 현 황 | 균열부백태 (A=1.0m×2.0m) | 현 황 | 균열부백태 (A=0.3m×1.0m) |

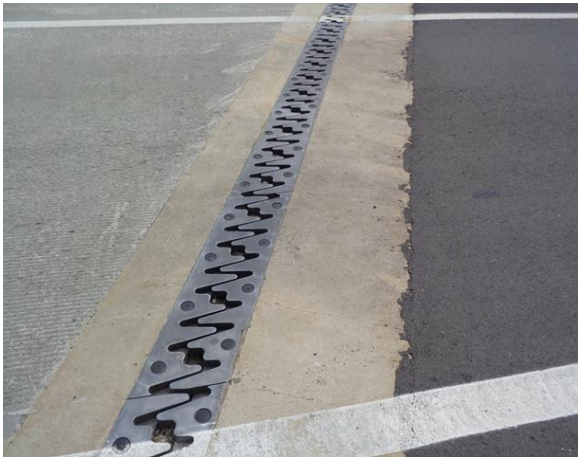
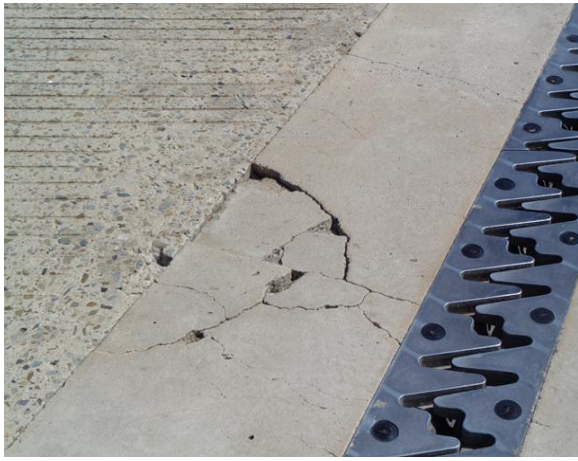
| 위 치 | 신죽이음 상주방향 A1 | 위 치 | 신죽이음 영천방향 A1 |

| 현 황 | 후타재 균열 | 현 황 | 후타재 파손 (A=0.5m*1.0m) |

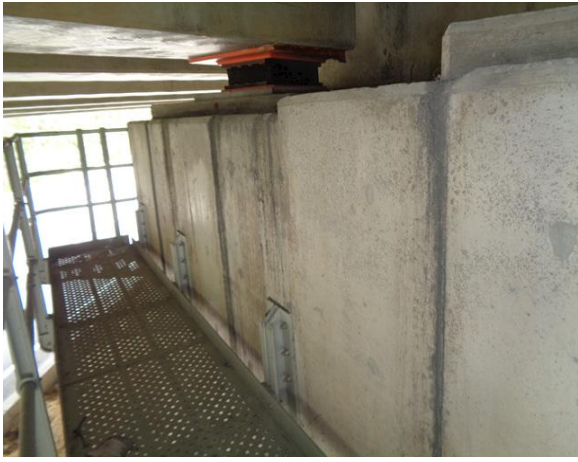
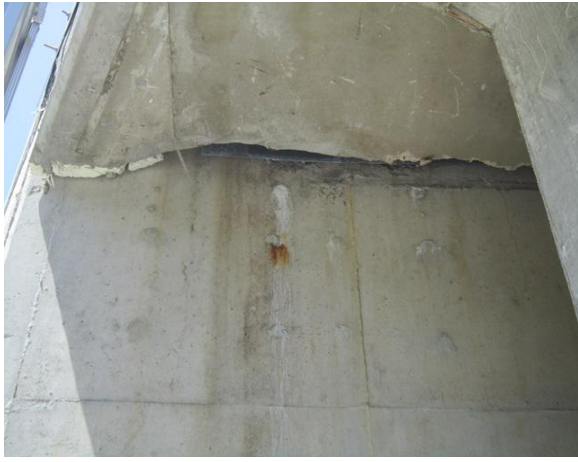
| 위 치 | 교대 상주방향 A1 | 위 치 | 교대 A1 |

| 현 황 | 누수 흔적 | 현 황 | 백태 |

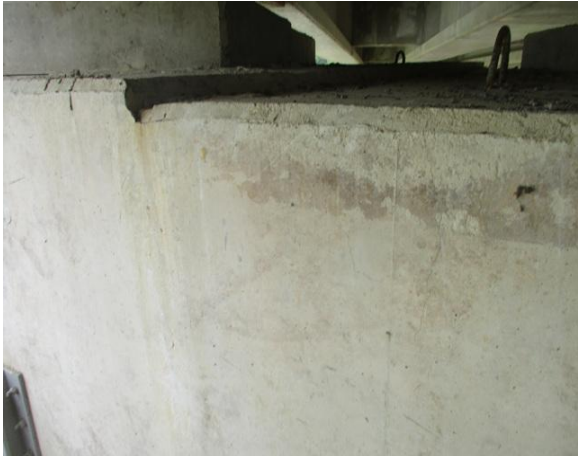
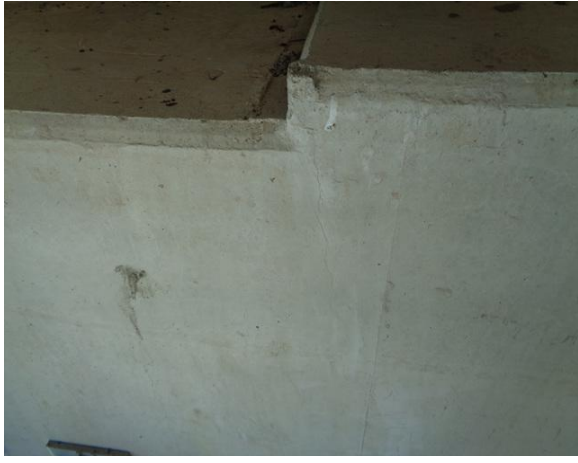
| 위 치 | 교각 상주방향 P1 | 위 치 | 교각 영천방향 P2 |

| 현 황 | 균열 (L=1.0m) | 현 황 | 균열 (L=1.0m) |

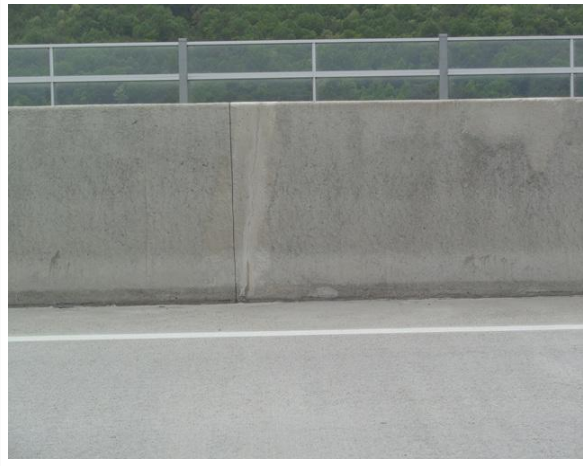
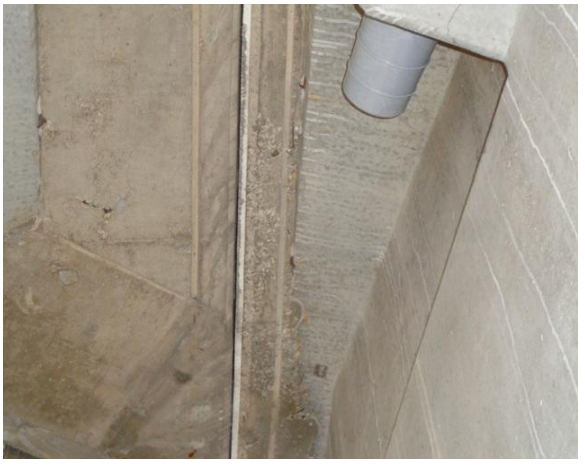
| 위 치 | 방호벽 상주방향 S3 | 위 치 | 바닥판하면 상주방향 S1 |

| 현 황 | 중앙분리대 균열 (L=1.0m) | 현 황 | 캔틸레버 재료분리 (A=0.3m×1.0m) |

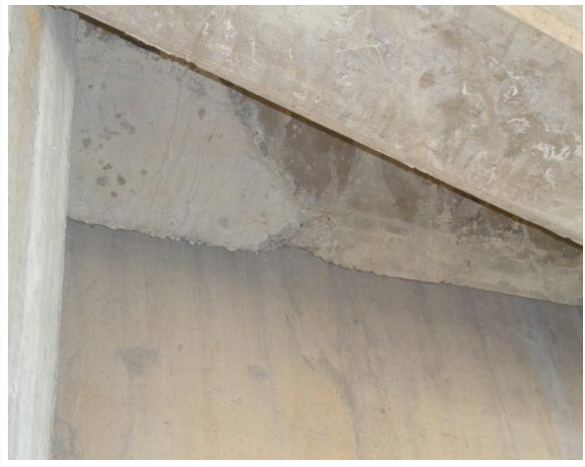
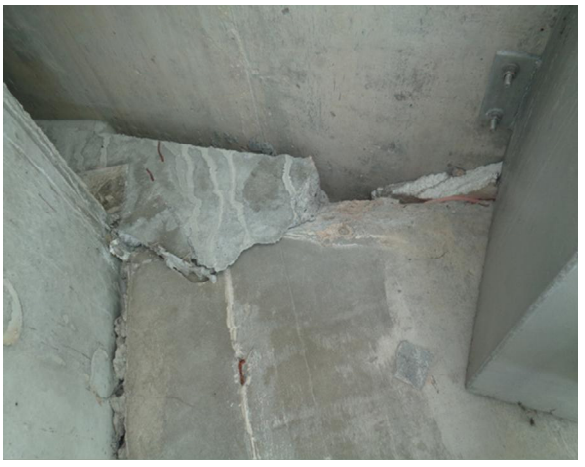
| 위 치 | 바닥판하면 영천방향 S1 | 위 치 | 바닥판하면 영천방향 S1 |

| 현 황 | 파손 (A=0.2m×0.2m) | 현 황 | 파손 (A=0.3m×0.3m) |

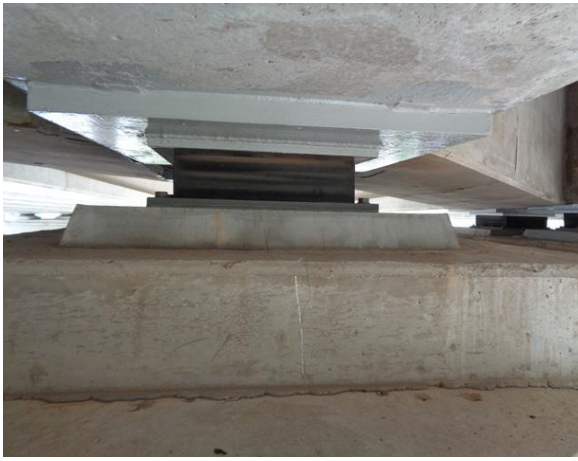
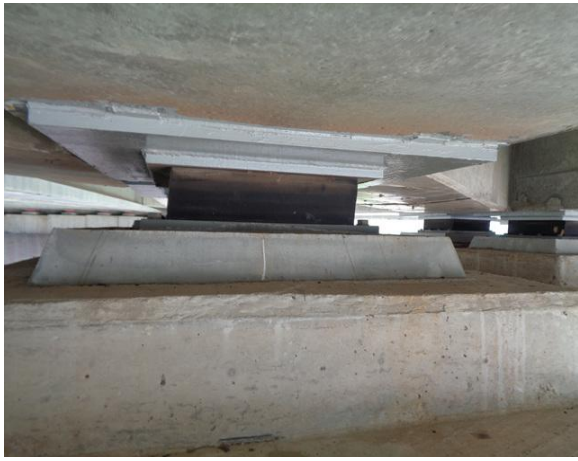
| 위 치 | 교량받침 상주방향 P1 SH3 | 위 치 | 교량받침 상주방향 P1 SH8 |

| 현 황 | 받침콘크리트 균열 | 현 황 | 무수축물탈 균열 |

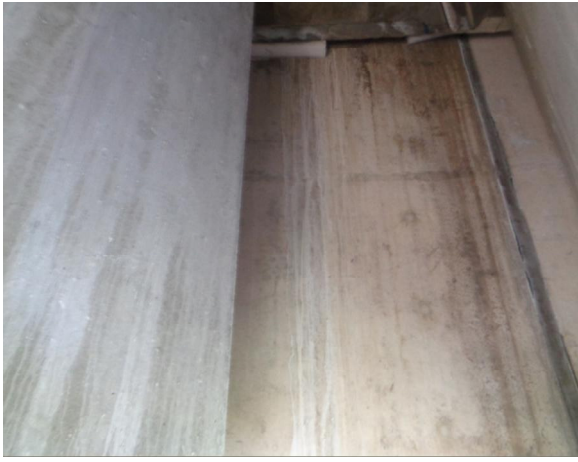
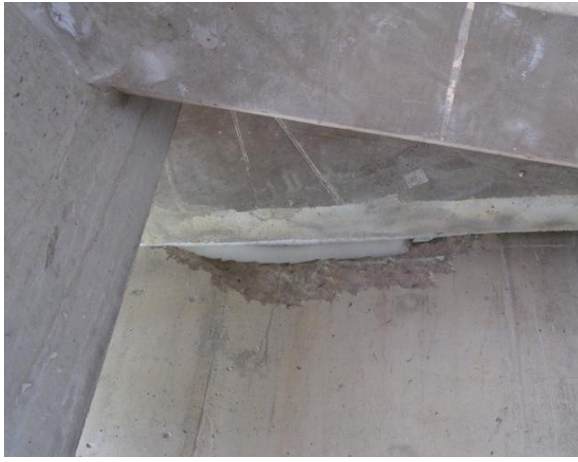
| 위 치 | 교대 영천방향 A1 | 위 치 | 교대 영천방향 A1 |

| 현 황 | 홍벽 백태 (A=0.5m×2.0m) | 현 황 | 홍벽 파손 (A=0.1m×0.2m) |

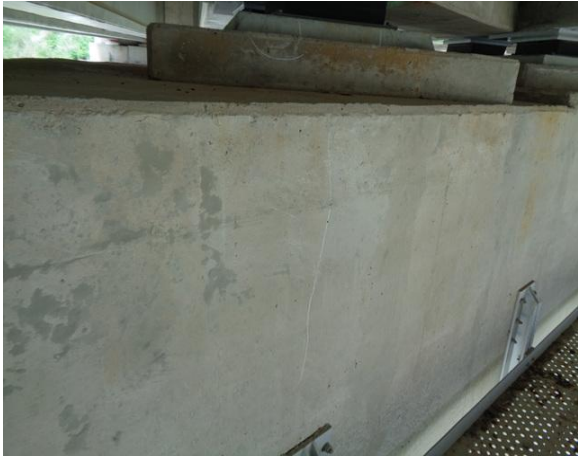
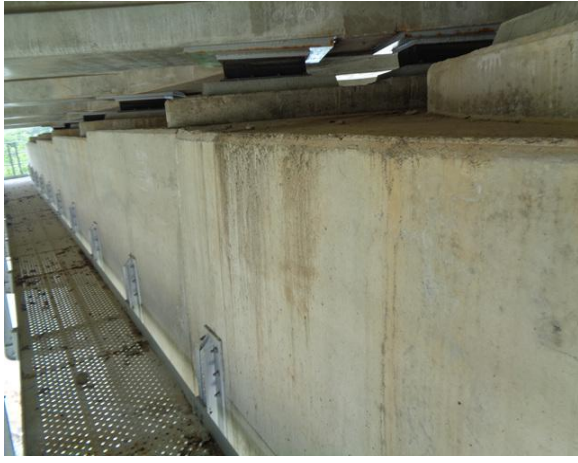
| 위 치 | 교각 상주방향 P1 | 위 치 | 교각 상주방향 P1 |

| 현 황 | 균열 (L=1.0m) | 현 황 | 누수흔적 |

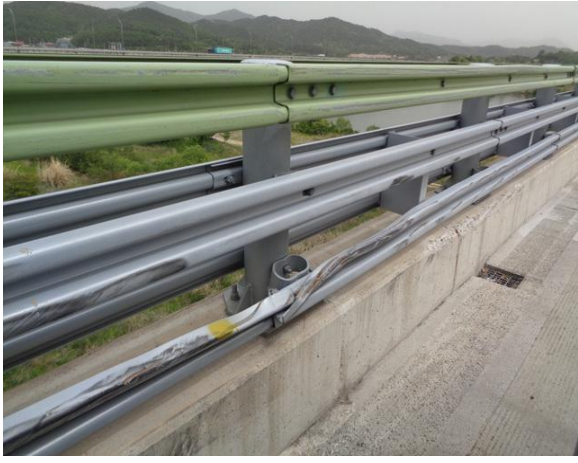
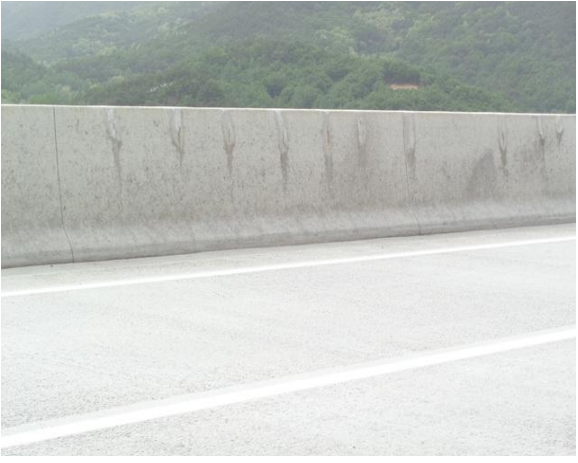
| 위 치 | 방호벽 상주방향 S3 | 위 치 | 방호벽 상주방향 S6 |

| 현 황 | 난간 파손 | 현 황 | 중앙분리대 균열 |

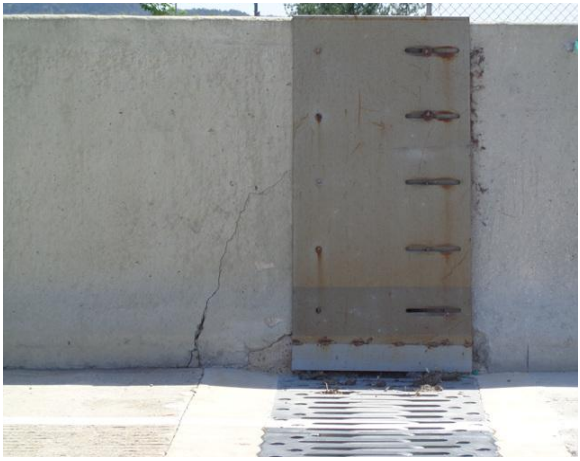
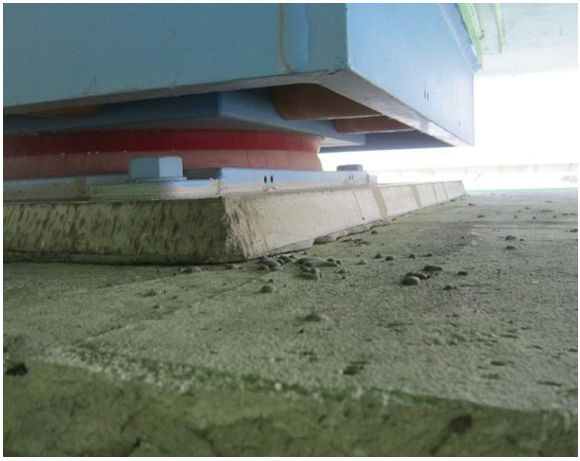
| 위 치 | 방호벽 영천방향 A1측 접속도로 | 위 치 | 교량받침 P5 SH1 |

| 현 황 | 중앙분리대 균열 | 현 황 | 무수축물탈 박리 |

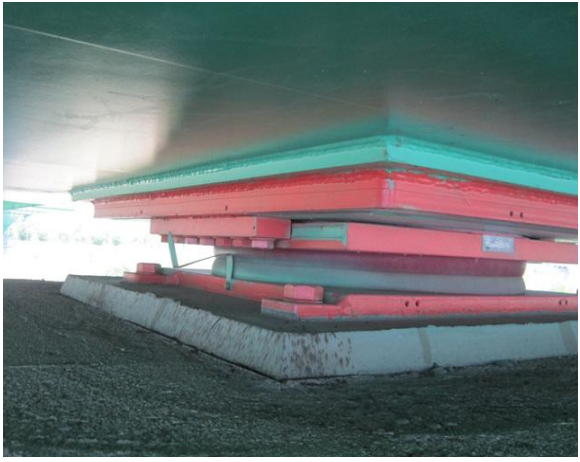
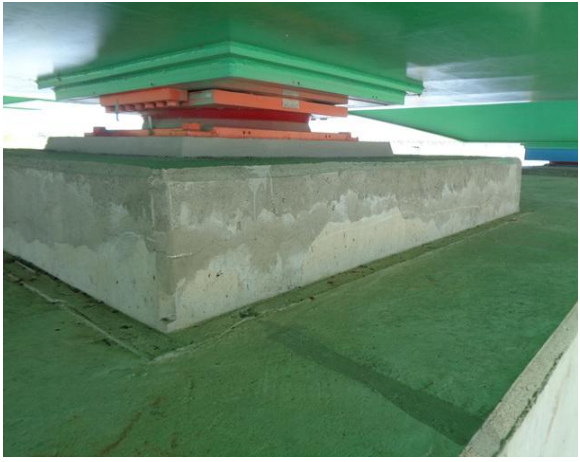
| 위 치 | 교량받침 P5 SH2 | 위 치 | 교량받침 P7 SH1 |

| 현 황 | 이동눈금자 탈락 | 현 황 | 받침콘크리트 균열 |

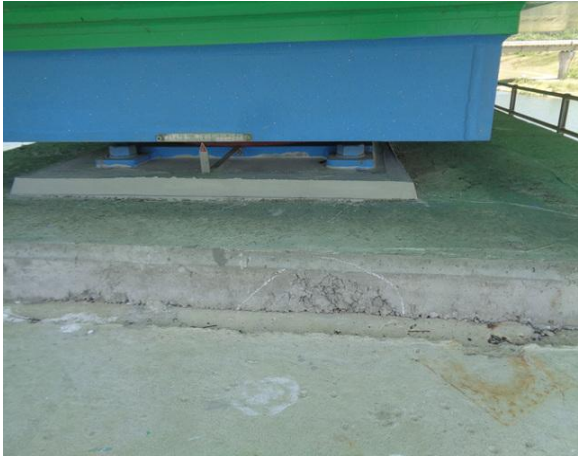
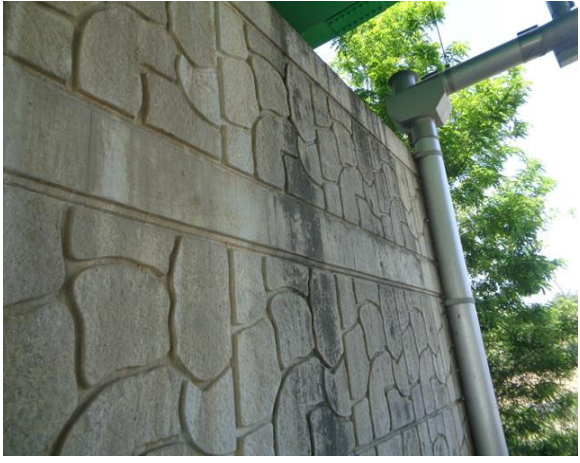
| 위 치 | 교량받침 P7 SH3 | 위 치 | 교대 A1 |

| 현 황 | 받침콘크리트 재료분리 | 현 황 | 벽체 누수흔적 |

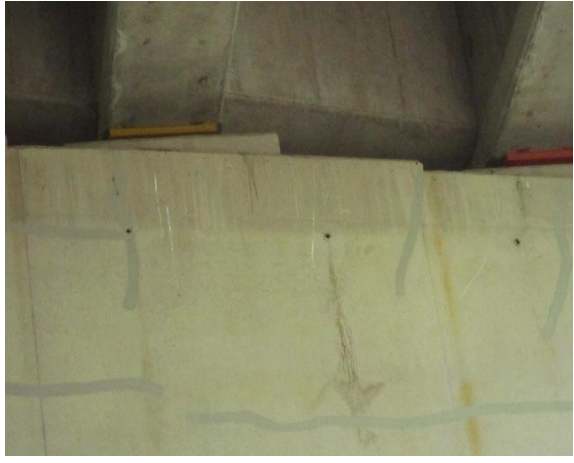
| 위 치 | 교대 영천방향 A1 | 위 치 | 교각 영천방향 P1 |

| 현 황 | 균열 (L=3.0m) | 현 황 | 코핑부 균열 (L=1.5m×2EA) |

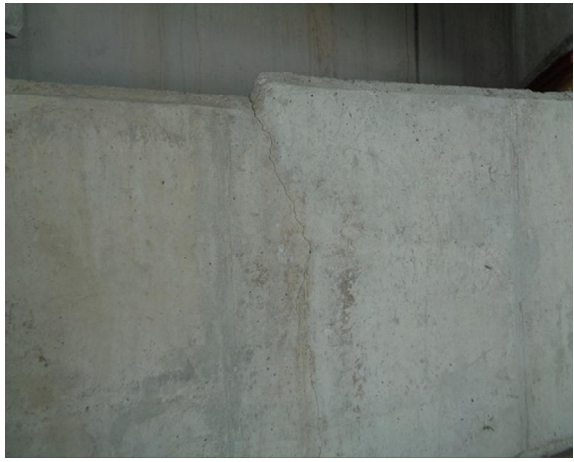
| 위 치 | 교각 P1 | 위 치 | 교대 A2 |

| 현 황 | 코핑부 균열(L=0.5m) | 현 황 | 균열(L=2.0m) |

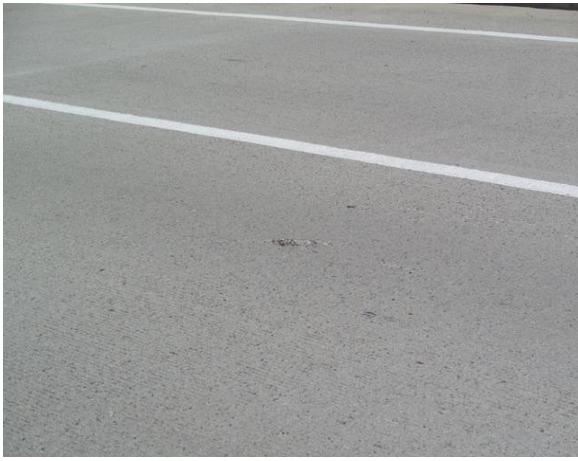
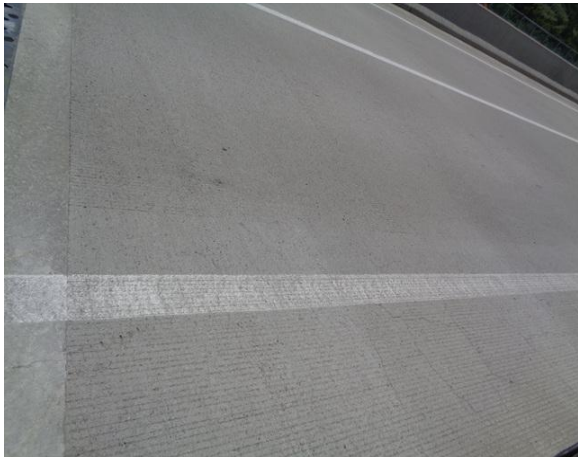
| 위 치 | 교면포장 영천방향 S3 | 위 치 | 교면포장 영천방향 S1~8 |

| 현 황 | 파손(A=0.2m×0.3m×3EA) | 현 황 | 망상균열(A=3.0m×280.0m) |

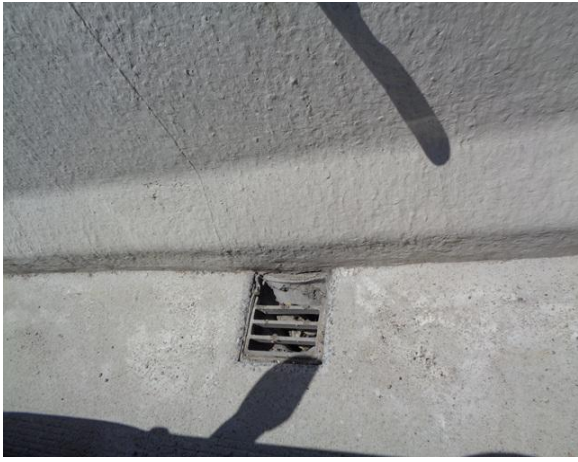
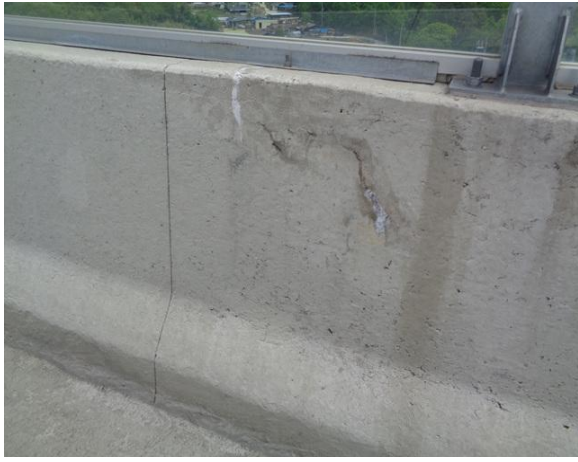
| 위 치 | 배수시설 영천방향 S9 | 위 치 | 방호벽 상주방향 S11 |

| 현 황 | 후타재 균열 | 현 황 | 백태 |

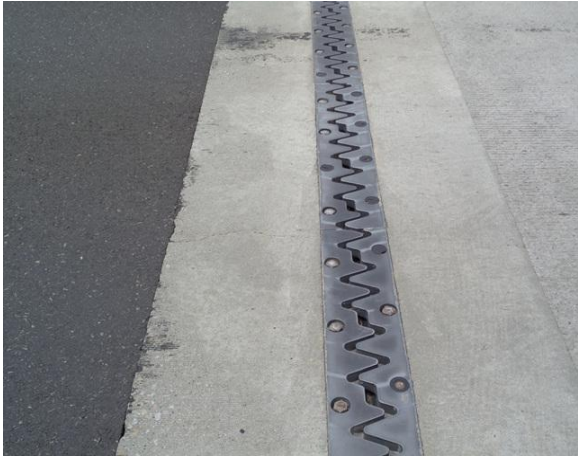
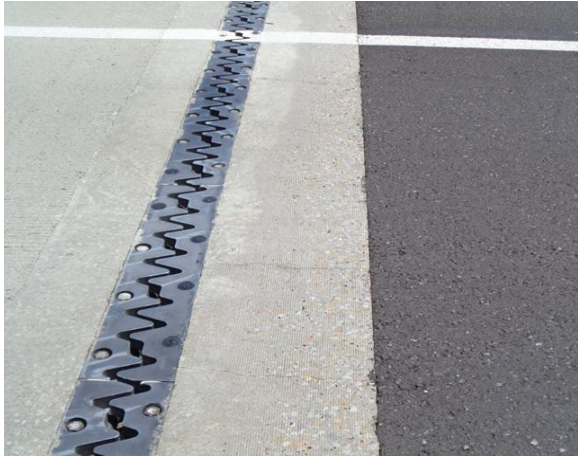
| 위 치 | 신축이음 상주방향 A2 | 위 치 | 신축이음 영천방향 A2 |

| 현 황 | 후타재 균열 | 현 황 | 후타재 균열 |

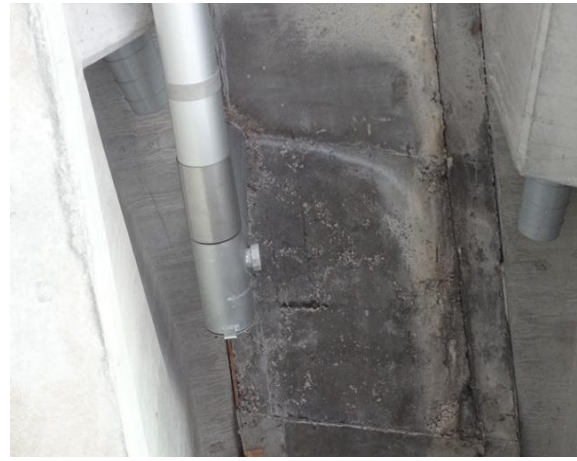
| 위 치 | 방호벽 S1 | 위 치 | 바닥판하면 영천방향 S1 |

| 현 황 | 중앙분리대 균열 | 현 황 | 철근노출 (A=0.5m×1.0m) |

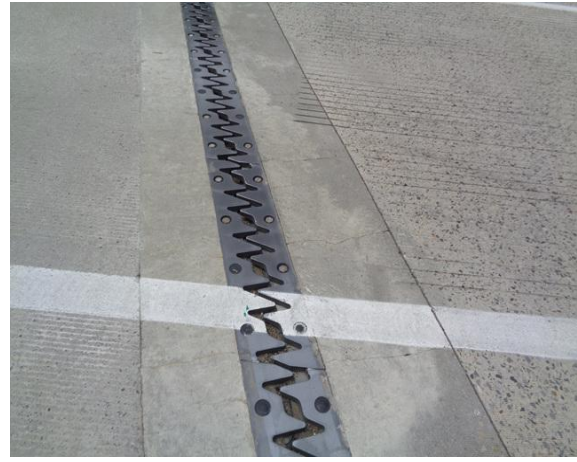
| 위 치 | 신축이음 상주방향 A1 | 위 치 | 신축이음 상주방향 A2 |

| 현 황 | 후타재 들뜸 (A=0.2m×1.0m) | 현 황 | 후타재 균열 |

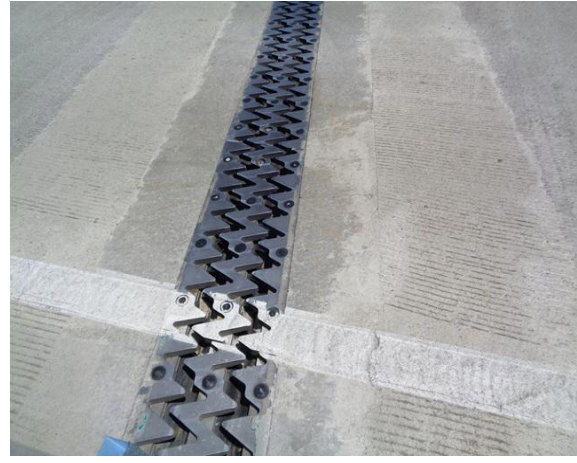
| 위 치 | 신축이음 영천방향 A2 | 위 치 | 신축이음 영천방향 P4 |

| 현 황 | 후타재 균열 | 현 황 | 후타재 균열 |

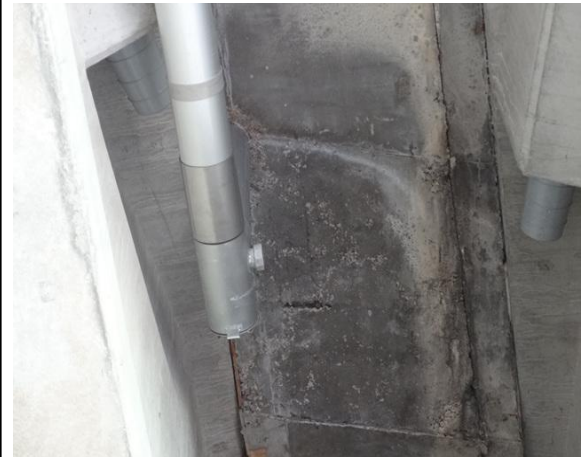
| 위 치 | 교량반침 상주방향 A2 SH2 | 위 치 | 바닥판하면 영천방향 S1 |

| 현 황 | 받침콘크리트 철근노출 | 현 황 | 재료분리 및 철근노출 |

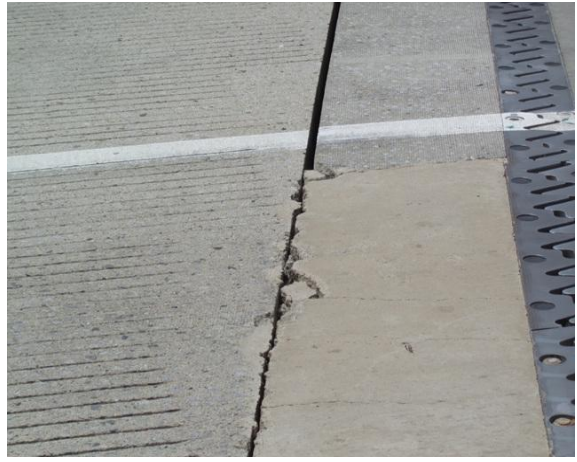
| 위 치 | 방호벽 영천방향 S5 | 위 치 | 신축이음 상주방향 A2 |

| 현 황 | 중앙분리대 균열 | 현 황 | 후타재 파손 (A=0.1m×1.0m) |

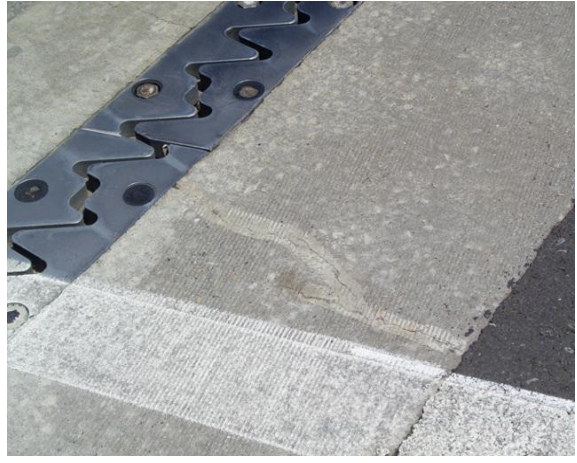
| 위 치 | 신축이음 영천방향 A1 | 위 치 | 신축이음 영천방향 A2 |

| 현 황 | 후타재 균열 (L=0.5m×13EA) | 현 황 | 후타재 균열 (L=0.5m×6EA) |

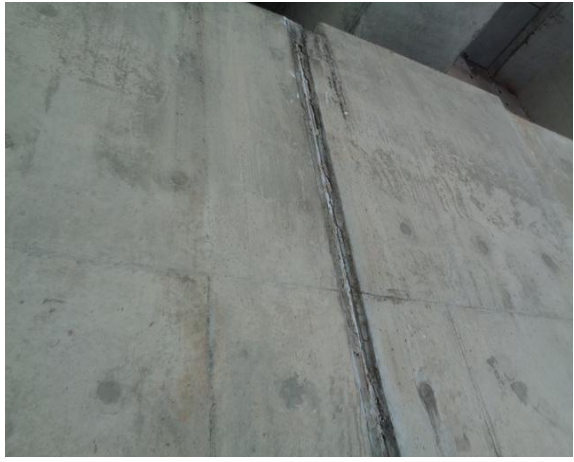
| 위 치 | 교량받침 영천방향 A2 SH4 | 위 치 | 교대 상주방향 A1 |

| 현 황 | 플레이트 부식(1EA) | 현 황 | 실란트 파손 (L=5.0m) |

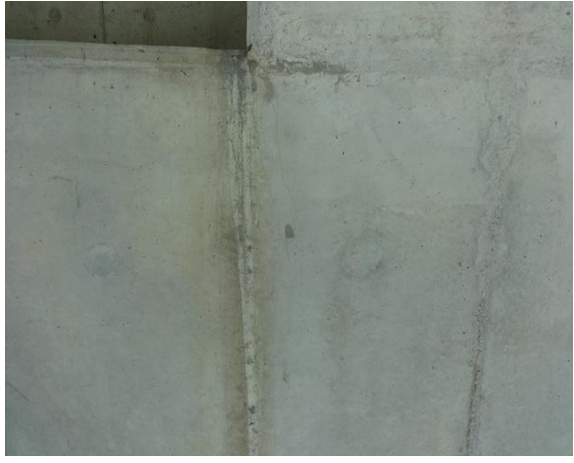
| 위 치 | 교대 상주방향 A2 | 위 치 | 교대 영천방향 A2 |

| 현 황 | 균열 (L=1.0m) | 현 황 | 균열 (L=1.0m) |

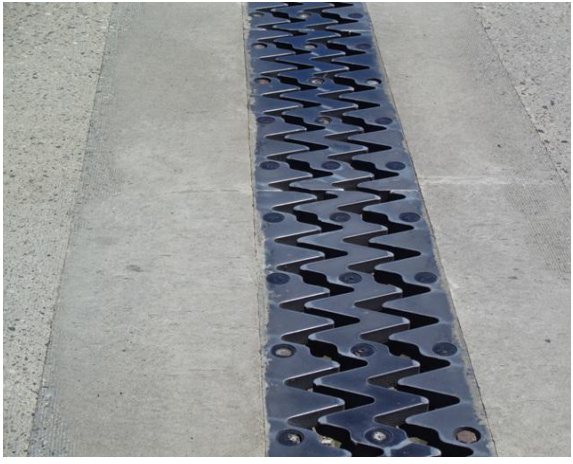
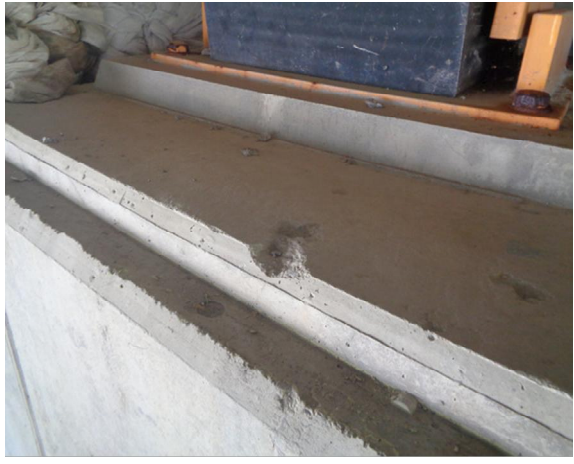
| 위 치 | 신축이음 영천방향 P4 | 위 치 | 교량받침 영천방향 A1 SH3 |

| 현 황 | 후타재 균열 | 현 황 | 볼트 부식 |

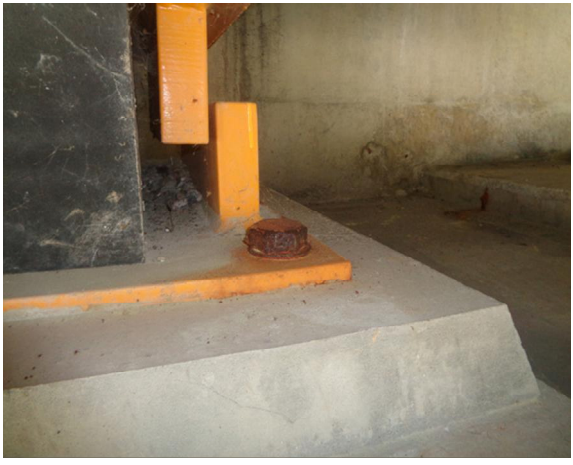
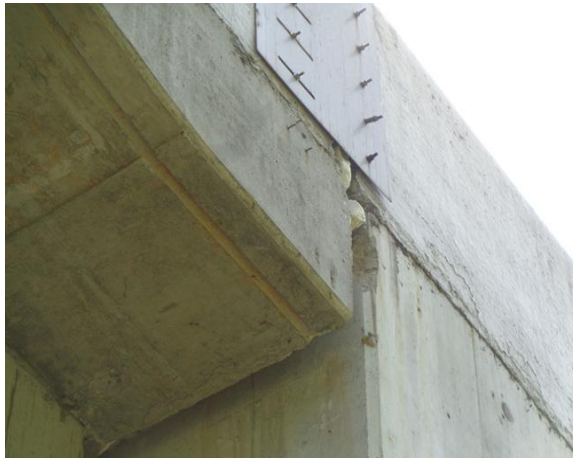
| 위 치 | 교량받침 영천방향 A1 SH3 | 위 치 | 교대 영천방향 A2 |

| 현 황 | 볼트 부식 | 현 황 | 파손 (A=0.1m×0.2m) |

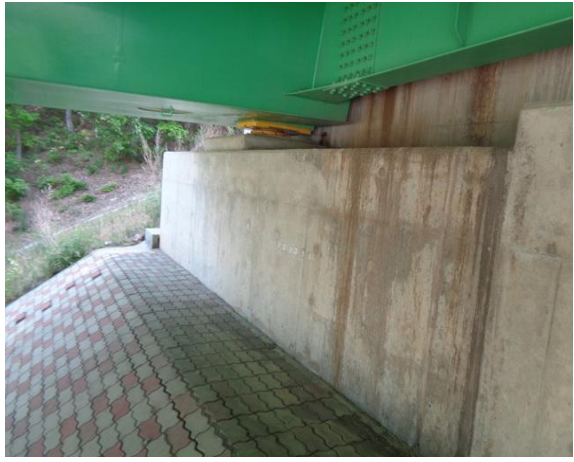
| 위 치 | 교대 상주방향 A2 | 위 치 | 교대 상주방향 A2 |

| 현 황 | 벽체 균열 (L=0.5m) | 현 황 | 벽체 누수흔적 |

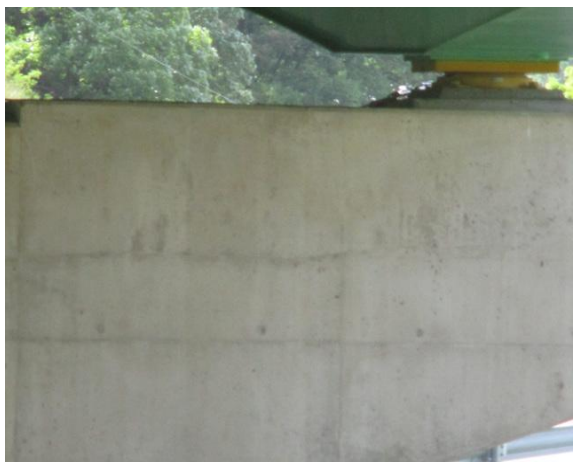
| 위 치 | 교각 상주방향 P1 | 위 치 | 교각 영천방향 P1 |

| 현 황 | 코핑부 망상균열 (A=1.5m×7.0m) | 현 황 | 코핑부 균열 (L=0.5m×5EA) |

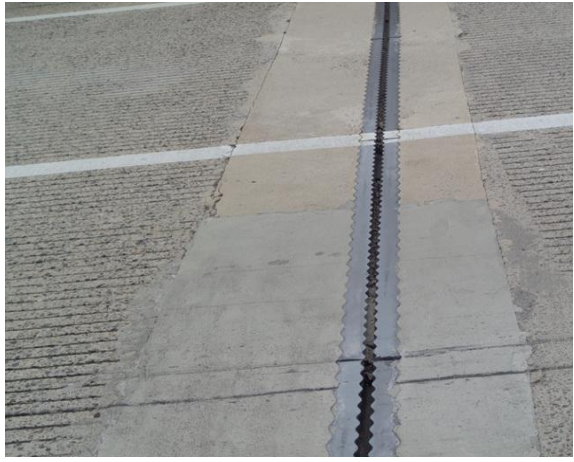
| 위 치 | 방호벽 영천방향 S3 | 위 치 | 신축이음 상주방향 A2 |

| 현 황 | 균열 (L=1.5m) | 현 황 | 후타재 망상균열 (A=0.5m×0.5m) |

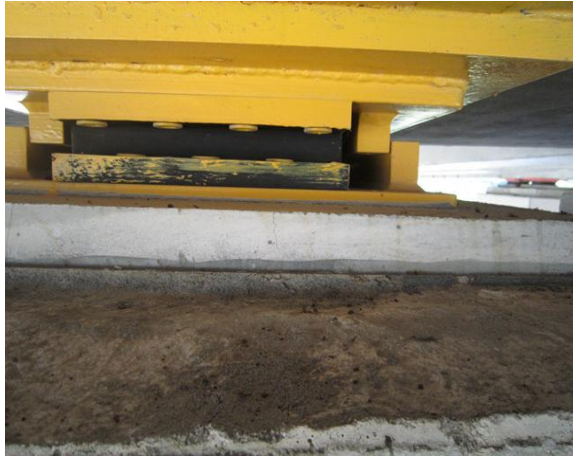
| 위 치 | 신축이음 영천방향 A1 | 위 치 | 교량받침 상주방향 P1 SH2 |

| 현 황 | 후타재 파손 (A=0.2m×0.1m) | 현 황 | 무수축물탈 균열 |

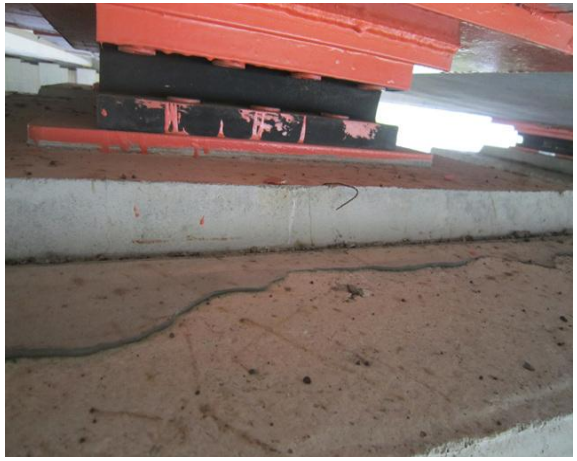
| 위 치 | 교량받침 상주방향 P1 SH4 | 위 치 | 교량받침 상주방향 P1 SH7 |

| 현 황 | 플레이트 도장박락(A=0.1m×0.2m) | 현 황 | 무수축물탈 균열 |

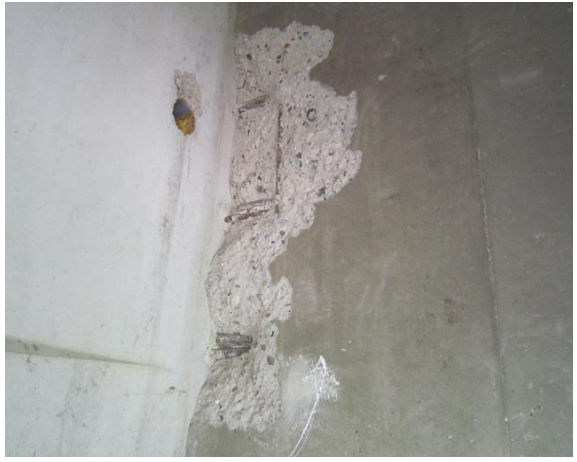
| 위 치 | 거더 상주방향 S3 G1 | 위 치 | 가로보 상주방향 S1 |

| 현 황 | 인양홀 파손(A=0.2m×0.2m) | 현 황 | 박락/철근노출(A=0.4m×1.5m) |

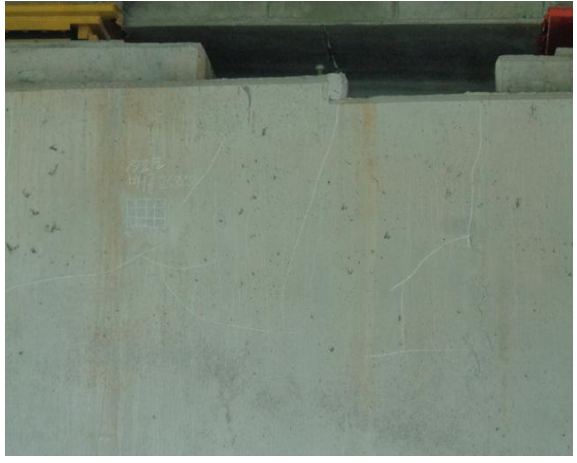
| 위 치 | 교대 영천방향 A1 | 위 치 | 교대 영천방향 P2 |

| 현 황 | 백태(A=0.2m×1.0m) | 현 황 | 코핑부 망상균열(A=1.5m×7.0m) |
