## 2.22 화남1교

### 2) 현황표

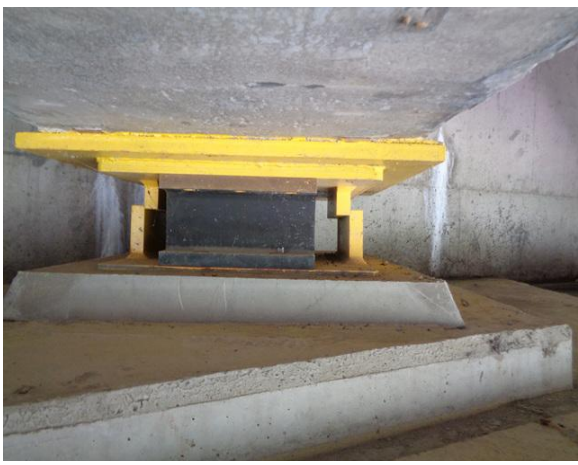
| 현 황 | 스토퍼 간섭(1EA) | 현 황 | 무수축물탈 균열(L=0.2m) |

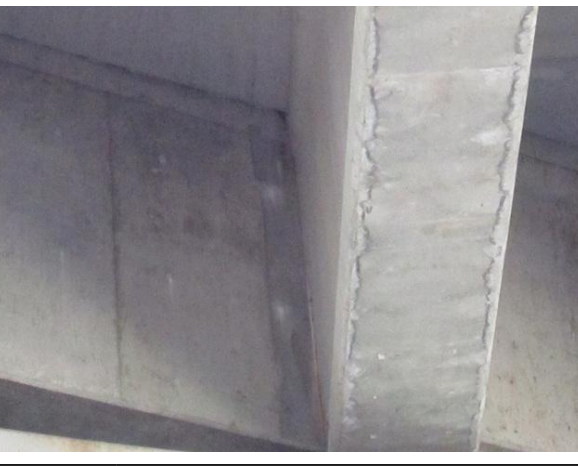
| 현 황 | 백태(A=0.1m×0.3m) | 현 황 | 균열부백태(A=0.2m×2.0m) |

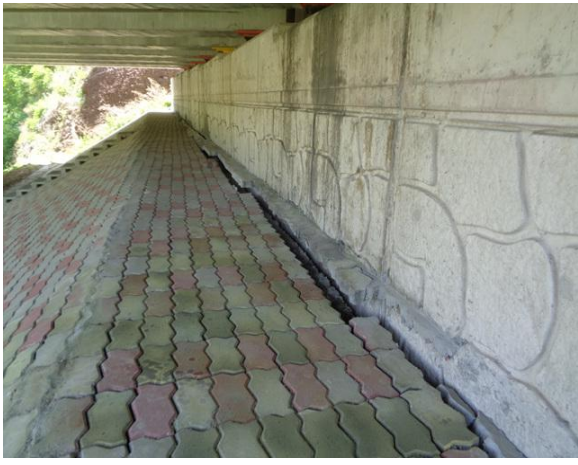
| 현 황 | 법면 침하 | 현 황 | 코핑부 망상균열(A=3.5m×1.5m) |

| 구 분 | | 점검 결과 | 조치 필요사항 |
|---|---|---|---|
| 점검자 의견 | | <p>가천교의 주요 손상현황으로는 교면포장 망상균열, 배수관 누수, 난간 균열, 신축이음 후타재 균열, 파손, 교량받침 물탈 및 받침콘크리트 균열, 박리, 플레이트 부식, 가로보 백태, 교대 및 교각 균열, 망상균열, 법면 침하 등의 손상이 조사되었다. 기 발생한 손상은 주의관찰 및 내구성 확보 차원의 보수 및 정비가 필요하다. 특히, 교대 법면에 발생한 침하의 경우 우기 시 손상의 진전이 우려되므로 적절한 조치를 취하는 것이 바람직 할 것으로 판단된다.</p> | |

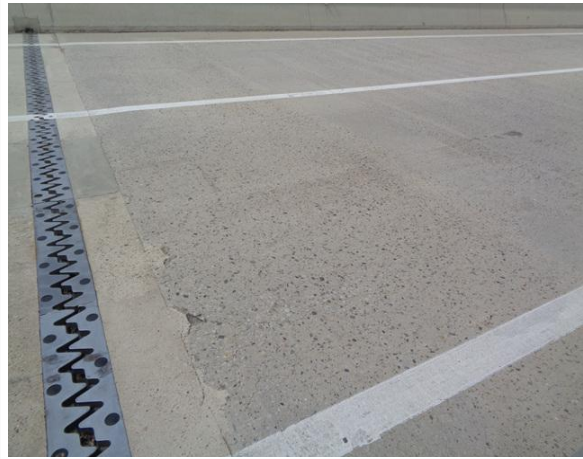
| 현 황 | 망상균열 (A=6.0m×3.0m) | 현 황 | 배수관 누수(1EA) |

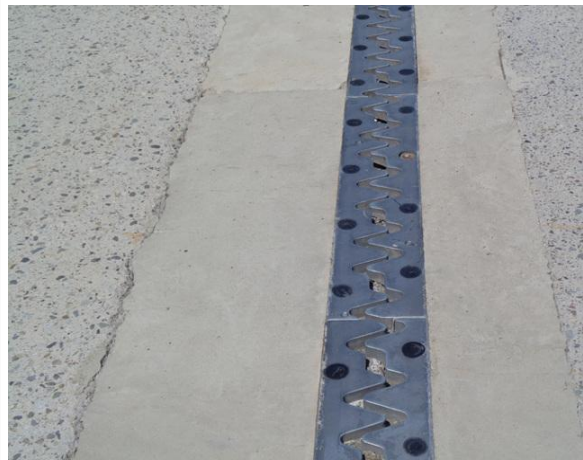
| 현 황 | 후타재 균열 (L=0.5m) | 현 황 | 받침콘크리트 재료분리 (A=0.03m²) |

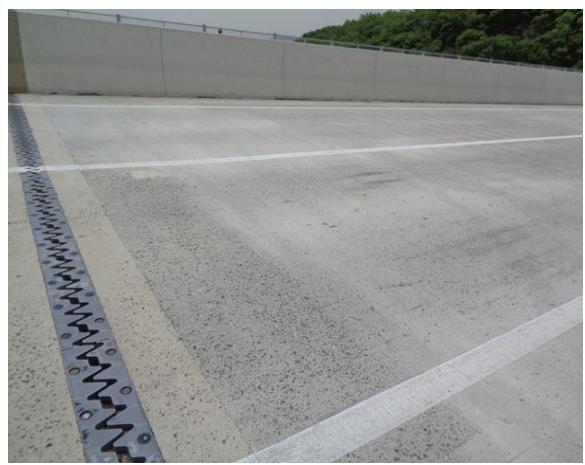
| 현 황 | 망상균열 ( $A=35.0\text{m} \times 7.0\text{m}$ ) | 현 황 | 망상균열 ( $A=35.0\text{m} \times 5.0\text{m}$ ) |

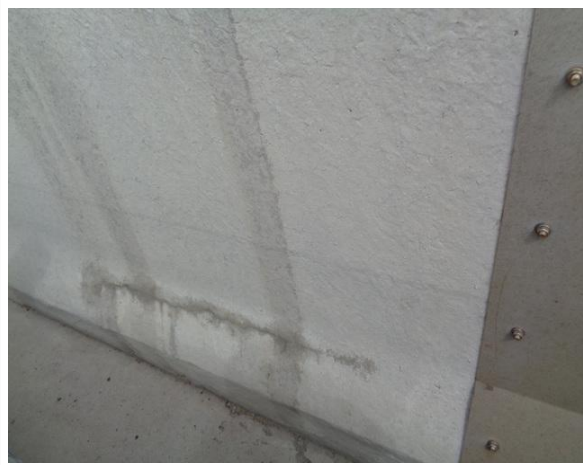
| 현 황 | 균열 ( $L=0.5\text{m}$ ) | 현 황 | 긁힘 ( $A=0.1\text{m} \times 1.0\text{m}$ ) |

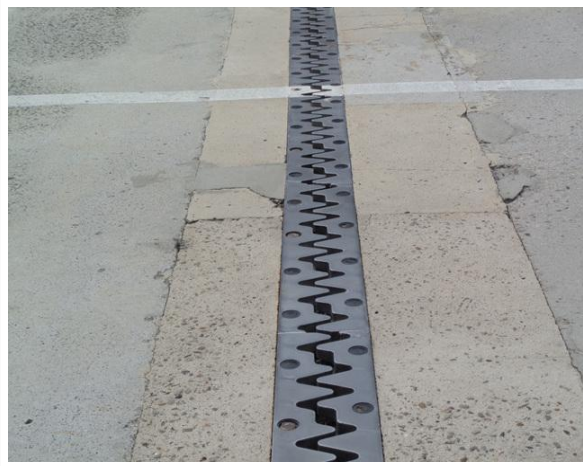
| 현 황 | 후타재 파손 ( $A=0.1\text{m} \times 0.1\text{m}$ ) | 현 황 | 후타재 파손 ( $A=0.1\text{m} \times 0.1\text{m}$ ) |

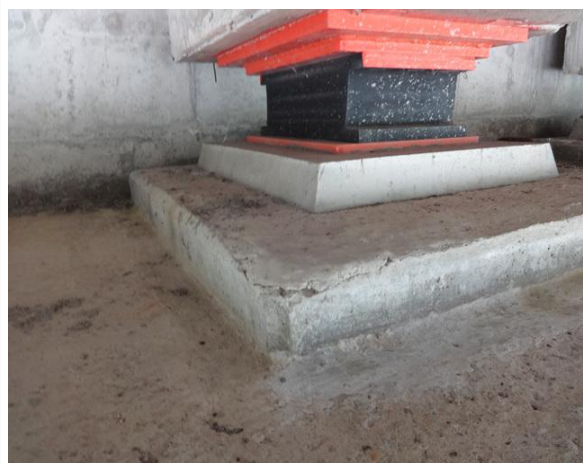
| 현 황 | 받침콘크리트 들뜸(A=0.2m×0.2m) | 현 황 | 받침콘크리트 균열(L=0.1m) |

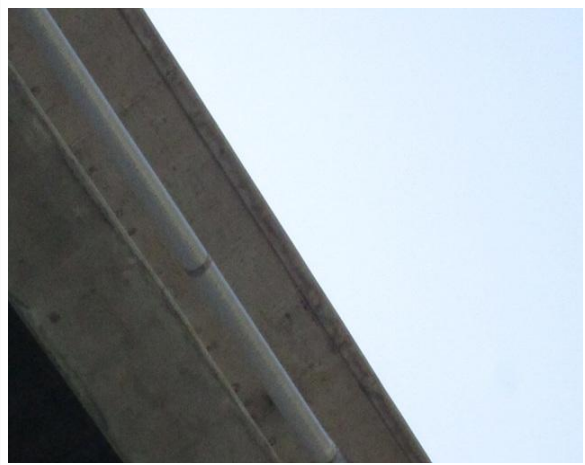
| 현 황 | 캔틸레버 균열(L=1.0m) | 현 황 | 인양홀 파손(A=0.2m×0.2m) |

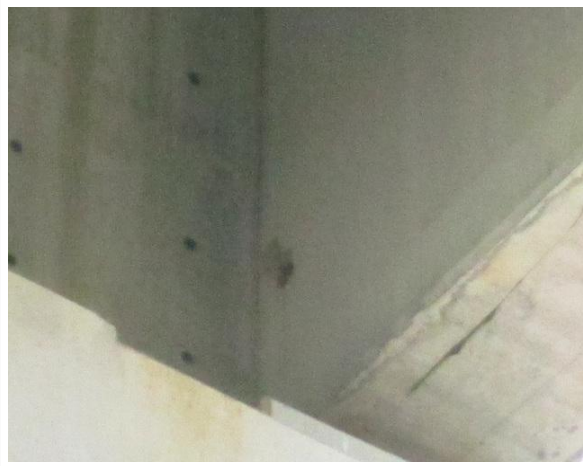
| 현 황 | 인양홀 파손(A=0.2m×0.2m) | 현 황 | 점검계단 하부 철근노출 |

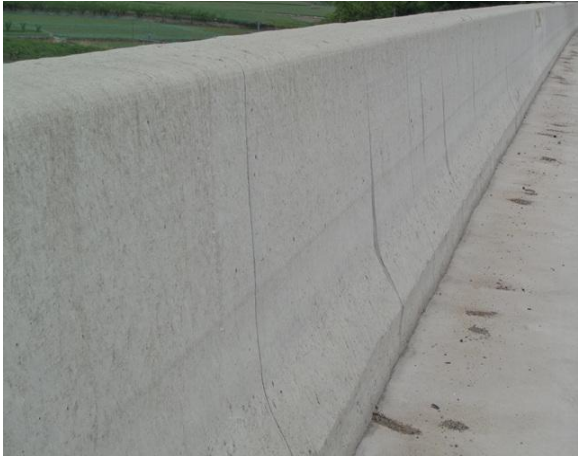
| 현 황 | 균열 (L=0.5m) | 현 황 | 후타재 균열 (L=0.5m) |

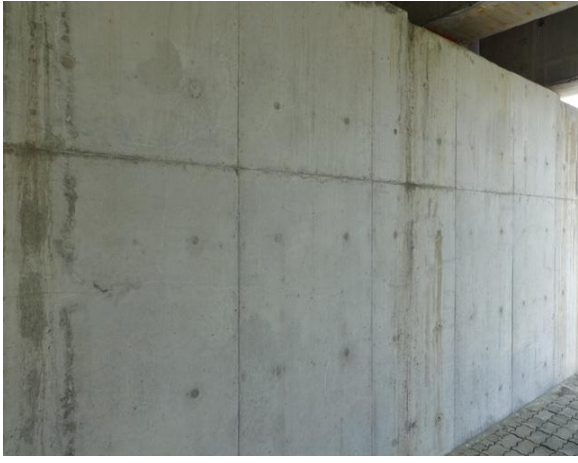
| 현 황 | 망상균열 (A=10.0m×2.0m) | 현 황 | 망상균열 (A=10.0m×2.0m) |

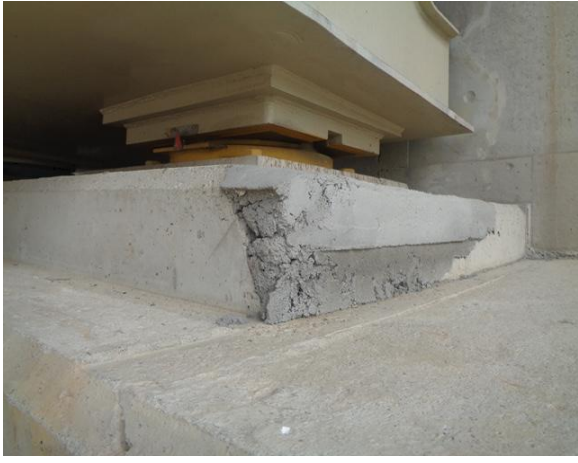
| 현 황 | 받침콘크리트 재료분리(A=0.01m²) | 현 황 | 망상균열(A=3.0m×1.0m) |

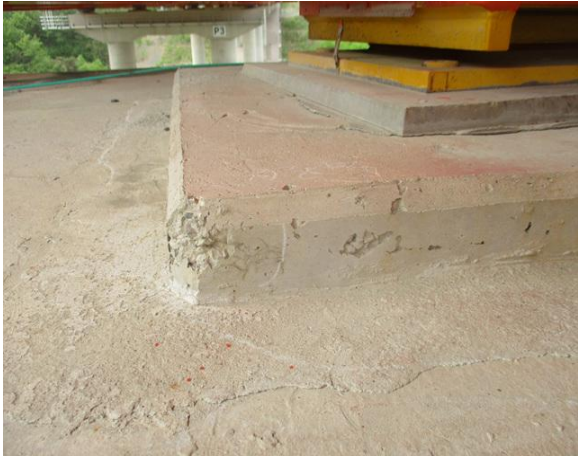
| 현 황 | 받침콘크리트 재료분리(A=0.01m²) | 현 황 | 무수축물탈 들뜸(A=0.2m×0.2m) |

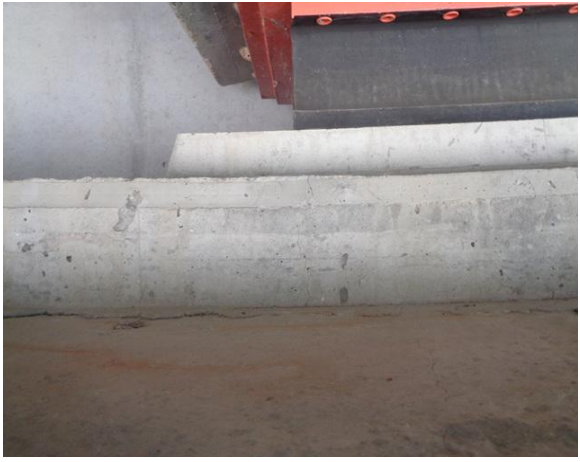
| 현 황 | 받침콘크리트 균열(L=0.2m) | 현 황 | 무수축물탈 들뜸(A=0.2m×0.2m) |

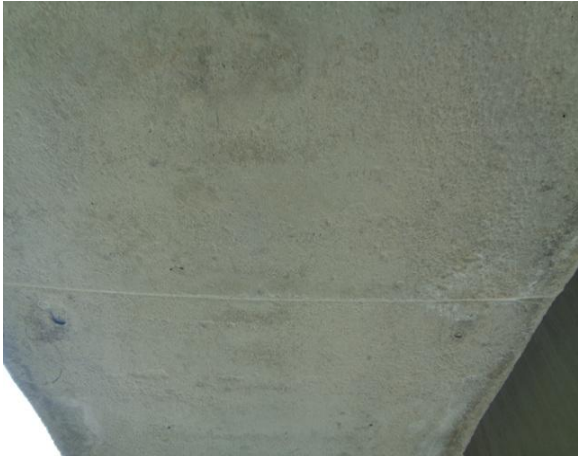
| 현 황 | 망상균열(A=2.0m×2.0m) | 현 황 | 박락(A=0.2m×0.3m) |

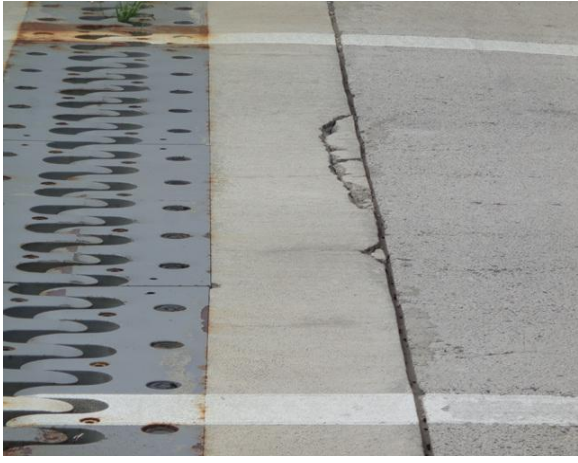
| 현 황 | 후타재 파손(A=0.5m×0.2m) | 현 황 | 후타재 균열(L=0.3m) |

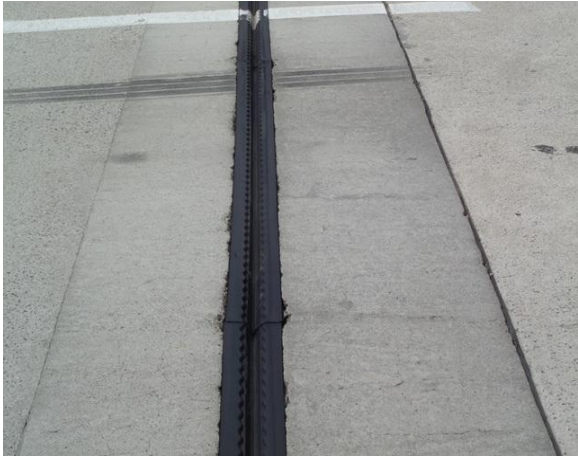
| 현 황 | 후타재 망상균열 (A=3.0m×0.5m) | 현 황 | 후타재 균열 (L=0.5m) |

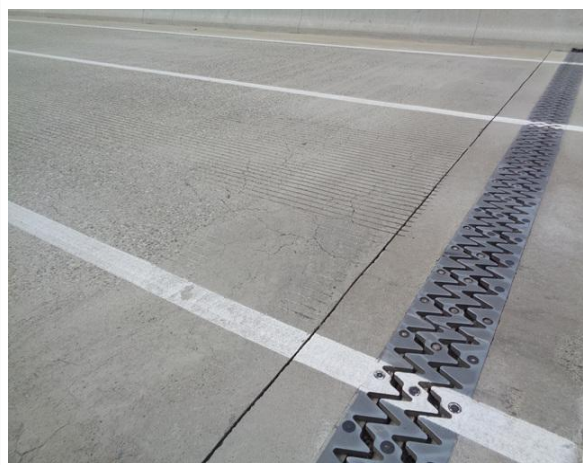
| 현 황 | 망상균열 (A=35.0m×9.0m) | 현 황 | 망상균열 (A=30.0m×8.0m) |

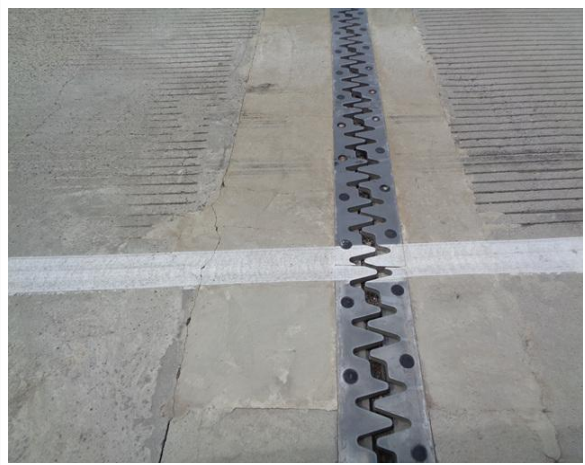
| 현 황 | 후타재 균열 (L=0.3m) | 현 황 | 후타재 균열 (L=0.3m) |

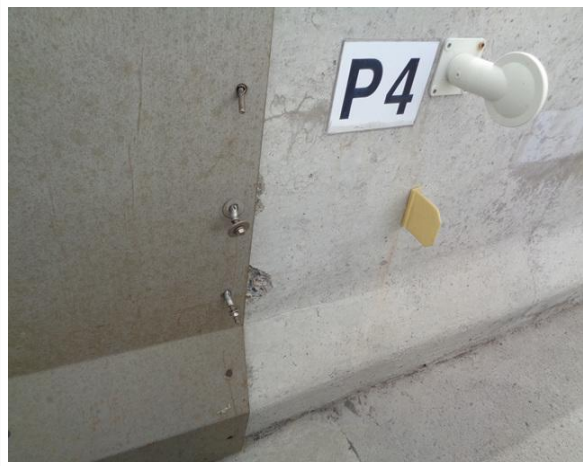
| 현 황 | 파손 (A=0.1m×1.0m) | 현 황 | 균열부백태 (A=0.2m×1.0m) |

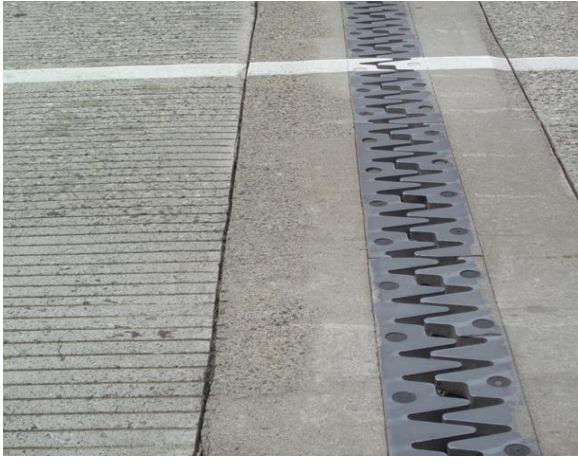
| 현 황 | 후타재 표면불량 | 현 황 | 고무재 파손 |

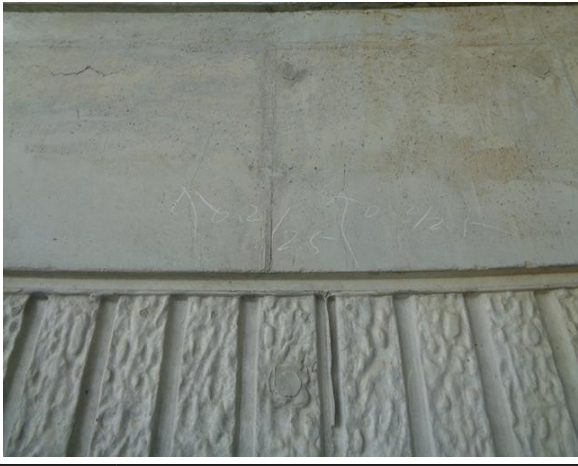
| 현 황 | 균열 ( $L=2.5\text{m}$ ) | 현 황 | 조인트부 들뜸 ( $A=0.1\text{m} \times 1.0\text{m}$ ) |

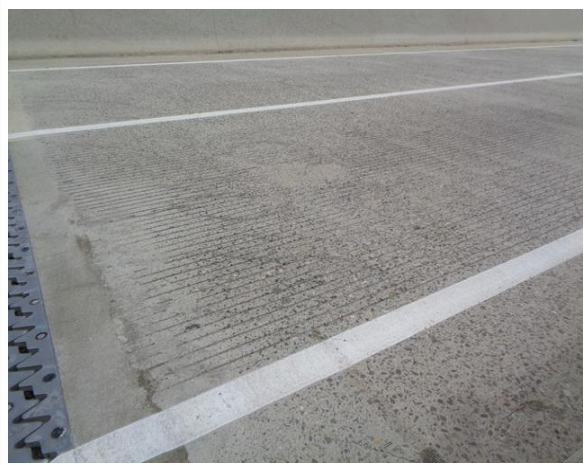
| 현 황 | 망상균열 (A=30.0m×3.0m) | 현 황 | 파손 (A=0.1m×0.1m) |

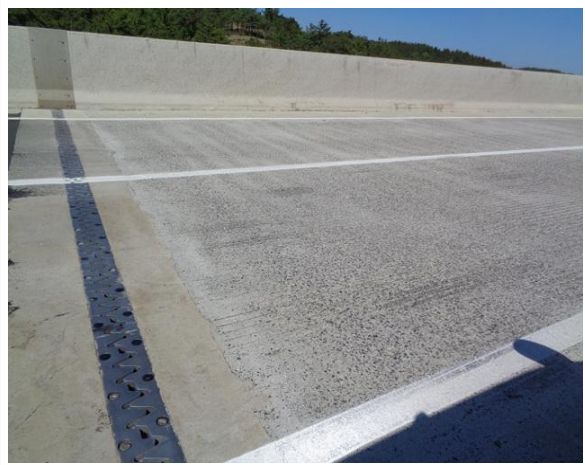
| 현 황 | 망상균열 (A=35.0m×3.0m) | 현 황 | 망상균열 (A=30.0m×2.0m) |

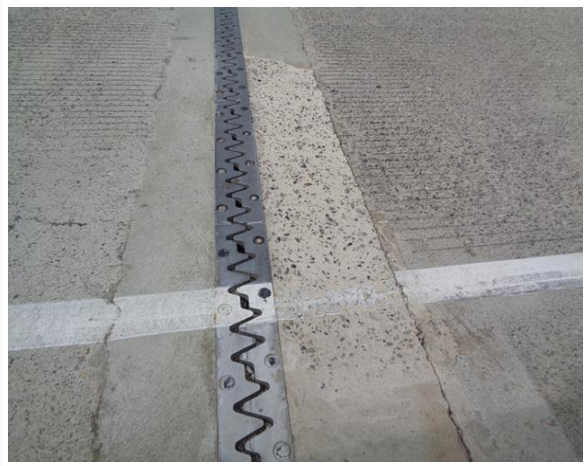
| 현 황 | 후타재 재료분리 (A=0.5m×2.0m) | 현 황 | 후타재 들뜸 (A=0.3m×0.5m) |

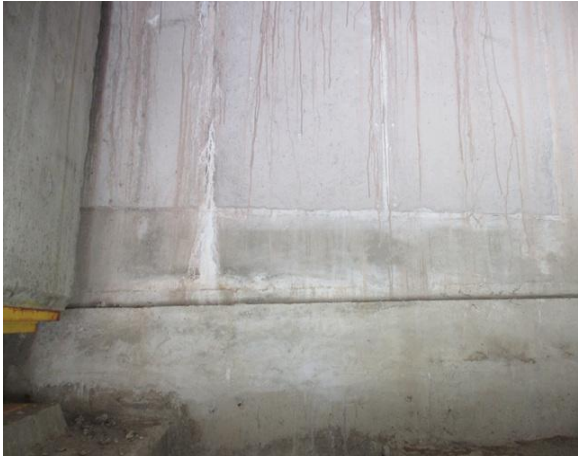
| 현 황 | 백태(A=0.2m×0.5m) | 현 황 | 파손(A=0.2m×0.2m) |

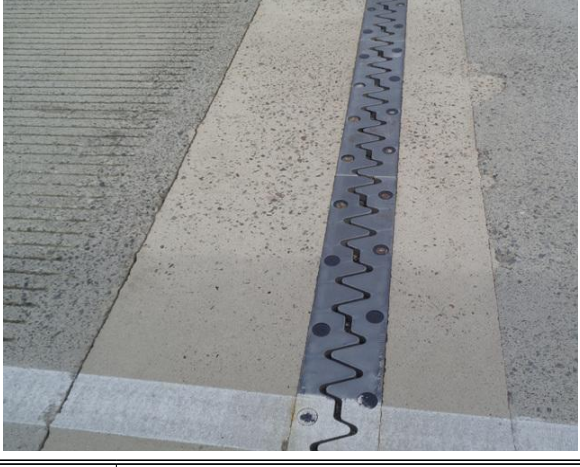
| 현 황 | 후타재 균열 (L=0.3m) | 현 황 | 후타재 균열 (L=0.5m) |

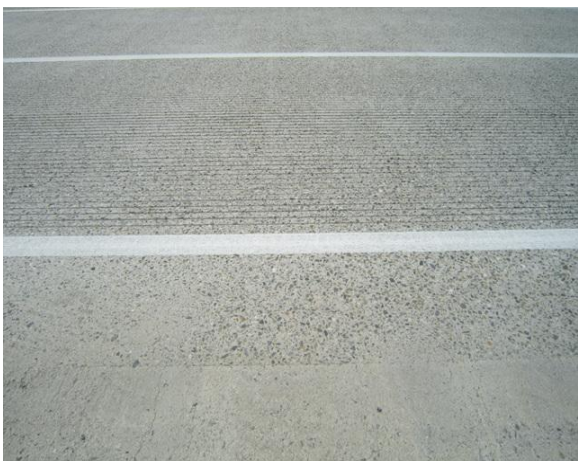
| 현 황 | 망상균열 (A=50.0m×3.0m) | 현 황 | 망상균열 및 재료분리 |

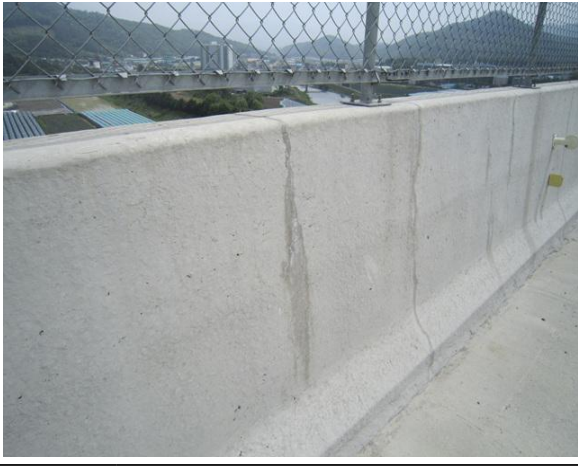
| 현 황 | 균열부백태 (A=0.2m×1.0m) | 현 황 | 균열부백태 (A=0.2m×1.0m) |

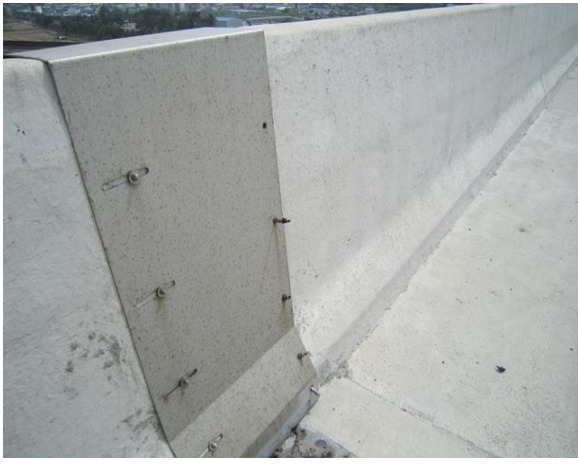
| 현 황 | 차수판 앵커 탈락(5EA) | 현 황 | 후타재 파손 (A=0.2m×1.5m) |

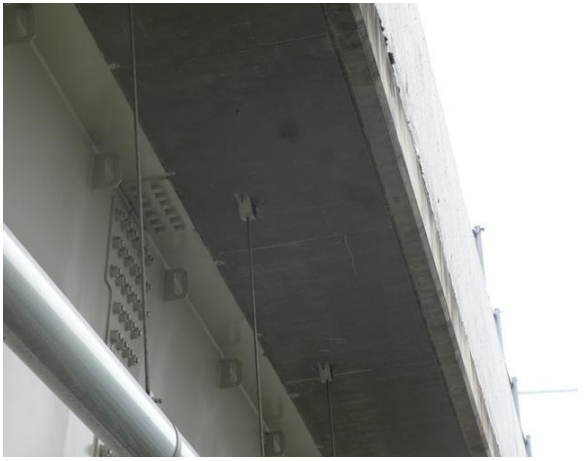
| 현 황 | 균열부백태 ( $A=0.1\text{m} \times 0.5\text{m}$ ) | 현 황 | 연결부 누수(1EA) |

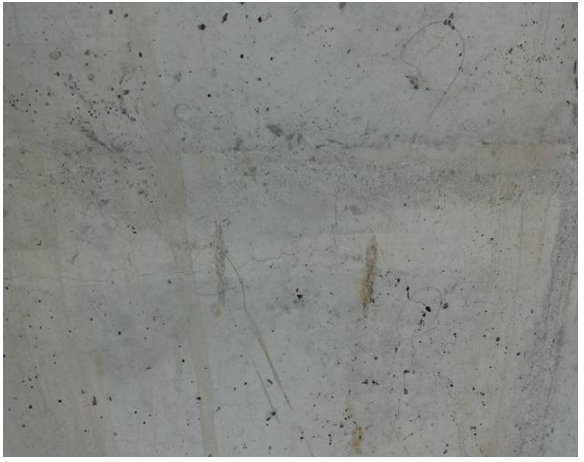
| 현 황 | 망상균열 ( $A=10.0\text{m} \times 2.0\text{m}$ ) | 현 황 | 백태 ( $A=0.2\text{m} \times 0.5\text{m}$ ) |

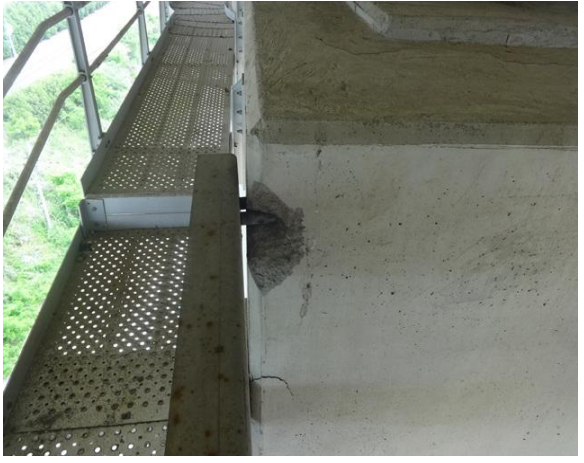
| 현 황 | 코핑부 파손 ( $A=0.3\text{m} \times 0.3\text{m}$ ) | 현 황 | 코핑부 파손 ( $A=0.3\text{m} \times 1.0\text{m}$ ) |
