시설물  
정기안전점검  
영천고속도로  
상주영천고속도로용역

# 상 주 영 천 고 속 도 로 시 설 물 안 전 · 하 자 점 검 및 성 능 평 가 용 역 보 고 서

## < 사 면 편 >

2020. 06

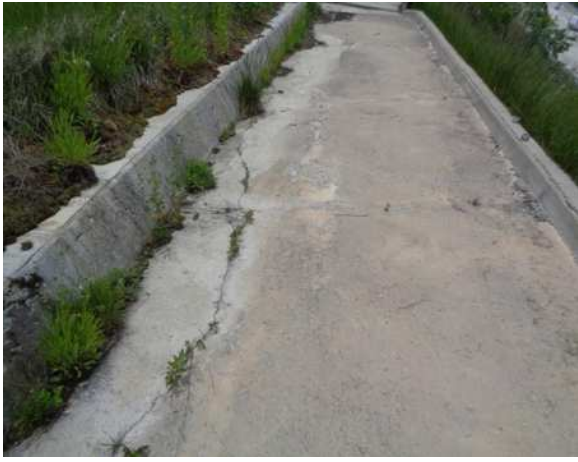
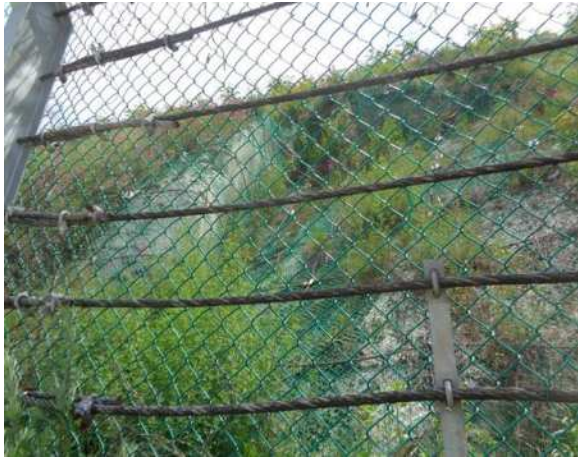
| 위 치 | STA 1.17k 1소단배수로 | 위 치 | STA 1.18k 1단 사면 |

| 현 황 | 균열(L=26.0m) | 현 황 | 이완암 |

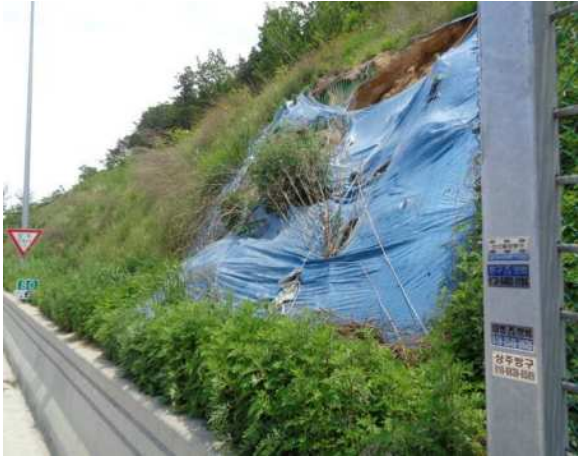
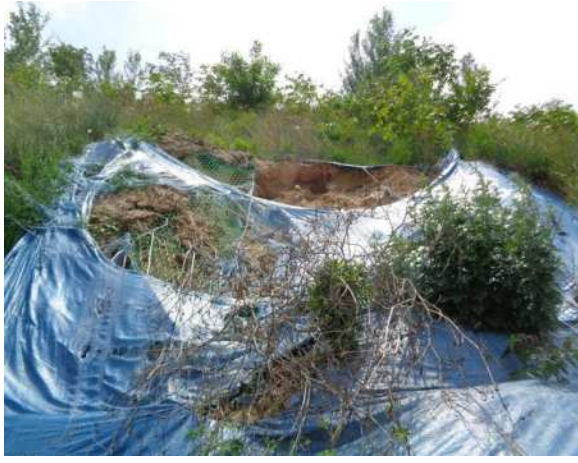
| 위 치 | STA 1.23k 1단 사면 | 위 치 | STA 1.23k 1단 사면 |

| 현 황 | 표층유실(A=5.0m×5.0m) | 현 황 | 표층유실(A=5.0m×5.0m) |

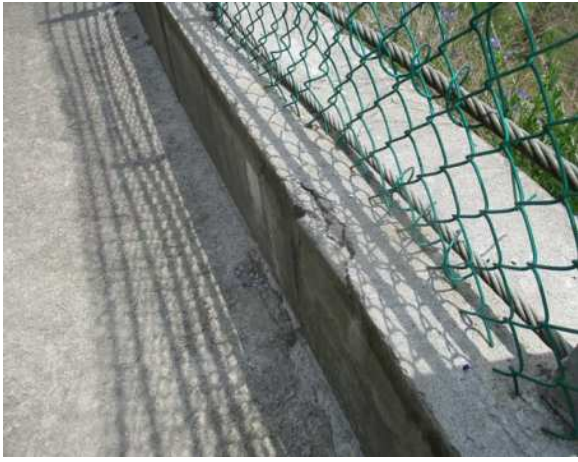
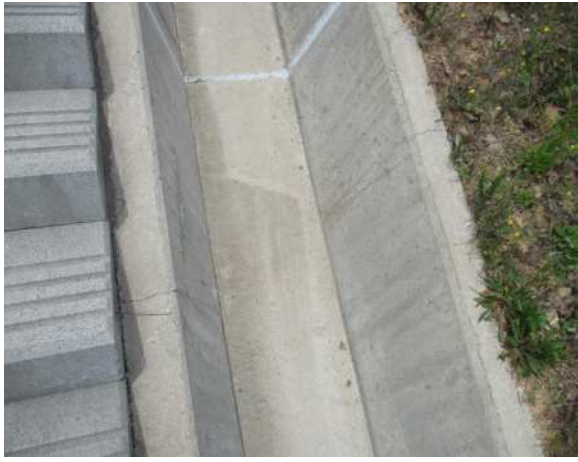
| 위 치 | STA 3.74k 1소단배수로 | 위 치 | STA 3.77k 산마루측구 |

| 현 황 | 파손(A=0.1m×0.2m) | 현 황 | 균열(L=1.0m) |

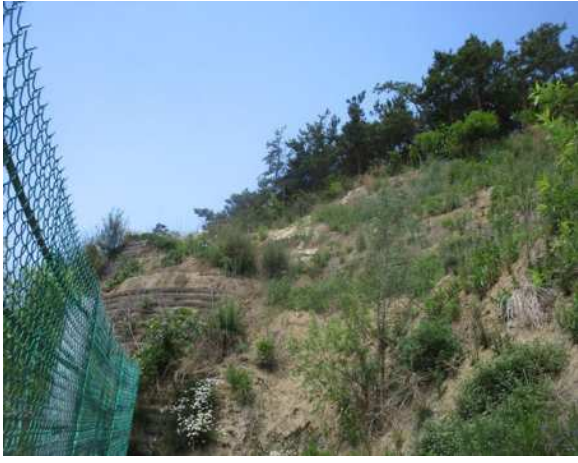
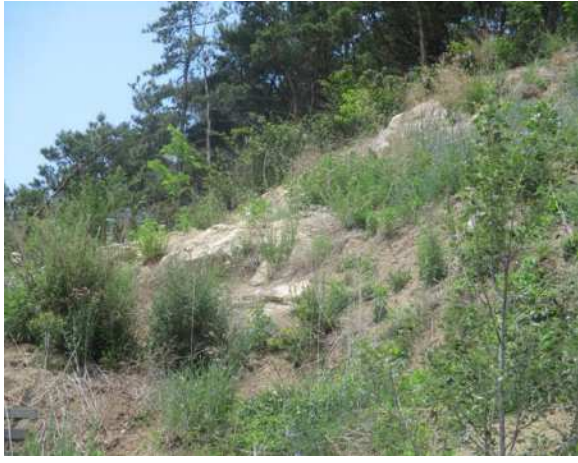
| 위 치 | STA 3.74k 3단 사면 | 위 치 | STA 3.74k 3단 사면 |

| 현 황 | 이완암 및 낙석위험 | 현 황 | 이완암 및 낙석위험 |

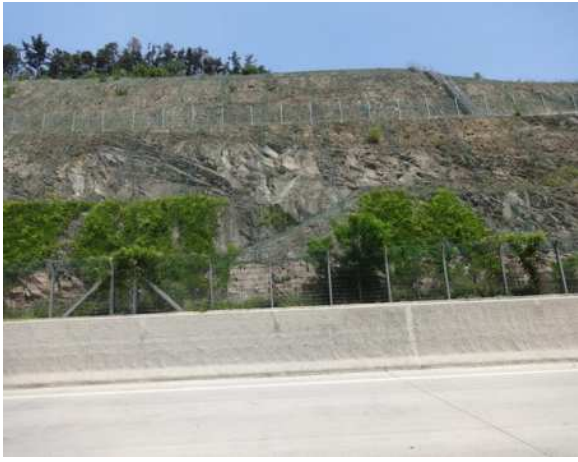
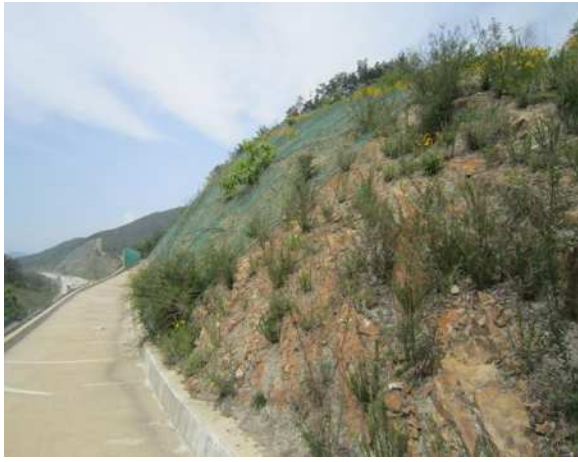
| 위 치 | STA 4.51k 1단 사면 | 위 치 | STA 4.59k 2단 사면 |

| 현 황 | 썩기파괴위험구간 | 현 황 | 심한풍화(A=10.0m×10.0m) |

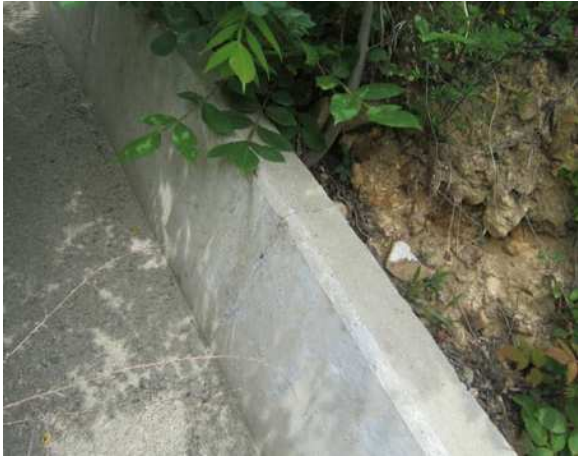
| 위 치 | STA 4.61k 산마루측구 | 위 치 | STA 4.61k 자연사면 |
| 현 황 | 균열(L=0.5m) | 현 황 | 산마루측구 뒷채움재 유실 |

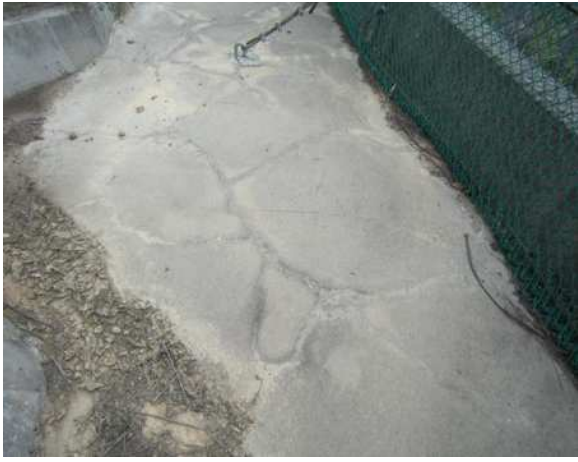
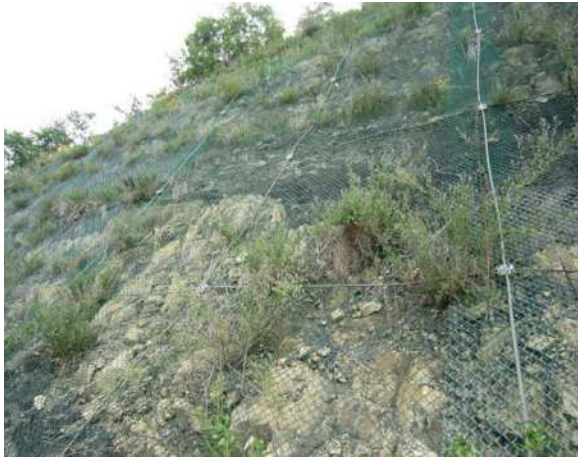
| 위 치 | STA 14.75k 1소단배수로 | 위 치 | STA 14.80k 1단 사면 |

| 현 황 | 망상균열(A=2.0m×2.0m) | 현 황 | 심한풍화(A=120.0m×20.0m) |

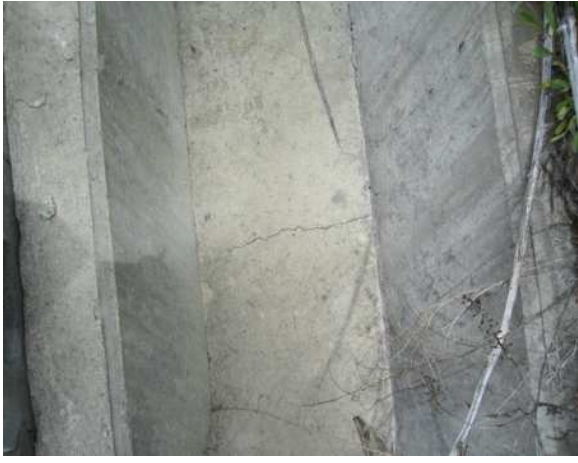
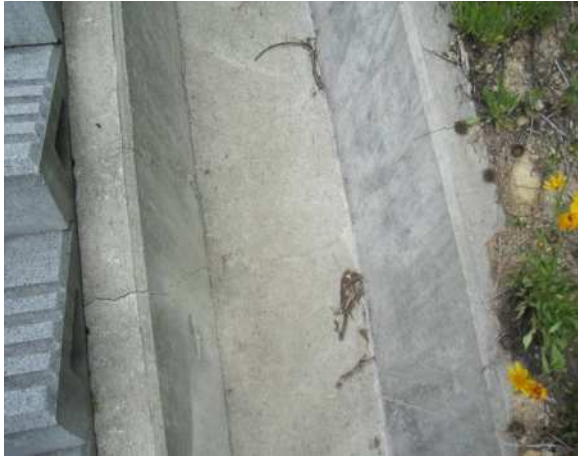
| 위 치 | STA 14.91k 산마루측구 | 위 치 | STA 14.92k 산마루측구 |

| 현 황 | 균열(L=0.5m) | 현 황 | 균열(L=1.5m) |

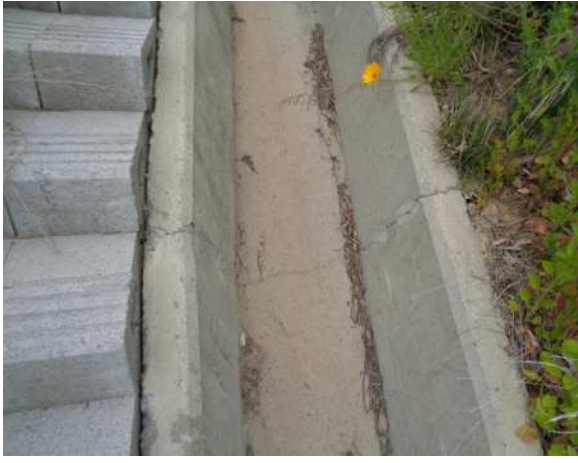
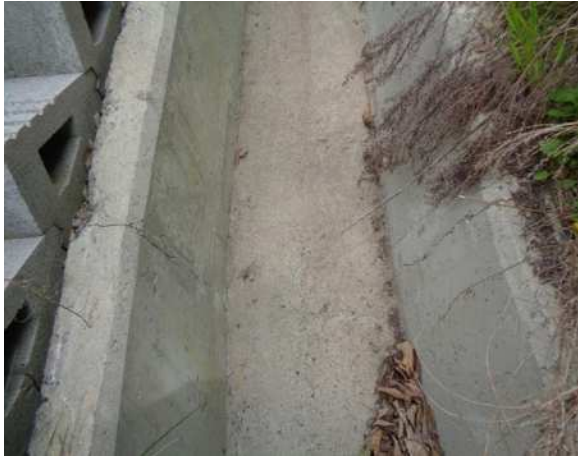
| 위 치 | STA 17.27k 산마루측구 | 위 치 | STA 17.28k 산마루측구 |

| 현 황 | 균열(L=1.5m) | 현 황 | 균열(L=1.5m) |

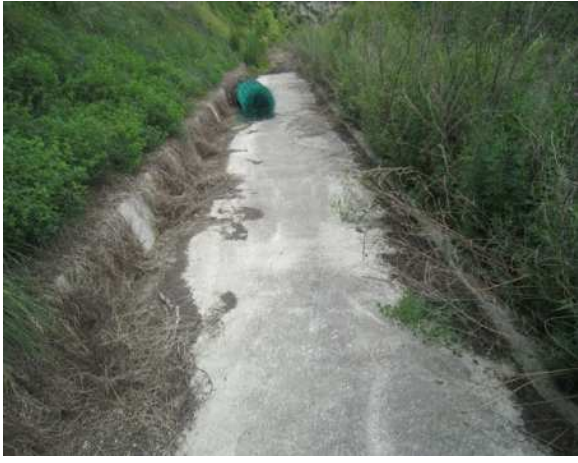
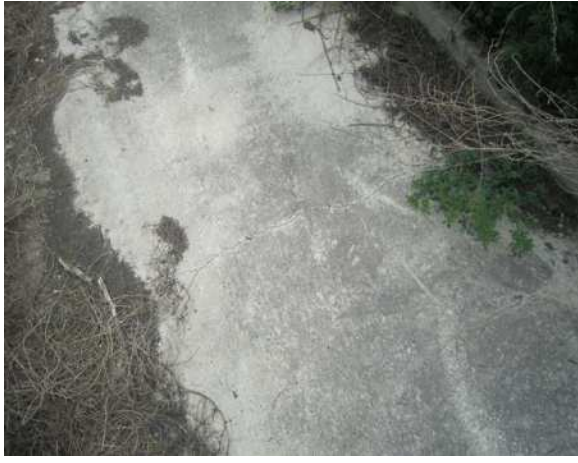
| 위 치 | STA 22.04k 1소단배수로 | 위 치 | STA 22.04k 1소단배수로 |

| 현 황 | 균열 (L=2.0m) | 현 황 | 균열 (L=2.0m) |

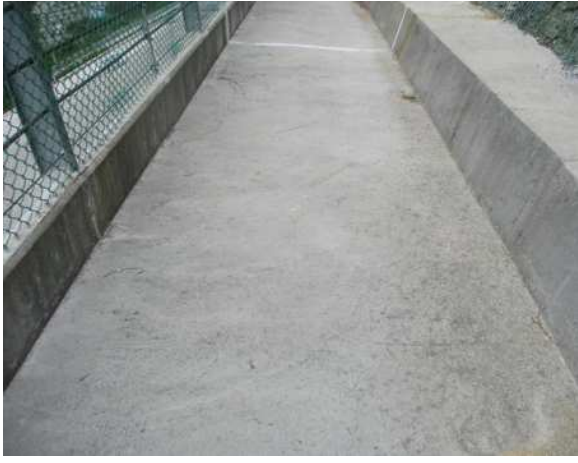
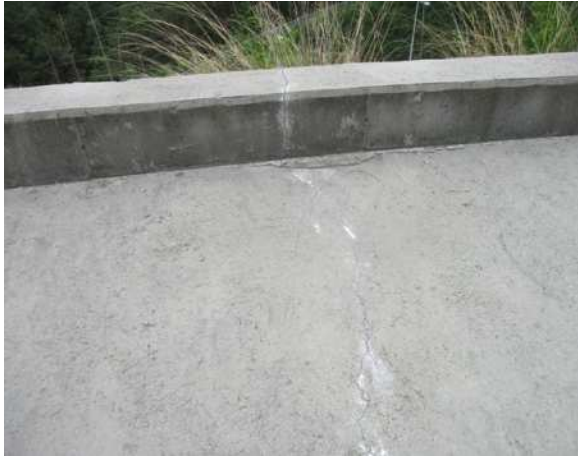
| 위 치 | STA 30.54k 1소단배수로 | 위 치 | STA 30.55k 1소단배수로 |

| 현 황 | 망상균열 (A=2.0m×2.0m) | 현 황 | 재균열 (L=2.0m) |

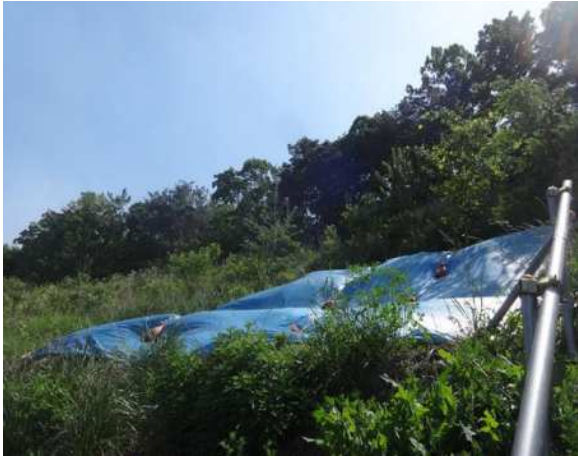
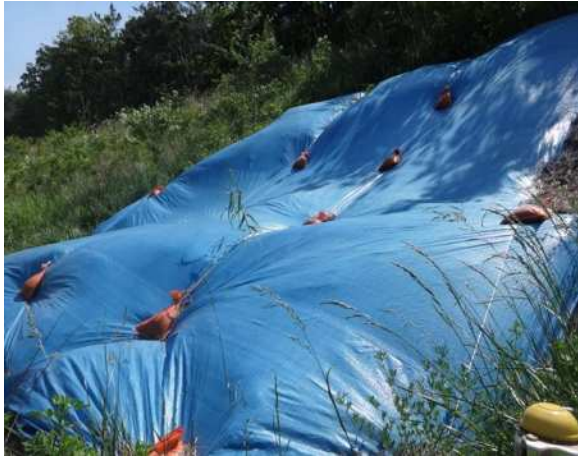
| 위 치 | STA 33.83k 1단 사면 | 위 치 | STA 33.83k 1단 사면 |

| 현 황 | 임시보수(A=10.0m×10.0m) | 현 황 | 임시보수(A=10.0m×10.0m) |

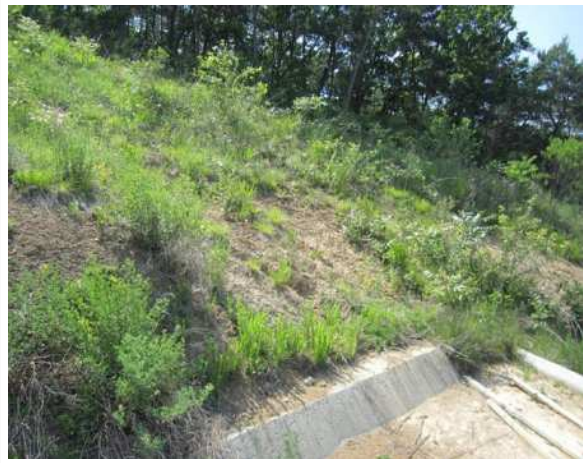
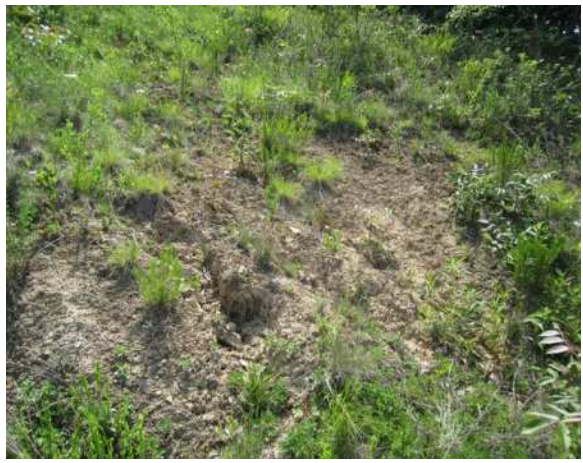
| 위 치 | STA 37.22k 2단 사면 | 위 치 | STA 37.22k 2단 사면 |

| 현 황 | 세굴 (A=2.0m×2.0m) | 현 황 | 세굴 (A=2.0m×2.0m) |

| 구분 | 공구 | 사 면 명 | 사 면 현 황 | | | | 점 검 내 용 | | | | 비고 |
|---|---|---|---|---|---|---|---|---|---|---|---|
| 28 | | 영천절토 28<br>(관리이정 37.175~37.415km)<br>(공구이정 0.940~1.180km) | 2017 | 55 / 088 | 240 / 41 | 2종 | ■ 세굴 | ■ 소단부 균열<br>■ 측구부 토사퇴적<br>■ 측구부 파손 | ■ 양호 | ■ 사면부 세굴 → 주의관찰<br>■ 소단부 균열 → 균열보수<br>■ 측구부 토사퇴적 → 정비<br>■ 측구부 파손 → 단면보수 | |

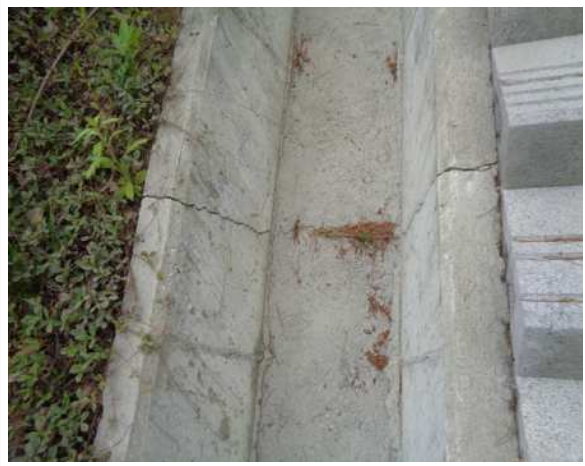
| 위 치 | STA 38.66k 산마루측구 | 위 치 | STA 38.67k 산마루측구 |
| 현 황 | 균열 (L=2.0m) | 현 황 | 재료분리 (A=0.2m×1.0m) |

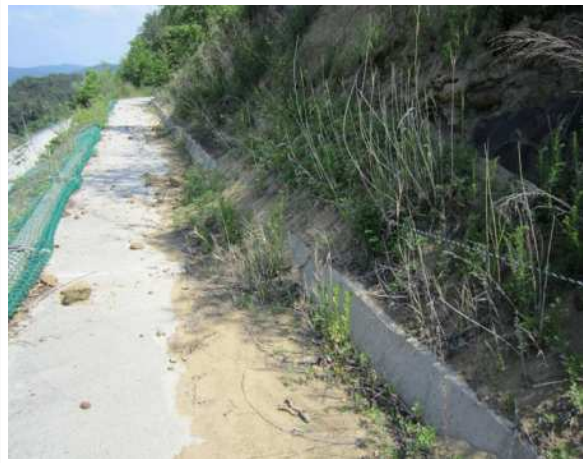
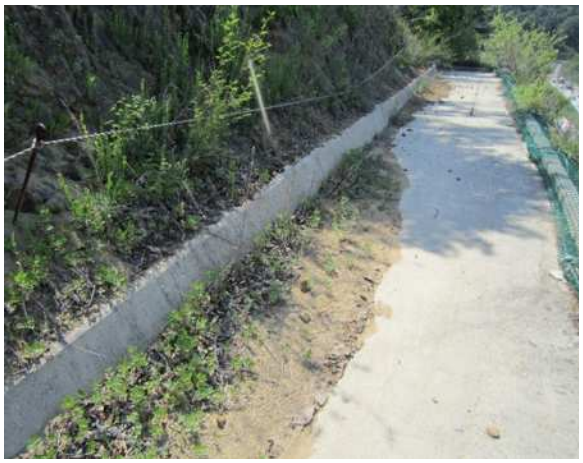
| 위 치 | STA 40.09~40.11k 1소단배수로 | 위 치 | STA 40.09~40.11k 1소단배수로 |

| 현 황 | 토사퇴적 (L=20.0m) | 현 황 | 토사퇴적 (L=20.0m) |

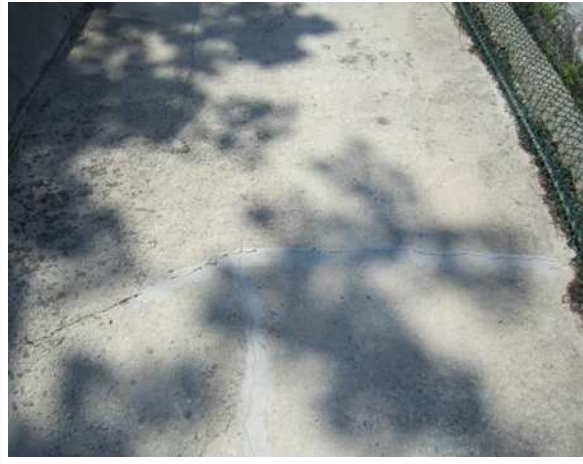
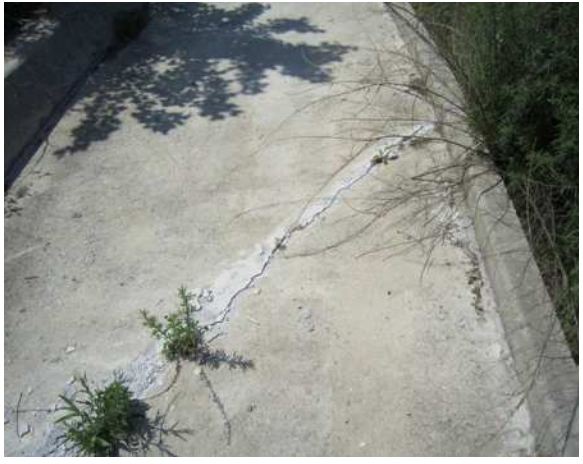
| 위 치 | STA 40.15k 1소단배수로 | 위 치 | STA 40.16k 1소단배수로 |

| 현 황 | 재균열 (L=2.0m) | 현 황 | 재균열 (L=20.0m) |
