## 2.34 영천절토34

영천절토 34 (관리이정 1.890~2.150km / 5공구 군위R-A(중양)STA.1+890~2+150)

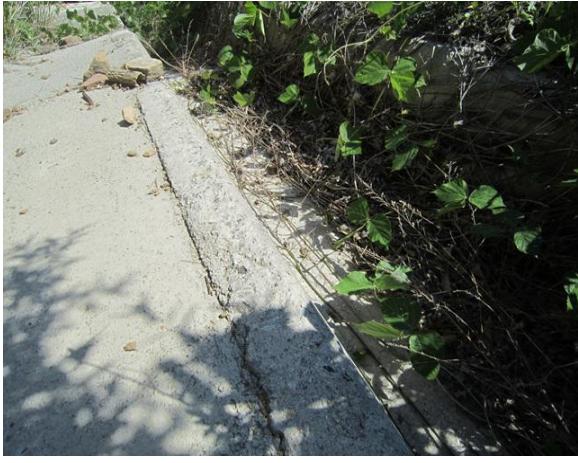
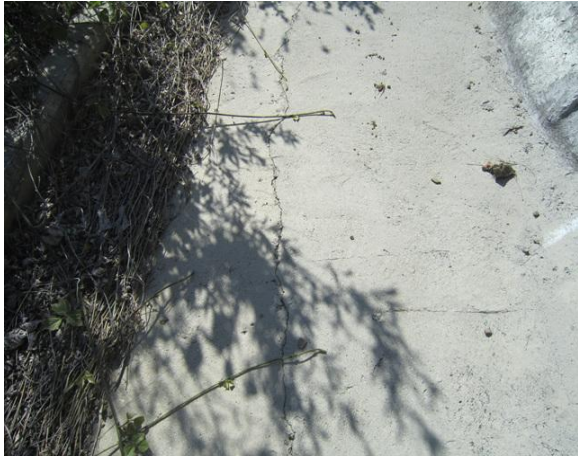
| 위 치 | STA 1+940 산마루측구 | 위 치 | STA 1+950 1소단배수로 |

| 현 황 | 파손(A=0.2m×3.0m) | 현 황 | 중균열(L=5.0m) |

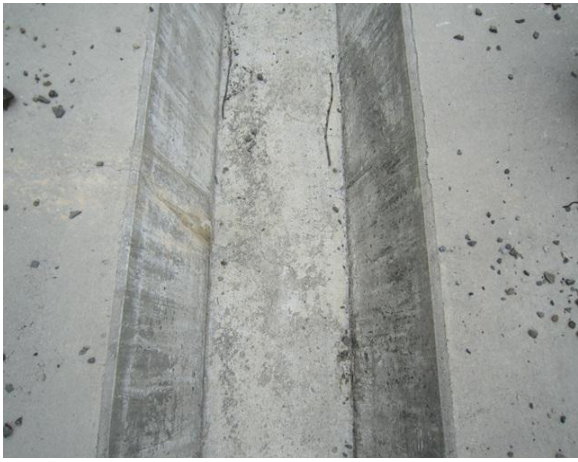
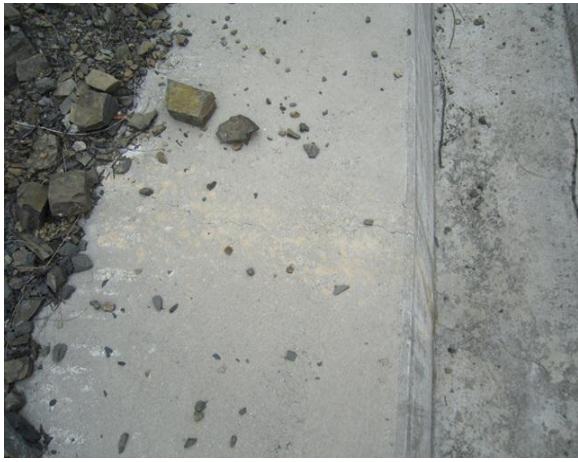
| 위 치 | STA 0+230 산마루측구 | 위 치 | STA 0+230 산마루측구 |

| 현 황 | 균열(L=1.0m) | 현 황 | 균열(L=1.0m) |

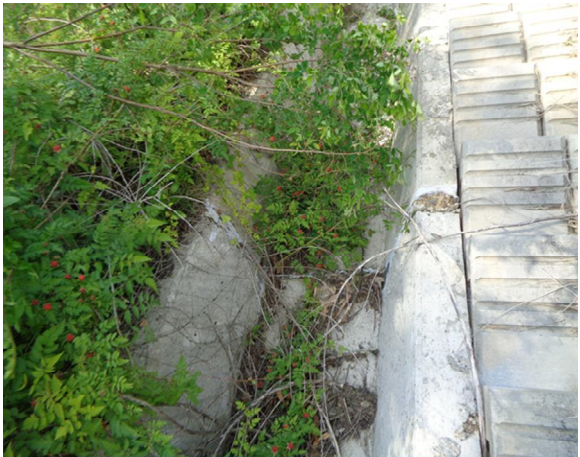
| 위 치 | STA 54.80k 산마루측구 | 위 치 | STA 54.87k 1소단배수로 |

| 현 황 | 파손(A=0.2m×0.5m) | 현 황 | 균열(L=2.0m) |

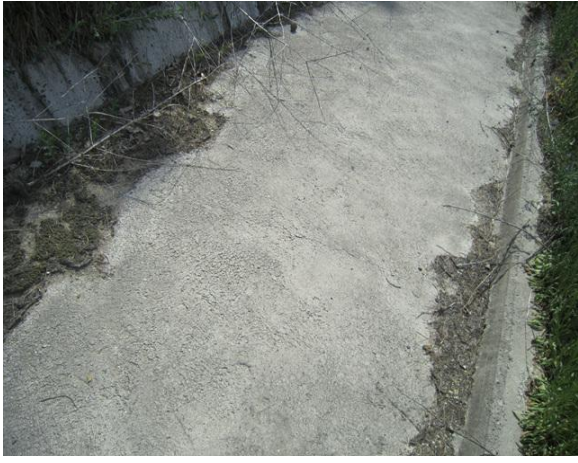
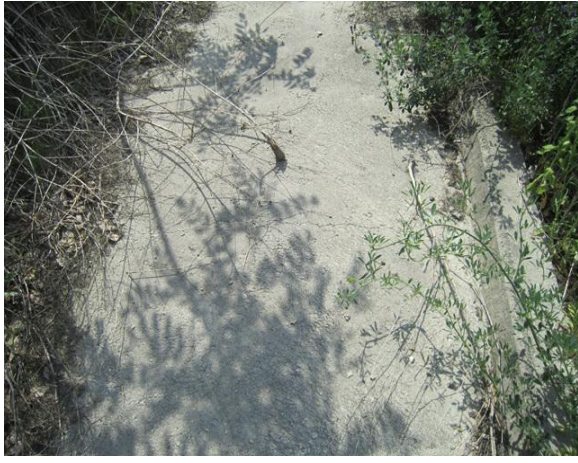
| 위 치 | STA 57.88k 1소단배수로 | 위 치 | STA 57.89k 1소단배수로 |

| 현 황 | 균열(L=3.0m) | 현 황 | 균열(L=3.0m) |

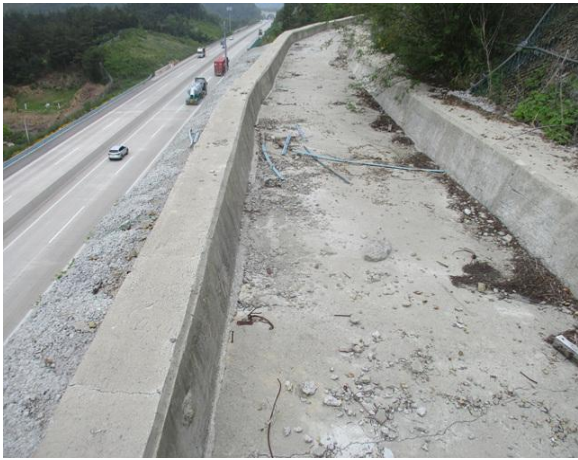
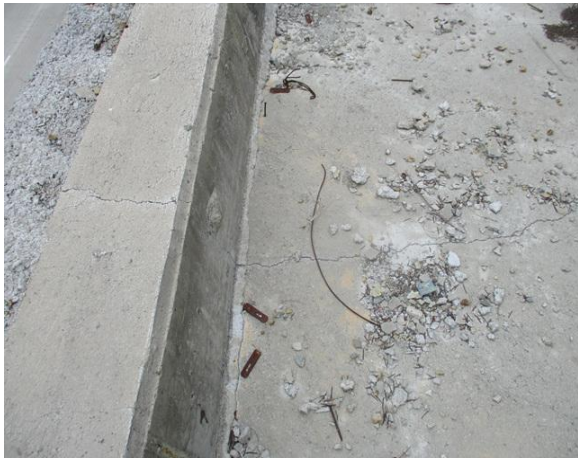
| 위 치 | STA 58.89k 1소단배수로 | 위 치 | STA 58.89k 1소단배수로 |

| 현 황 | 균열(L=2.0m) | 현 황 | 균열(L=2.0m) |

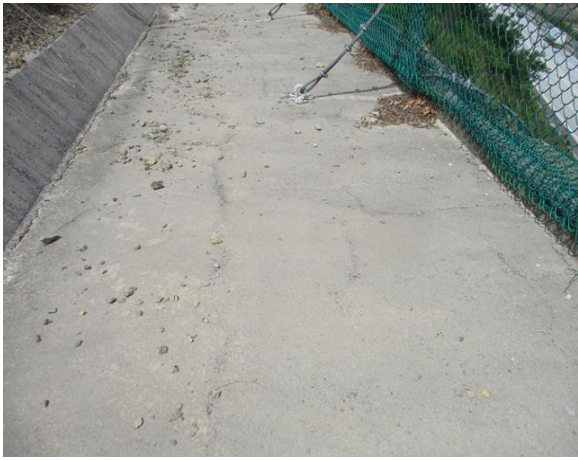
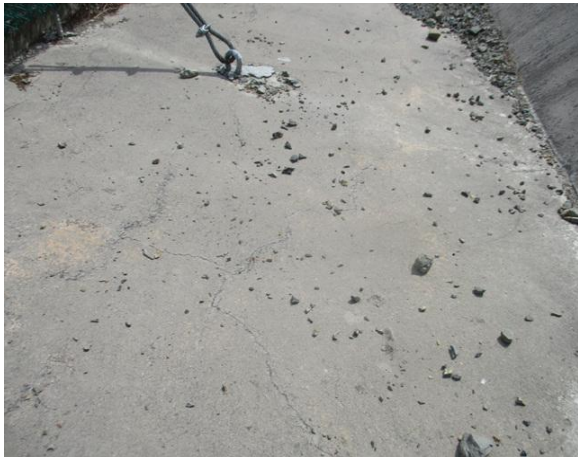
| 위 치 | STA 70.12~70.14k 1소단배수로 | 위 치 | STA 70.12~70.14k 1소단배수로 |

| 현 황 | 중균열 및 횡균열(L=40.0m) | 현 황 | 중균열 및 횡균열(L=40.0m) |

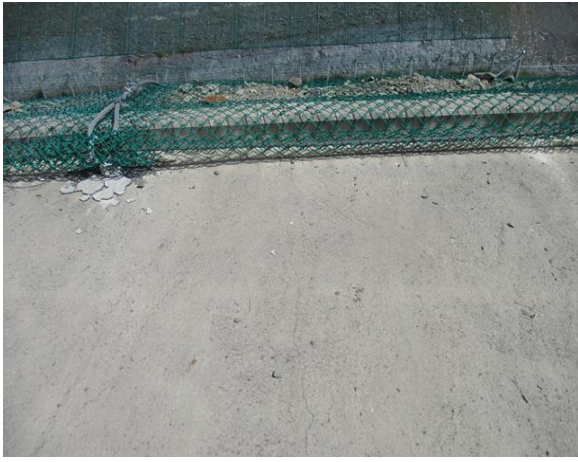
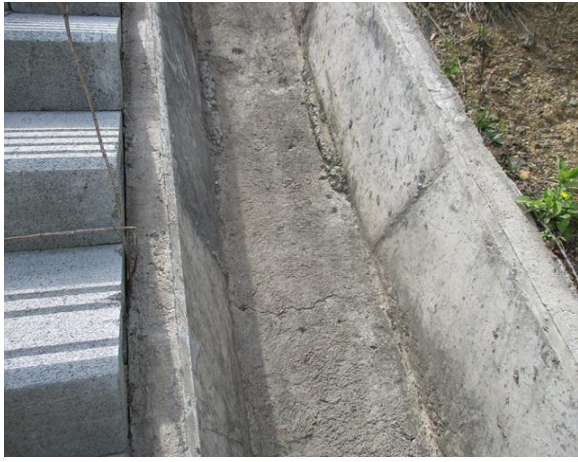
| 위 치 | STA 70.21k 1소단배수로 | 위 치 | STA 70.30k 산마루측구 |

| 현 황 | 균열(L=2.0m) | 현 황 | 균열(L=0.5m) |

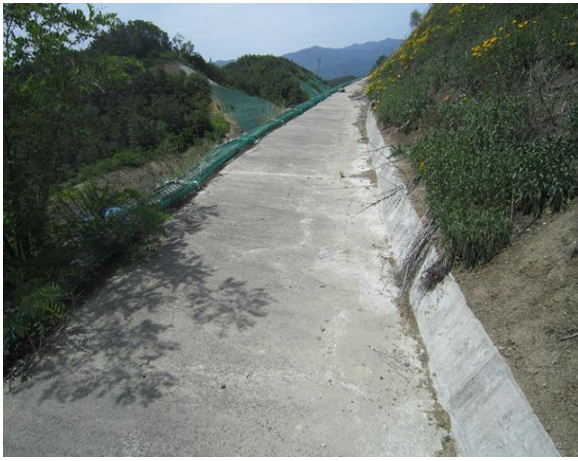
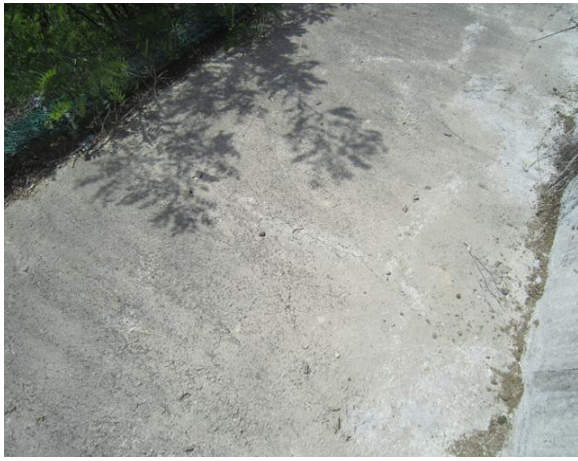
| 위 치 | STA 70.74k 1소단배수로 | 위 치 | STA 70.74k 1소단배수로 |

| 현 황 | 균열(L=2.0m) | 현 황 | 균열(L=2.0m) |

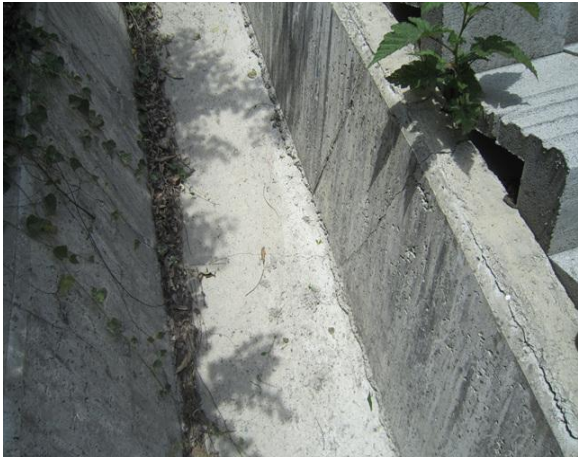
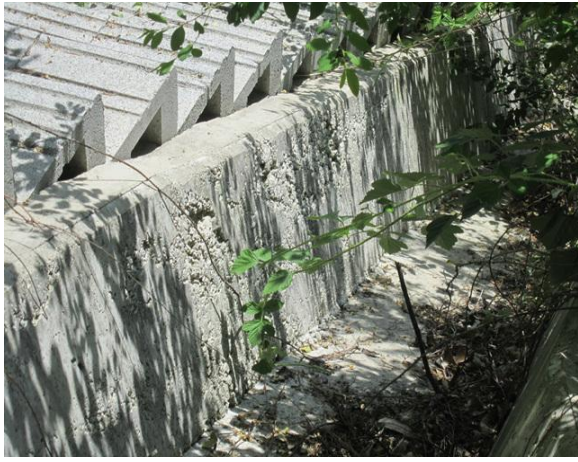
| 위 치 | STA 70.75k 산마루측구 | 위 치 | STA 70.75k 산마루측구 |

| 현 황 | 균열(L=1.5m) | 현 황 | 재료분리(A=4.0m×0.5m) |

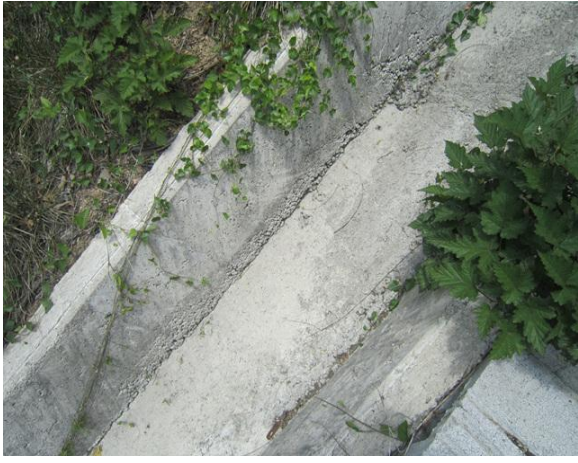
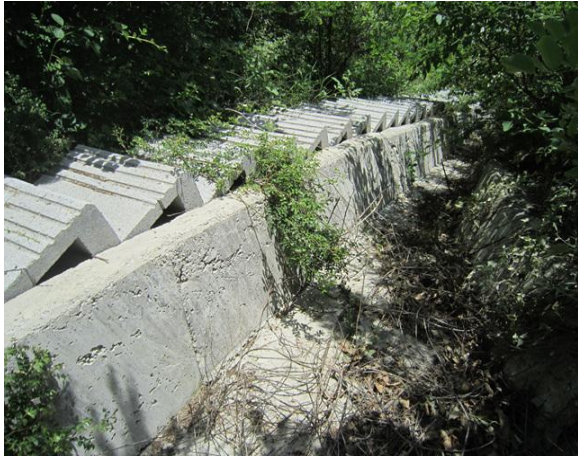
| 위 치 | STA 70.76k 산마루측구 | 위 치 | STA 70.76k 산마루측구 |

| 현 황 | 균열(L=1.0m) | 현 황 | 재료분리(A=10.0m×0.5m) |

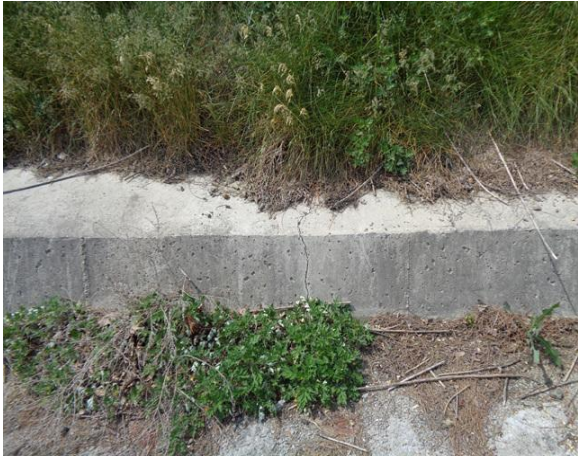
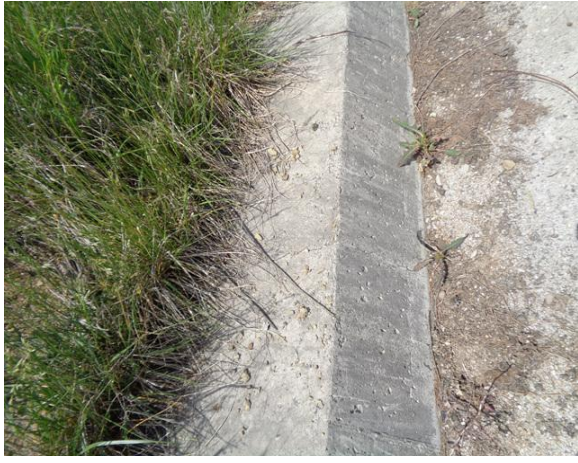
| 위 치 | STA 71.09k 1소단배수로 | 위 치 | STA 71.12k 1소단배수로 |

| 현 황 | 균열(L=2.0m) | 현 황 | 균열(L=1.0m) |

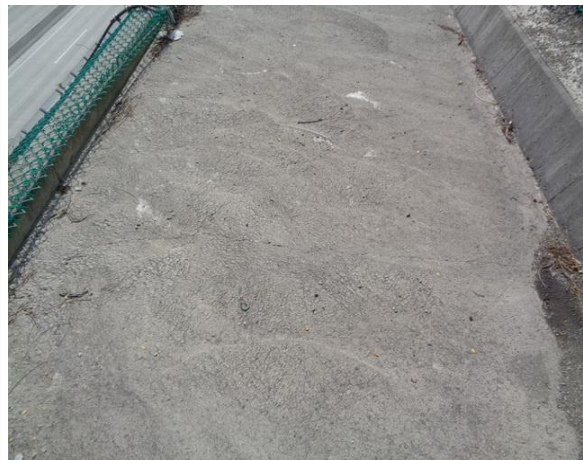
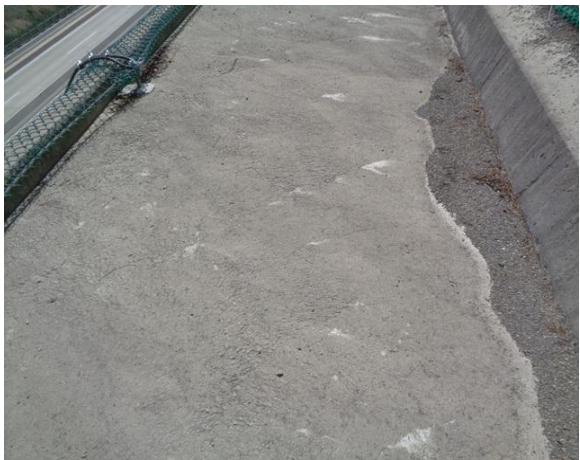
| 위 치 | STA 72.46k 1소단배수로 | 위 치 | STA 72.49k 1소단배수로 |

| 현 황 | 균열 (L=3.0m) | 현 황 | 사균열 (L=1.0m) |

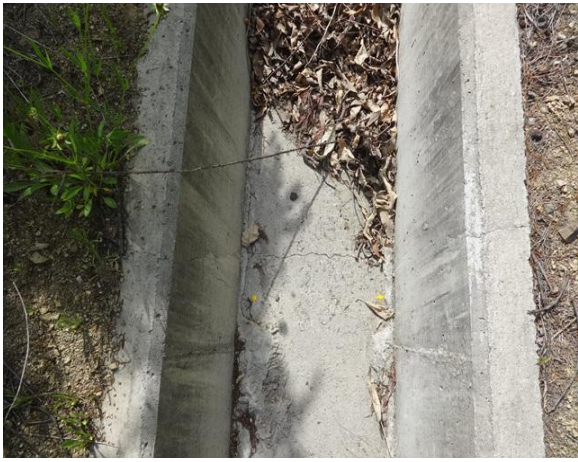
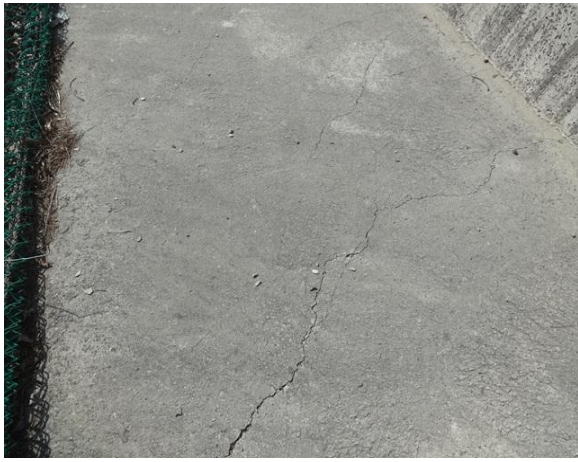
| 위 치 | STA 72.81k 산마루측구 | 위 치 | STA 72.89k 1소단배수로 |

| 현 황 | 균열 (L=1.0m) | 현 황 | 균열 (L=60.0m) |

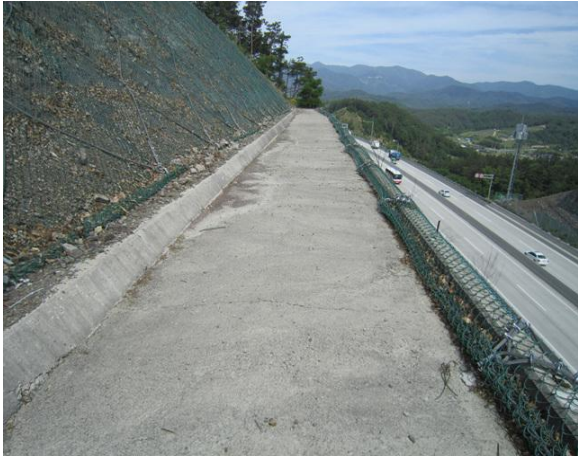
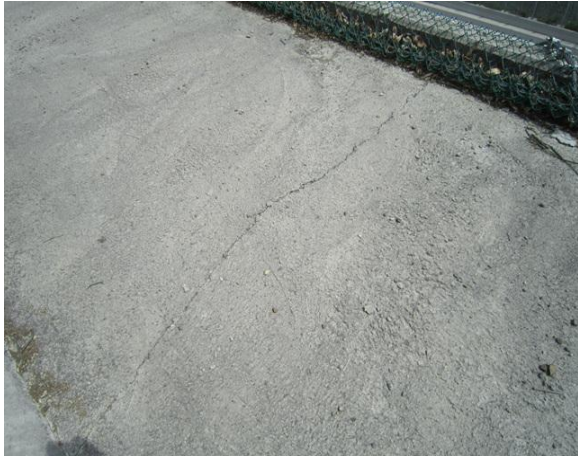
| 위 치 | STA 73.49k 1소단배수로 | 위 치 | STA 73.49k 1소단배수로 |

| 현 황 | 균열 (L=2.0m) | 현 황 | 균열 (L=2.0m) |

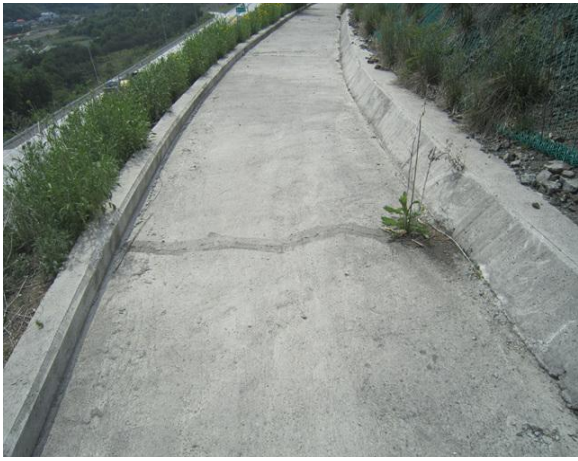
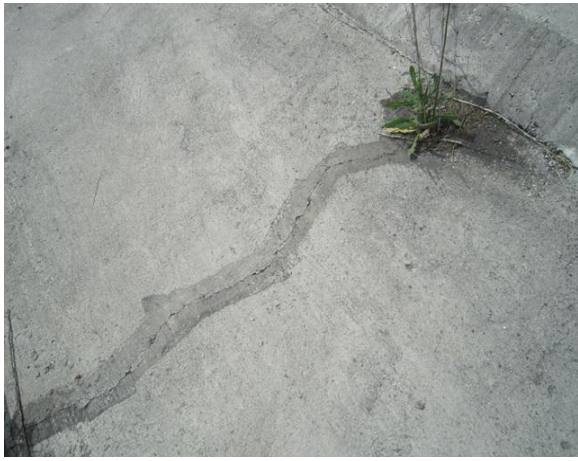
| 위 치 | STA 74.39k 1소단배수로 | 위 치 | STA 74.39k 1소단배수로 |

| 현 황 | 재균열 (L=3.0m) | 현 황 | 재균열 (L=3.0m) |

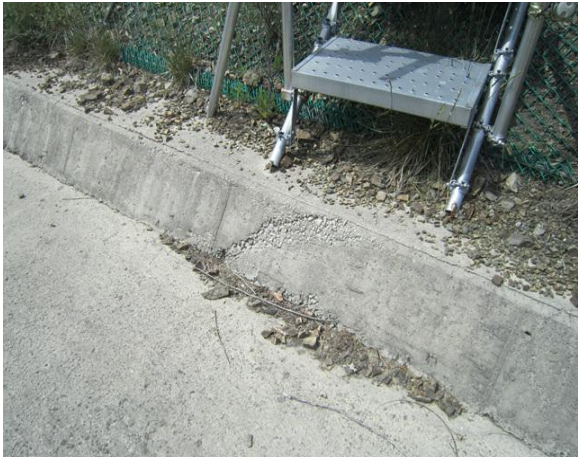
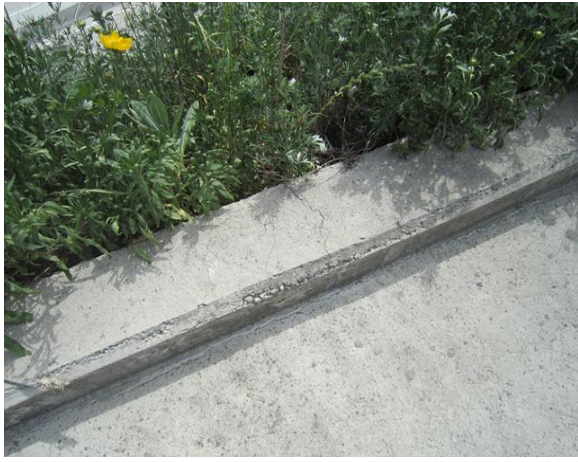
| 위 치 | STA 74.42k 1소단배수로 | 위 치 | STA 74.44k 1소단배수로 |

| 현 황 | 재료분리 (A=0.5m×0.5m) | 현 황 | 균열 (L=0.5m) |

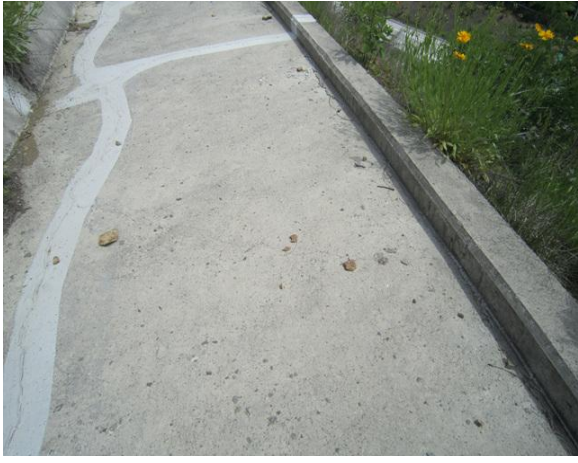
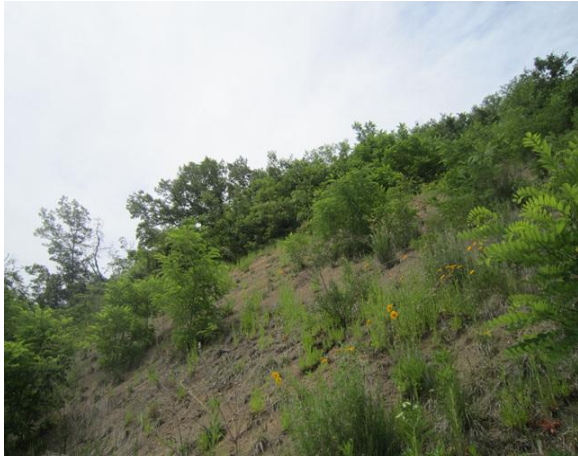
| 위 치 | STA 74.47k 1소단배수로 | 위 치 | STA 74.47k 3단 사면 |

| 현 황 | 균열 (L=3.0m) | 현 황 | 식생공 유실 (A=3.0m×5.0m) |

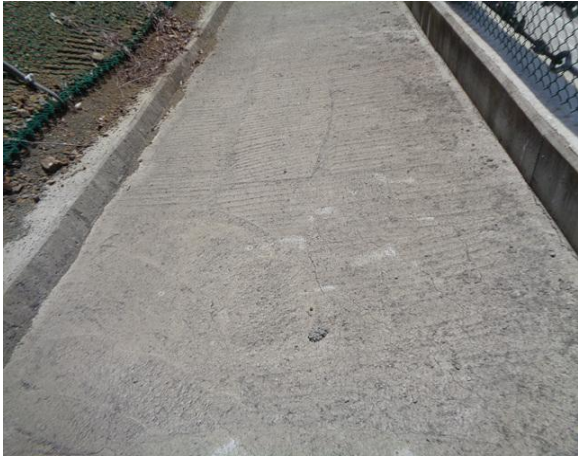
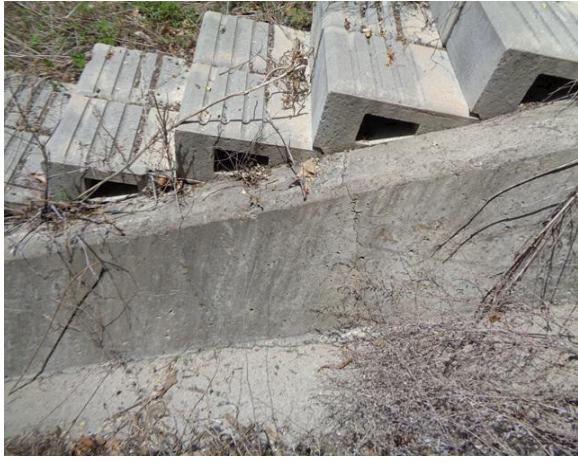
| 위 치 | STA 75.02k 1소단배수로 | 위 치 | STA 75.09k 산마루측구 |

| 현 황 | 망상균열 (A=1.0m×20.0m) | 현 황 | 균열 (L=1.0m) |

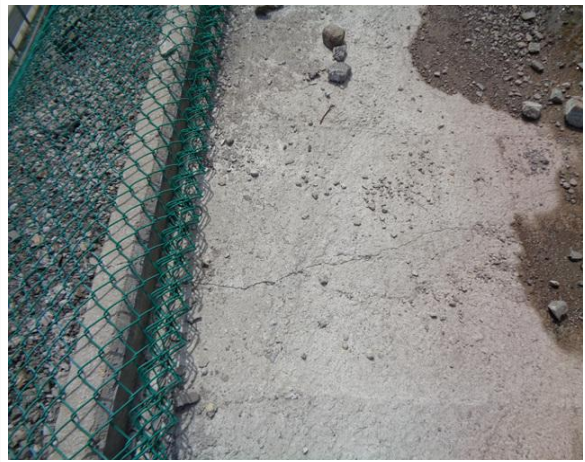
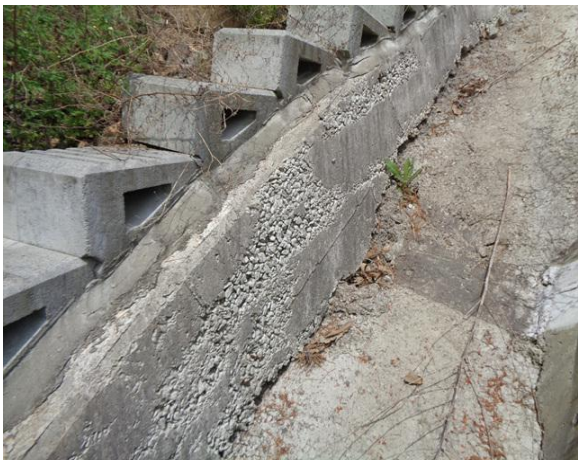
| 위 치 | STA 75.21k 1소단배수로 | 위 치 | STA 75.38k 산마루측구 |

| 현 황 | 균열(L=2.0m) | 현 황 | 재료분리(A=0.3m×20.0m) |

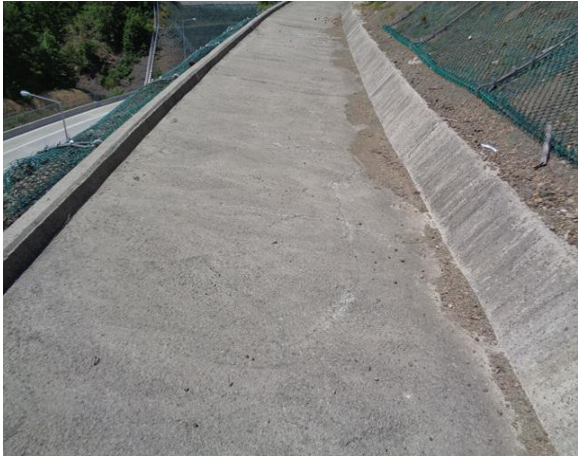
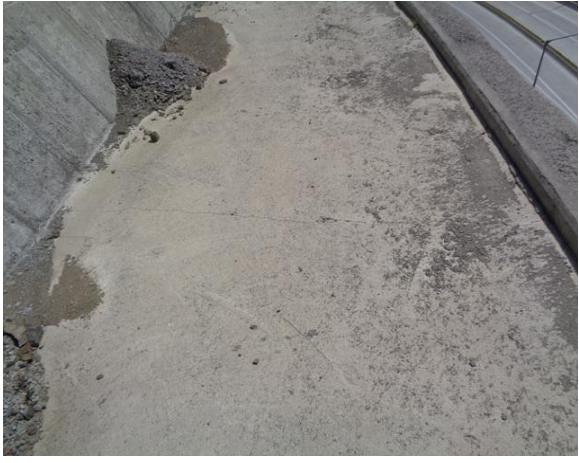
| 위 치 | STA 1+060 1소단배수로 | 위 치 | STA 1+200 1소단배수로 |

| 현 황 | 균열(L=1.0m) | 현 황 | 균열(L=2.0m) |

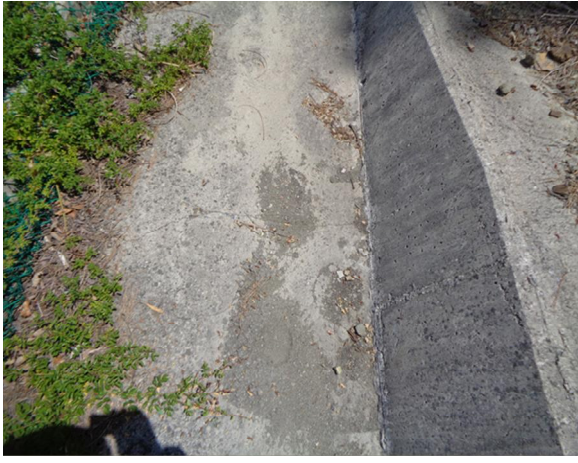
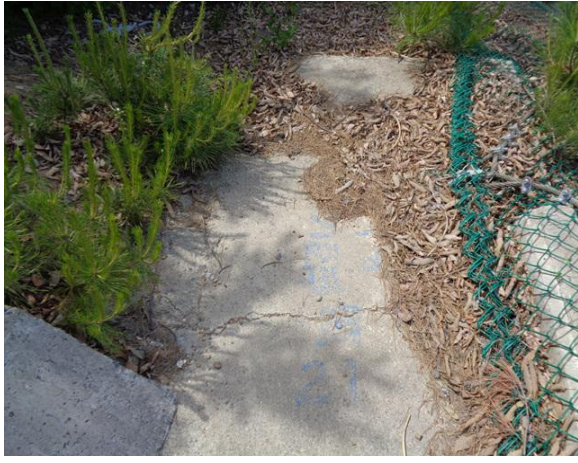
| 위 치 | STA 0+900 1소단배수로 | 위 치 | STA 0+960 1소단배수로 |

| 현 황 | 균열(L=1.5m) | 현 황 | 균열(L=1.5m) |

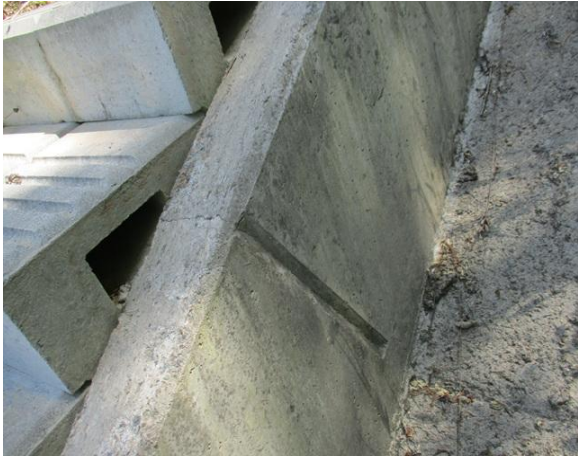
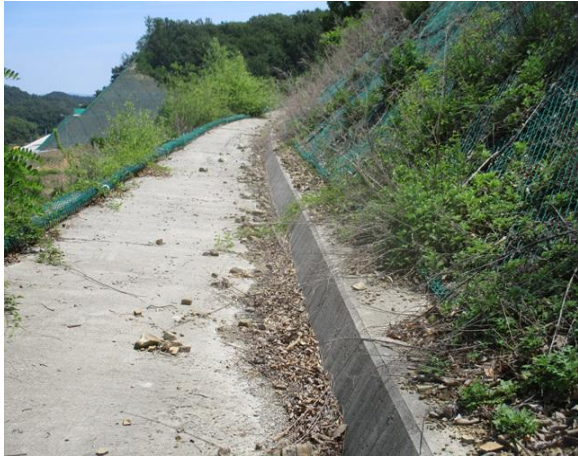
| 위 치 | STA 0+175 산마루측구 | 위 치 | STA 0+170~230 1소단배수로 |

| 현 황 | 균열(L=0.5m) | 현 황 | 토사퇴적(L=60.0m) |

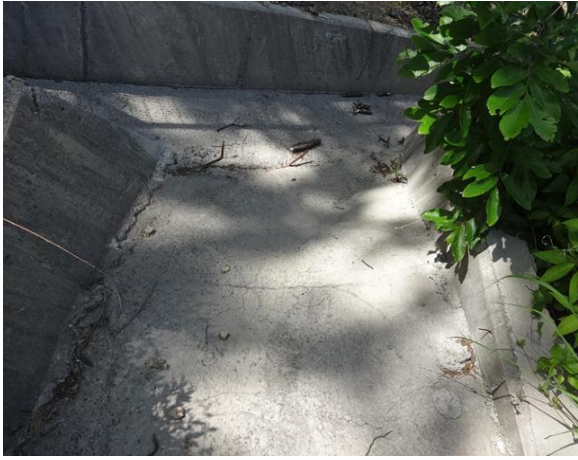
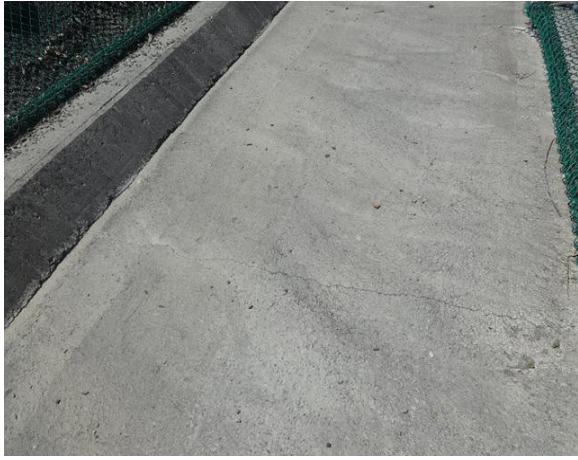
| 위 치 | STA 0+380 산마루측구 | 위 치 | STA 0+400 1소단배수로 |

| 현 황 | 망상균열 (A=1.0m×1.0m) | 현 황 | 균열 (L=2.0m) |

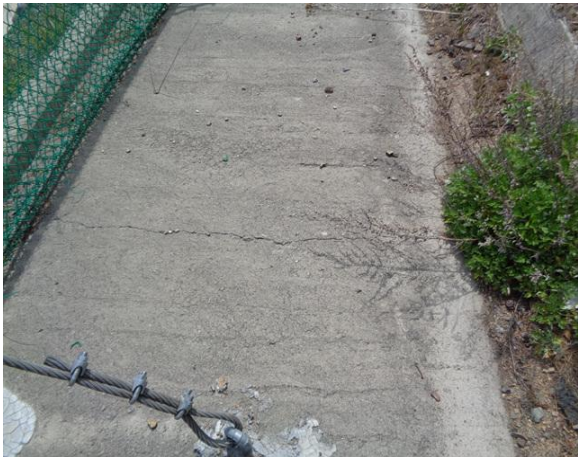
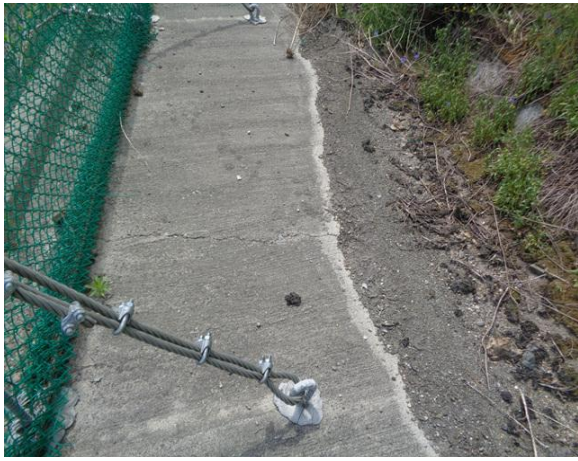
| 위 치 | STA 77.67k 1소단배수로 | 위 치 | STA 77.70k 1소단배수로 |

| 현 황 | 균열 (L=2.0m) | 현 황 | 균열 (L=2.0m) |

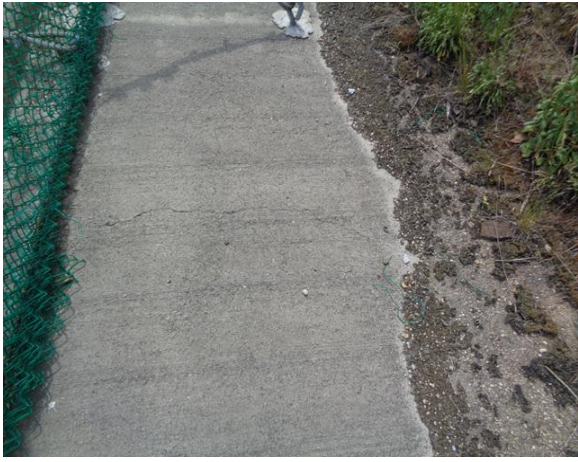
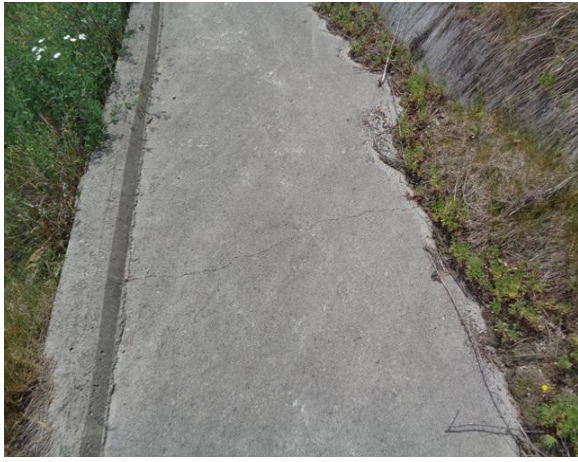
| 위 치 | STA 77.71k 1소단배수로 | 위 치 | STA 77.71k 1소단배수로 |

| 현 황 | 균열 (L=2.0m) | 현 황 | 균열 (L=2.0m) |

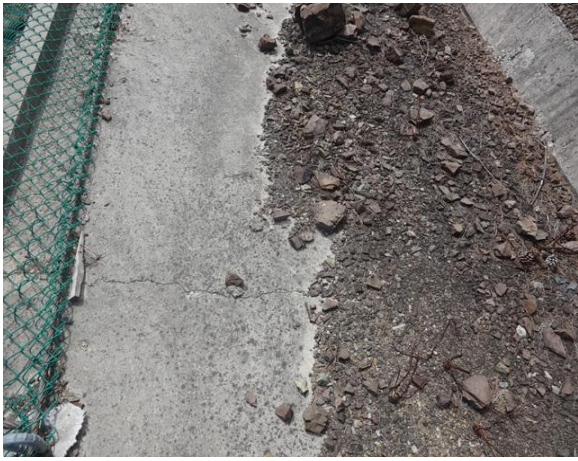
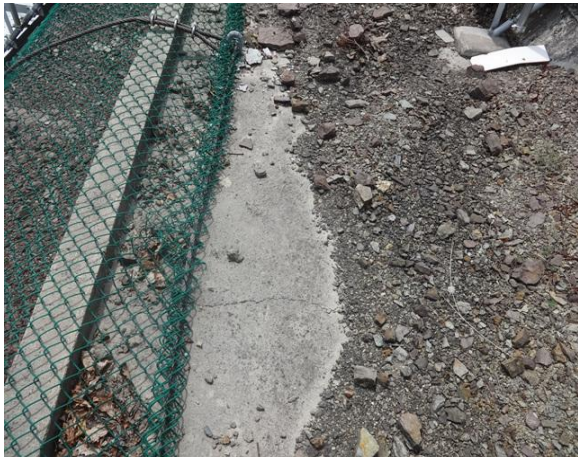
| 위 치 | STA 89.70k 1소단배수로 | 위 치 | STA 89.70k 1소단배수로 |

| 현 황 | 균열 (L=2.0m) | 현 황 | 균열 (L=2.0m) |

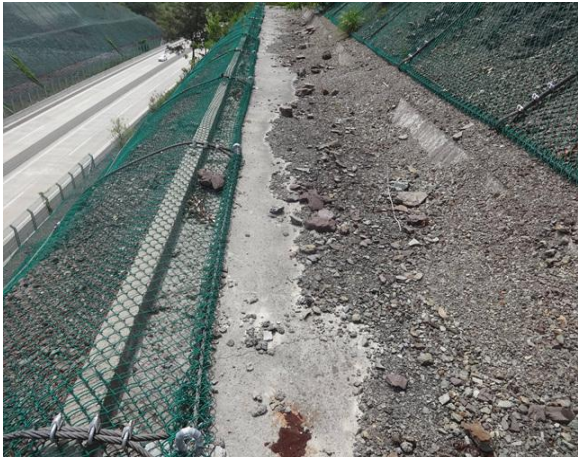
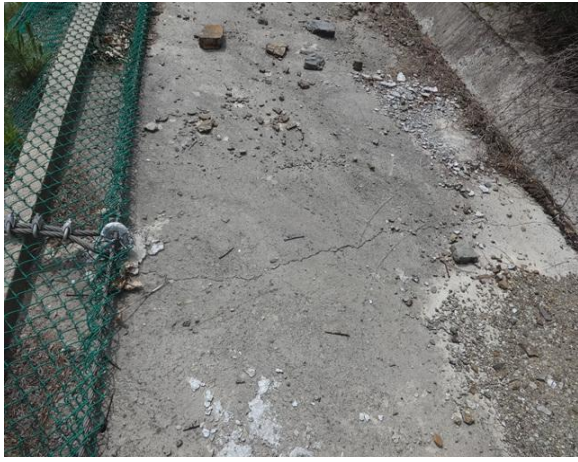
| 위 치 | STA 89.75k 1소단배수로 | 위 치 | STA 89.75k 1소단배수로 |

| 현 황 | 균열 (L=2.0m) | 현 황 | 균열 (L=2.0m) |

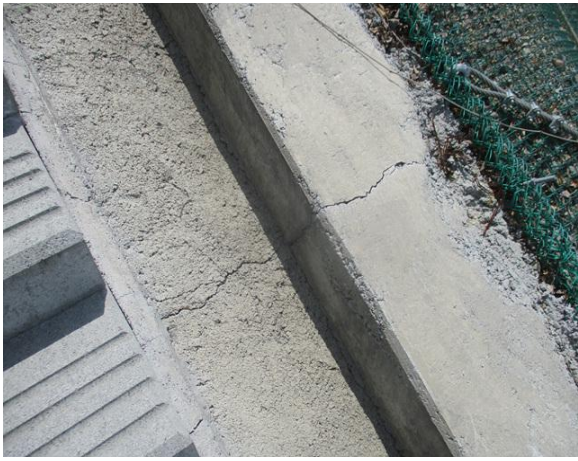
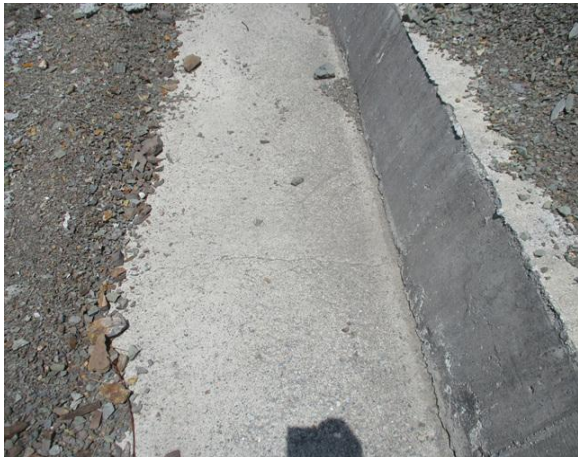
| 위 치 | STA 89.61k 산마루측구 | 위 치 | STA 89.69k 1소단배수로 |

| 현 황 | 균열 (L=1.0m) | 현 황 | 균열 (L=2.5m) |

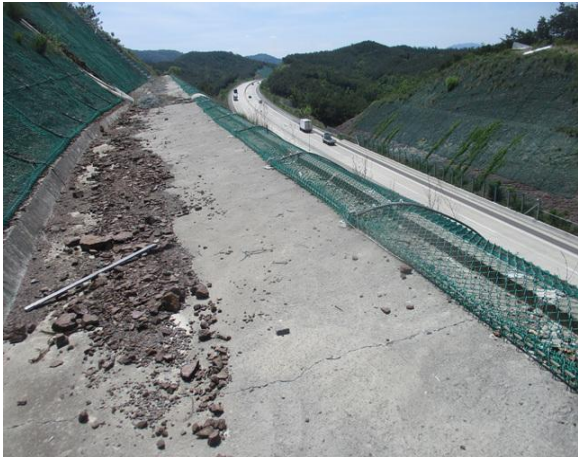
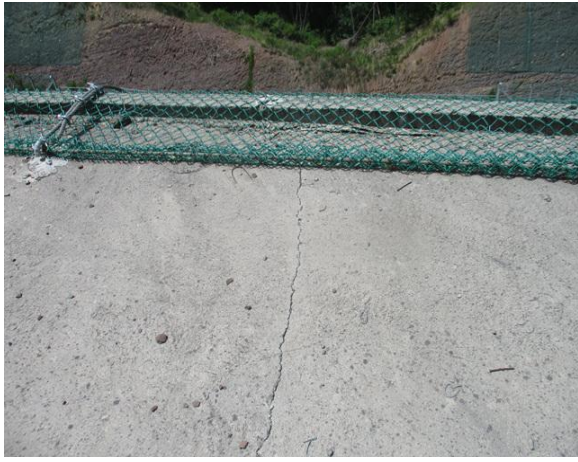
| 위 치 | STA 89.84k 1소단배수로 | 위 치 | STA 89.85k 1소단배수로 |

| 현 황 | 균열 (L=2.5m) | 현 황 | 균열 (L=2.5m) |

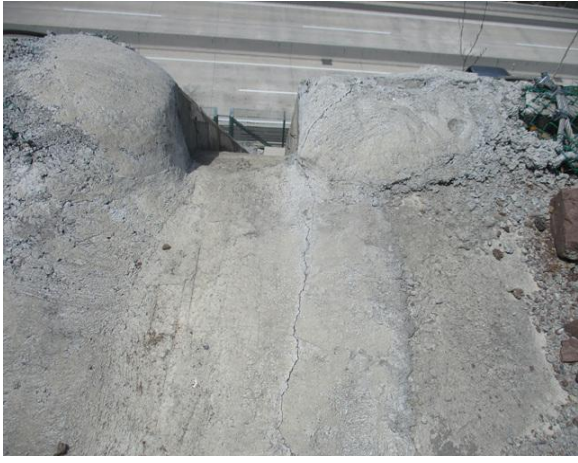
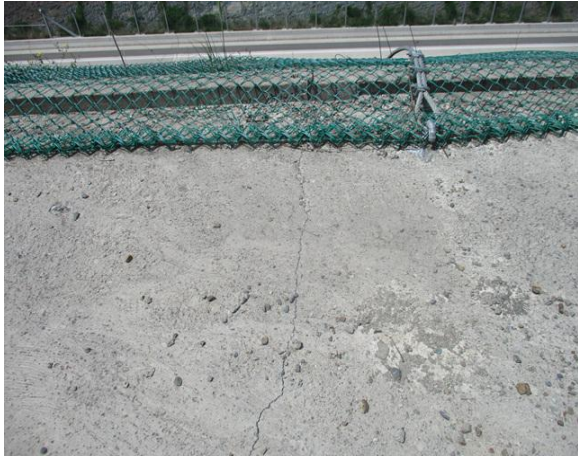
| 위 치 | STA 89.86k 수직도수로 | 위 치 | STA 89.94k 1소단배수로 |

| 현 황 | 균열 (L=2.5m) | 현 황 | 균열 (L=2.5m) |

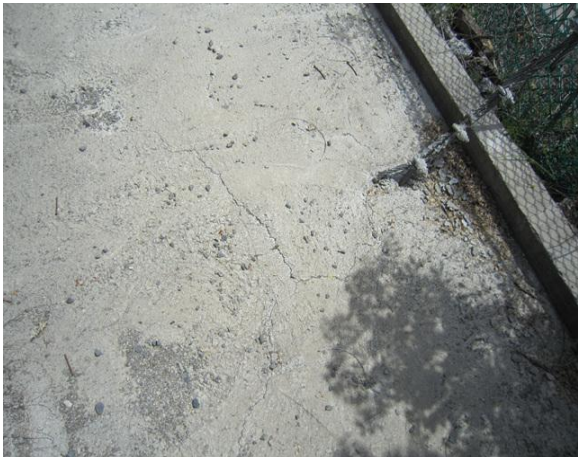
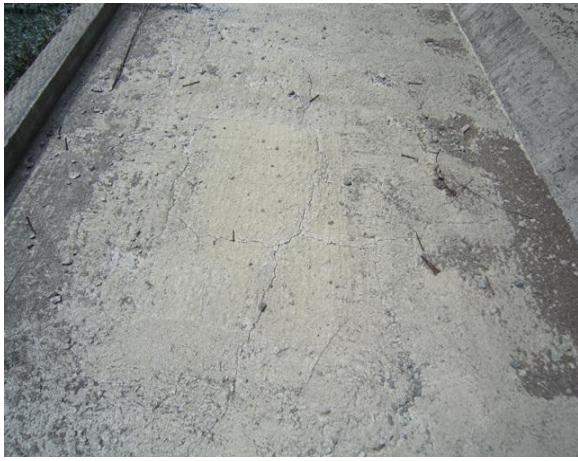
| 위 치 | STA 91.81~91.98k 1소단배수로 | 위 치 | STA 91.81~91.98k 1소단배수로 |

| 현 황 | 망상균열 (A=70.0m×2.0m) | 현 황 | 망상균열 (A=70.0m×2.0m) |

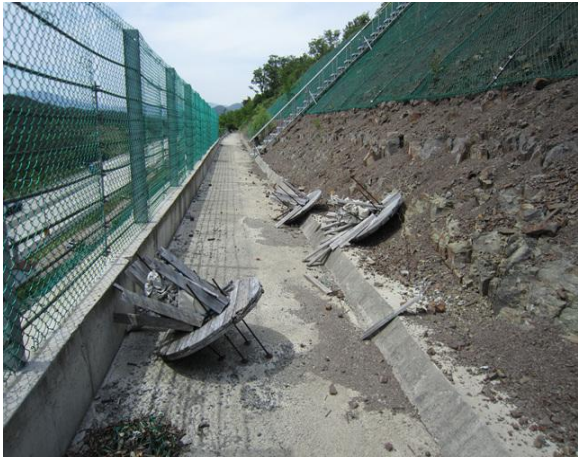
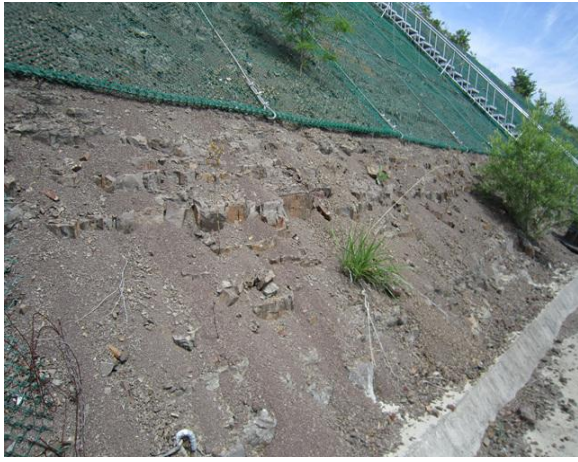
| 위 치 | STA 91.89k 1소단배수로 | 위 치 | STA 91.91~91.95k 3단 사면 |

| 현 황 | 폐자재 적치 | 현 황 | 심한풍화 |
