시설물  
정기안전점검  
영천고속도로  
상주영천고속도로용역

# 상 주 영 천 고 속 도 로 시 설 물 안 전 · 하 자 점 검 및 성 능 평 가 용 역 보 고 서

## < 터널편 >

## 군위터널(상주방향) 정기안전점검 결과표

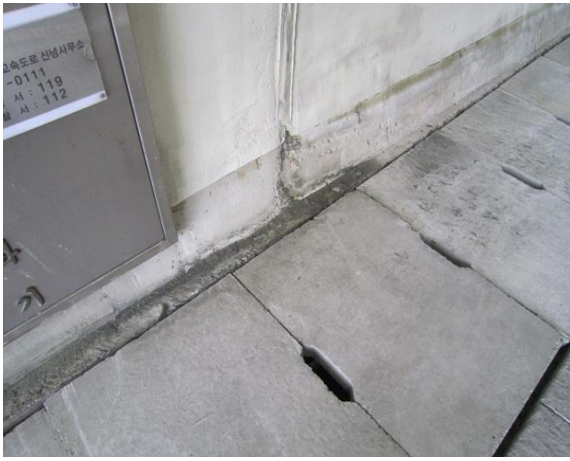
| 위 치 | S109 라이닝 콘크리트 | 위 치 | S110 라이닝 콘크리트 |

| 현 황 | 측벽부 누수흔적 (A=0.2m×0.3m) | 현 황 | 측벽부 백태 (A=0.2m×0.3m) |

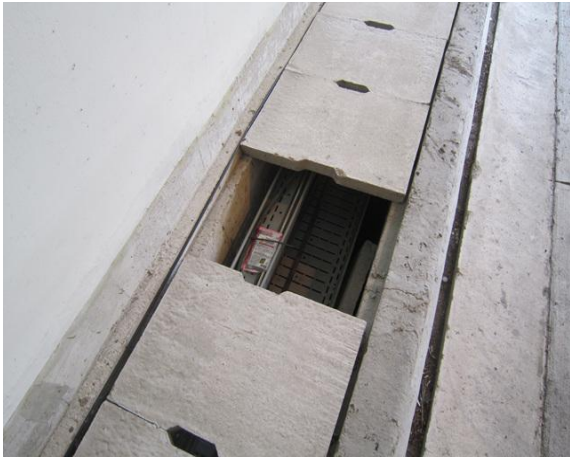
| 위 치 | S03 공동구 | 위 치 | S11 공동구 |

| 현 황 | 덮개 파손(1EA) | 현 황 | 재균열 (폭0.3mm이상) |

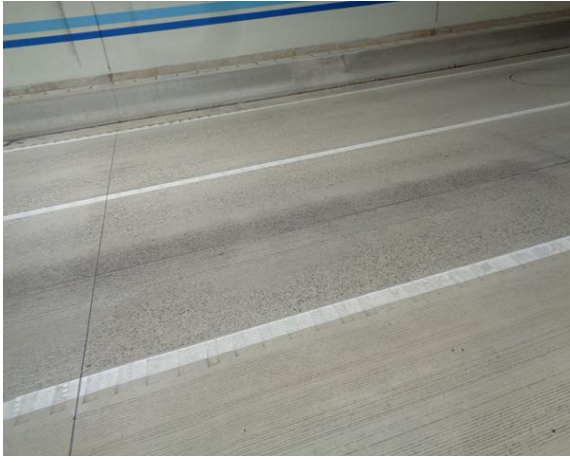
| 위 치 | S01 포장부 | 위 치 | S48 포장부 |

| 현 황 | 마모 (A=7.0m×15.0m) | 현 황 | 박리 (A=0.3m×0.5m) |

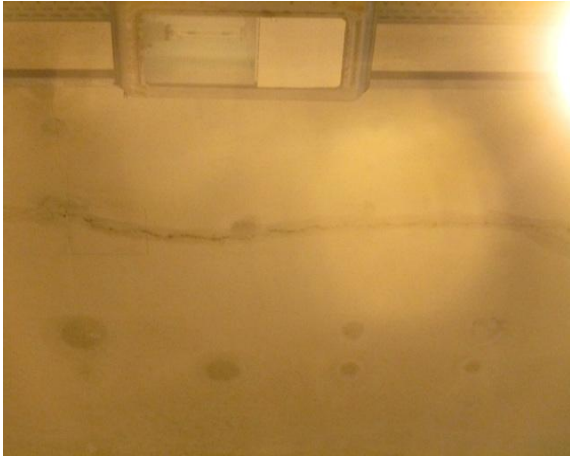
| 위 치 | S37 라이닝 콘크리트 | 위 치 | S72 라이닝 콘크리트 |

| 현 황 | 천단부 균열 (L=10.0m) | 현 황 | 천단부 들뜸 (A=0.2m×1.5m) |

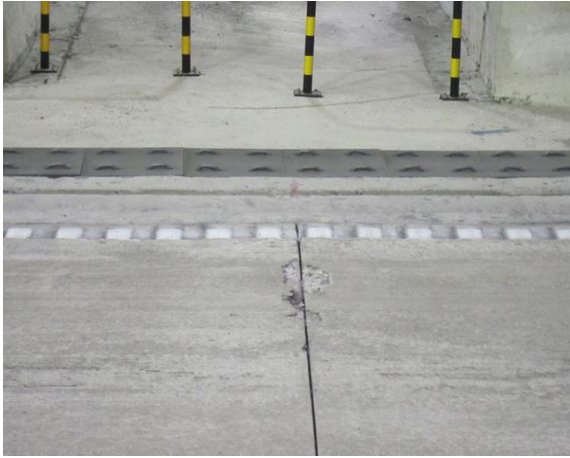
| 위 치 | S22 포장부 | 위 치 | S82 포장부 |

| 현 황 | 박락(A=0.3m×0.5m) | 현 황 | 균열(L=4.0m) |

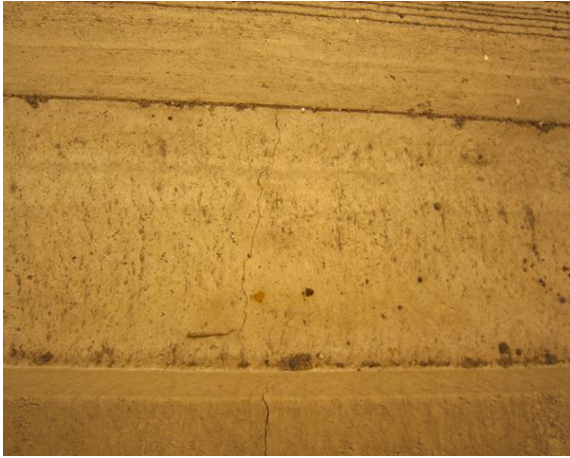
| 위 치 | S10 포장부 | 위 치 | S22 포장부 |

| 현 황 | 균열 (L=1.0m) | 현 황 | 박락 (A=0.2m×0.5m) |

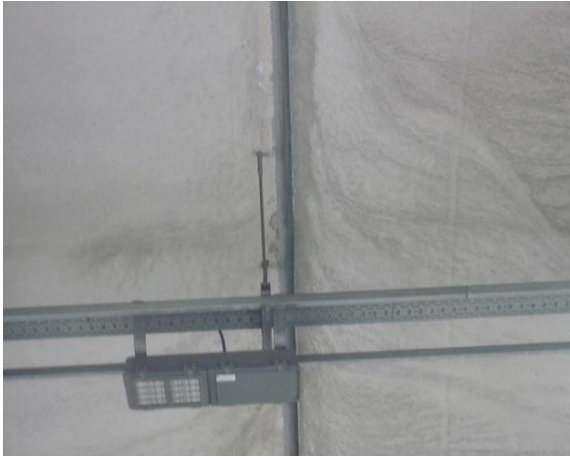
| 위 치 | J19 라이닝 콘크리트 | 위 치 | S10 라이닝 콘크리트 |

| 현 황 | 천단부 들뜸(A=0.1m×0.1m) | 현 황 | 천단부 균열(Cw=0.2mm) |

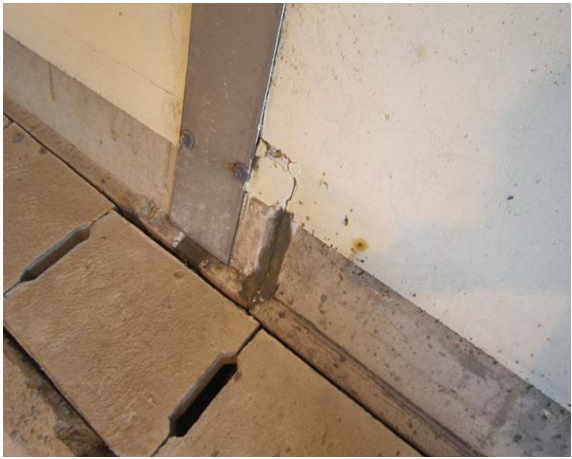
| 위 치 | S02 라이닝 콘크리트 | 위 치 | S31 라이닝 콘크리트 |

| 현 황 | 측벽부 누수흔적 (A=0.2m×0.4m) | 현 황 | 측벽부 망상균열 (A=5.0m×1.0m) |

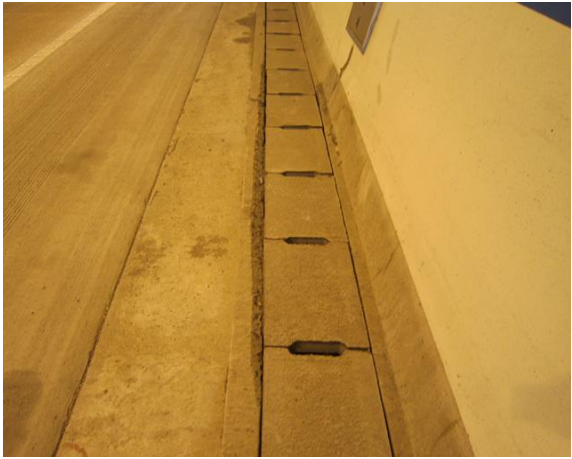
| 위 치 | S07 공동구 | 위 치 | S10 공동구 |

| 현 황 | 파손 (A=0.1m×3.0m) | 현 황 | 파손 (A=0.2m×2.0m) |

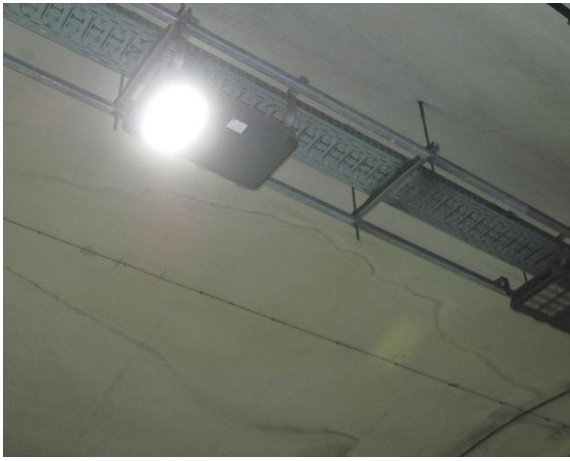
| 위 치 | S022 라이닝 콘크리트 | 위 치 | S105 라이닝 콘크리트 |

| 현 황 | 천단부 균열(Cw=0.5mm) | 현 황 | 천단부 균열(Cw=0.5mm) |

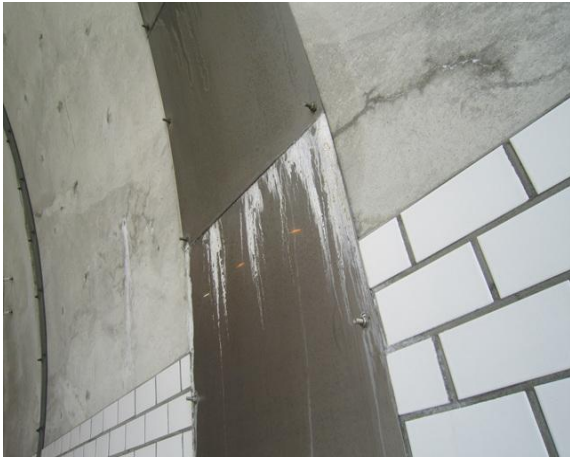
| 위 치 | S001 라이닝 콘크리트 | 위 치 | S01 라이닝 콘크리트 |

| 현 황 | 측벽부 백태(A=1.0m×1.0m) | 현 황 | 측벽부 백태(A=0.1m×0.5m) |

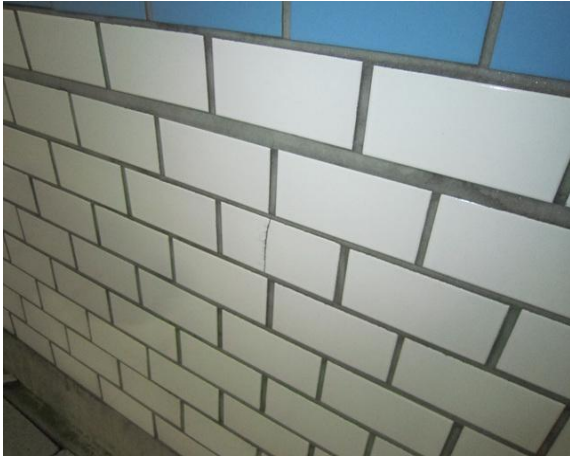
| 위 치 | S081 라이닝 콘크리트 | 위 치 | S127 라이닝 콘크리트 |

| 현 황 | 측벽부 타일균열(1EA) | 현 황 | 측벽부 타일탈락(1EA) |

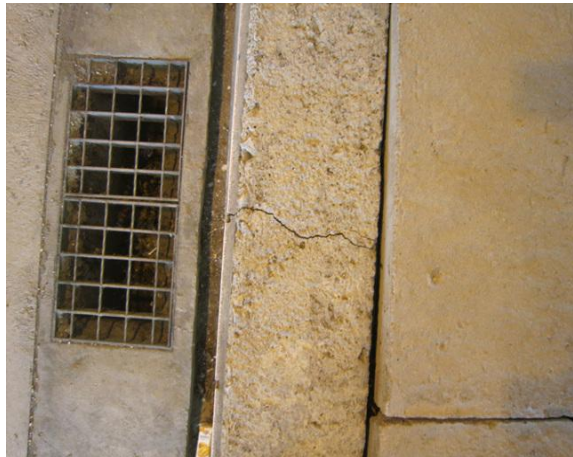
| 위 치 | S003 공동구 | 위 치 | 027 공동구 |

| 현 황 | 균열(CW=0.5mm) | 현 황 | 균열(CW=1.0mm) |

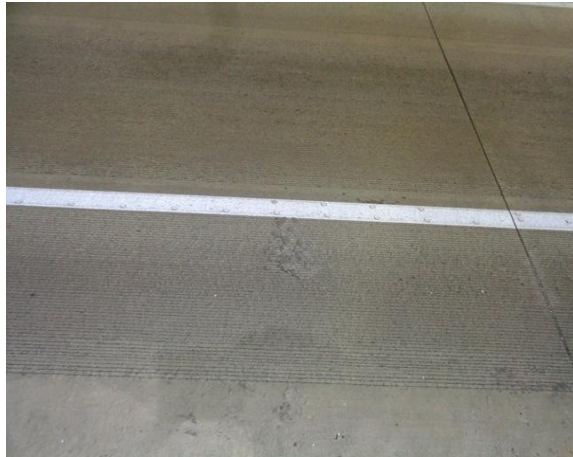
| 위 치 | S78 포장부 | 위 치 | S121 포장부 |

| 현 황 | 패임(A=0.5m×0.5m) | 현 황 | 균열(L=10.0m) |

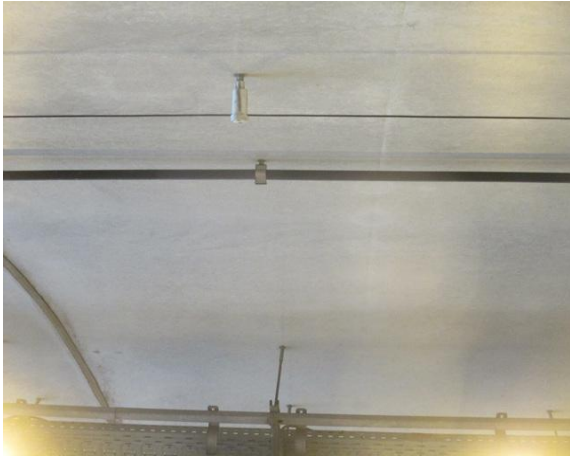
| 위 치 | S3 라이닝 콘크리트 | 위 치 | S8 라이닝 콘크리트 |

| 현 황 | 천단부 균열(L=3.0m) | 현 황 | 천단부 균열(L=8.0m) |

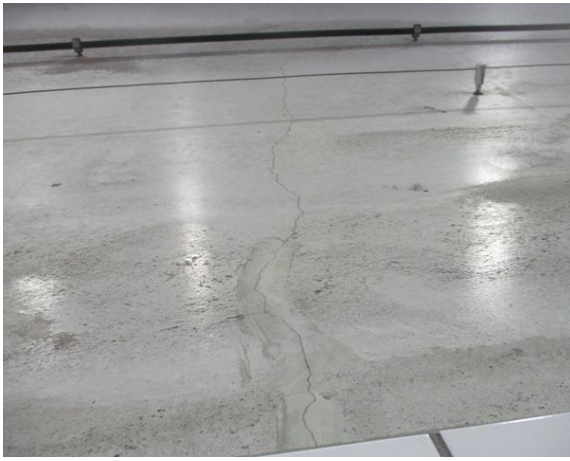
| 위 치 | S16 라이닝 콘크리트 | 위 치 | S185 라이닝 콘크리트 |

| 현 황 | 천단부 균열(L=3.5m) | 현 황 | 천단부 균열부백태(A=0.2m×0.5m) |

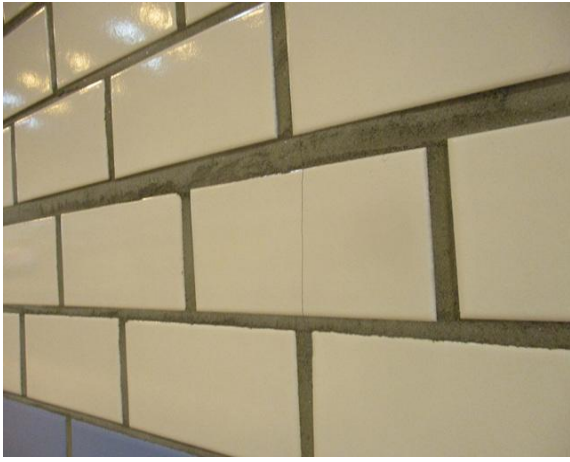
| 위 치 | S6 측벽부 | 위 치 | S11 측벽부 |

| 현 황 | 타일균열(1EA) | 현 황 | 타일균열(4EA) |

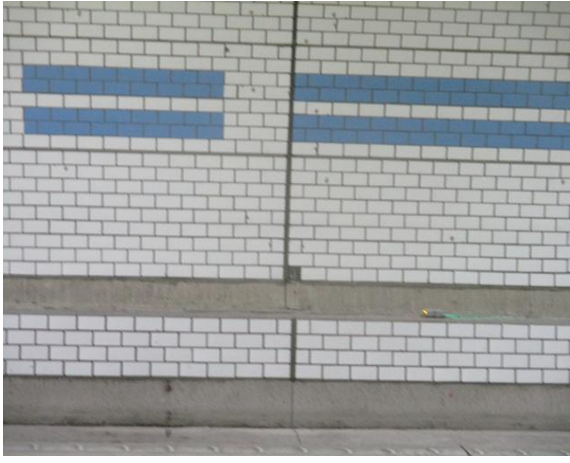
| 위 치 | S84 측벽부 | 위 치 | S94 측벽부 |

| 현 황 | 타일탈락(1EA) | 현 황 | 타일탈락(14EA) |

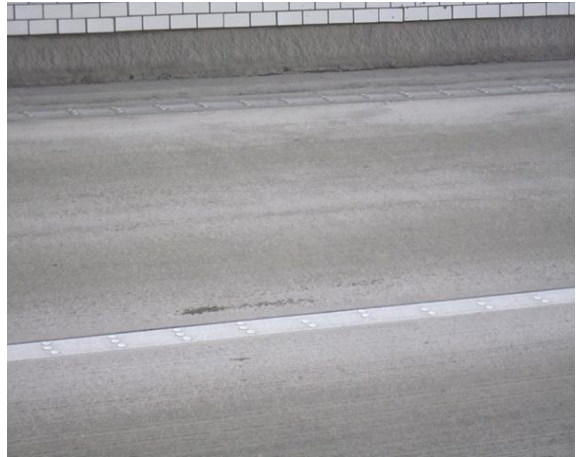
| 위 치 | S48 공동구 | 위 치 | S19 포장부 |

| 현 황 | 측면 타일균열(1EA) | 현 황 | 파손 (A=0.1m×0.5m) |

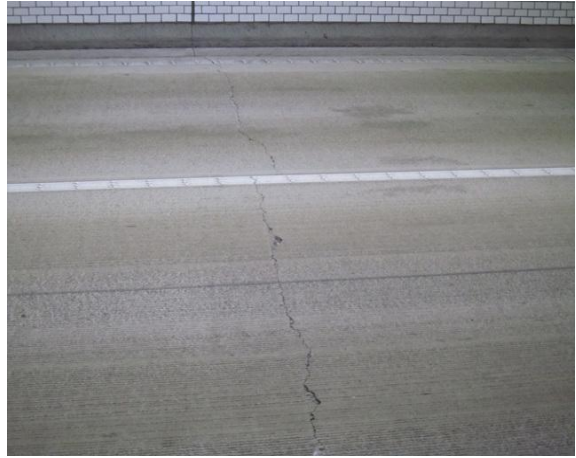
| 위 치 | S90 포장부 | 위 치 | S153 포장부 |

| 현 황 | 포장균열 (L=10.0m) | 현 황 | 포장균열 (L=10.0m) |

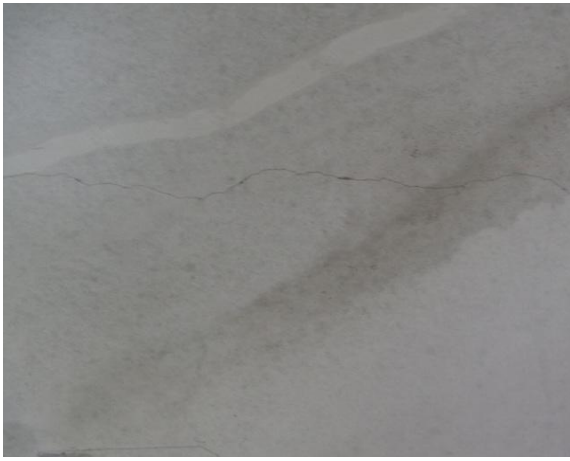
| 위 치 | S12 라이닝 콘크리트 | 위 치 | S16 라이닝 콘크리트 |

| 현 황 | 천단부 재균열 (L=10.0m) | 현 황 | 천단부 균열 (L=10.0m) |

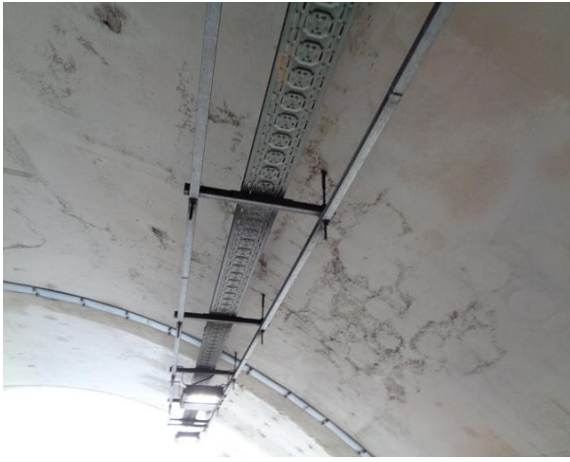
| 위 치 | S48 라이닝 콘크리트 | 위 치 | S05 라이닝 콘크리트 |

| 현 황 | 천단부 표면불량 (A=15.00㎡) | 현 황 | 측벽부 박락 (A=0.09㎡) |

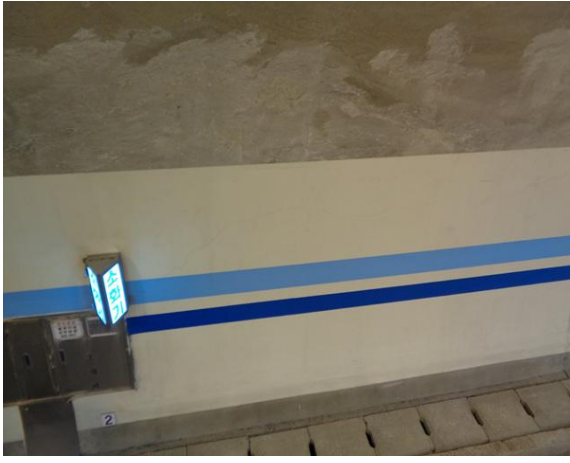
| 위 치 | S03 라이닝 콘크리트 | 위 치 | S45 라이닝 콘크리트 |

| 현 황 | 측벽부 사균열 (L=2.0m) | 현 황 | 측벽부 균열 (L=2.0m) |

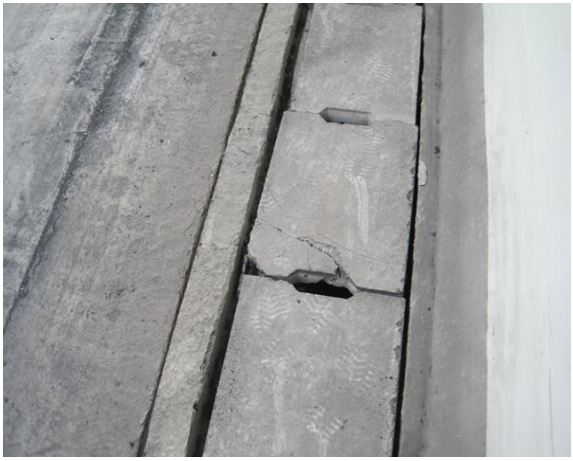
| 위 치 | S12 공동구 | 위 치 | S42 공동구 |

| 현 황 | 뿔개 파손(1EA) | 현 황 | 균열(L=0.5m) |

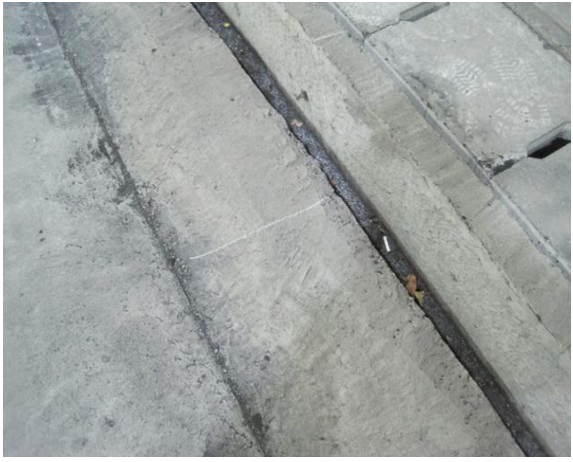
| 위 치 | S24 포장부 | 위 치 | S49 포장부 |

| 현 황 | 균열(L=0.5m) | 현 황 | 박리(A=0.1m×0.5m) |

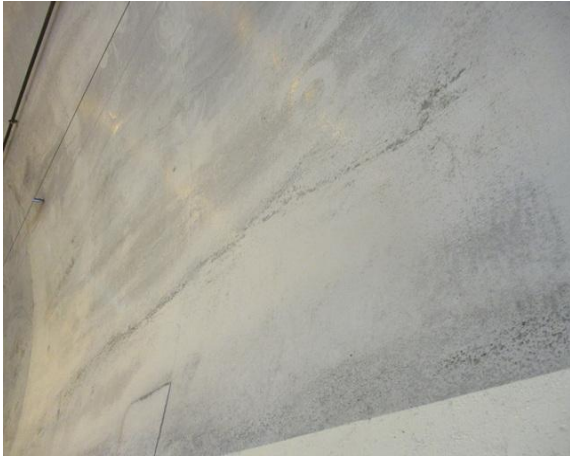
| 위 치 | S04 라이닝 콘크리트 | 위 치 | S45 라이닝 콘크리트 |

| 현 황 | 천단부 균열(폭0.3mm미만) | 현 황 | 천단부 파손(A=0.1m×0.1m) |

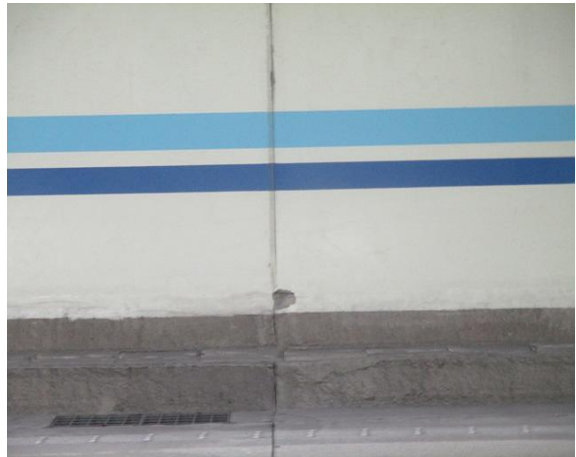
| 위 치 | S06 라이닝 콘크리트 | 위 치 | S22 라이닝 콘크리트 |

| 현 황 | 측벽부 균열(폭0.3mm미만) | 현 황 | 측벽부 파손(A=0.1m×0.1m) |

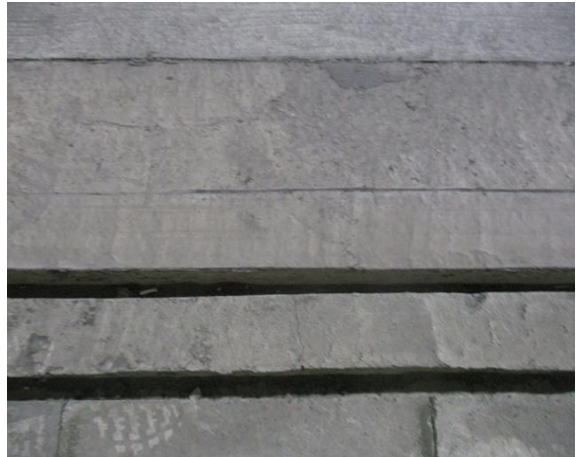
| 위 치 | S25 공동구 | 위 치 | S45 공동구 |

| 현 황 | 균열(폭0.3mm이상) | 현 황 | 균열(폭0.3mm이상) |

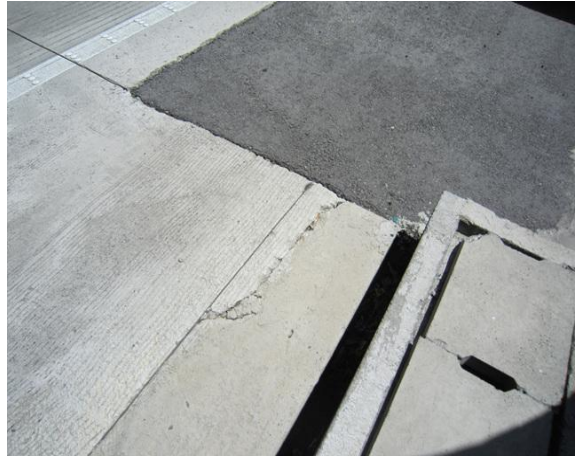
| 위 치 | S20 포장부 | 위 치 | S50 포장부 |

| 현 황 | 스폴링(A=0.1m×0.1m) | 현 황 | 박리(A=0.2m×0.5m) |

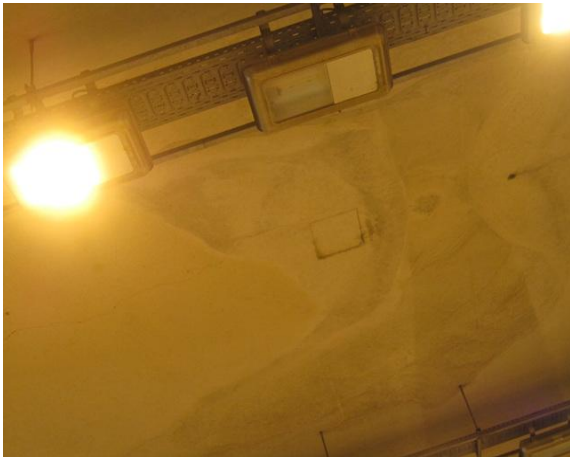
| 위 치 | S07 라이닝 콘크리트 | 위 치 | S42 라이닝 콘크리트 |

| 현 황 | 천단부 재균열(폭0.3mm미만) | 현 황 | 천단부 균열(폭0.3mm미만) |

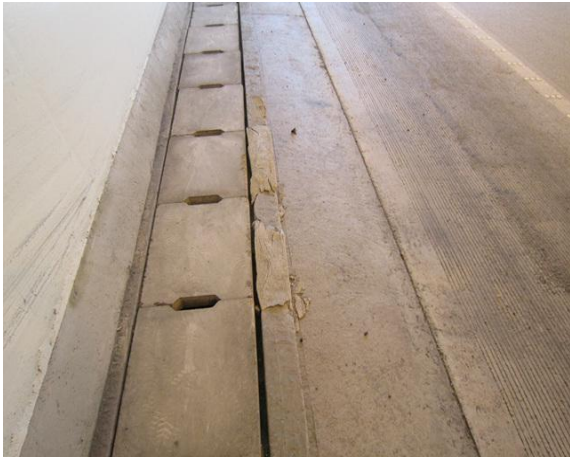
| 위 치 | S03 공동구 | 위 치 | S49 공동구 |

| 현 황 | 파손(A=0.2m×1.0m) | 현 황 | 덜개 파손(1EA) |

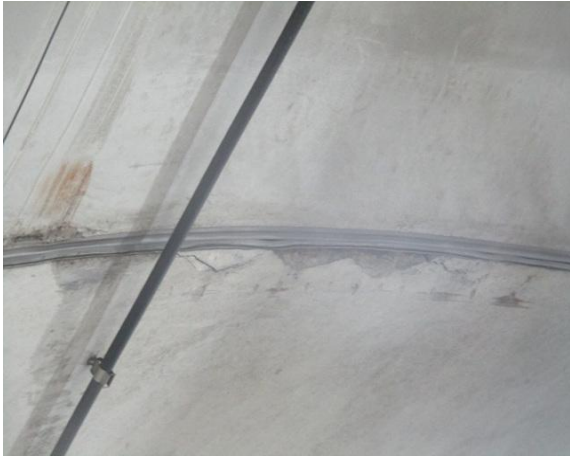
| 위 치 | S15 라이닝 콘크리트 | 위 치 | S22 라이닝 콘크리트 |

| 현 황 | 천단부 박락(A=0.1m×1.0m) | 현 황 | 천단부 재균열(폭0.3mm미만) |

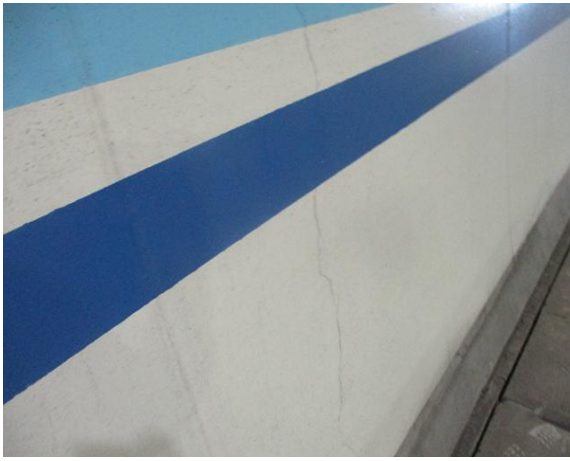
| 위 치 | S35 라이닝 콘크리트 | 위 치 | S39 라이닝 콘크리트 |

| 현 황 | 측벽부 균열(폭0.3mm미만) | 현 황 | 측벽부 균열(폭0.3mm미만) |

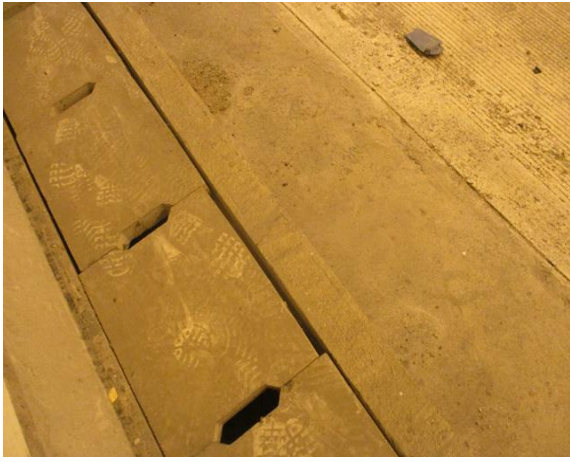
| 위 치 | S07 공동구 | 위 치 | S22 공동구 |

| 현 황 | 균열(폭0.3mm이상) | 현 황 | 덜개 파손 (1EA) |

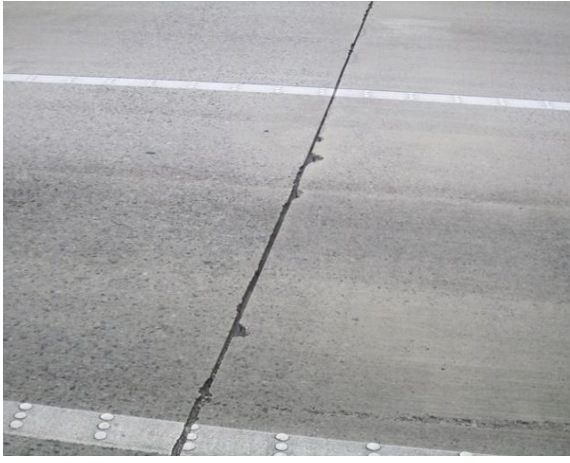
| 위 치 | S22 포장부 | 위 치 | S37 포장부 |

| 현 황 | 스폴링 (A=0.1m×0.1m) | 현 황 | 라벨링 (A=32.0m×3.0m) |

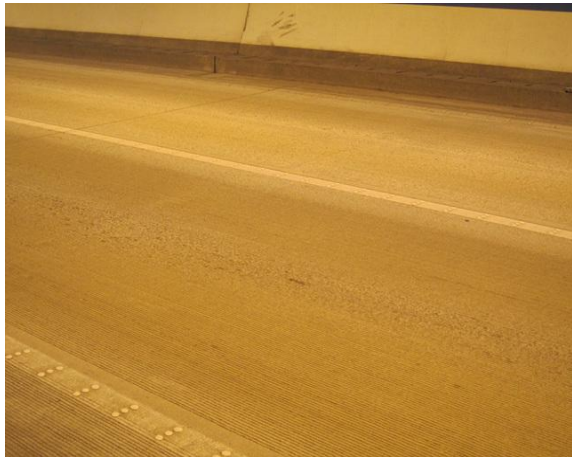
| 위 치 | S11 포장부 | 위 치 | S18 포장부 |

| 현 황 | 포장마모 ( $A=1.0\text{m} \times 9.0\text{m}$ ) | 현 황 | 포장균열 ( $L=6.0\text{m}$ ) |

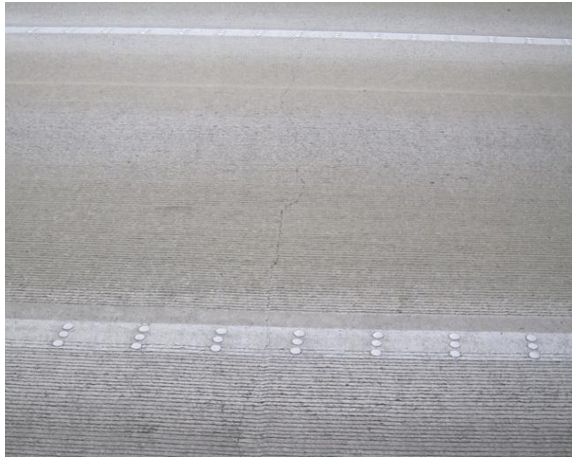
| 위 치 | S23 포장부 | 위 치 | S94 포장부 |

| 현 황 | 포장균열 ( $L=6.0\text{m}$ ) | 현 황 | 포장파손 ( $A=0.3\text{m} \times 0.3\text{m}$ ) |
