시설물 정기안전점검용역  
상주영천고속도로

# 상 주 영 천 고 속 도 로 시 설 물 안 전 · 하 자 점 검 및 성 능 평 가 용 역 보 고 서

## < 옹벽편 >

2020. 06

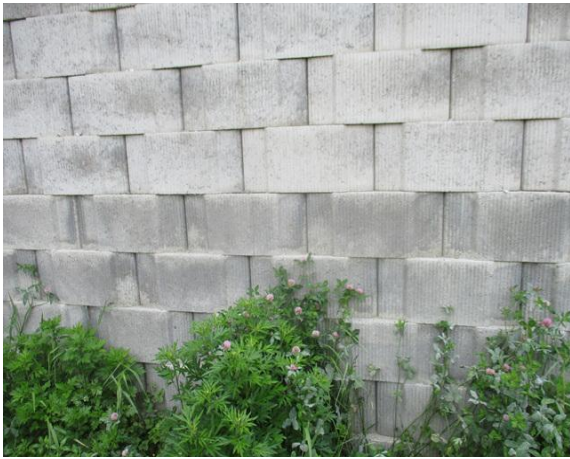
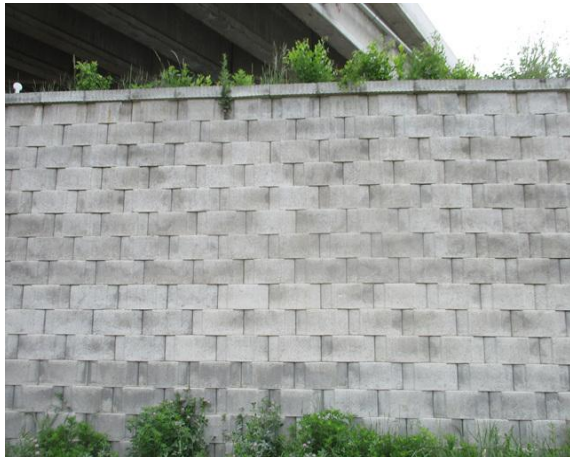
| 위 치 | S04 블록 전면부 | 위 치 | S04 블록 전면부 |

| 현 황 | 블록 균열 2EA | 현 황 | 블록 균열 2EA |

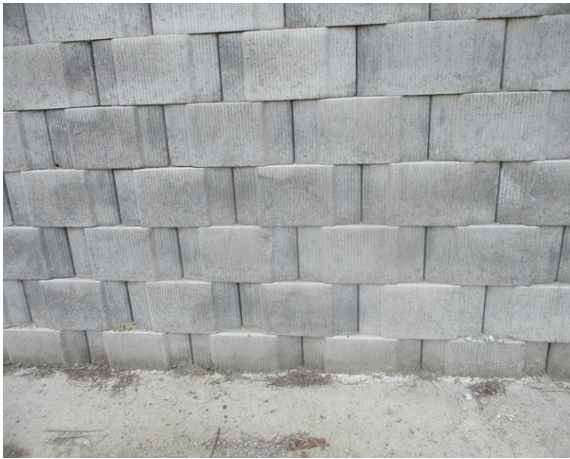
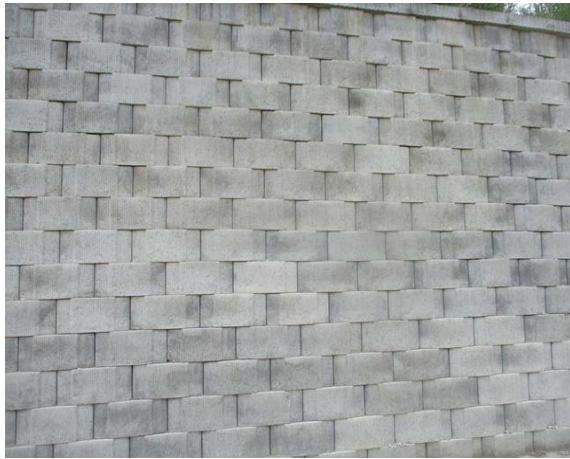
| 위 치 | S05 블록 전면부 | 위 치 | S05 블록 전면부 |

| 현 황 | 블록 파손 1EA | 현 황 | 블록 파손 1EA |

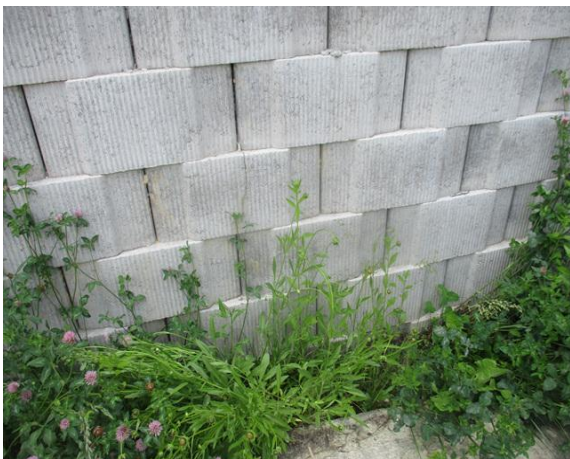
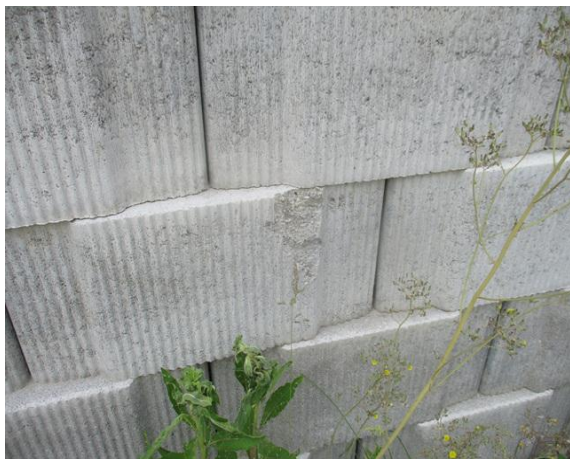
| 위 치 | S06 블록 전면부 | 위 치 | S06 블록 전면부 |

| 현 황 | 블록 균열 2EA | 현 황 | 블록 파손 1EA |

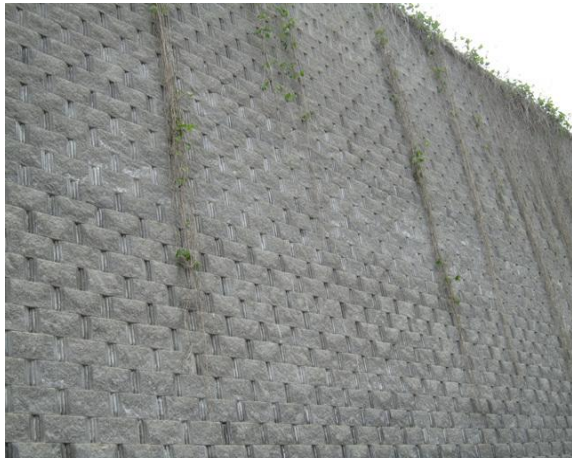
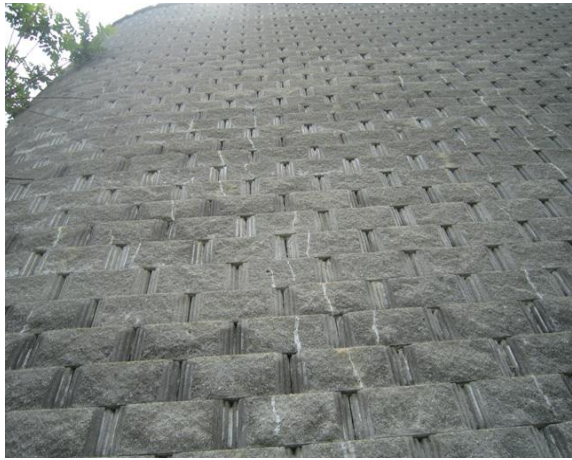
| 위 치 | S01 블록 전면부 | 위 치 | S01 블록 전면부 |

| 현 황 | 블록 균열 11EA | 현 황 | 블록 균열 11EA |

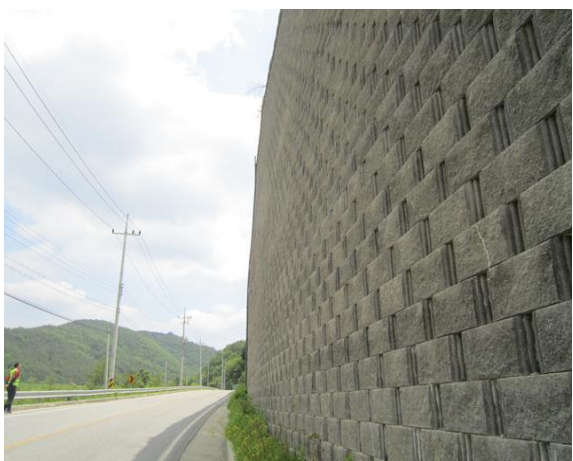
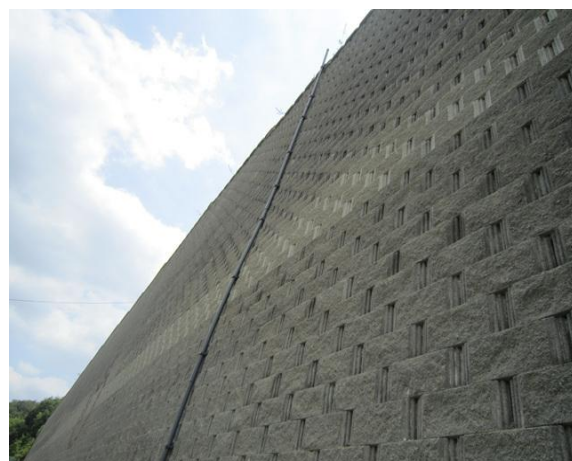
| 위 치 | S12 블록 전면부 | 위 치 | S10 블록 전면부 |

| 현 황 | 배부름 (A=20.0m×10.0m) | 현 황 | 배부름 (A=20.0m×10.0m) |

| 구 분 | 점검 결과 | 조치 필요사항 |
|---|---|---|
| 점검자 의견 | 블럭식옹벽4에 대한 점검결과, 블록 전면부 배부름, 블럭 전면부 및 배수로 균열, 배수로 파손, 조인트 실란트 파손 등이 국부적으로 발생한 것으로 조사되었다. 기 발생한 손상부는 내구성 확보 차원의 보수가 필요할 것으로 판단된다. 특히, 배부름의 경우 주의관찰 및 계측을 통한 유지관리 후 손상의 진전시 적절한 조치를 취하는 것이 바람직할 것으로 판단된다. | |

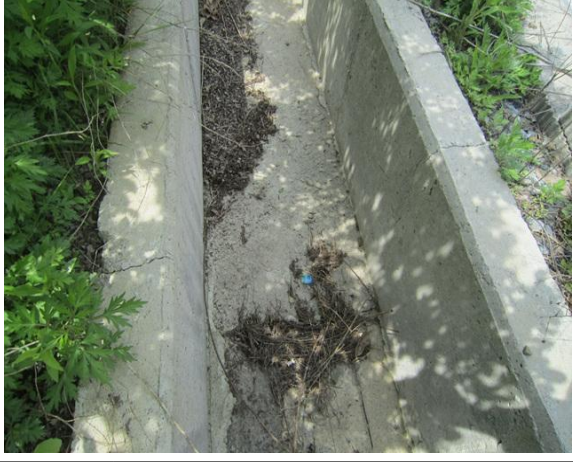
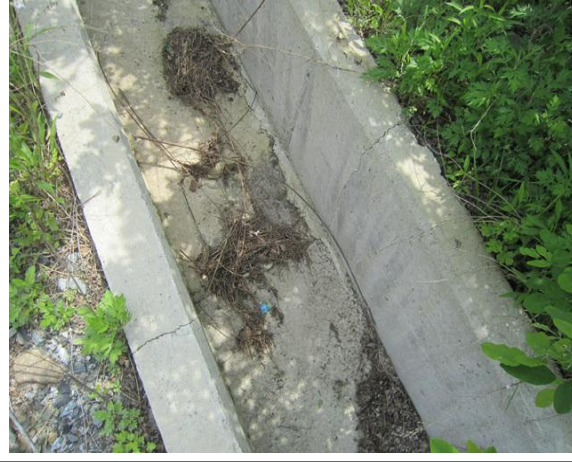
| 위 치 | S13 배수로 | 위 치 | S14 배수로 |

| 현 황 | 균열 (L=0.5m) | 현 황 | 균열 (L=1.0m) |

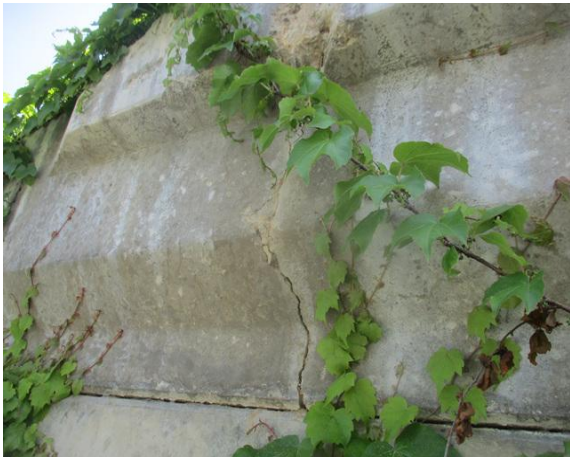
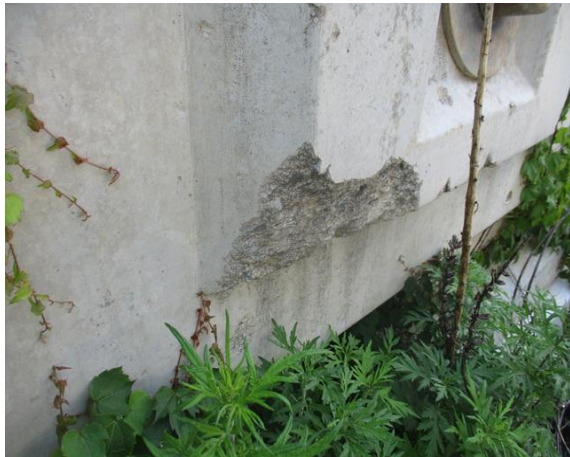
| 위 치 | S1 패널 전면부 | 위 치 | S1 패널 전면부 |

| 현 황 | 균열(L=1.0m) | 현 황 | 파손(A=0.2m×0.5m) |

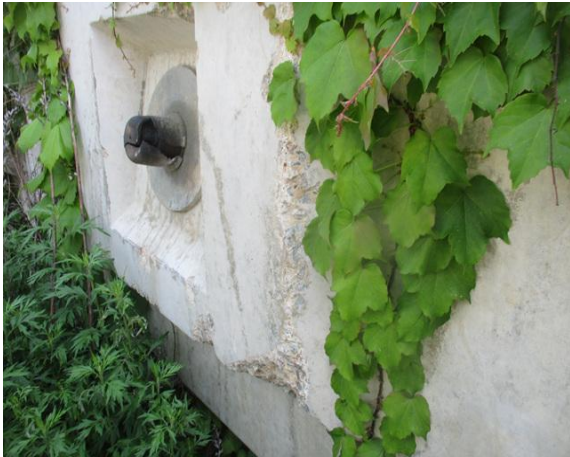
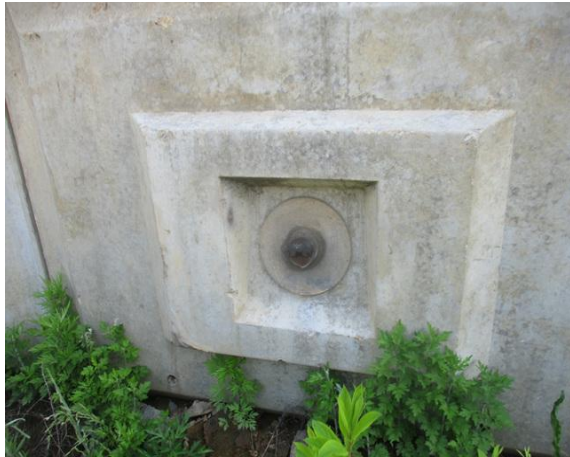
| 위 치 | S1 패널 전면부 | 위 치 | S2 패널 전면부 |

| 현 황 | 파손(A=0.2m×0.5m) | 현 황 | 앵커캡 파손 1EA |

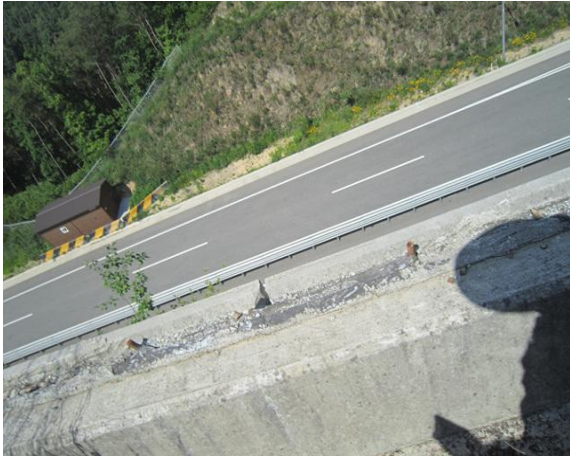
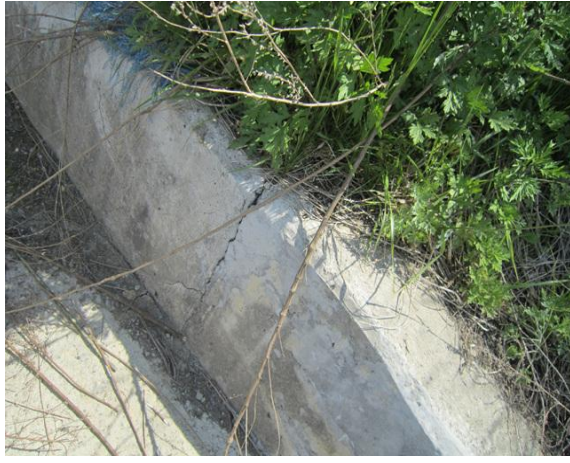
| 위 치 | S5 배수시설 | 위 치 | S7 배수시설 |

| 현 황 | 균열 (L=0.5m) | 현 황 | 이격 (L=0.5m, T=1.0cm) |

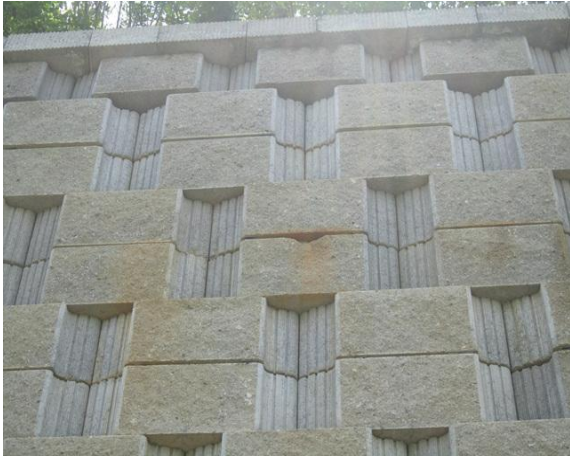
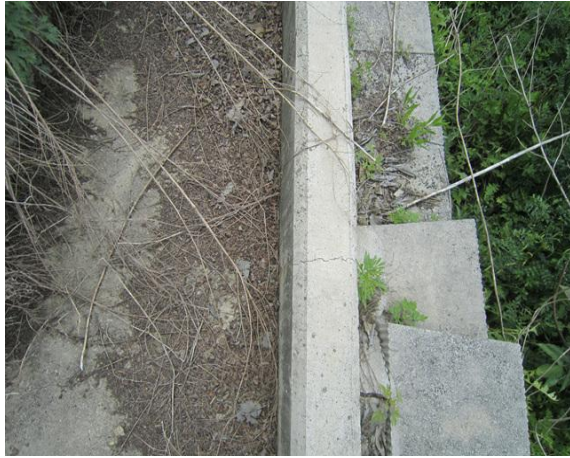
| 위 치 | S05 전면부 블록 | 위 치 | S09 배수로 |

| 현 황 | 블록 파손 1EA | 현 황 | 균열 (L=0.5m) |

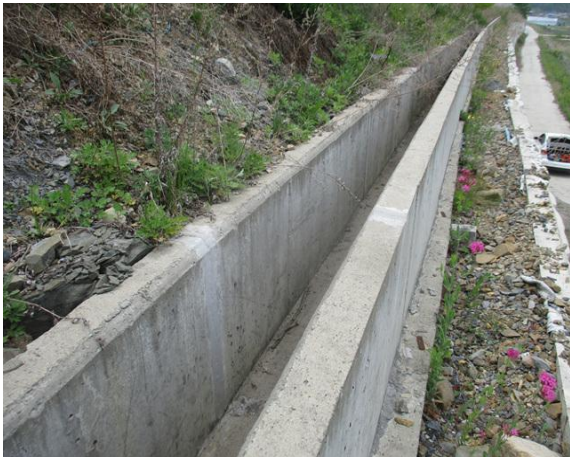
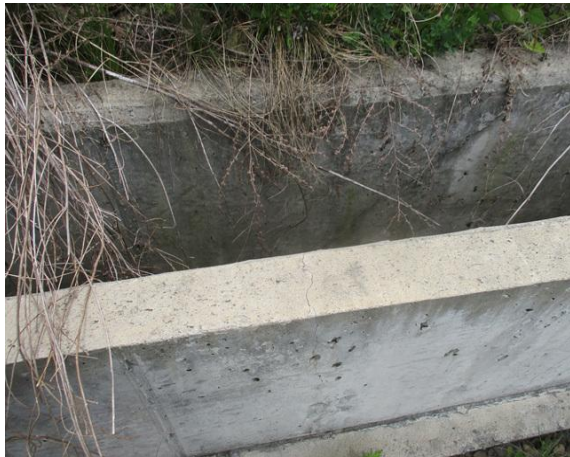
| 위 치 | S02 배수로 | 위 치 | S03 배수로 |

| 현 황 | 이격 (L=1.0m) | 현 황 | 균열 (L=1.0m) |

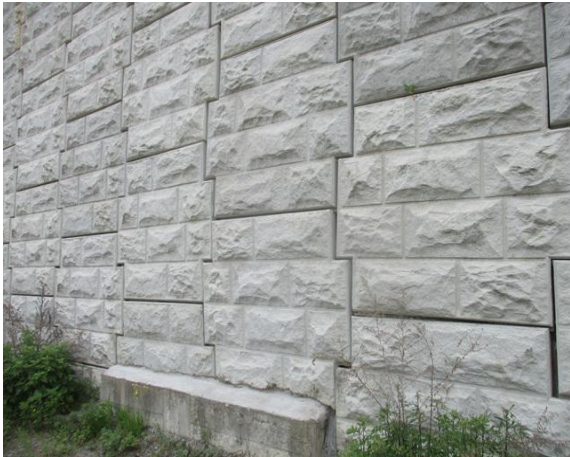
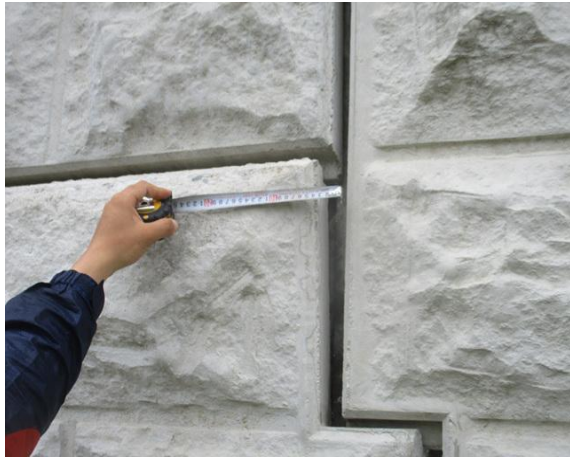
| 위 치 | SP37 패널 전면부 | 위 치 | SP37 패널 전면부 |

| 현 황 | 이격 (L=5.0m) | 현 황 | 이격 (L=5.0m) |

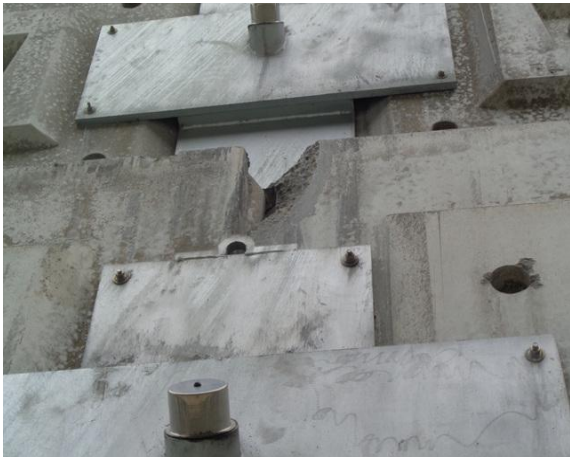
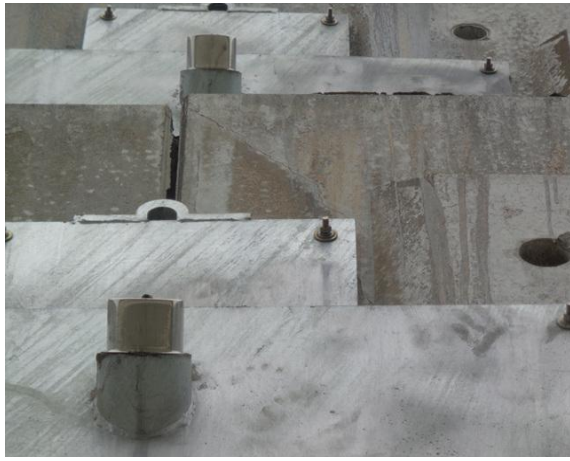
| 위 치 | S09 패널 전면부 | 위 치 | S09 패널 전면부 |

| 현 황 | 판넬 파손 (A=0.3m×0.3m) | 현 황 | 균열 (L=0.3m) |

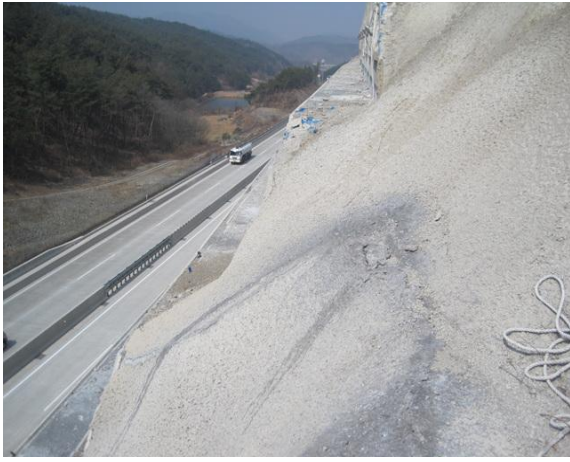
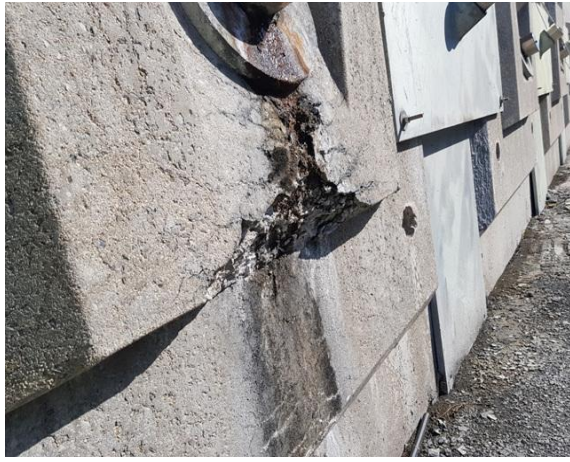
| 위 치 | S02 패널 전면부 | 위 치 | S04 패널 전면부 |

| 현 황 | 쑈크리트 들뜸 (A=7.0m×2.5m) | 현 황 | 파손 및 누수 (A=0.3m×0.5m) |

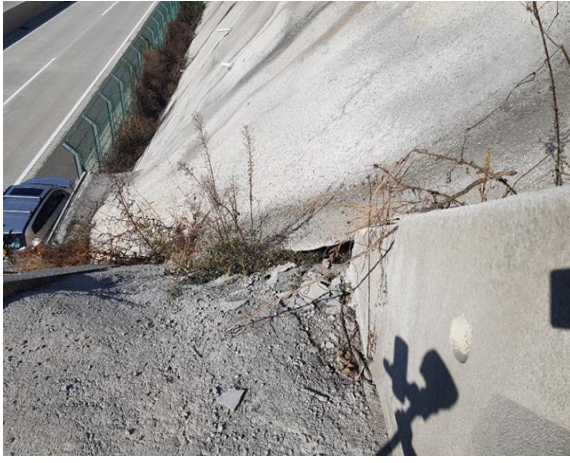
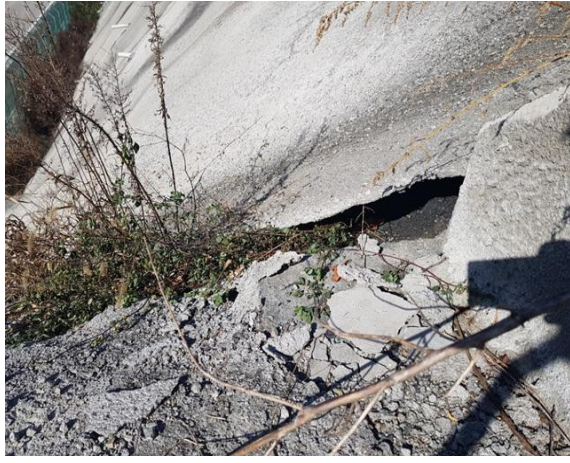
| 위 치 | S01 패널 전면부 | 위 치 | S01 패널 전면부 |

| 현 황 | 쑈크리트 내부토사유실(A=0.5m×3.0m) | 현 황 | 쑈크리트 내부토사유실(A=0.5m×3.0m) |

| 구 분 | 점검 결과 | 조치 필요사항 |
|---|---|---|
| 점검자 의견 | 패널식옹벽10에 대한 외관조사 결과, 패널 전면부 누수흔적, 균열, 파손이 국부적으로 발생한 것으로 조사되었으며, 옹벽 배면부 숏크리트 들뜸 및 내부 토사유실이 확인되었다. 기 발생한 손상부는 주기적인 계측 및 점검을 통한 손상의 진행여부를 지속적으로 관찰하는 것이 필요하며, 손상의 진전 발생시 적절한 조치를 취하는 것이 바람직 할 것으로 판단된다. 또한, 패널 전면부에 발생한 단면손상의 경우 구조물의 내구성 증진을 위한 보수가 요망된다. | |

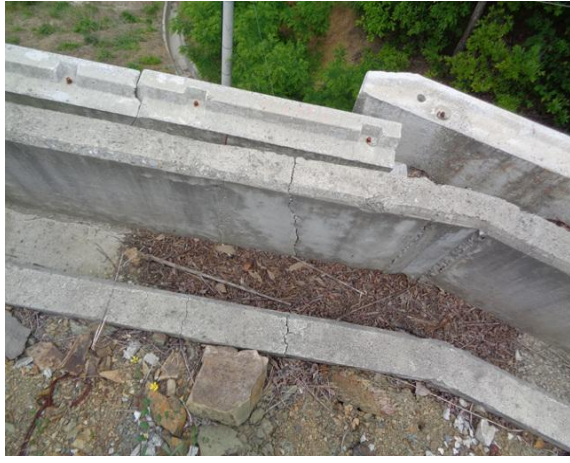
| 현 황 | 전체 전경 | 현 황 | 균열 (L=1.0m) |

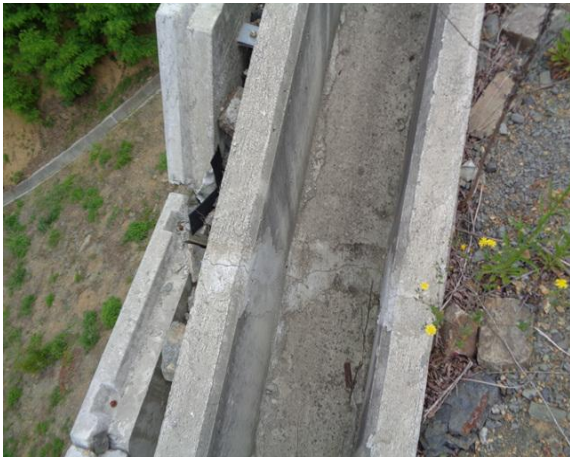
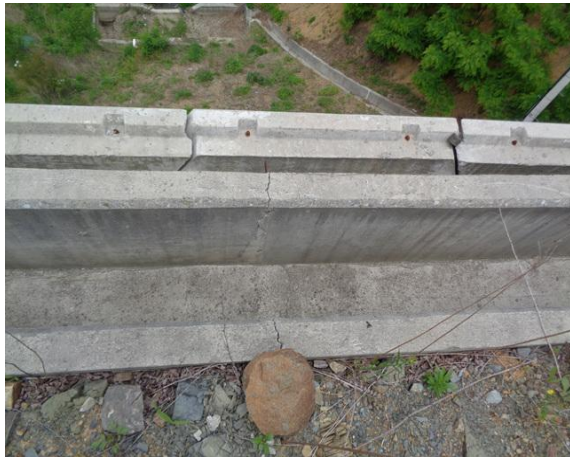
| 위 치 | S2 배수로 | 위 치 | S2 배수로 |

| 현 황 | 균열 (L=1.0m) | 현 황 | 균열 (L=1.0m) |

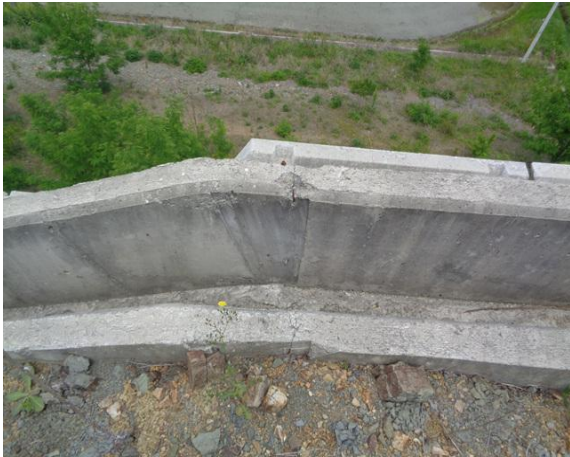
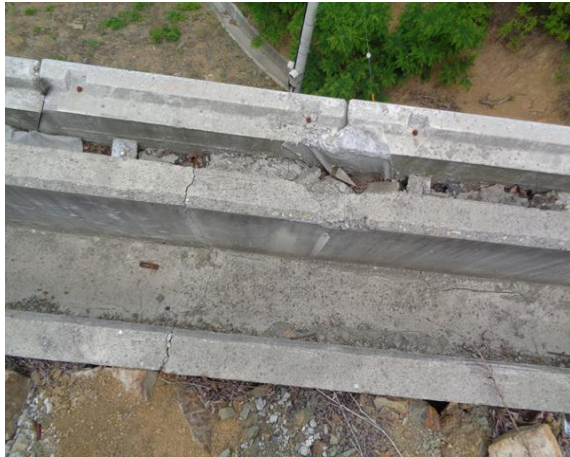
| 위 치 | S2 배수로 | 위 치 | S2 배수로 |

| 현 황 | 파손 (A=0.1m×0.2m) | 현 황 | 파손 (A=0.2m×0.5m) |

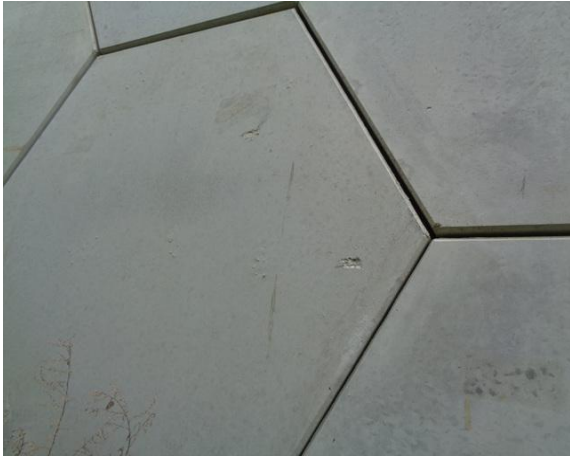
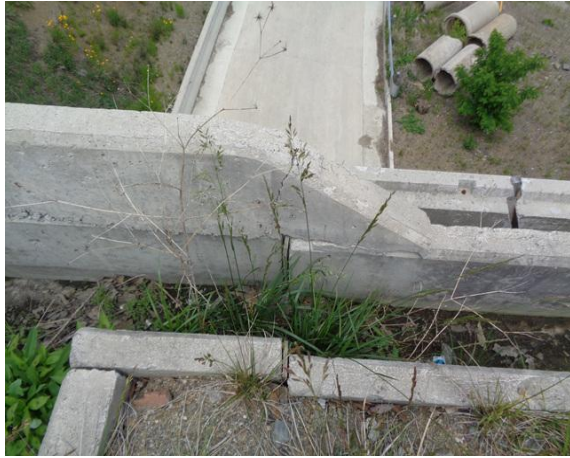
| 위 치 | S3 패널 전면부 | 위 치 | S6 배수로 |

| 현 황 | 파손 (A=0.1m×0.1m) | 현 황 | 균열 (L=0.5m) |
