# **1, 2 종 시 설 물 하 자 보 고 서**

**< 1공구 >**

**2020. 06**

**상주영천고속도로주식회사**

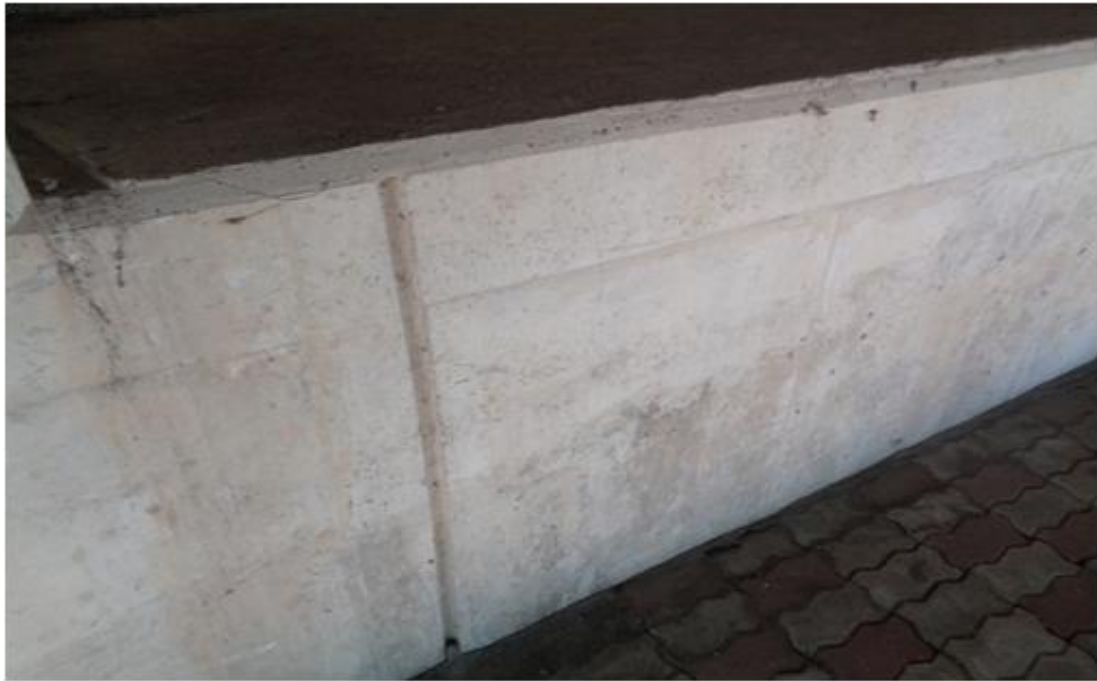
| 사진번호 | 1-BR1-1 | 위 치 | 낙동JCT교 |

| NO | 시설물명 | 방향 | 시설물<br>번호 | 위치 | 부재 | 내용 | 단<br>위 | 수량 | 하자<br>담보<br>책임<br>기간 | 조치<br>방법 | 발생 | 공종 | 하자형태 | 사진<br>번호 | 종별 |
|---|---|---|---|---|---|---|---|---|---|---|---|---|---|---|---|
| 1 | 낙동JCT교 | - | BR1 | A1<br>STA0.41k | 교대 | 균열 | m | 3.50 | 7 | 하자 | 2019하 | 교량 | 균열0.3<br>mm미만 | 1 | 1종 |

| 내 용 | 교대 A1 균열 cw=0.3mm미만 | | |

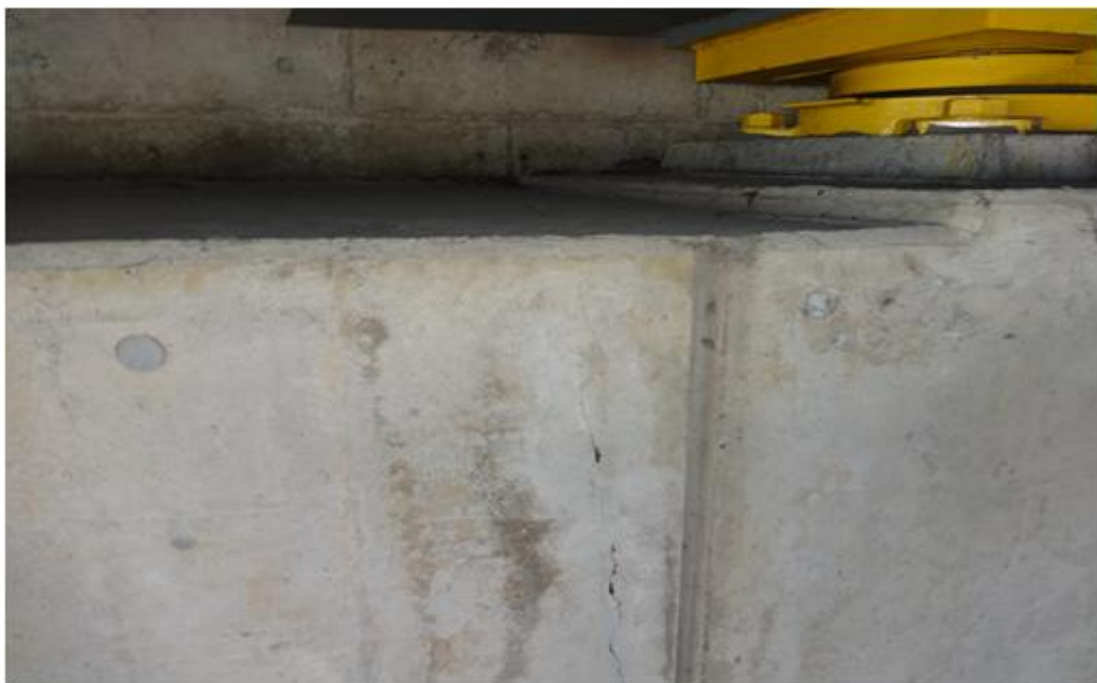
| 사진번호 | 1-BR1-2 | 위 치 | 낙동JCT교 |

| NO | 시설물명 | 방향 | 시설물<br>번호 | 위치 | 부재 | 내용 | 단<br>위 | 수량 | 하자<br>담보<br>책임<br>기간 | 조치<br>방법 | 발생 | 공종 | 하자형태 | 사진<br>번호 | 종별 |
|---|---|---|---|---|---|---|---|---|---|---|---|---|---|---|---|
| 2 | 낙동JCT교 | - | BR1 | A2<br>STA0.53k | 교대 | 균열 | m | 1.00 | 7 | 하자 | 2019하 | 교량 | 균열0.3<br>mm미만 | 2 | 1종 |

| 내 용 | 교대 A2 균열 cw=0.3mm미만 | | |

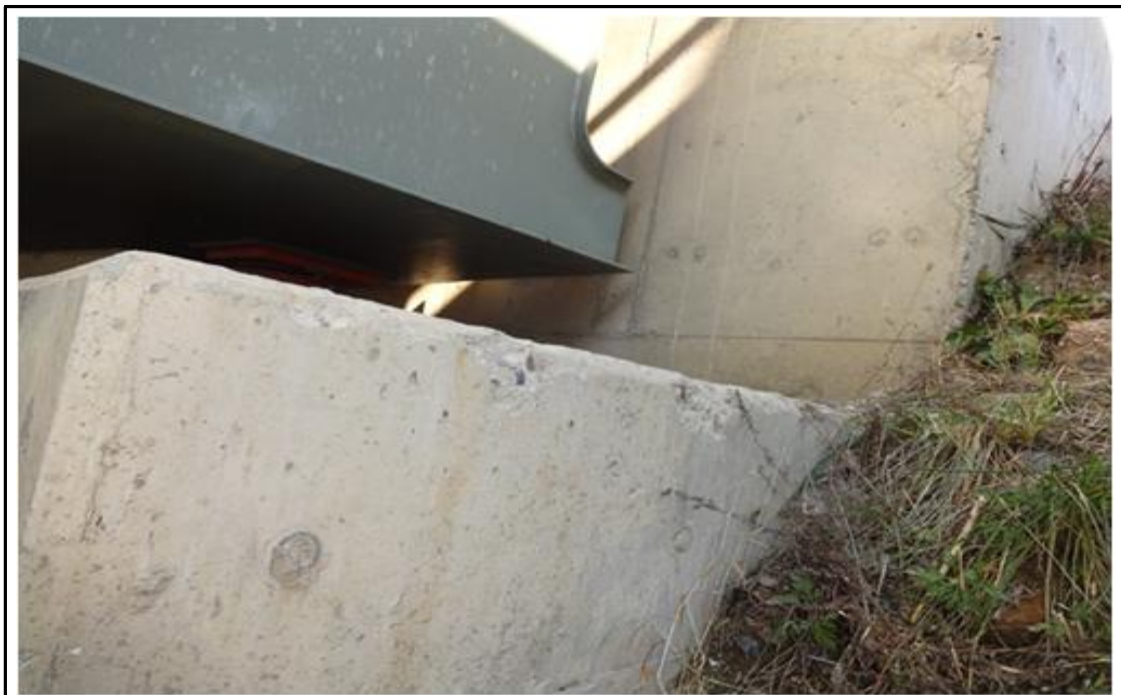
| 사진번호 | 1-BR1-3 | 위 치 | 낙동JCT교 |

| NO | 시설물명 | 방향 | 시설물<br>번호 | 위치 | 부재 | 내용 | 단<br>위 | 수량 | 하자<br>담보<br>책임<br>기간 | 조치<br>방법 | 발생 | 공종 | 하자형태 | 사진<br>번호 | 종별 |
|---|---|---|---|---|---|---|---|---|---|---|---|---|---|---|---|
| 3 | 낙동JCT교 | - | BR1 | A2<br>STA0.53k | 교대 | 파손 | m² | 0.02 | 7 | 하자 | 2018하 | 교량 | 콘크리트<br>파손 | 3 | 1종 |

| 내 용 | 교대 A2 파손 A=0.02㎡ | | |

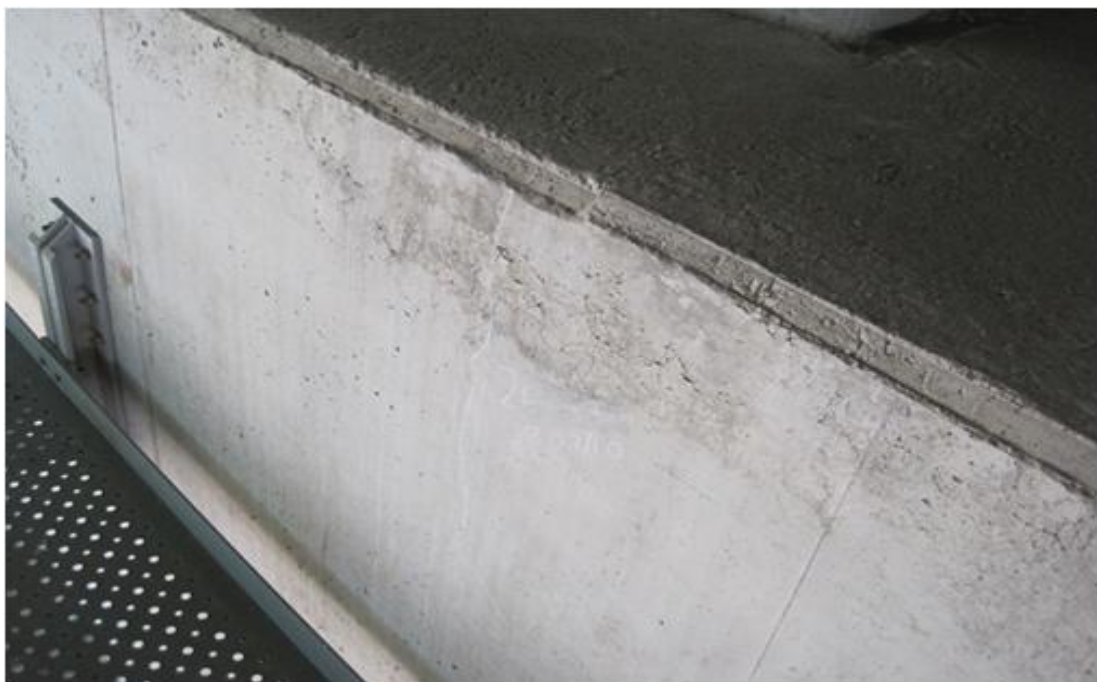
| 사진번호 | 1-BR1-4 | 위 치 | 낙동JCT교 |

| NO | 시설물명 | 방향 | 시설물<br>번호 | 위치 | 부재 | 내용 | 단<br>위 | 수량 | 하자<br>담보<br>책임<br>기간 | 조치<br>방법 | 발생 | 공종 | 하자형태 | 사진<br>번호 | 종별 |
|---|---|---|---|---|---|---|---|---|---|---|---|---|---|---|---|
| 4 | 낙동JCT교 | - | BR1 | P1<br>STA0.45k | 교각 | 균열 | m | 1.00 | 7 | 하자 | 2019하 | 교량 | 균열0.3<br>mm미만 | 4 | 1종 |

| 내 용 | 교각 P1 균열 cw=0.3mm미만 | | |

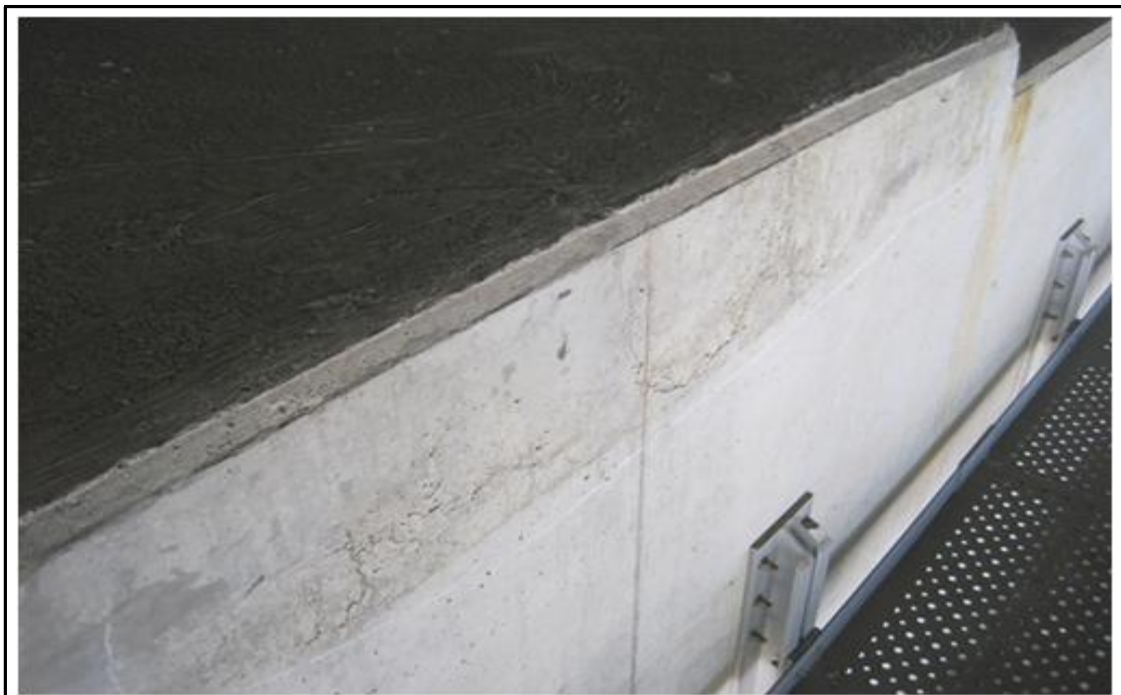
| 사진번호 | 1-BR1-5 | 위 치 | 낙동JCT교 |

| NO | 시설물명 | 방향 | 시설물<br>번호 | 위치 | 부재 | 내용 | 단<br>위 | 수량 | 하자<br>담보<br>책임<br>기간 | 조치<br>방법 | 발생 | 공종 | 하자형태 | 사진<br>번호 | 종별 |
|---|---|---|---|---|---|---|---|---|---|---|---|---|---|---|---|
| 5 | 낙동JCT교 | - | BR1 | P1<br>STA0.45k | 교각 | 박리 | m² | 2.00 | 7 | 하자 | 2019하 | 교량 | 콘크리트<br>손상 | 5 | 1종 |

| 내 용 | 교각 P1 박리 A=2.0㎡ | | |

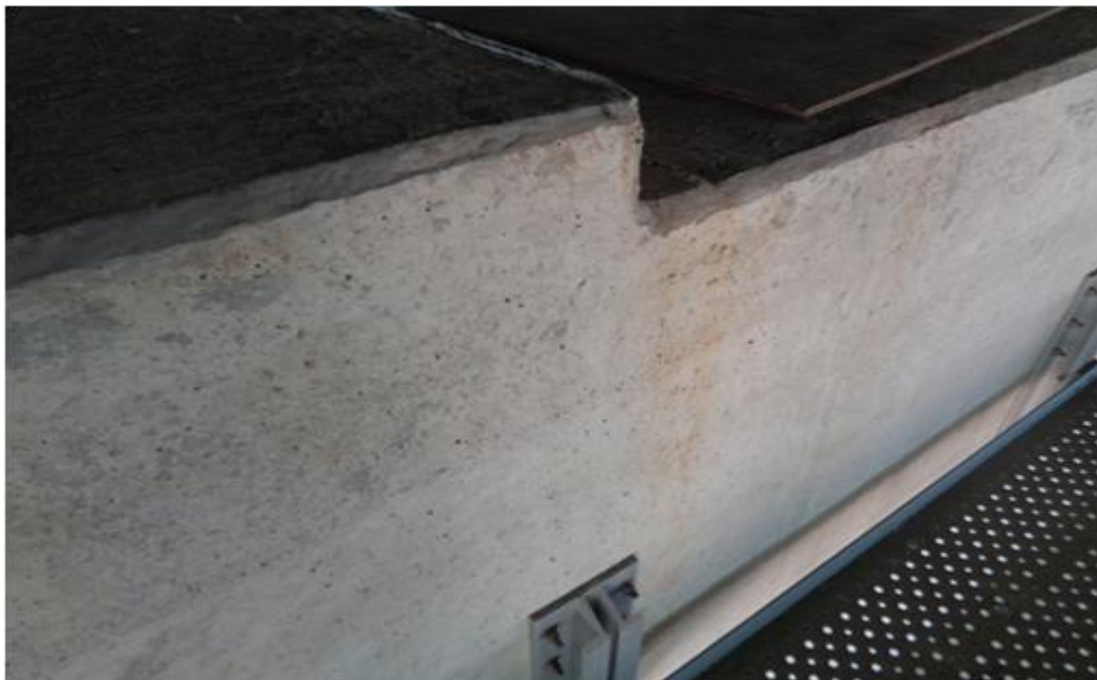
| 사진번호 | 1-BR1-6 | 위 치 | 낙동JCT교 |

| NO | 시설물명 | 방향 | 시설물<br>번호 | 위치 | 부재 | 내용 | 단<br>위 | 수량 | 하자<br>담보<br>책임<br>기간 | 조치<br>방법 | 발생 | 공종 | 하자형태 | 사진<br>번호 | 종별 |
|---|---|---|---|---|---|---|---|---|---|---|---|---|---|---|---|
| 6 | 낙동JCT교 | - | BR1 | P2<br>STA0.49k | 교각 | 균열 | m | 0.50 | 7 | 하자 | 2019하 | 교량 | 균열0.3<br>mm미만 | 6 | 1종 |

| 내 용 | 교각 P2 균열 cw=0.3mm미만 | | |

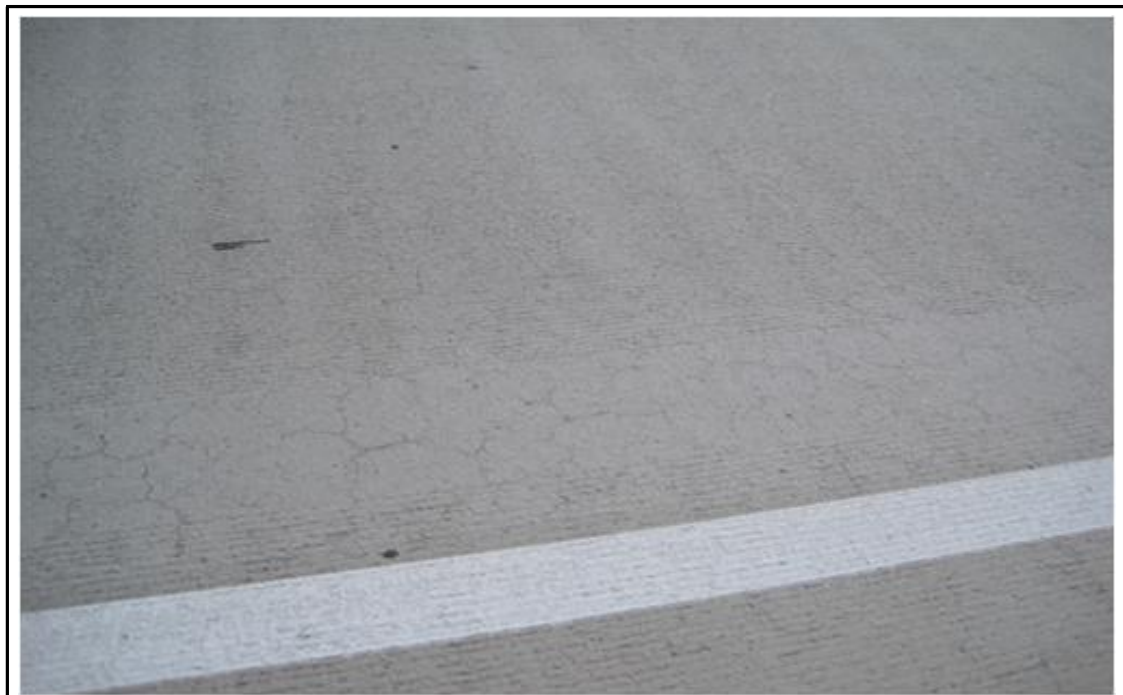
| 사진번호 | 1-BR1-7 | 위 치 | 낙동JCT교 상주방향 |

| NO | 시설물명 | 방향 | 시설물<br>번호 | 위치 | 부재 | 내용 | 단<br>위 | 수량 | 하자<br>담보<br>책임<br>기간 | 조치<br>방법 | 발생 | 공종 | 하자형태 | 사진<br>번호 | 종별 |
|---|---|---|---|---|---|---|---|---|---|---|---|---|---|---|---|
| 7 | 낙동JCT교 | 상주 | BR1 | S1~S3<br>STA0.41k | 교면포장 | 망상균열 | m² | 810.00 | 3 | 하자 | 2020상 | 교량 | 포장균열 | 7 | 1종 |

| 내 용 | 교면포장 S1~S3 망상균열 A=810.0㎡ | | |

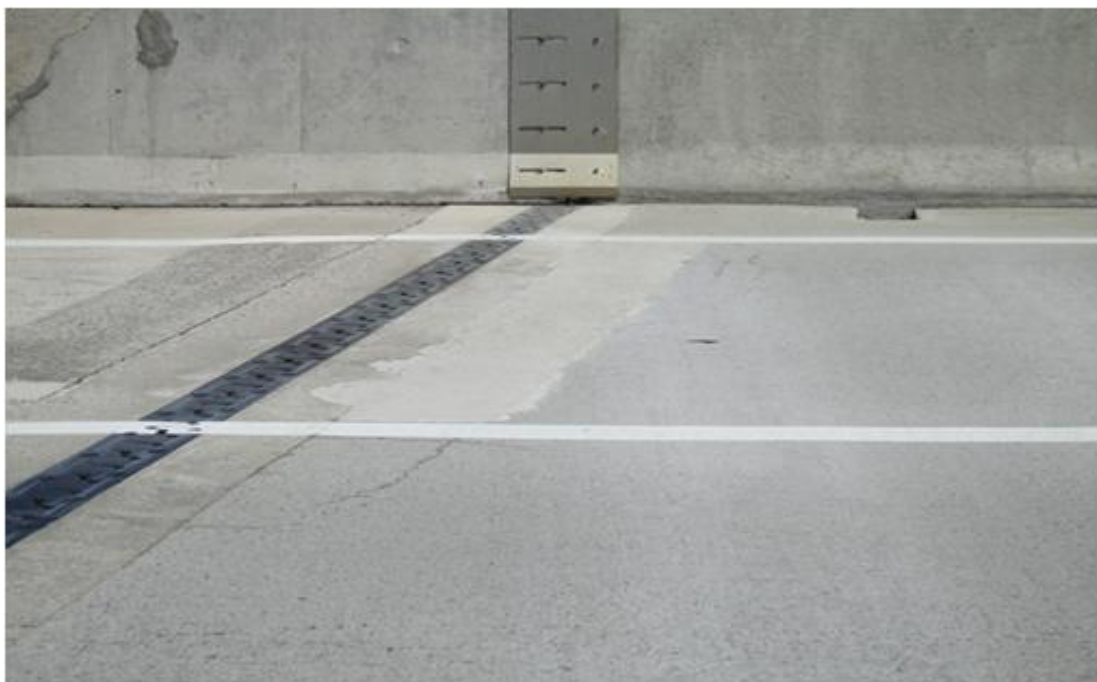
| 사진번호 | 1-BR1-8 | 위 치 | 낙동JCT교 영천방향 |

| NO | 시설물명 | 방향 | 시설물<br>번호 | 위치 | 부재 | 내용 | 단<br>위 | 수량 | 하자<br>담보<br>책임<br>기간 | 조치<br>방법 | 발생 | 공종 | 하자형태 | 사진<br>번호 | 종별 |
|---|---|---|---|---|---|---|---|---|---|---|---|---|---|---|---|
| 8 | 낙동JCT교 | 영천 | BR1 | S1<br>STA0.41k | 교면포장 | 망상균열 | m² | 0.20 | 3 | 하자 | 2020상 | 교량 | 포장균열 | 8 | 1종 |

| 내 용 | 교면포장 S1~S3 망상균열 A=0.2㎡ | | |

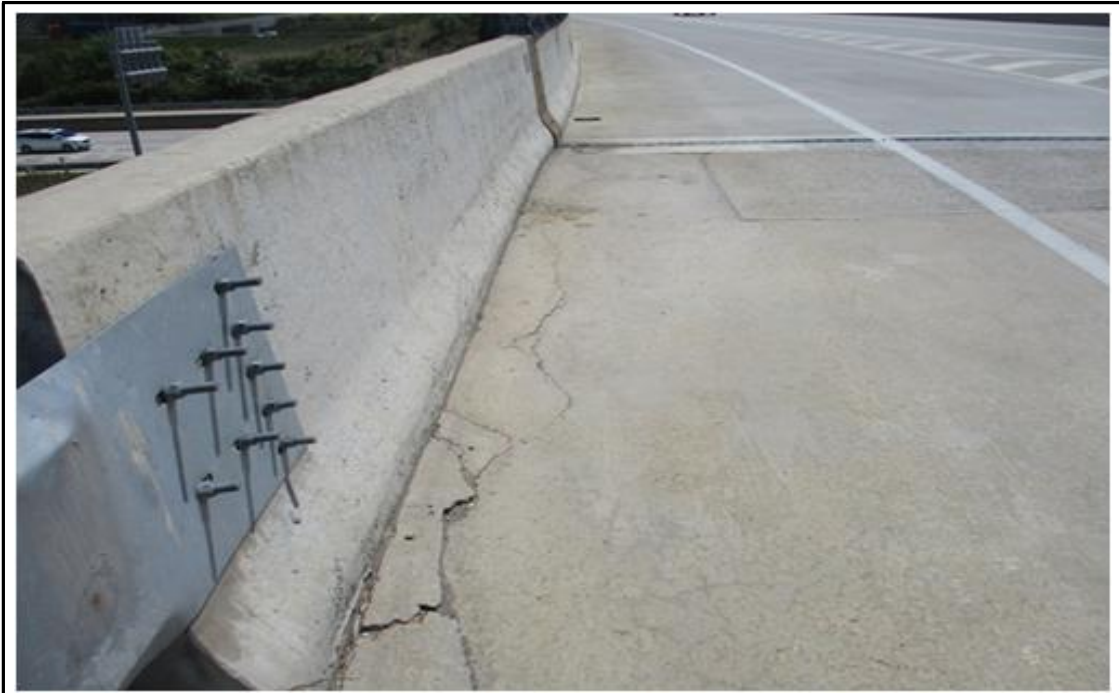
| 사진번호 | 1-BR1-9 | 위 치 | 낙동JCT교 상주방향 |

| NO | 시설물명 | 방향 | 시설물<br>번호 | 위치 | 부재 | 내용 | 단<br>위 | 수량 | 하자<br>담보<br>책임<br>기간 | 조치<br>방법 | 발생 | 공종 | 하자형태 | 사진<br>번호 | 종별 |
|---|---|---|---|---|---|---|---|---|---|---|---|---|---|---|---|
| 9 | 낙동JCT교 | 상주 | BR1 | A1접속부<br>STA0.41k | 교면포장 | 파손 | m² | 1.00 | 3 | 하자 | 2020상 | 교량 | 포장파손 | 9 | 1종 |

| 내 용 | 교면포장 A1 접속도로 파손 A=1.0㎡ | | |

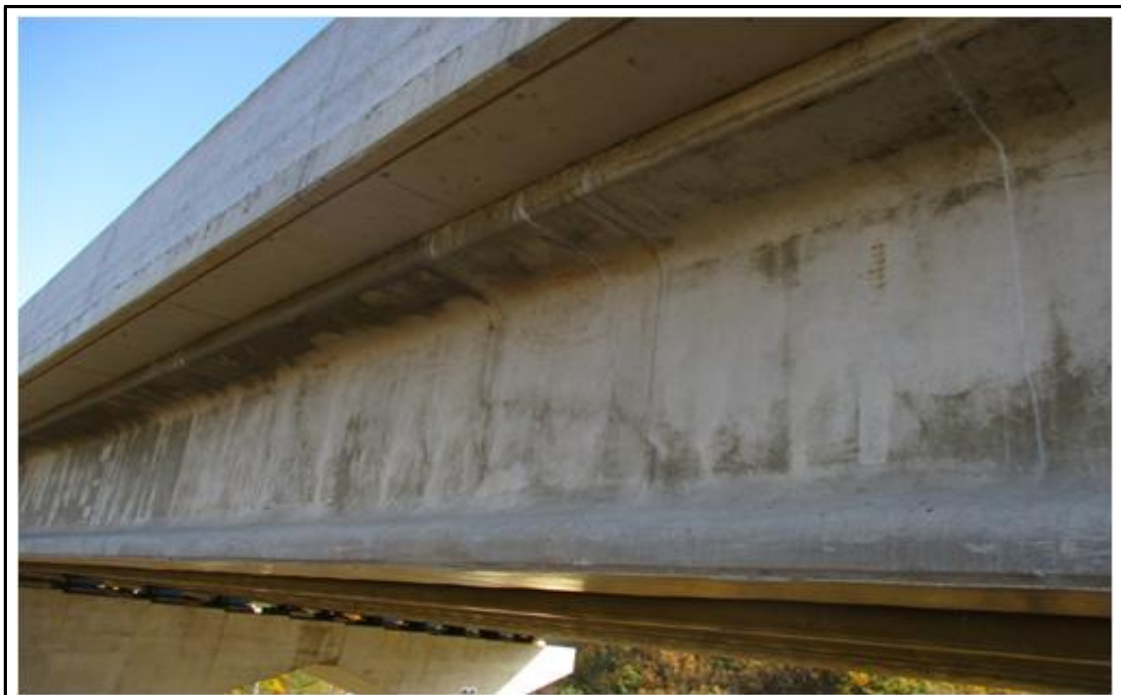
| 사진번호 | 1-BR2-1 | 위 치 | 상촌교 상주방향 |

| NO | 시설물명 | 방향 | 시설물<br>번호 | 위치 | 부재 | 내용 | 단<br>위 | 수량 | 하자<br>담보<br>책임<br>기간 | 조치<br>방법 | 발생 | 공종 | 하자형태 | 사진<br>번호 | 종별 |
|---|---|---|---|---|---|---|---|---|---|---|---|---|---|---|---|
| 10 | 상촌교 | 상주 | BR2 | S8 | 거더 | 백태 | m² | 0.40 | 7 | 하자 | 2019하 | 교량 | 백태 | 1 | 2종 |

| 내 용 | 거더 S8 백태 A=4.0㎡ | | |

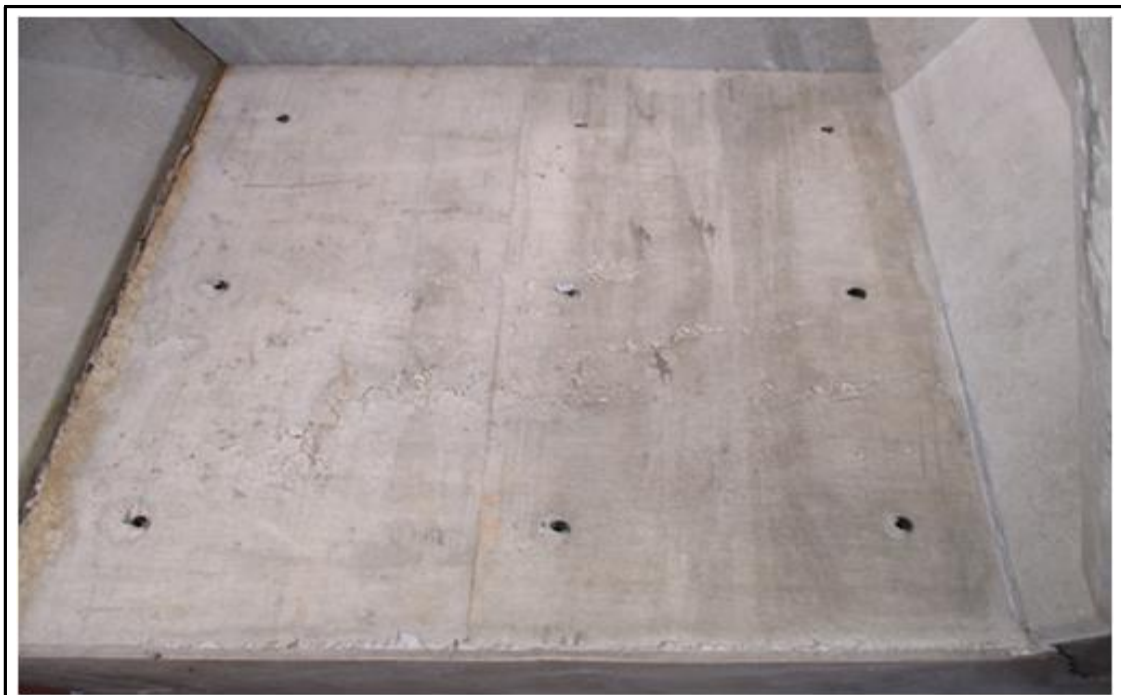
| 사진번호 | 1-BR2-3 | 위 치 | 상촌교 상주방향 |

| NO | 시설물명 | 방향 | 시설물<br>번호 | 위치 | 부재 | 내용 | 단<br>위 | 수량 | 하자<br>담보<br>책임<br>기간 | 조치<br>방법 | 발생 | 공종 | 하자형태 | 사진<br>번호 | 종별 |
|---|---|---|---|---|---|---|---|---|---|---|---|---|---|---|---|
| 12 | 상촌교 | 상주 | BR2 | S7 | 가로보 | 재료분리 | m² | 0.40 | 7 | 하자 | 2019하 | 교량 | 콘크리트<br>손상 | 3 | 2종 |

| 내 용 | 가로보 S8 백태 A=0.4㎡ | | |

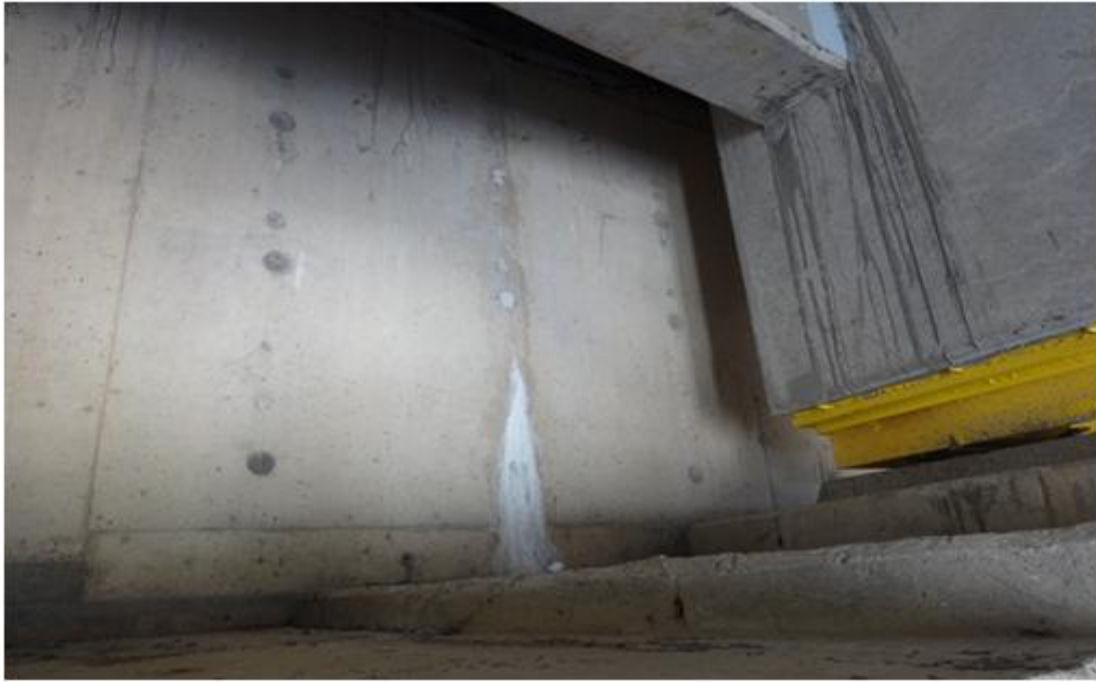
| 사진번호 | 1-BR2-5 | 위 치 | 상촌교 상주방향 |

| NO | 시설물명 | 방향 | 시설물<br>번호 | 위치 | 부재 | 내용 | 단<br>위 | 수량 | 하자<br>담보<br>책임<br>기간 | 조치<br>방법 | 발생 | 공종 | 하자형태 | 사진<br>번호 | 종별 |
|---|---|---|---|---|---|---|---|---|---|---|---|---|---|---|---|
| 14 | 상촌교 | 상주 | BR2 | A1 | 교대 | 백태 | m² | 0.25 | 7 | 하자 | 2019하 | 교량 | 백태 | 5 | 2종 |

| 내 용 | 교대 A1 교대 A1 백태 A=0.25㎡ | | |

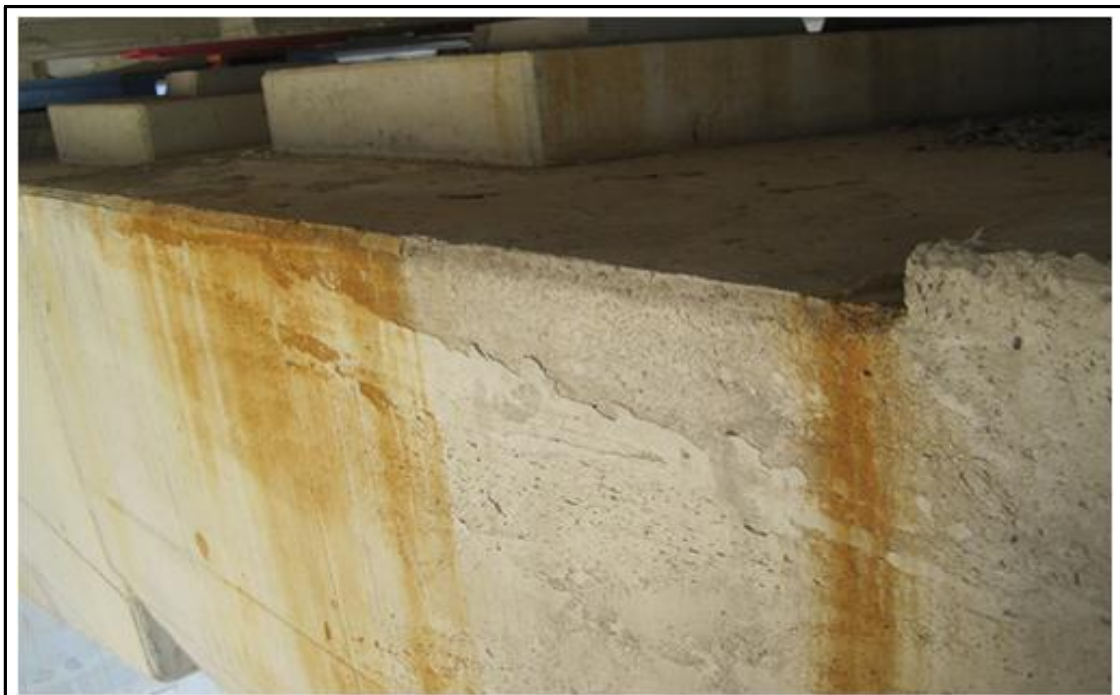
| 사진번호 | 1-BR2-7 | 위 치 | 상촌교 상주방향 |

| NO | 시설물명 | 방향 | 시설물<br>번호 | 위치 | 부재 | 내용 | 단<br>위 | 수<br>량 | 하자<br>담보<br>책임<br>기간 | 조<br>치<br>방법 | 발<br>생 | 공<br>종 | 하자형태 | 사<br>진<br>번호 | 종<br>별 |
|---|---|---|---|---|---|---|---|---|---|---|---|---|---|---|---|
| 16 | 상촌교 | 상주 | BR2 | P3 | 교각 | 박리 | m <sup>2</sup> | 2.50 | 7 | 하자 | 2019하 | 교량 | 콘크리트손상 | 7 | 2종 |

| 내 용 | 교각 P3 박리 A=2.5㎡ | | |

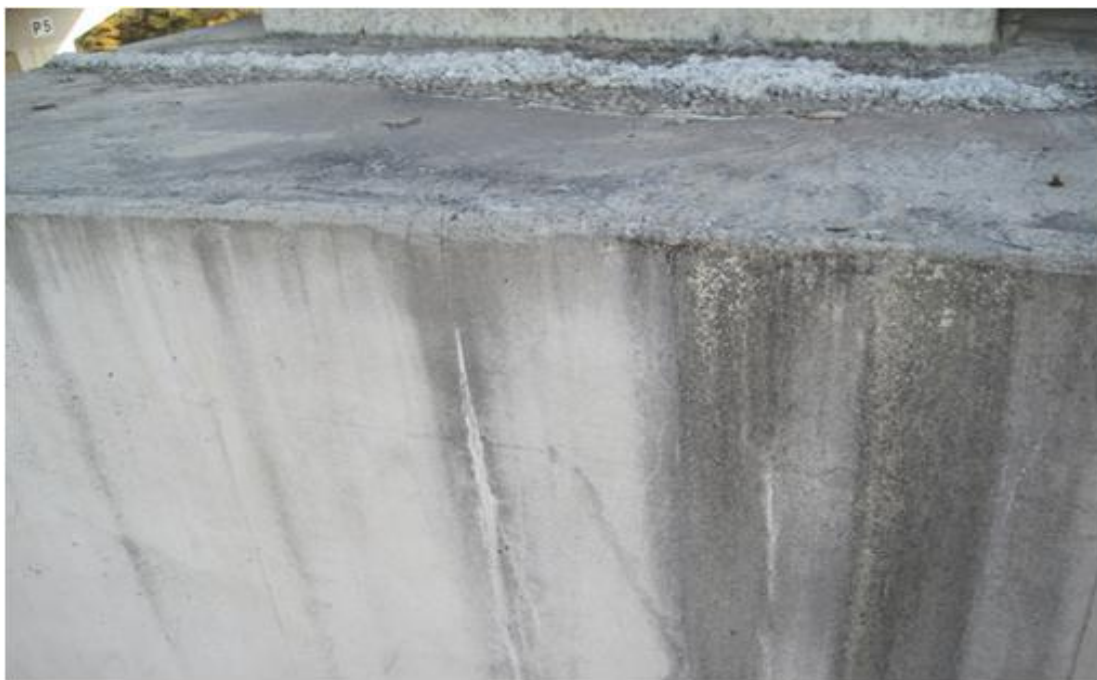
| 사진번호 | 1-BR2-8 | 위 치 | 상촌교 상주방향 |

| NO | 시설물명 | 방향 | 시설물<br>번호 | 위치 | 부재 | 내용 | 단<br>위 | 수<br>량 | 하자<br>담보<br>책임<br>기간 | 조<br>치<br>방법 | 발<br>생 | 공<br>종 | 하자형태 | 사<br>진<br>번호 | 종<br>별 |
|---|---|---|---|---|---|---|---|---|---|---|---|---|---|---|---|
| 17 | 상촌교 | 상주 | BR2 | P4 | 교각 | 균열 | m | 2.00 | 7 | 하자 | 2019하 | 교량 | 균열0.3mm미만 | 8 | 2종 |

| 내 용 | 교각 P4 균열 cw=0.3mm미만 | | |

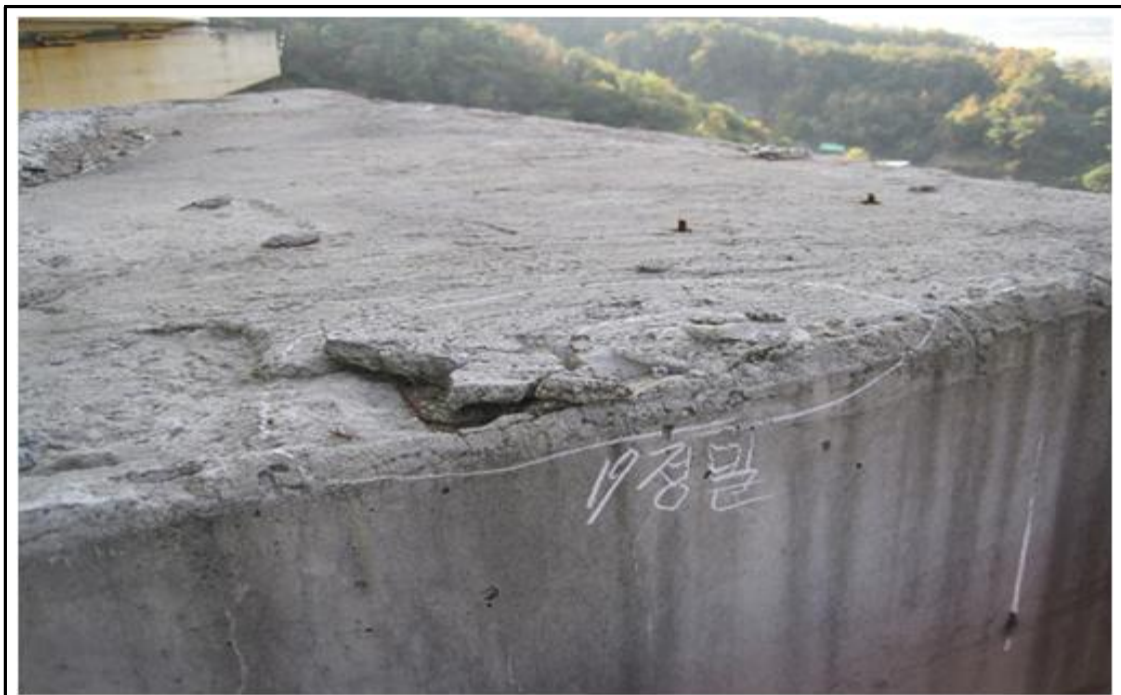
| 사진번호 | 1-BR2-9 | 위 치 | 상촌교 상주방향 |

| NO | 시설물명 | 방향 | 시설물<br>번호 | 위치 | 부재 | 내용 | 단<br>위 | 수<br>량 | 하자<br>담보<br>책임<br>기간 | 조<br>치<br>방법 | 발<br>생 | 공<br>종 | 하자형태 | 사<br>진<br>번호 | 종<br>별 |
|---|---|---|---|---|---|---|---|---|---|---|---|---|---|---|---|
| 18 | 상촌교 | 상주 | BR2 | P4 | 교각 | 박리 | m <sup>2</sup> | 0.15 | 7 | 하자 | 2019하 | 교량 | 콘크리트손상 | 9 | 2종 |

| 내 용 | 교각 P4 박리 A=0.15㎡ | | |

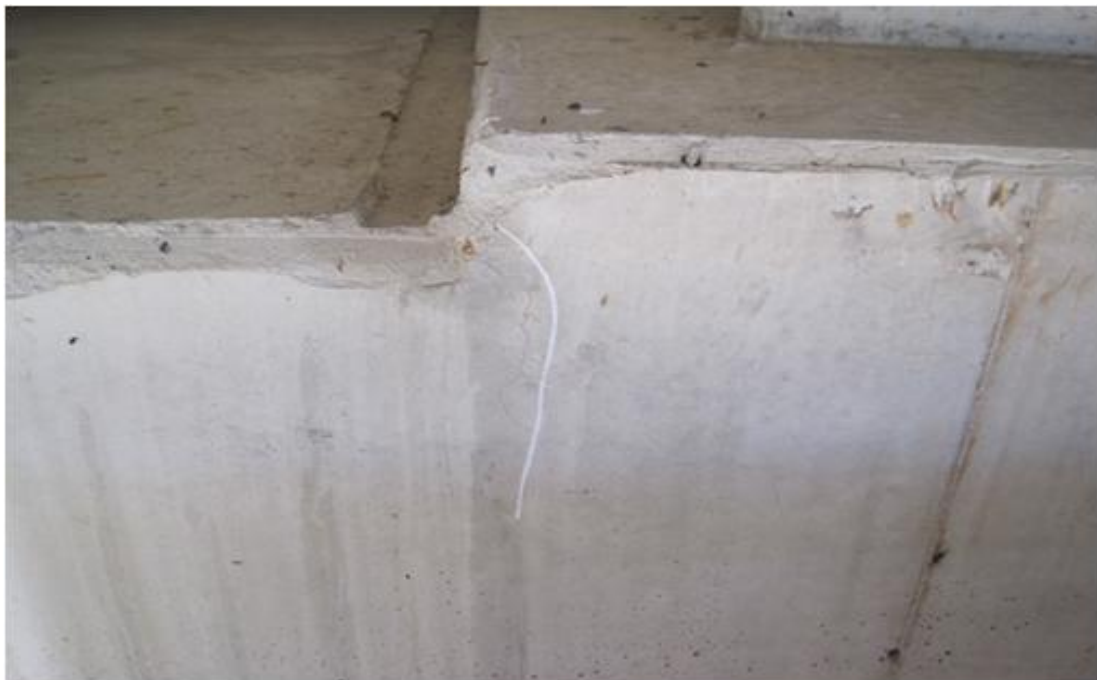
| 사진번호 | 1-BR2-10 | 위 치 | 상촌교 상주방향 |

| NO | 시설물명 | 방향 | 시설물<br>번호 | 위치 | 부재 | 내용 | 단<br>위 | 수<br>량 | 하자<br>담보<br>책임<br>기간 | 조<br>치<br>방법 | 발<br>생 | 공<br>종 | 하자형태 | 사<br>진<br>번호 | 종<br>별 |
|---|---|---|---|---|---|---|---|---|---|---|---|---|---|---|---|
| 19 | 상촌교 | 상주 | BR2 | P5 | 교각 | 균열 | m | 0.30 | 7 | 하자 | 2019하 | 교량 | 균열0.3mm미만 | 10 | 2종 |

| 내 용 | 교각 P5 균열 cw=0.3mm미만 | | |

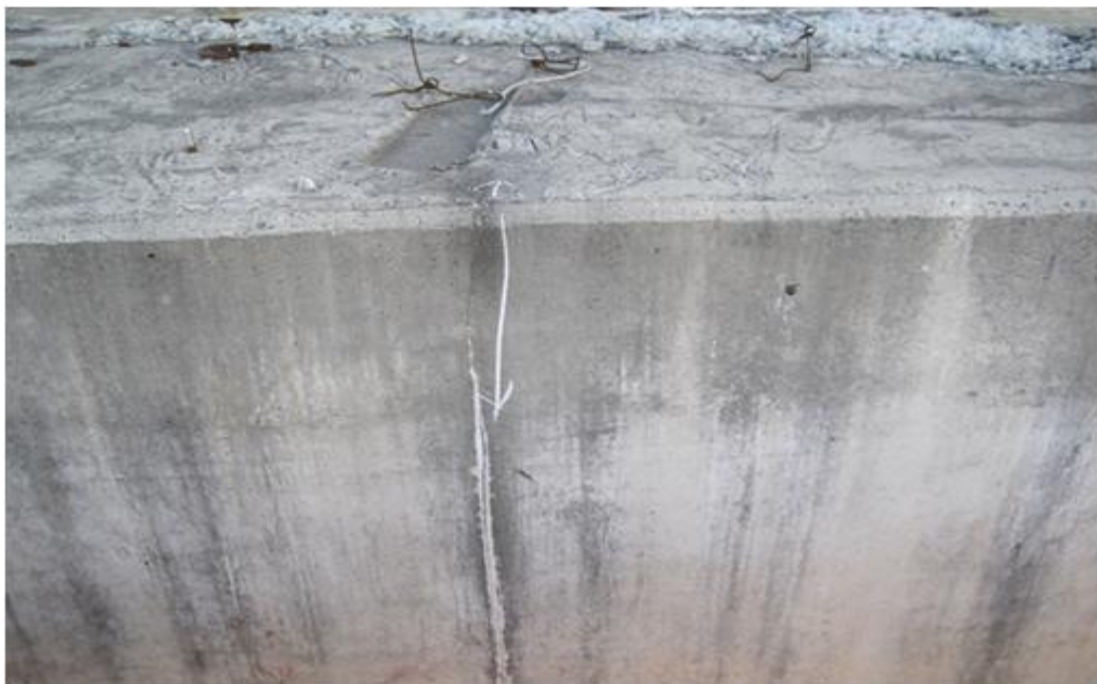
| 사진번호 | 1-BR2-11 | 위 치 | 상촌교 상주방향 |

| NO | 시설물명 | 방향 | 시설물<br>번호 | 위치 | 부재 | 내용 | 단<br>위 | 수<br>량 | 하자<br>담보<br>책임<br>기간 | 조<br>치<br>방법 | 발<br>생 | 공<br>종 | 하자형태 | 사<br>진<br>번호 | 종<br>별 |
|---|---|---|---|---|---|---|---|---|---|---|---|---|---|---|---|
| 20 | 상촌교 | 상주 | BR2 | P6 | 교각 | 균열 | m | 2.00 | 7 | 하자 | 2019하 | 교량 | 균열0.3mm미만 | 11 | 2종 |

| 내 용 | 교각 P6 균열 $cw=0.3\text{mm}$ 미만 | | |

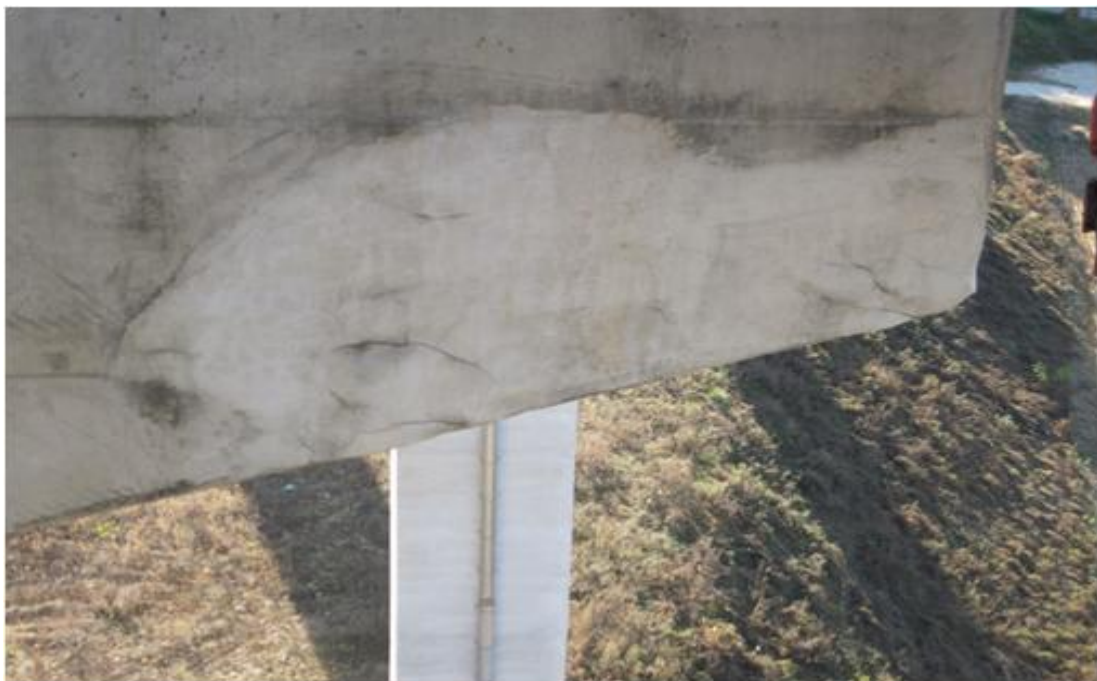
| 사진번호 | 1-BR2-12 | 위 치 | 상촌교 상주방향 |

| NO | 시설물명 | 방향 | 시설물<br>번호 | 위치 | 부재 | 내용 | 단<br>위 | 수<br>량 | 하자<br>담보<br>책임<br>기간 | 조<br>치<br>방법 | 발<br>생 | 공<br>종 | 하자형태 | 사<br>진<br>번호 | 종<br>별 |
|---|---|---|---|---|---|---|---|---|---|---|---|---|---|---|---|
| 21 | 상촌교 | 상주 | BR2 | P6 | 교각 | 박리 | m <sup>2</sup> | 0.50 | 7 | 하자 | 2019하 | 교량 | 콘크리트손상 | 12 | 2종 |

| 내 용 | 교각 P6 박리 $A=0.5\text{m}^2$ | | |

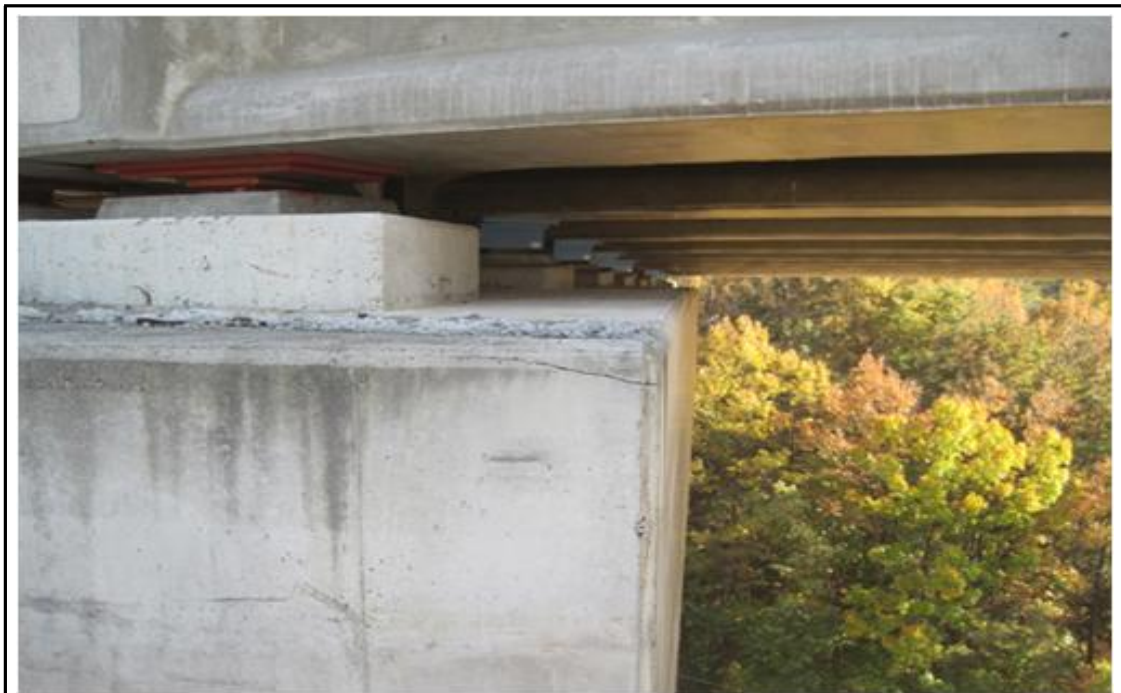
| 사진번호 | 1-BR2-13 | 위 치 | 상촌교 상주방향 |

| NO | 시설물명 | 방향 | 시설물<br>번호 | 위치 | 부재 | 내용 | 단<br>위 | 수<br>량 | 하자<br>담보<br>책임<br>기간 | 조<br>치<br>방법 | 발<br>생 | 공<br>종 | 하자형태 | 사<br>진<br>번호 | 종<br>별 |
|---|---|---|---|---|---|---|---|---|---|---|---|---|---|---|---|
| 22 | 상촌교 | 상주 | BR2 | P8 | 교각 | 박리 | m <sup>2</sup> | 0.16 | 7 | 하자 | 2019하 | 교량 | 콘크리트손상 | 13 | 2종 |

| 내 용 | 교각 P8 박리 A=0.16㎡ | | |

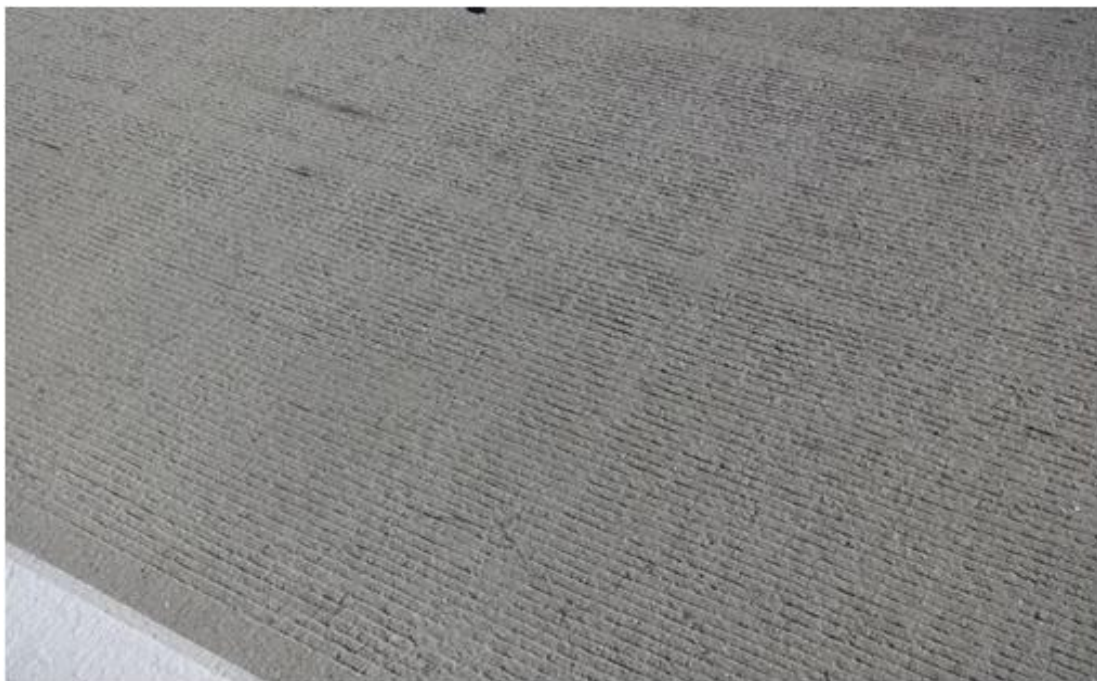
| 사진번호 | 1-BR2-14 | 위 치 | 상촌교 상주방향 |

| NO | 시설물명 | 방향 | 시설물<br>번호 | 위치 | 부재 | 내용 | 단<br>위 | 수<br>량 | 하자<br>담보<br>책임<br>기간 | 조<br>치<br>방법 | 발<br>생 | 공<br>종 | 하자형태 | 사<br>진<br>번호 | 종<br>별 |
|---|---|---|---|---|---|---|---|---|---|---|---|---|---|---|---|
| 23 | 상촌교 | 상주 | BR2 | S1~S11 | 교면포장 | 망상균열 | m <sup>2</sup> | 510.00 | 3 | 하자 | 2017하 | 교량 | 포장균열 | 14 | 2종 |

| 내 용 | 교면포장 S1~S11 망상균열 A=510.0㎡ | | |

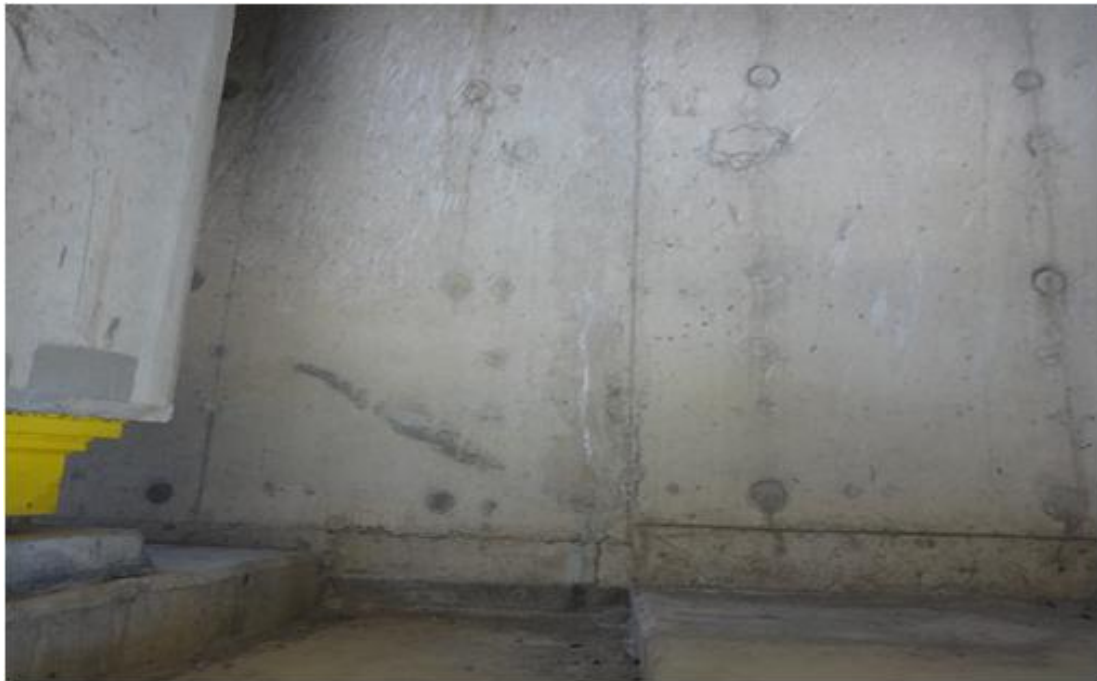
| 사진번호 | 1-BR2-15 | 위 치 | 상촌교 영천방향 |

| NO | 시설물명 | 방향 | 시설물<br>번호 | 위치 | 부재 | 내용 | 단<br>위 | 수<br>량 | 하자<br>담보<br>책임<br>기간 | 조<br>치<br>방법 | 발<br>생 | 공<br>종 | 하자형태 | 사<br>진<br>번호 | 종<br>별 |
|---|---|---|---|---|---|---|---|---|---|---|---|---|---|---|---|
| 24 | 상촌교 | 영천 | BR2 | A1 | 교대 | 들뜸 및 파손 | m <sup>2</sup> | 0.06 | 7 | 하자 | 2019하 | 교량 | 콘크리트파손 | 15 | 2종 |

| 내 용 | 교대 A1 들뜸 및 파손 A=0.06㎡ | | |

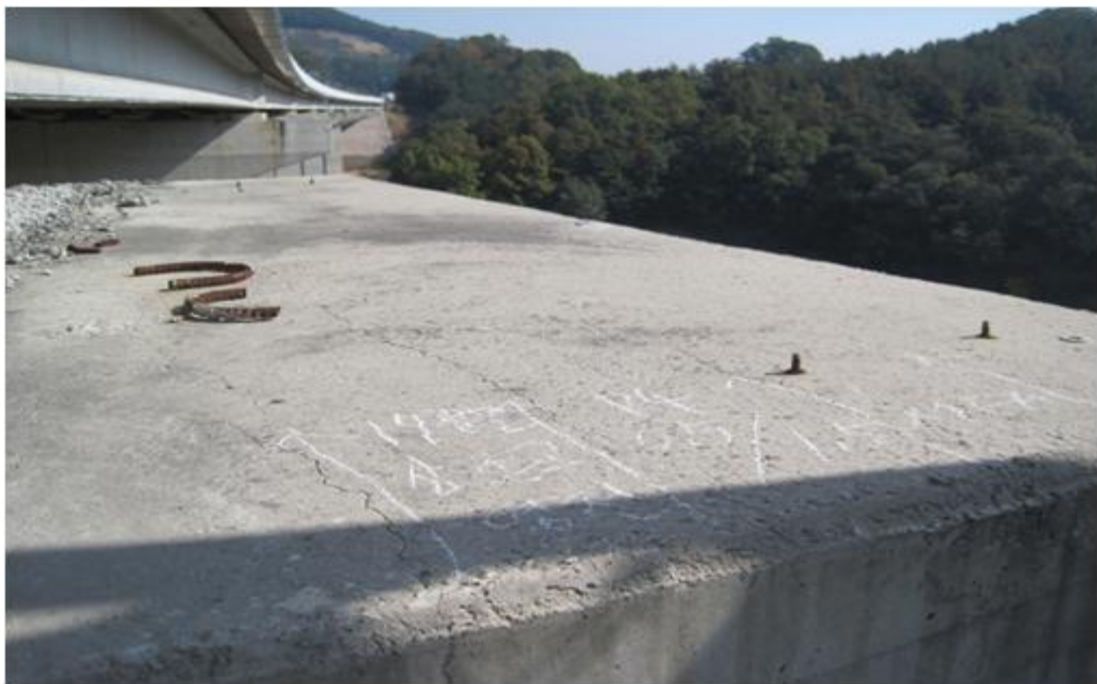
| 사진번호 | 1-BR2-17 | 위 치 | 상촌교 영천방향 |

| NO | 시설물명 | 방향 | 시설물<br>번호 | 위치 | 부재 | 내용 | 단<br>위 | 수<br>량 | 하자<br>담보<br>책임<br>기간 | 조<br>치<br>방법 | 발<br>생 | 공<br>종 | 하자형태 | 사<br>진<br>번호 | 종<br>별 |
|---|---|---|---|---|---|---|---|---|---|---|---|---|---|---|---|
| 26 | 상촌교 | 영천 | BR2 | P4 | 교각 | 균열 | m | 6.00 | 7 | 하자 | 2019하 | 교량 | 균열0.3mm이상 | 17 | 2종 |

| 내 용 | 교각 P4 균열 $cw=0.3\text{mm}$ 미만 | | |

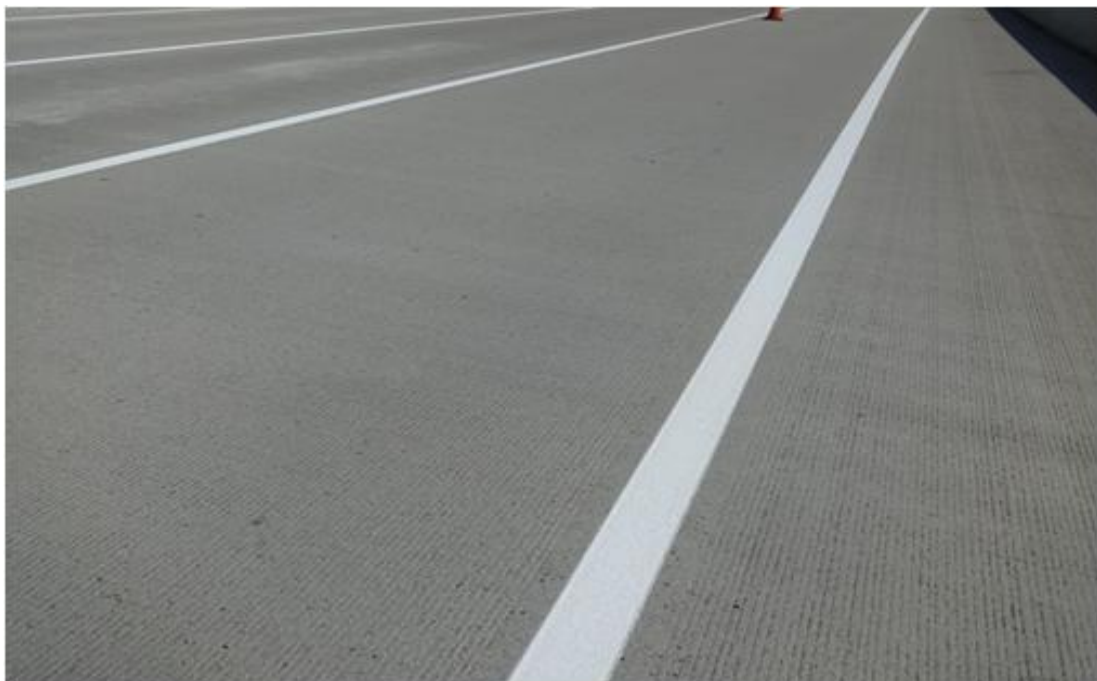
| 사진번호 | 1-BR2-18 | 위 치 | 상촌교 영천방향 |

| NO | 시설물명 | 방향 | 시설물<br>번호 | 위치 | 부재 | 내용 | 단<br>위 | 수<br>량 | 하자<br>담보<br>책임<br>기간 | 조<br>치<br>방법 | 발<br>생 | 공<br>종 | 하자형태 | 사<br>진<br>번호 | 종<br>별 |
|---|---|---|---|---|---|---|---|---|---|---|---|---|---|---|---|
| 27 | 상촌교 | 영천 | BR2 | S1~S11 | 교면포장 | 망상균열 | m <sup>2</sup> | 382.50 | 3 | 하자 | 2017하 | 교량 | 포장균열 | 18 | 2종 |

| 내 용 | 교면포장 S1~S11 망상균열 $A=382.5\text{m}^2$ | | |

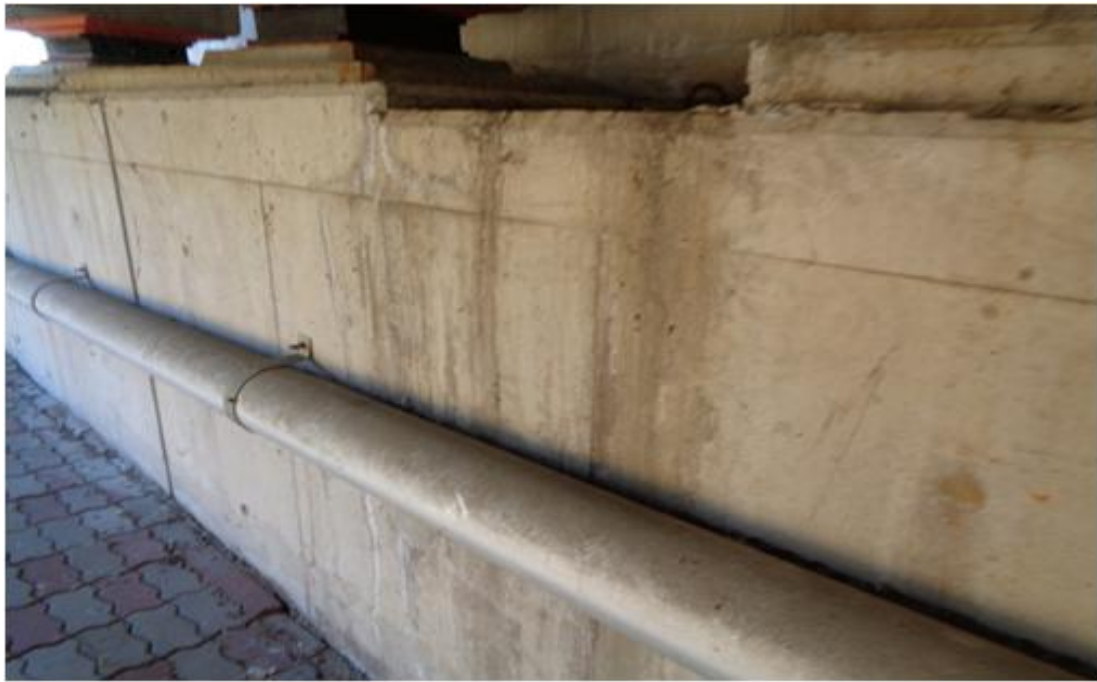
| 사진번호 | 1-BR3-1 | 위 치 | 양지교 상주방향 |

| NO | 시설물명 | 방향 | 시설물<br>번호 | 위치 | 부재 | 내용 | 단<br>위 | 수<br>량 | 하자<br>담보<br>책임<br>기간 | 조<br>치<br>방법 | 발<br>생 | 공<br>종 | 하자형태 | 사<br>진<br>번호 | 종<br>별 |
|---|---|---|---|---|---|---|---|---|---|---|---|---|---|---|---|
| 28 | 양지교 | 상주 | BR3 | A2 | 교대 | 백태 | m <sup>2</sup> | 0.30 | 7 | 하자 | 2019하 | 교량 | 백태 | 1 | 2종 |

| 내 용 | 교대 A2 백태 A=0.3㎡ | | |

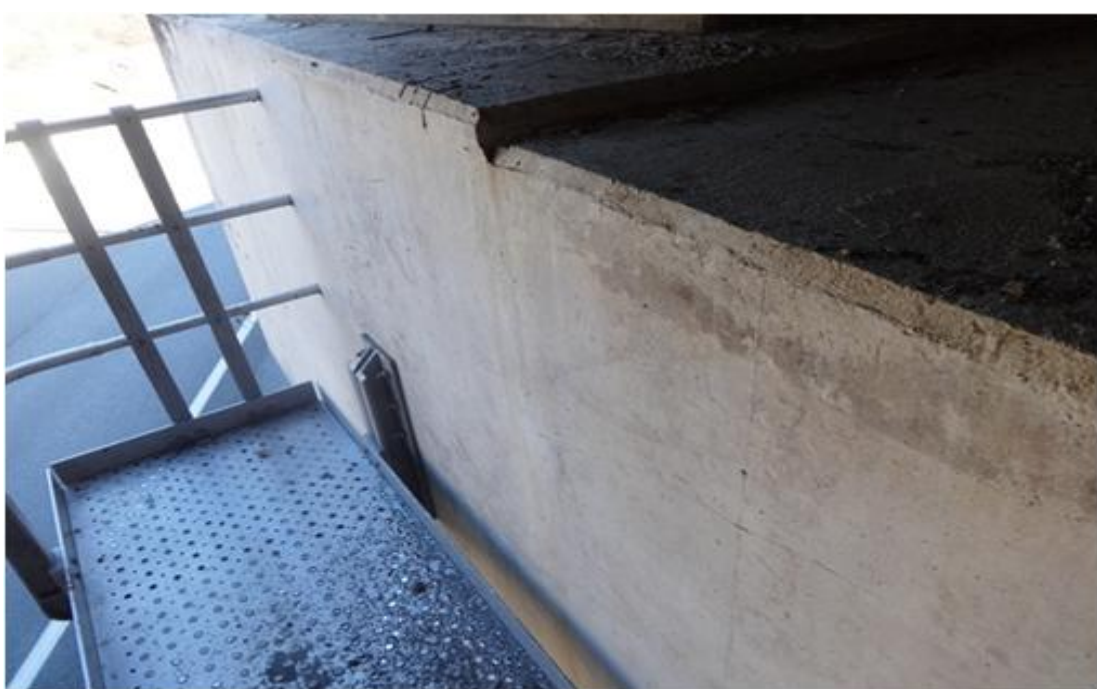
| 사진번호 | 1-BR3-2 | 위 치 | 양지교 상주방향 |

| NO | 시설물명 | 방향 | 시설물<br>번호 | 위치 | 부재 | 내용 | 단<br>위 | 수<br>량 | 하자<br>담보<br>책임<br>기간 | 조<br>치<br>방법 | 발<br>생 | 공<br>종 | 하자형태 | 사<br>진<br>번호 | 종<br>별 |
|---|---|---|---|---|---|---|---|---|---|---|---|---|---|---|---|
| 29 | 양지교 | 상주 | BR3 | P1 | 교각 | 균열 | m | 1.00 | 7 | 하자 | 2019하 | 교량 | 균열0.3mm미만 | 2 | 2종 |

| 내 용 | 교각 P1 균열 cw=0.3mm미만 | | |

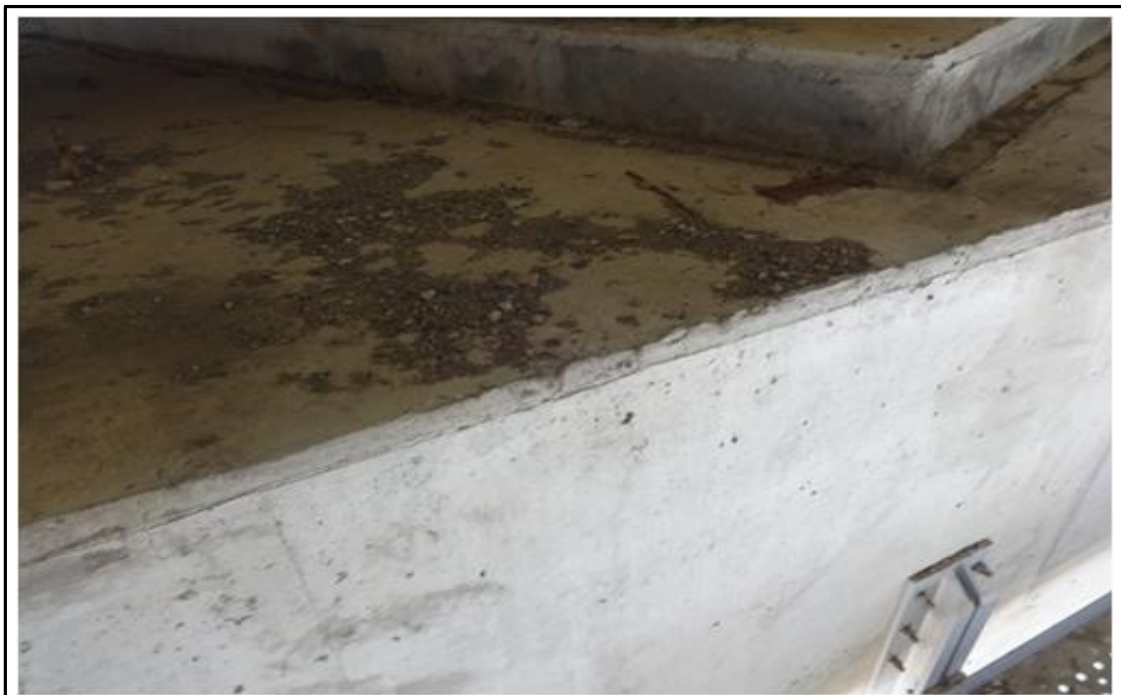
| 사진번호 | 1-BR3-3 | 위 치 | 양지교 상주방향 |

| NO | 시설물명 | 방향 | 시설물<br>번호 | 위치 | 부재 | 내용 | 단<br>위 | 수량 | 하자<br>담보<br>책임<br>기간 | 조치<br>방법 | 발생 | 공종 | 하자형태 | 사진<br>번호 | 종별 |
|---|---|---|---|---|---|---|---|---|---|---|---|---|---|---|---|
| 30 | 양지교 | 상주 | BR3 | P2 | 교각 | 균열 | m | 2.00 | 7 | 하자 | 2019하 | 교량 | 균열0.3mm미만 | 3 | 2종 |

| 내 용 | 교각 P2 균열 $cw=0.3\text{mm}$ 미만 | | |
