# **1, 2 종 시 설 물 하 자 보 고 서**

**< 1공구 >**

**2020. 06**

**상주영천고속도로주식회사**

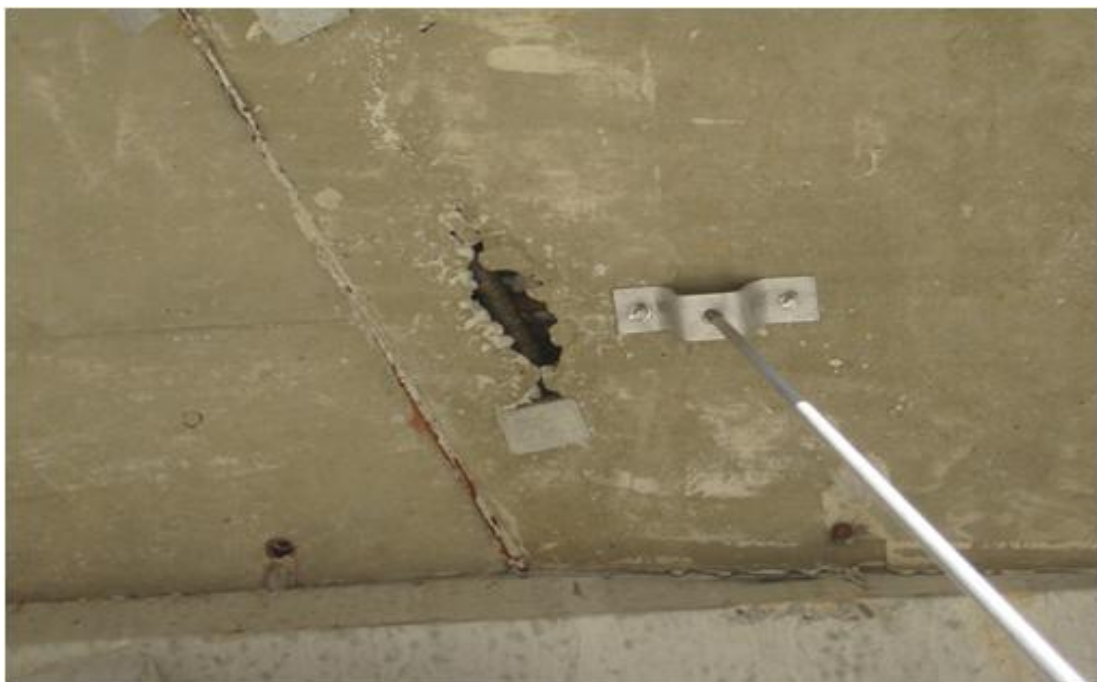
| 사진번호 | 1-BR3-4 | 위 치 | 양지교 영천방향 |

| NO | 시설물명 | 방향 | 시설물<br>번호 | 위치 | 부재 | 내용 | 단<br>위 | 수량 | 하자<br>담보<br>책임<br>기간 | 조치<br>방법 | 발생 | 공종 | 하자형태 | 사진<br>번호 | 종별 |
|---|---|---|---|---|---|---|---|---|---|---|---|---|---|---|---|
| 31 | 양지교 | 영천 | BR3 | S3 | 바닥판하면 | 철근노출 | m <sup>2</sup> | 0.01 | 7 | 하자 | 2019상 | 교량 | 콘크리트<br>파손 | 4 | 2종 |

| 내 용 | 바닥판하면 S3 철근노출 $A=0.01\text{m}^2$ | | |

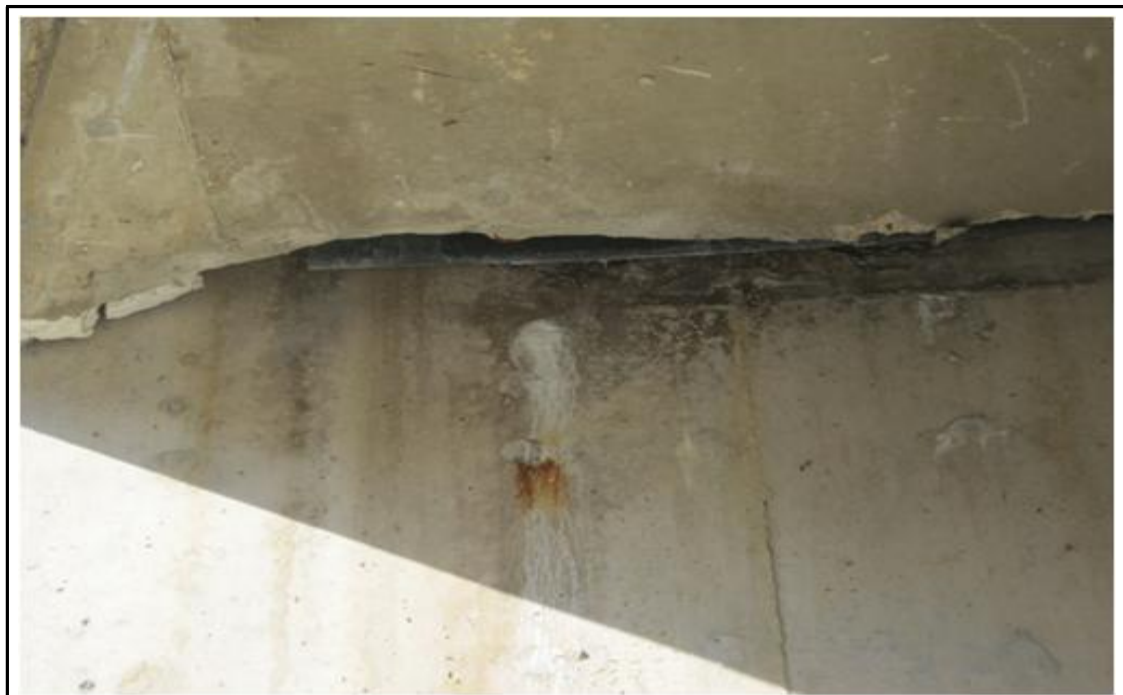
| 사진번호 | 1-BR3-5 | 위 치 | 양지교 영천방향 |

| NO | 시설물명 | 방향 | 시설물<br>번호 | 위치 | 부재 | 내용 | 단<br>위 | 수량 | 하자<br>담보<br>책임<br>기간 | 조치<br>방법 | 발생 | 공종 | 하자형태 | 사진<br>번호 | 종별 |
|---|---|---|---|---|---|---|---|---|---|---|---|---|---|---|---|
| 32 | 양지교 | 영천 | BR3 | A1 | 교대 | 백태 | m <sup>2</sup> | 0.05 | 7 | 하자 | 2019하 | 교량 | 백태 | 5 | 2종 |

| 내 용 | 교대 A1 백태 A=0.05㎡ | | |

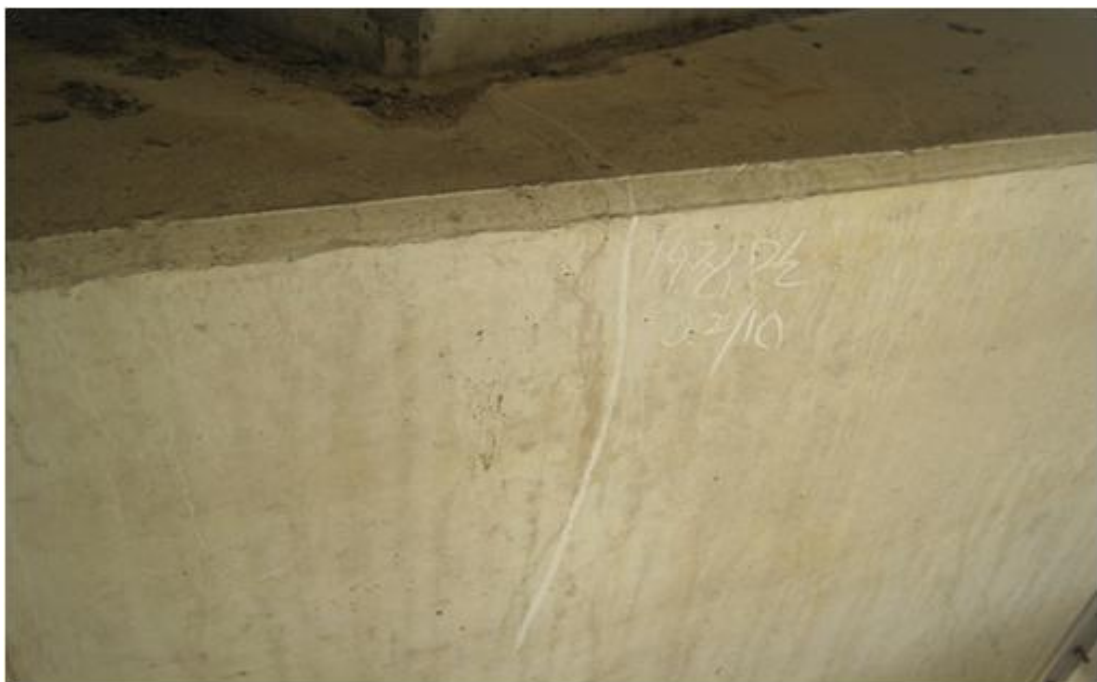
| 사진번호 | 1-BR3-6 | 위 치 | 양지교 영천방향 |

| NO | 시설물명 | 방향 | 시설물<br>번호 | 위치 | 부재 | 내용 | 단<br>위 | 수량 | 하자<br>담보<br>책임<br>기간 | 조치<br>방법 | 발생 | 공종 | 하자형태 | 사진<br>번호 | 종별 |
|---|---|---|---|---|---|---|---|---|---|---|---|---|---|---|---|
| 33 | 양지교 | 영천 | BR3 | P2 | 교각 | 균열 | m | 2.00 | 7 | 하자 | 2019하 | 교량 | 균열0.3mm미만 | 6 | 2종 |

| 내 용 | 교각 P2 균열 cw=0.3mm미만 | | |

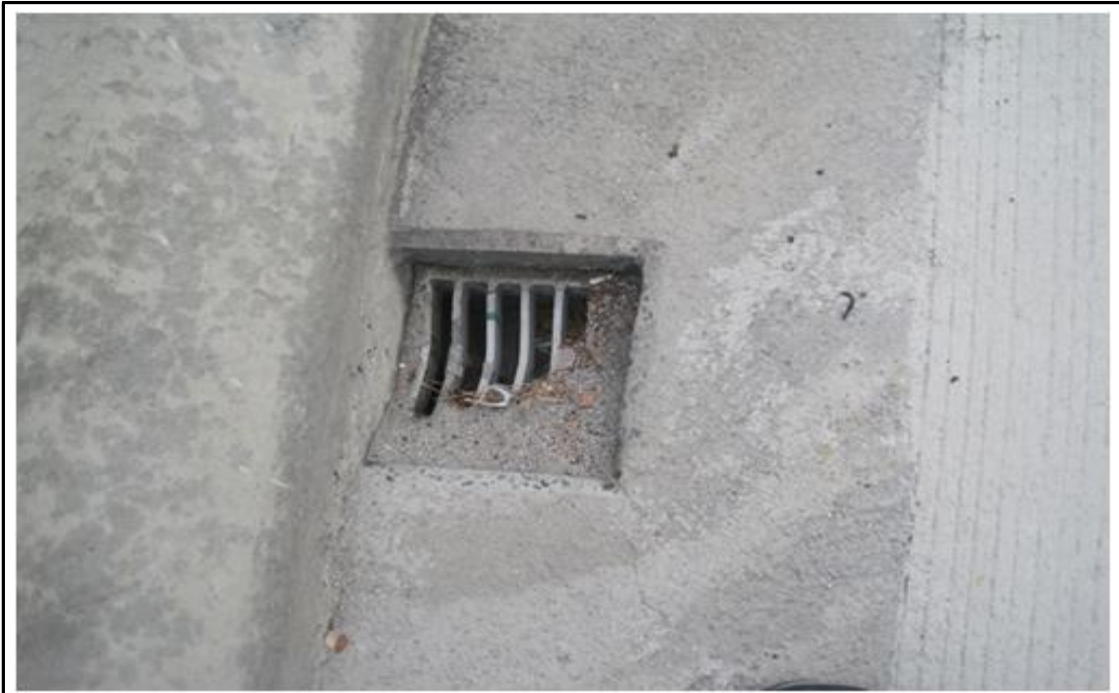
| 사진번호 | 1-BR3-7 | 위 치 | 양지교 영천방향 |

| NO | 시설물명 | 방향 | 시설물<br>번호 | 위치 | 부재 | 내용 | 단<br>위 | 수량 | 하자<br>담보<br>책임<br>기간 | 조치<br>방법 | 발생 | 공종 | 하자형태 | 사진<br>번호 | 종별 |
|---|---|---|---|---|---|---|---|---|---|---|---|---|---|---|---|
| 34 | 양지교 | 영천 | BR3 | S5 | 배수시설 | 배수구<br>그레이팅변형 | EA | 1.00 | 3 | 하자 | 2018하 | 교량 | 기타 | 7 | 2종 |

| 내 용 | 배수시설 S5 배수구 그레이팅 변형 1EA | | |

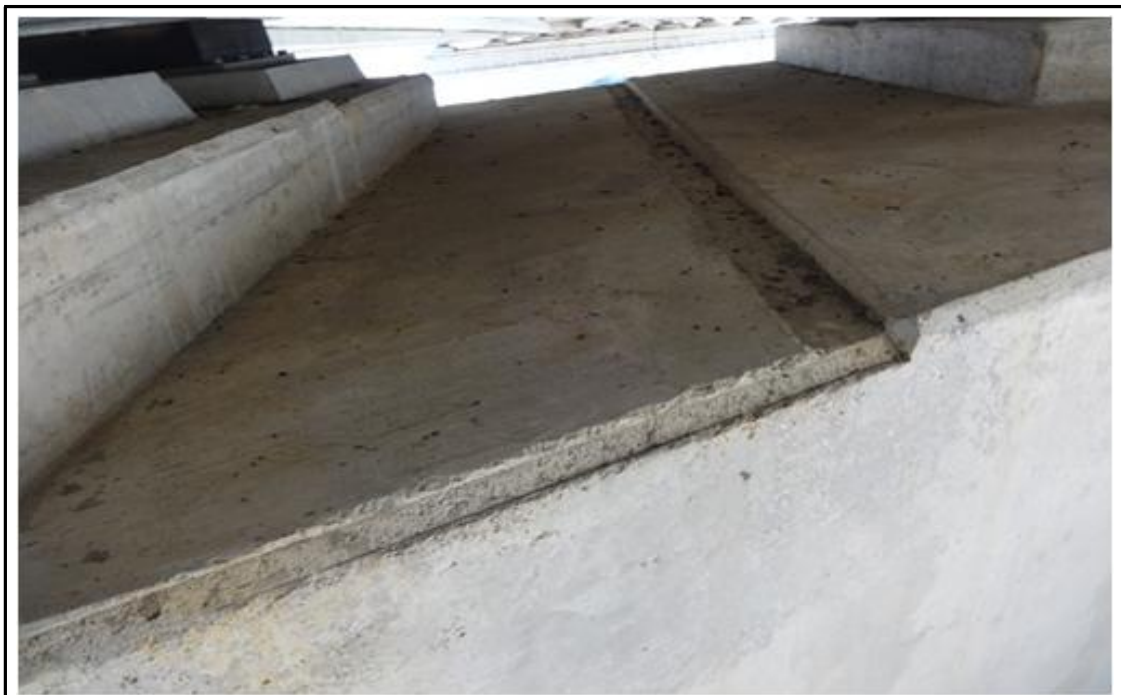
| 사진번호 | 1-BR4-3 | 위 치 | 장곡교 상주방향 |

| NO | 시설물명 | 방향 | 시설물<br>번호 | 위치 | 부재 | 내용 | 단<br>위 | 수량 | 하자<br>담보<br>책임<br>기간 | 조치<br>방법 | 발생 | 공종 | 하자형태 | 사진<br>번호 | 종별 |
|---|---|---|---|---|---|---|---|---|---|---|---|---|---|---|---|
| 40 | 장곡교 | 상주 | BR4 | P1 | 교각 | 균열 | m | 1.00 | 7 | 하자 | 2019하 | 교량 | 균열0.3mm미만 | 3 | 2종 |

| 내 용 | 교각 P1 균열 cw=0.3mm미만 | | |

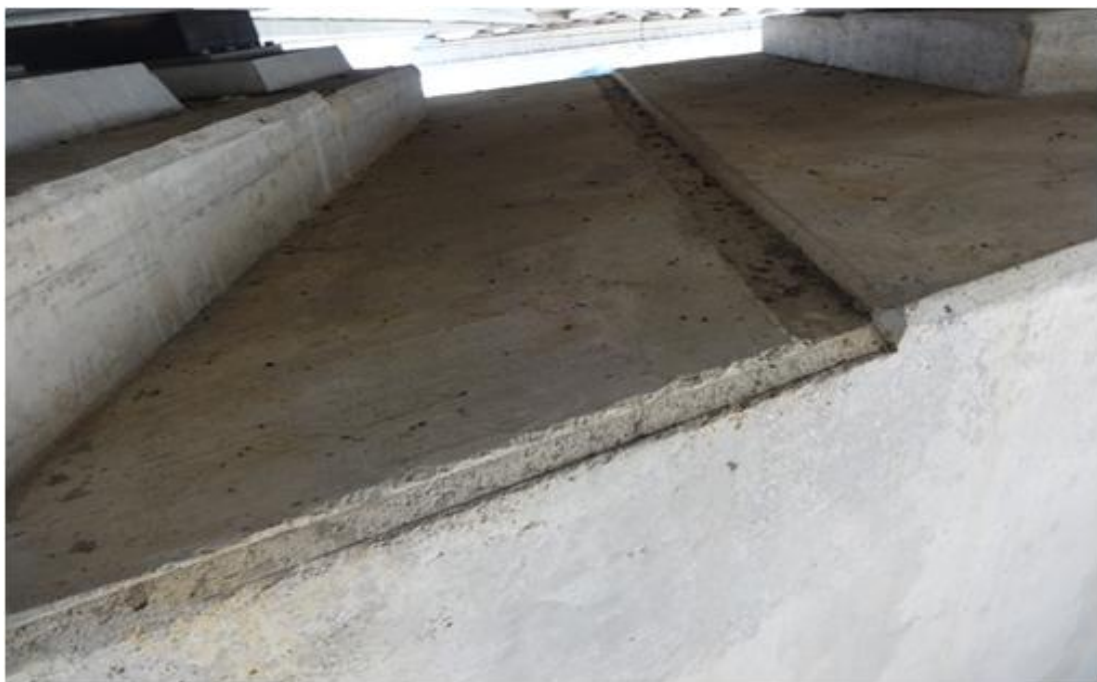
| 사진번호 | 1-BR4-4 | 위 치 | 장곡교 상주방향 |

| NO | 시설물명 | 방향 | 시설물<br>번호 | 위치 | 부재 | 내용 | 단<br>위 | 수량 | 하자<br>담보<br>책임<br>기간 | 조치<br>방법 | 발생 | 공종 | 하자형태 | 사진<br>번호 | 종별 |
|---|---|---|---|---|---|---|---|---|---|---|---|---|---|---|---|
| 41 | 장곡교 | 상주 | BR4 | S3 | 배수시설 | 배수관<br>탈락 | EA | 1.00 | 3 | 하자 | 2018하 | 교량 | 배수관<br>누수,탈락 | 4 | 2종 |

| 내 용 | 배수시설 S3 배수관 탈락 1EA | | |

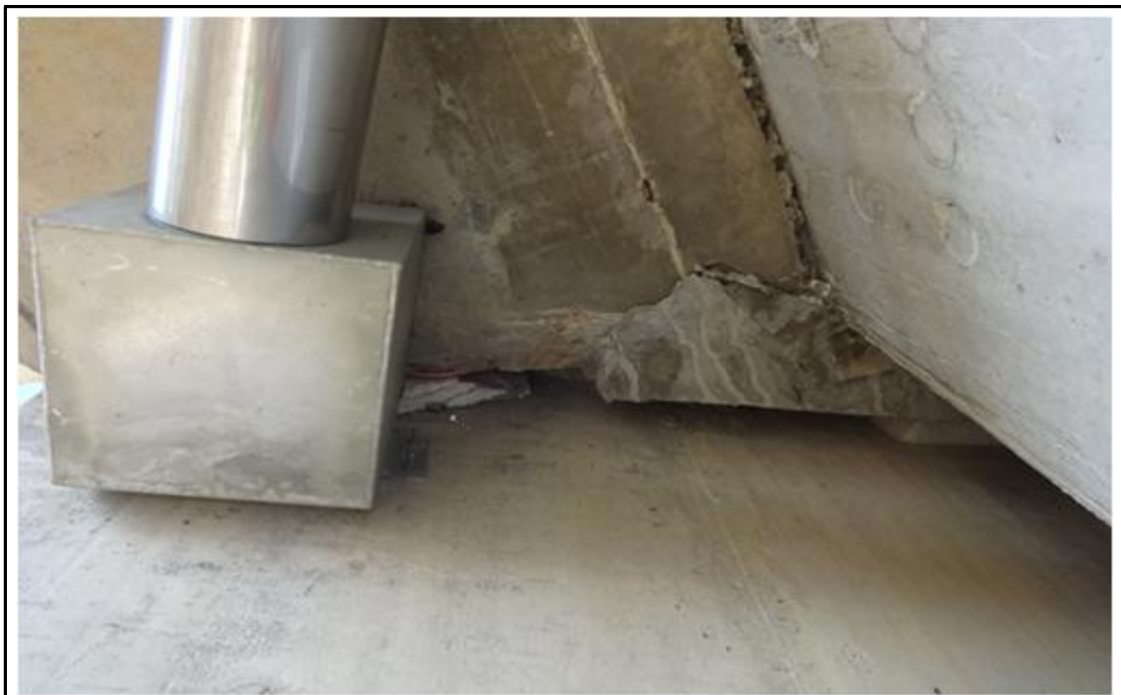
| 사진번호 | 1-BR4-5 | 위 치 | 장곡교 영천방향 |

| NO | 시설물명 | 방향 | 시설물<br>번호 | 위치 | 부재 | 내용 | 단<br>위 | 수량 | 하자<br>담보<br>책임<br>기간 | 조치<br>방법 | 발생 | 공종 | 하자형태 | 사진<br>번호 | 종별 |
|---|---|---|---|---|---|---|---|---|---|---|---|---|---|---|---|
| 42 | 장곡교 | 영천 | BR4 | S1 | 바닥판하면 | 백태 | m <sup>2</sup> | 0.13 | 7 | 하자 | 2019하 | 교량 | 백태 | 5 | 2종 |

| 내 용 | 바닥판하면 S1 백태 A=0.13㎡ | | |

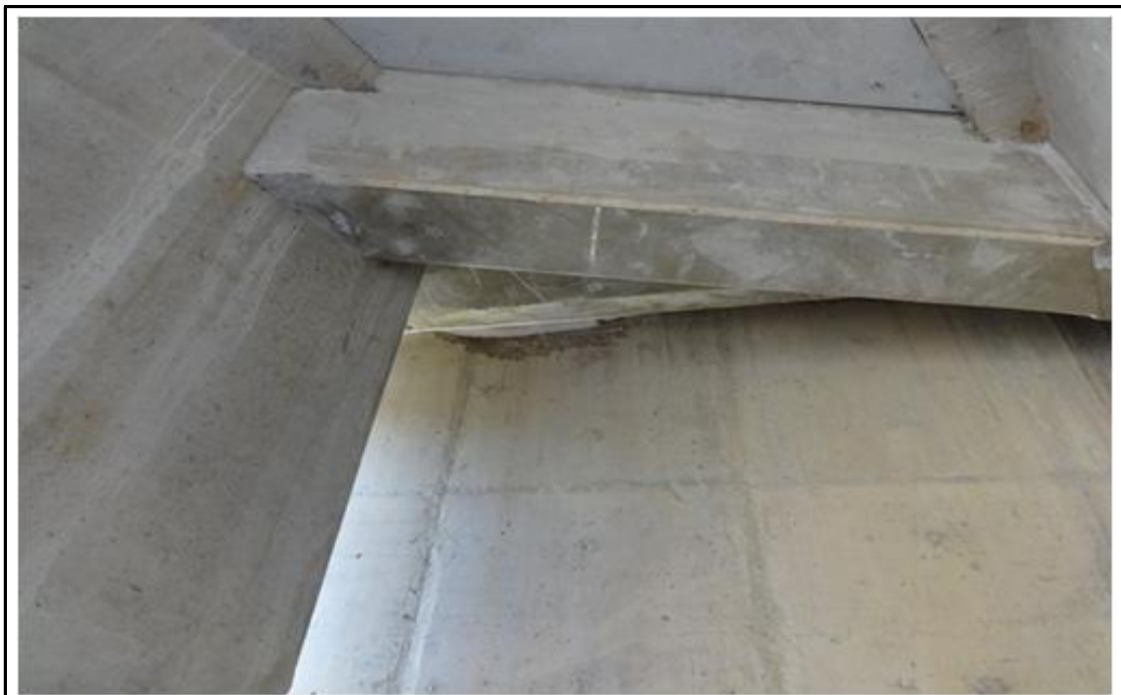
| 사진번호 | 1-BR4-7 | 위 치 | 장곡교 영천방향 |

| NO | 시설물명 | 방향 | 시설물<br>번호 | 위치 | 부재 | 내용 | 단<br>위 | 수량 | 하자<br>담보<br>책임<br>기간 | 조치<br>방법 | 발생 | 공종 | 하자형태 | 사진<br>번호 | 종별 |
|---|---|---|---|---|---|---|---|---|---|---|---|---|---|---|---|
| 44 | 장곡교 | 영천 | BR4 | A1 | 교대 | 파손 | ㎡ | 0.20 | 7 | 하자 | 2018하 | 교량 | 콘크리트<br>파손 | 7 | 2종 |

| 내 용 | 교대 A1 파손 A=0.20㎡ | | |

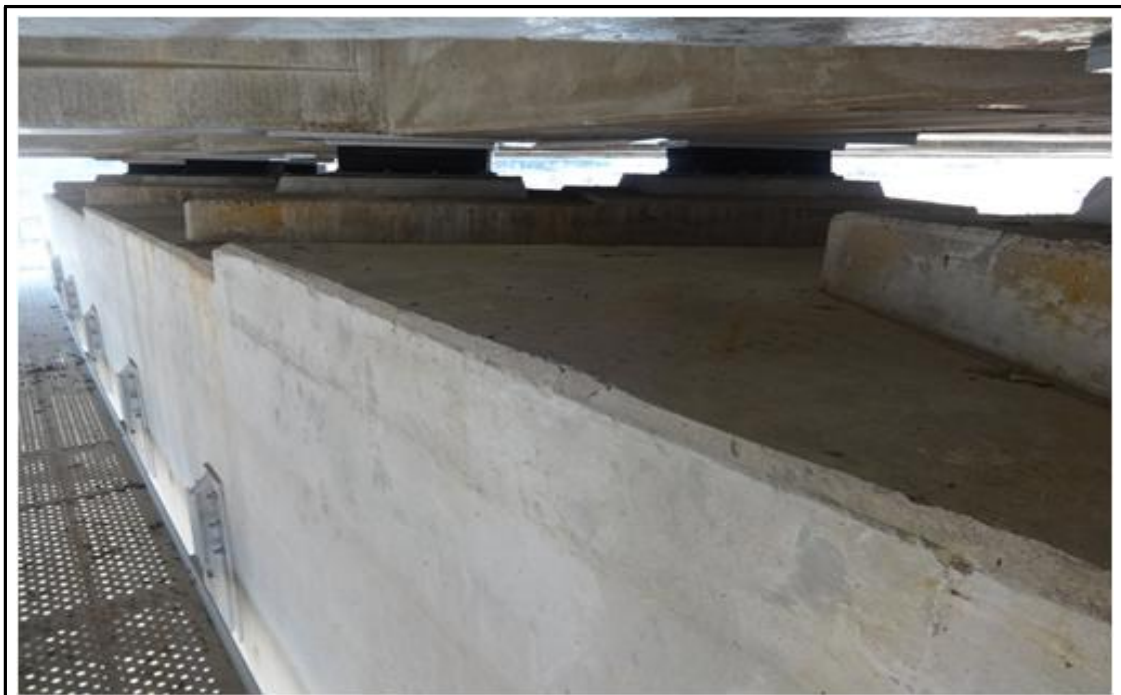
| 사진번호 | 1-BR4-9 | 위 치 | 장곡교 영천방향 |

| NO | 시설물명 | 방향 | 시설물<br>번호 | 위치 | 부재 | 내용 | 단<br>위 | 수량 | 하자<br>담보<br>책임<br>기간 | 조치<br>방법 | 발생 | 공종 | 하자형태 | 사진<br>번호 | 종별 |
|---|---|---|---|---|---|---|---|---|---|---|---|---|---|---|---|
| 46 | 장곡교 | 영천 | BR4 | P1 | 교각 | 균열 | m | 1.00 | 7 | 하자 | 2019하 | 교량 | 균열0.3<br>mm미만 | 9 | 2종 |

| 내 용 | 교각 P1 균열 교대 A1 cw=0.3mm미만 | | |

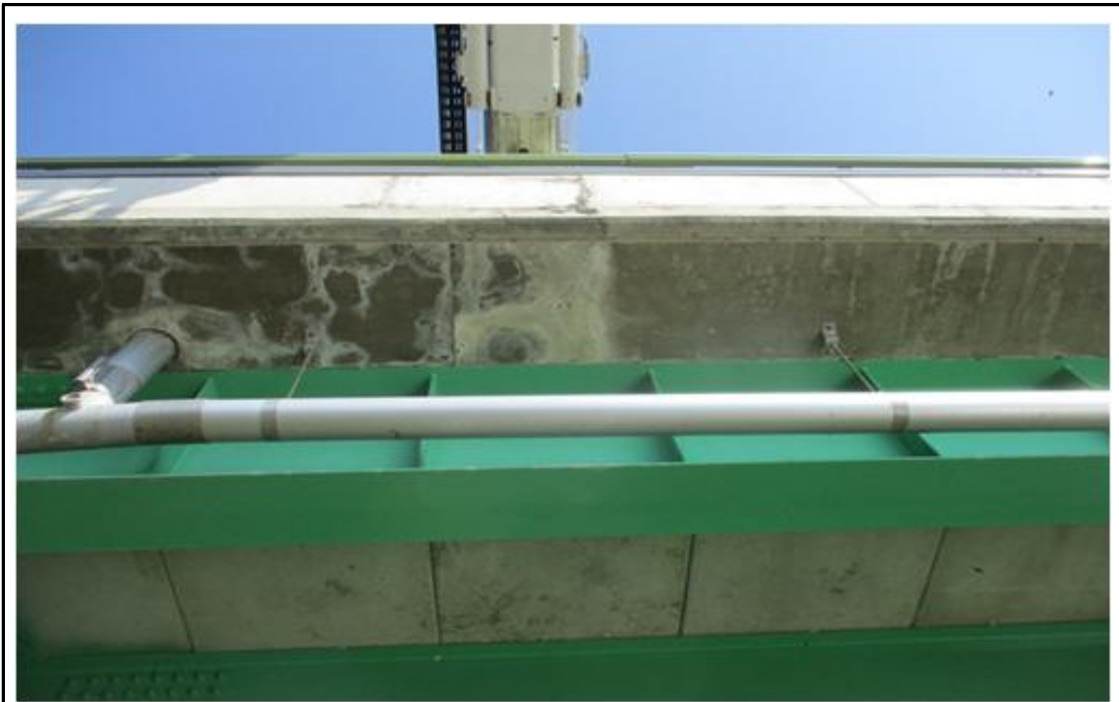
| 사진 번호 | 1-BR5-1 | 위 치 | 낙동강대교 |

| NO | 시설물명 | 방향 | 시설물<br>번호 | 위치 | 부재 | 내용 | 단<br>위 | 수량 | 하자<br>담보<br>책임<br>기간 | 조치<br>방법 | 발생 | 공종 | 하자형태 | 사진<br>번호 | 종별 |
|---|---|---|---|---|---|---|---|---|---|---|---|---|---|---|---|
| 48 | 낙동강대교 | - | BR5 | S5 | 바닥판하면 | 균열 | m | 2.00 | 10 | 하자 | 2019하 | 교량 | 균열0.3<br>mm이상 | 1 | 1종 |

| 내 용 | 바닥판하면 S5 균열 $cw=0.3\text{mm}$ 이상 | | |

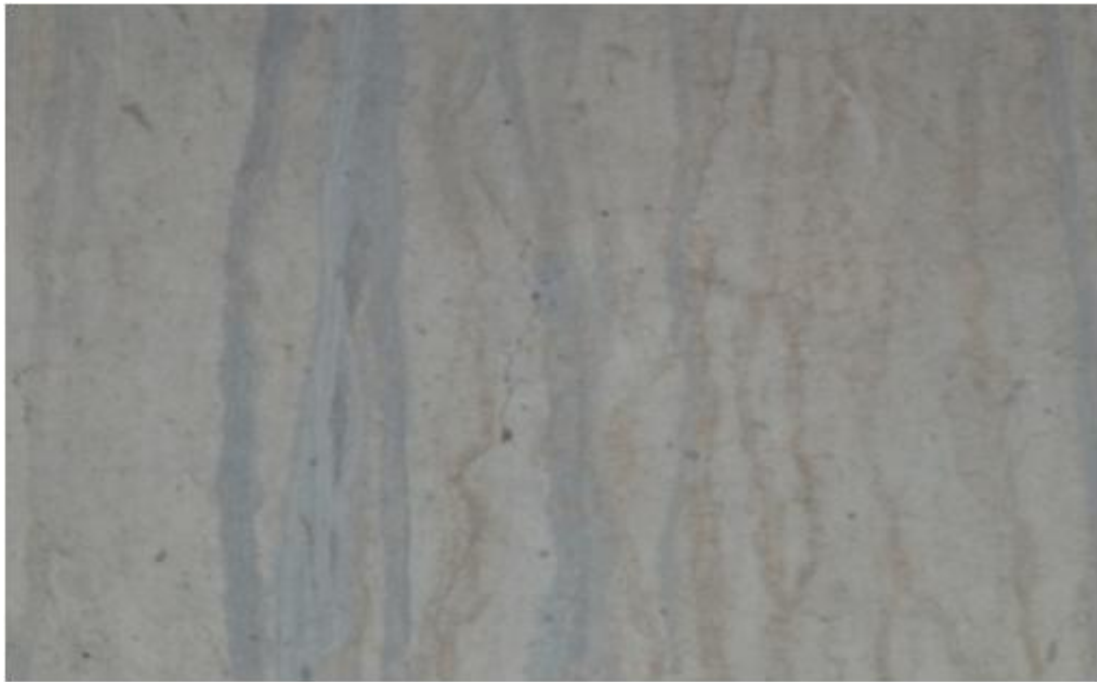
| 사진 번호 | 1-BR5-3 | 위 치 | 낙동강대교 |

| NO | 시설물명 | 방향 | 시설물<br>번호 | 위치 | 부재 | 내용 | 단<br>위 | 수량 | 하자<br>담보<br>책임<br>기간 | 조치<br>방법 | 발생 | 공종 | 하자형태 | 사진<br>번호 | 종별 |
|---|---|---|---|---|---|---|---|---|---|---|---|---|---|---|---|
| 50 | 낙동강대교 | - | BR5 | A2 | 교대 | 균열 | m | 2.00 | 10 | 하자 | 2019하 | 교량 | 균열0.3<br>mm미만 | 3 | 1종 |

| 내 용 | 교대 A2 균열 cw=0.3mm미만 | | |

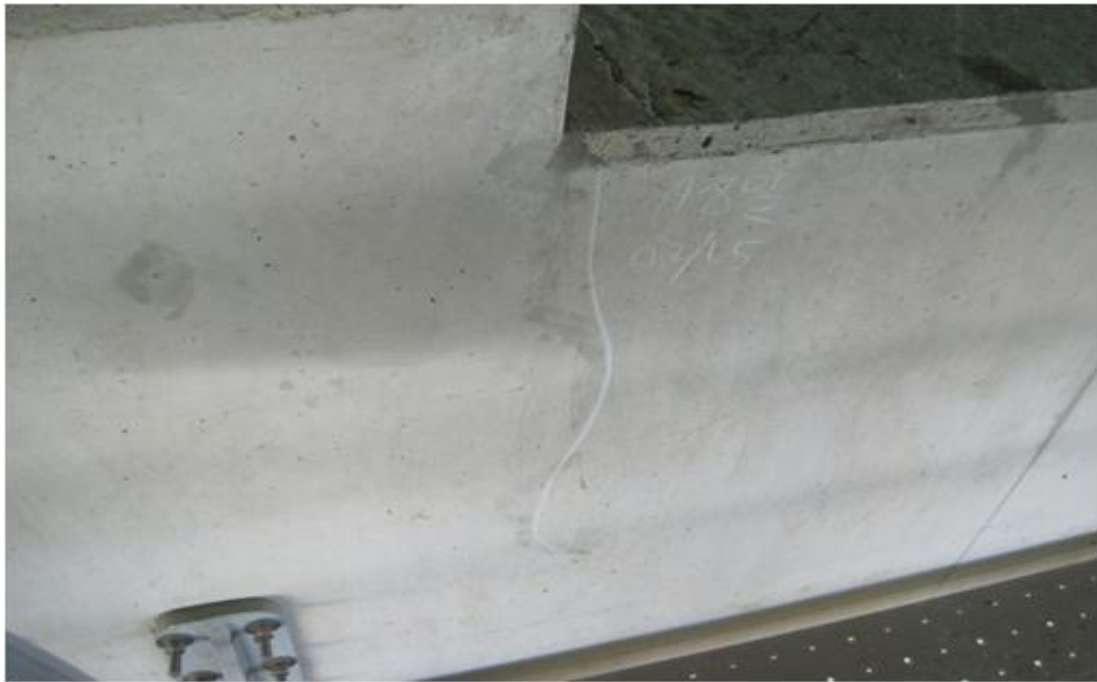
| 사진 번호 | 1-BR5-5 | 위 치 | 낙동강대교 |

| NO | 시설물명 | 방향 | 시설물<br>번호 | 위치 | 부재 | 내용 | 단<br>위 | 수량 | 하자<br>담보<br>책임<br>기간 | 조치<br>방법 | 발생 | 공종 | 하자형태 | 사진<br>번호 | 종별 |
|---|---|---|---|---|---|---|---|---|---|---|---|---|---|---|---|
| 52 | 낙동강대교 | - | BR5 | P3 | 교각 | 균열 | m | 0.50 | 10 | 하자 | 2019하 | 교량 | 균열0.3<br>mm미만 | 5 | 1종 |

| 내 용 | 교각 P3 균열 cw=0.3mm미만 | | |

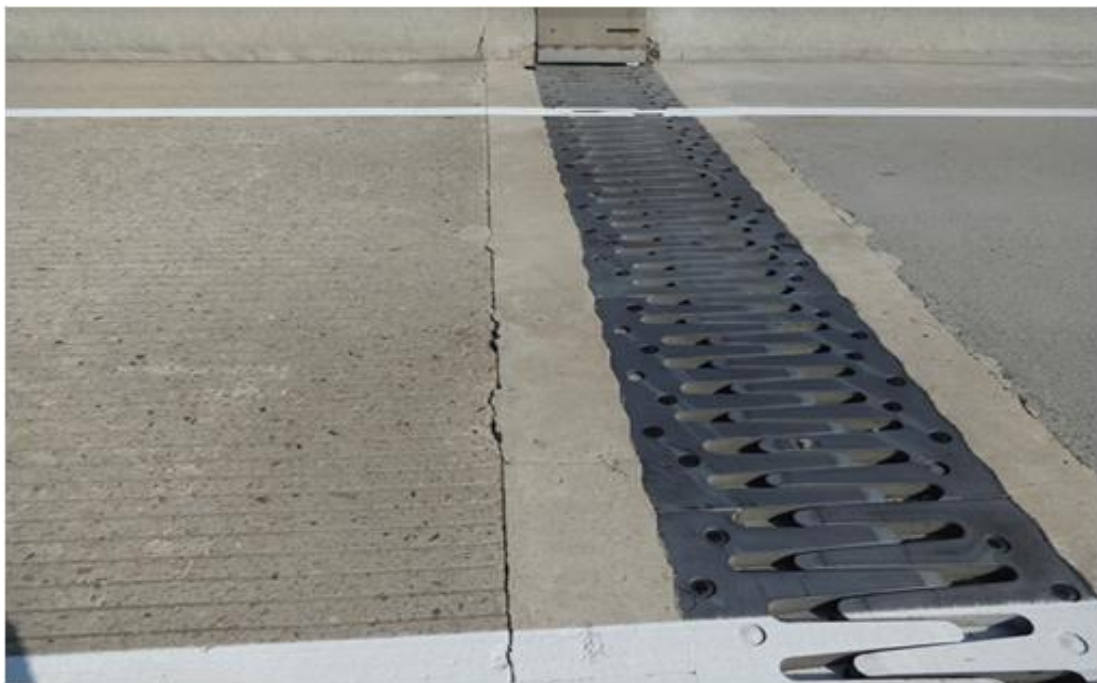
| 사진 번호 | 1-BR5-6 | 위 치 | 낙동강대교 |

| NO | 시설물명 | 방향 | 시설물<br>번호 | 위치 | 부재 | 내용 | 단<br>위 | 수량 | 하자<br>담보<br>책임<br>기간 | 조치<br>방법 | 발생 | 공종 | 하자형태 | 사진<br>번호 | 종별 |
|---|---|---|---|---|---|---|---|---|---|---|---|---|---|---|---|
| 53 | 낙동강대교 | - | BR5 | S1 | 교면포장 | 접속부<br>포장파손 | ㎡ | 0.06 | 3 | 하자 | 2019하 | 교량 | 포장파손 | 6 | 1종 |

| 내 용 | 교면포장 S1 접속포장 파손 A=0.06㎡ | | |

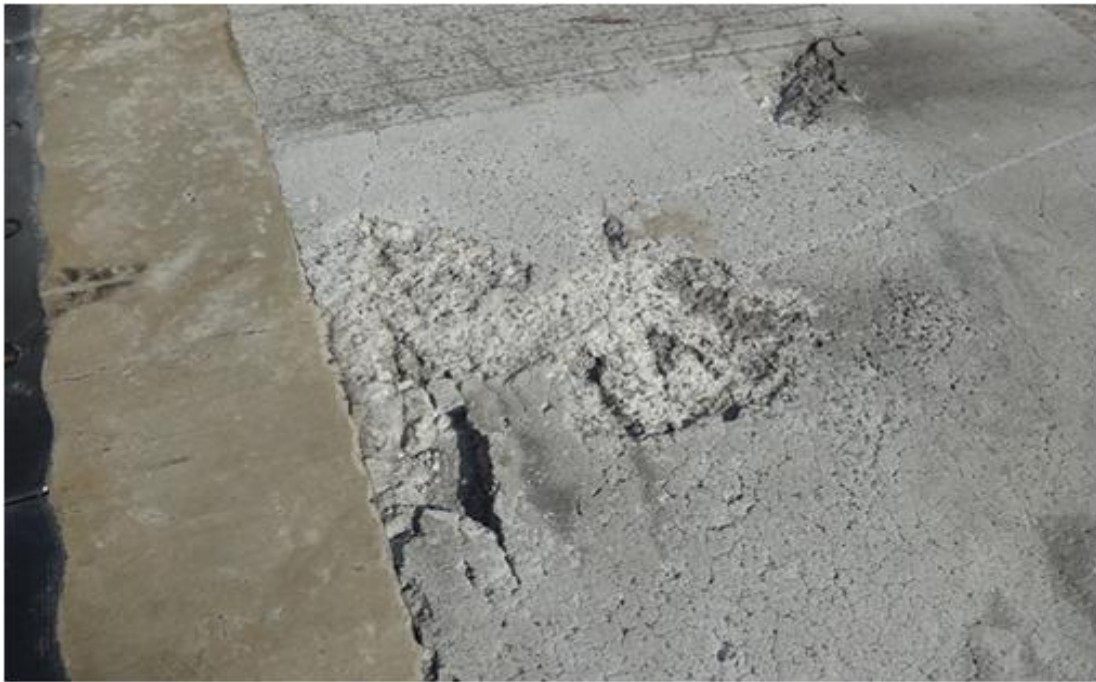
| 사진 번호 | 1-BR5-7 | 위 치 | 낙동강대교 |

| NO | 시설물명 | 방향 | 시설물<br>번호 | 위치 | 부재 | 내용 | 단<br>위 | 수량 | 하자<br>담보<br>책임<br>기간 | 조치<br>방법 | 발생 | 공종 | 하자형태 | 사진<br>번호 | 종별 |
|---|---|---|---|---|---|---|---|---|---|---|---|---|---|---|---|
| 54 | 낙동강대교 | - | BR5 | S12 | 교면포장 | 접속부<br>포장파손 | ㎡ | 1.00 | 3 | 하자 | 2019하 | 교량 | 포장파손 | 7 | 1종 |

| 내 용 | 교면포장 S1 접속포장 파손 A=1.0㎡ | | |

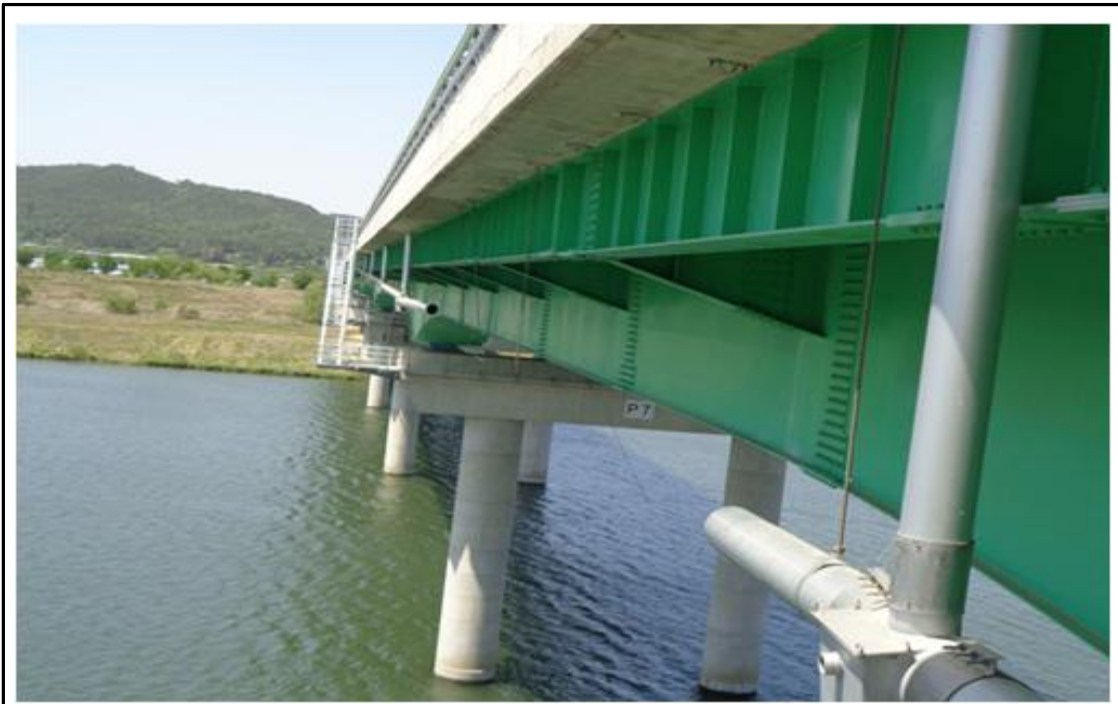
| 사진 번호 | 1-BR5-9 | 위 치 | 낙동강대교 |

| NO | 시설물명 | 방향 | 시설물<br>번호 | 위치 | 부재 | 내용 | 단<br>위 | 수량 | 하자<br>담보<br>책임<br>기간 | 조치<br>방법 | 발생 | 공종 | 하자형태 | 사진<br>번호 | 종별 |
|---|---|---|---|---|---|---|---|---|---|---|---|---|---|---|---|
| 56 | 낙동강대교 | - | BR5 | S8 | 배수시설 | 배수관 탈락 | EA | 6.00 | 3 | 하자 | 2018하 | 교량 | 배수관<br>누수,탈락 | 9 | 1종 |

| 내 용 | 배수시설 S8 배수관 탈락 6EA | | |

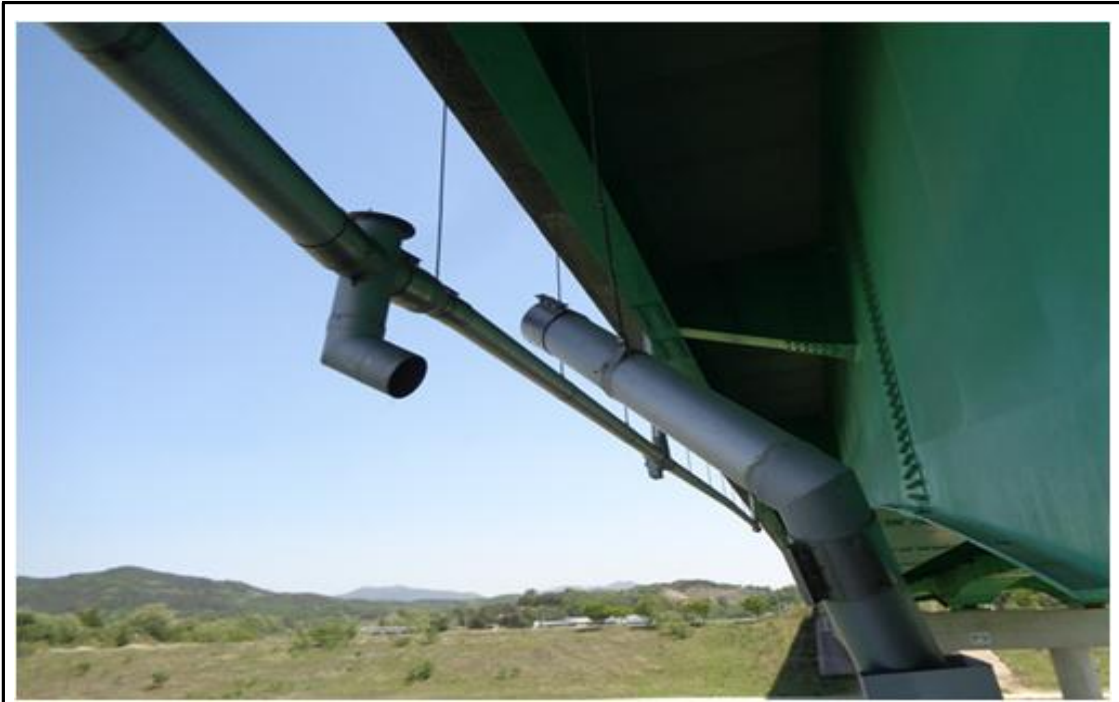
| 사진번호 | 1-BR5-11 | 위 치 | 낙동강대교 |

| NO | 시설물명 | 방향 | 시설물<br>번호 | 위치 | 부재 | 내용 | 단<br>위 | 수량 | 하자<br>담보<br>책임<br>기간 | 조치<br>방법 | 발생 | 공종 | 하자형태 | 사진<br>번호 | 종별 |
|---|---|---|---|---|---|---|---|---|---|---|---|---|---|---|---|
| 58 | 낙동강대교 | - | BR5 | S8 | 배수시설 | 배수관 탈락 | EA | 1.00 | 3 | 하자 | 2020상 | 교량 | 배수관<br>누수,탈락 | 11 | 1종 |

| 내 용 | 배수시설 S8 배수관 지지대 탈락 1EA | | |

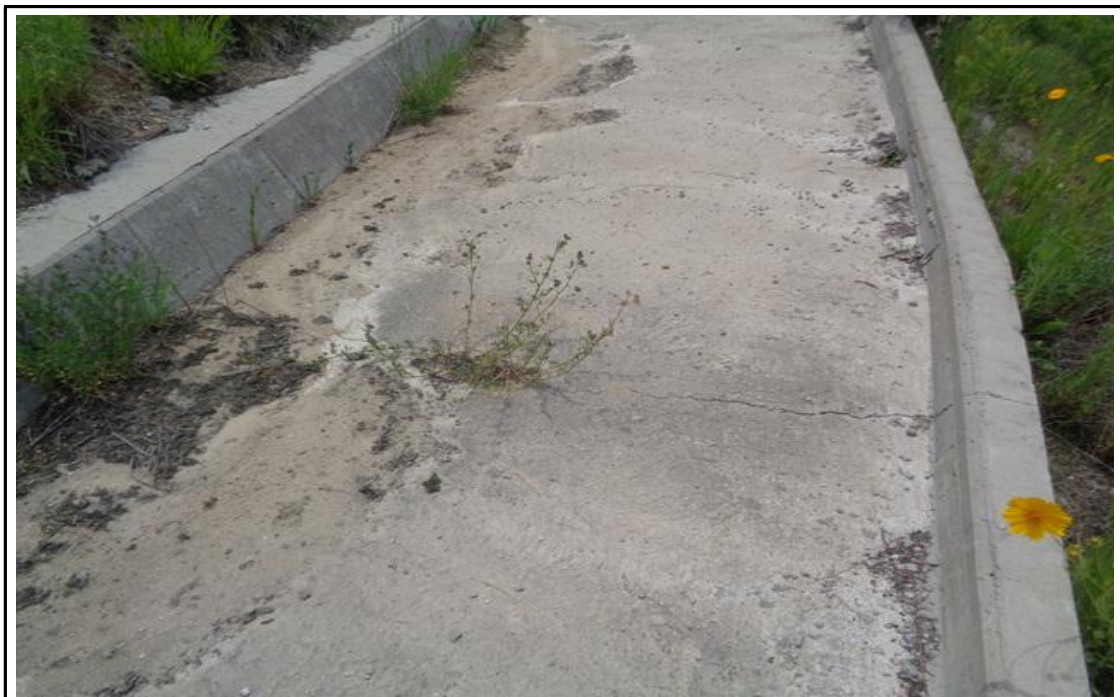
| 사진번호 | 1-SL1-1 | 위 치 | 영천절토1 |

| 내 용 | STA 1.10~1.22k 소단배수로 균열 L=55.0m | | |

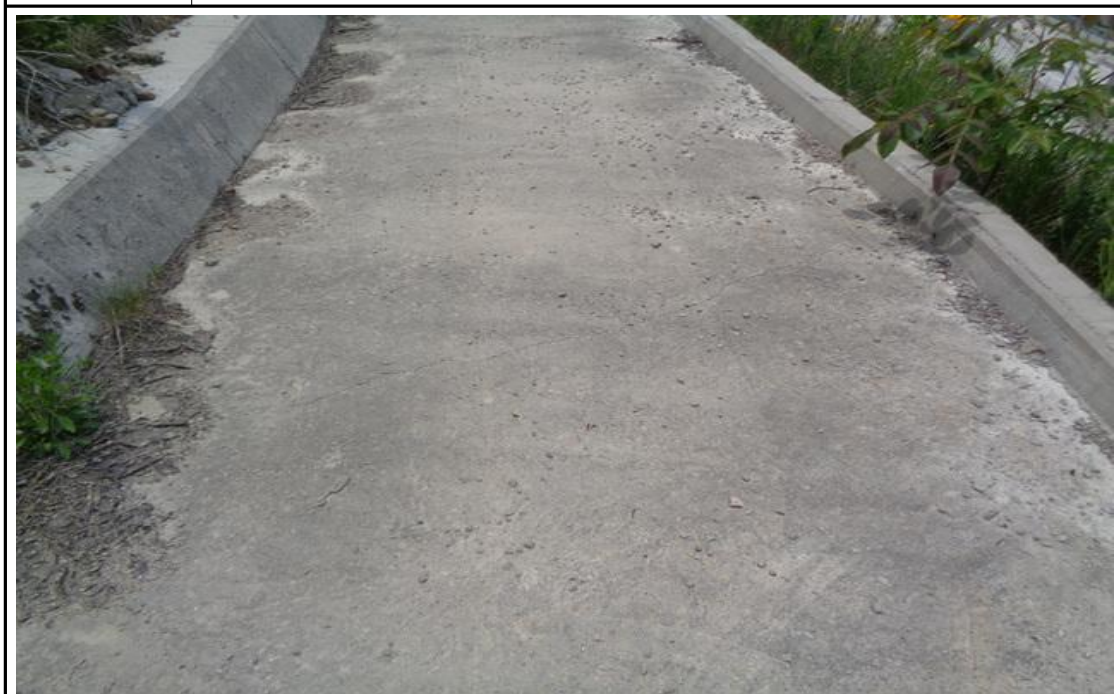
| 사진번호 | 1-SL1-2 | 위 치 | 영천절토1 |

| 내 용 | STA 1.10~1.22k 소단배수로 균열 L=55.0m | | |

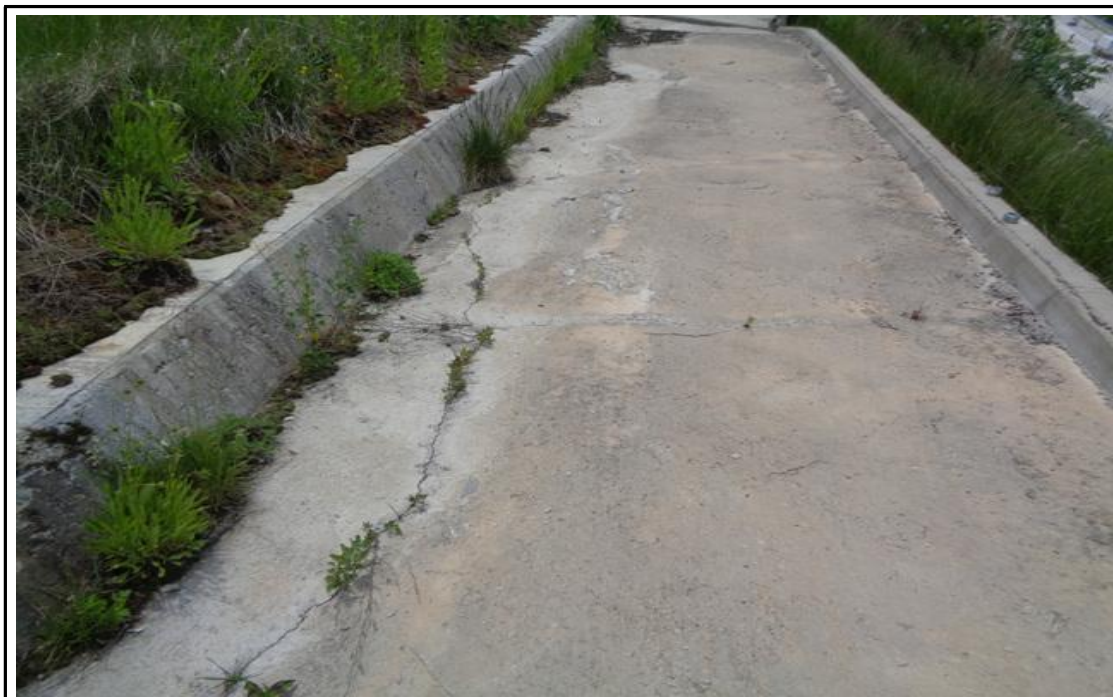
| 사진번호 | 1-SL1-3 | 위 치 | 영천절토1 |

| 내 용 | STA 1.10~1.22k 소단배수로 균열 L=55.0m | | |

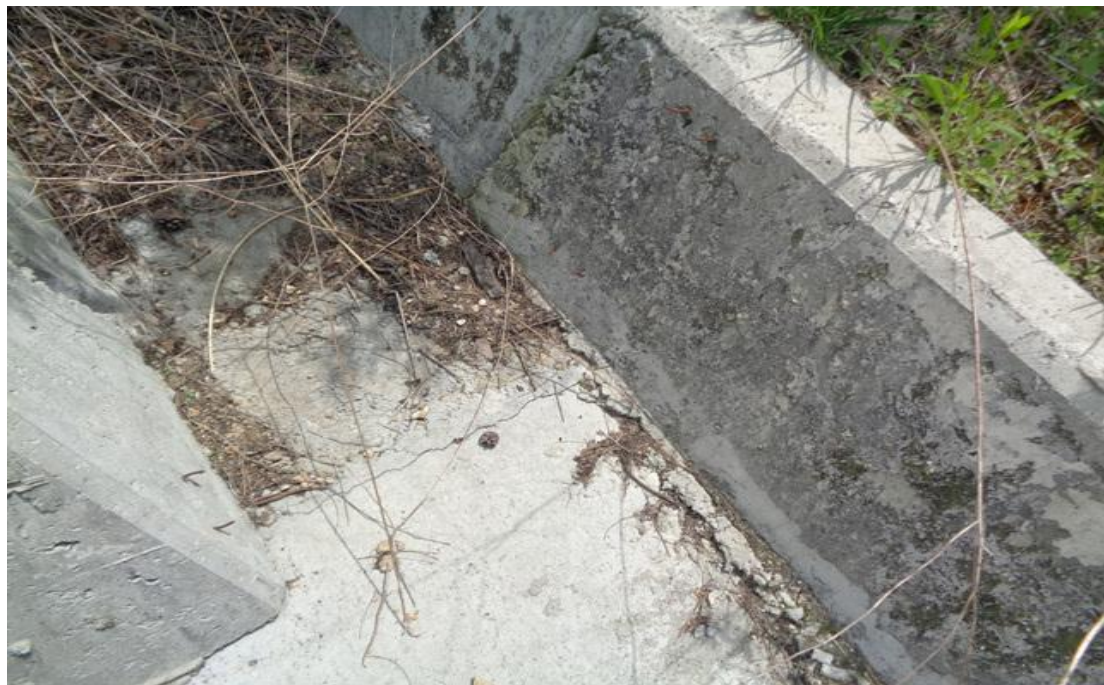
| 사진번호 | 1-SL1-4 | 위 치 | 영천절토1 |

| NO | 시설물명 | 방향 | 시설물<br>번호 | 위치 | 부재 | 내용 | 단<br>위 | 수<br>량 | 하<br>자<br>담<br>보<br>책<br>임<br>기<br>간 | 조<br>치<br>방<br>법 | 발<br>생 | 공<br>종 | 하<br>자<br>형<br>태 | 사<br>진<br>번<br>호 | 종<br>별 |
|---|---|---|---|---|---|---|---|---|---|---|---|---|---|---|---|
| 60 | 영천절토1 | 영천 | SL1 | STA<br>1.10k | 산마루측구 | 균열 | m | 0.50 | 3 | 하자 | 2017하 | 사면 | 균열 | 4 | 2종 |

| 내 용 | STA 1.10k 산마루측구 균열 L=0.5m | | |

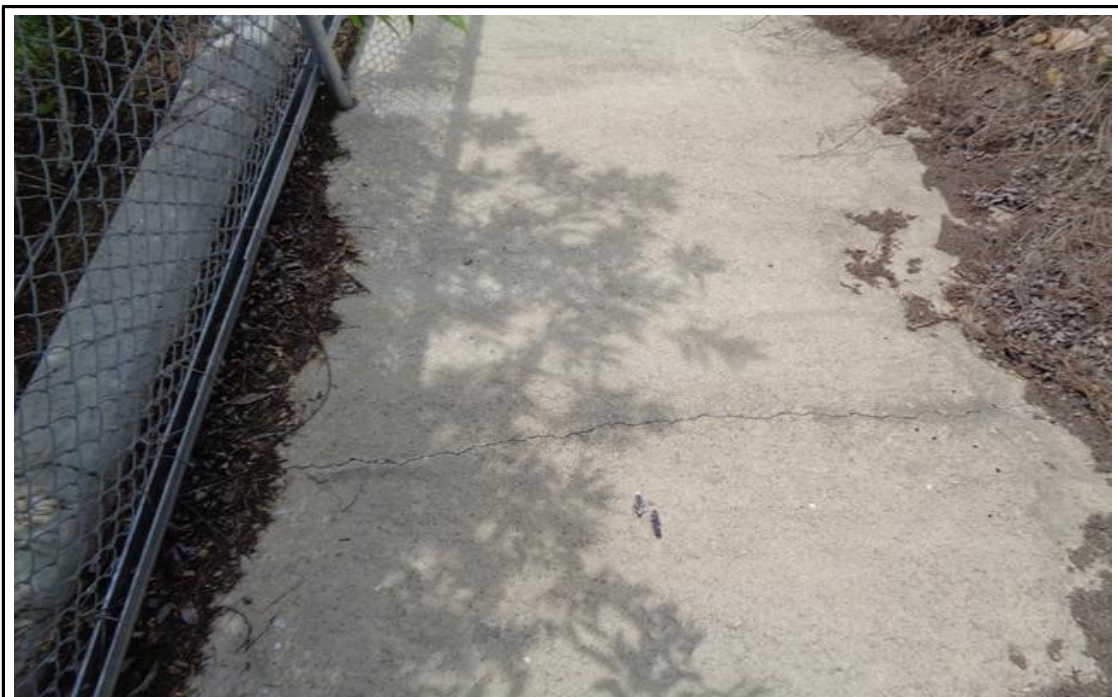
| 사진번호 | 1-SL2-1 | 위 치 | 상주절토2 |

| 내 용 | STA 2.28~2.42k 소단배수로 균열 L=30.0m | | |

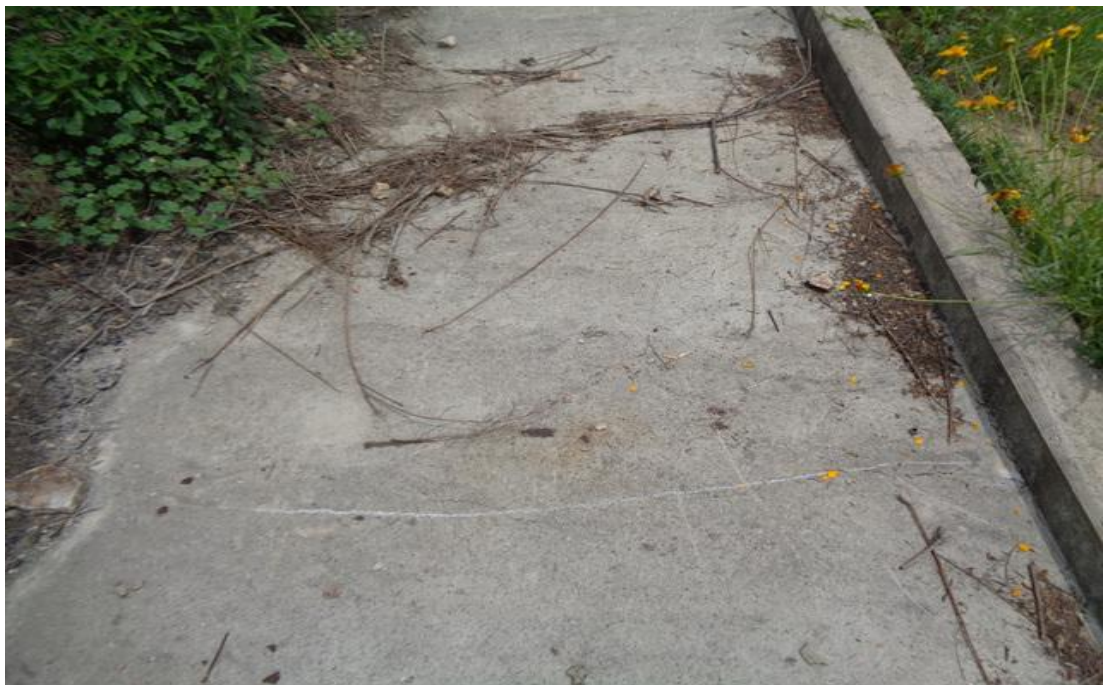
| 사진번호 | 1-SL2-2 | 위 치 | 상주절토2 |

| 내 용 | STA 2.28~2.42k 소단배수로 균열 L=30.0m | | |

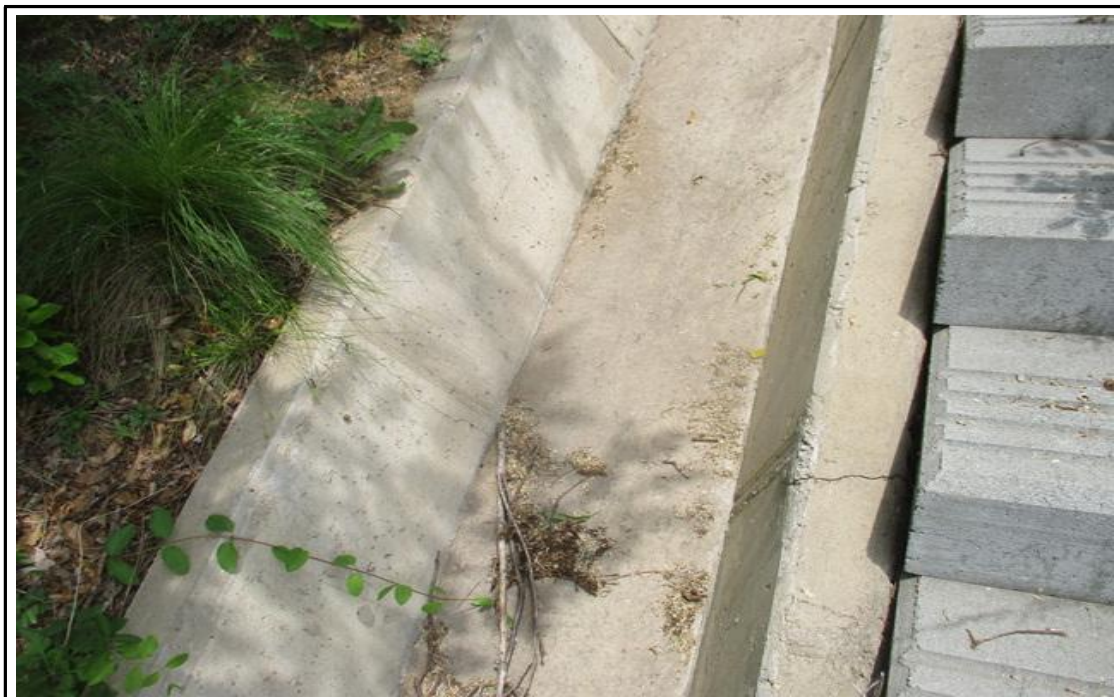
| 사진번호 | 1-SL3-1 | 위 치 | 상주절토3 |

| NO | 시설물명 | 방향 | 시설물<br>번호 | 위치 | 부재 | 내용 | 단<br>위 | 수<br>량 | 하<br>자<br>담<br>보<br>책<br>임<br>기<br>간 | 조<br>치<br>방<br>법 | 발<br>생 | 공<br>종 | 하<br>자<br>형<br>태 | 사<br>진<br>번<br>호 | 종<br>별 |
|---|---|---|---|---|---|---|---|---|---|---|---|---|---|---|---|
| 62 | 상주절토3 | 상주 | SL3 | STA<br>3.65~3.77k | 산마루측구 | 균열 | m | 2.00 | 3 | 하자 | 2020상 | 사면 | 균열 | 1 | 2종 |

| 내 용 | STA 3.65~3.77k 산마루측구 균열 L=2.0m | | |

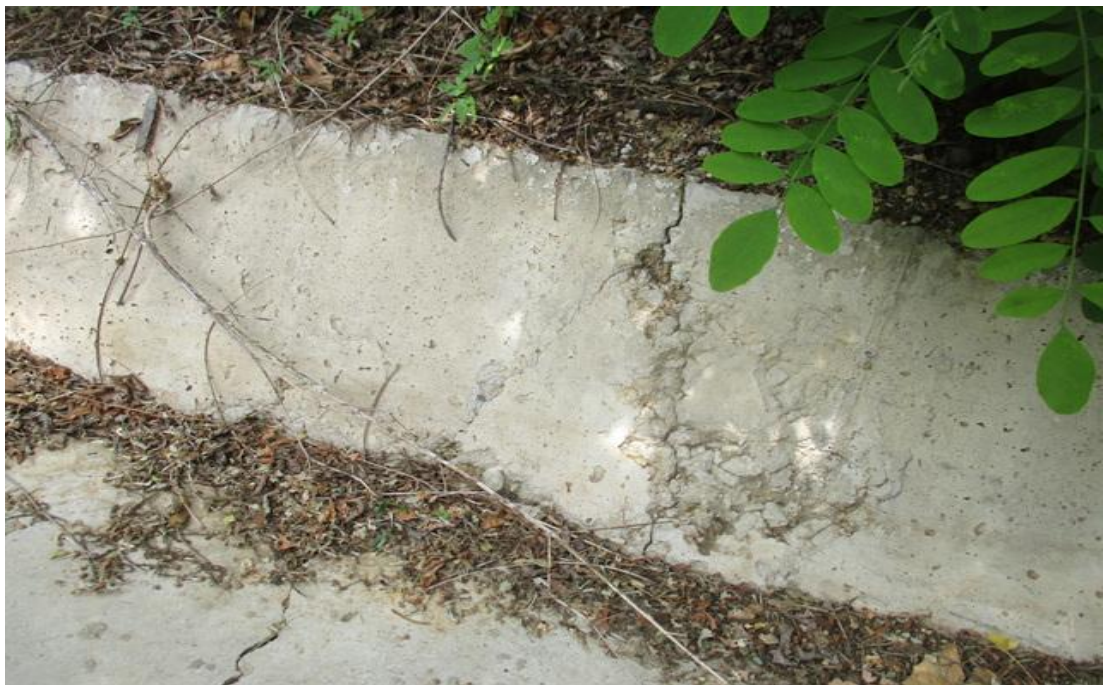
| 사진번호 | 1-SL3-2 | 위 치 | 상주절토3 |

| NO | 시설물명 | 방향 | 시설물<br>번호 | 위치 | 부재 | 내용 | 단<br>위 | 수<br>량 | 하<br>자<br>담<br>보<br>책<br>임<br>기<br>간 | 조<br>치<br>방<br>법 | 발<br>생 | 공<br>종 | 하<br>자<br>형<br>태 | 사<br>진<br>번<br>호 | 종<br>별 |
|---|---|---|---|---|---|---|---|---|---|---|---|---|---|---|---|
| 63 | 상주절토3 | 상주 | SL3 | STA<br>3.66k | 소단배수로 | 파손 | m <sup>2</sup> | 0.06 | 3 | 하자 | 2020상 | 사면 | 콘크리트<br>파손 | 2 | 2종 |

| 내 용 | STA 3.66k 소단배수로 파손 A=0.06㎡ | | |

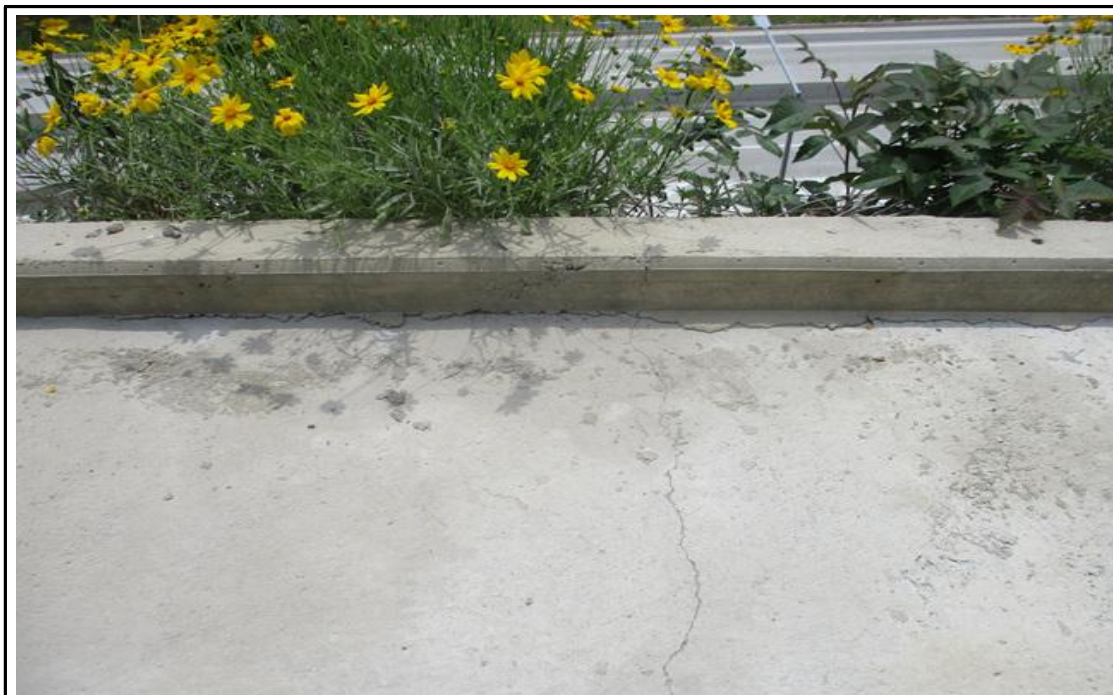
| 사진번호 | 1-SL3-3 | 위 치 | 상주절토3 |

| NO | 시설물명 | 방향 | 시설물<br>번호 | 위치 | 부재 | 내용 | 단<br>위 | 수<br>량 | 하<br>자<br>담<br>보<br>책<br>임<br>기<br>간 | 조<br>치<br>방<br>법 | 발<br>생 | 공<br>종 | 하<br>자<br>형<br>태 | 사<br>진<br>번<br>호 | 종<br>별 |
|---|---|---|---|---|---|---|---|---|---|---|---|---|---|---|---|
| 64 | 상주절토3 | 상주 | SL3 | STA<br>3.67~3.69k | 소단배수로 | 균열 | m | 4.00 | 3 | 하자 | 2020상 | 사면 | 균열 | 3 | 2종 |

| 내 용 | STA 3.67~3.69k 소단배수로 균열 L=4.0m | | |

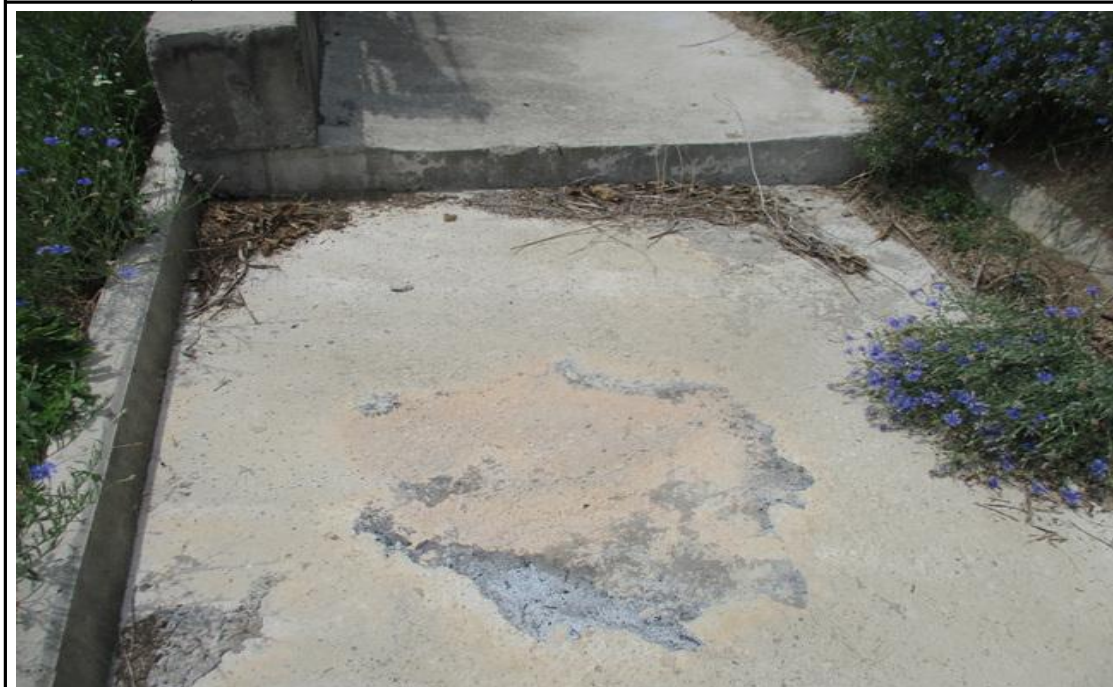
| 사진번호 | 1-SL3-4 | 위 치 | 상주절토3 |

| NO | 시설물명 | 방향 | 시설물<br>번호 | 위치 | 부재 | 내용 | 단<br>위 | 수<br>량 | 하<br>자<br>담<br>보<br>책<br>임<br>기<br>간 | 조<br>치<br>방<br>법 | 발<br>생 | 공<br>종 | 하<br>자<br>형<br>태 | 사<br>진<br>번<br>호 | 종<br>별 |
|---|---|---|---|---|---|---|---|---|---|---|---|---|---|---|---|
| 65 | 상주절토3 | 상주 | SL3 | STA<br>3.66~3.73k | 소단배수로 | 균열 | m | 6.00 | 3 | 하자 | 2017하 | 사면 | 균열 | 4 | 2종 |

| 내 용 | STA 3.66~3.73k 소단배수로 균열 L=6.0m | | |

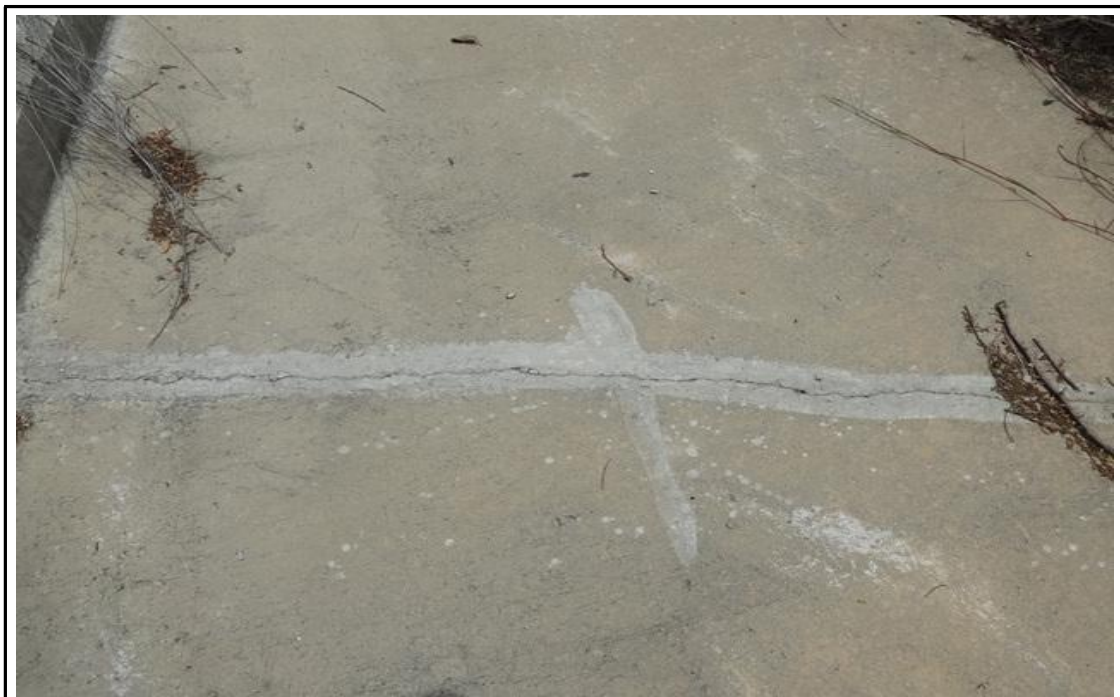
| 사진번호 | 1-SL4-1 | 위 치 | 영천절토4 |

| 내 용 | STA 4.80~5.00k 소단배수로 재균열 L=41.0m | | |
