# **1, 2 종 시 설 물 하 자 보 고 서**

**< 1공구 >**

**2020. 06**

**상주영천고속도로주식회사**

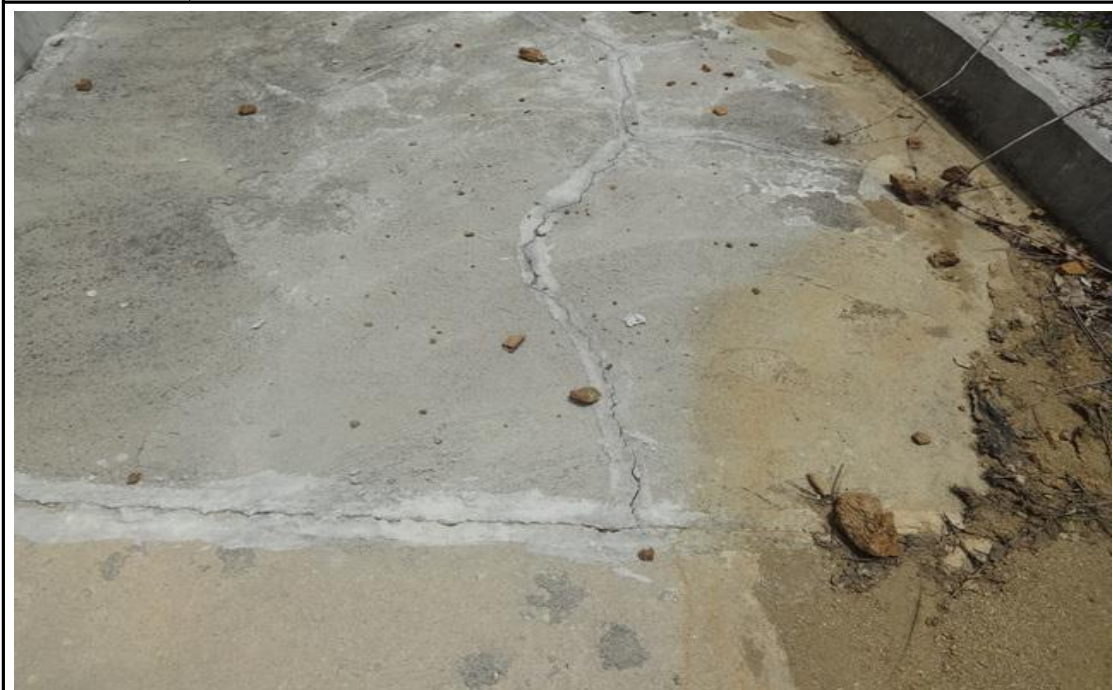
| 사진번호 | 1-SL4-2 | 위 치 | 영천절토4 |

| 내 용 | STA 4.80~5.00k 소단배수로 재균열 L=41.0m | | |

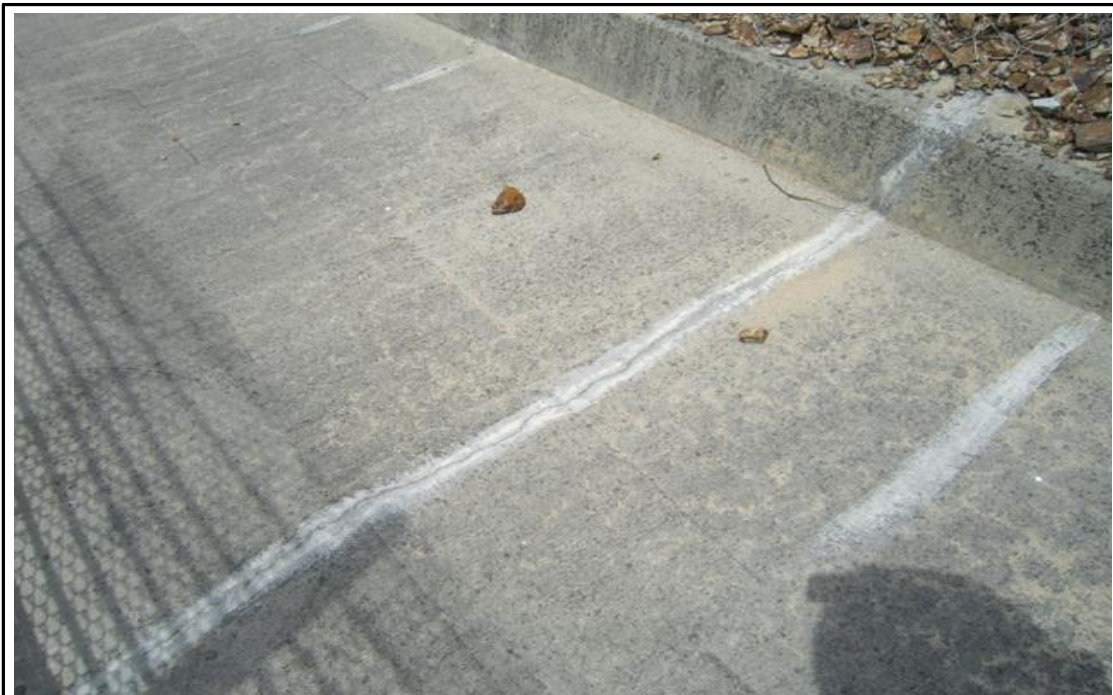
| 사진번호 | 1-SL5-1 | 위 치 | 상주절토5 |

| 내 용 | STA 4.48~4.58k 소단배수로 재균열 L=11.0m | | |

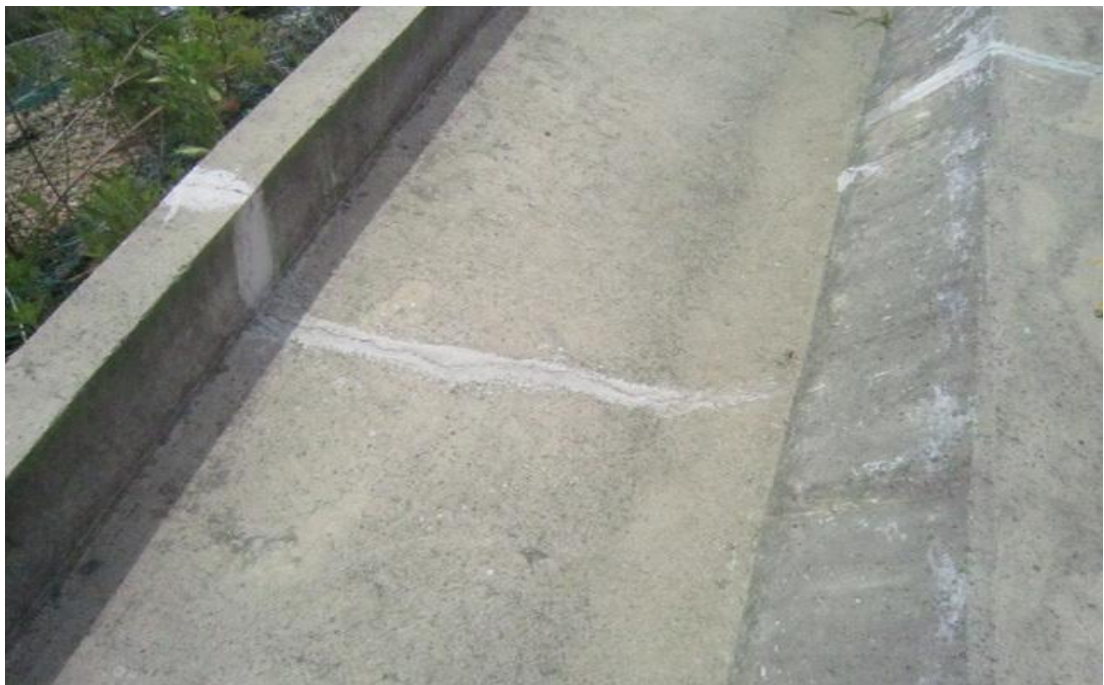
| 사진번호 | 1-SL5-2 | 위 치 | 상주절토5 |

| 내 용 | STA 4.48~4.58k 소단배수로 재균열 L=11.0m | | |

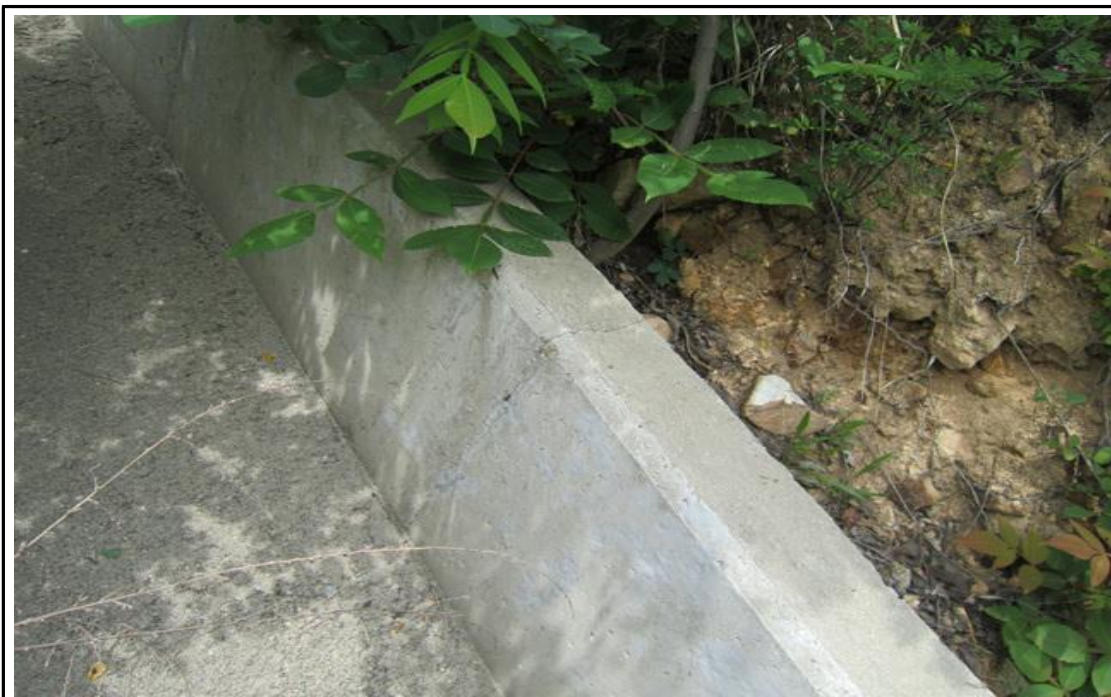
| 사진번호 | 1-SL5-3 | 위 치 | 상주절토5 |

| NO | 시설물명 | 방향 | 시설물<br>번호 | 위치 | 부재 | 내용 | 단<br>위 | 수<br>량 | 하<br>자<br>담<br>보<br>책<br>임<br>기<br>간 | 조<br>치<br>방<br>법 | 발<br>생 | 공<br>종 | 하<br>자<br>형<br>태 | 사<br>진<br>번<br>호 | 종<br>별 |
|---|---|---|---|---|---|---|---|---|---|---|---|---|---|---|---|
| 69 | 상주절토5 | 상주 | SL5 | STA<br>4.61~4.62k | 산마루측구 | 균열 | m | 2.00 | 3 | 하자 | 2020상 | 사면 | 균열 | 3 | 2종 |

| 내 용 | STA 4.61~4.62k 산마루측구 균열 L=2.0m | | |

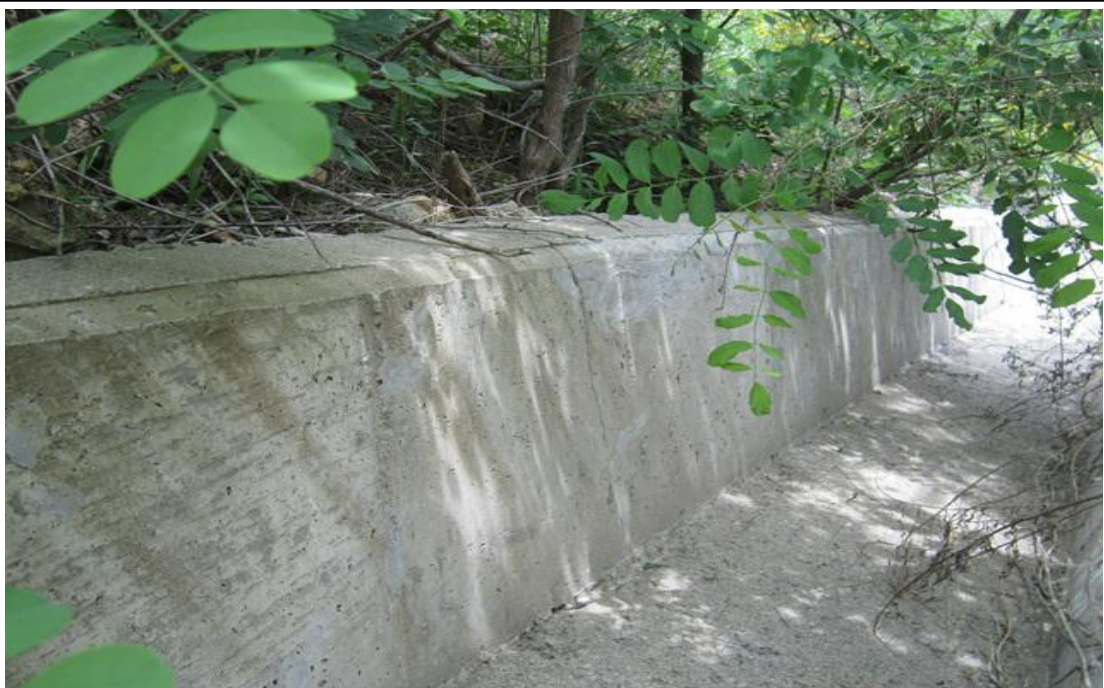
| 사진번호 | 1-SL5-4 | 위 치 | 상주절토5 |

| NO | 시설물명 | 방향 | 시설물<br>번호 | 위치 | 부재 | 내용 | 단<br>위 | 수<br>량 | 하<br>자<br>담<br>보<br>책<br>임<br>기<br>간 | 조<br>치<br>방<br>법 | 발<br>생 | 공<br>종 | 하<br>자<br>형<br>태 | 사<br>진<br>번<br>호 | 종<br>별 |
|---|---|---|---|---|---|---|---|---|---|---|---|---|---|---|---|
| 70 | 상주절토5 | 상주 | SL5 | STA<br>4.62k | 산마루측구 | 균열 | m | 3.00 | 3 | 하자 | 2017하 | 사면 | 균열 | 4 | 2종 |

| 내 용 | STA 4.61~4.62k 산마루측구 균열 L=3.0m | | |
