# **1, 2 종 시설 물 하 자 보 고 서**

**< 2공구 >**

**2020. 06**

**상주영천고속도로주식회사**

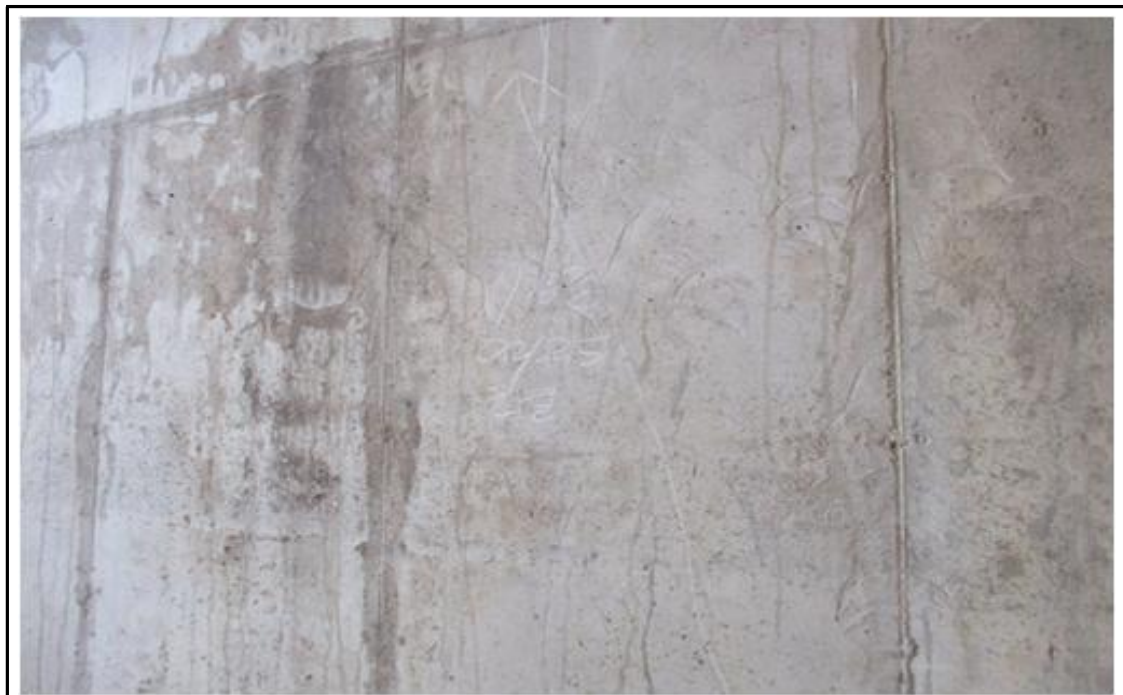
| 사진번호 | 2-BR6-1 | 위 치 | 신개교 상주방향 |

| NO | 시설물명 | 방향 | 시설물<br>번호 | 위치 | 부재 | 내용 | 단위 | 수량 | 하자<br>담보<br>책임<br>기간 | 조치<br>방법 | 발생 | 공종 | 하자형태 | 사진<br>번호 | 종별 |
|---|---|---|---|---|---|---|---|---|---|---|---|---|---|---|---|
| 1 | 신개교 | 상주 | BR6 | A2 | 교대 | 균열 | m | 2.50 | 7 | 하자 | 2019하 | 교량 | 균열0.3mm미만 | 1 | 2종 |

| 내 용 | 교대 A2 균열 (cw=0.3mm미만) | | |

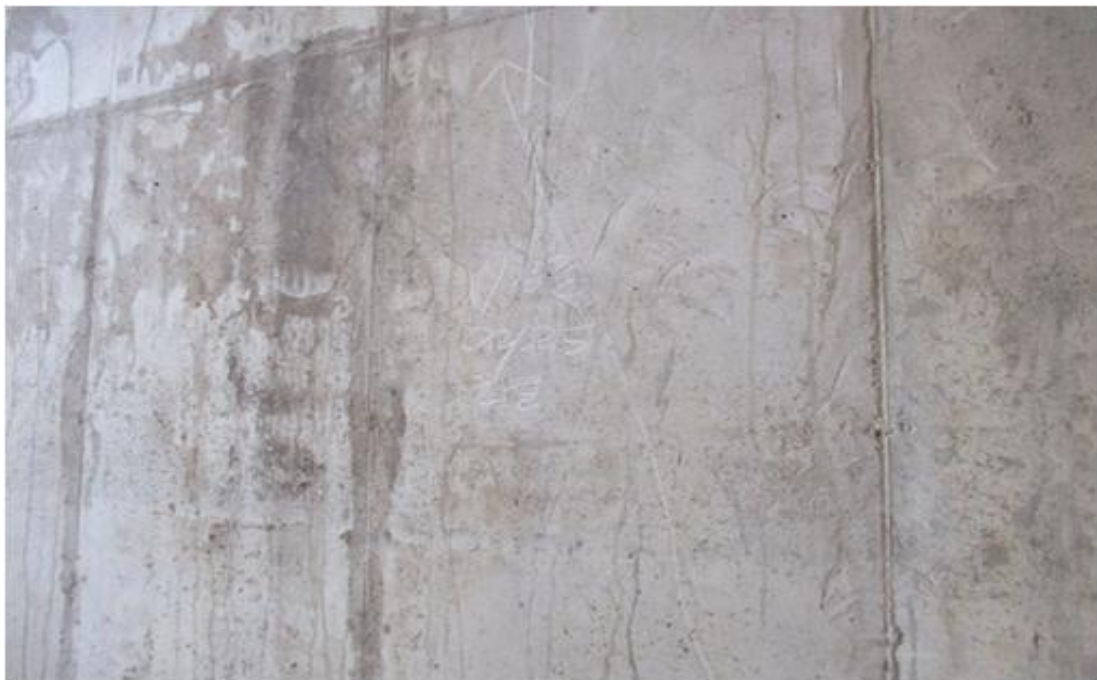
| 사진번호 | 2-BR6-2 | 위 치 | 신개교 영천방향 |

| NO | 시설물명 | 방향 | 시설물<br>번호 | 위치 | 부재 | 내용 | 단위 | 수량 | 하자<br>담보<br>책임<br>기간 | 조치<br>방법 | 발생 | 공종 | 하자형태 | 사진<br>번호 | 종별 |
|---|---|---|---|---|---|---|---|---|---|---|---|---|---|---|---|
| 2 | 신개교 | 영천 | BR6 | A2 | 교대 | 균열 | m | 2.00 | 7 | 하자 | 2019하 | 교량 | 균열0.3mm미만 | 2 | 2종 |

| 내 용 | 교대 A2 균열 (cw=0.3mm미만) | | |

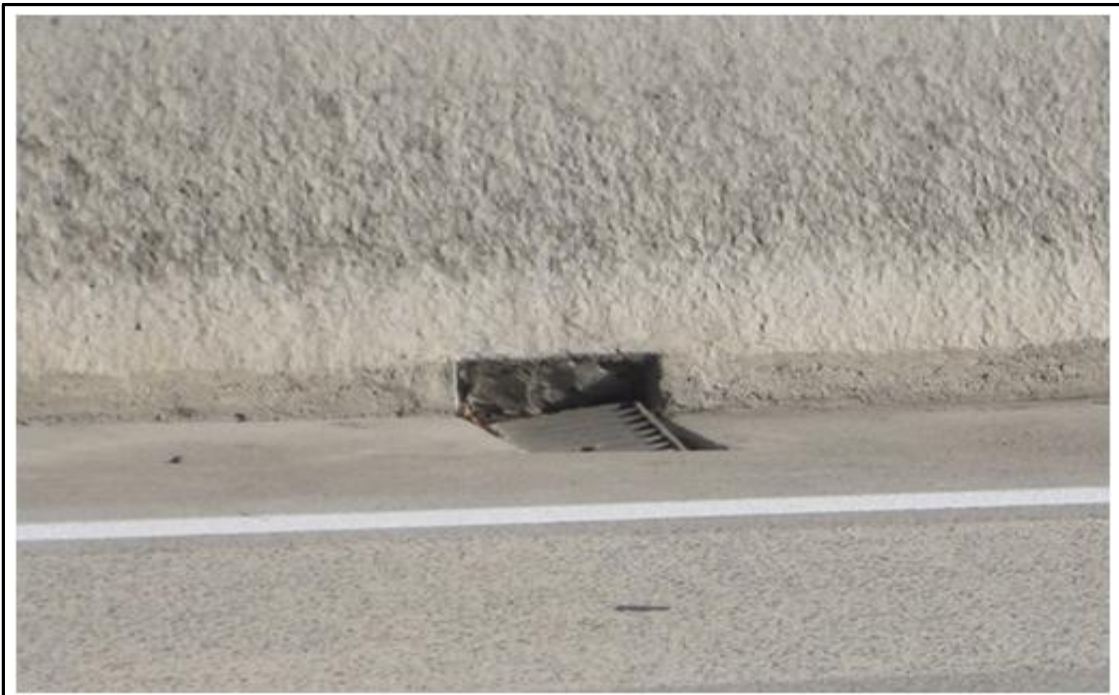
| 사진번호 | 2-BR6-3 | 위 치 | 신개교 영천방향 |

| NO | 시설물명 | 방향 | 시설물<br>번호 | 위치 | 부재 | 내용 | 단위 | 수량 | 하자<br>담보<br>책임<br>기간 | 조치<br>방법 | 발생 | 공종 | 하자형태 | 사진<br>번호 | 종별 |
|---|---|---|---|---|---|---|---|---|---|---|---|---|---|---|---|
| 3 | 신개교 | 영천 | BR6 | S1 | 배수시설 | 배수구<br>그레이팅이탈 | EA | 1.00 | 3 | 하자 | 2019하 | 교량 | 기타 | 3 | 2종 |

| 내 용 | 배수시설 S1 배수구 그레이팅 이탈 1EA | | |

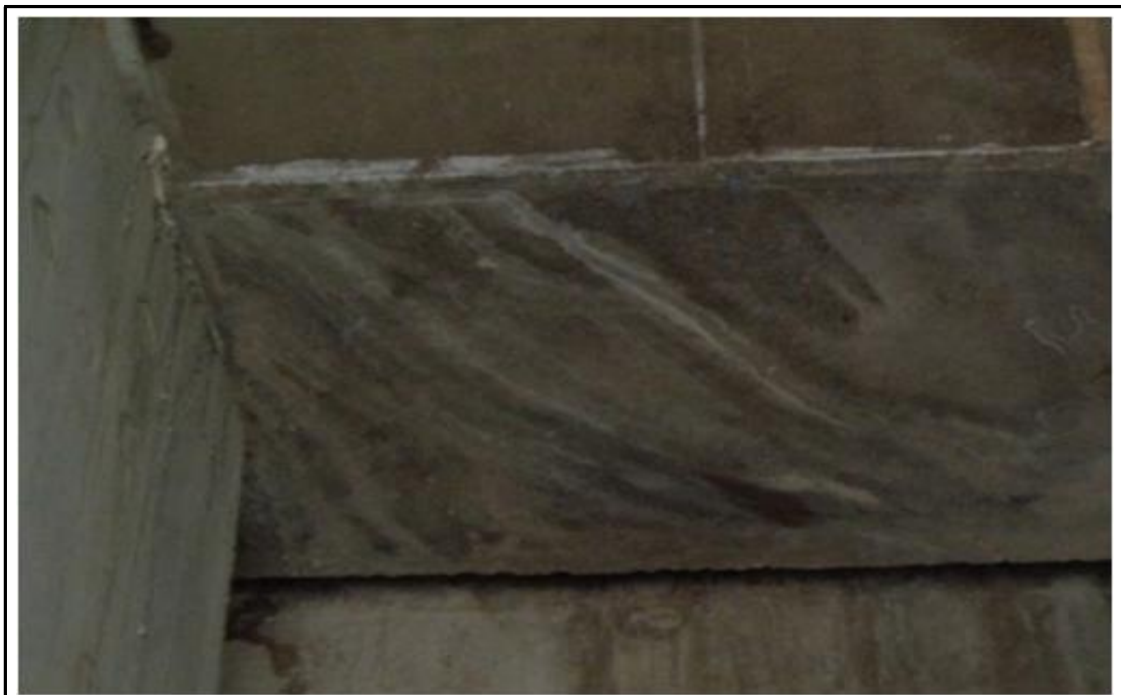
| 사진번호 | 2-BR7-1 | 위 치 | 월가교 영천방향 |

| NO | 시설물명 | 방향 | 시설물<br>번호 | 위치 | 부재 | 내용 | 단위 | 수량 | 하자<br>담보<br>책임<br>기간 | 조치<br>방법 | 발생 | 공종 | 하자형태 | 사진<br>번호 | 종별 |
|---|---|---|---|---|---|---|---|---|---|---|---|---|---|---|---|
| 4 | 월가교 | 영천 | BR7 | S1 | 바닥판하면 | 백태 | m <sup>2</sup> | 0.25 | 7 | 하자 | 2019하 | 교량 | 백태 | 1 | 2종 |

| 내 용 | 바닥판하면 S1 백태 (A=0.25㎡) | | |

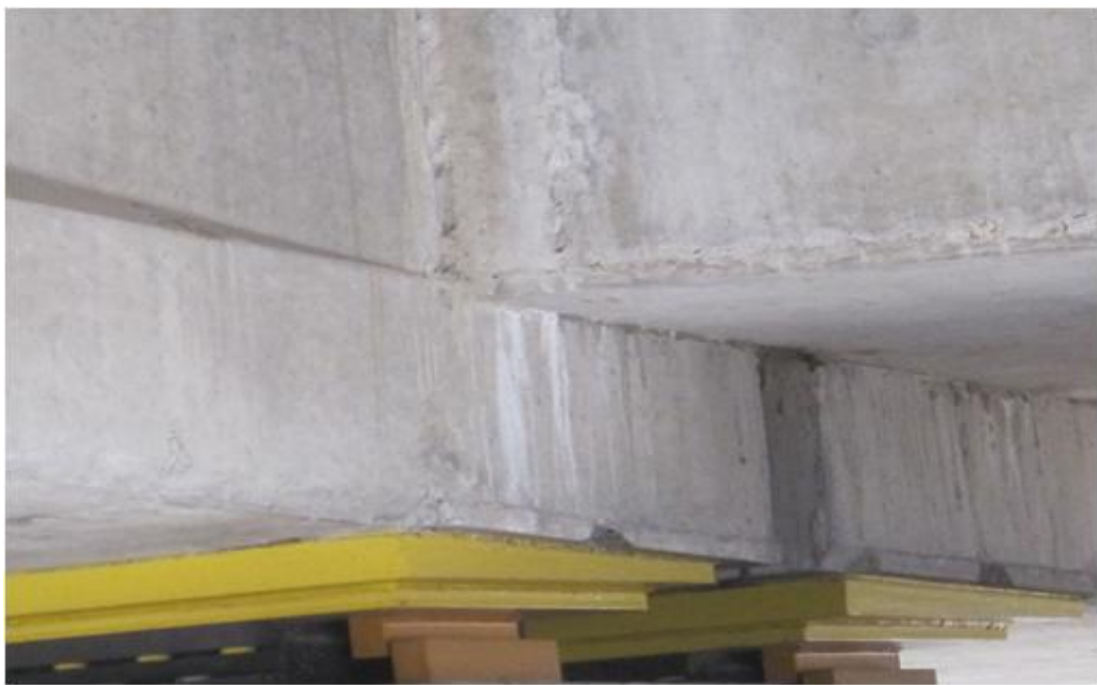
| 사진번호 | 2-BR7-2 | 위 치 | 월가교 영천방향 |

| NO | 시설물명 | 방향 | 시설물<br>번호 | 위치 | 부재 | 내용 | 단위 | 수량 | 하자<br>담보<br>책임<br>기간 | 조치<br>방법 | 발생 | 공종 | 하자형태 | 사진<br>번호 | 종별 |
|---|---|---|---|---|---|---|---|---|---|---|---|---|---|---|---|
| 5 | 월가교 | 영천 | BR7 | S1 | 거더 | 백태 | m <sup>2</sup> | 0.34 | 7 | 하자 | 2019하 | 교량 | 백태 | 2 | 2종 |

| 내 용 | 거더 S1 백태 (A=0.34㎡) | | |

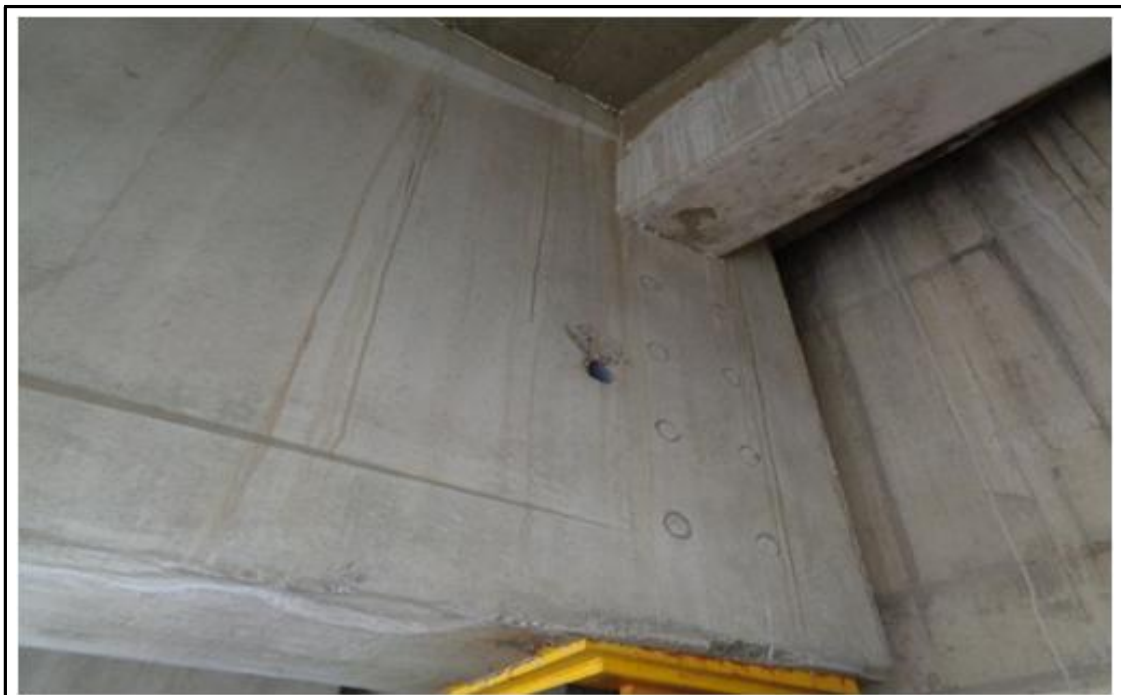
| 사진번호 | 2-BR7-3 | 위 치 | 월가교 영천방향 |

| NO | 시설물명 | 방향 | 시설물<br>번호 | 위치 | 부재 | 내용 | 단위 | 수량 | 하자<br>담보<br>책임<br>기간 | 조치<br>방법 | 발생 | 공종 | 하자형태 | 사진<br>번호 | 종별 |
|---|---|---|---|---|---|---|---|---|---|---|---|---|---|---|---|
| 6 | 월가교 | 영천 | BR7 | S1 | 거더 | 파손 | m <sup>2</sup> | 0.04 | 7 | 하자 | 2019하 | 교량 | 콘크리트<br>파손 | 3 | 2종 |

| 내 용 | 거더 S1 파손 ( $A=0.04\text{m}^2$ ) | | |

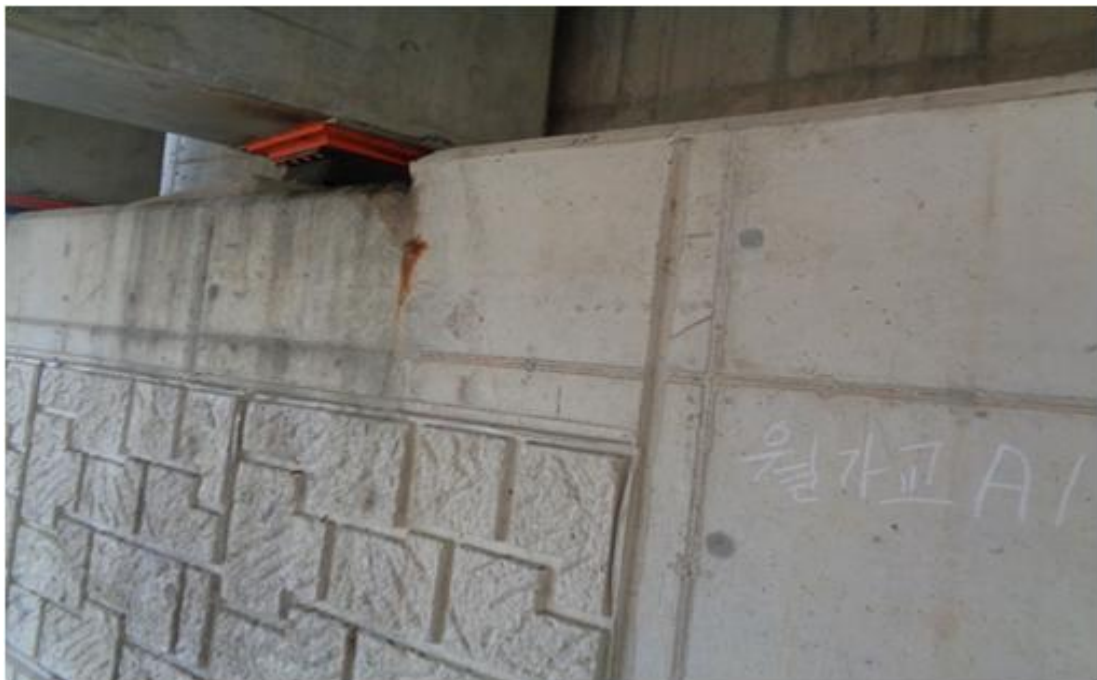
| 사진번호 | 2-BR7-4 | 위 치 | 월가교 영천방향 |

| NO | 시설물명 | 방향 | 시설물<br>번호 | 위치 | 부재 | 내용 | 단위 | 수량 | 하자<br>담보<br>책임<br>기간 | 조치<br>방법 | 발생 | 공종 | 하자형태 | 사진<br>번호 | 종별 |
|---|---|---|---|---|---|---|---|---|---|---|---|---|---|---|---|
| 7 | 월가교 | 영천 | BR7 | A1 | 교대 | 균열 | m | 1.00 | 7 | 하자 | 2019하 | 교량 | 균열0.3mm미만 | 4 | 2종 |

| 내 용 | 교대 A1 균열 ( $cw=0.3\text{mm}$ 미만) | | |

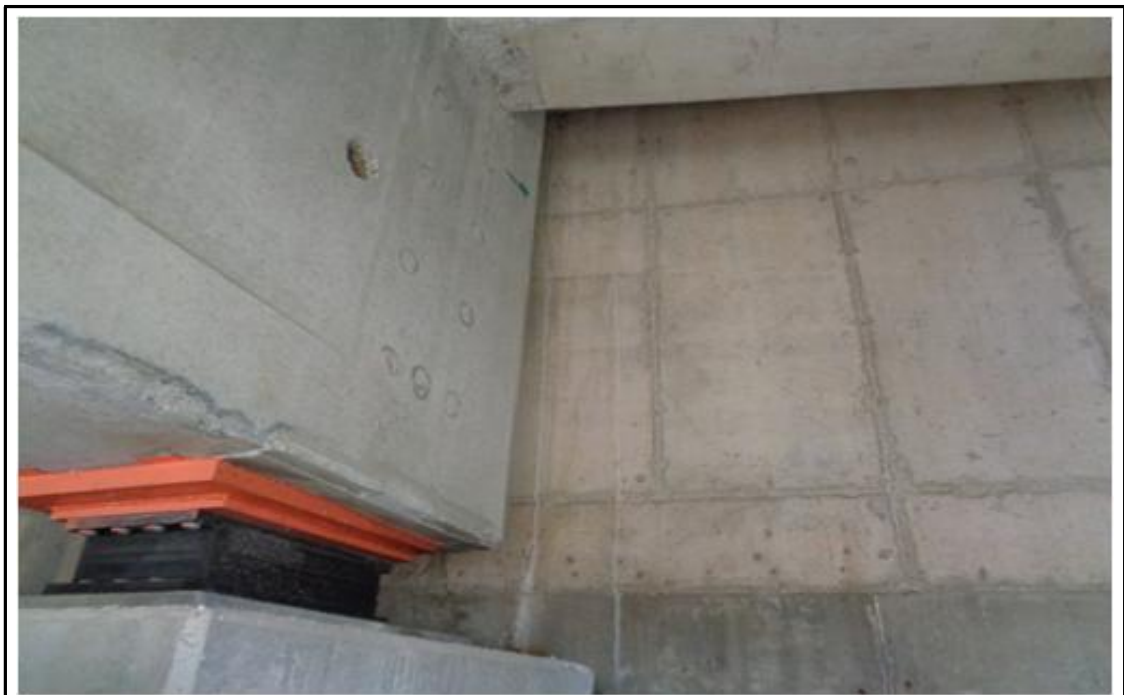
| 사진번호 | 2-BR7-5 | 위 치 | 월가교 영천방향 |

| NO | 시설물명 | 방향 | 시설물<br>번호 | 위치 | 부재 | 내용 | 단위 | 수량 | 하자<br>담보<br>책임<br>기간 | 조치<br>방법 | 발생 | 공종 | 하자형태 | 사진<br>번호 | 종별 |
|---|---|---|---|---|---|---|---|---|---|---|---|---|---|---|---|
| 8 | 월가교 | 영천 | BR7 | A2 | 교대 | 균열 | m | 4.00 | 7 | 하자 | 2019하 | 교량 | 균열0.3mm미만 | 5 | 2종 |

| 내 용 | 교대 A2 균열 (cw=0.3mm미만) | | |

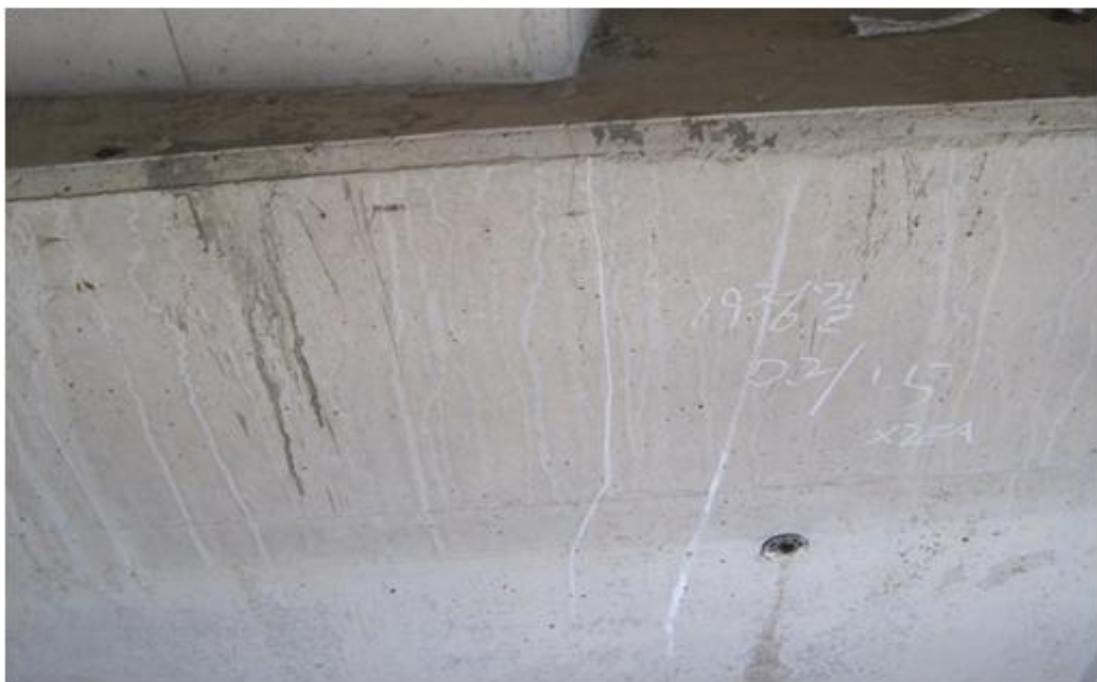
| 사진번호 | 2-BR7-6 | 위 치 | 월가교 영천방향 |

| NO | 시설물명 | 방향 | 시설물<br>번호 | 위치 | 부재 | 내용 | 단위 | 수량 | 하자<br>담보<br>책임<br>기간 | 조치<br>방법 | 발생 | 공종 | 하자형태 | 사진<br>번호 | 종별 |
|---|---|---|---|---|---|---|---|---|---|---|---|---|---|---|---|
| 9 | 월가교 | 영천 | BR7 | P1 | 교각 | 균열 | m | 3.00 | 7 | 하자 | 2019하 | 교량 | 균열0.3mm미만 | 6 | 2종 |

| 내 용 | 교각 P1 균열 (cw=0.3mm미만) | | |

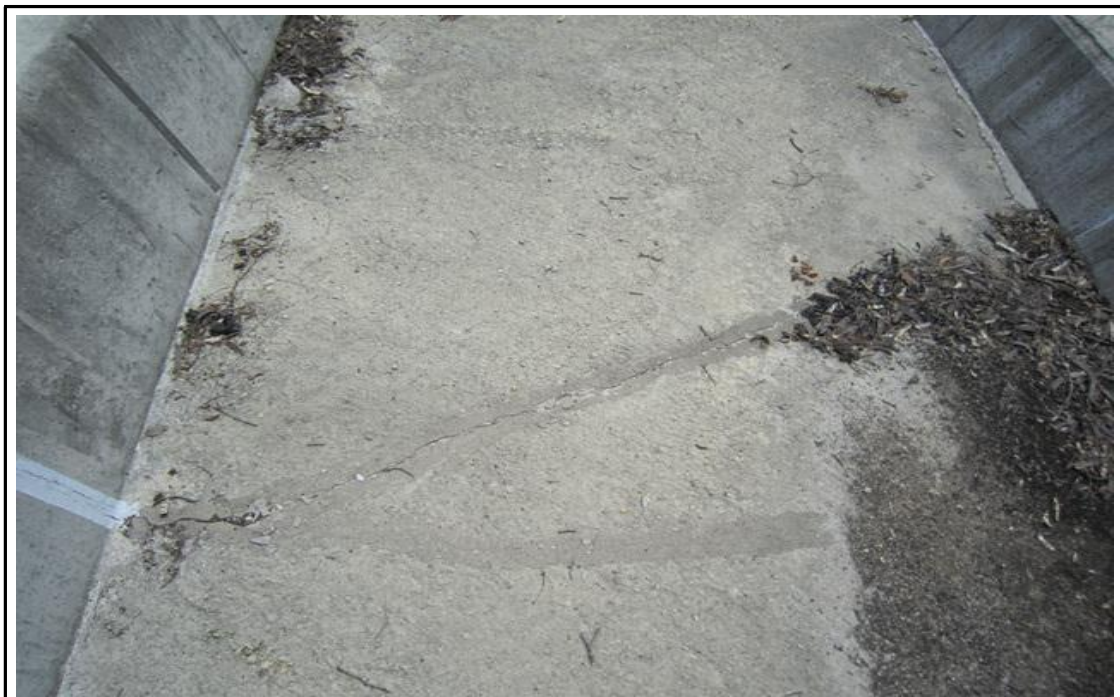
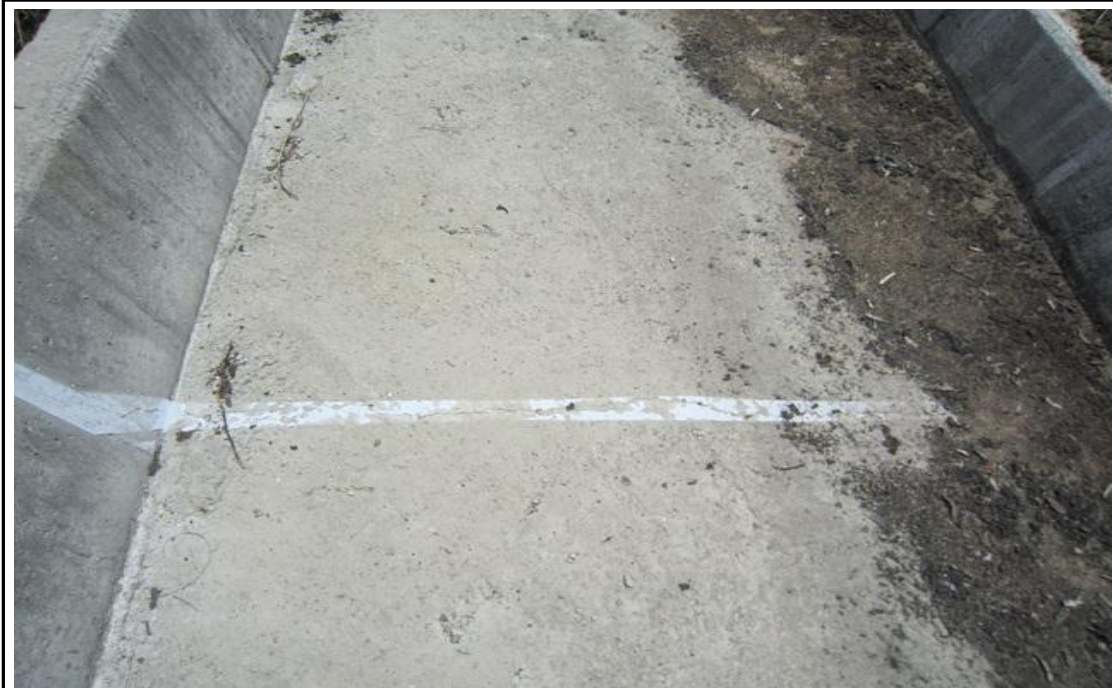
| NO | 시설물명 | 방향 | 시설물<br>번호 | 위치 | 부재 | 내용 | 단위 | 수량 | 하자<br>담보<br>책임<br>기간 | 조치<br>방법 | 발생 | 공종 | 하자형태 | 사진<br>번호 | 종별 |
|---|---|---|---|---|---|---|---|---|---|---|---|---|---|---|---|
| 10 | 영천절토6 | 영천 | SL6 | STA<br>9.23~9.30k | 소단배수로 | 재균열 | m | 15.00 | 3 | 하자 | 2017하 | 사면 | 재균열 | 1,2 | 2종 |

| 내 용 | STA 9.23~9.30k 소단배수로 재균열 L=15.0m | | |

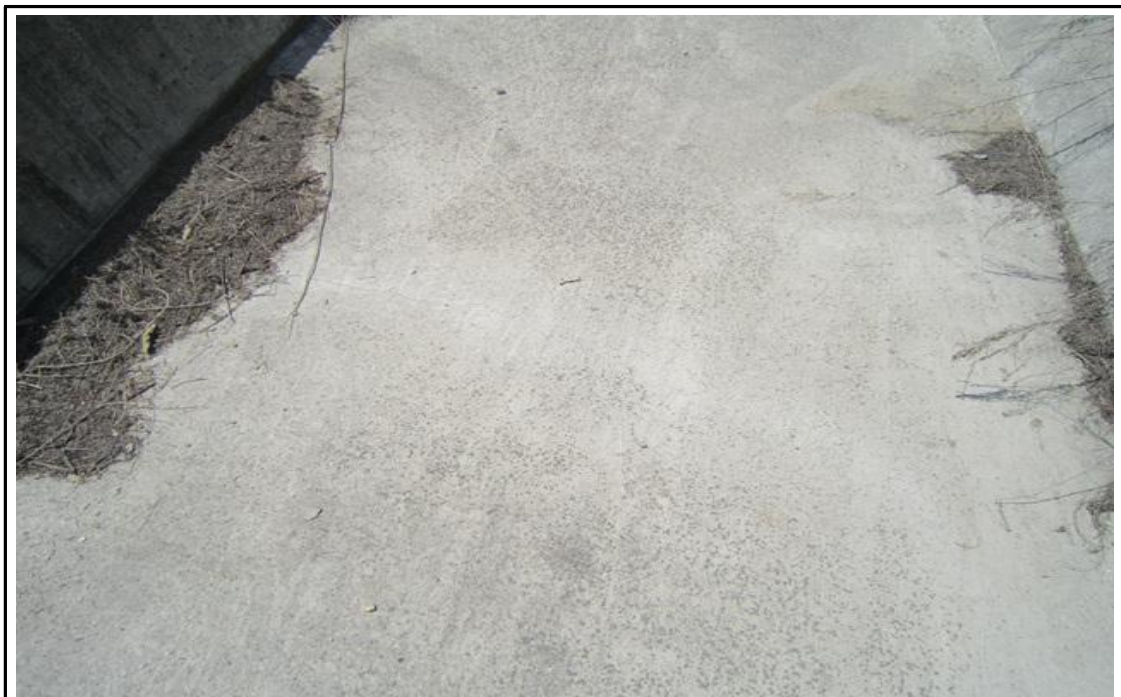
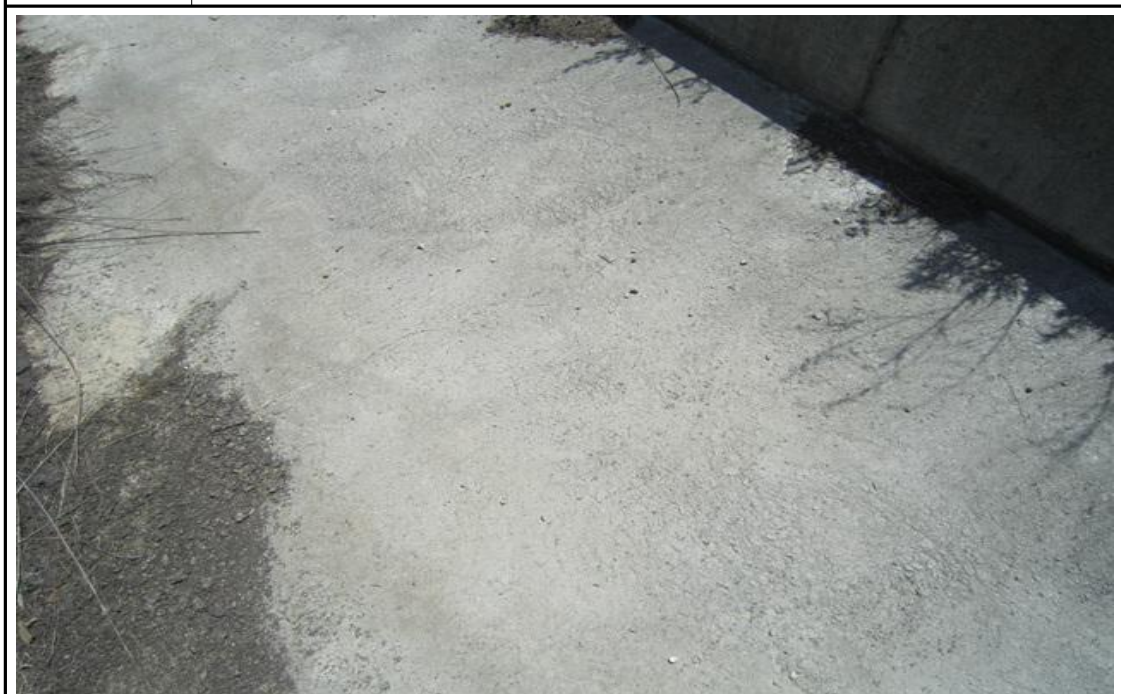
| NO | 시설물명 | 방향 | 시설물<br>번호 | 위치 | 부재 | 내용 | 단위 | 수량 | 하자<br>담보<br>책임<br>기간 | 조치<br>방법 | 발생 | 공종 | 하자형태 | 사진<br>번호 | 종별 |
|---|---|---|---|---|---|---|---|---|---|---|---|---|---|---|---|
| 11 | 상주절토7 | 상주 | SL7 | STA<br>1+050~090 | 소단배수로 | 균열 | m | 23.00 | 3 | 하자 | 2017하 | 사면 | 균열 | 1,2 | 2종 |

| 내 용 | STA 1+050~090 소단배수로 균열 L=23.0m | | |

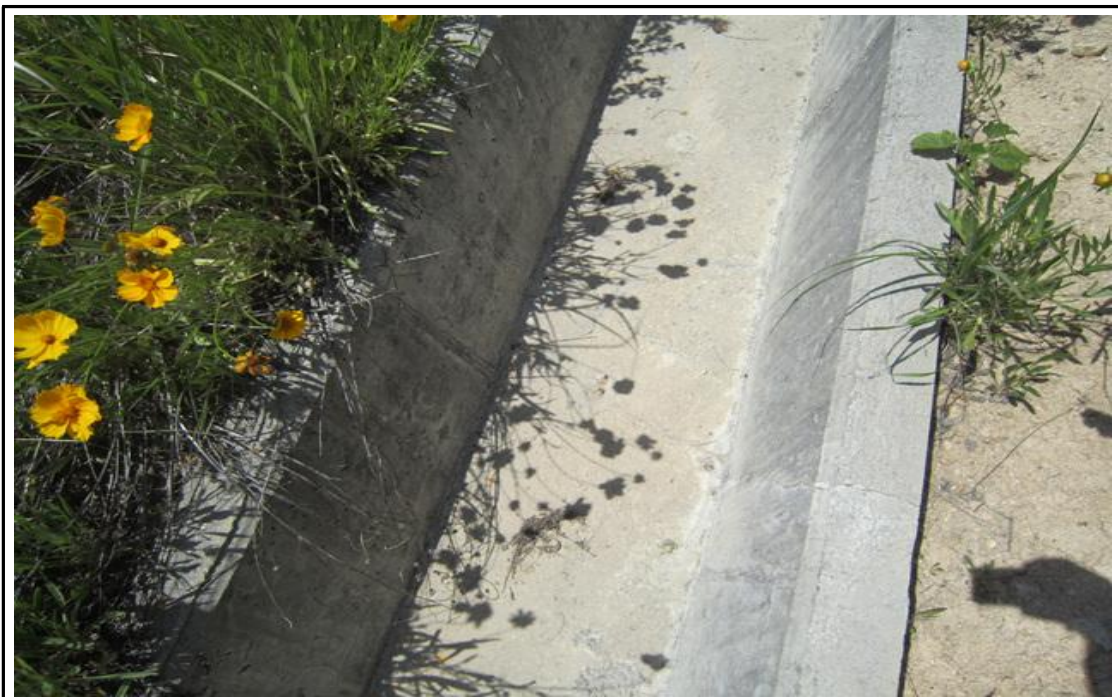
| 사진번호 | 2-SL7-4 | 위 치 | 상주절토7 |

| NO | 시설물명 | 방향 | 시설물<br>번호 | 위치 | 부재 | 내용 | 단위 | 수량 | 하자<br>담보<br>책임<br>기간 | 조치<br>방법 | 발생 | 공종 | 하자형태 | 사진<br>번호 | 종별 |
|---|---|---|---|---|---|---|---|---|---|---|---|---|---|---|---|
| 13 | 상주절토7 | 상주 | SL7 | STA<br>1+030k | 산마루측구 | 균열 | m | 1.50 | 3 | 하자 | 2019하 | 사면 | 균열 | 4 | 2종 |

| 내 용 | STA 1+030 산마루측구 균열 L=1.5m | | |

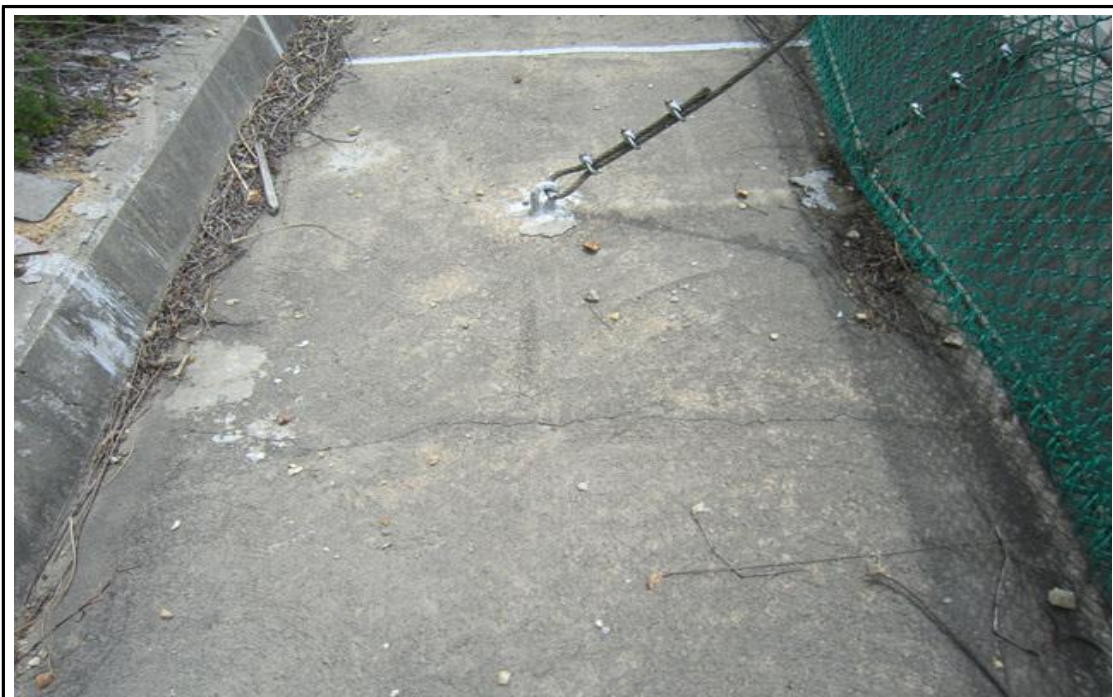
| 사진번호 | 2-SL8-1 | 위 치 | 상주절토8 |

| NO | 시설물명 | 방향 | 시설물<br>번호 | 위치 | 부재 | 내용 | 단위 | 수량 | 하자<br>담보<br>책임<br>기간 | 조치<br>방법 | 발생 | 공종 | 하자형태 | 사진<br>번호 | 종별 |
|---|---|---|---|---|---|---|---|---|---|---|---|---|---|---|---|
| 14 | 상주절토8 | 상주 | SL8 | STA<br>14.24k | 소단배수로 | 균열 | m | 2.50 | 3 | 하자 | 2019하 | 사면 | 균열 | 1 | 2종 |

| 내 용 | STA 14.24k 소단배수로 균열 L=2.5m | | |

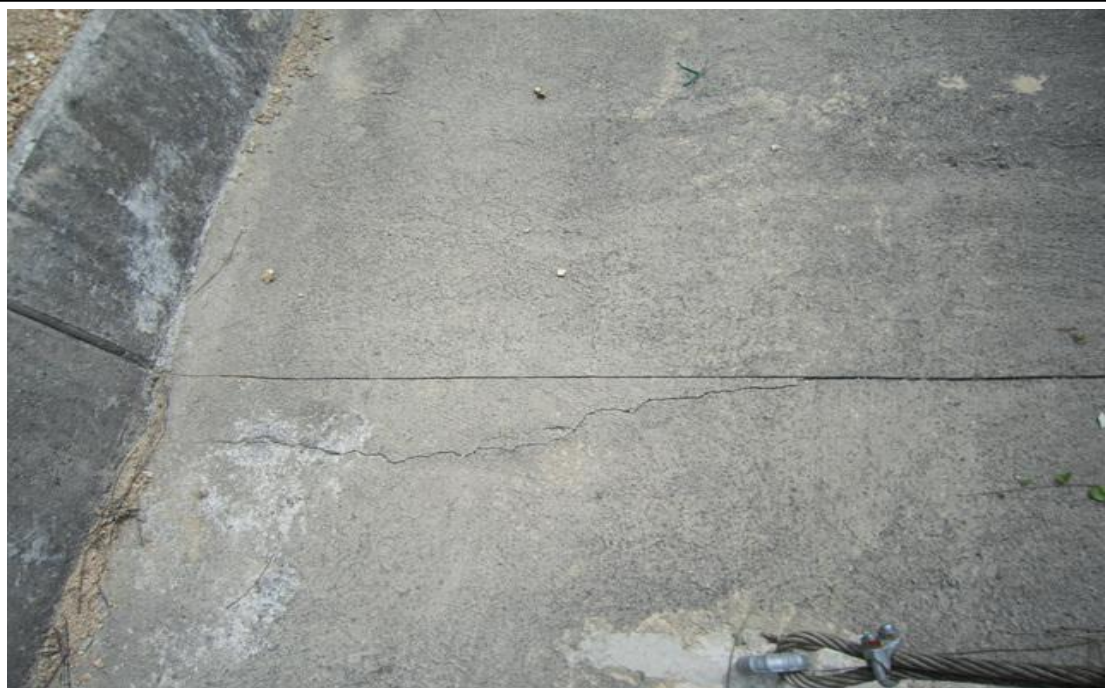
| 사진번호 | 2-SL8-2 | 위 치 | 상주절토8 |

| NO | 시설물명 | 방향 | 시설물<br>번호 | 위치 | 부재 | 내용 | 단<br>위 | 수<br>량 | 하<br>자<br>담<br>보<br>책<br>임<br>기<br>간 | 조<br>치<br>방<br>법 | 발<br>생 | 공<br>종 | 하<br>자<br>형<br>태 | 사<br>진<br>번<br>호 | 종<br>별 |
|---|---|---|---|---|---|---|---|---|---|---|---|---|---|---|---|
| 15 | 상주절토8 | 상주 | SL8 | STA<br>14.23k | 소단배수로 | 들뜸 | m <sup>2</sup> | 0.50 | 3 | 하자 | 2019하 | 사면 | 콘크리트<br>손상 | 2 | 2종 |

| 내 용 | STA 14.23k 소단배수로 들뜸 A=0.5㎡ | | |

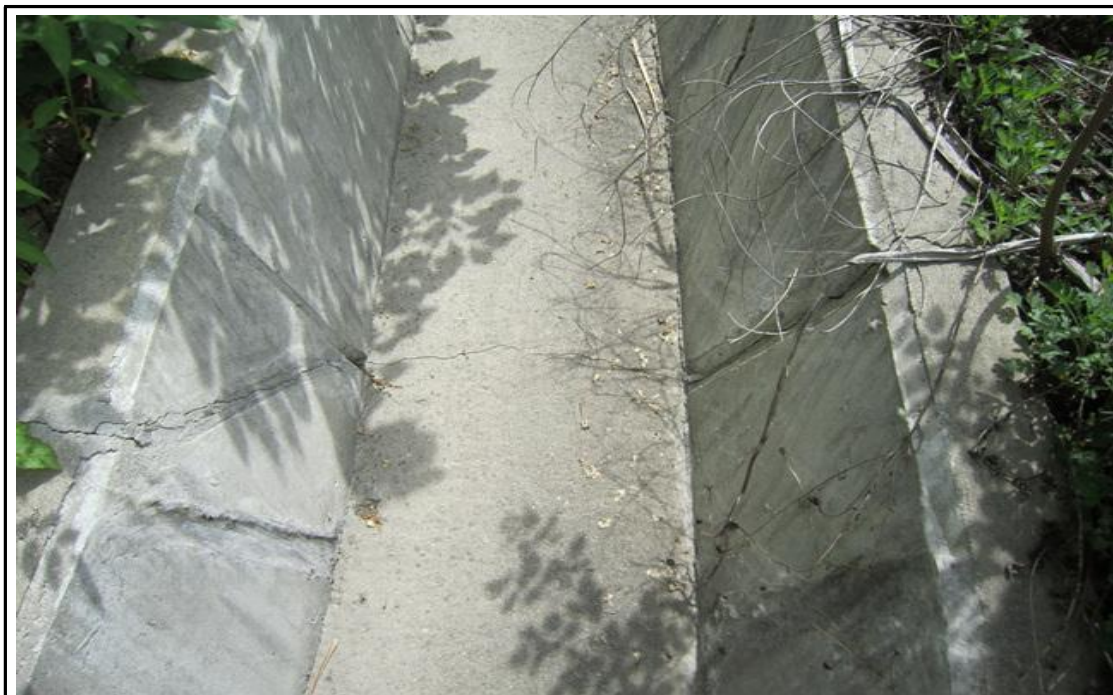
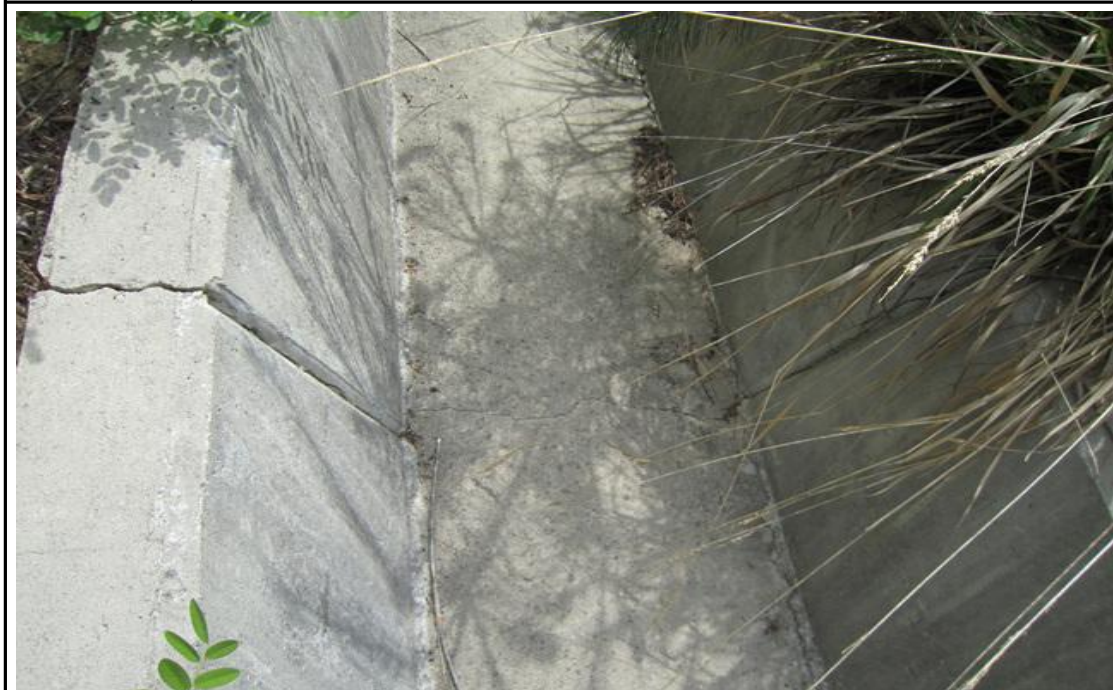
| NO | 시설물명 | 방향 | 시설물<br>번호 | 위치 | 부재 | 내용 | 단<br>위 | 수<br>량 | 하<br>자<br>담<br>보<br>책<br>임<br>기<br>간 | 조<br>치<br>방<br>법 | 발<br>생 | 공<br>종 | 하<br>자<br>형<br>태 | 사<br>진<br>번<br>호 | 종<br>별 |
|---|---|---|---|---|---|---|---|---|---|---|---|---|---|---|---|
| 16 | 상주절토8 | 상주 | SL8 | STA<br>14.21~14.22k | 산마루측구 | 균열 | m | 3.50 | 3 | 하자 | 2019하 | 사면 | 균열 | 3,4 | 2종 |

| 내 용 | STA 14.21~14.22k 산마루측구 균열 L=3.5m | | |

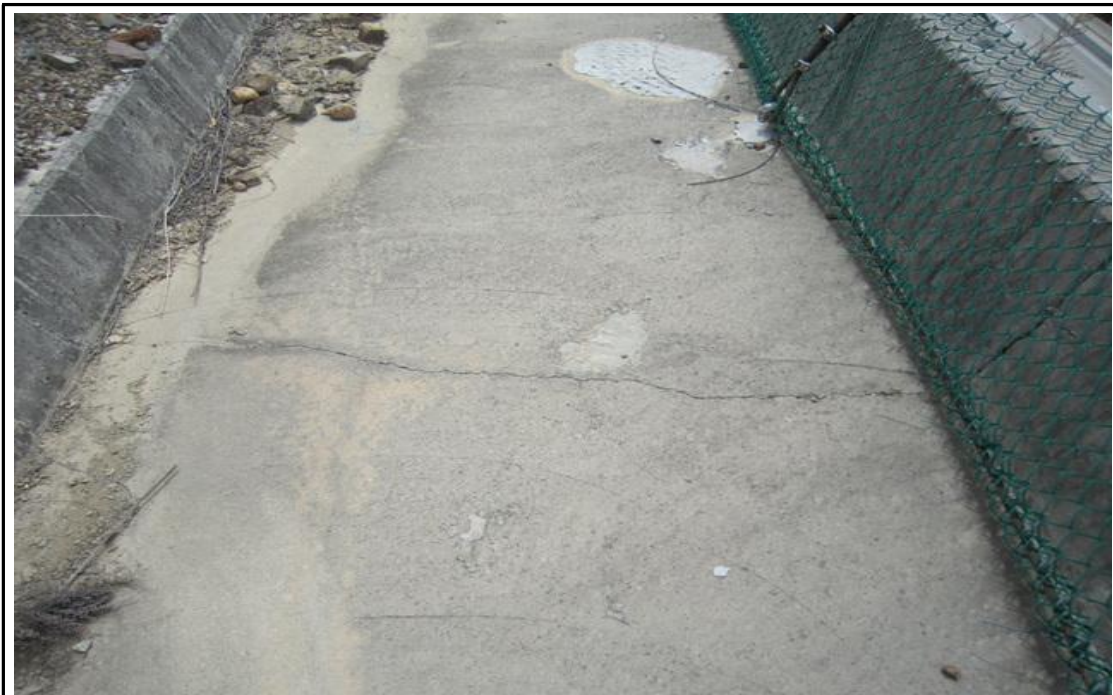
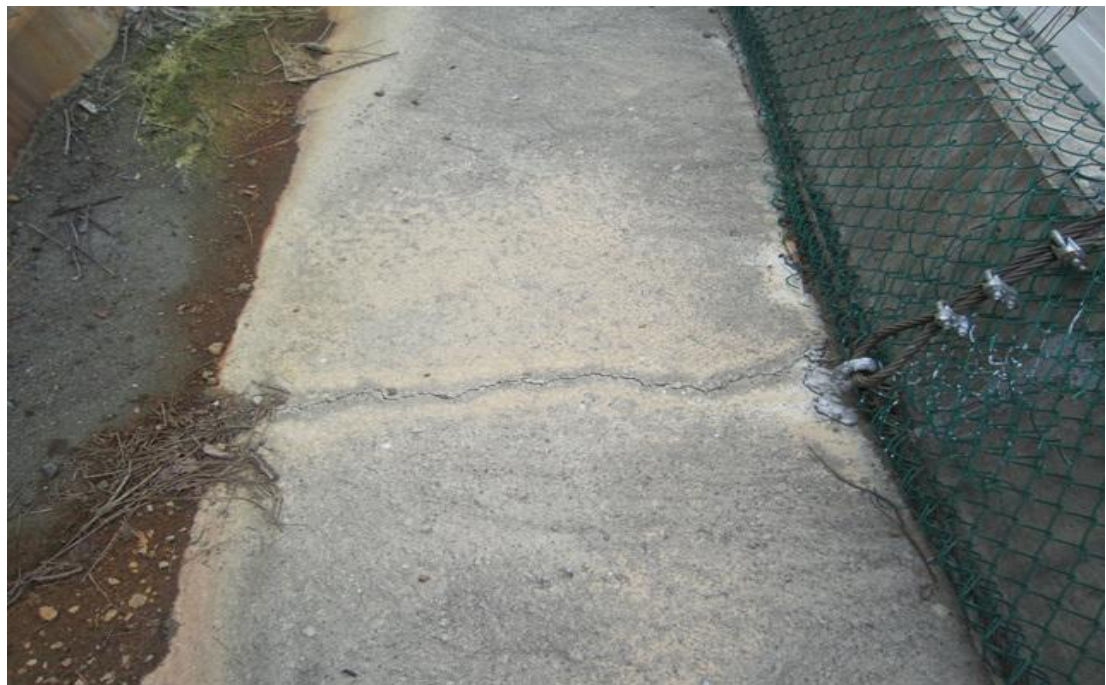
| NO | 시설물명 | 방향 | 시설물<br>번호 | 위치 | 부재 | 내용 | 단<br>위 | 수<br>량 | 하<br>자<br>담<br>보<br>책<br>임<br>기<br>간 | 조<br>치<br>방<br>법 | 발<br>생 | 공<br>종 | 하<br>자<br>형<br>태 | 사<br>진<br>번<br>호 | 종<br>별 |
|---|---|---|---|---|---|---|---|---|---|---|---|---|---|---|---|
| 17 | 상주절토9 | 상주 | SL9 | STA<br>14.62~14.81k | 소단배수로 | 균열 | m | 9.50 | 3 | 하자 | 2018하 | 사면 | 균열 | 1,2 | 2종 |

| 내 용 | STA 14.62~14.81k 소단배수로 균열 L=9.5m | | |

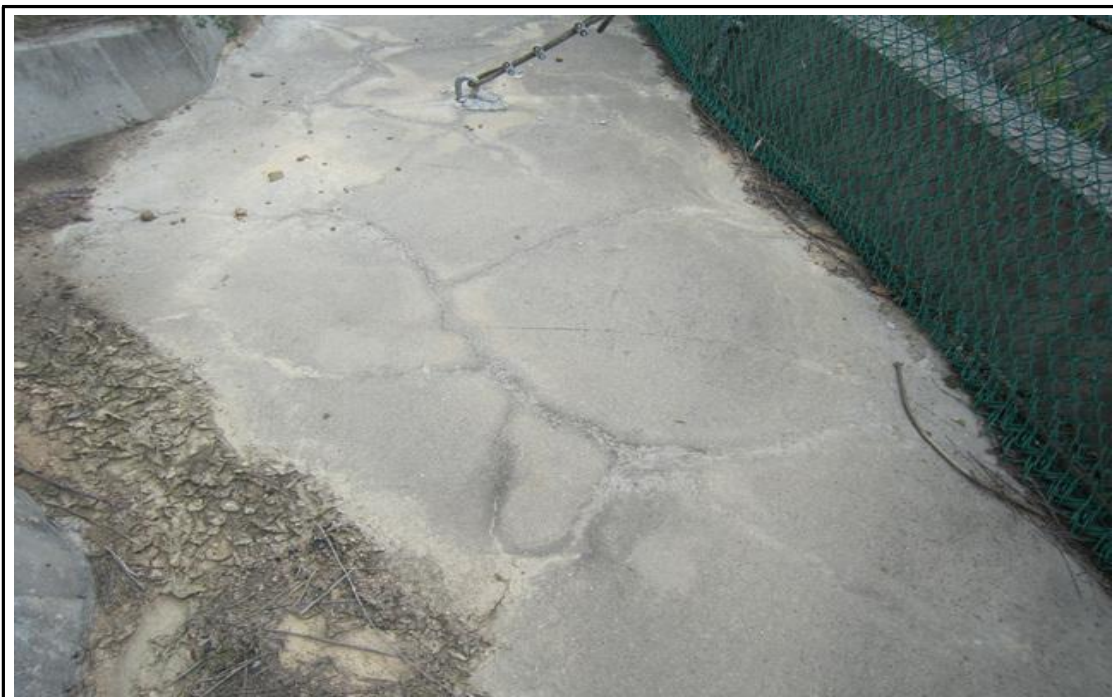
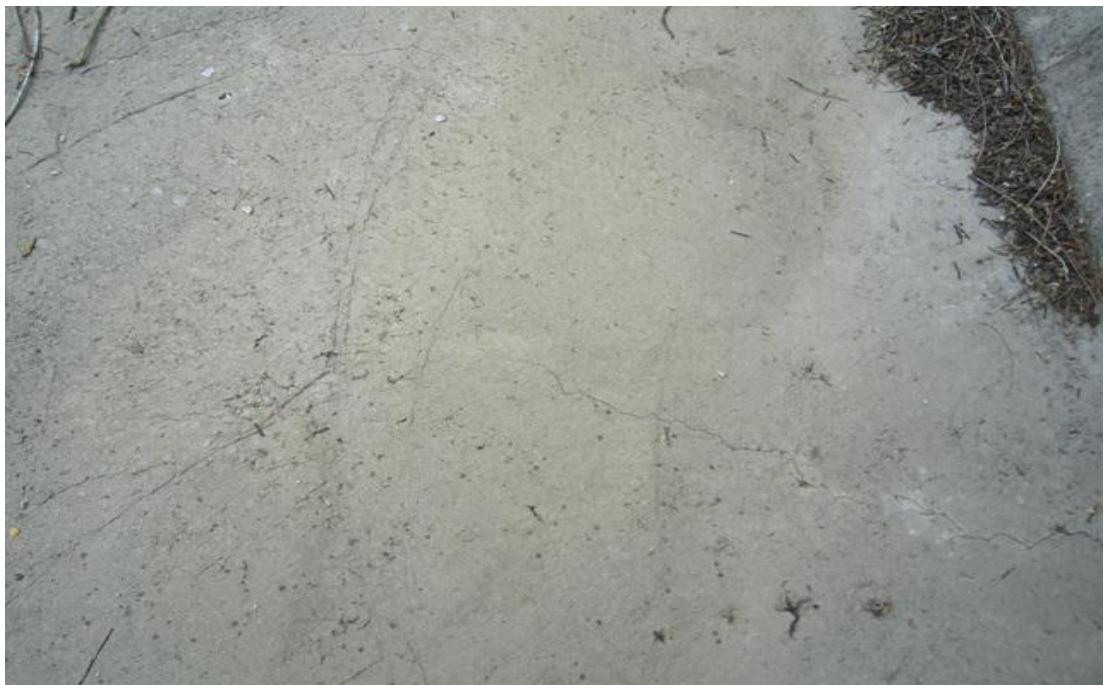
| NO | 시설물명 | 방향 | 시설물<br>번호 | 위치 | 부재 | 내용 | 단<br>위 | 수<br>량 | 하<br>자<br>담<br>보<br>책<br>임<br>기<br>간 | 조<br>치<br>방<br>법 | 발<br>생 | 공<br>종 | 하<br>자<br>형<br>태 | 사<br>진<br>번<br>호 | 종<br>별 |
|---|---|---|---|---|---|---|---|---|---|---|---|---|---|---|---|
| 18 | 상주절토9 | 상주 | SL9 | STA<br>14.74~14.87k | 소단배수로 | 망상균열 | m <sup>2</sup> | 80.00 | 3 | 하자 | 2019하 | 사면 | 망상균열 | 3,4 | 2종 |

| 내 용 | STA 14.74~14.87k 소단배수로 망상균열 A=80.0㎡ | | |

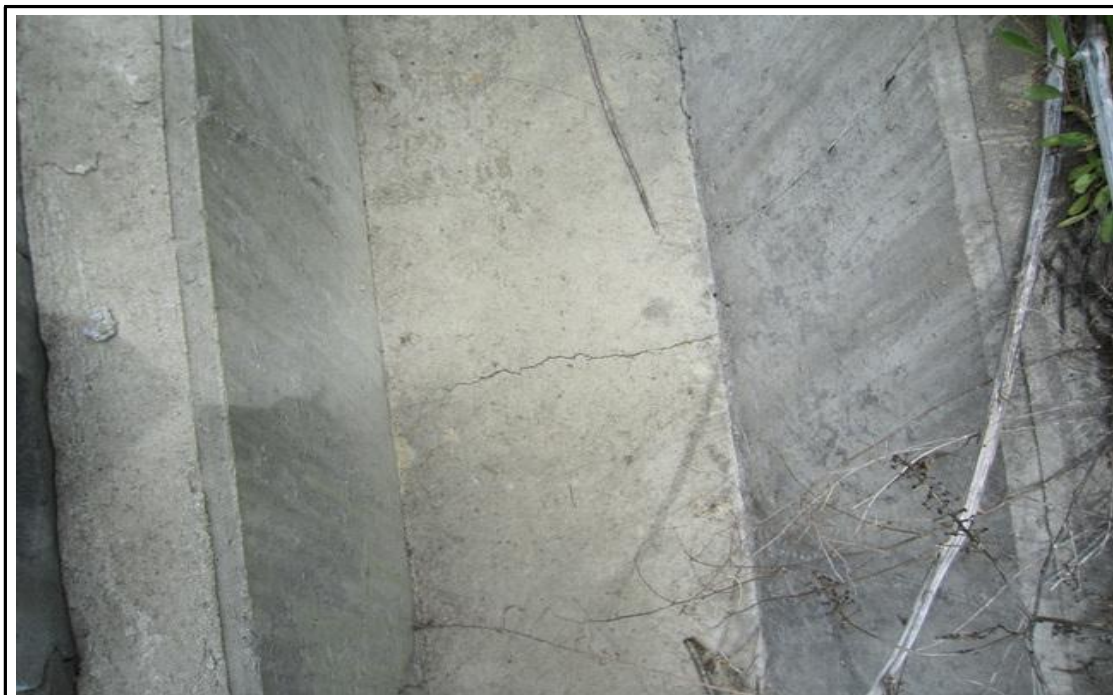
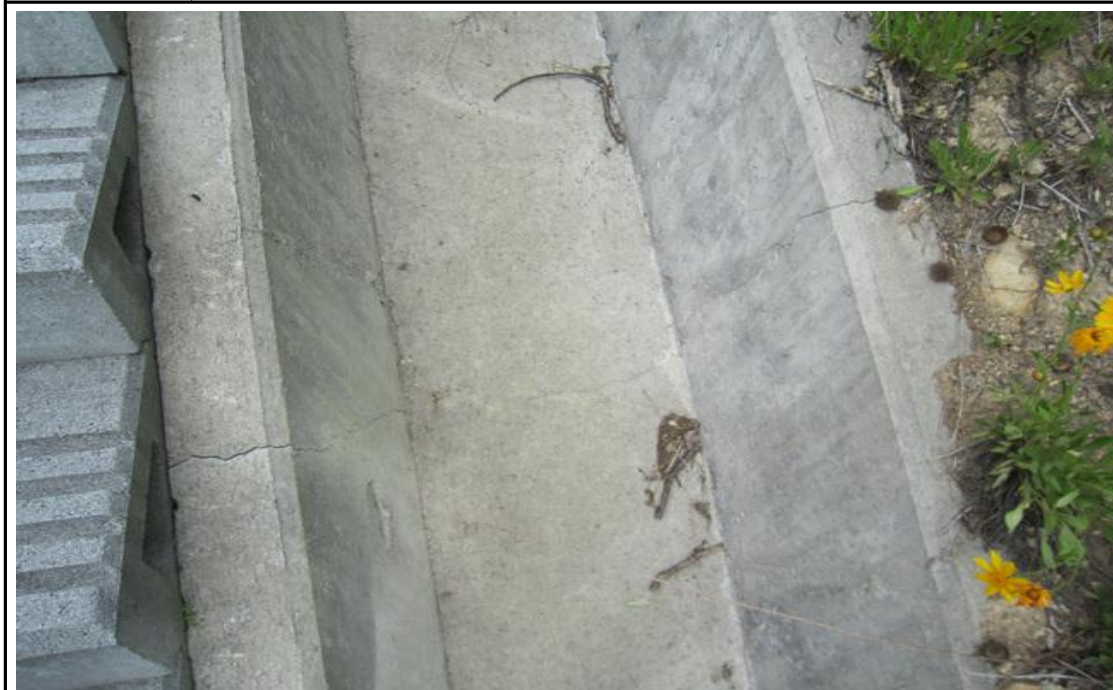
| NO | 시설물명 | 방향 | 시설물<br>번호 | 위치 | 부재 | 내용 | 단<br>위 | 수<br>량 | 하<br>자<br>담<br>보<br>책<br>임<br>기<br>간 | 조<br>치<br>방<br>법 | 발<br>생 | 공<br>종 | 하<br>자<br>형<br>태 | 사<br>진<br>번<br>호 | 종<br>별 |
|---|---|---|---|---|---|---|---|---|---|---|---|---|---|---|---|
| 19 | 상주절토9 | 상주 | SL9 | STA<br>14.91~14.92k | 산마루측구 | 균열 | m | 2.00 | 3 | 하자 | 2020상 | 사면 | 균열 | 5,6 | 2종 |

| 내 용 | STA 14.91~14.92k 산마루측구 균열 L=2.0m | | |

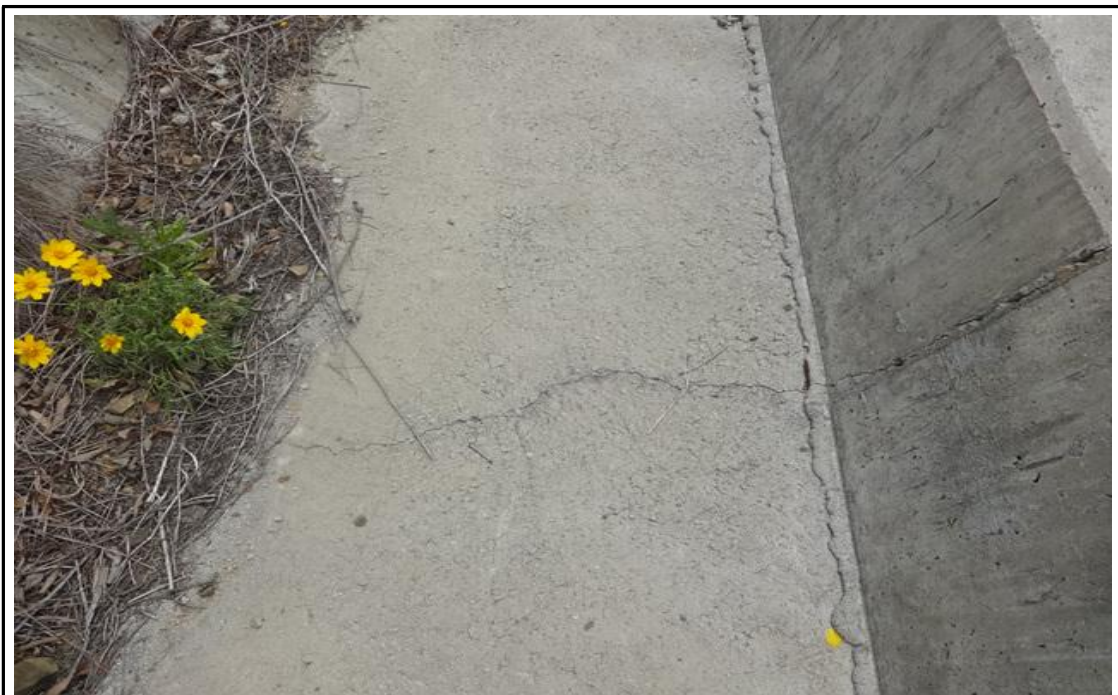
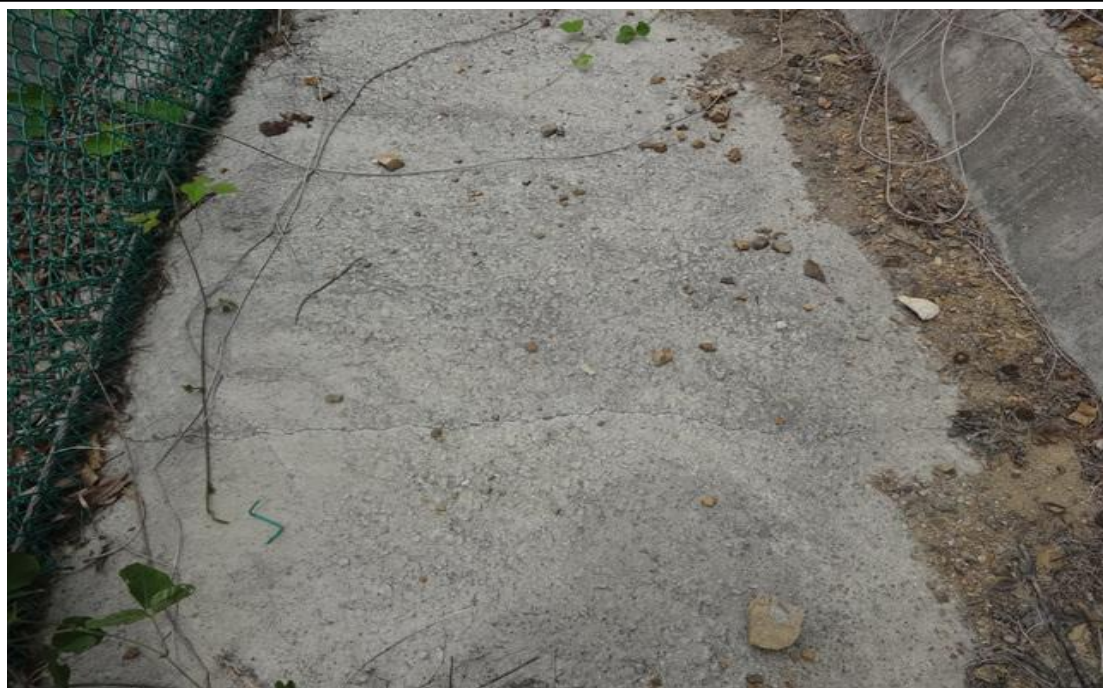
| NO | 시설물명 | 방향 | 시설물<br>번호 | 위치 | 부재 | 내용 | 단<br>위 | 수<br>량 | 하<br>자<br>담<br>보<br>책<br>임<br>기<br>간 | 조<br>치<br>방<br>법 | 발<br>생 | 공<br>종 | 하<br>자<br>형<br>태 | 사<br>진<br>번<br>호 | 종<br>별 |
|---|---|---|---|---|---|---|---|---|---|---|---|---|---|---|---|
| 20 | 상주절토10 | 상주 | SL10 | STA<br>15.40~15.47k | 소단배수로 | 균열 | m | 16.00 | 3 | 하자 | 2018상 | 사면 | 균열 | 1,2 | 2종 |

| 내 용 | STA 15.40~15.47k 소단배수로 균열 L=16.0m | | |

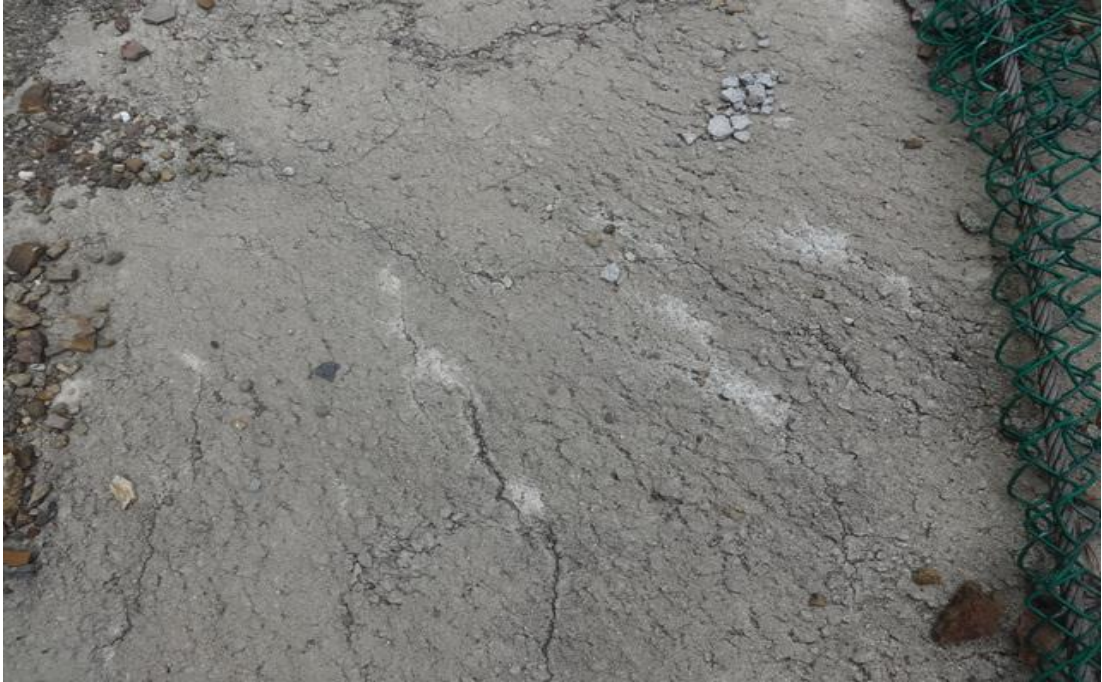
| 사진번호 | 2-SL10-3 | 위 치 | 상주절토10 |

| NO | 시설물명 | 방향 | 시설물<br>번호 | 위치 | 부재 | 내용 | 단<br>위 | 수<br>량 | 하<br>자<br>담<br>보<br>책<br>임<br>기<br>간 | 조<br>치<br>방<br>법 | 발<br>생 | 공<br>종 | 하<br>자<br>형<br>태 | 사<br>진<br>번<br>호 | 종<br>별 |
|---|---|---|---|---|---|---|---|---|---|---|---|---|---|---|---|
| 21 | 상주절토10 | 상주 | SL10 | STA<br>15.36~15.45k | 소단배수로 | 재료분리 | m <sup>2</sup> | 100.00 | 3 | 하자 | 2020상 | 사면 | 콘크리트<br>손상 | 3 | 2종 |

| 내 용 | STA 15.36~15.45k 소단배수로 재료분리 A=100.0㎡ | | |
