# **1, 2 종 시설 물 하 자 보 고 서**

**< 2공구 >**

**2020. 06**

**상주영천고속도로주식회사**

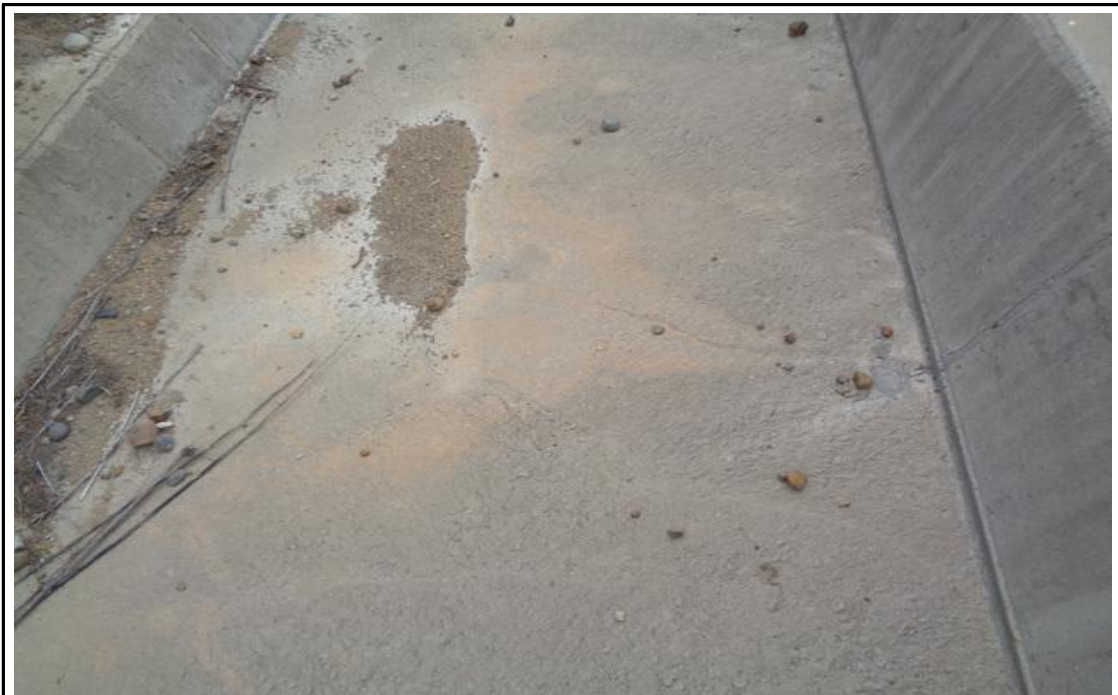
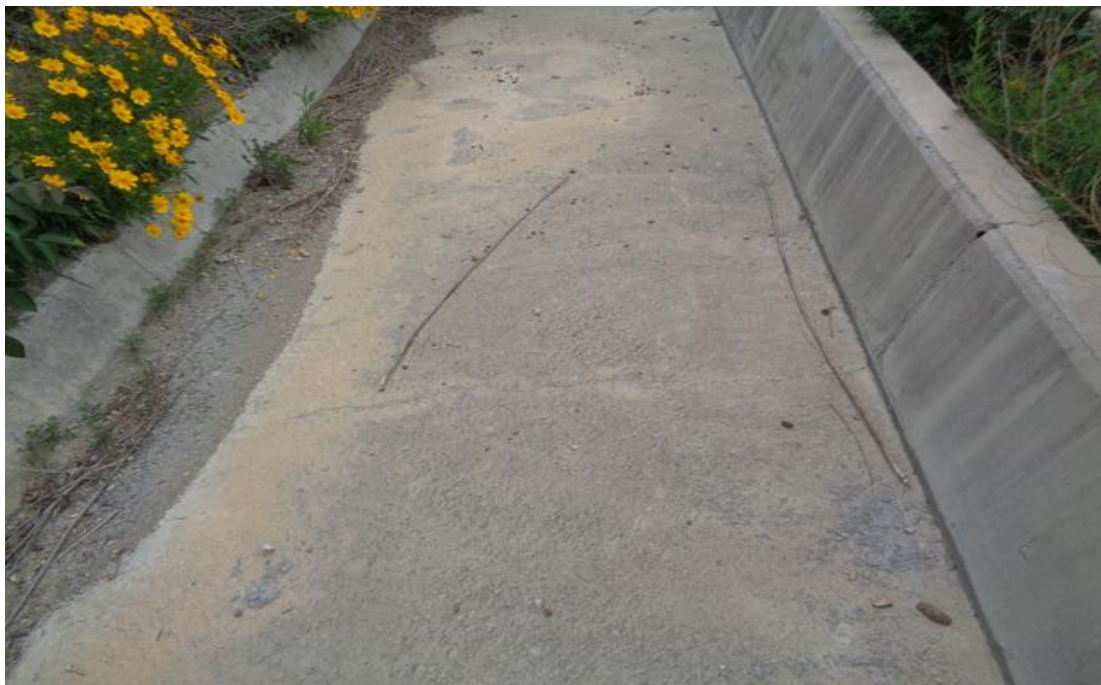
| NO | 시설물명 | 방향 | 시설물<br>번호 | 위치 | 부재 | 내용 | 단<br>위 | 수<br>량 | 하<br>자<br>담<br>보<br>책<br>임<br>기<br>간 | 조<br>치<br>방<br>법 | 발<br>생 | 공<br>종 | 하<br>자<br>형<br>태 | 사<br>진<br>번<br>호 | 종<br>별 |
|---|---|---|---|---|---|---|---|---|---|---|---|---|---|---|---|
| 22 | 상주절토11 | 상주 | SL11 | STA<br>15.96~15.99k | 소단배수로 | 균열 | m | 8.00 | 3 | 하자 | 2017하 | 사면 | 균열 | 1,2 | 2종 |

| 내 용 | STA 15.96~15.99k 소단배수로 균열 L=8.0m | | |

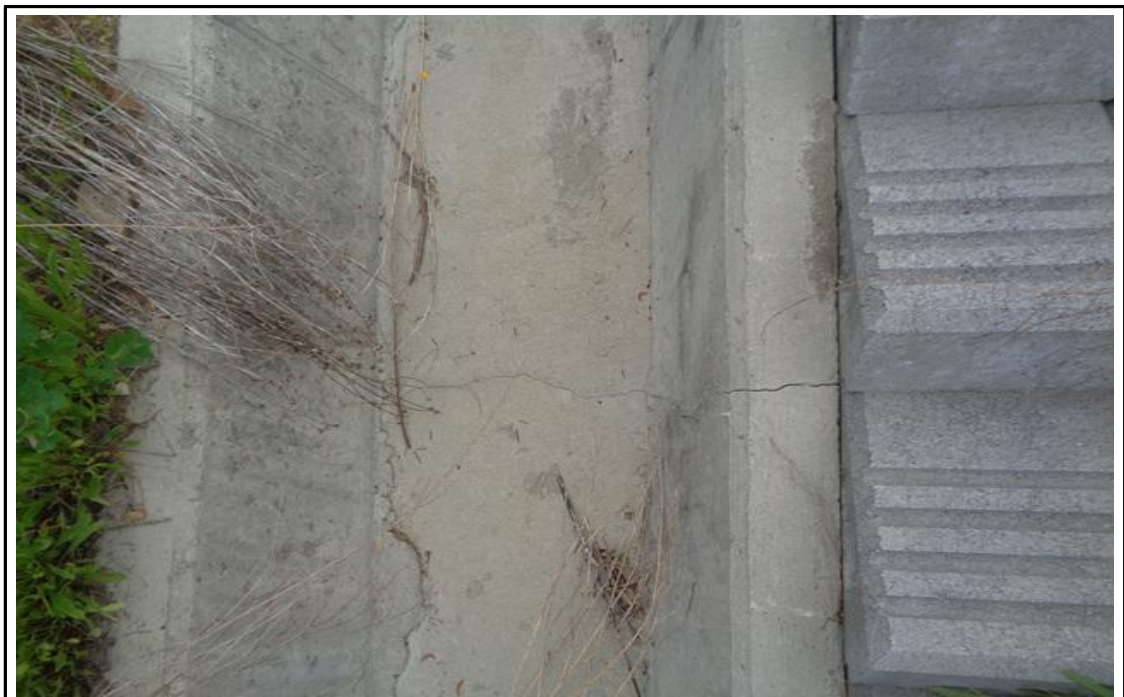
| 사진번호 | 2-SL11-3 | 위 치 | 상주절토11 |

| NO | 시설물명 | 방향 | 시설물<br>번호 | 위치 | 부재 | 내용 | 단<br>위 | 수<br>량 | 하<br>자<br>담<br>보<br>책<br>임<br>기<br>간 | 조<br>치<br>방<br>법 | 발<br>생 | 공<br>종 | 하<br>자<br>형<br>태 | 사<br>진<br>번<br>호 | 종<br>별 |
|---|---|---|---|---|---|---|---|---|---|---|---|---|---|---|---|
| 23 | 상주절토11 | 상주 | SL11 | STA<br>15.91k | 산마루측구 | 균열 | m | 3.00 | 3 | 하자 | 2017하 | 사면 | 균열 | 3 | 2종 |

| 내 용 | STA 15.91k 산마루측구 균열 L=3.0m | | |

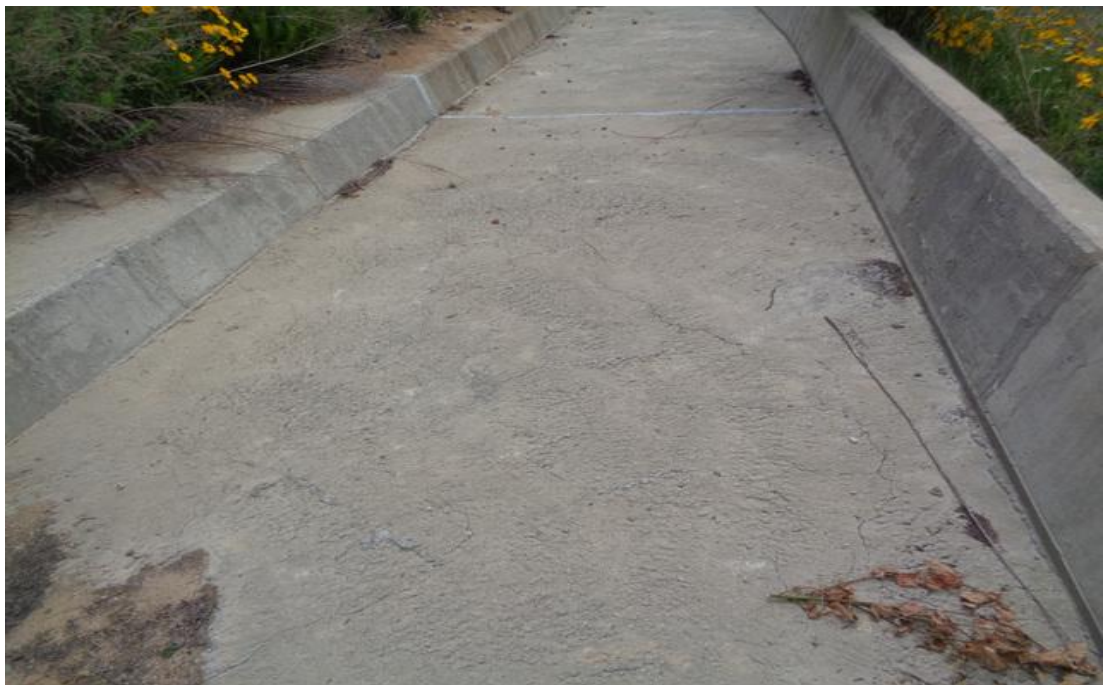
| 사진번호 | 2-SL11-4 | 위 치 | 상주절토11 |

| NO | 시설물명 | 방향 | 시설물<br>번호 | 위치 | 부재 | 내용 | 단<br>위 | 수<br>량 | 하<br>자<br>담<br>보<br>책<br>임<br>기<br>간 | 조<br>치<br>방<br>법 | 발<br>생 | 공<br>종 | 하<br>자<br>형<br>태 | 사<br>진<br>번<br>호 | 종<br>별 |
|---|---|---|---|---|---|---|---|---|---|---|---|---|---|---|---|
| 24 | 상주절토11 | 상주 | SL11 | STA<br>15.94k | 소단배수로 | 망상균열 | m <sup>2</sup> | 10.00 | 3 | 하자 | 2019하 | 사면 | 망상균열 | 4 | 2종 |

| 내 용 | STA 15.94k 소단배수로 망상균열 A=10.0㎡ | | |
