# **1, 2 종 시 설 물 하 자 보 고 서**

**< 3공구 >**

**2020. 06**

**상주영천고속도로주식회사**

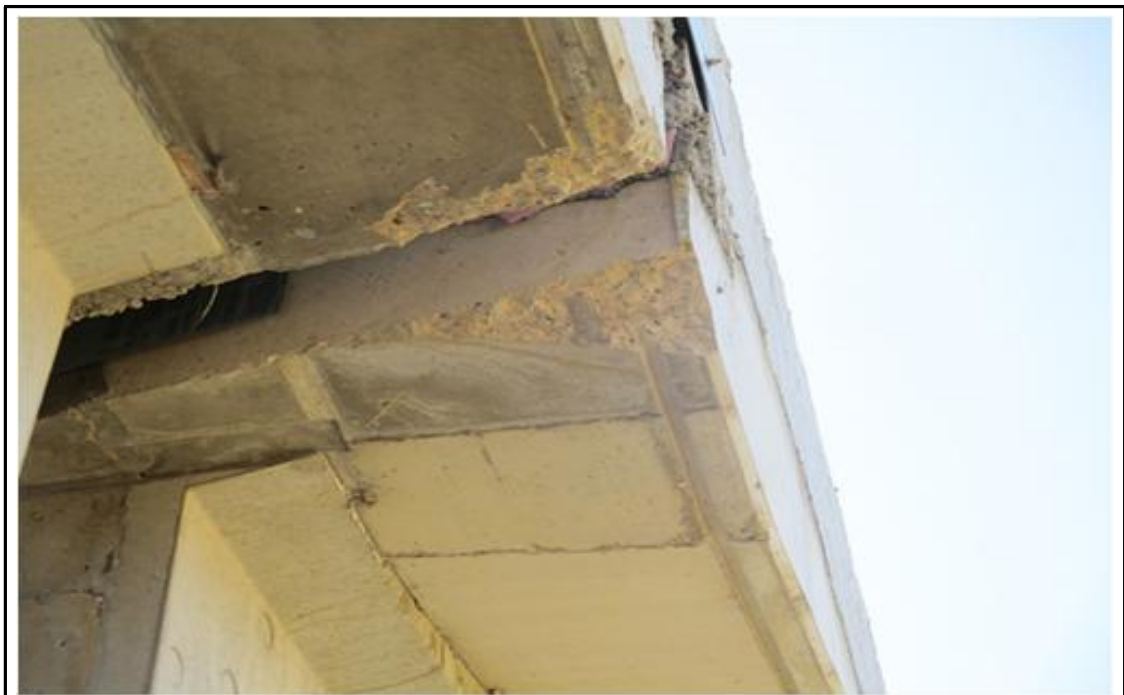
| 사진번호 | 3-BR8-1 | 위 치 | 도개교 |

| 내 용 | 바닥판하면 S3,S4 파손 (A=0.30㎡) | | |

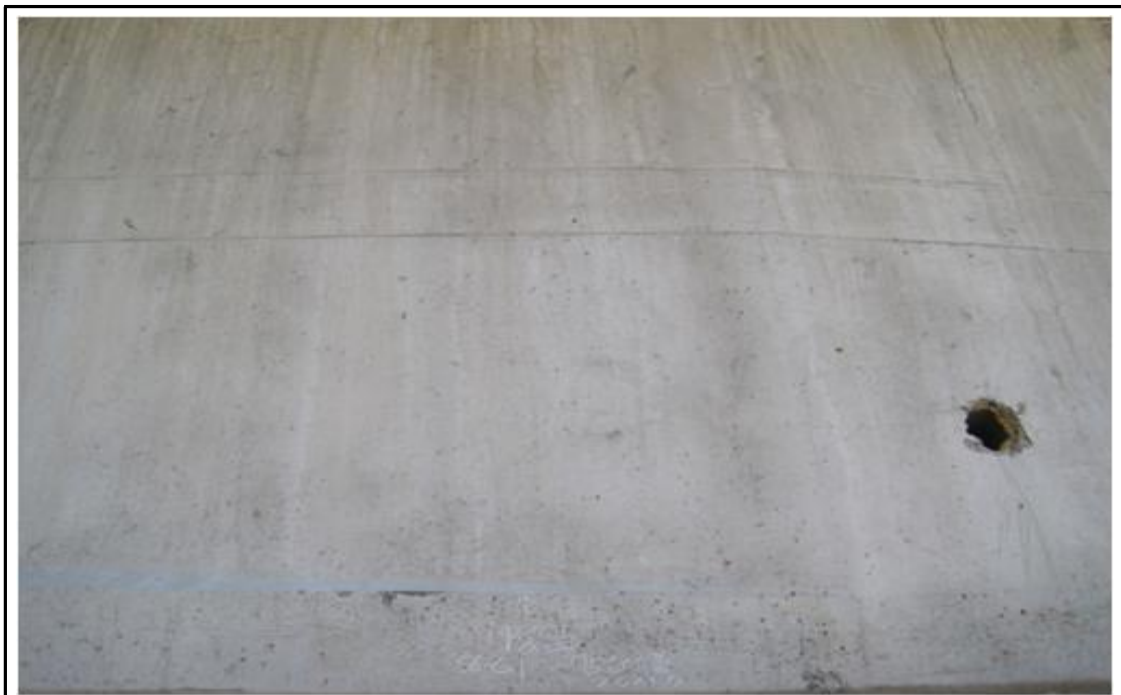
| 사진번호 | 3-BR8-3 | 위 치 | 도개교 |

| 내 용 | 거더 S6 망상균열 (A=2.0㎡) | | |

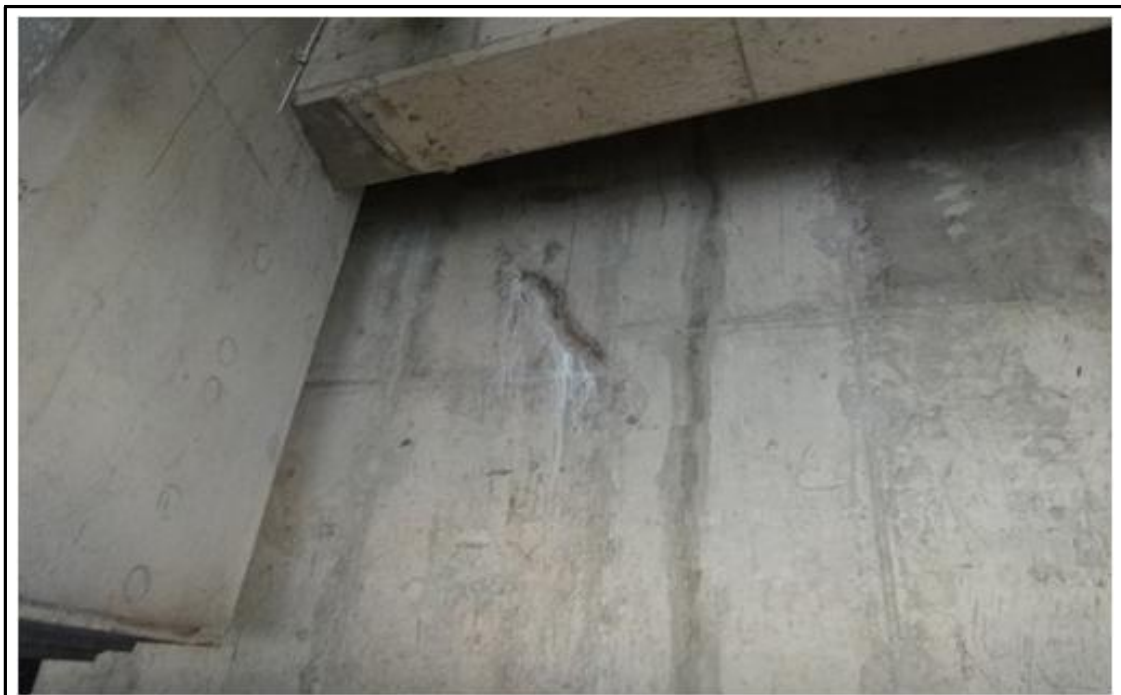
| 사진번호 | 3-BR8-5 | 위 치 | 도개교 |

| 내 용 | 교대 A1 S6 백태 (A=0.1㎡) | | |

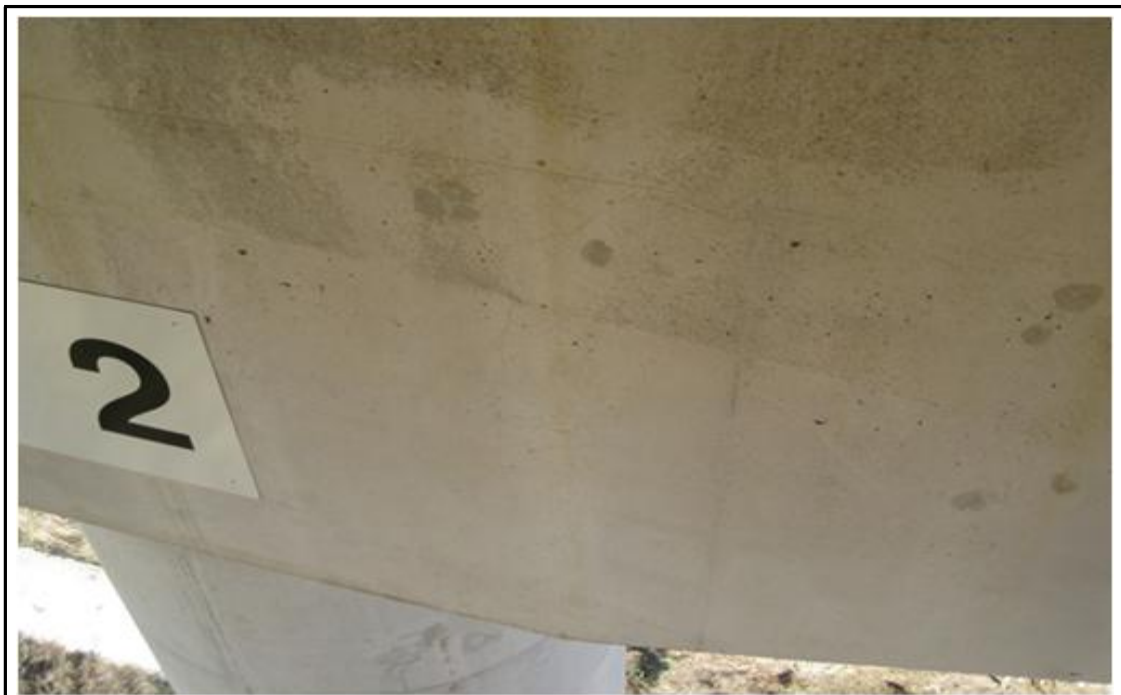
| 사진번호 | 3-BR8-7 | 위 치 | 도개교 |

| 내 용 | 교각 P1~P8 균열 (cw=0.3mm미만) | | |

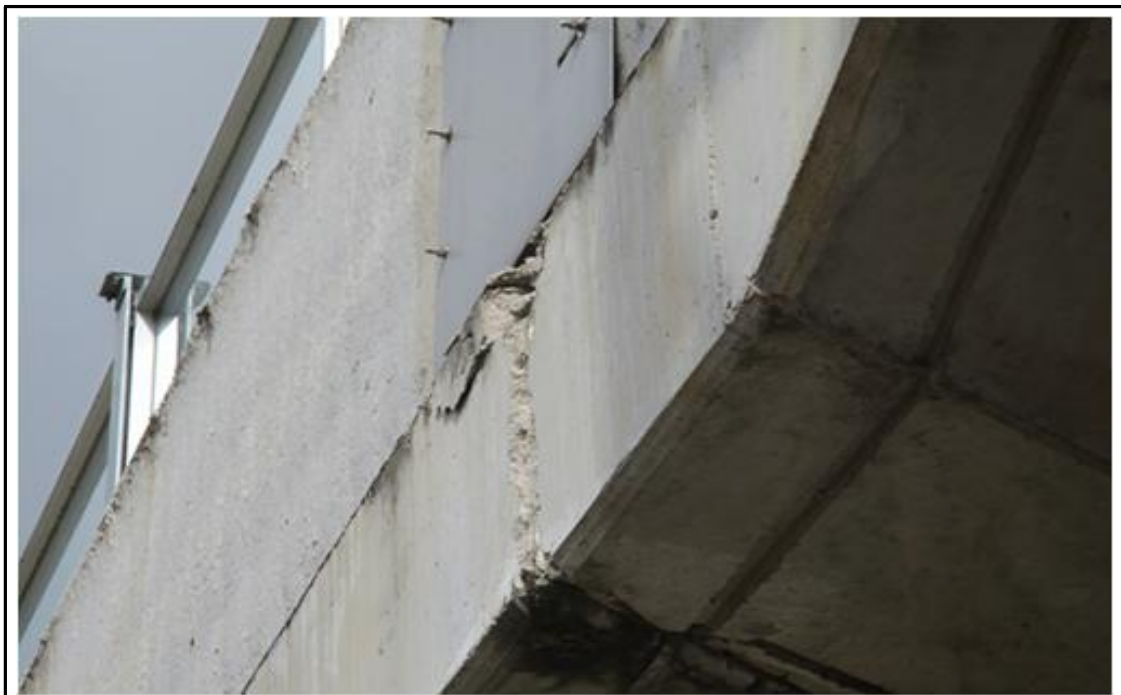
| 사진번호 | 3-BR9-1 | 위 치 | 신계교 |

| 내 용 | 바닥판하면 S3 박리 (A=1.0㎡) | | |

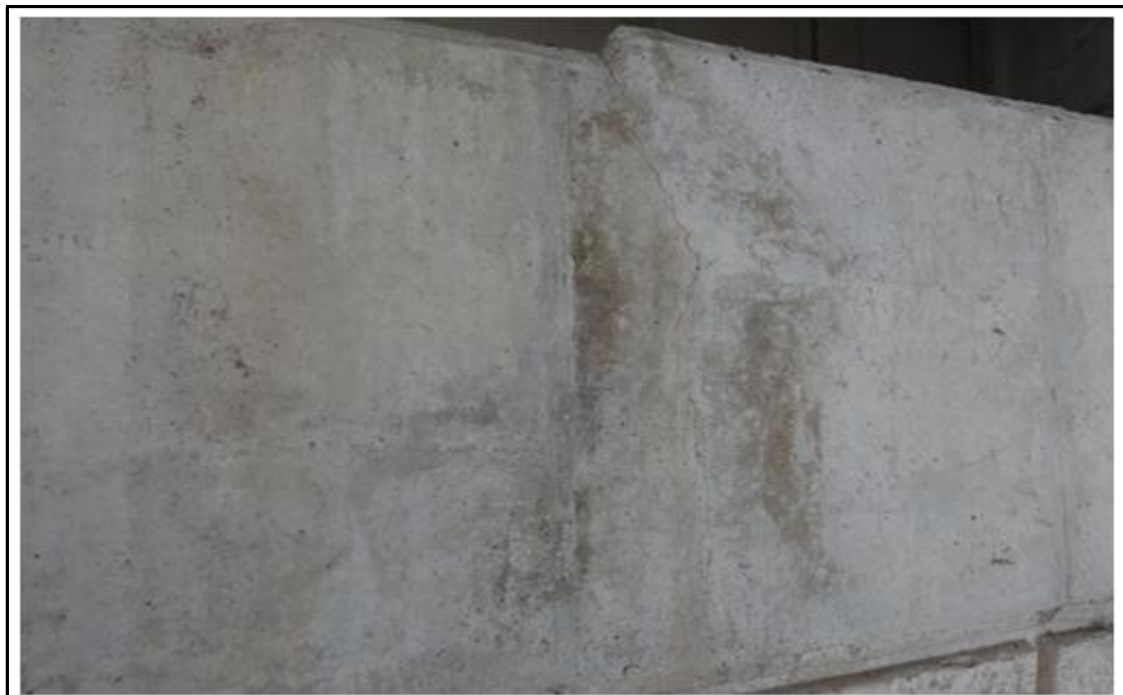
| 사진번호 | 3-BR9-3 | 위 치 | 신계교 |

| 내 용 | 교대 A2 균열 (cw=0.3mm미만) | | |

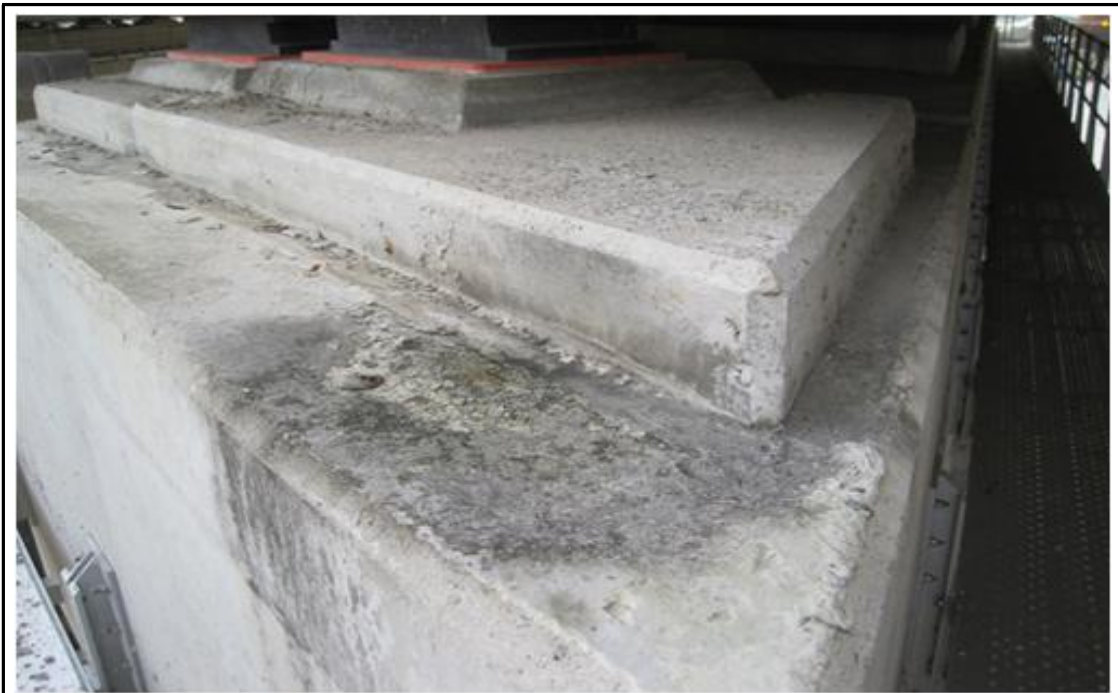
| 사진번호 | 3-BR9-5 | 위 치 | 신계교 |

| 내 용 | 교각 P1 박리 ( $A = 0.15 \text{ m}^2$ ) | | |

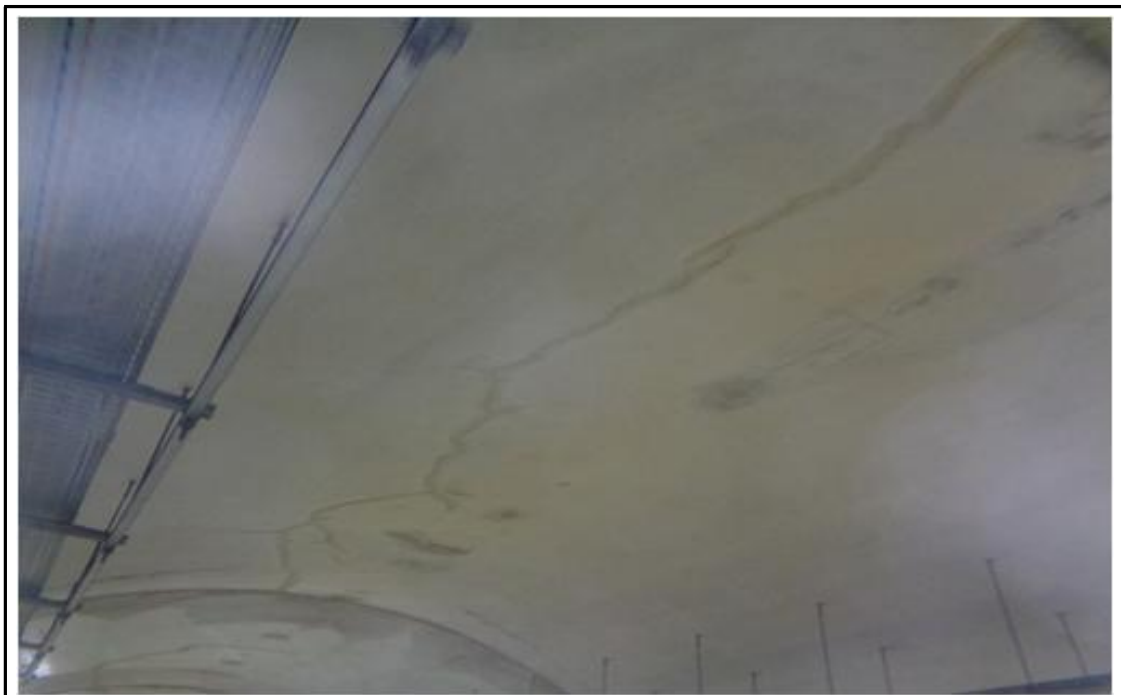
| 사진번호 | 3-T1-1 | 위 치 | 군위터널 상주방향 |

| 내 용 | 라이닝 콘크리트 S1~S112 균열(폭0.3mm미만) | | |

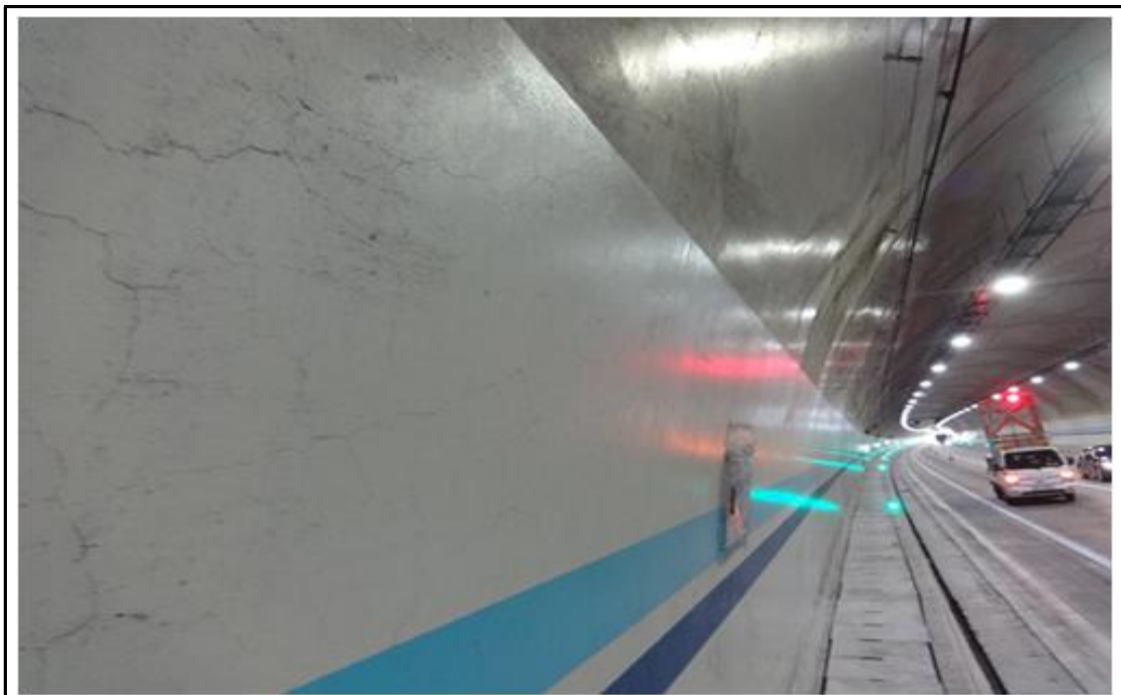
| 사진번호 | 3-T1-3 | 위 치 | 군위터널 상주방향 |

| 내 용 | 라이닝 콘크리트 S1~S112 망상균열 A=554.60㎡ | | |

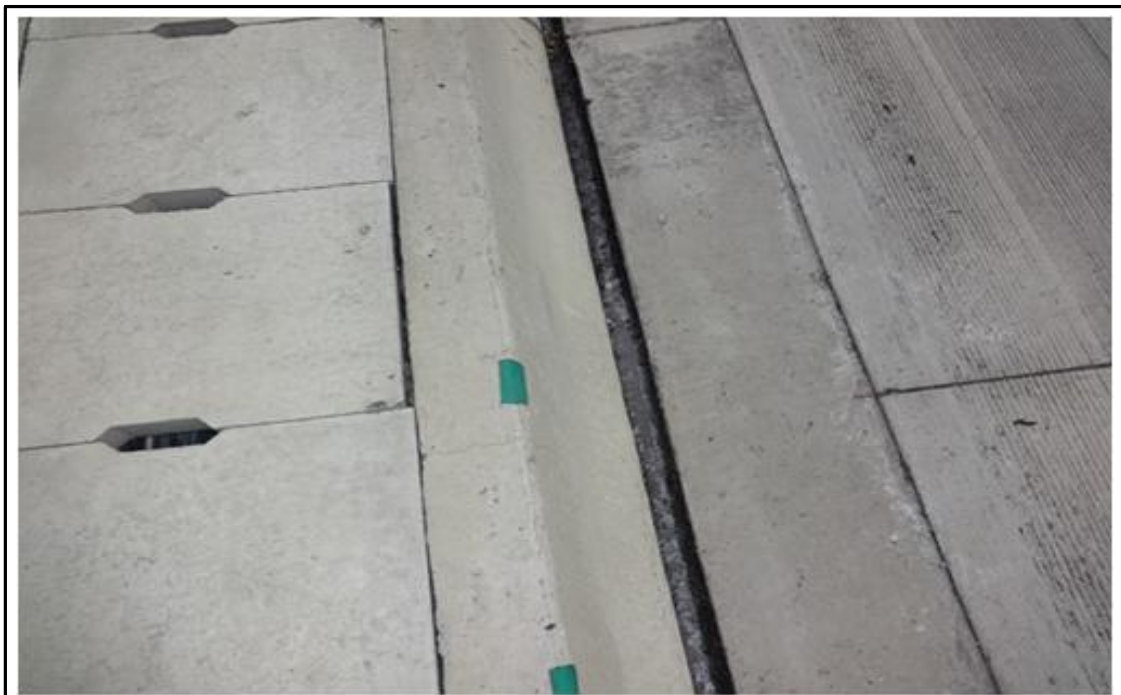
| 사진번호 | 3-T1-5 | 위 치 | 군위터널 상주방향 |

| 내 용 | 공동구 S1~S112 균열(폭0.3mm미만) | | |

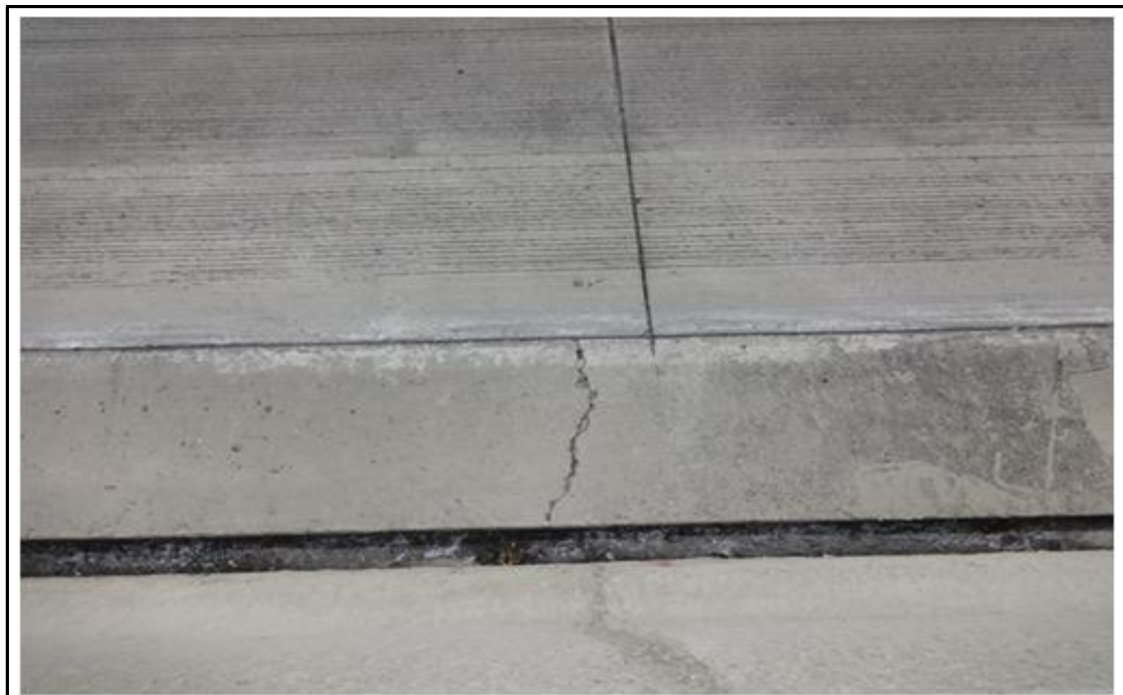
| 사진번호 | 3-T1-7 | 위 치 | 군위터널 상주방향 |

| 내 용 | 포장부 S1~S112 균열 L=81.00m | | |

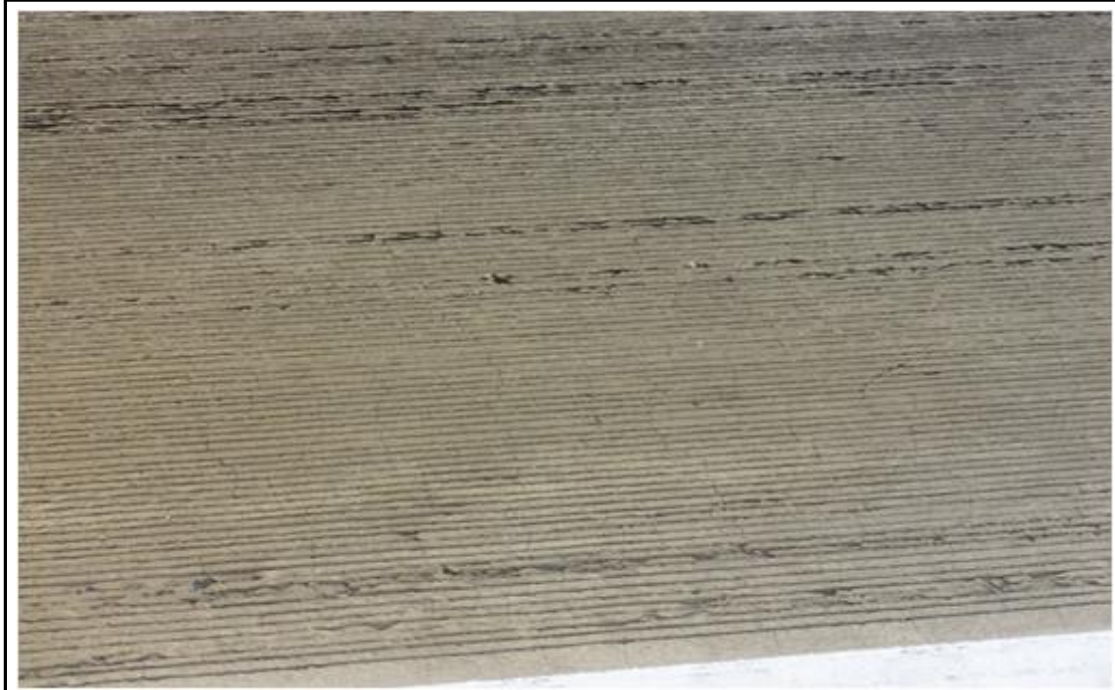
| 사진번호 | 3-T1-8 | 위 치 | 군위터널 상주방향 |

| 내 용 | 포장부 S1~S112 망상균열 A=614.80㎡ | | |

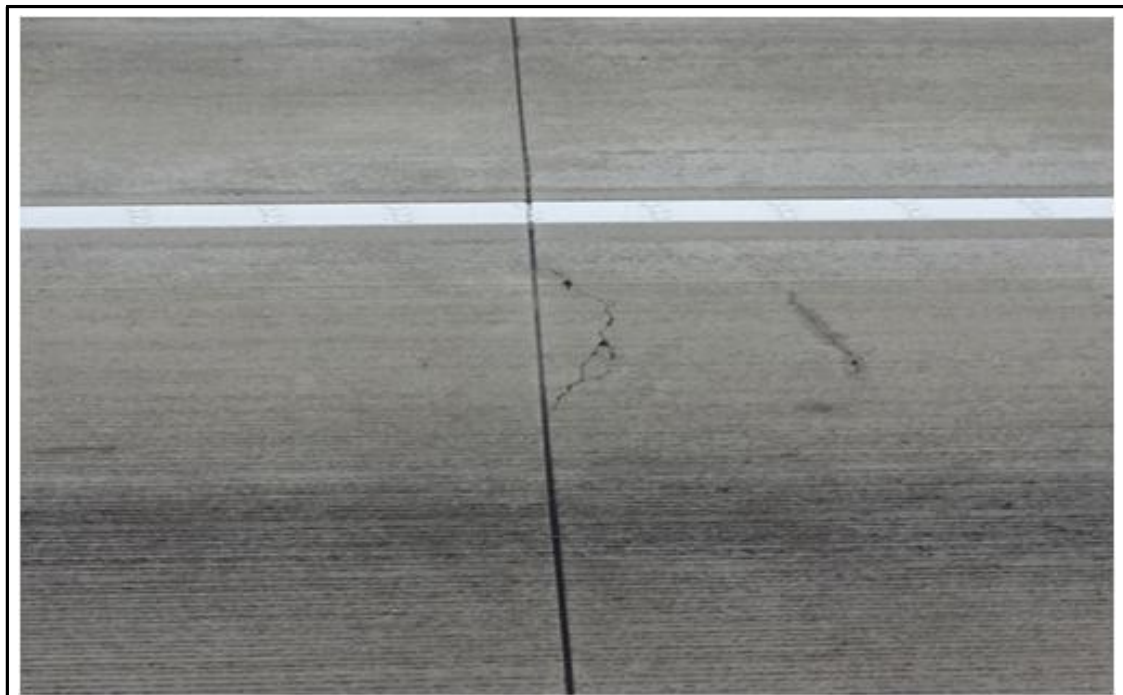
| 사진번호 | 3-T1-9 | 위 치 | 군위터널 상주방향 |

| 내 용 | 포장부 S1~S112 박리, 박락, 파손 A=0.93㎡ | | |

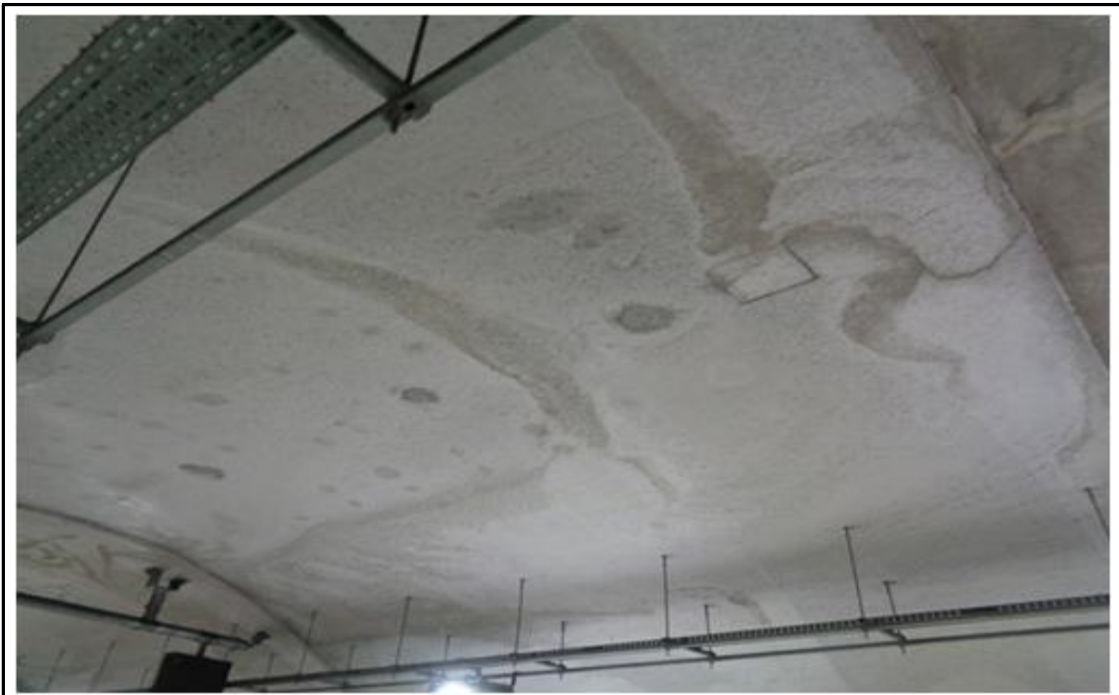
| 사진번호 | 3-T1-11 | 위 치 | 군위터널 영천방향 |

| 내 용 | 라이닝 콘크리트 S1~S109 균열(폭0.3mm미만) | | |

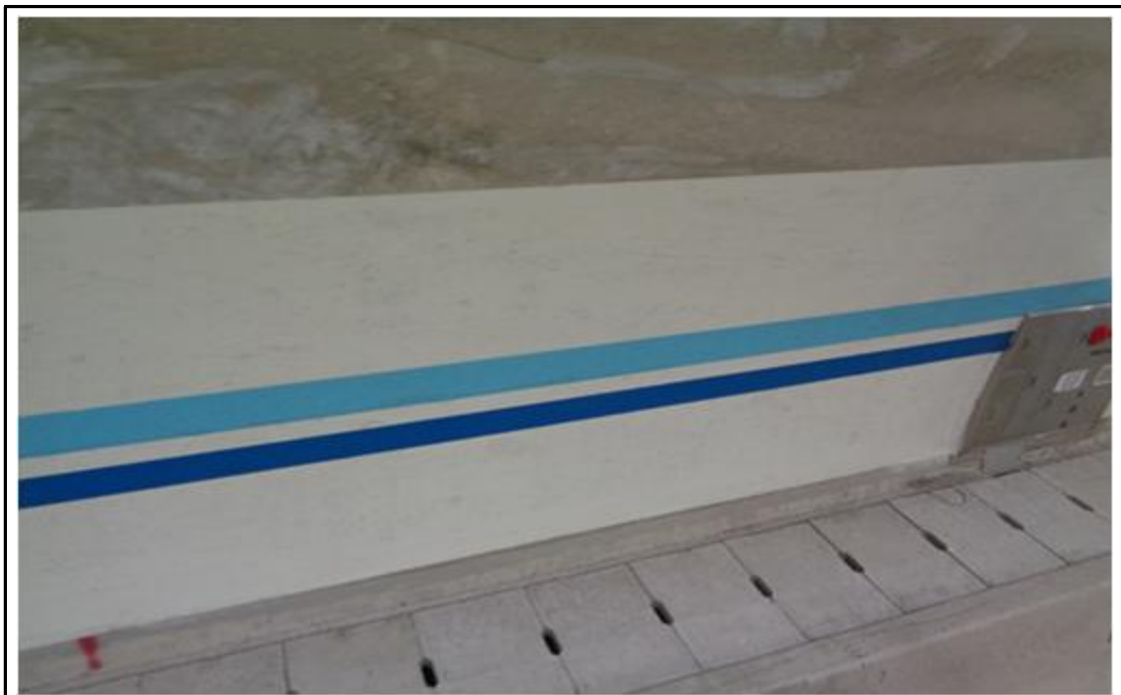
| 사진번호 | 3-T1-13 | 위 치 | 군위터널 영천방향 |

| 내 용 | 라이닝 콘크리트 S1~S109 망상균열 A=12.00㎡ | | |

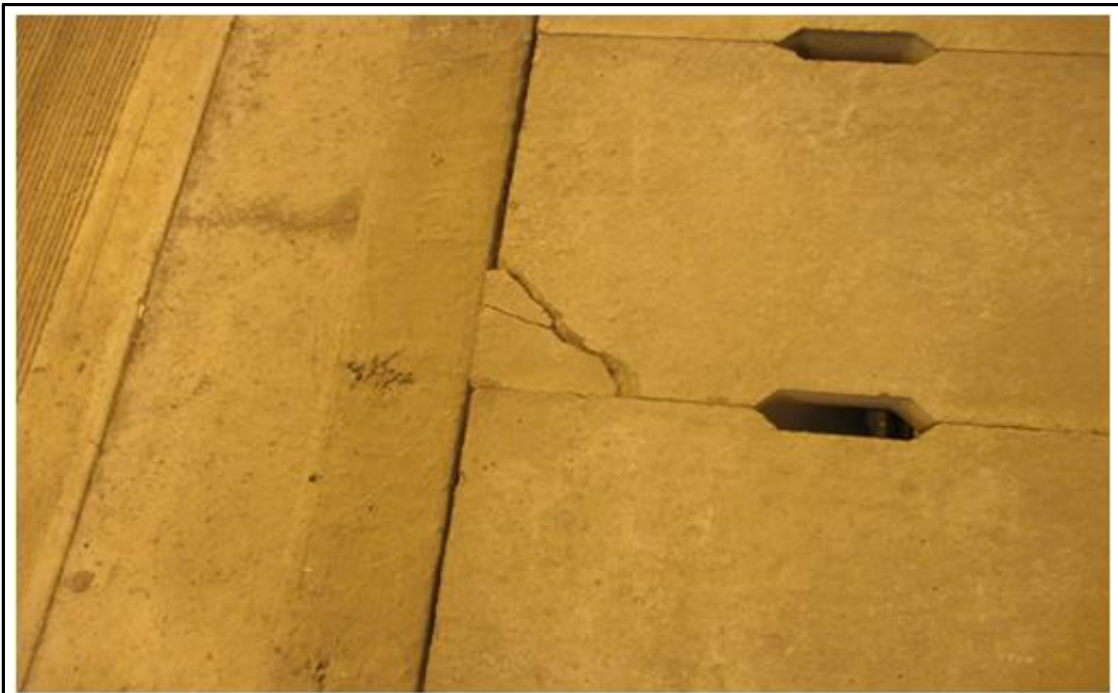
| 사진번호 | 3-T1-15 | 위 치 | 군위터널 영천방향 |

| 내 용 | 공동구 S1~S109 덮개파손 5EA | | |

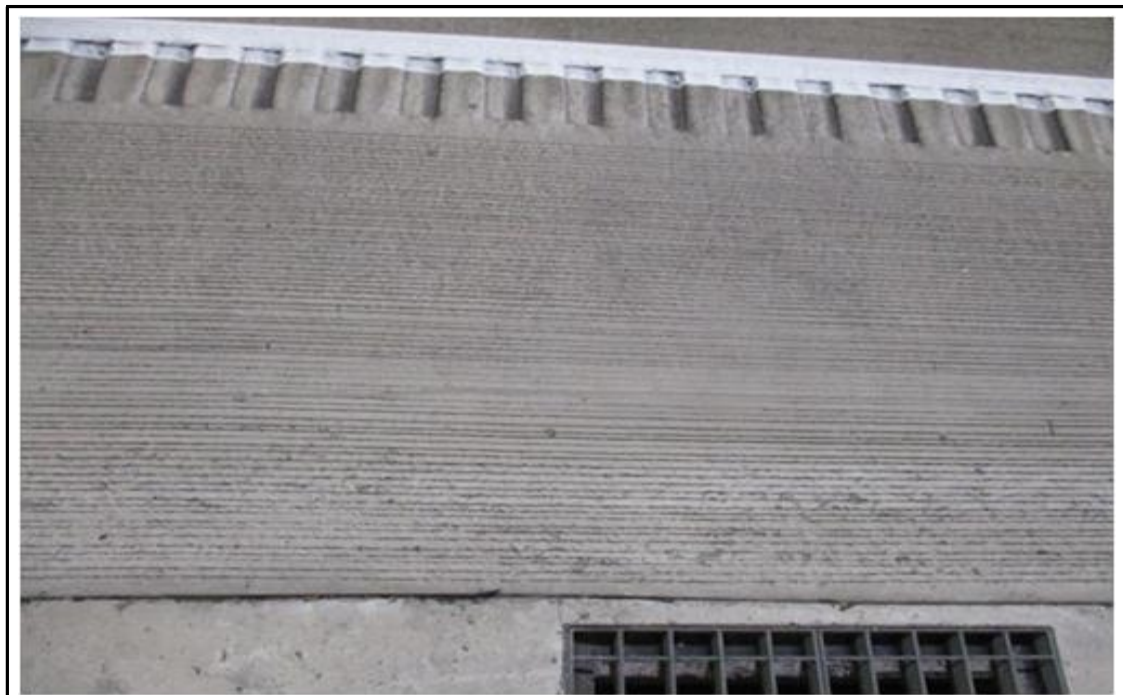
| 사진번호 | 3-T1-17 | 위 치 | 군위터널 영천방향 |

| 내 용 | 포장부 S1~S109 망상균열 A=15.00㎡ | | |

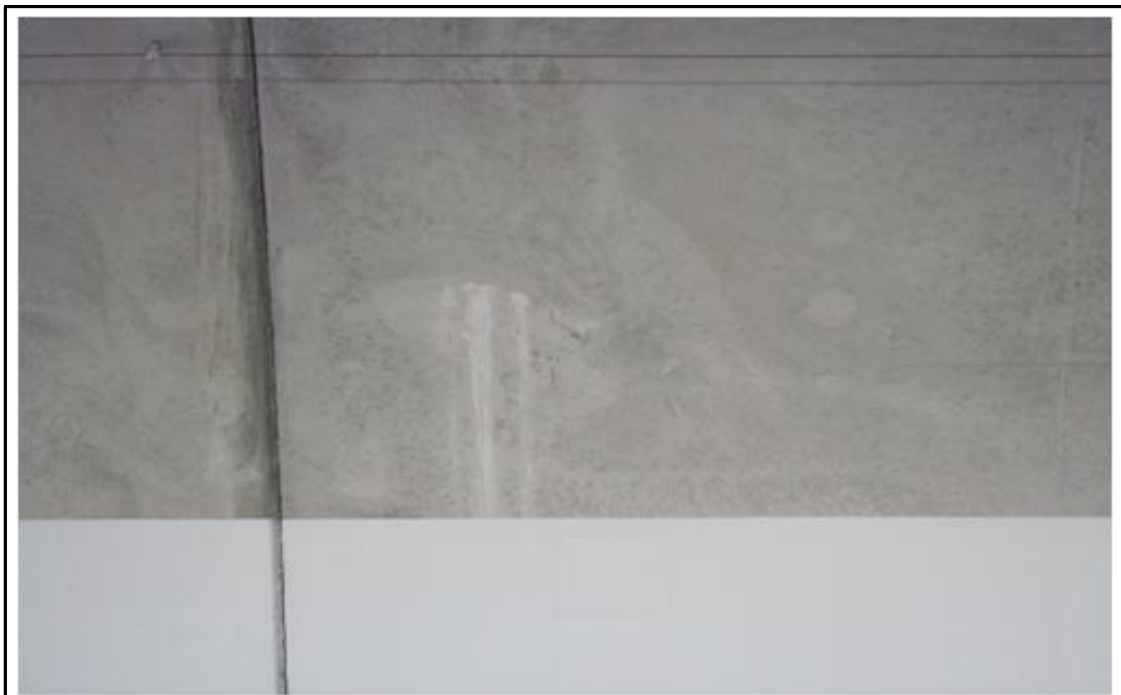
| 사진번호 | 3-T1-19 | 위 치 | 군위터널 상주방향 |

| 내 용 | 라이닝 콘크리트 S1~S112 백태, 누수흔적 A=0.68㎡ | | |

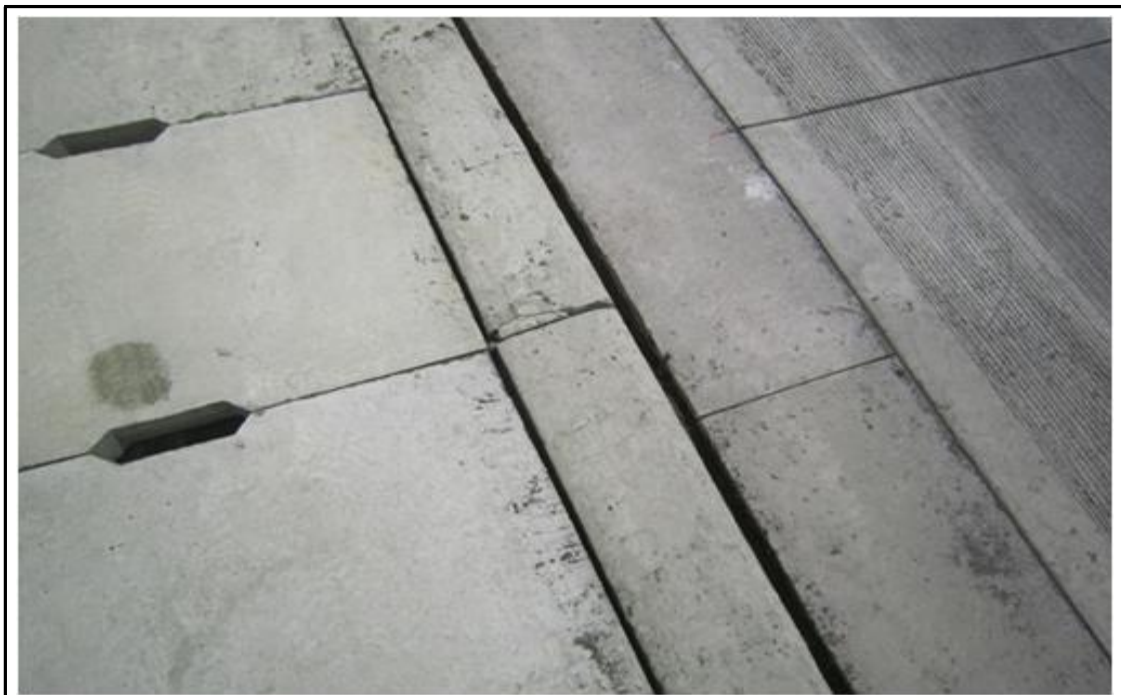
| 사진번호 | 3-T1-21 | 위 치 | 군위터널 상주방향 |

| 내 용 | 공동구 S1~S112 파손 A=28.50㎡ | | |

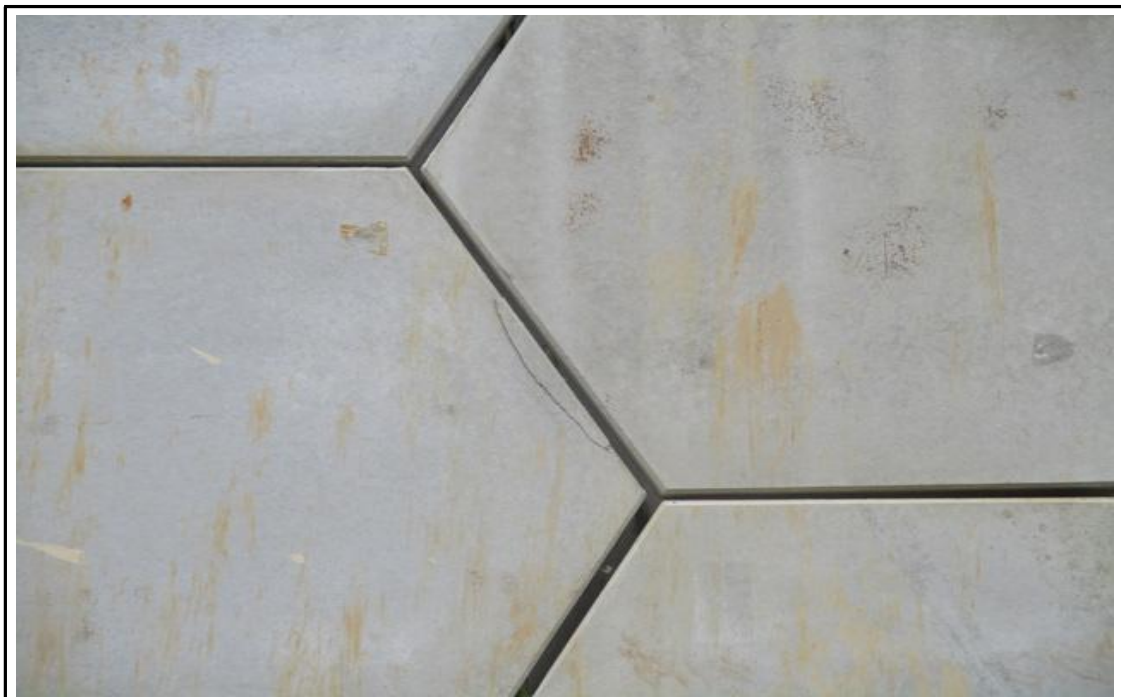
| 사진번호 | 3-RW2-1 | 위 치 | 패널식옹벽02 |

| 내 용 | 판넬파손 S02 A=0.03㎡ | | |

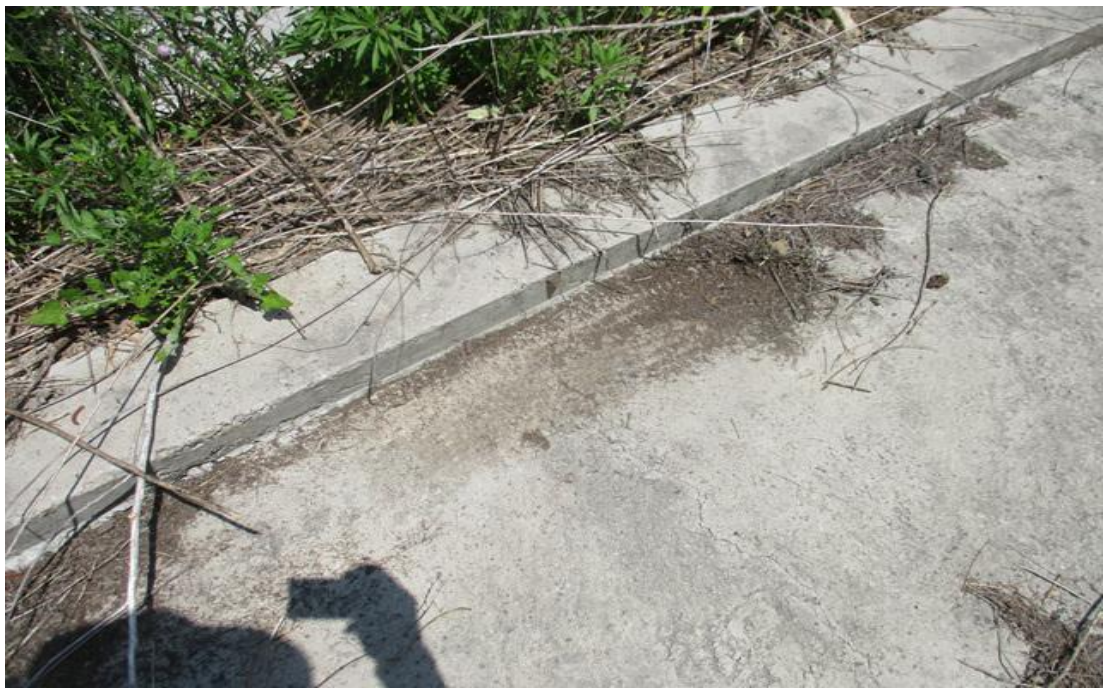
| 사진번호 | 3-SL12-1 | 위 치 | 영천절토12 |

| 내 용 | STA 16.90~16.91k 소단배수로 균열 L=4.0m | | |

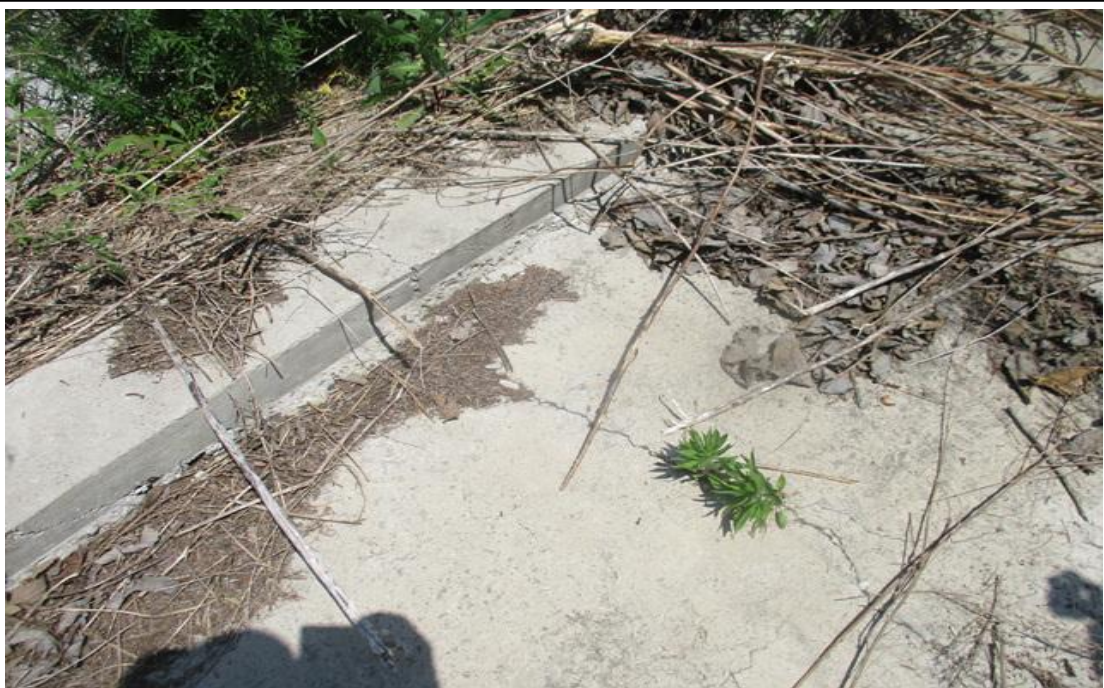
| 사진번호 | 3-SL12-2 | 위 치 | 영천절토12 |

| 내 용 | STA 16.90~16.91k 소단배수로 균열 L=4.0m | | |

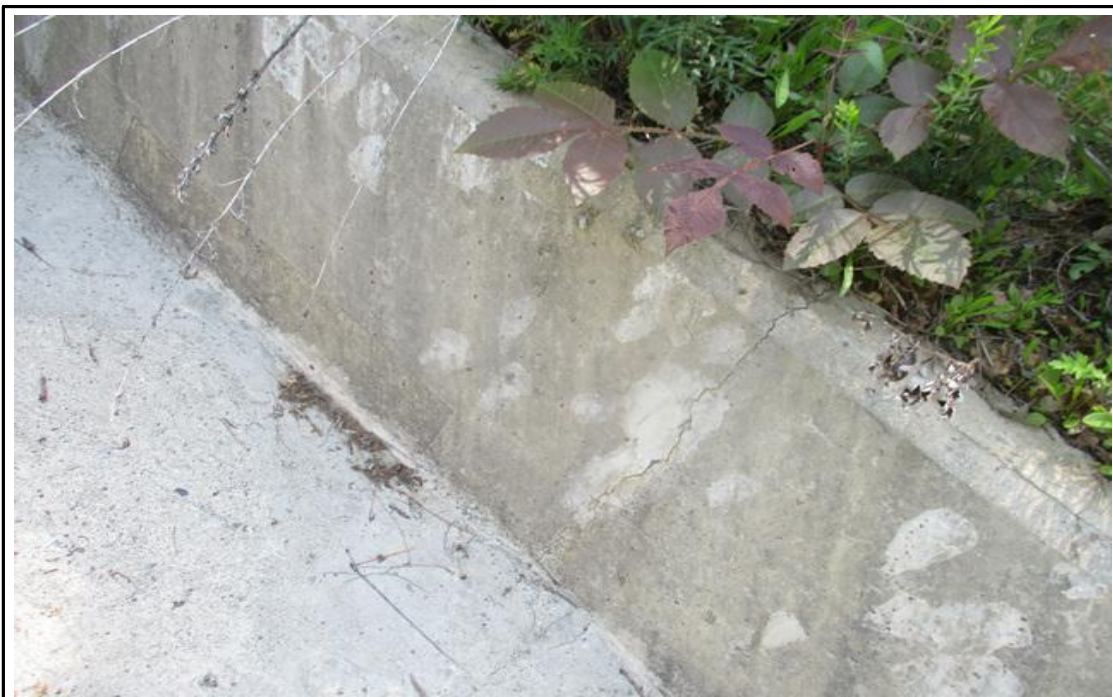
| 사진번호 | 3-SL12-3 | 위 치 | 영천절토12 |

| 내 용 | STA 16.86~16.89k 산마루측구 균열 L=4.5m | | |

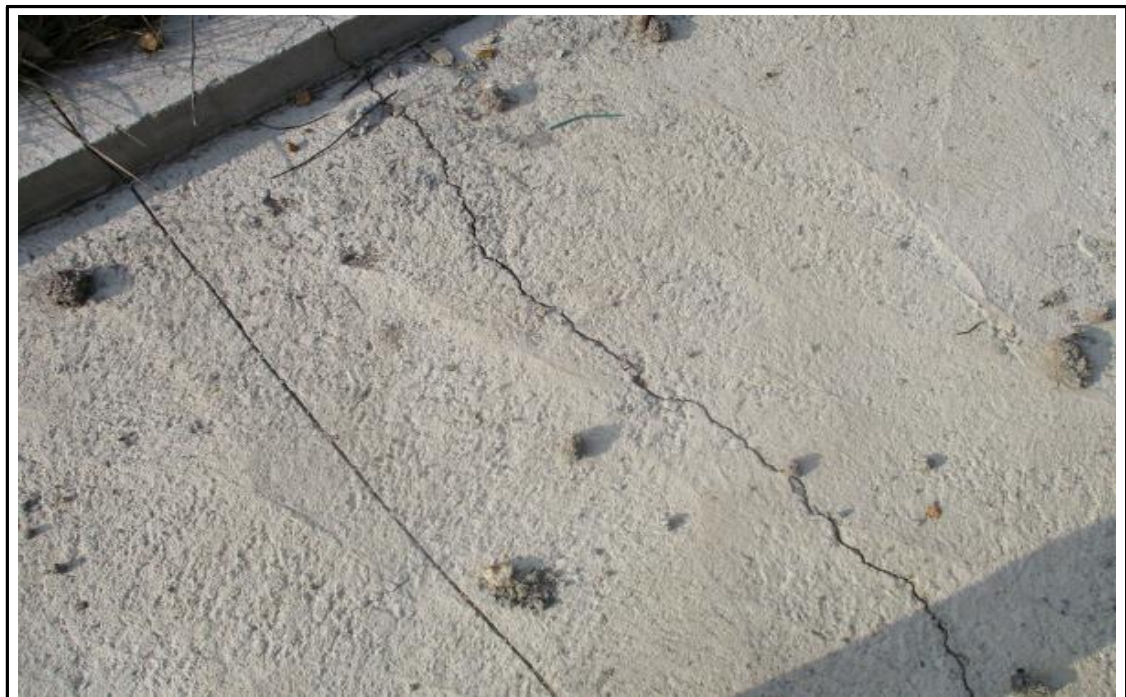
| 사진번호 | 3-SL13-1 | 위 치 | 상주절토13 |

| 내 용 | 소단배수로 균열 L=54.0m | | |

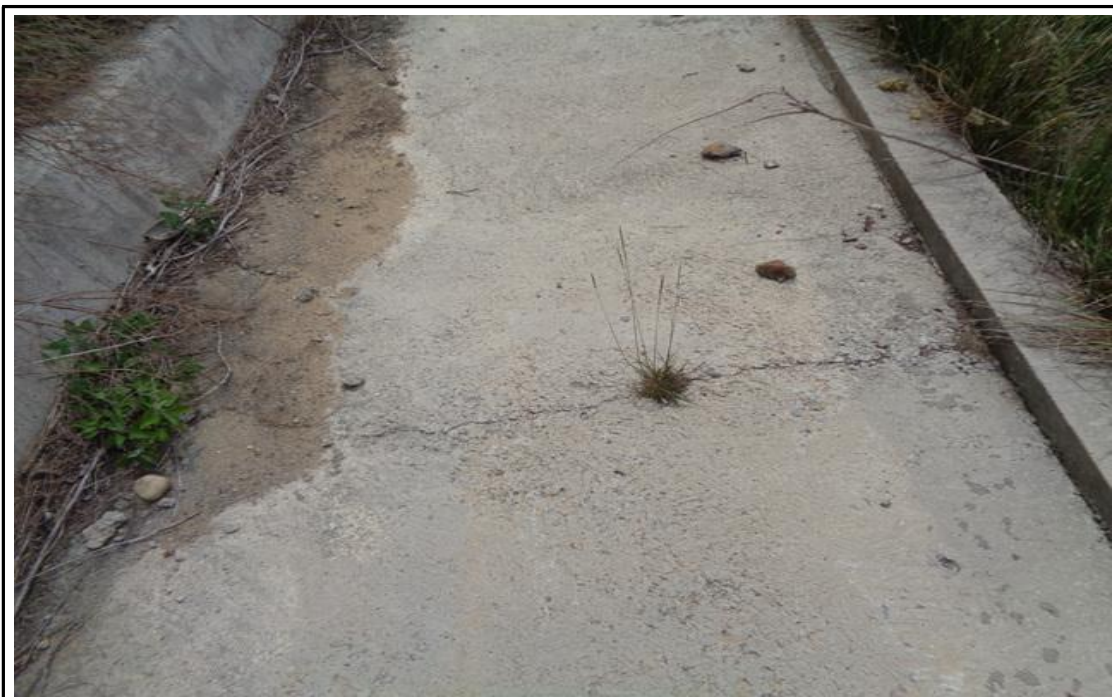
| 사진번호 | 3-SL13-2 | 위 치 | 상주절토13 |

| 내 용 | STA 17.14~17.26k 소단배수로 균열 L=3.5m | | |

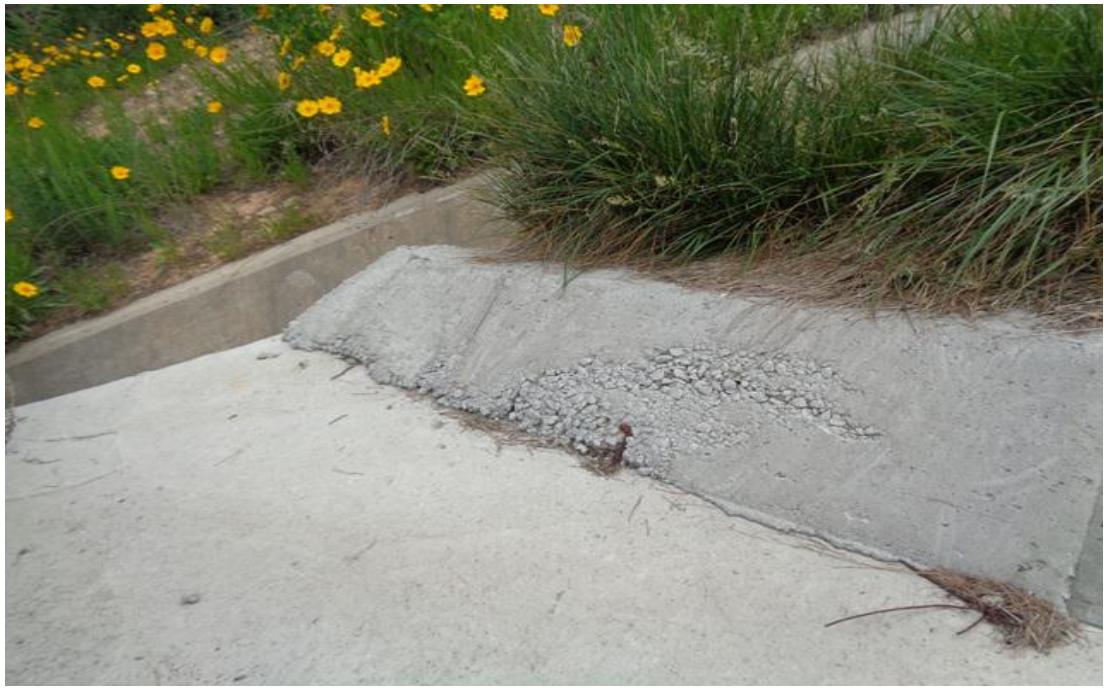
| 사진번호 | 3-SL13-4 | 위 치 | 상주절토13 |

| 내 용 | STA 16.93k 소단배수로 재료분리 A=0.5㎡ | | |

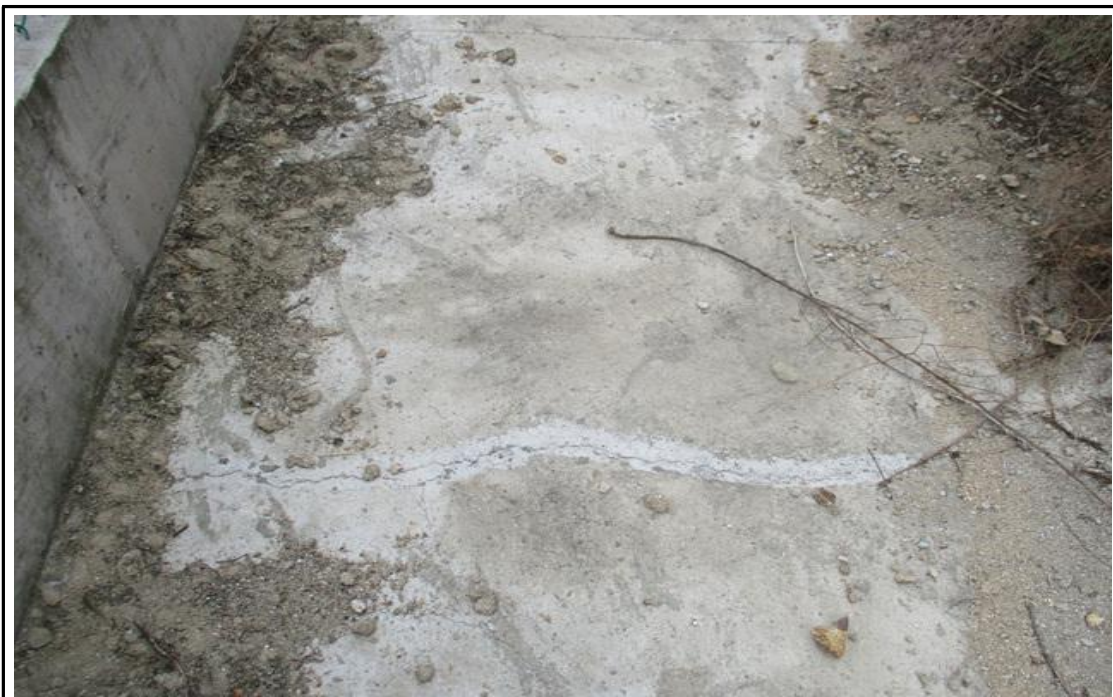
| 사진번호 | 3-SL14-1 | 위 치 | 상주절토14 |

| 내 용 | STA 17.41~17.44k 소단배수로 균열 L=6.0m | | |

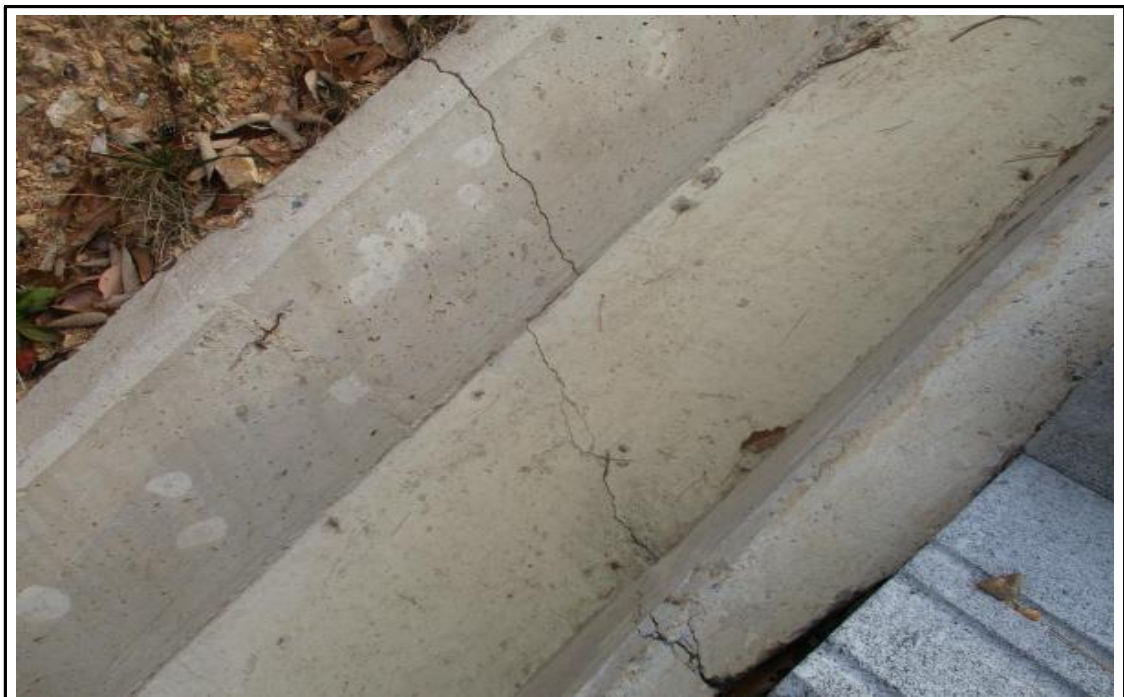
| 사진번호 | 3-SL14-3 | 위 치 | 상주절토14 |

| 내 용 | 산마루측구 균열 L=7.5m | | |

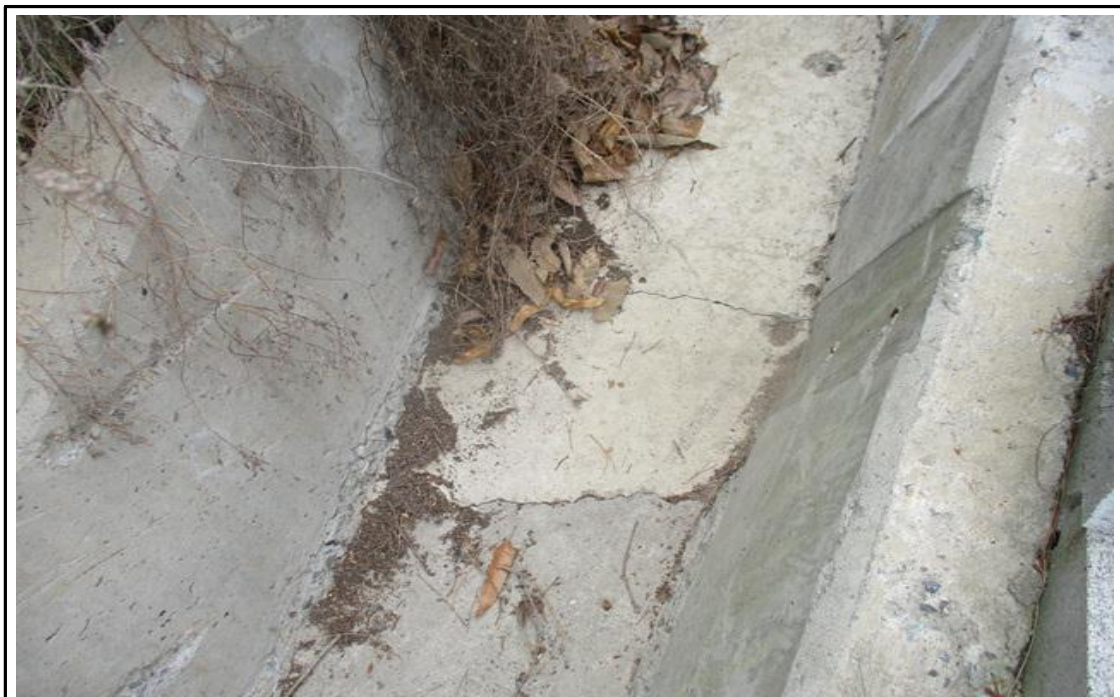
| 사진번호 | 3-SL14-4 | 위 치 | 상주절토14 |

| 내 용 | STA 17.31~17.33k 산마루측구 균열 L=2.0m | | |
