# **1, 2 종 시 설 물 하 자 보 고 서**

**< 3공구 >**

**2020. 06**

**상주영천고속도로주식회사**

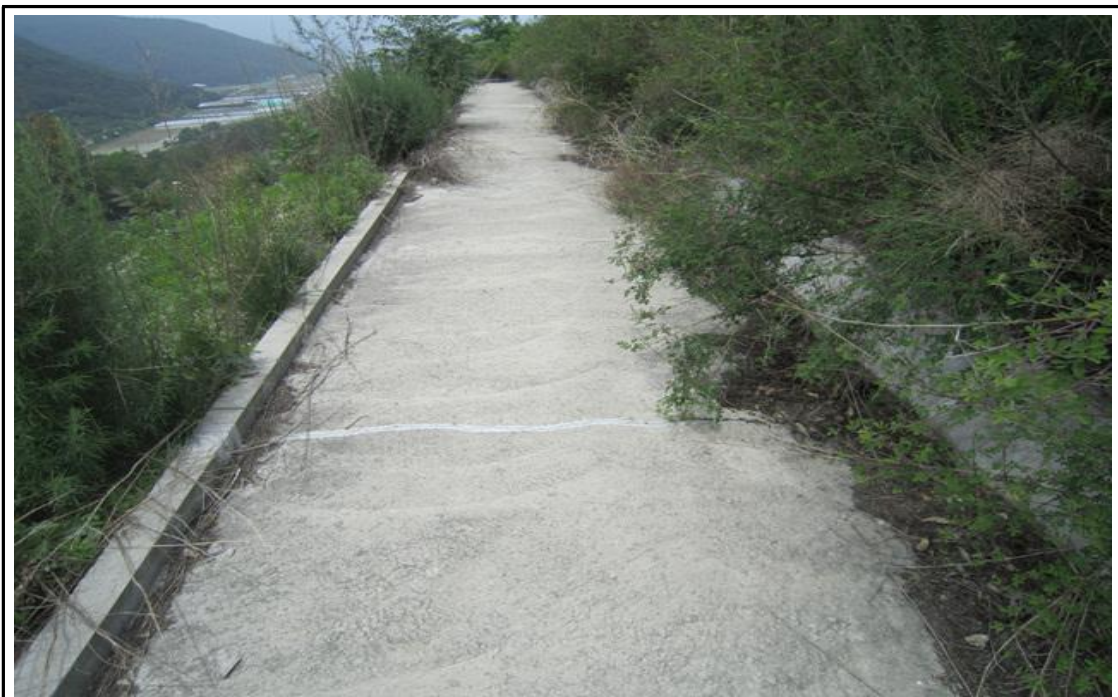
| 사진번호 | 3-SL15-1 | 위 치 | 상주절토15 |

| 내 용 | STA 18.31k 소단배수로 재균열 L=5.0m | | |

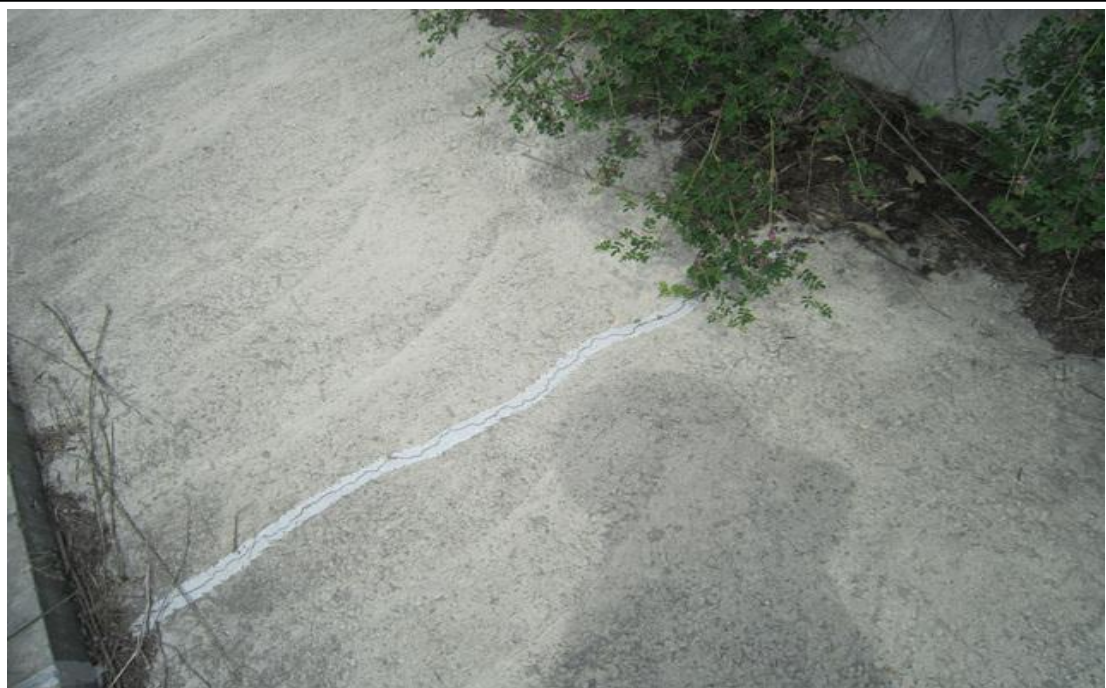
| 사진번호 | 3-SL15-2 | 위 치 | 상주절토15 |

| 내 용 | STA 18.31k 소단배수로 재균열 L=5.0m | | |

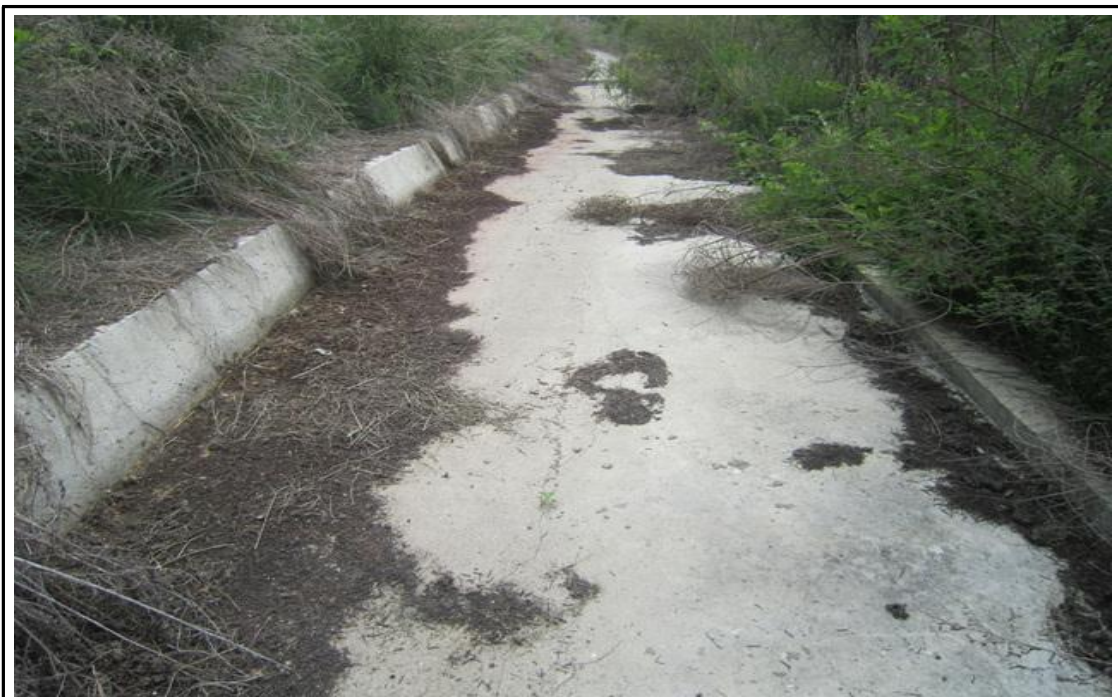
| 사진번호 | 3-SL16-1 | 위 치 | 상주절토16 |

| 내 용 | STA 21.95~22.04k 소단배수로 균열 L=32.0m | | |

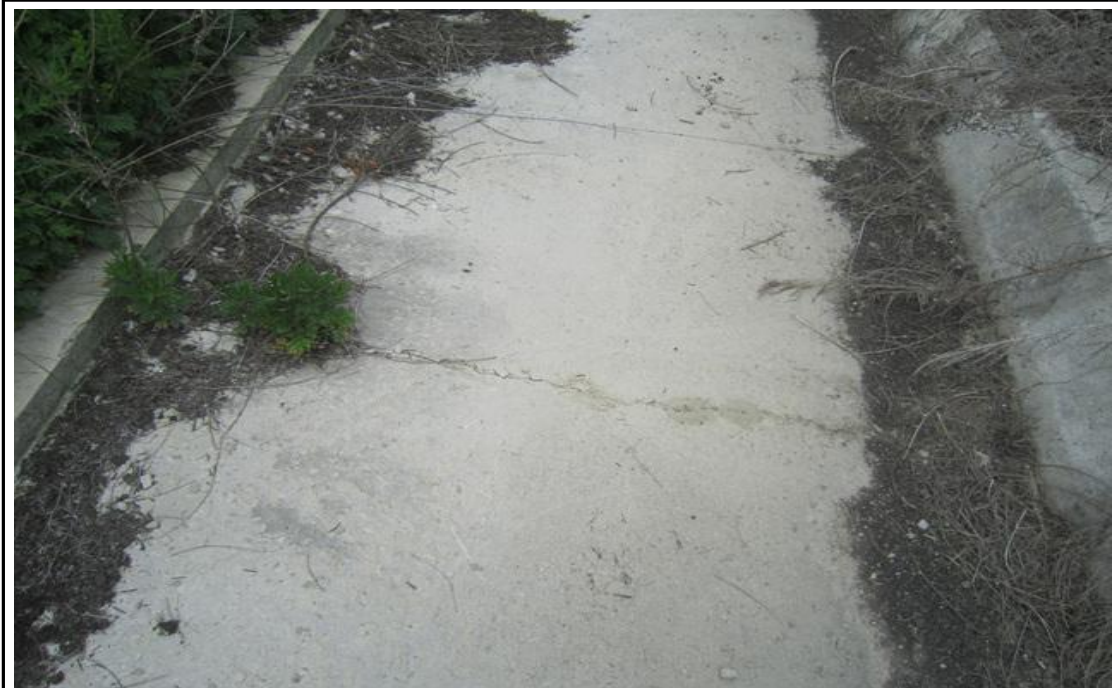
| 사진번호 | 3-SL16-2 | 위 치 | 상주절토16 |

| 내 용 | STA 21.95~22.04k 소단배수로 균열 L=32.0m | | |

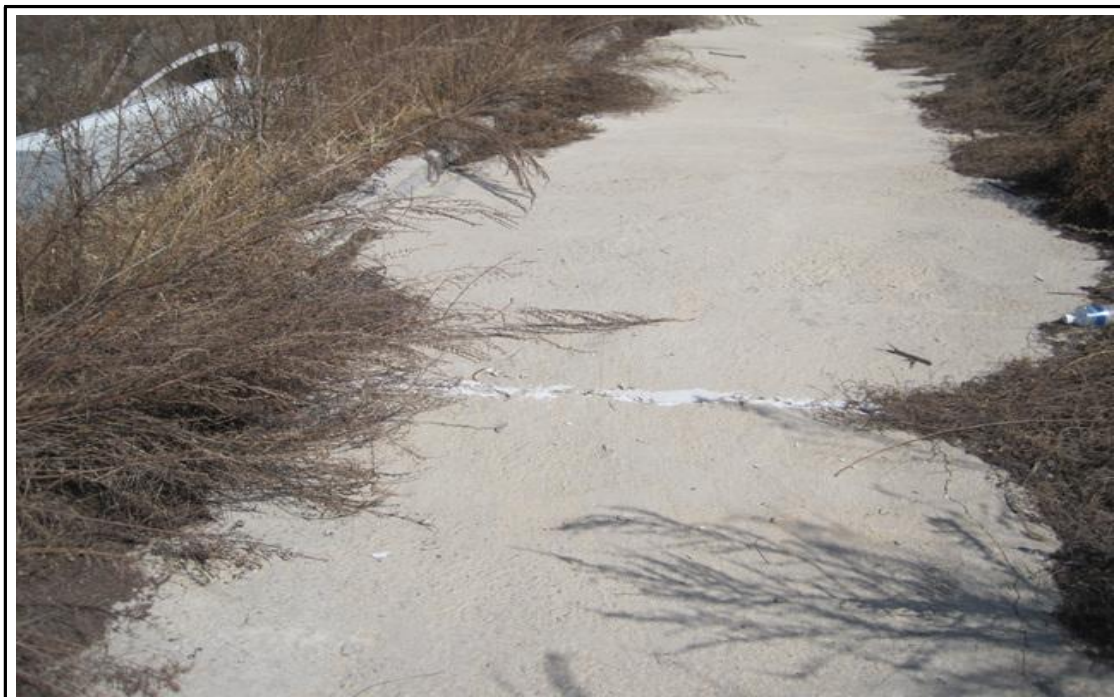
| 사진번호 | 3-SL17-1 | 위 치 | 영천절토17 |

| 내 용 | STA 22.00k 소단배수로 균열 L=5.0m | | |

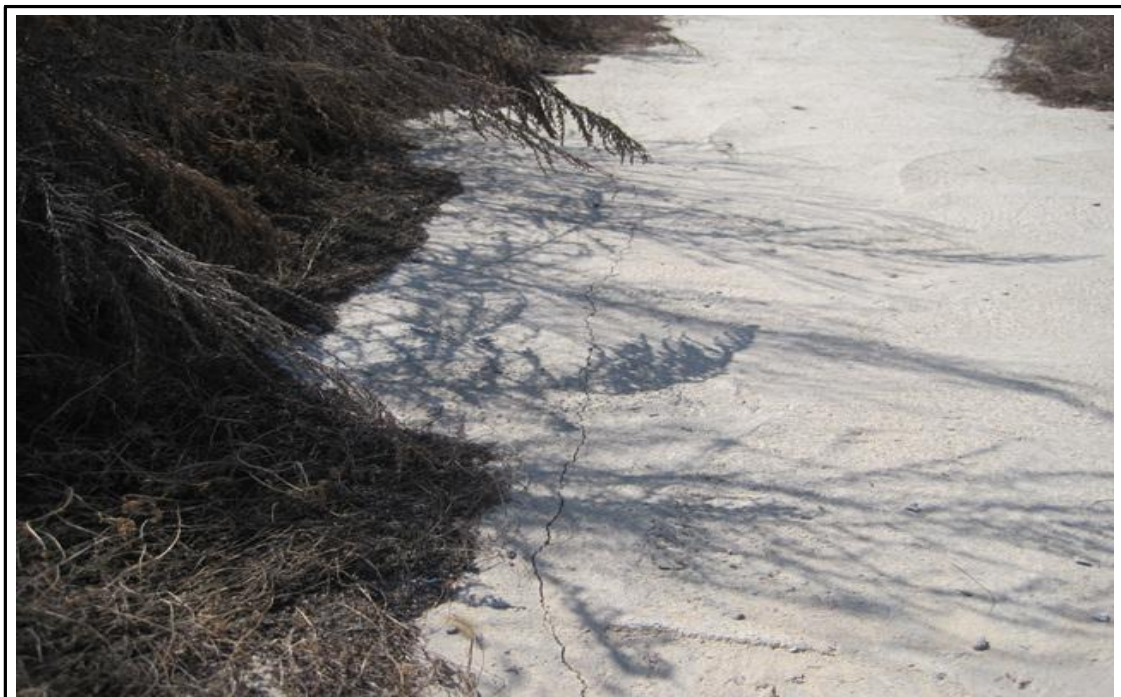
| 사진번호 | 3-SL17-2 | 위 치 | 영천절토17 |

| 내 용 | STA 22.00k 소단배수로 종방향균열 L=10.0m | | |

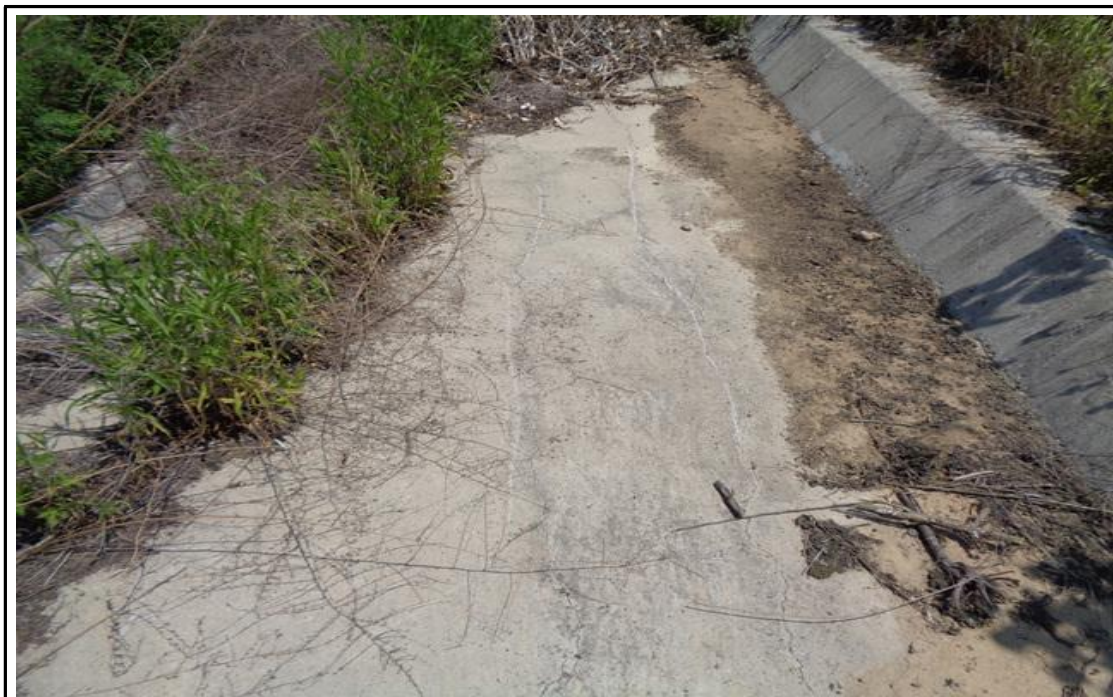
| 사진번호 | 3-SL17-3 | 위 치 | 영천절토17 |

| 내 용 | STA 21.86k 소단배수로 망상균열 A=15.0㎡ | | |

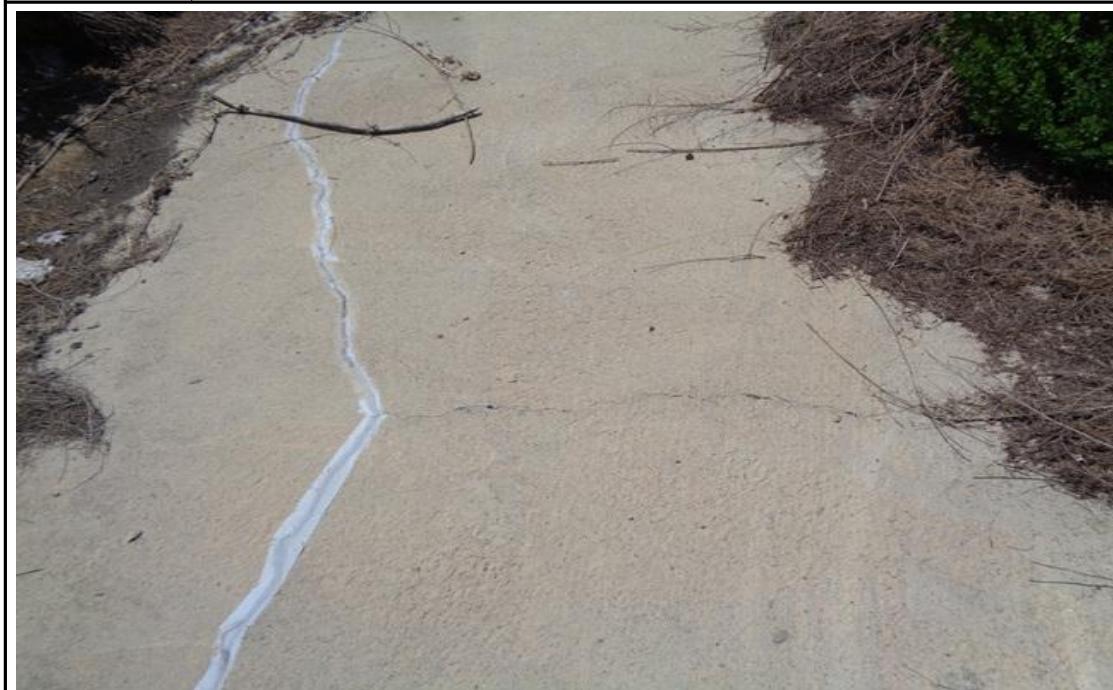
| 사진번호 | 3-SL17-4 | 위 치 | 영천절토17 |

| 내 용 | STA 21.92k 소단배수로 균열 L=2.0m | | |

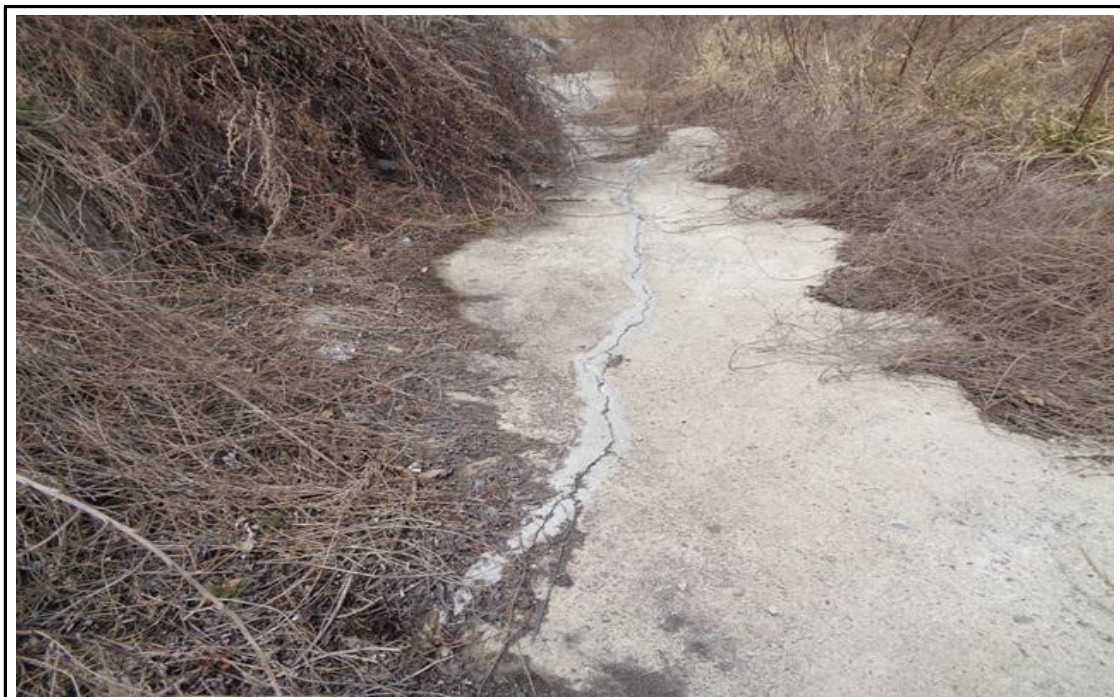
| 사진번호 | 3-SL18-1 | 위 치 | 영천절토18 |

| 내 용 | STA 23.10k 소단배수로 종방향 재균열 L=110.0m | | |

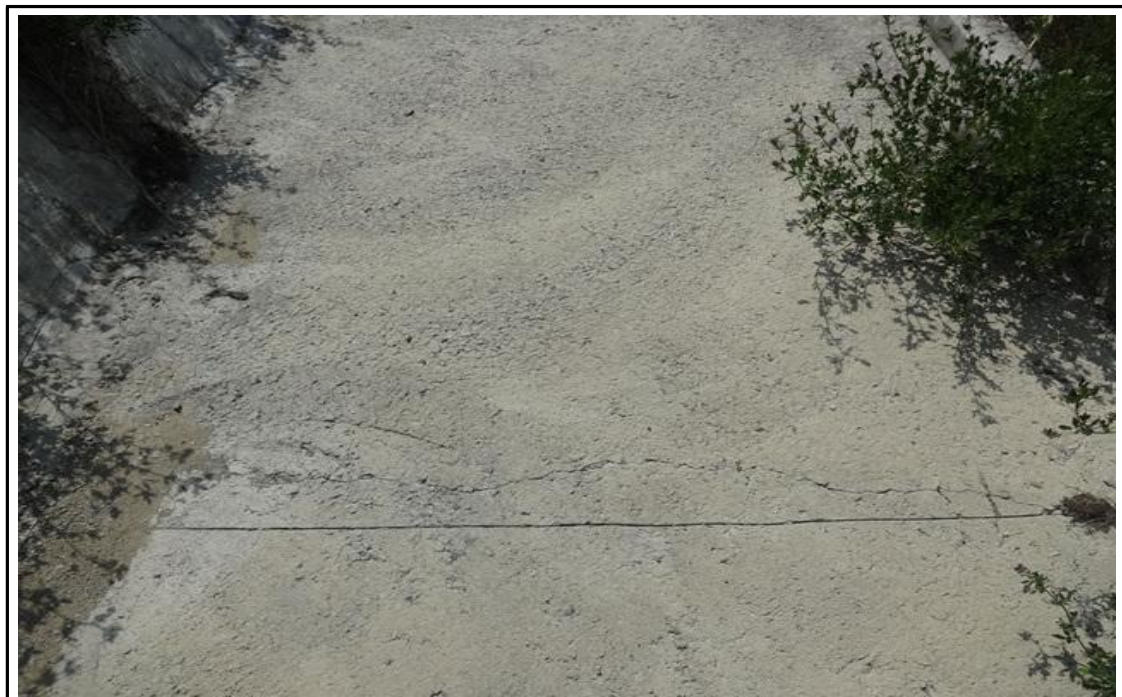
| 사진번호 | 3-SL19-1 | 위 치 | 영천절토19 |

| 내 용 | 소단배수로 균열 L=10.0m | | |

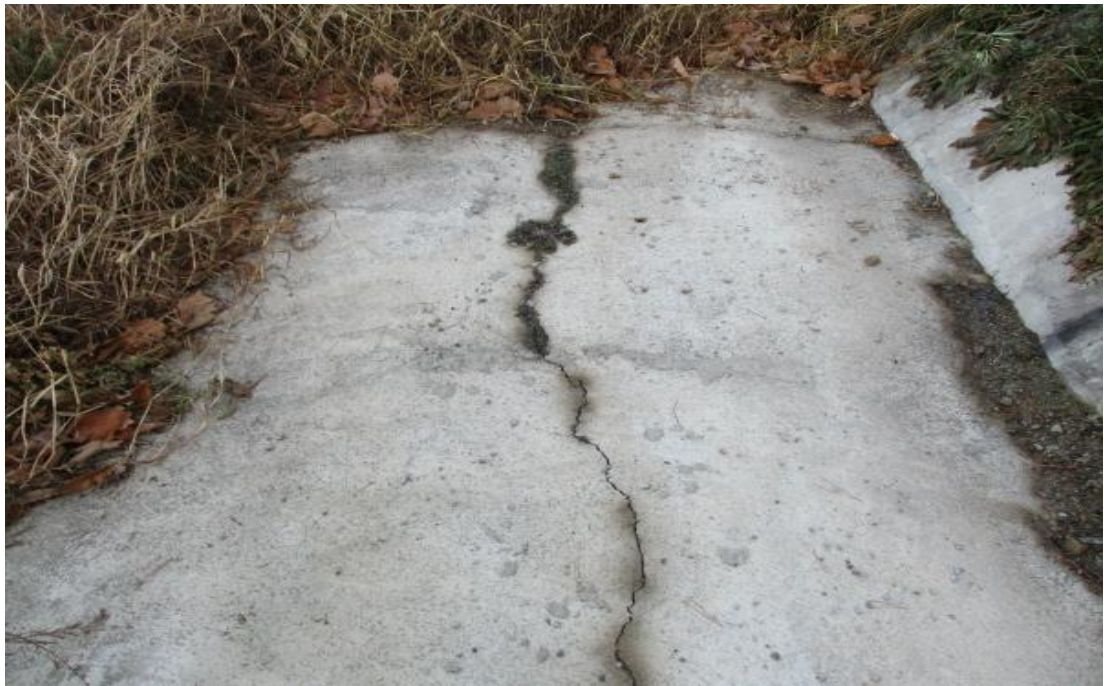
| 사진번호 | 3-SL19-2 | 위 치 | 영천절토19 |

| 내 용 | 소단배수로 종방향균열 L=5.5m | | |

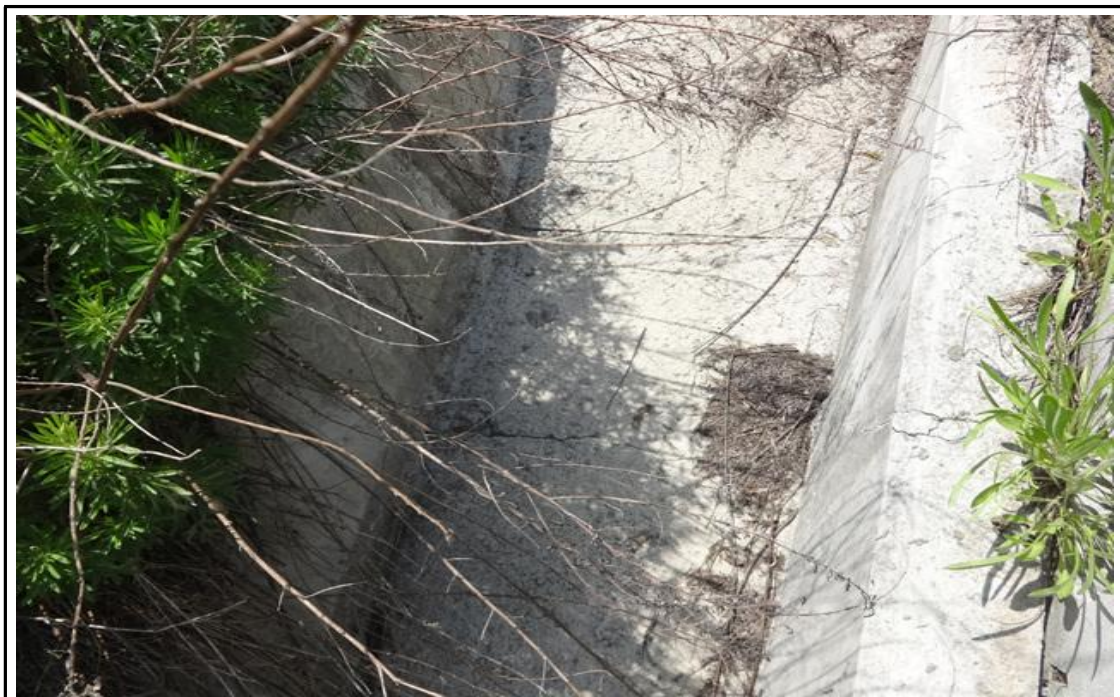
| 사진번호 | 3-SL19-3 | 위 치 | 영천절토19 |

| 내 용 | STA 24.90~24.91k 산마루측구 균열 L=1.5m | | |

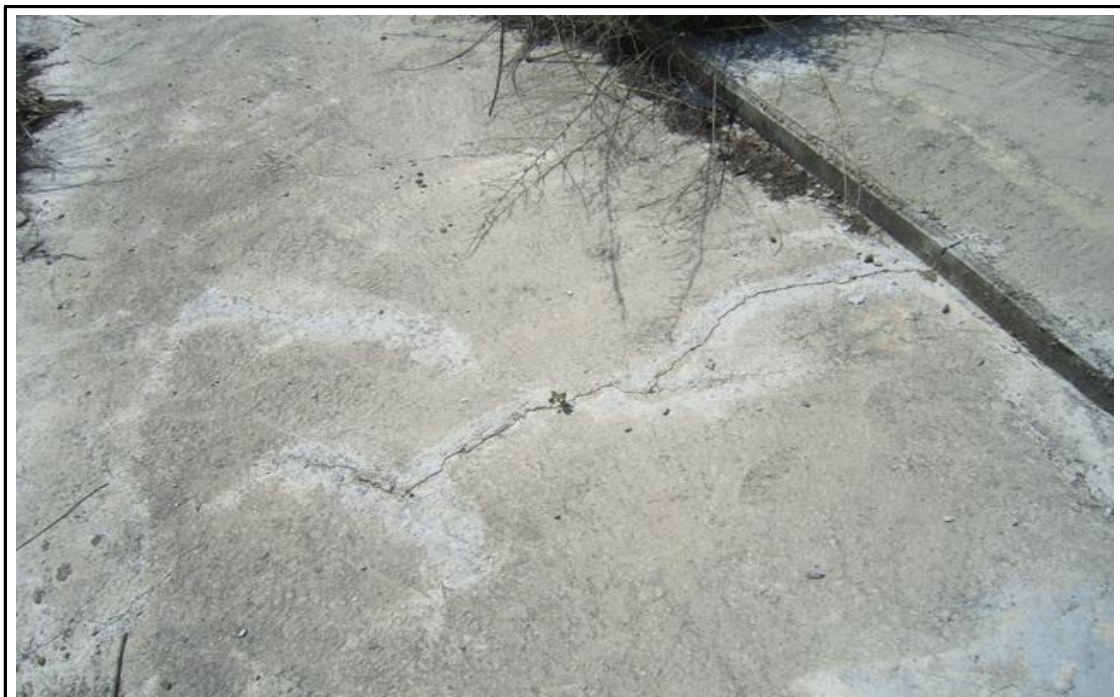
| 사진번호 | 3-SL20-1 | 위 치 | 영천절토20 |

| 내 용 | STA 25.91~25.97k 소단배수로 균열 L=34.0m | | |

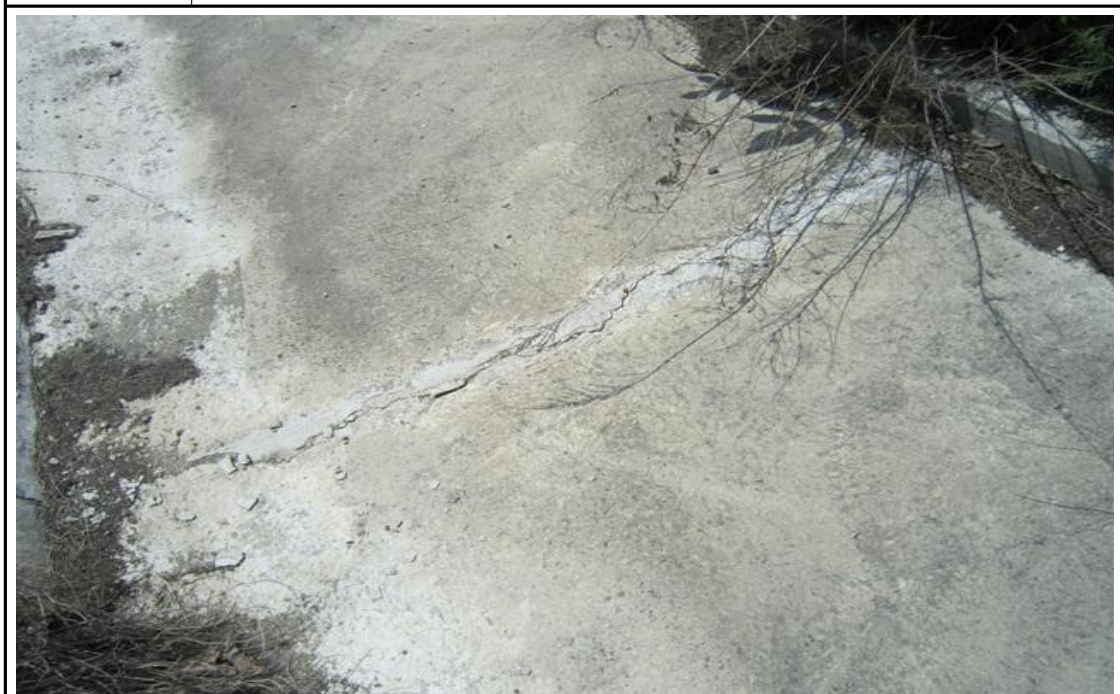
| 사진번호 | 3-SL20-2 | 위 치 | 영천절토20 |

| 내 용 | STA 25.91~25.97k 소단배수로 균열 L=34.0m | | |

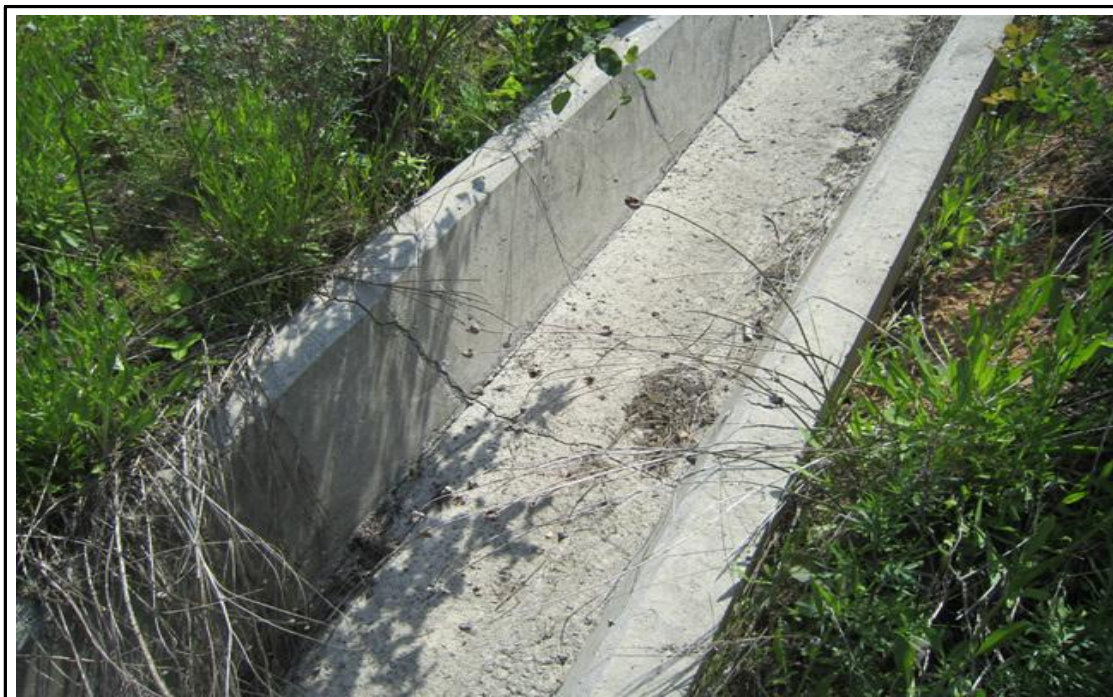
| 사진번호 | 3-SL20-3 | 위 치 | 영천절토20 |

| 내 용 | STA 25.86~26.04k 산마루측구 균열 L=1.5m | | |

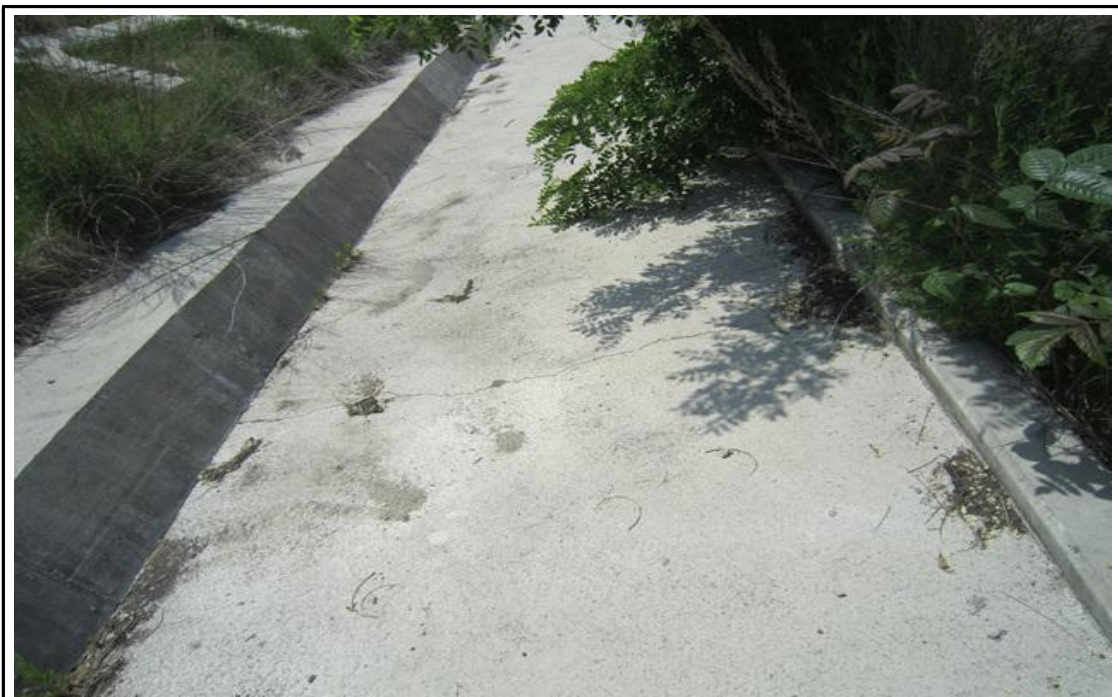
| 사진번호 | 3-SL21-1 | 위 치 | 영천절토21 |

| 내 용 | STA 26.78~26.82k 소단배수로 균열 L=12.0m | | |

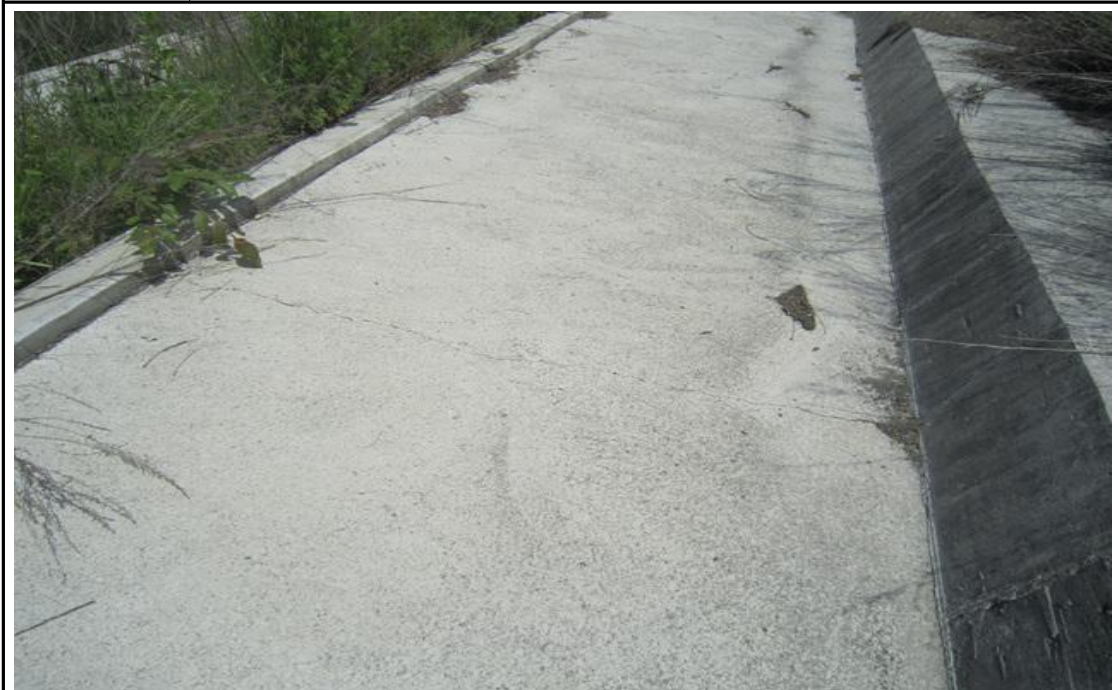
| 사진번호 | 3-SL21-2 | 위 치 | 영천절토21 |

| 내 용 | STA 26.78~26.82k 소단배수로 균열 L=12.0m | | |

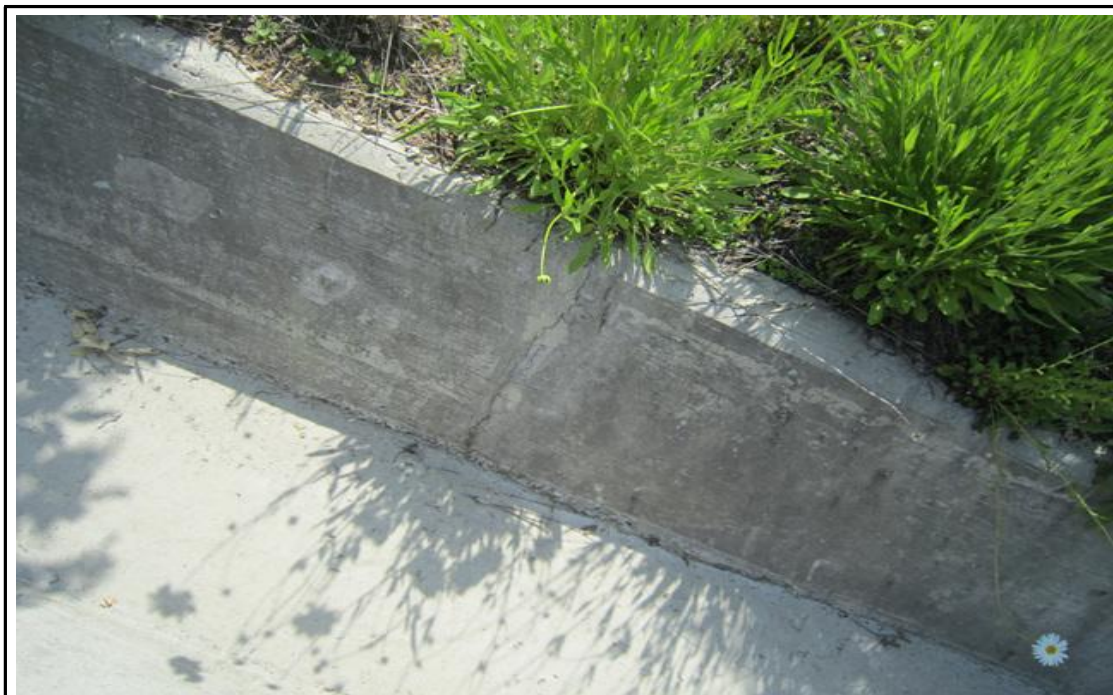
| 사진번호 | 3-SL21-3 | 위 치 | 영천절토21 |

| 내 용 | STA 26.68~26.74k 산마루측구 균열 L=2.5m | | |

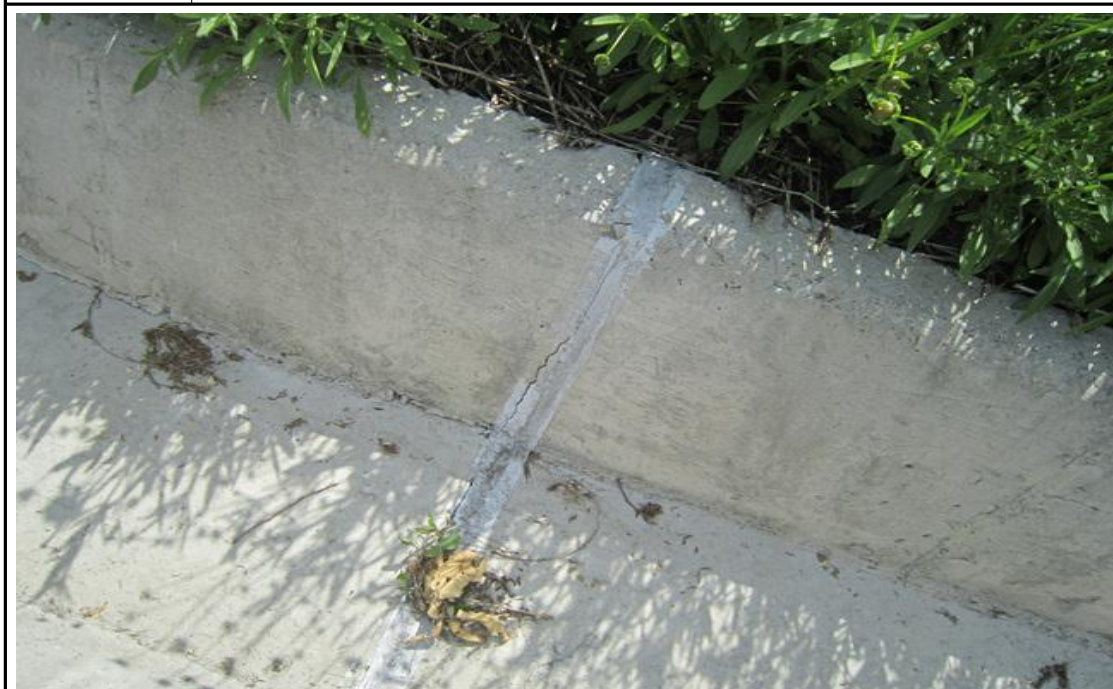
| 사진번호 | 3-SL21-4 | 위 치 | 영천절토21 |

| 내 용 | STA 26.75k 산마루측구 들뜸 A=0.05㎡ | | |

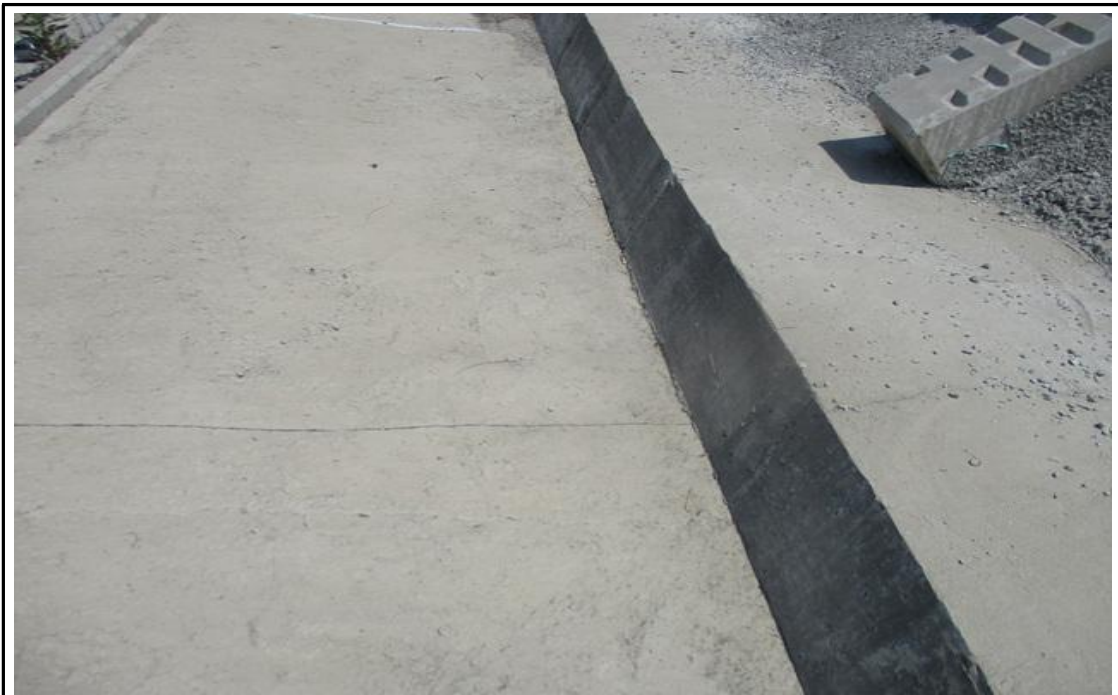
| 사진번호 | 3-SL22-1 | 위 치 | 영천절토22 |

| 내 용 | STA 27.51~27.58k 소단배수로 균열 L=11.5m | | |

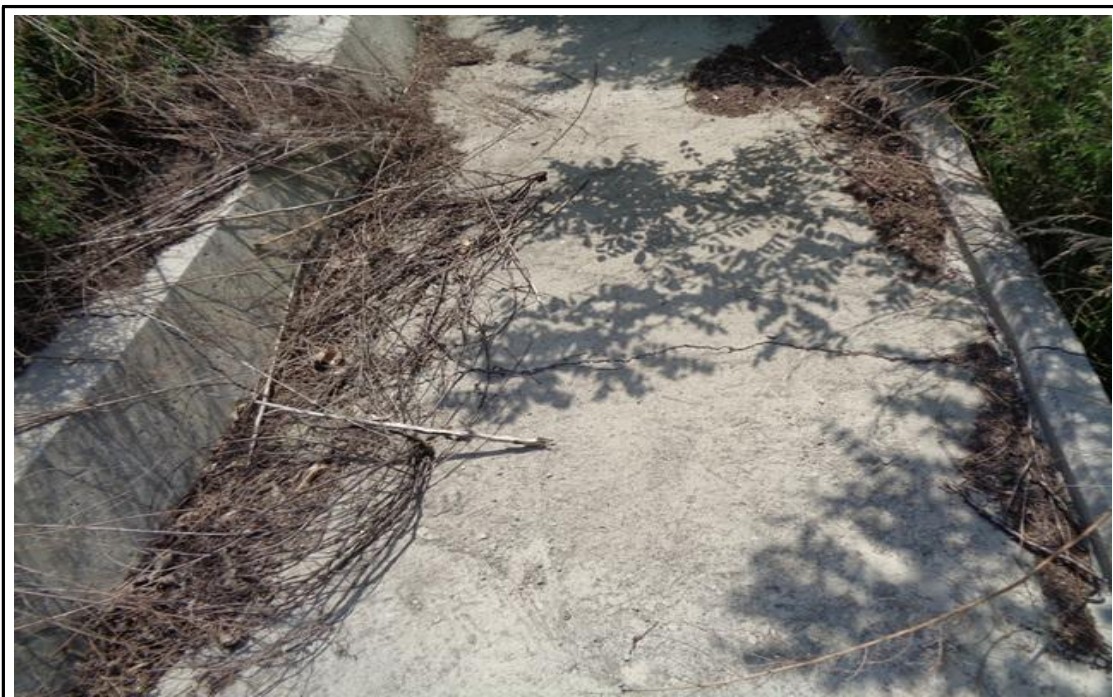
| 사진번호 | 3-SL23-1 | 위 치 | 영천절토23 |

| 내 용 | STA 27.91~28.00k 소단배수로 균열 L=32.0m | | |

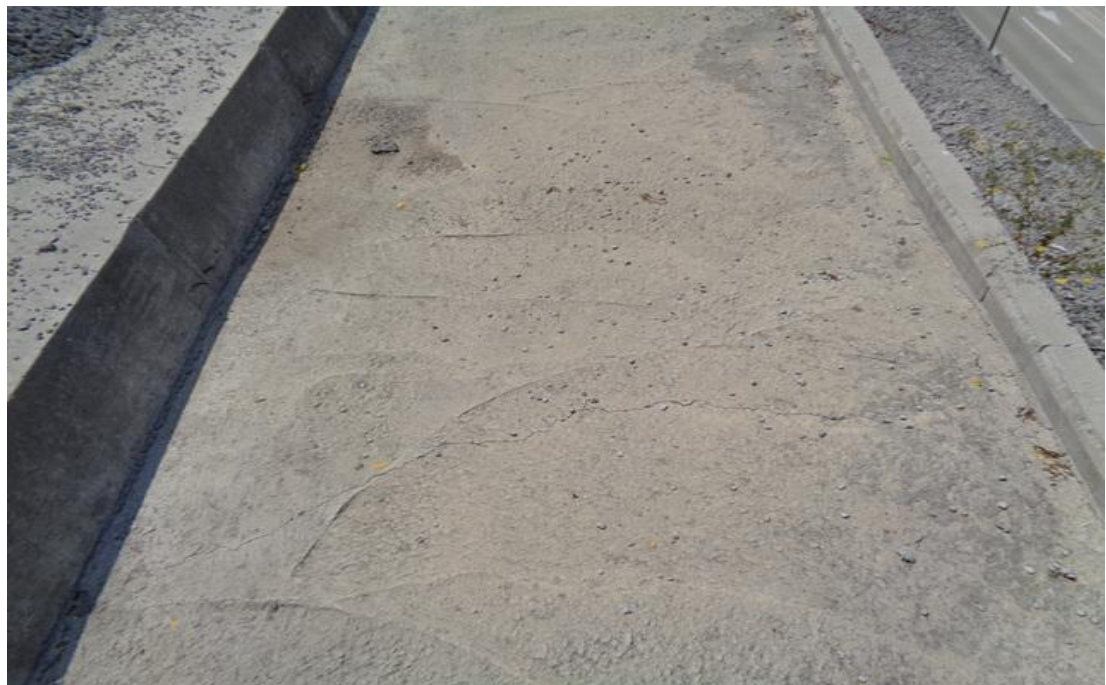
| 사진번호 | 3-SL23-2 | 위 치 | 영천절토23 |

| 내 용 | STA 27.91~28.00k 소단배수로 균열 L=32.0m | | |

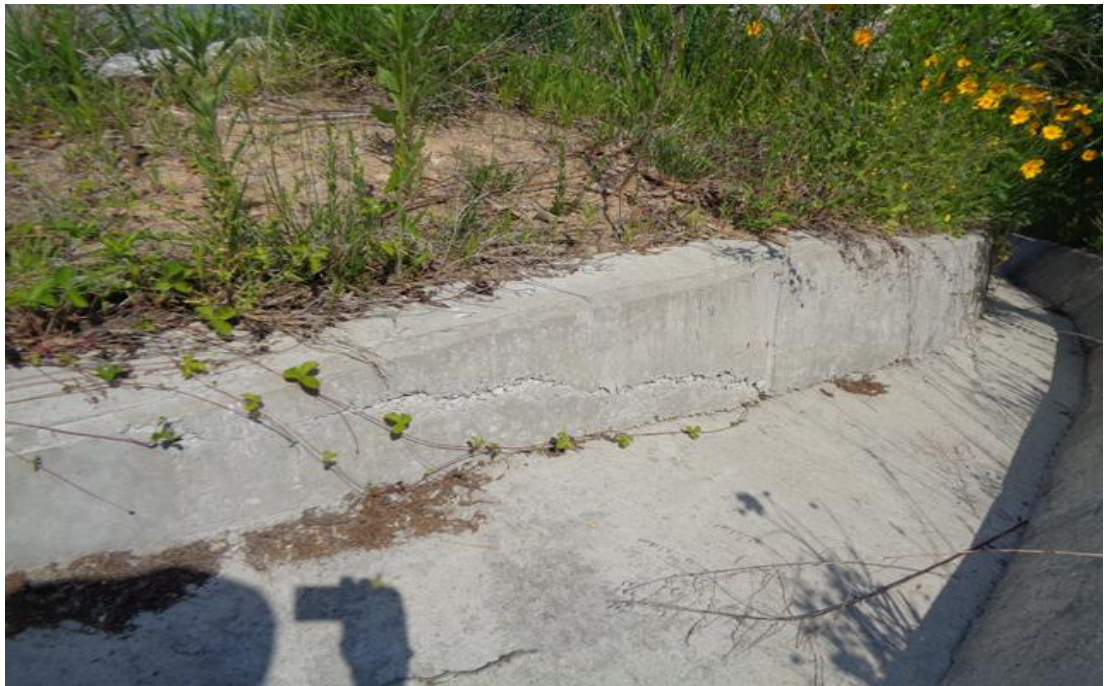
| 사진번호 | 3-SL23-3 | 위 치 | 영천절토23 |

| 내 용 | STA 28.02k 산마루측구 재료분리 A=0.2㎡ | | |
