# **1, 2 종 시 설 물 하 자 보 고 서**

**< 5공구 >**

**2020. 06**

**상주영천고속도로주식회사**

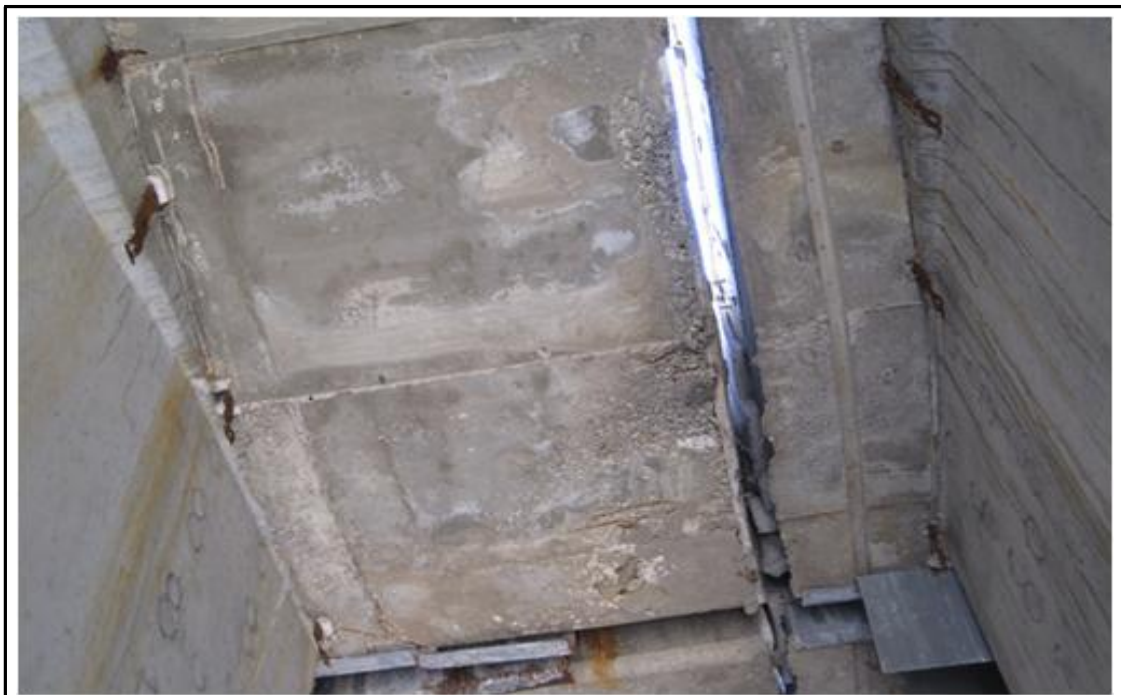
| 사진번호 | 5-BR11-1 | 위 치 | 오로교 상주방향 |

| 내 용 | 바닥판하면 S8 재료분리 (A=0.5㎡) | | |

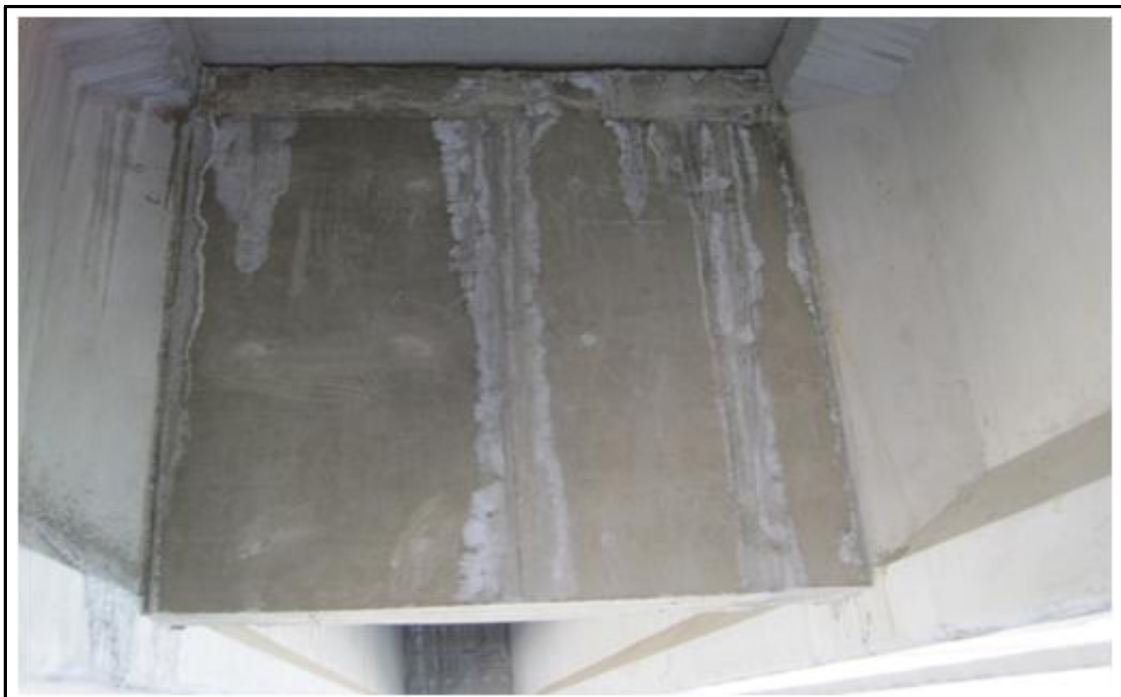
| 사진번호 | 5-BR11-3 | 위 치 | 오로교 상주방향 |

| 내 용 | 가로보 S10 (A=24.0㎡) | | |

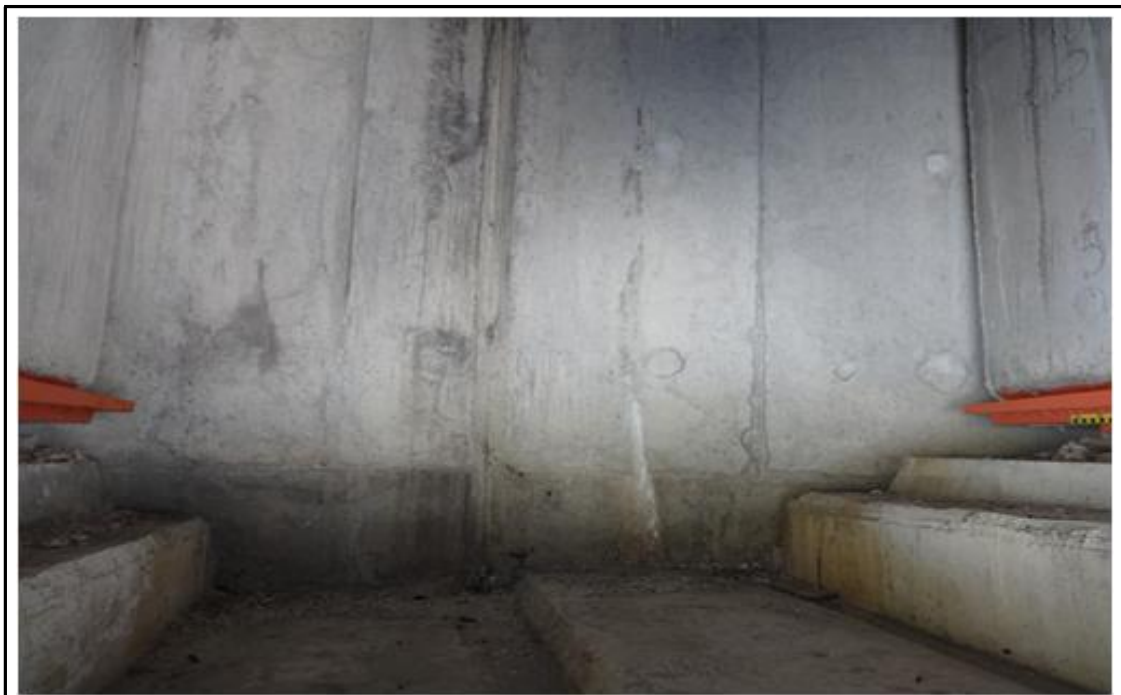
| 사진번호 | 5-BR11-5 | 위 치 | 오로교 상주방향 |

| 내 용 | 교대 A2 백태 ( $A=0.1\text{m}^2$ ) | | |

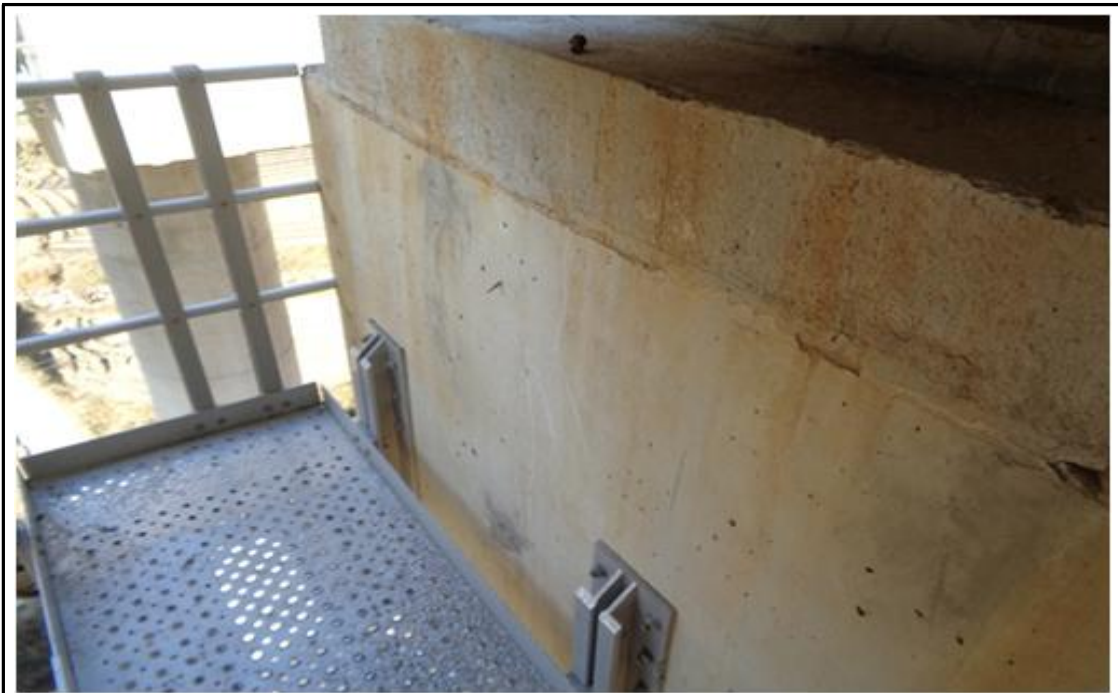
| 사진번호 | 5-BR11-7 | 위 치 | 오로교 상주방향 |

| 내 용 | 교각 P3 균열 (cw=0.3mm미만) | | |

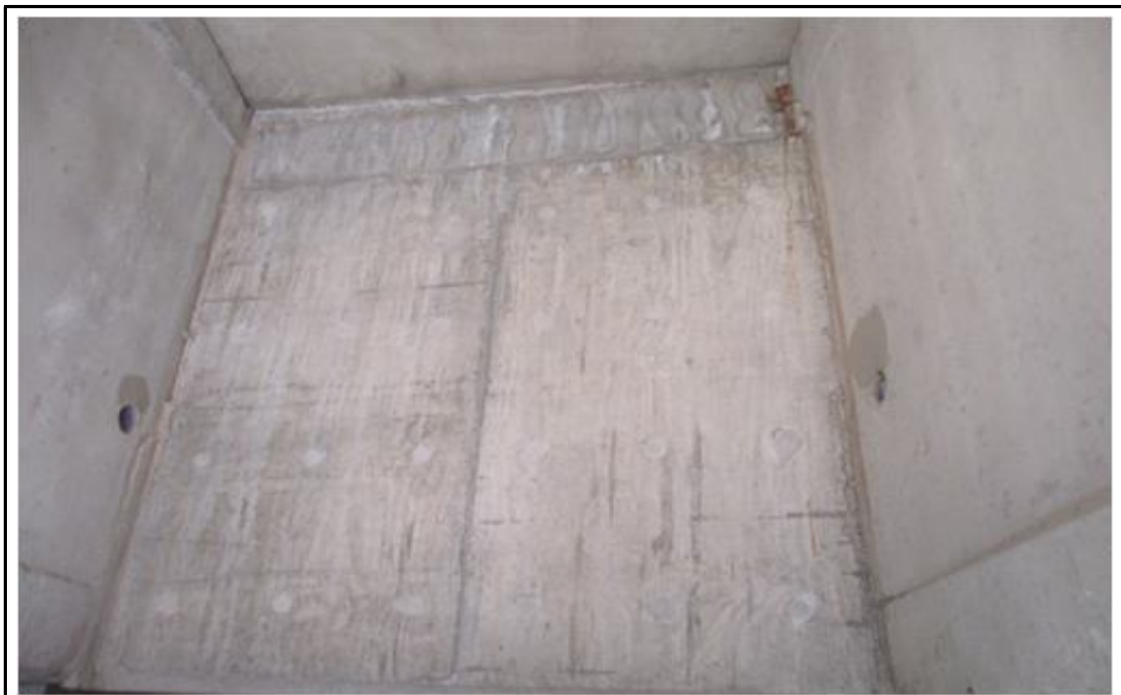
| 사진번호 | 5-BR11-9 | 위 치 | 오로교 영천방향 |

| 내 용 | 가로보 S1~S10 백태 (A=68.6㎡) | | |

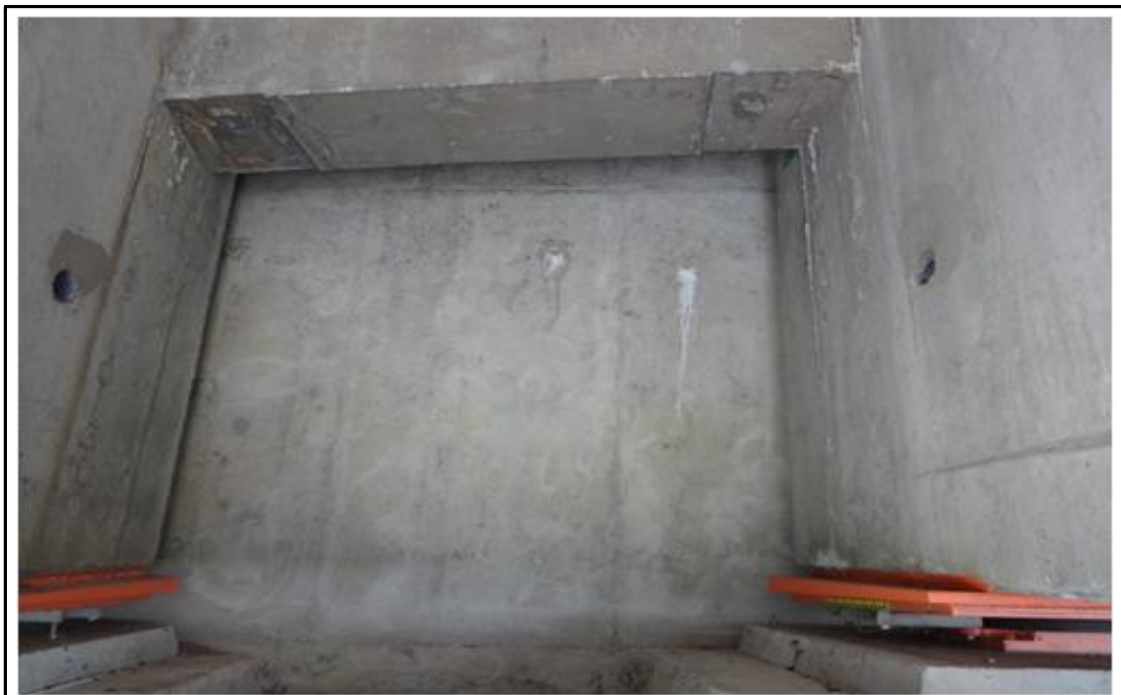
| 사진번호 | 5-BR11-11 | 위 치 | 오로교 영천방향 |

| 내 용 | 교대 A1 백태 ( $A=0.24\text{m}^2$ ) | | |

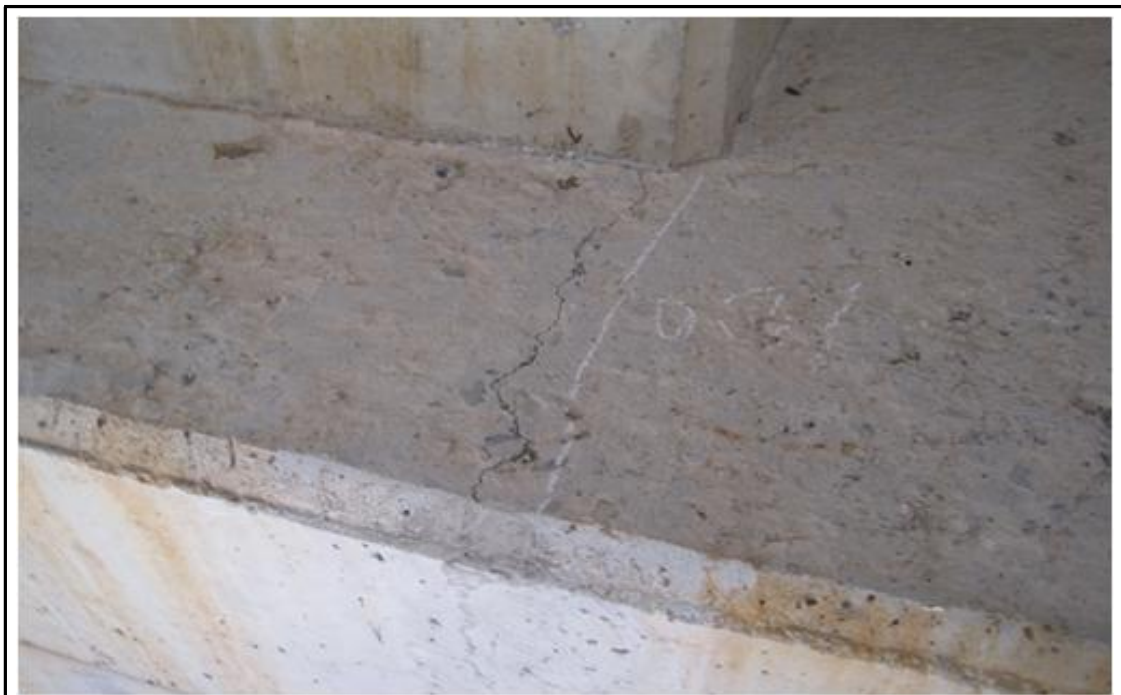
| 사진번호 | 5-BR11-13 | 위 치 | 오로교 영천방향 |

| 내 용 | 교각 P9 균열 (cw=0.3mm이상) | | |

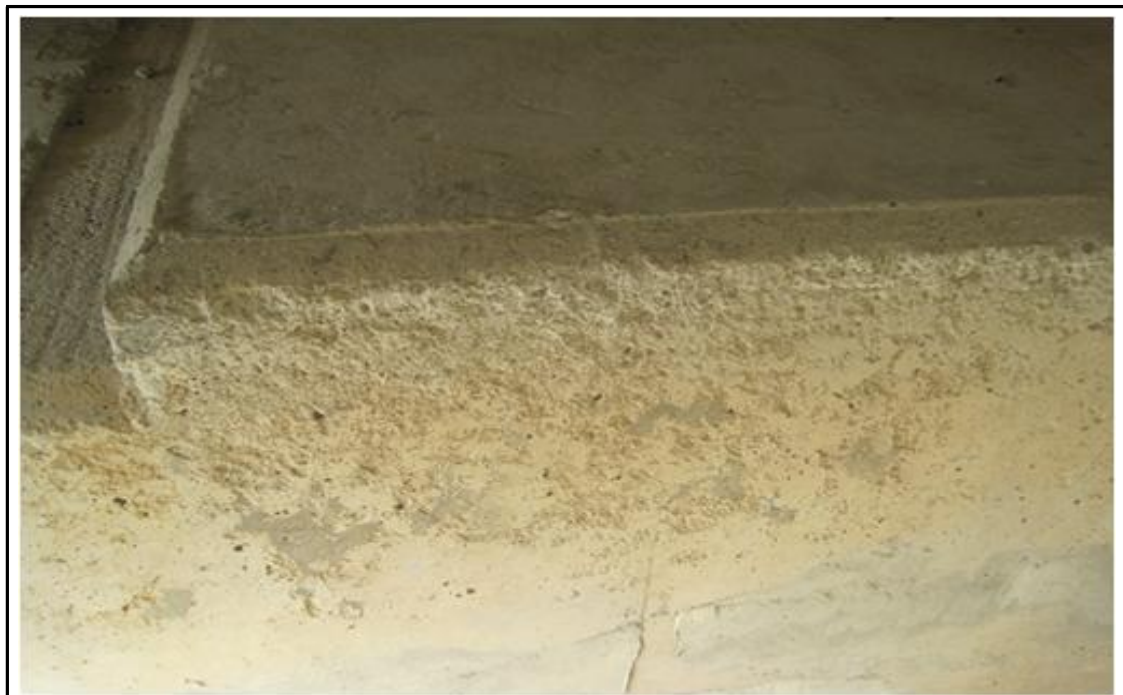
| 사진번호 | 5-BR11-15 | 위 치 | 오로교 영천방향 |

| 내 용 | 교각 P1~P5 박리 (A=70.5㎡) | | |

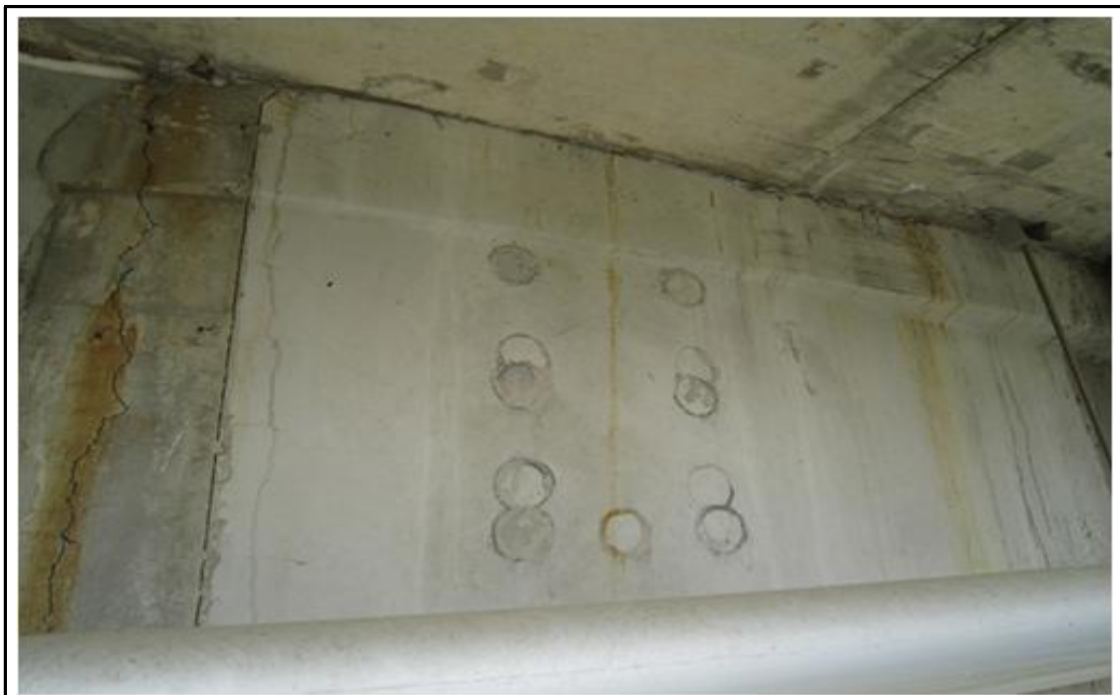
| 사진번호 | 5-BR11-17 | 위 치 | 오로교 상주방향 |

| 내 용 | 거더 S7 망상균열 (A=1.5㎡) | | |

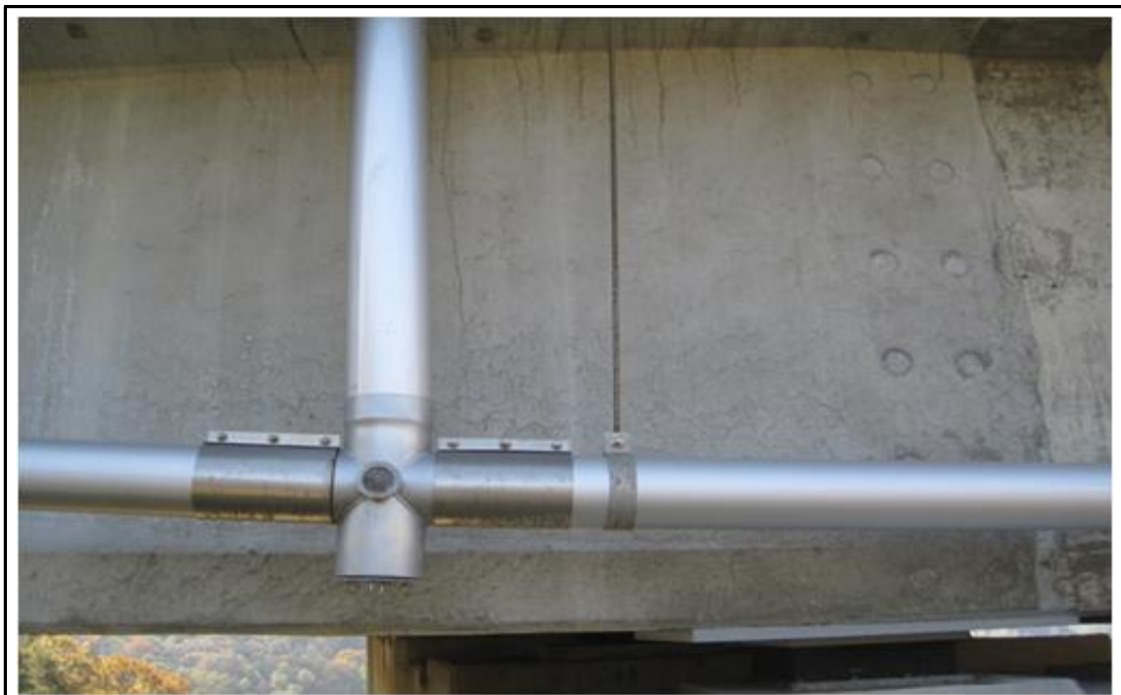
| 사진번호 | 5-BR12-1 | 위 치 | 오실교 상주방향 |

| 내 용 | 거더 S3 박리 (A=6.0㎡) | | |

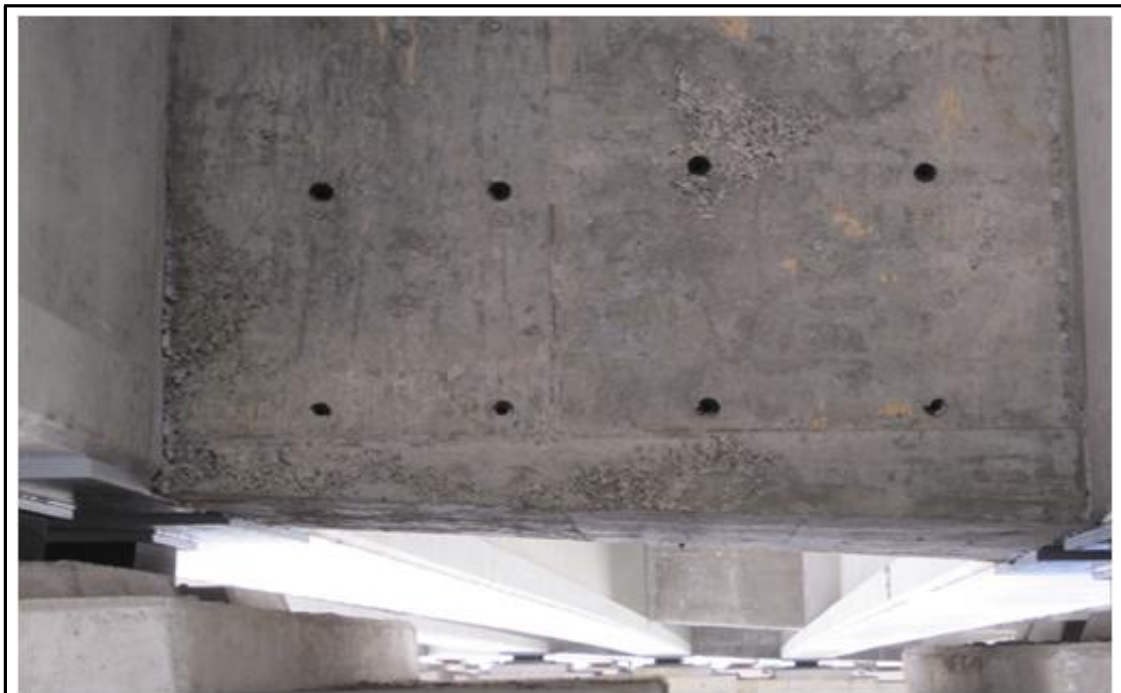
| 사진번호 | 5-BR12-3 | 위 치 | 오실교 상주방향 |

| 내 용 | 가로보 S7 재료분리(A=4.0㎡) | | |

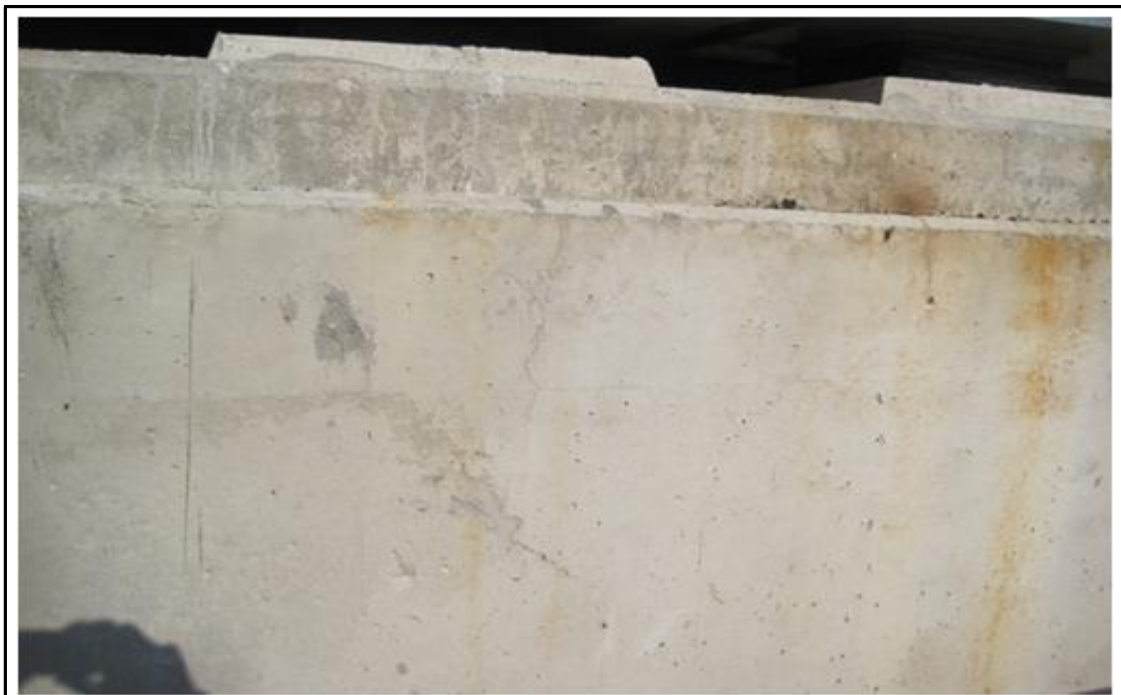
| 사진번호 | 5-BR12-11 | 위 치 | 오실교 영천방향 |

| 내 용 | 교각 P1~P4 균열 (cw=0.3mm미만) | | |

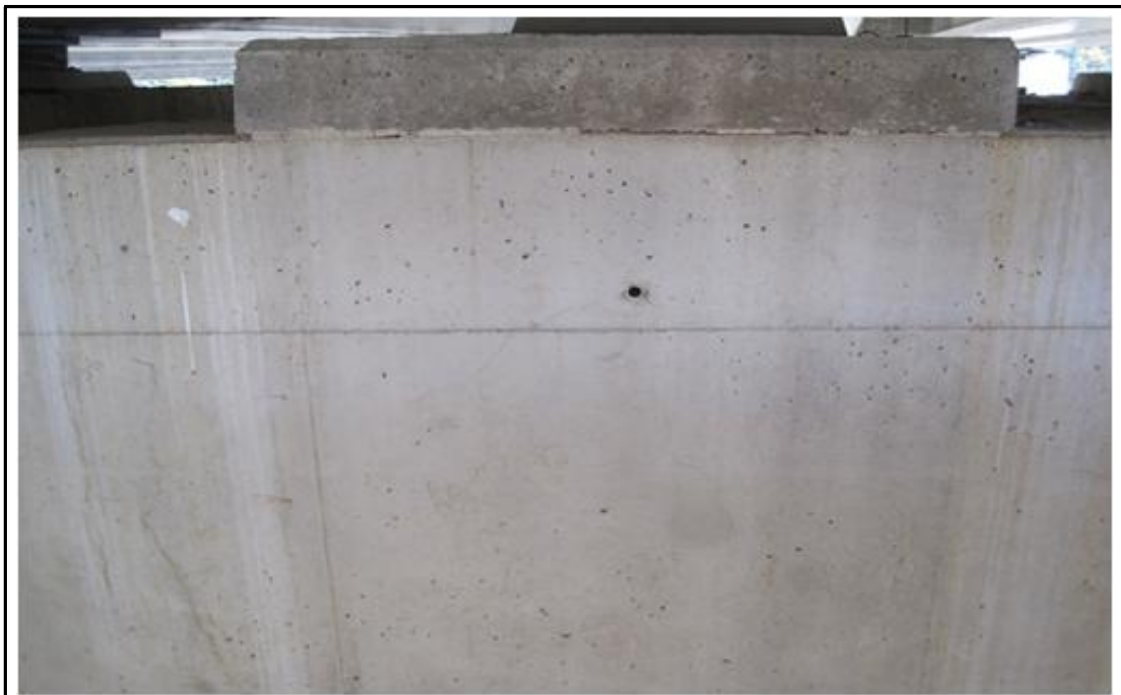
| 사진번호 | 5-BR12-13 | 위 치 | 오실교 영천방향 |

| 내 용 | 교각 P1~P3 망상균열 (A=45.0㎡) | | |

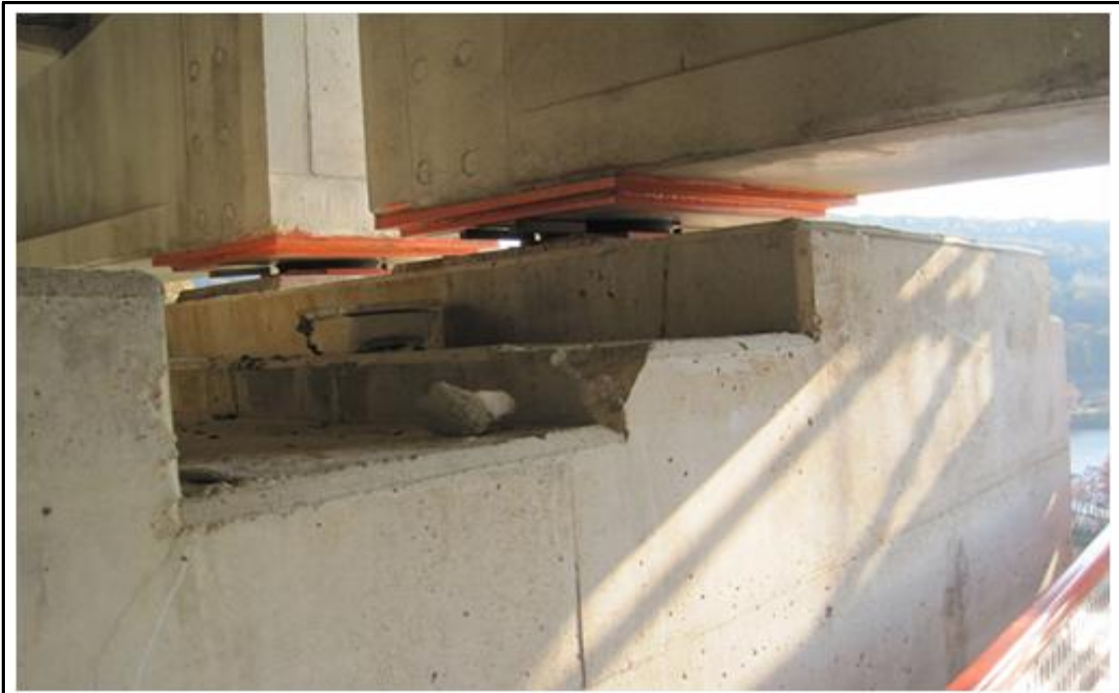
| 사진번호 | 5-BR12-15 | 위 치 | 오실교 영천방향 |

| 내 용 | 교각 P4, P6 박리, 박락 ( $A=2.14\text{m}^2$ ) | | |

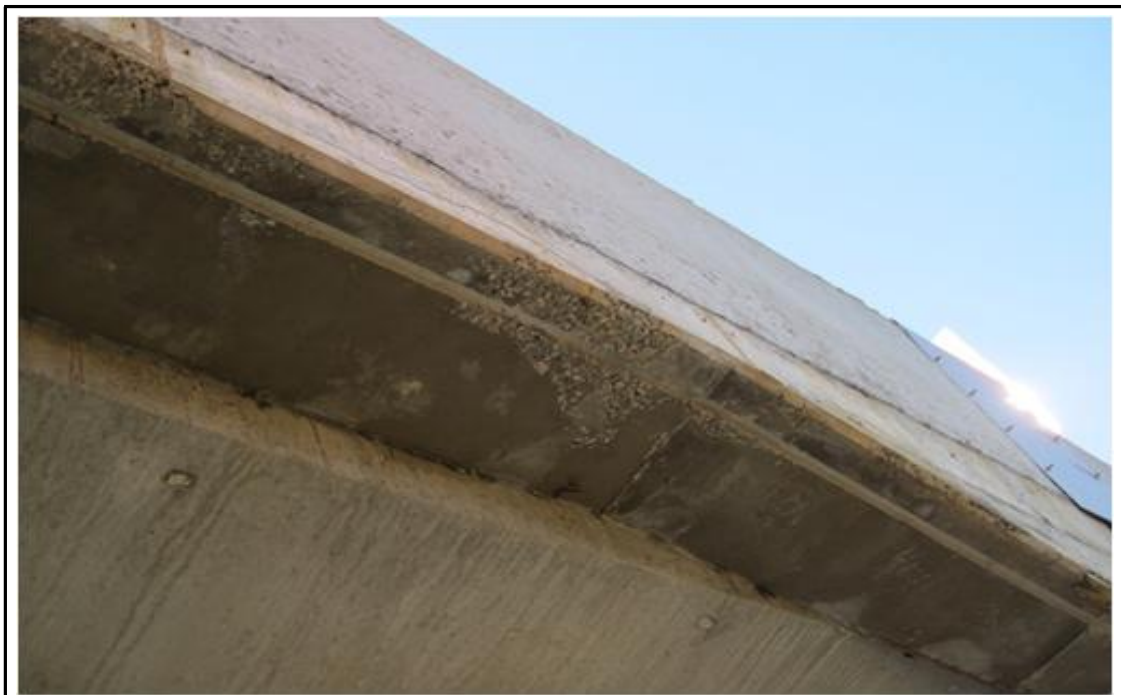
| 사진번호 | 5-BR13-1 | 위 치 | 불당교 상주방향, 영천방향 |

| 내 용 | 바닥판하면 S4 재료분리 (A=6.0㎡) | | |

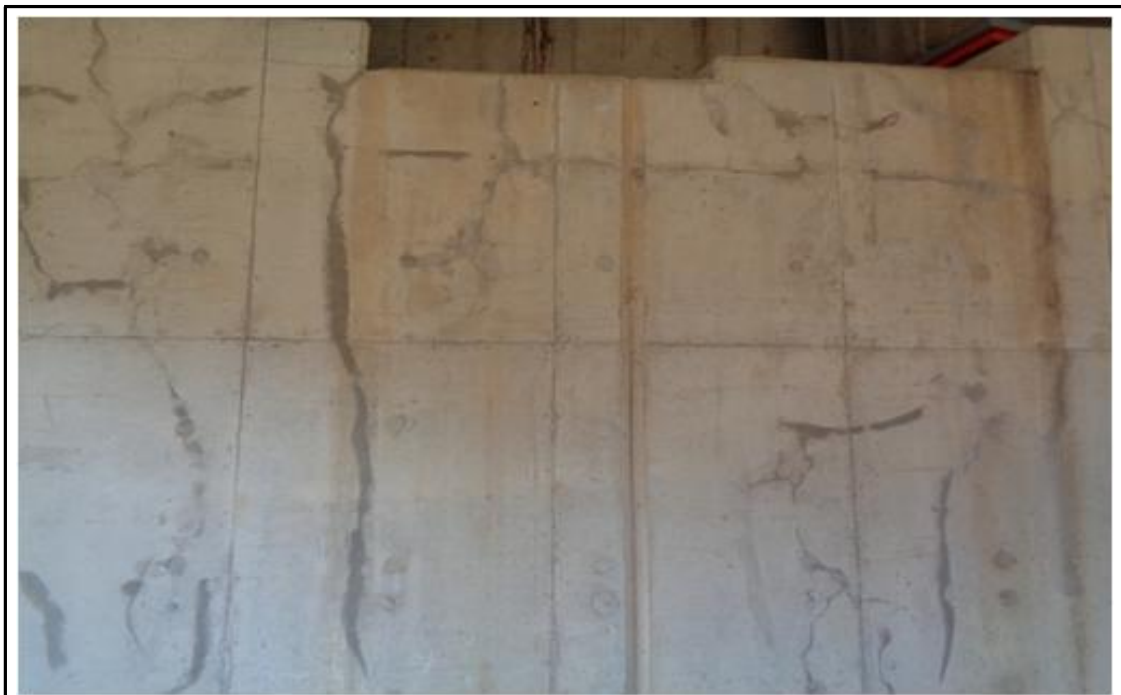
| 사진번호 | 5-BR13-3 | 위 치 | 불당교 영천방향 |

| 내 용 | 교대 A1 균열 (cw=0.3mm미만) | | |

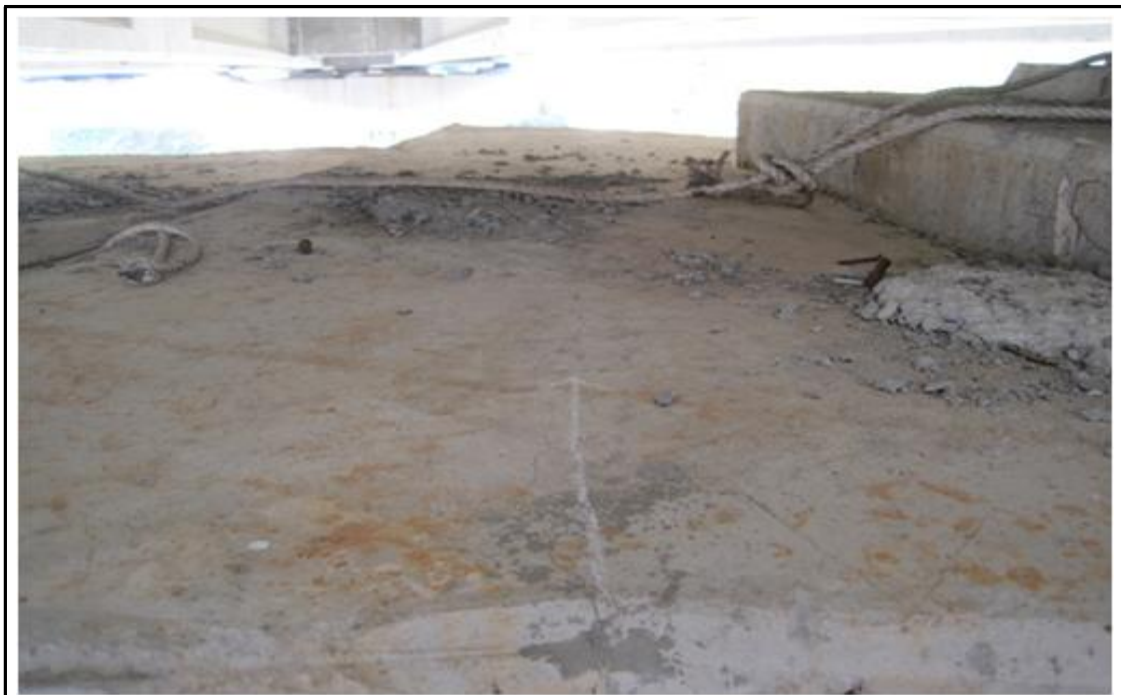
| 사진번호 | 5-BR13-5 | 위 치 | 불당교 상주방향, 영천방향 |

| 내 용 | 교각 P3, P4 균열 (cw=0.3mm미만) | | |

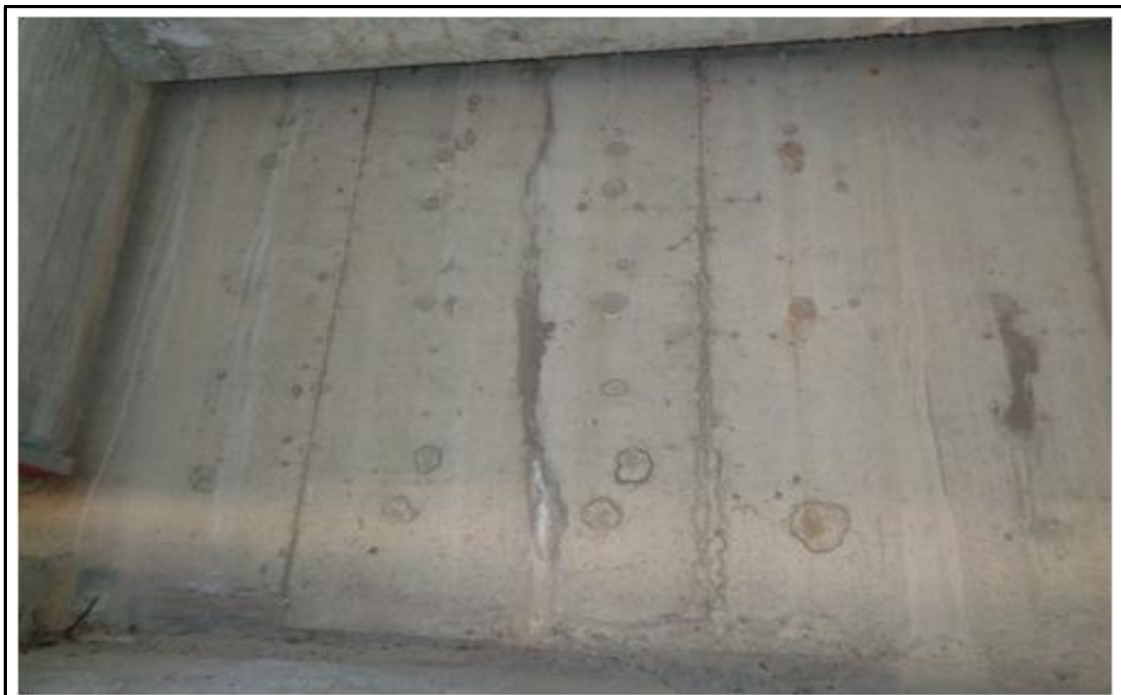
| 사진번호 | 5-BR13-11 | 위 치 | 불당교 상주방향 |

| 내 용 | 교대 A2 백태 ( $A=0.06\text{m}^2$ ) | | |

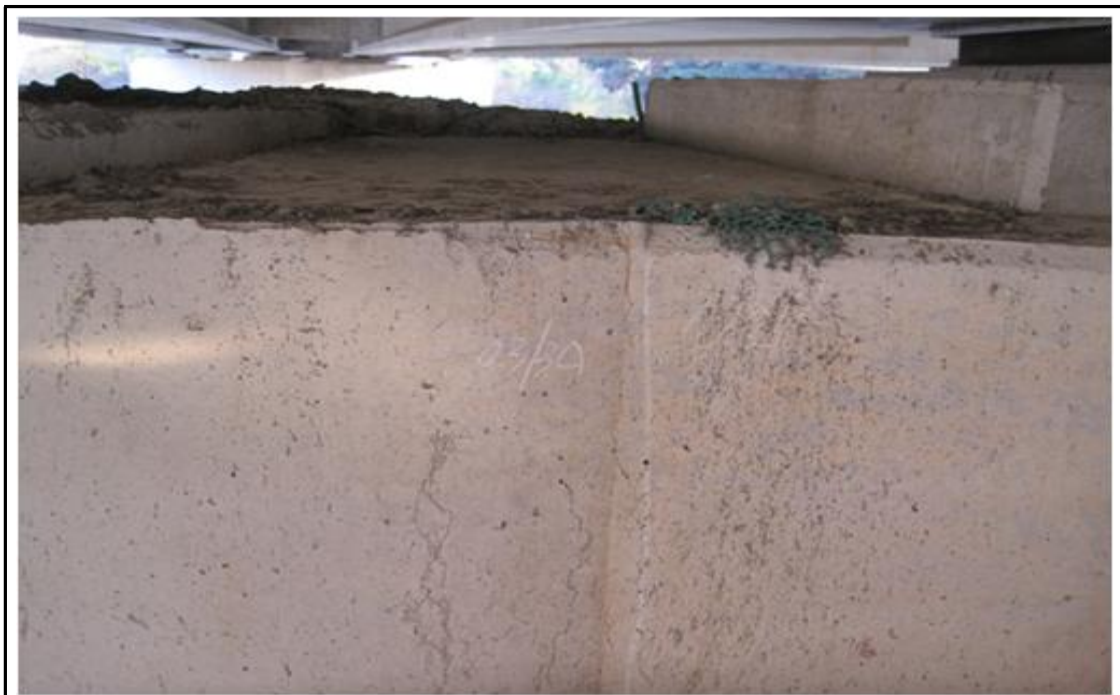
| 사진번호 | 5-BR13-13 | 위 치 | 불당교 상주방향 |

| 내 용 | 교각 P4, P5 균열 (cw=0.3mm이상) | | |

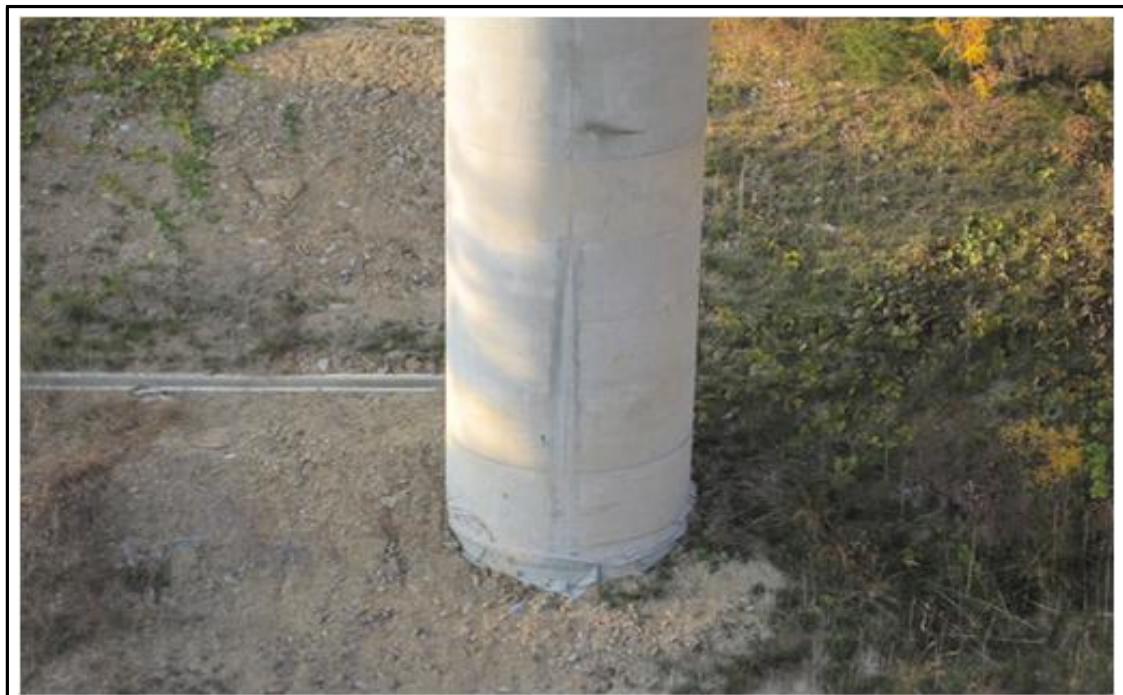
| 사진번호 | 5-BR13-15 | 위 치 | 불당교 상주방향 |

| 내 용 | 교각 P1 백태 ( $A=1.5\text{m}^2$ ) | | |

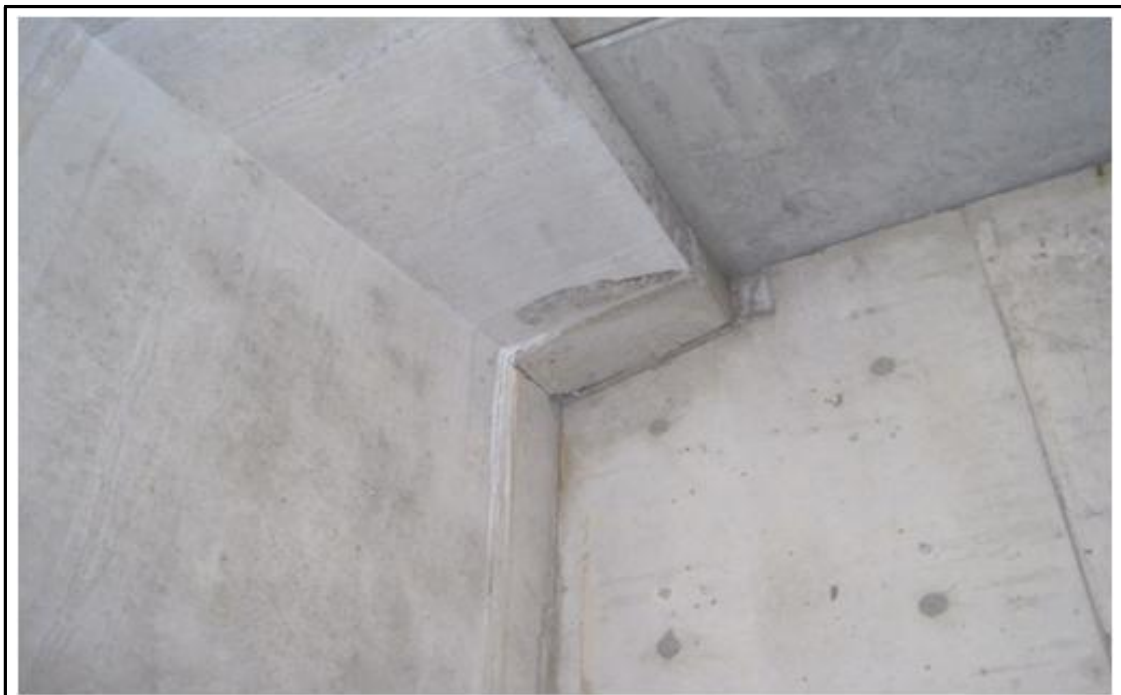
| 사진번호 | 5-BR14-1 | 위 치 | 내리교 영천방향 |

| 내 용 | 거더 S4 백태 (A=0.15㎡) | | |

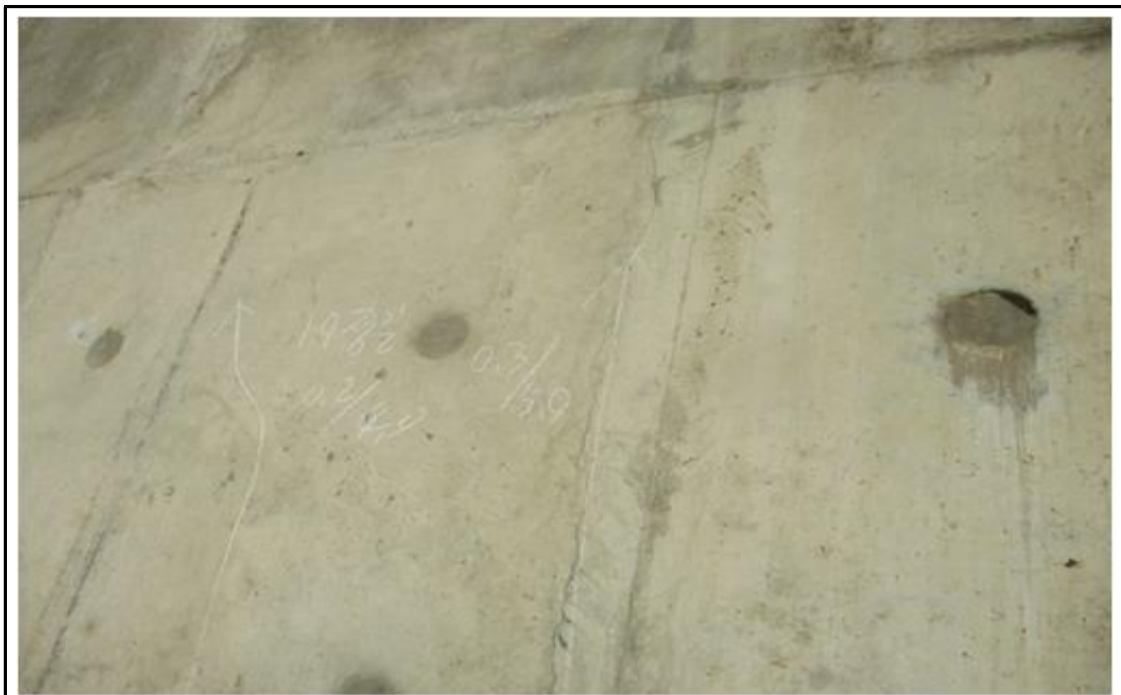
| 사진번호 | 5-BR14-3 | 위 치 | 내리교 상주방향, 영천방향 |

| 내 용 | 교대 A1 균열 (cw=0.3mm이상) | | |

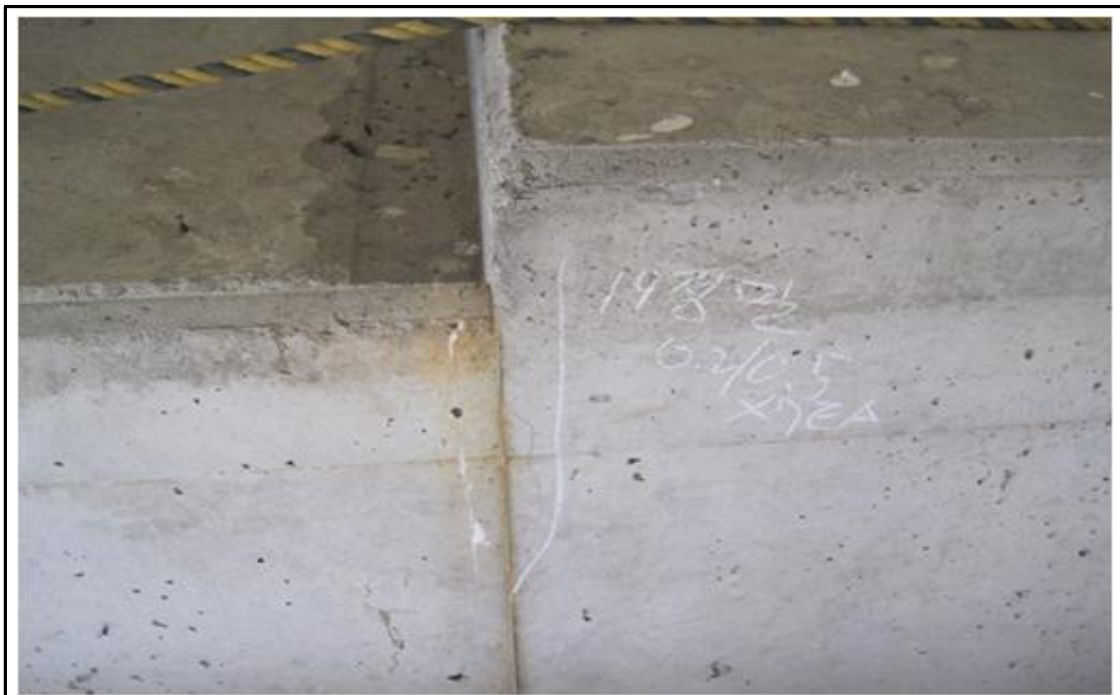
| 사진번호 | 5-BR14-5 | 위 치 | 내리교 상주방향 |

| 내 용 | 교각 P1 균열 (cw=0.3mm미만) | | |

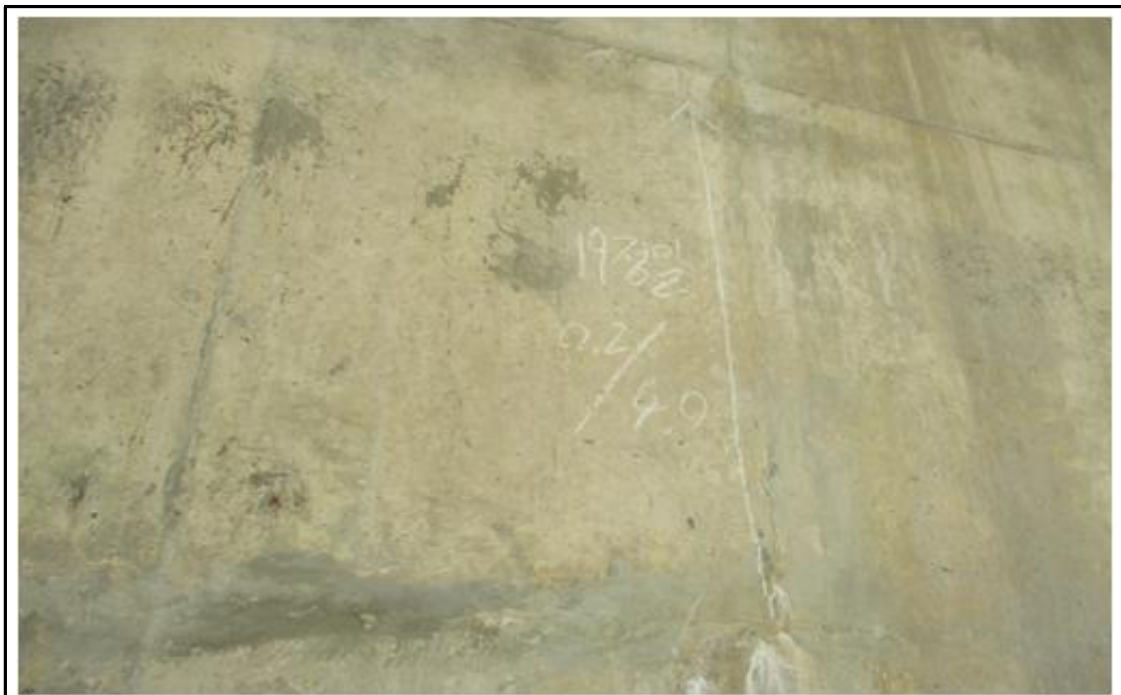
| 사진번호 | 5-BR14-7 | 위 치 | 내리교 상주방향, 영천방향 |

| 내 용 | 교대 A1 균열 (cw=0.3mm미만) | | |

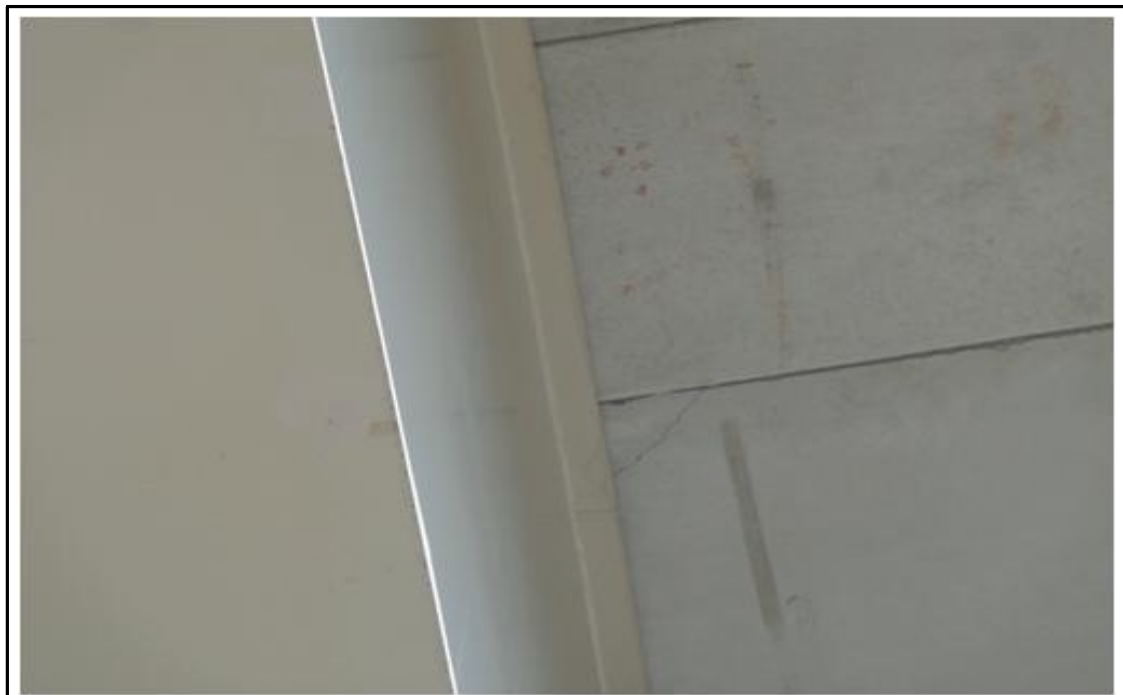
| 사진번호 | 5-BR15-1 | 위 치 | 군위JCT R-A4교 |

| 내 용 | 바닥판하면 S1 들뜸 ( $A=0.02\text{m}^2$ ) | | |

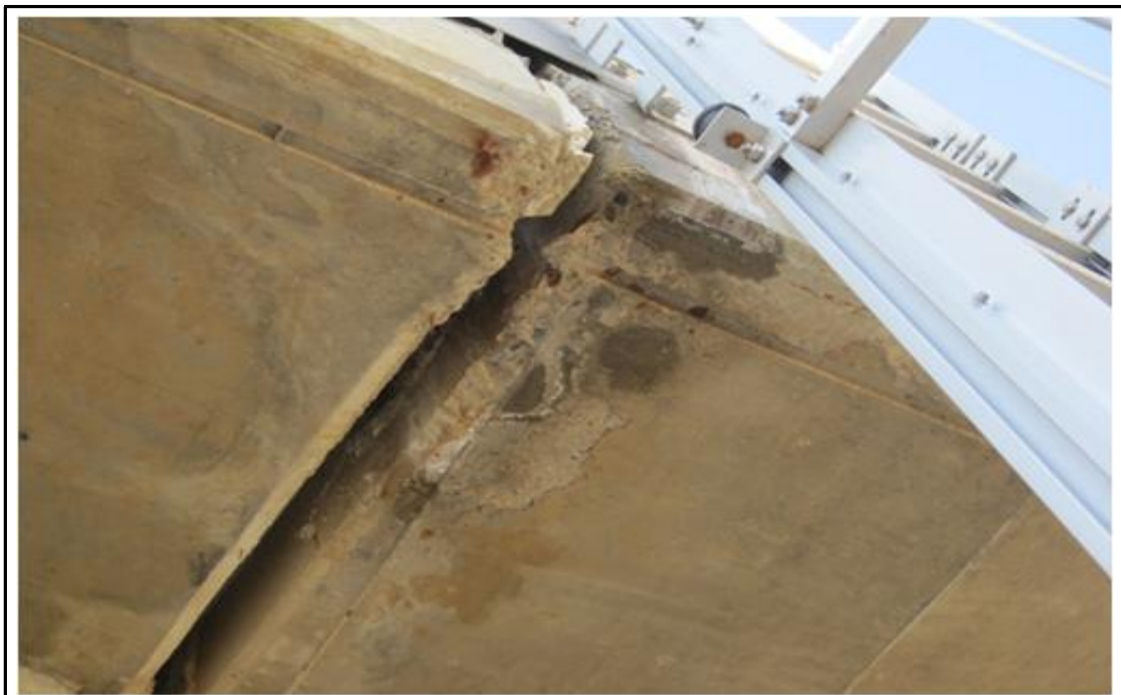
| 사진번호 | 5-BR16-1 | 위 치 | 군위JCT R-C교 |

| 내 용 | 바닥판하면 S4, S5 파손 (A=0.1㎡) | | |

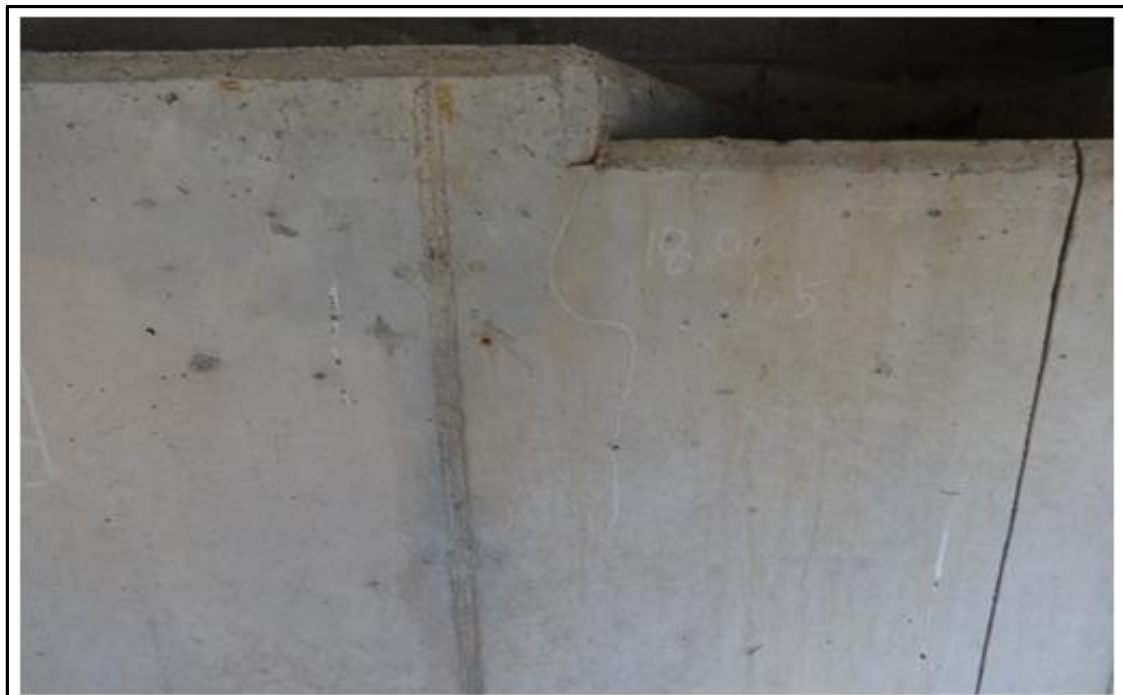
| 사진번호 | 5-BR16-3 | 위 치 | 군위JCT R-C교 |

| 내 용 | 교대 A2 망상균열 (A=1.0㎡) | | |

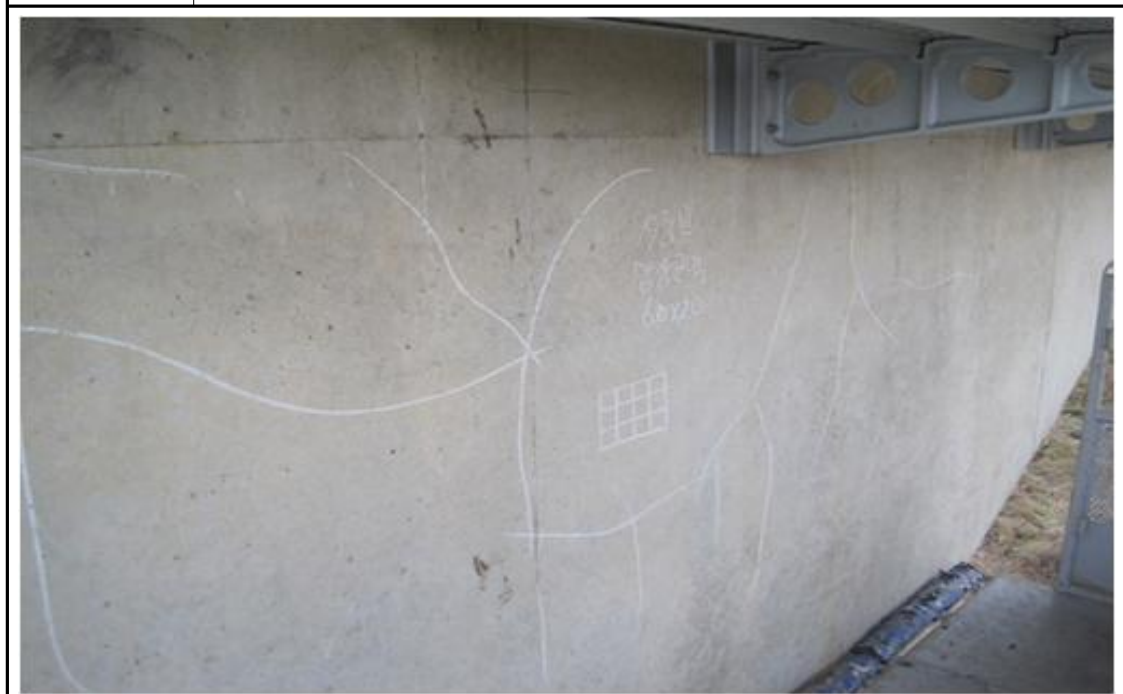
| 사진번호 | 5-BR16-4 | 위 치 | 군위JCT R-C교 |

| 내 용 | 교각 P1 망상균열 (A=12.0㎡) | | |

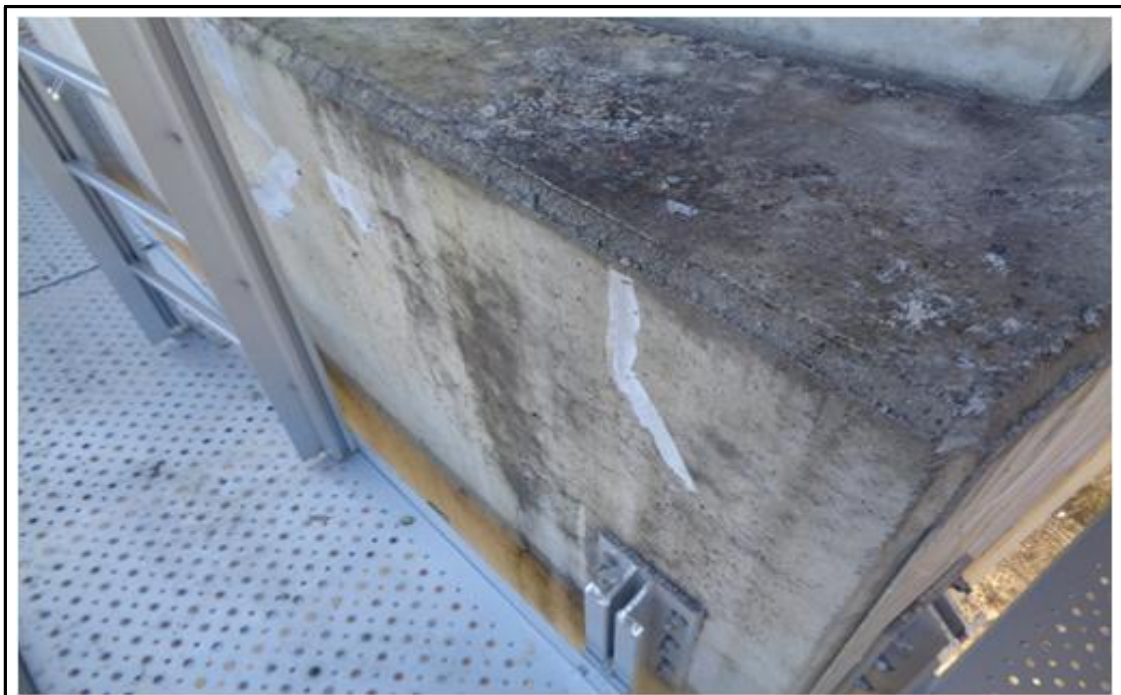
| 사진번호 | 5-BR16-5 | 위 치 | 군위JCT R-C교 |

| 내 용 | 교각 P1, P3 표면열화 및 재료분리 (A=1.25㎡) | | |
